**İSTANBUL TARİHİ BAHÇELERİ VE MİMARİ ELEMANLARININ KORUMA
SORUNLARI**

**DOKTORA TEZİ
MİMARLIK ANABİLİM DALI
RÖLÖVE RESTORASYON PROGRAMI**

İSTANBUL, 2017

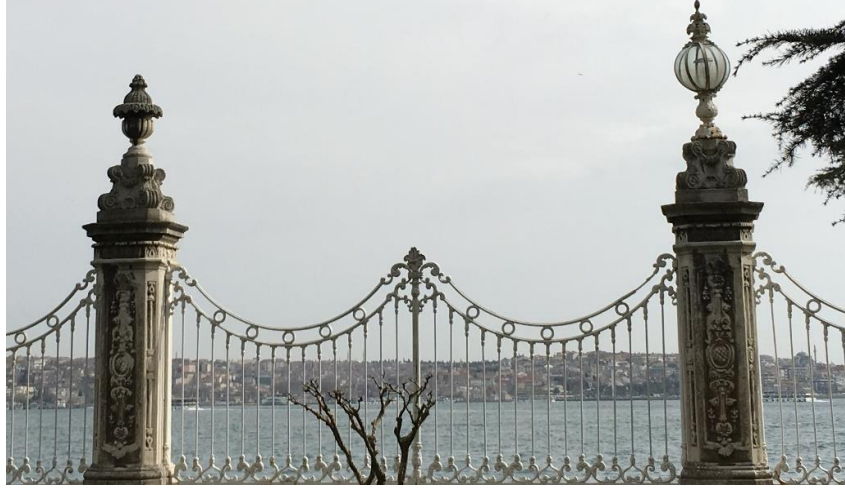
Şekil 3.41 Dolmabahçe Sarayı bahçelerinde rıhtım boyunca uzanan taş babalı demir parmaklıklar (taş babalar üzerinde kir birikimleri ve siyah kabuk oluşumları görülmektedir)

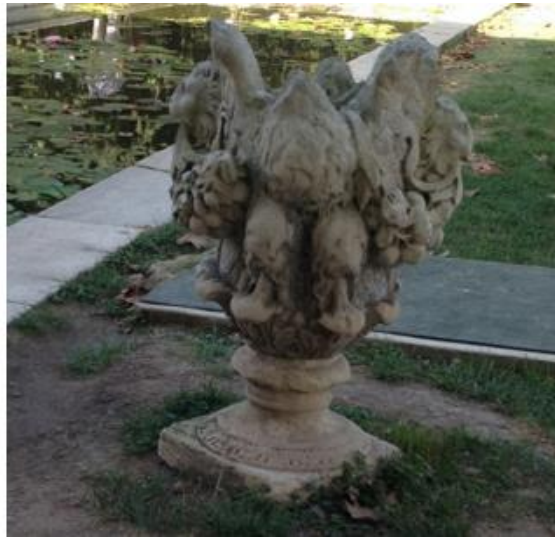
Bütün bu süreçler taş ve tuğlalarda yüzey erozyonu, kavlanma, oyuklanma, form yumuşaması (Şekil 3.42) veya form kaybı, çatlak, parça kaybı gibi farklı şekil ve derecelerde bozulmalara neden olmaktadır. Benzer süreçler bazı mermer elemanlarda taş yüzeyinin kesme şeker dokusu haline gelmesi şeklinde görülen bir bozulma türünü de ortaya çıkarmaktadır. Tüm bu etkilerin sonucunda yüzeyi parlatılmış olarak kullanılan mermerin parlaklığı pürüzlü hale gelerek kaybolmaktadır. Bu durumu özellikle Dolmabahçe Sarayı'nın bahçesinde kullanılan hayvan heykellerinde görmek mümkündür (Şekil 3.28).

Şekil 3.42 Topkapı Sarayı İncirlik Bahçesi'ndeki heykel (heykelde form yumuşaması şeklinde yüzey bozulması görülmektedir)

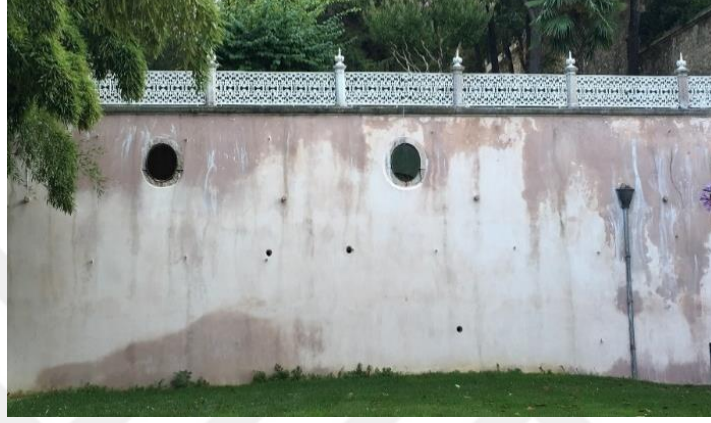
Şekil 3.43 Beylerbeyi Sarayı birinci set bahçesinin duvarındaki tuz birikimleri

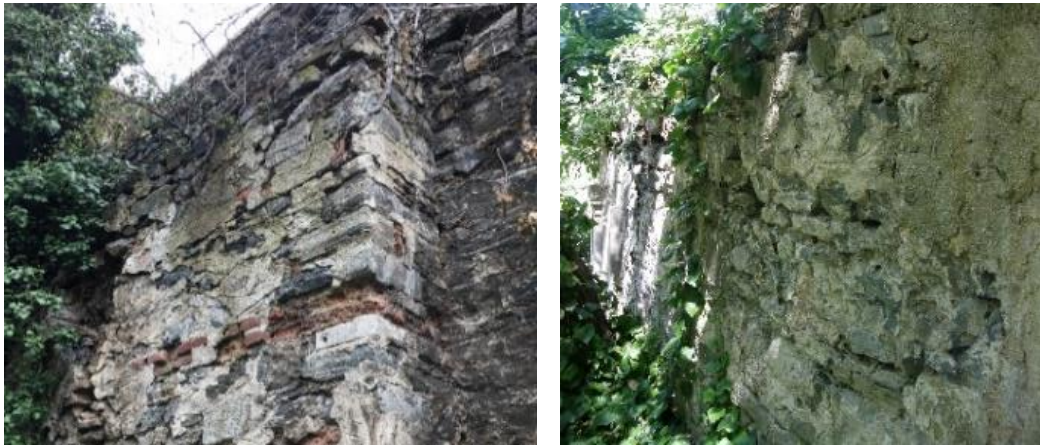
Şekil 3.44 Yıldız Sarayı Şehzade Köşkleri bahçesinde yüzey sıvası ve derz harcı bozulmuş bahçe duvarları

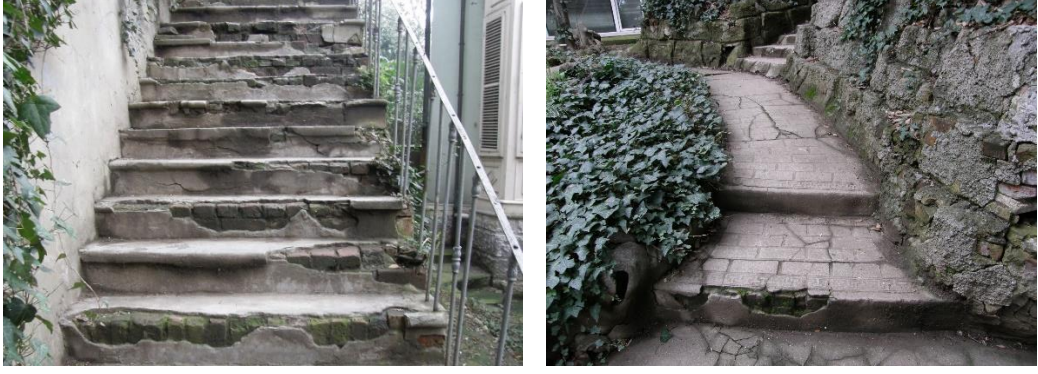
Duvar örgüsünde kullanılan derz harçlarının bozularak duvar örgüsünde kullanılan taşlardan ayrılması, yer yer çeşitli derinliklerde boşluklar meydana gelmesi sık görülen bir durumdur (Şekil 3.44). Harç ve iri taneli taşlardan oluşturulan mozaik benzeri yer döşemelerinde de harçların tutuculuğunu yitirmesi kompozisyonun kaybolmasıyla sonuçlanmaktadır. Merdiven ve gezinti yollarında da harçların parçalanmasıyla benzer durumlar ortaya çıkmaktadır (Şekil 3.45).

Şekil 3.45 Yıldız Sarayı Şehzade Köşkleri bahçesinde ciddi parça kaybına uğramış muhtemelen çimento bağlayıcılı merdiven sıvaları

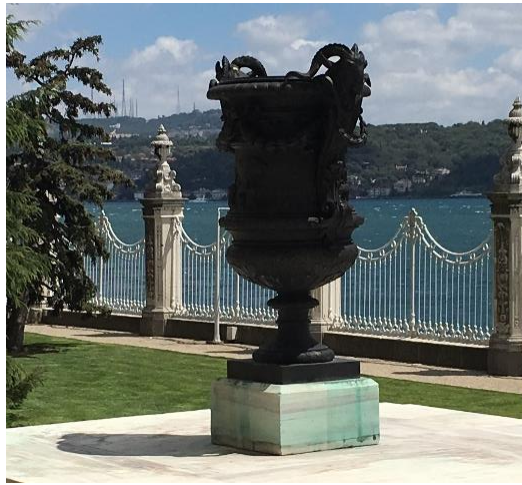
Bahçelerdeki taş elemanlarda onları sabitlemede kullanılan kenet, donatı gibi metal bileşenlerden veya taş ve harç elemanların çevrelerindeki parmaklık, kapı, vazo vb. metal elemanlardan kaynaklı lekelenmeler sıkça görülmektedir. En çok karşılaşılan lekeler demir ve bakırın korozyon ürünlerinden kaynaklı lekelerdir. Bu bileşikler genellikle yağmur suyu ile taşın yüzeyine taşınarak gözeneklerinde birirmektedir. Demir bileşiklerinden kaynaklı lekeler kızıl-kahverengi, bakır bileşiklerinden kaynaklı lekeler ise açık yeşil ile koyu kahve arasında değişir. Şekil 3.46'da yer alan bronz vazonun taş kaidesinde bulunan bakır korozyon ürünlerinin oluşturduğu lekeler görülmektedir. Bu tür lekelerin taş yüzeyine zarar vermeden temizlenmesi güçtür ve uzmanlık gerektirir [180-182].

Şekil 3.46 Dolmabahçe Sarayı'nda Mabeyn-i Hümayun'un önündeki bronz vazo (vazonun kaidesinde bakır bileşiklerinden kaynaklı yeşil renkli lekeler bulunmaktadır)

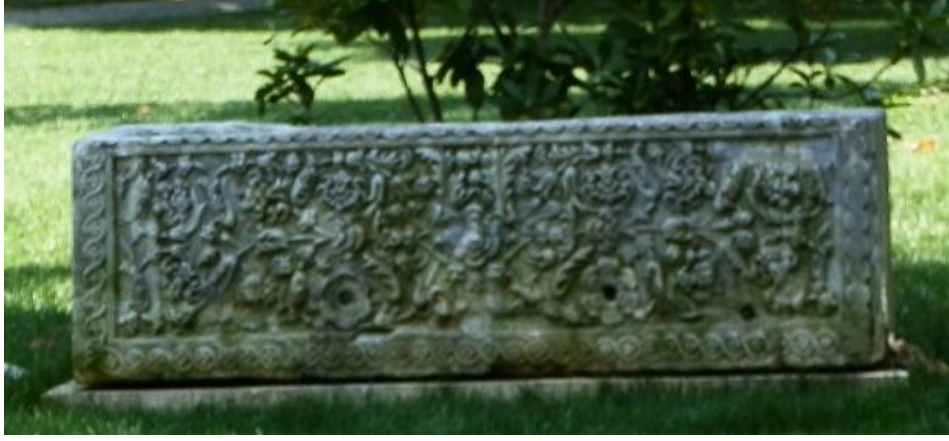
Şekil 3.47 Ihlamur Kasrı bahçesinde bulunan süslü taş eleman (elemanın yüzeyi su yosunları ile kaplıdır)

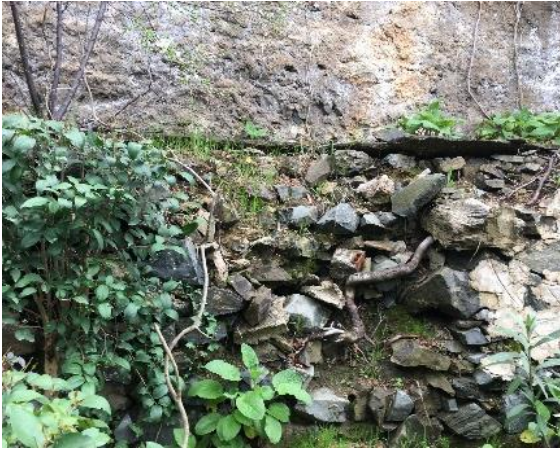
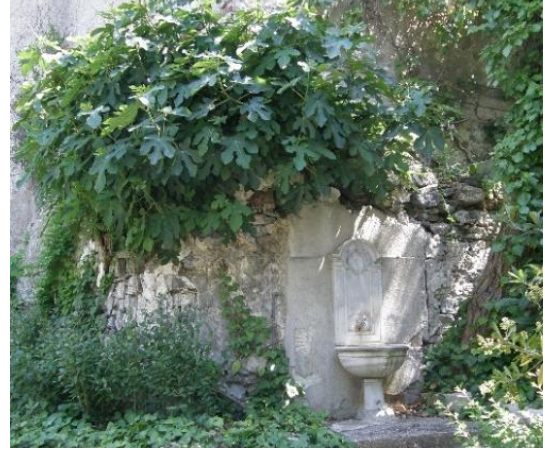
Şekil 3.48 Yıldız Sarayı Şehzade Köşkleri bahçesinde ağaç köklerinin zarar verdiği bahçe duvarları

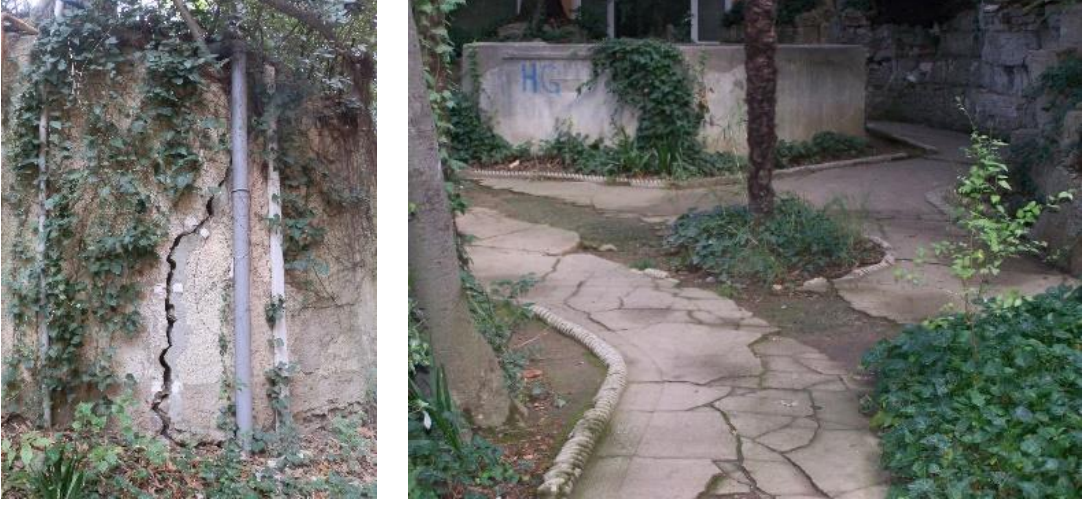
Sıva ve harçlar üzerinde gelişen yosun, bitki ve benzeri biyolojik oluşumların sıva ve harçlar üzerindeki bozucu etkisi azımsanmayacak kadar fazladır. Bitki köklerinden gelen asit salgılarının malzemeyi ayrıştırmışından çok daha fazlası köklerin büyüme hareketlerinin oluşturduğu deformasyonlar ve parçalanmalarla ortaya çıkmaktadır. Yıldız Sarayı Şehzade Köşkleri bahçesinde ağaç köklerinin gelişmesi sonucunda taş duvar örgüsünün içerisine girerek örgüyü deformasyona uğratması (Şekil 3.48), hatta istinat duvarlarında geniş çatlak oluşturması (Şekil 3.49), gelişen bitki köklerinin bahçedeki zemin döşemesi ve bordürlerin bazı kısımlarını çatlatması ve yerinden oynatmasına (Şekil 3.49) benzer hasarlar pek çok tarihi bahçede karşımıza çıkmaktadır.

Şekil 3.49 Solda Yıldız Sarayı Şehzade Köşkleri bahçesinde ağaç kökünün gelişmesi sonucu tahribata uğramış bahçe duvarı, sağda aynı bahçede ağaç köklerinin gelişmesi sonucu zarar gören yer döşemesi

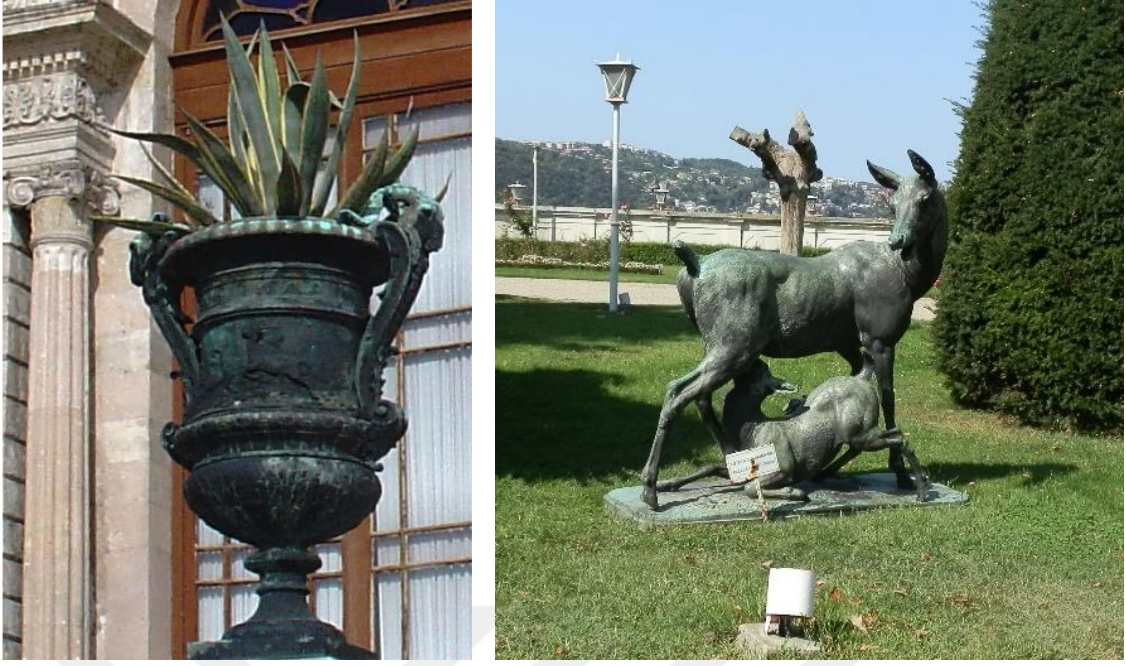
Hava kirliliği de metal korozyonunu arttıran bir etmendir. Sülfürik ve nitrik asit iyi birer elektrolit olarak hem demirin hem de bakırın korozyonunu destekler. Suda çözünen tuzlar da elektrolit oluşturarak bu sürece katkıda bulunur. Dolayısıyla deniz kenarında bu olumsuz etki daha yoğundur (Şekil 3.50).

Uzun zaman şehir havasına maruz kalan bakır alaşımları çoğunlukla bazik bakır karbonat ve bazik bakır sülfat içeren, genellikle yeşil-mavi renkli bir tabakayla kaplanırlar. Konumu denize yakın olanlarda ise klorür iyonlarından kaynaklı bazik bakır klorürler de bu tabaka içinde yer alabilir [181]. Açık yeşil, hacimli ve pudramsı kristaller halinde beliren bu korozyon ürünlerinin mevcudiyeti, "bronz hastalığı" denilen oldukça tehlikeli bir korozyon türünün varlığının habercisidir (Şekil 3.50) [184]. Koyu siyah ve ince patinalar ise genellikle zararsız olan bakır oksit ve bakır sülfür filmleridir.

Şekil 3.50 Solda Dolmabahçe Sarayı'nda Mabeyn-i Hümayun'un önünde duran üzerinde bakır klorür birikimleri bulunan bronz vazo, sağda Beylerbeyi Sarayı bahçelerinden üzerinde bakır klorür birikimleri bulunan bronz heykel

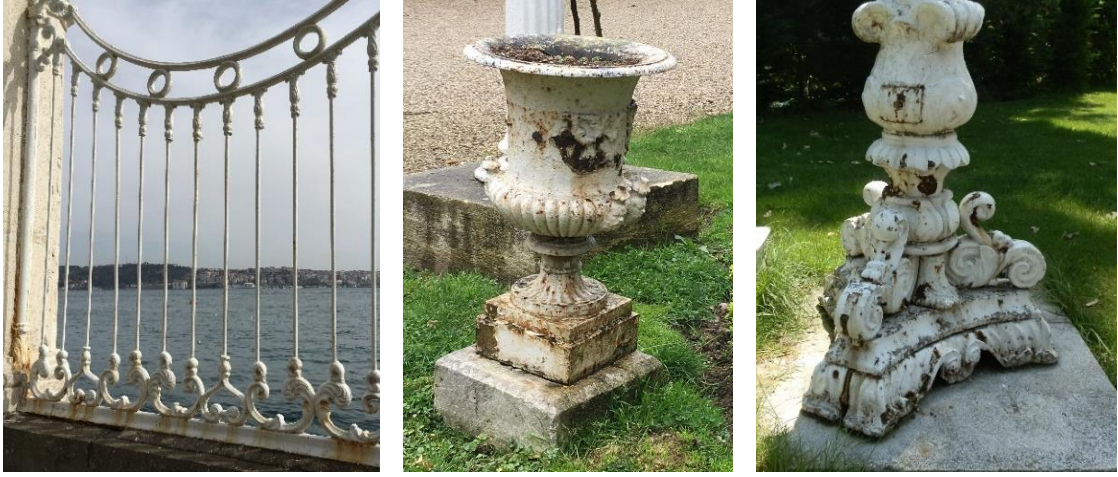
Bahçelerde demirden üretilen direkli aydınlatma elemanları, bahçe korkulukları, parmaklıkları, kapıları ve sera gibi yapılarda çeşitli derecelerde korozyon sıkça görülmektedir (Şekil 3.51). Eski fotoğraflar değerlendirildiğinde ise bahçelerdeki benzer elemanların bazılarının günümüze ulaşamadığı anlaşılmaktadır. Muhtemelen bu durum, uzun yıllar bakımsız kalmaktan ötürü ilerlemiş korozyonun ciddi malzeme kaybı ile sonuçlanması neticesinde metal elemanların kullanılamaz hale gelmesinden kaynaklanmaktadır.

Şekil 3.51 Solda Dolmabahçe Sarayı rıhtımında bulunan paslanmış demir parmaklıklar, ortada Yıldız Sarayı Şale Köşkü bahçesindeki paslanmış demir vazo, sağda Beylerbeyi Sarayı bahçelerinden direkli fener (fenerin kaidesinde yoğun paslanma söz konusudur)

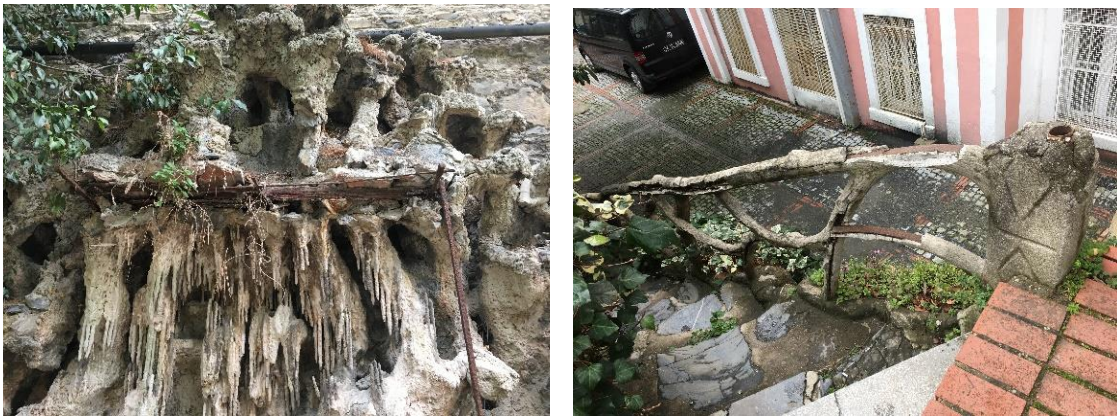
Bahçelerde görülen diğer demir bozulmaları ise grotto ve dalı şeklinde tasarlanmış bahçe korkuluklarıdır. Grottoları taşıyan demir iskeletin paslanmasıyla kesiti genişleyen malzemenin, yüzeydeki harçların koparak düşmesine neden olduğu, korozyon nedeniyle mekanik dayanımı azalan iskeletin grottoyu oluşturan taşların ağırlığı ile deforme olduğu (Şekil 3.52) örneklere rastlanmaktadır. Benzer durum ağaç dalı şeklinde tasarlanmış korkuluklarda da sıklıkla görülmektedir. Dökme demirden imal edilen ana iskeletin paslanması sonucu kesitin genişlemesi, çoğu örnekte çevresel etkenlerle yıpranmış ağaç dalı şeklinde sivanın dökülmesine neden olmaktadır (Şekil 3.52).

Şekil 3.52 Solda Yıldız Sarayı Şehzade Köşkleri bahçesinde bulunan grotto (grottonun demir iskeleti korozyona uğramış ve parça kayıpları oluşmuştur), sağda aynı bahçede iskeleti korozyona uğrayan ağaç dalı şeklinde bahçe korkuluğu

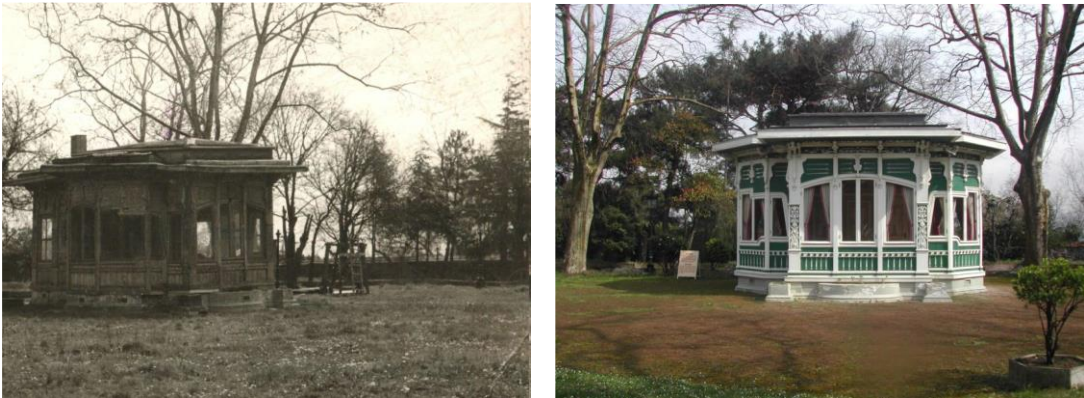
Ahşabın çevresel faktörlerden kolayca etkilenmesi, mantar böcek gibi biyolojik zararlılara karşı dayanıksız oluşu tarihi bahçelerdeki birçok ahşap elemanın günümüze ulaşamamasına neden olmuştur. Günümüze ulaşan örneklerin birçoğu onarımlar esnasında yenilenmiş elemanlardır (Şekil 3.53).

Şekil 3.53 Yıldız Sarayı Ada Köşkü'nün solda restorasyon öncesi [61], sağda günümüz durumu
