**İSTANBUL, GEDİKPAŞA TARİHİ KENT DOKUSUNA YÖNELİK
BİR ARAŞTIRMA**

**YÜKSEK LİSANS TEZİ
MİMARLIK ANABİLİM DALI
RÖLÖVE - RESTORASYON PROGRAMI**

İSTANBUL, 2017

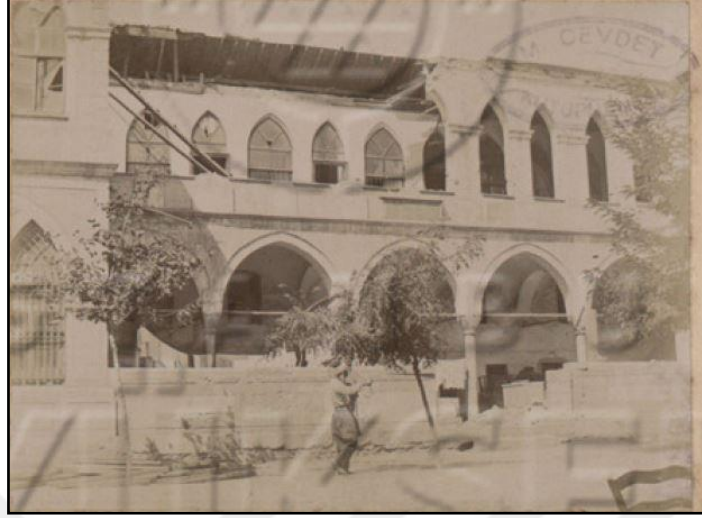
Şekil 2. 9 Çarşıkapı'da konumlanan Kemankeş Kara Mustafa Paşa Medresesi'nin 1894 depreminden sonraki durumu [25].

10 Temmuz 1894 Depremi: İstanbul'u etkileyen 19. yüzyılın son depremi ağır maddi kayıplara neden olmuş, sosyal ve ekonomik hayatı önemli ölçüde etkilemiştir. Deprem sırasında Kapalıçarşı'nın bazı yerleri tamamen yıkılmış, çok sayıda kamu yapısı ve konut depremde hasar görmüştür [12]. 1894 İstanbul depremi en çok Suriçi Bölgesi'ni etkilemiş olup, Gedikpaşa, Kumkapı, Kadırga, Samatya, Yenikapı ve Langa'da çok sayıda yapının yıkıldığı bilinmektedir¹ [23] (Şekil 2.9). Deprem sonrası hasar gören

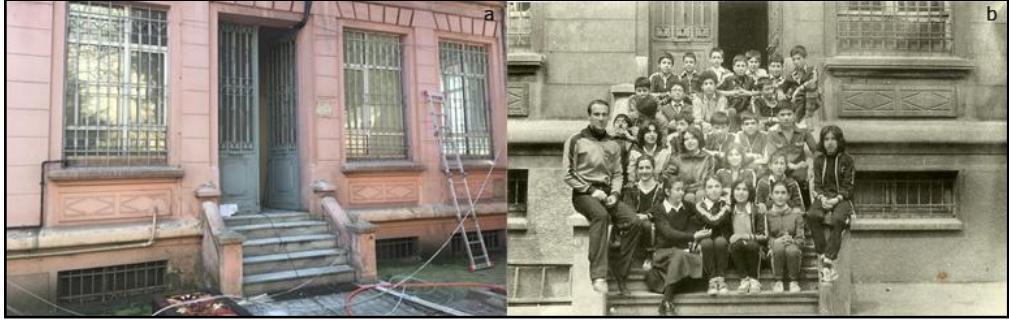
Şekil 3. 11 Gedikpaşa Ortaokulu'nun giriş merdivenlerinin mevcut durumu (a), Gedikpaşa Ortaokulu'na ilişkin eski fotoğraf (b) [Z.A. Ozan], [46].

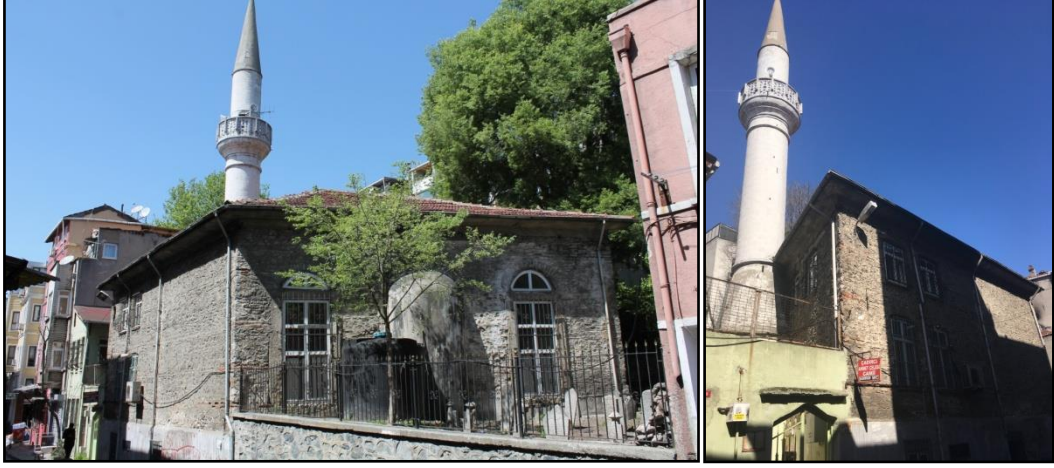
Şekil 3. 13 Çadırcı Ahmet Çelebi Cami Çadırcı Cami Sokak cephesi [Z.A. Ozan].

Gedikpaşa Çadırcı Cami Sokağı üzerinde konumlanan caminin banisi Ahmet Çelebi olup, vakfiyesi 1489 tarihli. Caminin minberi 1769 yılında hayatını kaybeden Mehmet Ağa tarafından inşa ettirilmiştir. Dikdörtgen planlı cami yığma kagir ve fevkanidir. Cephesi sıvasız ve taş tuğla almaşık olan caminin minaresi kesme taştan olup tek şerefelidir. 1952-1953 yılları arasında onarım görmüştür [48], [49] (Şekil 3.13)

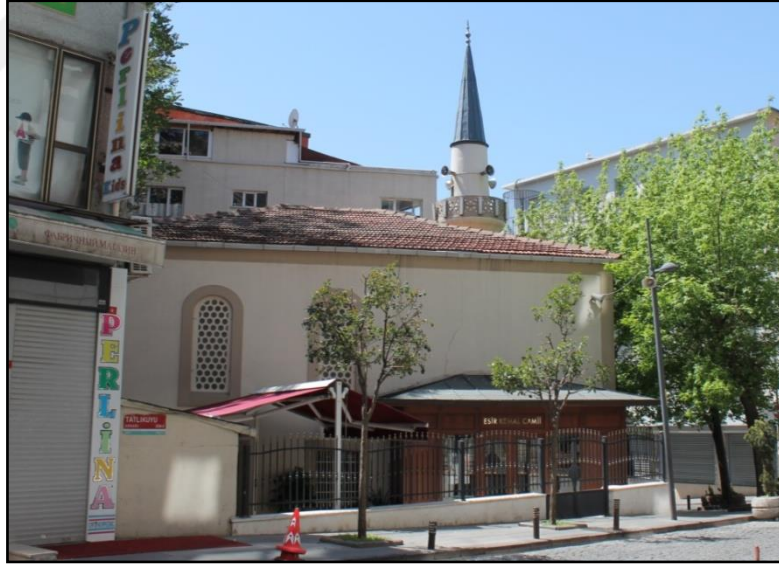
Şekil 3. 14 Esir Kemal Cami Tatlı Kuyu Sokak Cephesi [Z.A. Ozan].

Tiyatro Caddesi ve Tatlıkuyu Sokağı'nın kesiştiği köşede konumlanan caminin banisi Fatih devri devlet adamlarından Esir Kemal'dir. Dikdörtgen planlı caminin duvarları kagir, çatısı ahşaptandır. Zaman içerisinde geçirdiği onarımlardan sonra cami özgün halini kaybetmiştir [49], [50] (Şekil 3.14).

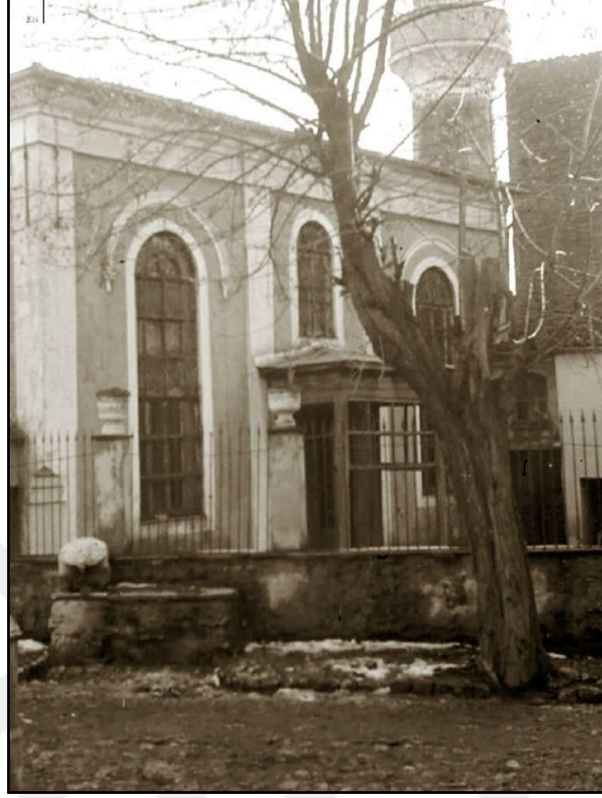
Şekil 3. 15 Divani Ali Cami'ne ilişkin 1943 tarihli fotoğraf [51].

tarafından onartıldığı bilinmektedir. Küçük bir avlu içerisinde bulunan caminin duvarları yığma kagir, minaresi tuğladandır (Şekil 3.15), (Şekil 3.15-16).

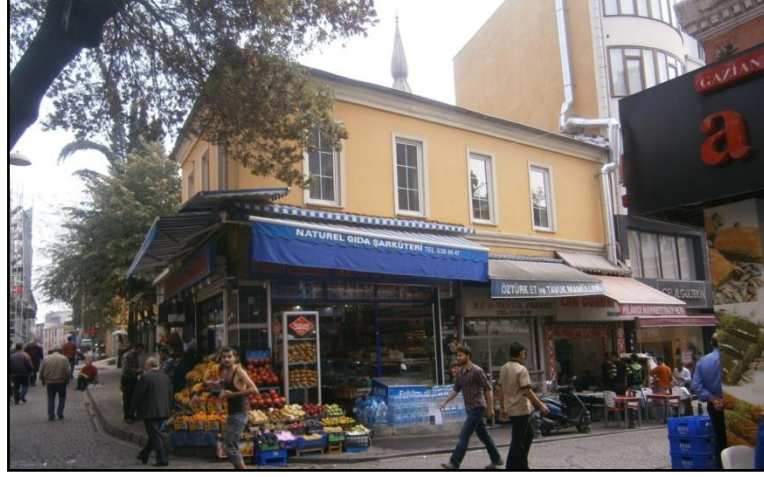
Şekil 3. 17 Gedikpaşa Cami'nin Gedikpaşa Caddesi'ne bakan mektep binası, 2015 [Z.A.Ozan].

Caminin kuzeybatı yönünde bulunan mektep binası iki katlıdır. Zemin katları dükkan olarak tasarlanan yapının, birinci katında mektep odaları bulunuyordu. Günümüzde zemin katı dükkan, birinci katı imam evi olarak kullanılmaktadır [43], [52] (Şekil 3.17).

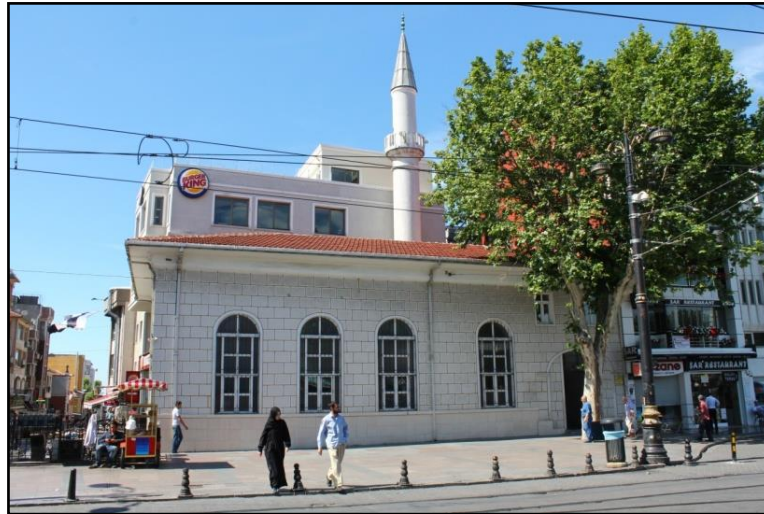
Şekil 3. 18 Kaliçeci Hasan Ağa Cami Yeniçeriler Caddesi cephesi, 2015 [Z.A.Ozan].

Dikdörtgen plana sahip cami kagir yağmadır. Caminin minaresi kare taban üzerinde, yuvarlak gövdeli olup tek şerefelidir [53], [54] (Şekil 3.18).

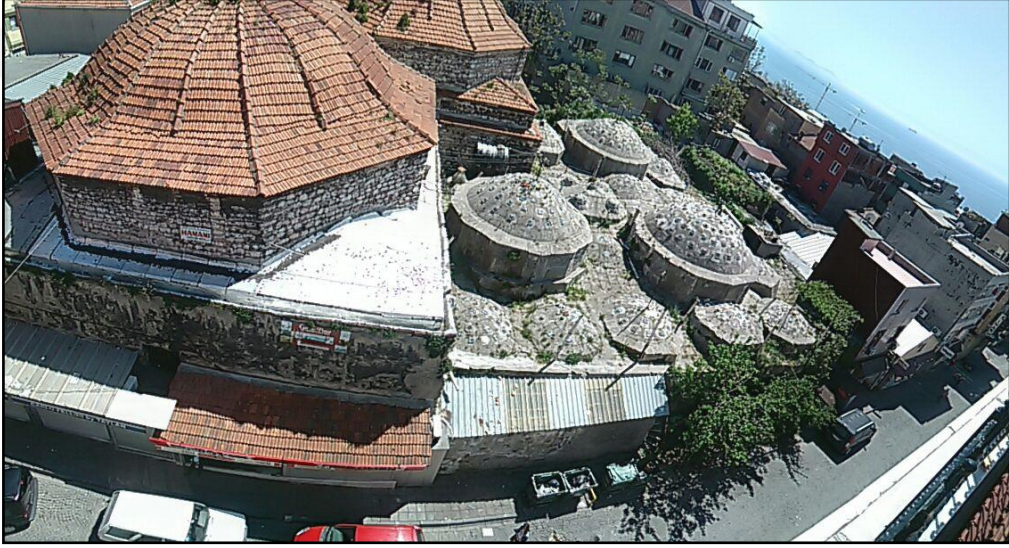
Şekil 3. 20 Gedikpaşa Hamamı kubbelerine bakış, 2015 [Z.A.Ozan].

Hamamın girişi Emin Sinan Hamamı Sokağı'ndandır, zaman içerisinde yol kotunun yükselmesinden dolayı günümüzde hamama bir kaç basamak inilerek ulaşılmaktadır. Yapının soyunmalıkları fenerli birer büyük kubbe ile, soğukluk ve sıcaklık bölümleri daha küçük kubbelerle örtülmüştür. Hamamın Gedikpaşa Caddesi'ne bakan erkekler kısmının duvarına bitişik sıra dükkanlar bulunmaktadır (Şekil 3.20-21).

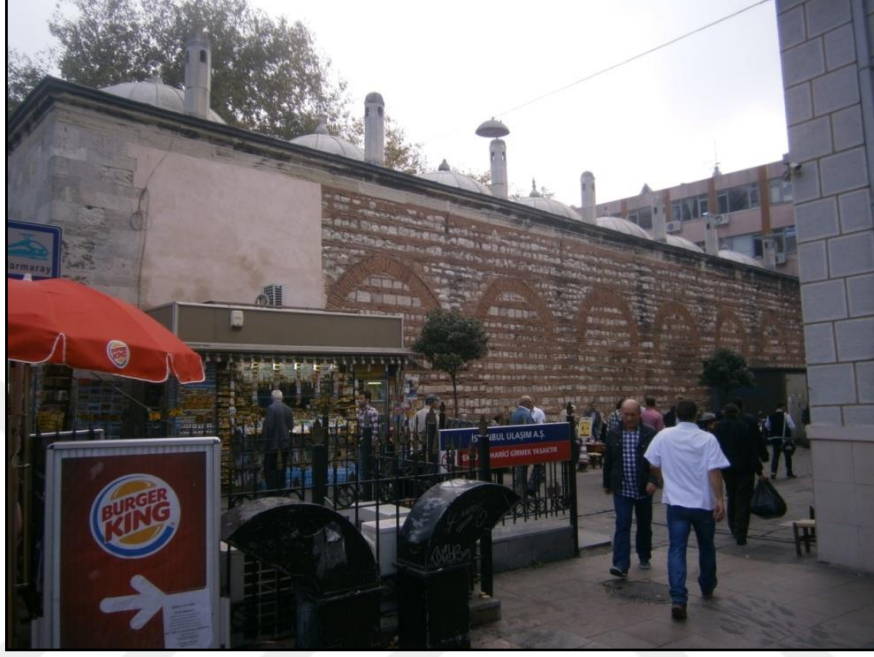
Şekil 3. 25 Külliye'nin batı cephesinde izleri okunan yıkılmış bölümler, 2016 [Z.A.Ozan].

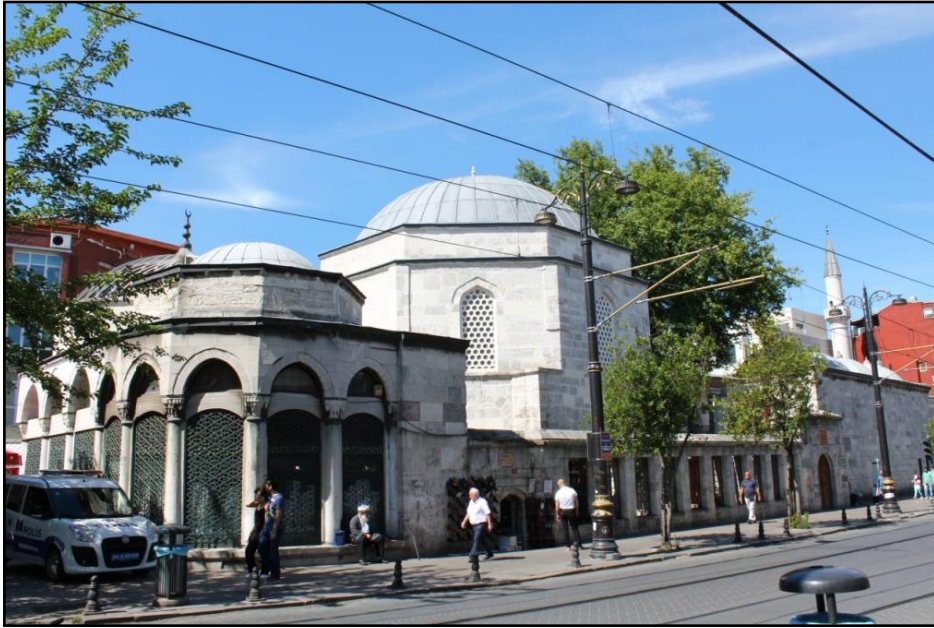
Şekil 3. 26 Merzifonlu Kara Mustafa Paşa Külliyesi'nin Yeniçeriler Caddesi cephesinde yer alan sebil ve mescit yapıları, 2016 [Z.A.Ozan].

Külliye'nin batı ve güney sınırını belirleyen U şeklindeki medrese yapısının önü revakla örtülüdür. Avlunun kuzeydoğusunda yer alan mescid sekizgen plana sahip, küfeki taştan inşa edilmiş, üzeri sekizgen kasnaklı kubbeye örtülü bir yapıdır. Külliye'nin doğu köşesinde üzeri kurşun kaplı kubbeye örtülü sebil ve bu yapının güneyinde üzeri açık sekizgen kasnaklı hazire bulunmaktadır (Şekil 3.26).

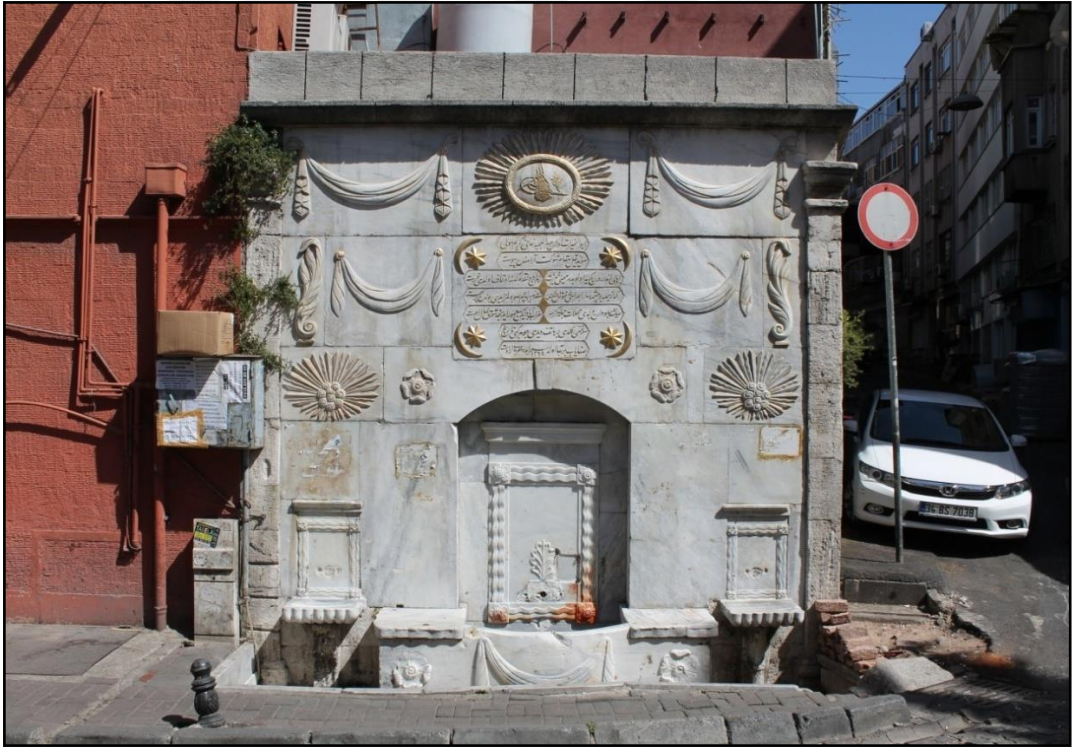
Şekil 3. 27 Kethüda Canfeda Kadın ve Hazinedar Şevkinihal Usta Çeşmesi, 2015 [Z.A.Ozan].

Günümüzde çeşme kaldırım kotunun altında kalmış olup, yakın bir zaman içerisinde cephe temizliği yapılmış olduğu tespit edilmiştir (Şekil 3.27).

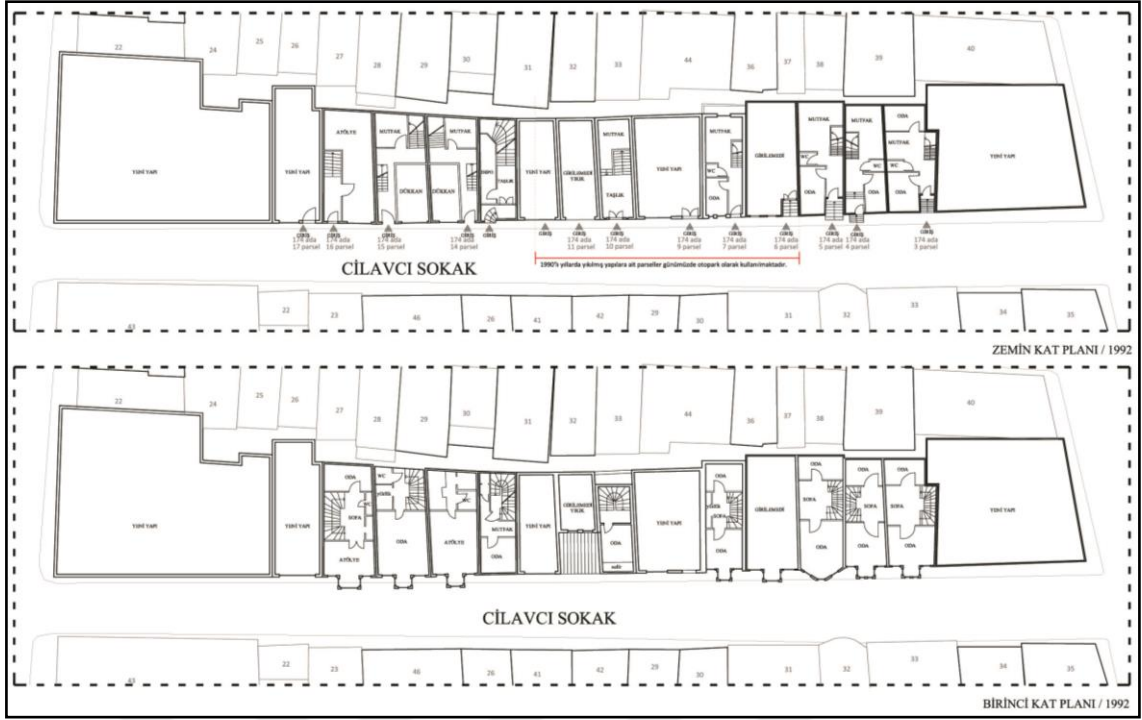
Şekil 3. 29 Çilavcı Sokak'taki yapıların 1992 yılındaki plan şemaları¹ [Z.A.Ozan].

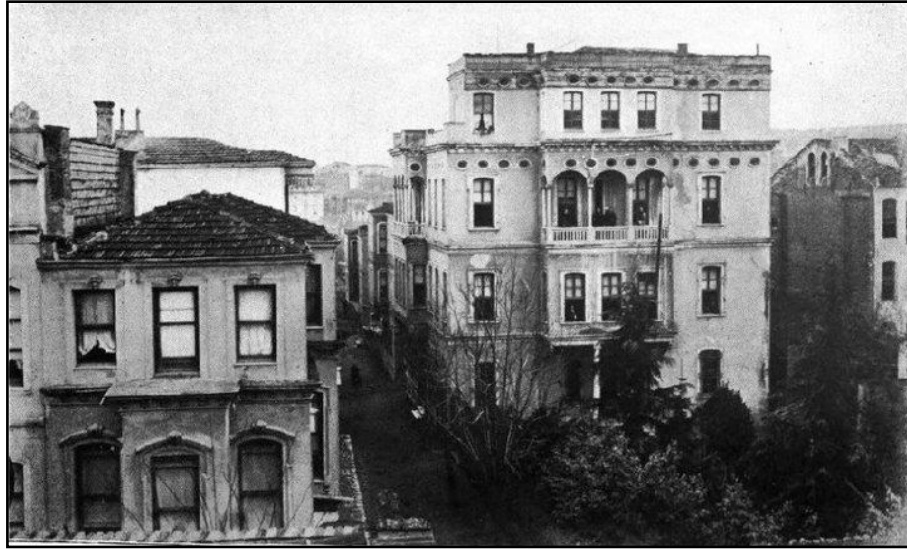
Şekil 3. 30 Gedikpaşa Amerikan Okulu'nun doğu cephesi, 1908 yılı [61].

Çalışma alanında sivil mimarlık örneği olarak tanımlanan 199 ada 32 parselde yer alan Gedikpaşa Amerikan Okulu günümüzde otel olarak işlevlendirilmiştir. Özgün cephe kurgusu kısmen korunmuş olan yapıya ilişkin eski fotoğraflar yapının özgün işlevine, cephesine ve çevre yapılara ilişkin bilgiler vermektedir (Şekil 3.30-31).

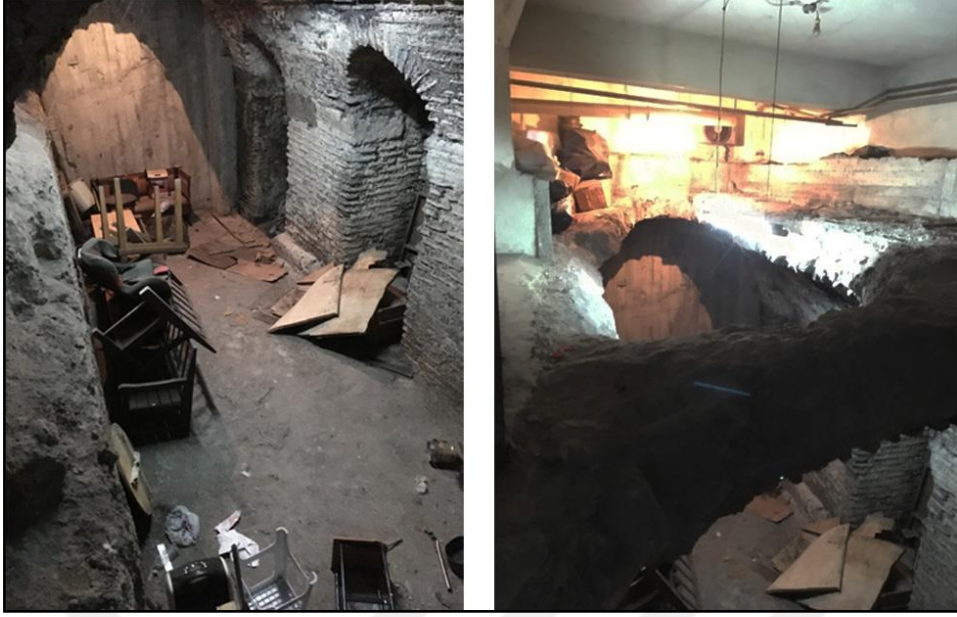
Şekil 3. 33 207 Ada 13 parselde yer alan Roma dönemi sarnıç kalıntısının günümüzdeki durumu

207 ada 13 parselde yer alan sarnıç kalıntısı bir kafenin bodrum katında yer almakta olup, buraya turistik geziler düzenlendiği kafe sahibi tarafından aktarılmıştır. 1166 ada 23 parselde yer alan sarnıç ise özel mülkiyet olması nedeniyle görülememiştir.

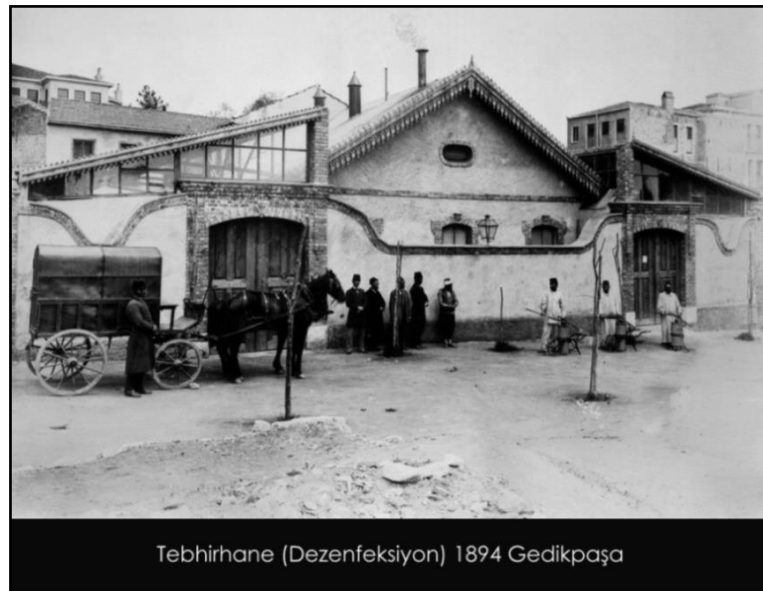
Şekil 3. 38 Gedikpaşa tebhirhanesinin cephesi [70].

Gedikpaşa'daki tebhirhane¹ binası 17 Aralık 1893 tarihinden itibaren hizmete girmiştir [26]. Kaynaklarda Bedreddin Dalan'ın belediye başkanlığı sırasında (1984-1989) yıktırılmış olduğu aktarılan tebhirhanenin yerinde günümüzde bir iş hanı olduğu belirtilmektedir [43]. O dönemde inşa edilen tebhirhane binaları (Gedikpaşa, Tophane ve Üsküdar Tebhirhaneleri) bulaşık ve temiz olmak üzere iki bölümden oluşmakta ve giriş çıkışlar iki ayrı kapıdan sağlanmaktaydı. Binaların ortasında eşyaları dezenfekte eden etüv makinası konumlanmakta olup, tuğladan yapılmış olan makinanın bulunduğu aksam hariç diğer bölümlerin ahşap olarak inşa edildiği bilinmektedir [26].

Gedikpaşa tebhirhanesinin yeriyle ilgili kesin verilere ulaşılamamakla beraber, yapının fotoğrafından izlenebilen plan şemasıyla benzerlik gösteren, Gedikpaşa Cami Sokak'ta konumlanan bir yapı Pervititch Haritası'nda tespit edilmiştir (Şekil 3.38-39). 1918 tarihli Necip Bey Haritası'nda aynı parselde Osmanlıca "te(b)hirhane" yazılmış olması yapının orada yer aldığını kanıtlar niteliktedir (Şekil 3.39). Ayrıca 1969 yılında Gedikpaşa Cami Sokak'la ilgili bilgi veren Hakkı Göktürk "İstanbul Belediyesi Sağlık İşleri Müdürlüğü Tebhirhane Tabibliği" binasının bu sokakta konumlandığını belirtmektedir [69] (Şekil 3.40-41).

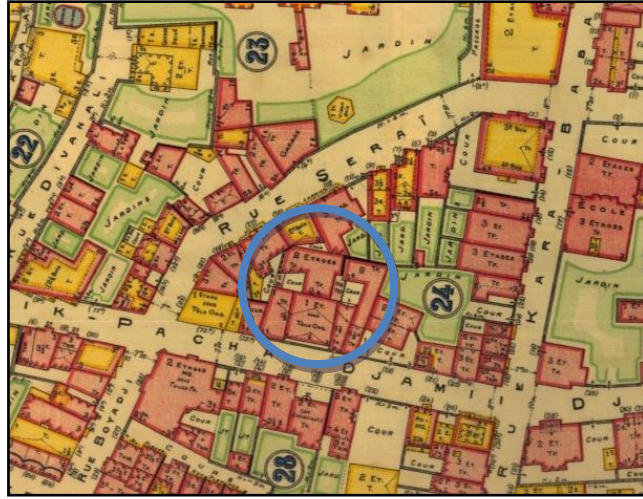
Şekil 3. 39 Pervititch Haritası'nda tebhirhane olduğu tahmin edilen yapı [15].

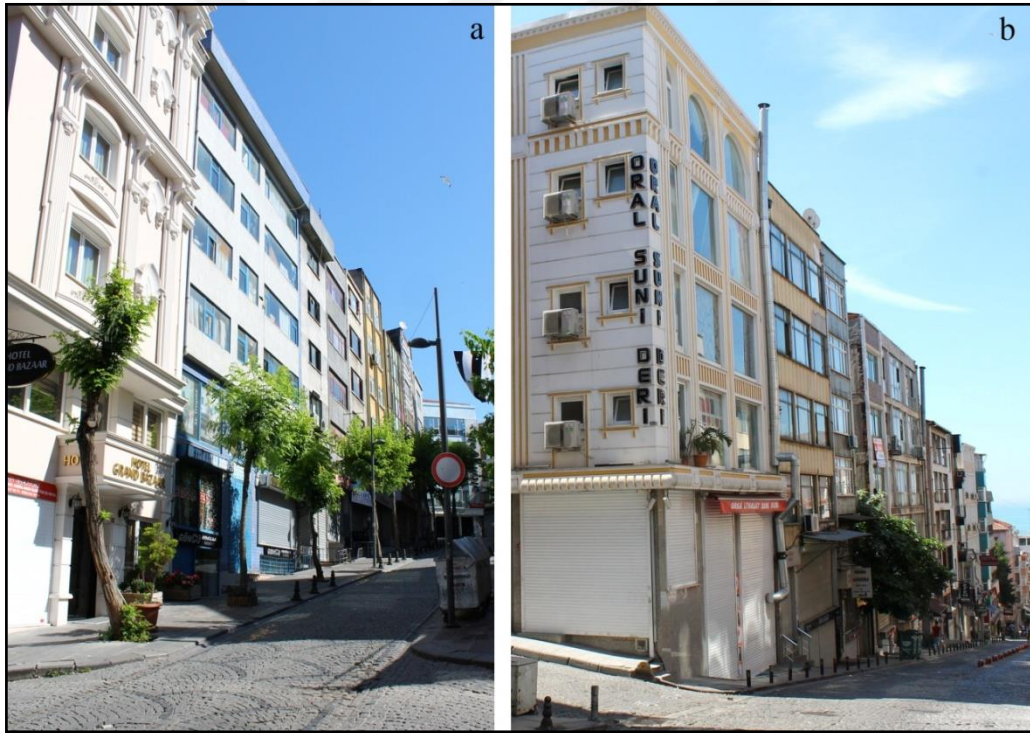
Şekil 3. 45 Bali Paşa Yokuşu (a) ve Tiyatro Caddesi'nde (b) yer alan betonarme yüksek katlı yapılar [Z.A.Ozan].

Çalışma alanındaki yapıların çoğunluğu mevcutta 4 ve 5 katlıdır (Şekil 3.45) (EK-A-1). 1923 tarihli Pervititch Haritaları'nda ise bölge genelinde 3 ve 4 katlı kagir yapıların yoğun olduğu görülmektedir. Günümüzde kagir binalara eklenen katlardan ve yeni yapılan betonarme yapılardan dolayı bölge genelinde kat yüksekliklerinin arttığı gözlemlenmiştir.

Semtteki 6, 7 ve 8 katlı yapıların Tiyatro Caddesi, Bali Paşa Yokuşu ve Gedikpaşa Caddesi'nde yoğunlaştığı ve büyük kısmının yapım tekniğinin betonarme olduğu tespit edilmiştir. Pervititch Haritası'yla mevcut durum karşılaştırıldığında kat artışının en yoğun olduğu yapı adası Bahçeli Kahve ve Asmalı Han Sokak arasında yer alan 193 numaralı ada olup, buradaki yapıların yaklaşık olarak %83'ü betonarme olarak yeniden yapılmış binalardır.

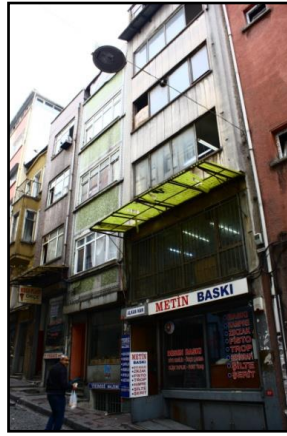
Şekil 3. 47 173 Ada 20-21-22 parsellerde yer alan betonarme han yapısı örnekleri [Z.A.Ozan].

Çalışma alanında incelenen 683 yapıdan 442 adedinin ticaret işlevine sahip olduğu tespit edilmiştir (EK-A-2). Ticaret işlevine sahip yapılar Kadirga Limanı Caddesi'nden Yeniçeriler Caddesi'ne gidildikçe yoğunlaşmaktadır. Geleneksel dokunun yoğun olduğu Kadirga Limanı Caddesi ve Esirci Kemalettin Sokak arasında kalan bölgede 19. yüzyıl yapılarının aralarına 1970'li yıllara tarihlenen han yapıları inşa edilmiş olup, ticaret işlevi bu yapılarda yoğunlaşmıştır (Şekil 3.47). Yeniçeriler Caddesi'ne doğru çıkıldıkça zemin katları ticari işleve sahip apartmanların zaman içerisinde sadece ticaret işlevine döndükleri görülmektedir.

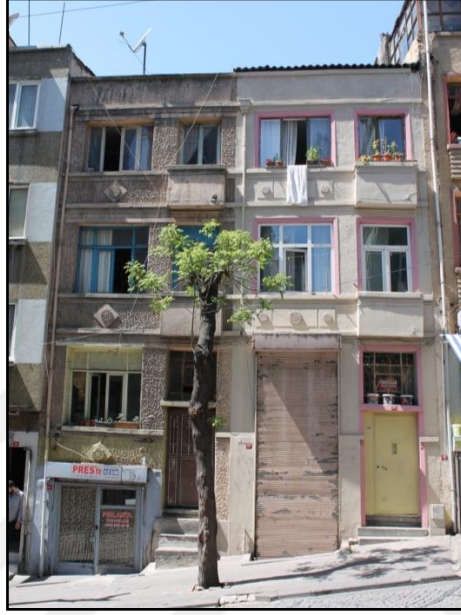
Şekil 3. 48 190 Ada 33-34 parsellerde yer alan zemin katı ticaret, üst katları konut işlevine sahip tescilli kültür varlıkları [Z.A.Ozan].

Yapılan tespitler sonucunda konut + ticaret işlevine sahip yapıların işlev analizinde yoğunluk açısından ikinci sırada yer aldıkları görülmektedir (Şekil 3.48). Geleneksel dokunun kısmen korunmuş olduğu Kadirga Limanı Caddesi ve Esirci Kemalettin Sokak arasında kalan bölgede konut + ticaret işlevi yoğun olarak tespit edilmiş olup, genellikle yapıların zemin katları ticaret (ayakkabı imalatı), üst katları konut olarak kullanılmaktadır.

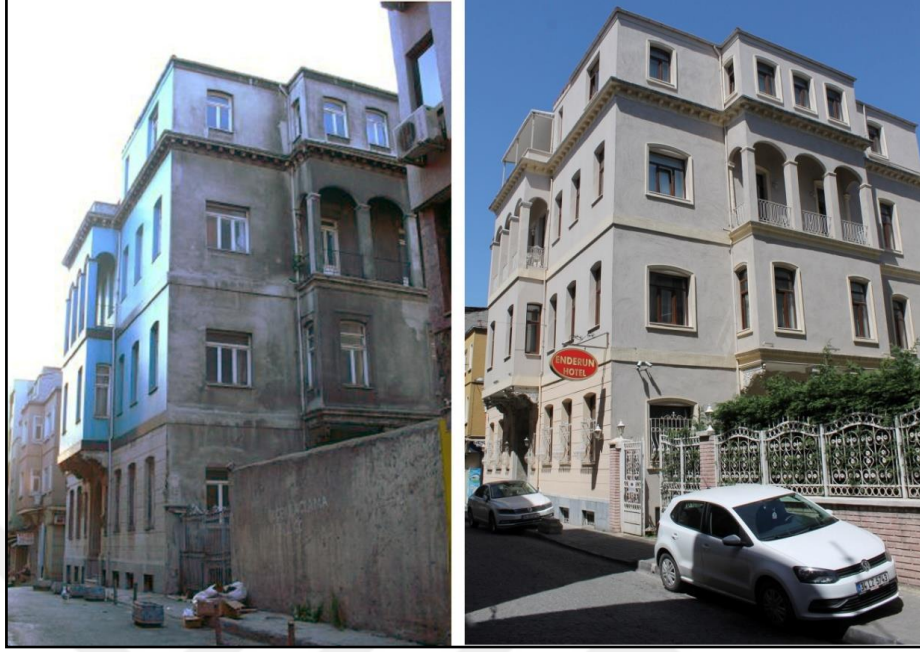
Şekil 3. 49 199 ada 32 parselde yer alan Gedikpaşa Amerikan Okulu'nun restorasyon öncesi ve sonrası görünümü [Z.A.Ozan].

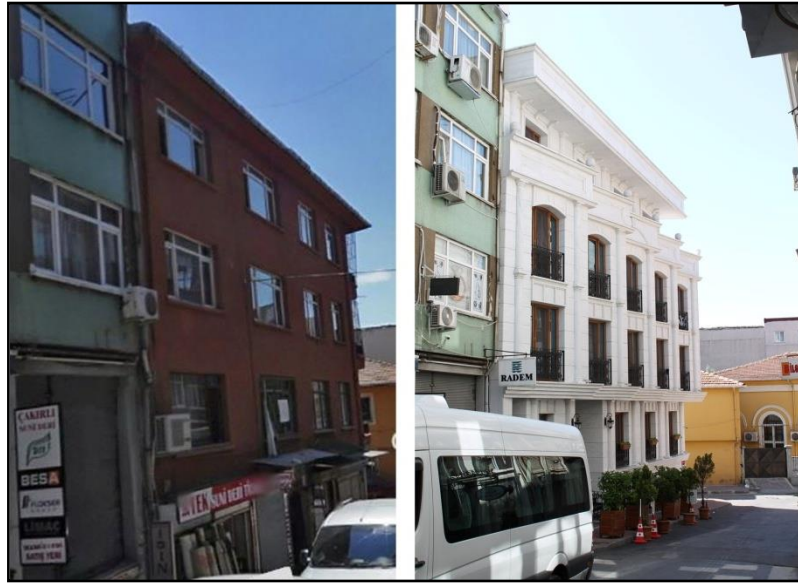
Şekil 3. 50 1166 ada 30 parselde yer alan yapının yıkılıp yeniden yapıldıktan önceki ve sonraki durumu [Z.A.Ozan].

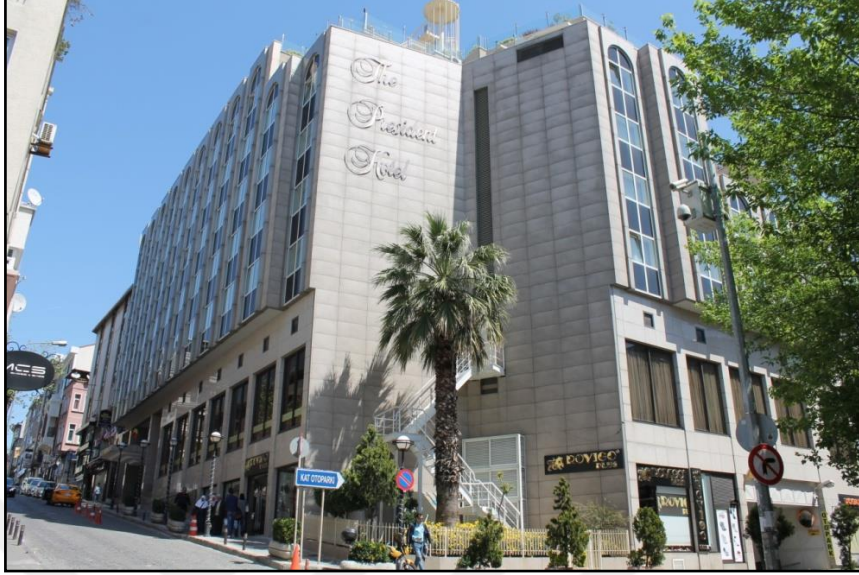
Şekil 3. 51 Gedikpaşa geleneksel dokusuna aykırı President Hotel'in Tiyatro Caddesi cephesi [Z.A.Ozan].

Ayrıca otel işlevine sahip yapılardan biri olan President Otel, 1885 yılında yıkıldığı bilinen Gedikpaşa Tiyatrosu'nun arazisinde konumlanmış olup, kütle ve gabari olarak geleneksel dokuya aykırı bir görüntü oluşturmaktadır (Şekil 3.51).

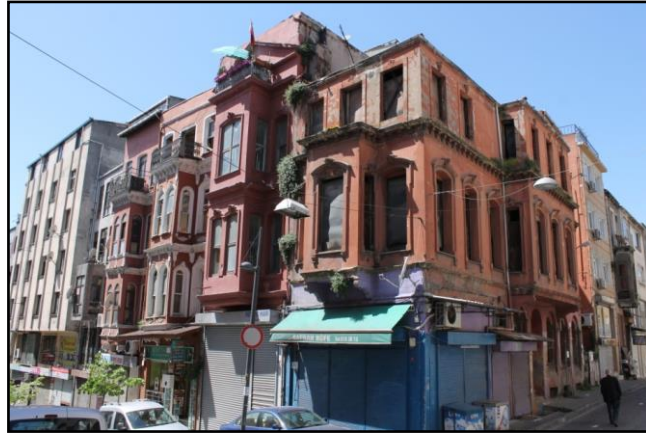
Şekil 3. 53 196 Ada 19, 20, 21, 22 parsellerde yer alan tescilli sivil mimarlık örneği yapılara Bali Paşa Yokuşu'ndan bakış [Z.A.Ozan].

Çalışma alanında incelenen 705 yapı parselinden 190 adedi tescilli sivil mimarlık örneği, 18 adedi tescilli anıtsal yapı, 13 adedi tescilli yerinde olmayan yapı parseli ve 2 adedi tescilli haziredir (Şekil 3.53-54-55) (EK-A-3). Tescilli sivil mimarlık örnekleri yoğunluğunun Yeniçeriler Caddesi'nden Kumkapı'ya inildikçe arttığı gözlemlenmiştir. Semtte yaklaşık olarak %68 oranla 482 adet tescilsiz yapı parseli yer almaktadır. Tescilsiz parseller Emin Sinan Hamamı Sokak ve Yeniçeriler Caddesi arasında homojen dağılıma sahip, ticari işlevli yapılardır.

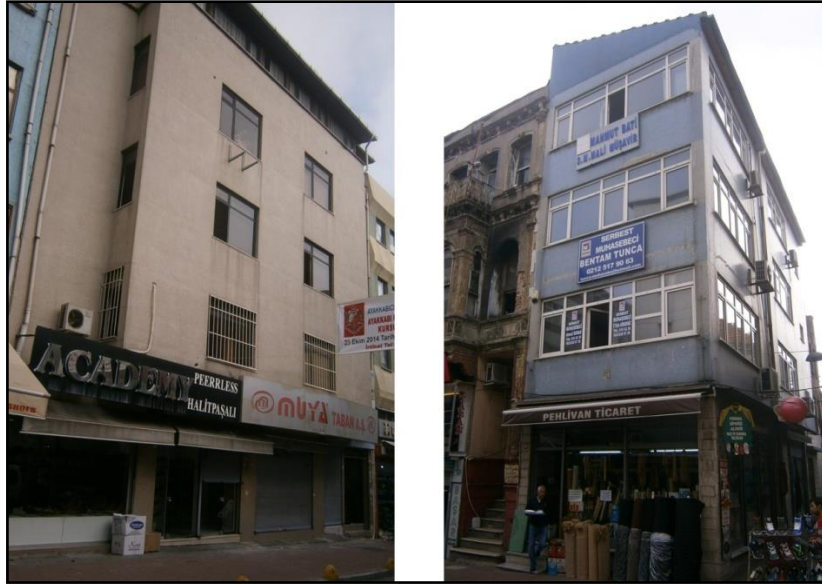
Şekil 3. 54 208 ada 25 ve 218 ada 61 numaralı tescilli yerinde olmayan smö yapı parsellerinde yer alan niteliksiz yapılar [Z.A.Ozan].

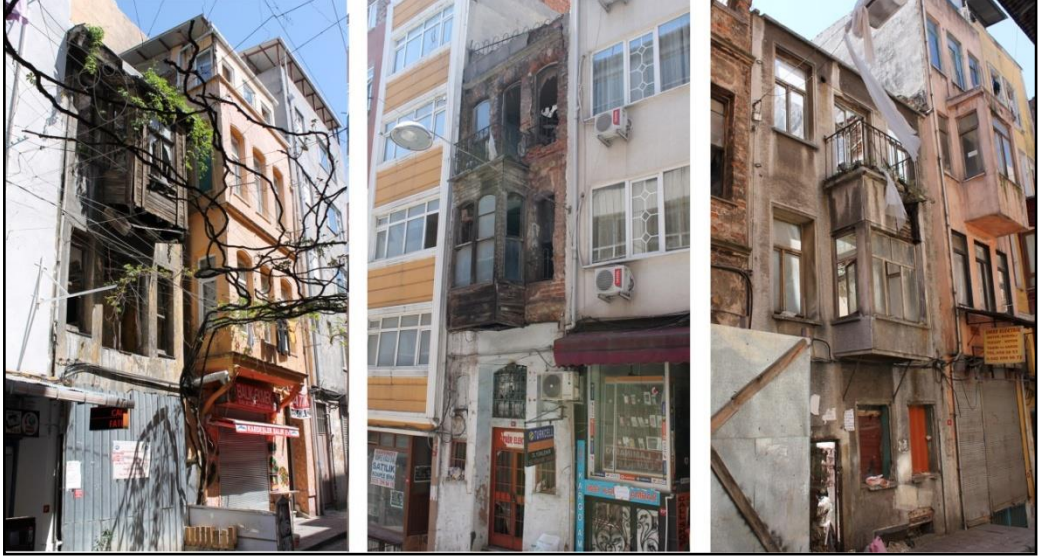
Şekil 3. 56 Çalışma alanındaki ahşap cumbalı yığma yapıların güncel durumu [Z.A.Ozan].

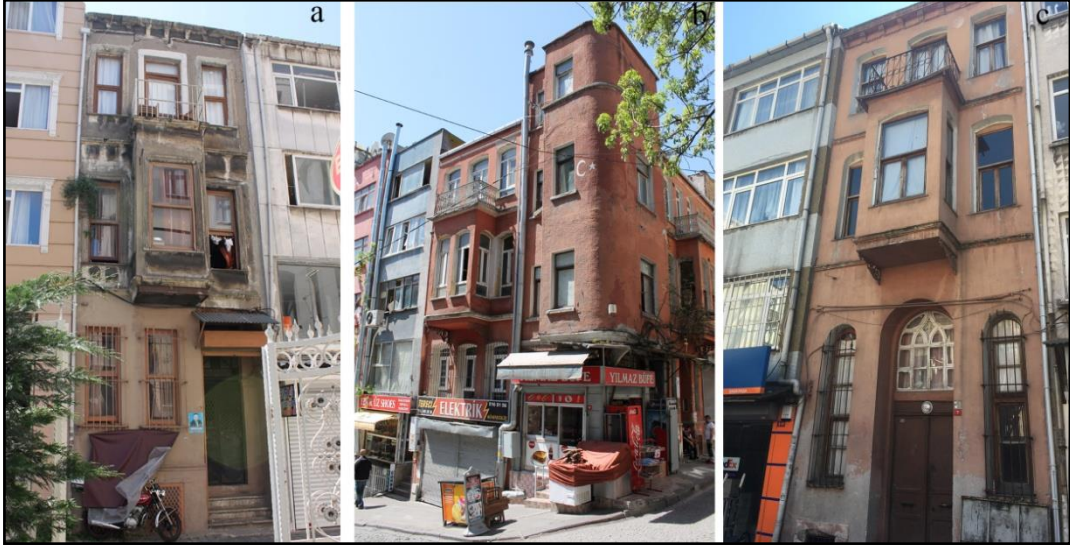
Şekil 3. 59 196 Ada 17 Parsel (a) ve 192 Ada 19-20 Parsel (b), 189 Ada 25 Parselde (c) yer alan basit onarım gerektiren tescilli yapılar [Z.A.Ozan].

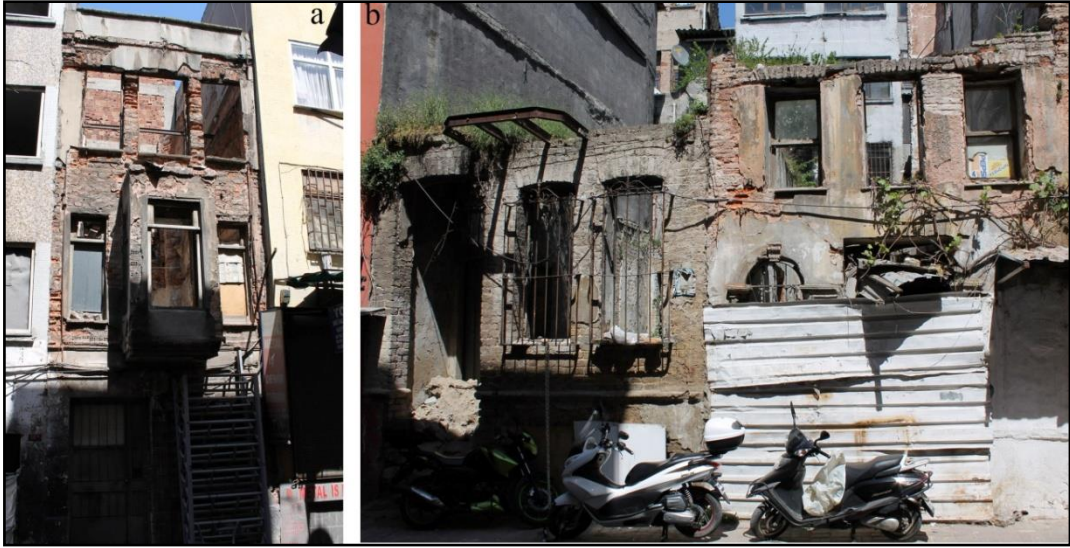
Şekil 3. 60 192 Ada 7 Parsel (a) ve 195 Ada 6-7 Parsellerde (b) yer alan yıkılmış tescilli kültür varlığı yapılar [Z.A.Ozan].

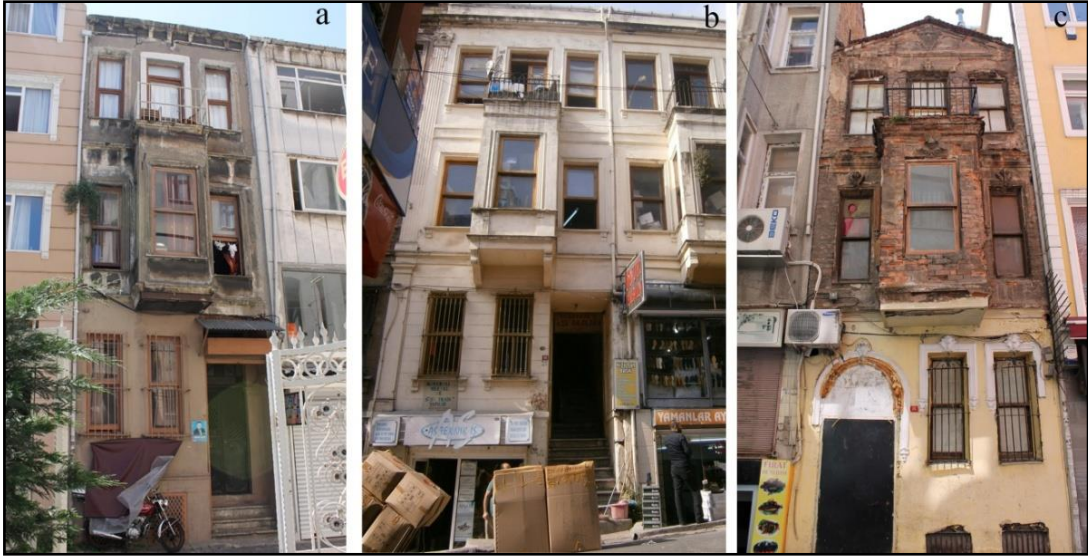
Şekil 3. 62 196 Ada 17 Parsel (a), 217 Ada 16 Parsel (b) ve 191 Ada 26 Parselde (c) yer alan özgünlüğü korunmuş tescilli yapılar [Z.A.Ozan].

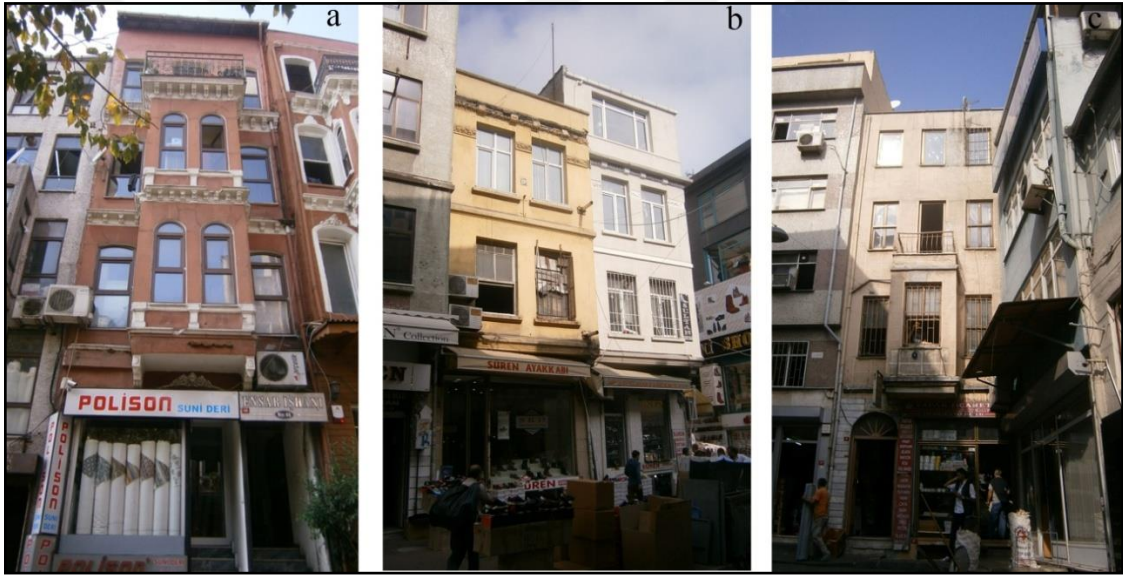
Şekil 3. 63 196 Ada 22 Parsel (a), 209 Ada 22-23 Parsel (b) ve 218 Ada 9 Parselde (c) yer alan özgünlüğünü kısmen yitirmiş tescilli yapılar [Z.A.Ozan].

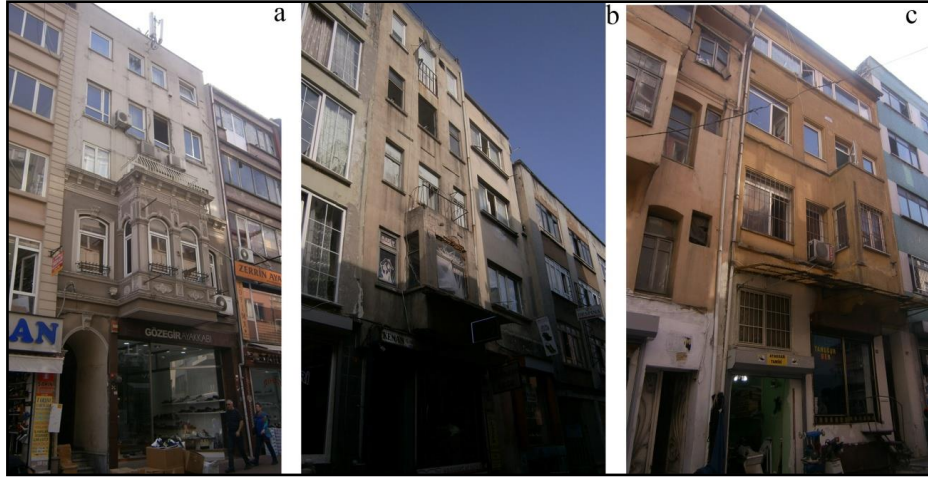
Şekil 3. 64 217 Ada 10 Parsel (a), 218 Ada 3 Parsel (b) ve 219 Ada11-12 Parselde (c) yer alan özgünlüğünü büyük ölçüde yitirmiş tescilli yapılar [Z.A.Ozan].

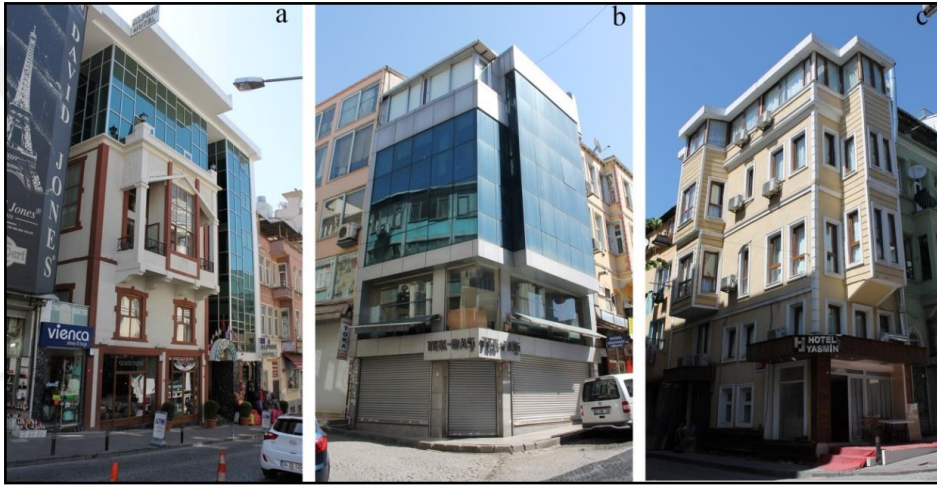
Şekil 3. 65 204 Ada 24 Parsel (a), 207 Ada 2 Parsel (b) ve 189 Ada 1 Parselde (c) yer alan özgünlüğünü yitirmiş tescilli yapılar [Z.A.Ozan].

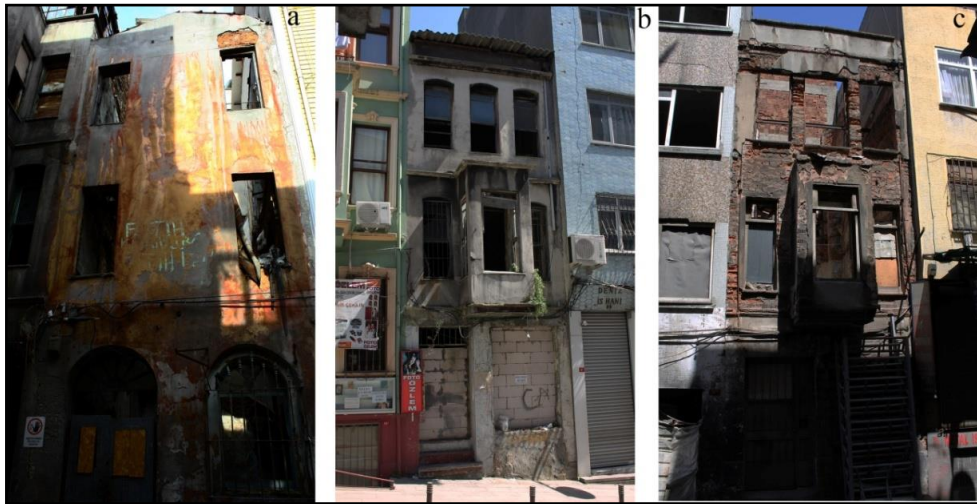
Şekil 3. 66 173 Ada 38 Parsel (a), 188 Ada 17 Parsel (b) ve 192Ada 7 Parselde (c) yer alan tahribata uğramış tescilli yapılar [Z.A.Ozan].

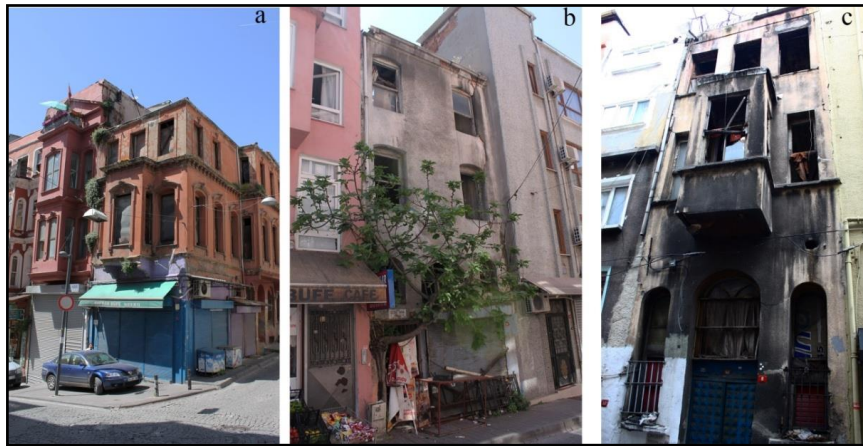
Şekil 3. 71 Şekil 196 Ada 19 Parsel (a), 189 Ada 21 Parsel (b) ve 194 Ada 5 Parselde (c) yer alan kısmen dolu yapılar [Z.A.Ozan].

Çalışma alanındaki yapı stoğunun yaklaşık olarak %95'i tümüyle kullanılmakta olup, bu yapılar dolu olarak tanımlanmıştır (EK-A-8). Kısmi dolu olarak tanımlanan yapılar, genellikle zemin katları atölye olarak kullanılan, üst katları kullanılmayan yapılar olup, semtte bu tanıma uyan 5 adet yapı tespit edilmiştir (Şekil 3.71). Boş olarak tanımlanan yapılar, uzun süredir kullanılmayan, terkedilmiş yapılardır. Bu tanıma uyan yapı sayısı 22 olup, çoğunluğu kısmen yıkılmış durumdadır (Şekil 3.72).

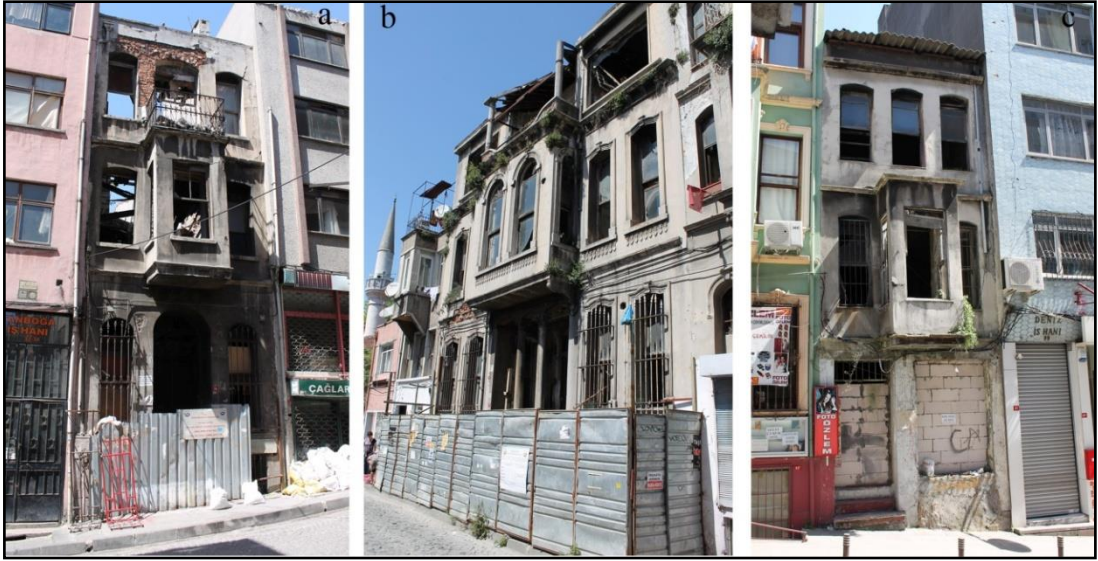
Şekil 3. 72 191 Ada 42 Parsel (a), 175 Ada 7 Parsel (b) ve 188 Ada 17 Parselde (c) yer alan boş yapılar [Z.A.Ozan].

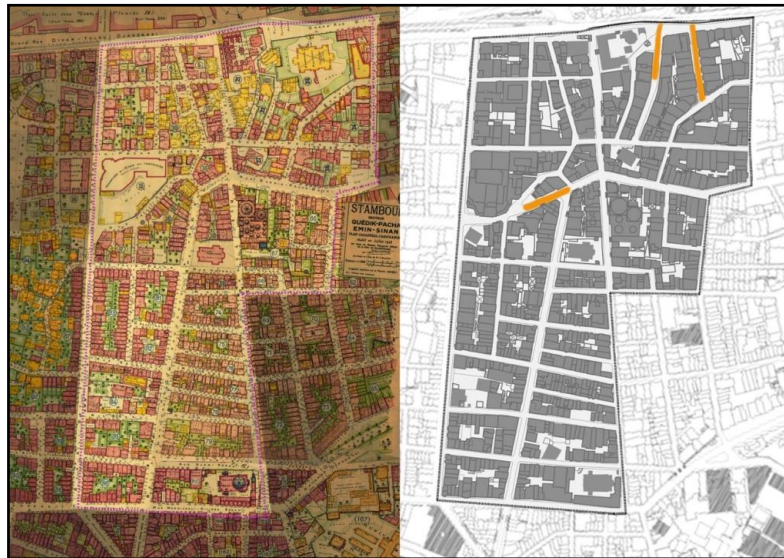
Şekil 5. 1 Gedikpaşa semtinde yeni açılan sokaklar [15].

Rehberi'ndeki harita karşılaştırıldığında bu sokağın 1934 ile 1946 yılları arasında açılmış olduğu tespit edilmiştir. Diğer bir sokak ise Tatlı Kuyu Sokağı olup, Emin Sinan Hamamı Sokak'ı Tiyatro Caddesi'ne bağlamaktadır ve hava fotoğrafları incelendiğinde 1982 tarihinden sonra açıldığı anlaşılmaktadır. Bahsedilen sokakların açılması sırasında birçok yapının yıkıldığı, yok olan yapılar arasında Pervititch Haritaları'nda ahşap lejandıyla gösterilen Muzaffer Bey Konağı ve Amerikan Dispanseri olarak kullanılan diğer bir ahşap konağın yer aldığı tespit edilmiştir. Ayrıca Tatlı Kuyu Sokak açılırken de bazı yapıların yıkıldığı ve burada yer alan ve sokağa ismini verdiği tahmin edilen çeşmenin günümüze ulaşmadığı gözlemlenmiştir.

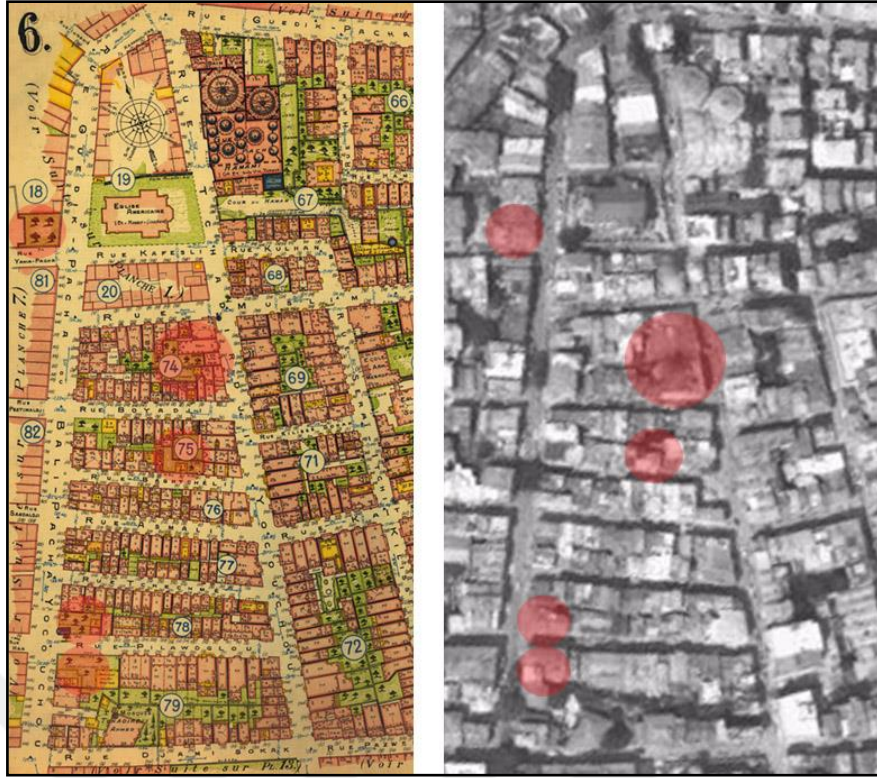
Şekil 5. 2 Gedikpaşa semtinde 1923-1982 yılları arasında yeşil alanlara inşa edilen yapılar [15], [66].

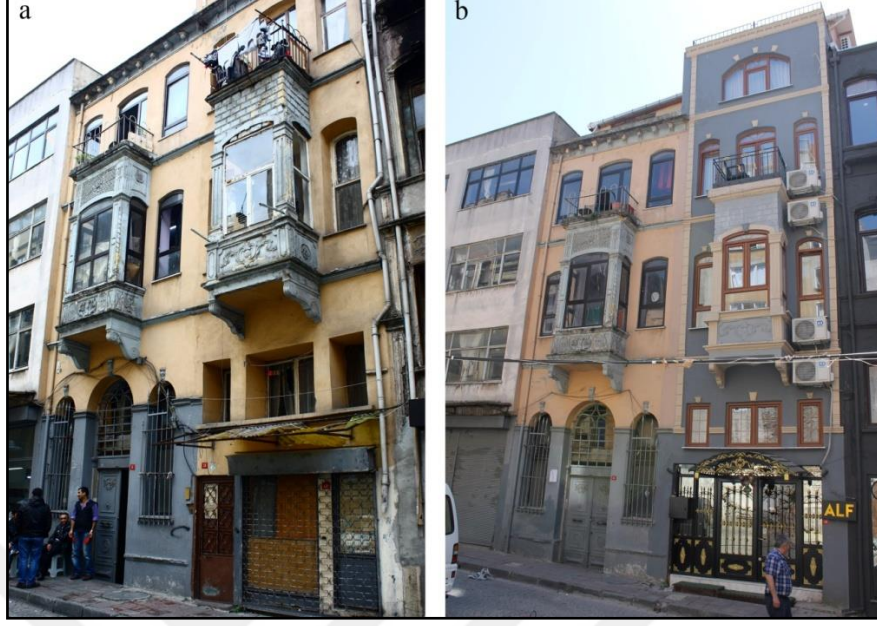
Şekil 5. 3 175 Ada 29 Parselde yer alan tescilli yapının 2014 yılında (a) ve 2016 yılındaki (b) durumu [Z.A.Ozan].

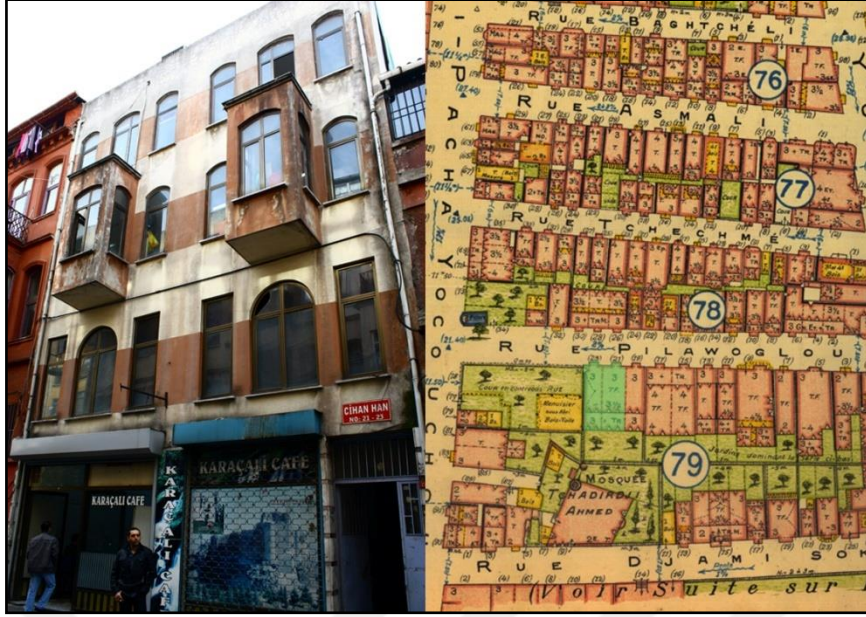
Çilavcı Sokak'ta 175 ada 46 parselde konumlanan tescilli yapının, özgününde 3 katlı olduğu ve cephe oranları değiştirilerek 4 katlı olarak betonarme sistemde yeniden inşa edildiği anlaşılmaktadır. Pervititch Haritası'nda ayrı parsellerde yer aldığı gözlemlenen yapıların, özgün hallerinde doğu yönünde konumlanan 26 parseldeki yapıyla sıraev mantığında yapıldığı tahmin edilmektedir.

Şekil 5. 6 145 Ada 46 parseldeki yapının mevcut ve Pervititch Haritası'ndaki durumu [Z.A.Ozan], [15].
