**İSTANBUL, GEDİKPAŞA TARİHİ KENT DOKUSUNA YÖNELİK
BİR ARAŞTIRMA**

**YÜKSEK LİSANS TEZİ
MİMARLIK ANABİLİM DALI
RÖLÖVE - RESTORASYON PROGRAMI**

İSTANBUL, 2017

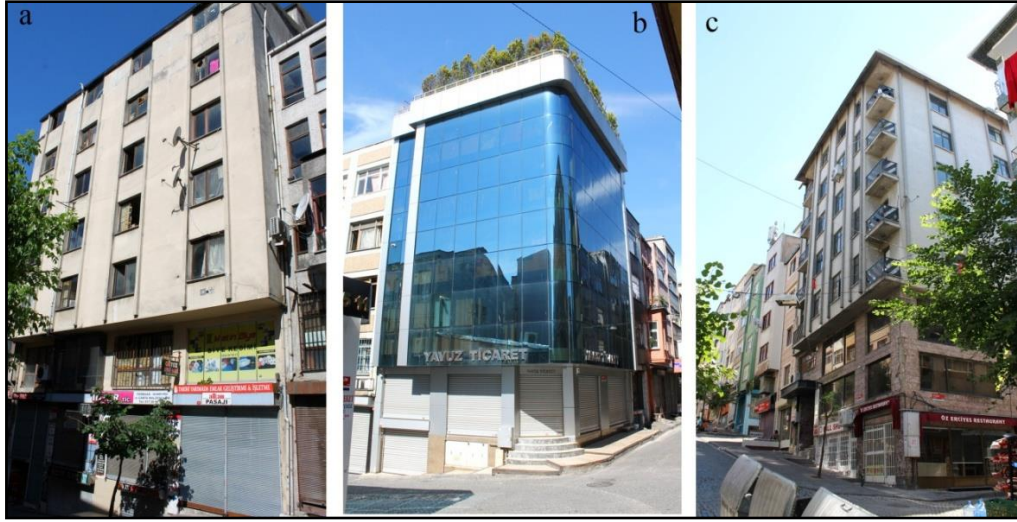
Şekil 5. 7 196 Ada 30 Parsel (a), 195 Ada 27 Parsel (b) ve 174 Ada 45 Parselde (c) yer dokuya uyumsuz yeni yapılar [Z.A.Ozan].

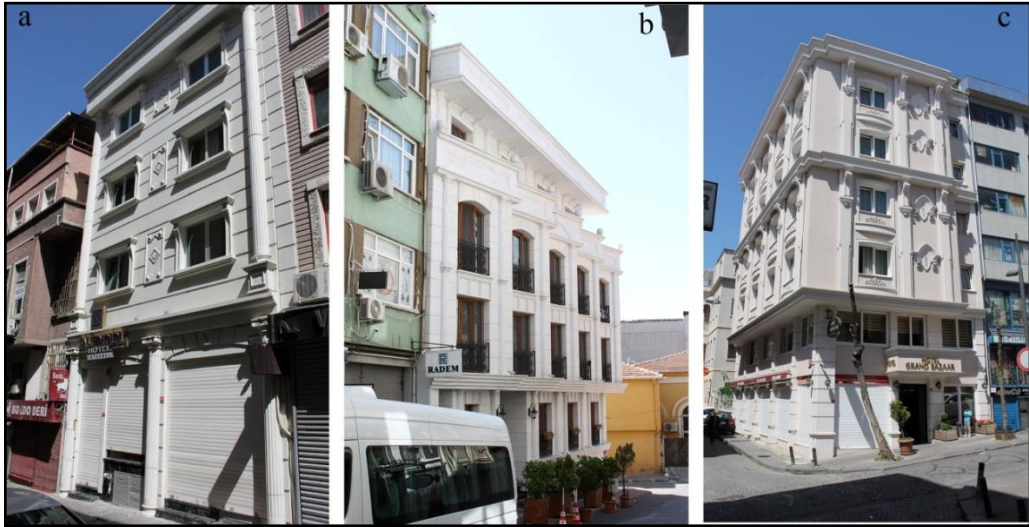
Şekil 5. 8 204 Ada 24 Parsel (a), 1166 Ada 30 Parsel (b) ve 199 Ada 31 Parselde (c) yer alan dokuya uyumsuz yeni yapılar [Z.A.Ozan].

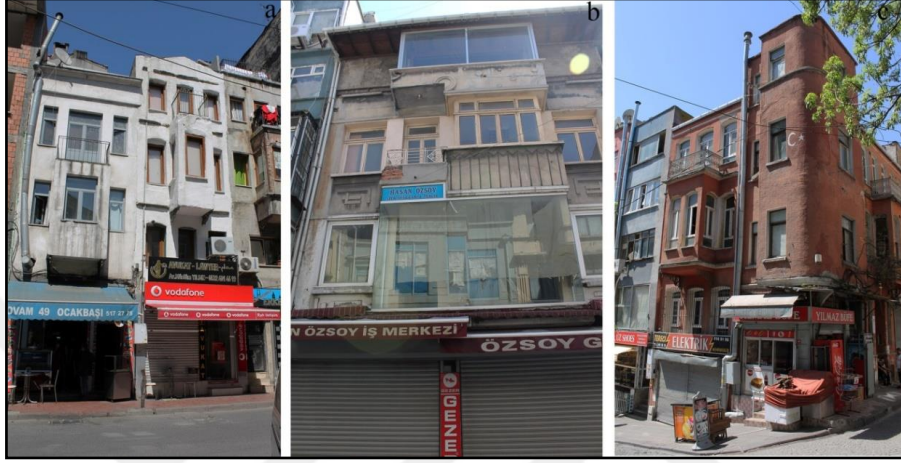
Şekil 5. 9 188 Ada 13-41 Parsel (a), 1167 Ada 43 Parsel (b) ve 192 Ada 19-20 Parselde (c) yer alan yapılardaki dönüşüm [Z.A.Ozan].

Özgün işlevi konut olan geleneksel yapılar, 1960'lardan sonra ticari işleve yönelik müdahalelerden dolayı özellikle zemin katta özgünlüklerini büyük ölçüde yitirmişlerdir. Bu tip yapılarda, özgün cephe düzenlerinin vitrin olarak kullanılma amacıyla büyük ölçüde değiştiği, cepheye tabela, tente, kepenk gibi niteliksiz elemanlar eklendiği gözlemlenmiştir (Şekil 5.9).

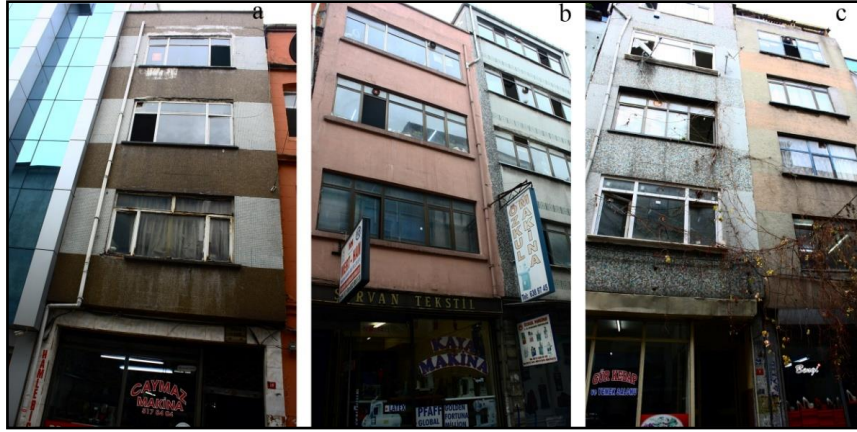
Şekil 5. 10 195 Ada 26 Parsel (a), 195 Ada 23-24 Parsel (b) ve 197 Ada 5-6 Parselde (c) yer alan han yapıları [Z.A.Ozan].

Çalışma alanında 1960 sonrasındaki fiziksel dönüşüm sürecinde, konut kullanımına sahip geleneksel yapıların yıkılmış ve semtteki kültür varlıklarına ilişkin koruma kararları bulunmadığı için sözkonusu parsellere betonarme sistemde han yapıları inşa edilmiştir. Bu yapılar genellikle sade bir cephe biçimlenişine sahip, kütle ve gabari olarak kentsel dokuya uyumlu yapılardır (Şekil 5.10).

Şekil 5.10'da belgelenen sözkonusu yapıların 1923 tarihli Pervititch Haritaları'ndaki özgün durumları incelendiğinde, cumbalı ve 3-5 katlı yığma yapılar olduğu anlaşılmaktadır (Şekil 5.11). Han yapısı olarak tekrardan inşa edildiklerinde kütle ve gabarilerininin 195 ada 23 parseldeki yapı hariç büyük ölçüde korunduğu tespit edilmiştir.

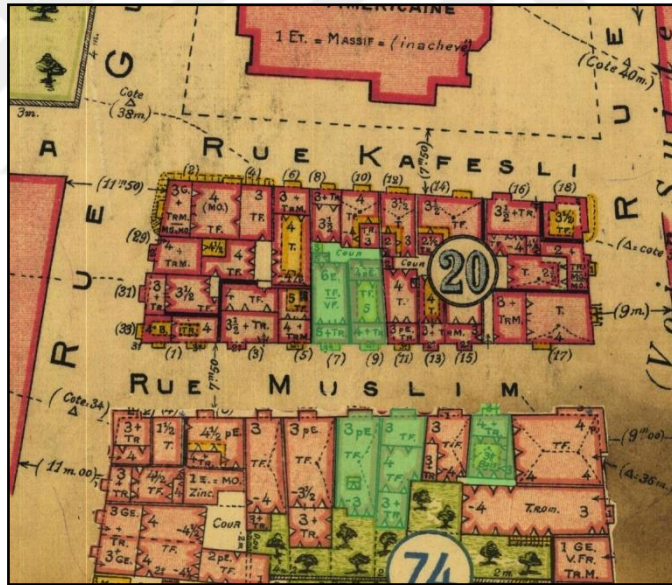
Şekil 5. 11 195 Ada 26 Parsel, 195 Ada 23-24 Parsel ve 197 Ada 5-6 Parselde yer alan yapıların Pervititch Haritaları'ndaki durumu [15].

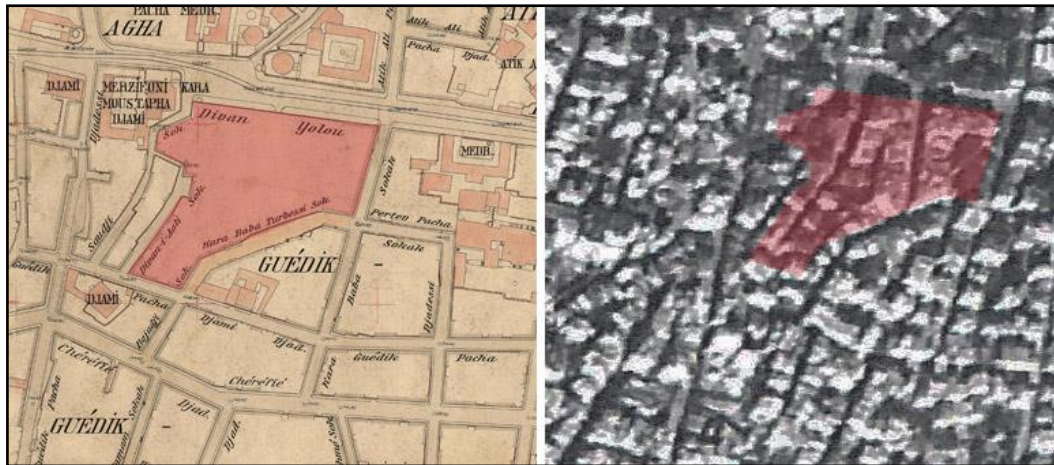
Şekil 5. 13 1913 tarihli Alman Mavileri'nde ve 1946 tarihli hava fotoğrafında 220, 1166 ve 1667 adalarının görünümü [71], [81].

220,1166 ve 1167 numaralı yapı adaları 1934-1946 yılları arasında şekillenmiş olup, sokak açma çalışmaları sonucunda birçok yapı yıkılmış, bahçe içinde bulunan ahşap konakların yerine bitişik nizam apartmanlar yapılmıştır (Şekil 5.13). 1946 yılı öncesinde açılan Abidin Daver Sokak'ta yer alan apartmanların bir kısmı sahip oldukları değerlerden ötürü tescillenmiş, nitelikli dönem yapılarıdır.

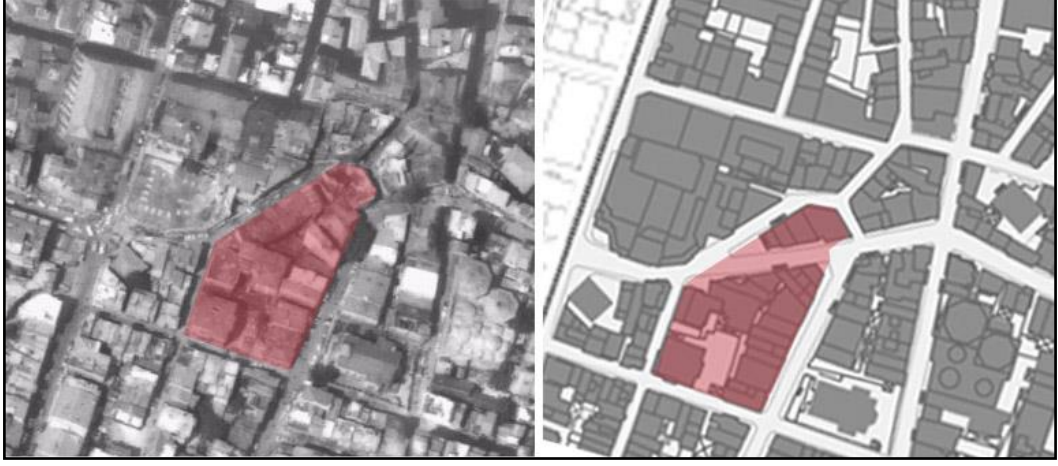
Şekil 5. 14 1982 tarihli hava fotoğrafında ve halihazırda 199 numaralı yapı adasının görünümü [81].

199 numaralı yapı adası 1982 yılından sonra şekillenmiş olup, yol açma çalışması sonrasında adanın batısında konumlanan çeşme ile birlikte birkaç yapının yıkıldığı tespit edilmiştir (Şekil 5.14).

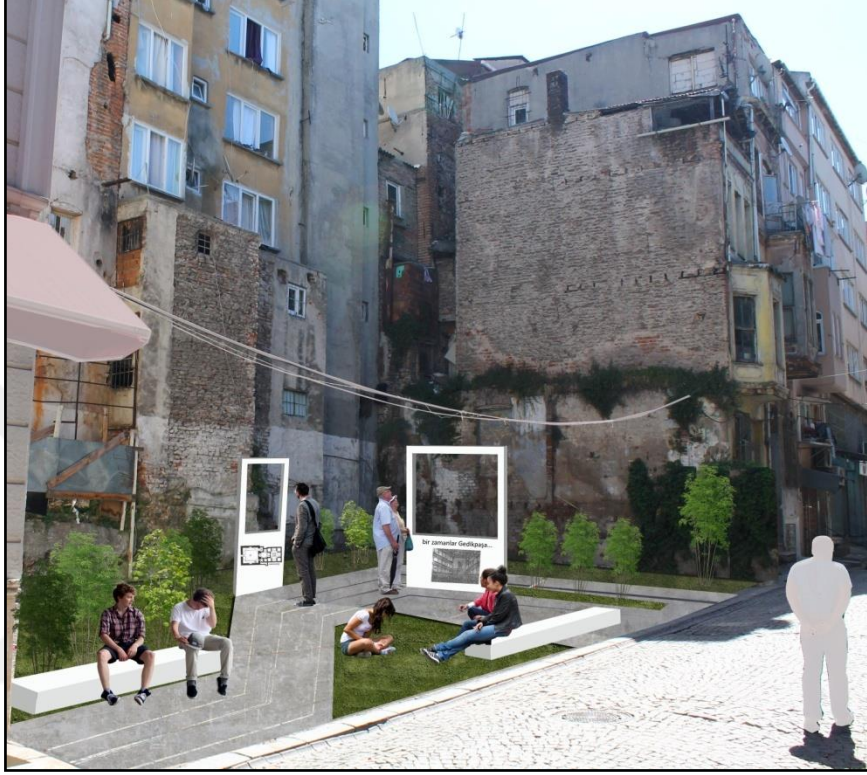
Şekil 6. 1 Çilavcı Sokak'taki boş yapı parsellerine öneri kullanım [E.S.Aksoy].

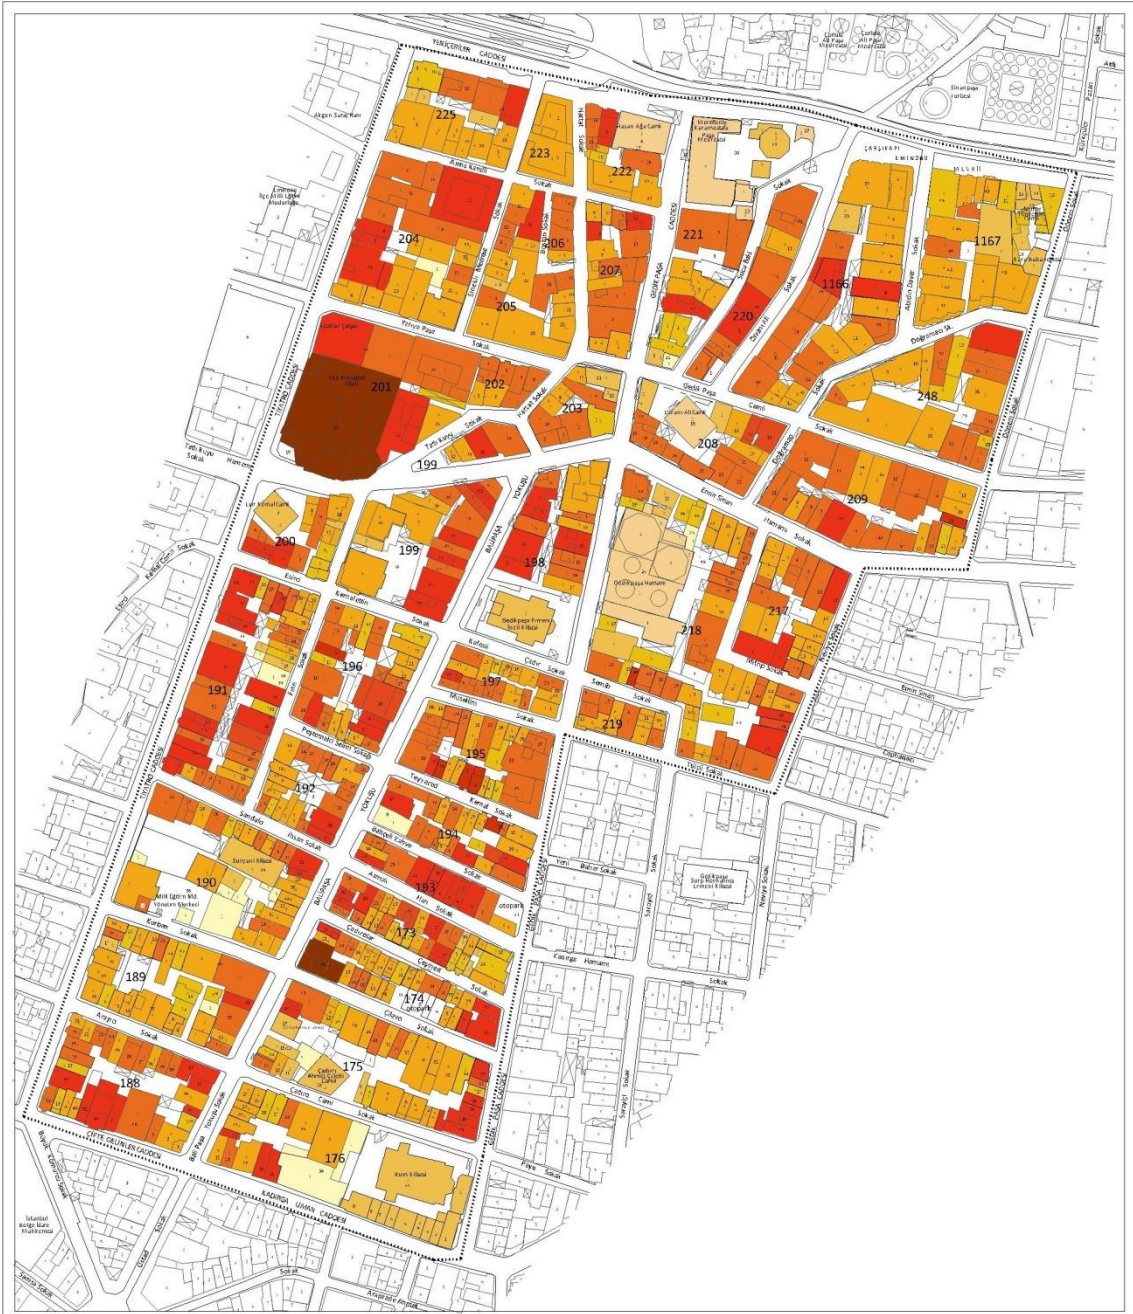
<p>YILDIZ TEKNİK ÜNİVERSİTESİ FEN BİLİMLERİ ENSTİTÜSÜ RESTORASYON ANABİLİM DALI</p>	<p>TEZ DANIŞMANI YRD. DOÇ. DR. BANU ÇELEBİOĞLU</p>	<p>KAT ADEDİ ANALİZİ</p>													
<p>TEZ ADI İSTANBUL, GEDİKPAŞA TARİHİ KENT DOKUSUNA YÖNELİK BİR ARAŞTIRMA</p>	<p>HAZIRLAYAN ZEYNEP ARSAN OZAN 2017</p>	<p>1. YAPILAR</p>

TEK KATLI YAPILAR (18)	TEK YÜKSEK KATLI YAPILAR (7)	BEŞ KATLI YAPILAR (242)	ALTI KATLI YAPILAR (91)	İKİ KATLI YAPILAR (40)	ÜÇ KATLI YAPILAR (66)	YEDİ KATLI YAPILAR (8)	SEKİZ KATLI YAPILAR (2)	DÖRT KATLI YAPILAR (260)				
TEK KATLI YAPILAR (18)	TEK YÜKSEK KATLI YAPILAR (7)	BEŞ KATLI YAPILAR (242)	ALTI KATLI YAPILAR (91)												
İKİ KATLI YAPILAR (40)	ÜÇ KATLI YAPILAR (66)	YEDİ KATLI YAPILAR (8)	SEKİZ KATLI YAPILAR (2)												
DÖRT KATLI YAPILAR (260)															
		<p>ŞEKİL: A-1</p>

A-1 Harita 1- Çalışma alanındaki mevcut yapılara yönelik kat adedi analizi

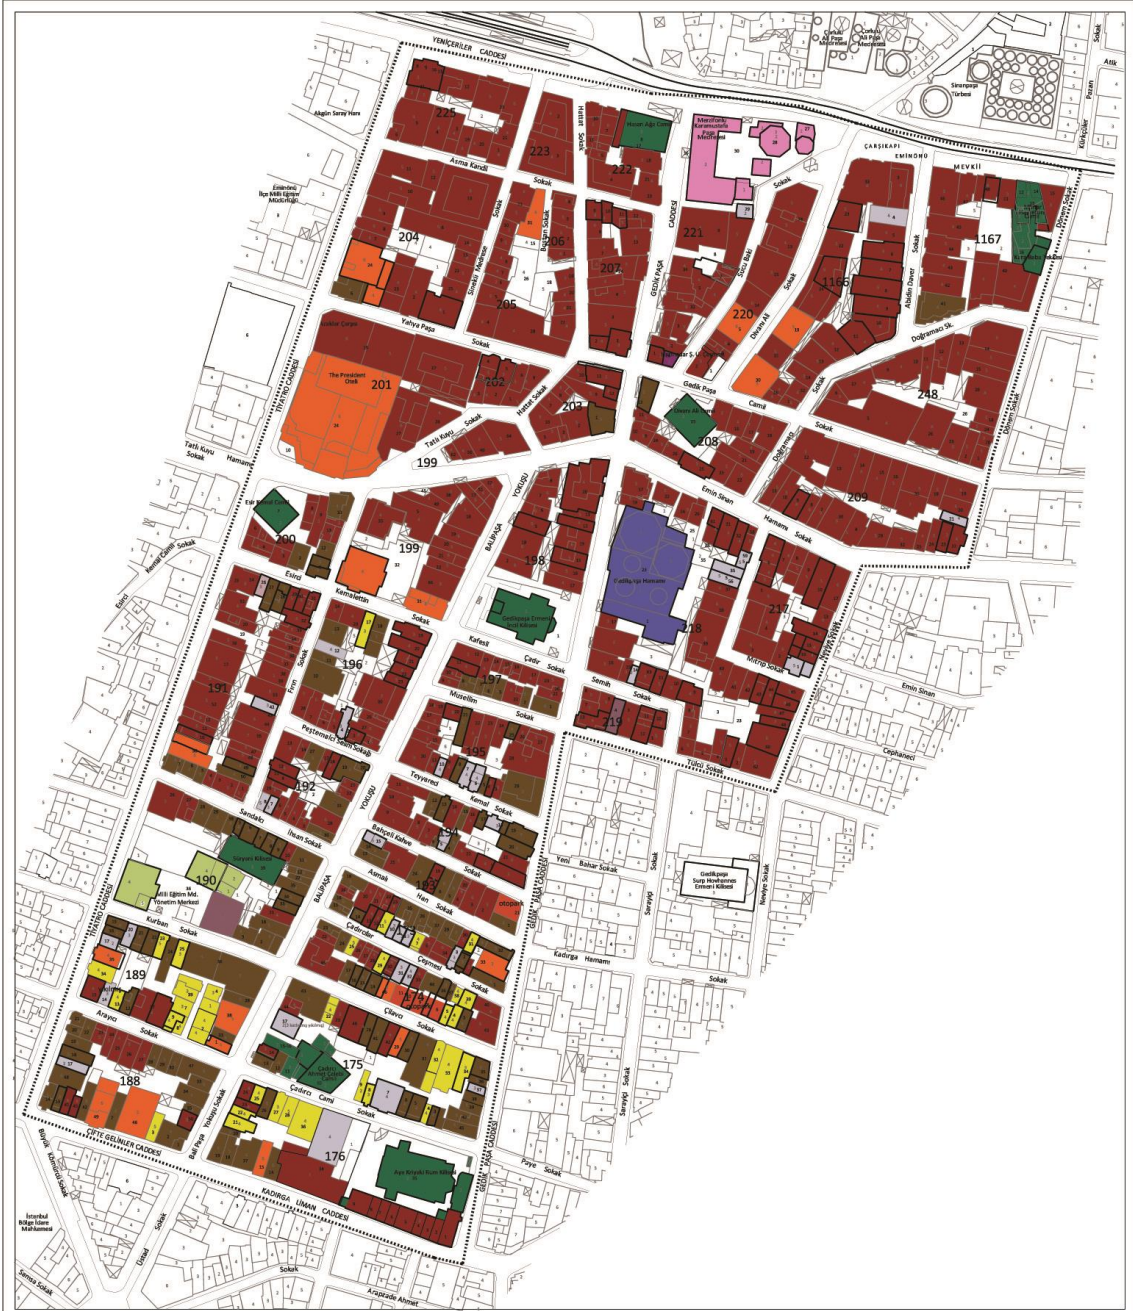
<p>YILDIZ TEKNİK ÜNİVERSİTESİ FEN BİLİMLERİ ENSTİTÜSÜ RESTORASYON ANABİLİM DALI</p>	<p>TEZ DANIŞMANI YRD. DOÇ. DR. BANU ÇELEBİOĞLU</p>	<p>İŞLEV ANALİZİ</p>

<table><tr> <td>■ KONUT (36)</td> <td>■ DEPO (2)</td> </tr></table>

A-2 Harita 2- Çalışma alanındaki mevcut yapılara yönelik işlev analizi

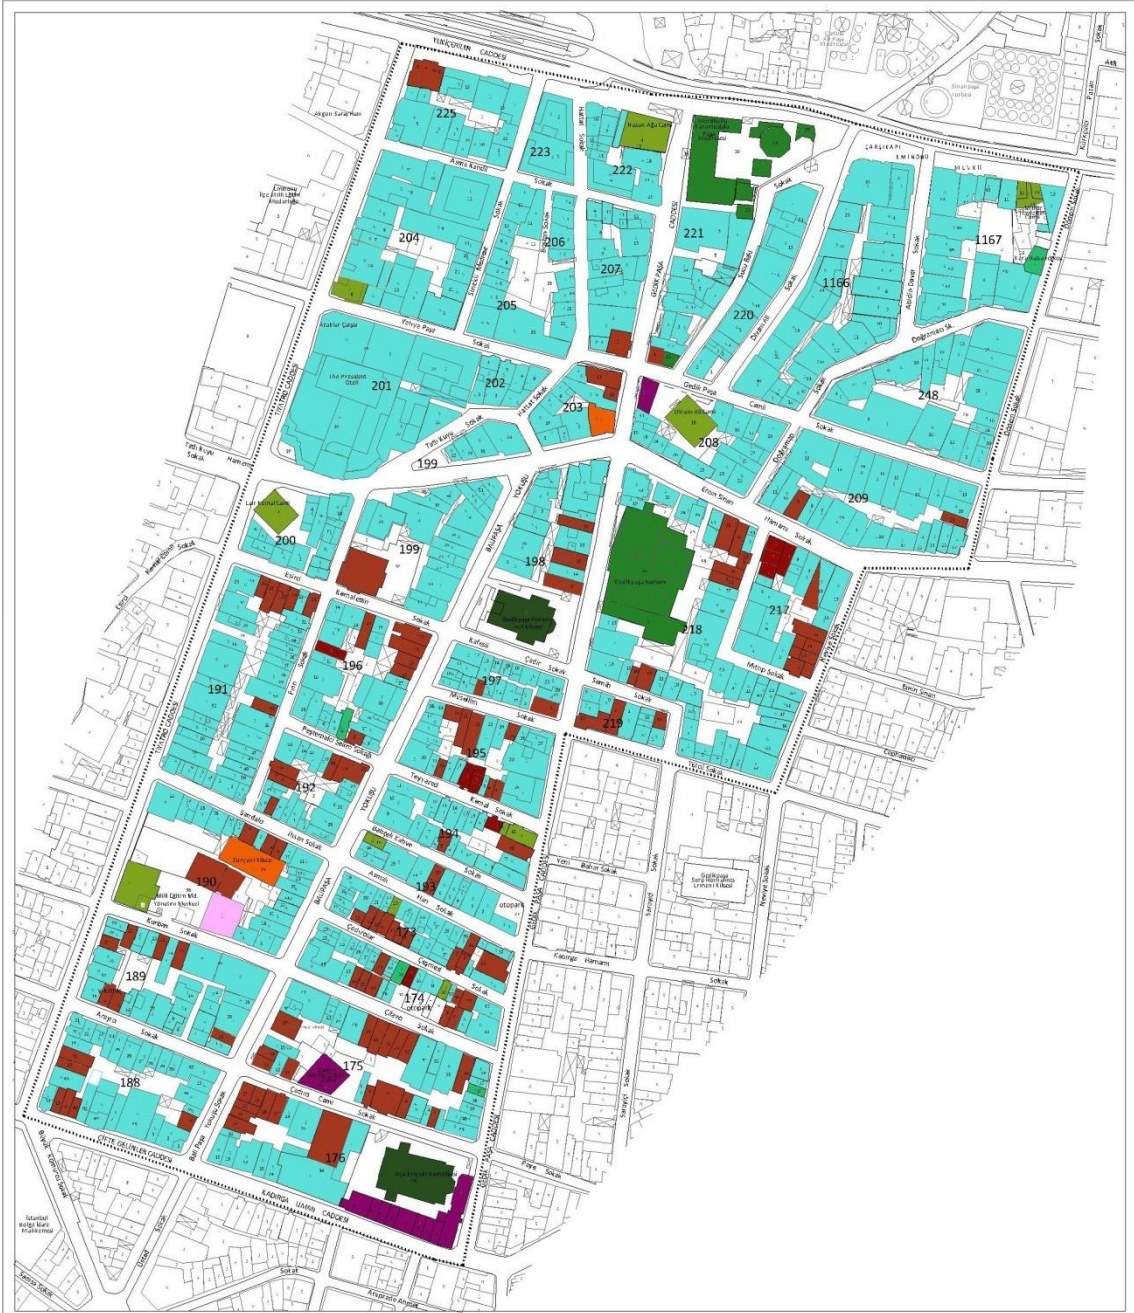
<p>YILDIZ TEKNİK ÜNİVERSİTESİ FEN BİLİMLERİ ENSTİTÜSÜ RESTORASYON ANABİLİM DALI</p>	<p>TEZ DANIŞMANI YRD. DOÇ. DR. BANU ÇELEBİOĞLU</p>	<p>YAPIM TEKNİĞİ ANALİZİ</p> <p>1. AHŞAP KARKAS YAPILAR (0) ■ AHŞAP (0) 2. YIĞMA- KAGIR YAPILAR ■ TAŞ YIĞMA (12) ■ SIVA+BOYA (3) ■ SIVASIZ (9) ■ TUĞLA YIĞMA (121) ■ SIVA+BOYA(113) ■ SIVASIZ (7) ■ ALMAŞIK YIĞMA (TAŞ & TUĞLA) (3) ■ SIVASIZ (3) ■ YIĞMA (MALZEME GÖRÜLEMEDİ) (12) ■ SIVA+BOYA (12)</p> <p>3. KAGIR + AHŞAP KARKAS YAPILAR (6) ■ ZEMİN K. YIĞMA ÜSTİ K. AHŞAP KARKAS (2) ■ AHŞAP ÇİMBİRLİ YIĞMA TAŞI (6) 4. BETONARME YAPILAR ■ SIVA + BOYA (542) 4. DİĞER YAPILAR ■ ÇELİK KONSTRÜKSİYON (1)</p>	<p>0 10 20 30 40</p> <p> </p> <p>KUZEY</p> <p>ŞEKİL: A-4</p>
<p>TEZ ADI İSTANBUL, GEDİKPAŞA TARİHİ KENT DOKUSUNA YÖNELİK BİR ARAŞTIRMA</p>	<p>HAZIRLAYAN ZEYNEP ARSAN OZAN 2017</p>

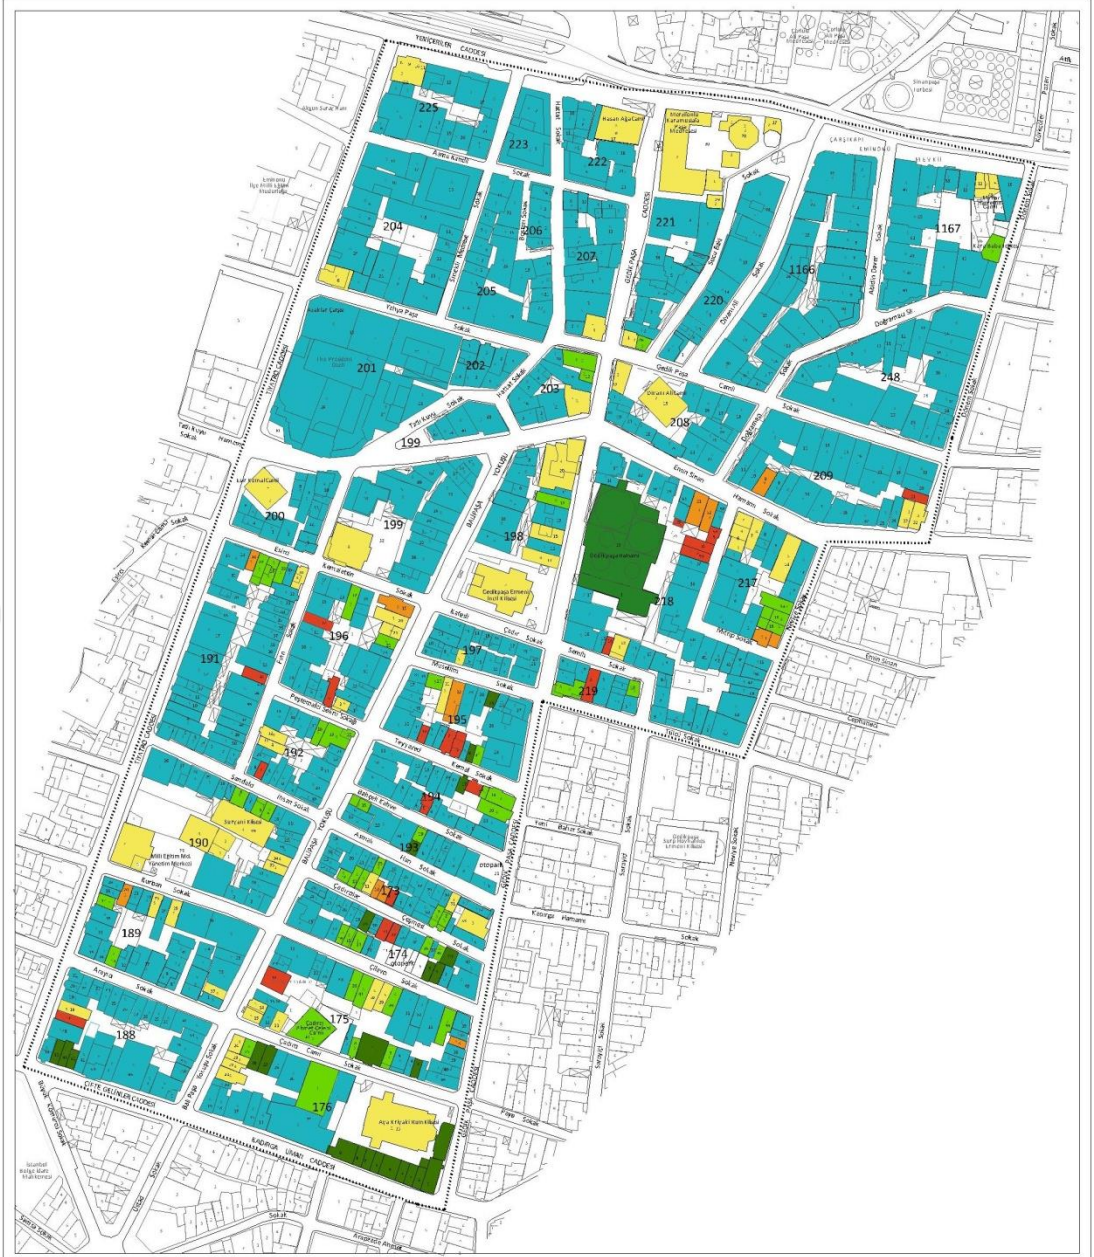
<p>YILDIZ TEKNİK ÜNİVERSİTESİ FEN BİLİMLERİ ENSTİTÜSÜ RESTORASYON ANABİLİM DALI</p>	<p>TEZ DANIŞMANI YRD. DOÇ. DR. BANU ÇELEBİOĞLU</p>	<p>STRÜKTÜREL DURUM ANALİZİ</p> <p>1. KORUNMASI GEREKLİ YAPILAR</p> <p>İYİ DURUMDA (63)</p> <p>BASİT ONARIM GEREKTİREN</p> <p>YÜZEY KAYBI (52)</p> <p>MALZEME KAYBI (16)</p> <p>ESASLI ONARIM GEREKTİREN</p> <p>MALZEME KAYBI (11)</p> <p>KISMEN YIKILMIŞ (20)</p>	<p>2. YENİ YAPILAR</p> <p>İYİ DURUMDA (544)</p> <p>0 10 20 30 40</p> <p>KUZEY</p> <p>ŞEKİL: A-5</p>
<p>TEZ ADI İSTANBUL, GEDİKPAŞA TARİHİ KENT DOKUSUNA YÖNELİK BİR ARAŞTIRMA</p>	<p>HAZIRLAYAN ZEYNEP ARSAN OZAN 2017</p>

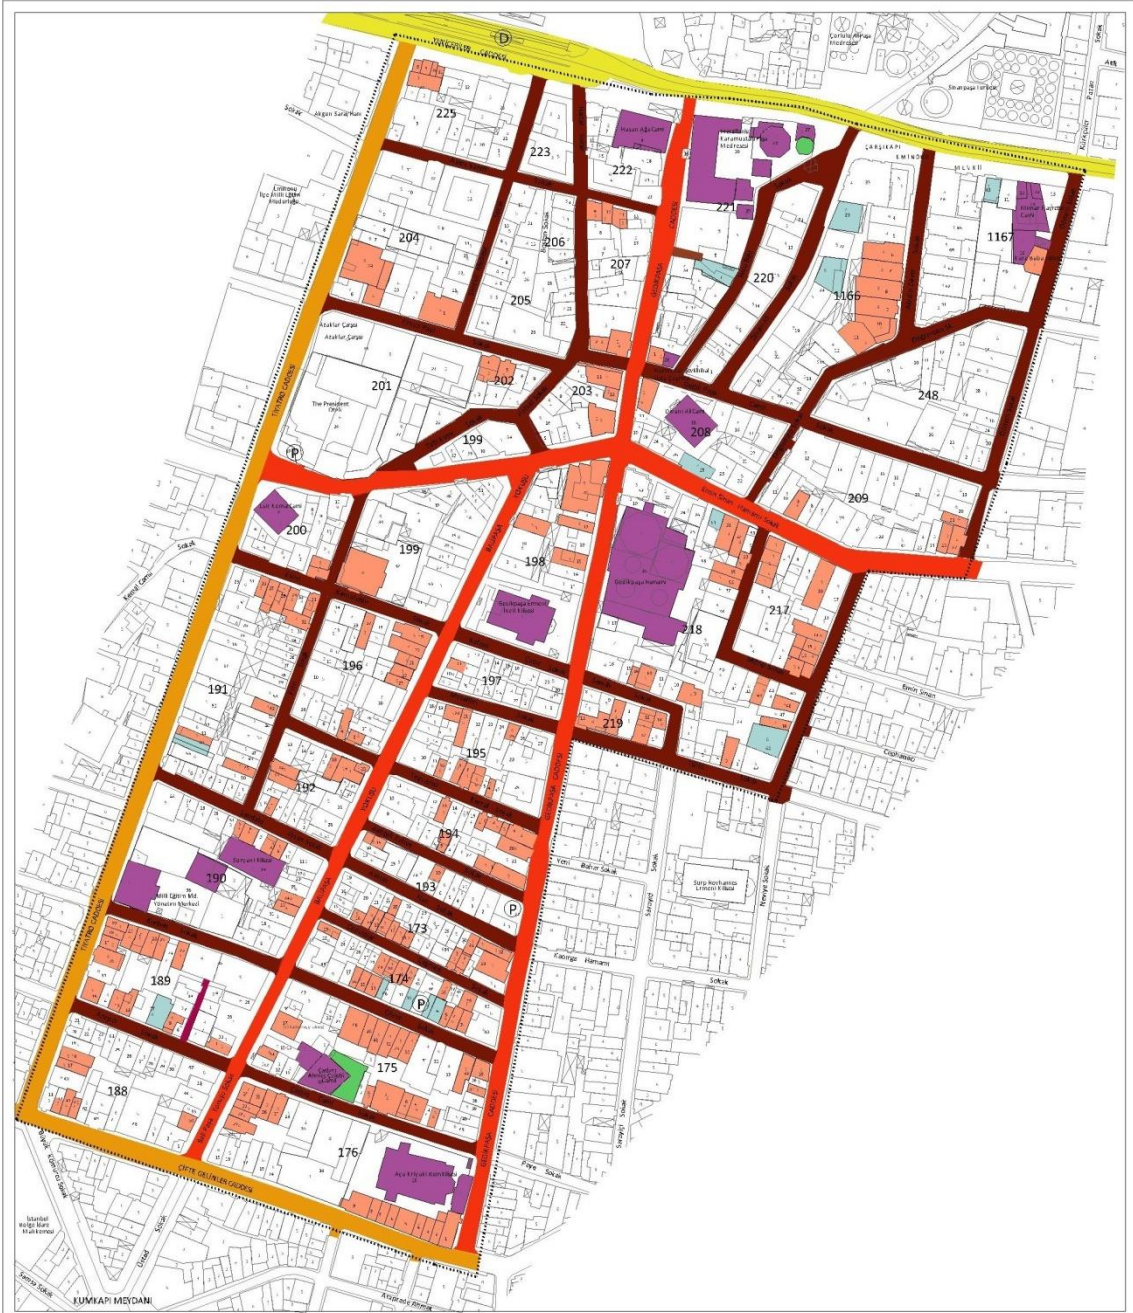
<p>YILDIZ TEKNİK ÜNİVERSİTESİ FEN BİLİMLERİ ENSTİTÜSÜ RESTORASYON ANABİLİM DALI</p>	<p>TEZ DANIŞMANI YRD. DOÇ. DR. BANU ÇELEBİOĞLU</p>	<p>ULAŞIM DURUMU ANALİZİ</p> <ul style="list-style-type: none"> ■ 1. DERECE YOL ■ 2. DERECE YOL ■ 3. DERECE YOL ■ 4. DERECE YOL ■ SERVİS-YAYA YOLU ■ ÇIKMAZ SOKAK D TRAMVAY DURAĞI P OTOPARK <p>GELENEKSEL YAPILAR</p> <ul style="list-style-type: none"> ■ TESCİLLİ ANITSAL YAPI PARSELLERİ (18) ■ TESCİLLİ SMÖ PARSELLERİ (190) ■ TESCİLLİ, YERİNDE OLMAYAN SMÖ YAPI PARSELLERİ (13) ■ TESCİLLİ HAZİRE VE MEZARLAR (2) ■ DİĞER (TESCİLSİZ) YAPI PARSELLERİ (482) 	<p>0 10 20 30 40</p> <p style="text-align: center;">▲ KUZAY</p> <p>ŞEKİL: A-7</p>
<p>TEZ ADI İSTANBUL, GEDİKPAŞA TARİHİ KENT DOKUSUNA YÖNELİK BİR ARAŞTIRMA</p>	<p>HAZIRLAYAN ZEYNEP ARSAN OZAN 2017</p>

A-7 Harita 7- Çalışma alanına yönelik ulaşım durumu analizi

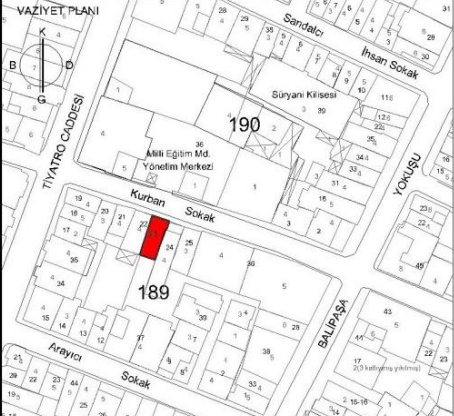
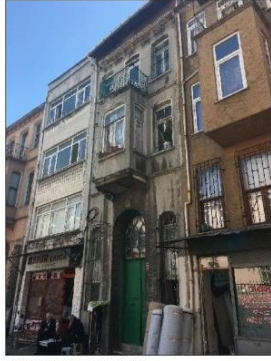
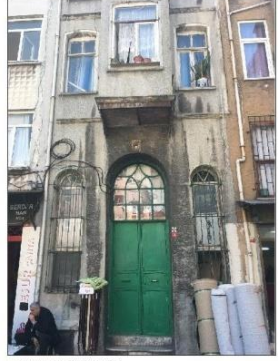
AVRUPA KONSEYİ	DOĞAL VE KÜLTÜREL VARLIKLARI KORUMA ENVANTERİ	D.K.V.K.E	ANIT	ENVANTER NO:12				
TÜRKİYE	KÜLTÜR VARLIKLARI VE MÜZELER GENEL MÜDÜRLÜĞÜ			HARİTA NO:F21C25D3A				
İLİ: İSTANBUL	İLÇESİ: FATİH	MAHALLE / MEVKİ: MİMAR HAYRETTİN		KORUMA DERECEŚİ	ANITSAL	1		
SOKAK VE KAPİ NO: KURBAN SOKAK NO:11	KADASTRO PAFTA: 76 ADA: 189 PARSEL:23			ÇEVRESEL		2		
ADI: SİVİL MİMARLIK ÖRNEĐİ YAPI	YAPTIRAN: -	YAPAN: -	MİMARİ ÇAĐI (ÜSLUP): -					
	YAPIM TARİHİ: -	KITABE: -	VAKFIYE: -					
GENEL TANIM: İSTANBUL İLİ, FATİH İLÇESİ, MİMAR HAYRETTİN MAHALLESİNDE, ÜÇ KATLI SİVİL MİMARLIK ÖRNEĐİ YAPIDIR.								
KORUMA DURUMU	A İYİ B ORTA C FENA	TAŞIYICI YAPI A B C	DIŞ YAPI A B C	ÜST YAPI A B C	İÇ YAPI A B C	SÜSLEME ELEMANLARI A B C	RUTUBET A B C	YOK B İZİ VAR C ÖNEMLİ
VAZİYET PLANI	FOTOĞRAF

GÖZLEMLER:		KISMİ BODRUM + ZEMİN + 2 KATLI YIĞMA YAPIM TEKNİĞİNDE YAPILMIŞ SİVİL MİMARLIK ÖRNEĐİ YAPIDIR.

YAPILAN ONARIMLAR:			PERVİTİTCH HARİTASI					
YAPININ CEPHE DÜZENİ KORUNMUŞ DURUMDADIR. PENCERE DOĞRAMALARI AHŞAPTIR VE ÖZGÜN OLDUKLARI TAHMİN EDİLMEKTEDİR. ANA GİRİŞ KAPISI ÖZGÜNLÜĞÜNÜ KORUMAKTADIR. BİRİNCİ VE İKİNCİ KAT SİLMELERİNDE KARARMA VE YÜZEY KAYIPLARI GÖRÜLMÜKTEDİR. CUMBA ALTINDAKİ SİVA KAYBINDAN DOLAYI, TAŞIYICI METAL STRÜKTÜR AÇIĞA ÇIKMIŞTIR. CEPHE SİVA ÜZERİ BOYALIDIR VE BAKIMLIDIR.

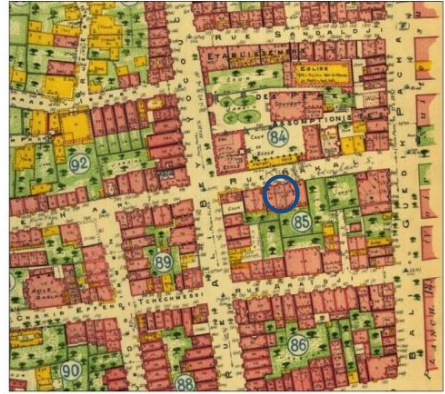
AYRINTILI TANITIM:			ORJİNAL KULLANIMI: KONUT					
İSTANBUL İLİ, FATİH İLÇESİ, MİMAR HAYRETTİN MAHALLESİNDE, KURBAN SOKAK'TA YER ALAN, TAPUNUN 76 PAFTA, 189 ADA, 23 PARSELİNDE KAYITLI, CUMBALI, YIĞMA YAPIDIR. YAPIYA GİRİŞ ORTA EKSENDE YER ALAN, 2 BASAMAKLA ULAŞILAN TEPE PENCERELİ ÖZGÜN METAL KAPIDAN SAĞLANMAKTADIR. YAPININ ÇATISINA ONDULİN CEPHELİ ÇEKME BİR EK KAT EKLENMİŞ DURUMDADIR.			BUGÜNKÜ KULLANIMI: KONUT					
YAPI 1923 TARİHLİ PERVİTİTCH HARİTASINDA YER ALMAKTADIR VE BULUNDUĐU SOKAĐIN İSMİ BAKKAL SOKAK'TIR. PERVİTİTCH HARİTASI İNCELENDİĐİNDE, YAPININ DOĐUSUNDA 3 KATLI YIĐMA BİR YAPI BULUNDUĐU ANLAŞILMAKTADIR. SÖZKONUSU PARSELE ZAMAN İÇERİSİNDE BETONARME 4 KATLI BİR YAPI İNŞA EDİLMİŐTİR. YAPININ BATISINDAKİ PARSELDE YER ALAN YAPI ÖZGÜNLÜĐÜNÜ KİSMEN KAYBETMİŐ TESCİLLİ YIĐMA BİR BİNADIR.			ONERİLEN KULLANIMI: KONUT

23 PARSELDE YER ALAN YAPI CEPHE VE KÜTLE ÖZGÜNLÜĐÜ KORUNMUŐ BİR SİVİL MİMARLIK ÖRNEĐİDİR.			HAZIRLAYAN: ZEYNEPARSAN OZAN

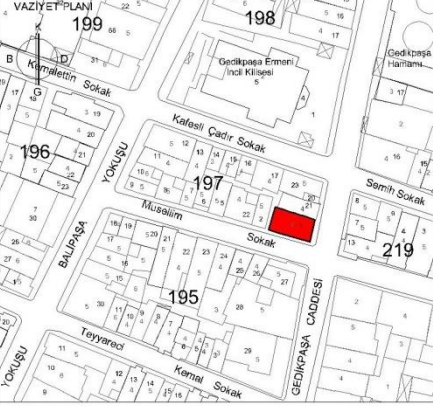
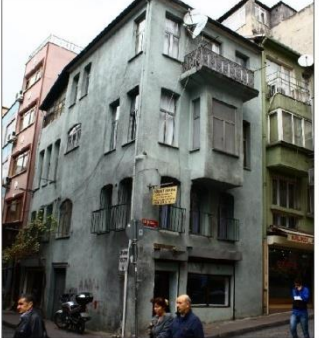
AVRUPA KONSEYİ		DOĞAL VE KÜLTÜREL VARLIKLARI KORUMA ENVANTERİ		D.K.V.K.E		ANIT	ENVANTER NO: 11							
TÜRKİYE		KÜLTÜR VARLIKLARI VE MÜZELER GENEL MÜDÜRLÜĞÜ					HARITA NO: F21C25D3A							
İLİ: İSTANBUL		İLÇESİ: FATİH		MAHALLE / MEVKİ: MİMAR HAYRETTİN				KORUMA DERECEĞİ	ANITSAL	1				
SOKAK VE KAPI NO: MÜSELLİM SOKAK NO:15		KADASTRO PAFTA: 77		ADA: 197		PARSEL: 1		ÇEVRESEL	2					
ADI: SİVİL MİMARLIK ÖRNEĞİ YAPI		YAPTIRAN: -		YAPAN: -		MİMARİ ÇAĞI (ÜSLUP): -								
		YAPIM TARİHİ: -		KITABE: -		VAKFIYE: -								
GENEL TANIM: İSTANBUL İLİ, FATİH İLÇESİ, MİMAR HAYRETTİN MAHALLESİNDE, DÖRT KATLI SİVİL MİMARLIK ÖRNEĞİ YAPIDIR.														
KORUMA DURUMU	A İYİ	TAŞIYICI YAPI	A	DIŞ YAPI	A	ÜST YAPI	A	İÇ YAPI	A	SÜSLEME ELEMANLARI	A	RUTUBET	A	YOK
	B ORTA		B		B		B		B		B		B	İZİ VAR
	C FENA		C		C		C		C		C		C	ÖNEMLİ
VAZİYET PLANI		FOTOĞRAF

GÖZLEMLER: ZEMİN + 3 KATTAN OLUŞAN YIĞMA YAPIM TEKNİĞİNDE YAPILMIŞ SİVİL MİMARLIK ÖRNEĞİ YAPIDIR.

YAPILAN ONARIMLAR:					PERVİTTİCH HARİTASI									
YAPININ ZEMİN KAT CEPHE DÜZENİ TİCARİ İŞLEVDEN DOLAY DEĞİŞMİŞ DURUMDADIR. CEPHESİNE TABELA, ANTEN, KEPENK VB. NİTELİKSİZ EKLENTİLER YAPILMIŞTIR. TÜM PENCERE DOĞRAMALARI ALÜMİNYUMDUR.

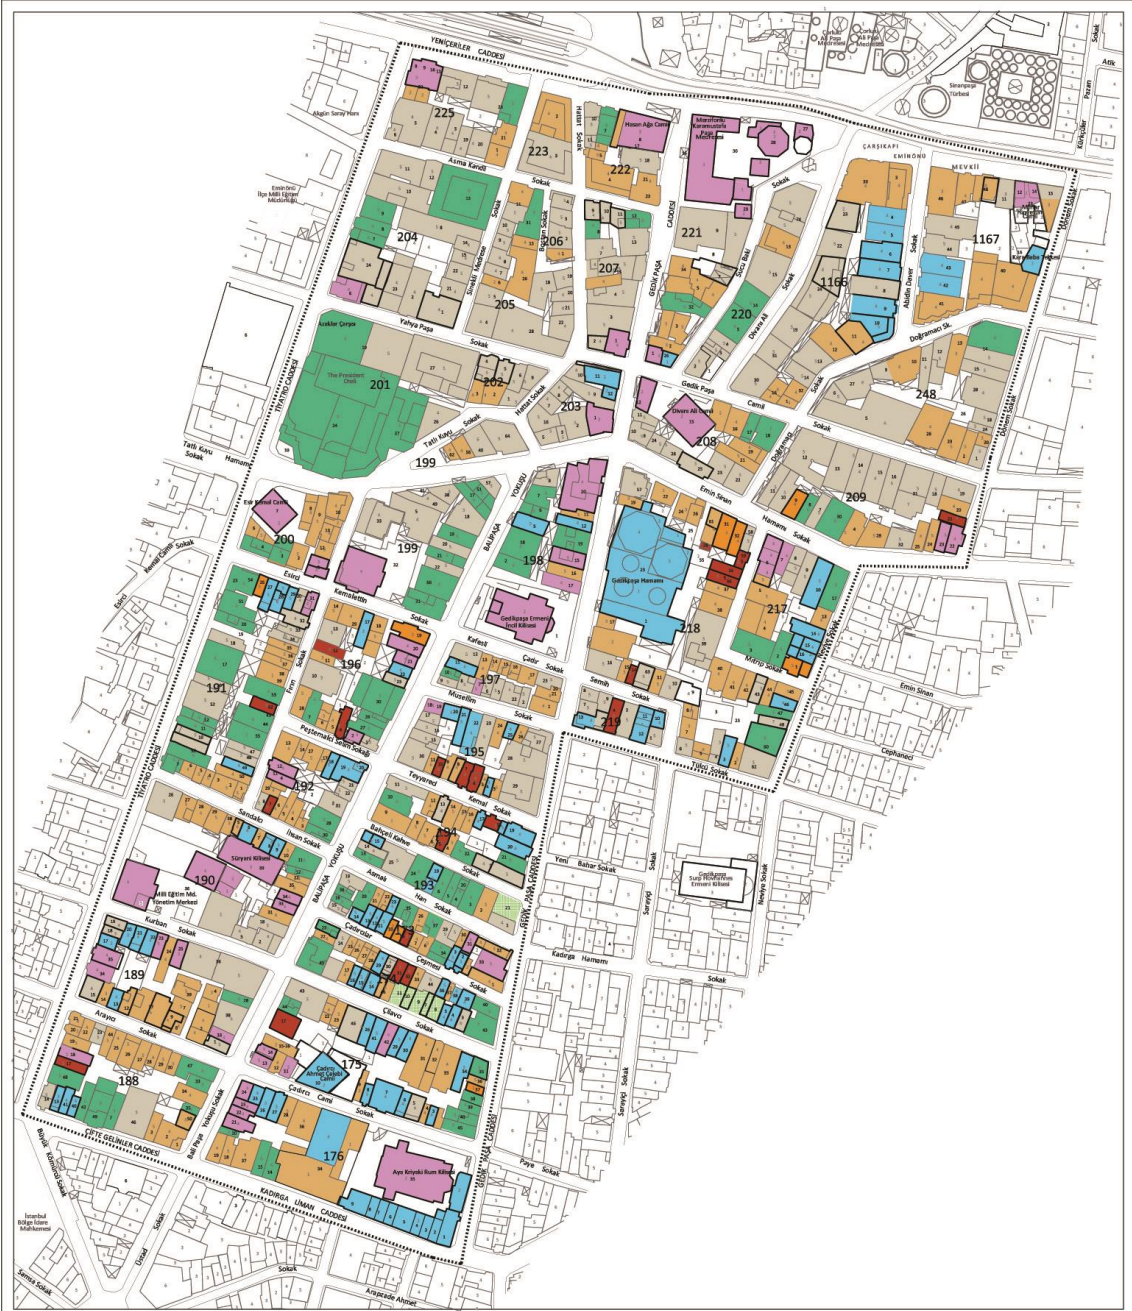
ÖNERİ PAFTASI

<p>YILDIZ TEKNİK ÜNİVERSİTESİ FEN BİLİMLERİ ENSTİTÜSÜ RESTORASYON ANABİLİM DALI</p>	<p>TEZ DANIŞMANI YRD. DOÇ. DR. BANU ÇELEBİOĞLU</p>	<p>ÖNERİ PAFTASI</p>	
<p>TEZ ADI İSTANBUL, GEDİKPAŞA TARİHİ KENT DOKUSUNA YÖNELİK BİR ARAŞTIRMA</p>	<p>HAZIRLAYAN ZEYNEP ARSAN OZAN 2017</p>	<p>1. KORUNMASI GEREKLİ YAPILAR</p> <ul style="list-style-type: none"> BAKIM VE ÖNLEYİCİ KORUMA (63) YÜZEY VE MALZEME ONARIMI (107) SAĞLAMLAŞTIRMA / GÜÇLENDİRME (11) BÜTÜNLEME (19) <p>2. YENİ YAPILAR</p> <ul style="list-style-type: none"> CEPHE REHABİLİTASYONU (188) KAT AZALTIMA (92) DOKUYA UYUMLU YAPILAR (216) ÖNERİ YEŞİL/KAMUSAL ALAN (2) 	
		<p>ŞEKİL: D-1</p>

Kültür varlıklarında korumanın uzun vadeli ve sürdürülebilir olmasını sağlayan en büyük etken bakımdır. Sürekli bakım ile yapı veya yapı grubunun özgünlüğü korunacak ve yapının ömrü uzatılacaktır. Bakımdan farklı olarak, önleyici koruma ile kültür varlığında söz konusu olan bozulma ve hasarları hafifletmek amacıyla yapının doğru kullanımına yönelik gerekliliklerin belirlenmesi ve uygulanması amaçlanmaktadır. Tez çalışması kapsamında hazırlanan Yapısal Durum Analizi'nde iyi durumda olduğu tespit edilen kültür varlıklarına bakım ve önleyici koruma müdahaleleri önerilmiştir.

Gedikpaşa semtindeki yapıların %3'ü kullanım dışı yapıdır. Bu yapıların bir bölümü hasar görmüş veya yokolmuştur. Söz konusu yapılara ilişkin sağlıklı yapısal veriler ve belgelerin mevcut olduğu durumlarda bütünleme (reintegration) yapılması
