SÜLEYMANİYE CAMİİ'NİN YEREL ZEMİN KOŞULARINA BAĞLI DEPREM
PERFORMANSININ DEĞERLENDİRİLMESİ

YÜKSEK LİSANS TEZİ
İNŞAAT MÜHENDİSLİĞİ ANABİLİM DALI
YAPI PROGRAMI

İSTANBUL, 2016

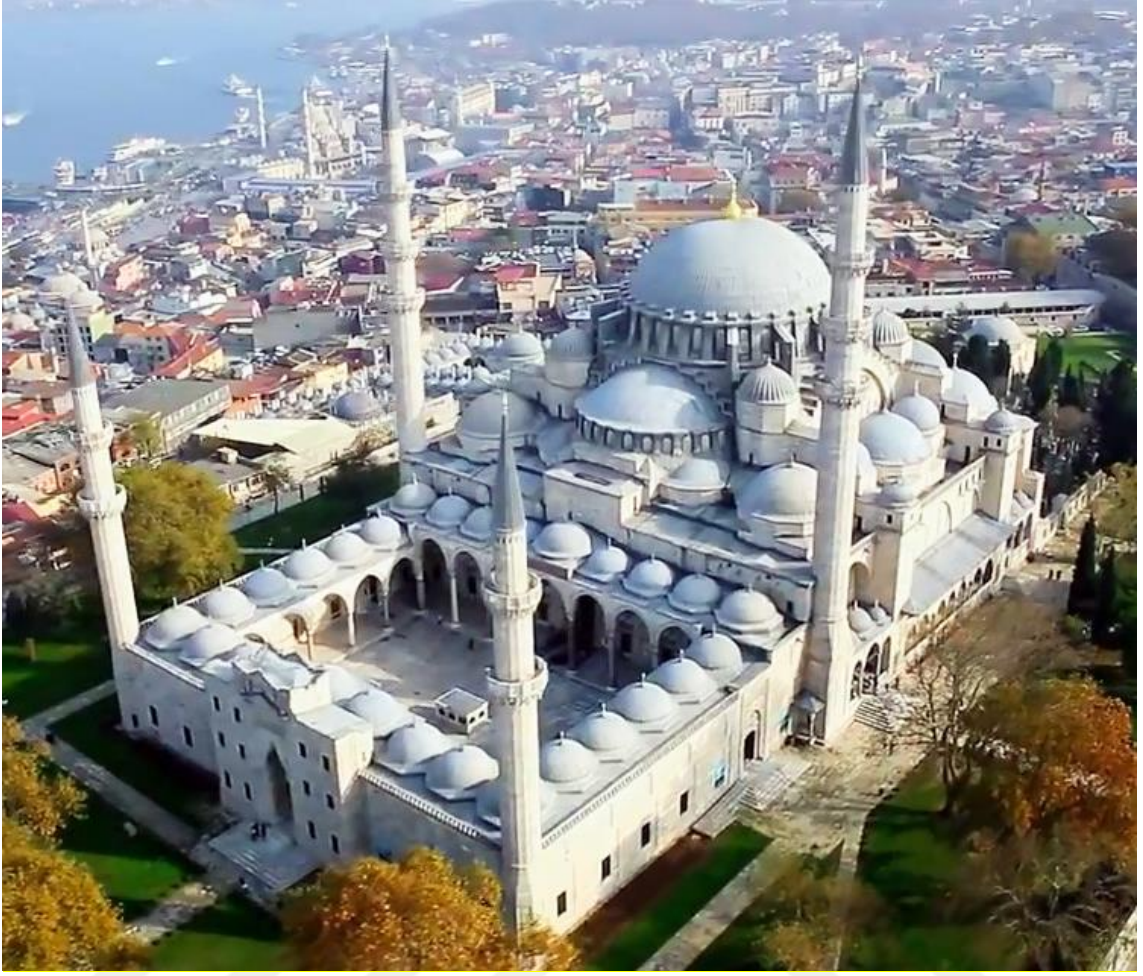
Şekil 2.3 Süleymaniye Camii [60]

Fil ayakları ve ana kemerlerin üzerinde caminin ana kubbesi yer alır. Caminin kubbesi tepede bulunan alem kısmı hariç 50,5 metre yüksekliğinde, çapı ise 27,5 metredir. Kubbe kasnağında 32 pencere bulunmaktadır. İki adet yarım kubbe ana kubbeyi yanlardan desteklemektedir. Bu yarım kubbeler de daha küçük ikişer adet kubbeler ile desteklenmektedir. Yarım kubbelerin olmadığı taraflarda ise beşer adet çeşitli boyutlarda kubbeler mevcuttur. Bunun dışında avluda yirmi sekiz adet küçük kubbe vardır [58].

Camide dört adet minare vardır. Bunun nedeni Kanuni Sultan Süleyman'ın İstanbul'un fethinden sonraki 4. Osmanlı padişahı olmasıdır. Bu minareler avlunun dört köşesinde konumlanmıştır. Avlunun cami ile bitişik kısmındaki minareler (doğu ve güney minareleri) 76 metre yüksekliğinde olup üçer adet şerefesi vardır. Ana yapıdan uzakta ve diğerlerine göre daha kısa olan minareler (kuzey ve batı minareleri) 55,5 metre yüksekliğinde olup ikişer adet şerefesi vardır. Bu dört minaredeki on şerefesinin de Kanuni Sultan Süleyman'ın Osmanlı'nın onuncu padişahı olduğunu simgelemiştir (Şekil 2.3) [58].

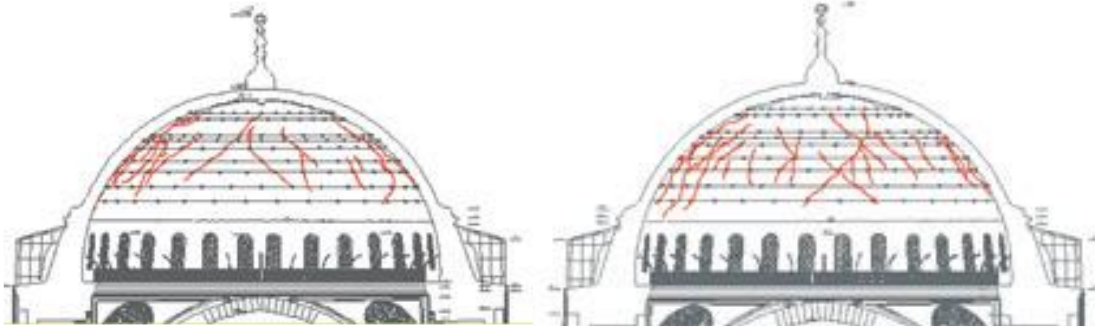
Yapının ana kaya üzerine yapılması sayesinde cami zemini yüksek bir dayanım göstermiş ve zeminde sorun tespit edilmemiştir. Restorasyon çalışmalarında yapılan incelemelerde kubbenin geneline yayılmış olan çatlaklar tespit edilmiştir (Şekil 2.7) [61].

Şekil 2.7 Cami ana kubbesi kesitleri üzerindeki çatlakların gösterimi [61]

Kubbe 2mm kalınlığında kurşun ile kaplı olup, kurşun altında yaklaşık olarak 7 cm kalınlığında bir dolgu tabakası, tuğla kubbe cidarı ve içte 5 cm kalınlığında bir sıva tabakası bulunmaktadır. Kubbe örgüsü tuğla ile oluşturulmuş olup tuğla kalınlığı 4-6 cm derz kalınlığı 4-6 cm arasında değişmektedir. Çatlaklar pencere üst kotundan başlayarak kubbenin çekme bölgesi boyunca devam etmektedir. En büyük çatlak genişliklerinin yaklaşık olarak 10 mm - 20 mm mertebesinde olduğu tespit edilmiştir. Çatlakların büyük bir bölümü SEBU'lar¹ nedeniyle zayıflamış olan bölgelerden geçmekteydi. Kubbe örtüsü kaldırılarak yapılan kontrollerde kubbe dışında da kılcal çatlakların olduğu tespit edilmiştir. Kubbe içinde belirlenen çatlakların derinlikleri 5 cm - 45 cm arasında değişmektedir. Kalınlığı ortalama 95 cm olan tuğla yığma kâgir kubbede izlenen bu tür çatlak oluşumları yapısal karakterde çatlaklardır. Kâgir kubbelerde kabuk davranışı gereği düşey yükler altında çekme bölgesinde, kubbe eteğinden itibaren belli bir kota kadar, radyal çatlak oluşumu beklenebilir. Cami ana kubbesinde de bu davranış tipik olarak gözlenmiştir. Bunun dışında deprem yüklemesi gibi yatay yükler etkisinde ise çatlakların, kubbenin orta bölgelerinde yoğunlaşması beklenmektedir. Kubbedeki çatlak dağılımı incelendiğinde hasarın belli bir bölgede yoğunlaşmayıp, kubbenin geneline yayıldığı gözlenmiş olup, çatlak oluşumunun düşey ve zaman içinde meydana gelmiş önemli deprem etkilerinden kaynaklandığı düşünülmektedir [61].

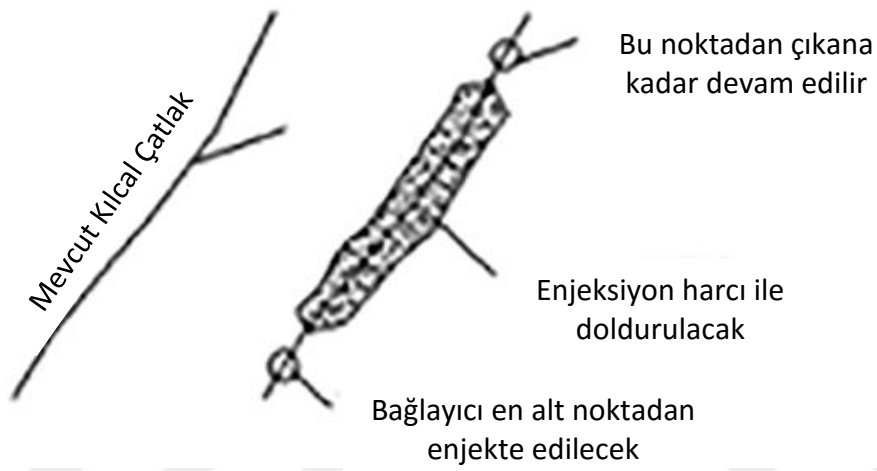
Şekil 2.8 Kılcal Çatlaklar İçin Onarım Detayı [61]

Kubbede belirlenen çatlakların onarımı için çatlak genişliğine bağlı olarak iki farklı onarım yapılmıştır. Çatlakların kılcal olması durumunda (çatlak genişliği 1cm'den küçük) yapının mevcut harcına benzer özelliklerdeki malzemenin 1-2 bar gibi düşük basınç altında enjeksiyonuyla² onarımı yapılmıştır (Şekil 2.8). Çatlakların orta genişlikte olması durumunda ise (çatlak genişliği 4 cm'ye kadar) çatlakın paslanmaz çelik dış elemanlarıyla dikildikten sonra yapının mevcut harcına benzer özelliklerdeki malzemenin 1-2 bar gibi düşük basınç altında enjeksiyonuyla onarımı yapılmıştır [61].

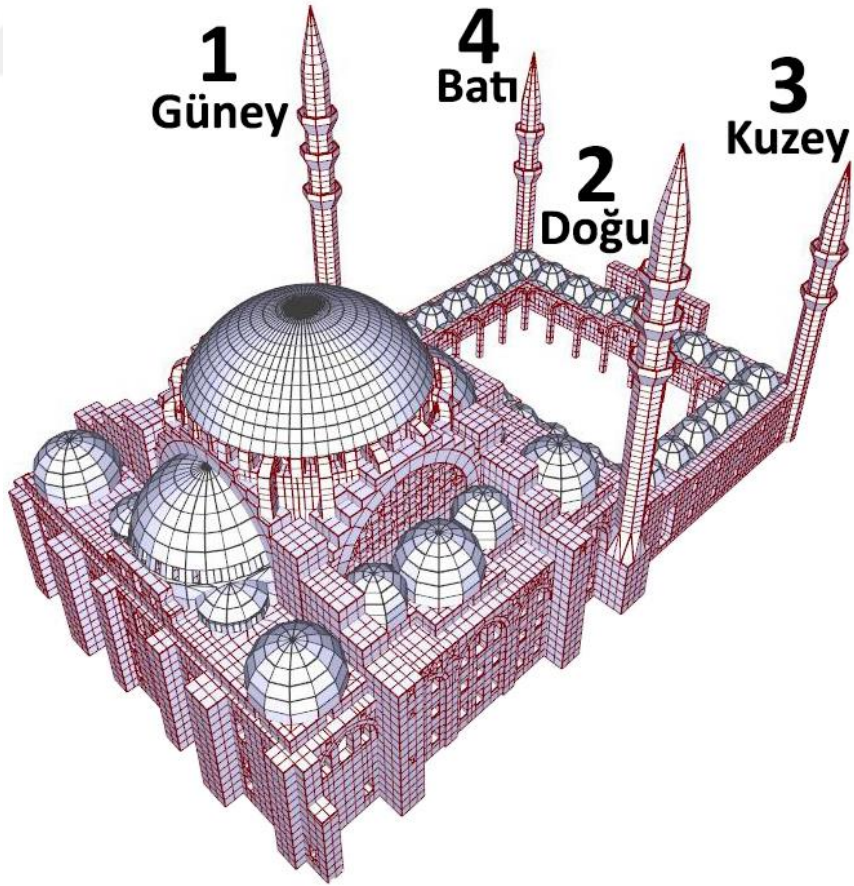
Şekil 4.8 Süleymaniye Camii modelleme aşamaları 7 ve 8

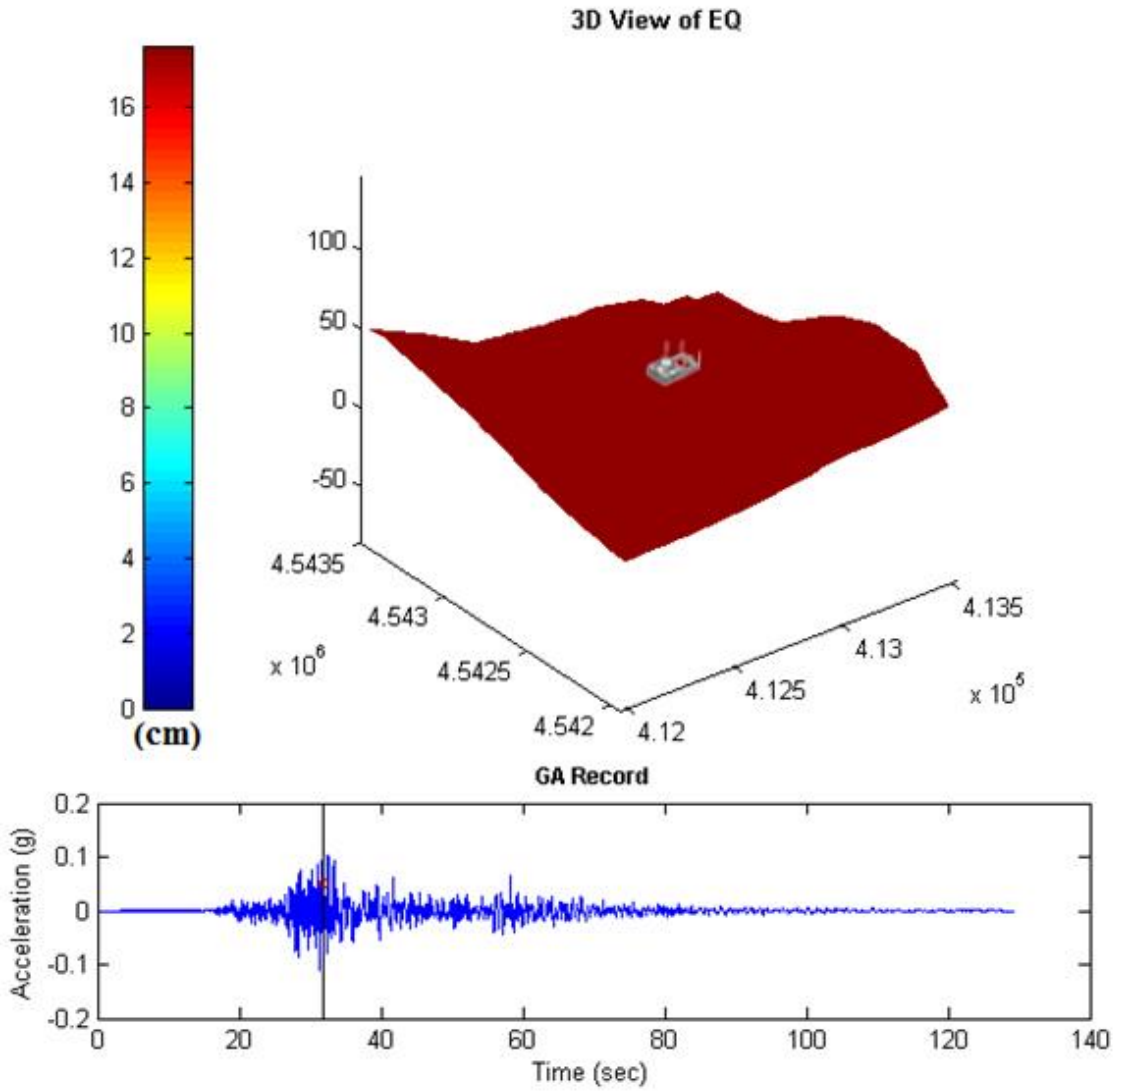
Şekil 4.37 Seçili bölgede gözlemlenen en büyük yer değiştirme dağılımı

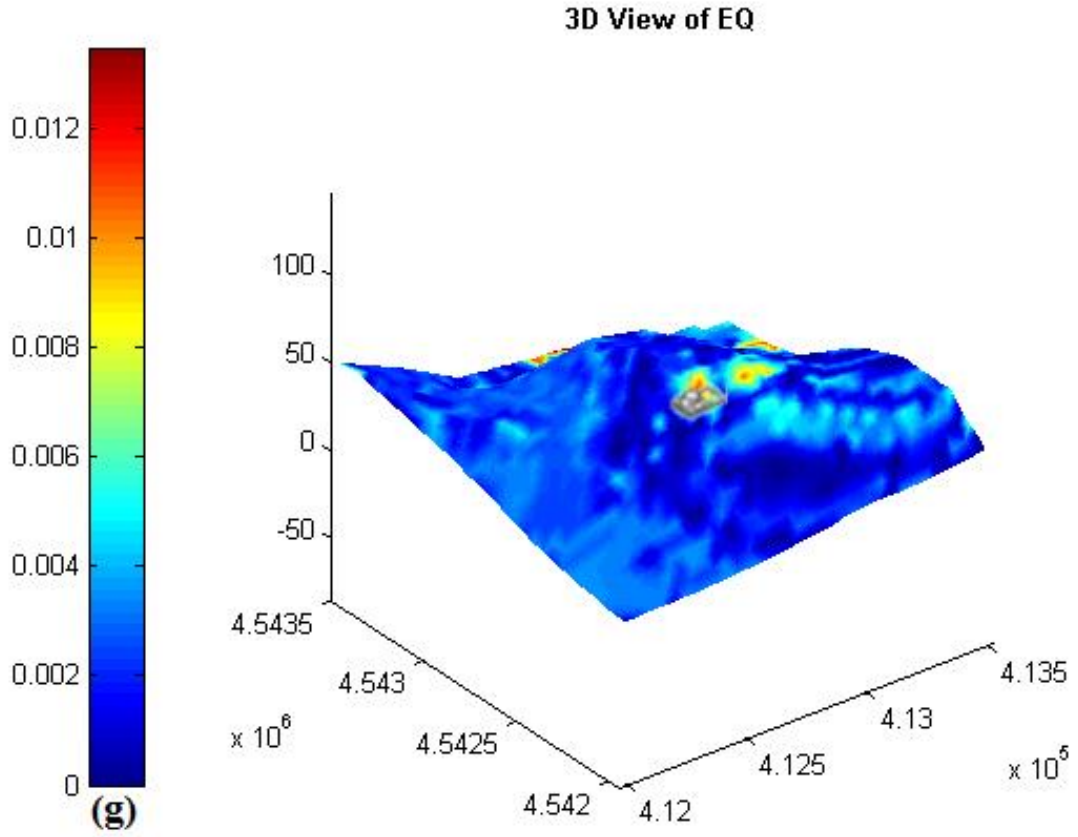
Şekil 4.45.f Depremin Y bileşeni etkisiyle t=60sn anında bölgede oluşan ivme dağılımı (g) ve ana yapının yer değıştirme şekli (Değerler deprem yönünde ve mm cinsindedir)

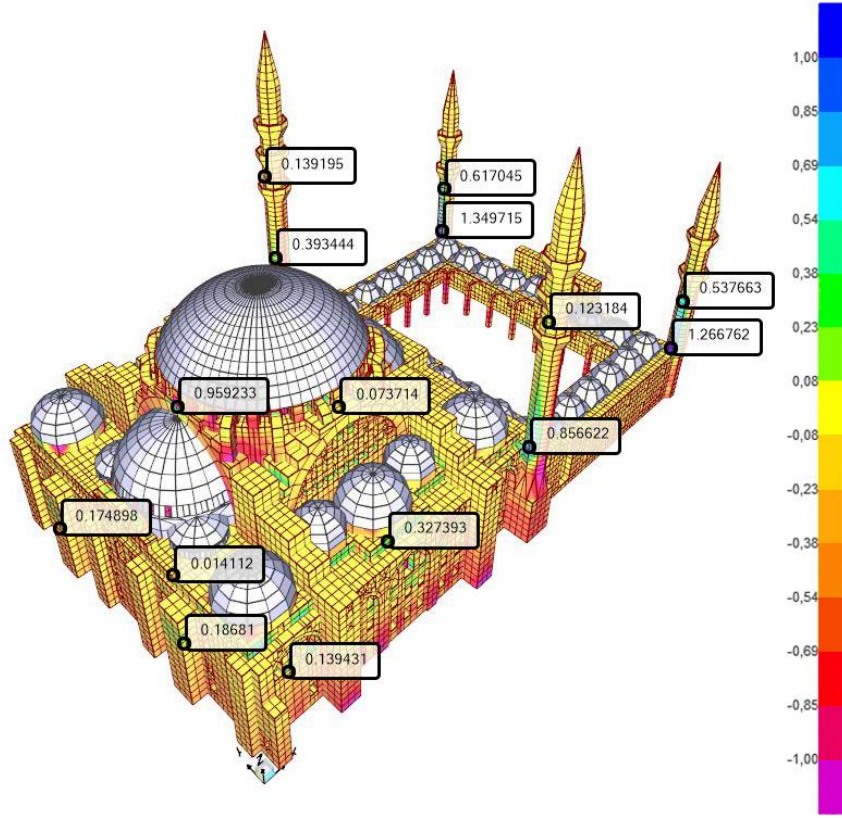
Şekil 4.48 Kocaeli depremi X bileşeninin yapıda oluşturduğu en büyük çekme gerilmeleri (Çizelge 4.11, S33)

Kayma emniyet gerilmesi için $\tau_{em} = \tau_o + \mu\sigma$ denkleminde düşey gerilmeler sınır değeri 0,8 MPa olarak ve çatlama emniyet gerilmesi 0,15 MPa olarak alınırsa $\tau_{em} = 0,15 + 0,5 \cdot 0,8 = 0,55$ MPa olarak hesaplanır [51]. Bu durumda deprem anında yapıda oluşan maksimum kayma gerilmesi değerleri, kayma emniyet gerilmesi (τ_{em}) değerlerini aşmaktadır. Depremin X bileşeni için S12 yönündeki kayma emniyet gerilmesini aşan eleman sayısı 23500 adet katı eleman içerisinde 35 adet katı eleman, 2658 adet kabuk eleman içerisinde 20 adet kabuk elemandır. S13 yönünde 326 katı eleman, S23 yönünde 163 katı elemandır. Depremin Y bileşeni için S12 yönünde 32 adet katı eleman, 18 adet kabuk eleman, S13 yönünde 159 adet katı eleman, S23 yönünde 255 adet katı elemandır. Tüm yapıya kıyasla emniyet değerini aşan eleman sayısı oldukça azdır. Kayma gerilmelerinin 0,30 MPa'dan fazla olduğu bölgeler genel olarak katı elemanlarda kubbelerin altında, Kabuk elemanlarda ise ana kubbe ve yarım kubbelerin alt kısımlarındadır.
