**TARİHİ ÇEVREDE DEĞİŞİM OLGUSUNUN YENİ DOKU ve YENİ
YAPI TASARIMI BAĞLAMINDA DEĞERLENDİRİLMESİ-
İSTANBUL BEYOĞLU DEMİRÖREN AVM. ÖRNEĞİ**

**YÜKSEK LİSANS TEZİ
ŞEHİR VE BÖLGE PLANLAMA ANABİLİM DALI
KENTSEL KORUMA VE PLANLAMA PROGRAMI**

İSTANBUL, 2015

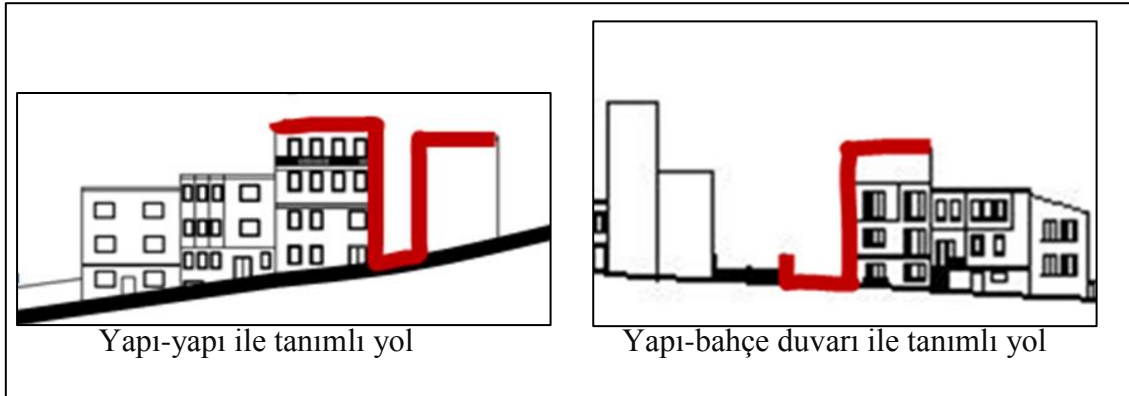
Yolların algısı çevrelendiği yapı unsuruyla beraber değişiklik gösterir. Bunlar; yapılar veya bahçe duvarlarıdır. Örneğin yapı-yapı olarak tanımlanan yolun her iki tarafı da yüksek yapılarla sınırlanmış ise dar bir yol algısı yaratır. Sokağın bir tarafında yüksek bir yapı diğer tarafında ise bahçe duvarı yapılmış bir yapı var ise biraz daha geniş bir yol algısı oluşmuştur (Şekil 3. 5)

Şekil 3. 5 Yol algısını oluşturan elemanlar

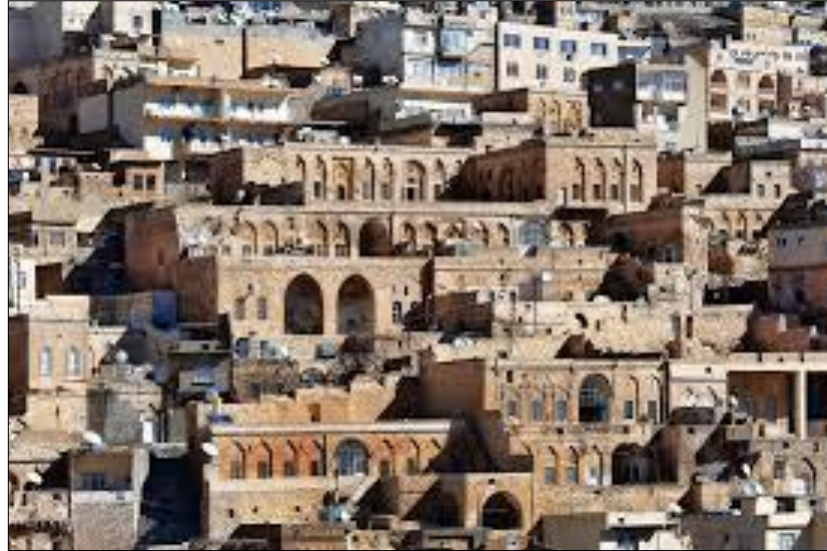
Yöneliş kavramı en genel anlamda yapının parsel içinde nasıl konumlandırılması ile ilgilidir. Geleneksel dokuda da yöneliş; iklim elemanları (güneş, rüzgar), topoğrafya, manzara, yapı – yol ilişkisi, yapı-bahçe ilişkisi bağlamında sokağı ve iç mekanı tanımlamak amacıyla biçimlenmektedir. Her coğrafya ve her kültür, yaşam biçimi kendi dinamiği içinde yapının parsel içindeki konumu konusunda belirleyici olmaktadır. Şekil 3. 7’de Mardin evleri geleneksel dokudaki yönelişi göstermektedir.

Şekil 3. 7 Geleneksel dokuda yöneliş, Mardin dokusu

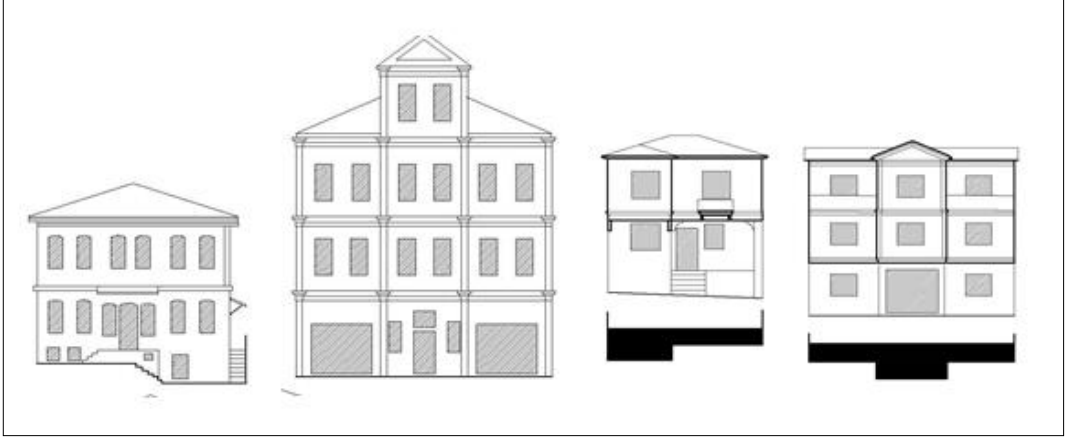
Tarihi dokularda yapıların benzer çıkma ve çatı formları görsel bir süreklilik sağlarlar. Bu sürekliliği sağlamak için yeni yapının da geleneksel binalardaki çatı ve çıkma formu gibi temel yapıları esas alması gerekmektedir. Cephe düzenlemeleri de tarihi binalarla uyumluluk göstermelidir. Eski yapıların çoğunda söveler, kat silmeleri ve çıkımlar vardır. Bu çıkıntılı hatlar yeni yapılara iz olarak taşındığında bir devamlılık ve bütünlük oluşturmaya devam ederler (Aysu, [69]). Bu yapısal formların yeni yapıda kullanılabilmesi için analiz edilmesi gerekmektedir (Şekil 3. 12).

Şekil 3. 12 Geleneksel doku kütle biçimlenişleri ve çıkmalar

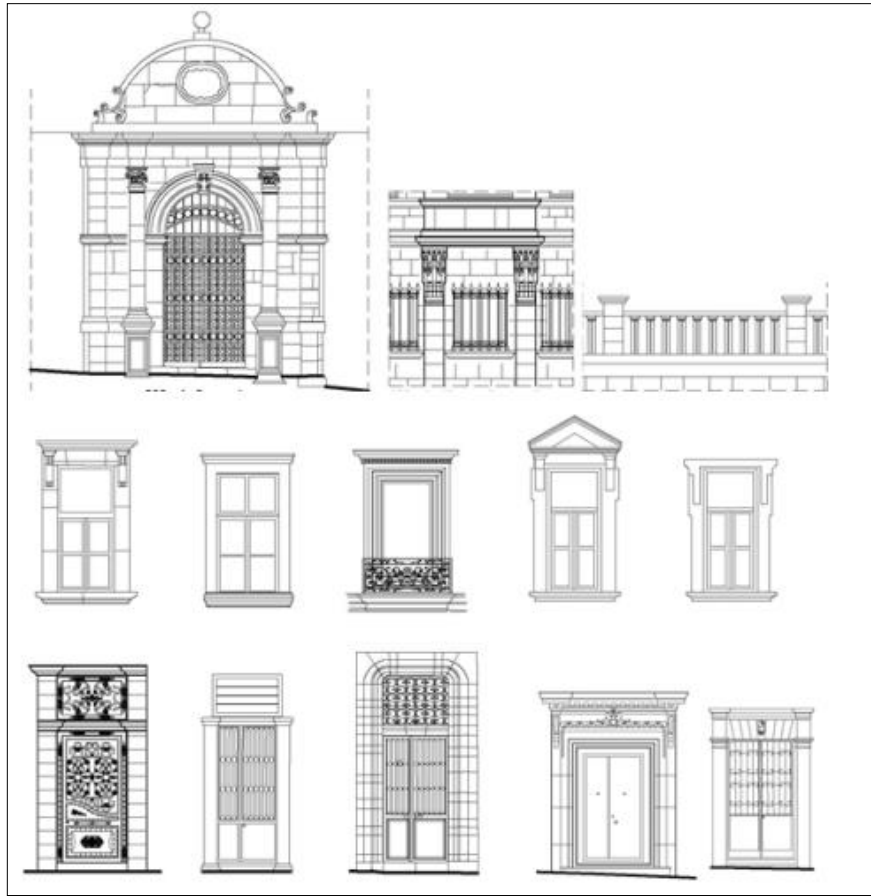
Tarihi dokuda yeni tasarımlarda eski yapılara uygun renk, doku ve malzemenin kullanılması ve detaylandırılması, özellikle manzaraya açık yerlerde, uyumlu veya uyumsuz olması konusunda önemlidir. Malzemede uyumu yakalamak, ya aynı malzemeyi çağdaş bir şekilde kullanmak ya da aynı ton ve renkleri farklı malzeme ile birleştirerek kullanmakla olabilir [70]. Bu nedenle mevcut tarihi yapılarda malzeme, renk ve doku tespitleri yapılmalıdır (Şekil 3. 14).

Şekil 3. 14 Malzeme, renk ve doku tespitleri

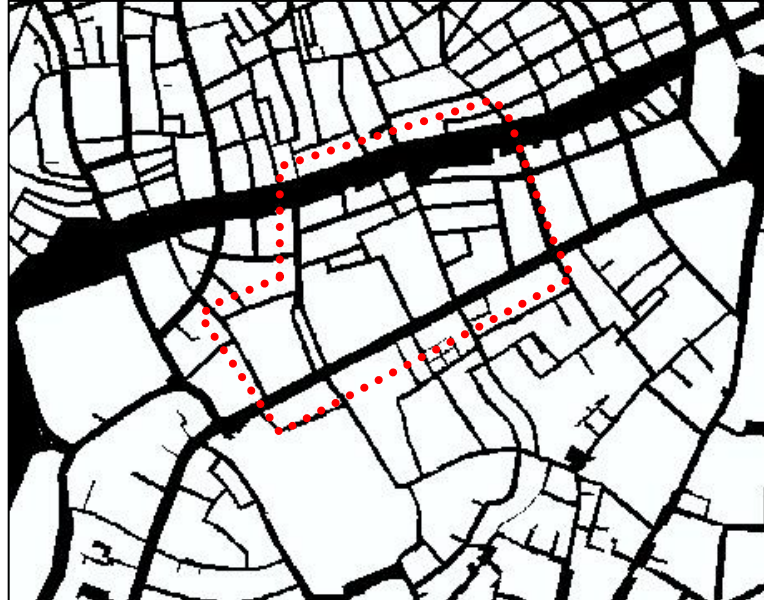
bozmadan genişlemiştir. Tarlabası bulvarı ise büyük yıkımlarla genişletildiği için tarihi dokuyu bozarak ikiye bölünmesine neden olmuştur. Bu iki ana aksı birbirine bağlayan yolları oluşturan sokaklar da yine topografyaya uyumlu olarak gelişip labirent bir yapı oluşturmaktadır (Şekil 4. 41). Çalışma alanının yol genişliklerine bakıldığında en geniş yol (trotuar hariç) 30 metre, en dar yol ise 3 metredir (Şekil 4. 42).

Şekil 4. 42 Çalışma alanı yollar ve yapı adaları analizi

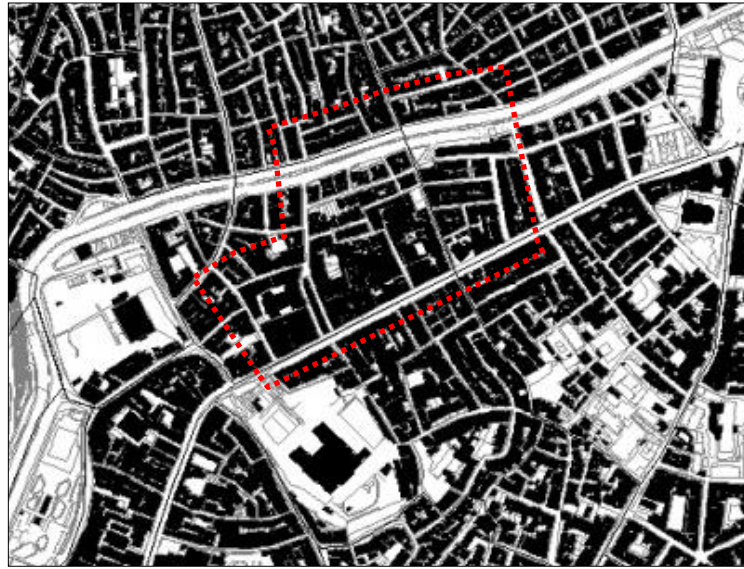
Şekil 4. 45 Çalışma alanı Doluluk – Boşluk Oranları

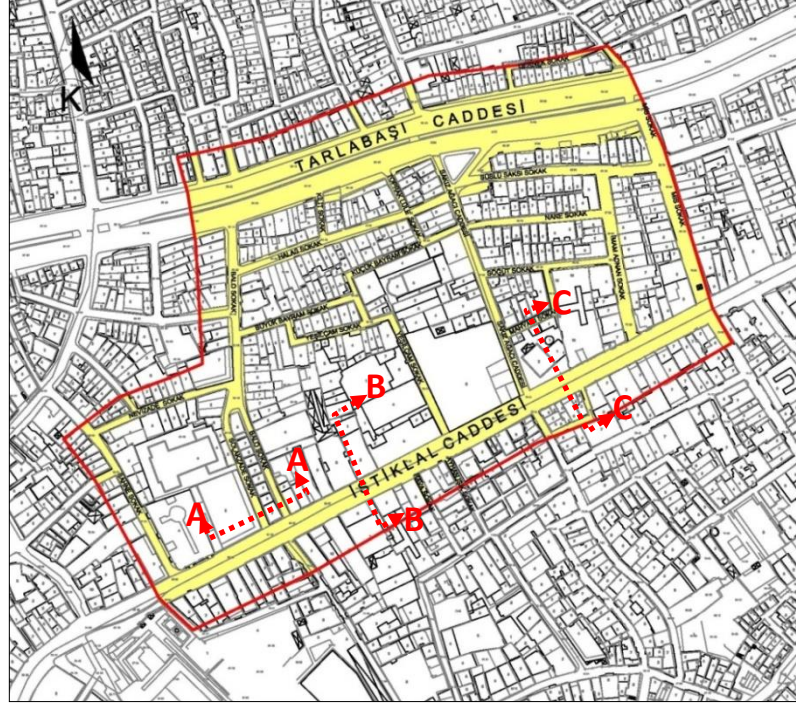
şekilde konumlanmışlardır. Çok katlı yapılar bu konumlanışıyla sokağı tanımlar hale gelmiştir. Bu bağlamda Ana arter İstiklal Caddesi ile ona bağlanan ara arterler arasında açıklık ve yükseklik ilişkisinin değiştiği görülmektedir¹.

Şekil 4. 46 Çalışma alanından Yol Kesitleri

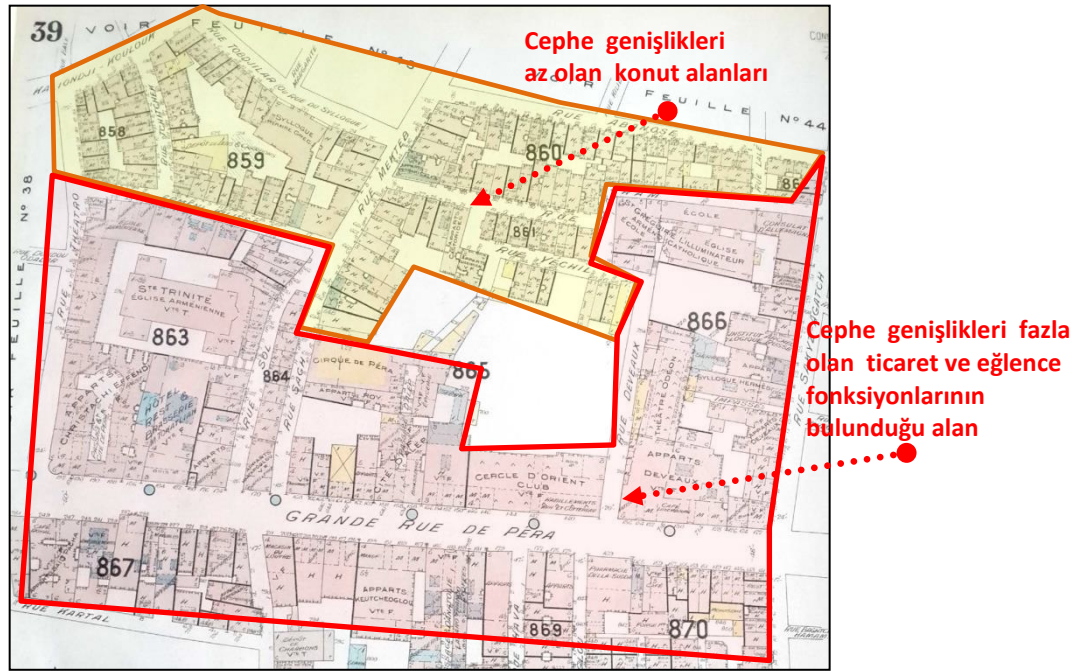
Çalışma alanında cephe oranları binaların ilk yapım sırasında yüklenilen fonksiyonlarına göre değişim göstermektedir. Yapılan inceleme sonucunda Goad haritasında görüldüğü gibi İstiklal Caddesi'ne cephesi olan sinema, han, pasaj gibi yapıların cephe genişliklerinin daha fazla olduğu, Tarlabası bulvarı tarafında konut olarak inşa edilmiş yapıların ise cephe genişliklerinin daha az olduğu tespit edilmiştir (Şekil 4. 50).

Şekil 4. 50 Goad haritası'nda çalışma alanı cephe genişlikleri

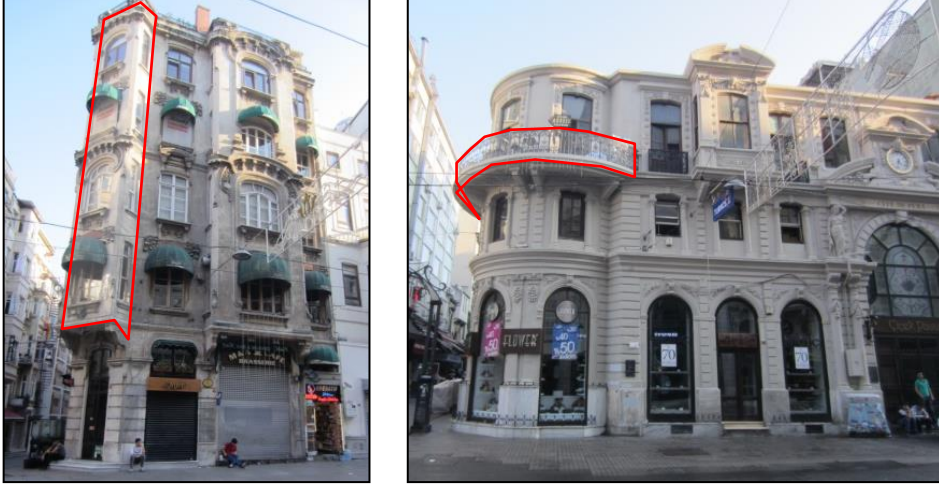
Çalışma alanında köşe parsellerde çıkmalılar açık veya kapalı olarak çok az sayıda binada kullanılmıştır (Şekil 4. 57).

Şekil 4. 57 Çalışma alanı, İstiklal Caddesi köşe parselde çıkma örneği
[159]

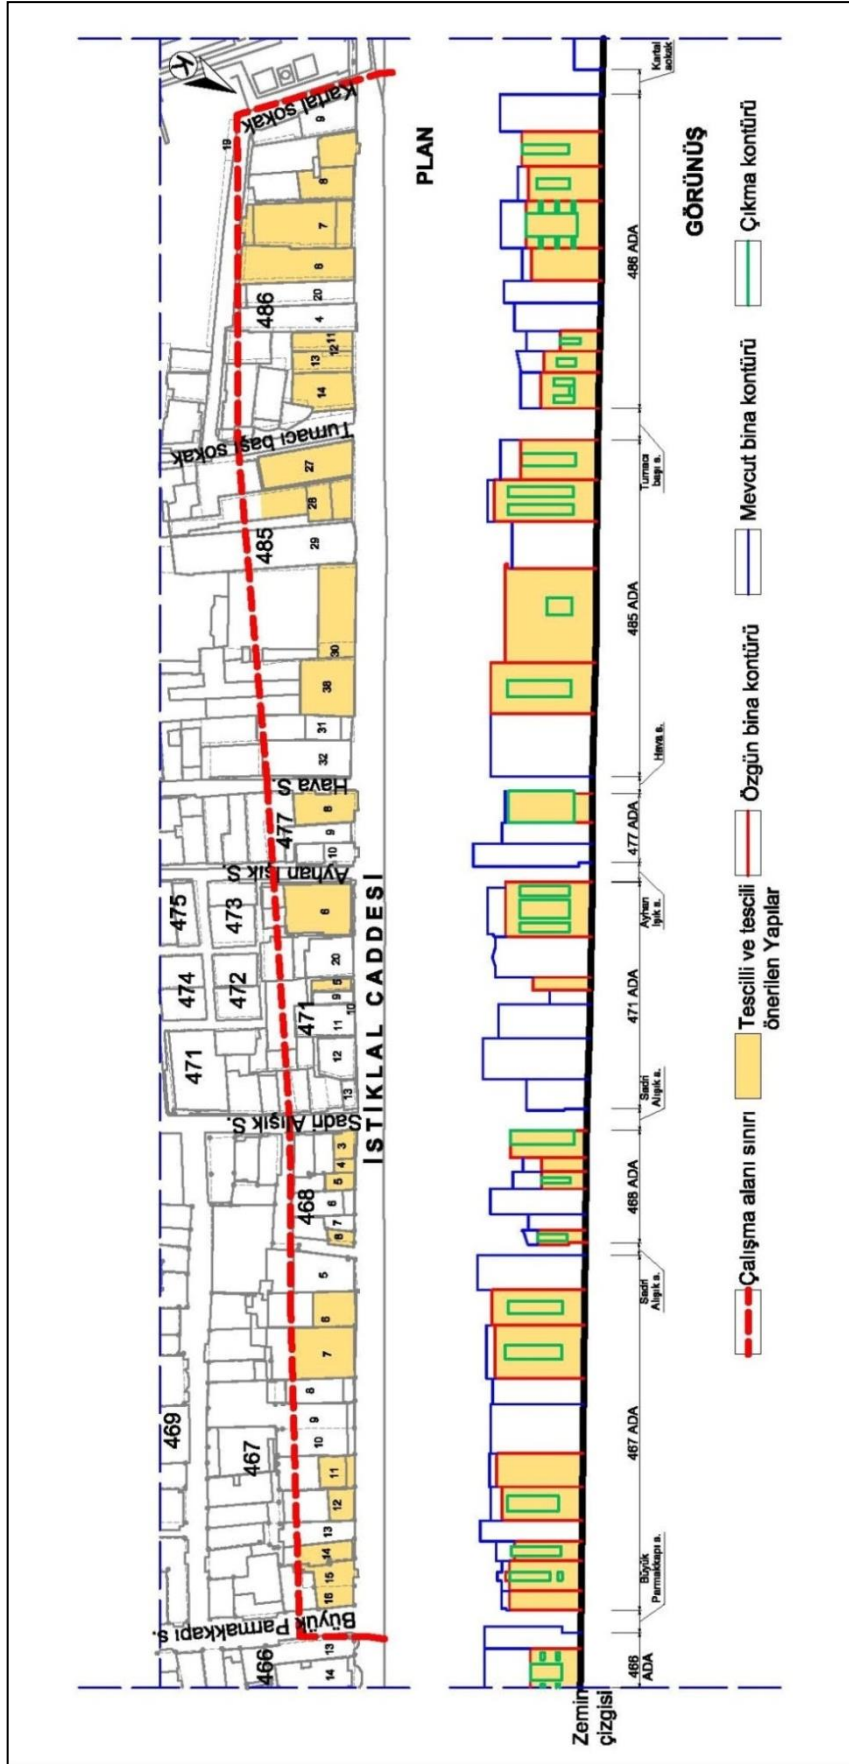
Şekil 4. 59 Çalışma alanı İstiklal Caddesi güney tarafı çıkma biçimleri

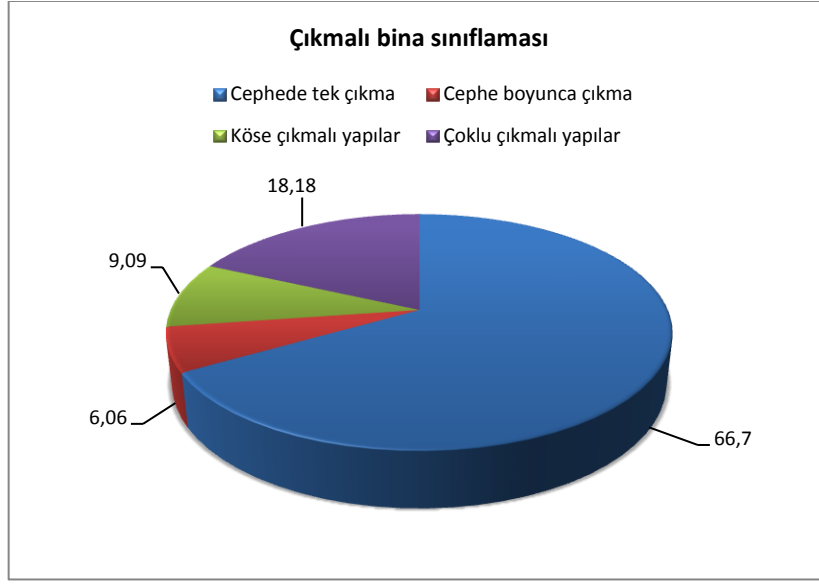
Şekil 4. 60 Çalışma alanı İstiklal Caddesi kısmı her iki taraflı çıkma analizi

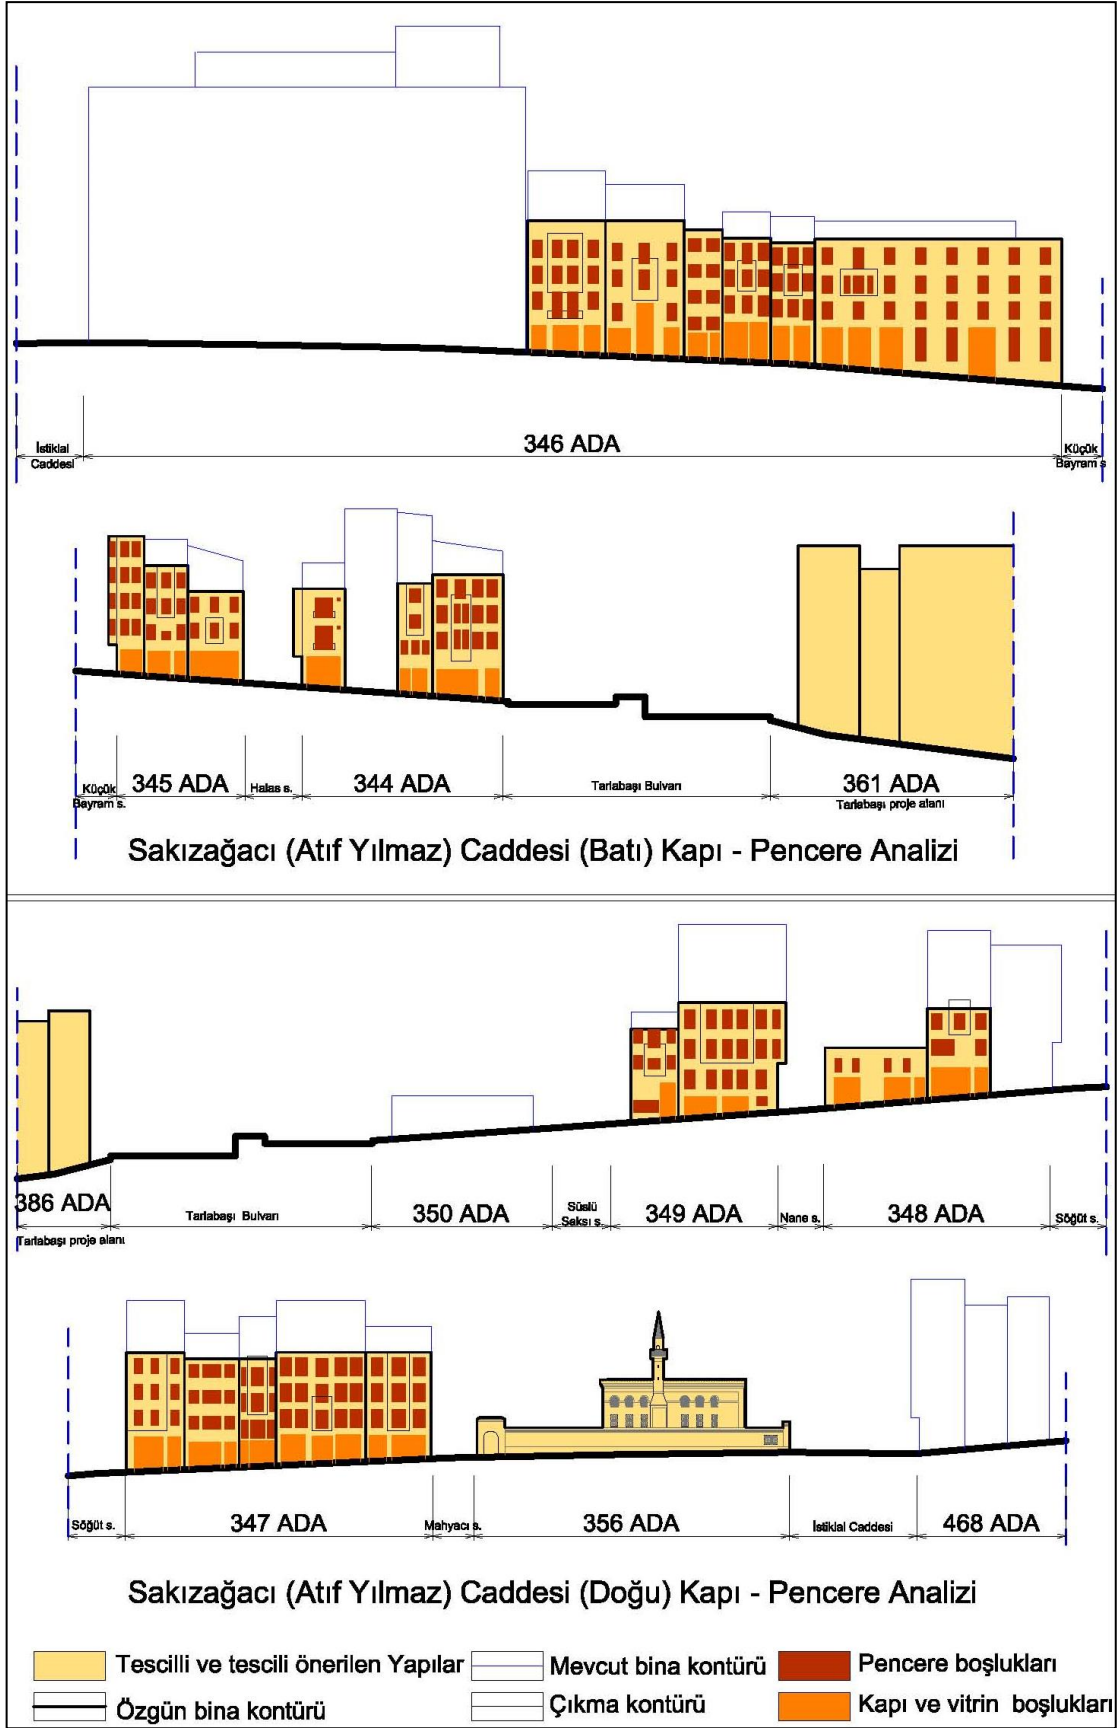
Şekil 4. 68 Çalışma alanı Sakızağacı Caddesi her iki tarafı kapı-pencere boşlukları

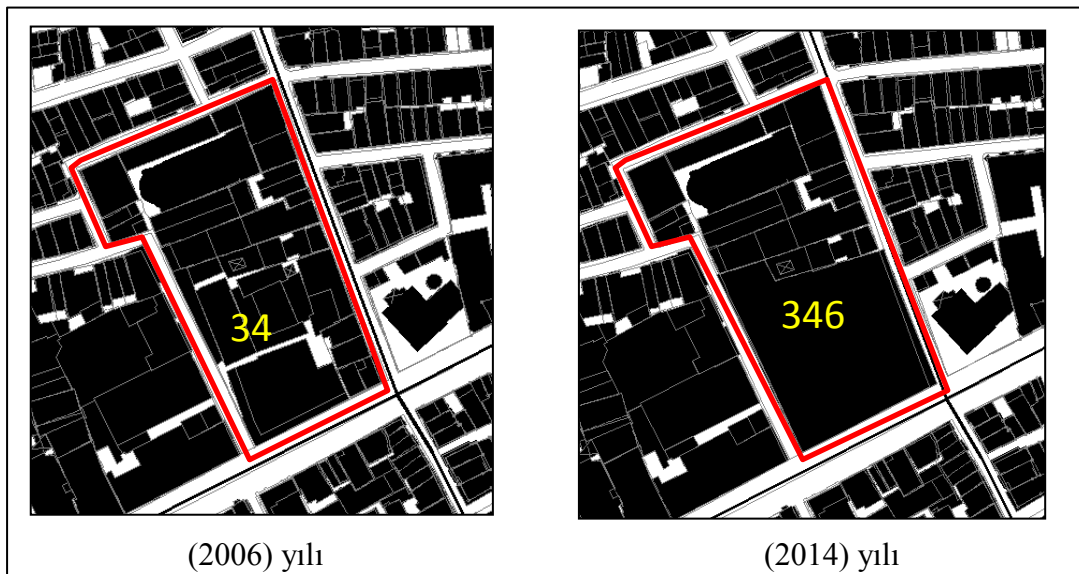
Şekil 5. 20 346 ada bina doluluk-boşluk analizi

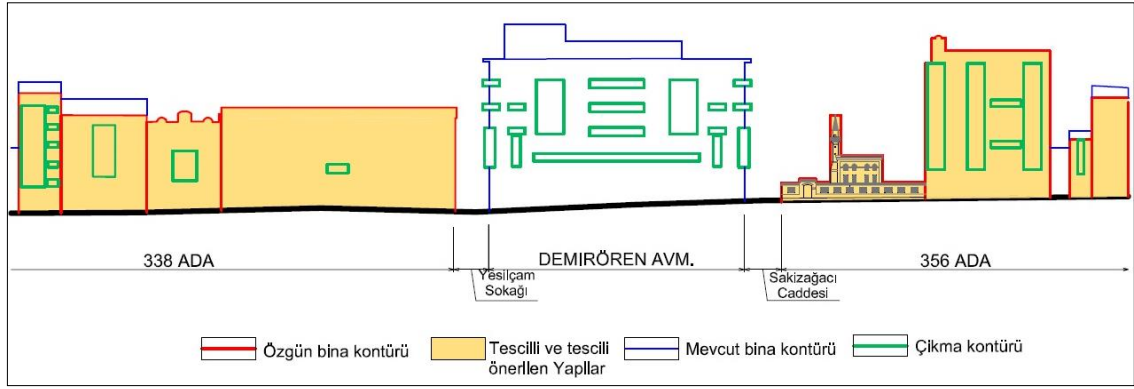
Şekil 5. 24 Demirören Avm.'nin İstiklal Caddesi tarafı çıkma analizi

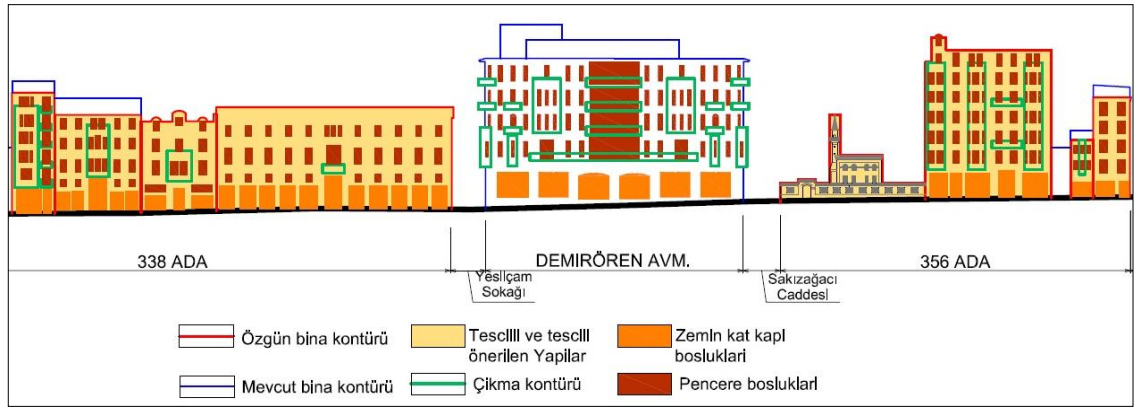
Şekil 5. 25 Demirören Avm.'nin İstiklal Caddesi tarafı kapı-pencere boşlukları analizi
