**ORHANIYE KIŞLASI TARİHSEL GELİŞİMİ KORUMA
SORUNLARI VE ÇÖZÜM ÖNERİLERİ**

**FBE Mimarlık Anabilim Dalı Rölöve Restorasyon Programında
Hazırlanan**

YÜKSEK LİSANS TEZİ

İSTANBUL, 2009

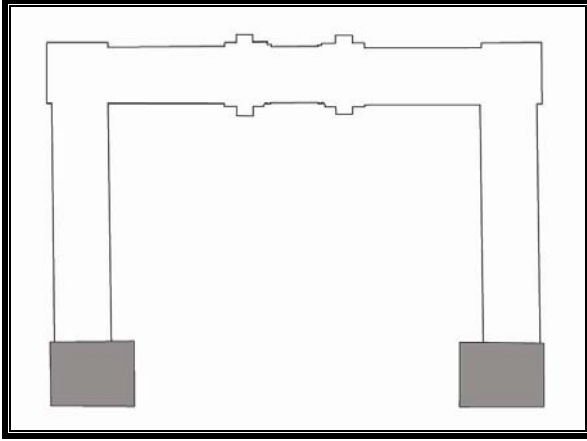
Resim 2.7 Orhaniye Kışlası plan krokisi

Yine Başbakanlık Osmanlı Arşivi'nin 1309/1891 yılına ait, Tasnif Kodu: Y.MTV, Dosya No: 64, Gömlek Sıra No: 24 olan belgesinden (Ek A.9) Orhaniye Kışlası'nın ihtiyaç doğrultusunda genişletilmesi düşünülerek iki kanadına, iki katlı subay dairesi yapımına ait projelerin hazırlandığı anlaşılmaktadır. Bu projelerin hayata geçirilip geçirilmediğine ait arşiv belgesi bulunmamaktadır fakat bu belge kışlanın günümüze ulaştığı şeklinin, ilk yapıldığı dönemden farklı olduğunu, "U" şeklindeki yapının uç kısımlarda yer alan birimlerin sonradan eklendiğini düşündürmektedir. Sonradan eklenen bu kısımlar plan krokisi üzerinde taranarak gösterilmiştir (Resim 2.7). Bina üzerinde yapılan gözlemlerde kışlanın iki kanadındaki uç kısımların saçak silmelerinin ana binanın saçak silmelerinden farklı olması, zemin kat döşemelerinin arasındaki kot farkı, ana binadaki zemin kat pencereleri yarım daire kemerli iken ek bina zemin kat pencerelerinin düz atkılı olması ve ana bina ile ek bina pencere boyutları ile parapet yüksekliklerinin farklı olması bu düşüncemi destekler niteliktedir (Resim 2.8-2.9-2.10).

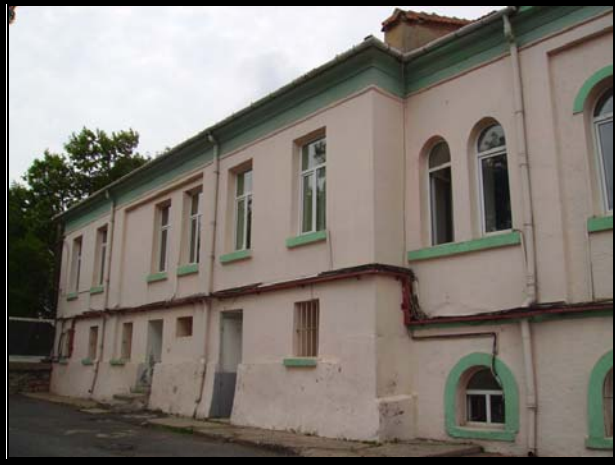
Resim 3.14 Güneydoğu cephesi

Kışla ana yapısının A Bölümü bulunan bu cephe 96.6m uzunluğundadır. Sol köşede bulunan kışla ana binadan çıkma yapan kısma kadar zemin katta; 34 adet 105x213 yarım daire taş kemerli, bodrum katta; 28 adet 82x92cm yarım daire kemerli taş söveli pencere bulunmaktadır. Bu kısmın bodrum katında bir tane kapatılmış pencere bulunmaktadır. Çıkma yapan kısımda ise bodrum katta 5 adet 70x110cm ve zemin katta 6 adet 105x215cm düz atkılı pencere bulunmaktadır. Bu kısmın Zemin katında ise kapatılmış bir pencere bulunmaktadır. Güneydoğu cephesindeki kapıların tümü muhdestir, bu kapılar pencereden kapıya dönüştürülmüştür. Bodrum ve zemin katta bazı pencerelerde muhdes demir korkuluk vardır. Bodrum ve zemin kat arasında bulunan taş silmenin üzerinde cephe boyunca muhdes elektrik kablosu bulunmaktadır. Bu cephede kısmi yerlerde zeminden gelen su nedeniyle boyada dökülme ve sıva çatlakları yağmur iniş borularında da hasar görülmektedir.

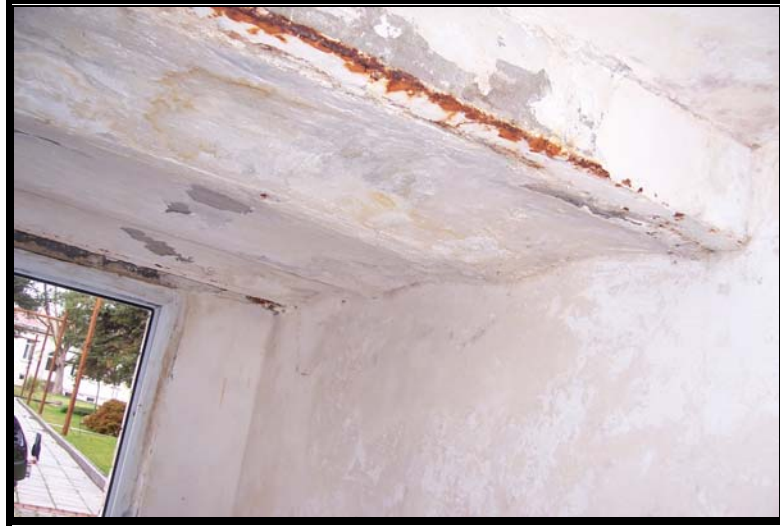
Resim 3.116 BK 33 HOL volta döşeme

Özgün yapım sistemi yığma kargir olan ana yapının, Bodrum Kat, BK 33 HOL ve BK 96 GİRİŞ kısımlarında tavan döşemesi putrel genişlikleri 7-8 cm, putrel aralıkları ise yaklaşık 50cm volta döşemedir (Resim 3.116). Bunun dışındaki tüm döşemeleri ve merdivenleri günümüzde betonarmedir. Aynı zamanlı inşa edilen hünkar dairesi ve caminin döşemelerinin günümüze ahşap olarak ulaşmış olması, diğer bir taraftan bazı mekanlarda volta döşemeye rastlanması, kışla ana binanın özgün hali hakkında net bir bilgi vermemektedir. Yapının özgün dış beden duvarları bodrum katta 110-120 cm, zemin katta ise 70-80 cm'dir.

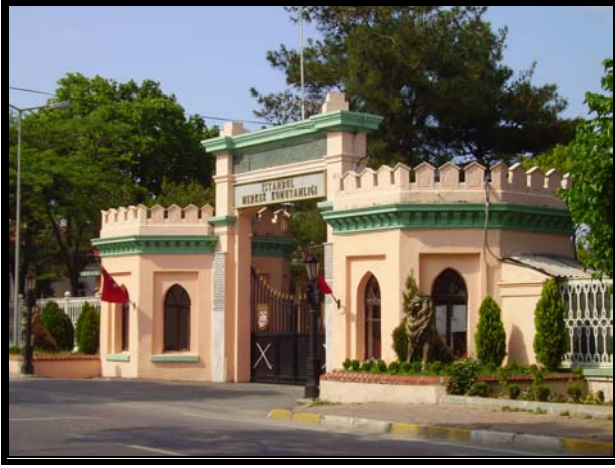
Resim 3.117: Nöbetçi kulübeleri ve giriş kapısı

Yığma kagir, beden duvarı kalınlığı 62cm olan nöbetçi kulübelerinin döşemeleri hakkında bir bilgi elde edilememiştir.

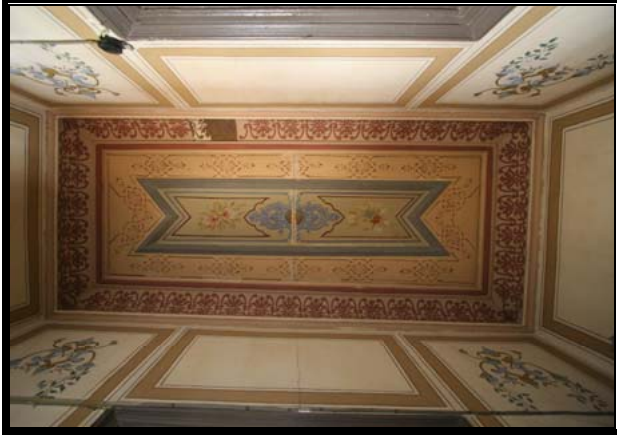
Resim 3.159 1K 10 HOL tavanı

(Ek B.23), bu dođramalar ahşaptır. Dış cepheye bakan tüm pencereler pvc dođramadır. Kapılar ise özgün ahşap dođramadır. Tavan ve duvarlardaki kalem işleri nemden dolayı bozulmaya başlamıştır. Ayrıca tavanlarda strüktürel çatlaklar bulunmaktadır.

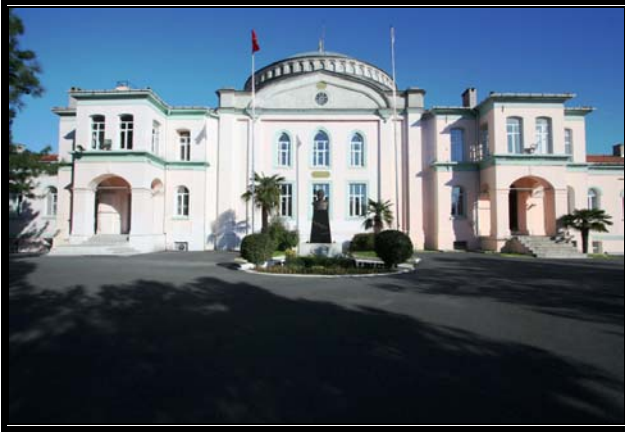
Resim 3.205 Cami güneybatı cephesi

doğramadır. Kot farklılığından dolayı bu kapının yarısı görülmektedir. Cephesi sıva ve boyalı olan caminin giriş kısmının üstü derzlidir. Giriş mekanının üstünde ve saçaklarda profilli taş kat silmesi vardır. Ana ibadet mekanının tam ortasında bir kitabe bulunmaktadır. Bu cephesinde kemerli bir alınlık ve bu alınlık içinde sekizgen bir pencere ve avluya bakan bu sekizgen pencerenin altında II. Abdülhamid' in tuğrası bulunmaktadır. Ana ibadet mekanının üstü basık kubbelidir ve kurşun kaplıdır. Kubbenin altında ise aydınlık pencereleri mevcuttur. Diğer kısımların üstü kırma çatılı ve çatı örtüsü marsilya tipi kiremittir. Abdest alma yeri ise çatı ışıklığı ile aydınlatılmaktadır. Bu cephede sıva çatlakları ve boya dökülmeleri görülmektedir.

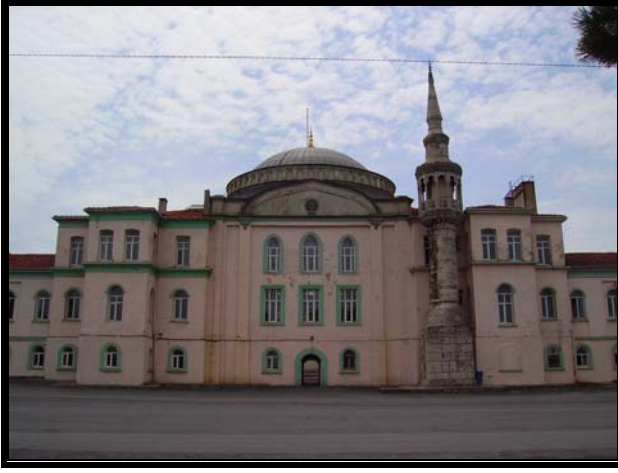
Resim 3.213 Cami kuzeydoğu cephesi

Bu cephesinde de bodrum katta; 5 adet 107x150cm yarım daire kemerli taş söveli, zemin katta; ana ibadet mekanına bakan 3 adet 124x250cm, diğer mekanlara bakan 3 adet 96x205cm düz atkılı, birinci katta; ana ibadet mekanına bakan 101x256cm sivri kemerli, diğer mekanlara bakan 4 adet 109x239cm basık kemerli pencere bulunmaktadır. Bodrum giriş kapısı ise yarım daire kemerli, çift kanatlı muhdes demir doğramadır. Bu cephesinde de kemerli bir alınlık ve bu alınlık içinde sekizgen bir pencere bulunmaktadır. Kesme taş minaresi kuzeybatı köşesinde, camiden ayırık olarak inşa edilmiştir. Şerefesinde at nalı kemerler ve mukarnaslar vardır. Cephesi sıva ve boyalı olan caminin bu cephesinde de sıva çatlakları, strüktür çatlağı ve boya dökülmeleri görülmektedir. Minarede ise nemden dolayı taş yüzeyinde kararma görülmektedir.

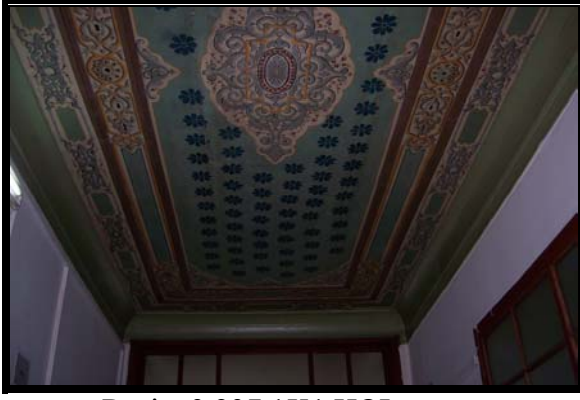
Resim 3.237 1K1 HOL tavanı

1K 1 HOL, 1K 2, 3, 4 OFİS, 1K 5 WC, 1K 6 DEPO, 1K 7, 8, 9 OFİS olarak kullanılmaktadır. Bu kata çıkış özgün ahşap merdiven ile sağlanmaktadır. 1K 5 WC ve 1K 6 DEPO mekanları ikisinin ortasında bulunan ışıklıklıktan havalandırılmaktadır. 1K 1 HOL ile 1K 8 OFİS arasında kalan ahşap bölücü muhdestir. Tüm döşemeler ahşaptır sadece 1K 5 WC'nin döşemesi seramiktir. Duvarlar sıvalı ve boyalıdır, 1K 5 WC'nin seramik kaplamadır. Tüm tavanlar ahşap döşeme üzeri kalem işi ile süslenmiştir. Ancak bazı odaların tavanlarında hasar görülmektedir. 1K5 WC'nin sıvalı ve boyalıdır. Tüm kapılar özgün ahşap doğrama ancak tüm pencereler muhdes pvc doğramadır.

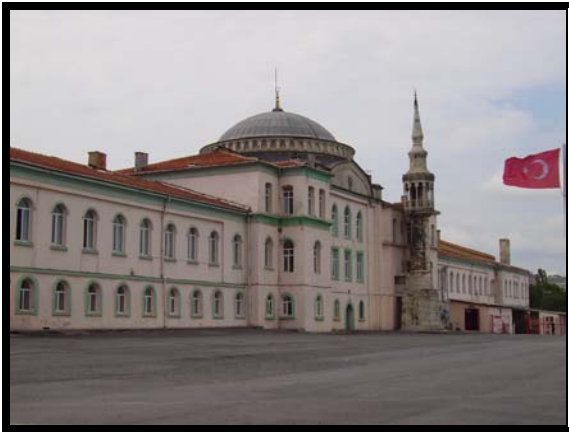
Resim 3.265 Hünkar daresi kuzeydoğu cephesi

Bu cepheye bakan pencereler bodrum katta 5 adet 91x158cm ve zemin katta 5 adet 107x213cm yarım daire kemerli, birinci katta 6 adet 101x217cm basık kemerlidir. Zemin ve birinci kat arasında ve saçak uçlarında profilli taş silme mevcuttur. Saçaklarda da profilli taş silme bulunmaktadır. Sıva ve boyalı olan cephesinde sıva çatlakları ve boyada dökülmeler görülmektedir.
