**GELENEKSEL TİCARET DOKUSU İÇİNDE “KAYSERİ
HANÇERLİ SULTAN VAKFI BEDESTENİ” NİN
KORUMA SORUNLARI ve DEĞERLENDİRİLMESİ**

**FBE Mimarlık Anabilim Dalı Rölöve-Restorasyon Programında
Hazırlanan**

YÜKSEK LİSANS TEZİ

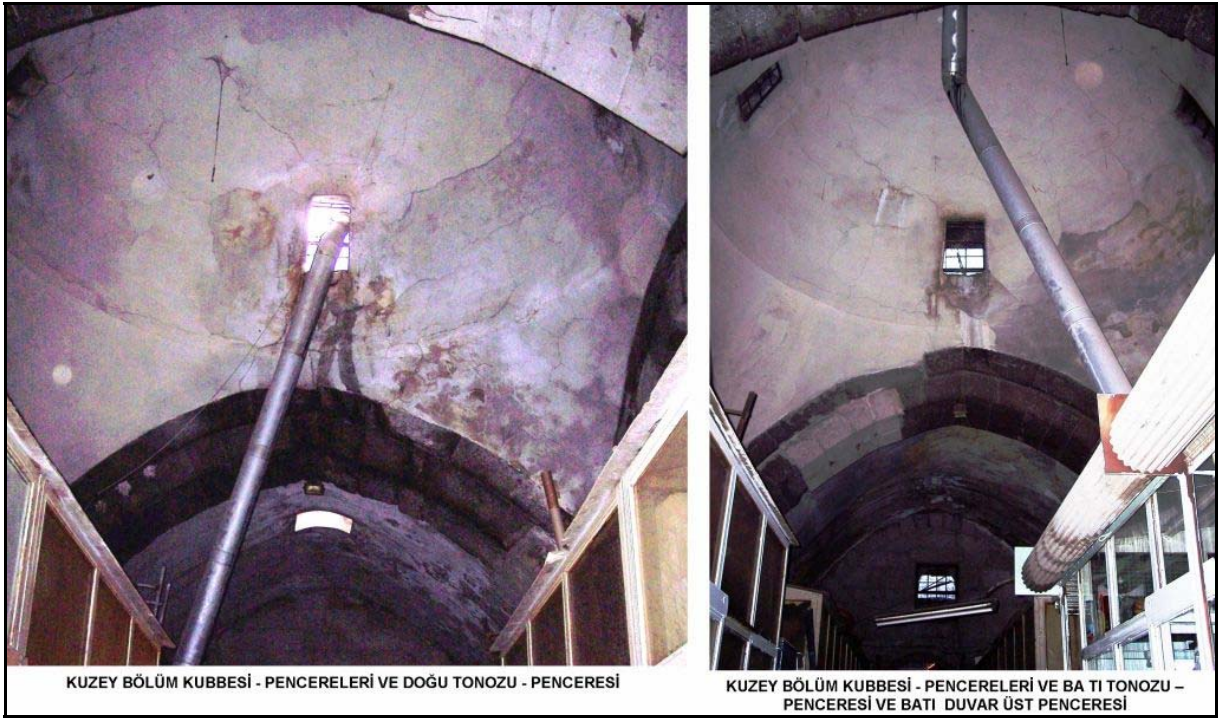
Şekil 5.29 Bedestenin kuzey bölümünün iki başında bulunan iki yüksek sivri tonozu ve ortasındaki kubbesi.

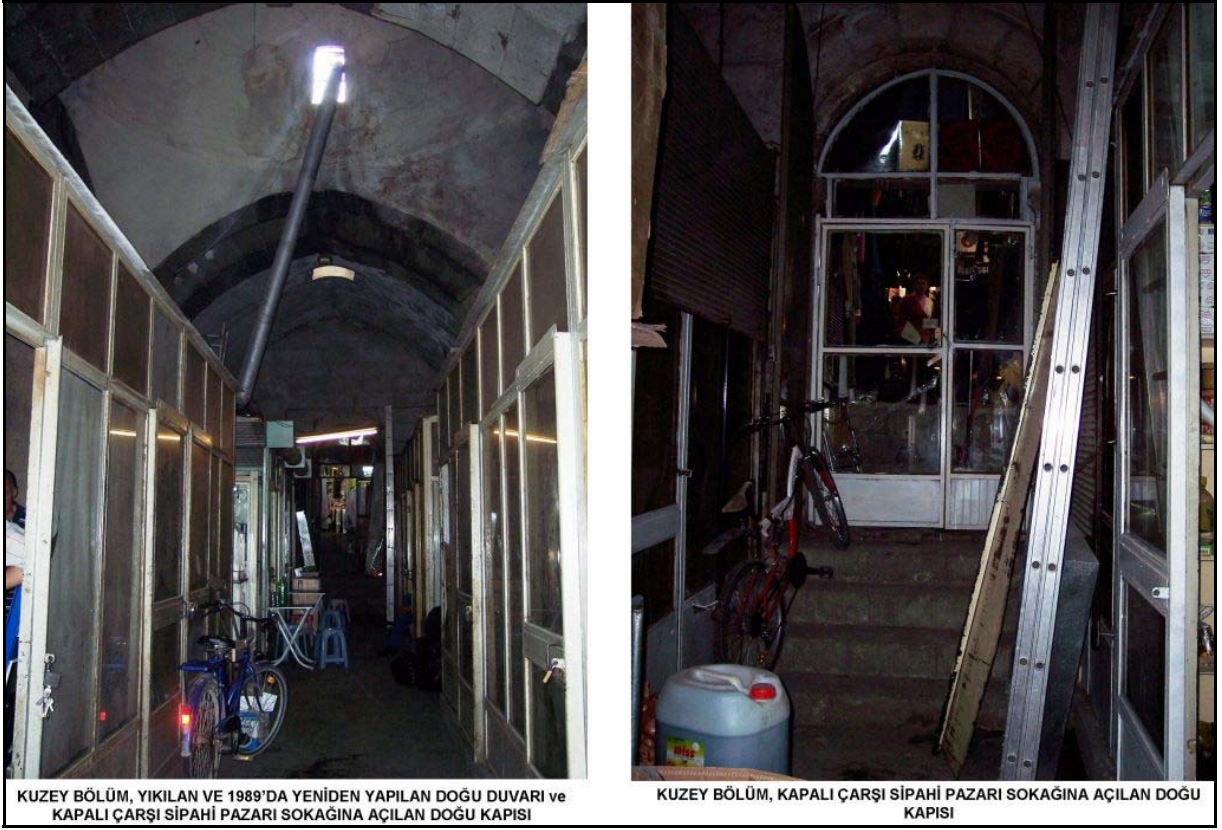
Şekil 5.31 Bedestenin kuzey bölümünün doğusundaki, yıkılan ve 1989'da yeniden yapılan duvarı ve bu duvardaki kapalı çarşının sipahi pazarı sokağına açılan kapısı.

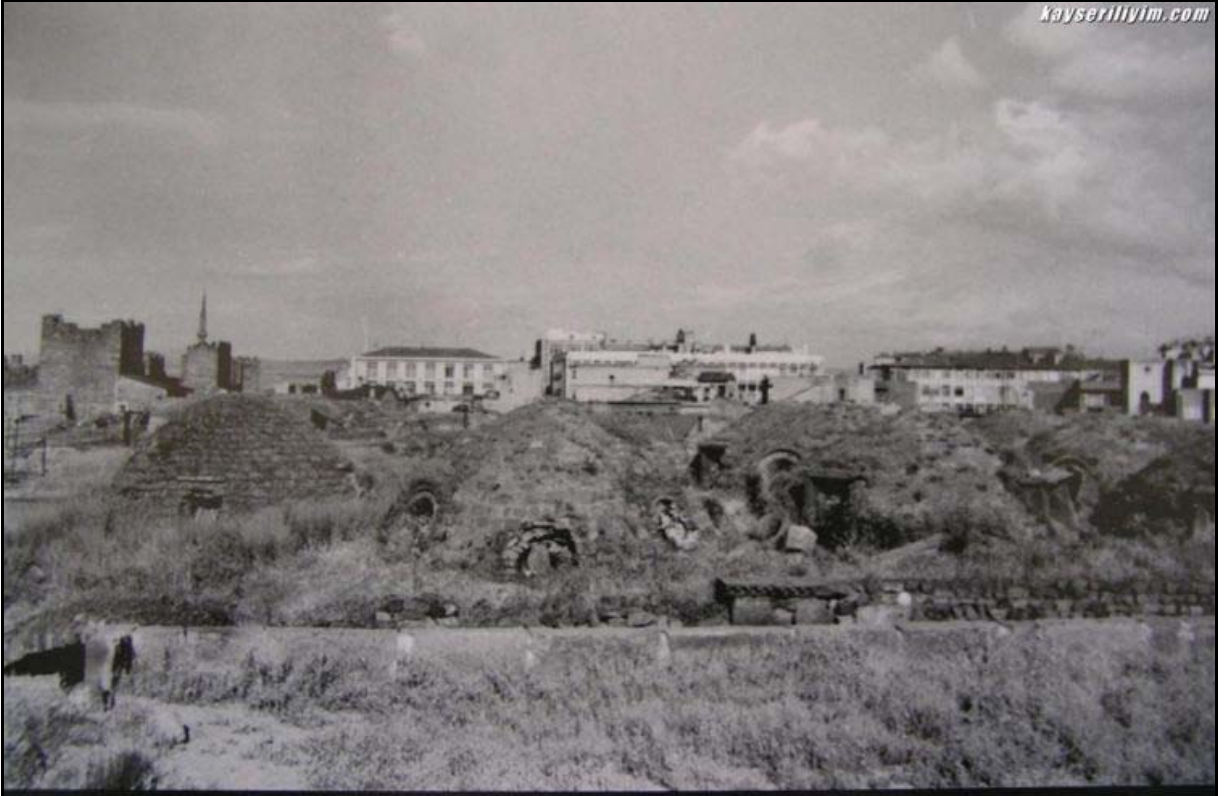
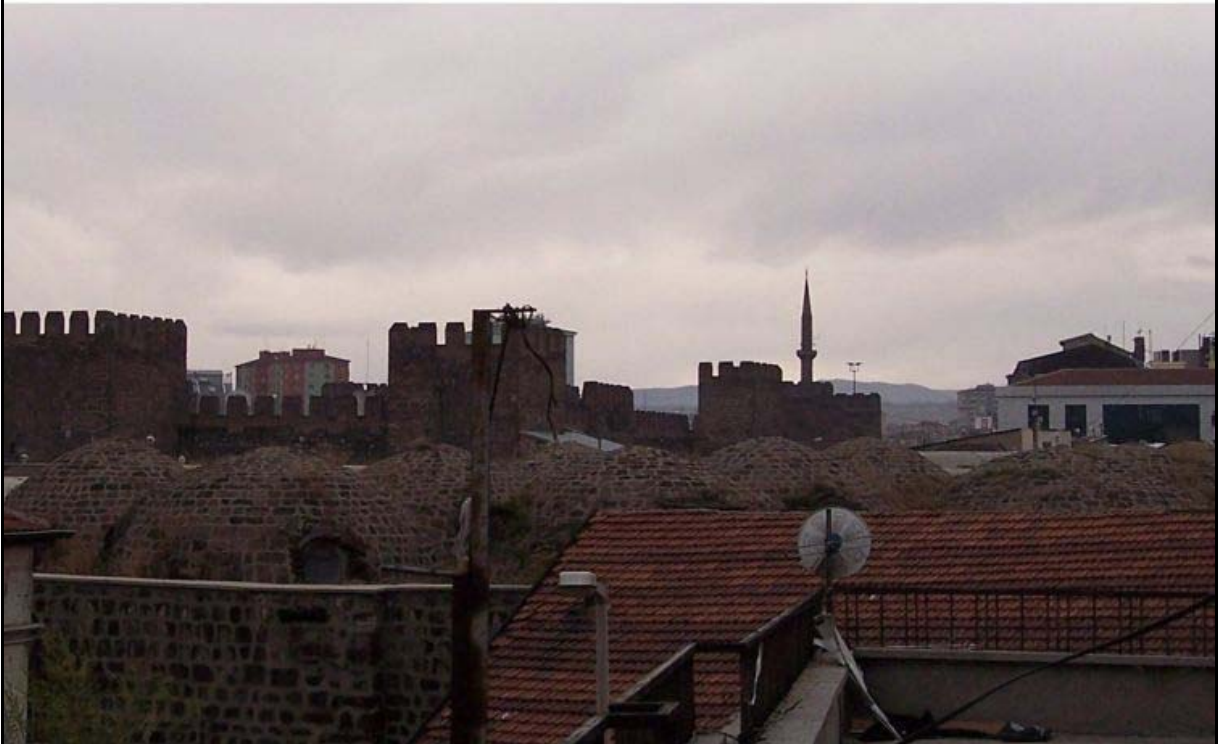
1960 – BEDESTEN KUBBELERİ

2007 – BEDESTEN KUBBELERİ

Şekil 5.45 Bedestenin kubbelerinin batıdan, 1960-2007 yıllarındaki durumlarının karşılaştırılması.

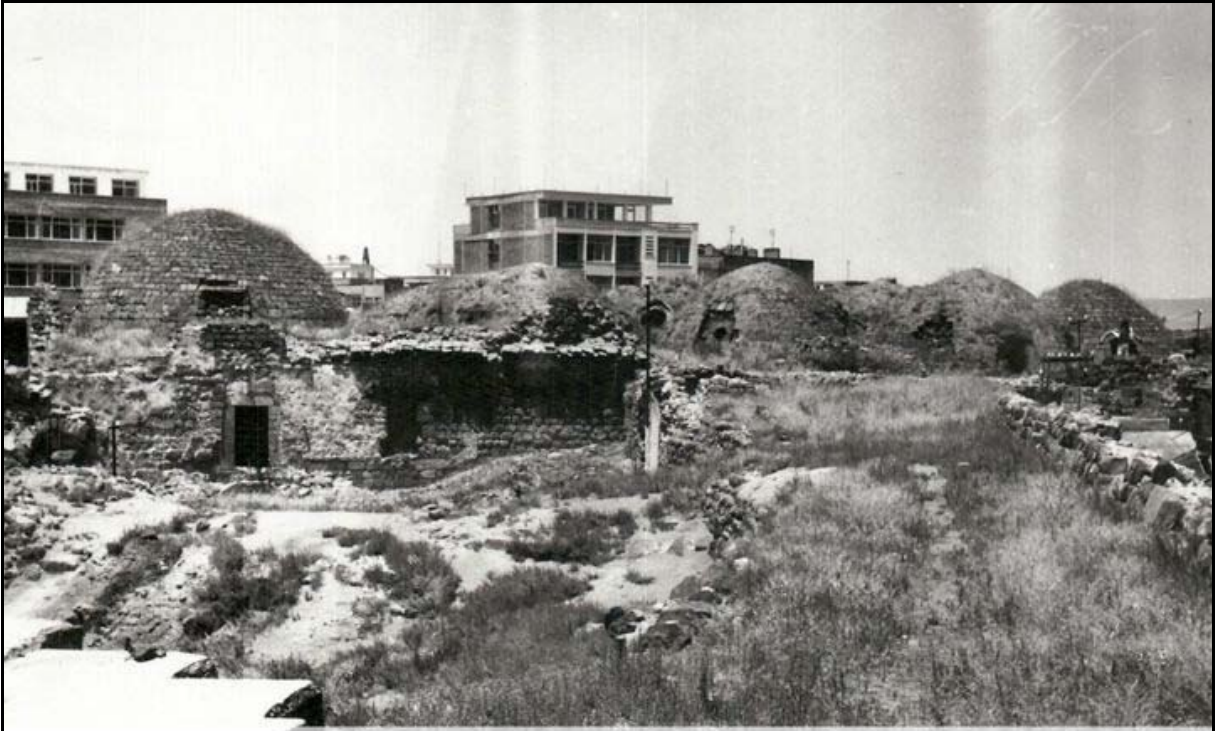
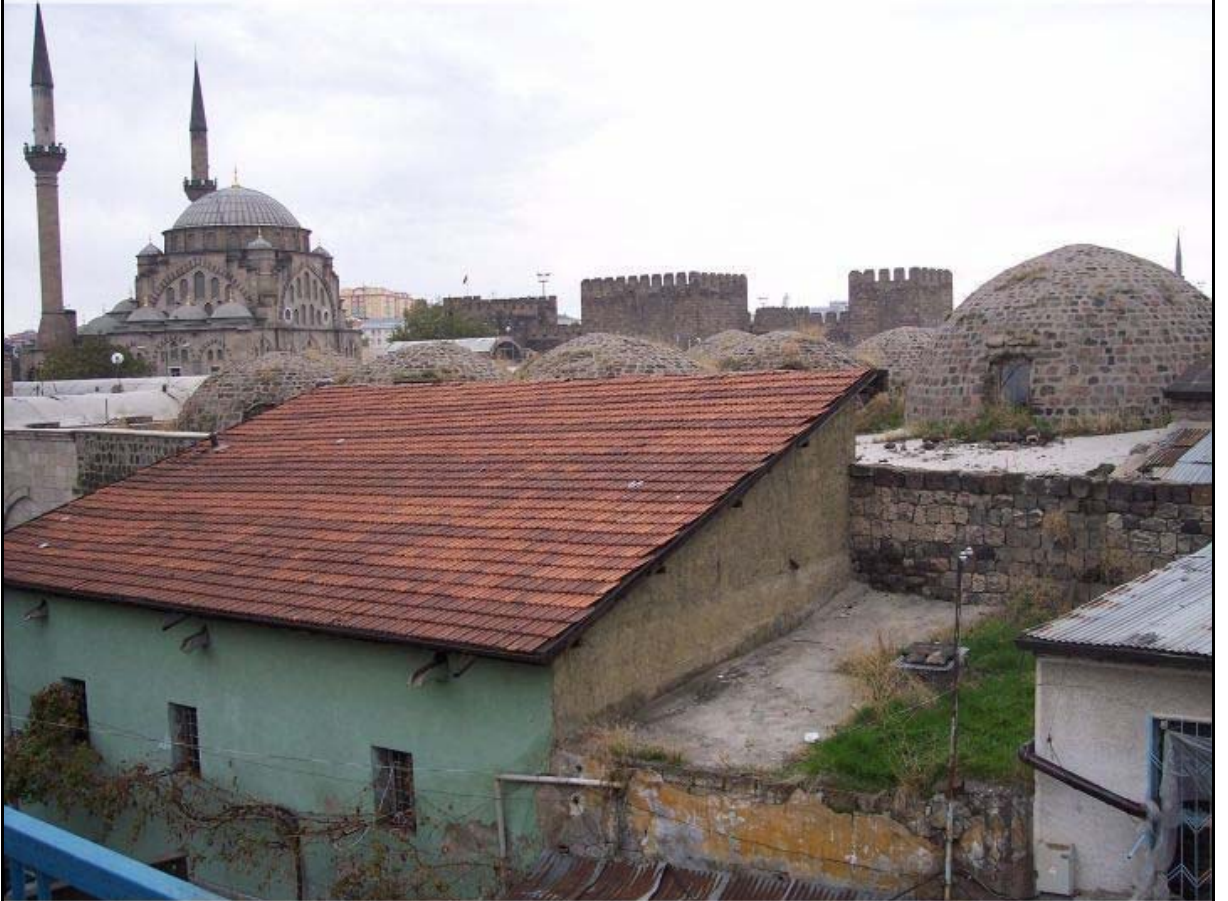
1974 – BEDESTEN KUBBELERİ

2007 – BEDESTEN KUBBELERİ

Şekil 5.46 Bedestenin kubbelerinin, 1974-2007 yıllarındaki durumlarının karşılaştırılması.

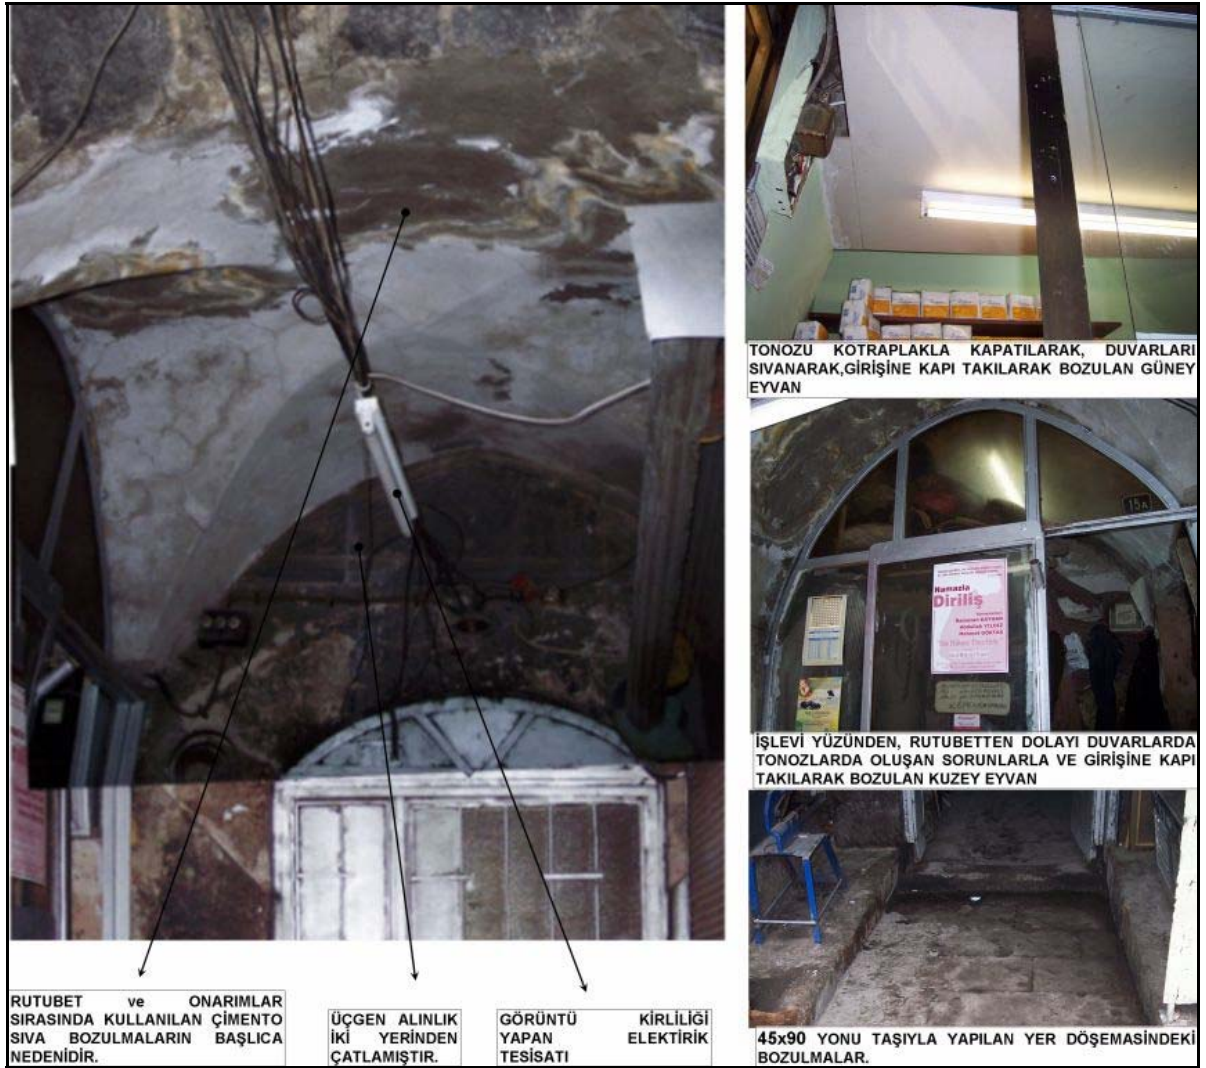
Şekil 5.60 Bedestenin giriş revağındaki ve buranın eyvanlarındaki bozulmalar ve sorunlar.

Kayseri’de olmasına rağmen duvarlarında, tavanında rutubetlenme görülmektedir ve bu yüzden yer, yer çatlama, bozulmalar meydana gelmiştir. Özellikle beşik tonozlu tavanında rutubet izleri dikkat çekmektedir. Yapılan onarımlarda kullanılan çimento sıva tüm taşların arasından püskürerek hem çirkin bir görünüm yaratmış hem de işlevini kaybetmeye başlamıştır. Ayrıca giriş revağının kemerlerindeki taşlarda ve içteki kemer ve ayaklardaki taşlarda da kopmalar, yıpranmalar, tabakalaşma, bozulmalar görülmektedir. İçteki giriş revağının üzerindeki zincir motifli süs iki yerinden çatlayarak üçe bölünmüştür. Yer döşemesindeki yonu taşında da kirlenmeler gözlenmektedir. Ayrıca, revağın hem dışından hem içinden, gelişigüzel geçirilen elektrik kabloları, tabelalar, yazılar görüntü kirliliği yapmaktadır.

Buranın duvarları sıvanarak taşların görülmesi engellenmiştir. Üstü ahşap kontrplak ile kapatılarak tonozu algılanamaz hale gelmiştir. Girişine gelişigüzel, çirkin, alüminyum profilli kapı ve demir sürgü takılmıştır. Kayseri’de olmasına rağmen duvarlarında, tavanında rutubetlenme görülmektedir ve bu yüzden yer, yer çatlama, bozulmalar meydana gelmiştir. Yine gelişigüzel takılan aydınlatma armatürü ve kabloları görüntü kirliliği yapmaktadır.

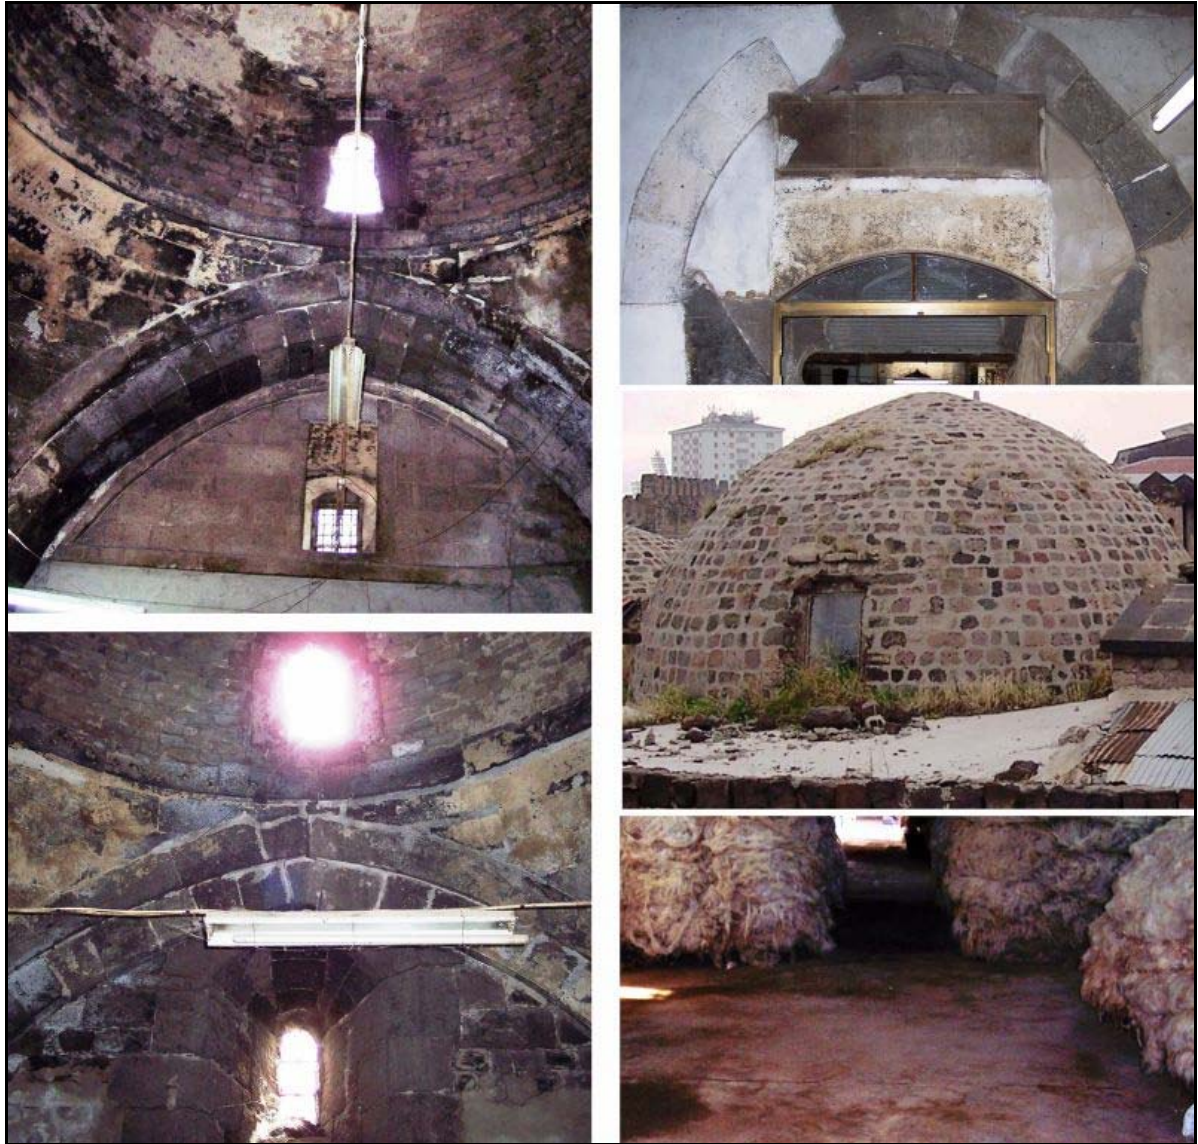
Şekil 5.63 Bedestenin güney bölümünün orta kısmındaki bozulmalar.
