**DİYARBAKIR KİLİSELERİ KAPSAMINDA "SURP
SARGİS KİLİSESİ" KORUMA VE RESTORASYON
ÖNERİSİ**

**FBE Mimarlık Anabilim Dalı Rölöve ve Restorasyon Programında
Hazırlanan**

YÜKSEK LİSANS TEZİ

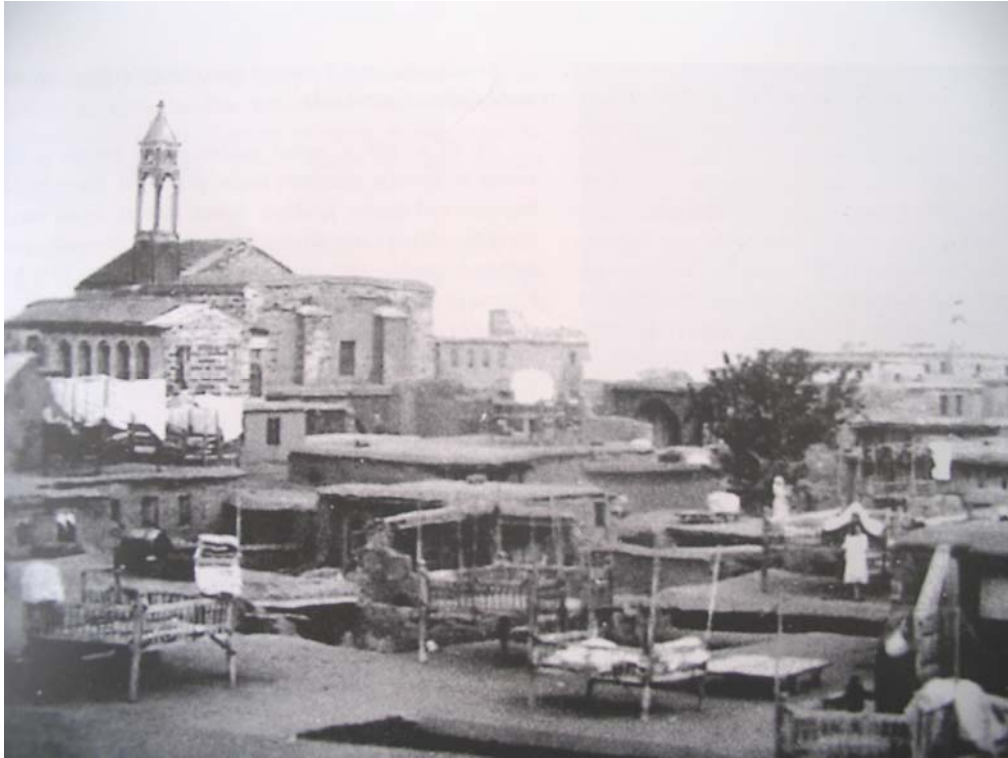
Şekil 4.11 Mar Kuzma Kilisesi'nin kuzeybatıdan görünüşü (Korkusuz, 1999)

Şekil 4.11 ve Şekil 4.12'den anlaşıldığı kadarıyla yarım daire planlı apsiti beşik çatılı, diğer kısımları ise ahşap kirişlemeli toprak damdır. Ayrıca kilise müstemilatı veya ek yapıları ile çan kulesinin de mevcut olduğu görülmektedir (Şekil 4.10).

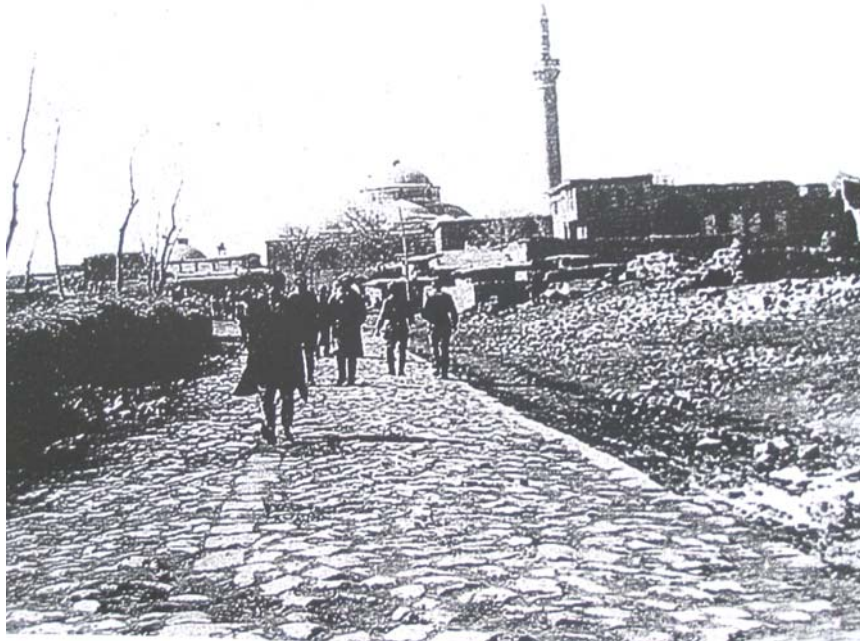
Şekil 4.14 Bıyıklı Mehmet Paşa Camii'nin solunda görülen kubbenin Sen Teodoros (Teodaros) Kilisesi'ne ait olduğu tahmin edilmektedir, yıl 1929 (Korkusuz, 1999)

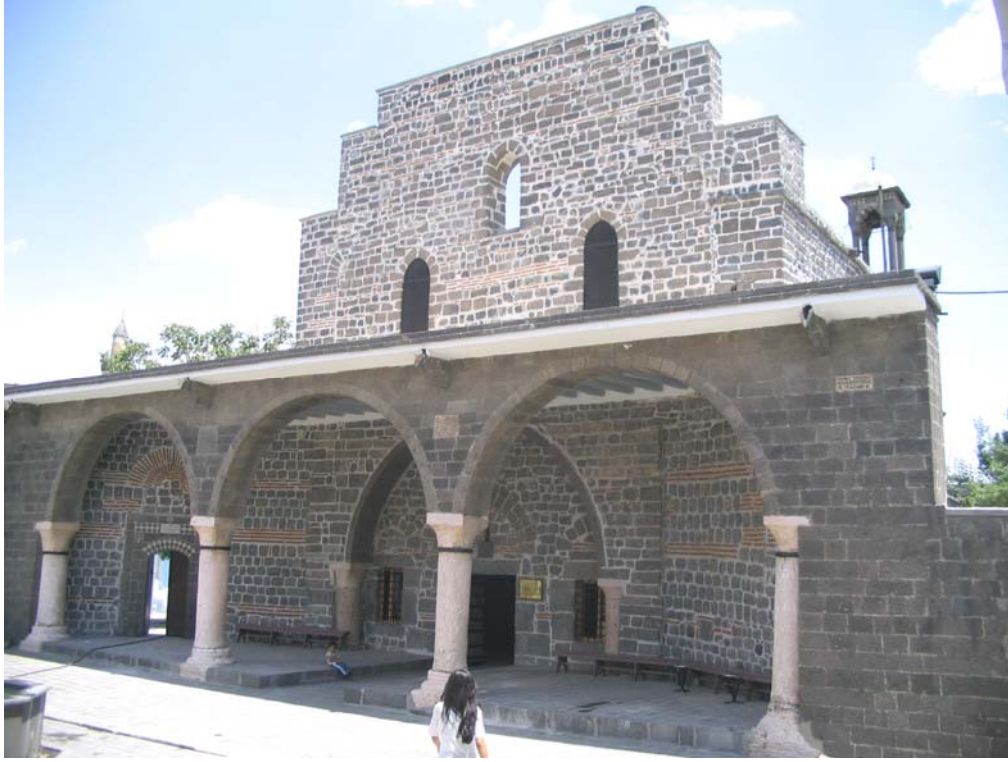
Şekil 4.31 Meryem Ana Kilisesi'nin batı görünüşü (onarımdan sonra)

Meryem Ana Kilisesi'nin eski resimlerine bakıldığında ön cephenin sıvalı olduğu görülür (Şekil 4.38). Yapı 2005 yılında geçirdiği restorasyondan sonra geçmişten beri süregelen bu sıvalar kaldırılmış ve orjinal taş duvar dokusu ortaya çıkarılmıştır. Bu işlem iç mekanda da kubbe için yapılmıştır.

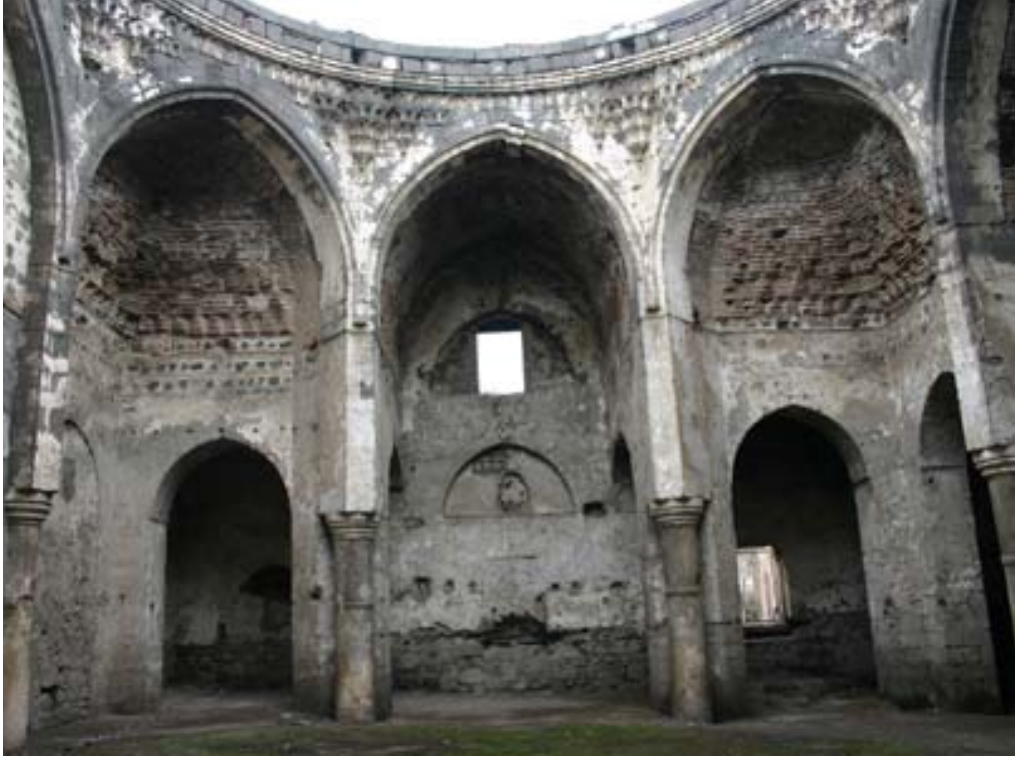
Şekil 4.50 Sen Corc Kilisesi'ne Artuklular Dönemi'nde eklendiği düşünülen hamam bölümü (Diyarbakır-info, 2006)

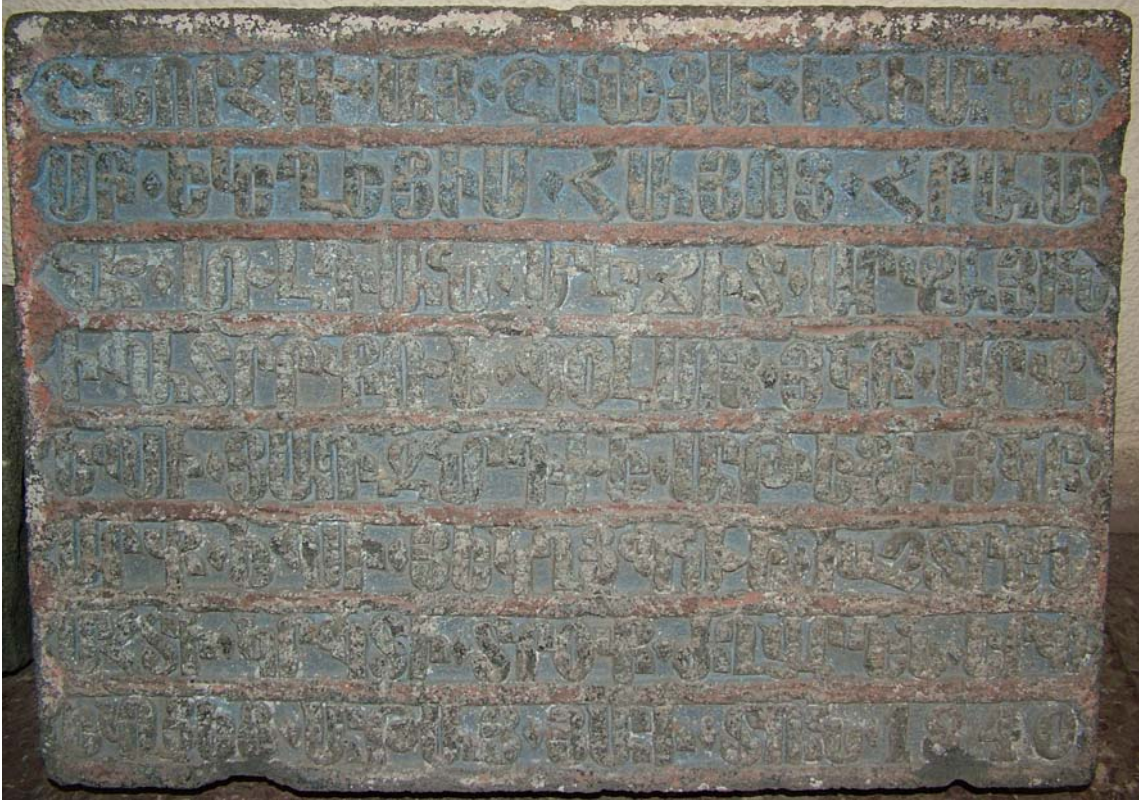
Şekil 5.3 Surp Sargis Kilisesi'nin Diyarbakır Arkeoloji Müzesinde bulunan kitabesi

Kilisenin tamir kitabesi şu anda Diyarbakır Arkeoloji Müzesinde bulunmaktadır (Şekil 5.3). Ermenice kitabe Agos Gazetesi imtiyaz sahibi ve Ermenice Sayfaları Editörü Sarkis Seropyan'a gönderilmiştir. Buna göre: "Tanrının inayeti ile bu ermeni kilisesi haşmetli Padişah Sultan Mecit'in izni, İstanbul Patriği Hagop Baş piskopos, döneminde ,.....'li Hagop episkoposun dini önderliğinde, Kilise(yöneticisi) Hacı Garabet Haçaduryan ve (Tanrının yardımıyla halkın emeğiyle) inşa edildi. Miladi 1840."* (Seropyan, 2006)

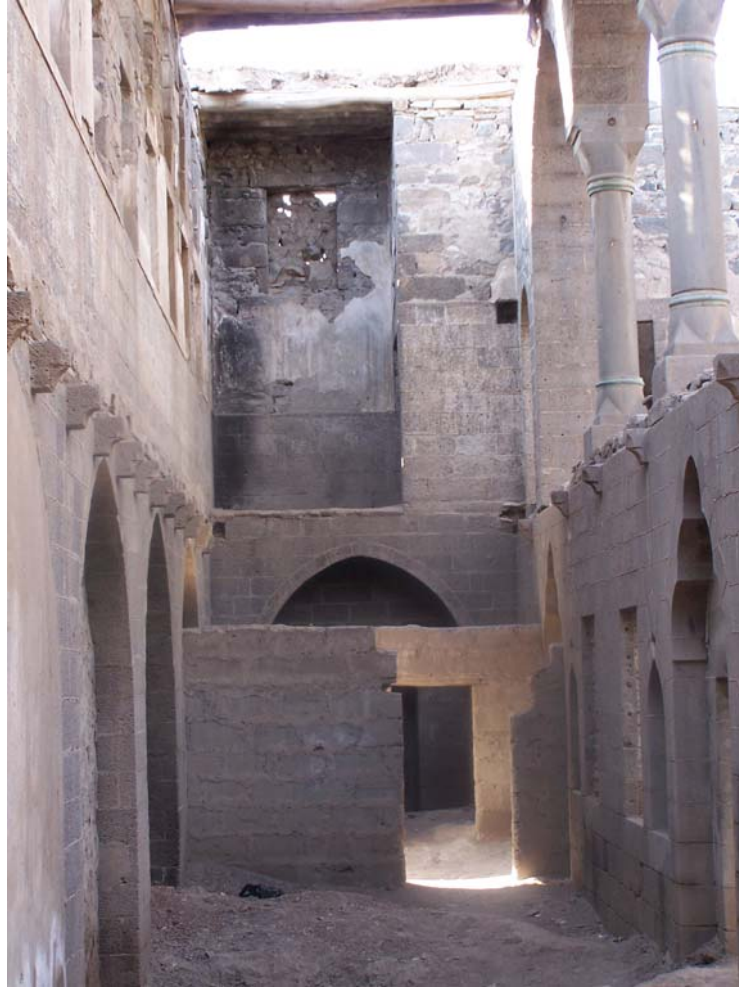
Şekil 5.5 Surp Sargis Kilisesi'nin narteks bölümü

Narteks (Giriş), 68.87 m² alana sahip, 3.46 x 20.77 boyutlarında, yaklaşık 3.55 m yüksekliğindeki dikdörtgen planlı kısımdır. Beş adet kemerli girişten ve 2 yan girişten bu bölüme ulaşılır. Mekanın ahşap kirişlemeli üst döşemesi günümüzde var olmadığından çift kat yüksekliğindedir. Her ne kadar üst döşemesi olmasa da üst kısmı kadınlar mahfili olduğundan diğer kısımda belirtilecektir. Yapının bu bölümünde naosa açılan 3 adet kapı, avluyla bağlantılı 2 adet kapı, yine naosa açılan 6 adet pencere ve 6 adet niş bulunmaktadır (Şekil 5.5).

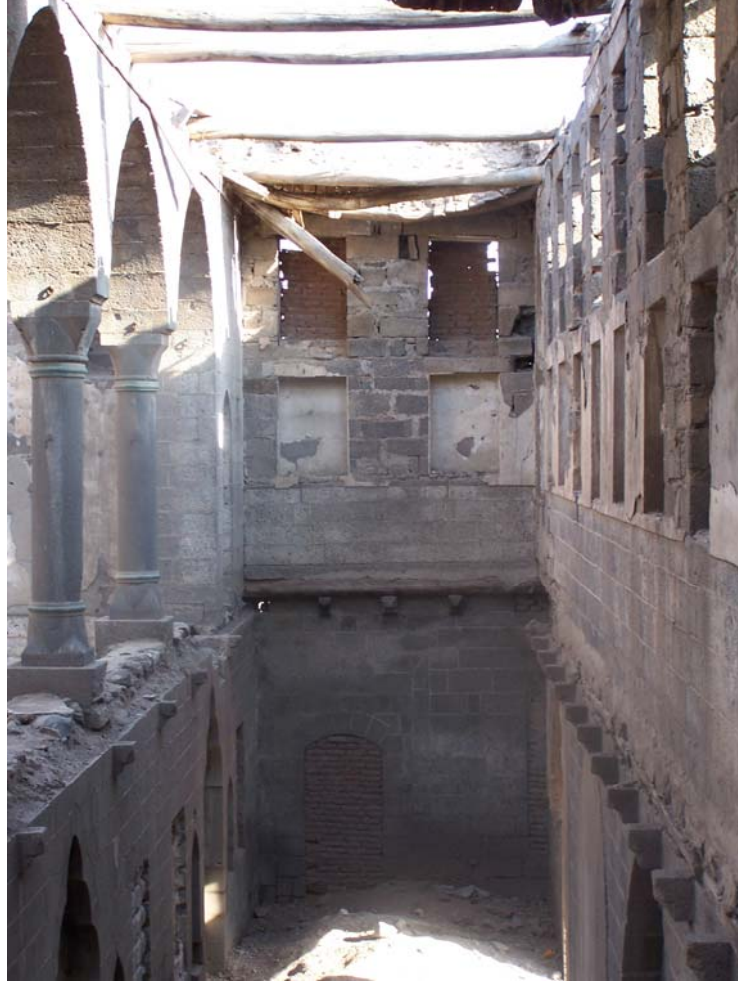
Şekil 5.6 Surp Sargis Kilisesi'nin döşemesi olmayan kadınlar mahfili

Kadınlar Mahfili narteksin üstünde yer almaktadır. Naostan çıkan merdivenle buraya ulaşılmaktadır. Yaklaşık 4.25 m kat yüksekliğinde olup, naosa açılan, 4 adet sütunlu, beş kemerle birbirine bağlanmıştır. 13 niş ve 15 penceresi ve moloz taş duvar örgüsüyle kapatılmış olan kemer mevcuttur (Şekil 5.6).

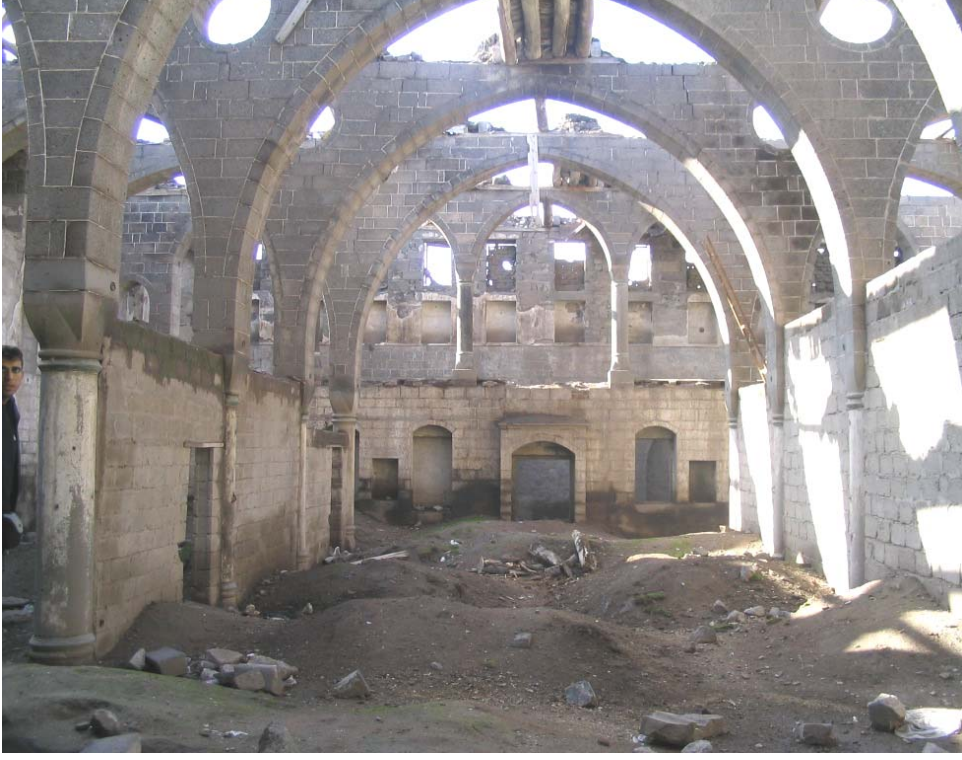
Şekil 5.7 Surp Sargis Kilisesi'nin apsitinden naos bölümüne bakış

Naosa, narteksten üç kapı ve direk avluya açılan bir kapıdan girilir. Ortadaki diğerlerinden daha büyük olan boyuna üç, enine beş neften oluşur. Her aksta 2 sütun ve bunları birbirine bağlayan kemerler vardır. Ses akışını engellemek ve akstaki kemer dolgularını hafifletmek amacıyla kemerler arasında dairesel pencereler açılmıştır. Naos yan duvarlarında on sekiz pencere ve dokuz niş vardır, ayrıca pencere alt kısımlarında da nişler açılmıştır. Apsit ön kısmında ve naos son nefinde **bema** bulunur. Bema, cemaatin oturduğu kısımdan demir korkuluk ile ayrılan ayinlerde ve bazı özel törenlerde papazın durduğu yerdir (Şekil 5.7). Ayrıca bemanın sol bölümünde din adamları, sağ bölümünde ise okuyucular yer almaktadır. Metal ya da ahşap korkuluk ile ayrılan bu bölüme halk giremez.

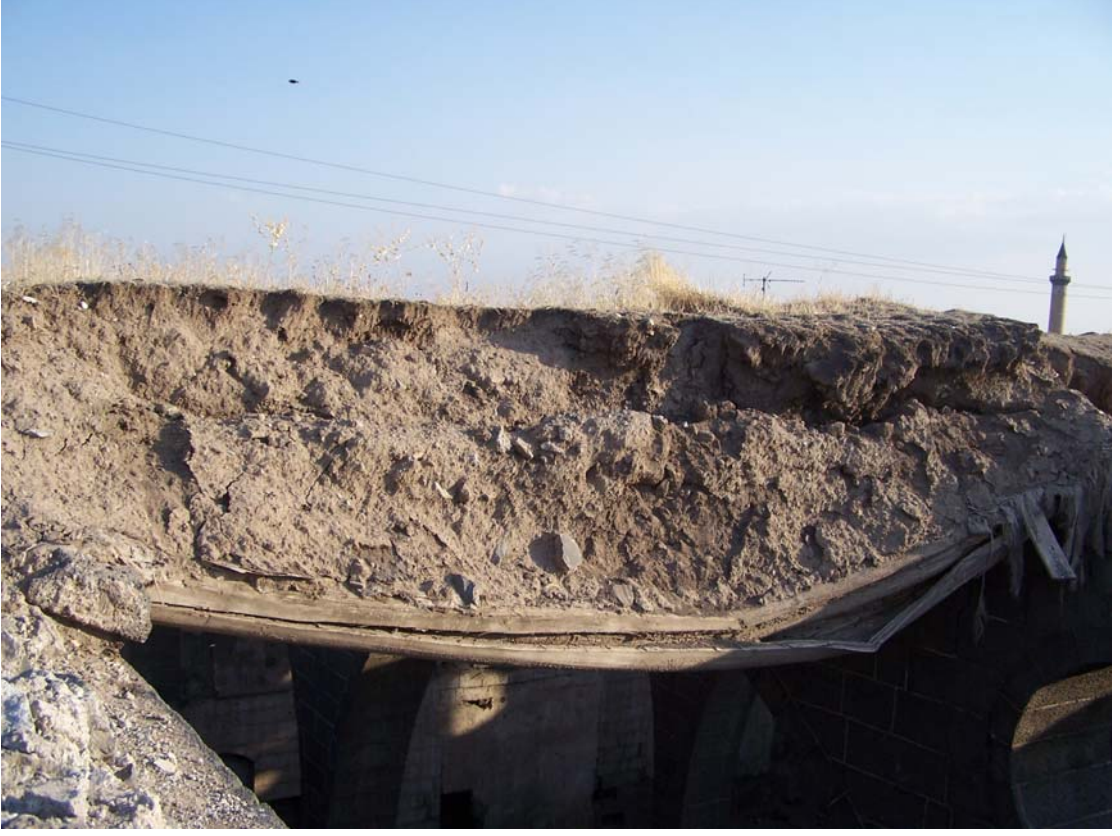
Şekil 5.32 Surp Sargis Kilisesi'nin çatısından detay

Rüzgar ve kuşların taşıyarak getirdikleri bitkisel organizmalar yapının çeşitli yerlerinde birikmiş ve yerleşmiştir. Daha sonraları yağmur suyunun da etkisiyle bitkileşme oluşmuştur. Kilisenin çatısında çoraklaştırılmış killi toprak olmasına rağmen bitkileşme engellenememiştir. Uzun süre bakımsız kalan kilisenin çatısında (dam) oluşan bitki kökleri toprak katmanından derinlere inerek çatlamalara neden olmuş ve çatıya büyük ölçüde zarar vermiştir.

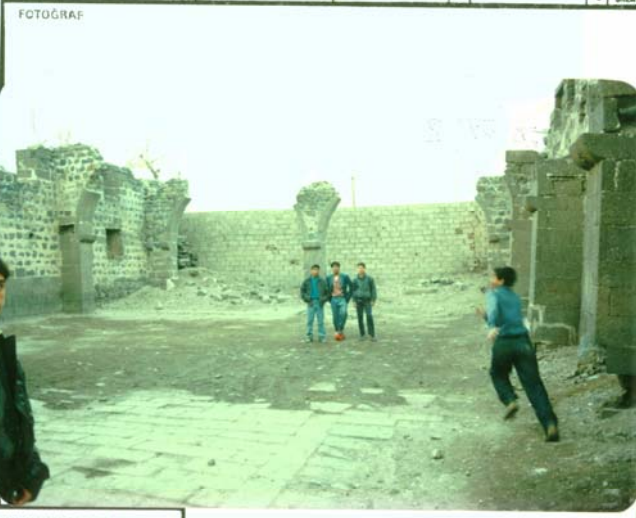
GÖZLEMLER:		<p>AYRINTILI TANIM: Fotoğrafta görüldüğü gibi daha önce tespiti yapılan yapı kalıntılarının, en son yapılan tespitlerde belgelenen fotoğraflar arasında farklılıklar olduğu görülmektedir. Yapının dış duvarlarının kısmen mevcut olduğu, iç duvarlarının ise daha önce tespiti yapılan durumda olmadığı, diğer kısımların ise tamamen tahrip olduğu görülmektedir.</p>

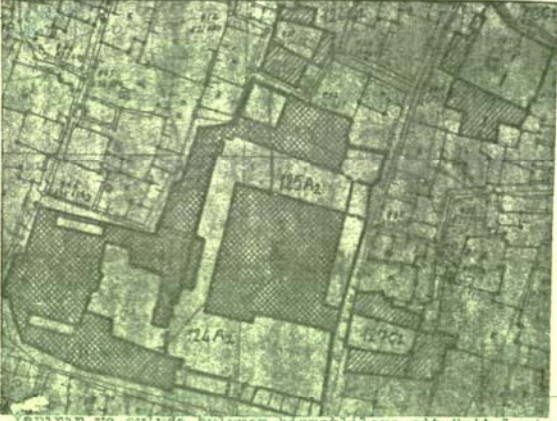
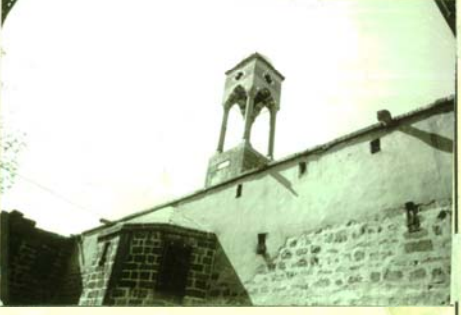
GÖZLEMLER	Yapının ve avluda bulunan hizmetlilere ait ünitelerin onarım ihtiyacı var.

BUĞÜNKÜ SAHİBİ :	BAKIMINDAN SORUMLU OLMASI GEREKEN KURULUŞ :				
YAPILAN ONARIMLAR :					
AYRINTILI TANIM :	TEKNİK	SU	ELEKTRİK	ISITMA	KANALİZASYON
Harabekei bulunmayan yapı, üç neflidir. İki aks arasına yerleştirilmiş Protetis ve Diskinokan ana ibadet mekanını (naos)la birleştiriyor. Nefler arasında sivri kemerler yer alır. Altlı üstlü 2 dizi pencere yapıyı süsler. Giriş kapısı yuvarlak kemerlidir. Çan kulesi ise dört sütun üzerine oturmuş tam dairesel kubbe ile örtülüdür. Yapıda çiz adı verilen yöresel süsleme motifler kullanılmıştır. Avluda hizmetlilere ait yöresel mimari özellikleri taşıyan üniteler yer alır.	Protetis ve		Y		
	ORJİNAL KULLANIMI :	Kilise			
	BÜGÜNKÜ KULLANIMI :	Kilise			
	ÖNERİLEN KULLANIMI :	Kilise			
	HAZIRLAYANLAR :	/ / 19			
	Termin Beybağ Arkeolog				
	Mahmut Turan Çehir Plancısı				
	Yavuz Hazer Mimar				
	KONTROL EDEN :	/ / 19

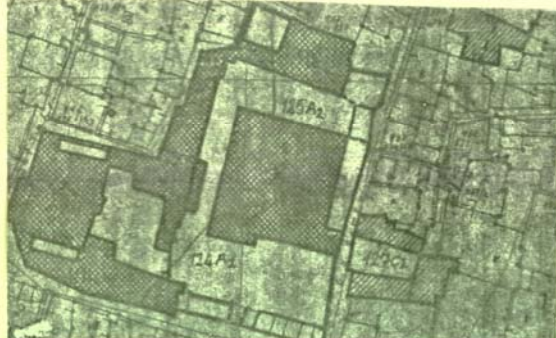
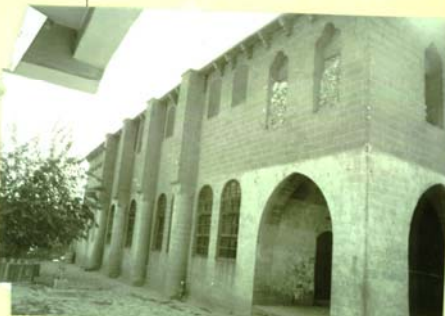
GÖZLEMLER :									
BUGÜNKÜ SAHİBİ :					BAKIMINDAN SORUMLU OLANI GEREKEN KURULUŞ :				
YAPILAN ONARIMLAR :									
-Pencerelerinin bir kısmı kapatılmış

- Duvarlar badana yapılmıştır.									
AYRINTILI TANIM :					TEKNİK BİLGİLER				
Yapının giriş kısmında sekiz ayağa oturan sivri kemerli Narteks kısmı yer alır. Narteks bölümünden 5 nefli ibadet mekanına girilip uç kapı ile seslenir. Nefleri oluşturan sütunlar sivri kemerlerle birbirine bağlanmıştır. Dikdörtgen formlu apselerin yanlarında Protetis ve Diakinokan yer alır. Diğer odalarda vattis odası ve depo olarak değerlendirilmiştir.					SU				
Cephedeki iki dizi pencereler yapıyı aydınlatmaktadır. Alt kattakiler yuvarlak kemerli üst kattakiler daha ufak ölçüde ve basık kemerlidir. Zemin taş, tavan ise ahşap kirigilidir.					ELEKTRİK				
					ISITMA				
					KANALİZASYON				
					ORJİNAL KULLANIMI :				
					Kilise				
					BÜGÜNKÜ KULLANIMI :				
					Kilise				
					ÖNERİLEN KULLANIMI :				
					Kilise				
					HAZIRLAYANLAR :				
					Yermin Bağbaç Arkeolog / 19				
					Mahmut Turan Şehir Plancısı

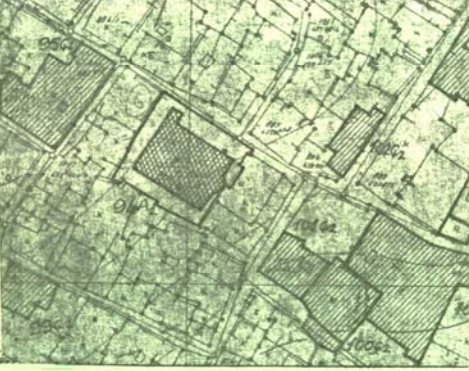
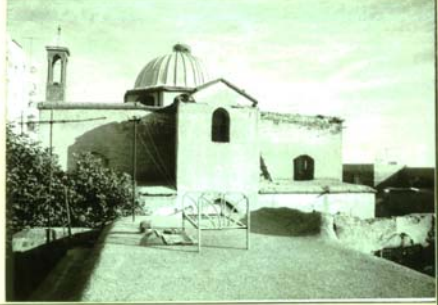
GÖZLEMLER:	Onarım ihtiyacı var.			
BUGÜNKÜ SAHİBİ :		BAKIMINDAN SORUMLU OLANI GEREKEN KURULUŞ :

YAPILAN ONARIMLAR :				
Çeşitli zamanlarda onarılmıştır.				
AYRINTILI TANIM :		TEKNİK BİLGİLER		
Çan kulesi kare taban üzerine oturmuş dört sütun ve üzerinde konik çatıdan oluşur.		SU ELEKTRİK ISITMA KARALIZASYON		
Pencereleri yuvarlak kemerlidir. Giriş sivri kemerli niş içindeki kapı ile sağlanır.		X X soba		
Yapının içine girilemedi.		ORJİNAL KULLANIMI :		
		Kilise		
		BUGÜNKÜ KULLANIMI :		
		Konut BOŞ		
		ONERİLEN KULLANIMI :		
		Kilise		
		HAZIRLAYANLAR :		
		/ / 19		
		Mehmet Başbağ Arkeolog		
		Mahmut Turan Şehir Plancısı		
		Veysel Hazer Mimar		
		KONTROL EDEN :		
		/ / 19

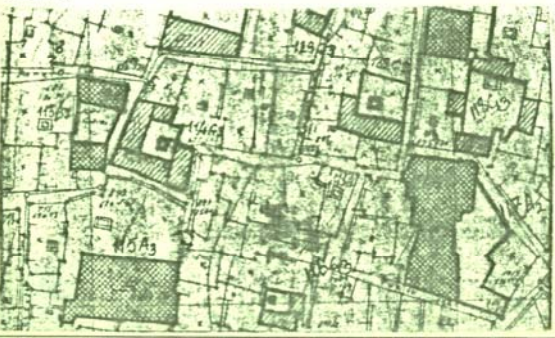
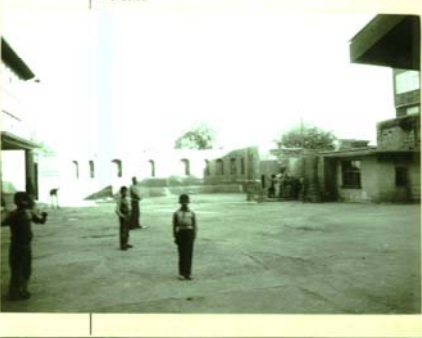
VAZİYET PLANI					FOTOĞRAF

ÖZLEMLER: Hafriyat yapılarak kilisenin orjinal planının çıkarılması ve kalan duvarlarda güzününe alınarak restorasyonunun yapılması									
BÜGÜNKÜ SAHİBİ:					BAKIMINDAN SORUMLU OLMASI GEREKEN KURULUŞ:				
YAPILAN ÖNERİLER:									
AYRINTILI TANIM:						TEKNİK BÖLÜMLER			
						Mİ			
						ELEKTRİK			
						İSİTMA			
						KARARLAŞTIR			
						ORJİNAL KULLANIMI:			
						Kilise			
						BÜGÜNKÜ KULLANIMI:			
						Harabe			
						ÖNERİLEN KULLANIMI:

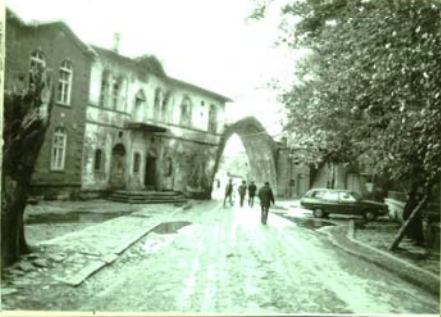
ÖZLEMLER :					
Yapının mimari ügelerinin onarımı gereklidir.					
BÜGÜNKÜ SAHİBİ :			BAKIMINDAN SORUNLU OLANI GEREKEN KURULUŞ :		
YAPILAN ONARIMLAR :					
Çeşitli samanlarda onarılmıştır.					
AYRINTILI TANIM :					
Yoldan üç basamakla giriş kapısı seviyesine ulaşılır. Giriş Üzerinde yuvarlak kemerli aydınlık penceresi olan bir kapıdan sağlanır. Kapının iki yanında yuvarlak kemerli demir parmaklıklı pencereler yer alır. Bu kapı düzenlemesi cephede iki kere tekrarlanmıştır. İkinci kapı boğluğu sordudan kapatılmıştır. Kapı boğluğunun Üzerinde sivri alınlıklı kapıya sahip demir parmaklıklı balkon, Üzerinde üçgen alınlık yer almaktadır. Balkonun yanlarında ortada sütun bulunan ikiz kemerli pencereler vardır. Zemin katta ortada salon ve ona açılan odalar, bulunur. Salondan üst kata çıkılır. Üst kat planında alt kat planına benzerlik gösterir.				TEKNİK BİLGİLER

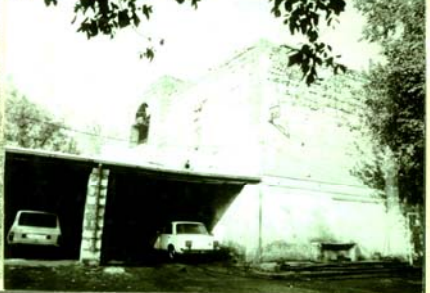
ÖZELLİKLER : Yapının onarılıp, iç kale'de bulunan diğer yapılarla birlikte korunması gereklidir.

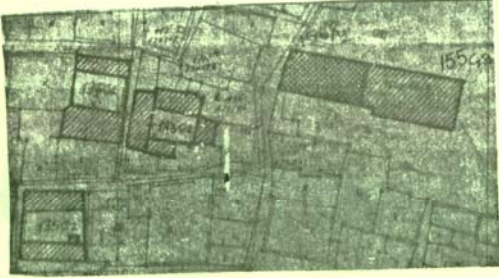
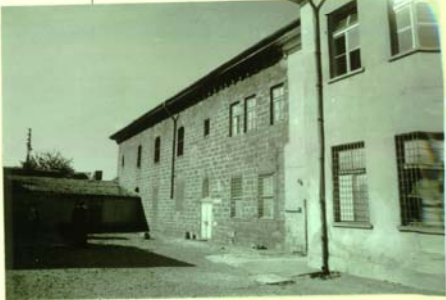
Yanındaki okul ile birlikte korunması uygundur.
