ABDÜLHAMİD-I KÜLLİYESİ  
KORUMA VE DEĞERLENDİRME ÖNERİSİ

Mimar, Öznur KARGA

YÜKSEK LİSANS TEZİ

İSTANBUL, 2000

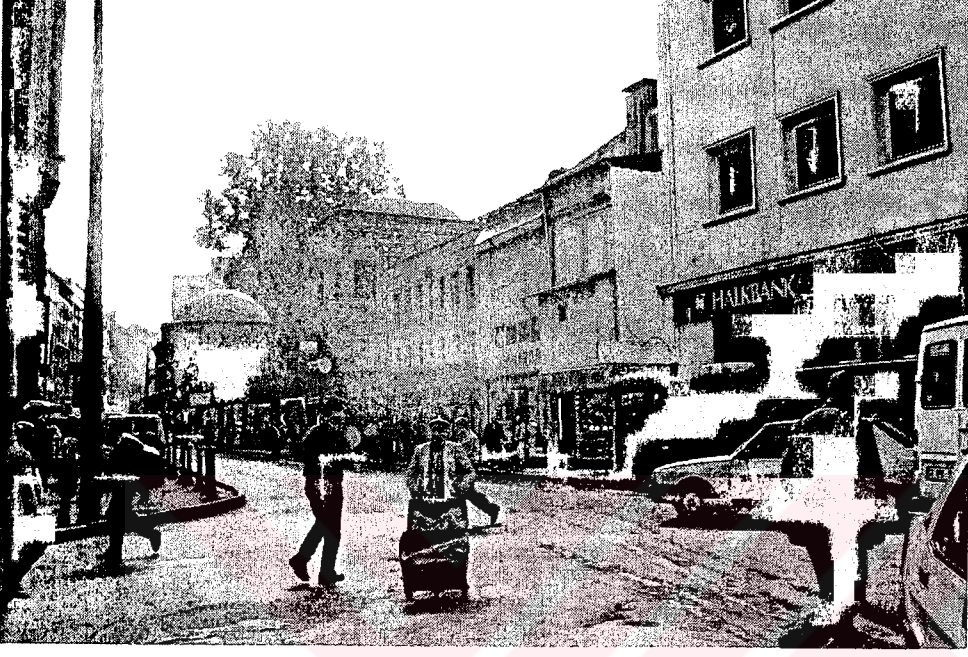
Resim 2. 14 Hamidiye Caddesi

Abdülhamid-I Külliyesi çevresindeki yapıların kat yükseklikleri önemli farklılıklar göstermektedir. Külliye'nin içinde bulunduğu yapı adasının Hamidiye Caddesi'ne bakan bölümünde yapıların kat yükseklikleri 1-5 arasında değişmektedir ( Resim 2. 14 ), Şeyhülislam Hayri Efendi Caddesi'ne bakan bölümde kat yükseklikleri 2-7 şeklindedir

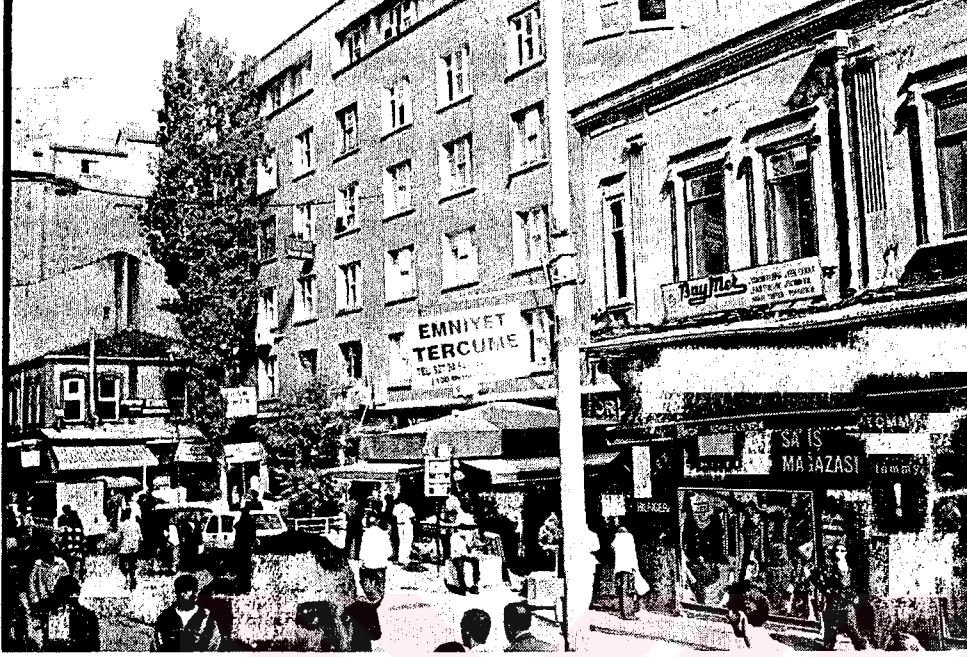
Resim 2. 16 Büyük Postahane Caddesi'nden görünüm

( Resim 2. 15 ). Büyük Postane Caddesi'ne bakan bölümde kat yükseklikleri 2-6 şeklindeki, Hamidiye Türbesi Sokak'ta bu 2-6 şeklinde değişmektedir (Resim 2. 16- 2. 17).

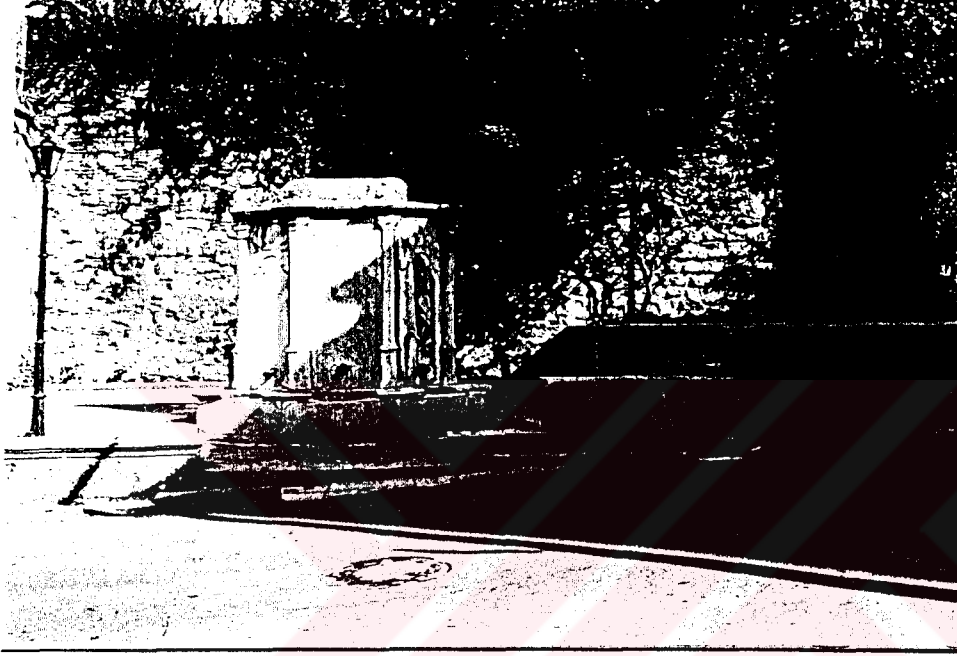
Resim 3.22 Beylerbeyi Çamlıca Yolu Sokağı Çeşmesi ve arkasında Tarihi Bizans Sarnıcı

Barok üslupta ve kitabesiz olarak yaptırılmıştır. Yalak ve ayna mermerleri yer yer kırılmış, lüleleri koparılmıştır. Suyu tek gözde devamlı akan ve üç cepheli kabartma bir çeşme özelliğindedir. Arkasında dört gözlü olan ve yaklaşık yedi metre yükseklikte ve oniki metre boyunda olan bir Bizans Sarnıcı bulunmaktadır.

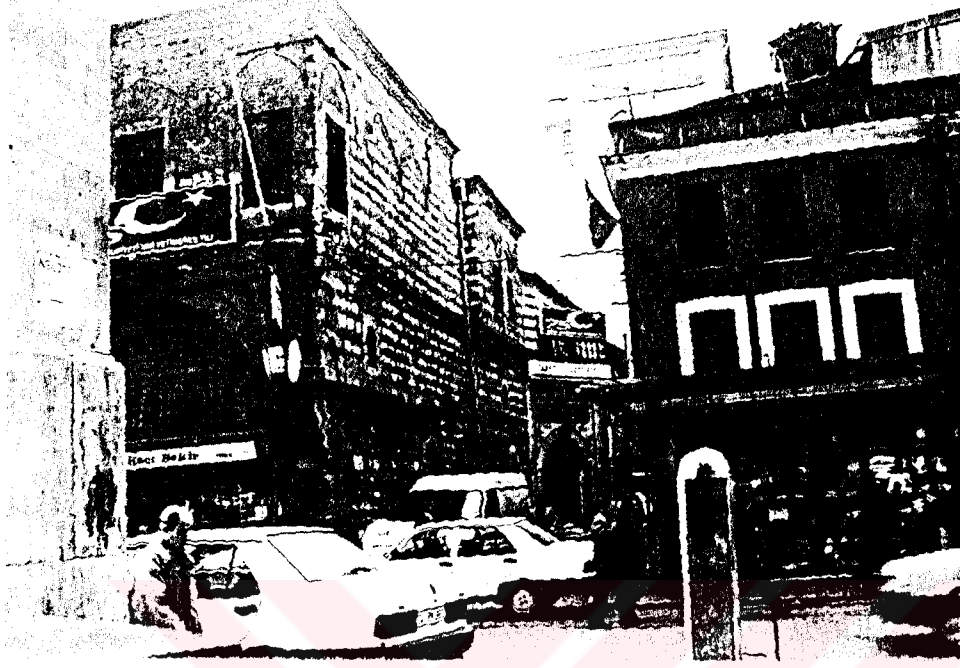
Resim 4. 93 Abdülhamid-I Kütüphanesi ve Hacibekir'in Dükkanı, 1999

Abdülhamid-I Kütüphanesi, 4. Vakıf Han'ın güneyindeki yapı adasının köşesinde konumlandırılmıştır. Kuzeydoğusunda yapıya bitişik olan sıra dükkanlar (eski arasta)

bulunmaktadır. Kuzeybatısında ise Zahir Borsası Sokak ve bu sokağın köşebaşında bulunan, İstanbul'un en eski lokumcularından Hacıbekir'in dükkanı yer alır (Resim 4. 93- 4. 94). Kütüphane külliye içinde başka bir yapıya bitişik olarak ve birinci katta tasarlanmıştır.

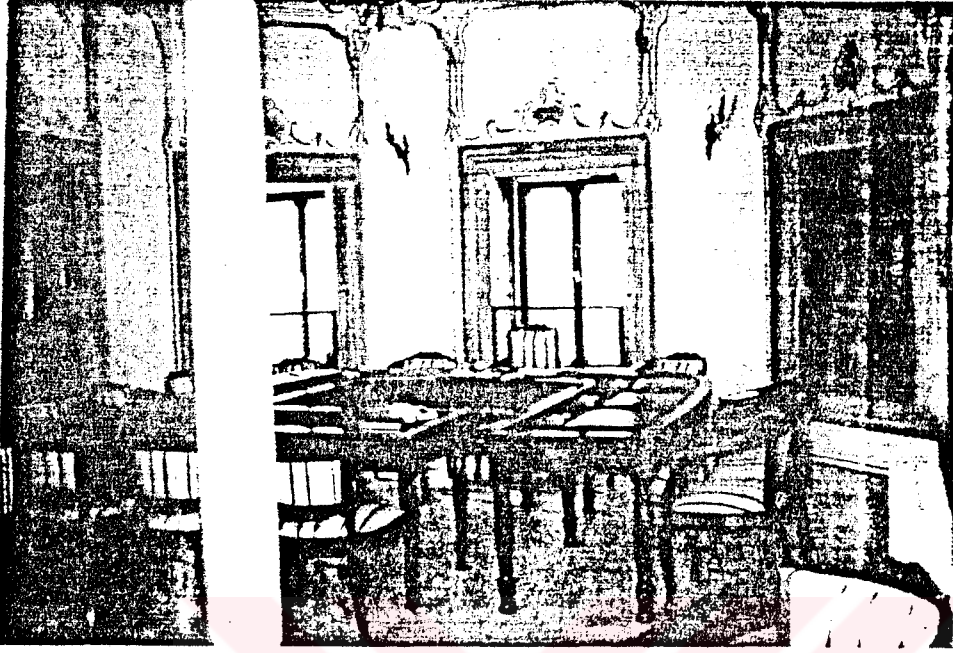
Resim 4. 97 Kütüphane okuma salonu

Okuma salonunun sağ ve sol duvarındaki ikişer pencere örülerek kapatılmıştır. Bu pencere boşlukları bugün iç mekanda dolap olarak kullanılmaktadır. Kitap okuma salonu pencerelerinin çevresinde ve aynalı tonozunda bugün görülen kalemişleri dolaplar gibi özgün değildir (Resim 4. 97- 4. 98- 4. 99).

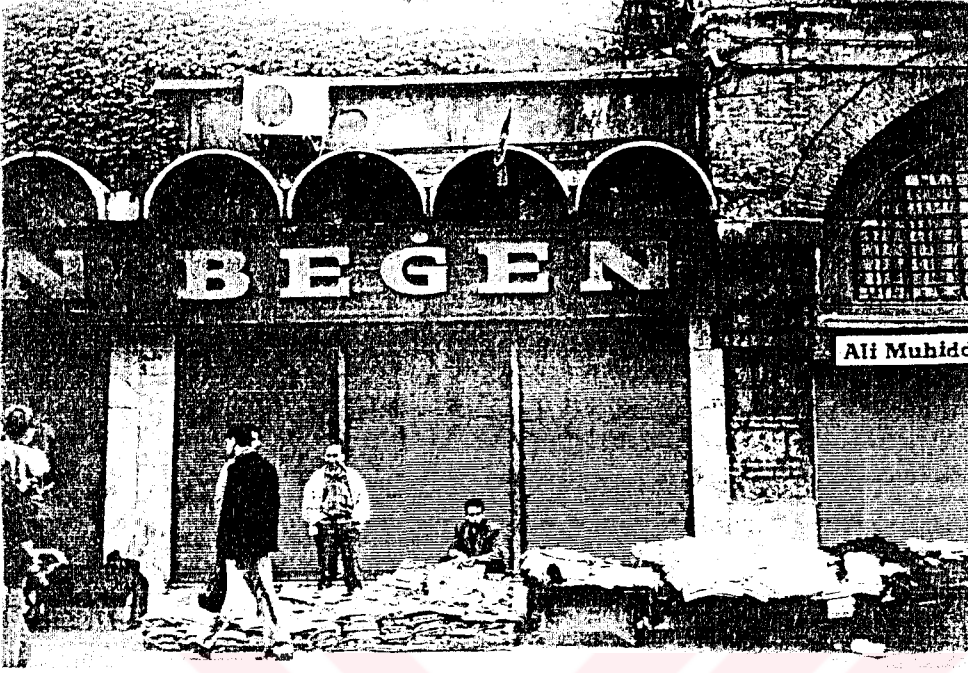
Resim 4. 107 Hamidiye Caddesi'ne bakan sıra dükkanlar

Yapılan arařtırmalara göre, arastanın aynı yükseklikte, birbirine bitişik olan ve üzeri de kubbelerle veya tonozlarla örtülü olan bir yapı grubu olduđu düşünölmektedir. Bugün yeni bir görüntü kazanmış olan dükkanların hepsine asma katlar eklenmiş ve üst örtü olarak da trapez levhalar kullanılmıştır. Dükkanlar oldukça bakımsız durumdadır ve ilk yapım özelliklerinden hiçbir iz kalmamıştır. Bütün birimler özgün görüntülerini yitirmiştir ancak farklı ürünler satmalarına rağmen fonksiyonlarını sürdürmektedir.

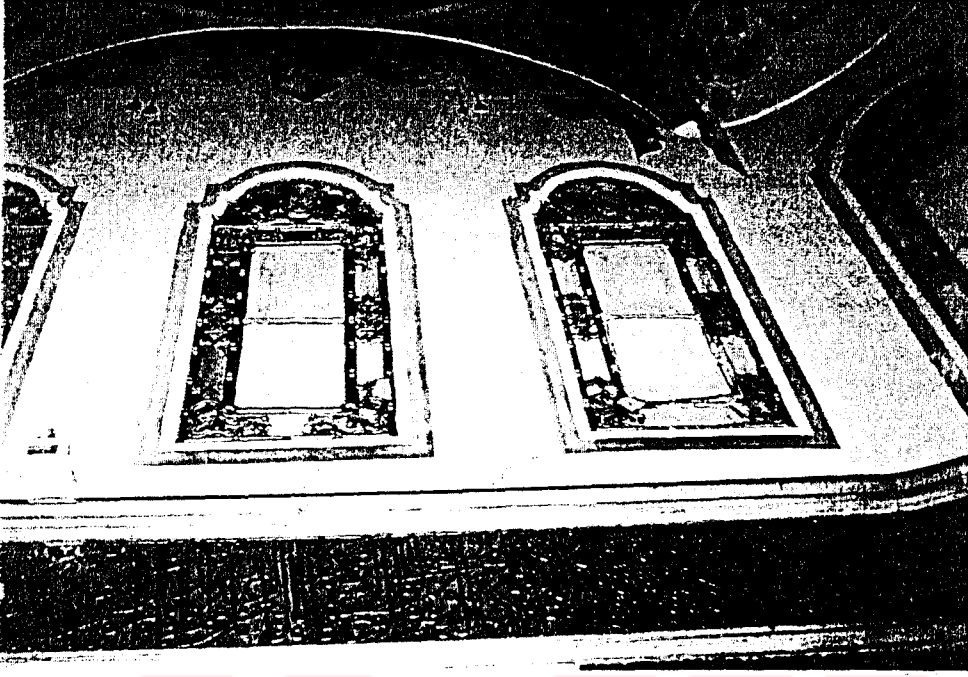
Resim 5. 1 Revzenlerdeki kırılmalar ve kopmalar

Türbe iç mekanında alt sırada yer alan pencere ve dolap kapakları, onarımdan dolayı bugün iyi durumdadır. Aynı şekilde bu alt sıradaki pencerelerin düz atkılı mermer söveleri de oldukça bakımlıdır. Kuzey duvarı ortasındaki pencere kapatılmış ve buraya Hz. Muhammed'in ayak izlerini içeren "Resm-i Kadem-i Saadet" panosu yerleştirilmiştir. Alttaki pencerelerle aynı tarzda düzenlenmiş olan üst alçı pencerelerde (revzen) çeşitli çatlaklar, kırılmalar ve kopmalar mevcuttur (Resim 5. 1).

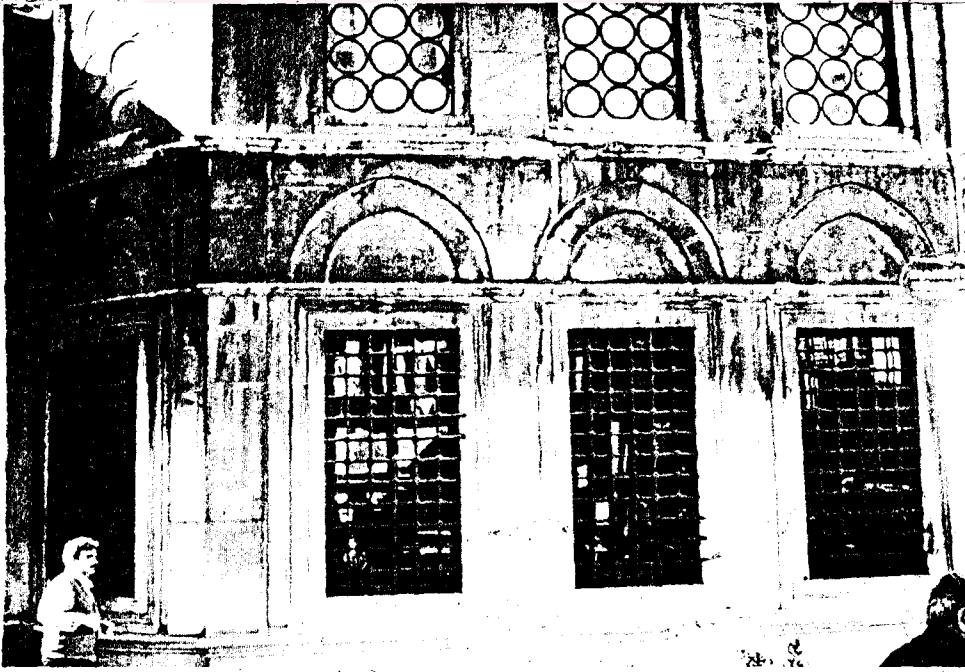
Resim 5. 4 Mermer yüzeylerdeki kirlenmeler ve silmelerdeki bozulmalar

Hava kirliliği: Atmosfer içinde taş malzemeleri bozabilecek birçok madde bulunmaktadır. Bu maddeler yağmur suyu ile birleşerek taşa bozulmalara neden olurlar. Hava kirliliğinin en önemli nedenleri ise ısıtma, endüstri ve trafiktir. Nemin yüksek olduğu yerlerde bu etkenler daha da etkili olurlar. Özellikle eriyebilen taşlarda kimyasal korozyona neden olan, taş tabakası üzerinde kir tabakası oluşturan, yağmur suyu ve karbondioksitin etkisi ile meydana gelen ve mermerlerin cilasını bozarak, küfeki üzerinde “kurt yeniği” görüntüsünü oluşturan yağmur ve sis nemi çok önemli etkenlerdir (Dinçel, 1995: 155). Hava şartlarına bağlı olarak asit karakterli yağmur sularının etkisi ile taşın dış tabakasının kimyasal değişimi ile kabuklanmalar da oluşabilmektedir (Gürdal, 1982: 29). Ayrıca karbonatlı taşlarda tabakalaşma düzlemine paralel bir dizilme gösteren boşluklar hava ve rüzgar etkileri ile zamanla oyularak kovuk oluştururlar (Aydın, 1987: 25).

Yağmur ve sis nemi: Eriyebilen taşlarda kimyasal korozyona neden olan bu nem taş üzerinde kir tabakası oluşturarak, mermer yüzeylerin cilalarının bozulmasına neden olmuştur.
