YILDIZ TEKNİK ÜNİVERSİTESİ

GÖYNÜK TARİHSEL SİTİ, DİNİ VE SİVİL  
MİMARLIK ÜRÜNLERİ,  
KORUMA SORUNLARI VE YENİ YAPILANMA  
KOŞULLARI

DOKTORA TEZİ

İstanbul, Mayıs 1996

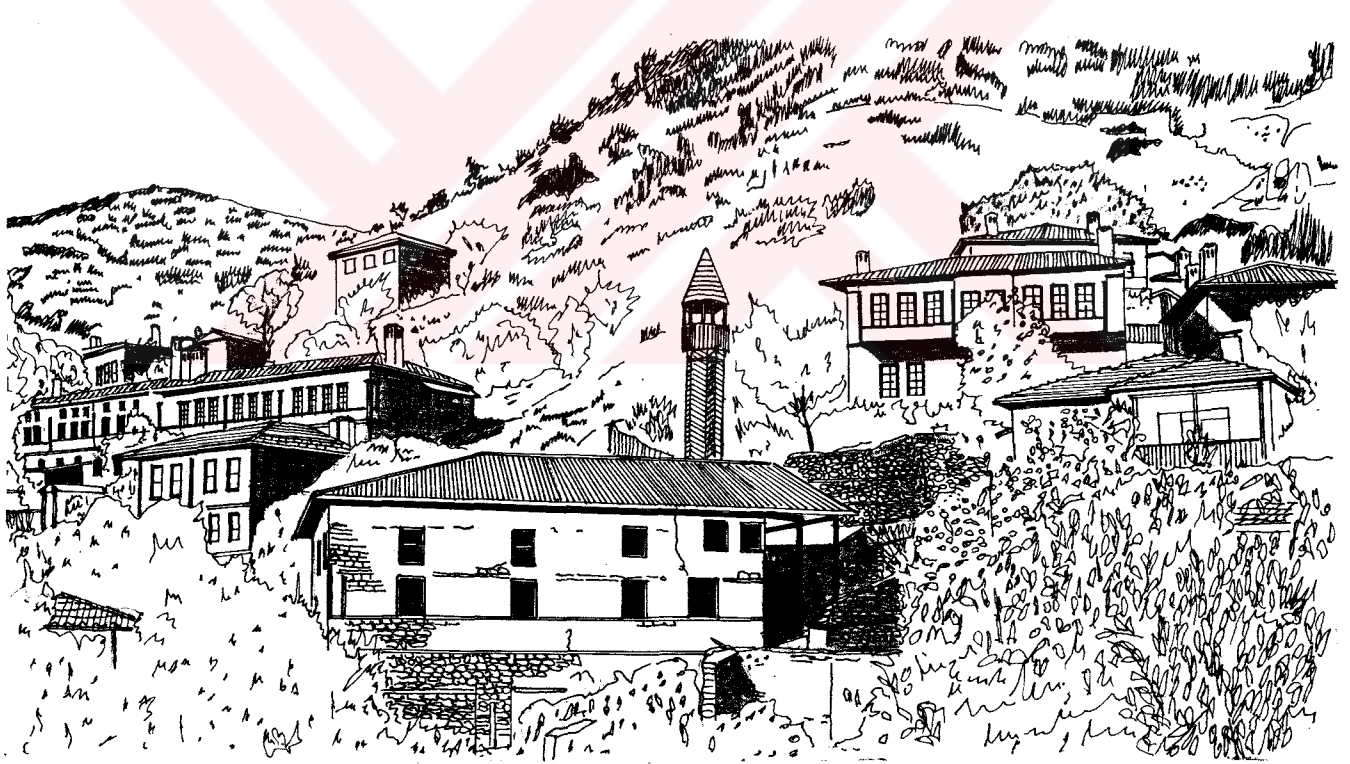
Çizim 1- Hacı Kadın Camii ve çevresi, 1967 (ODTÜ, Mimarlık Fak., Foto. Arşivi'nden yararlanarak çizilmiştir).

**Değiştirilen Kısımlar:** 1967 yılından sonra onarıldığı tahmin edilen yapı, günümüze gelinceye kadar önemli değişiklikler geçirmiştir. Ahşap direkli son cemaat mahalli kapatılıp, caminin içine alınınca, kuzeyde olan giriş kapısı da doğudan açılmıştır. İki sıralı, dikdörtgen pencereler; tek sıralı, yarım daire kemerli pencerelere dönüştürülmüştür. Ahşap hatıllı, moloz taş duvarların üzeri çamur harç ile sıvalı iken siva kaldırılmış ve Horasan harçlı siva ile çökertme derz yapılmıştır. Ahşap minare yıkılarak yerine farklı mimaride, dış yüzü çinko kaplamalı yeni bir minare yapılmıştır. Çatı, dört yöne eğimli kırma çatı haline getirilmiş ve Marsilya tipi kiremitle kaplanmıştır (Bkz. Foto. 15 ve Çizim 1).

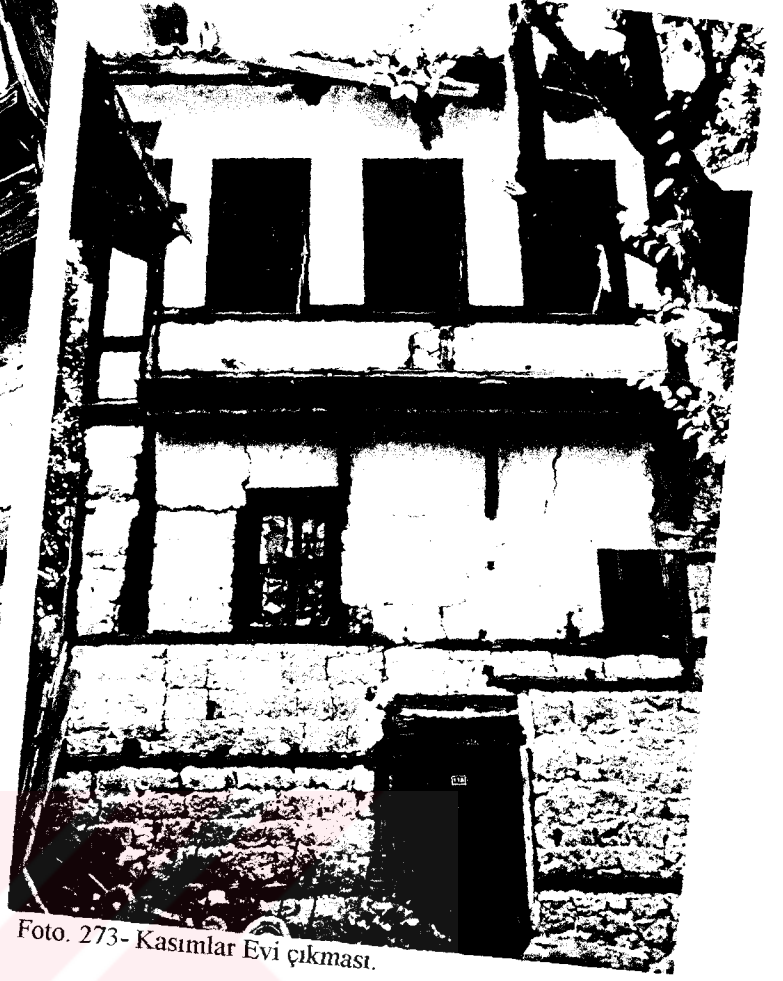
Foto. 273- Kasımlar Evi çıkması.
