YILDIZ TEKNİK ÜNİVERSİTESİ
FEN BİLİMLERİ ENSTİTÜSÜ

**TÜRKİYE'DE ŞİDDETLİ DEPREMLERİN
MÜHENDİSLİK YAPILARINDA OLUŞTURDUĞU
HASARIN NEDENLERİNİN ARAŞTIRILMASI VE
SINIFLANDIRILMASI**

YÜKSEK LİSANS TEZİ

İSTANBUL, 1996

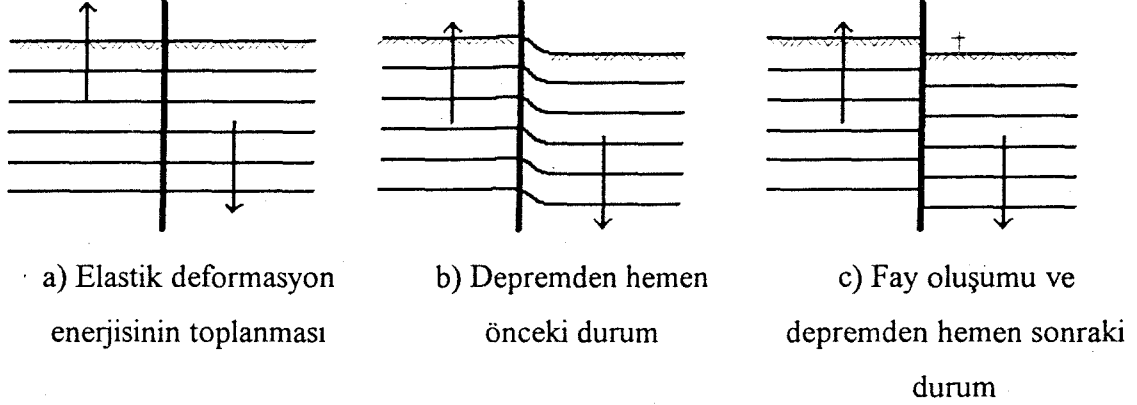
Şekil 1.1. Fay oluşumu ve depremden sonraki durum

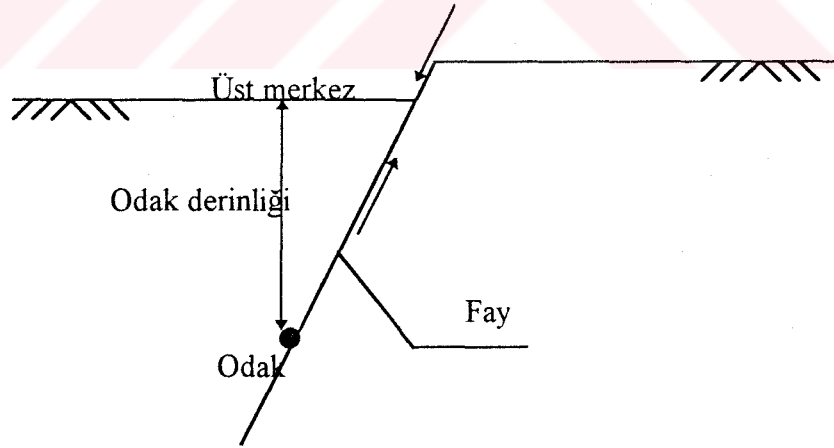
Şekil 1.2. Deprem hareketine ait büyüklükler

Üst merkezden uzaklaştıkça depremin etkisi azalmaktadır. Deprem dalgasının oluşup yayılmaya başladığı nokta ile bu noktadan yeryüzüne çıkılan dikin yeryüzünü kestiği yer olan üstmerkez arasındaki uzaklığa odak derinliği adı verilir. (Şekil 1.2.)

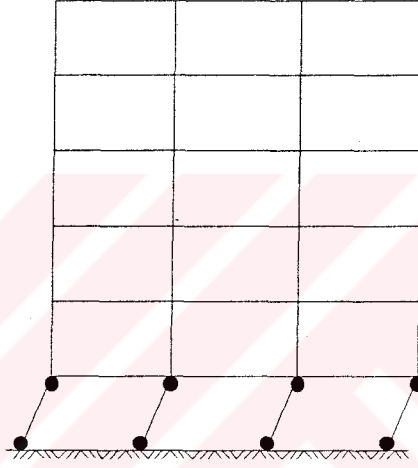
Şekil 2.1. Zemin kat kolon uçlarında mafsallaşma

Eğilme etkisi altındaki kolonların sünekliliği, kirişlere oranla daha azdır. Şekil 2.1.'deki mekanizmada olduğu gibi gevrek olan kolonların büyük enerji tüketmeleri beklenmektedir.

Şekil 2.1.'de gösterilen mafsal mekanizmasından bina göçmese bile aşırı yanal ötelenmeye neden olmuştur.(Şekil 2.5.) Bu tür hasarın en büyük sakıncası onarımın çok güç hatta çoęu kez olanaksız olmasıdır.

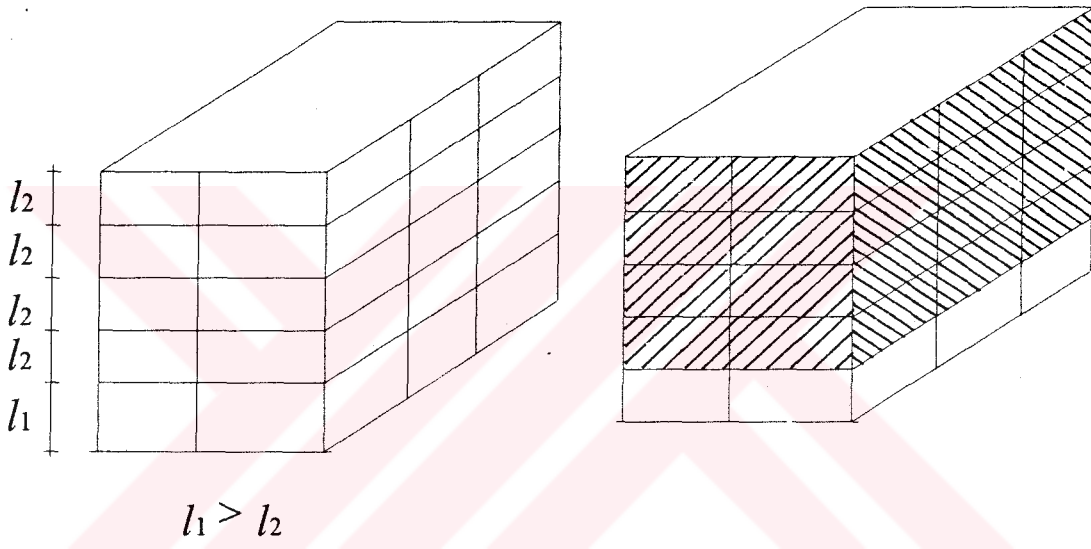
Şekil 2.2. Yumuşak kat oluşumları

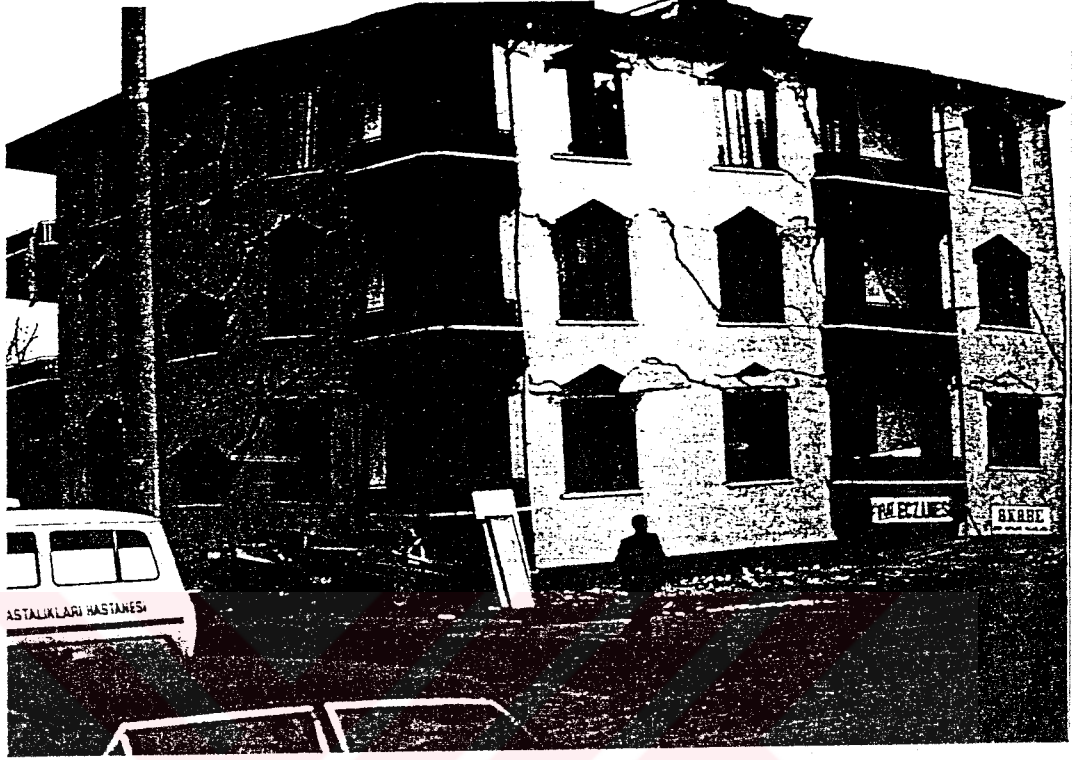
Şekil 2.3. 13 Mart 1992 Erzincan depreminde yumuşak kat oluşumu hasarı [4]

Yurdumuzdaki depremlerde, üst katlara göre dış ve bölme duvarlarının önemli ölçüde az olması, betonarme yapılarda göçme ve ağır hasara neden olmuştur. Şekil 2.3.'te görüldüğü gibi, bazı yapıların boyu bir kat boyu kısalmaktadır. Bodrum ya da zemin katı yok olduğu halde üst katları sağlam kalmış bir çok yapı bulunmaktadır.

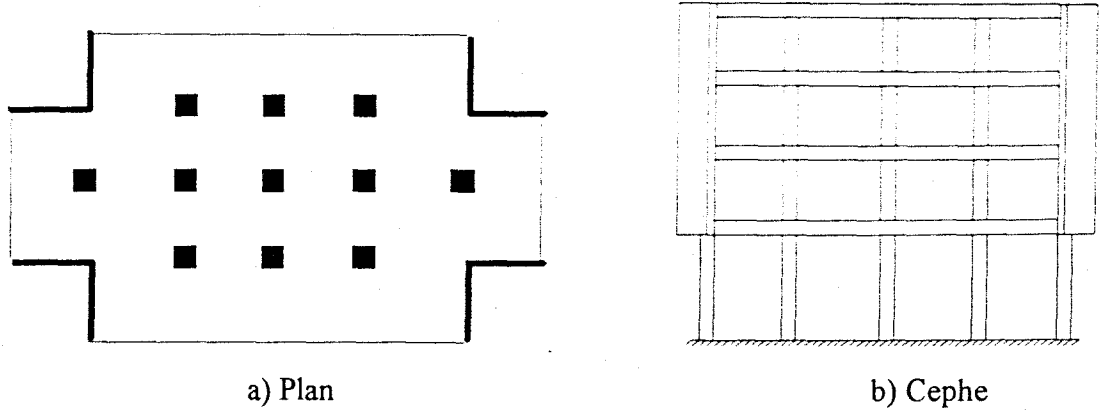
Şekil 2.4. Ani rijitlik deęişimi [19]

Ayrıca, üst katlarda dekoratif amaçla perde duvar yapılması ve perde duvarların zemin katta kesilmesi sonucu, zemin katta çok büyük gerilmeler ve yatay ötelenmeler oluşturmaktadır. Örneğin, 13 Mart 1992 Erzincan depreminde “yerle bir olan iki yapıda dört köşede düzenlenen L biçimindeki perdeler zemin kat düzeyinde aniden kesit boyutları oldukça küçük kolonlara dönüştürülmüştür.” [19](Şekil 2.4.)

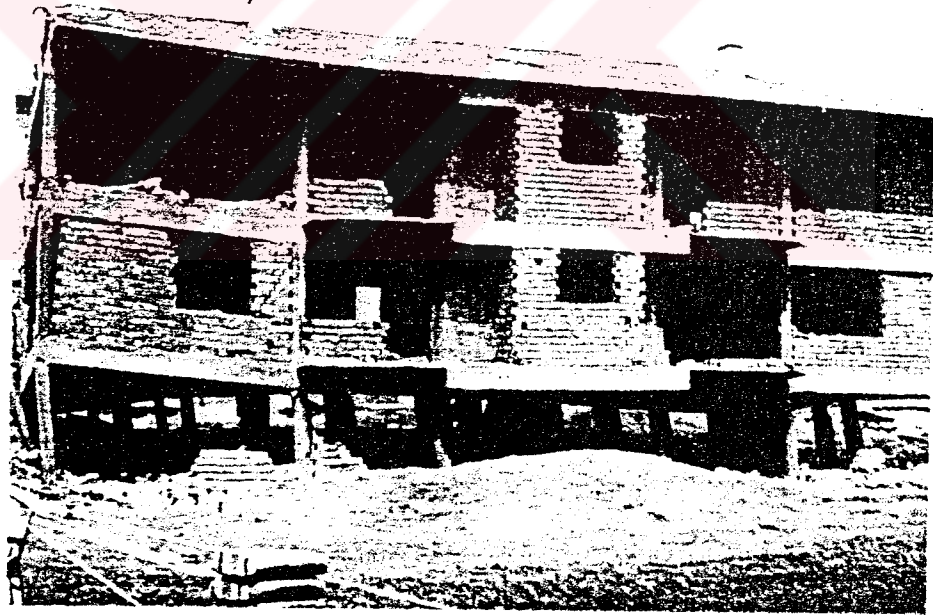
Şekil 2.5. Zemin kat kolonlarında mafsallaşma [19]

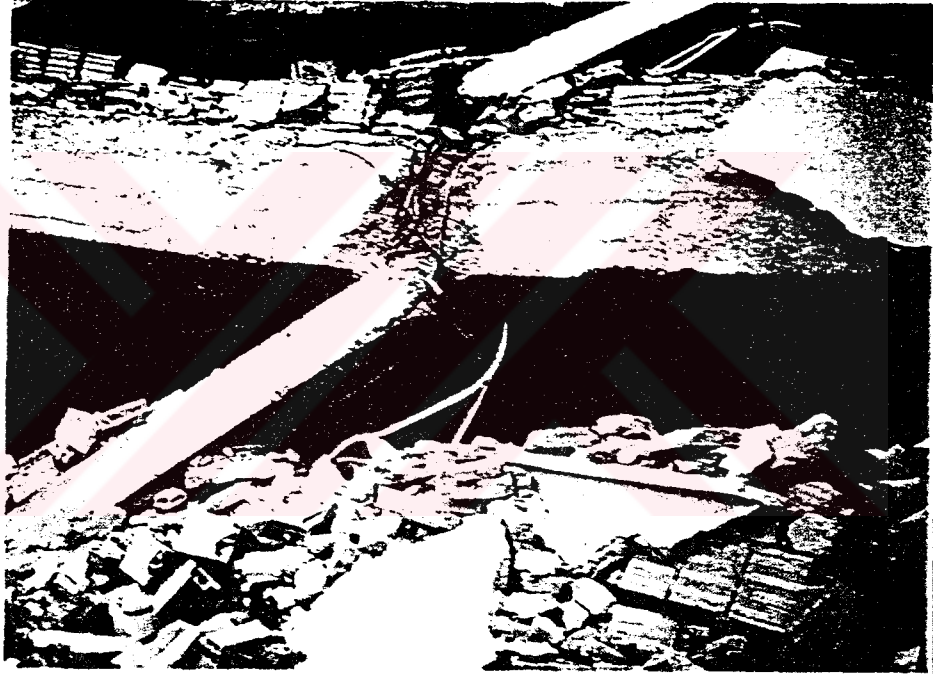
Şekil 2.6. Kuvvetli kiriş - zayıf kolon [19]

Betonarme çerçeveli yapıların gereken sünekliliğe ulaşamamasında, süneklilik için çok gerekli olan kuvvetli kolon-zayıf kiriş davranışı yerine, kuvvetli kiriş- zayıf kolon düzenlemesi oluşturulmasıdır. Bu tür binalarda kolon kesit boyutları küçük seçildiğinden, kolonlar oldukça narindir. Kirişler ise tam tersine gereğinden de derin yapılmıştır. Bunun nedeni, kiriş boyutlarının pencere boşluklarına uydurulmasıdır. Kolon kesit boyutlarının küçük ve kiriş derinliklerinin fazla olması nedeniyle “kuvvetli kiriş- zayıf kolon” davranışı oluşturulmasıdır. Hasar çok sünek olan kirişler yerine, sünekliliği az olan kolonlara kaydırılmıştır.

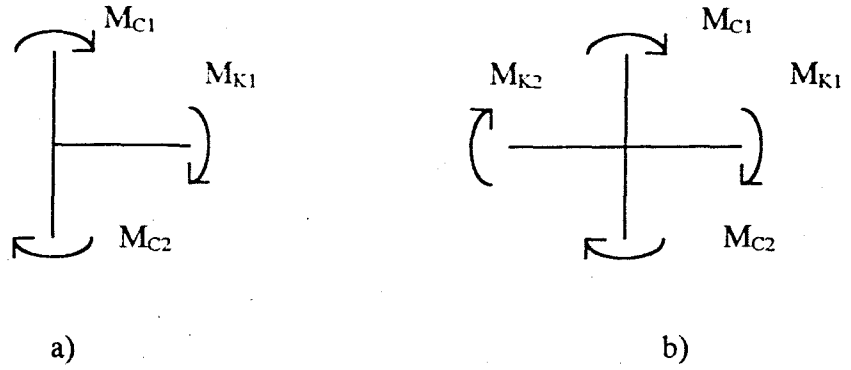
Şekil 2.7. Kolon-kiriş düğüm noktalarında hesaplanan taşıma gücü momentleri

Plastik mafsalların, gevrek kolonlar yerine, sünek kirişlerde oluşabilmesi için bir düğüm noktasındaki kolonların moment taşıma güçlerinin toplamı, bu bölgeye saplanan kirişlerin(kirişsiz döşemelerde döşeme şeritlerinin) taşıma güçlerinin toplamından en az %20 büyük olması gerekir. Şekil 2.7.'de bir düğüm noktasındaki momentler gösterilmiştir.

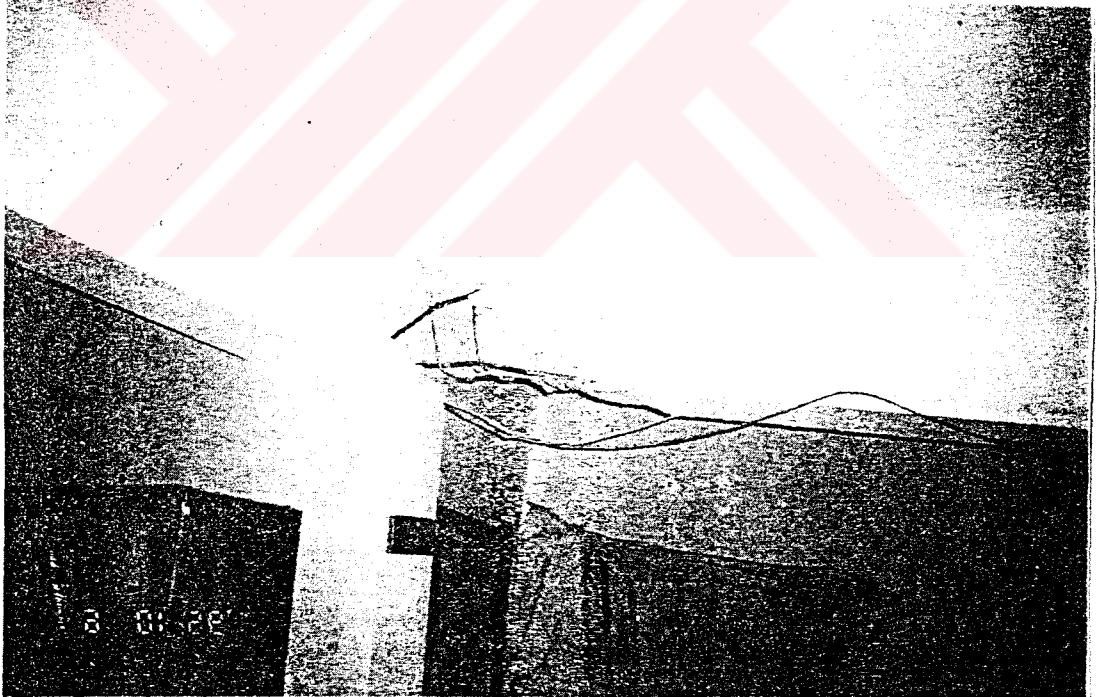
Şekil 2.8. Kirişte mafsallaşma örneği (Dinar Lisesi) [27]

Bu suretle plastikleşmenin, önce kirişte başlaması ve göçme mekanizması kontrol edilerek büyük hasarın önlenmesi amaçlanır. Kirişlerdeki mafsallaşmaya örnek 1995 Dinar depreminde Dinar Lisesi'nden görülmektedir. (Şekil 2.8.) Koşul sağlanmadığında, mafsallaşmanın gevrek davranışlı kolonlarda oluşması kaçınılmaz olmaktadır.

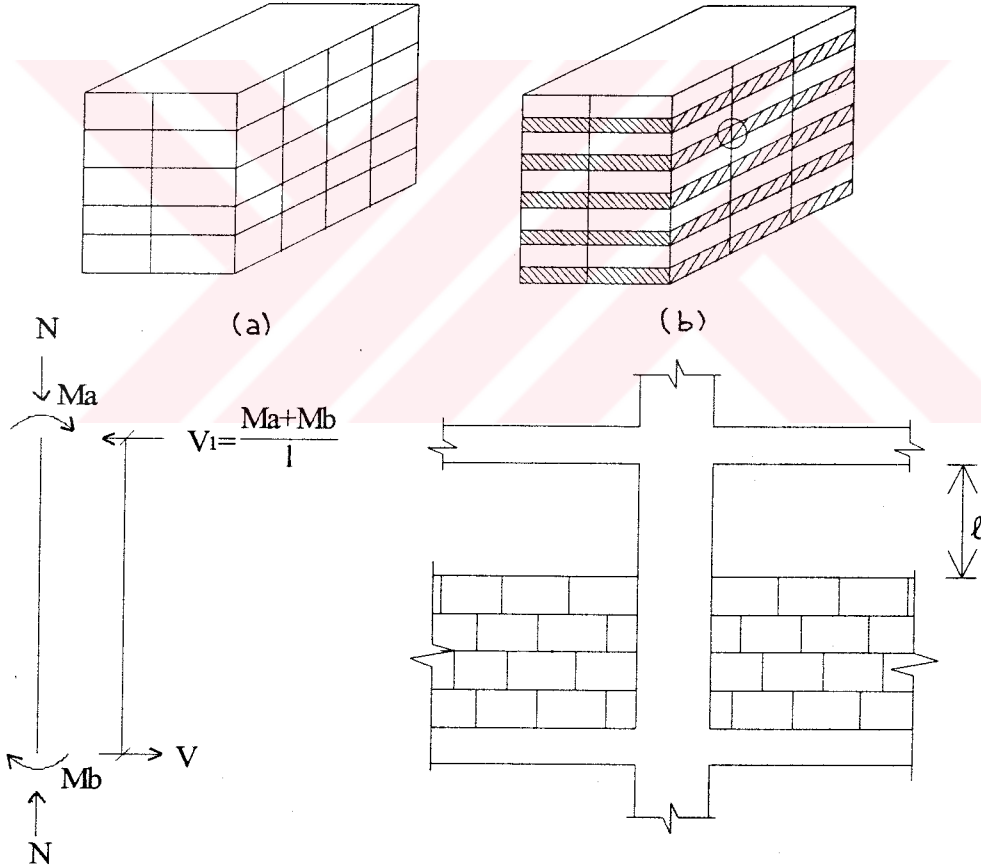
Şekil 2.9. Kısa kolon Oluşumları

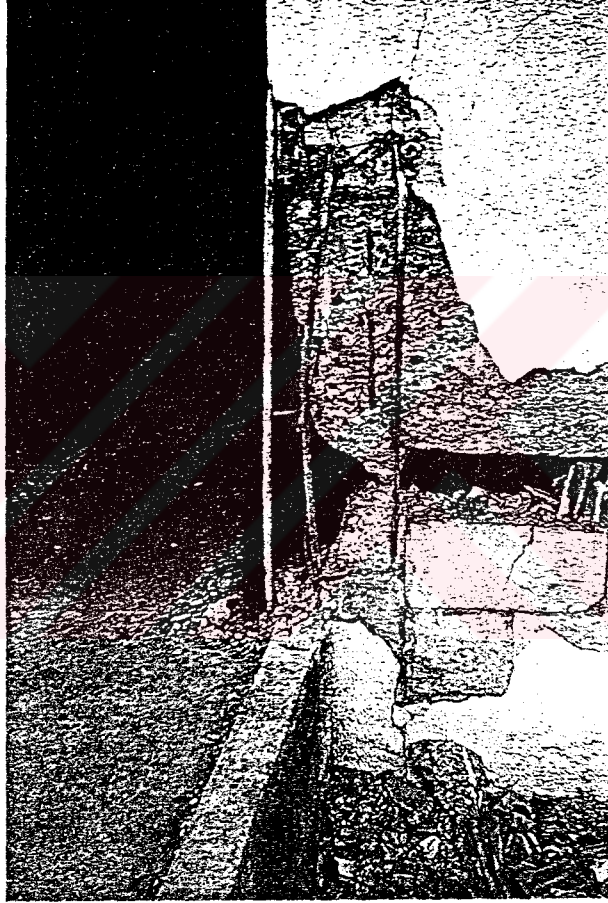
Şekil 2.10. 13 Mart 1992 Erzincan depreminde kısa kolon hasarı [4]

Ayrıca kısa kolon oluşmasına, kat yüksekliğine ulaşmayan kapıların üzerine yerleştirilen lento tipindeki bağlantılar, mimari nedeni ile yapıya girişlerde kattaki kiriş yüksekliğini bozan düşük kottaki kiriş ve yüksek kotlardaki sahanlık ve kiriş bağlantıları ile rijit bağlı merdiven plakları sebep olurlar. (Şekil 2.10.)

Bilinçli ya da bilinçsiz kısaltılan kolonlar, artan rijitlikleri dolayısı ile daha fazla deprem yükü alırlar ve kesme kuvveti etkisi ile ağır hasar görmektedir. Kolonların projelendirilmesinde bu husus gözönüne alınması gerektiği halde alınılmamaktadır.

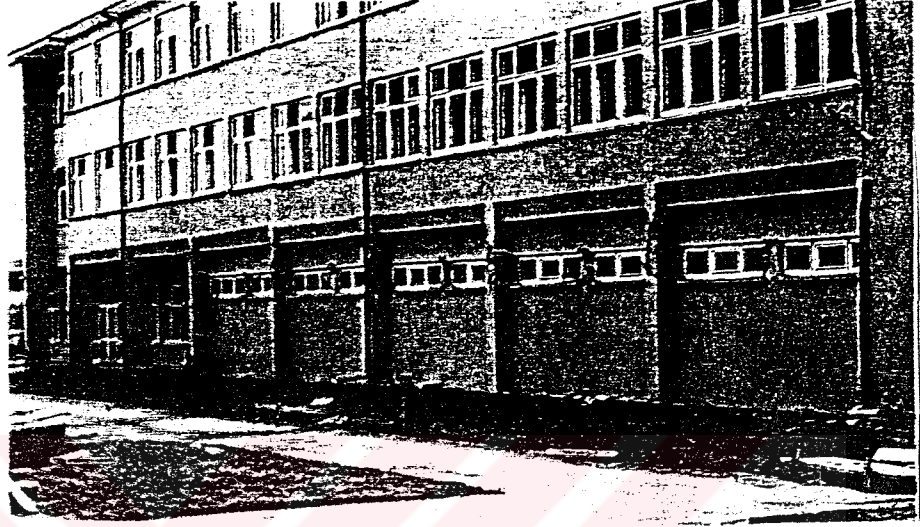
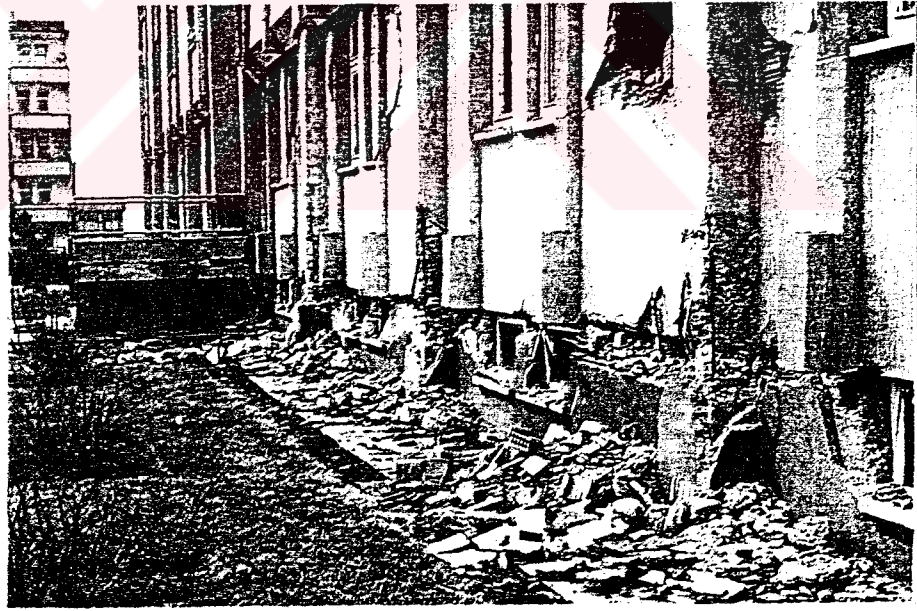
Şekil 2.11.a-b Kısa kolon çalışması hasarı [4]

Şekil 2.11.'te alt kat dolgu duvarında bant şeklinde pencere boşlukları oluşturulmasından meydana gelebilecek kısa kolon çalışması hasarı görülmektedir.

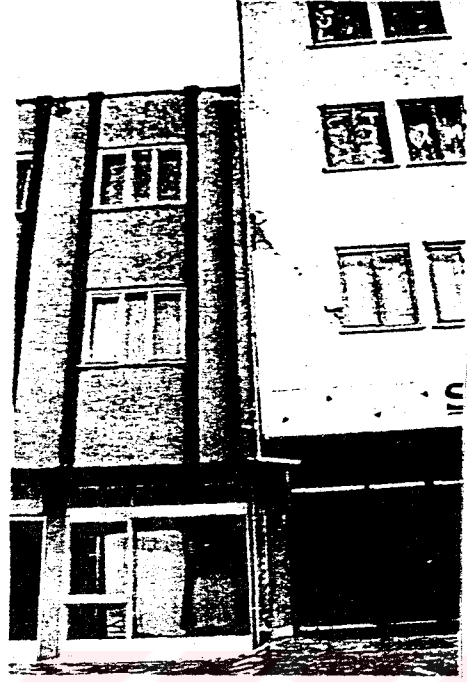
Şekil 2.14. Farklı yükseklikte bitişik binalarda çarpışma hasarı[19]

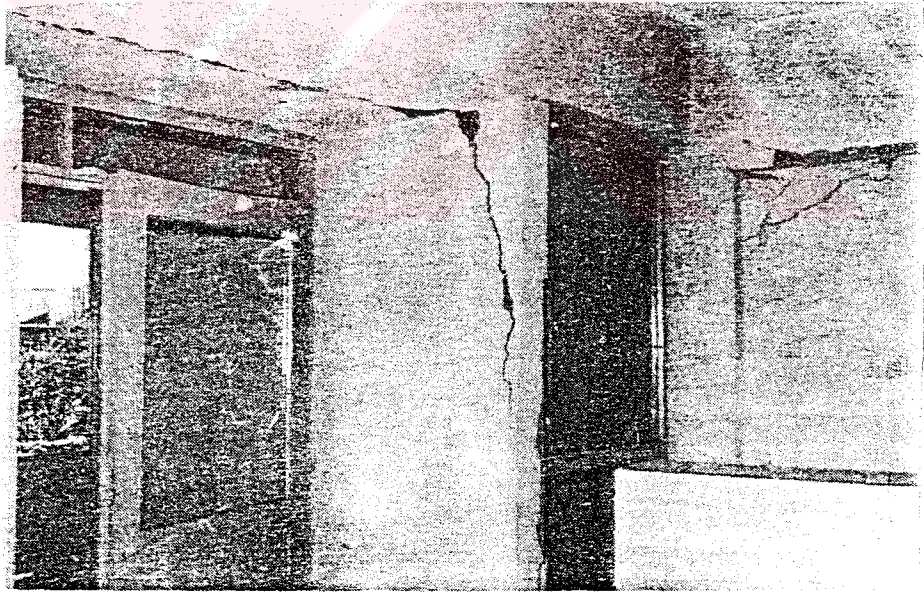
Şekil 2.15. Narman Hükümet Konağı'nda iki ayrı blok çarpışma ve sürtünmesinden ayrılma ve ufalanma hasarı [17]

30 Ekim 1983 Erzurum depreminde Narman Hükümet Konağı'nda iki ayrı blok çarpışması ve sürtünmeden ayrılma ve ufalanmalar meydana gelmiştir. Şekil 2.15.'de blok çarpışması ve sürtünmesinden meydana gelen hasar görülmektedir.

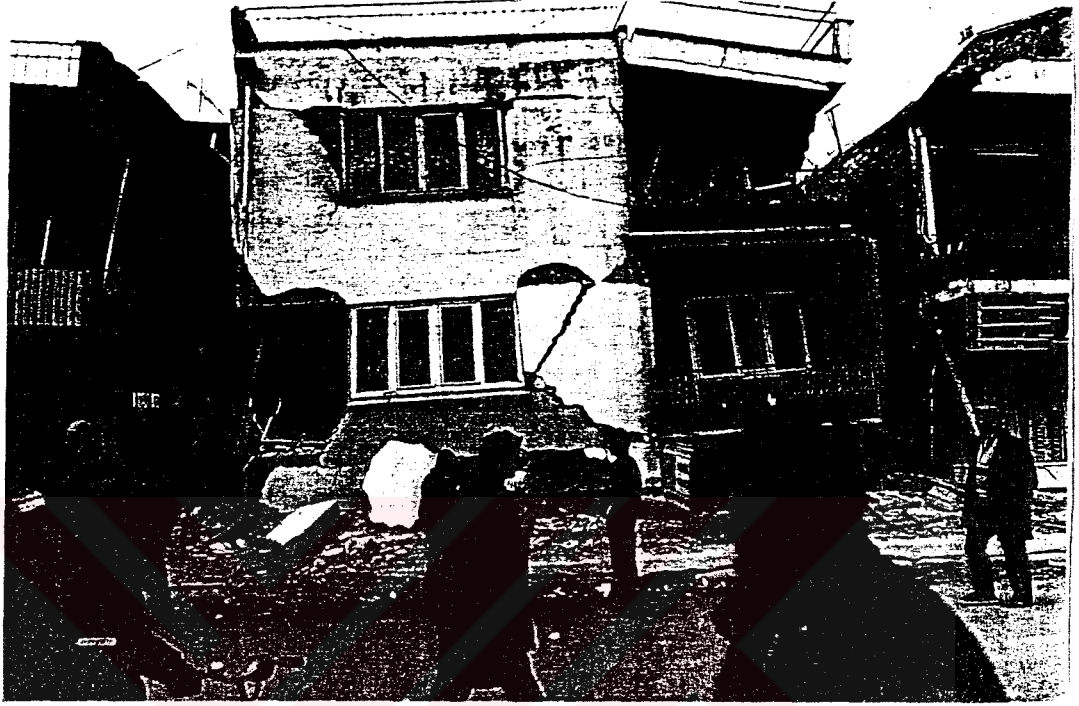
Şekil 2.16. 13 Mart 1992 Erzincan depreminde Hükümet Caddesinde çarpışan binalar[4]

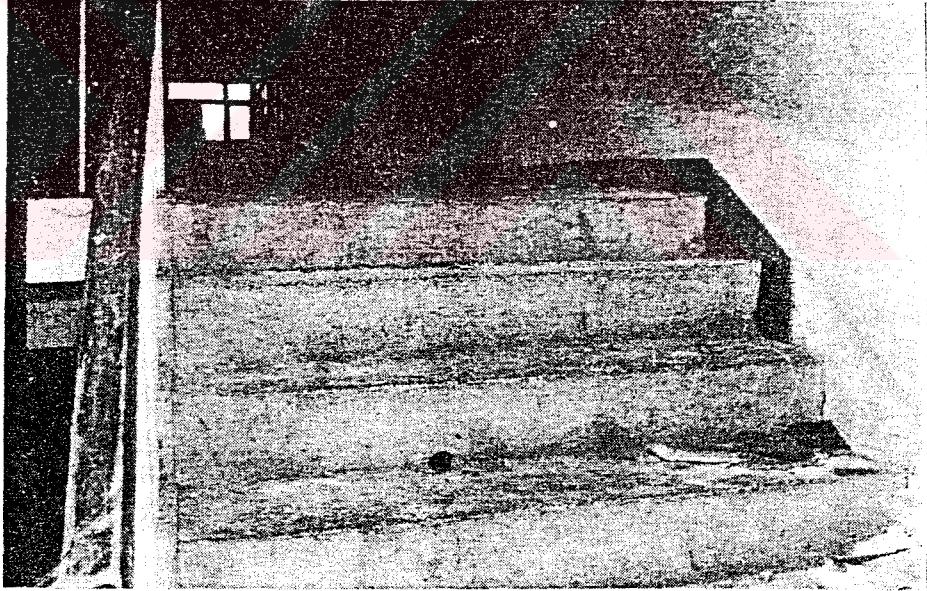
Şekil 2.17. Merdiven-kat döşemesi birleşim bölgesinde meydana gelen hasar [17]

30 Ekim 1983 Erzurum depreminde, betonarme çerçevesel Narman Hükümet Konağı'nda merdivenlerin kat döşemeleri ile birleşim yerlerinde hasar gözlenmiştir. (Şekil 2.17.)

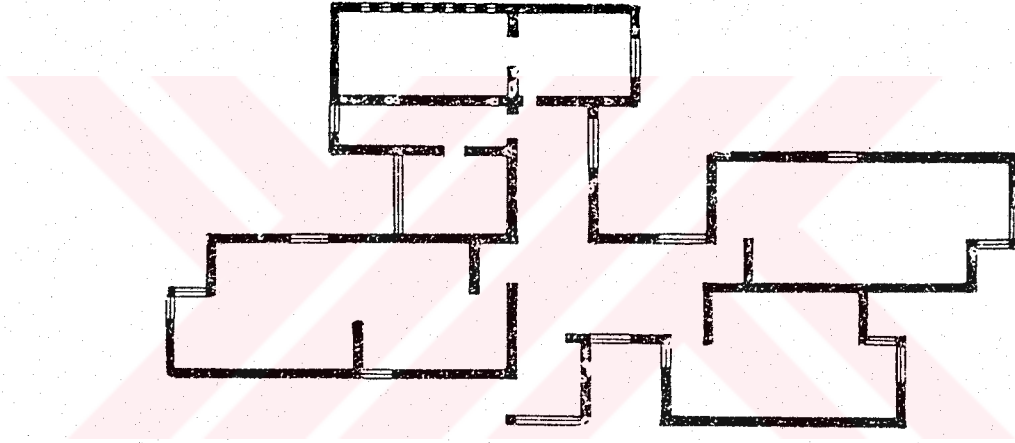
Şekil 2.19. 1966 Varto depreminde enkaz haline gelmiş yapının planı görülmektedir.[10]

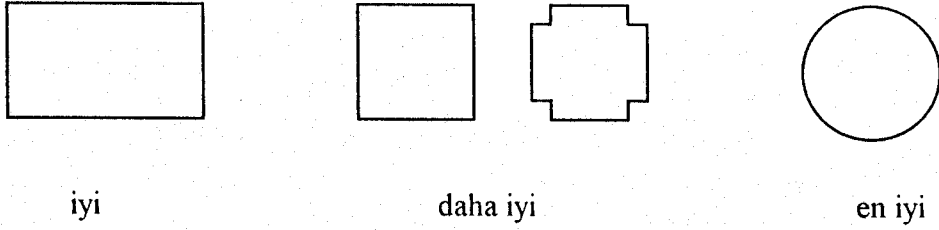
Şekil 2.20. Deprem açısından iyi yapı biçimleri gösterilmektedir.

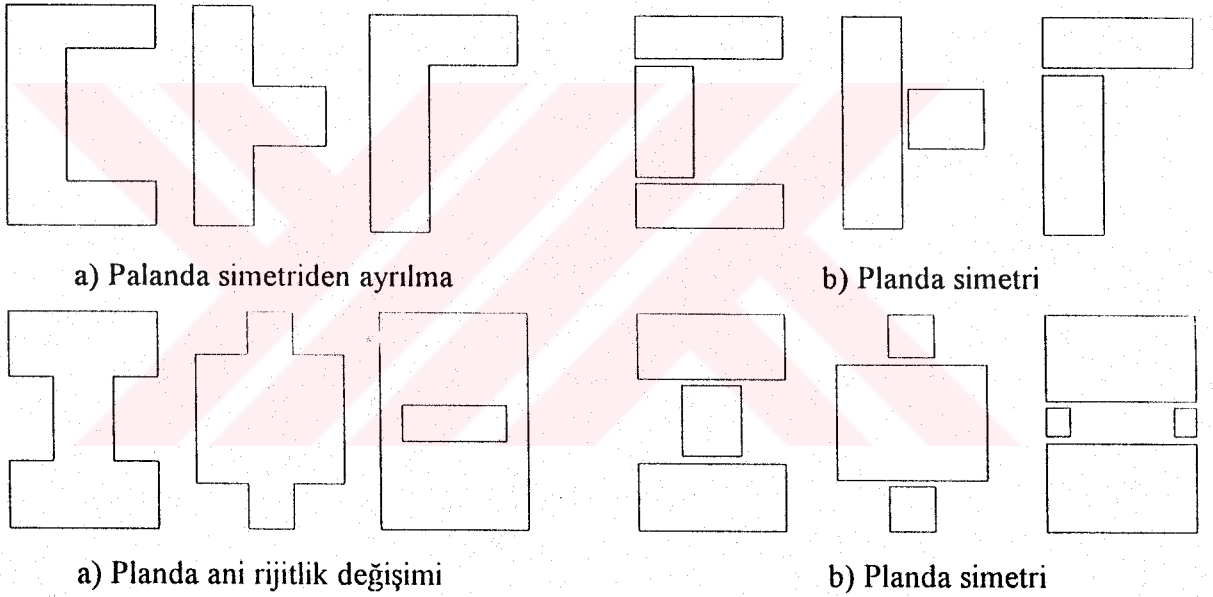
Şekil 2.21-22. Deprem açısından uygun ve uygun olmayan yapı planları görülmektedir.[14]

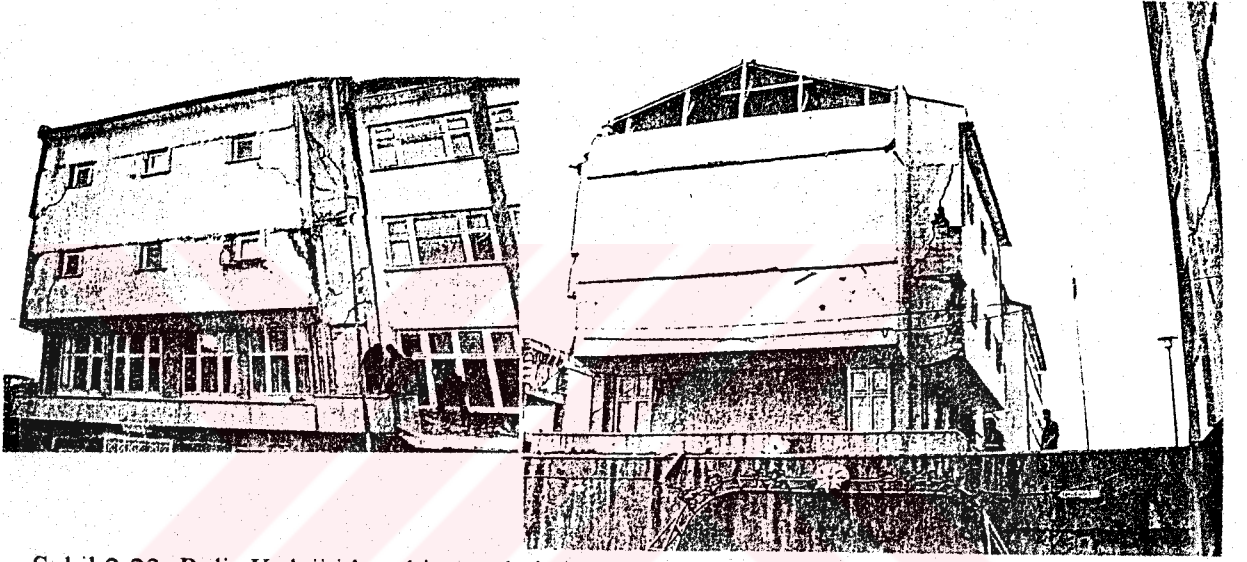
Şekil 2.23. Polis Koleji idare binasında istinat duvarındaki kaymadan dolayı meydana gelen hasar [4]

13 Mart 1992 Erzincan depreminden sonra Polis Koleji idare binasının yakınında bulunan istinat duvarında yatay yer değiştirmeler meydana gelmiştir. İstinat duvarı deprem sırasında yaklaşık 4 cm dışa doğru hareket etmiş ve 2 m yakınında bulunan binada tamiri mümkün olmayan önemli kaymalara neden olmuştur.[4]

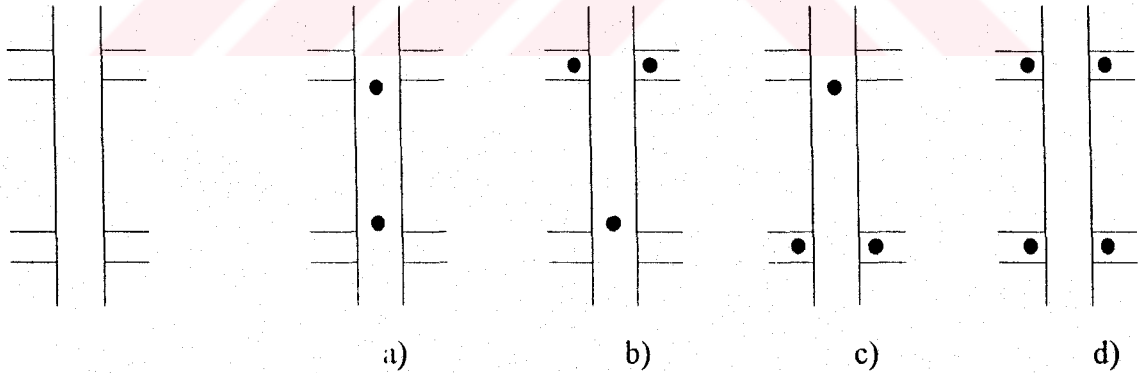
- a) kolon uçlarında mafsallaşma b) kolon alt ucunda mafsallaşma
c) kolon üst ucunda mafsallaşma d) kiriş uçlarında mafsallaşma

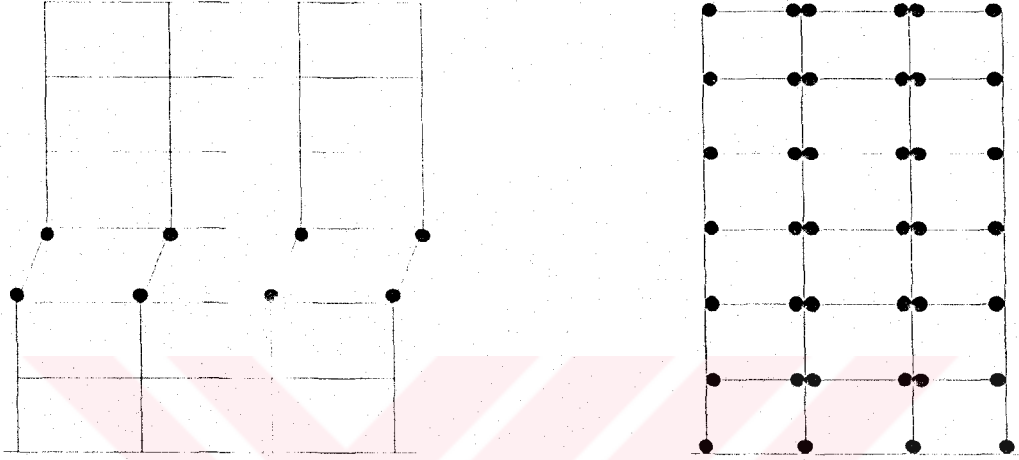
a) kat kolonlarının kirişlerden önce göçmesi

Plastik mafsalların sistemde meydana getirebileceği göçme türleri Şekil 2.25.'de verilmektedir.

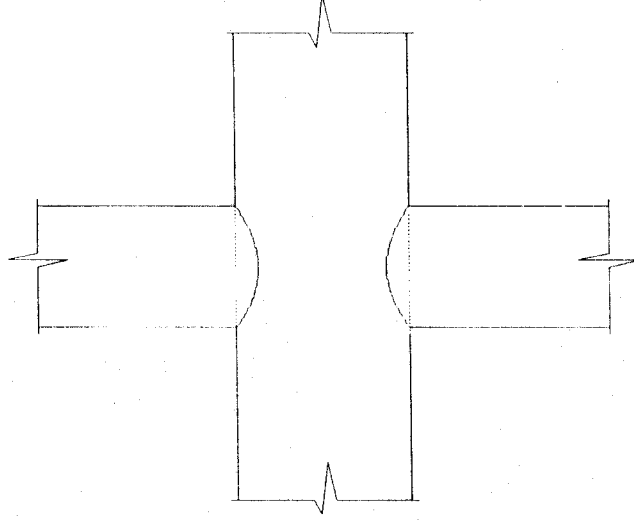
Şekil 2.26. Kolon kesitinde zayıflama

Düğüm noktalarında meydana gelen bir başka olay da, plastik mafsallar kiriş uçlarında meydana gelirken kolon kesitinin zayıflamasıdır. (Şekil 2.26.) Bunun için kiriş plastik mafsal noktalarının, kolon yüzünden kiriş yüksekliği kadar uzaklaştırılması gerekmektedir.

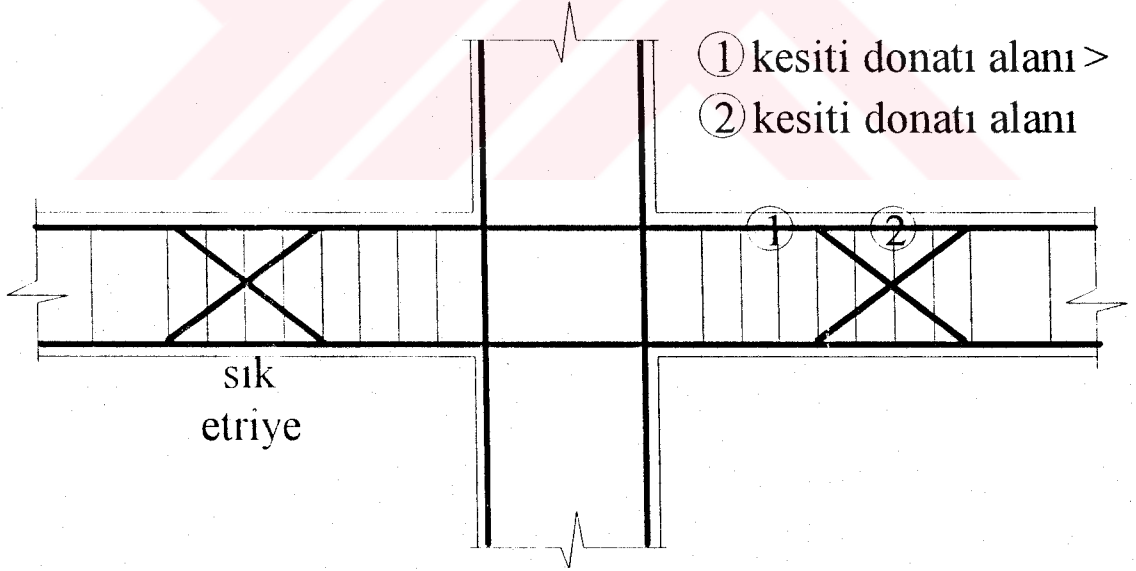
Şekil 2.27. Kiriş donatı detayı [5]

Kiriş plastik mafsal noktalarının kolon yüzünden uzaklaştırılması için, eğilme donatısı olarak

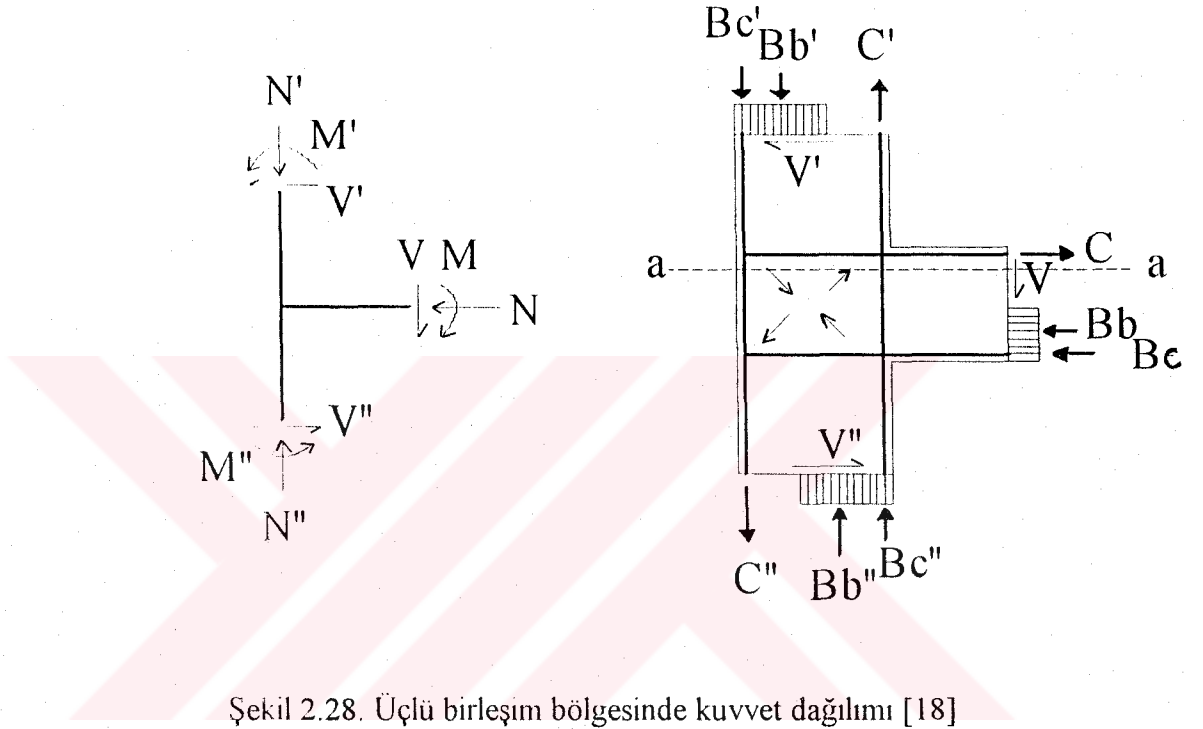
Şekil 2.28. Üçlü birleşim bölgesinde kuvvet dağılımı [18]

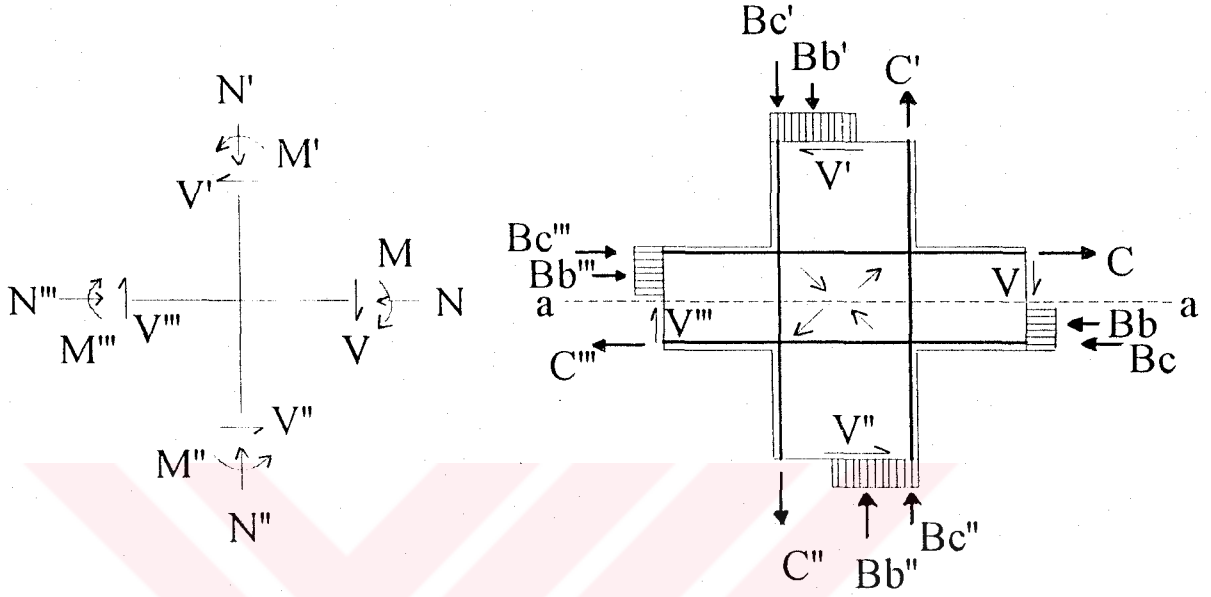
Şekil 2.29. Dörtlü birleşim bölgesinde iç kuvvetler [18]

Çok katlı çerçevelerin iç kolonlarının kirişlerle oluşturduğu dörtlü birleşim bölgelerinde meydana gelebilecek iç kuvvetlerin en elverişsiz durumu Şekil 2.29.a'da gösterilmiştir. Bu durumda a-a kesitindeki kesme kuvveti esas alınarak gerekli etriye alanı hesaplanarak yerleştirilmelidir.

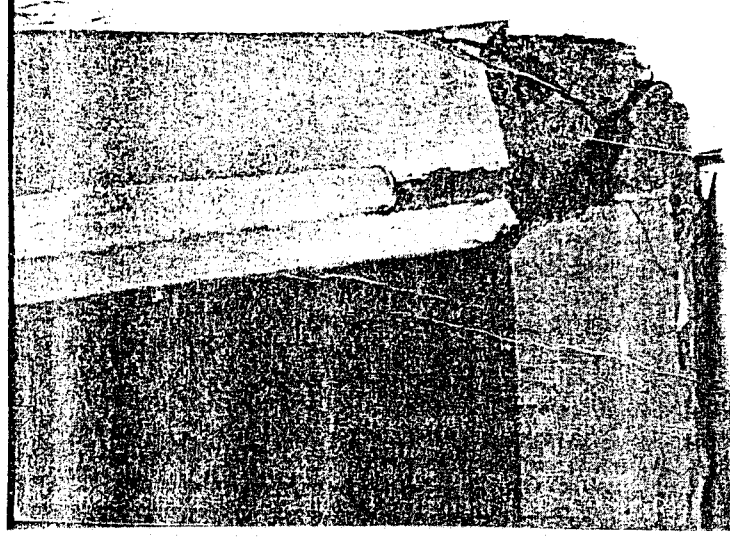
Şekil 2.30. 1970 Gediz depreminde kolon-kiriş birleşim bölgesi hasarı [9]

Şekil 2.30.'deki birleşim bölgesinde diyagonale dik doğrultuda oluşan çekme gerilmeleri altında betonda çatlama beklenir. Yatay yükün yön değiştirmesi durumunda, ilk oluşan çatlakla dik doğrultuda yeni çatlak oluşur. Ek yerindeki betonun dört parçaya ayrılması (x şeklinde), bunların birbirine sürtünerek aşınmaları ve ufalanmaları deprem süresinin uzaması ile görülmektedir. Bu şekilde çatlama birleşim bölgesindeki betonun kesme gerilmesi taşıması mümkün değildir. Kesme gerilmesini karşılayacak etriye konulmaması sonucu çatlaklar gittikçe açılarak büyümüştür. Anlatılan mekanizmaya uygun durum 1970 Gediz depreminde bir benzin istasyonu garajındaki kolon-kiriş birleşim bölgesinde görülmektedir. Fakat, bu birleşim bölgesinde, bir doğrultuda çatlama tamamen oluşmuş, diğer doğrultuda çatlama yeni başlamış ve pek fazla açılmadan deprem süresi bitmiştir. (Şekil 2.30.)

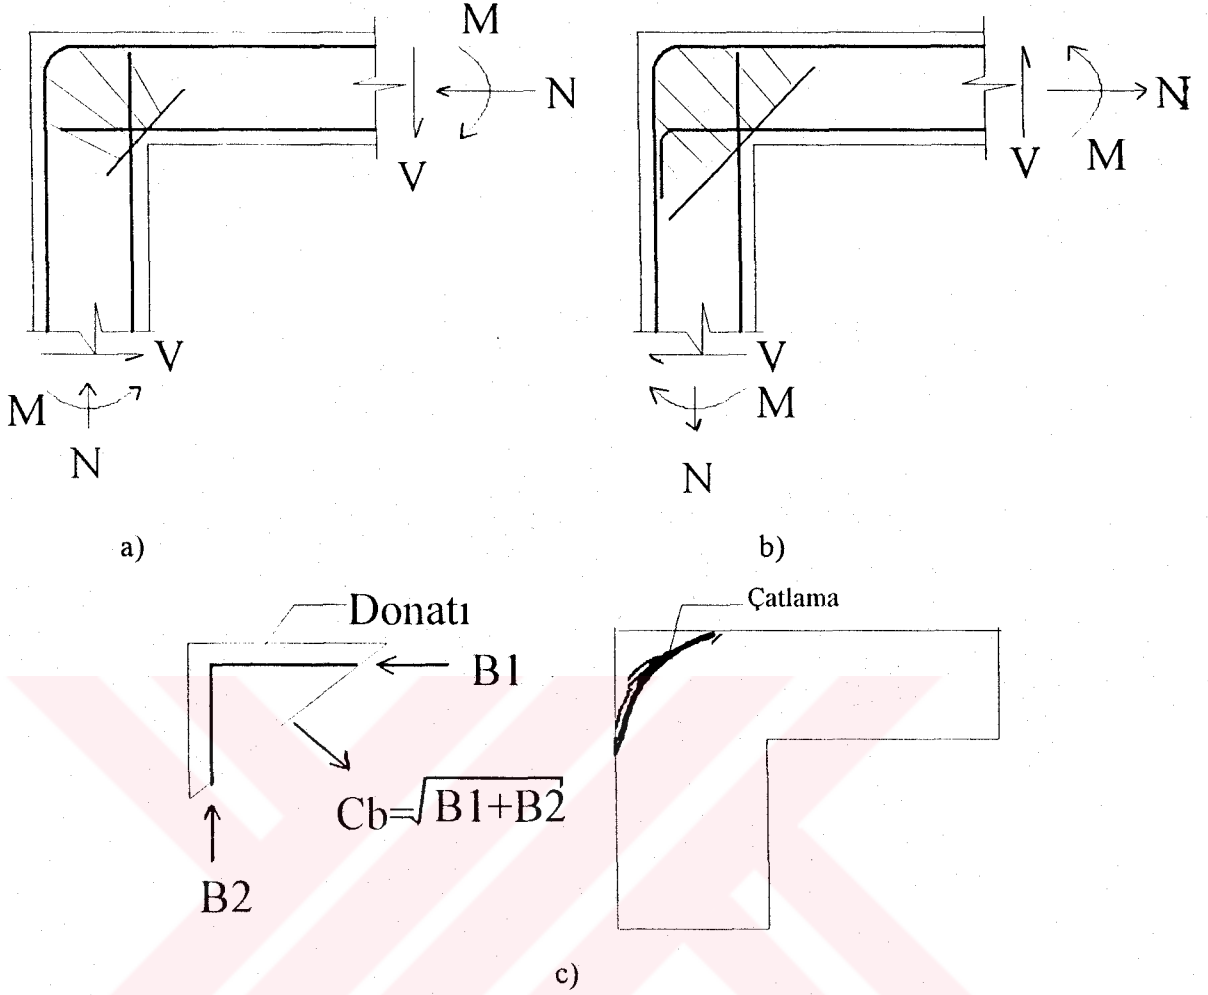
Şekil 2.31. İkili birleşim bölgesinde meydana gelen iç kuvvetler ve meydana gelen hasar [13]

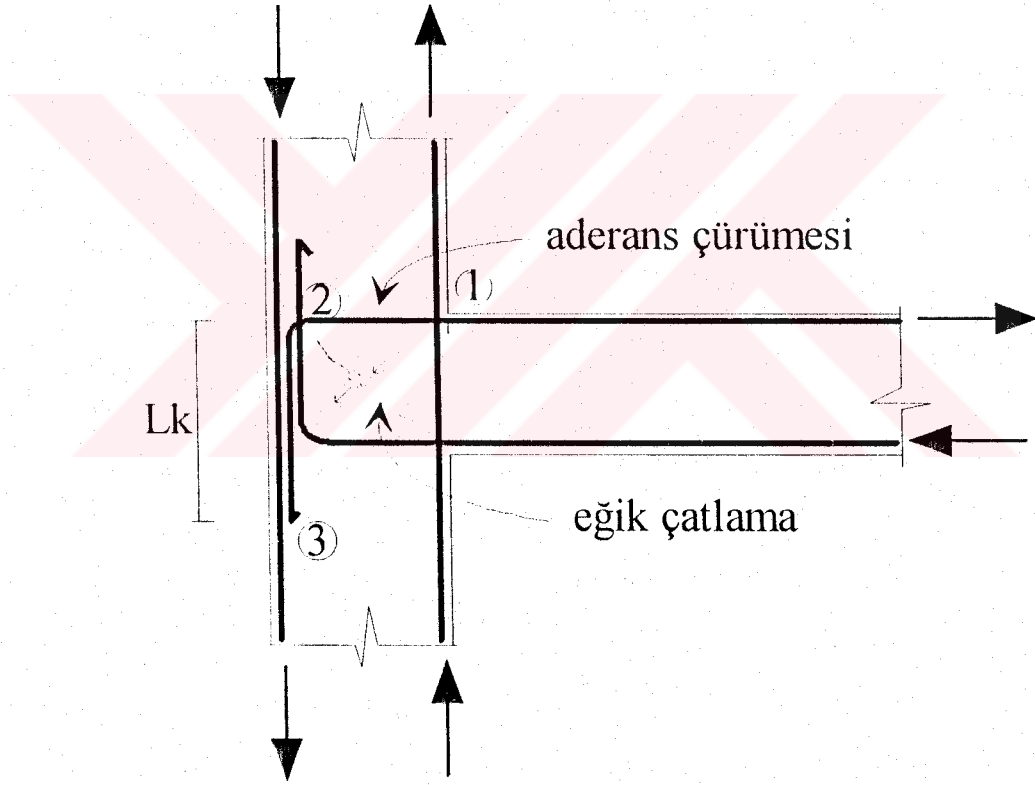
Şekil 2.32. Kiriş boyuna donatısının kolona ankre edilmesi [18]

Şekil 2.32.'de gösterilen birleşim bölgesinde, donatının büküldüğü 2 noktada önemli gerilme birikimleri oluşmaktadır. Yüksek basınç gerilmeleri etkisi ile 2 noktadaki beton ezilmektedir. Betonun ezilmesi ile donatı betonla olan aderansını kaybederek betondan sıyrılmaya başlar. Donatının betondan sıyırılması ile donatı akma gerilmesine ulaşamaz. Kirişlerde duktiliteye ulaşmak için donatının akması ve kalıcı deformasyon bölgesine girmesi gereklidir. Birleşim bölgesinde kiriş boyuna donatısı yeteri kadar ankre edilmezse ve bir zayıflama olursa, donatı akma gerilmesine ulaşamaz ve kalıcı deformasyon bölgesine

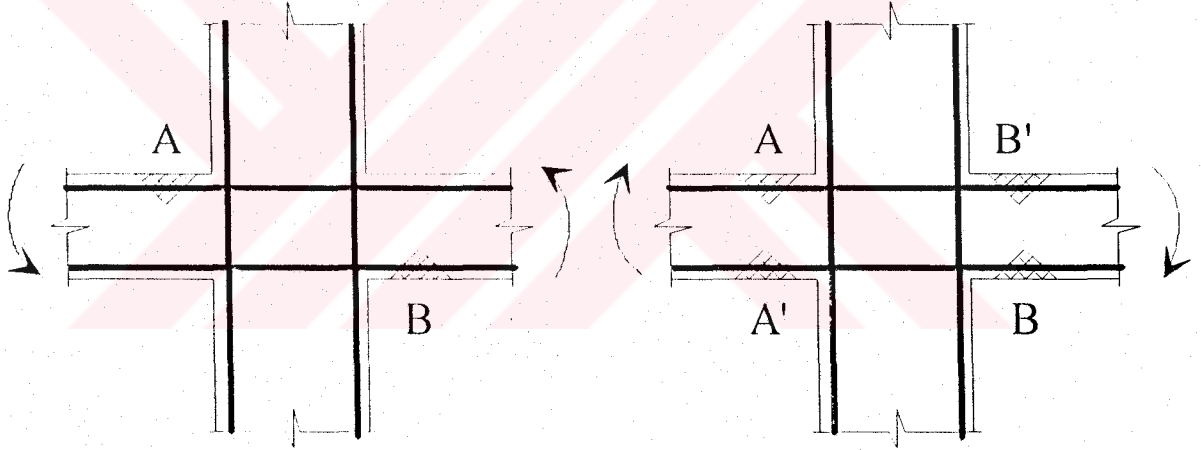
Şekil 2.33. Deprem etkisinde moment yön değişimi [9]

Şiddetli depremlerde birleşim bölgesinde çekme ve basınç kuvvetleri birbirine dönüşmektedir. Şekil 2.33.a'daki gibi bir yükleme A ve B noktalarındaki çekme bölgesindeki betonda çatlaklar oluşturmaktadır. Yatay yükün yön değiştirmesi sonucu A' ve B' noktalarındaki betonda da çatlaklar oluşmaktadır. Yatay yük yön değiştirdiğinde A ve B noktalarındaki çatlaklar kapansa da betonla donatı arasındaki aderans zayıflamaktadır.

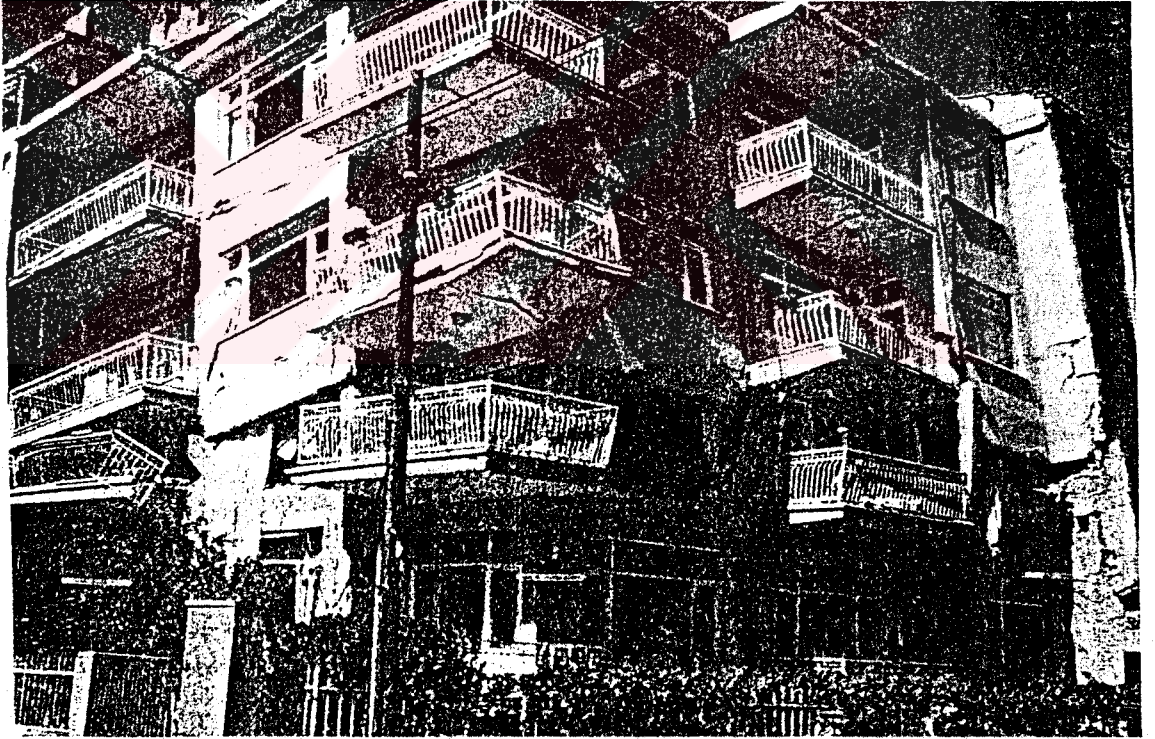
Şekil 2.35. Yetersiz kenetlenme nedeniyle yapıdan ayrılmış kolonlar [27]

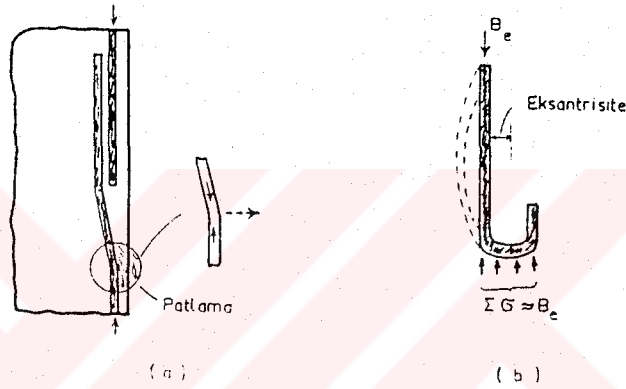
Şekil 2.36. Basınca çalışan donatıda betonun patlaması hasarı [18]

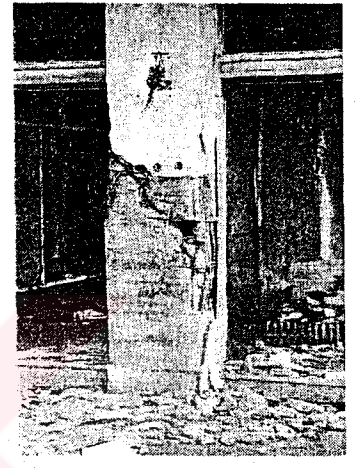
Şekil 2.44. Kolonda kesme kırılması hasarı [16]

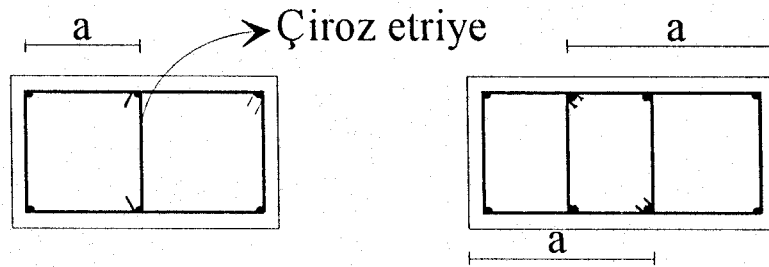
Şekil 2.46. Kolon kesiti

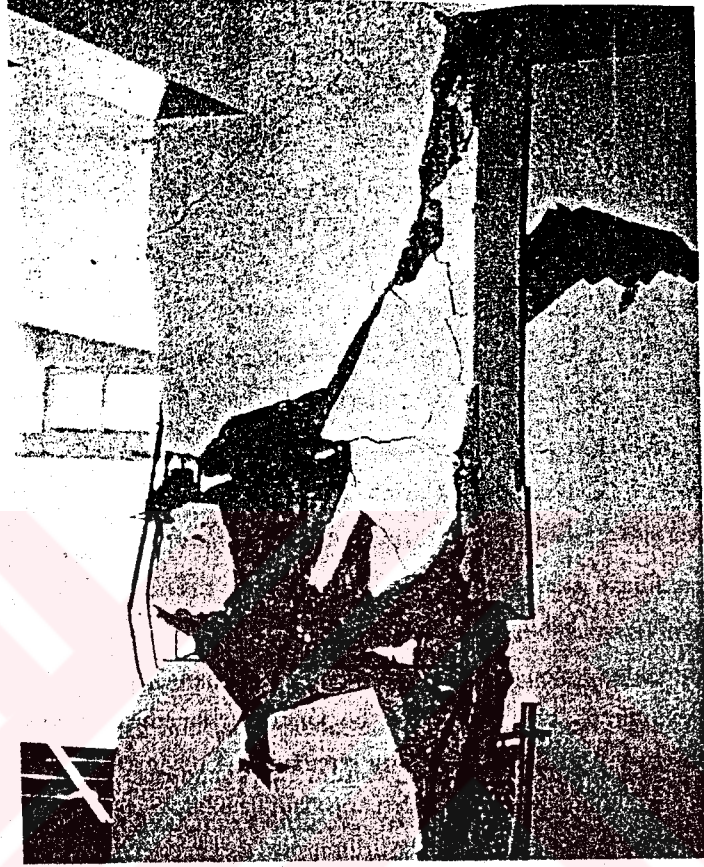
Şekil 2.47. Ara donatısı tutulmamış kolonlar [19]
