YILDIZ TEKNİK ÜNİVERSİTESİ
FEN BİLİMLERİ ENSTİTÜSÜ

**TÜRKİYE'DE ŞİDDETLİ DEPREMLERİN
MÜHENDİSLİK YAPILARINDA OLUŞTURDUĞU
HASARIN NEDENLERİNİN ARAŞTIRILMASI VE
SINIFLANDIRILMASI**

YÜKSEK LİSANS TEZİ

İSTANBUL, 1996

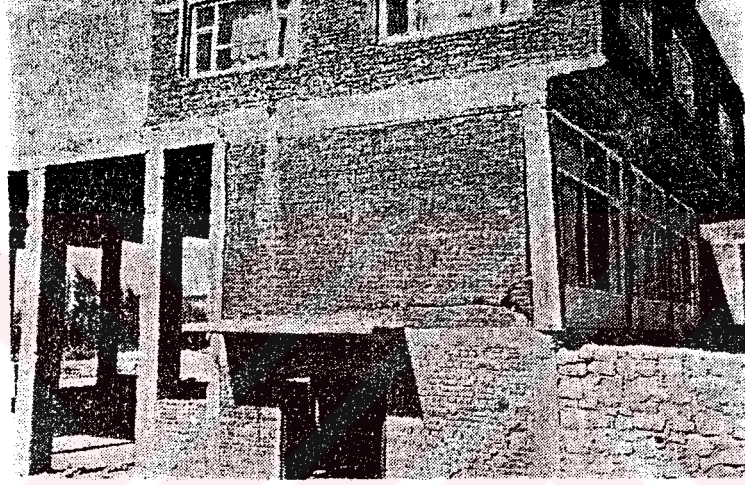
Şekil 2.48. Lice eski Belediye binasında dolgu duvarın betonarme kolonda basınç etkisi [29]

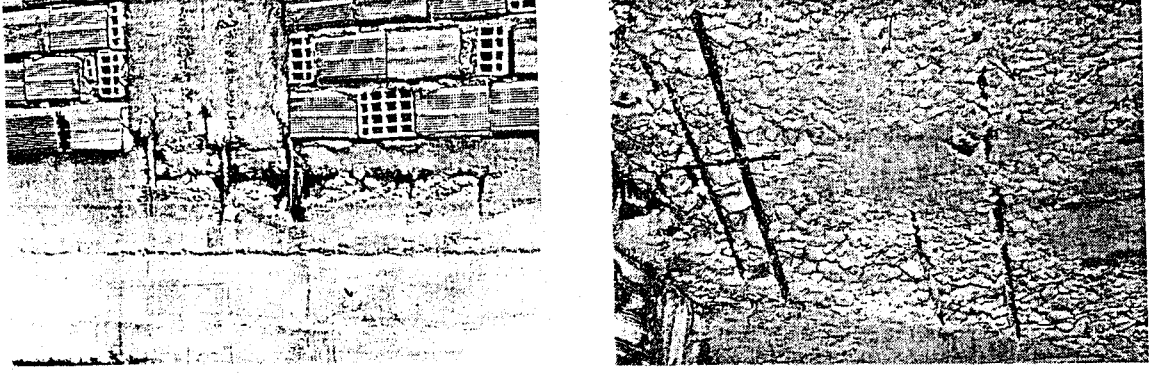
Şekil 3.49-50. 13 Mart 1992 Erzincan depreminde bir yapıda betondaki boşluk ve beton kalitesi [16]

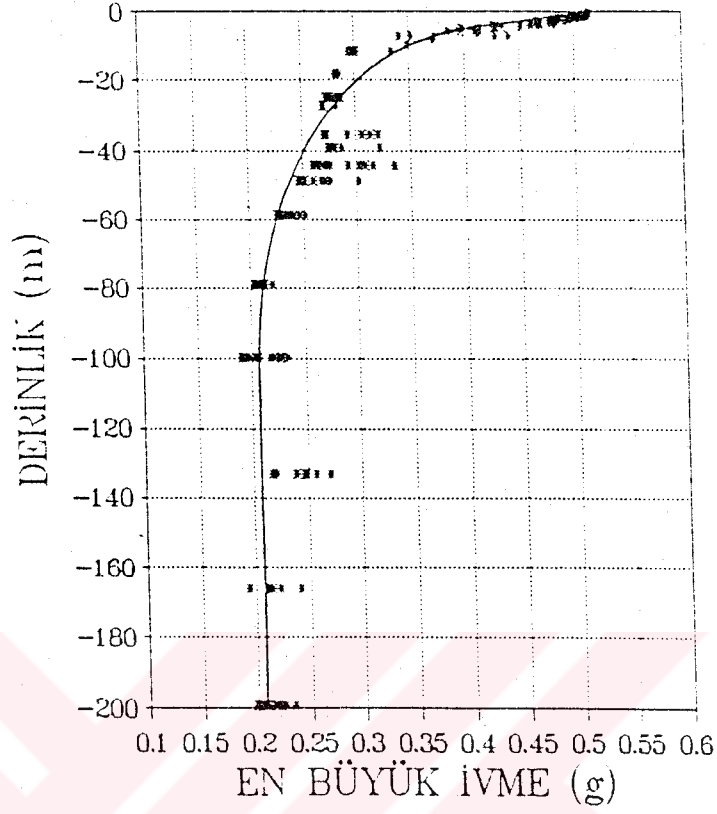
Şekil 2.51. Erzincan depreminde İnönü Mahallesi'nde en büyük ivmenin derinlikle değişimi[22]

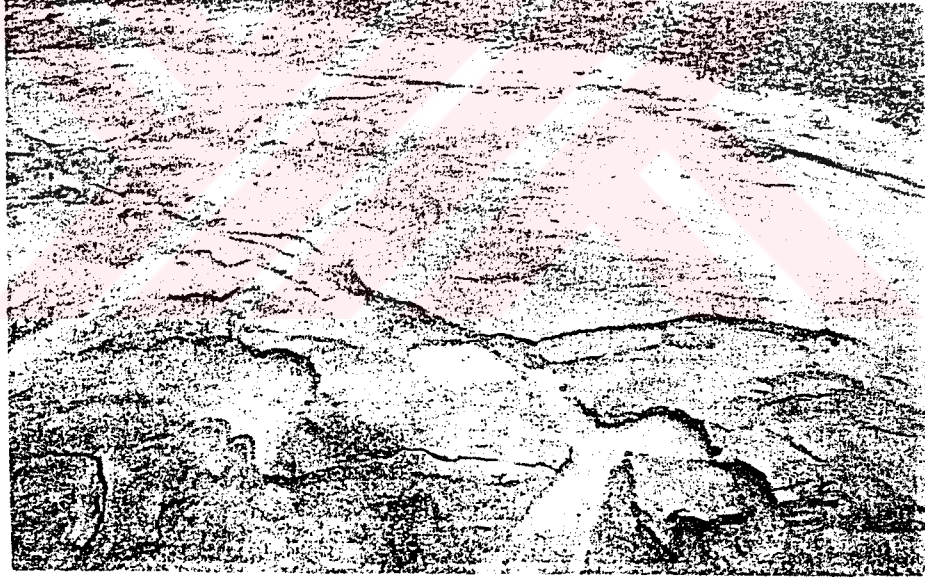
Şekil 2.52. 1992 Erzincan Depreminde Böğert- Ekşisu mevkinde sıvılaşma [19]

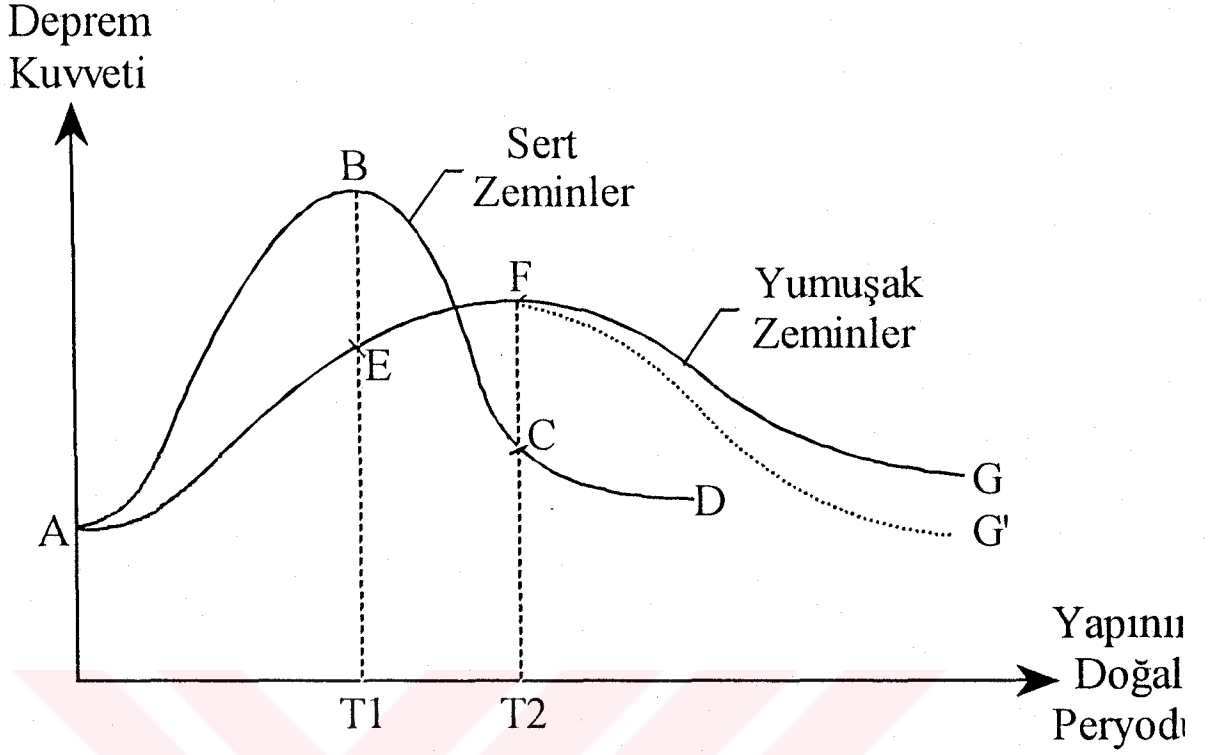
Şekil 2.53. Yapı doğal periyodu ile deprem kuvveti ilişkisi [23]

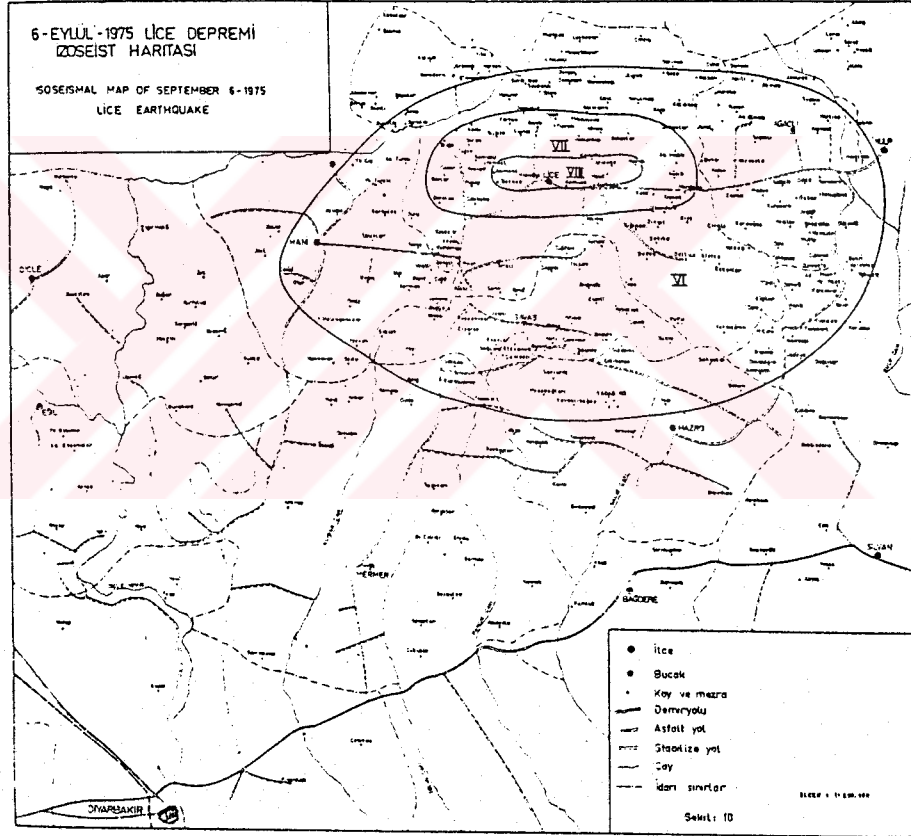
Şekil 2.54. 6 Eylül 1975 Lice depremi izoseist haritası [29]

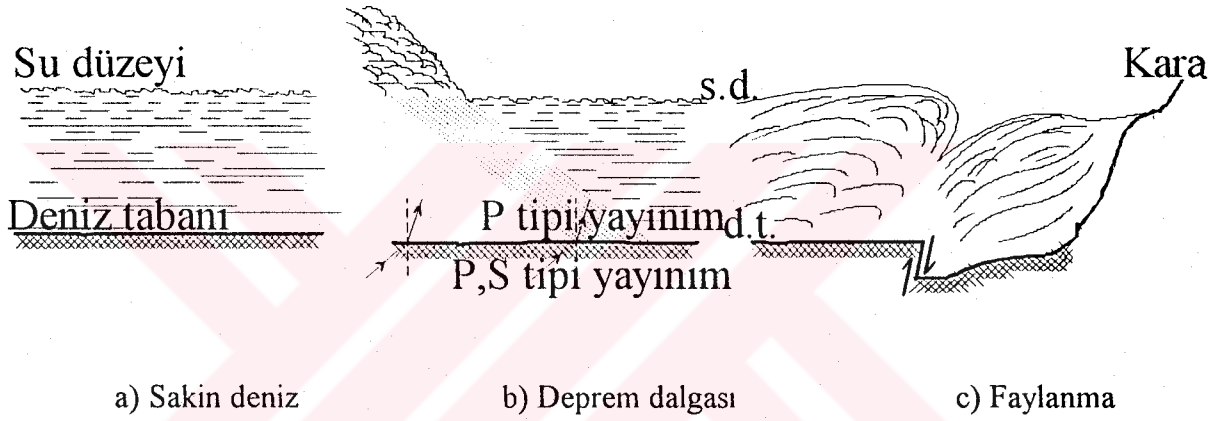
Şekil 2.55. Tsunami dalgası oluşumu [26]

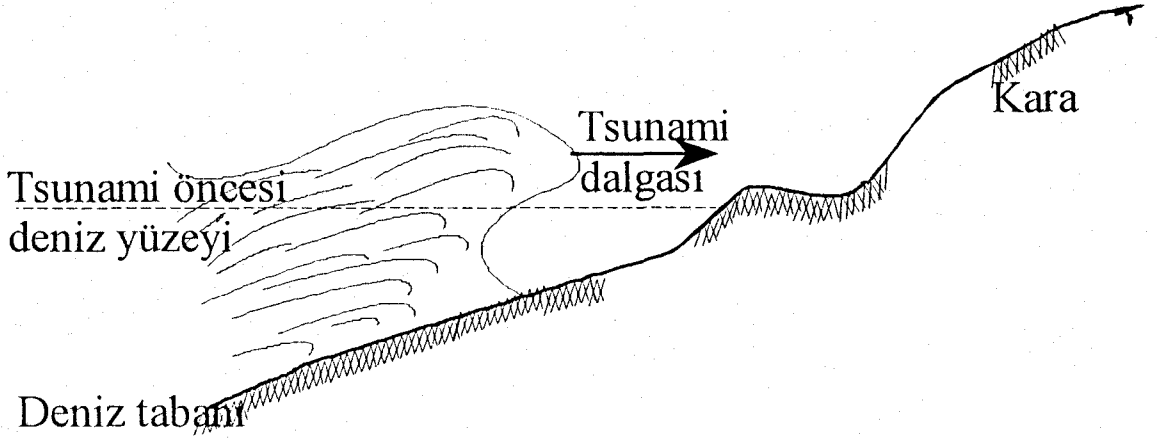
Şekil 2.56. Kırılarak üst üste yığılan dalgalar [26]

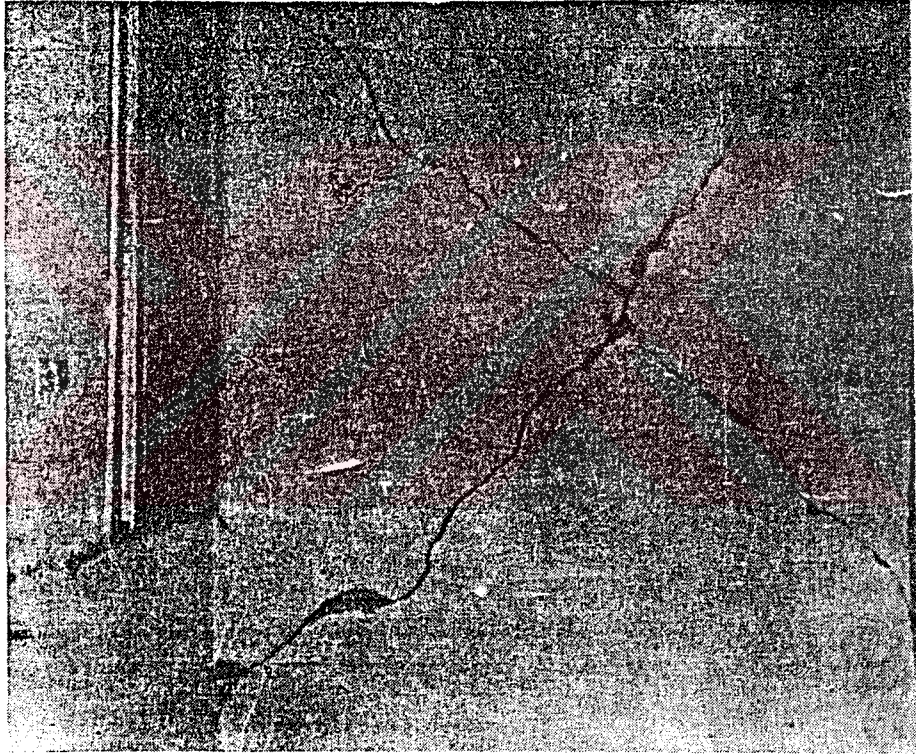
Şekil 2.57. 1983 Erzurum depreminde Narman Hükümet Konağı bölme duvarında X şeklinde kesme çatlakları [17]

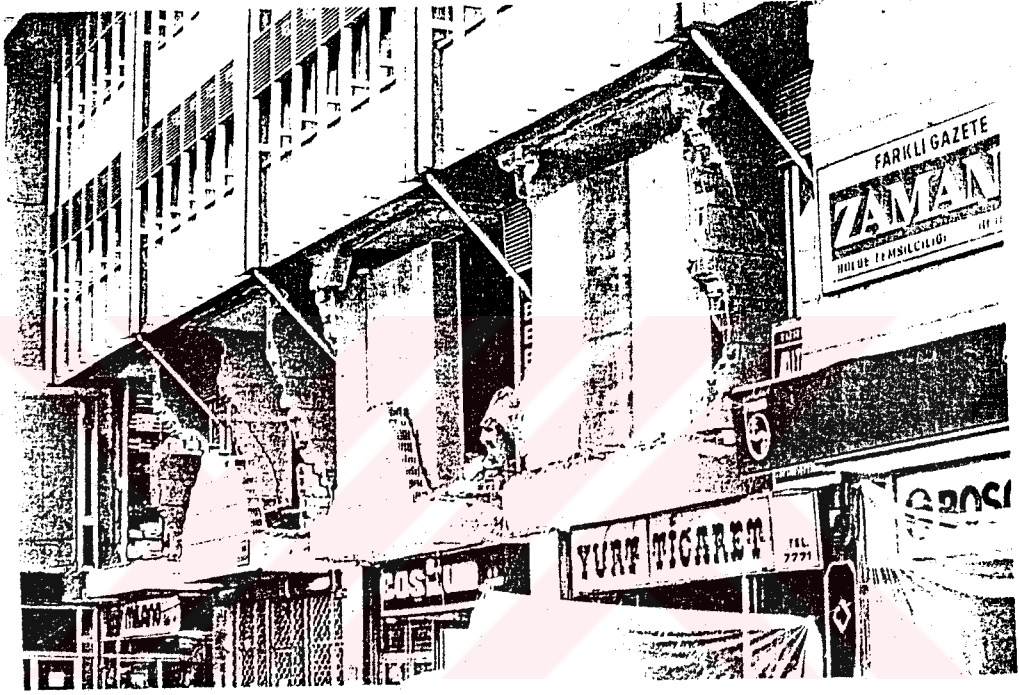
Şekil 2.58. 1992 Erzincan depreminde Kızılay İşhanı'nda bölme duvar hasarı [4]

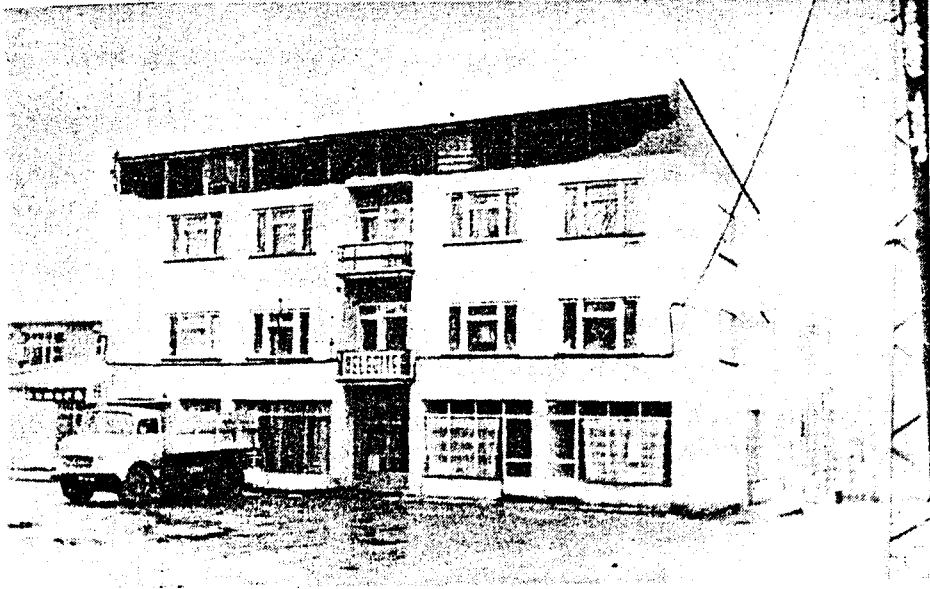
Şekil 2.59. 1983 Erzurum depreminde Narman Belediye Binası'nda dolgu duvar hasarı
