MUDANYA'DA  
GELENEKSEL KONUT MİMARİSİNİN GELİŞİMİ  
ve  
GÜNÜN ŞARTLARINA UYARLANMASI ÜZERİNE  
BİR İNCELEME  
( 3. BÖLGE )

Mimar Neşe Çağlarım

YÜKSEK LİANS TEZİ

İSTANBUL - 1994

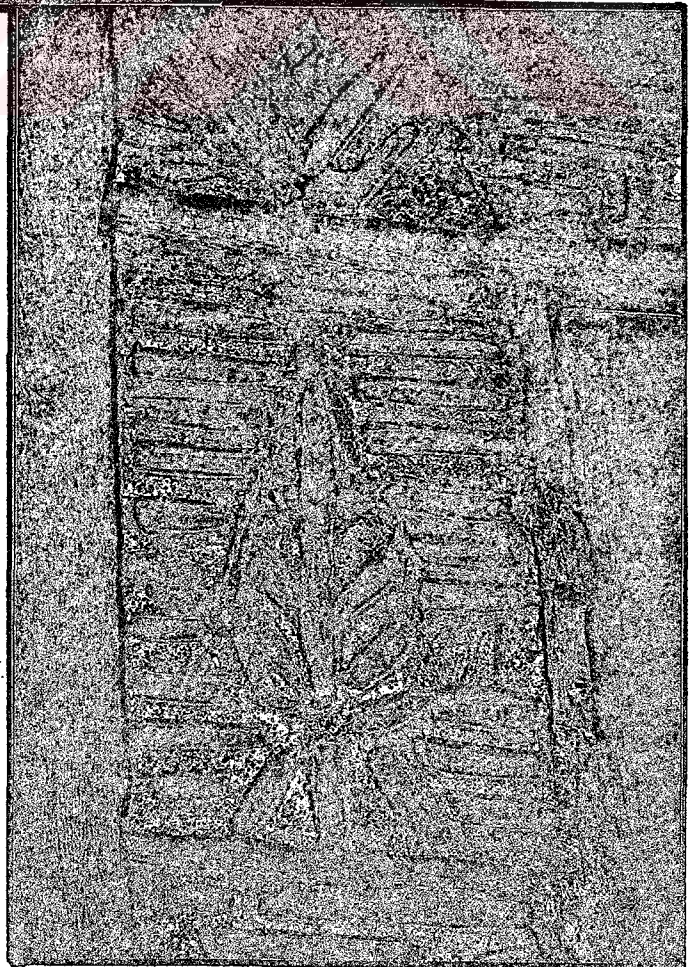
Resim: IV.22

desenler yapılmıştır ( Bkz. Resim IV. 21, 22 ). Dış duvarda bir arma görülmekle beraber okunamayacak ölçüde silikleşmiştir.

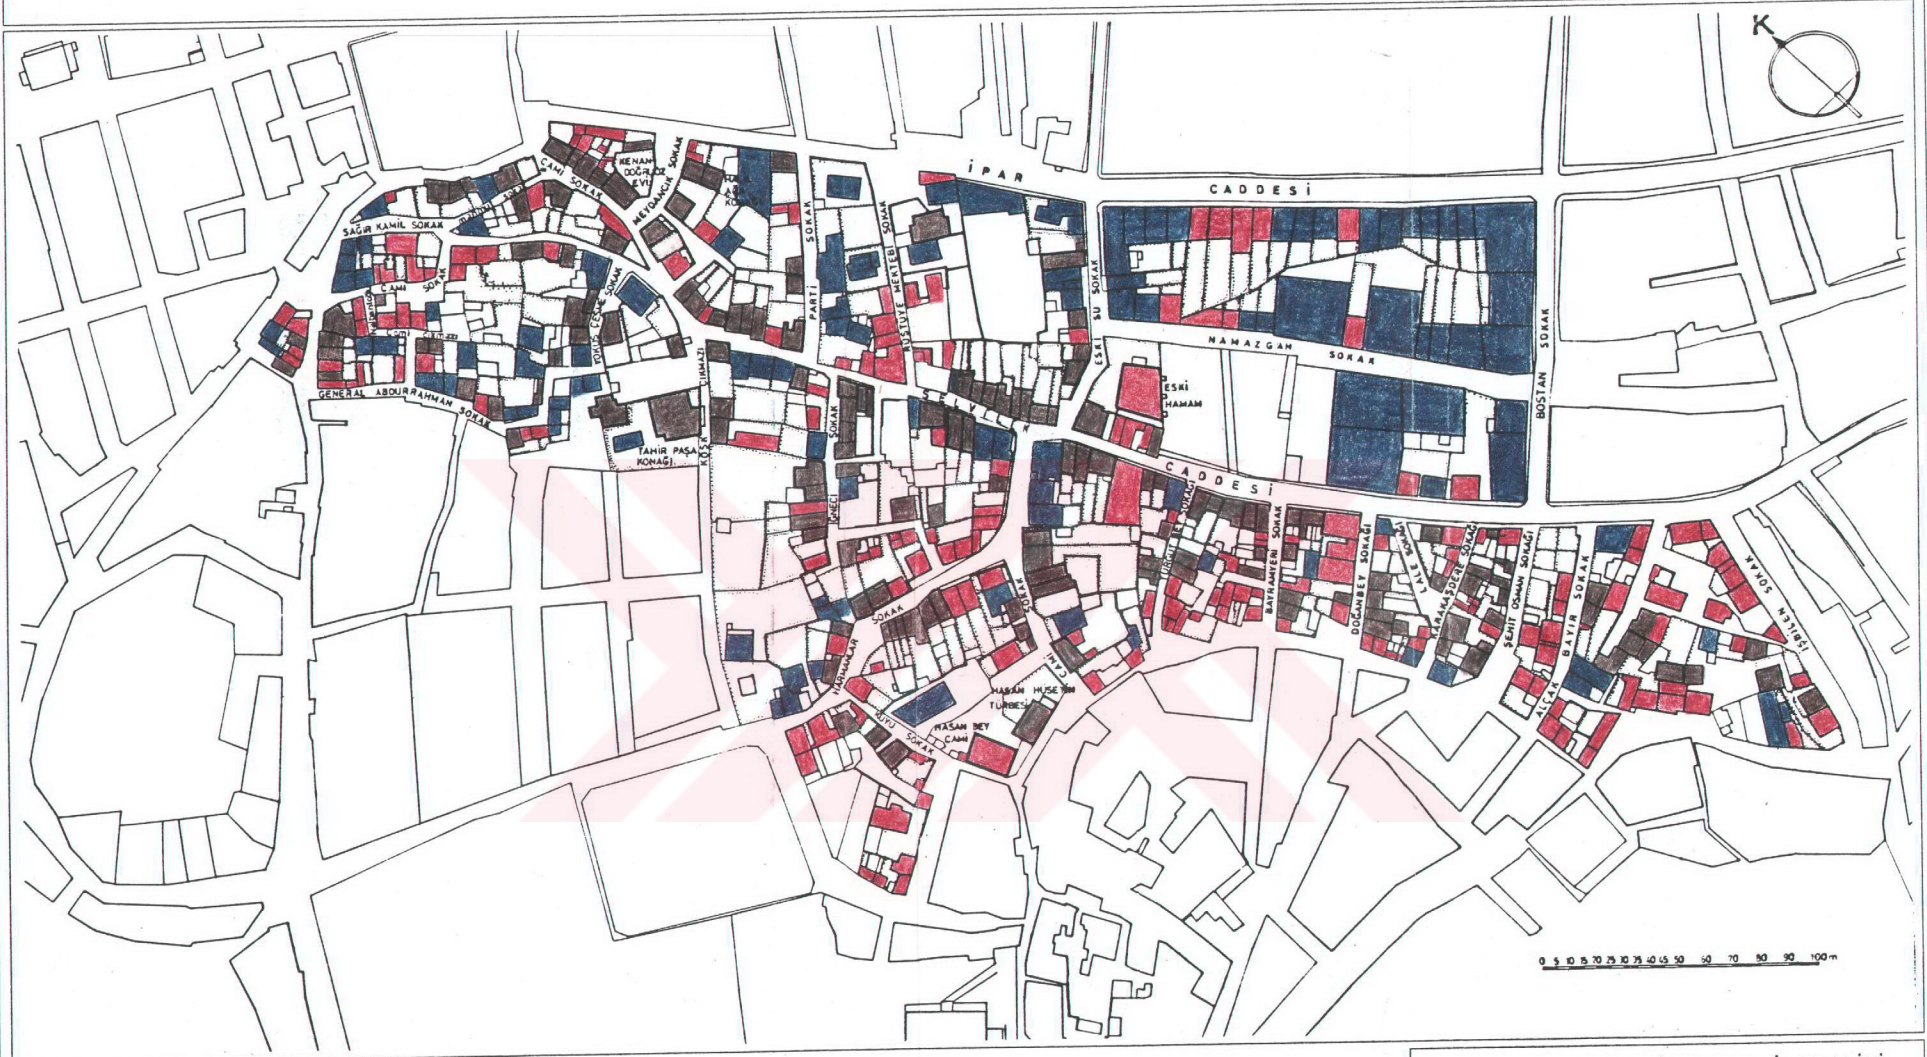
## 2 YAPIM SİSTEMLERİ ANALİZİ

ADET	ORAN %
2-A	150	37.4
2-B	146	36.4
2-C	105	26.2
TOPLAM	401	100

- 2-A AĞSAP KARKAS YAPILAR
- 2-B KARGİR YAPILAR
- 2-C BETONARME YAPILAR

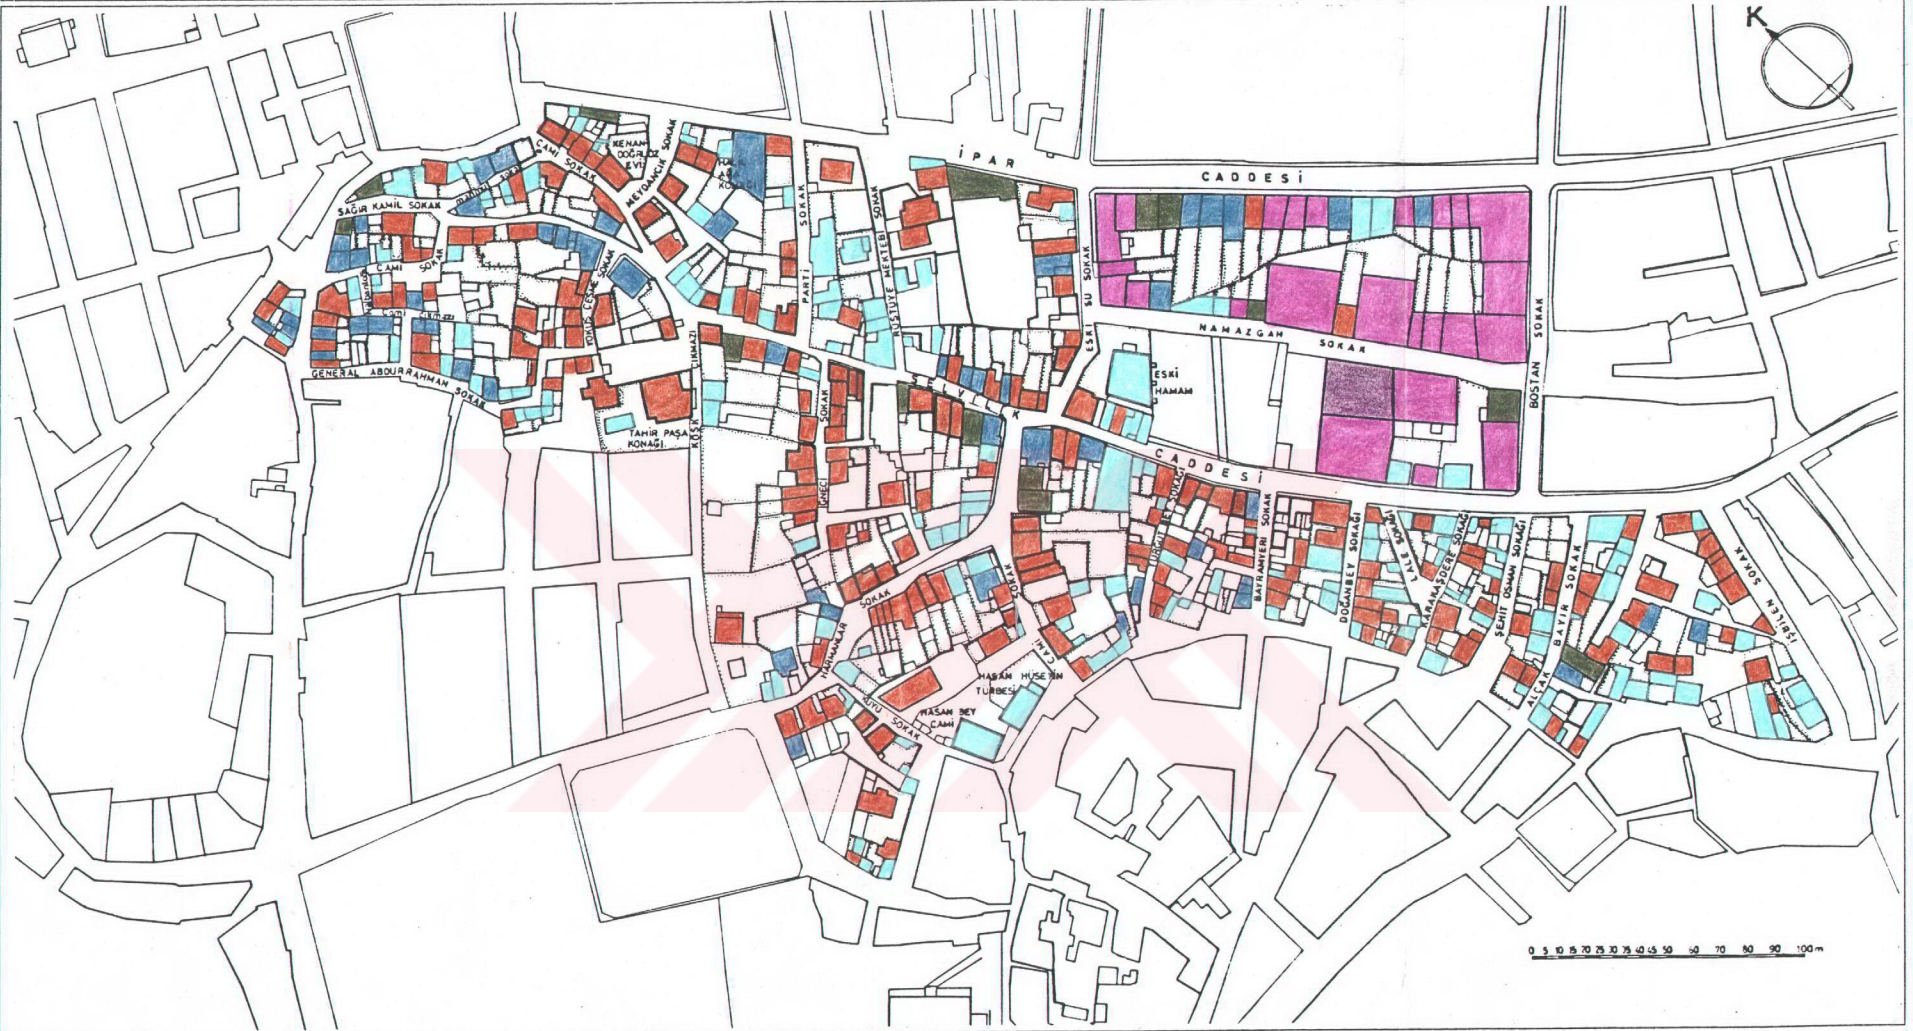
## 3 KAT ADETLERİ ANALİZİ

ADET	ORAN %	Bodrum Adedi	Bodrum Oranı %
3-A	109	27.2	13	11.93
3-B	198	49.37	31	15.65
3-C	56	13.96	3	5.35
3-D	14	3.49	2	14.28
3-E	23	5.73	3	13.04
3-F	1	0.25		
TOPLAM	401	100

- 3-A 1 KAT
- 3-B 2 KAT
- 3-C 3 KAT
- 3-D 4 KAT
- 3-E 5 KAT
- 3-F 6 KAT

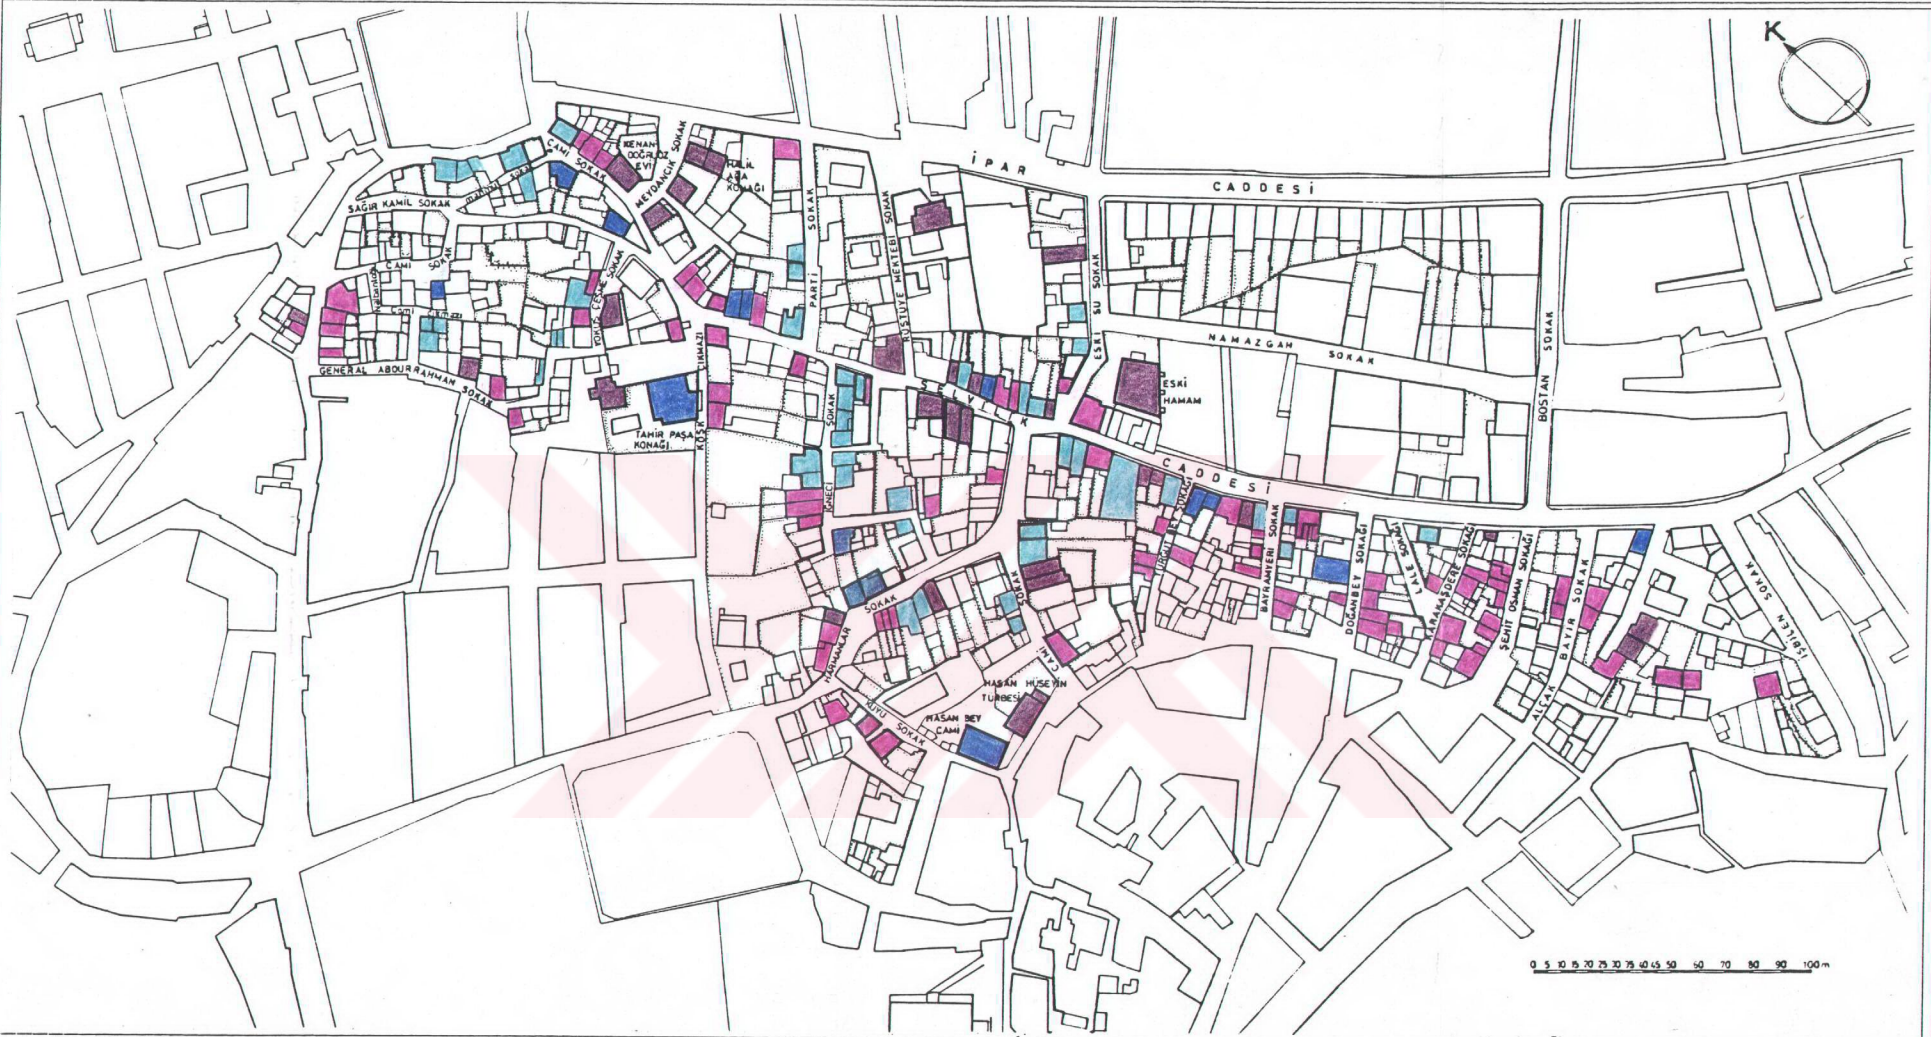
## 6 GELENEKSEL YAPILARDA STRÜKTÜR ANALİZİ

ADET	ORAN %
6-A	48	30.19
6-B	76	47.8
6-C	27	16.98
6-D	8	5.03
TOPLAM	159	100

- 6-A İYİ DURUMDA OLAN YAPILAR
- 6-B KISMEN ONARIM GEREKTİREN YAPILAR
- 6-C ÖNEMLİ ORANDA ONARIM GEREKTİREN YAPILAR
- 6-D RESTORASYON GEÇİRMİŞ YAPILAR

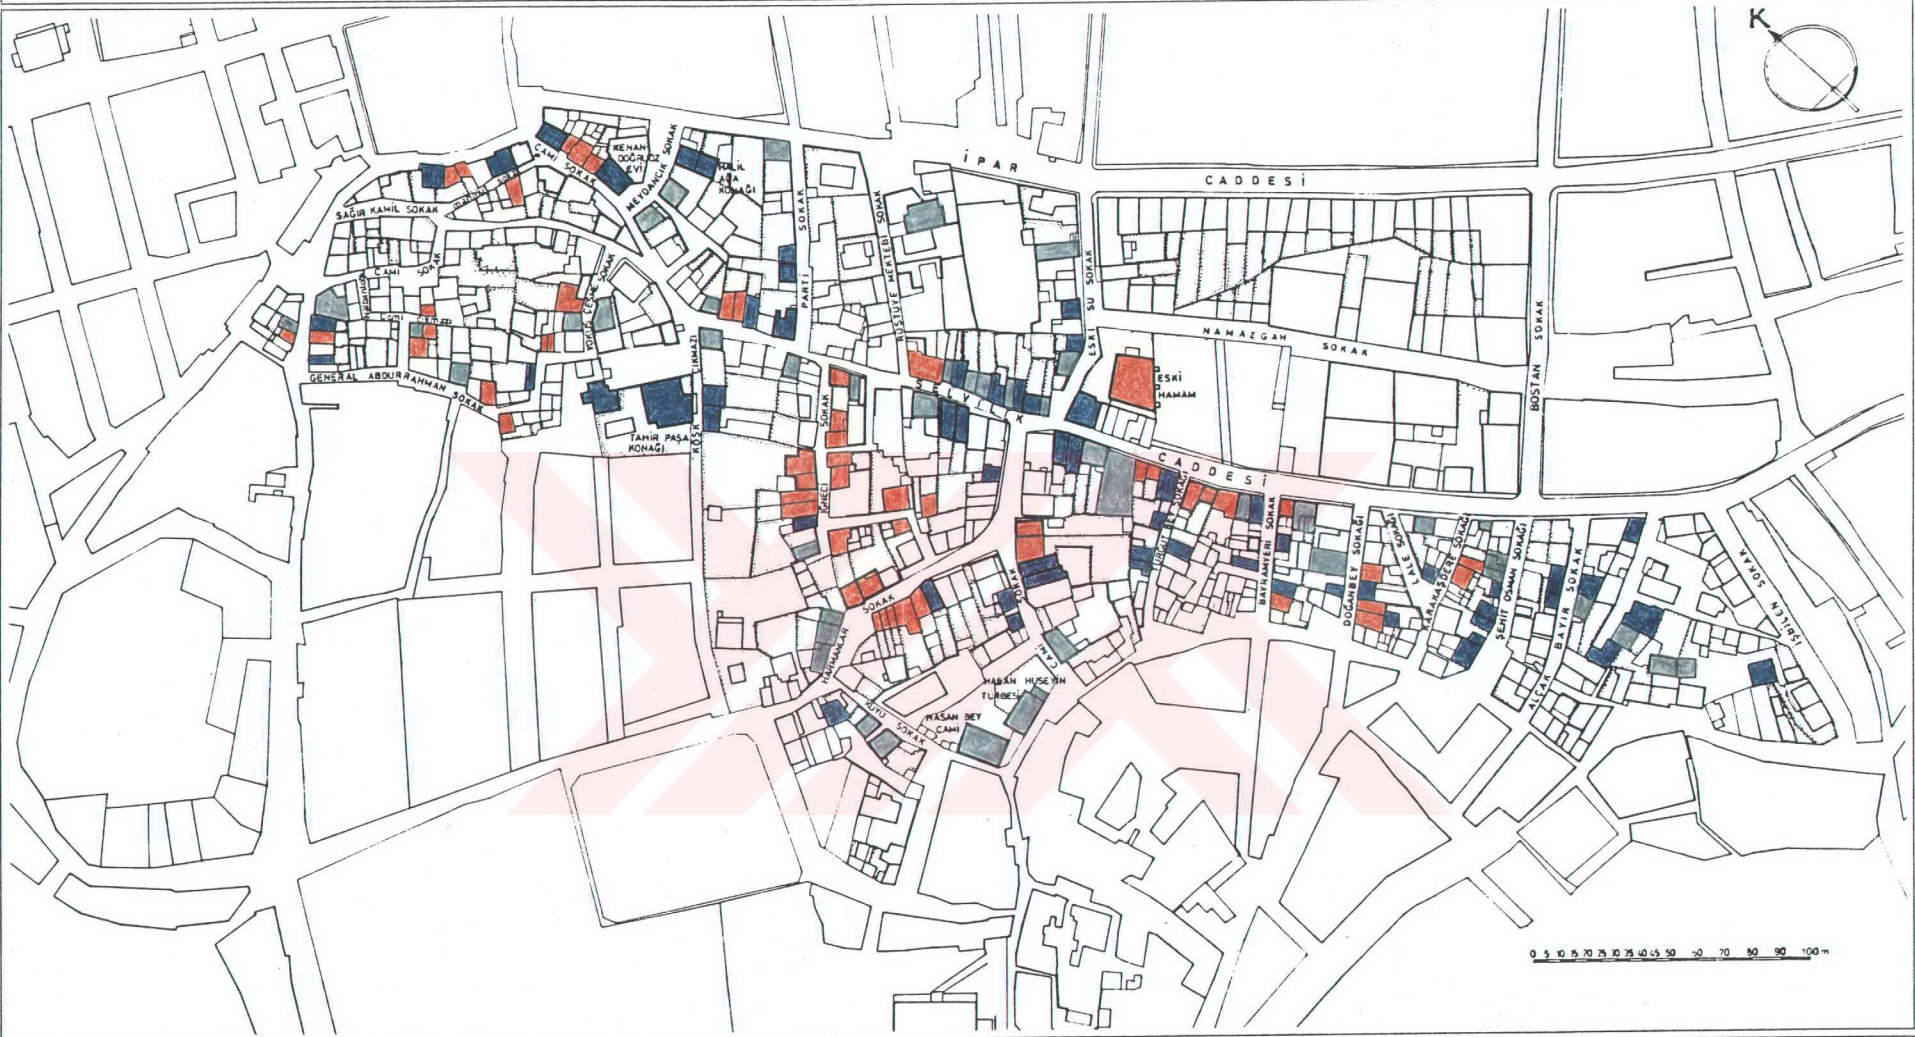
### 7 GELENEKSEL YAPILARDA ÖZGÜNLÜK DURUMU ANALİZİ

ADET	ORAN %
7-A	44	27.67
7-B	63	39.62
7-C	52	32.71
TOPLAM	159	100

- 7-A ÖZGÜNLÜĞÜNÜ KORUYAN YAPILAR
- 7-B ÖZGÜNLÜĞÜNÜ KISMEN YİTİRMİŞ YAPILAR
- 7-C ÖZGÜNLÜĞÜNÜ KAYBETMİŞ YAPILAR
