MUDANYA'DA TARİHSEL ARAŞTIRMA
VE
MİMARİ OLUŞUMUN İNCELENMESİ
(2. BÖLGE)

Mimar Belde BATUM

YÜKSEK LİSANS TEZİ

İSTANBUL - 1994

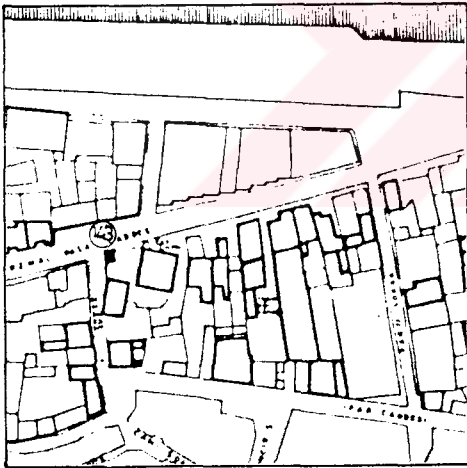
SİNAN BEY ÇESMESİ

Eski Cami avlusunun doğu duvarına bitişik çeşme 6.pafta, 43.ada, 11.parselde bulunmaktadır (Bkz. Resim 4.5). Çeşme üzerindeki üç satırlık

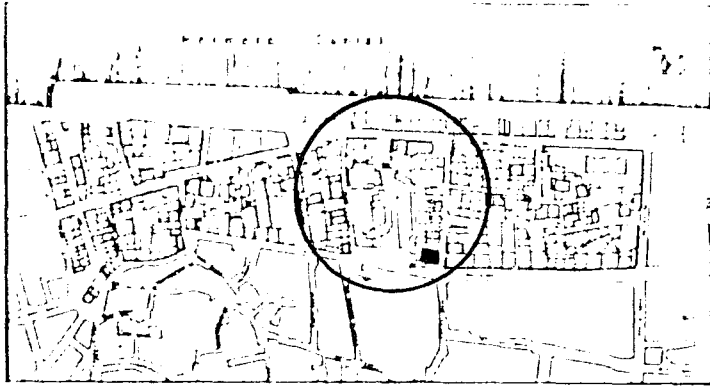
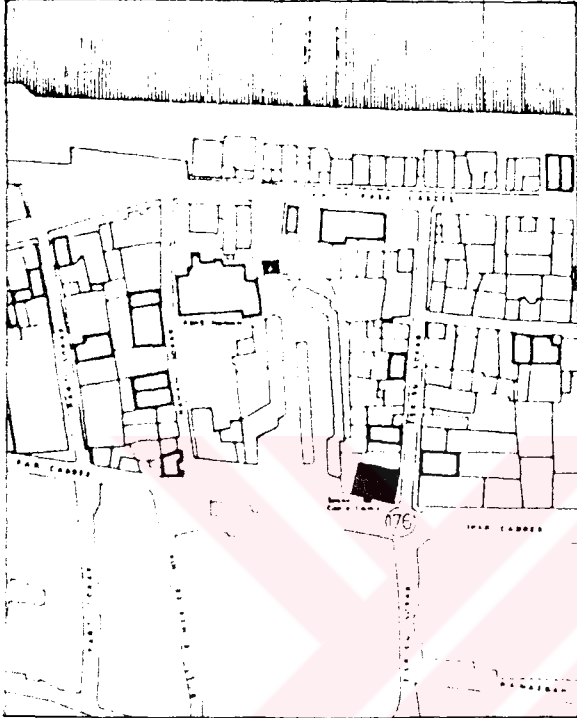
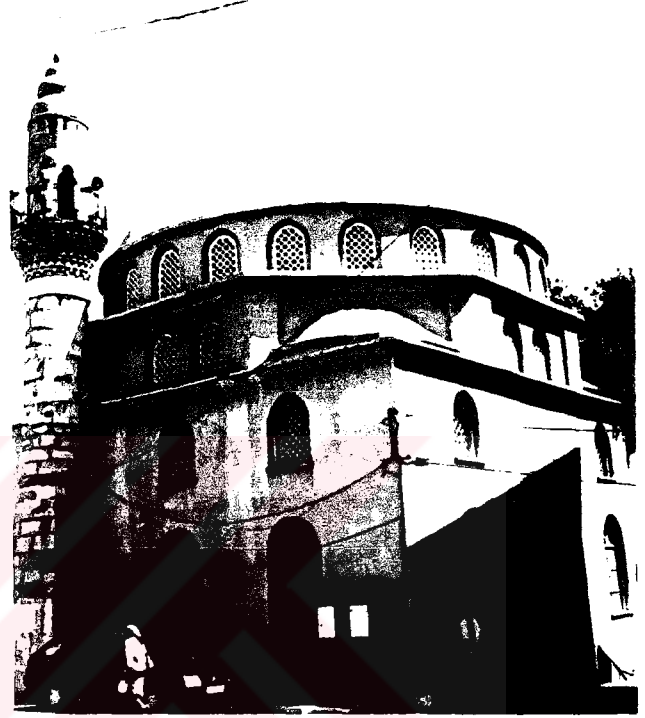
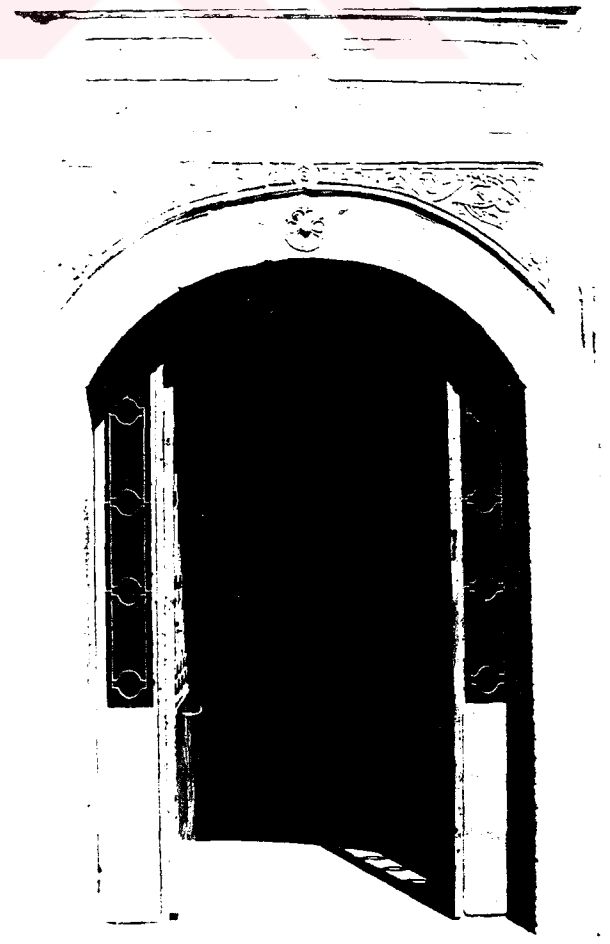
1975 yılında tümüyle yenilenen caminin sadece minaresi orjinal olarak kalan parçasıdır.Eski minare yeni caminin kuzeybatı köşesinde, son cemaat yeri ile harimin birleştiği yerdedir. Kaidesi kübik, pabucu pahlı, gövdesi onaltı cepheli ve tek şerefelidir (Ötügen ve diğerleri, 1986: 458). Şerefe altı dört sıra testere dişi ve konsol frizle bezenmiştir. Şerefe üstü ise yenidir. Özgün kısımlar kesme taş ile inşa edilmiştir (Bkz. Resim 4.6).

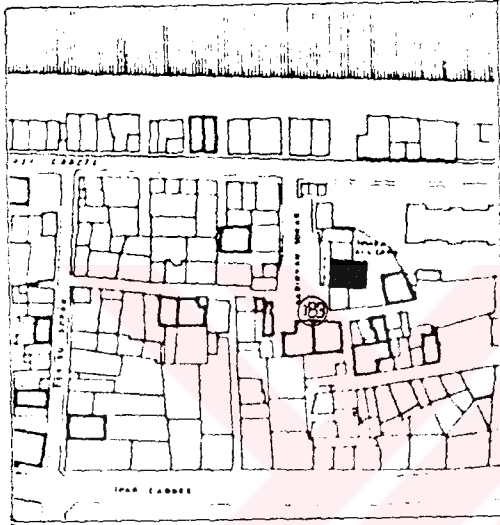
TEKKE-İ ATIK CAMİİ
• K.D.N. 183

Kuzey-güney doğrultusunda dikdörtgen planlı cami harim ve son cemaat yerinden oluşur. Kareye yakın esas mekan düz tavanla örtülüdür. Yarım yuvarlak mihrap nişi güney duvarın ekseninde yer alır. İki yanında simetrik birer pencere vardır. Doğu ve batı duvarlarında, eksenin

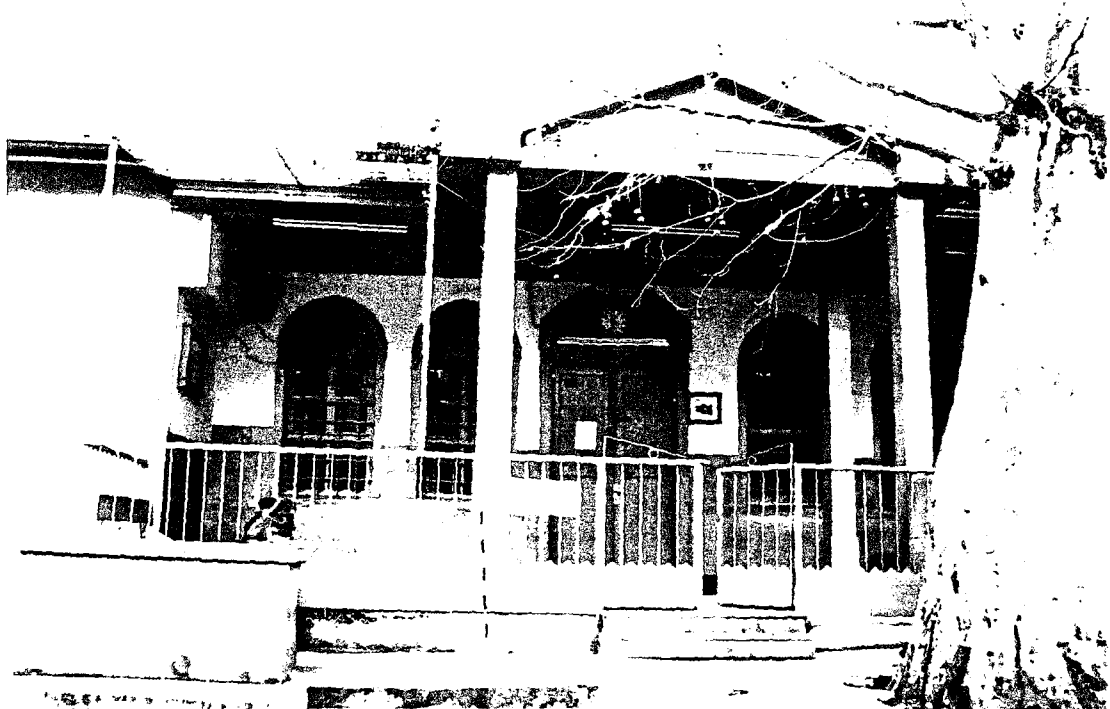
PLAN
1/250

güneyinde ikişer pencere bulunur. Üç duvardaki pencereler dışa doğru daralmaktadır. Camiye giriş, diğer duvarlardan belirgin bir şekilde ince olan kuzey duvarının ortasındadır. Girişe göre simetrik ikişerden dört pencere harim ve son cemaat yeri arasında bağlantıyı sağlar. Doğu-batı yönünde dikdörtgen planlı, düz tavanlı son cemaat yeri batıda düz duvar, doğuda kare minare kaidesi ile sınırlanmaktadır. Yerel bilgiye göre minare 1972 yılında kaidesine kadar yıkılmış ve sonra yenilenmiştir (Ötügen ve diğerleri, 1986: 468).

Caminin kuzeyinde ahşap tavanla örtülü son cemaat yeri ve orta kısmında önde çift pahlı çatıyla örtülü ahşap tavanlı sundurma yer alır. Son cemaat yeri ve sundurmanın tavanı ikişer ahşap desteğe oturmaktadır. Son cemaat yerinin zemini, yol seviyesinden yüksektir ve iki basamakla çıkılır. Harimin kuzey cephesinde ortada ahşap çerçevesi ve ahşap kanatlı dikdörtgen kapı, üstünde kemerli küçük bir pencere, iki yanında kemerli ve demir parmaklıklı ikişer pencere görülür. Yapı kiremit kaplı kırma çatı ile örtülüdür. Caminin iç güneybatı köşesinde minber, kuzeyde merdiveni doğu köşede olan mahfil yer alır. Tüm pencereler ve giriş kapısı kemerlidir. Kemerli mihrap nişine kalem işiyle perde motifi yapılmıştır (Bkz. Resim 4.7).

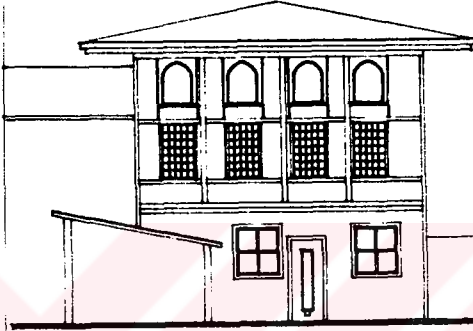
RESİM: 4.9

Üst kat döşemesinin bir kısmı çökmüş durumdadır. Yeni merdiven de yıkık durumdadır, izleri görülmektedir. Ön cepheye sekilik kısmı bakmaktadır. Bu bölümün ön cephe ve sağ yan cepheye açılan kısımlarında ki pencere üstlerinde tepe pencereleri bulunmaktadır. Ayrıca sekiliğin sofaya bakan kısmında da tepe penceresi izleri görülmektedir. Sekilik

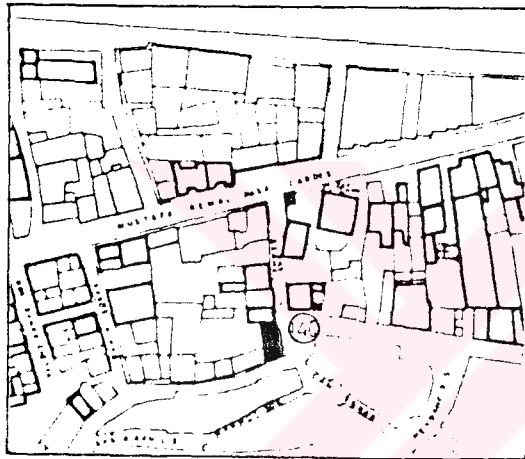
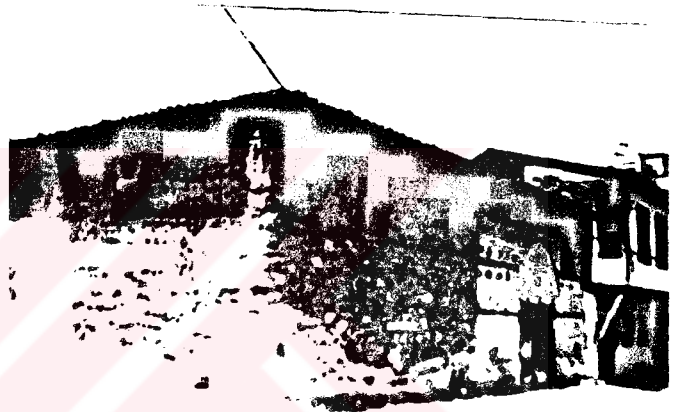
RESİM 4.11

6.pafta, 49.ada, 15.parselde bulunan bu yapının sadece zemin katı ayakta. Yapı oldukça bozulmuş ve yıpranmış durumdadır. Giriş kapısının hemen yanında bulunan bir levhada 1284 tarihli olduğu görülmektedir. Dikdörtgen biçimli giriş kapısının üzerindeki lentodan sonra bir kemer bulunmaktadır. Kapının sol yanında üç, sağ yanında dört

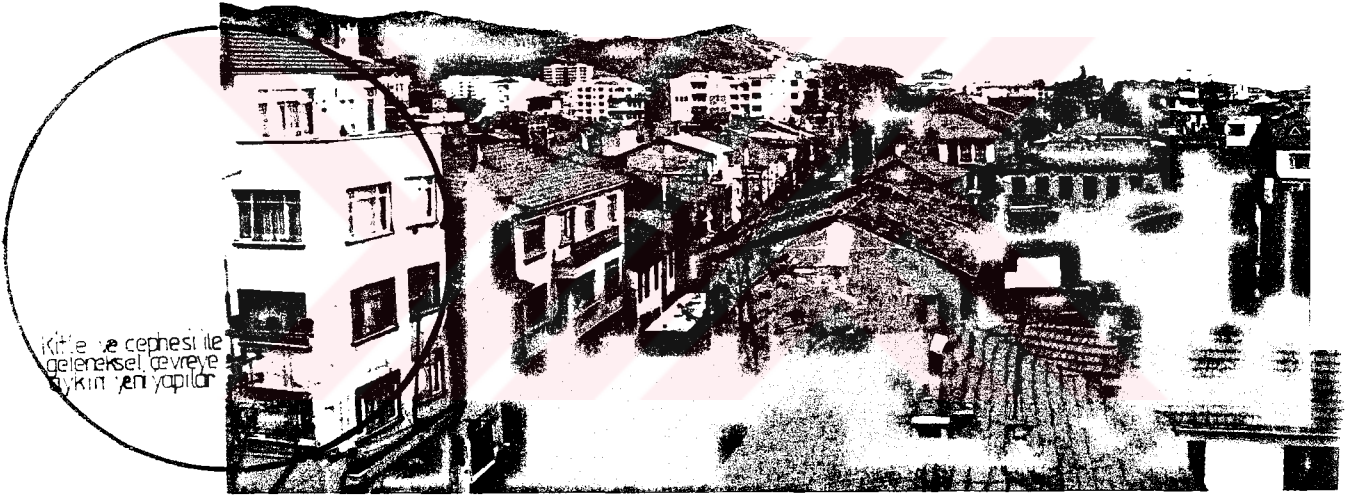
RESİM: 4 21

Kitlesel etkisi, kat adetleri ve cephe biçimlenişleri ile tarihsel dokuya ve silüete olumsuz yönde etki eden, aykırı yapılardır. Kat sayıları dört ve daha fazla olan bu betonarme binalar, 49 adet ile tüm bölge içinde %17'lik bir orana sahiptirler. Yeni yapılar içinde uyumsuz yapıların oranı %56'dır (Bkz. Resim 4.21).

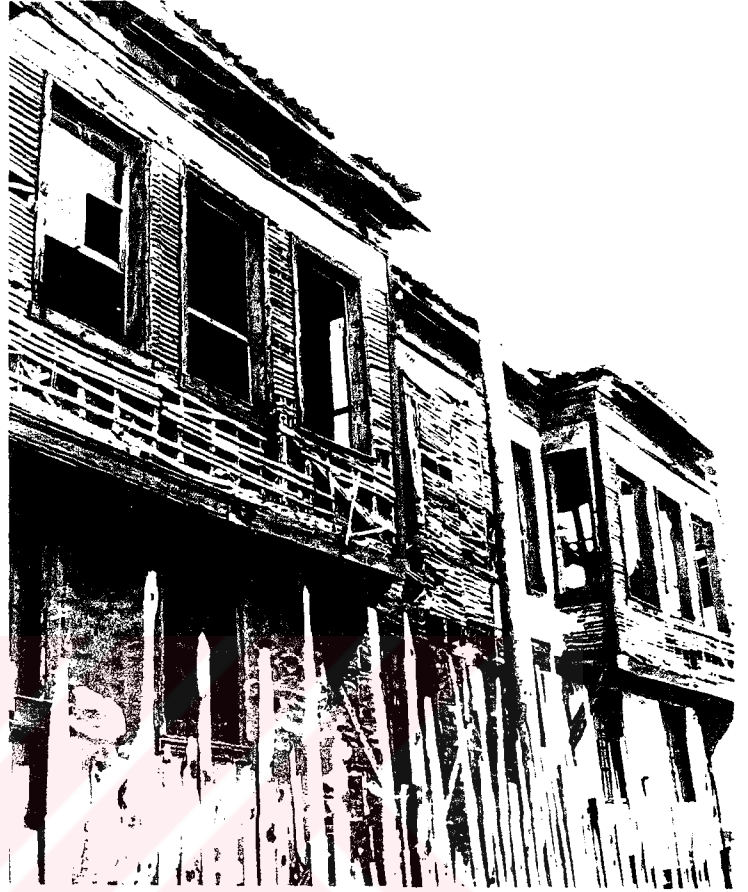
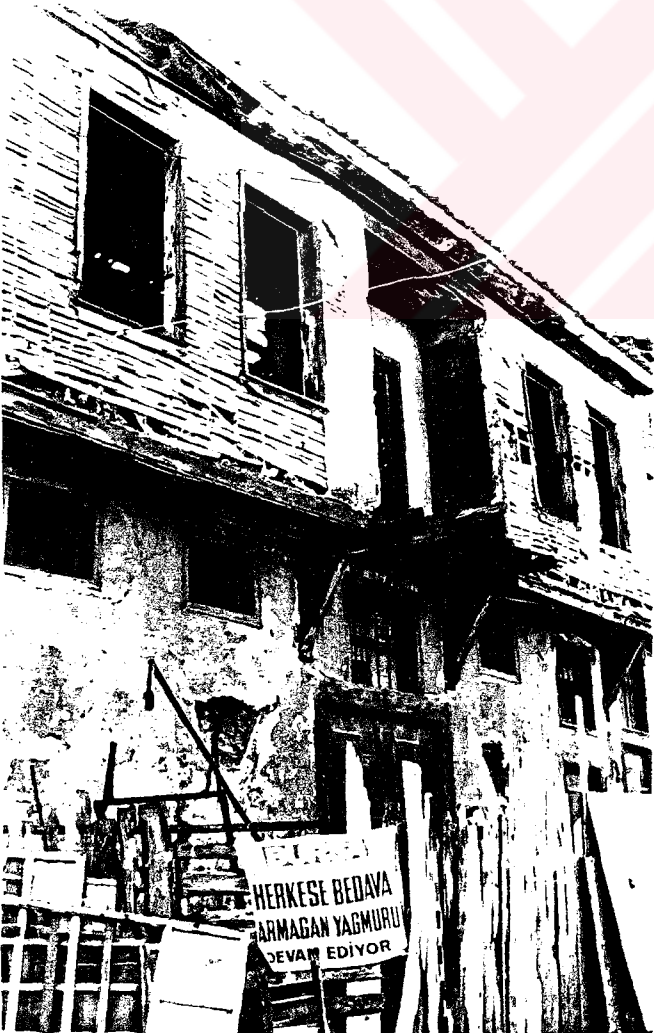
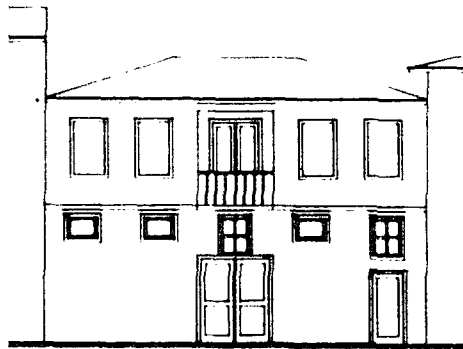
RESİM: 4. 22

onarılmadığından ya da sahipleri tarafından istenen rantın sağlanamaması sebebiyle yıkılmaya terk edilmiş bulunan binalardır. Bazılarında ise onarılmadığı halde çok kötü şartlar altında kiracılar yaşamaktadır. Üst örtünün işlevini yerine getiremeyecek şekilde yıpranması, doğramaların harap olması, döşemede meydana gelen çökmeler, sıvalarda meydana gelen dökülmeler ve benzer sebeplerle yapılar dış etkilere devamlı açıktırlar, her geçen gün daha çok yıpranmaktadır. Dolayısı ile çevreye karşı da tehlikeli olan bu yapılarda, önemli oranda ve ivedi olarak onarımlar gerekmektedir (Bkz. Resim 4.22).

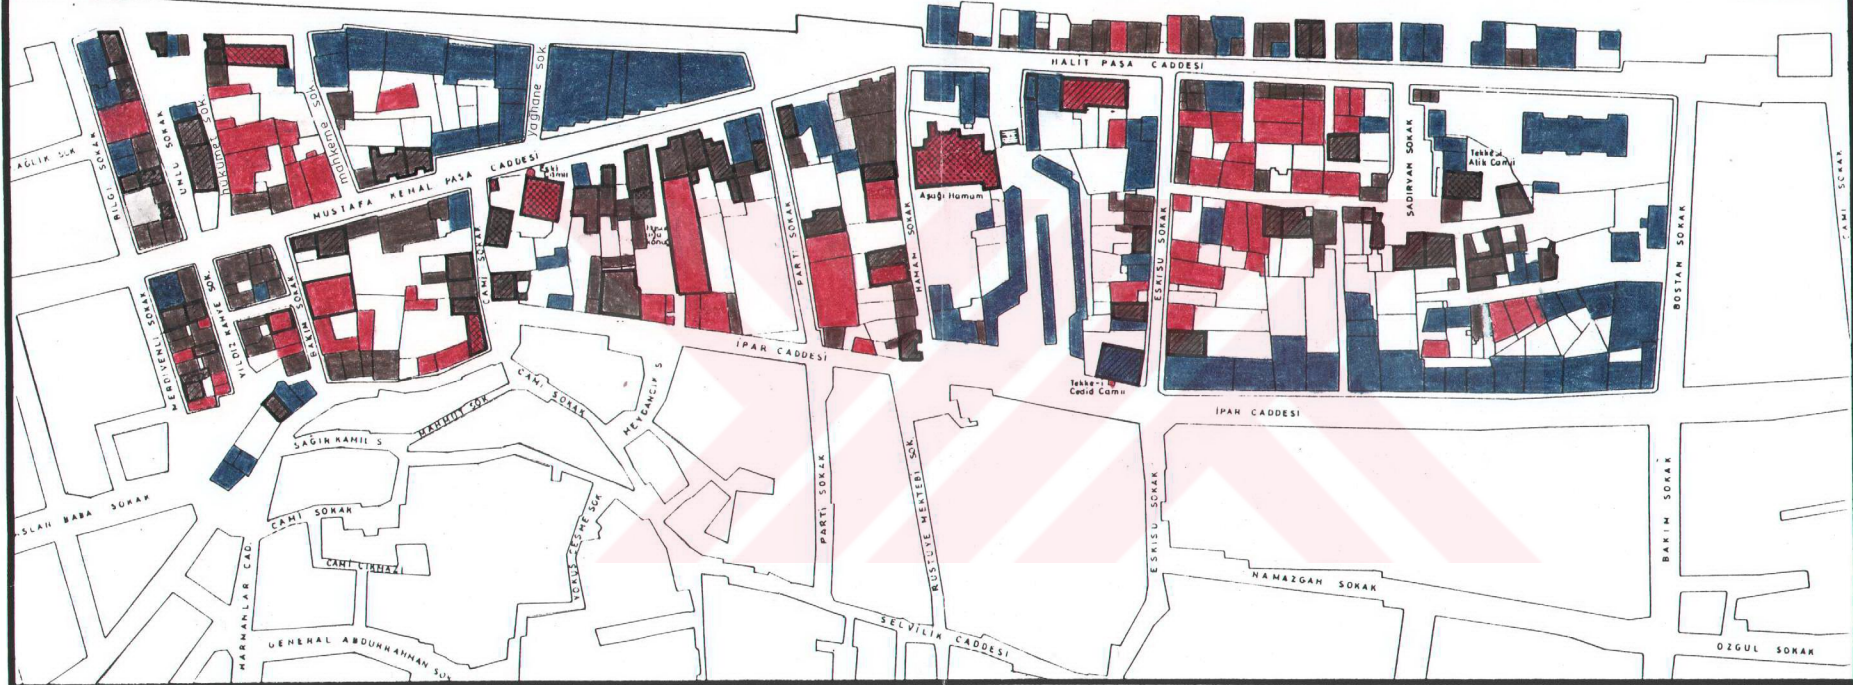
Harita : 4.4

2- YAPIM SİSTEMLERİ ANALİZİ

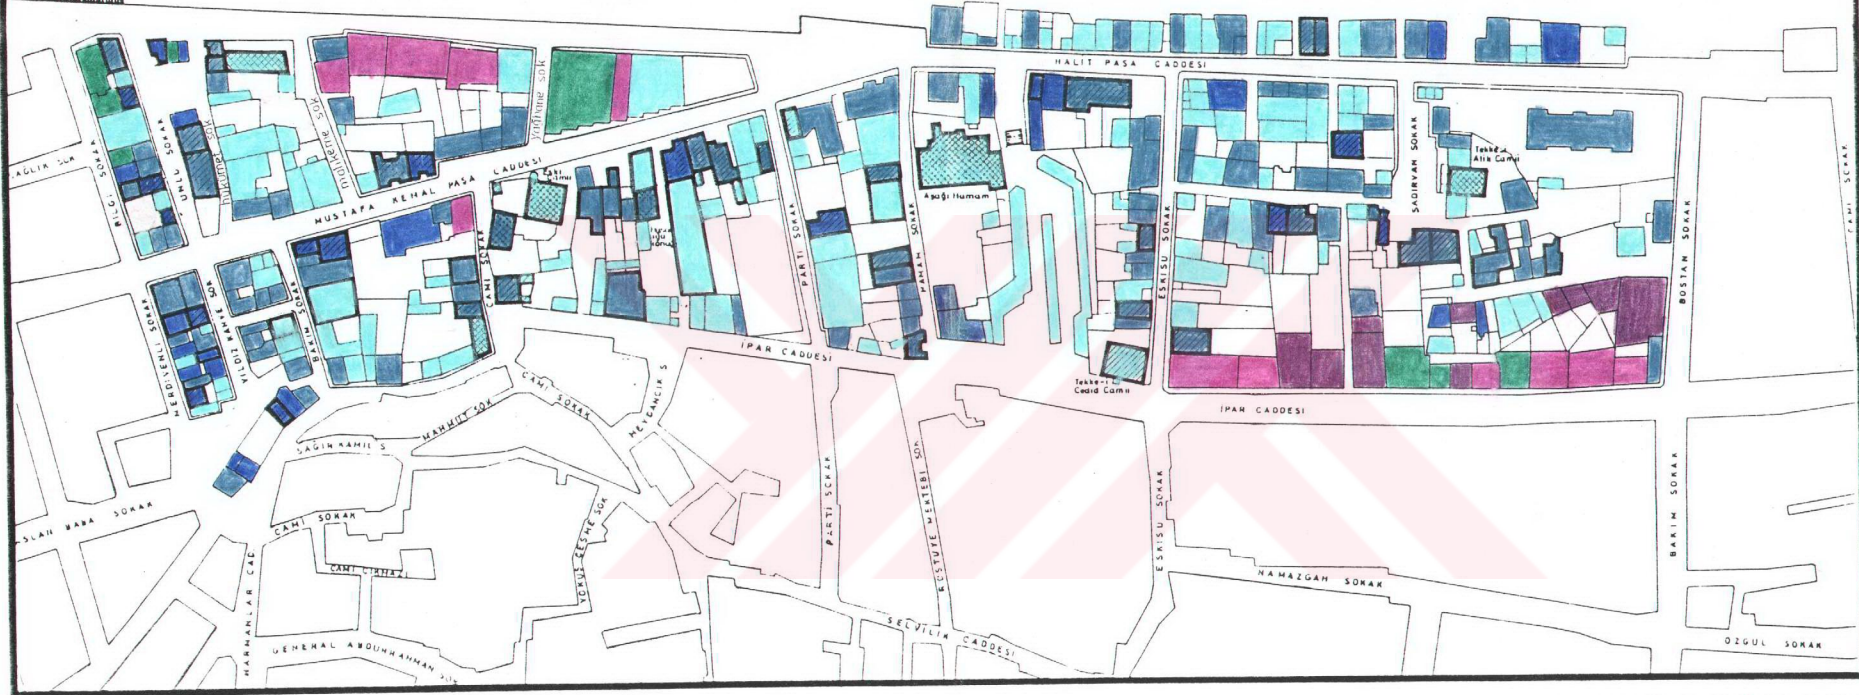
Harita:4-5

3- KAT ADETLERİ ANALİZİ

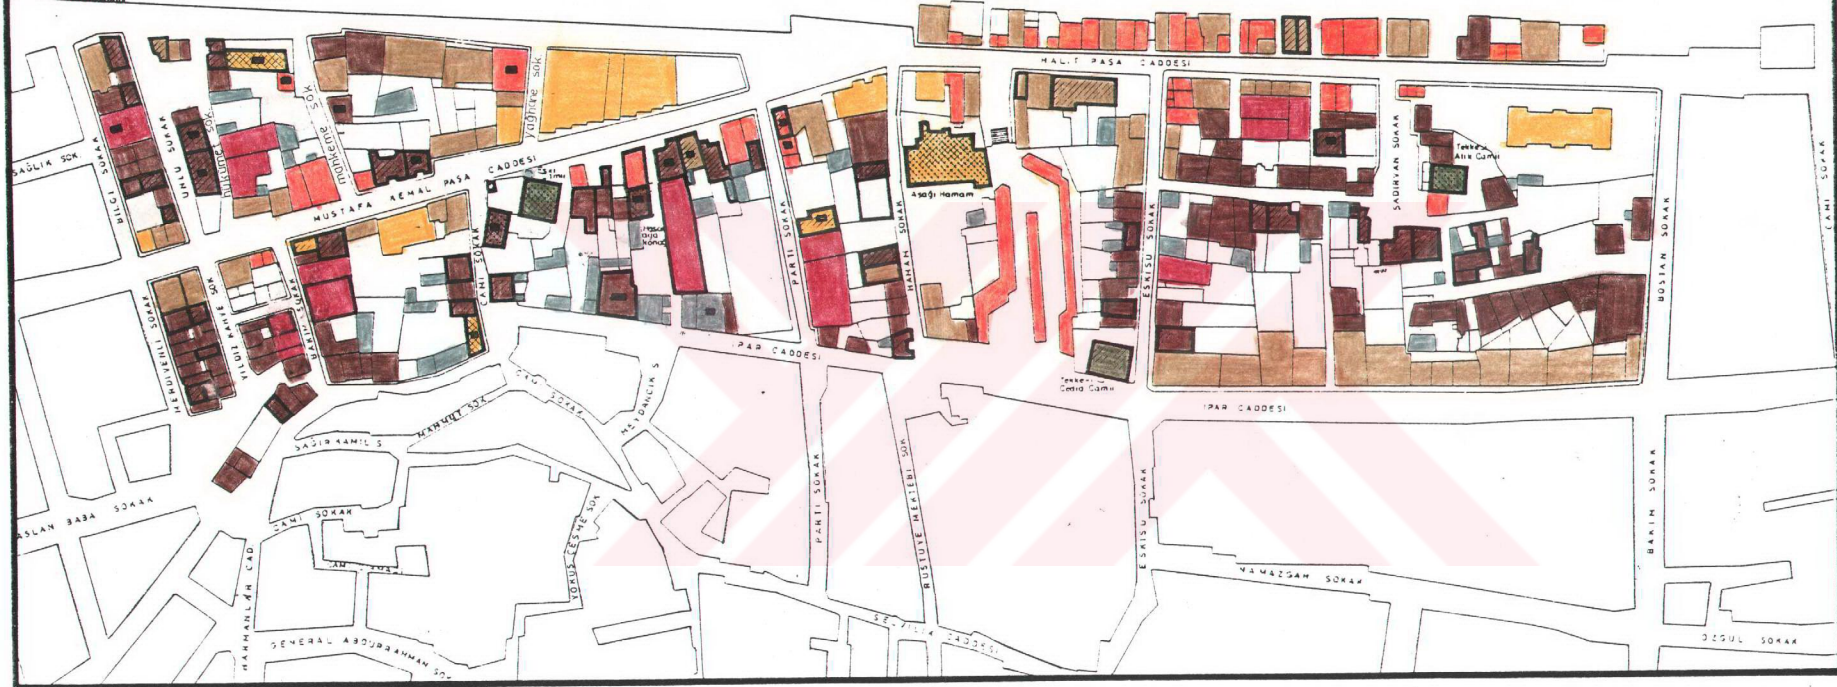
Harita:4.6

4- İŞLEVSEL ANALİZ

- 4.A. KONUT
- 4.B. KONUTLARA EKLENMİŞ WC, MUTFAK, DEPO GİBİ HİZMET MEKANLARI
- 4.C. KONUT+TİCARET
- 4.D. KAMU YAPILARI
- 4.E. TİCARET
- 4.F. DİNİ YAPILAR
- 4.G. MAGAZA (Zeytin deposu)
- 4.H. KULLANILMAYAN YAPILAR

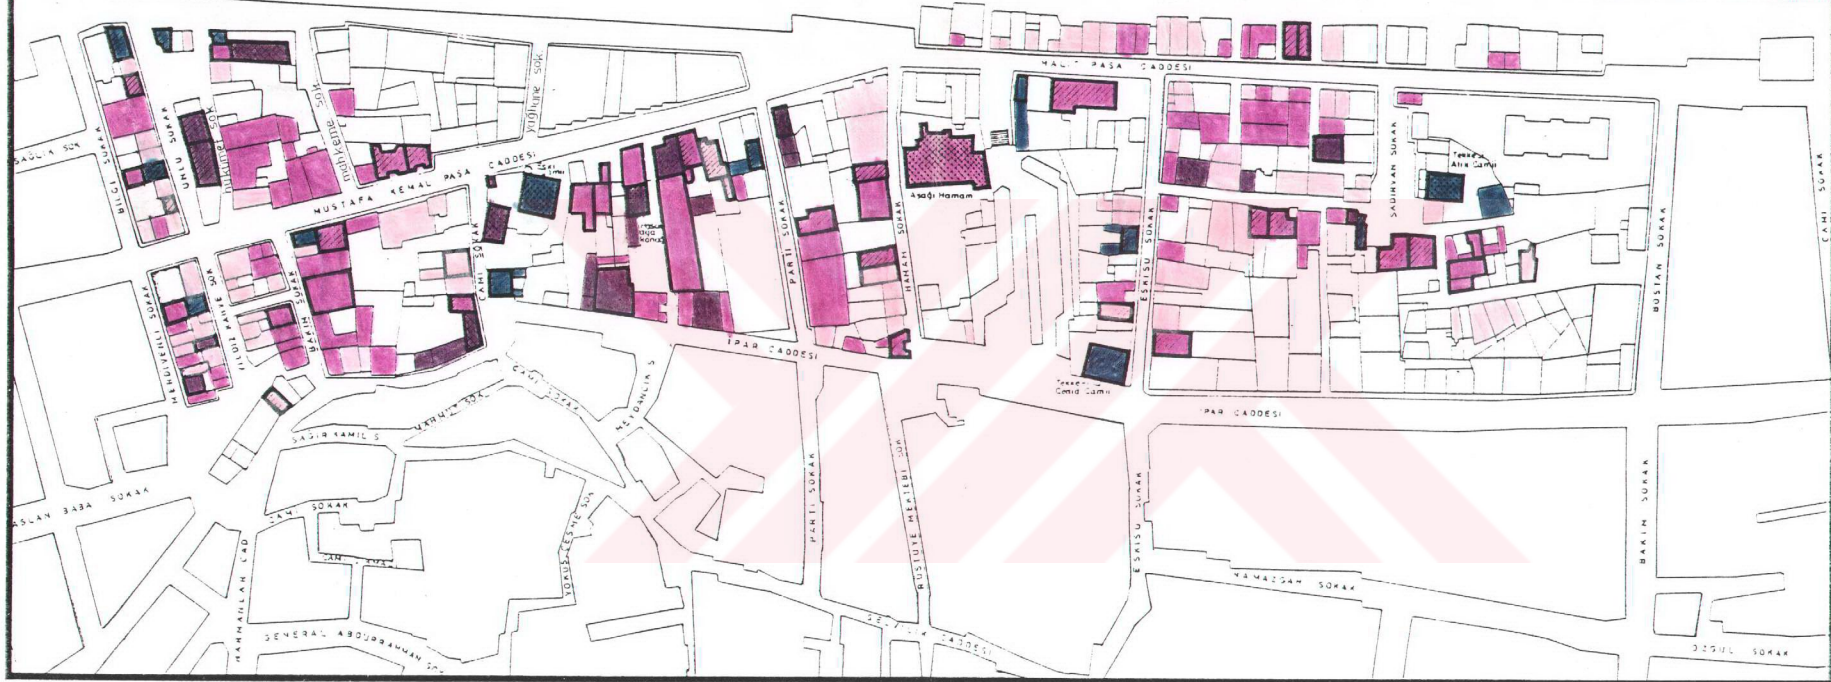
6- GELENEKSEL YAPILARDA STRÜKTÜR ANALİZİ

- 6.A. İYİ DURUMDA BULUNAN YAPILAR
- 6.B. HAFİF ONARIM GEREKTİREN YAPILAR
- 6.C. AĞIR ONARIM GEREKTİREN YAPILAR
- 6.D. RESTORASYON GEÇİRMİŞ YAPILAR

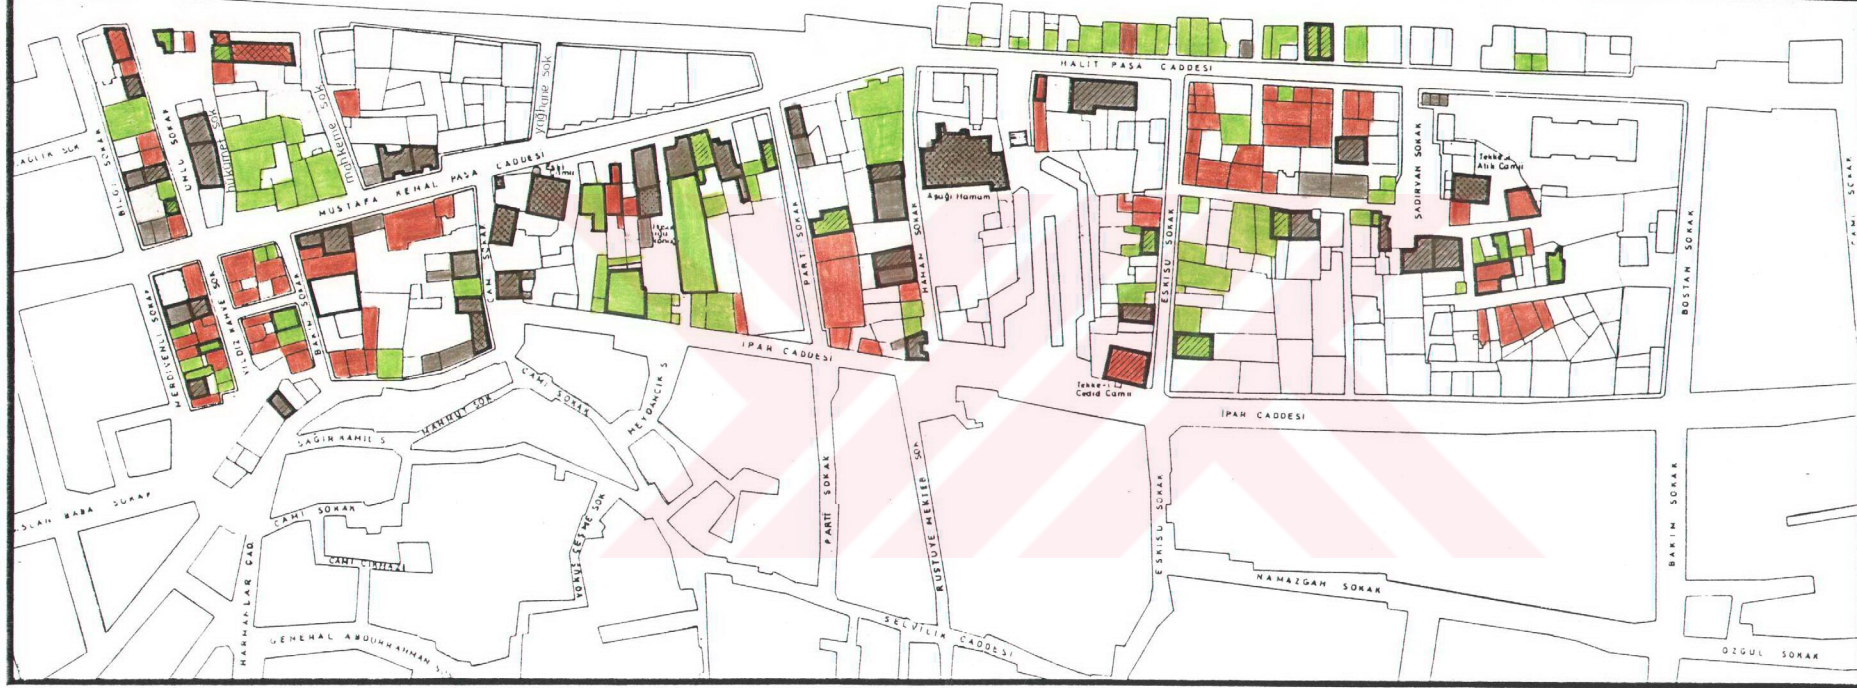
Harita: 4.9

Geleneksel yapı oldukları bilindiği halde mimari özelliklerinin büyük bir kısmı, özgün elemanları, özgün malzemeleri kaybolmuş hatta bir kısmının yapım sistemi dahi değişmiş olan binalardır. Geleneksel yapıların %37 oranında bir kısmını oluşturan bu yapıların iki tanesi tescillidir. Üç tanesi tamamen günümüz yapım sistemleri ile yeniden inşa edilmiştir. Bu yapılardan biri olan Tekke-i Cedid Camii'nin minaresi, günümüze kadar özgünlüğünü koruyabilmiştir (Bkz. Harita 4.9).

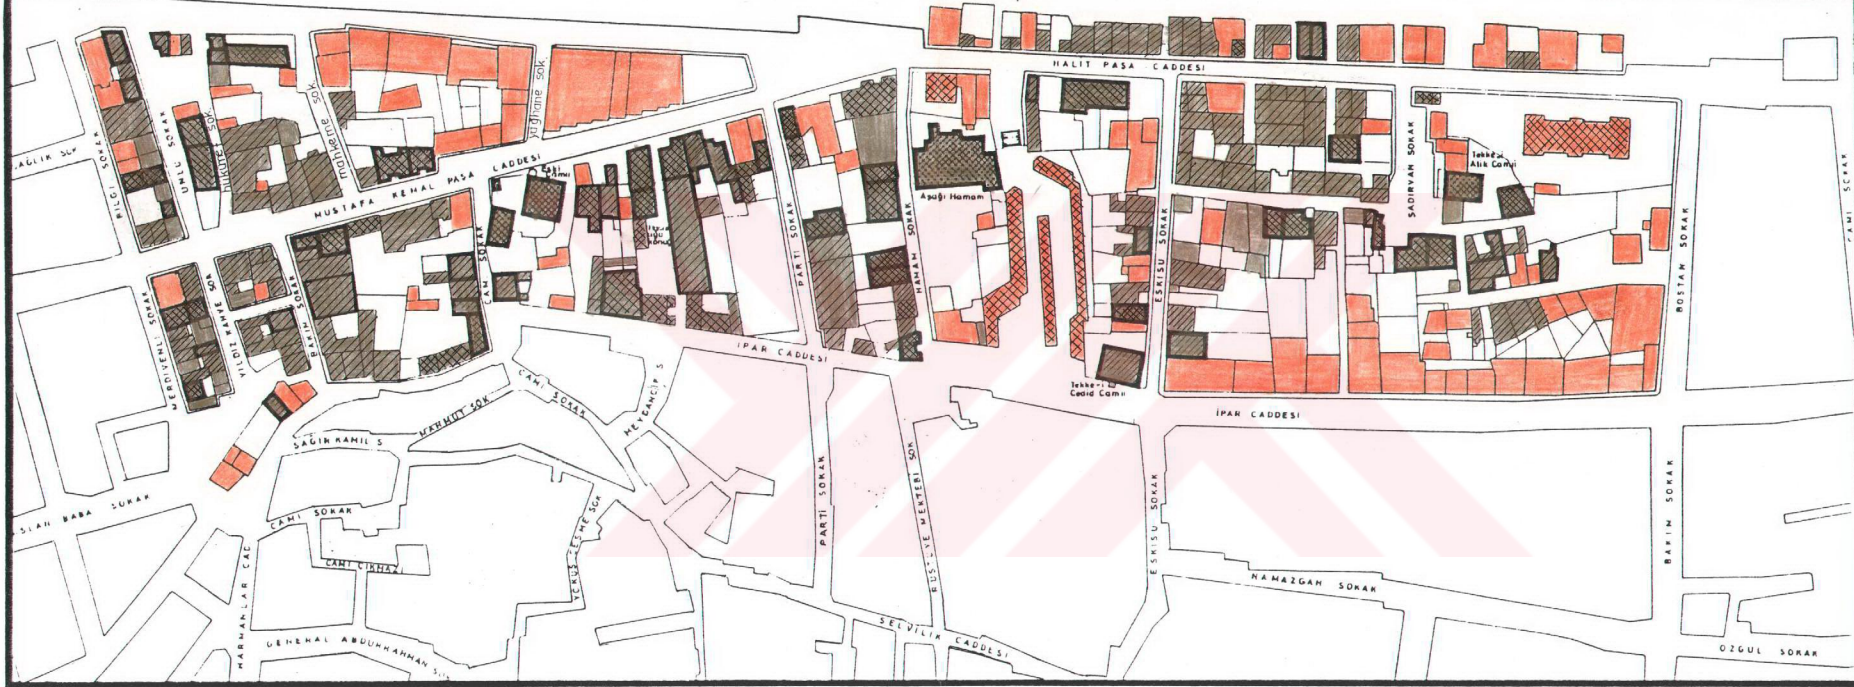
8- DEĞERLENDİRME

- 8.A. MİMARİ ÖZELLİKLERİ AYRIN KORUNMASI GEREKEN GELENEKSEL YAPILAR
- 8.B. DIŞ MİMARİSİNİN İSLAHI GEREKEN GELENEKSEL YAPILAR
- 8.C. ÖZELLİKLERİ AÇISINDAN KORUNMASI GEREKLİ OLMAYAN VE YIKILIP YERİNE ÇEVREYE UYUMLU YENİ YAPI İNŞA EDİLEBİLECEK OLAN GELENEKSEL YAPILAR
- 8.D. ÇEVREYE UYUMLU, MÜDAHALE GEREKTİRMİYEN YENİ YAPILAR
- 8.E. ÇEVREYE AYKIRI OLUP KAT SAYISI VE CEPHE MİMARİSİ BAKIMINDAN MÜDAHALE GEREKTİREN YENİ YAPILAR

ADET	ORANI %
8.A.	54	% 18
8.B.	130	% 45
8.C.	19	% 7
8.D.	5	% 2
8.E.	83	% 28
TOPLAM	291	%100

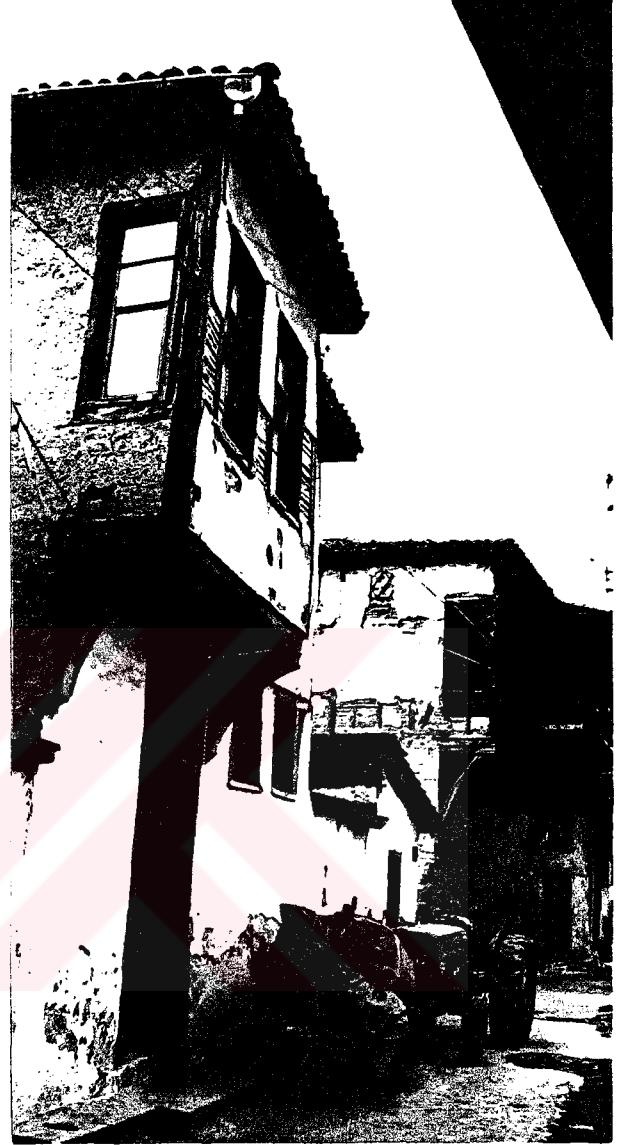
A. BAKIŞI • Birinci Sokak

Bölgedeki genel karakter şöyledir: Yol ve kaldırımdan sonra hemen bina başlar; niş içinde veya nişsiz giriş kapısına bir yada birkaç basamakla çıkılır, bazı yapılarda girişin üzerindeki katta çıkma bulunur, çıkmalar konsol ile desteklenir, eğer yapı üç katlıysa çıkmalar genellikle son kattadır, çatılar kiremit ile kaplıdır ve çoğunlukla binadan taşarak saçak meydana getirir (Bkz. Resim 5.6). Zemin kat birçok yapıda üst kata göre 10-15cm daha yüksektir. Kat sayısı 3 olan yapılarda 2. kat yüksekliği son kata göre daha alçaktır. Esas kat yükseklikleri 3.60m. ile 2.30m. arasında değişir. Açık çıkma Türk halkının yerleştiği kısımlarda hiç görülmez. Rum halkının yerleştiği bölüme yakın olan yapılar arasında birkaç örneğe rastlanır.

RESİM: 5.6 - SOKAK PROFİLLERİ

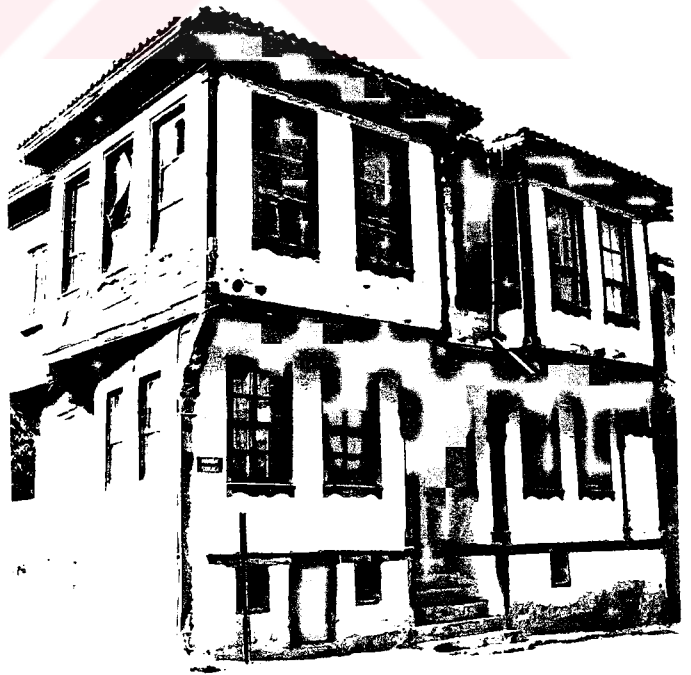
Ab.1.1.Ortada + Ab.1.2.3. + Ba.12.4.
• İ.K.D.N. 167 •

Geleneksel yapılar incelendiğinde giriş kapılarının nişli veya nişsiz olduğu örneklerin her ikisine de rastlanmaktadır. İki türde de bu kapılar cephenin ortasında veya bir yanında olabilmektedir (Bkz. Tablo 5.7). Giriş kapılarının cephede aldığı yer cephe genişliği ve bunun planlamaya etkisi sonucu belirlenmektedir (Bkz. Resim 5.15,16,17).

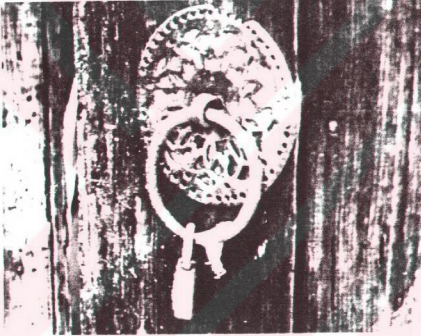
KAPI TOKMAĞI
İ.K.D.N.152

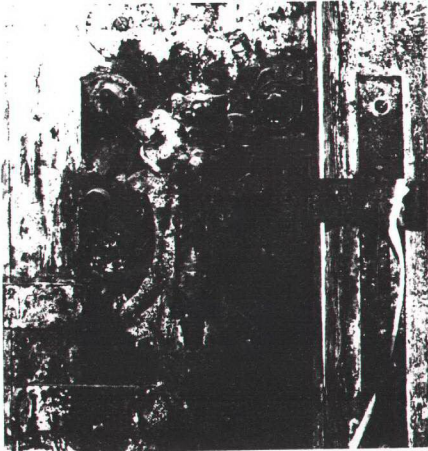
KAPI KILIDI
İ.K.D.N.153

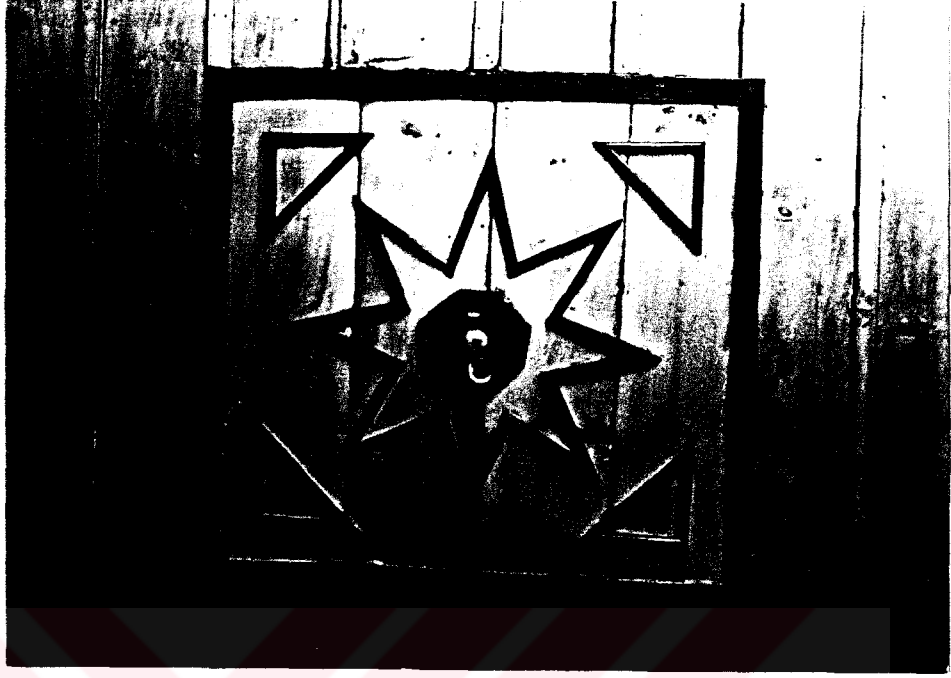
RESİM: 5.22 _ TAVANLAR

TAVAN PLANI . ÖL:1/50

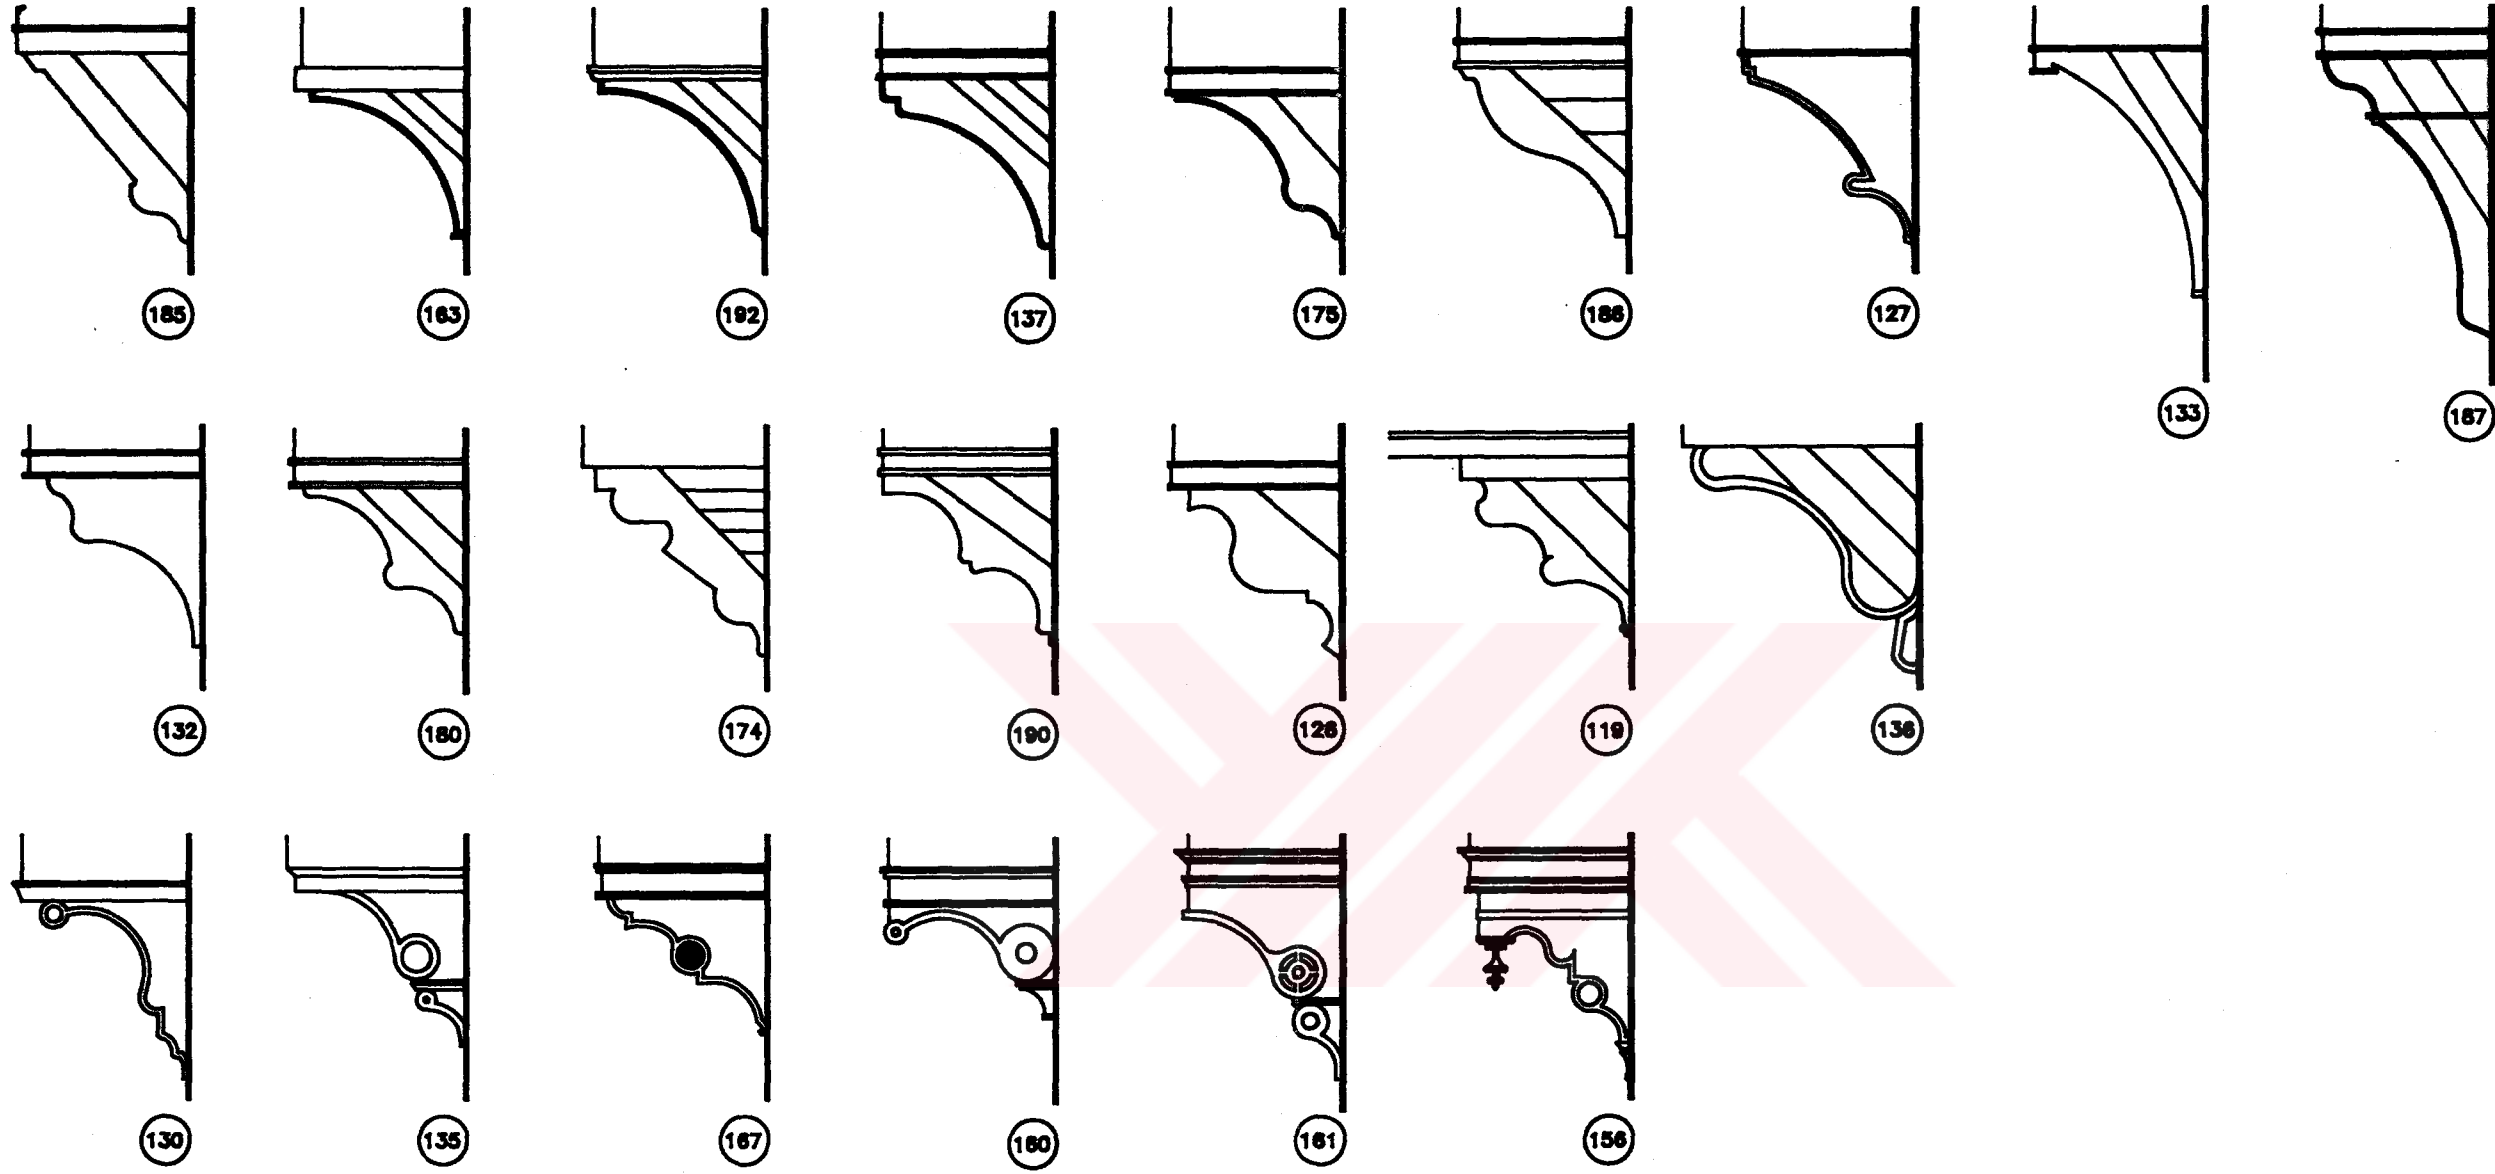
KONSOL

PAYANDA

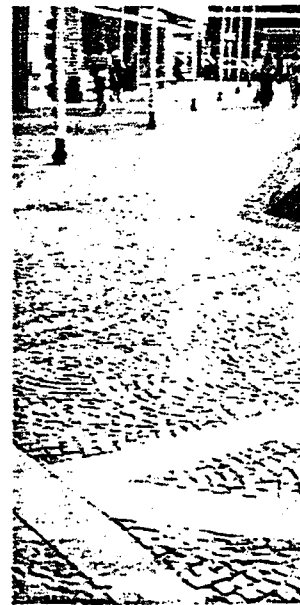
Bodenbelag Floor covering Pavé

Bodenbelag Verfügungsbereich Fußgängerzone	Floor covering Disposition area Pedestrian area	Pavé Zone de disposition Zone piétons
ORT Mainz, Herten, D		
DETAIL A Basis Basalt RAL 7024 Graphitgrau Graphite gray Rau Rough Bereiten Cuted		
DETAIL B Basis Granit RAL 7030 Steingrau Stone gray Rau Rough Gesägt Sawed		
1 Übersicht 2 Objekt 3 Ansicht 4 Besondere Stellen 5 Varianten	General view Subject Full view Special positions Variations	Vue d'ensemble Objet Vue Positions spéciales Variantes
© Maaßen		Kircher, Krusche, Mennicken 22-6-75

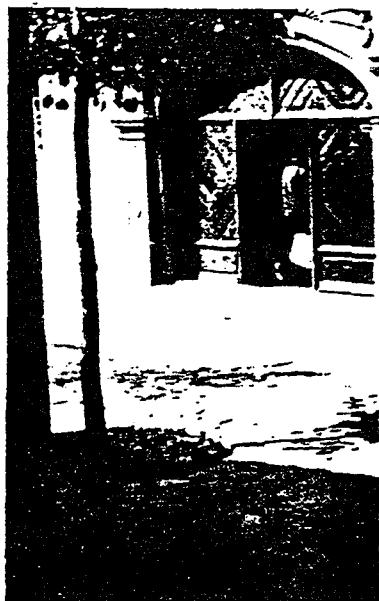
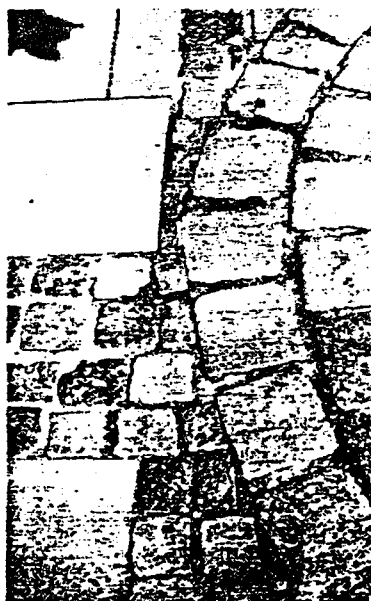
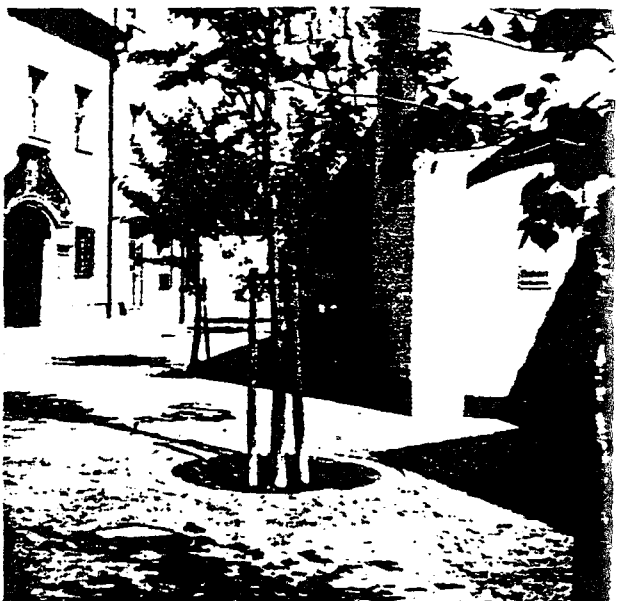
Begrenzung Limit Limitation

Baumscheibe Übergangsbereich Fußgängerzone	Root protection Transition area Pedestrian area	Protège-pièdes Zone de transition Zone piédon
ORT: Regensburg, Kapellengasse, D CONZEPTION: Stadt Regensburg		
DETAIL A		
Beton	Concrete	Béton
RAL 7032 Kieselgrau	Pebble gray	Gris silex
Glatt	Polished	Lissé
Gegossen	Casted	Moulé
DETAIL B		
Granit	Granite	Granit
Basalt	Basalt	Basalte
RAL 7031 Blaugrau	Blue gray	Gris bleu
Rauh	Rough	Rugueux
DETAIL C		
Granit	Granite	Granit
Basalt	Basalt	Basalte
RAL 7031 Blaugrau	Blue gray	Gris bleu
Glatt	Polished	Lissé
Behauen	Cuted	Taillé
1 Übersicht	General view	Vue d'ensemble
2 Objekt	Subject	Objet
3 Ansicht	Full view	Vue
4 Besondere Stellen	Special positions	Positions spéciale
5 Varianten	Variations	Variante
© ifu aachen	Boeringhaus	19-2 76

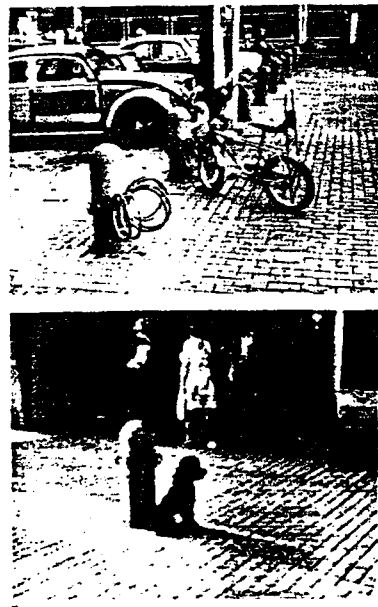
Begrenzung Limit Limitation

Block Übergangsbereich Fußgängerzone	Block Transition area Pedestrian area	Block Zone de transition Zone piétons
--	---	---

ORT: Berlin, Märkisches Viertel, D

Beton RAL 7032 Kieselgr. RAL 5010 Enzianbl. Lackiert Gegossen	Concrete Pebble gray Gentian blue Varnished Casted	Béton Gris silex Bleu gentiane Laqué Moulé
---	--	--

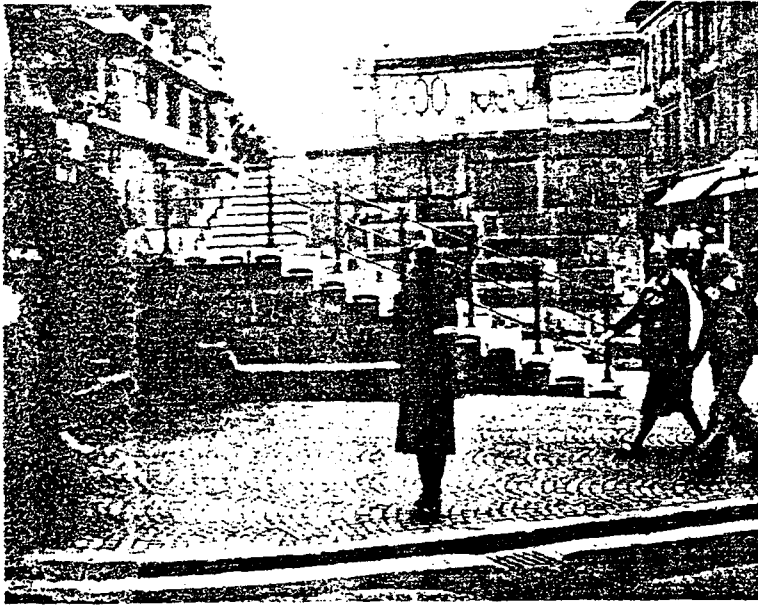
Begrenzung Limit - Limitation

Treppe	Stair	Escala
Eingangsbereich	Entrance area	Zone d'entrée
Fußgängerzone	Pedestrian area	Zone piétonnière

ORT: Vülach, Untere Kirchenplatz, A
 CONZEPTION DESIGN: K. Hack, P.K. Kufens, 1976

DETAIL A		
Krystaler Marmor		Marbre
RAL 9002 Grauweiß	Gray white	Blanc gris
Gesandstrahl	Sandblasted	Sablé

DETAIL B		
Eisen	Iron	Fer
RAL 7024 Graphitgr.	Graphite gray	Gris graphite
Verzinkt	Galvanized	Galvanisé
Geschweißt	Welded	Soudé
