MUDANYA'DA TARİHSEL ARAŞTIRMA
VE
MİMARİ OLUŞUMUN İNCELENMESİ
(2. BÖLGE)

Mimar Belde BATUM

YÜKSEK LİSANS TEZİ

İSTANBUL - 1994

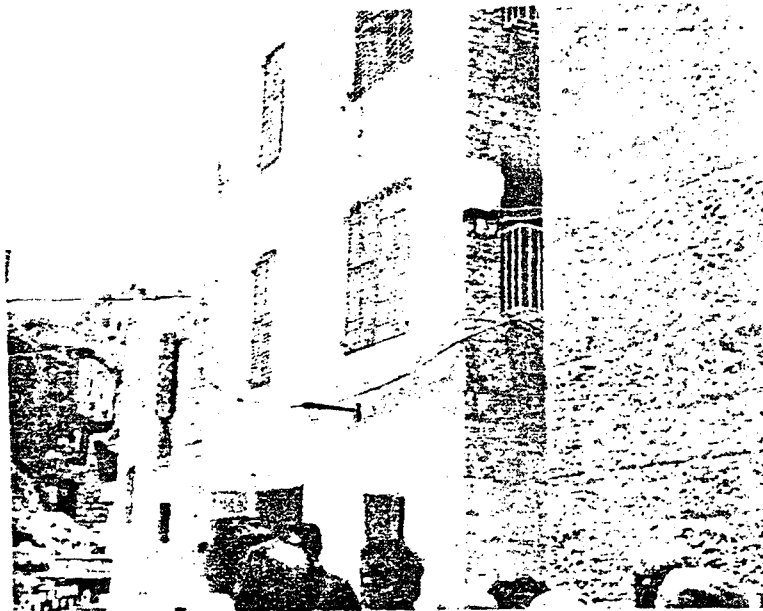
Beleuchtung Lighting Eclairage

Laterne	Street lamp	Lampadaire
Übergangsbereich	Transition area	Zone de transition
Fußgängerzone	Pedestrian area	Zone piétonnière
ORT Jerusalem, Jüdisches Viertel, Altstadt, IL		
DETAIL A		
Eisen	Iron	Fer
RAL 9011 Graphits	Graphite black	Noir graphite
Glatt	Polished	Lissé
Geschweisst	Welded	Soudé
DETAIL B		
Glas	Glass	Verre
Klar	Transparent	Transparent
Glatt	Polished	Lissé
1 Übersicht		
General view		
Vue d'ensemble		
2 Objekt		
Subject		
Objet		
3 Ansicht		
Full view		
Vue		
4 Besondere Stellen		
Special positions		
Positions spéciales		
5 Varianten		
Variations		
Variantes		
© ifu aachen	Boeminghaus	1978

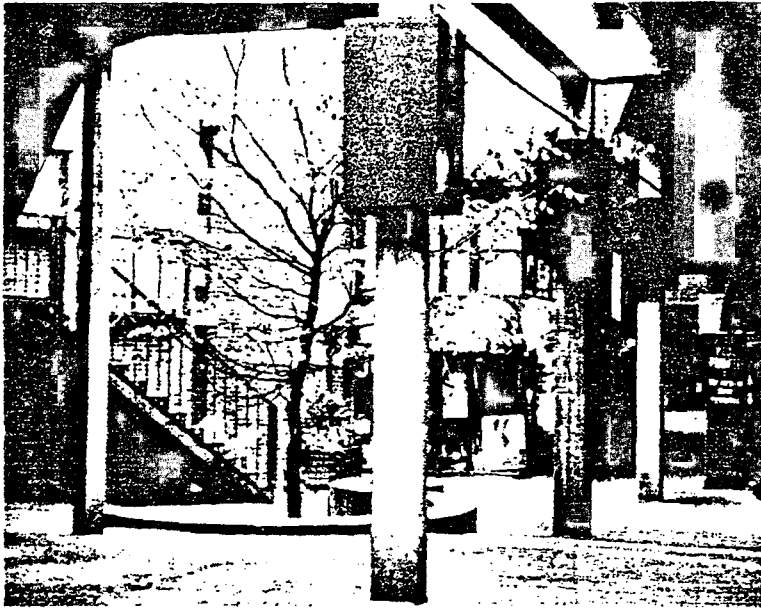
Beleuchtung Lighting Eclairage

Beleuchtung Einkaufsbereich Fußgängerzone	Lighting Shopping area Pedestrian area	Eclairage Zone des achats Zone piétons
ORT: Osnabrück, Herbartgang, D CONZEPTION: Architekten H. Latta, H.J. Hoischer		
DESIGN: Architekten H. Latta, H.J. Hoischer		
DETAIL A		
Beton RAL 7032 Kieselgrau Rauh Gegossen	Concrete Pebble gray Rough Casted	Béton Gris silex Rugueux Moulé
DETAIL B		
Tischlerplatte RAL 3011 Braunrot Lackiert	Block board Brown red Varnished	Panneau sandwich Rouge brun Laqué
DETAIL C		
Glas RAL 9010 Reinweiß Glatt	Glass Pure white Polished	Verre Blanc pur Lissé
1 Übersicht 2 Objekt 3 Ansicht 4 Besondere Stellen 5 Varianten	General view Subject Full view Special positions Variations	Vue d'ensemble Objet Vue Positions spéciale Variantes
© ifu aachen	Engel, Fischer	24.7.1978

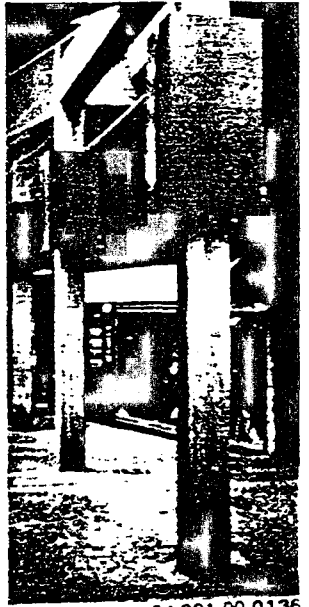
Beleuchtung Lighting Eclairage

Beleuchtung Übergangsbereich Fußgängerzone	Lighting Transition area Pedestrian area	Eclairage Zone de transition Zone piétons
ORT: Mainz Rathausplatz, D		
DETAIL A Stahlrohr RAL 7024 Graphitgr. Lackiert Verzinkt	Steel tube Graphite gray Varnished Galvanized	Tube en acier Gris graphite Lacqué Galanisé
DETAIL B Glas Klar Glatt	Glass Transparent Polished	Verre Transparent Lissé
1 Übersicht	General view	Vue d'ensemble
2 Objekt	Subject	Objet
3 Ansicht	Full view	Vue
4 Besondere Stellen	Special positions	Positions spéciales
5 Varianten	Variations	Variétés
© fu aachen	Guiden, Sugiri, Thiele	2016

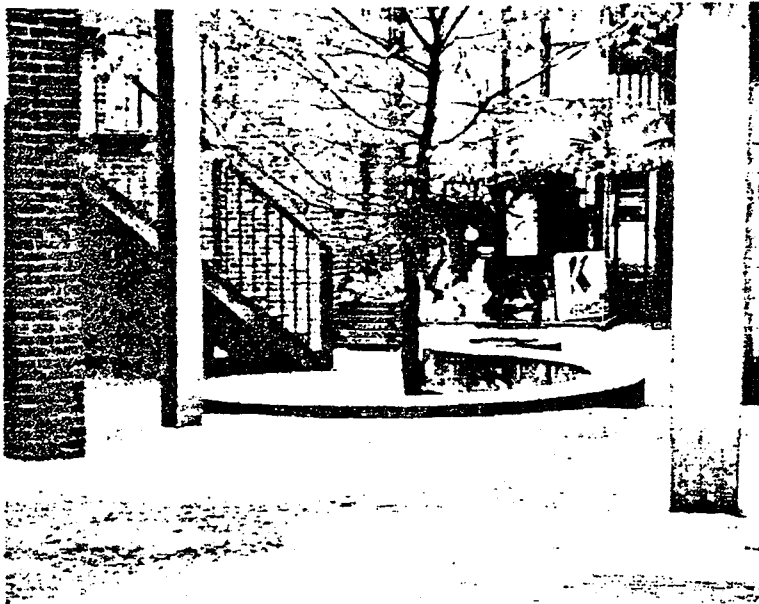
Verfügungsobjekt Disposition Objects Objet de disposition

Verfügungsobjekt Disposition object Objet de disposition
 Einkaufsbereich Shopping area Zone des achats
 Fußgängerzone Pedestrian area Zone piétonnière

ORT: Oldenburg, Herbartgang, D
 KONZEPTION: H. Latta, H.-J. Holscher, J. Winkel

Beton	Concrete	Béton
RAL 7023 Betongrau	Concrete gray	Grès béton
Rauh	Rough	Façonné
Geschalt	Sheeted	Couffé

Basaltlava	Basalt lava	Lave basaltique
RAL 8012 Rotbraun	Red brown	Brun rouge
Rauh	Rough	Façonné
Behauen	Cuted	Taillé

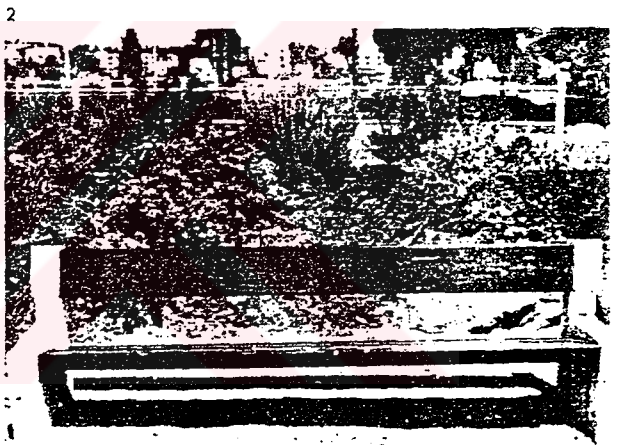
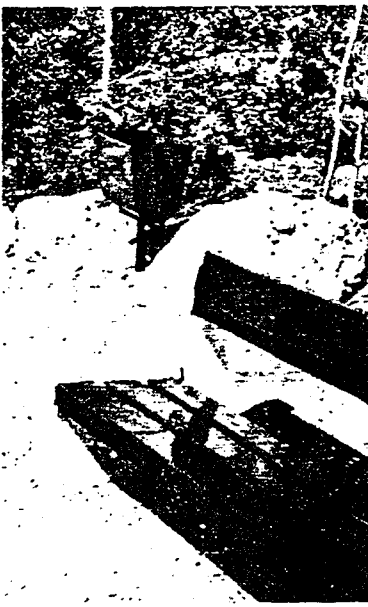
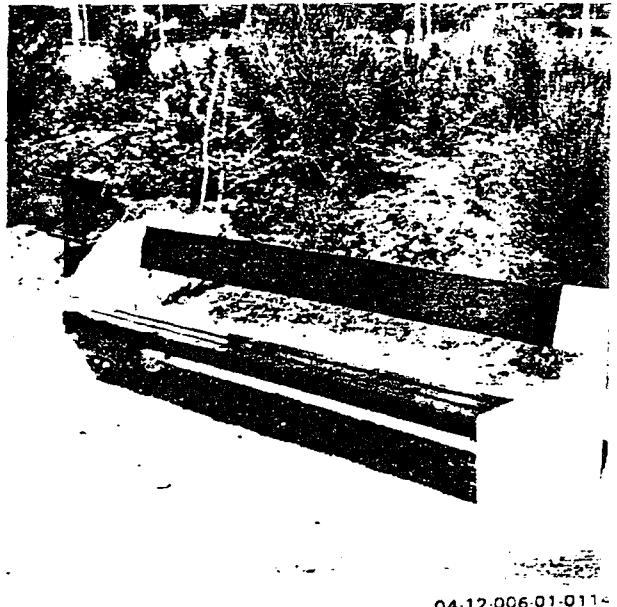
Sitzgelegenheit

Bank	Bench	Banque
Eingangsbereich	Entrance area	Zone d'entrée
Grünzone	Green area	Zone verte
ORT: Jerusalem, Israel: Museum, IL		
DETAIL A		
Holz	Wood	Bois
RAL 8004 Kupferbr.	Copper brown	Brun cuivré
Glatt	Polished	Lissé
Lackiert	Varnished	Laqué
DETAIL B		
Beton	Concrete	Béton
RAL 7032 Kieselgr.	Pebble gray	Gris silex
Glatt	Polished	Lissé
Gegossen	Casted	Moulé
1 Übersicht		
General view		
Vue d'ensemble		
2 Objekt		
Subject		
Objet		
3 Ansicht		
Full view		
Vue		
4 Besondere Stellen		
Special positions		
Positions spéciale		
5 Varianten		
Variations		
Variantes		
© ifu aachen	Boeminghaus	1978

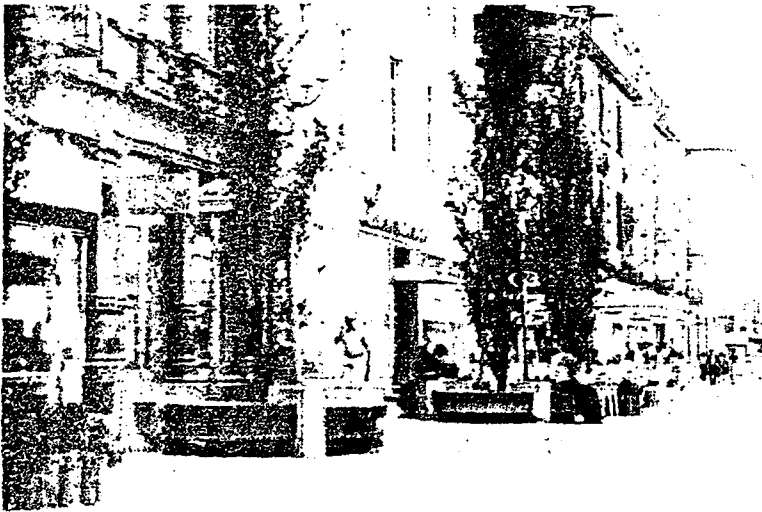
Baumschutze Einbaubereich Fußgängerzone	Root protection Shopping area Pedestrian area	Funktionselemente Zielelemente Zielelemente
---	---	---

ORT: Worms, Hardtgrasse, D

DETAIL A Beton RAL 7023 Betongrau Rauh Gegossen	Concrete Concrete gray Rough Casted	Béton Grise foncée Rugueux Moulé
DETAIL B Teakholz RAL 1011 Braunbeige Rauh Gehobelt	Teak Brown beige Rough Planed	Teak Beige brun Rugueux Raboté
DETAIL C Sauterlöhne	Fagus Fastigiata Dawson

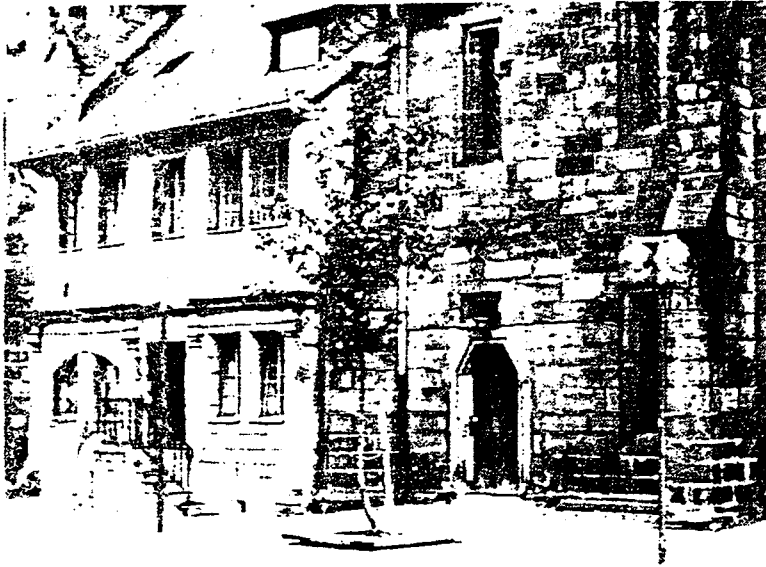
Sitzgelegenheit Seating facility Siège

Baumscheibe Verfügungsbereich Fußgängerzone	Root protection Disposition area Pedestrian area	Protège des racines Zone de disposition Zone piétons
---	--	--

ORT: Neustadt Weinstraße, Kartoffelmarkt D

DETAIL A Beton RAL 7030 Steingrau Glatt Gegossen	Concrete Stone gray Polished Casted	Béton Gris pierre Lissé Moulé
--	--	--

DETAIL B Holz RAL 8025 Blau Braun Glatt Gehobelt	Wood Pale brown Polished Planed	Bois Brun pâle Lissé Raboté
--	--	--------------------------------------

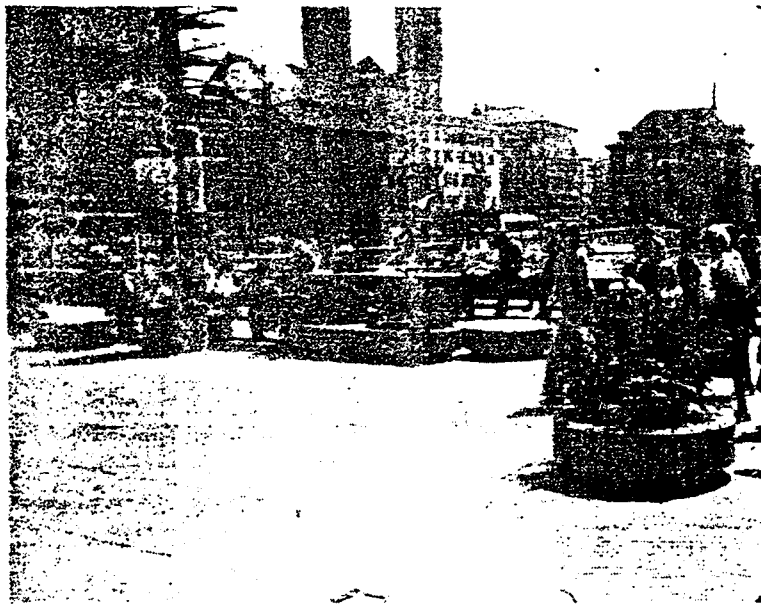
Vegetation Vegetation Végétation

Blumenkübel	Flower tub	Cuvée des fleurs
Sitzbereich	Seating area	Zone de siège
Fußgängerzone	Pedestrian area	Zone piétonne

ORT: Zurich, Weinplatz, CH

DETAIL A		
Beton	Concrete	Béton
RAL 9002 Grauweiß	Gray white	Bianco grès
Glatt	Polished	Lissé
Gegossen	Casted	Moulé
DETAIL B		
Eternit		
RAL 9002 Grauweiß	Gray white	Bianco grès
Glatt	Polished	Lissé

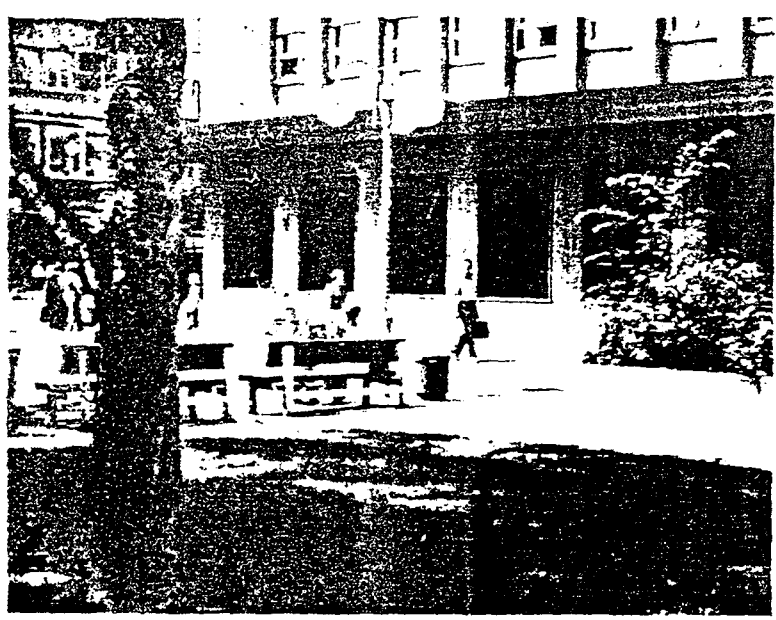
Abfallbehälter Waste bin Poubelles

Abfallbehälter	Waste bin	Réservoir à déchets
Sitzbereich	Seating area	Zone de sièges
Fußgängerzone	Pedestrian area	Zone piétonnière

ORT: Mannheim, Planken, D
 CONZEPTION: BDA Mannheim, Stadt Mannheim
 TYPE: Gebr. Otto KG, Kreuztal
