**SOLHAN DERESİ HAVZASININ (BİNGÖL) SEL VE
TAŞKIN ANALİZİ**

YÜKSEK LİSANS TEZİ

ELAZIĞ-2015

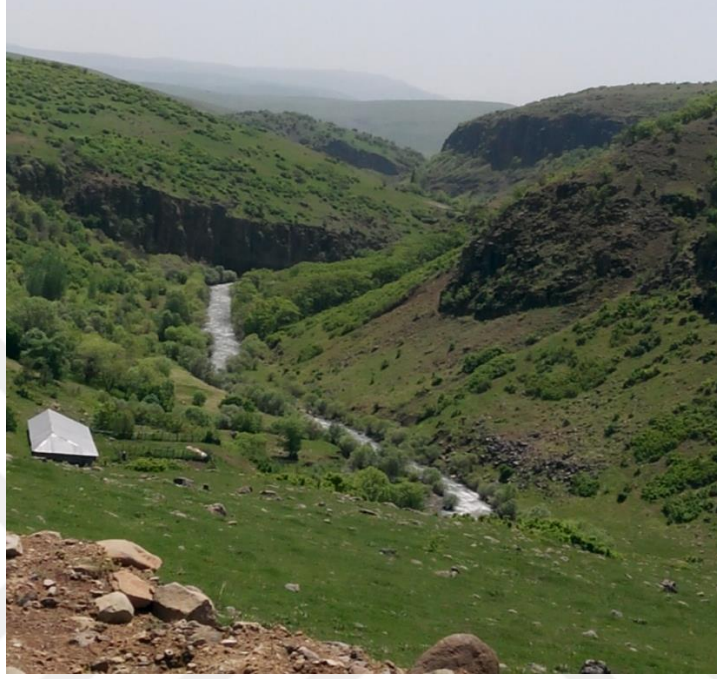
Foto 2 İnceleme sahasında (kuzeybatı) bazalt örneği

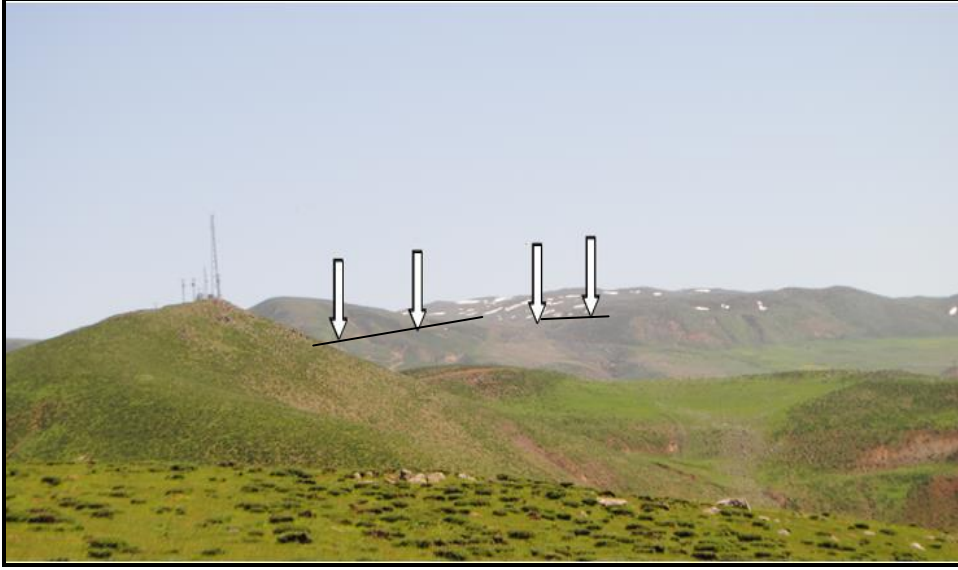
Foto 3. Doğu Anadolu bindirme fay zone ve oluşturduğu etek ve dolgular

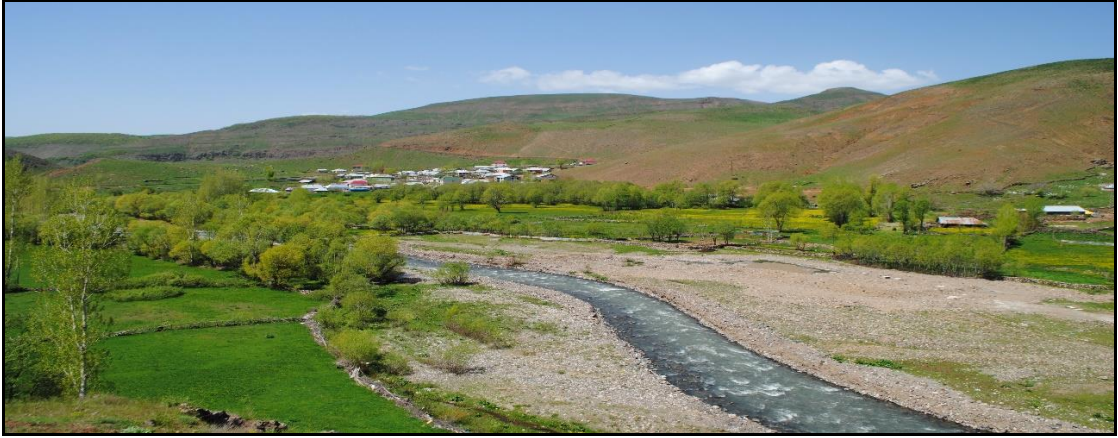
Foto 4. Çalışma alanının kuzeybatısı (mutluca) taşkın yatağı

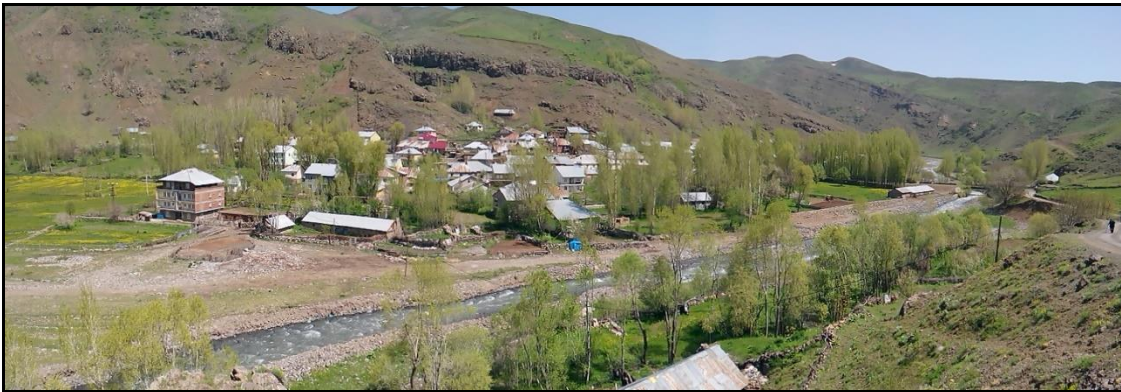
Foto 5. Çalışma alanının vadiler, dik yamaçlar

Sonuç olarak çalışma sahasının morfografyası sel ve taşkına etki eden bir parametredir. Yükseltiye bağlı olarak eğimin fazla olması, dik yamaçların olması, vadilerin dar, derin ve yoğunlukta olması sel ve taşkın hızını artırarak, yağışın daha kısa sürede yüzeysel akışa geçmesini sağlamıştır (Harita 5). Çalışma alanında aniden yükselen dik yamaçlar bulunmaktadır (Foto 5).

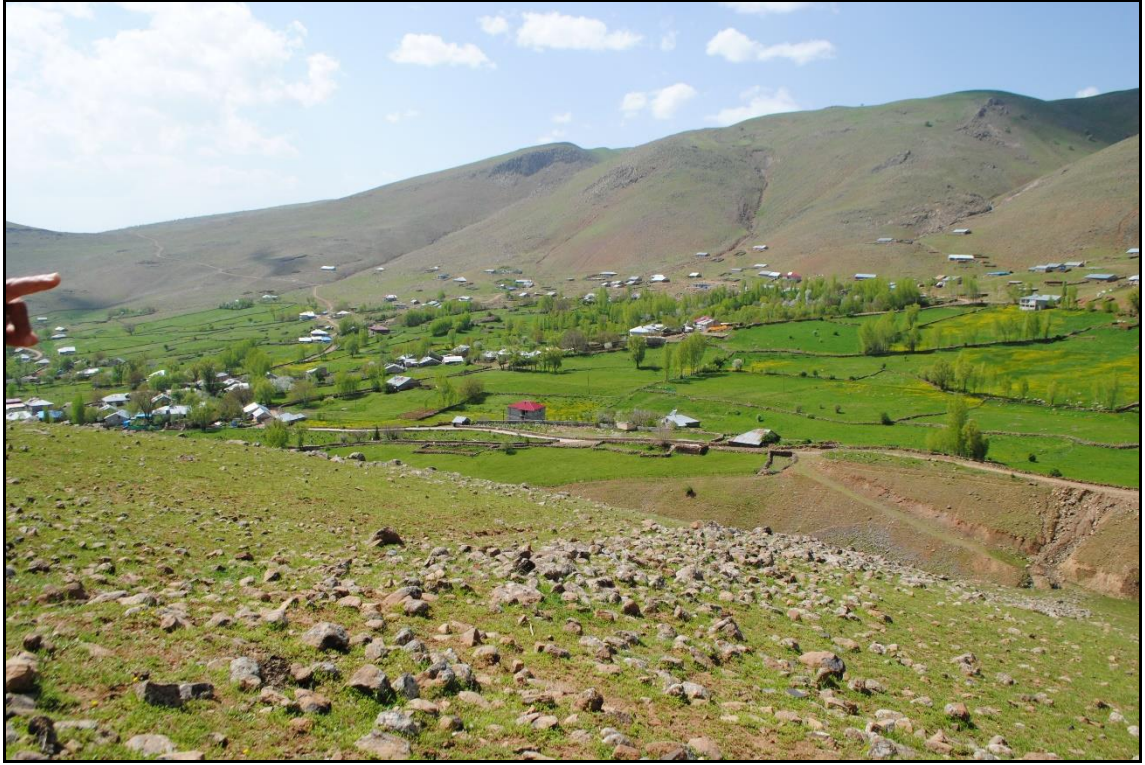
Foto 6. Arakonak beldesi taşkına maruz kalan alan

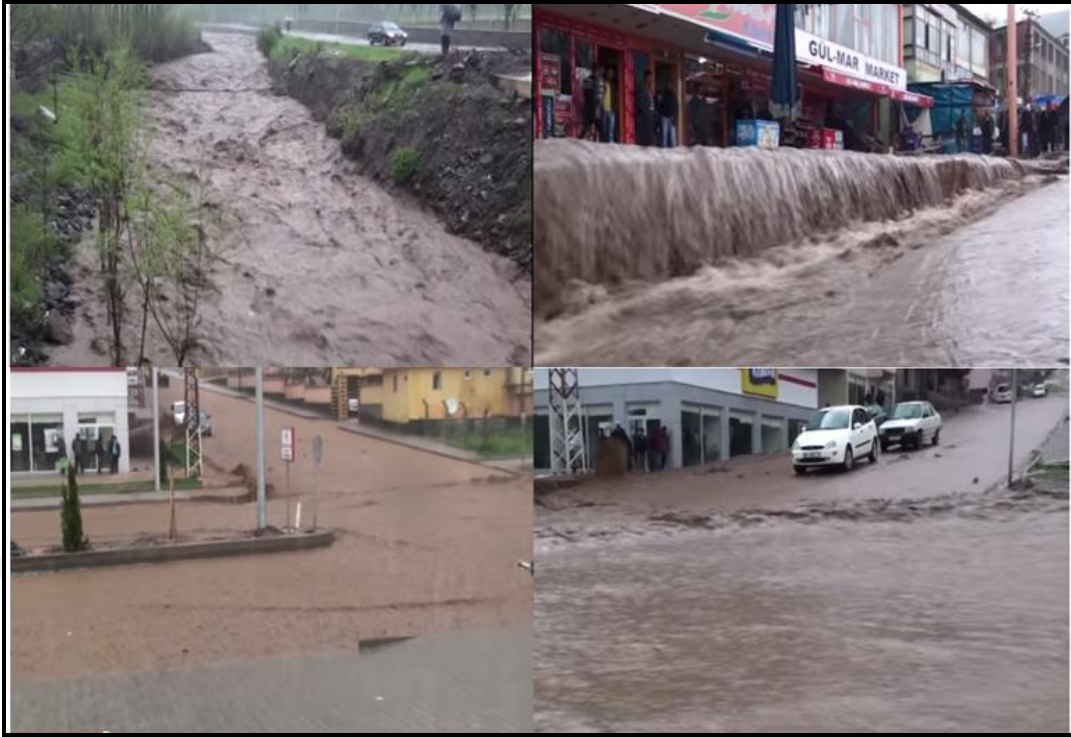
Foto 8. Solhan ilçesi 3 Mayıs 2011 yılı seli

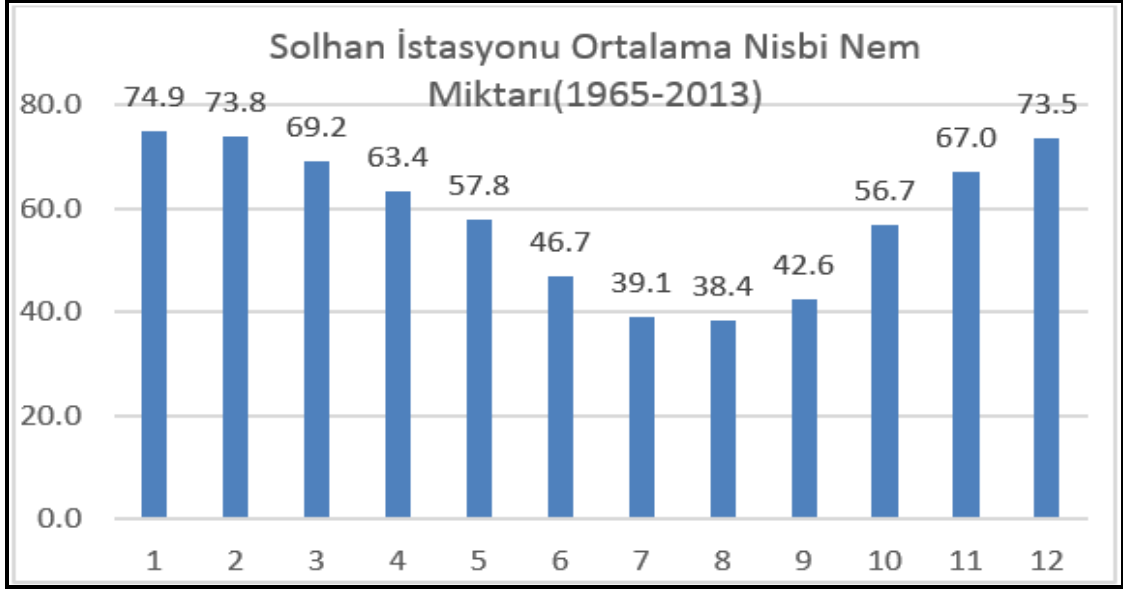
Grafik 15. Solhan deresi havzası uzun yıllar ortalama nisbi nem miktarı (MGM, 2013)

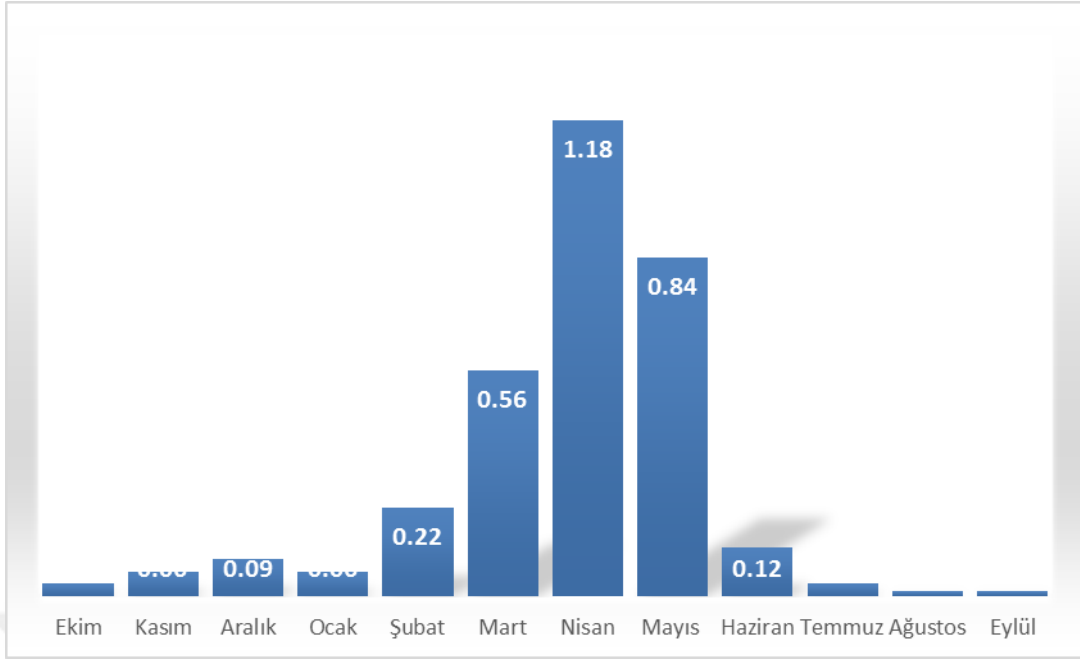
Grafik 18. Çalışma sahası konak deresi akım grafiği (m3/sn) (2007-2013) (DSİ)

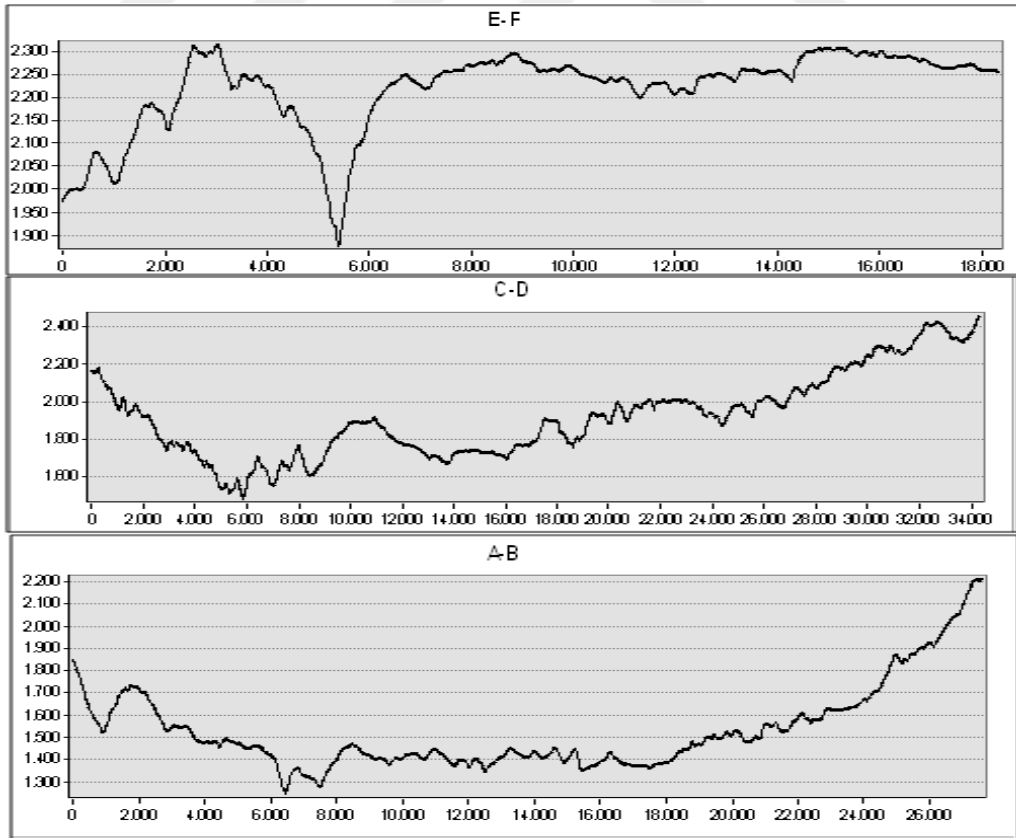
Grafik 22. İnceleme alanının profil analizleri

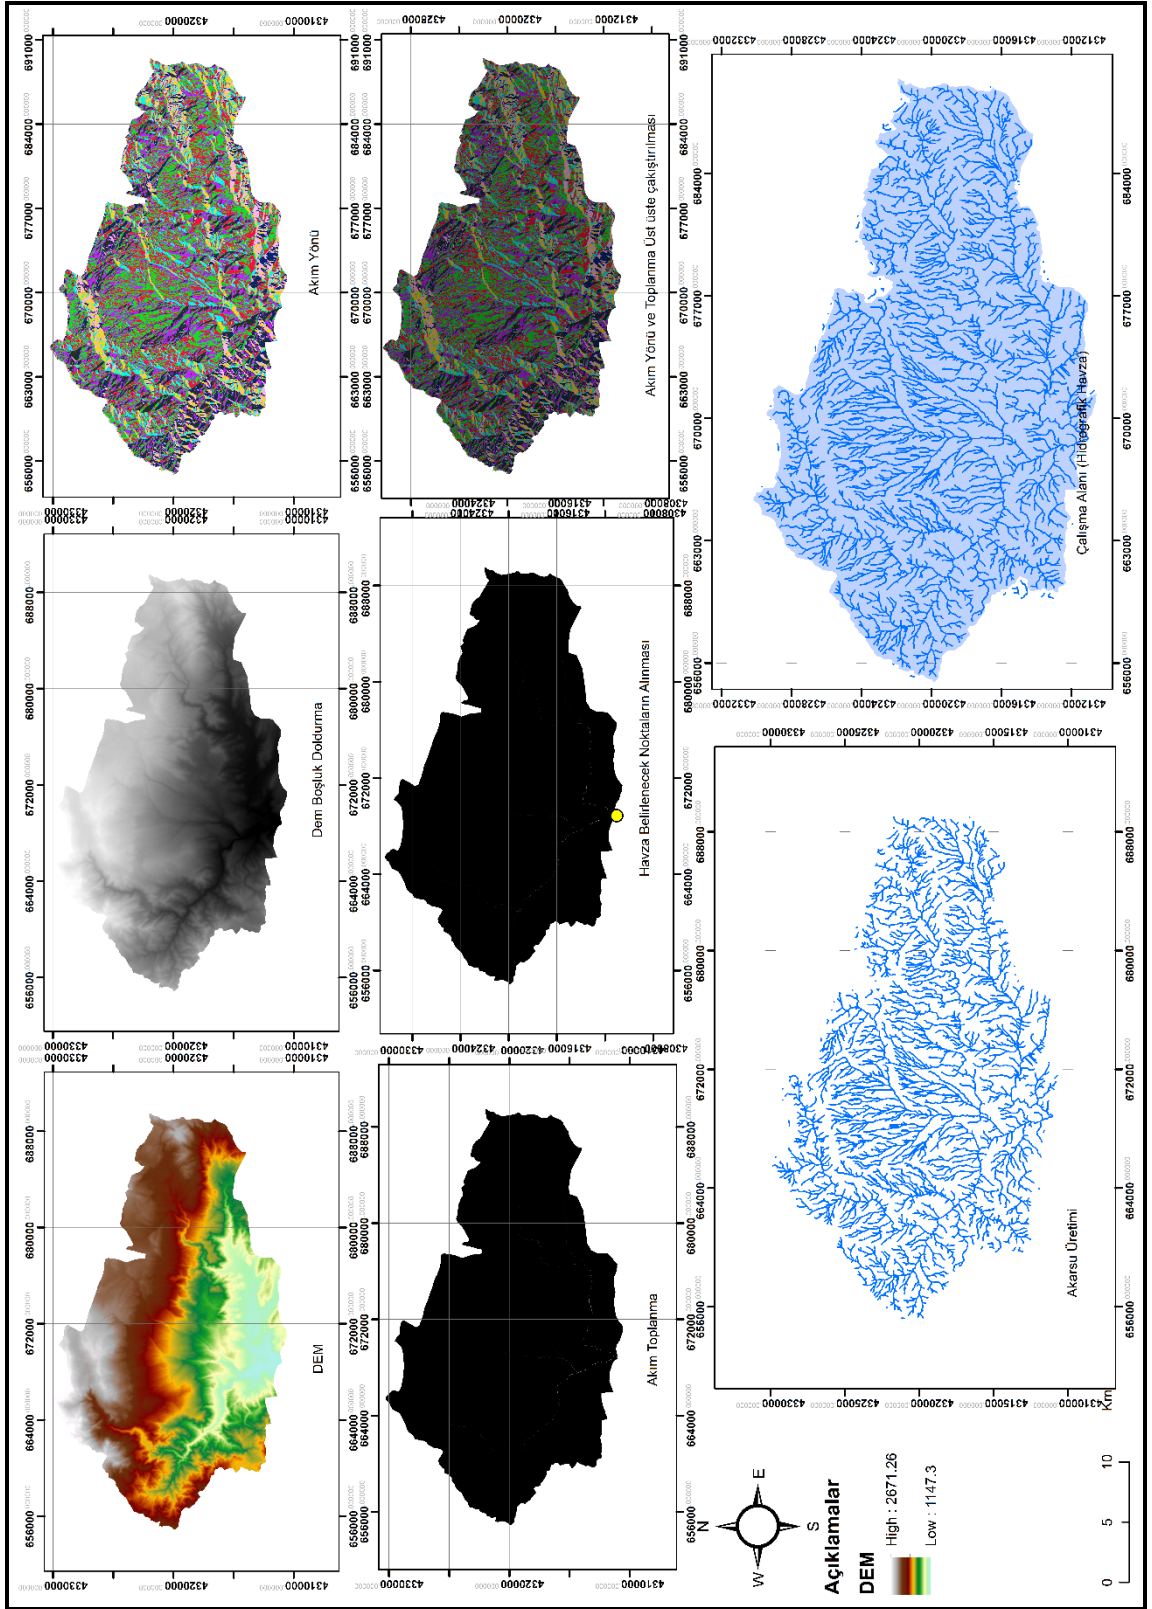
Harita 15. DEM' den akarsu ve havza Üretimi

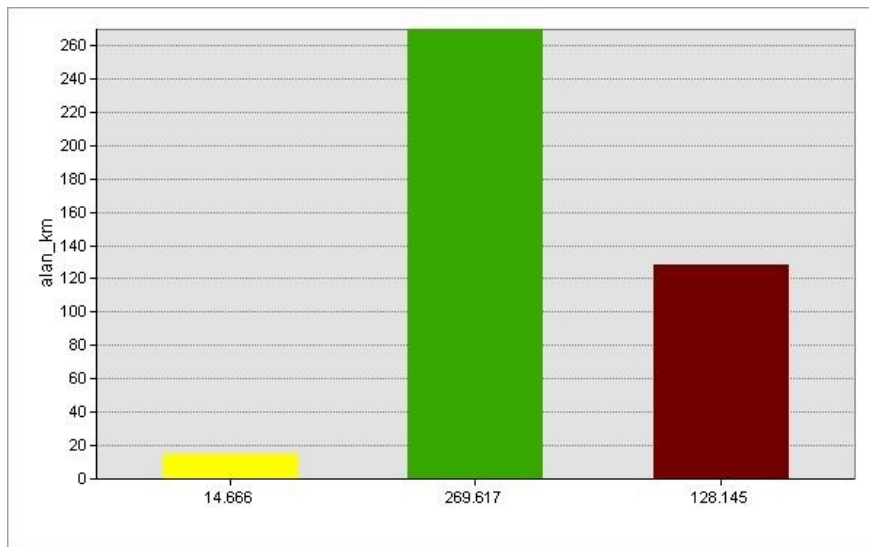
Grafik 25. Çalışma alanının potansiyel sel tahlike alansal dağılışı

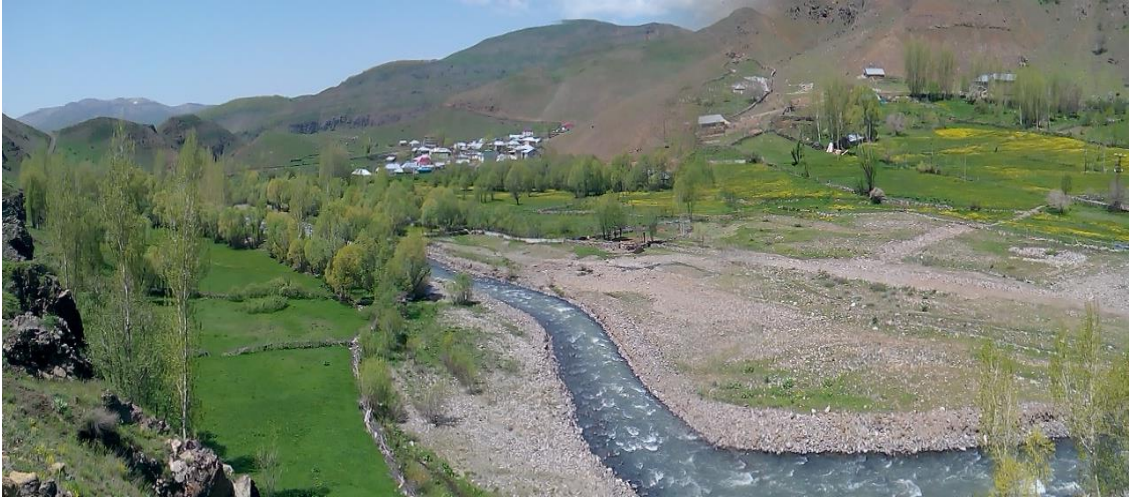
Foto 14. Esence deresi havzası yukarısında bulunan hazarşah taşkın yatağı

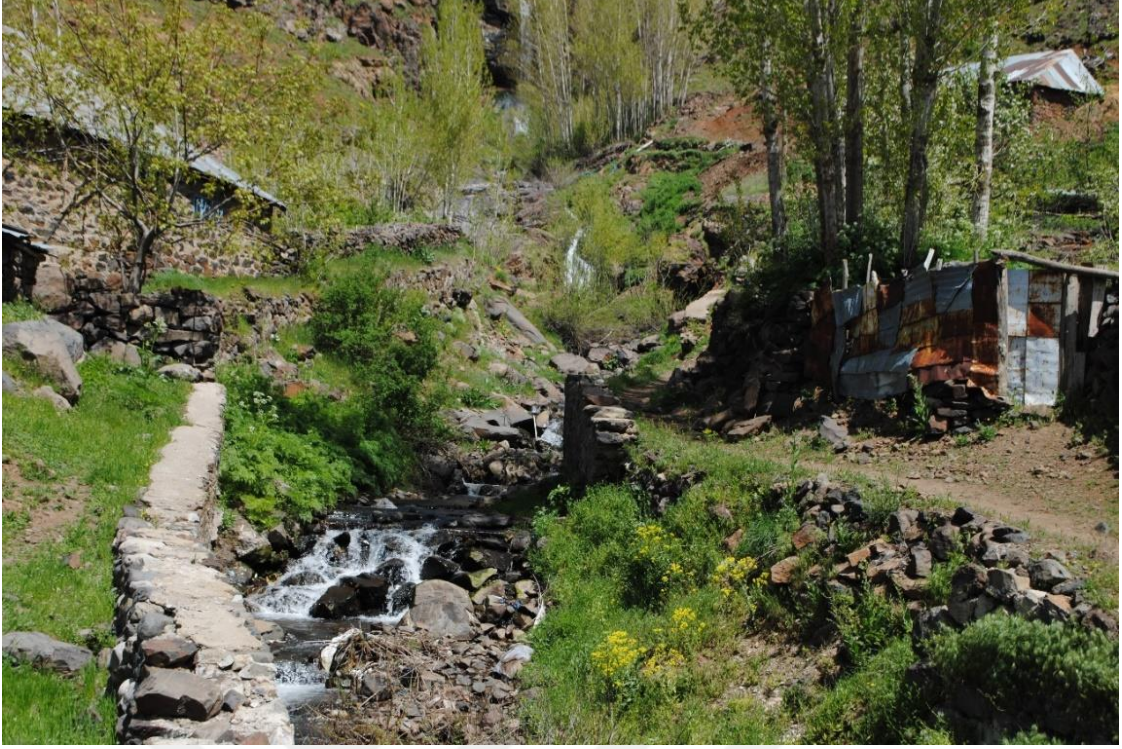
Foto 15. Hazarşah taşkın ovasına katılan derelerin getirdiği materyaller
