**KOCAELİ ÜNİVERSİTESİ
FEN BİLİMLERİ ENSTİTÜSÜ**

YÜKSEK LİSANS TEZİ

**TARİHİ YAPILARIN
TEMEL SİSTEMLERİ VE TAKVİYE METOTLARI**

KOCAELİ 2020

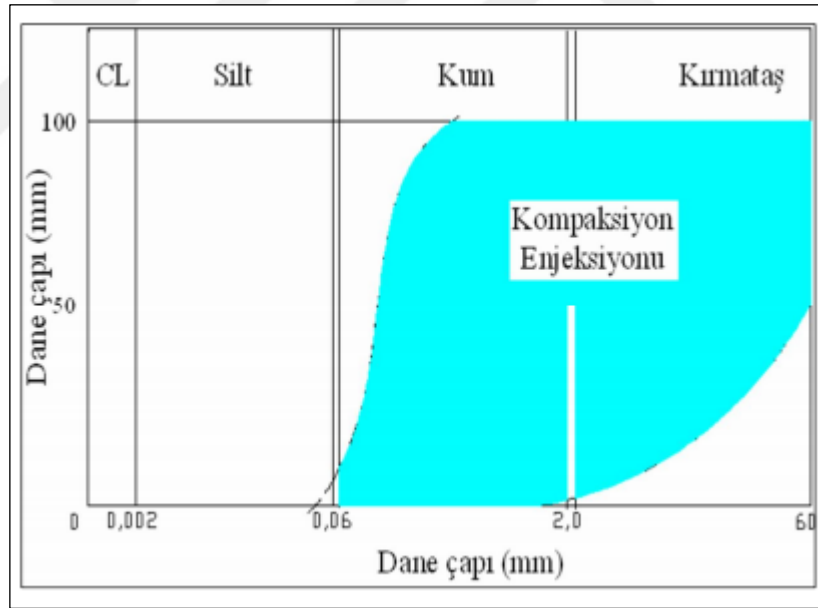
Şekil 3.5. Kompaksiyon enjeksiyonu uygulama alanı

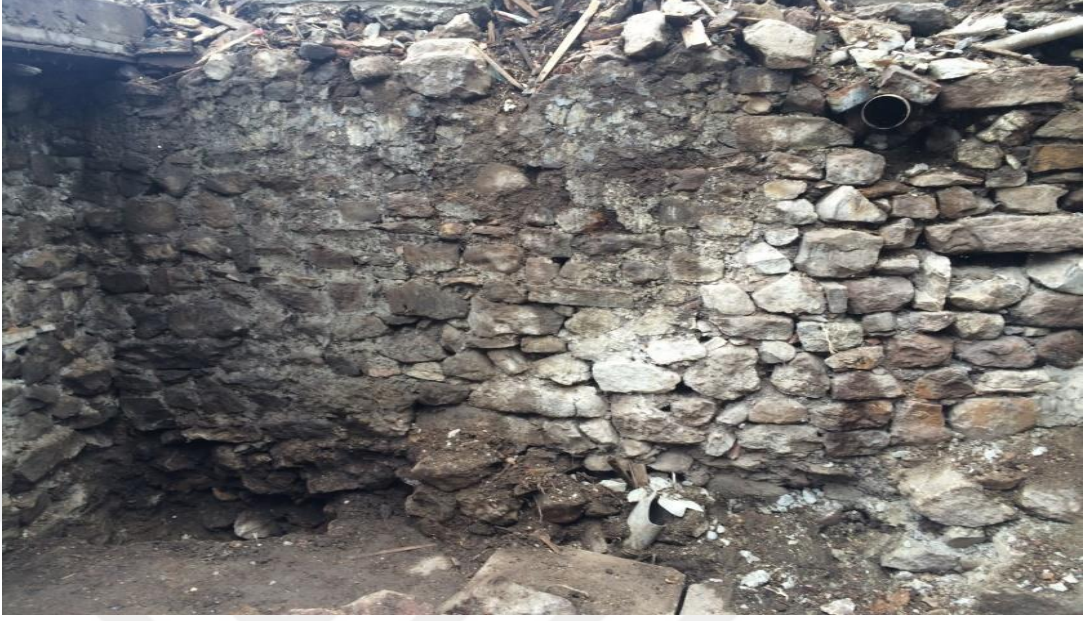
Şekil 4.7. Bodrum kat arkası toprak olan kuzey duvarı ve köşesinde açılan temel muayene çukuru

Bodrum kat kuzey duvarı, bodrum kat kuzey duvarı 50 cm kalınlığında arka yüzeyi toprağa basmaktadır. Duvarın temel pabucu bulunmamaktadır. Duvar döşmeden yaklaşık 50 cm toprağın altında devam etmektedir.

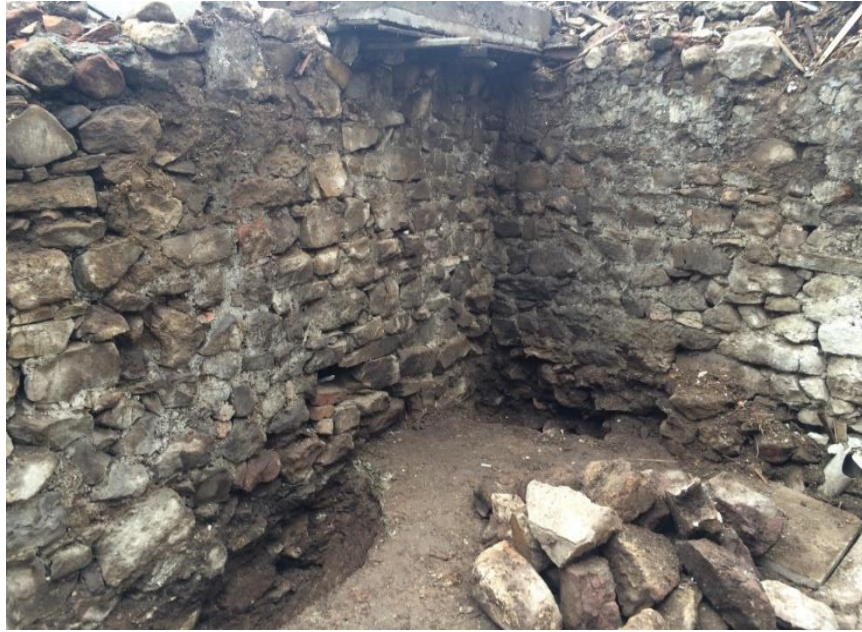
Şekil 4.8. Bodrum kat batı (soldaki) ve kuzey (sağdaki) duvarı

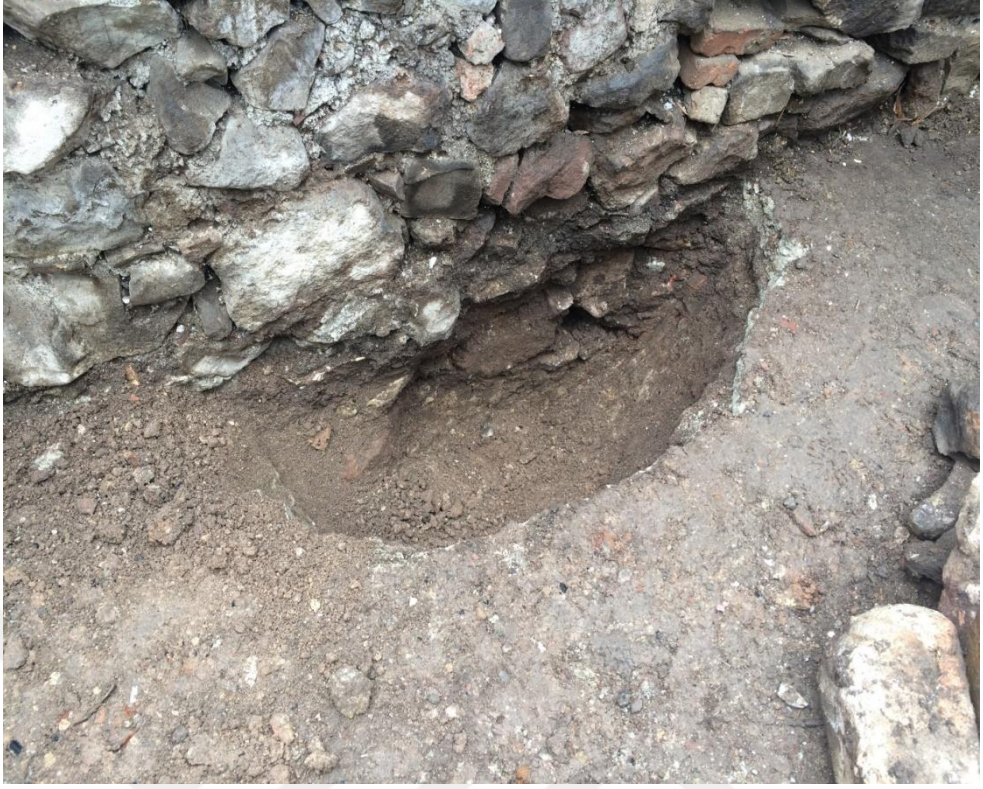
Şekil 4.9. Batı duvarında açılan temel muayene çukuru

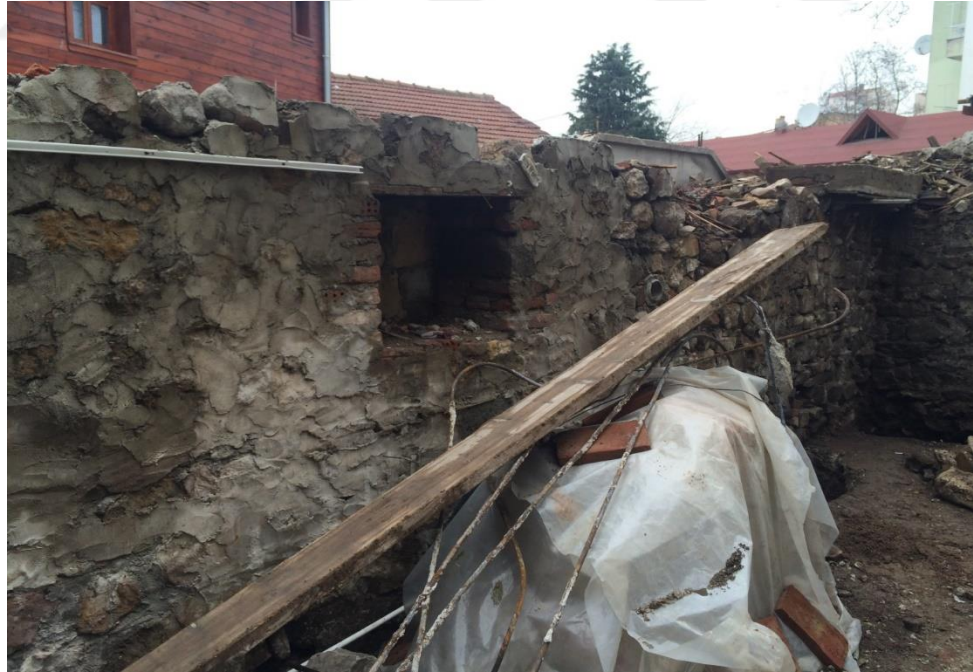
Şekil 4.10. Bodrum kat batı duvarı

devam etmektedir. Duvarda çok çeşitli malzeme kullanımı söz konusudur. Dış cephe kısmında ahşap elemanlarda bulunmaktadır. Ahşap elemanlar tamamen çürümüş durumdadır. Cephede gaz beton, beton parçaları, tuğla parçaları kullanımı söz konusudur. Duvarın kalınlığı yeterli gözükse de niteliksiz malzeme ile yapılan tadilatlar duvarın taşıyıcılığını azaltmıştır [28].

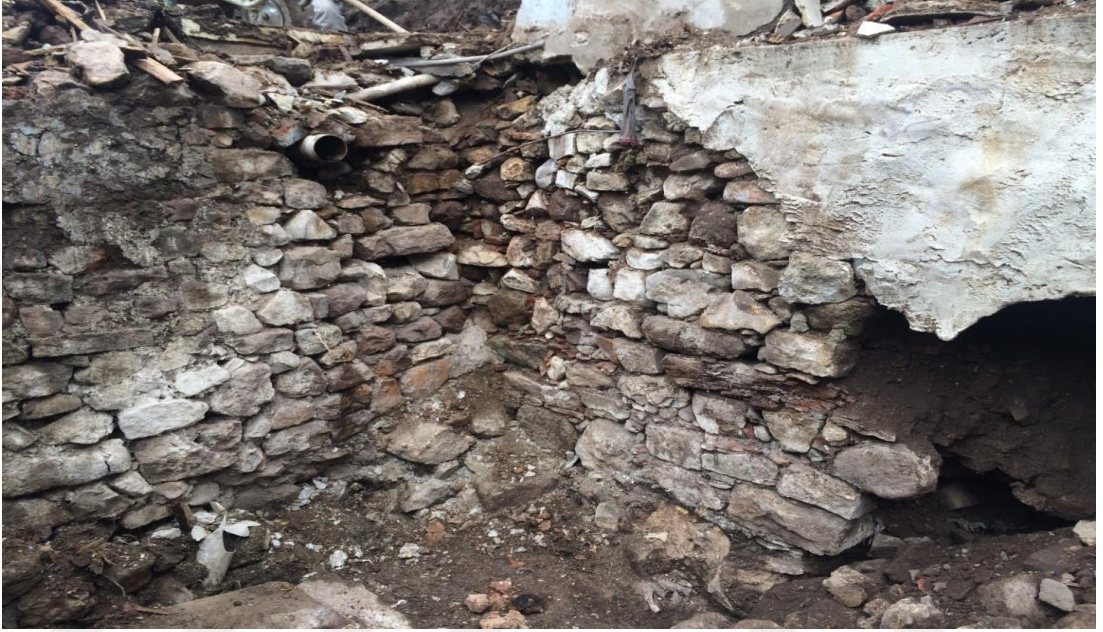
Şekil 4.11. Bodrum kat her ikisinin de arka yüzeyi toprak olan kuzey (soldaki) ve doğu (sağdaki) duvarının durumu

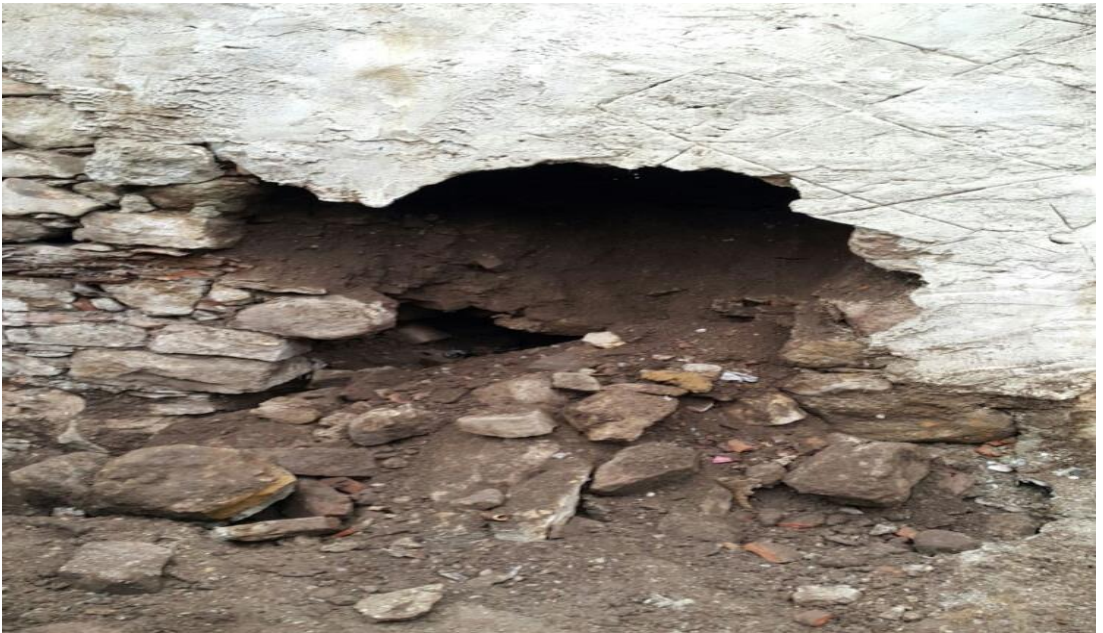
Şekil 4.12. Doğu duvarında açılan muayene çukuru sonrası kısmi çökme oluşumu

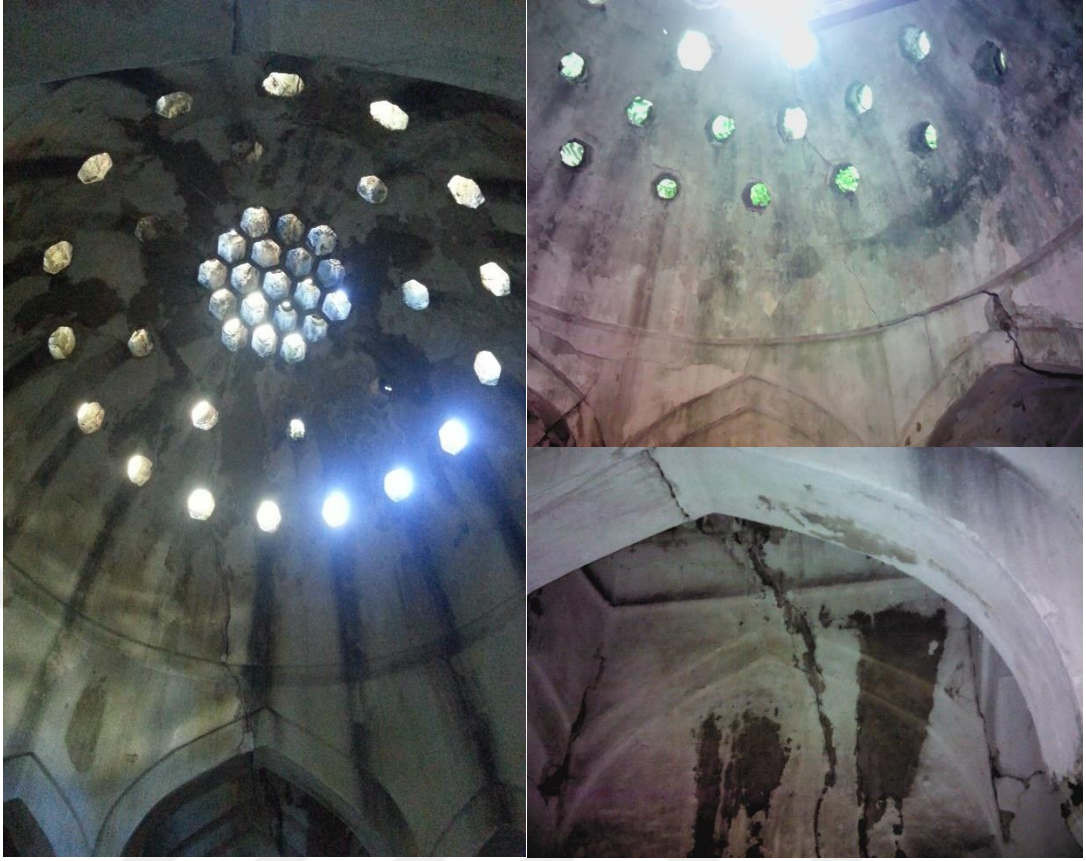
Şekil 4.20. Sıcaklık mekânı kubbesi ve yapısal çatlak (sol, sağ alt) Ilıklık mekânı

Yapıda ilk gözlemlere göre yapısal hasarlar tespit edilmiştir. Dışarıdan gözlem yolu ile belirlenen durumların nedenleri düşünülmüş olup aşağıda belirtilmiştir. Mekânın kuzeybatı köşesinde bulunan sütunları birbirine bağlayan gergi demirleri kopmuştur. Mekânı örten ve kuzeyde bulunan küçük kubbe hasar görmüş ve yapısal malzeme kayıpları bulunduğundan mekân çevresel etkilere açıktır. Ana kubbeyi taşıyan kemerlerde ciddi yapısal çatlaklar gözlemlenmiştir. Mekânın ana kubbesinde gözlemlenen çatlaklar kemerlerdeki kadar derin olmasa da yapısal çatlak olduğu

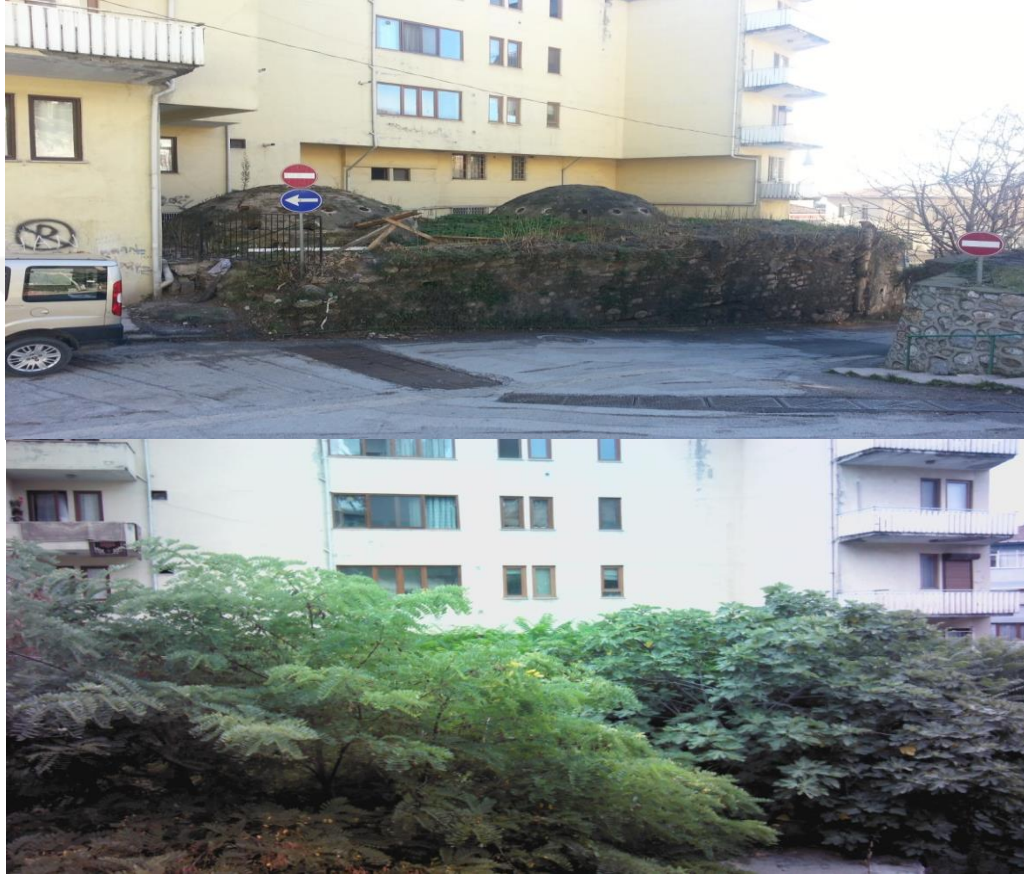
Şekil 4.21. Şubat ve Ağustos aylarında yapı kubbe kotunda bulunan bitkiler

belirlenmiştir. Sıcaklık mekânında dođu köşesinde buluna küçük kubbe ve güneydođudaki tekne tonoz örtü tamamen yok olmuştur. Kuzeybatı duvarında derin yapısal çatlaklar görülmüştür. Mermer sütunlar arasında bulunan sivri kemerlerde de yapısal çatlaklar bulunmaktadır. Yapı iki farklı mevsimde ziyaret edilmiş olup çatıda oluşan ağaçların/bitkilerin karşılaştırılması Şekil 4.21.'de verilmiştir.

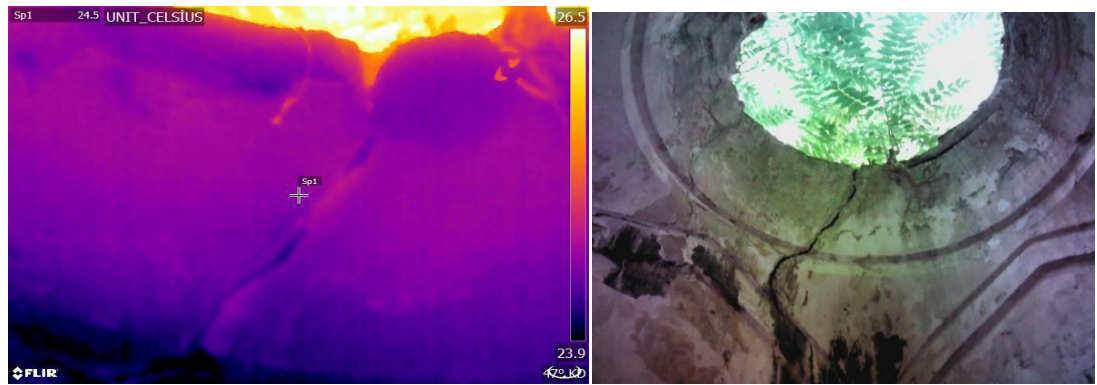
Şekil 4.24. Sıcaklık mekânı güneydoğu yıkılmış küçük kubbe ve yapısal çatlak ve yüzey sıcaklık görseli

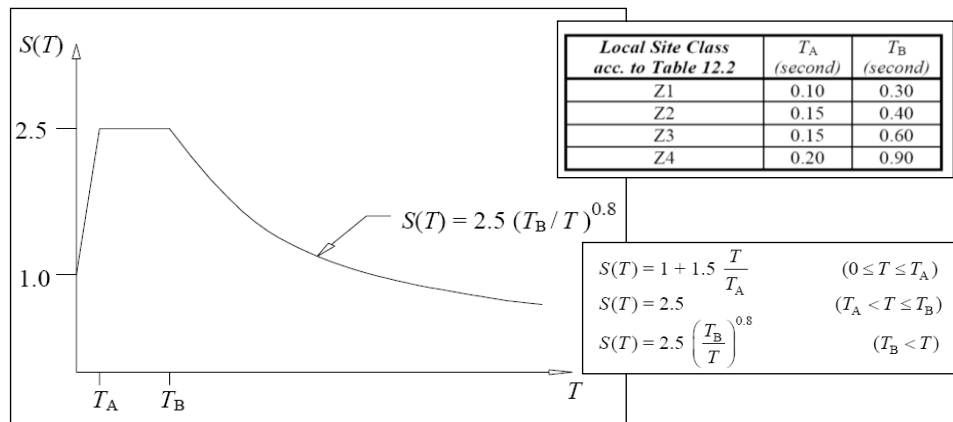
Şekil 4.27. DBYBHY Deprem spektrum katsayıları hesap yaklaşımı

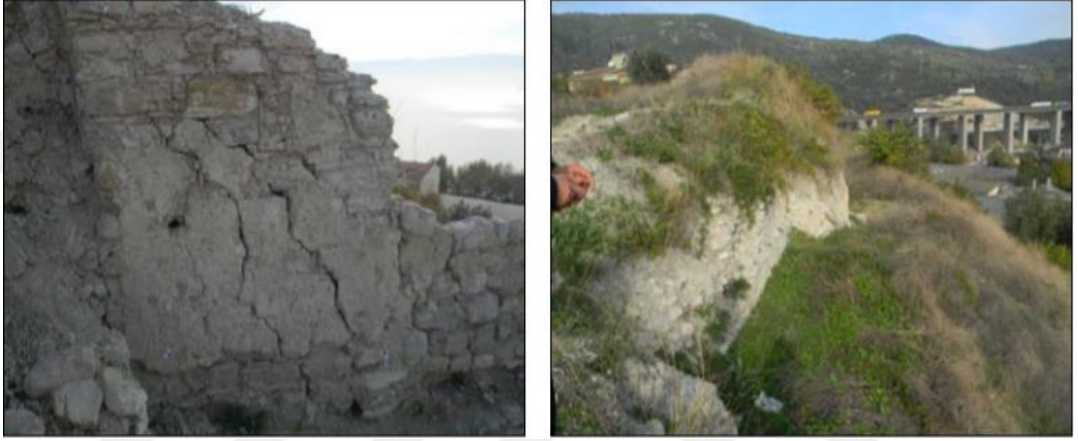
Şekil 4.46. Sur duvarları üzerinde bulunan çatlaklar ve bitkileşme

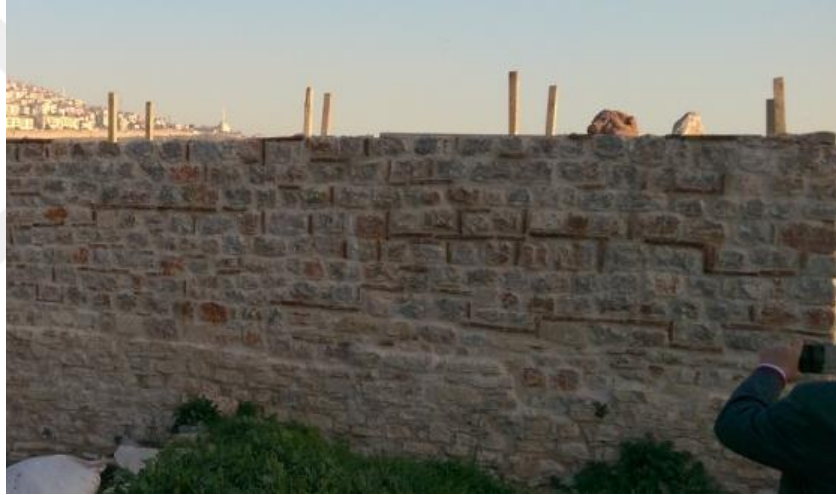
Şekil 4.51. Doğu sur duvarları uygulama bütünleme ayrımları

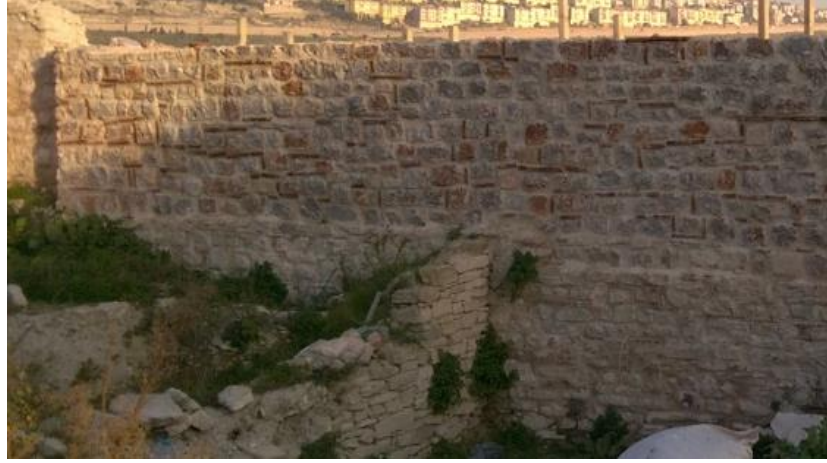
Şekil 4.53. doğu sur duvarları yatay hatlı sıraları

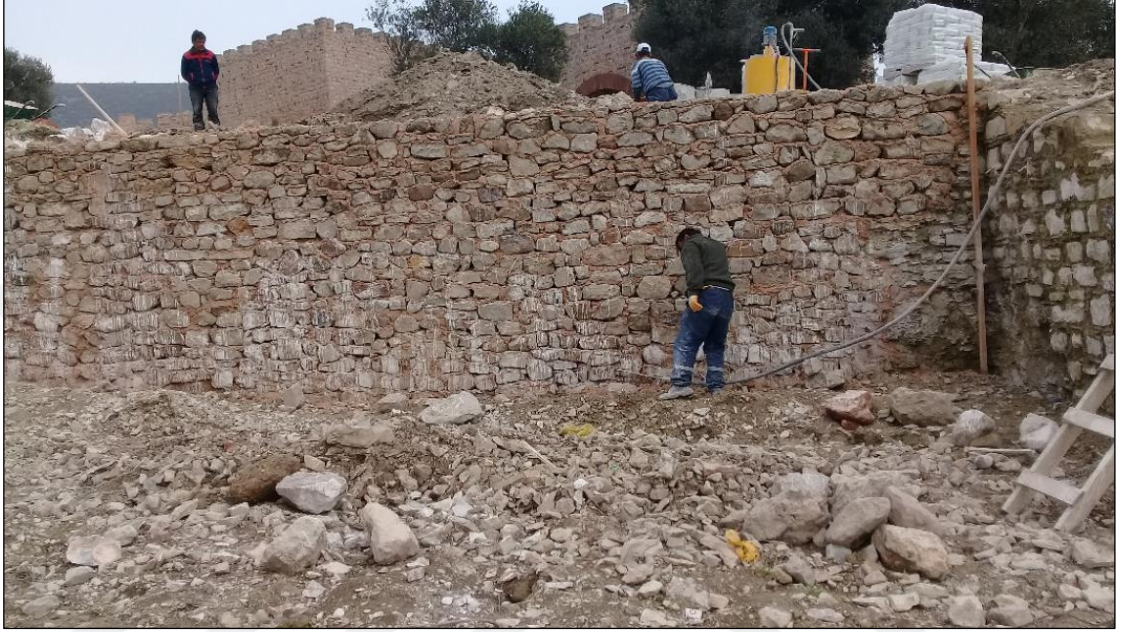
Şekil 4.60. Enjeksiyon çalışmaları

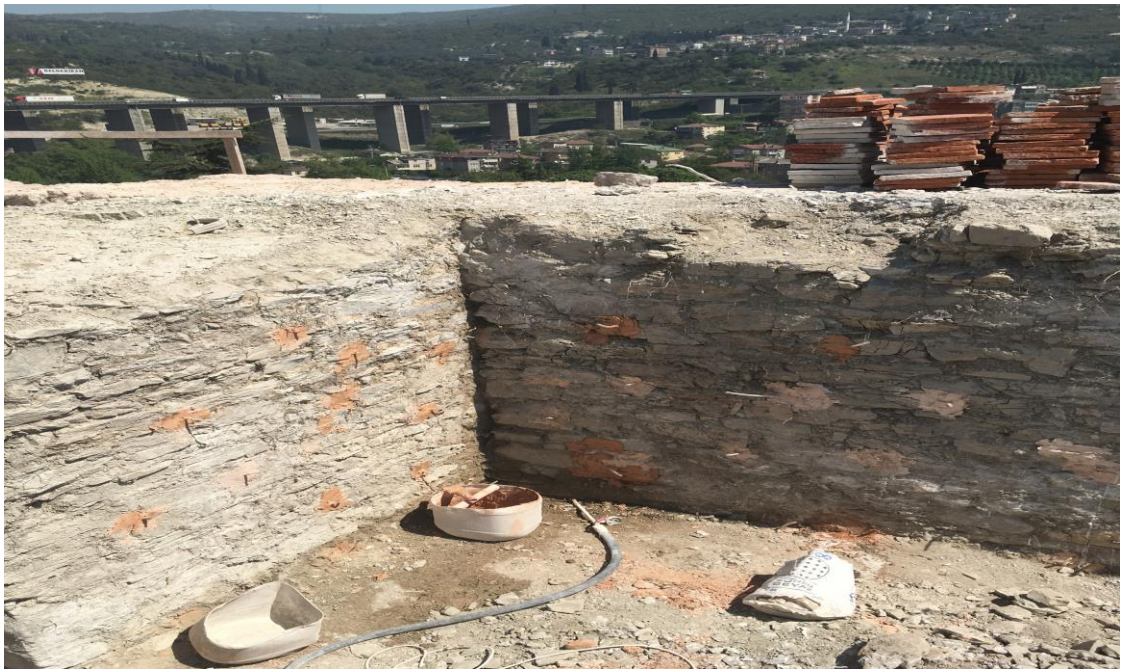
Şekil 4.61. Enjeksiyon yapımı
