**KOCAELİ ÜNİVERSİTESİ
FEN BİLİMLERİ ENSTİTÜSÜ**

YÜKSEK LİSANS TEZİ

**TAMİR EDİLMİŞ BAL PETEĞİ SANDVIÇ POLİMER KOMPOZİT YAPILARIN
DARBE ÖZELLİKLERİNİN İNCELENMESİ**

KOCAELİ 2017

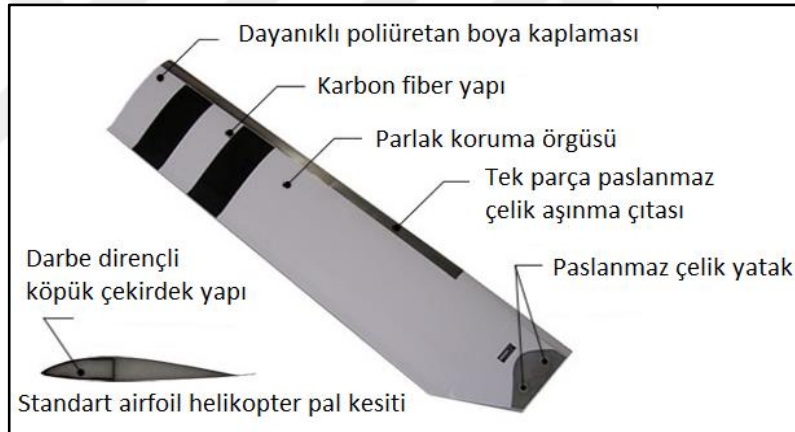
Helikopter palinin yapısı Şekil 1.14'te gösterilmiştir.

Şekil 1.14. Helikopter palinin yapısı ve kesiti [29]

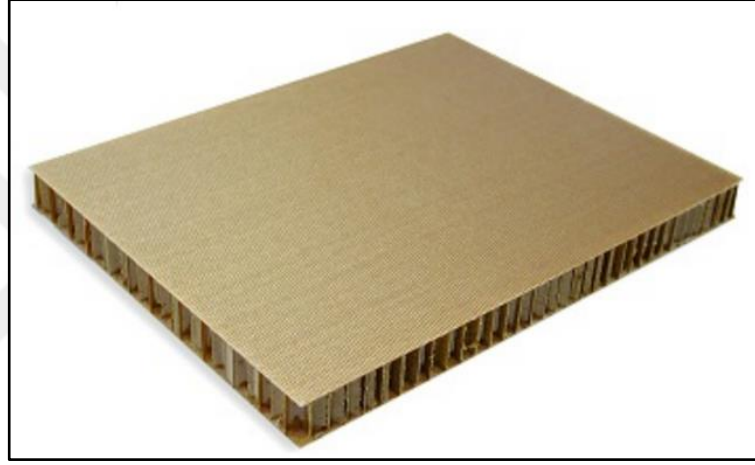
Şekil 1.19. İmalat sonrası bal peteği kompozit örneği

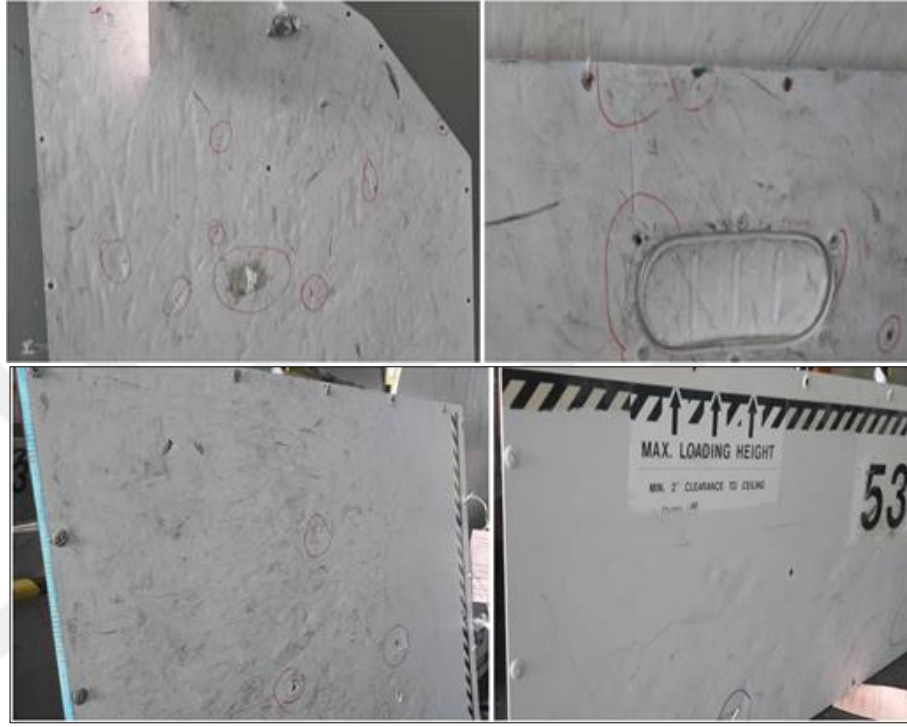
yapılmaması ve yüklerin kargo kompartımanına düzgün sabitlenmemesi durumunda panellere çarpan yükler panellerin hasarlanmasına sebep olmaktadır. Yolcu bagajlarındaki kişisel sıvıların akması da bu hasarları ciddi ölçüde ilerletebilmektedir. Şekil 2.2'de hasarlı kargo kompartmanı yan panellerine örnekler verilmiştir. Müdahale edilmesi gereken bölgeler kırmızı kalemle daire içine alınmıştır.

Şekil 2.2. Hasarlanmış kargo panel örnekleri

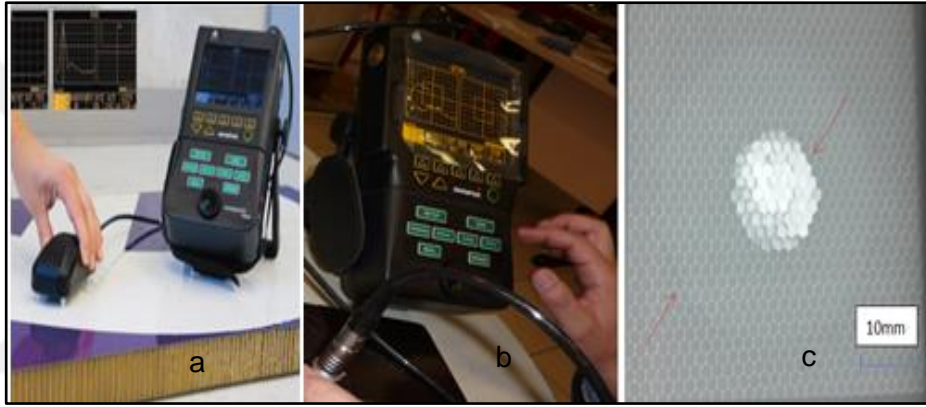
Uçaklarda kullanılan sandviç kompozit yapıların darbe hasarı nedeniyle iç yapılarında oluşan hasar mekanizmalarının tespiti genellikle yerinde iki boyutlu olarak yapılmaktadır. Mevcut tahribatsız muayene yöntemleri ile bir hava aracında bal peteği sandviç kompozit yapıdan imal edilmiş bir paneldeki hasar, panel üzerinde olduğu yere, boyutuna, derinliğine göre tespit edilerek tamir edilip edilmeyeceğine karar verilmektedir. Şekil 2.3'te temsili olarak hasarlı bir panelin THY Teknik A.Ş. kuruluşu bünyesindeki tahribatsız muayene yöntemlerinden birisi ile hasar tespiti gösterilmiştir.

Şekil 2.3. Temsili hasarlanan bir panelin THY Teknik A.Ş. bünyesindeki tahribatsız muayene yöntemlerinden birisi ile görüntülenmesi (a) NDT cihazı (b) cihaz görüntüsü (c) numune görüntüsü

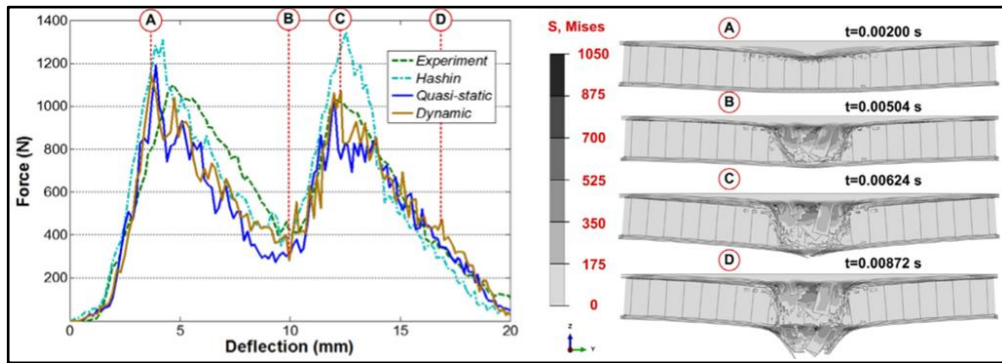
Chen ve diğ. (2017), kompozit sandviç yapılara gelen düşük hızlı darbeye tepkiyi modelleyip deneyimlemiştir. Yapıya gelen düşük hızlı darbe sonucu delinen bal peteği sandviç kompozit yapıların hasar davranışlarını kestirebilmek amacıyla tabaka içi hasar, yapıştırıcı delaminasyonu ve malzeme deformasyon oranı etkisini belirleyen nümerik bir model geliştirmişlerdir. Buna ilaveten nümerik model simülasyonunu doğrulamak amacıyla bal peteği çekirdekli karbon fiberli epoksi sandviç kompozit panel üzerinde düşük hızlı delici darbe uygulanmışlardır. Bu darbe hareketini elektron mikroskopu ile taratıp incelemiştir. Malzemelerin deformasyon oranı etkisini hesaba katmak için yapılan deneylerde hesaplanan darbe kuvveti-deplasman tepkisi miktarının ve bunun sonucunda emilen total enerjinin iyi tahmin edilebilmesi için geliştirilen "nümerik model delinme mekanizmaları"nın kilit rol olarak oynayabileceğini belirtmişlerdir. Sonuçlar göstermiştir ki deneyimleme ile bulunan 11,5 J enerjiye karşı 10,6 J toplam enerji absorbe edilmiştir. Burada -%7,8 hata payı hesaplanmıştır. Sonuç olarak en üst zirve kuvvet %4,2'lik bir hatayla tahmin edebilmişlerdir. Şekil 2.4'te nümerik ve deneyimsel darbe testlerinin sonuçları karşılaştırılmıştır.

Şekil 2.4. Nümerik ve deneyimsel sonuçların darbe kuvveti-sapma eğrileri

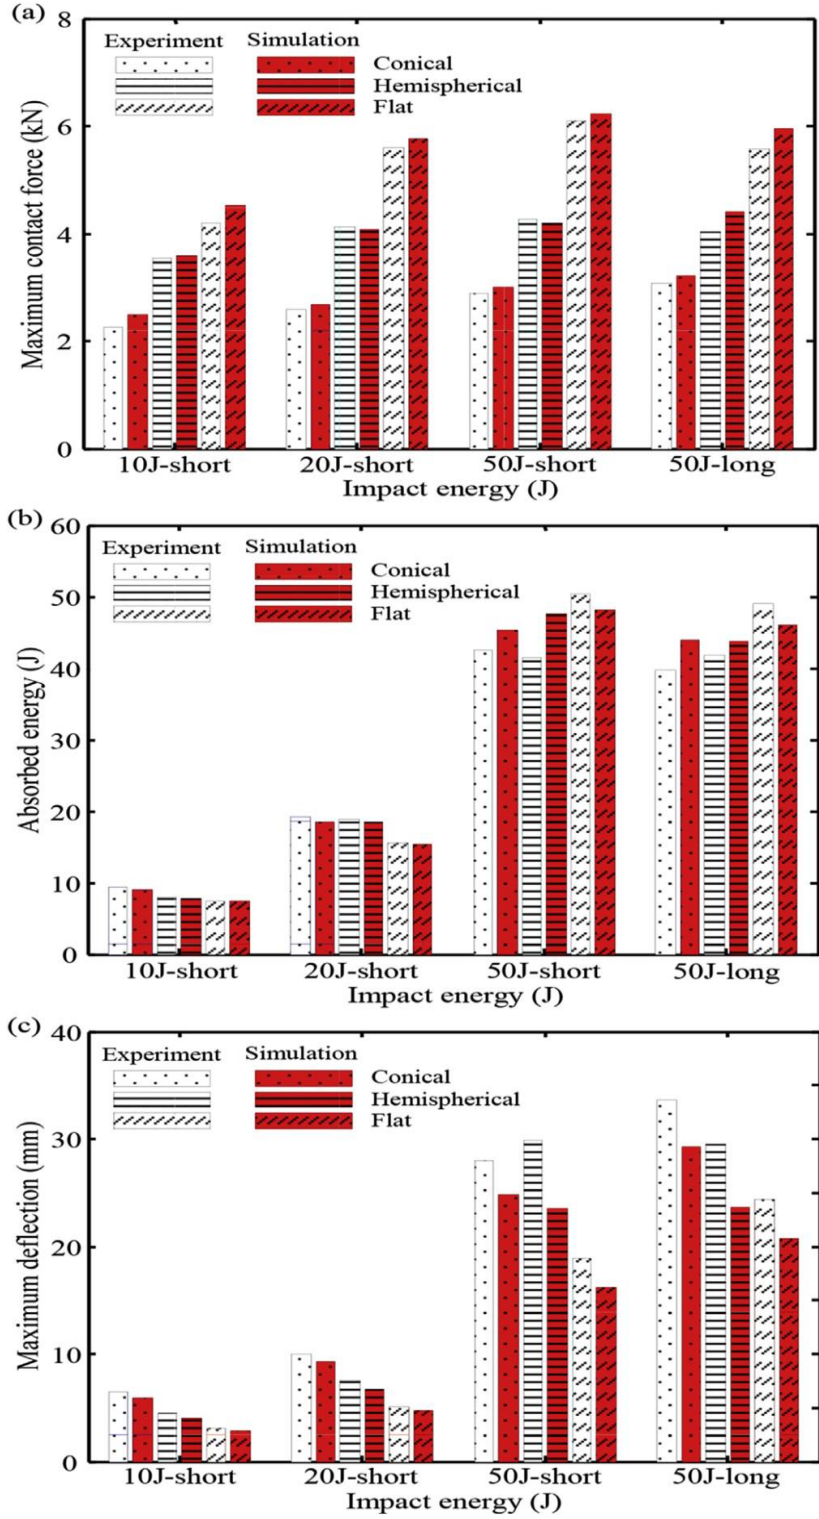
Jingxi ve diğ. (2016), darbe ucu şeklinin düşük hızlı darbe davranışı üzerindeki etkisini araştırmıştır. Bu amaçla deneysel ve nümerik çalışmayı beraber gerçekleştirmişlerdir. Çalışmalarında kıvrımlı alüminyum çekirdeğe sahip karbon fiber ile güçlendirilmiş polimer yüzeyli sandviç yapılar seçmişlerdir. Bu hafif tasarlanmış sandviç yapılar maksimum sertlik/sağlamlık oranına sahip ve enerji absorbe etme kapasitelerini arttırabilen malzemelerdir. Jingxi ve diğ. (2016), düşük hızlı darbe testlerini; konik, yarı küresel ve düz şekilli hasarlayıcı uçlar tarafından hasarlandırılan kompozitin darbe direncini çalışmak için yapmışlardır. İlerleyen hasar modelinin temeli olan Hashin arıza kriteri ve Yeh delaminasyon (kat ayrılması) kriterlerini görebilmek için hasarlı CFRP yüzey davranışlarını tespit amacıyla VUMAT alt programı geliştirmişler ve ABAQUS programını kullanılmışlardır. Darbe kuvveti, absorbe edilen enerji miktarı ve hata kriterleri temel alındığında deneysel ölçümler ve nümerik öngörüler arasında oldukça makul bir uyuşma tespit etmişlerdir. Bu çalışmayla; fiber hasarının, matris hasarının, yüzey tabakalarında ayrılma hasarının ve çekirdek elemanların burulma hasarının darbe ucu şekline, darbe enerjisine ve darbe bölgesine bağlı olduğunu ortaya çıkarmışlardır. Numunelere uygulanan kuvvet değeri arttıkça hasar sapma boyutu büyüme göstermiştir. Şekil 2.5'te gösterilen grafiklerden de anlaşılacağı üzere bu sapma boyutu hasarlayıcı başlığının şeklinden ve simülasyon-deneysel kriterlerinden bağımsızdır.

Şekil 2.5. Değişik şekiller darbe uçları tarafından hasarlanan numunelerin darbe karakteristiklerinin karşılaştırılması (a) maksimum temas kuvveti, (b) absorbe edilmiş enerji, (c) maksimum hasar sapması

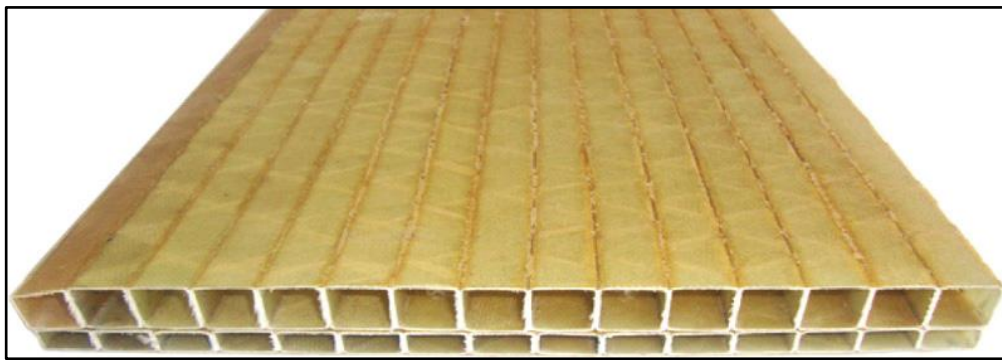
Şekil 2.11. Tüp geometrik şekilli çekirdeğe sahip sandviç panel numunesi

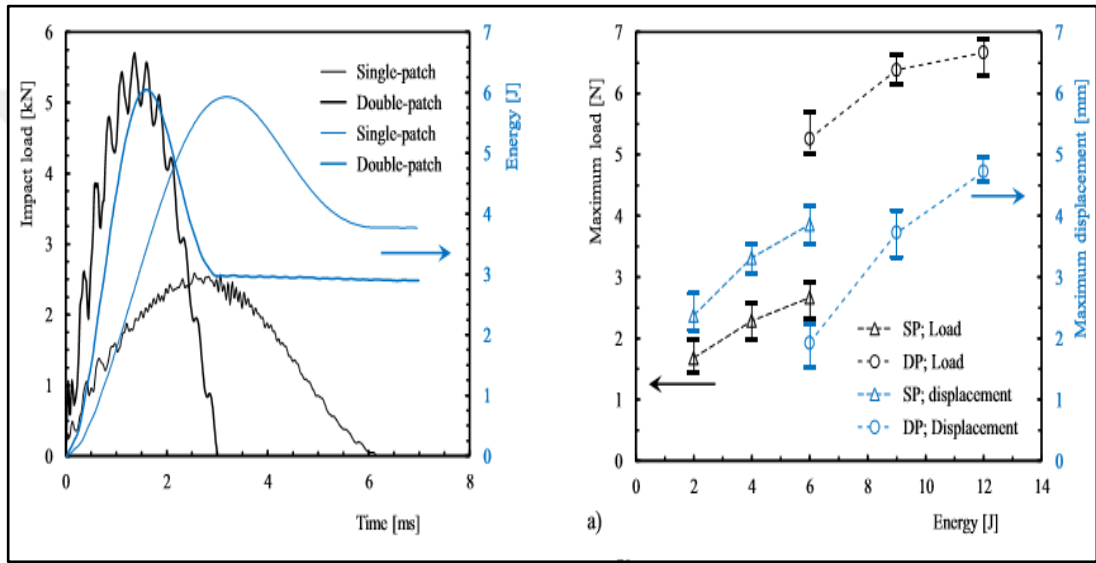
Şekil 2.14. Tek ve çift taraflı tamir edilen numunelere uygulanan 6J darbe enerjisi sonrası dayanım, enerji ve deplasman parametrelerini gösteren grafikler.

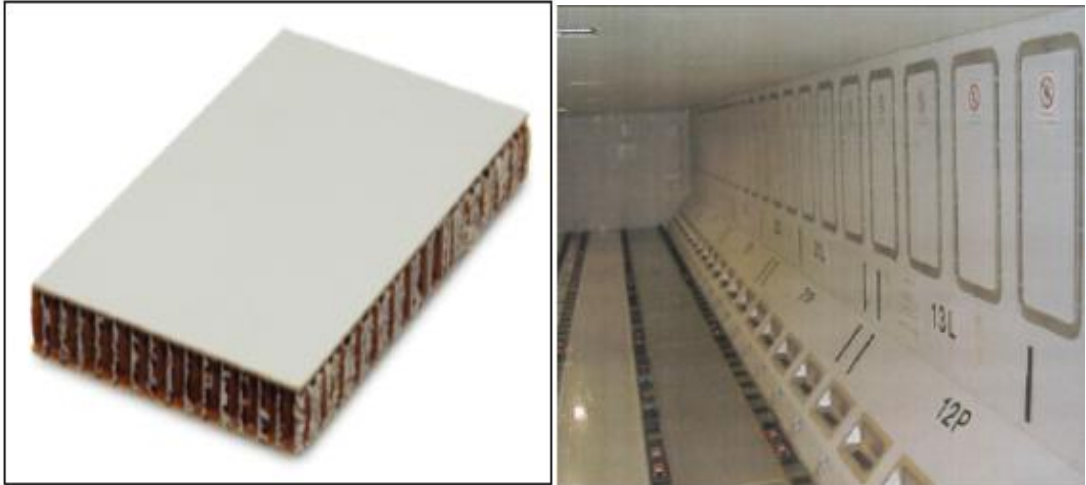
Şekil 3.1. Airbus A320 ailesi ticari uçakların kargo kompartmanlarında kullanılan Gillfab 4422 bal peteği sandviç kompozit yapılar ve kompartmandaki görüntüsü [59]

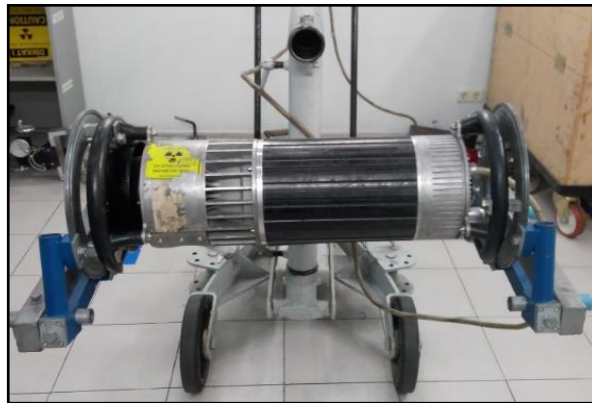
Şekil 3.7. X-ray cihazı

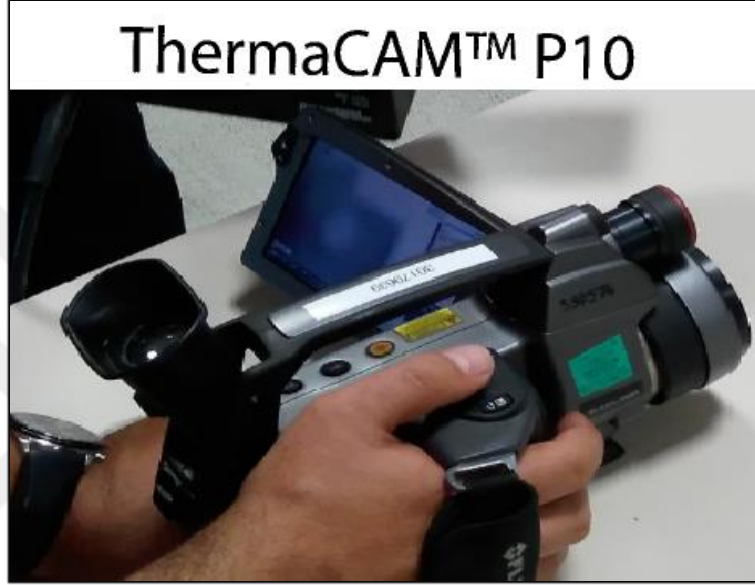
Şekil 3.8. Termografi kamerası örneği
