**KOCAELİ ÜNİVERSİTESİ
FEN BİLİMLERİ ENSTİTÜSÜ**

YÜKSEK LİSANS TEZİ

**AĞIR TAŞITLARDA ARKA KORUYUCU TASARIMI VE KAZA
PERFORMANSININ DEĞERLENDİRİLMESİ**

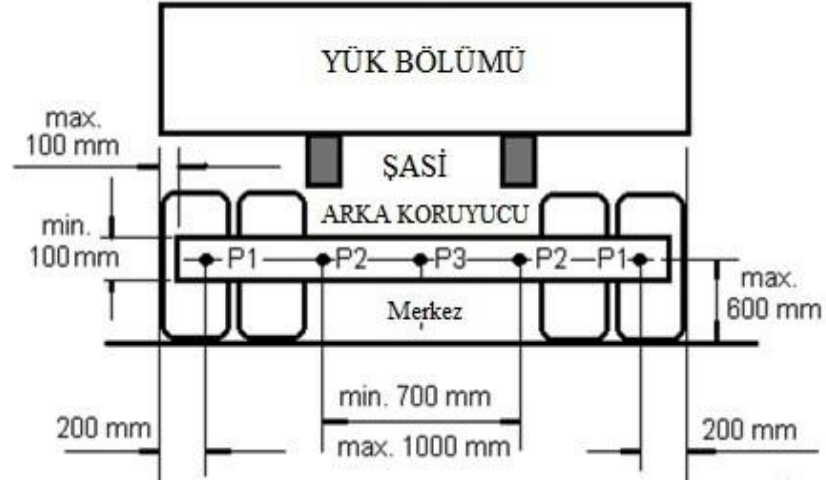
Şekil 3.1. Brezilya'da arka koruyucu standartları arkadan görünüş [27]

Test Noktası	Araç Kütlesi (kg)			
	4600-6500	6500-10000	10000-23500	<23500 kg
P1	50 kN	60 kN	80 kN	100 kN
P2	75 kN	90 kN	120 kN	150 kN
P3	50 kN	60 kN	80 kN	100 kN

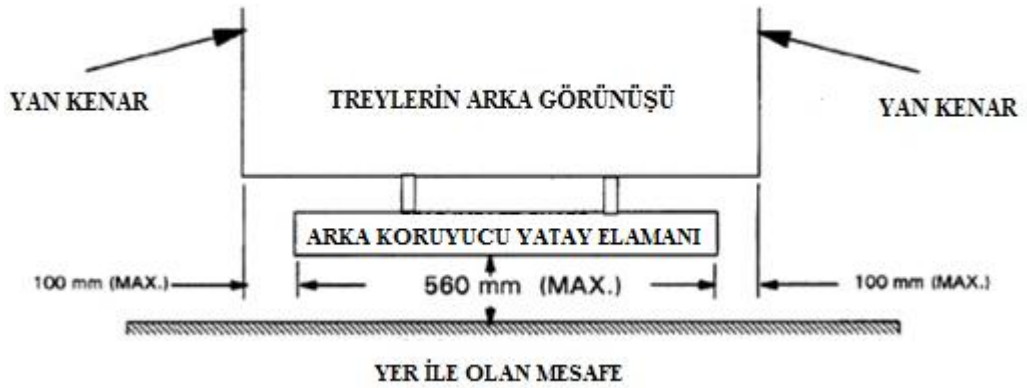
Şekil 3.6. ABD'de arka koruyucu standartları arkadan görünüş [27]

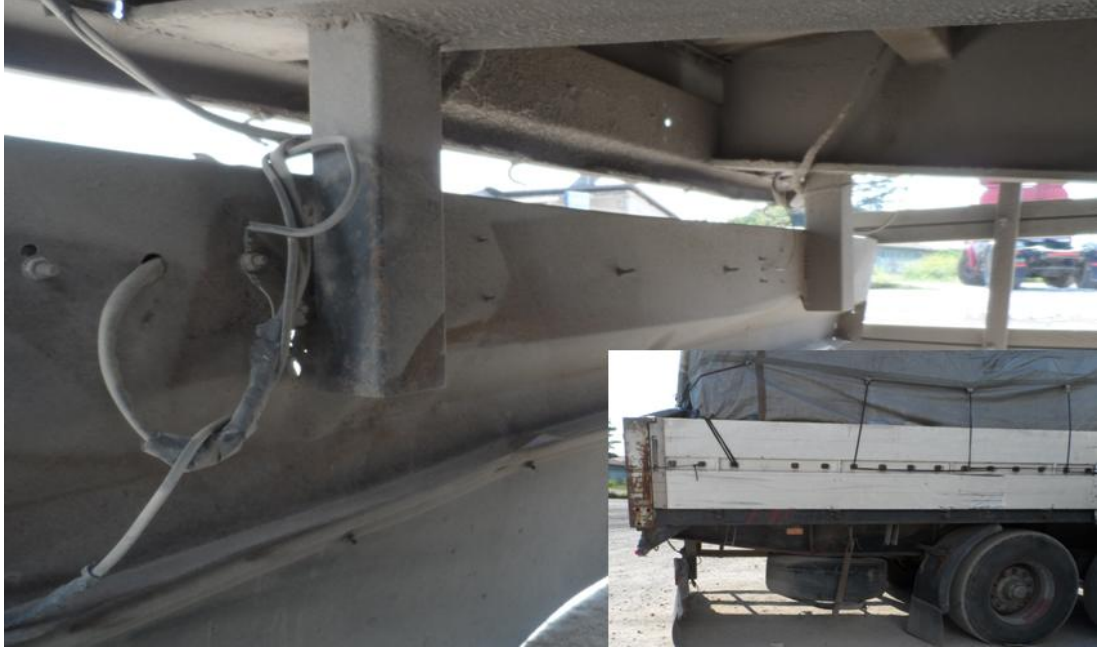
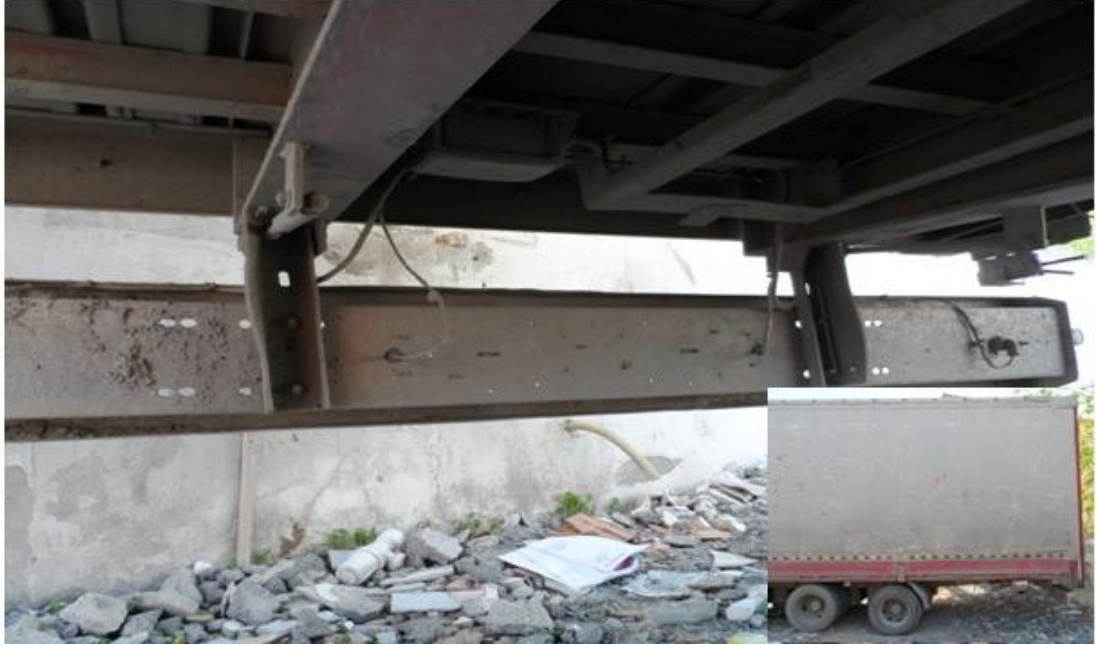
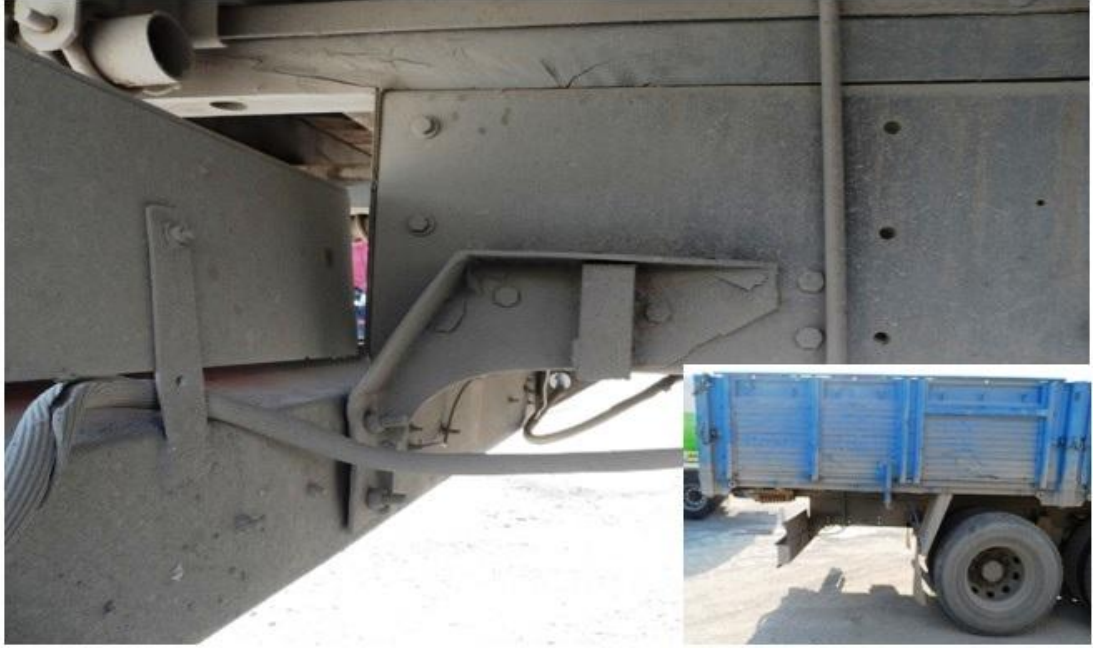
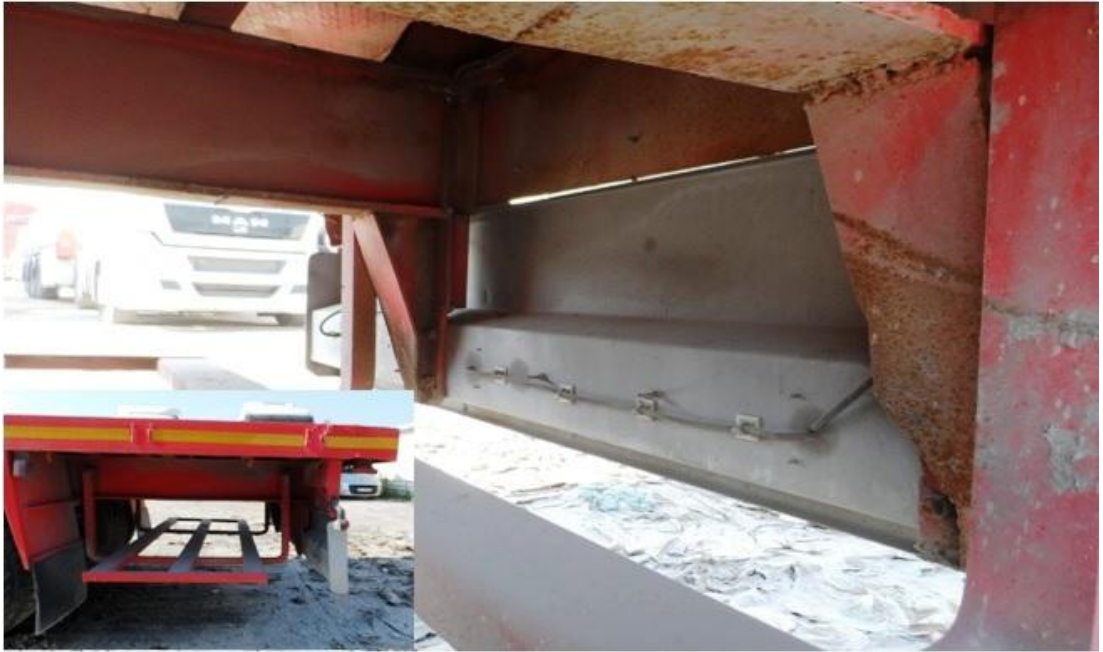
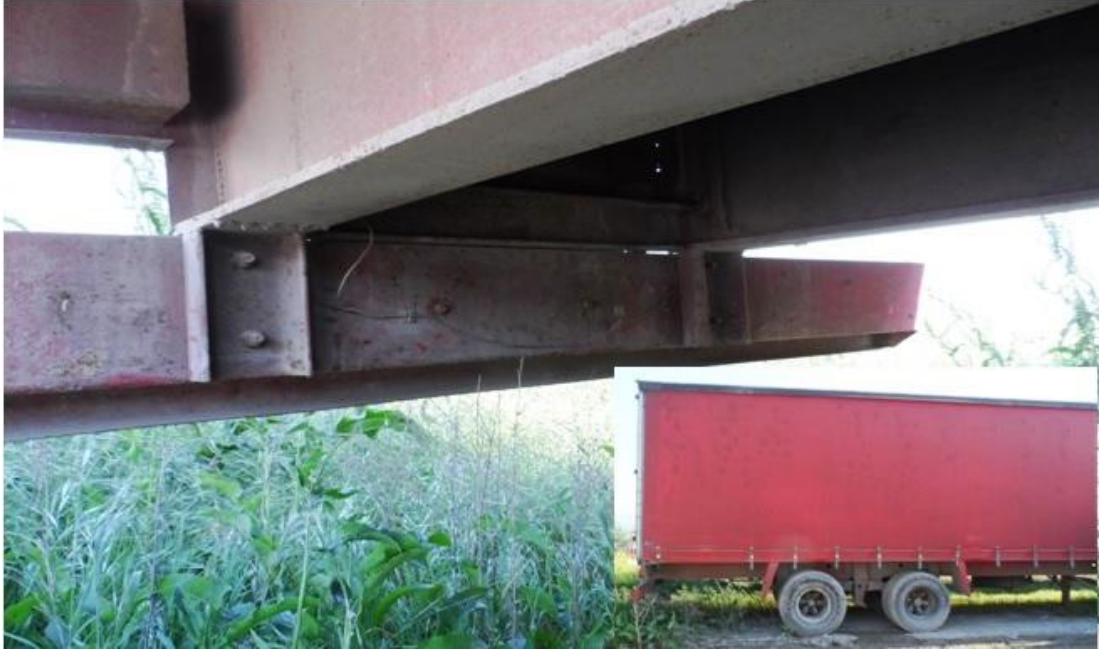
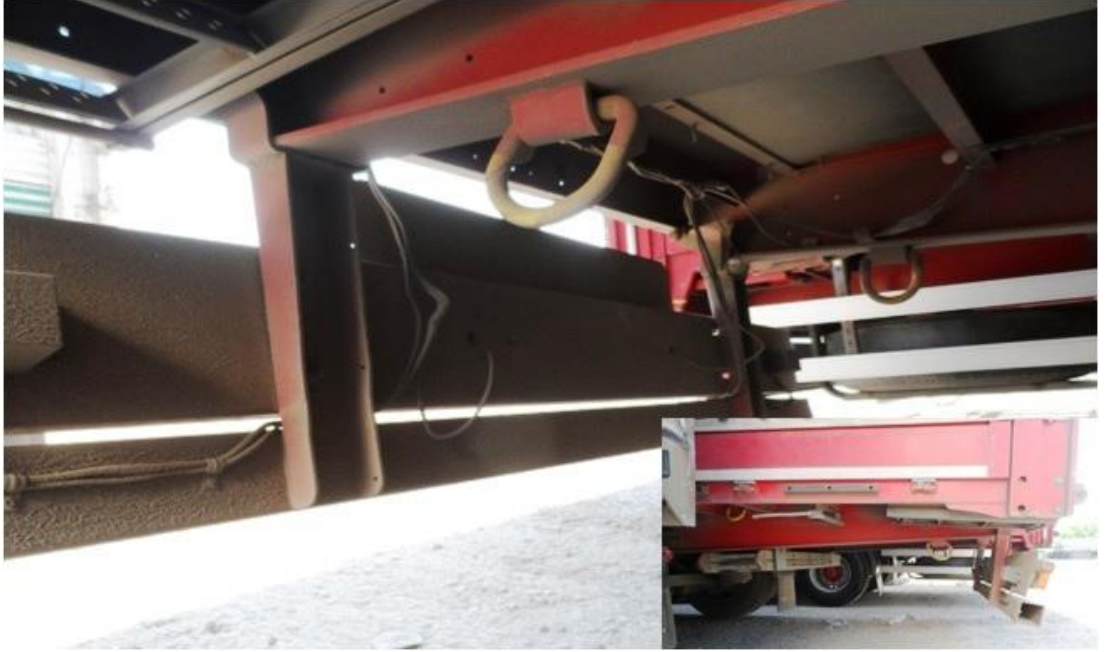
Şekil 4.1. Ülkemizdeki mevcut arka koruyucu uygulamaları

Ülkemizde basit olarak yapılan kısa bir gözlemden sonra mevcut olan arka koruyucu tasarımlarının yeteriz olduğu görülebilmektedir. Günümüzde birçok farklı tasarımı, trafikte karşılaştığımız ağır taşıtlar üzerinde inceleyebilmemiz mümkündür. Bu inceleme bize açıkça gösteriyorki, tasarımlar sadece standartlara uygunluk ve sadece çerçeve bulundurmuş olmak amacıyla ağır taşıtların römorklarına montajla bağlanmıştır. Şekil 4.1’de ülkemizdeki mevcut arka koruyucu uygulamalarından birkaçı görülmektedir.

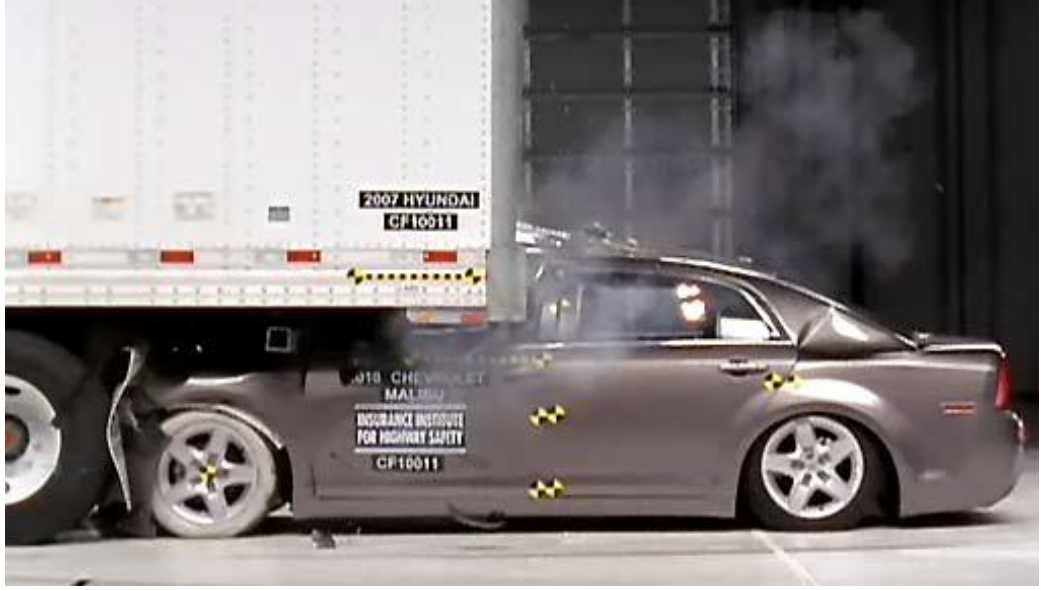
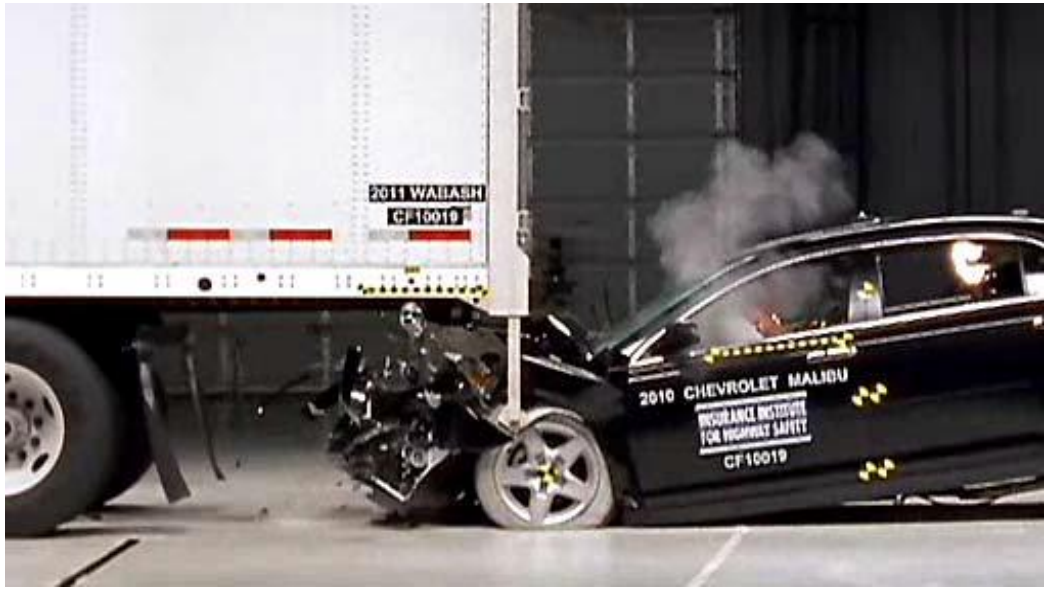
Şekil 4.4. Test sonuçları (a) 56 km/sa hız, tam örtüşme, 2007 Hyundai römork, (b) 56 km/sa hız, tam örtüşme, 2011 Wabash römork [10]

Vanguard ve Wabash römorkları 18.700 kg Hyundai ise 15,300 kg ağırlıkla yüklüdür. Test sonuçları Şekil 4.4, Şekil 4.5 ve Şekil 4.6'da görülmektedir [10].

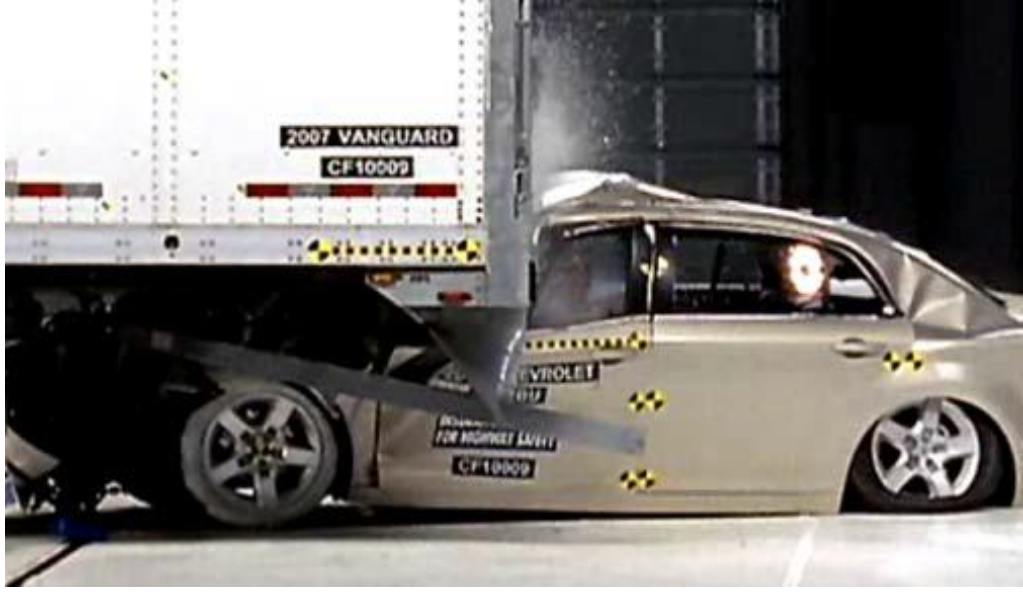
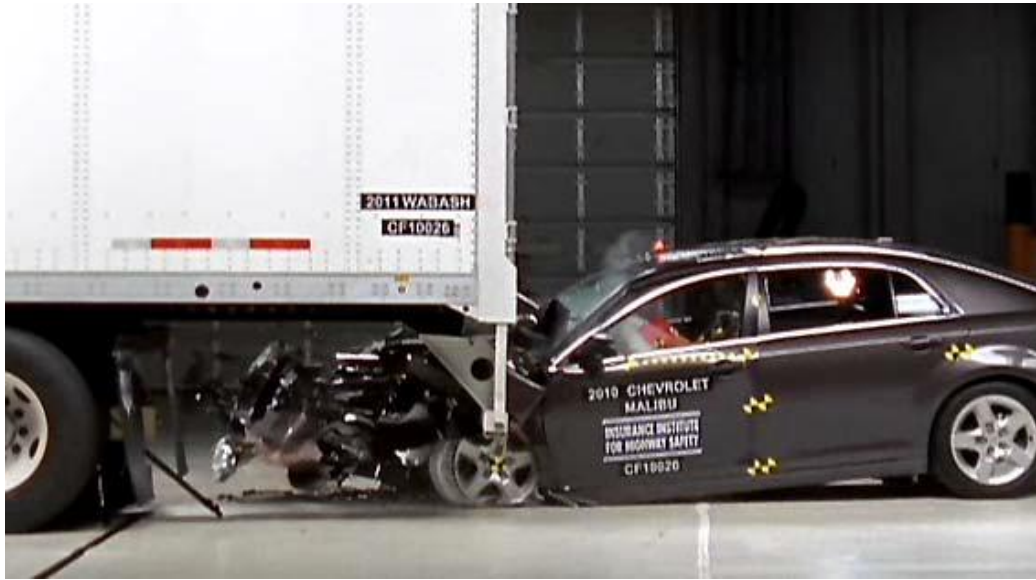
Şekil 4.5. Test Sonuçları (a) 56 km/sa hız, yüzde 50 örtüşme 2007 Vanguard römork, (b) 56 km/sa hız, yüzde 50 örtüşme, 2011 Wabash römork [10]

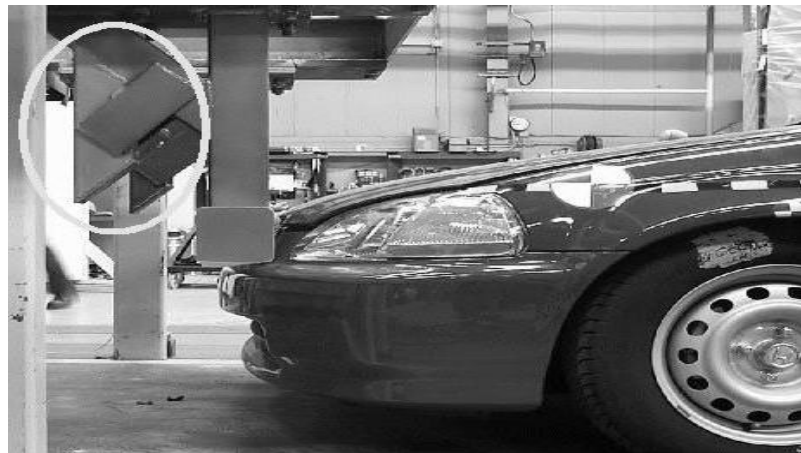
Şekil 4.7. DLG tipi arka koruyucu [30]

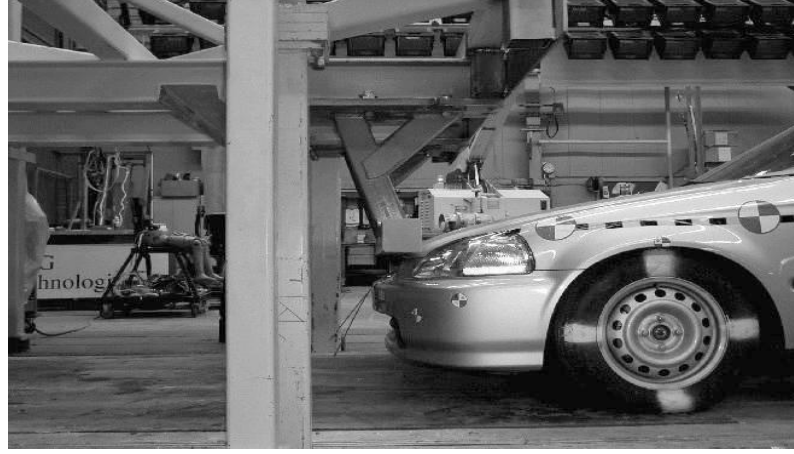
Şekil 4.8. SSG tipi arka koruyucu [30]

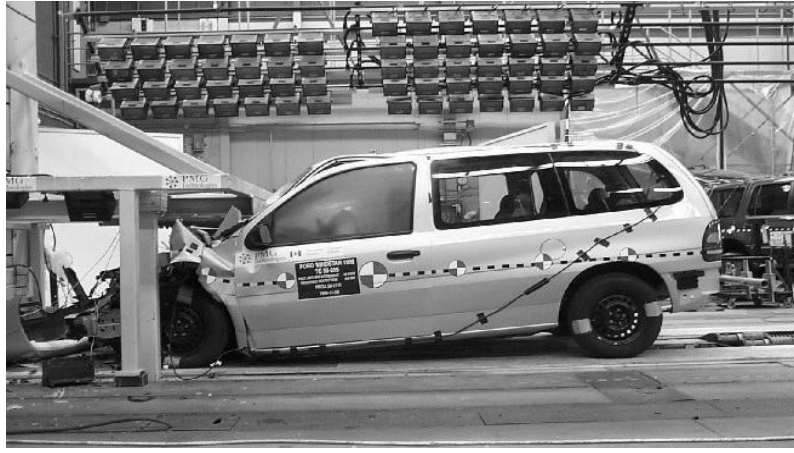
Şekil 4.9. MCG tipi arka koruyucu [30]

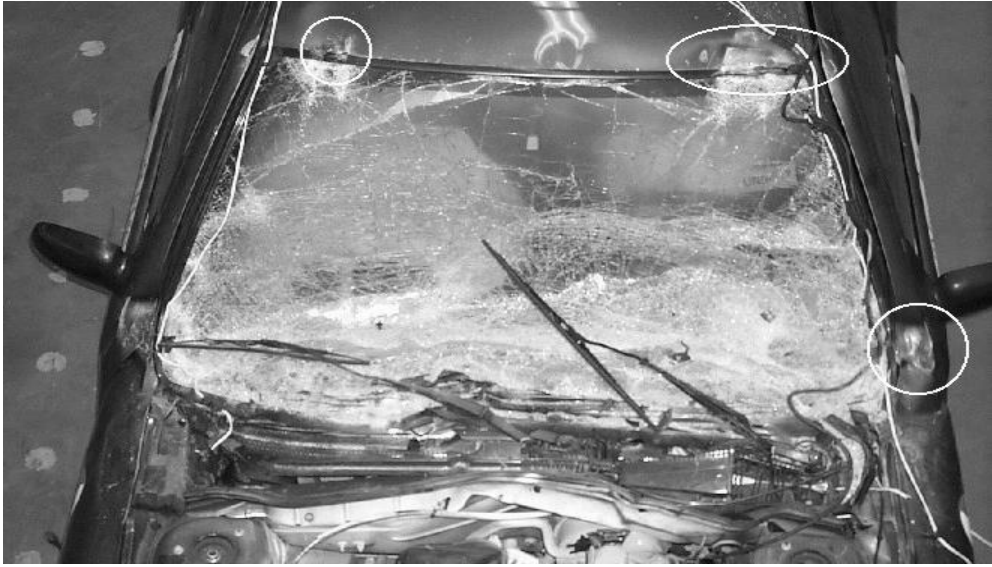
Şekil 4.10. 560 mm yükseklikte MCG tipi koruyucu, 48 km/sa hızda, test sonrası dış hasar [30]

Chevrolet Cavalier; 560 mm MCG, Şekil 4.10'da ve 4.11'de görüldüğü gibi, 48 km/sa hızda yapılan testte yolcu mahalinde iyi bir koruma sağlanmadığı ve sürücü tarafındaki ön cam direğinde temasla oluşan deformasyon görülmüştür. Test edilen koruyucu, ön camın üst noktasıyla temas etmiştir [30].

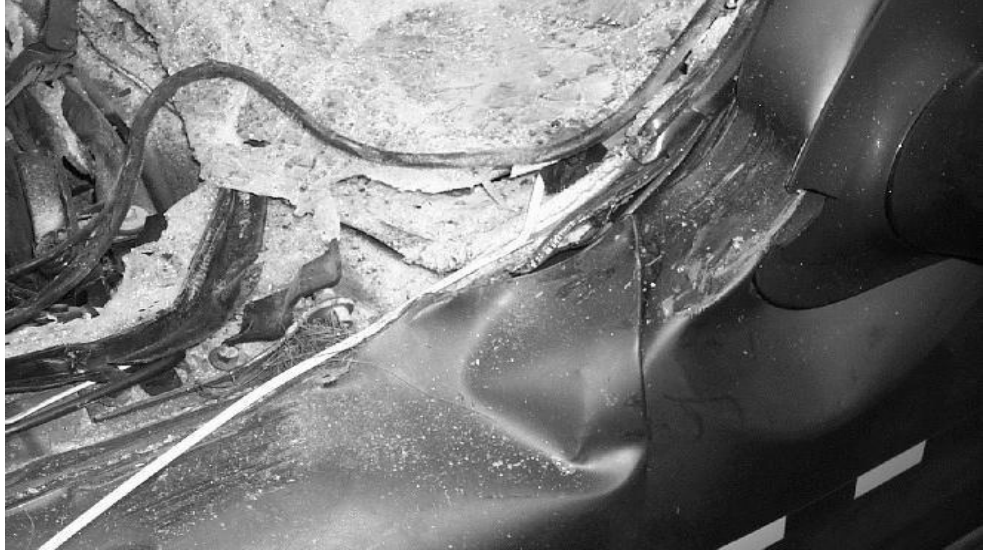
Şekil 4.11. 560 mm yükseklikte MCG tipi koruyucu, 48 km/sa hızda, test sonrası ön cam direğindeki hasar [30]

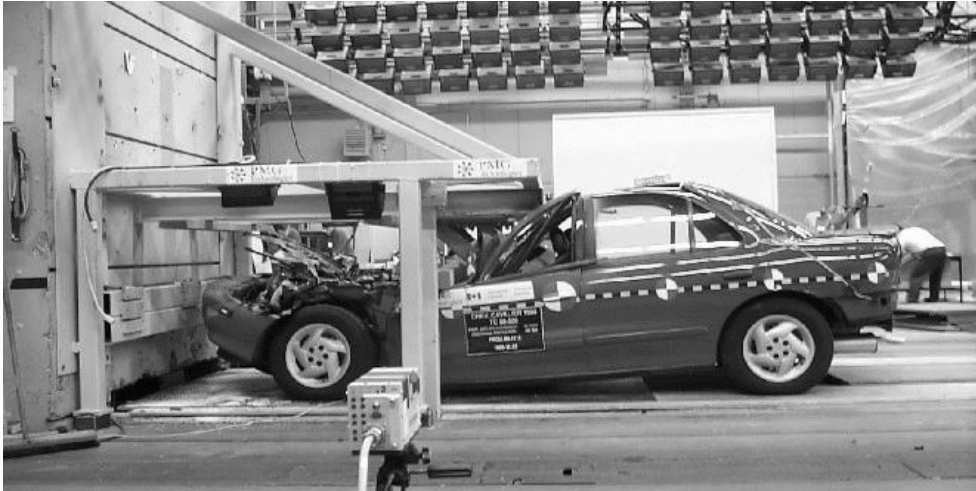
Şekil 4.12. 480 mm MCG, 65 km/sa hız, Chevrolet Cavalier [30]

480 mm MCG, Şekil 4.12’de ve 4.13’te görüldüğü gibi, 65 km/sa hızda test edildiğinde Cavalier model araçta yolcu mahalinde iyi bir koruma sağlamamıştır. Araç sertçe alta girdikten sonra durağan hale geldi ve direklerde kapsamlı deformasyon meydana geldi [30].

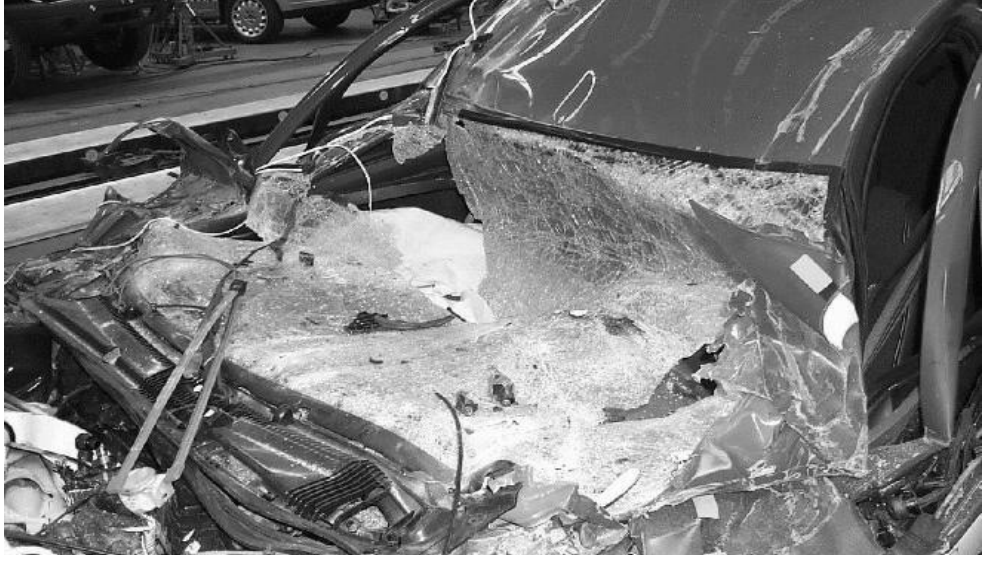
Şekil 4.13. Direklerde meydana gelen hasarın detayları, 480 mm MCG, 65 km/sa hız, Chevrolet Cavalier [30]

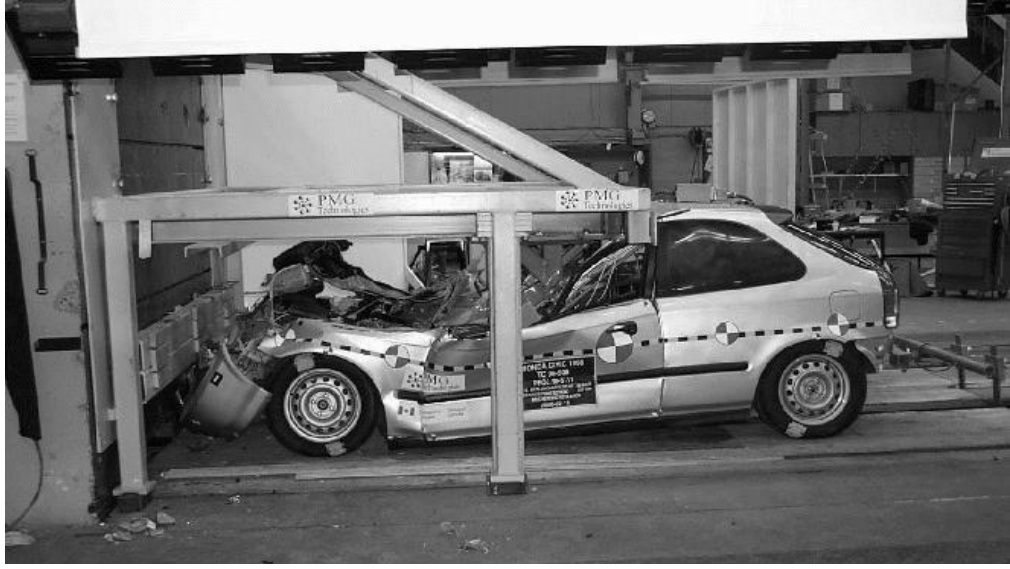
Şekil 4.14. Honda Civic, 560 MCG, 56 km/sa [30]

km/sa idi. Bu beton bariyer test yapısının en arka yüzeyinden 2,4 m içerideydi. Test sonunda koruyucu ile yer arasındaki mesafe 660 mm idi. Her iki mankenin boyun kısımları onarılabilecek düzeyde zarar görmüştü. Aracın tavanı, test yapısının altına doğru itilmiştir ve yolcu mahalinde ağır hasar meydana gelmiştir [30].

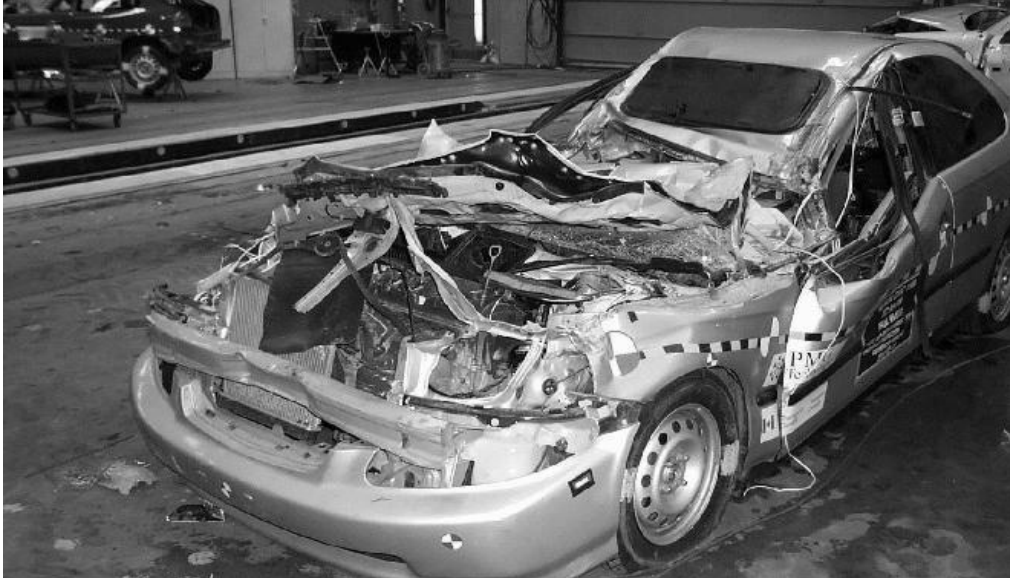
Şekil 4.15. Önden görünüş, Honda Civic, 560 MCG, 56 km/sa [30]

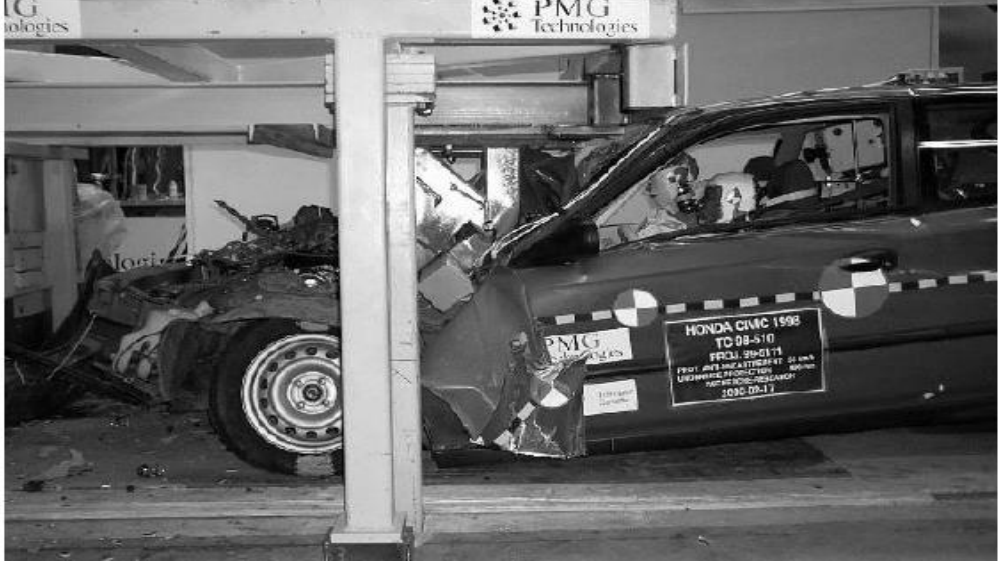
Şekil 4.16. Honda Civic, 480 mm DLG, 56 km/sa [30]

hiç temas olmamıştır. Yolcu mahalinde görülebilir bir hasar meydana gelmemiştir. Test sonunda koruyucuyla yer arasındaki mesafe 555 mm'dir [30].

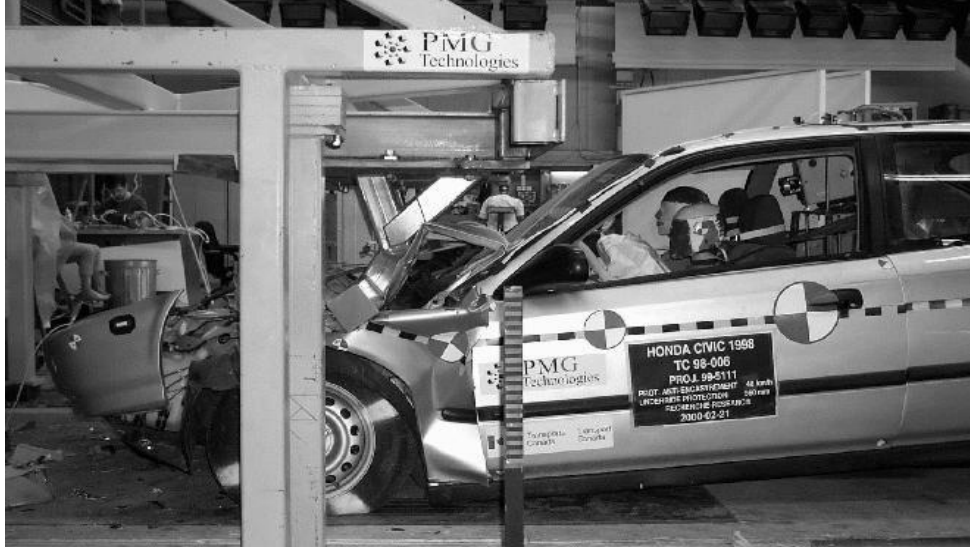
Şekil 4.17. Honda Civic, 560 mm SSG, 48 km/sa [30]

560 mm SSG, Şekil 4.17'de görüldüğü gibi, 48 km/sa hızda test edilmeden önce, yarı statik ve dinamik test uygulamaları yapılmıştır; buna göre koruyucu tasarımcıları aslında koruyucunun 320 kN dayanacağına inanıyordu fakat tam örtüşmede yapılan testte sadece 287 kN'a dayandı. 560 mm SSG, yolcu mahalinde iyi bir koruma sağlamıştır ve test yapısıyla araç ve ön cam arasında temas olmamıştır. Yolcu mahalinde görülebilir bir hasar yoktu. Test sonunda koruyucu ile yer arasındaki mesafe 600 mm idi. Testten sonra koruyucuda yapılan yakından incelemede beklenen 125 mm'lik uzunlamasına hareketten daha fazla yer değiştirmiştir. Aynı zamanda koruyucu araca dayanarak dönmüştür; bu koruyucunun, 56 km/sa hızda yolcu mahali için kabul edilebilir bir koruma sağladığı kuşkuludur [30].

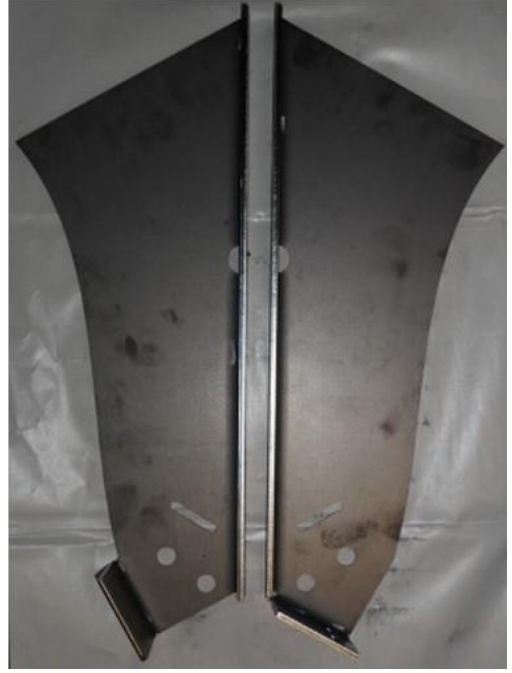
Şekil 5.6. NO 5 test numunesinin teknik çizimi ve lazer kesimi sonrası büküm hali

NO 5 test numunesi, yalın modelin sırt tarafının orta kısmına yakın bir yerde 1 adet daire şeklinde delik unsuru eklenerek oluşturulmuştur. NO 5 test numunesine ait autocad çizimi ve lazer kesiminden sonraki hali Şekil 5.6’da verilmiştir.

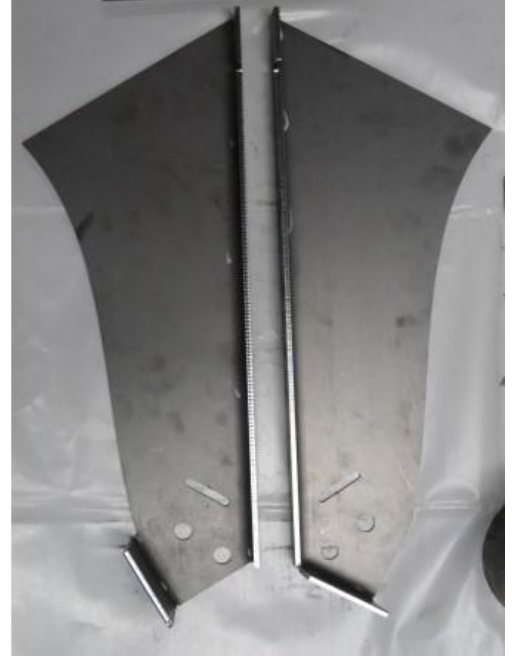
Şekil 5.7. NO 6 test numunesinin teknik çizimi ve lazer kesimi sonrası büküm hali

NO 6 test numunesi, yalın modelin sırt tarafının alt kısmında 1 adet elips şeklinde kanal unsuru eklenerek oluşturulmuştur. NO 6 test numunesine ait autocad çizimi ve lazer kesiminden sonraki hali Şekil 5.7’de verilmiştir.

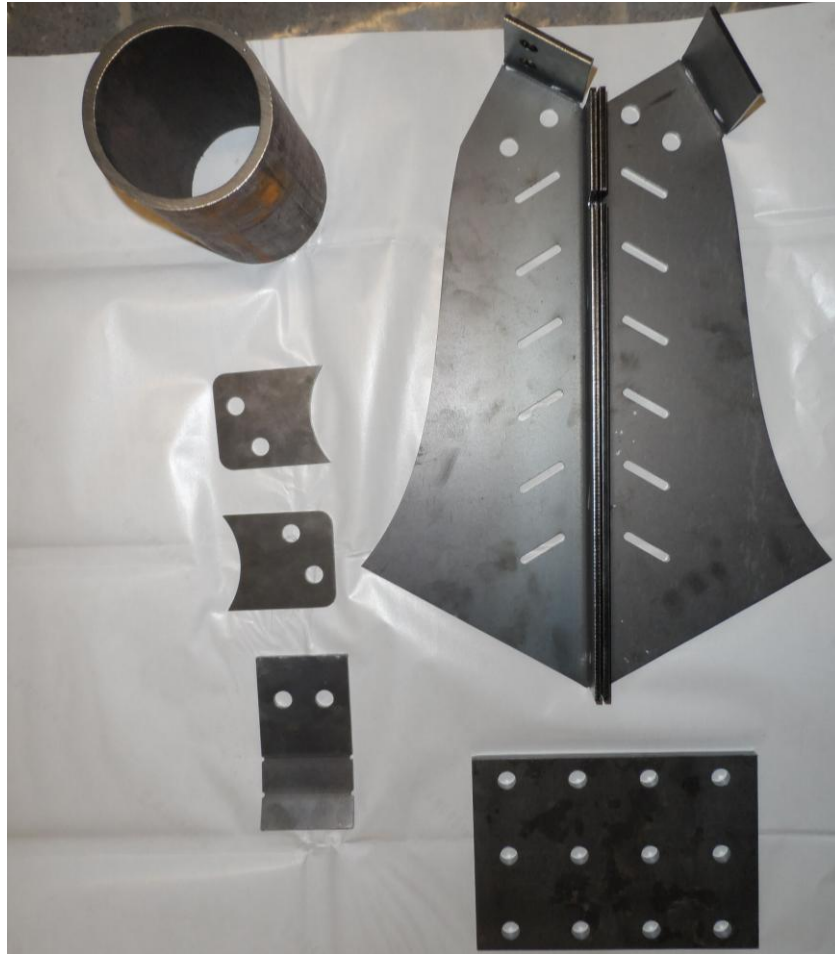
Şekil 5.10. Unsura sahip bir arka koruyucuya ait dikey eleman ve parçaları

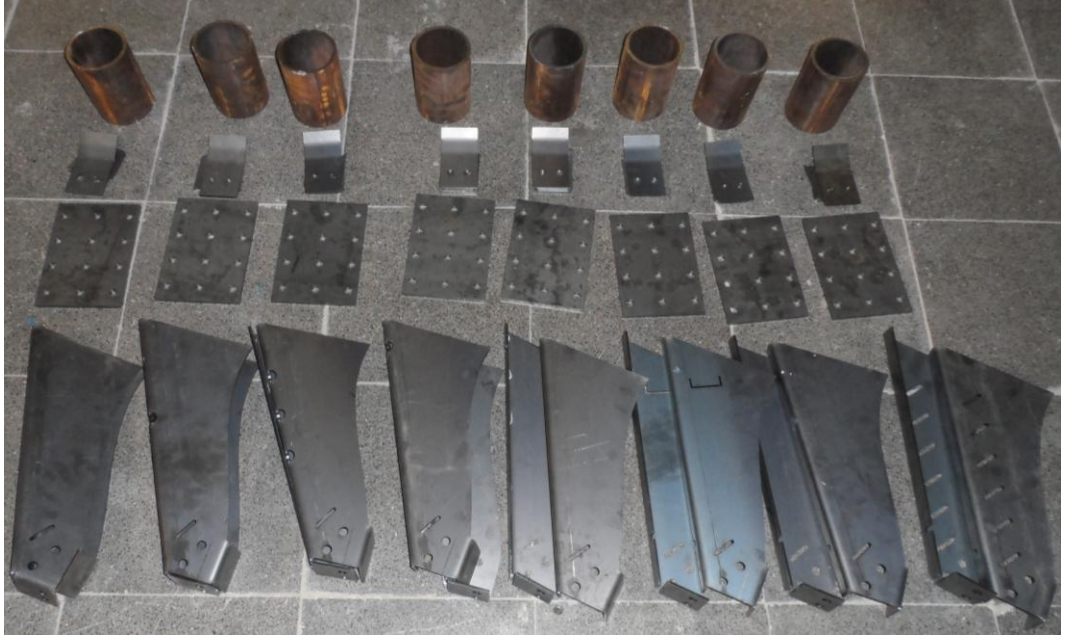
Şekil 5.11. Test numunelerinin birleştirilmeden önceki durumu

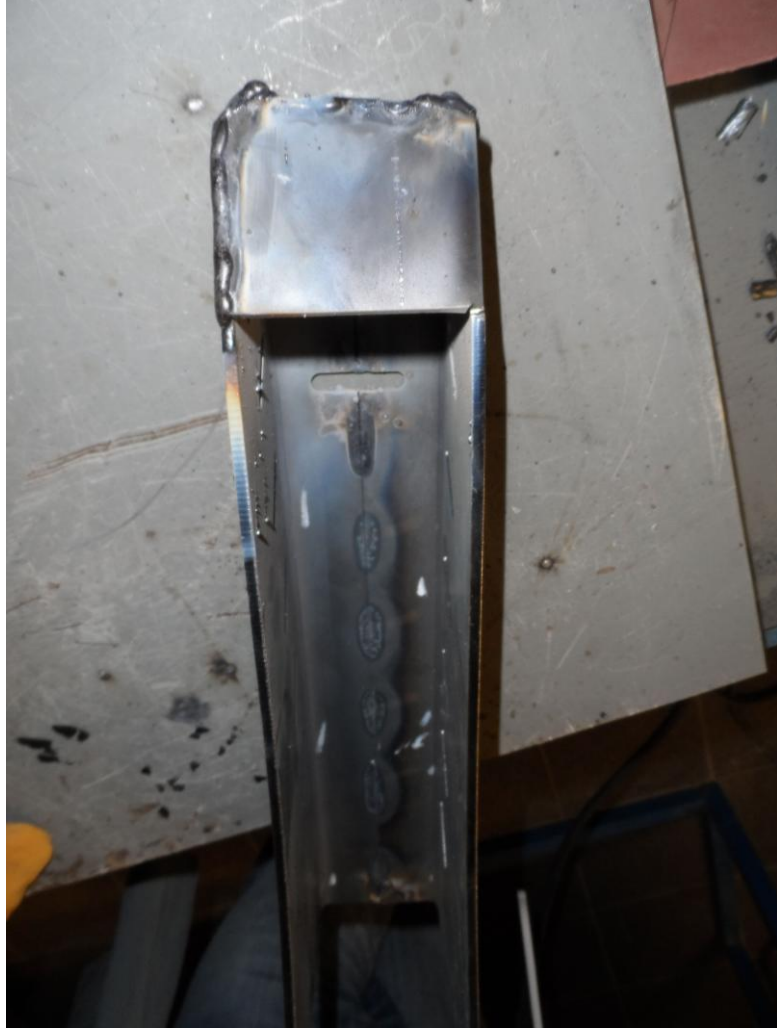
Şekil 5.12. Test numunesinin kaynak ile birleştirilmiş hali

Her bir test numunesi elektrod kaynağı ile birleştirilmiştir. Bağlantı elemanları da silindir boruya kaynak yapılmıştır. Şekil 5.12’de kaynak ile birleştirilmiş test numunesi gösterilmiştir.

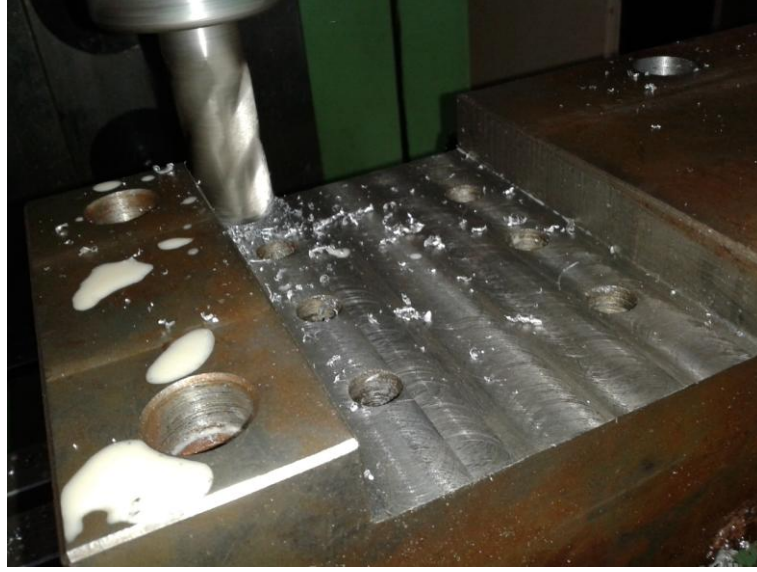
Şekil 5.13. İki parçayı birbirine bağlamak için açılan kanal

Test numunelerini bağlamak için iki parçadan oluşan ana yapı hazırlanmıştır. Ana yapının yatay parçasına dikey parçasını bağlamak için freze işleminden geçirilerek bir kanal açılmıştır. Şekil 5.13'te freze işleminden geçirilen ana yapının yatay parçası gösterilmiştir.

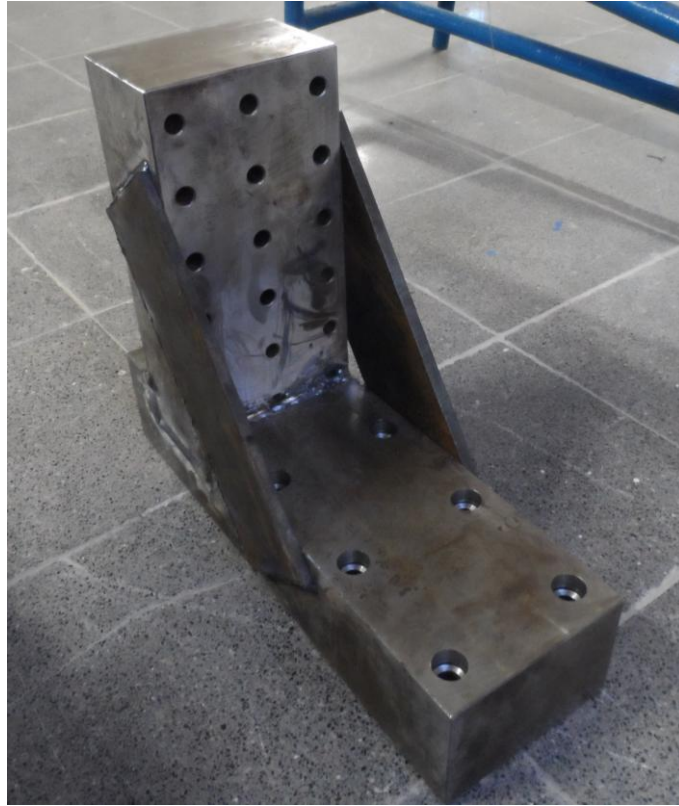
Şekil 5.14. Test numunelerinin bağlandığı ana yapının son hali

Şekil 5.14'te görüldüğü gibi, test numunelerinin bağlanacağı ana yapı freze işleminden sonra cıvata, kaynak ve yandan lamalarla sağlamlaştırılarak deney öncesi son haline getirilmiştir.

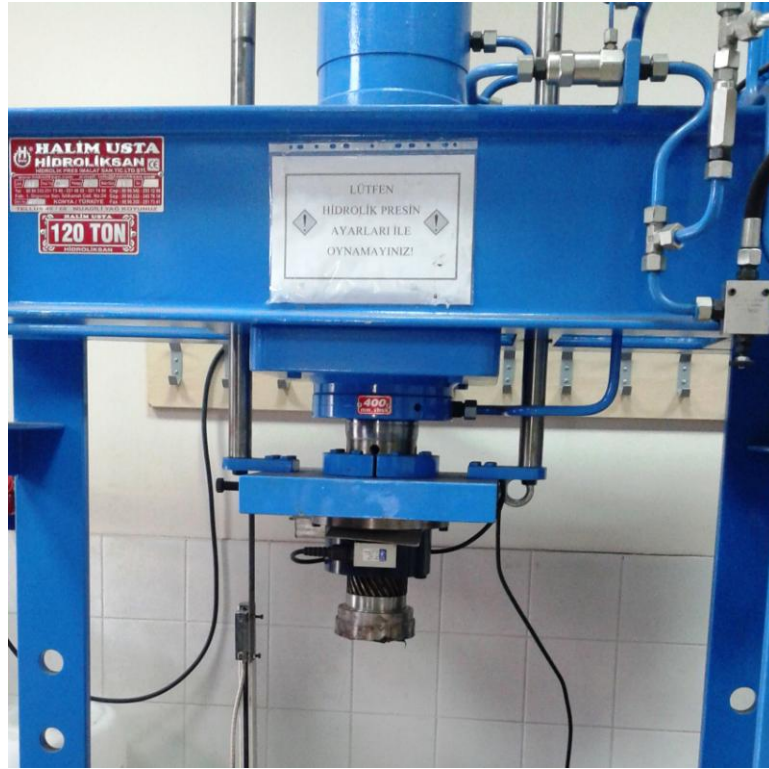
Şekil 5.17. Hidrolik presin genel görünümü

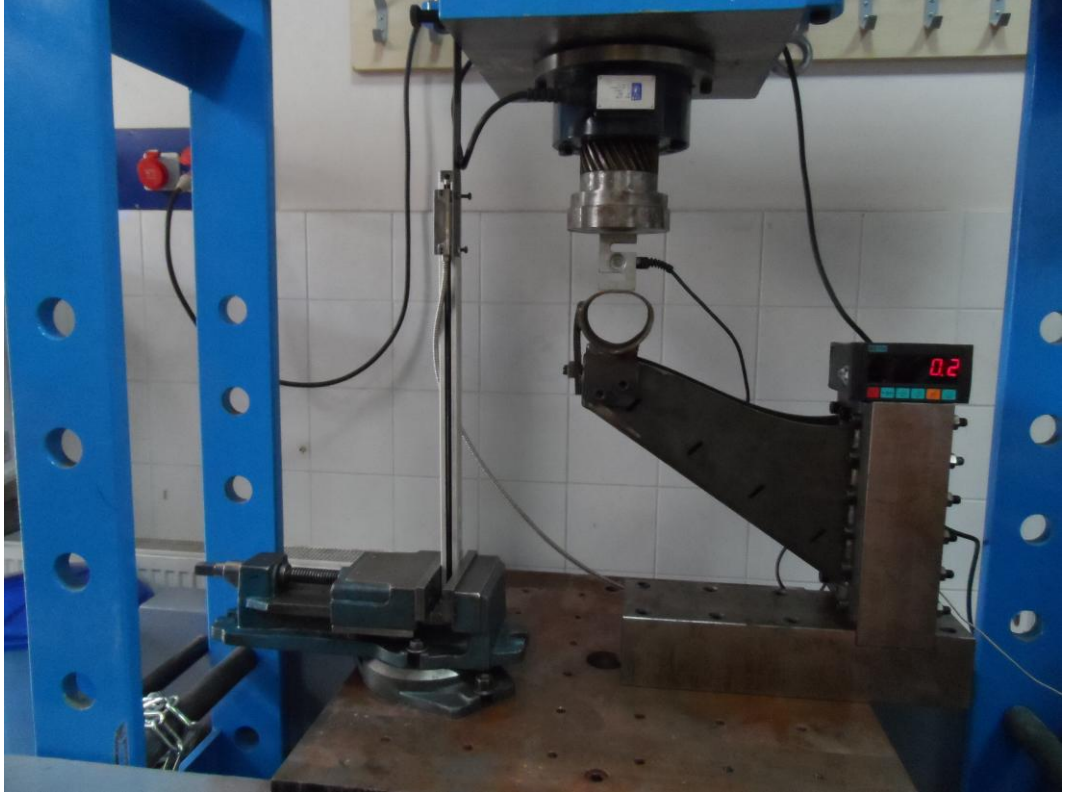
Şekil 5.18. Yarı statik yükleme ünitesinde yük hücresi ve test numunesinin yerleştirilmesi

Kuvvet ölçümleri, farklı ölçme aralıklarına sahip CAS marka LS-20T tipi 20 kN kapasiteli yük hücresi tarafından ölçülebilmektedir (Şekil 5.19). Yük hücresi veri toplama ünitesine ESİT model TR3 transmitter (sinyal yükseltici) aracılığıyla analog çıkış verebilecek şekilde bağlanmaktadır. Ayrıca doğrusal ilerlemenin ölçülebilmesi amacıyla, bir adet LS406 model Haidenhain marka, 0.001 mm ilerleme adımına sahip, eklemeli (incremental) lineer enkoder kullanılmıştır.

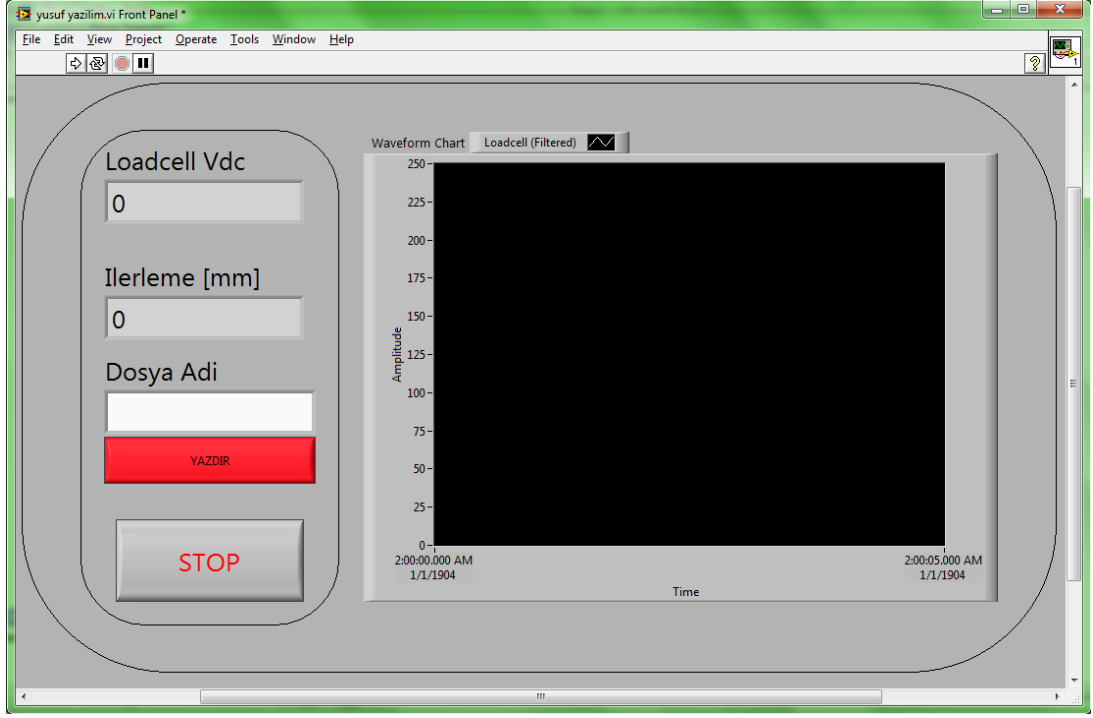
Şekil 5.19. Yarı statik test düzeneği için hazırlanmış programa ait kullanıcı ara yüzü

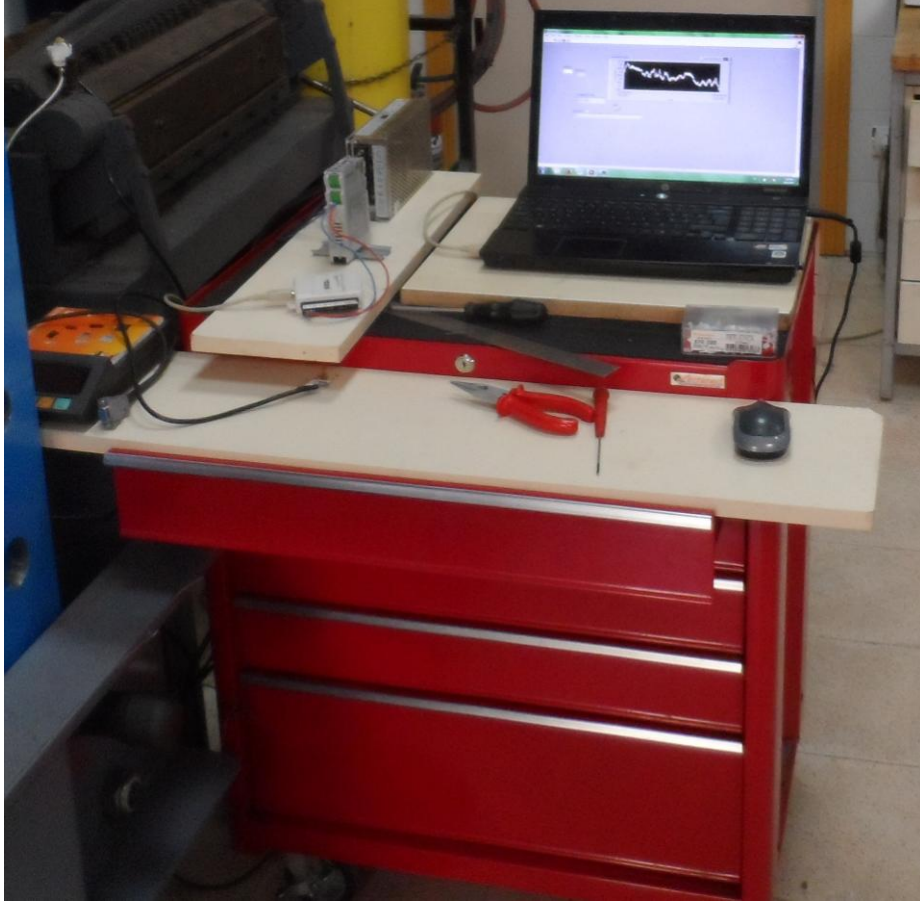
Şekil 5.21. Sayısal veri elde etmek için kurulan tertibat

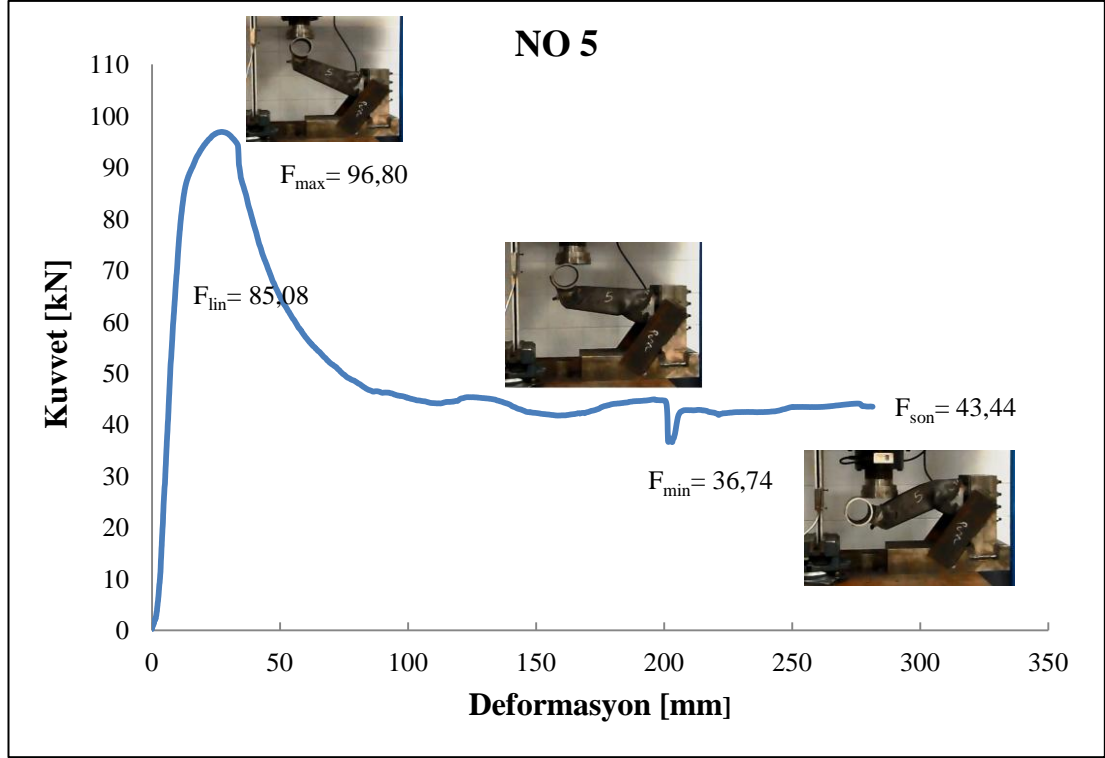
Şekil 6.7. NO5 test numunesinin kuvvet-deformasyon grafiği
