**KOCAELİ ÜNİVERSİTESİ
FEN BİLİMLERİ ENSTİTÜSÜ**

YÜKSEK LİSANS TEZİ

**AĞIR TAŞITLARDA ARKA KORUYUCU TASARIMI VE KAZA
PERFORMANSININ DEĞERLENDİRİLMESİ**

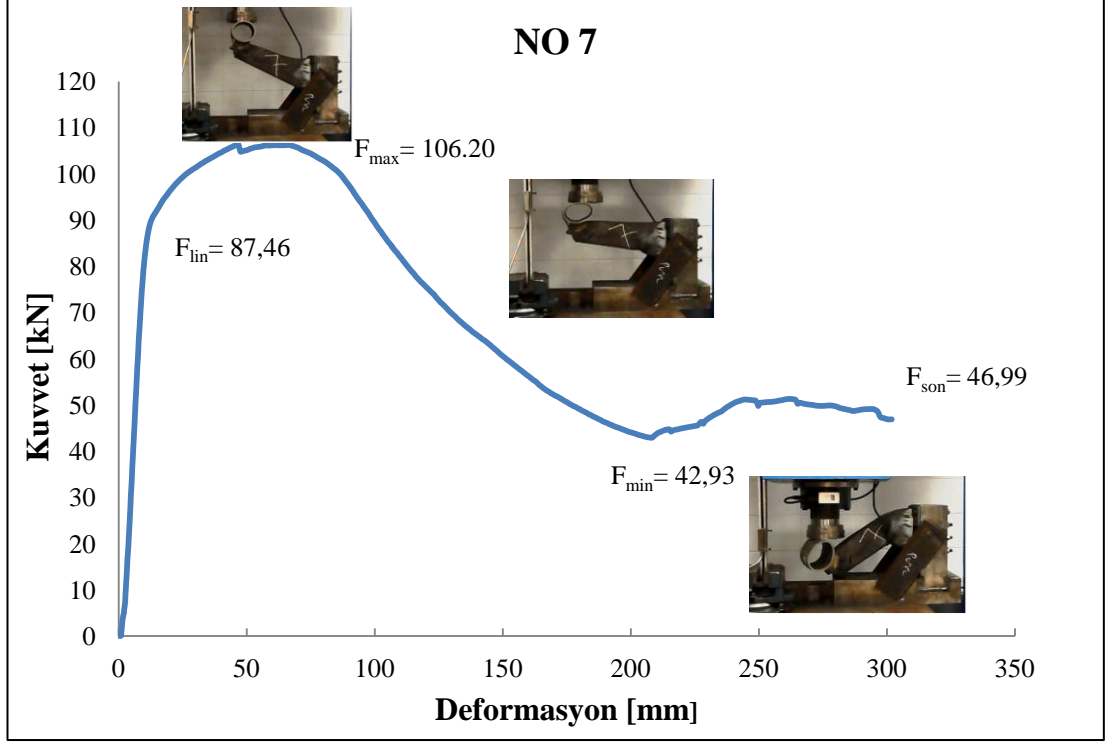
Şekil 6.9. NO7 test numunesinin kuvvet-deformasyon grafiği

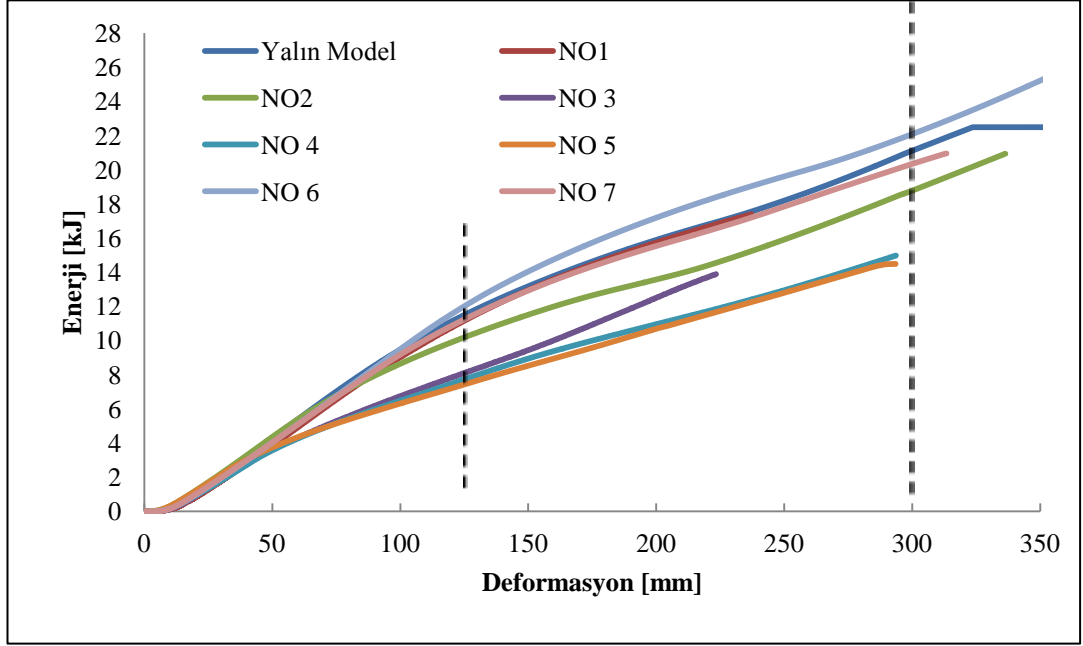
Şekil 6.11. Bütün test numunelerinin enerji-deformasyon grafikleri
