**POLİMER MATRİSLİ KOMPOZİTLERİN PİM İLE YÜK  
TAŞIMA ÖZELLİKLERİNİN İNCELENMESİ**

**DOKTORA TEZİ**

**Y. Müh. Taner YILMAZ**

**KOCAELİ, 2006**

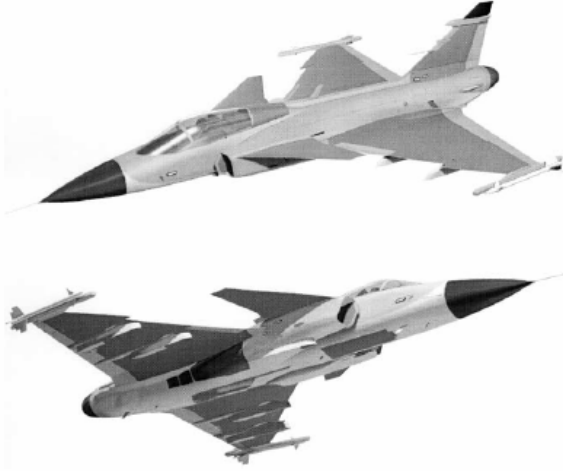
Şekil 1.1: İsveç hava kuvvetlerine ait JAS39 tipi uçaktaki kompozit yapılar koyu gri renk ile belirtilmiştir (Schön ve Nyman, 2002)

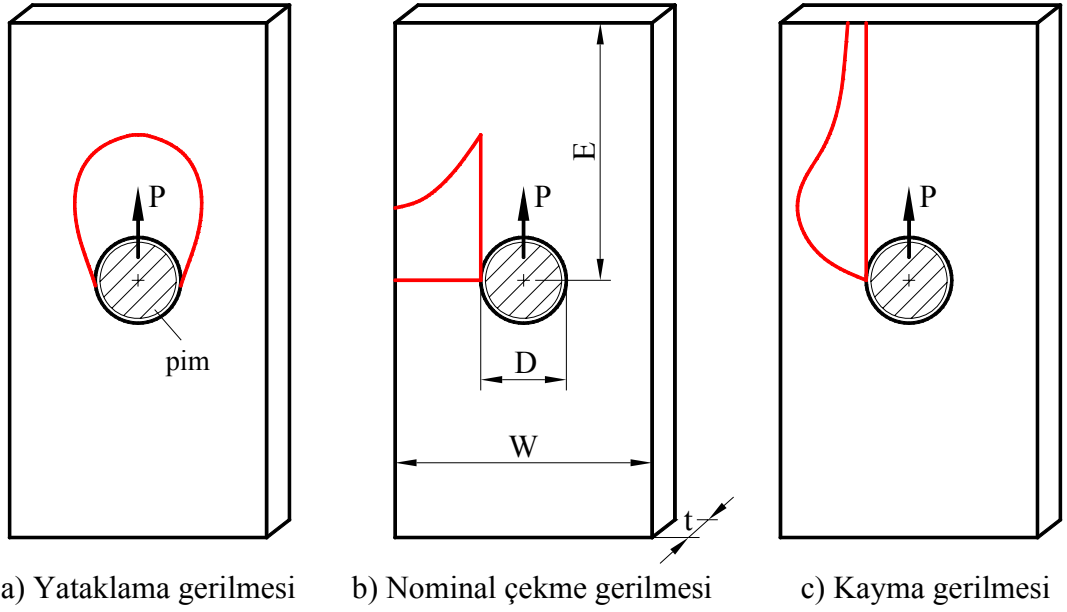
Şekil 1.3: Pim ile yüklenen delik etrafında oluşan gerilme dağılımları (Eckold, 2001)

Mekanik bağlantılarda amaç bir elemandan diğer bağlantı elemanına yük iletimini düzgün bir şekilde gerçekleştirmektir. Mekanik bağlantılarda yük, bağlantı elemanı (pim, cıvata, perçin vb.) aracılığıyla delik yüzeyine transfer edilerek bir parçadan diğerine aktarılır (Baker, 1997).

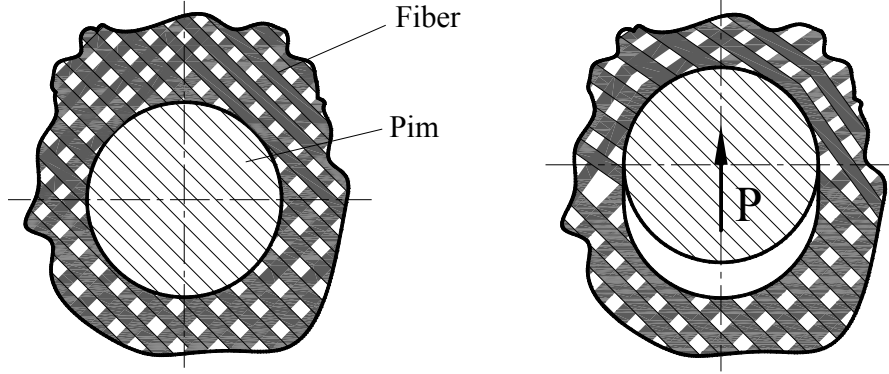
Şekil 1.14:  $(45^\circ/-45^\circ)_s$  yönlenmeli kompozit tabakada pim bası etkisiyle oluşan hasar

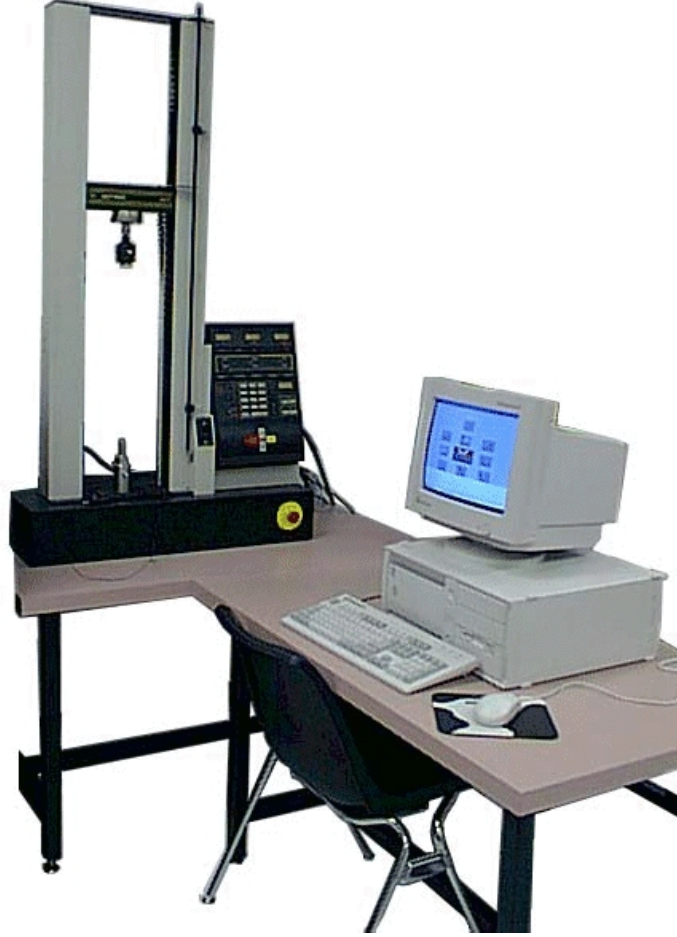
řekil 3.4: Instron 4411 niversal elektromekanik test cihazı

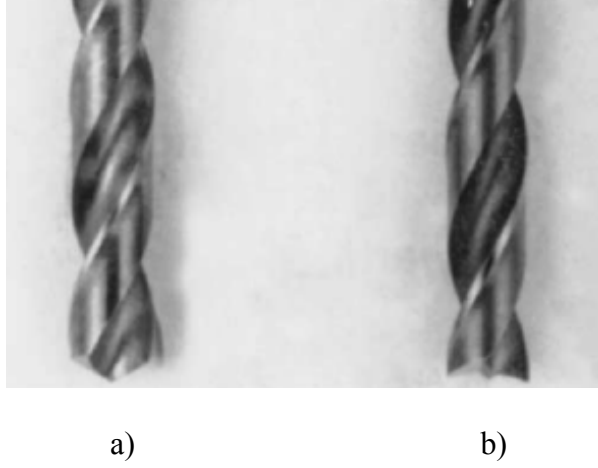
Şekil 3.7: Kompozit levhaların delinmesinde kullanılan matkap uçları: a) standart b) modifiye edilmiş

ekseninin delme süresince malzemeye dik olmasına ve numuneye hasar vermeden çalışılmaya özen gösterilmiştir.

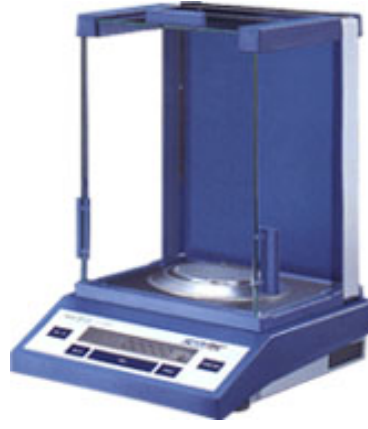
Şekil 3.8: Scaltec SBC 31 hassas terazi

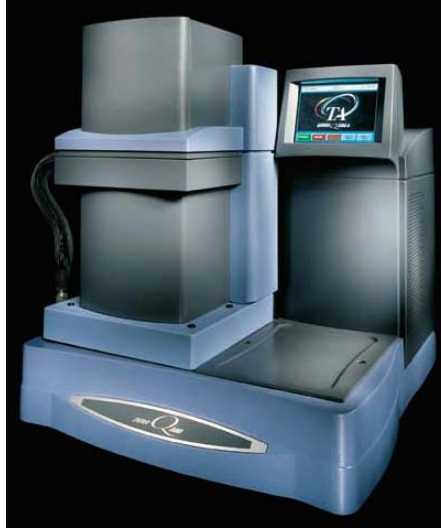
$$\sigma(t) = \sigma_0 \cdot \sin(\omega t + \delta), \quad (3.3)$$

Şekil 3.12: TA Instruments firmasına ait DMTA Q800 tipi cihaz

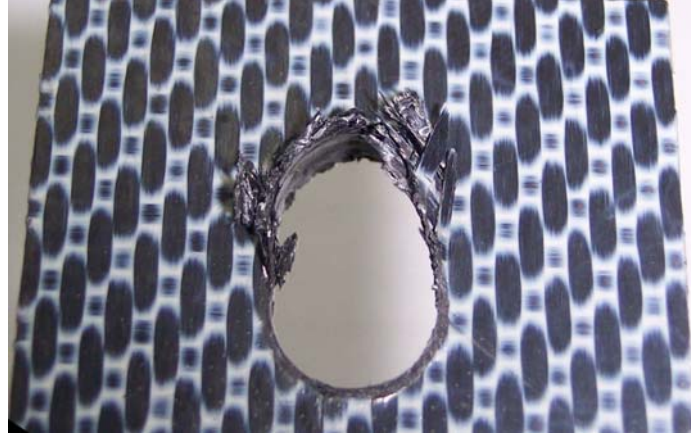
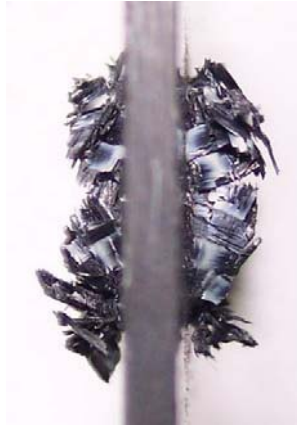
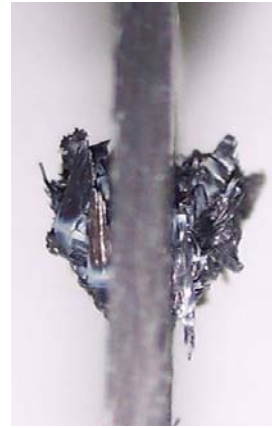
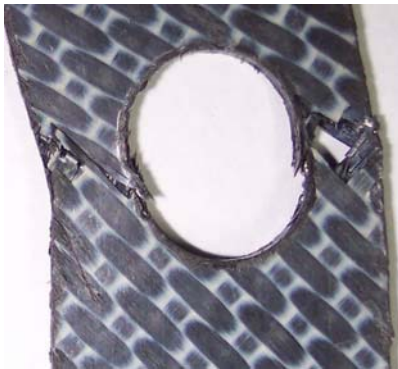
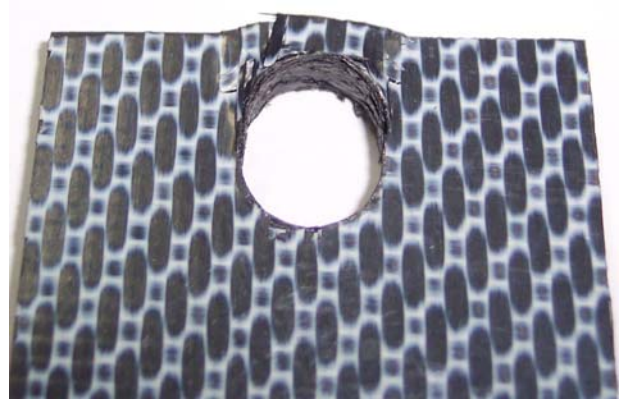
Test edilen numunelerde meydana gelen hasar tiplerine ait makro görüntüler Şekil 4.14'te verilmektedir. Şekil 4.14 a, b ve c' de  $[(0^\circ/90^\circ)]_{3s}$  oryantasyonuna sahip numunelerde yataklama (ezilme) tipi (E/D=2, W/D=2, D=10) (a=ön görünüş, b=üst görünüş, c=yan görünüş) hasarlar görülmektedir. Şekil 4.14 d' de ise  $[(45^\circ/-45^\circ)]_{3s}$  yönlenme düzenine sahip test numunesindeki çekme tipi (E/D=1, W/D=2, D=10) hasar gösterilmiştir. Şekil 4.14 e' de ise  $[0^\circ/90^\circ]_{3s}$  yönlenmeye sahip numunede kayma tipi (E/D=1, W/D=2, D=10) hasar görülmektedir.

Şekil 4.14:  $[(0^\circ/90^\circ)]_{3s}$  kompozitte pim ile yükleme testi sonucunda elde edilen hasarlar. a,b ve c-yataklama tipi hasar ( $E/D=2$ ,  $W/D=2$ ,  $D=10$ ) (a=ön görünüş, b=üst görünüş, c=yan görünüş), d- çekme tipi hasar ( $E/D=1$ ,  $W/D=2$ ,  $D=10$ ), e- kayma tipi hasar ( $E/D=1$ ,  $W/D=2$ ,  $D=10$ )

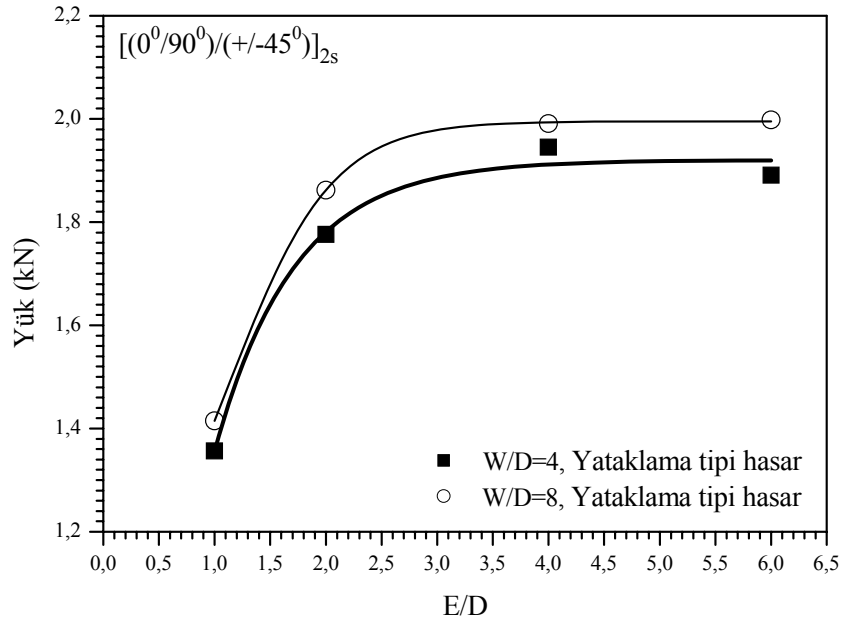
Şekil 4.17:  $[(0^0/90^0)/(+/-45^0)]_{2s}$  yönlenme düzenine sahip kompozitte elde edilen yataklama yükü değerleri (D=5)

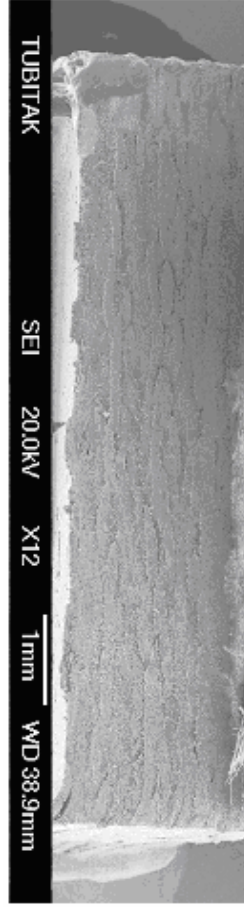
a) Korozyonsuz numune

Şekil 4.34 b incelendiğinde korozyonsuz malzemede pimin bası zorlaması etkisi ile kırılmış fiber ve matris parçalarının malzeme yüzeyinde bulunduğu tespit edilmiştir. Bunun yanı sıra malzemenin yüzeyinde delaminasyonlar, burkulmuş ve kırılmış fiberlere ilişkin görüntüler tespit edilmemiştir. 16 haftalık korozyon sonrası Şekil 4.34 c' de görüldüğü gibi başta yükleme doğrultusuna paralel fiberler olmak üzere fiber hasarları, kırılmış fiberler tespit edilmiştir. Diğer yandan azalan delaminasyon direnci sonrası özellikle farklı oryantasyonlara sahip tabakalarda ayrılmalar ve deformasyonlar görülmüştür.

Şekil 4.35 a' daki fotoğraf Şekil 4.33'te görünen numunelerin "B" bölgelerinin sağ tarafından alınan görüntüyü şematize etmektedir. Şekil 4.33'te belirtilen mekanizmaya uygun olarak malzemede çekme sonrası "A" bölgesinde gerçekleşen kopma sonrası numunede eksantrik bir yükleme söz konusu olmaktadır. Hareketli çeneye bağlı olan pim malzemeyi yukarı doğru iterken malzemenin sağ tarafında "B" bölgesinde eğilme zorlanması oluşmaktadır. Numunenin en dış kısmında ise Şekil 4.35 a, b eğilme etkisinde basma zorlanmaları oluşmaktadır.

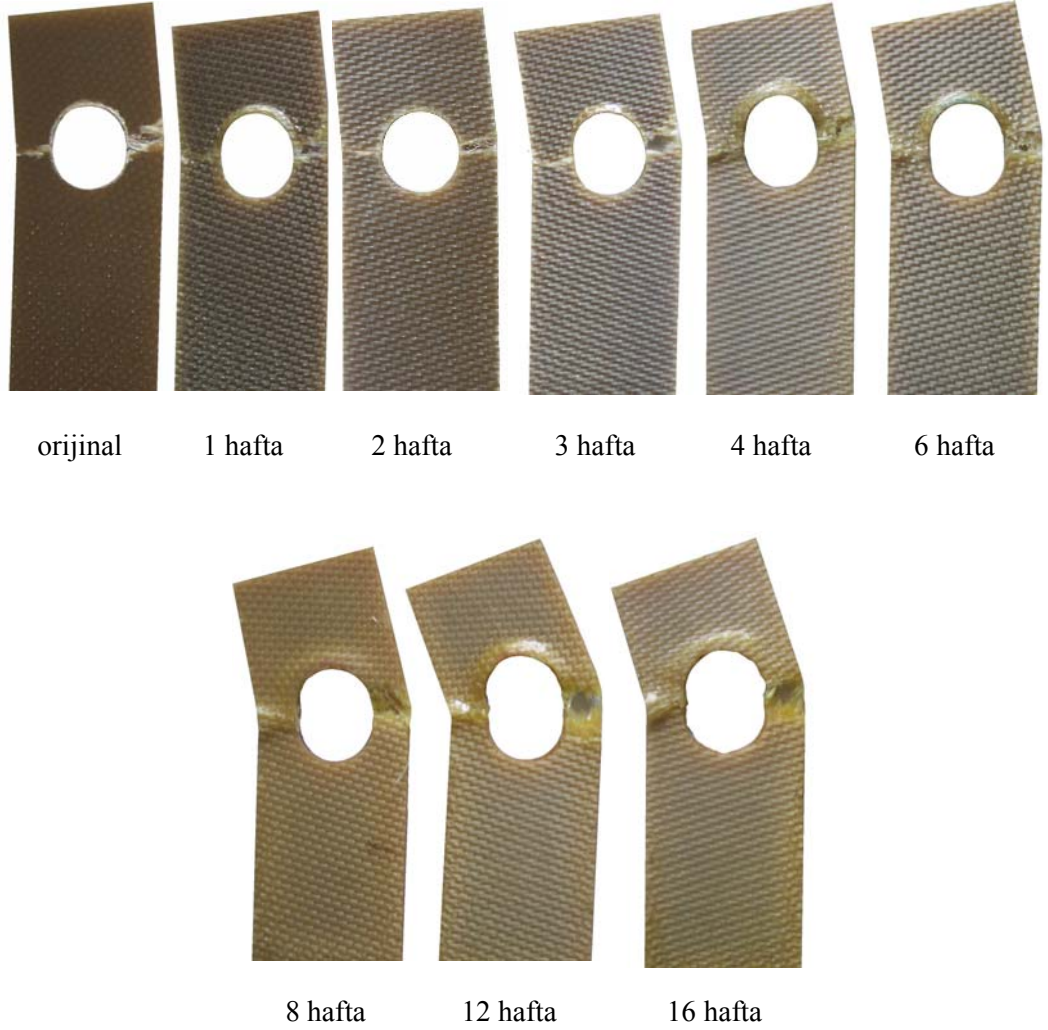
Şekil 4.38: %37'lik hidroklorik asit çözeltisinde bekletilen malzemelerin renk değişimi

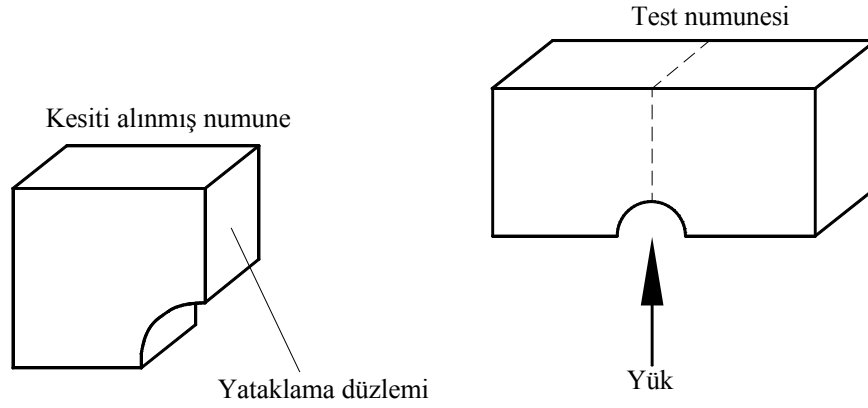
Şekil 4.53: Kesit alınmış numunede yataklama düzlemi

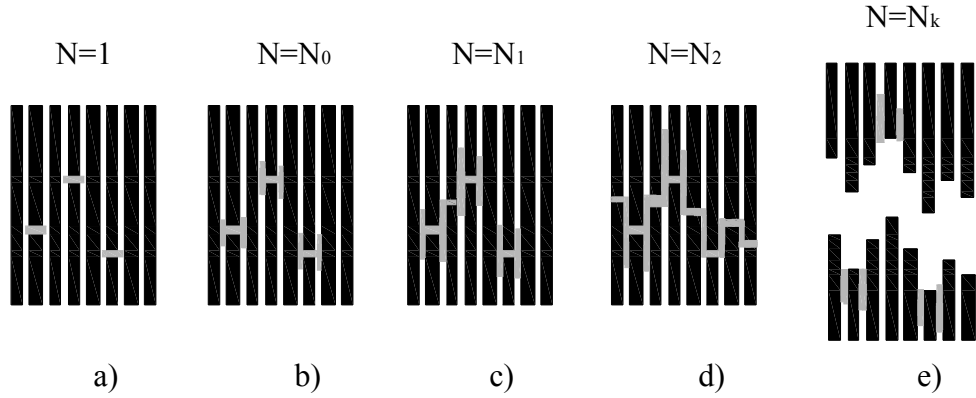
Şekil 4.60: 0°'lik kompozit katmanda çekme düzleminde fiber yönelmesi doğrultusunda uygulanan tekrarlı yük etkisiyle meydana gelen yorulma hasarının şematik gösterimi (Gamstedt, 2000b)

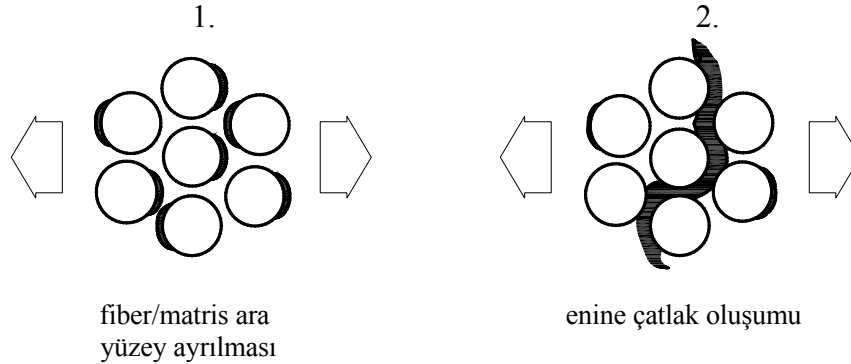
Şekil 4.62: Yükleme etkisiyle enine fiber yönlenmesine sahip olan katmanlarda oluşan ayrılmaların birleşmesiyle meydana gelen enine çatlakların şematik gösterimi

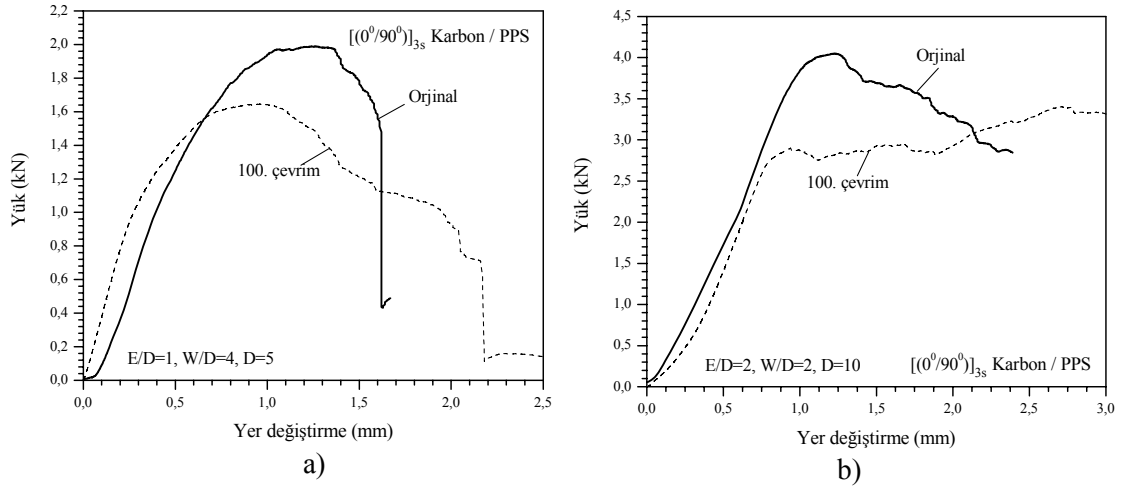
Şekil 4.69:  $[(0^0/90^0)]_{3s}$  yönlenme düzenine sahip levhanın yük- yer değiştirme eğrileri

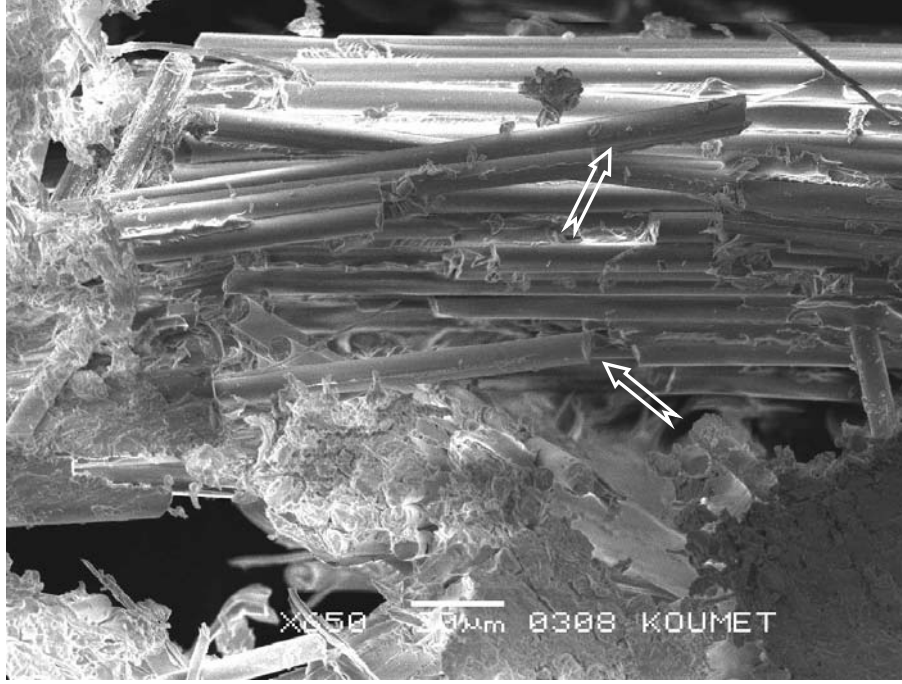
Şekil 4.73: 100 kere termal çevrime tabi tutulmuş numunenin fiber/matris ara yüzey mukavemetini ifade eden TEM görüntüsü

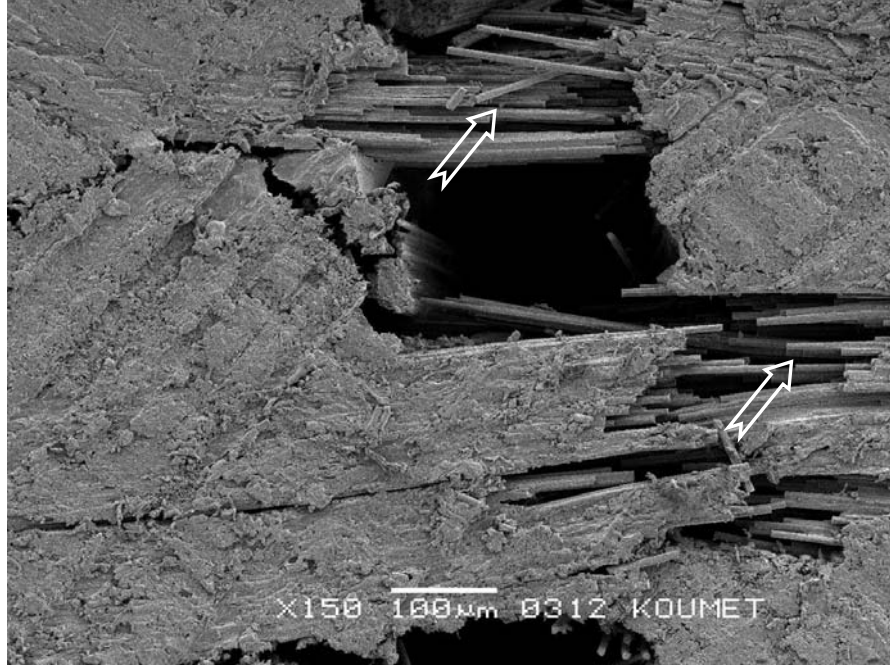
Şekil 4.78: 100 kere termal çevrime tabi tutulmuş  $[(0^\circ/90^\circ)]_{4s}$  yönlenme düzenine sahip sürekli cam fiber takviyeli PEI matrisli numunenin fiber/matris ara yüzey mukavemetini ifade eden TEM görüntüsü
