**GAZİANTEP’TE OSMANLI HANLARININ MİMARİ  
EVİRİMİ VE ŞEHRİN GELİŞİMİNDEKİ  
İZDÜŞÜMÜ**

**MİMARLIK  
YÜKSEK LİSANS TEZİ**

### EVOLUTION OF KHAN BUILDINGS OF OTTOMAN PERIOD IN GAZIANTEP AND ITS PROJECTION OF THE DEVELOPMENT OF THE CITY

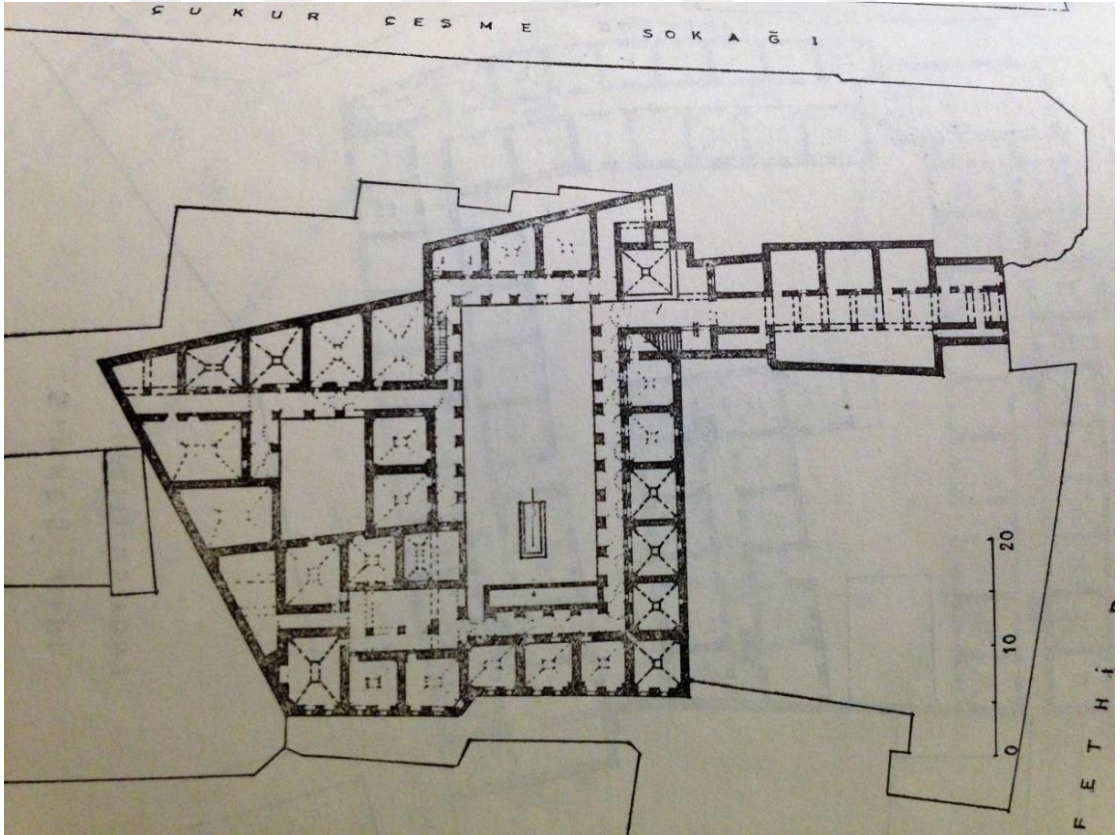
řekil 2.26 İstanbul Tařhan planı (Güran, 1978)

Bir řehir ii hanı olan İstanbul Tařhan konum olarak Laleli’de Fethi Bey Caddesi’ndedir. 1763’te padiřah III. Mustafa tarafından yaptırılan ve Laleli Cami vakıf kayıtlarında ismi geen hanın sipahilerin barındırılması iin yapıldıđından söz edilmekte olup, bir 18. yüzyıl hanıdır. Diğeri İstanbul hanlarından farklı olarak giriř cephesi sadece tařandır. Diğeri cepheleri ise İstanbul hanlarının genel tarzında yani tař ve tuđla hatıllı duvarlardır. Revak kemerlerinde de tuđla mevcuttur. řekil 2.26’da görüldüğü gibi Tařhan üç avlulu plan řemasıyla kırık hatlı bir plana sahiptir. İki katlıdır. Esas avlu 27 metre x14 metrelik bir dikdörtgendir. Bütün avlular revaklıdır. (řekil 2.27) Hem dıř cepheleri hem de avlu cepheleri tař ve tuđla hatıllıdır. (Güran, 1978)

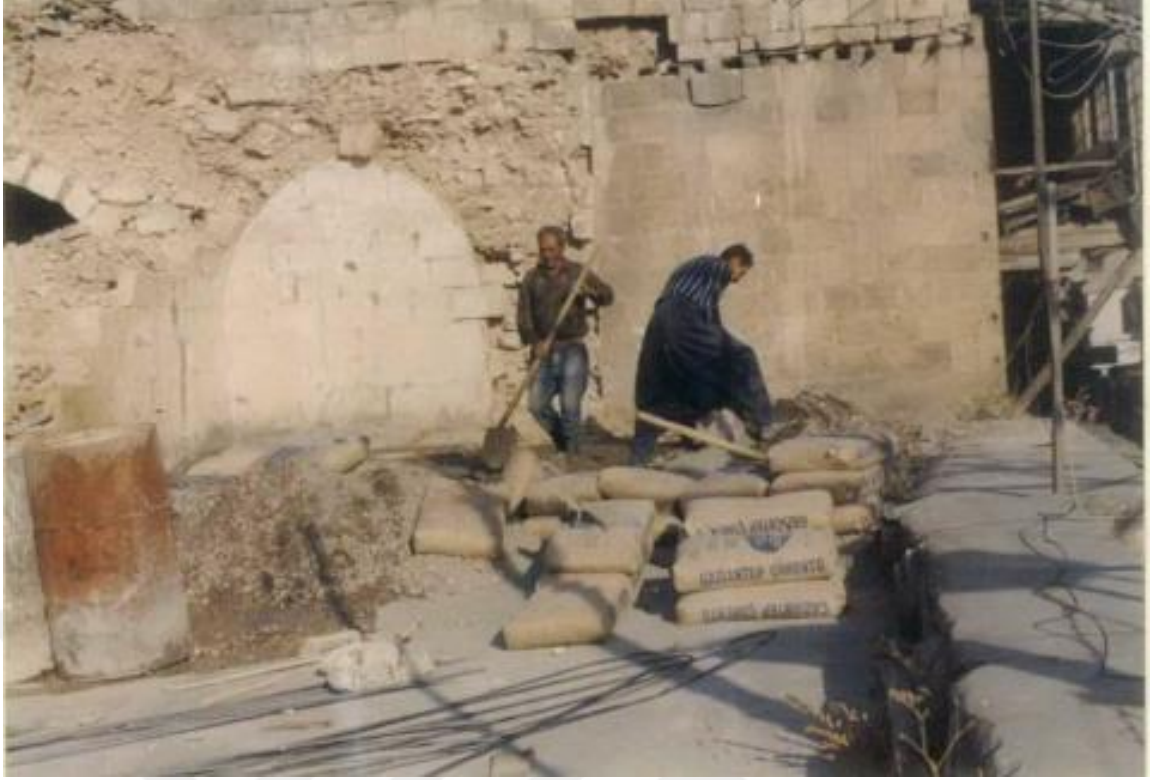
**Şekil 4.6** Emirali Hanı'nda 1994 tarihinde kurul görüşü alınmadan yapılan tamiratlar  
(Koruma kurulu arşivi, pdf no 1023)

15.01.1994 tarihinde daha önce çöken güneydoğu cephesinin bir bölümünün daha çöktüğü tespit edilmiştir. Ayrıca aynı cephenin caddeye bakan dükkânlarının kuruldan izin alınmadan tadil edildiği görülmüştür. (Şekil 4.6) (Koruma kurulu arşivi, pdf no 1023)

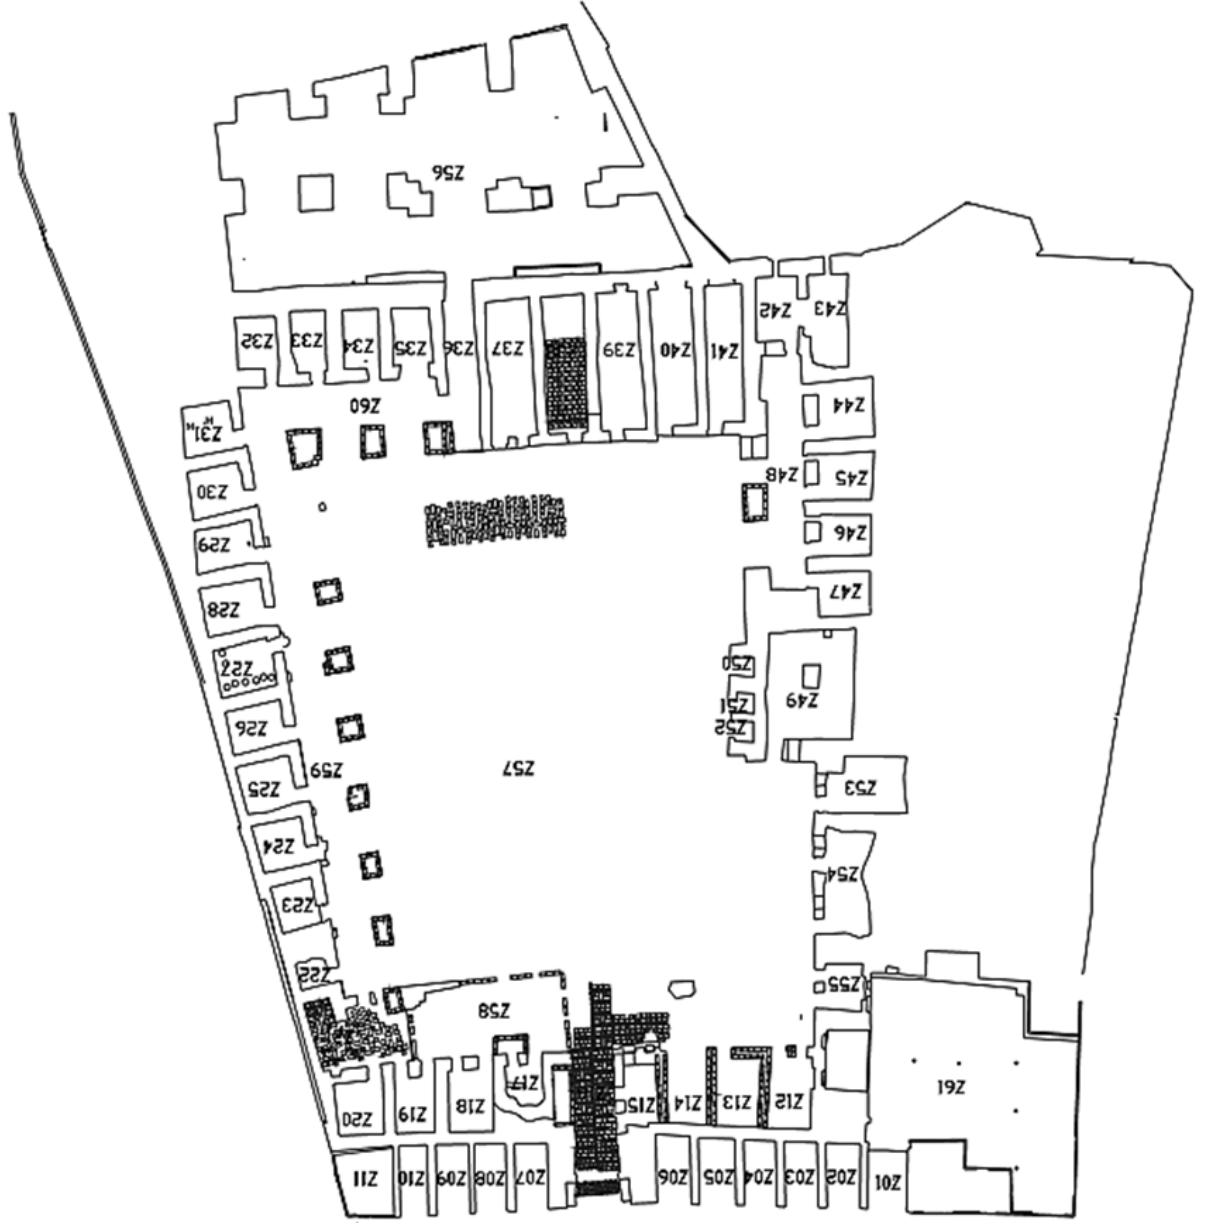
Şekil 4.50 Hışvahan restitüsyon planı (Ağar, 2009)

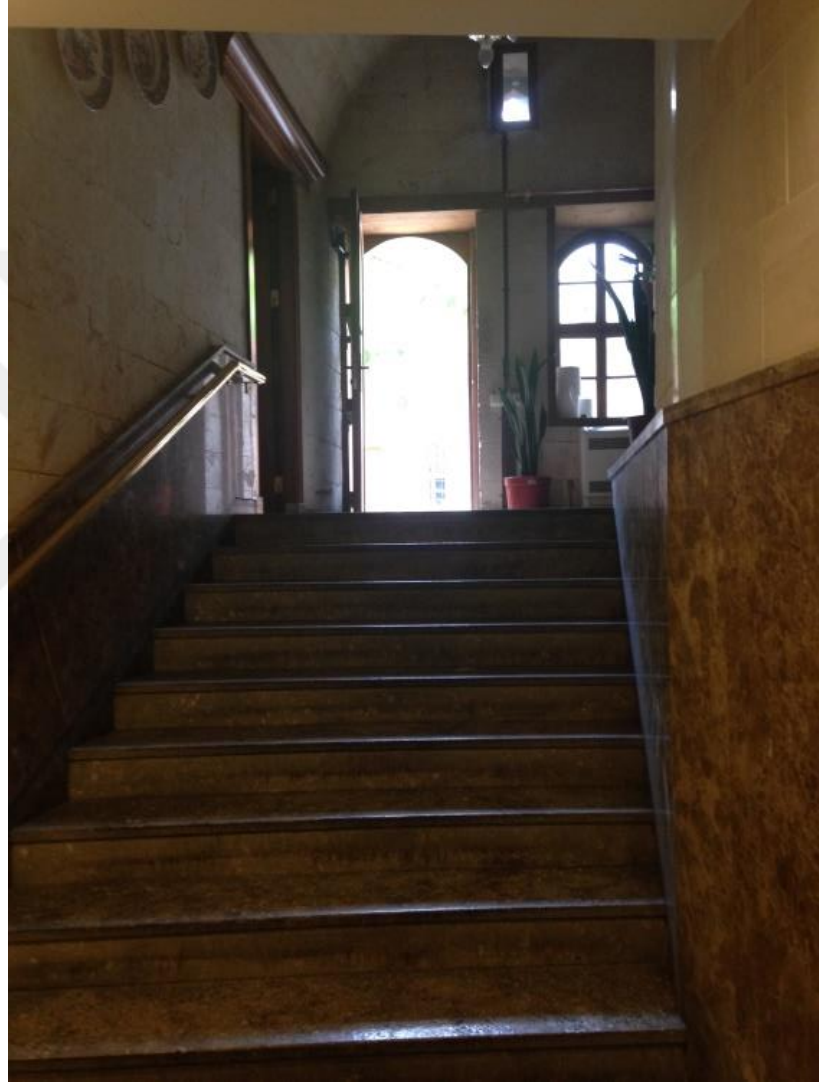
**Şekil 4.75** İmam Çağdaş Restoranı'ndan Yüzükçü Hanı'na geçilen mekan (Zincircioğlu, 2018)

**Hata! Başvuru kaynağı bulunamadı.**'da görülen avlunun güney cephesinin ortasındaki odanın kapısı restorandan hana geçilen mekanın kapısı olarak düzenlenmiştir. Dolayısıyla bu odanın arka duvarları kaldırılmış ve iki mekan arasındaki kot farkı merdivenlerle düzenlenerek hana geçiş sağlanmıştır. (Şekil 4.75)

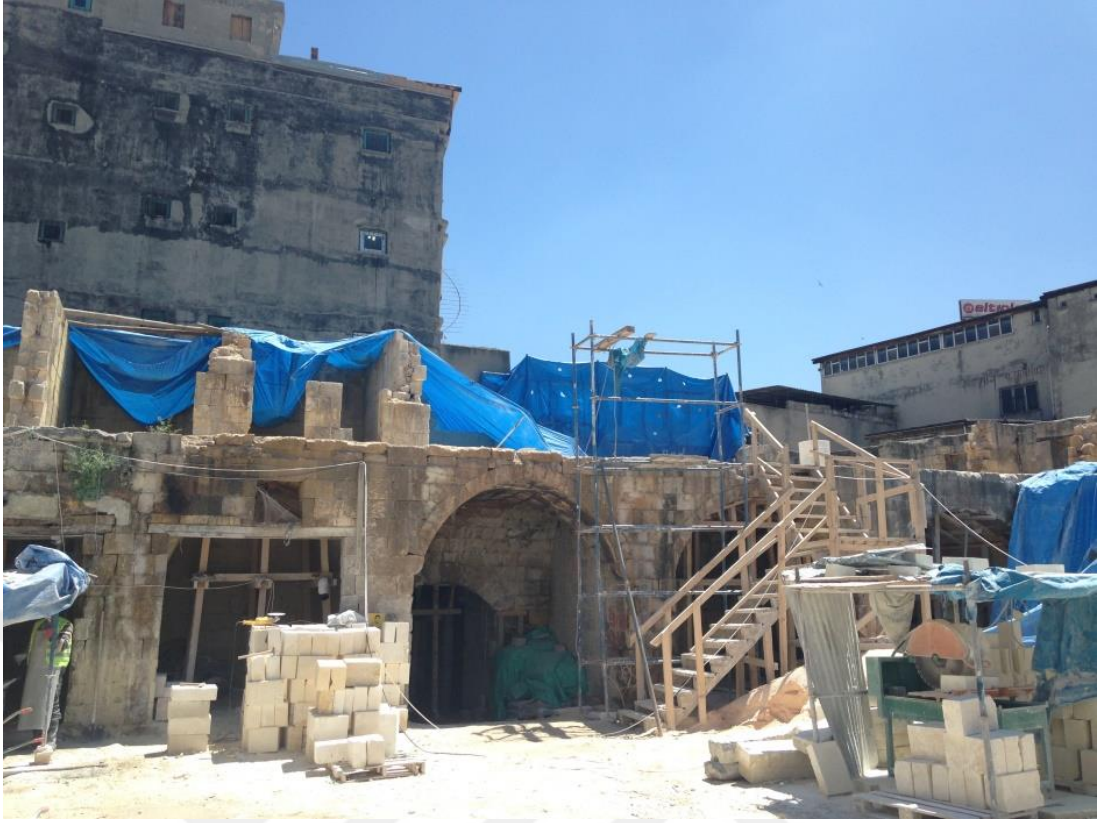
**Şekil 4.97** Mecidiye Hanı, üzerindeki Şekil 4.91’de de görülen betonarme eklentilerden temizlenen ahır bölümü restorasyon çalışmaları (Zincircioğlu, 2018)

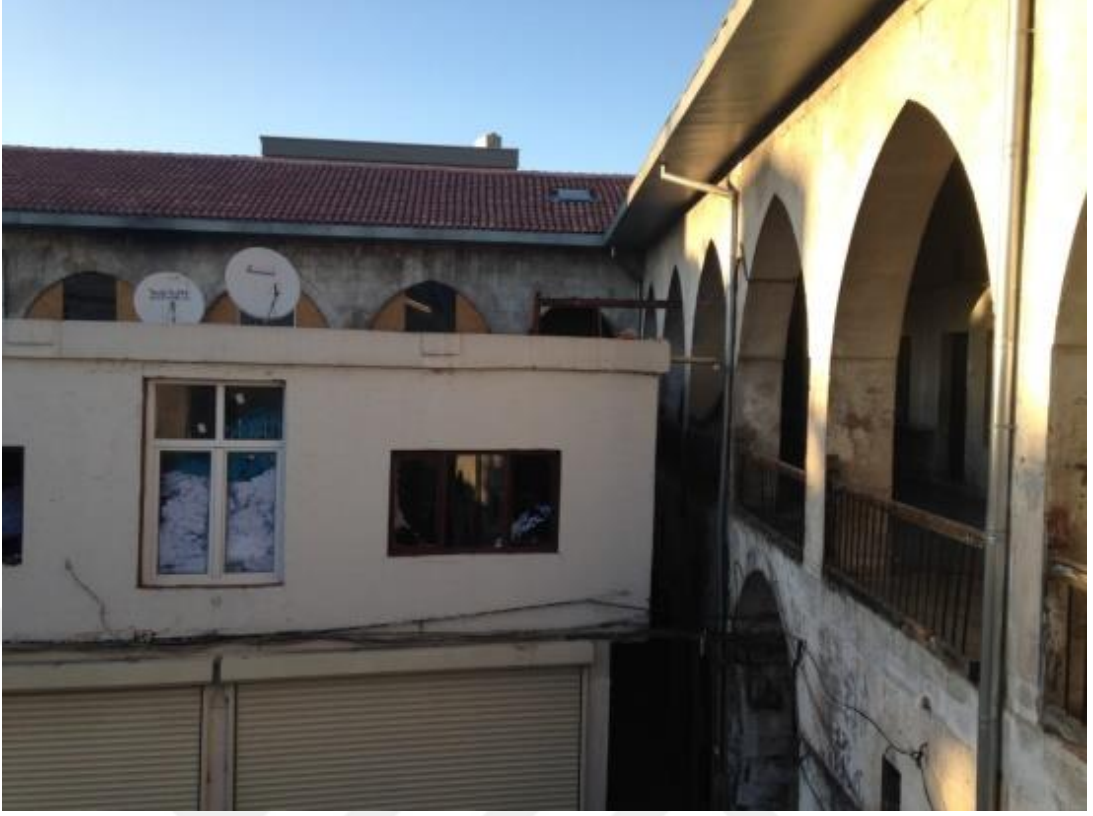
**Şekil 4.325** Güven Han avlunun güney kanadının bir bölümü ve doğu kanadının önündeki betonarme ek yapı (Zincircioğlu, 2018)

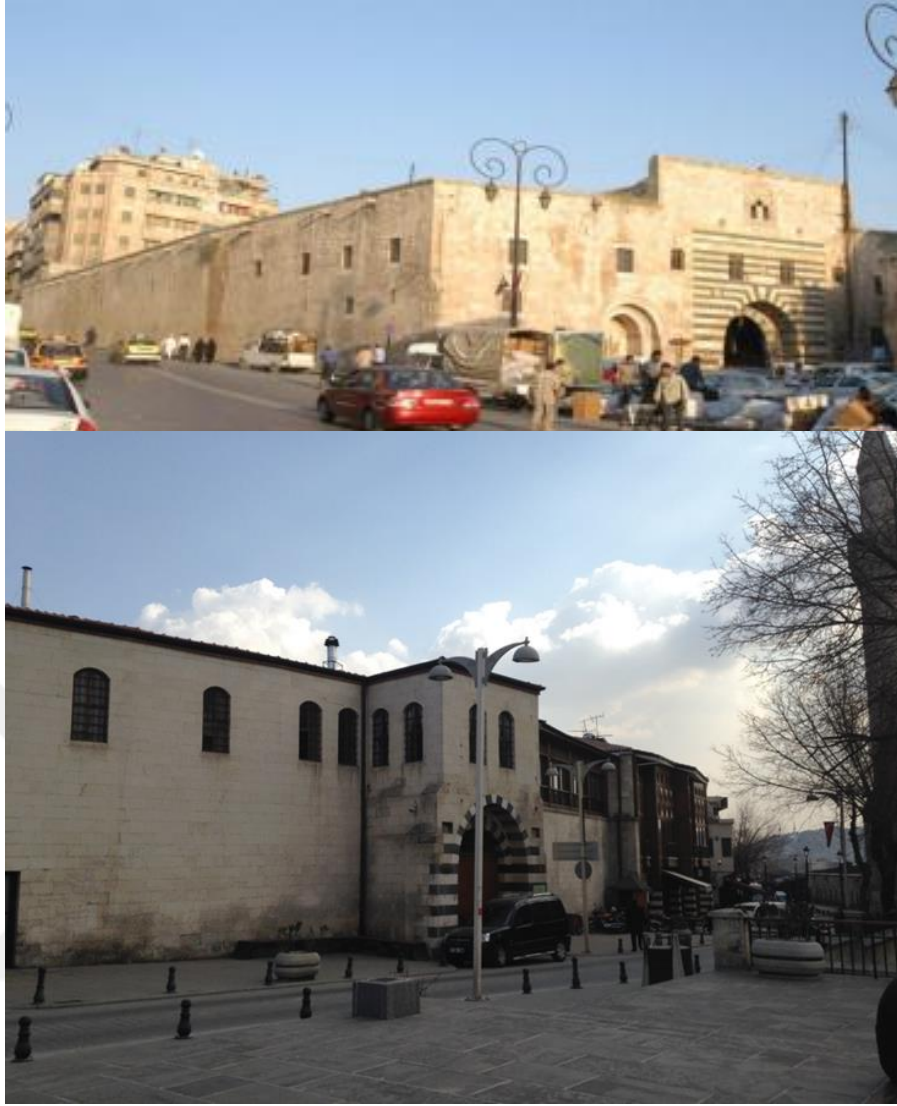
**Şekil 5.4** Halep Vezir Hanı ve Gaziantep Yüzükçü Hanı cepheleri  
(Tekin, 2013, Zincircioğlu, 2017)
