**YENİDEN İŞLEVLENDİRİLMİŞ TARİHİ YAPILARIN
LETONYA-TÜRKİYE ÖRNEKLERİ BAĞLAMINDA
SOSYOKÜLTÜREL SÜRDÜRÜLEBİLİRLİĞE
KATKISININ İNCELEMESİ**

Yüksek Lisans Tezi

Ankara, 2016

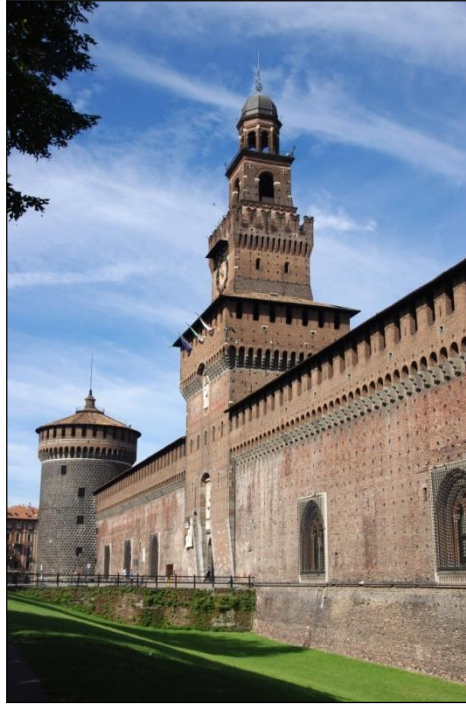
Resim-2.5. (Hałun, 2011) Luca Beltrami tarafından onarılıp korunan Sforza Şatosu, tarihi restorasyona verilebilecek en iyi örneklerdendir. “Beltrami, şatonun 16. Yy’da yıkılmış olan Filarete Kulesi’ni çizim, maket ve tabloların sağladığı bilgilere dayanarak yeniden yapmıştır.” (Ahunbay, 2009, s.18).

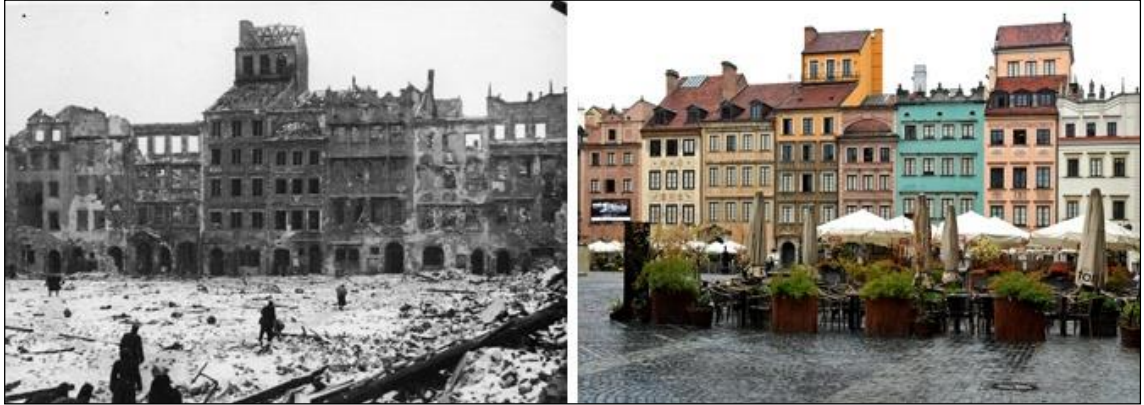
Resim-2.8. Varşova'dan bir yapının savaş sonrası ve şimdiki görüntüsü. (Jarvis)

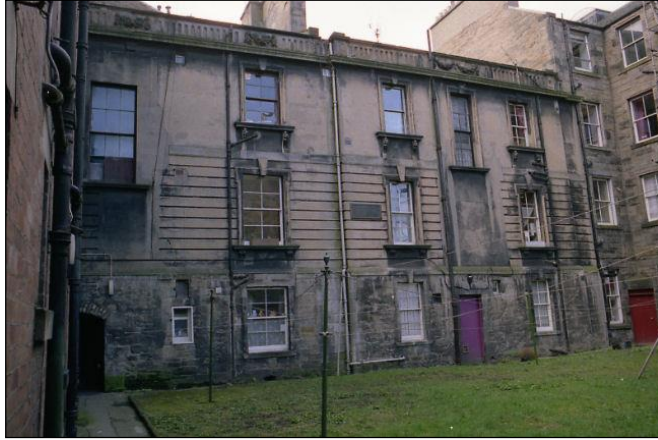
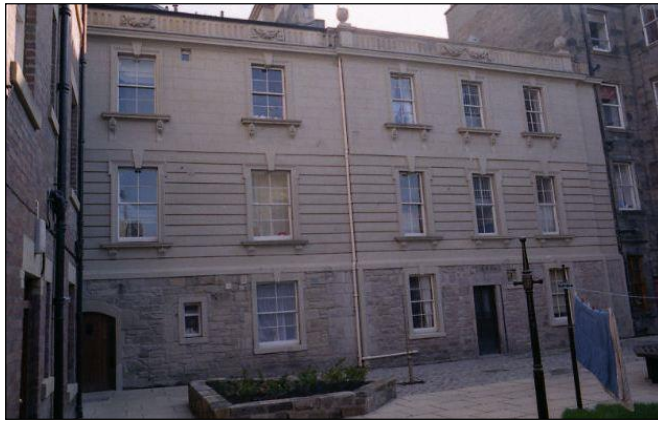
Resim-2.17. ve Resim-2.18. (Rodwell, 1987). Edinburgh, İskoçya'daki Sciennes Hill Evi'nin restorasyonu. 1741'de inşa edilip 1868'de hasar görmüştür. Arkeolojik ve belgesel kanıtlar, asıl görüntünün bütünlük ilkesine göre onarılmasına imkan vermiştir (Rodwell, 2007, s.9).

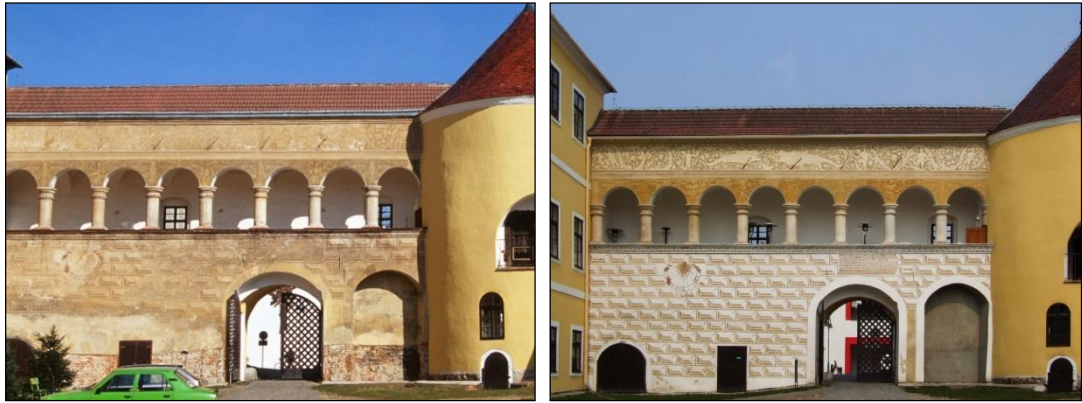
Resim-2.22. (Ortner, 2001) ve Resim-2.23. (Pudelek, 2009). Çek Cumhuriyeti'nin Krnov şehrindeki kale kapılarında bir onarım detayı.

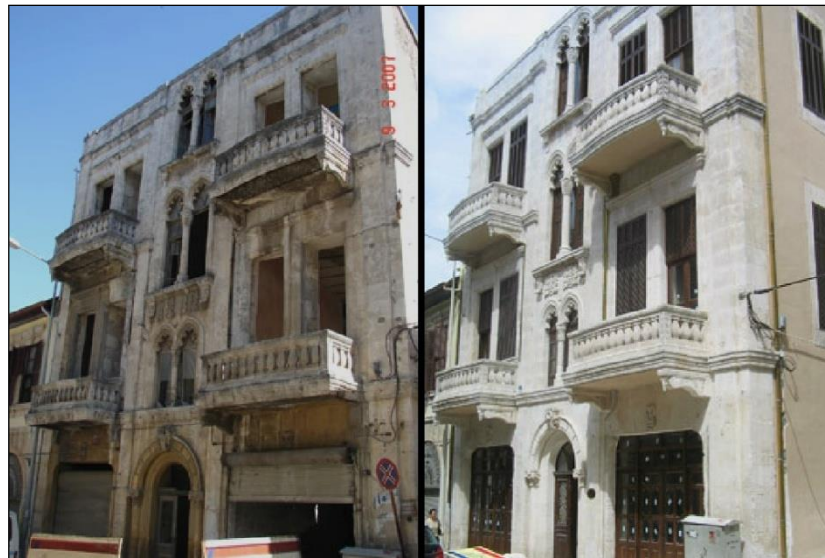
Resim-2.24. (Caner, 2015). Hatay'da onarılmış bir konutun cephesi.

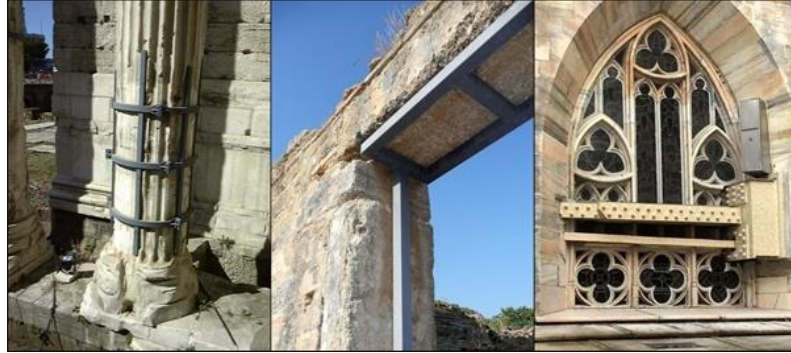
Resim- 2.25. (Constructitalia, 2015). Farklı kolon sağlamaştırma yöntemleri.

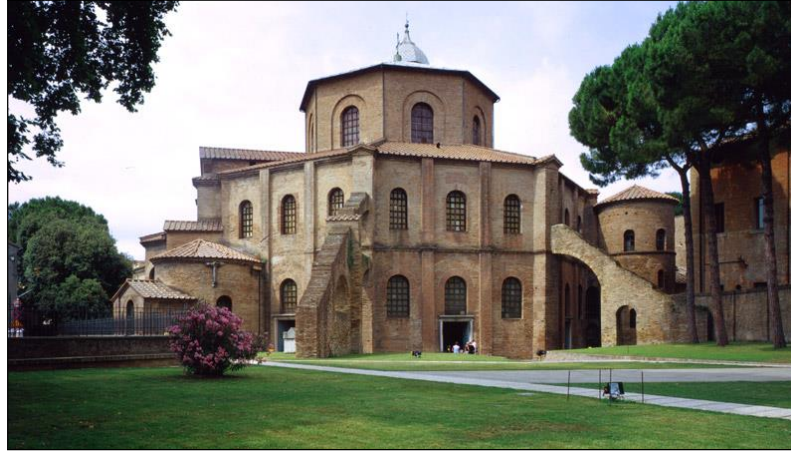
Resim-2.26. (ORDR, 2015). İtalya, Ravenna'daki San Vitale Kilisesi duvarlarını destekleyen uçan payandalar (Ahunbay, 2009).

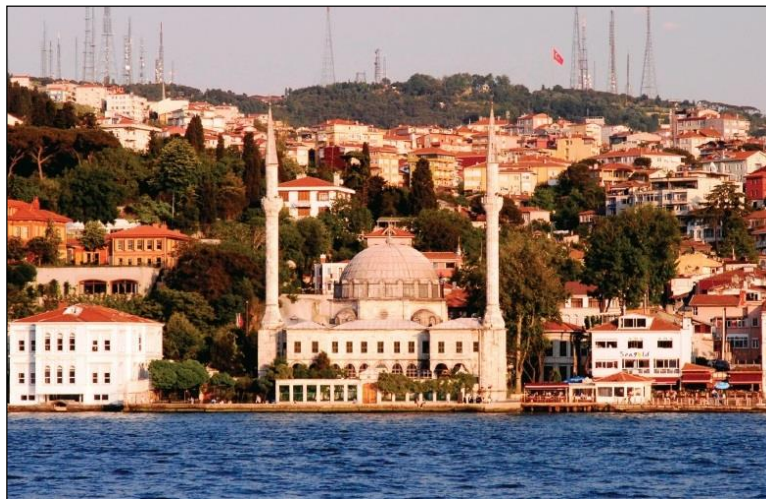
Resim-2.29. Beylerbeyi Camii'nin bütünleme işlemi yapılmış hali (Bülbül 2009; aktaran Bülbül, 2015, s.123).

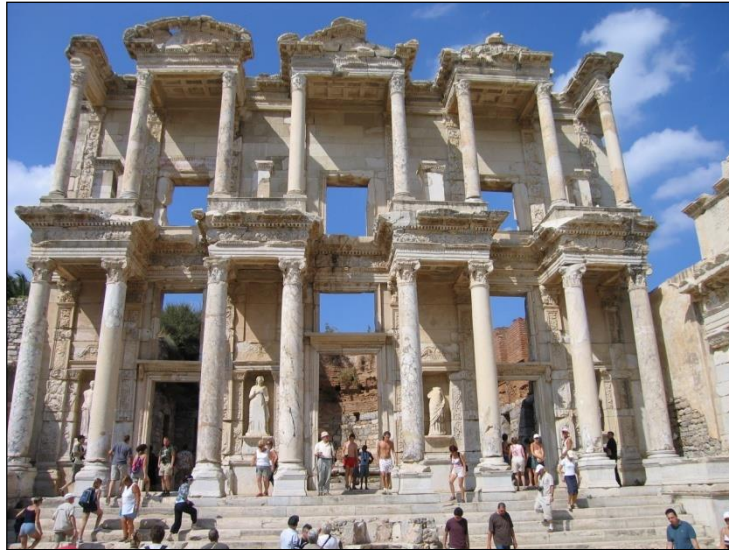
Resim-2.30. (StefanC, 2006). Efes'teki Celsus Kütüphanesi örneği.

Anastilosis, çökmüş strüktürlerin geriye kalan kısımlarını özgün konumlarına göre yeniden inşa etmektir ve büyük depremler veya savaşlar yüzünden büyük hasar görmüş yapılarda yaygın bir uygulamadır (White, 2007, s.251). “Özgün malzeme kullanarak anastilosis ile restorasyon yapmak; ancak arkeolojik kanıtlarla desteklendiğinde ve mekansal hacimleri daha kolay görselleştirerek hasarı daha kavranabilir yaptığında kabul edilebilir. Eğer çok ileri gidilirse tarihi siti bir film seti gibi gösterebilir ve sitin verdiği tarihi mesajı değersizleştirir.” (Feilden, 1982, s.10). Dolayısıyla tarihi sitelerin ve çevrelerin anastilosis tekniğiyle sağlamaştırılmaları, miktarı ayarlanması gereken ince bir işlemdir.

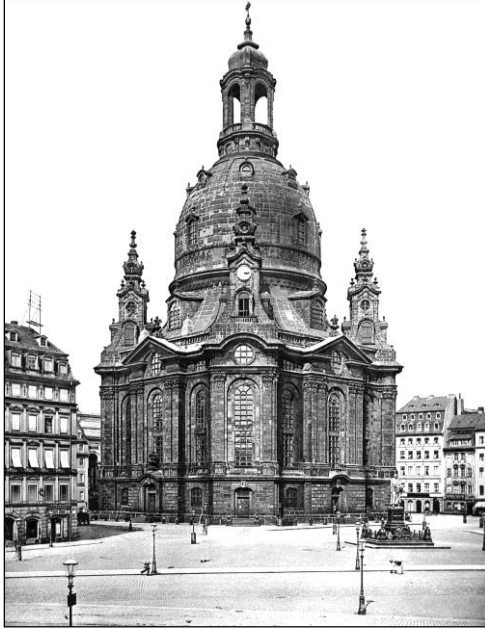
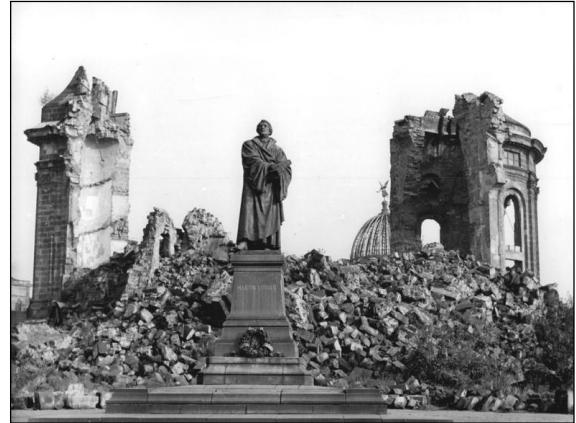
Resim-2.32. (Marburg, 1897) Almanya, Dresden'deki Frauenkirche'nin 1897'deki hali.
ve Resim-2.33. (Löwe, 1958) İkinci Dünya Savaşı sonrasındaki yıkılmış hali.

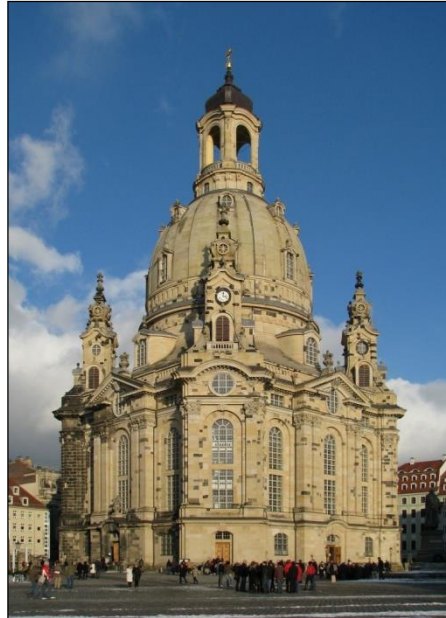
Resim-2.34. (Netopyr, 2010) Doğu ve Batı Almanya'nın birleşmesiyle baştan inşa edilen kilise.

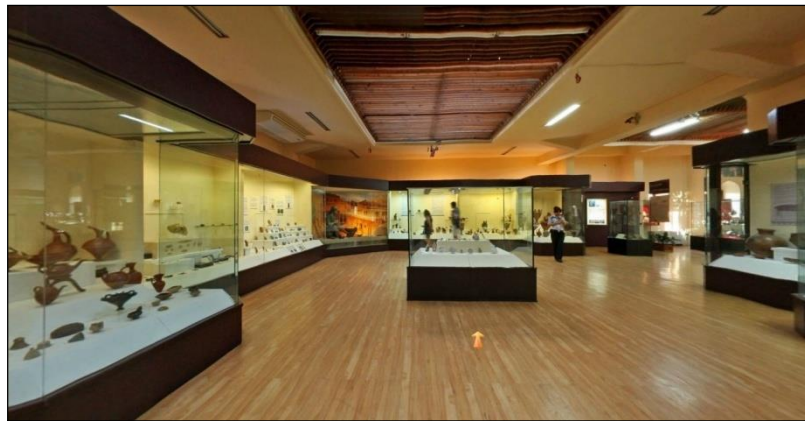
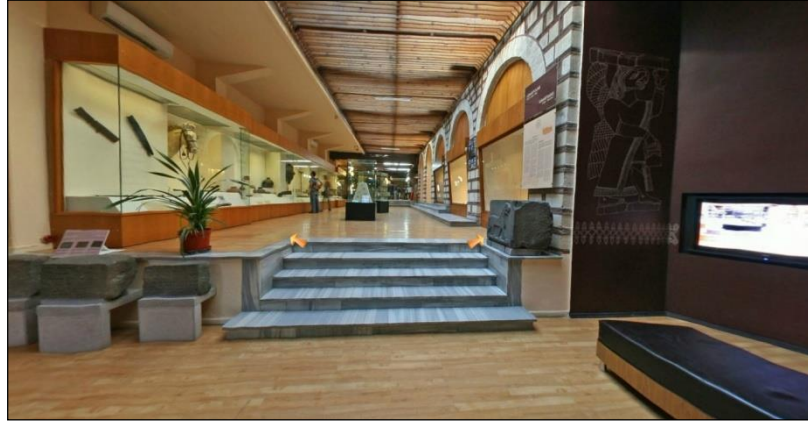
Resim-2.36. ve Resim-2.37. (Türkiye Cumhuriyeti Kültür ve Turizm Bakanlığı , 2008). Anadolu Medeniyetleri Müzesi. 1997’de Avrupa Müze Forumu tarafından Avrupa Yılın Müzesi Ödülü’nü alan Ankara’daki Anadolu Medeniyetleri Müzesi; iki ayrı Osmanlı yapısı, Mahmut Paşa Bedesten’i ve Kurşunlu Han’dan oluşmaktadır.

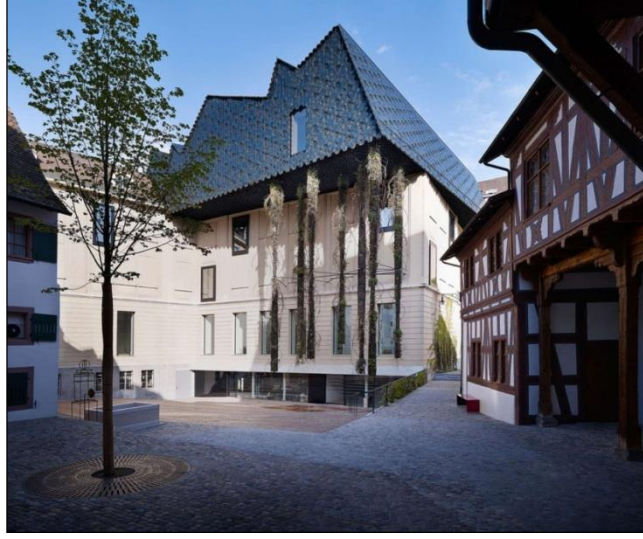
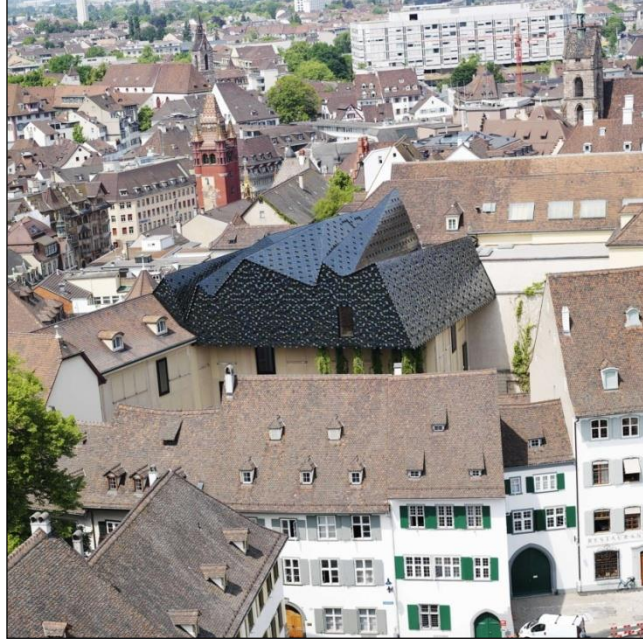
Resim-2.38. ve Resim-2.39. (Bartolacci, 2013) Basel, İsviçre'deki Museum der Kulturen'in çatısına Herzog & de Meuron ofisi tarafından yapılan ek.

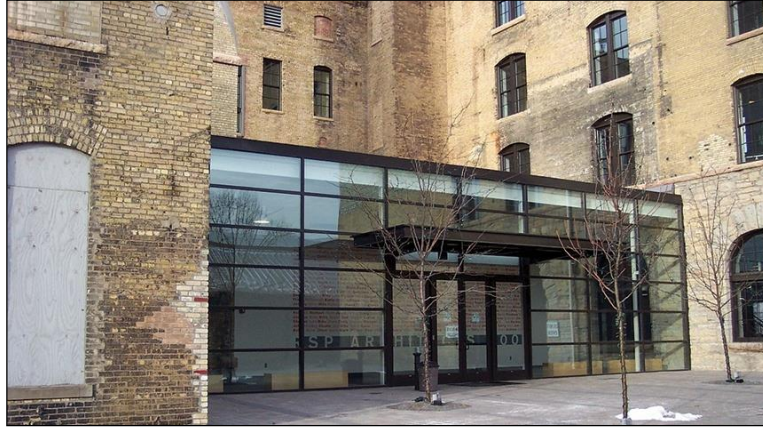
Resim-2.40. (Grimmer & Weeks, 2010) Yapıya yeni bir giriş sağlayabilmek için tasarlanmış ek giriş.

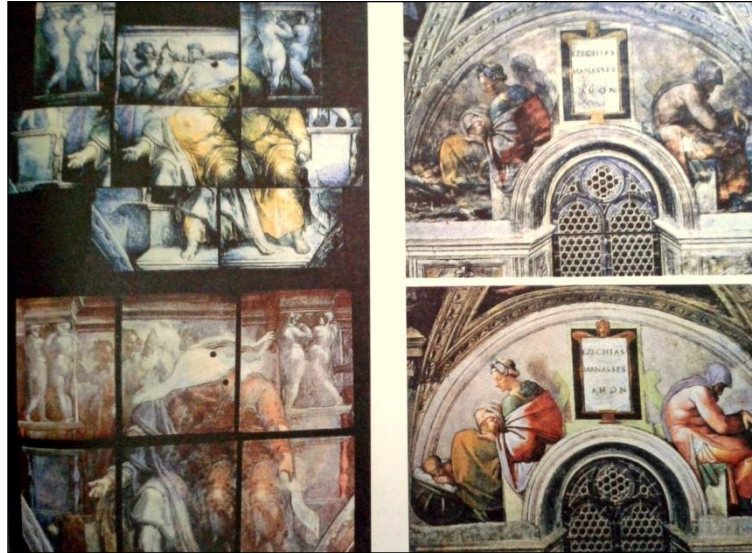
Resim-2.41. ve Resim-2.42. "Sistine Şapeli'nde kızıl ve morötesi ışınlarla yapılan araştırmalar ve fresklerden bir bölümünün temizlik öncesi ve sonrası görünümü." (National Geographic, Vol. 176, No.6, 1989; aktaran Ahunbay, 2009, s.103).

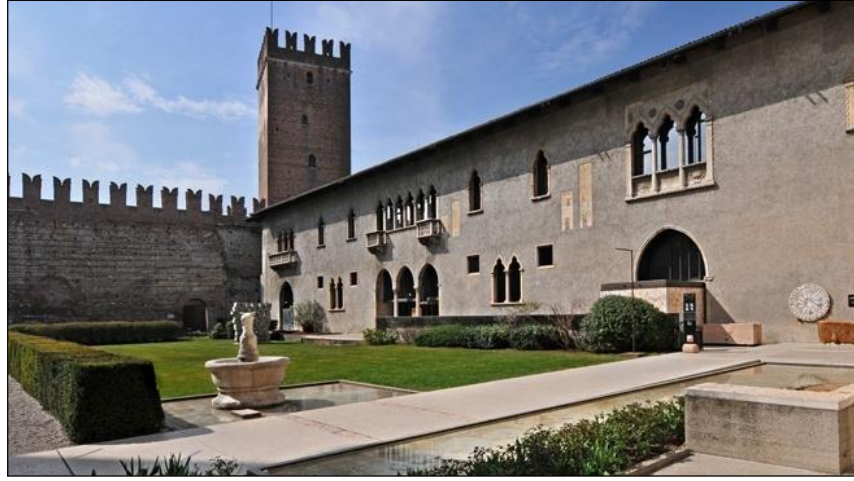
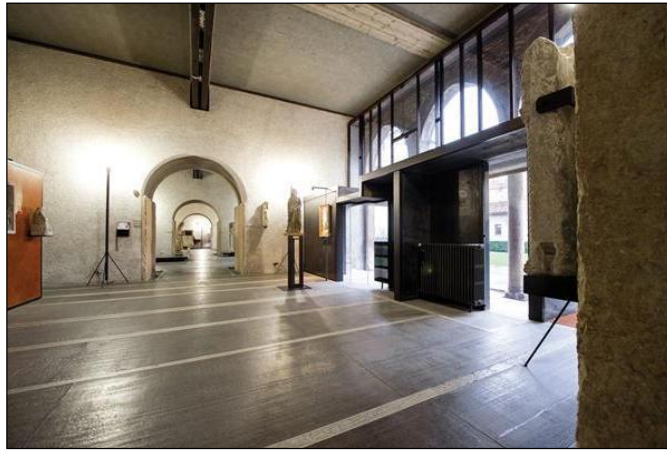
Resim-3.7. (Museo di Castelvecchio, 2015) , Resim-3.8. (Buxton, 2013). Sforzesco Kalesi ve sergileme alanları. İç mekandaki farklı malzeme kullanımları ve bu malzemeler arasındaki uyum dikkat çeken özelliklerdendir.

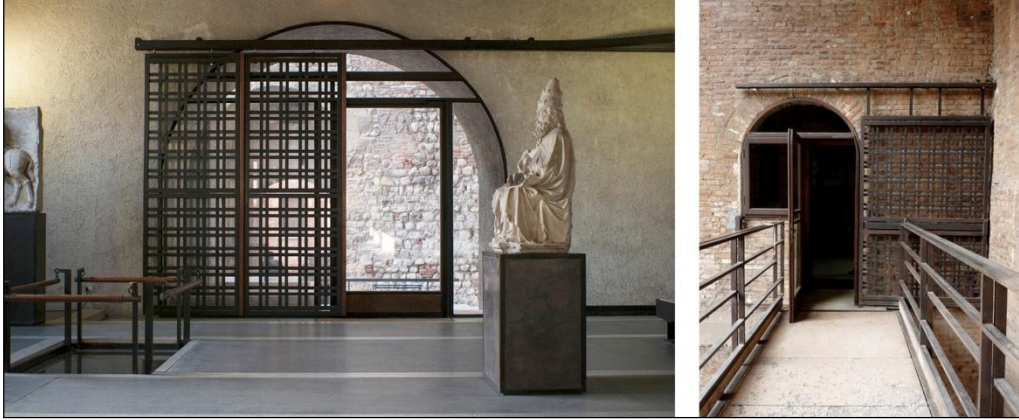
Resim-3.15. (Torres, 2014). Castelvecchio Kalesi'ndeki Scarpa tarafından tasarlanan demir kapılar.

Korumada yapılan uygulamaların, geri dönüştürülebilir (reversibility) olmasına dair genel kanı, bu değişikliklerin yapının özgün haline en az müdahale edecek türde olması yönündedir. Yapıya tarih süresince sonradan eklenmiş katmanların tarihi değer taşıdıkları gerekçeleriyle kaldırılmamaları uygun görülür. “Tarihi verilere saygılı davranmak ve onları vurgulamak ortak bir tavır olsa bile, eski ile yeni arasında kurulacak görsel ilişki boyut, mekan, renk, tekstür, biçim armonileri ve tarihe karşı duyarlık kapsamında daima öznedir.” (Kuban, 2000, s.120). Bu sebeple yapılabilecek uygulamalar her durum için farklıdır ve uzmanların karar verme yetkisine bağlıdır. Kalelerin büyük odaları gibi parçalara uygunsuz bir kullanım için zamanında bölünmüş olan odalar, o anki duruma ne kadar büyük müdahale edilecekse edilsin ancak sorun yaratan bu bölmelerin kaldırılmasıyla yeniden işlevlendirilebilir. Çünkü bu tarz durumlarda yeniden işlevlendirmenin özü gereği, sanatsal bütünlük (artistic integrity) tarihi özgünlükten (historical authenticity) çok daha önemlidir (Cantacuzino, 1996, s.165). “İç mekanlara yapılacak müdahalelerin geri dönüştürülebilir olmasının yanında kullanıcı ihtiyaçlarına cevap verebilecek biçimde değiştirilmesi de önemlidir. Yeni müdahaleler ve yapının olağan hali arasındaki ayırım; eklentiler, bağımsız kütleler halinde belirtildiğinde ve farklı malzemeler, teknikler ve yeni bir tasarım diliyle inşa edildiğinde geriye dönüştürülme ihtimalini destekler.” (Sağlar Onay, 2014 ;aktaran Onay & Yazıcıoğlu, 2015, s.679). Bu bağlamda alınacak tasarım kararları, yeni ile eski arasında bir kontrast yaratarak yapının özgünlüğüne, bütünlüğüne ve geri dönüştürülebilirliğine zarar verilmesini engelleyecektir. Carlo Scarpa'nın tasarımıyla müzeye çevrilen Castelvecchio Kalesi farklı malzemelerle yaratılan kontrasta verilebilecek en ikonik örneklerdendir. Scarpa, köşeleri biçimsiz olan eski malzeme ile

tam biçimli köşelere sahip olan yeni malzemeleri birlikte kullanarak malzemeler arasındaki görülebilen farklılığı çok daha canlı kılmıştır (Bollack, 2013, s.16).

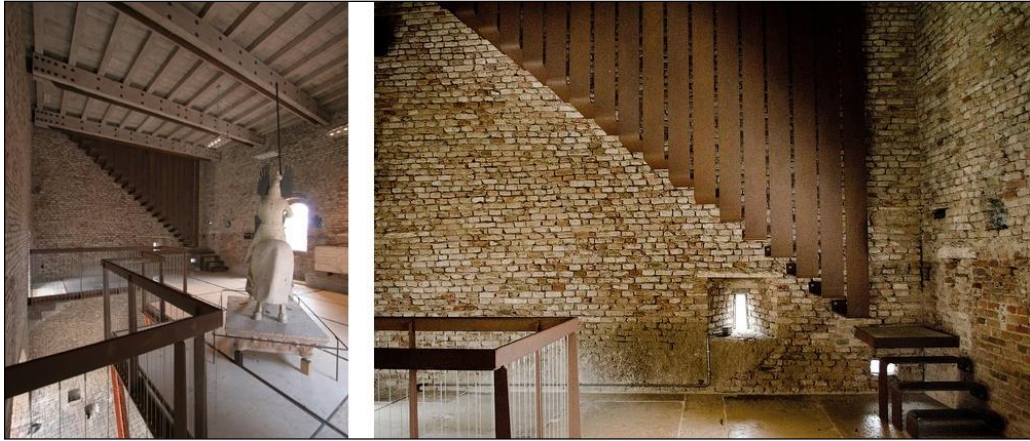
Resim-3.16. (Torres, 2014). İç mekanda kaba hatlı malzemeler ile düzgün biçimli malzemelerin zıtlığı.

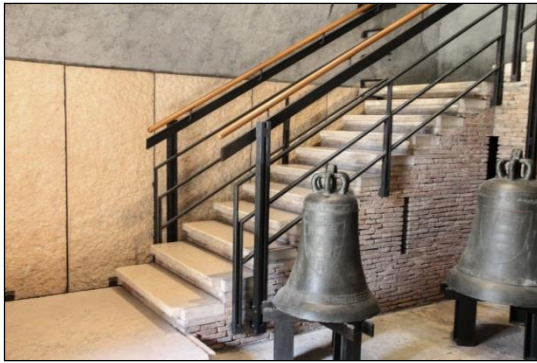
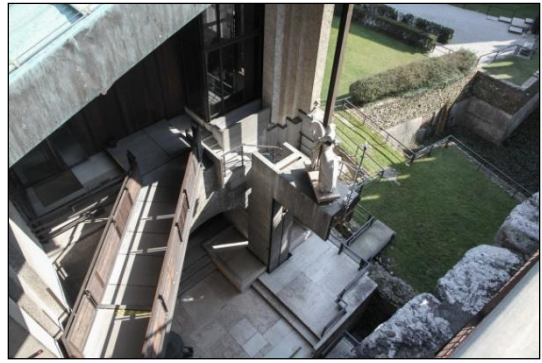
Resim-3.17. ve Resim-3.18. (Onniboni, 2014). Merdivenlerdeki demir, ahşap ve taşın ahengi.

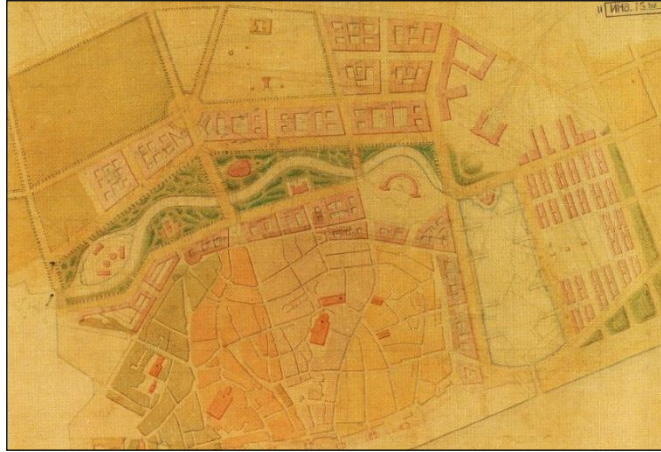
Resim-4.2. Dietze ve Felsko'nun 1856'da önerdiği Riga'nın merkezine yönelik kent planlaması. Bu plan, Riga'nın surlarından kurtulup merkezin, bulvarlar ile çevrilmesi gerektiğini önerir. (Kraștiņš, 2007, s.9)

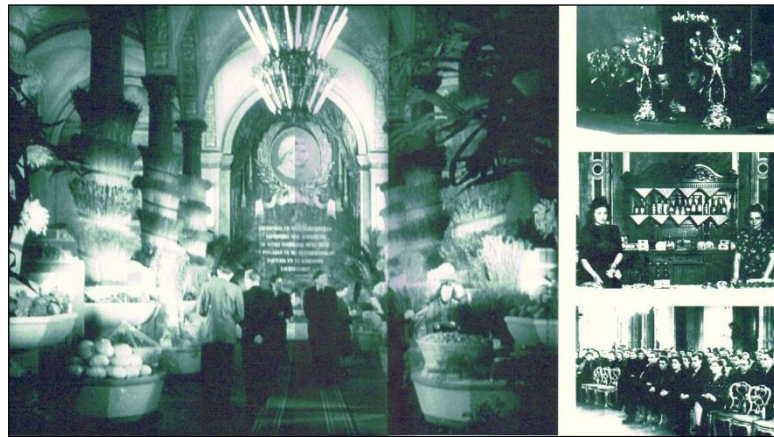
Resim-4.20. (LNMM, 2011, s.30-31). Yapının Sovyetler Birliği hakimiyetindeyken 1940larda ve 50'lerde sergi, toplantı gibi amaçlarla kullanılmıştır.

olmasının rolü büyüktür (LNMM, 2011, s.89). 1956'da yapı, Kültür Bakanlığı'nın öncülüğünde geniş çaplı bir tadilata maruz kalır. Yenileme ve onarım çalışmasının mimarları Aleksandrs Birzenieks ve Artūrs Krūmiņš'tir. Duvarların ve tavanın rengi, daha açık bir renge boyanır; tavandaki payandalar değiştirilir, mermer duvarlar ve paneller onarılır. 1956'ta yapı teknolojiyle ilgili bir sergiye ev sahipliği yapar ve 1960'ta yapının cepheleri ile odaları tekrar onarılır. Yapının yönetimi bir Sovyet Memuru olan A.Suvorovs'ta iken yapıya sinema işlevi de verilebilmesi için cinema amfisi kurulur. Buna ek olarak, yapıya bir kütüphane de eklenir (LNMM, 2011, s.32). 1970'lerde yapıda, özellikle iç mekanlarda, bir tadilat ihtiyacı olduğunun farkına varılır. Ancak Menkul Kıymetler Borsası binasına verilecek yeni işlev hakkında farklı fikirler mevcuttur. Yapıyı, Leton Radyo Evi ya da Düşün Sarayı'na çevirme fikirleri ortaya atılır. Yeni onarım ve koruma çalışması 1976'da başlar ve 1979'da son bulur. 24 Ocak 1980'de onarım ve koruma çalışmasının bitimini kutlamak için binada bir davet verilir ancak bu davet gecenin geç saatlerinde yapının üst katlarında meydana gelen büyük bir yangın ile son bulur. Yangın, üst kattaki iki büyük odanın hasar görmesine, bazı katların ve çatının çökmesine ve mobilyaların harap olmasına sebep olur. Yangının sebebiyet verdiği bu büyük hasar yüzünden 1981'de yeni bir onarım çalışması daha başlatılır. Çöken çatı yeniden inşa edilir ve yanan iki büyük oda onarılır. 1982'de yeni onarım çalışması durdurulur ve her şey olduğu gibi bırakılır. Yapının yarım onarılmış yarı hasarlı halde bırakılması, özellikle iç meknlara çok zarar verir. 2004 yılında yapının onarılmasına karar verilir ancak daha önce yapılan yanlış uygulamalar ve büyük hasar yüzünden yapılacak onarım çalışması çok daha kapsamlı olacaktır (LNMM, 2011, s.89).

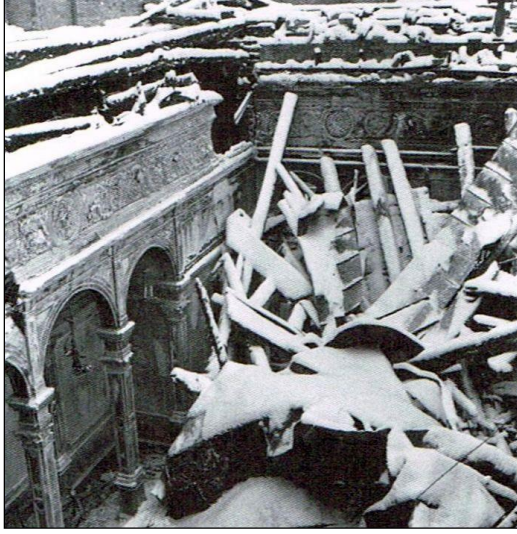
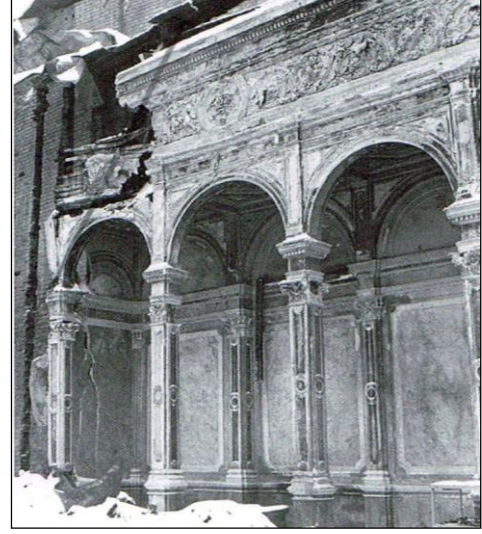
Resim-4.21. ve Resim-4.22. (LNMM, 2011, s.32). 1980'deki yangının ikinci kattaki Yemek Salonu'na verdiği hasar.

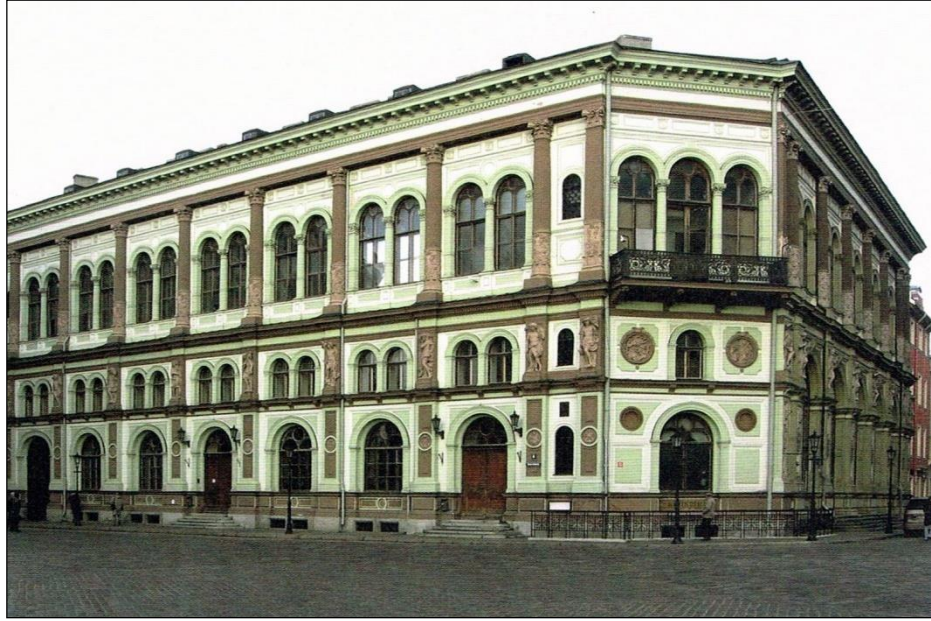
Resim-4.36. (LNMM, 2011, s.32). Yapının onarım alıřmasından nceki yeřil-beyaz boyalı grnm.

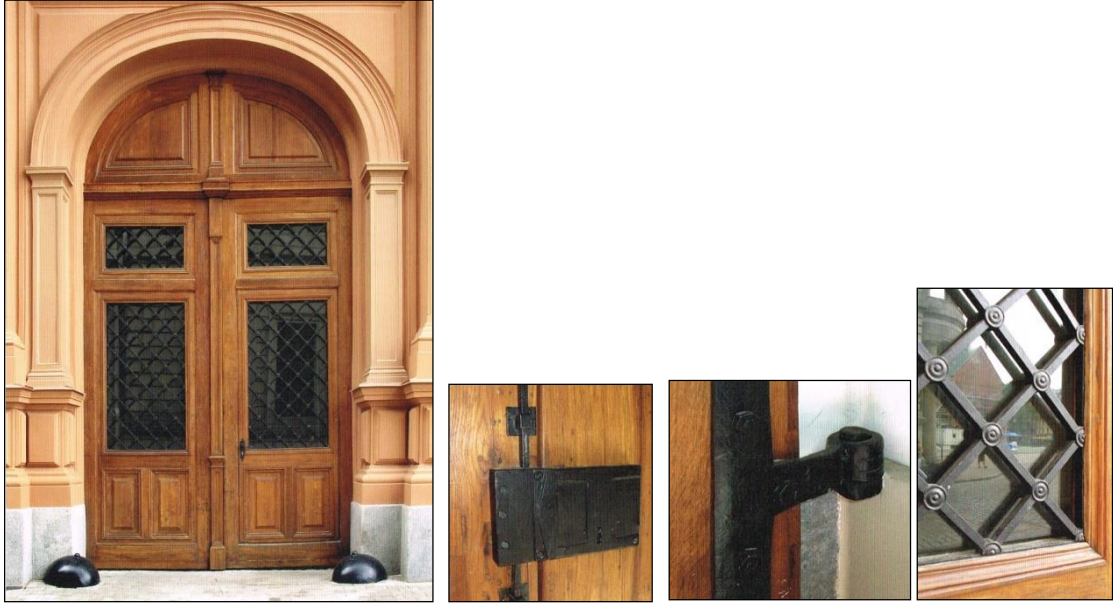
Resim-4.38., 39., 40. ve 41. (LNMM, 2011, s.68). Ana kapılardan bir tanesi ve yenilenen demir parçaları.

A- Liman ticareti, B- Tarımsal ürünlerin ticareti, C- Gemicilik, D- Riga kentinin refahı, E- Dış ticaret (ithalat), F- Tarımsal ürünlerin ihracatı gibi anlamlar içermektedir. Heykellerin anlamları ise 5- Gemicilik, 6- Ticaret tanrısı Merkür, a-tarım ve ihracat, b- ticarettir (LNMM, 2011, s.46). Cepheler tarih boyunca birçok kez farklı malzemeyle yıkanmış ve onarılmıştır. 20. yy'ın başlarında özgün terakota rengini kaybetmiş ve yeşil-beyaz renge boyanmıştır. Yapının özgün renginin bulunabilmesi için cepheler detaylı bir şekilde araştırılmış ve kil rengi bulunmuştur. Ayrıca yapının özgün rengini gösteren 1861 yılına ait bir dergi de bu konuda fikir vermiştir. Böylece bulunan renk, yapının özgün rengi olarak varsayıp cepheler bu renge boyanmıştır. Cephelerdeki ana kapılar, meşe ağacından yapılmıştır ve mekanizmasında dökme demir içerir. İyi durumda olan kapılara da bakım yapılmıştır (LNMM, 2011, s.68).

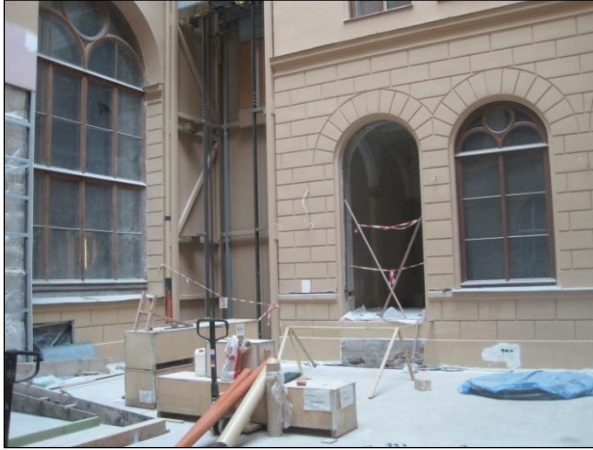
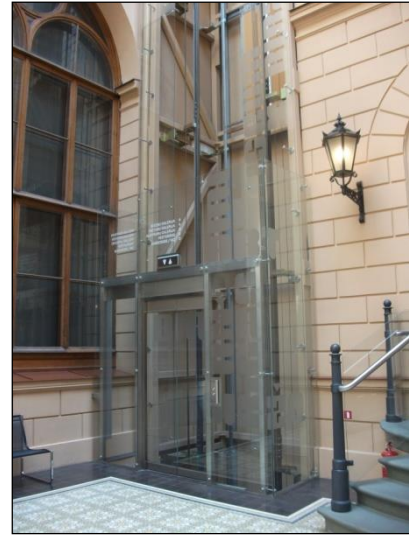
Resim-4.46. (AIGSIA arşivi, 2014). Resim-4.47. (Nilgün Rengin Sazak arşivi, 2014).

4) Sergilere Giden Asansör, 5) Konferans Salonu ile Küçük Okul'a giden Asansör ve 6) Personel Asansörü: Her iki asansör de yapıya olabildiğince az zarar verecek şekilde eklenmiş ve planda en mantıklı alana konulmuştur. 4 numaralı asansör, ziyaretçilerin üst katlardaki sergilere ulaşabilmesine hizmet eder. 5 ve 6 numaralı asansörler ise

Sergilere Giden Asansörün inşa edilmeden önceki ve sonraki hali.

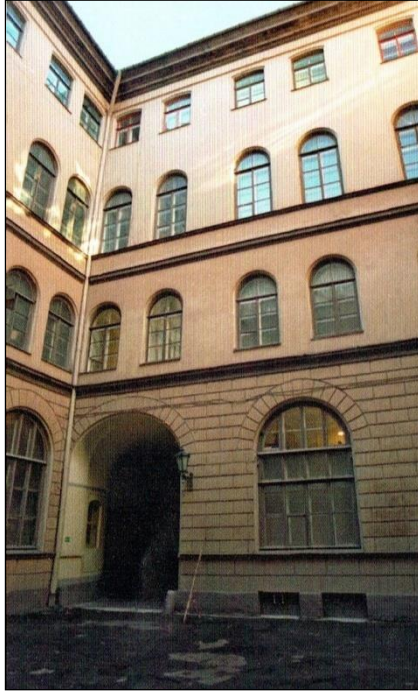
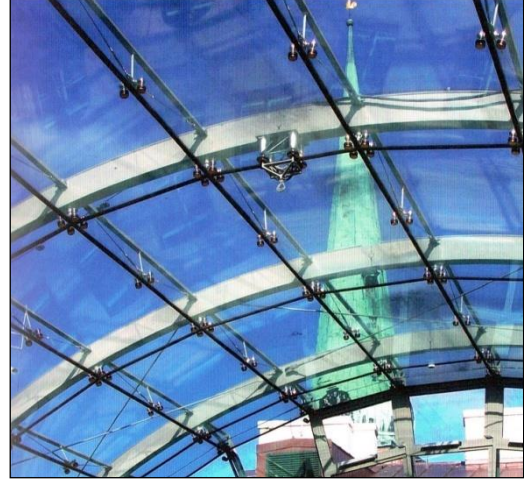
7) Orta Avlu: Eski avlu, yeniden inşa çalışmalarından sonra yapının giriş holü olarak kullanılır. Cam çatı, paslanmaz çelik örümcek geçmelerden oluşan metal bir konstrüksiyon ile askıya alınmıştır (LNMM, 2011, s.57). Avlunun çatısından ise kalıcı olarak Rus sanatçı Dmitry Gutov'un gerçek bir Venedik gondolu olan "Gondola" isimli eseri sarkıtılmıştır. Bu sayede de yapının Venedik Rönesans'ından izler taşıyan iç mekanlarına atıfta bulunulmuştur (Markova & Mihailova, 2014).

Resim-4.48. ve Resim-4.49. (LNMM, 2011, s.52). Orta Avlu'nun üstü konstrüksiyon ile kapatılmadan önceki hali ve kullanılan konstrüksiyon.

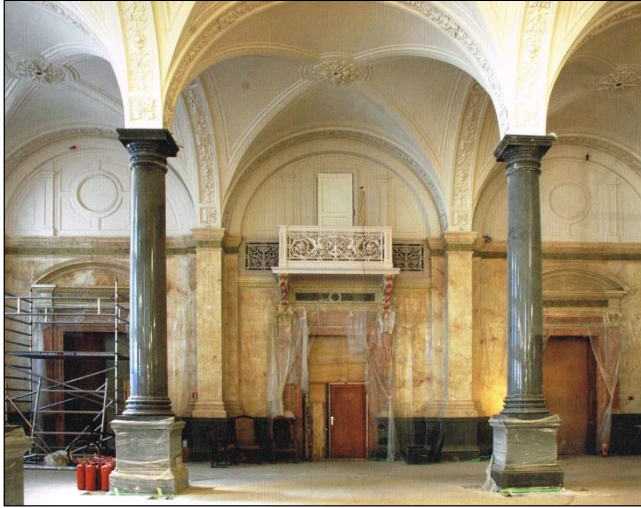
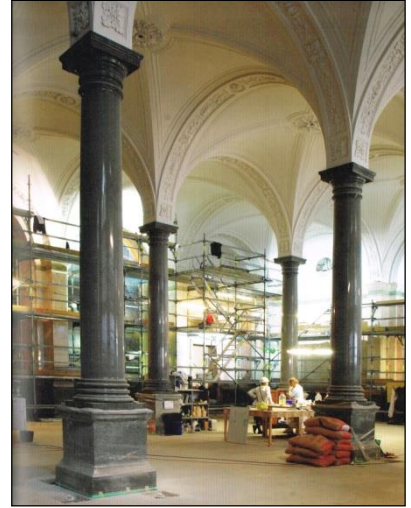
8) Büyük Sergi Alanı: Çoğunluğu iyi bir şekilde korunmuştur. Oldukça etkileyici bir görüntüsü olan alan, 6 metre yüksekliğinde sarımtırak mermer duvarlara sahiptir. Dolayısıyla gerçek İskoç mermeri olan kolonların zımparlanmış ve temizlenmiştir. Bu işlevlerin ardından neme ve toza karşı korumak için mermerler cilalanmıştır. Aynı işlemler tavadaki alçı taşı tonozlar için de tekrarlanmıştır (LNMM, 2011, s.58). Mekandaki 19. yy'dan kalan meşe pencereler çok hasar görmemiştir (LNMM, 2011, s.67). Isıtma için kullanılmış olan şömine, dekoratif bir şekilde onarılmıştır. Eski işlevi Ticari Anlaşma Holü olan alan, şimdi geçici sergilere ev sahipliği yapmaktadır (LNMM, 2011, s.58).

Resim-4.55. (LNMM, 2011, s.38). Resim-4.56. (LNMM, 2011, s.59). Büyük Sergi Alanı'nın onarım süreci.

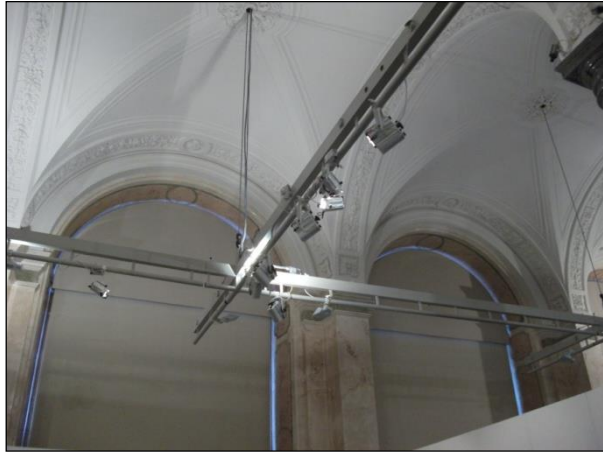
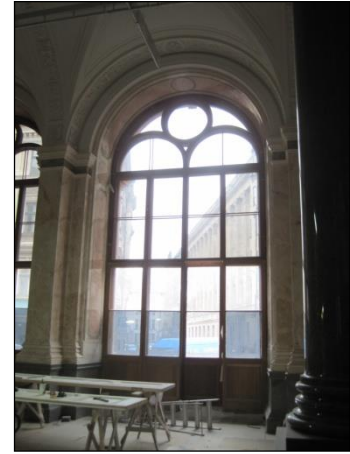
Resim-4.58. (Nilgün Rengin Sazak arşivi, 2014). Resim-4.59. (AIGSIA arşivi, 2014).
Galerideki aydınlatmalar ve meşe pencerelerin onarım süreci.

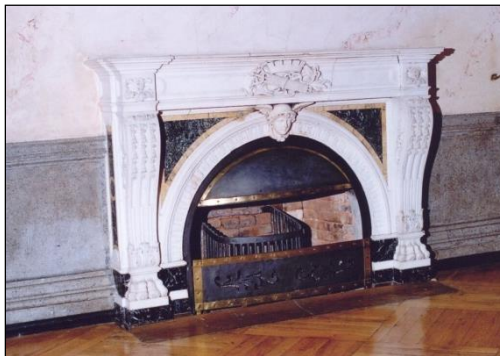
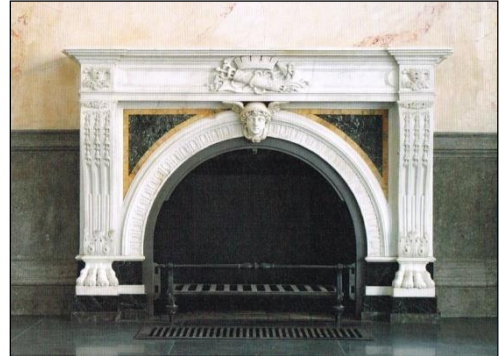
Resim-4.60. (AIGSIA arşivi, 2014). Resim-4.61. (LNMM, 2011, s.75). Şöminenin
1980'lerdeki görünümü ve onarım sonrası görünümü.

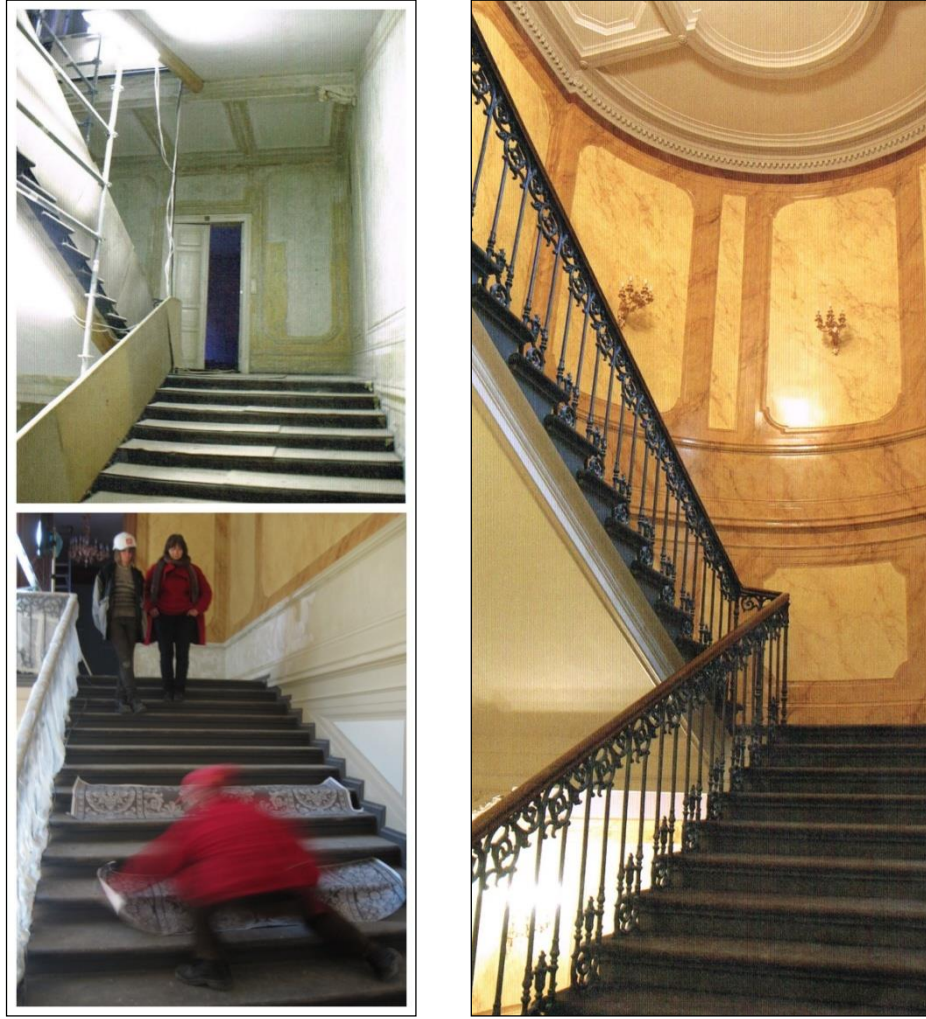
Resim-4.62. (AIGSIA arşivi, 2014). Resim-4.63. ve Resim-4.64. (LNMM, 2011, s.81).
Merdivenlerin onarım aşaması ve son durumu.

14) Merdiven Boşluğu: Basamaklar doğal kumtaşından yapılmıştır. Sahanlıklar, yapay siyah-beyaz mermer plakalardan oluşur. Rönesans izleri taşıyan trabzanlar dökme demirdir. Onarım çalışmalarında sadece yüzeyler temizlenmiş ve koruyucu malzeme içeren boyayla boyanmıştır.

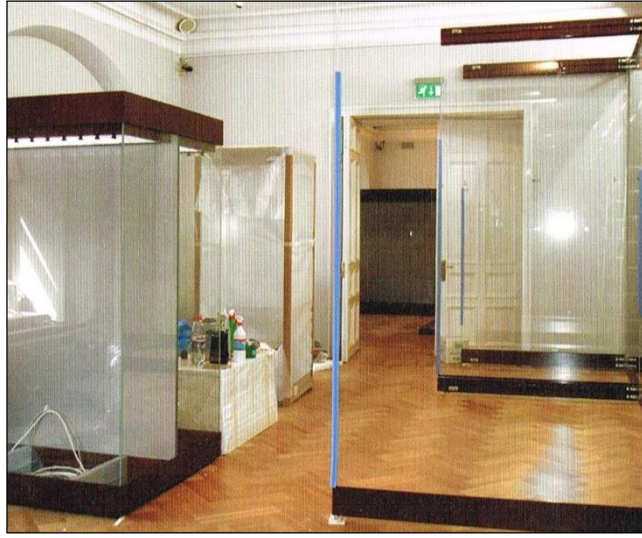
Resim-4.66.(LNMM, 2011, s.77). Sergileme elemanlarının kurulma aşaması.

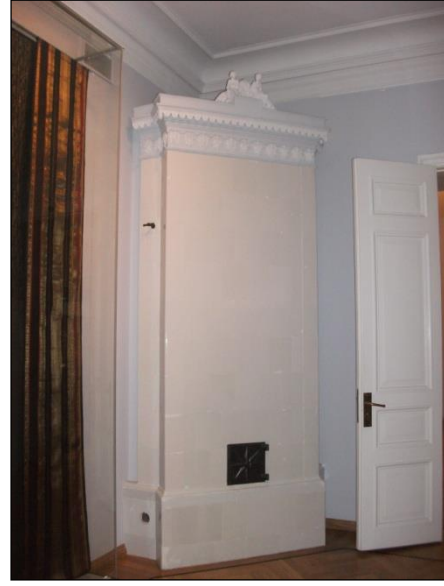
seçimlerinde de nötrlük gözlemlenir (LNMM, 2013, s.63). Kapılar, teknik parçalarla sağlamlaştırılmıştır (LNMM, 2013, s.70). Eskiden mekanları ısıtma amacıyla kullanılan sobaların rengi, yapılan onarım ve koruma çalışmalarında kaybolmuştur. Bu sebeple ocaklar dekoratif amaçlarla korunmuş ve mekanlarla uygun renklere boyanmıştır (LNMM, 2011, s.72). Sergilenen eserler için mekanların tasarım diline uygun vitrinler ve mobilyalar tasarlanmıştır (LNMM, 2011, s.77). Zemindeki parkeler ise 1930'lardaki fotoğraflara bakılarak yeniden yapılmıştır (Markova & Mihailova, 2014).

Resim-4.68. ve Resim-4.69. (AIGSIA arşivi, 2014). (Nilgün Rengin Sazak arşivi, 2014)
Mekanı ısıtma amaçlı kullanılan sobalardan bir tanesinin 1980li yıllardaki durumu ve
onarımdan sonraki durumu.

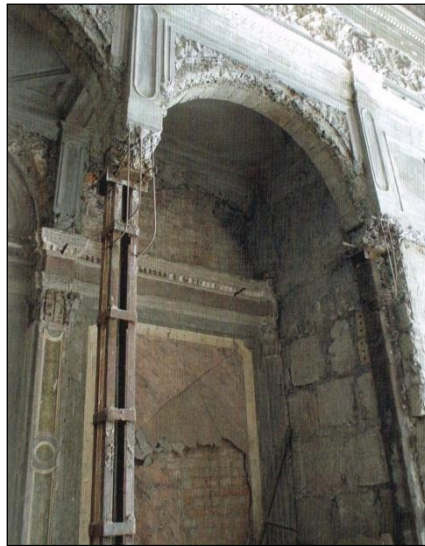
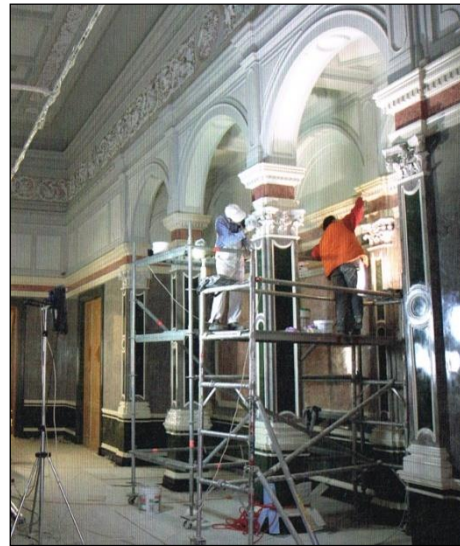
Resim-4.76. ve Resim-4.77. (LNMM, 2011, s.61). Makart Salonu'ndaki (Yemek Salonu) mermerlerin onarım süreci.

Mermerler, öncelikle geriye kalanların ayrıştırılması için su kompresi ve yumuşak fırçalarla temizlenmiştir. Mermerin sağlamlaştırılması için çeşitli kimyasallar ve malzemeler uygulanmıştır. Açılan çatlakların kapatılması işlemi, tekniklerin 19. yy'da oldukları gibi uygulanması gerekliliğinden zorlayıcı bir görevdir. Yapının inşa edildiği zamanda kullanılan yapay mermer üretme tekniğine sahip olunulmadığı için İtalya'dan getirilen özel malzemelerle bu sorun çözülmüştür. Mermerlerin onarım ve yeniden yapım işlemleri bittikten sonra yüzeyler, toz ve suya karşı korunabilmeleri amacıyla doğal balmumu ve silikon malzemelerle çağdaş bir teknik kullanılarak cilalanmıştır (LNMM, 2011, s.58-61). Salonlarda ağırlıklı Rosso Francia (kırmızı) Portoro (siyah) ve Spanish Gold mermer paneller de kullanılmıştır (LNMM, 2011, s.65).

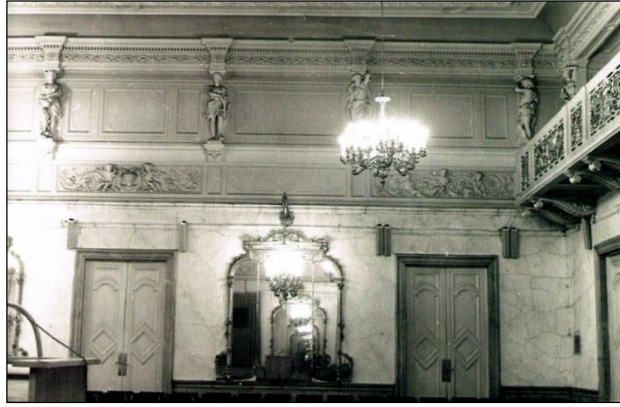
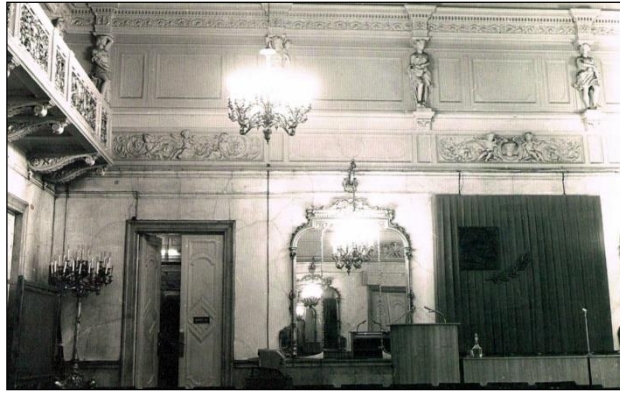
Resim-4.80. ve Resim-4.81. (LNMM, 2011, s.36). Venedik Salonu'nun (Dans Salonu) 1980'deki yangından önceki hali.

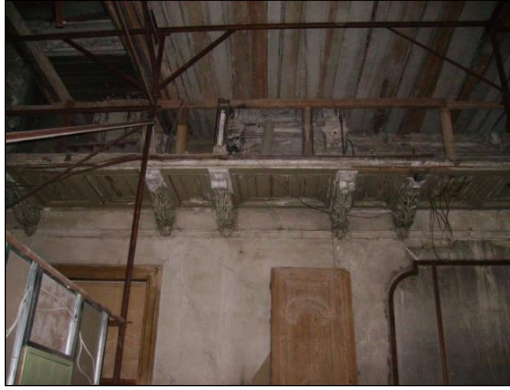
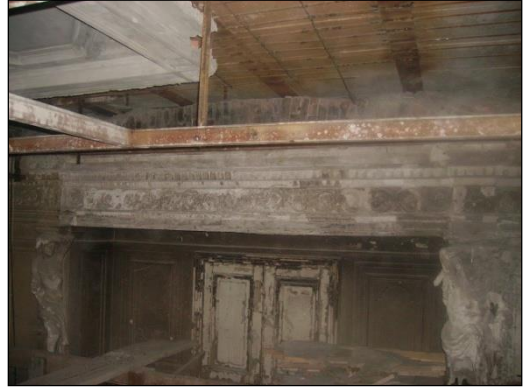
Resim-4.82. ve Resim-4.83. (AIGSIA arşivi, 2014). Venedik Salonu'nun (Dans Salonu) 1980'deki yangından sonraki hali ve onarım süreci.

Venedik Salonu'ndaki alçıtaşı dekorasyonlar ve heykelcikler yoğun bir çalışmayla onarılmıştır. Küçük heykellerin altın rengi olduğu bilinmekle beraber, yangının verdiği hasar yüzünden tam olarak hangi ton olduğuna ulaşılamamıştır. Heykeller salonun görkemli dekorasyonu ile uyan altın rengine boyanmıştır (Markova & Mihailova, 2014). Her iki salonda da sergilenen Klasik eserler ve iç mekanların detaylı süslemelerine uyabilecek nitelikte ahşap sergileme panelleri yerleştirilmiştir. Aydınlatma tavandan sarkıtılan ve eserlere vurgu yapan spot ışıklarıyla sağlanır. Makart Salonu'nda en dikkat çeken uygulama ise büyük bir kısmı yanan bir şöminenin onarımıdır. Mermer

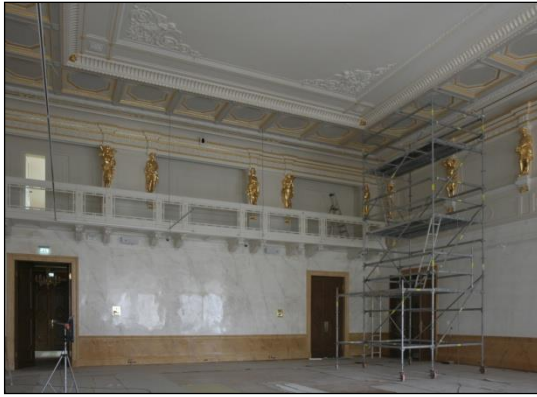
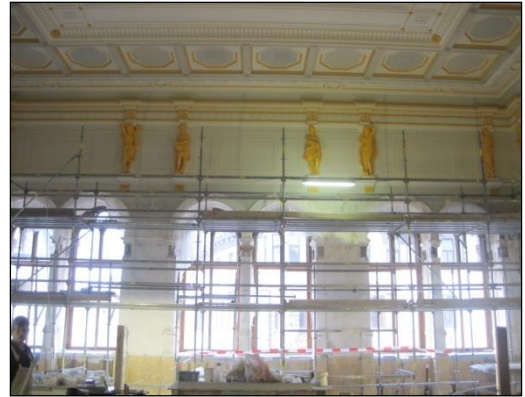
Resim-4.84. ve Resim-4.85. (AIGSIA arşivi, 2014). Venedik Salonu'nun (Dans Salonu) onarım süreci.

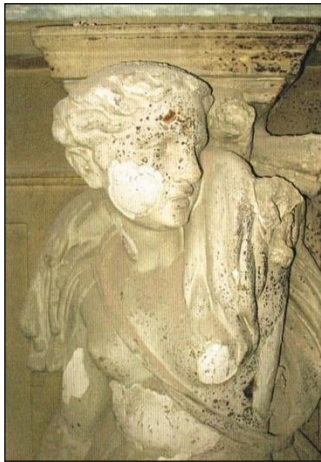
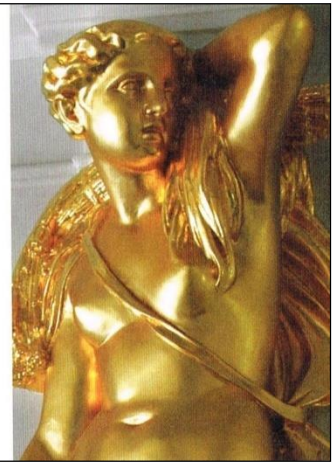
Resim-4.86. (LNMM, 2011, s.63). Venedik Salonu'daki (Dans Salonu) alçı taşı dekorların onarım süreci.

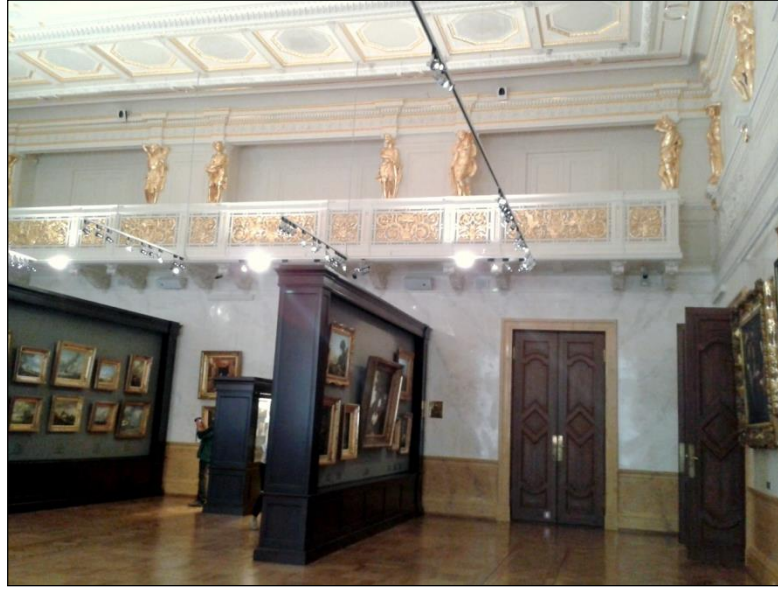
Resim-4.87. (Nilgün Rengin Sazak arşivi, 2014). Venedik Salonu'nun (Dans Salonu)'nun şimdiki hali ve ahşap sergileme panelleri.

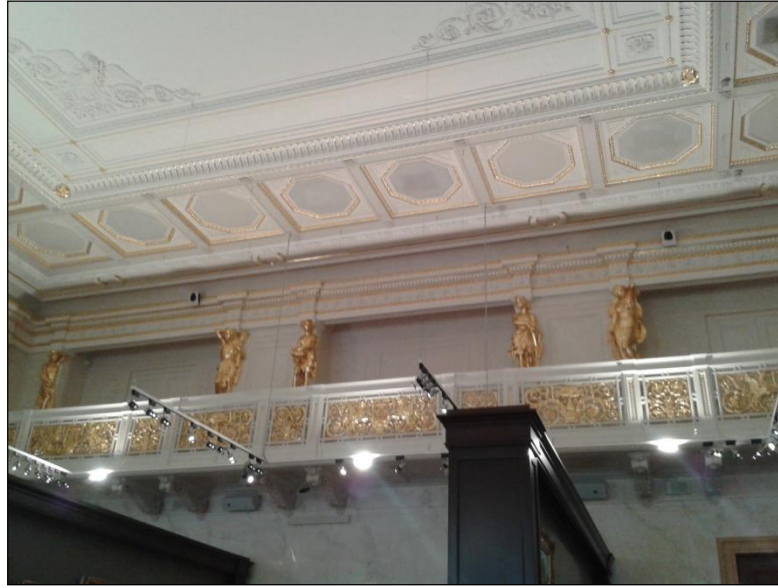
Resim-4.88. (Nilgün Rengin Sazak arşivi, 2014). Venedik Salonu'nun (Dans Salonu)'ndaki alçı taşı heykeller.

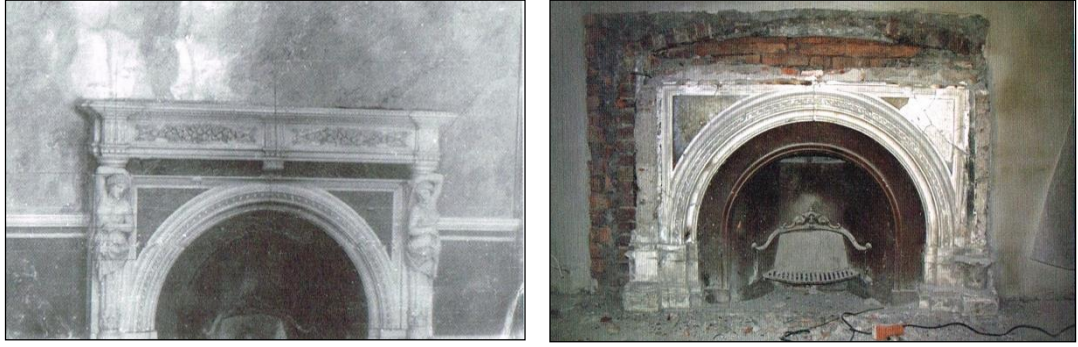
Resim-4.89. ve Resim-4.90. (LNMM, 2011, s.74). Makart Salonu'ndaki (Yemek Salonu) şöminenin yangından önceki ve sonraki hali.

şömineden onarım çalışmasını yönlendirebilecek çok bir detay kalmamıştır. Mimarlar, şömineyi yeniden inşa etmek yerine eksik parçaları cam ile vurgulamayı yeğlemiştir. Bu sayede zamanın ve yangınların mekanlara ne kadar zarar verebileceği vurgulanmış ve kumun eriyince cama dönüştüğü gerçeğine atıfta bulunulmuştur. Bu gönderme, yapıyı onaran baş mimarlar Liesma Markova ve Marina Mihailova tarafından “küllerinden doğan anka kuşu” tanımıyla felsefik olarak açıklanır.
