**YENİDEN İŞLEVLENDİRİLMİŞ TARİHİ YAPILARIN
LETONYA-TÜRKİYE ÖRNEKLERİ BAĞLAMINDA
SOSYOKÜLTÜREL SÜRDÜRÜLEBİLİRLİĞE
KATKISININ İNCELEMESİ**

Yüksek Lisans Tezi

Ankara, 2016

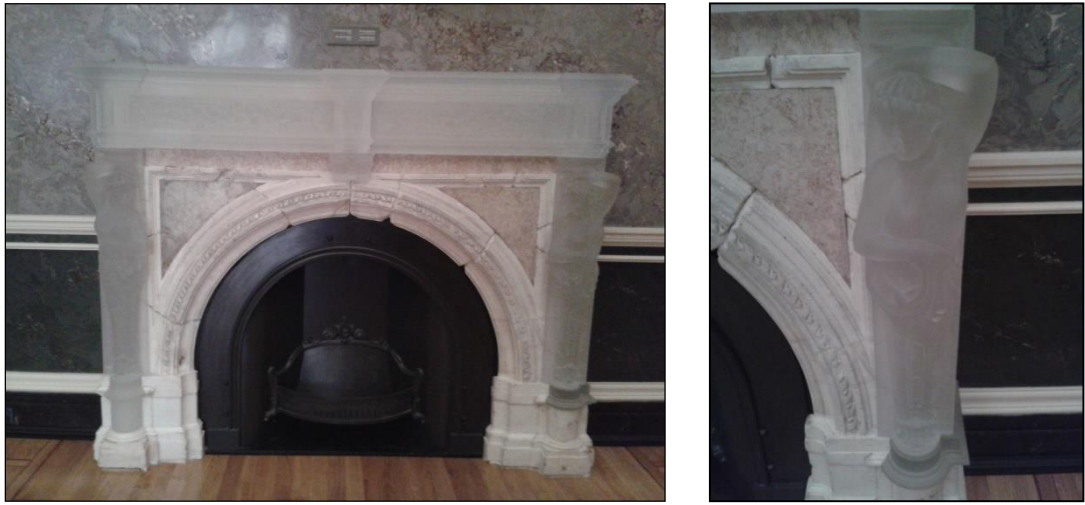
Resim-4.91. ve Resim-4.92. (Nilgün Rengin Sazak arşivi, 2014). Makart Salonu'ndaki (Yemek Salonu) şöminenin şeffaf malzemelerle onarılmış hali.

Venedik Salonu'ndaki alçıtaşı dekorasyonlar ve heykelcikler yoğun bir çalışmayla onarılmıştır. Küçük heykellerin altın rengi olduğu bilinmekle beraber, yangının verdiği hasar yüzünden tam olarak hangi ton olduğuna ulaşılamamıştır. Heykeller salonun görkemli dekorasyonu ile uyan altın rengine boyanmıştır (Markova & Mihailova, 2014). Her iki salonda da sergilenen Klasik eserler ve iç mekanların detaylı süslemelerine uyabilecek nitelikte ahşap sergileme panelleri yerleştirilmiştir. Aydınlatma tavandan sarkıtılan ve eserlere vurgu yapan spot ışıklarıyla sağlanır. Makart Salonu'nda en dikkat çeken uygulama ise büyük bir kısmı yanan bir şöminenin onarımıdır. Mermer

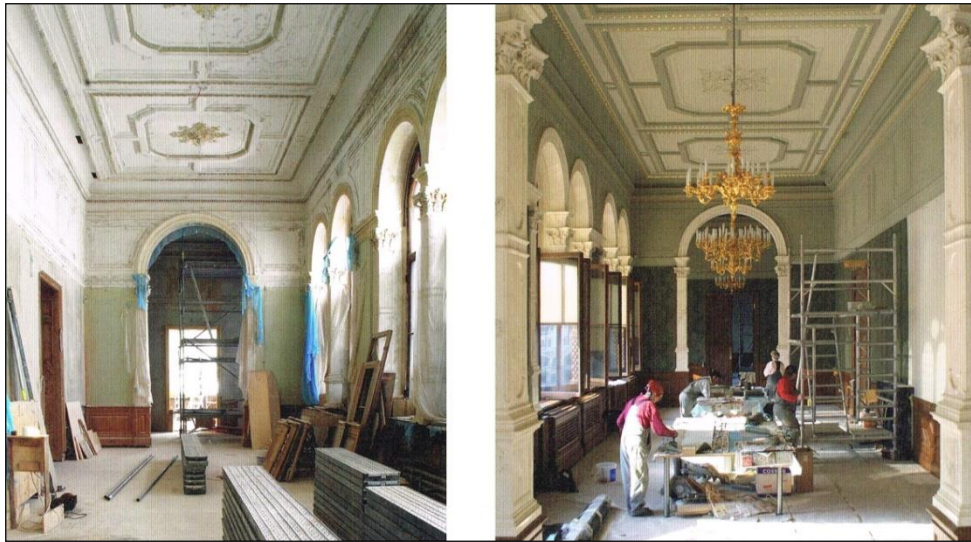
Resim-4.93. (LNMM, 2011, s.66). Batı Galerisi'nin onarım süreci.

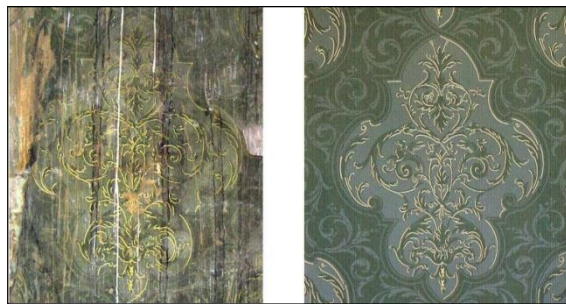
Resim-4.94. (LNMM, 2011, s.66). Batı Galerisi'nde bulunan duvar kağıdı (solda) ve özel olarak ürettirilen duvar kağıdı (sağda).

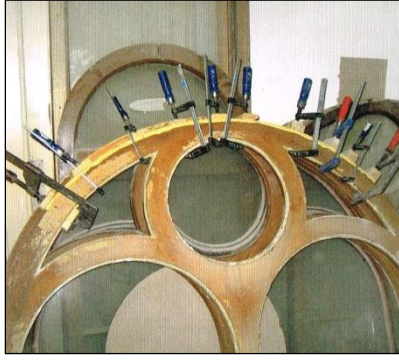
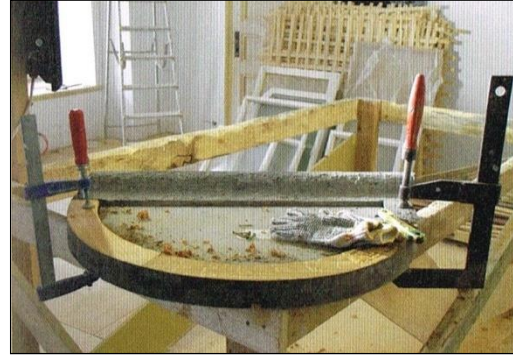
Resim-4.95. ve Resim-4.96. (LNMM, 2011, s.67). Batı Galerisi'ndeki pencerelerin onarım süreci.

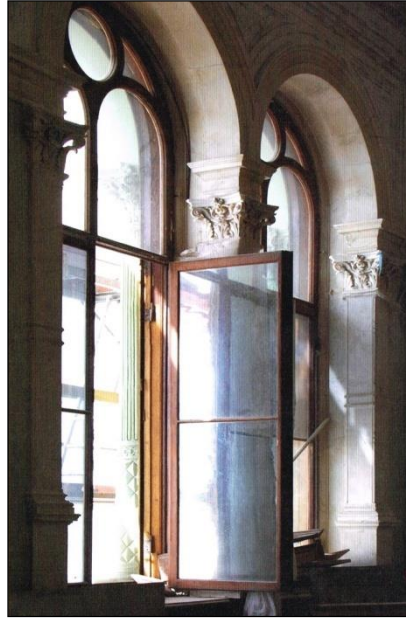
Resim-4.97. (LNMM, 2011, s.67). Batı Galerisi'ndeki pencerelerin onarım süreci.

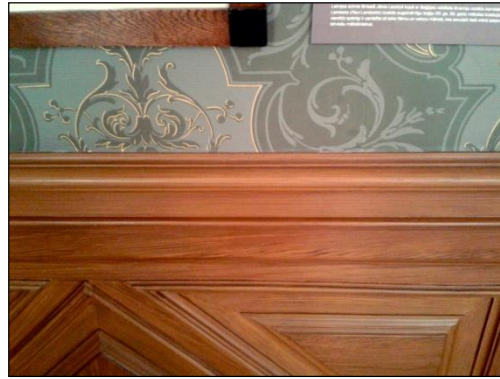
Resim-4.98. (Nilgün Rengin Sazak arşivi, 2014). Batı Galerisi'ndeki lambri detayı.

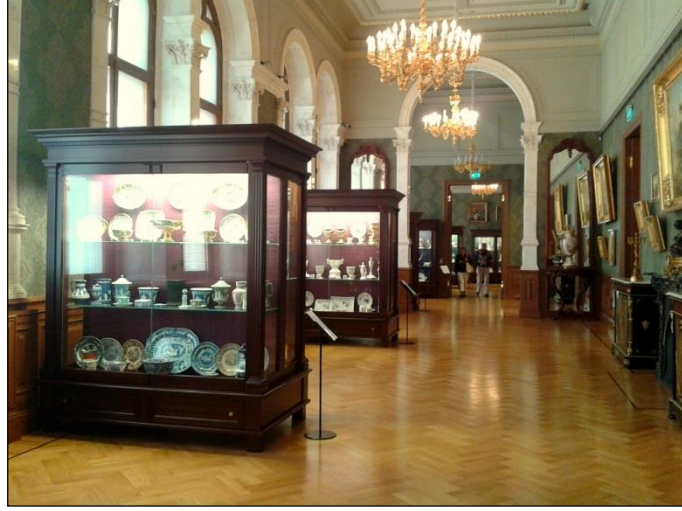
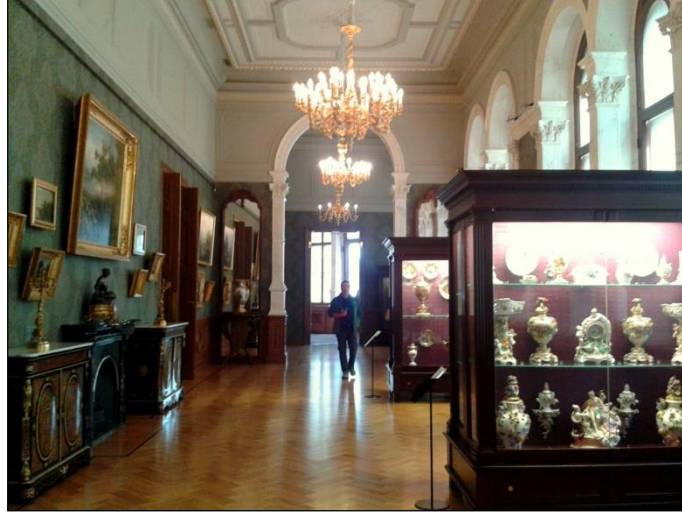
Resim-4.99. ve Resim-4.100. (Nilgün Rengin Sazak arşivi, 2014). Batı Galerisi'nin onarımdan sonraki hali.

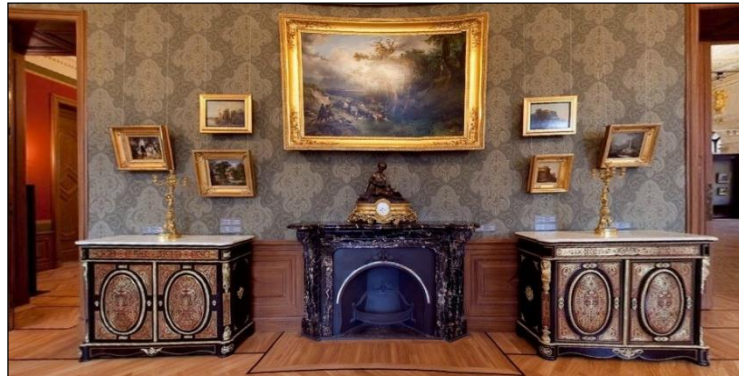
Resim-4.101.(LNMM, 2015). Batı Galerisi'ndeki özgün haliyle korunabilmiş olan şömine.

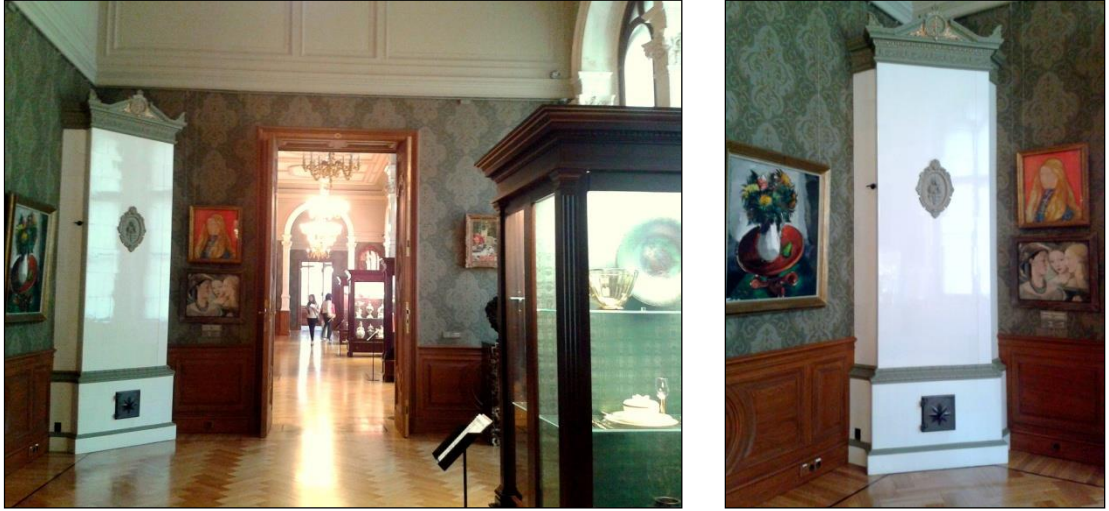
Resim-4.102. ve Resim-4.103. (Nilgün Rengin Sazak arşivi, 2014). Batı Galerisi'ndeki seramik sobalardan bir tanesi.

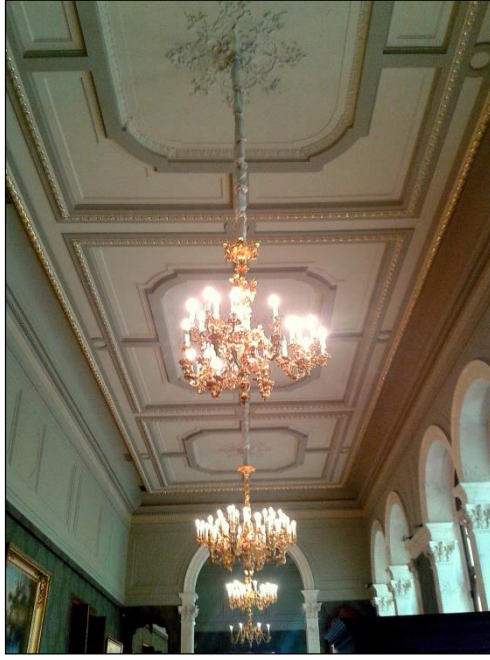
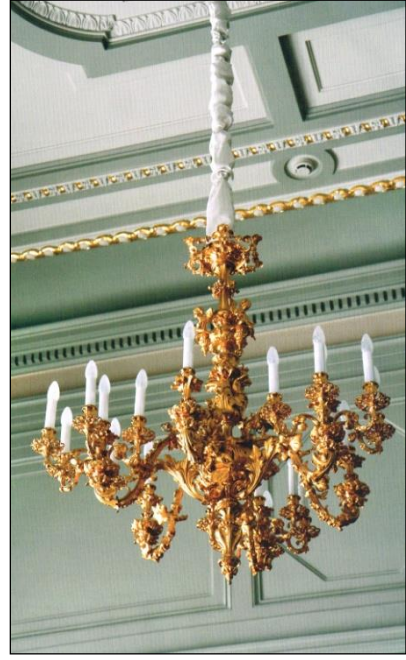
Resim-4.105. (Nilgün Rengin Sazak arşivi, 2014). ve Resim-4.106. (LNMM, 2011, s.80). Batı Galerisi'nden tavan detayı ve yeniden üretilmiş olan avize.

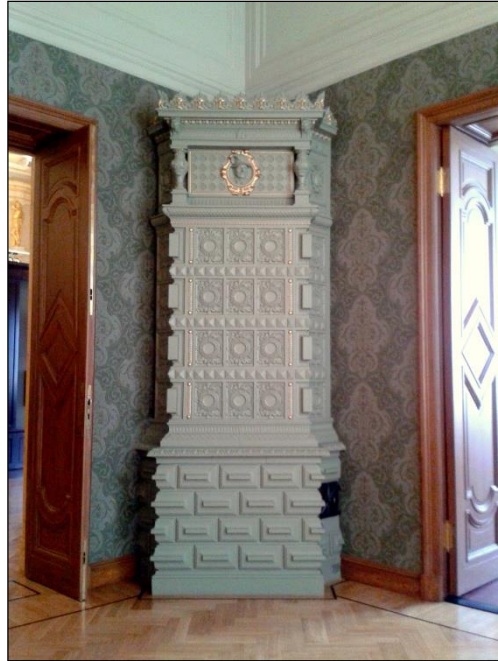
Resim-4.107. (Nilgün Rengin Sazak arşivi, 2014). Sanat Koleksiyoneri Odası'ndaki boyanmış soba.

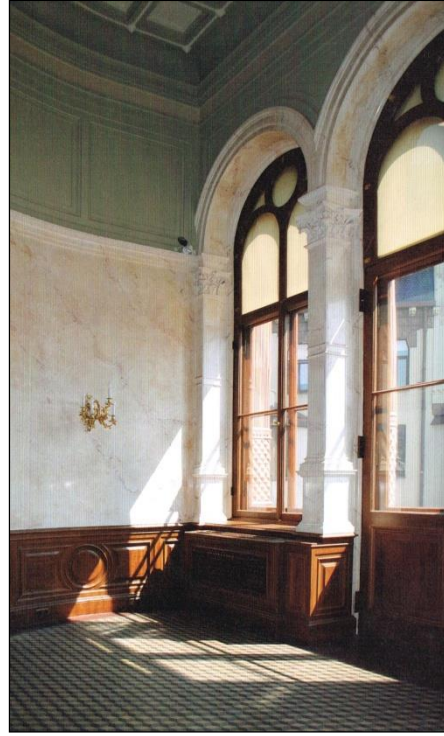
Resim-4.108. (LNMM, 2011, s.71). Küçük Salon'daki özgün zemin kaplaması ve Küçük Salon.

5) Küçük Salon: Resim Galerisi ve Sanat Koleksiyoneri Odası arasında, köşede bulunur. Mekanın en dikkat çekici özelliği zemin kaplamalarıdır. Zemin kaplamaları ise tüm binada özgün bir biçimde sadece üç odada korunabilmiştir. Küçük Salon'da özgün zemin kaplamaları korunabilmiş, eksik olan parçalar Almanya'dan sipariş edilmiştir (LNMM, 2011, s.71). Şamdanlar yeniden üretilmiş, soba onarılmıştır.

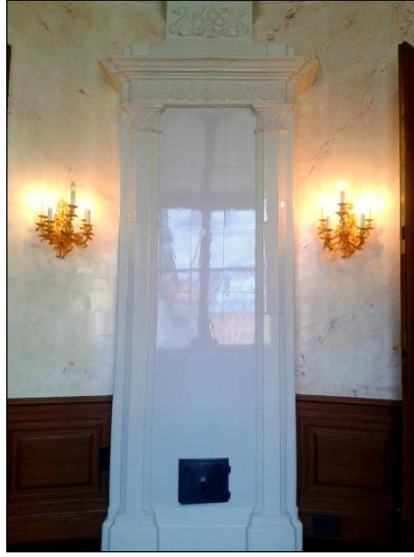
Resim-4.109. (Nilgün Rengin Sazak arşivi, 2014) Küçük Salon'daki seramik kaplı soba ve şamdanlar.

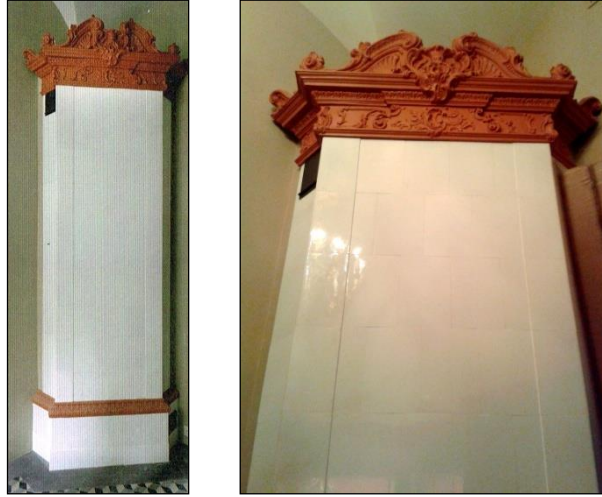
Resim-4.113. (LNMM, 2011, s.72). ve Resim-4.114. (Nilgün Rengin Sazak arşivi, 2014). Gümüş Odasının'ndaki seramik kaplamalı soba.

6) Gümüş Odası: Batı Galerisi'nin yanında konumlanan oda; Rusya, Almanya, İngiltere, Polonya ve diğer Avrupa ülkelerinden 17.-19. yy'a ait gümüş eserleri içerir (LNMM, 2013, s.59). Mekandaki büyük sobanın seramikleri yenilenmiştir.

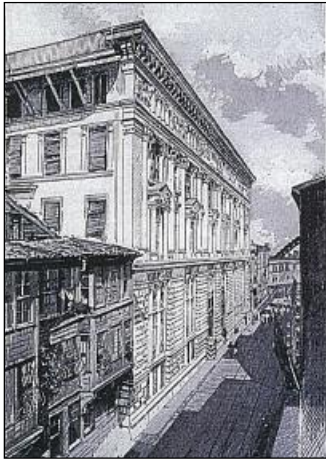
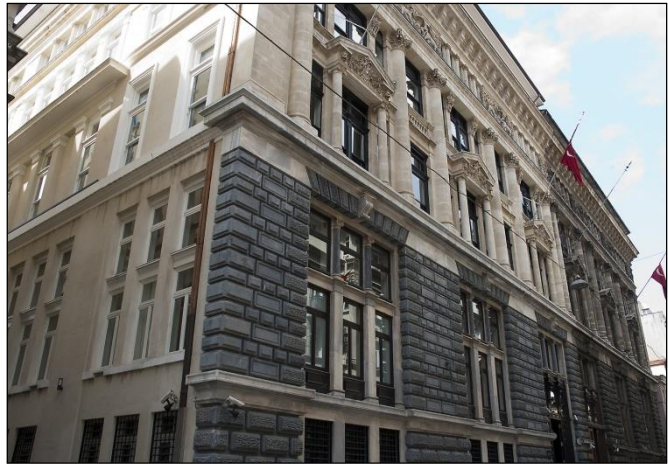
Resim-5.12. (Eldem, 1997, s.137) ve Resim-5.13. (Pakar, Hazneci, & Baan, 2014).
1896 yılında L'illustration dergisinde yayınlanmış olan Kuzey Cehpesi ve şimdiki görünümü.

Daha önce de belirtildiği üzere yapının en dikkat çeken kısmı, kuzey ve güney cephelerindeki belirgin üslup farklılığıdır. Vallauri'nin Batı akımları ile Türk-İslam mimarisini sentezleyen başarılı üslubunun bir yansıması olan bu iki cephe, adeta İstanbul'un iki farklı kültür arasında köprü görevi görmesinin soyutlanmış halidir. Yapının kuzey cephesi, Voyvoda Caddesi'ne bakar ve güney cephesi de yapının Haliç'e bakan yüzüdür. Kuzey cephe Neorönesans ve Neoklasik üsluplar içerirken Güney cephesi Osmanlı ve Türk konut mimarisinin biçimlerini içerir.

Kuzey cephe; kaide, orta kısım ve attika olmak üzere üç ana parçaya bölünmüştür. Kaide kısmı, birinci bodrum katı ile zemin katını; orta kısım birinci ve ikinci katı; attika ise üçüncü katı kapsar. Kaideyle orta kısım eşit yükseklikte tutulmuştur. Kat yükseklikleri zemin kattan attikaya doğru giderek azalır (Kılıç, 2006, s.40). En yüksek olan zemin kat ile bodrum katın duvarı, büyük boyutlu ve bosajlı dikdörtgen taşlarla, dıştan kaplama tekniğiyle örülmüştür. Bu duvar örme tekniği, Rönesans mimarisinin alt katlarda kullanılan bosajlı duvar tekniği ile benzeşir. Bodrum kat ile zemin kat arasındaki geniş silmeden oluşan kuşak, tüm cepheyi kuşatır. Zemin katta yer alan giriş kapısı, verev yerleştirilmiş bosajlı taşlardan oluşan düz bir atkıyla çerçevelenir (Aktemur, 2012, s.51-54). Zemin kattaki, dikdörtgen pencereler üçlü düzenleme içinde tasarlanmıştır ve nispeten daha sadedir. İlk ve ikinci katın dikdörtgen pencereleri Neoklasik üsluptadır ve birlikte bir bütün oluşturur. Plasterlerle sınırlanmış dikdörtgen her birimin içinde, yanlarda iki kat boyunca uzanan korint düzeninde sütunlar gözlemlenir. Sütunların arasında alt katta, ortadaki ikisi bir alınlıkla biten yanyana dört pencere bulunur. Üstte de geniş silmenin altına, alttakileri tekrar eden biçimde aynı büyüklükte ve aynı sayıda pencereler yerleştirilmiştir (Akpolat, 1991, s.111). Bu cephenin en dikkat çekici pencere formu yanlardaki iyon başlıklı plasterler üzerine oturan, iç içe silmelerin çevrelediği üçgen alınlıklara sahip dikdörtgen formlu pencere biçimidir. Rönesans mimarisinde oldukça yaygın olarak kullanılan Antik Yunan ve Roma kaynaklı bu pencere alınlıklarında, Antik bezemeler kullanılmıştır (Aktemur, 2012, s.57). Üçüncü katın kuzey cephesinde ise beşli pencere grupları ve mitolojik hayvan figürleri tekrarlanır (Akpolat, 1991, s.111). Beşli pencere grupları arasında kalan geniş dikdörtgen bantlar içinde, akant yaprakları ile kuşatılmış ve bir çelen düzeninde işlenmiş kase motifi ile bu kase motifine kuyruk kısımlarıyla bağlanan, zıt yönde iki kanatlı aslan yani Griffon, plastik bir biçimde kabartma tekniğiyle işlenmiştir (Aktemur, 2012, s.58).

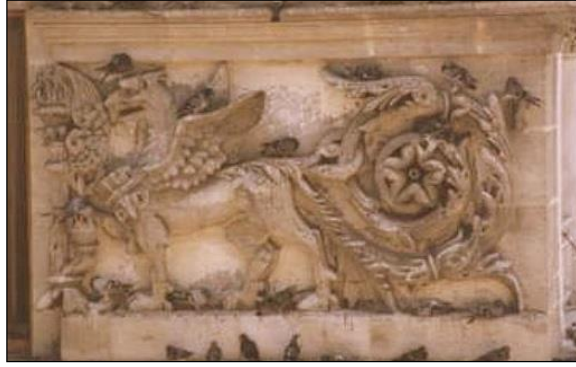
Resim-5.16. (Aktemur, 2012, s.58). Griffon figürlerinden bir örnek.

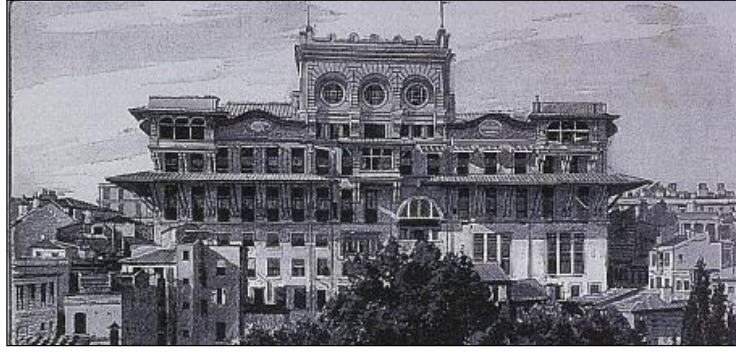
Resim-5.17. (Eldem, 1997, s.137). 1896 yılında L'illustration dergisinde yayınlanmış olan Güney Cephesi.

Yapının Haliç'e bakan güney cephesi, Klasik ve Barok üslupta yapılmış, geniş Osmanlı saçakları ve cumbaları ile diğer cepheden ayrılır. Birinci kat pencerelerinin üstünde yer alan ahşap ikili payandalarla desteklenen saçak, orta kısımda küçük bir ara ile tüm cephede devam eder. İkinci katta, ortada ahşap konsollarla desteklenen geniş saçaklı bir cumba yer almaktadır. Üçüncü katın köşelerinde, ahşap konsollar tarafından taşınan geniş saçaklı birer cumba bulunmaktadır. Cumbaların yanlarındaki bölümlerin çatısı Barok etkili dalgalı saçaklarla kaplanmıştır. Cephenin tam ortasında bulunan ve diğer tüm bölümlerden yüksek olan bir kule vardır. Kulenin bünyesinde, yuvarlak Rönesans kemerleri içinde, eş büyüklükte üç yuvarlak pencere bulunur. Kulenin üstündeki dendanlar, yapıya kale benzeri bir görünüm verir (Akpolat, 1991, s.111-112). Dendanlı Rönesans üslubundaki kule "Beaux-Arts" mimarlığının düşey eksen oluşturma özelliğine bağlanabilir (Akpolat, 1991, s.49). Yapının doğu ve batı cepheleri, diğer cephelerle kıyaslandığında biraz sönük kalır; simetrik düzende yalın ve kolay anlaşılır şekilde ele alınmıştır. Arazinin eğiminden dolayı, bodrum katı cephesinin de dışa yansımalarıyla bu cepheler, yedi katlı bir görünüm kazanır. Bodrum kattan birinci kata kadar olan pencereler; yüzeyden ileri taşını yapan, dikdörtgendir ve sade Rönesans formları taşır. İkinci katta ve üçüncü kattaki dikdörtgen formlu pencereler yine Rönesans etkileşimlidir ve dor başlıklı plasterlerle kuşatılmıştır (Aktemur, 2012, s.54). Osmanlı Bankası binasının yeniden işlevlendirme sürecinde ise cephelerdeki zengin plastik değerlerin korunabilmesi için doğal olarak gerekli temizleme ve güçlendirme işlevleri yapılmıştır.

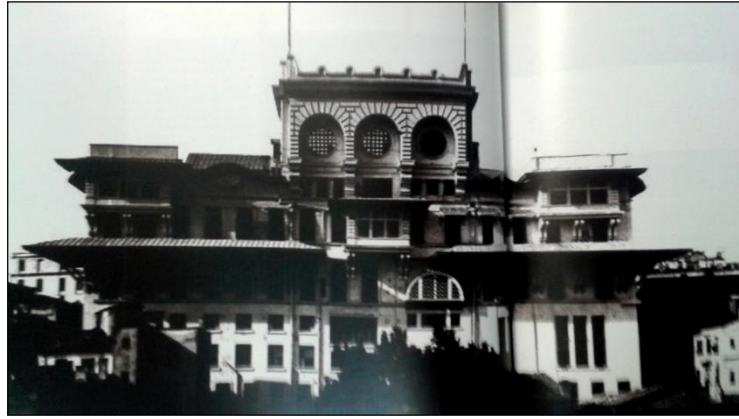
Resim-5.18. (Eldem, 2000). Yapının ilk yıllarından güney cephesi görüntüsü.

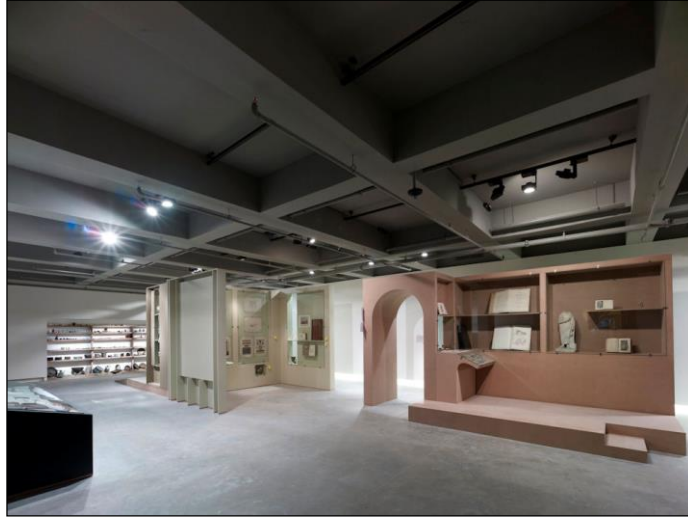
1) Sergi Mekanı: SALT Galata'nın -1 katında bulunan 410 metrekarelik alan, sergi mekanı olarak planlanmıştır. Özgün yapıdan farklı olarak, dış duvarları haricinde tümüyle yeniden tasarlanan mekan, yapısal özelliklerini saklamayan, beyaz duvar ve beton tabanıyla beyaz bir küptür. Şu anda çeşitli geçici sergilere ev sahipliği yapmaktadır (Arkiv, 2011).

Resim-5.22. (Emden, 2011; aktaran Arkiv, 2011). Sergi mekanı.

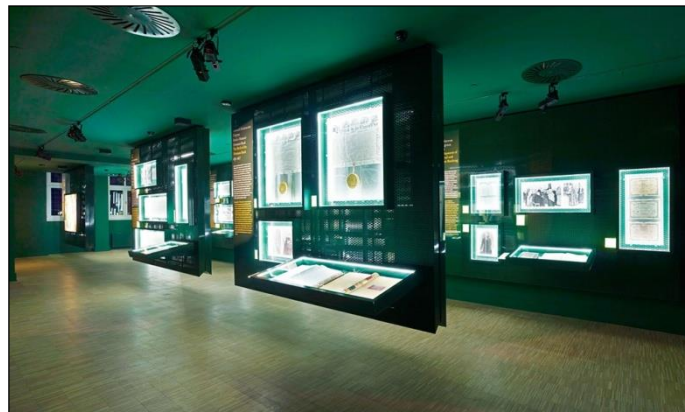
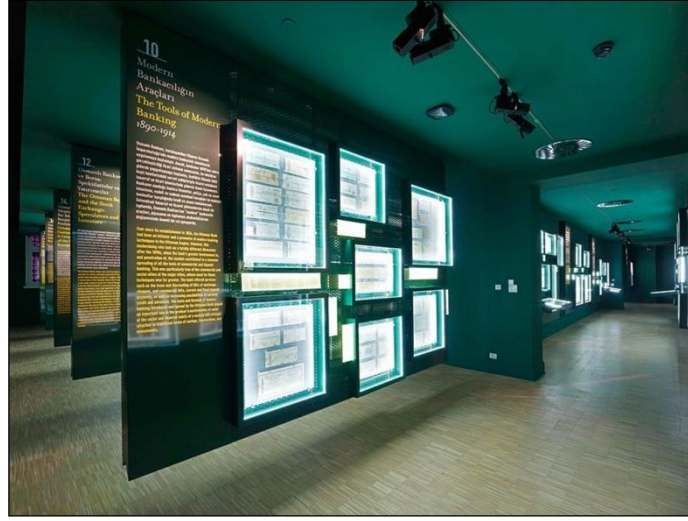
Resim-5.23. ve Resim-5.24. (Haluk Derya Mühendislik, 2016). Osmanlı Bankası Müzesi'nin bankanın tarihinin anlatıldığı bölümü.

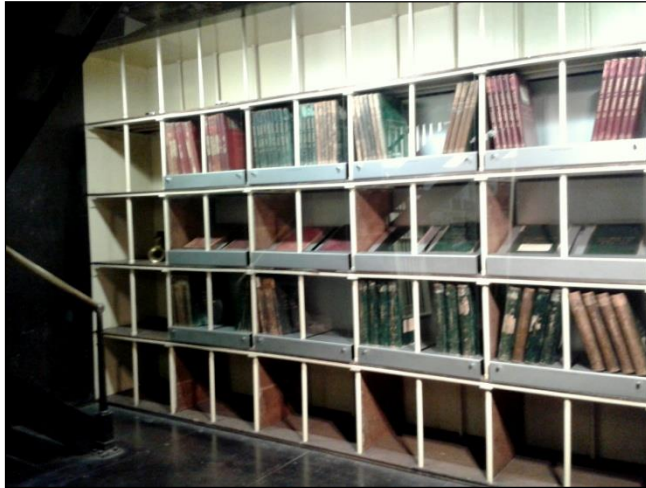
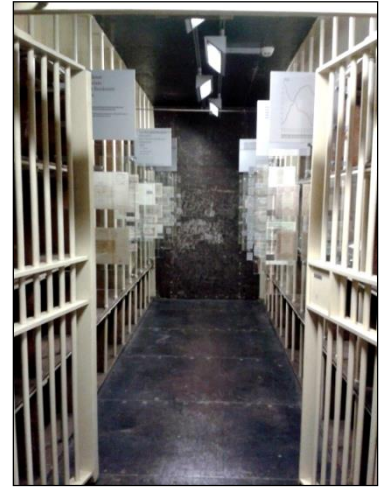
Resim-5.25. ve Resim-5.26. (Nilgün Rengin Sazak arşivi, 2015) Banka arşivlerinin sergilendiği ünitelere dönüştürülen eski kasalar.

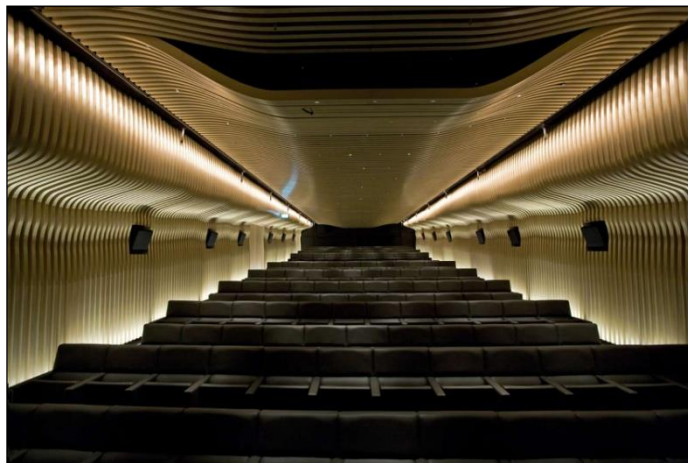
6) Oditoryum: Konferans, seminer, münazara gibi uzun süreli oturumlar için tasarlanan mekan, 219 kişi oturma kapasitelidir. Zoom TPU tasarım ekibi tarafından tasarlanan mekanın düzenlemesinde yoğunlukla ahşap, oturma ünitelerinde de deri kullanılmıştır. Düzensi duvar yüzeyleri, mekanda gerekli akustiğin sağlanması amacıyla kısa aralıklarla birbirinden farklı eğriler çizen ahşap kayıtlarla inşa edilmiştir. Mekanik, elektrik ve aydınlatma gibi teknik gereksinimler, ahşap yüzeylerin arkasına monte edilmiştir. Tavan da aynı malzeme ve yaklaşımla tasarlanmıştır. Mekan bu tasarım anlayışı sayesinde mağara gibi organik bir görüntü verirken kulak zarının soyutlanmasını akıllara getirir (Arkiv, 2011).

Resim-5.28.-29.-30. (Zoom TPU, 2011). Oditoryum.

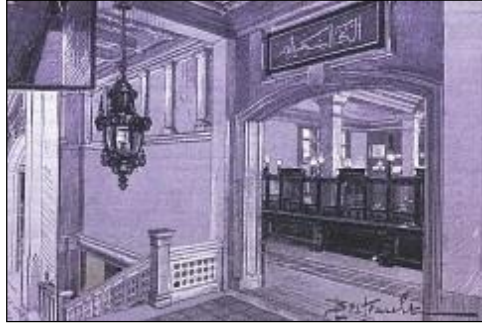
Resim-5.34. (Eldem, 1997, s.140). Zemin kattaki girişin ve orta avlunun, yapının ilk yıllarında çizilmiş olan illüstrasyonu.

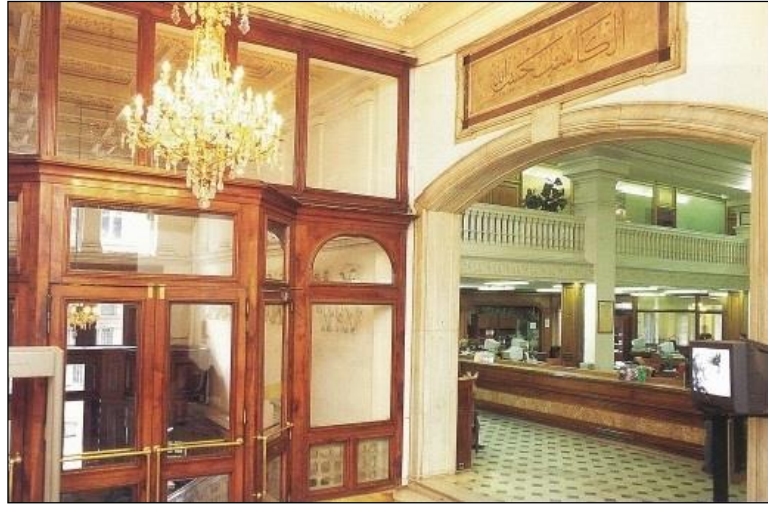
Resim-5.35. (Eldem, 1997, s.140). Zemin kattaki girişin ve orta avlunun, yapının müze olarak sergilendiği yıllardan görünümü. Yapı, yıllar içinde çok fazla değişikliğe uğramamıştır.

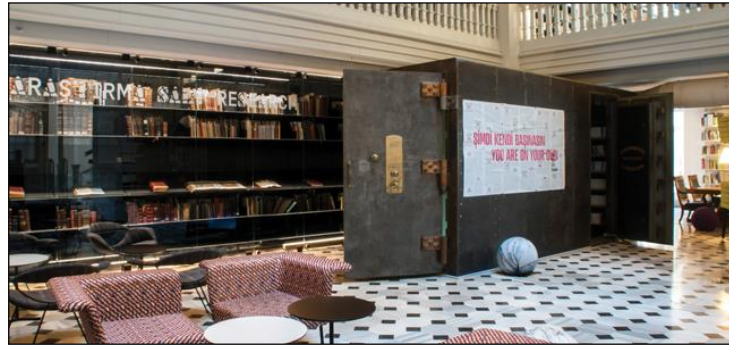
Resim-5.44. (Kohen, 2012). Olduğu gibi bırakılan ve çağdaş iç mekan elemanlarıyla kontrast oluşturan alt katlara açılan kasa.

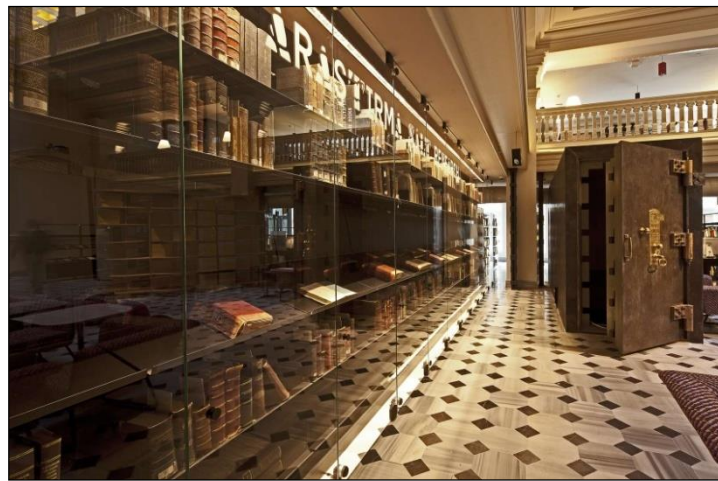
Resim-5.45. (Baan, Anadol, & Ekin, 2012). Kasa ve arkasındaki cam kapaklı kitaplık.

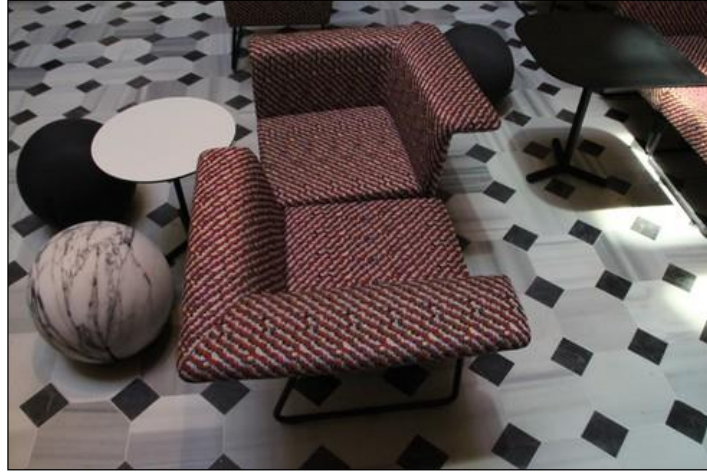
Resim-5.49. (Eroyan, 2011). Şanal Mimarlık'ın İstanbul'un çatı peyzajını soyutlayarak yarattığı döşemelik kumaş mobilya tasarımı.

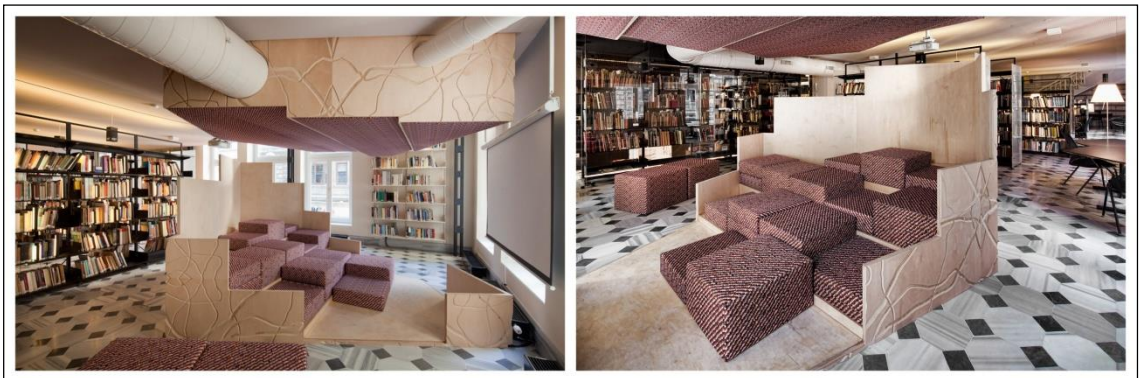
Resim-5.55. ve Resim-5.56. (Baan, Anadol, & Ekin, 2012). Zemin katta oturmalarda kullanılan kumaşla kaplanmış olan kare puflarla dolu ahşap oturma elemanı.

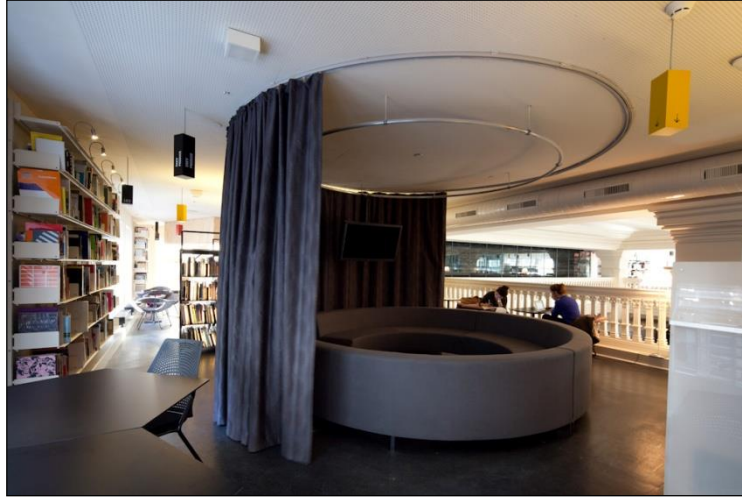
Resim-5.57. (Baan, Anadol, & Ekin, 2012). Yuvarlak tasarımlı, oturma ve izleme ünitesi.

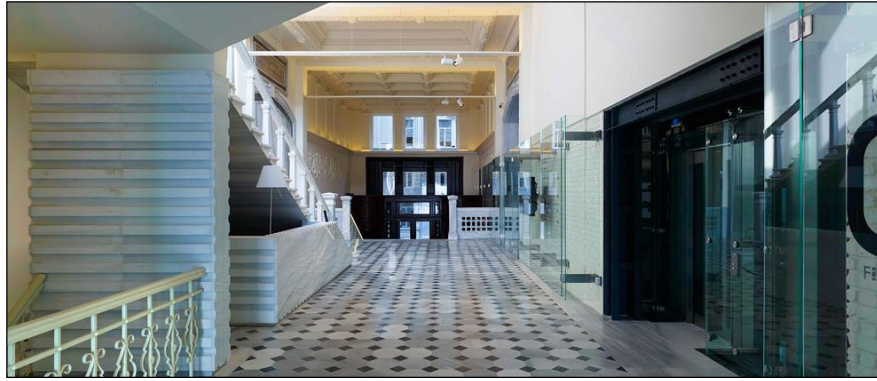
Resim-5.60. (Vitra, 2011). Asansörün zemin kattan görünümü.

2) Ana Merdiven ve Asansör: Binanın, yeniden işlevlendirilmesinde uygulanan en radikal değişikliklerden bir tanesi merdiven ve asansör arasındaki ilişkiye dair olmaktadır. Yapının inşasından kısa bir süre sonra küçük bir asansör, yapının ana merdivenin boşluğuna eklenmiştir. Ancak bu asansör etkileyici, mermer merdivenin tam ortasına eklenen sıradan asansör; merdivenin ilk tasarlandığı haldeki anıtsallığını yok etmiştir. Buna ek olarak asansör, içerdeki insan dolaşımı açısından yeni işlevle hiçbir şekilde örtüşmeyen bir boyutta ve konumdadır. Çünkü artık bir kamu yapısı olacak olan Osmanlı Bankası binasında, eskisinden daha çok sayıda insan tarafından ziyaret edilecektir. Dolayısıyla yapılacak ilk müdahale asansörün kaldırılması ve başka bir konumda yeni bir asansör inşa edilmesidir. Merdivenin tam karşısına inşa edilen yeni asansör olabildiğince saydam ve modern tasarımlıdır. Merdivenin çağdaşlığı ile tarihi yapıda bir eklenti olduğu vurgulanmaya çalışılmıştır. Kullanılan malzemenin saydam olmasıyla da asansörün, tarihi biçimlerin önüne geçmemesi hedeflenmiştir (Tümertekin, 2012). Bu yöntemle eski-yeni zıtlığı yaratılmış, müdahalenin boyutu belirtilmiştir. Asansörün bazı noktalarından Haliç'in manzarasını izlemek de mümkündür (Tümertekin, 2011; aktaran Eroyan, 2011). Ayrıca mekanlardaki yönlendirme işaretleri de Koray Özgen tarafından tasarlanmıştır. Özgen tasarımında, İstiklal Caddesi ile Bankalar Caddesi'nin kültürel ve görsel mirasını vurgulayan bir çıkış noktası yakalamıştır. İşaretleme elemanları, siyah fon üstüne altın varak yazı karakteri kullanılarak üretilmiştir (Arkiv, 2011).

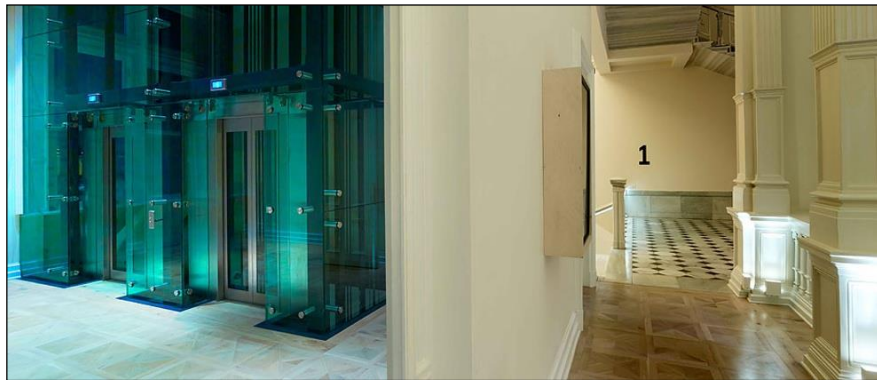
Resim-5.61. (Vitra, 2011). Asansörün birinci kattan görünümü.

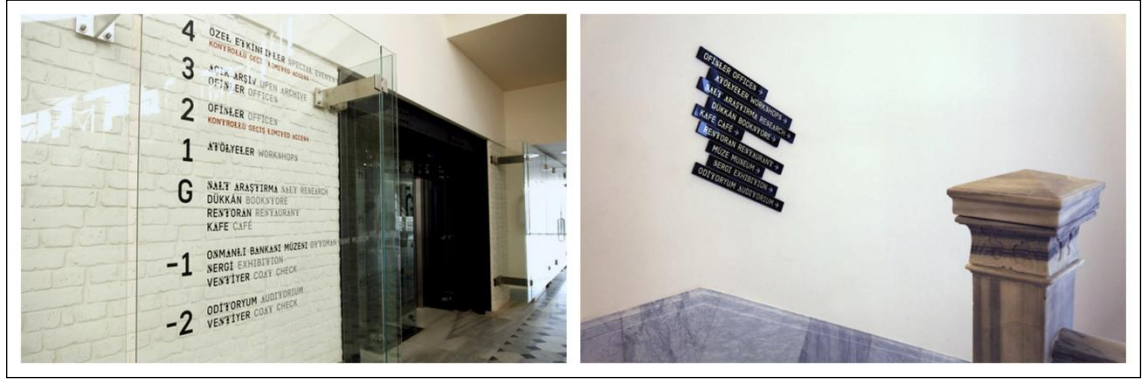
Resim-5.62. ve Resim-5.63. (Studio Ozgen, 2010). Koray Özgen tarafından tasarlanmış olan yönlendirme işaretleri.

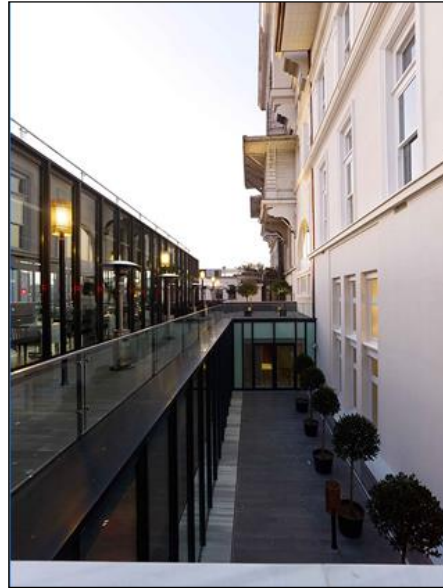
Resim-5.65. (Vitra, 2011). Ek bina ile ana binanın bağlantısı.

3) Kafe ve Restoran: Yapının Haliç'e bakan yüzünde, zamanında finans yönetimi bürolarının yetersiz kalması sebebiyle ek bina yapılmıştır. Ek binadaki deforme alanlar ayıklanarak temiz sergi hacimlerine dönüştürülmüştür ve bu kısımdaki tasarım tavrı, yapının genelinden farklıdır (Tümertekin, 2011; aktaran Eroyan, 2011). Ek yapının zemin üstündeki iki katı, Kafe ve Restoran olarak değerlendirilmiştir. Zemin kattaki Kafe alanı betonarme, Kafe'nin içinden ulaşılan Restoran ise çelik konstrüksiyon olarak inşa edilmiştir. Asansörün malzeme seçimlerinde tercih edilen modern yaklaşım Kafe ve Restoran'da da devam ettirilmiştir. Değişik dönemlerde yapılan eklerin ayrıştırılabilmesi için malzemelerde farklılaştırılmıştır. Strüktürün açıkça ortaya konulduğu mekanlar, Mimarlar Tasarım ve Zehra uçar tarafından tasarlanmıştır. Mekanın içerisinde sanatçı Hüseyin Bahri Alptekin'in kişisel kitaplığı da bulunur (Arkiv, 2011). Kafe ve Restoran; ziyaretçilerine, tarihi iç mekanlarla kontrast yaratan çağdaş tasarımın yarattığı seçkin bir atmosferi ve müthiş bir İstanbul manzarasını vadeder.

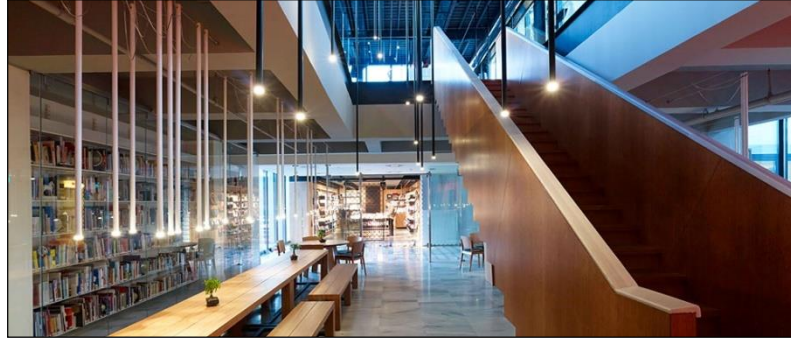
Resim-5.67. (Vitra, 2011). Kafeden restorana çıkan merdivenler.

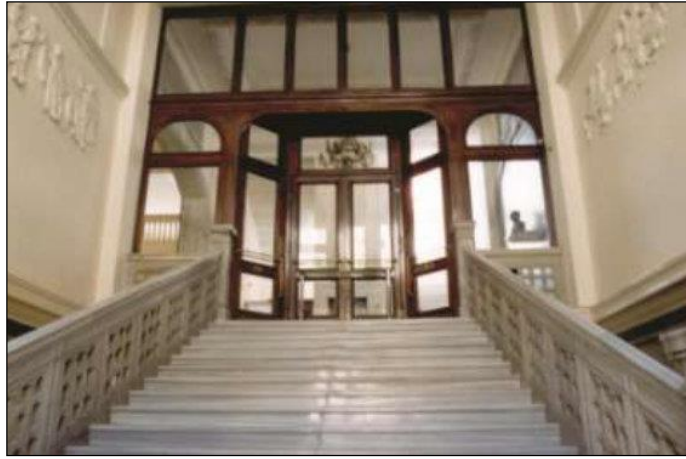
Resim-5.71. (Aktemur, 2012, s.55). Giriş merdivenindeki kapı.

6) Giriş Holü: Giriş merdivenindeki ikinci kapı kaldırılmış, duvarlardaki kabartmalar yenilenmiş ve ışıklandırılarak cam ile kaplanmıştır. Ziyaretçi bankosu, Autoban tasarım ekibi tarafından tasarlanmıştır. Yapıdaki tüm ıslak hacimlerin de tasarımını yapmış olan Autoban, tarihi yapıdaki yoğun mermer kullanımından yola çıkarak, mermerin üretim sürecini mimariye yansıtmayı hedeflemiştir. Delme, kırma ve kesme işlevlerinden geçirilen, delikli doku ve yivli bitim detaylı ve düşey mermer yüzeylerde, bu izlerin korunması ve kullanıcıya aktarılmasıyla oluşan yaklaşım, tarihi yapıda izlenen taş işçiliğine gönderme niteliği taşır ve dolaşım alanlarında da sürdürülmüştür. Danışma bölgesinin merdiven altına alınmasıyla, yoğun insan trafiği karşılanmaya daha elverişli hale getirilmiştir. ıslak hacim mekanlarında, malzeme, ürün ve planlama öğelerinin tamamı “mekansal etki” bazında bir bütün olarak ele alınmıştır.

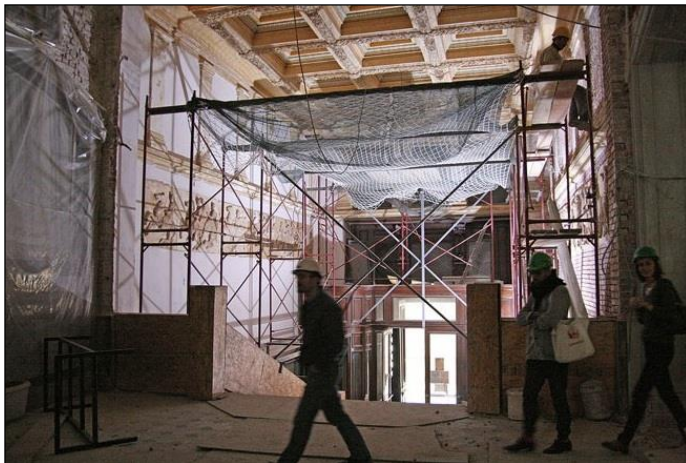
Resim-5.72. (Binder, 2011). Girişin onarım süreci.

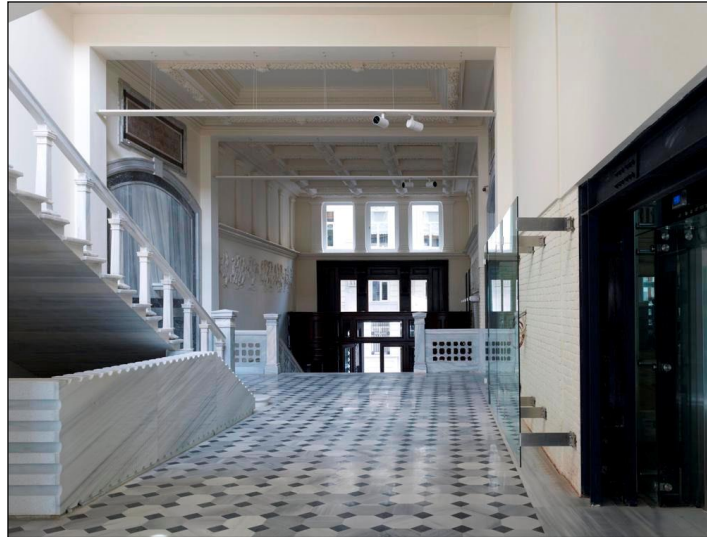
Resim-5.74. (Emden, 2011; aktaran Arkiv, 2011). Merdivenin altındaki, Autoban tarafından tasarlanmış olan mermer danışma bankosu.

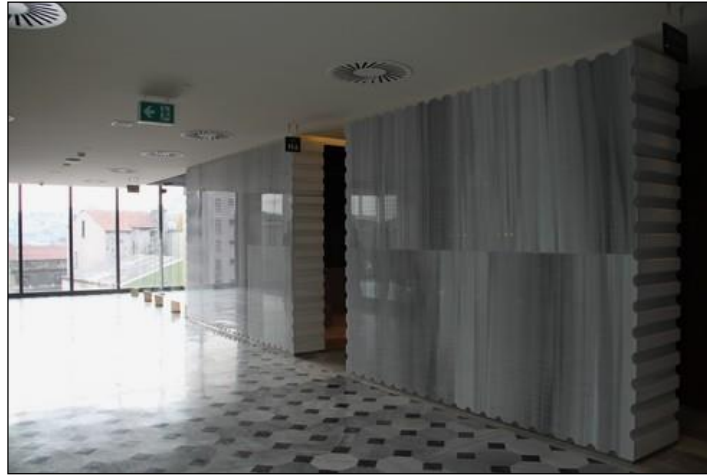
Resim-5.75. (Eroyan, 2011). Autoban tarafından tasarlanmış olan yivli, mermer bölücüler.

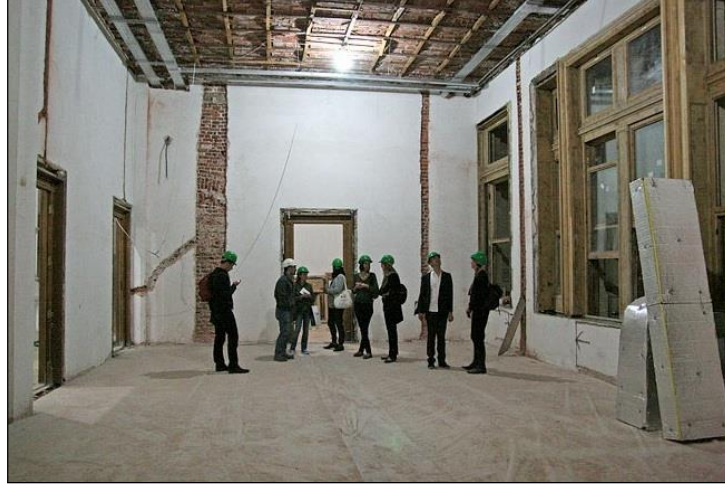
Resim-5.79. (Binder & Haupt, 2011). Atölyelerin onarım süreci.

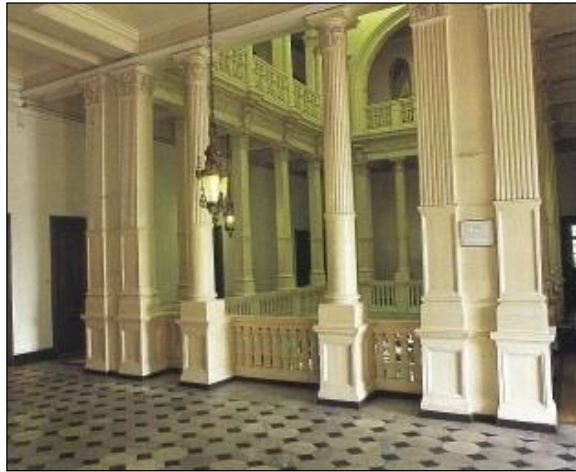
Resim-5.82. ve Resim-5.83. (Eldem, 1997, s.140). Orta avlu ve onu çevreleyen sütunların, yapının ilk yıllarında yapılmış bir illüstrasyonu ve onarılmadan önceki hali.

4) Orta Avlu: Orta Avluyu çevreleyen revaklar ve sütunlar hassas bir onarım ve temizleme sürecinden geçmiştir.

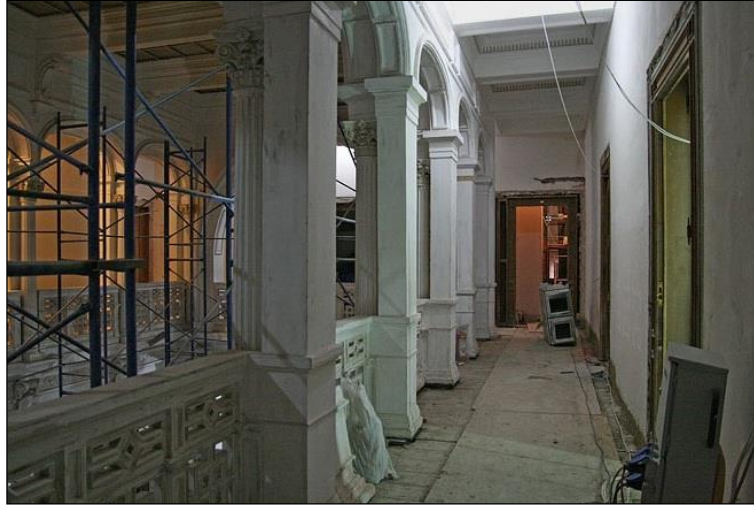
Resim-5.84. (Binder & Haupt, 2011). Birinci katın onarım süreci.

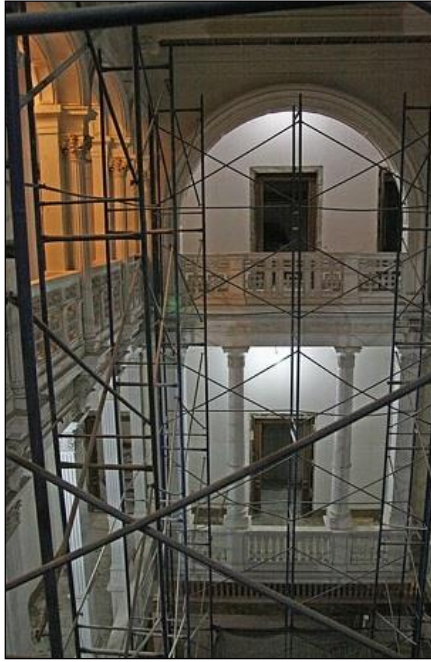
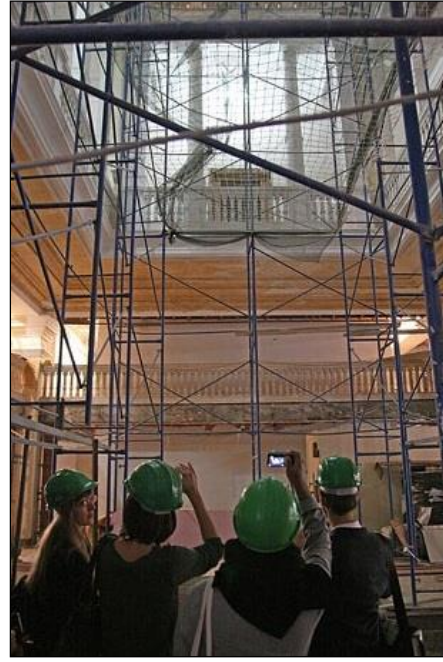
Resim-5.85. ve Resim-5.86. (Binder & Haupt, 2011). Orta avlunun onarım süreci.

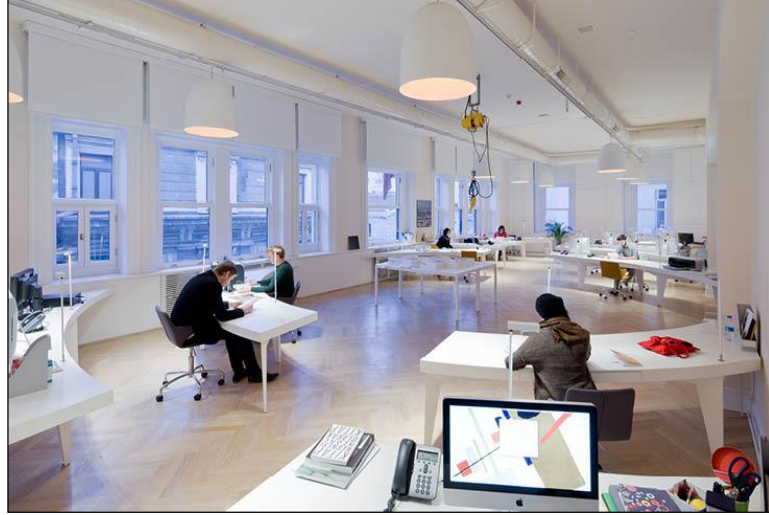
kullanılarak çalışanlara esneklik sağlar. Masalarda, 8 cm kalınlığındaki tablaların içine, aydınlatma ve elektrik donanımı yerleştirilmiştir. Yüzeyler için dayanıklı ve sade beyaz formika seçilmiş, çekmecelerin içi meşe kaplanmıştır (Arkiv, 2011).

Resim-5.89. (Baan, 2011; aktaran SUPERPOOL, 2014). Parlamento çıkış noktalı ofis tasarımı.
