Dana Adası (Pitusa-Pityoussa) Sarnıçları

YÜKSEK LİSANS TEZİ

Bu tez kapsamında Akdeniz’de Mersin ili, Silifke ilçesi sınırları içerisinde yer alan Dana Adası’nda bulunan sarnıçların tespiti ve belgelenmesi yapılmıştır. Antik Dönem’de Kilikya Bölgesi’nde yer alan ada üzerinde çok sayıda sarnıç bulunmaktadır. Ada, önemli stratejik konuma sahiptir. Dana Adası’nda bulunan çok sayıdaki sarnıcın incelenmesi, adanın nüfusunun ortaya çıkmasına yardımcı olmanın yanı sıra yerleşim alanlarının ve adanın yerleşim evrelerinin belirlenmesine katkı sağlayacaktır.

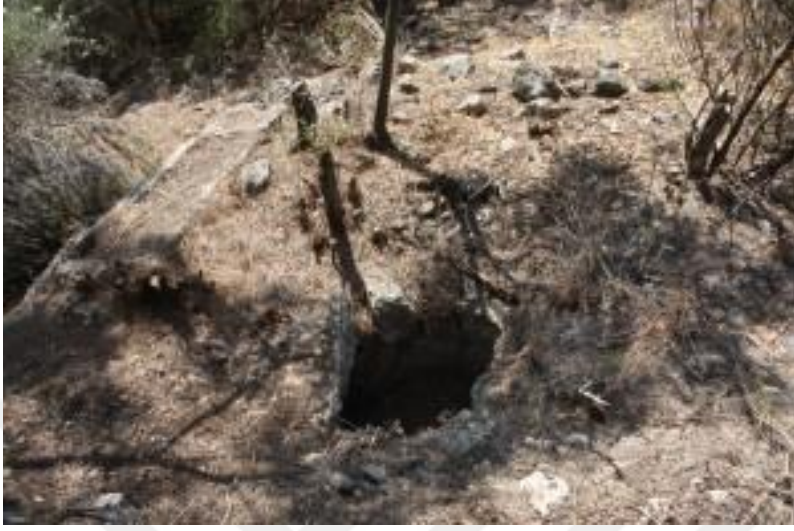
Resim 1: Phaselis Sarnıç 1.S.4 (<http://www.phaselis.org/phaselis-arastirmalari/kent-ve-akropolis-arastirmalari/kent-ve-akropolis-arastirmalari-guncesi-2015>)

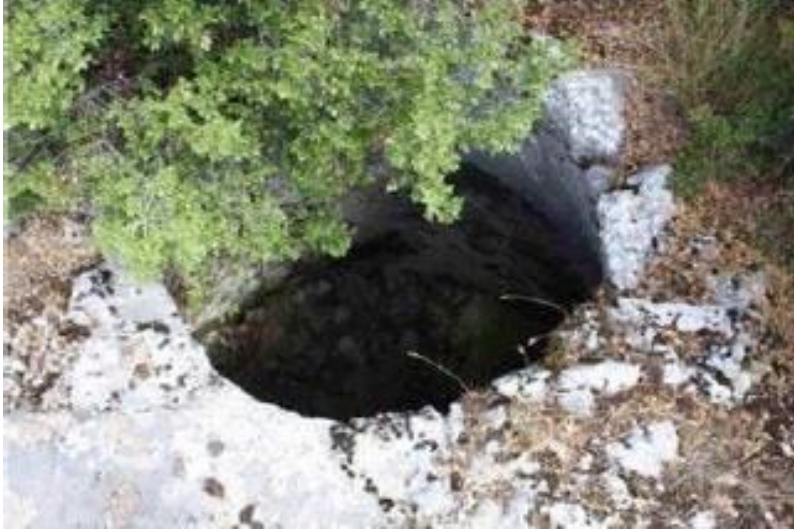
Resim 2: Kremna'da bulunan Keritai Sarnıcı (Metin, 2014: 205-215; Kürkçü, 2015: 306, fig.8)

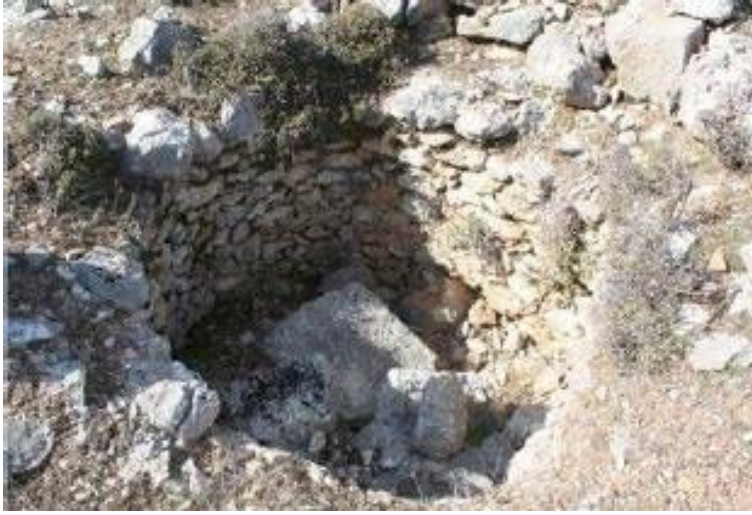
Resim 3: Ariassos C 3 sarnıcı (Kürkçü, 2015: 304, fig.3)

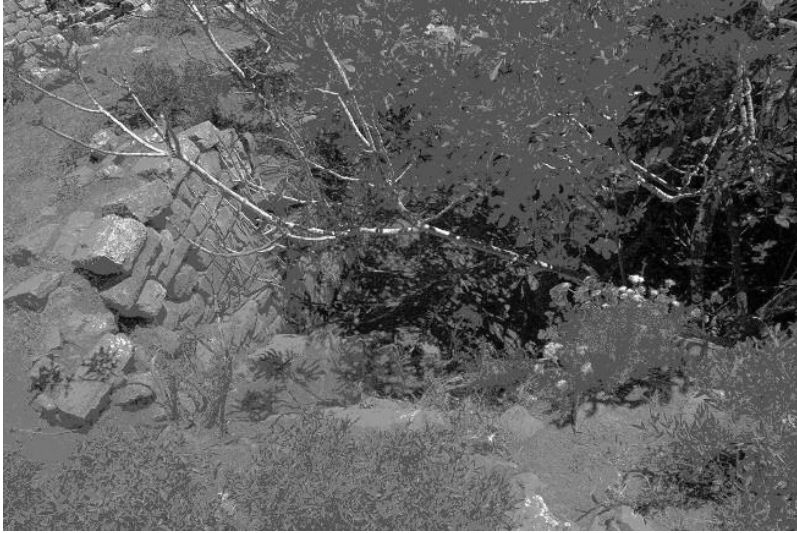
Resim 4: Dreros'un merkezinde agorada bulunan sarnıç (G. Antoniou vd., 2006: 459, fig.1).

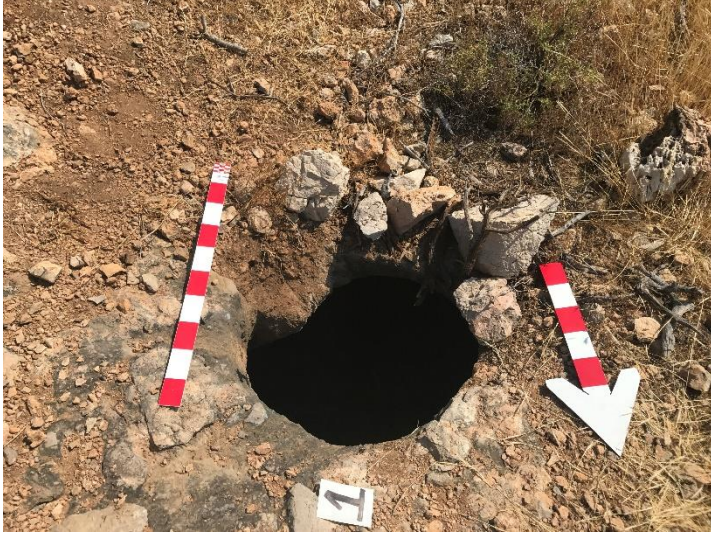
Sarnıç No: 1

Ağız Çapı: 84 cm

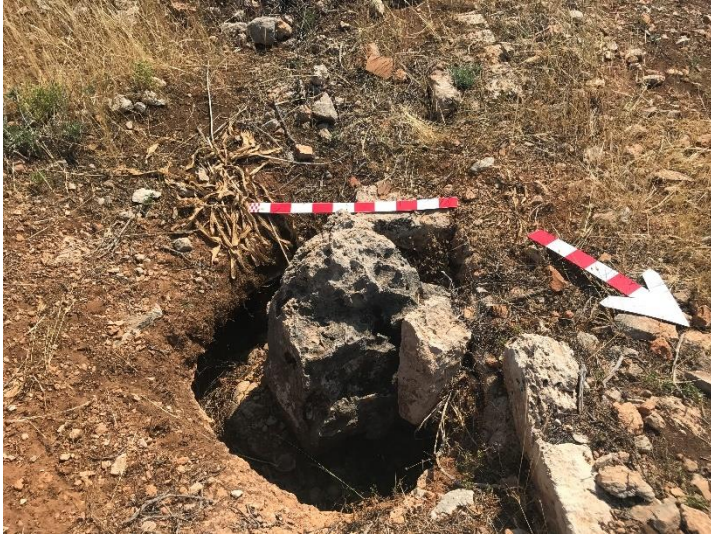
Sarnıç No: 2

Ağız Çapı: 1,25 m

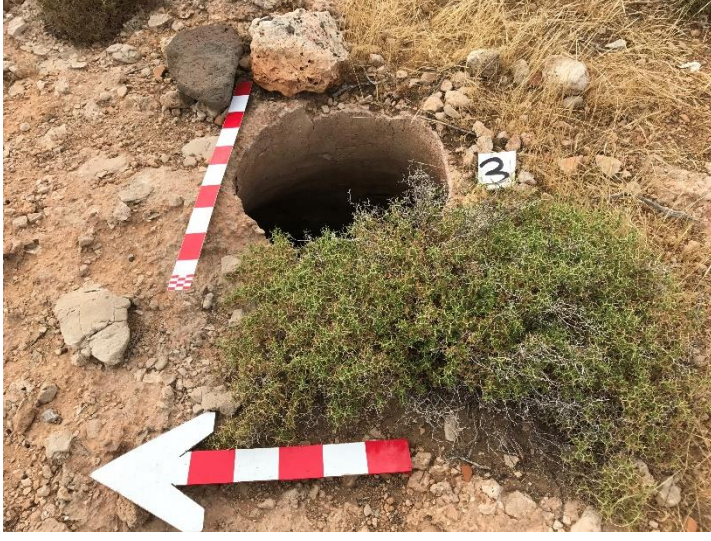
Sarnıç No: 3

Ağız Çapı: 72 cm

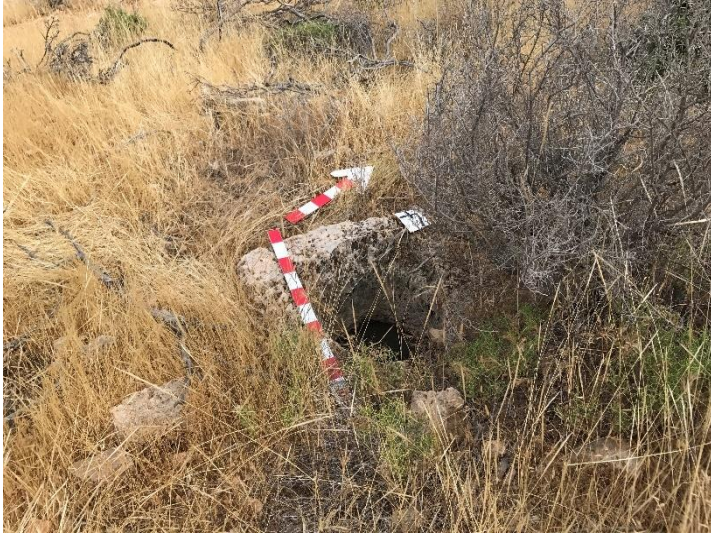
Sarnıç No: 4

Ağız Çapı: 63 cm

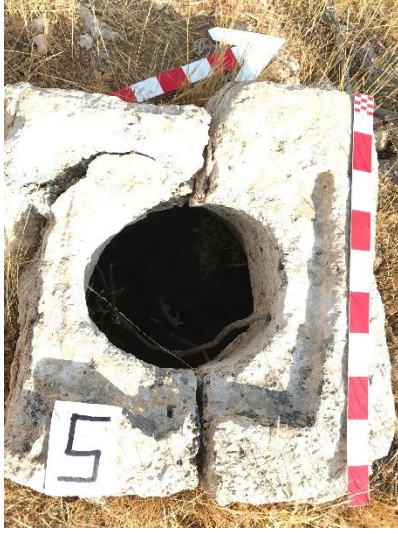
Sarnıç No: 5

Ağız Çapı: 53 cm

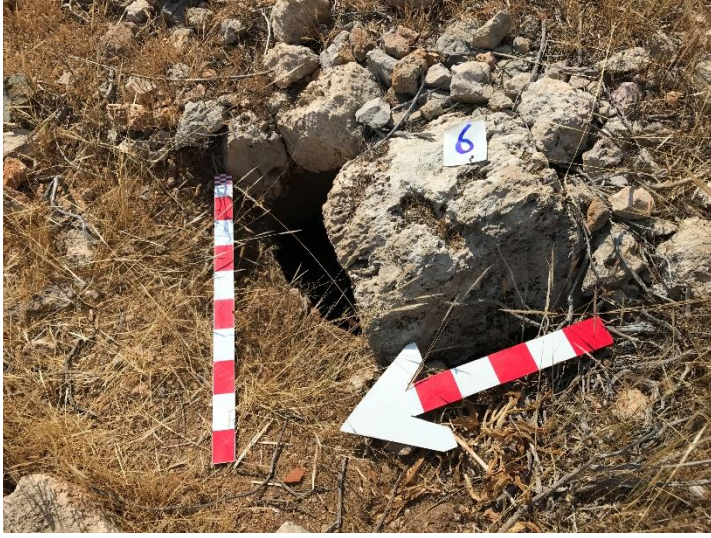
Sarnıç No: 6

Ağız Çapı: ?

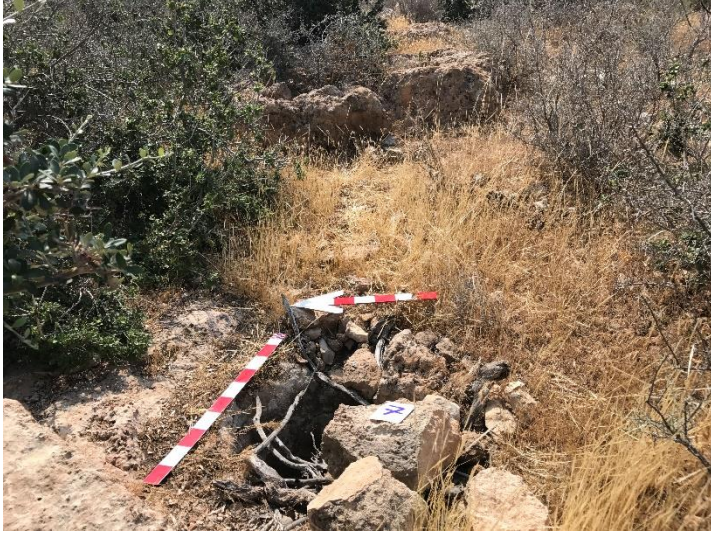
Sarnıç No: 7

Ağız Çapı: 80 cm

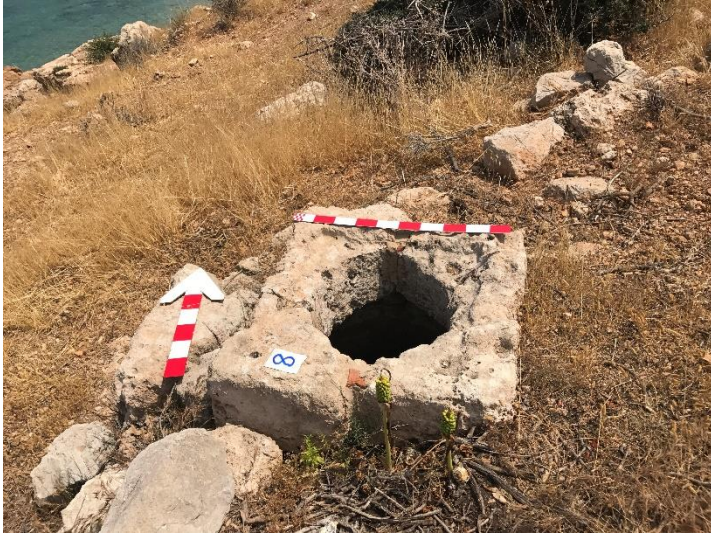
Sarnıç No: 8

Ağız Çapı: 60 cm

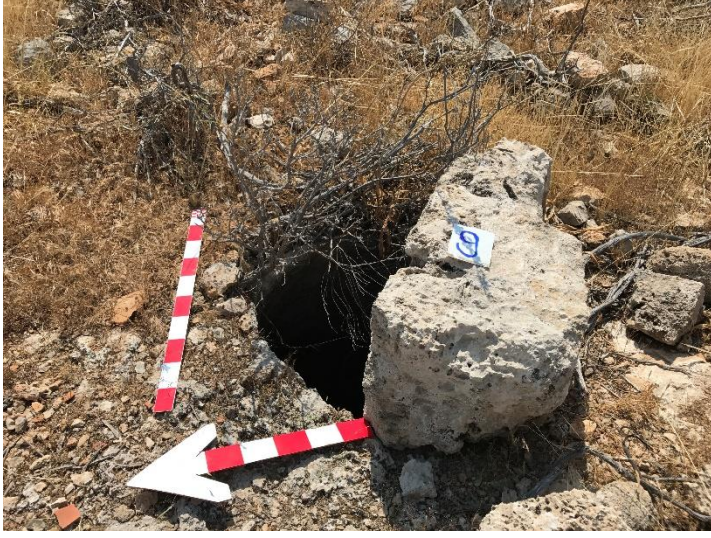
Sarnıç No: 9

Ağız Çapı: 1,05 m ?

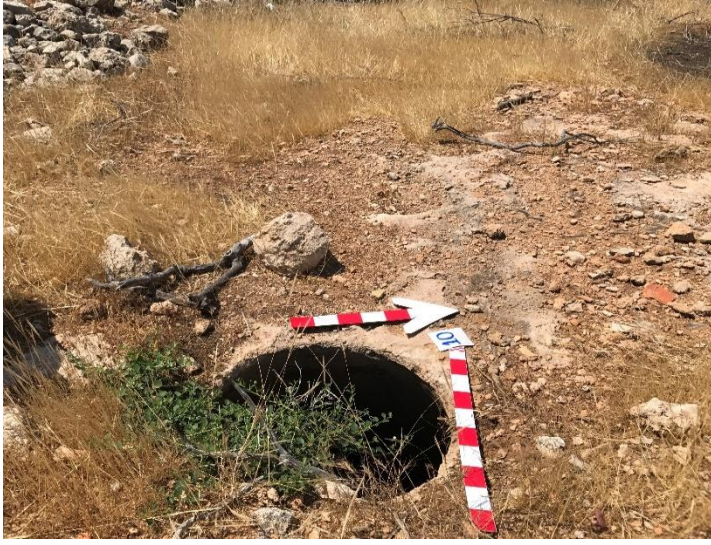
Sarnıç No: 10

Ağız Çapı: 86 cm

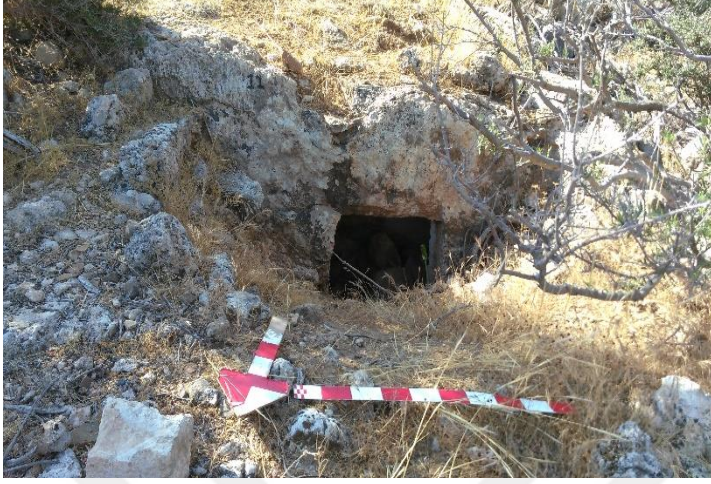
Sarnıç No: 11

Ağız Çapı: -

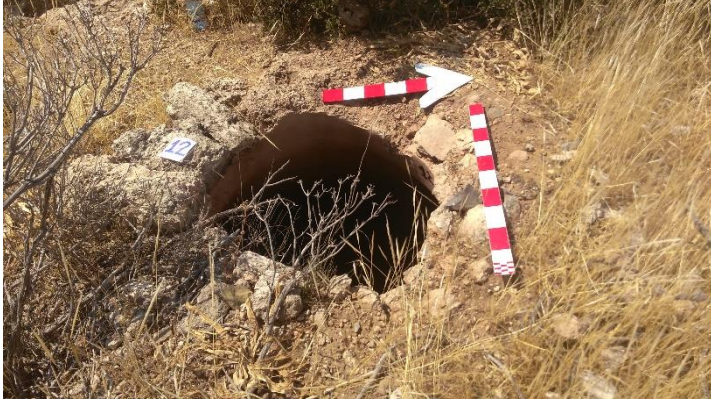
Sarnıç No: 12

Ağız Çapı: 103 cm

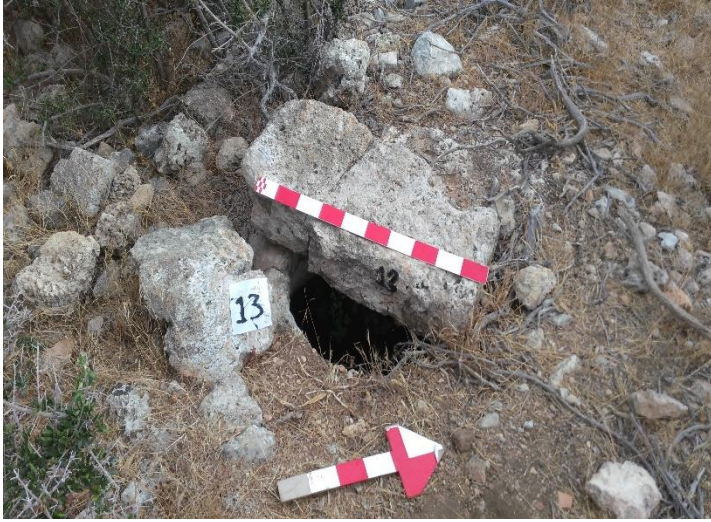
Sarnıç No: 13

Ağız Çapı: 70 cm

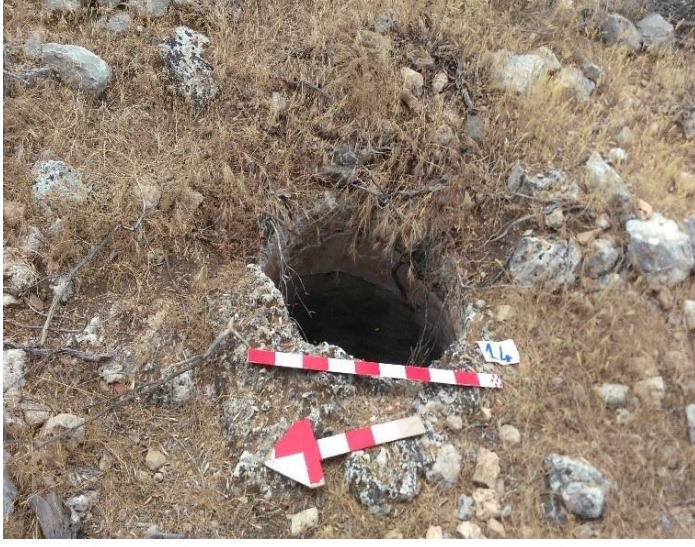
Sarnıç No: 14

Ağız Çapı: 85 cm

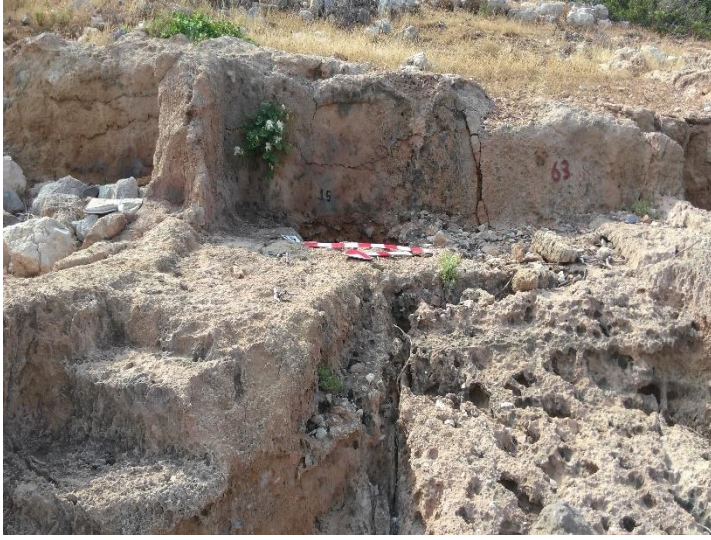
Sarnıç No: 15

Ağız Çapı: 92 cm

Sarnıç, 63 numaraları çekek yerinin içinde yer almaktadır. Sarnıcın, büyük ihtimalle sonradanoluşan bir girişi vardır. İçine girilmiştir. İçinde yekpare taş blok vardır. İçinde günümüze kadar ulaşmış siva yoktur.

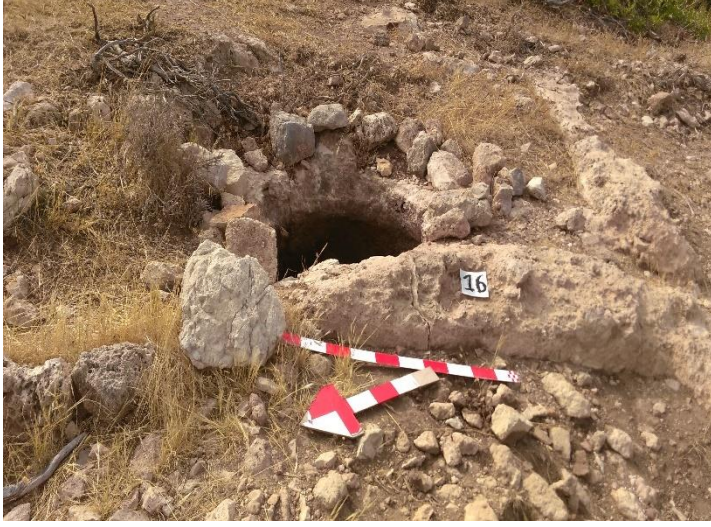
Sarnıç No: 16

Ağız Çapı: 95 cm

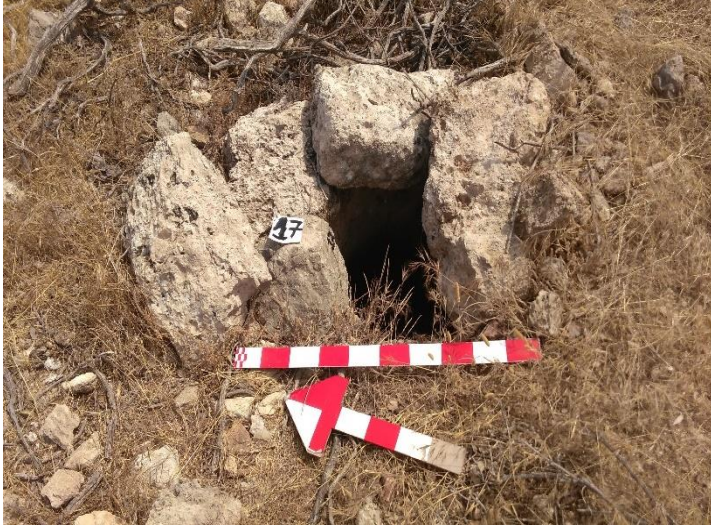
Sarnıç No: 17

Ağız Çapı: 95 cm

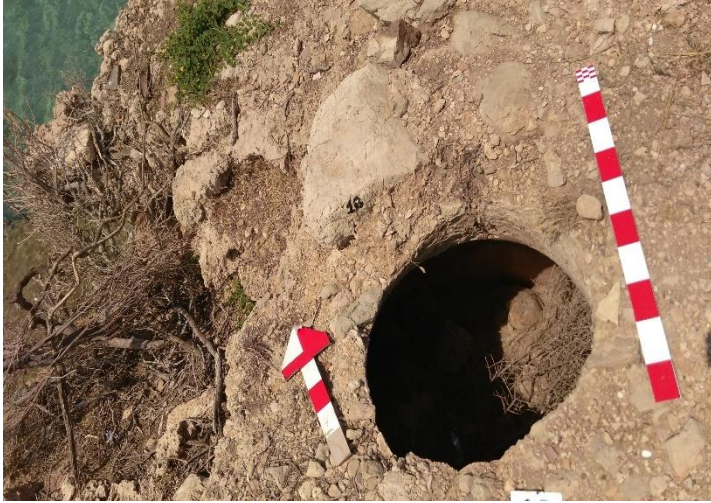
Sarnıç No: 18

Ağız Çapı: 78 cm

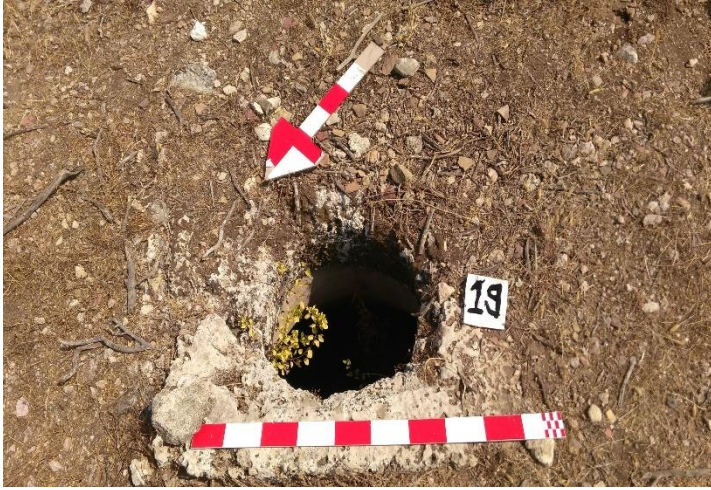
Sarnıç No: 19

Ağız Çapı: 50 cm

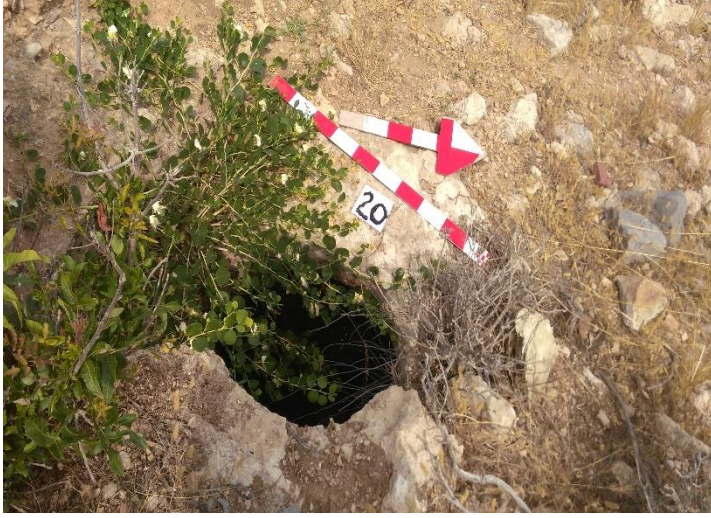
Sarnıç No: 20

Ağız Çapı: 80 cm

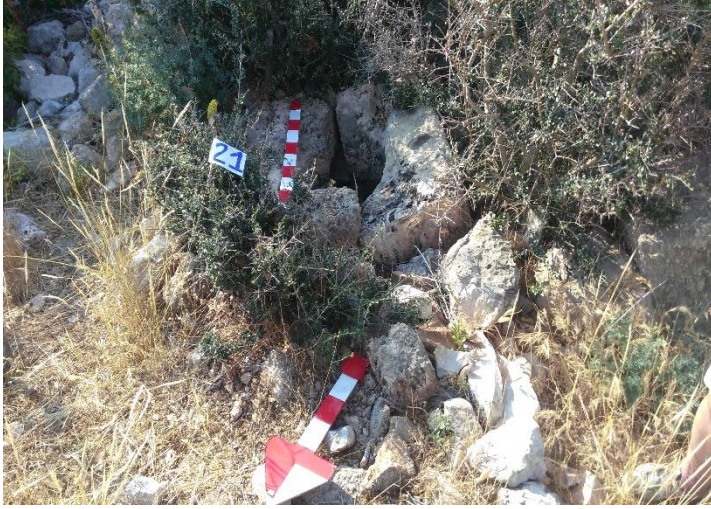
Sarnıç No: 21

Ağız Çapı: 48 cm

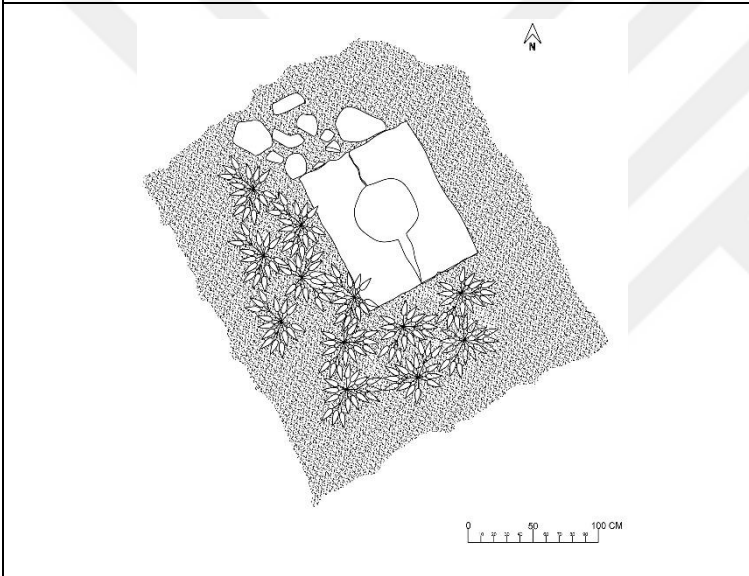
Sarnıç, 18 numaralı sarnıcın kuzey batısında, 65 numaralı çekek yerinin 28 metre yukarısında yer alır. Ağız köşeliği mevcut olan sarnıcın içinde taş ve toprak olduğundan taban formu belirlenememiştir.

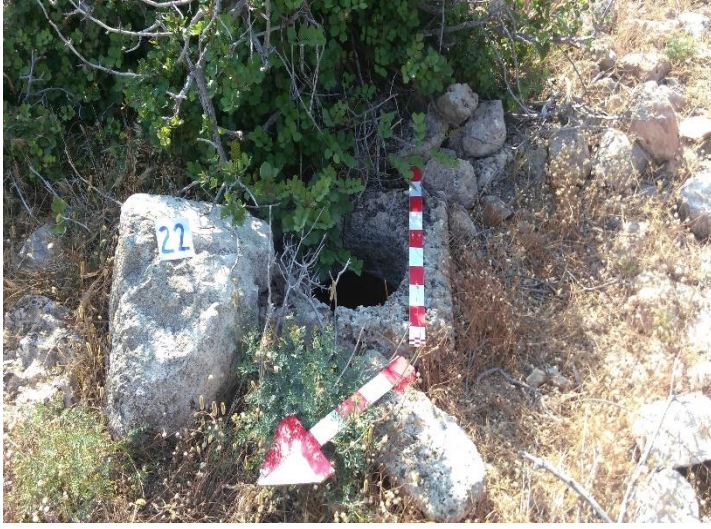
Sarnıç No: 22

Ağız Çapı: 52 cm

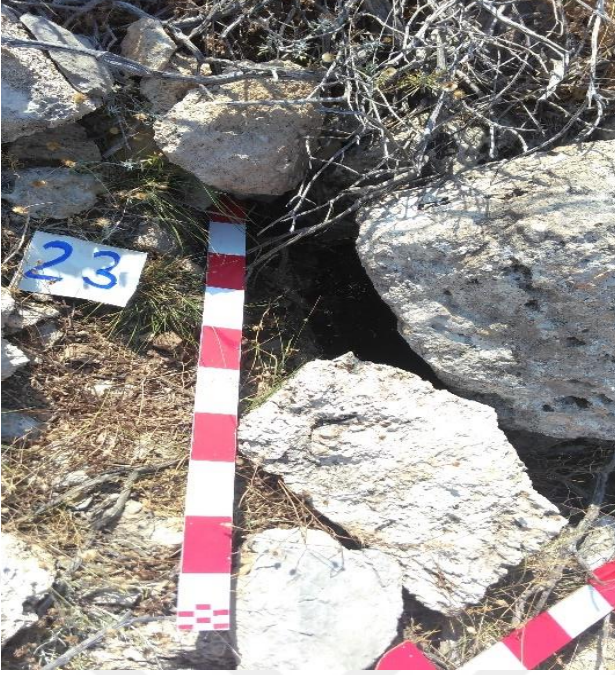
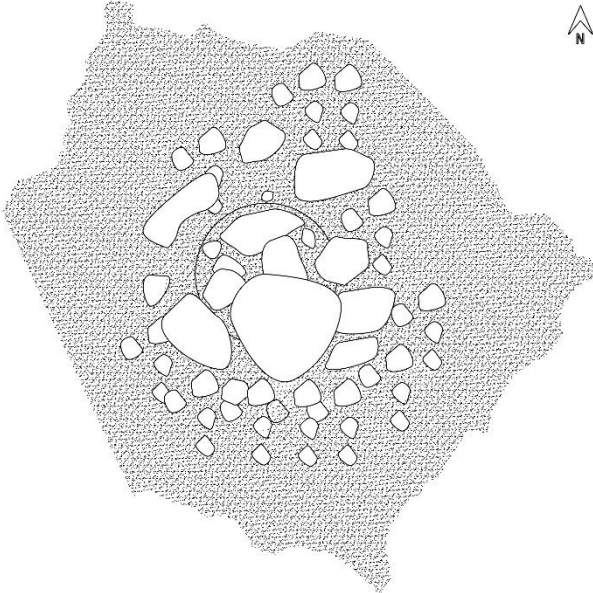
Sarnıç No: 23

Ağız Çapı: 76 cm ?

Sarnıç, 22 numaralı sarnıca 4,20 metre uzaklığındadır. Üstü tamamen taşla dolu olduğundan kesit alınamıştır.

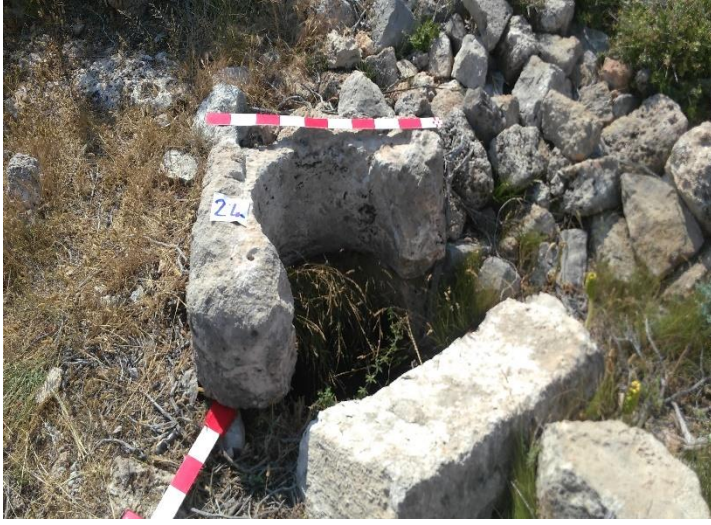
Sarnıç No: 24

Ağız Çapı: 55 cm

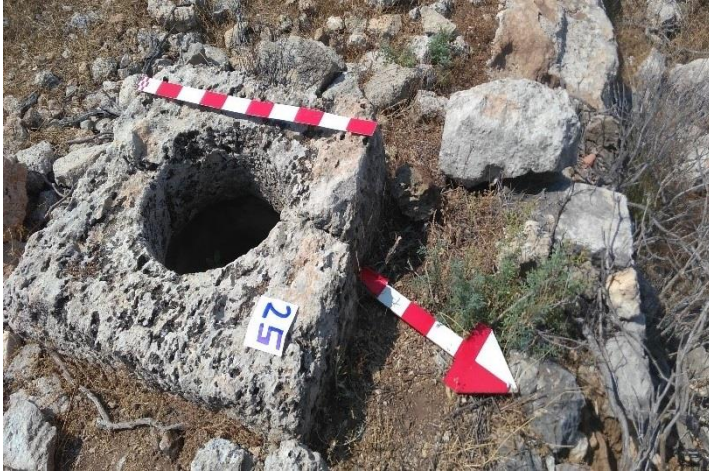
Sarnıç No: 25

Ağız Çapı: 54 cm

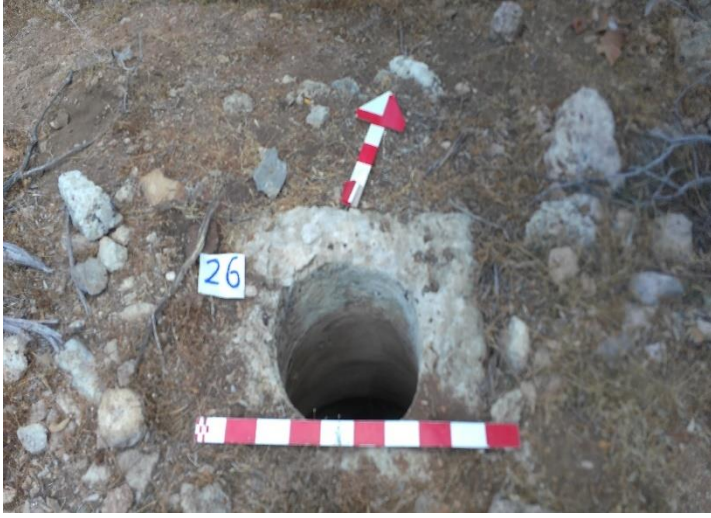
Sarnıç No: 26

Ağız Çapı: 60 cm

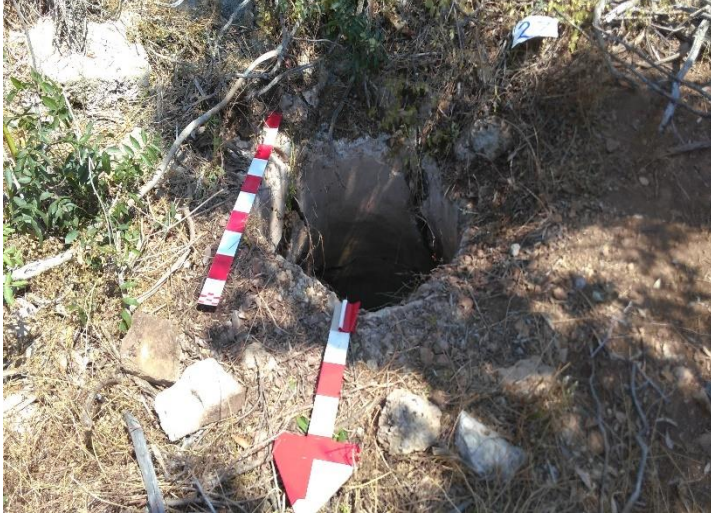
Sarnıç No: 27

Ağız Çapı: 80 cm

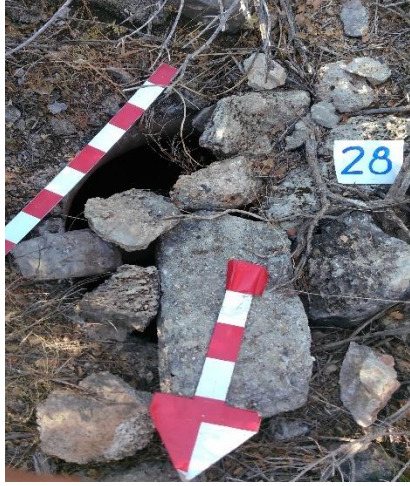
Sarnıç No: 28

Ağız Çapı: 90 cm ?

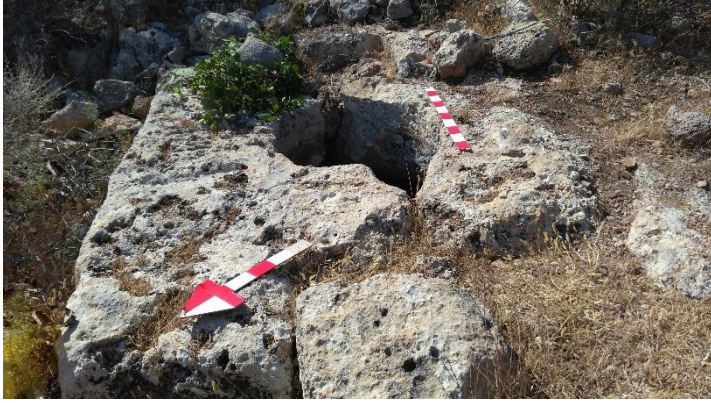
Sarnıç No: 29

Ağız Çapı: 94 cm

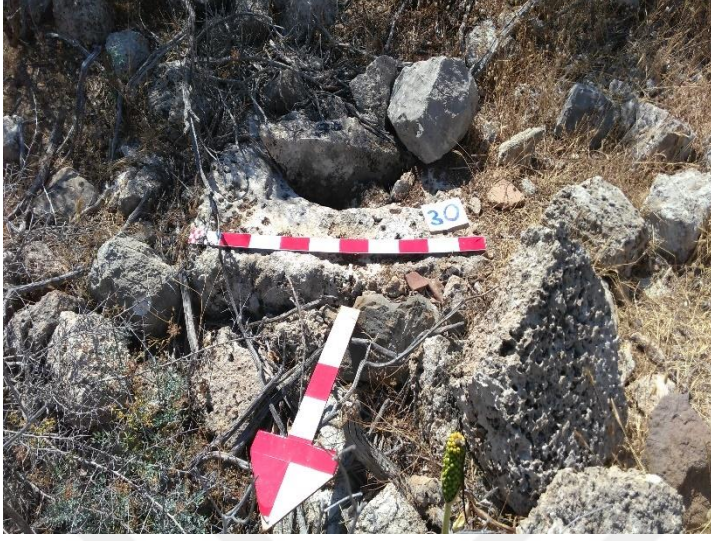
Sarnıç No: 30

Ağız Çapı: -

Ölçülebilen Derinlik: -

Sarnıç, 97 numaralı çekek yerinin 2,30 meteye güneyinde yer alır. İçi ağız köşeliğine kadar tamam kumla doludur. Bu yüzden Ölçülebilen Derinlik ve kesit çizilememiştir. Sarnıcın ağız kısmının sınırları belli olmadığından Ağız Çapı alınamamıştır.

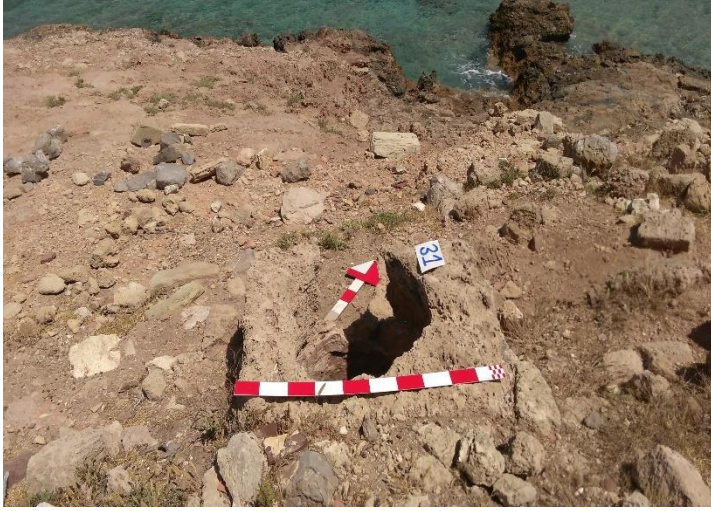
Sarnıç No: 31

Ağız Çapı: 60cm

Ölçülebilen Derinlik: 3 m

Sarnıç, 104 numaralı çekek yerinin 3,80 metre güneyinde yer alır. Ağız köşeliği tahrip olmuştur. İçi taş ve toprakla dolu olduğundan taban formu belirlenememiştir.

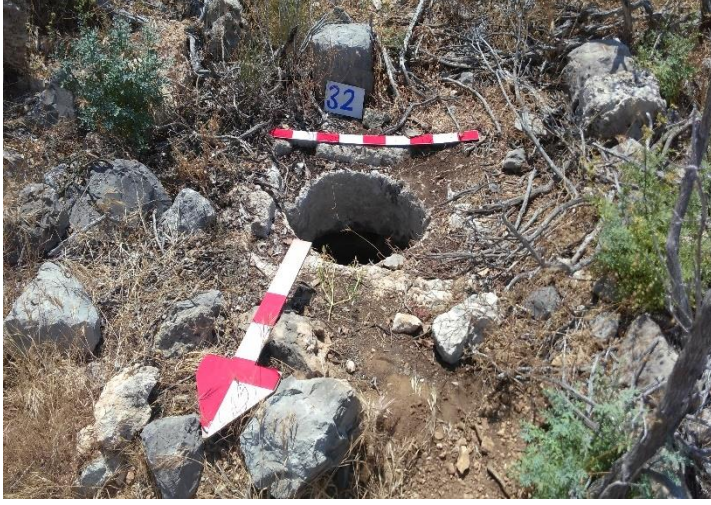
Sarnıç No: 32

Ağız Çapı: 84 cm

Ölçülebilen Derinlik: 2,10 m

Sarnıcın ağız köşeli tahripolmuştur. Kalıntılar bir kapak (?) ile kapatıldığı sonucuna varılabilir. İçinde taş ve toprak olduğundan taban formu belirlenememiştir.

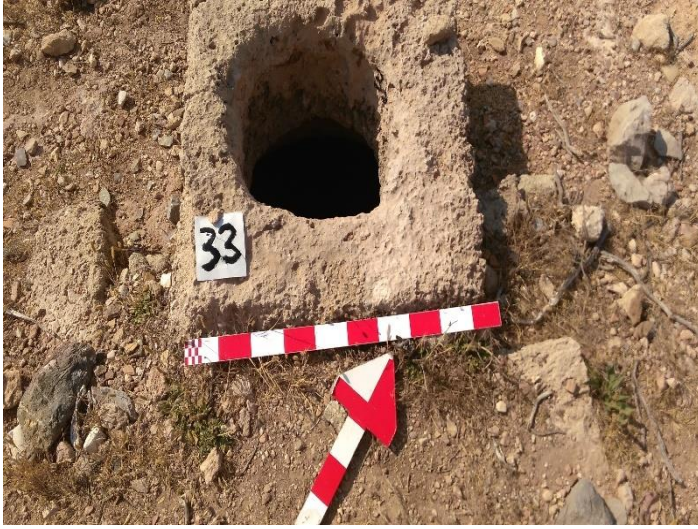
Sarnıç No: 33

Ağız Çapı: 70 cm

Ölçülebilen Derinlik: 3,20 m

108 numaralı çekek yerinin 110 cm yukarısında bulunan sarnıcın ağız köşeliği kısmen sağlam durumdadır. İçinde taş ve toprak olduğundan taban formu belirlenememiştir.

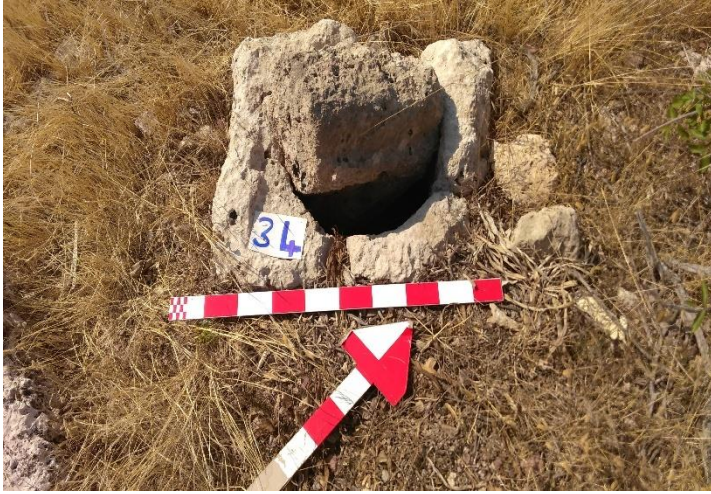
Sarnıç No: 34

Ağız Çapı: 60 (?) cm

Ölçülebilen Derinlik: 2,75 m

Sarnıç, 92 numaralı çekek yerinin 60 metre arkasında yer alır. İçinde taş ve toprak olduğundan taban formu belirlenememiştir.

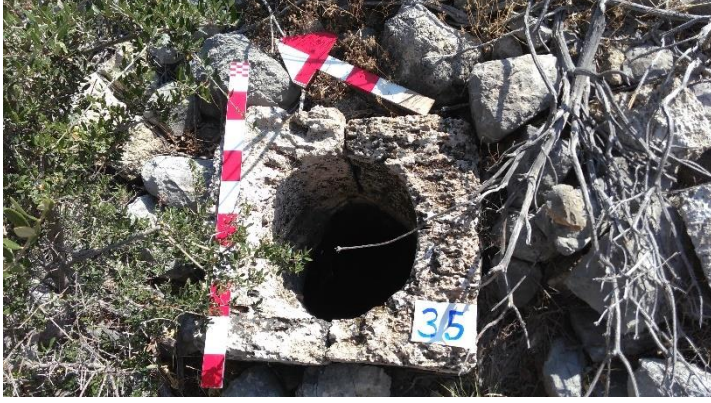
Sarnıç No: 35

Ağız Çapı: 50 cm

Ölçülebilen Derinlik: 4,20 m

Sarnıç, 109 numaralı çekek yerinin arka tarafında yer alır. Ağız köşeliğinin yüksekliği 40 cm'dir. Taban formu, içinde toprak bulunduğu için net görülememektir.

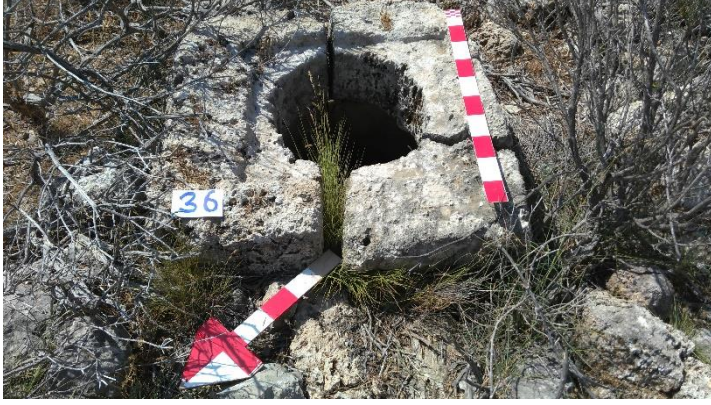
Sarnıç No: 36

Ağız Çapı: 55 cm

Ölçülebilen Derinlik: 3,80 m

Sarnıcın ağız köşeliği mevcuttur. İçinde taş ve toprak olduğundan taban formu belirlenememiştir.

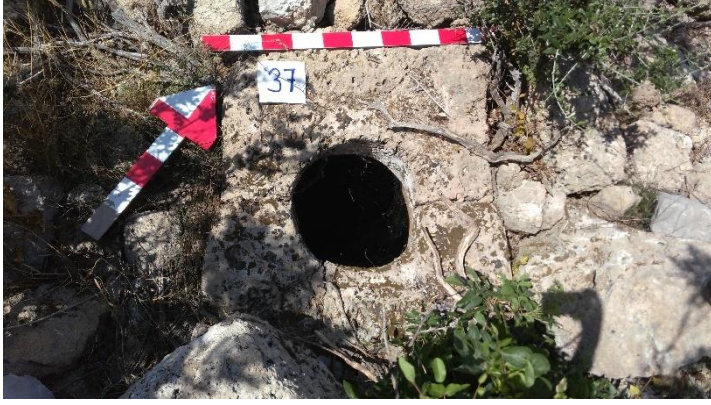
Sarnıç No: 37

Ağız Çapı: 50 cm

Ölçülebilen Derinlik: 2,80 m

Sarnıç, 112 numaralı çekek yerinin 7.50 metre yukarısında yer almaktadır. Ağız köşeliği vardır. İçinde taş ve toprak olduğundan taban formu belirlenememiştir.

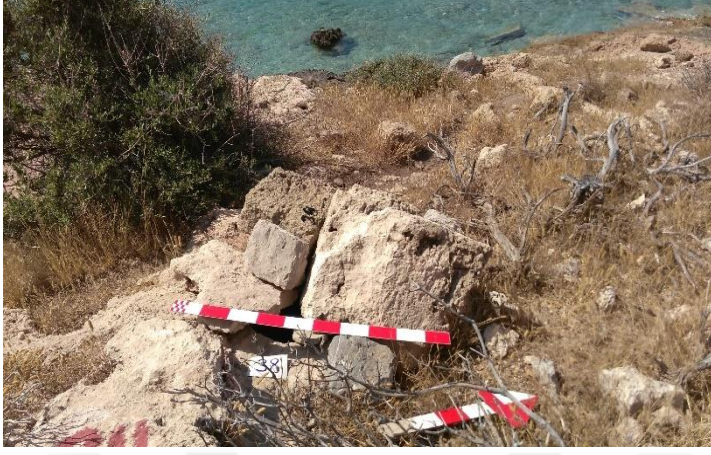
Sarnıç No: 38

Sarnıcın üstü tamamen taşla kaplı olduğu için Ağız Çapı ve kesit alınamış Ölçülebilen Derinlik ölçülememiştir. İçi taş ve toprakla dolu olduğundan taban formu belirlenememiştir.

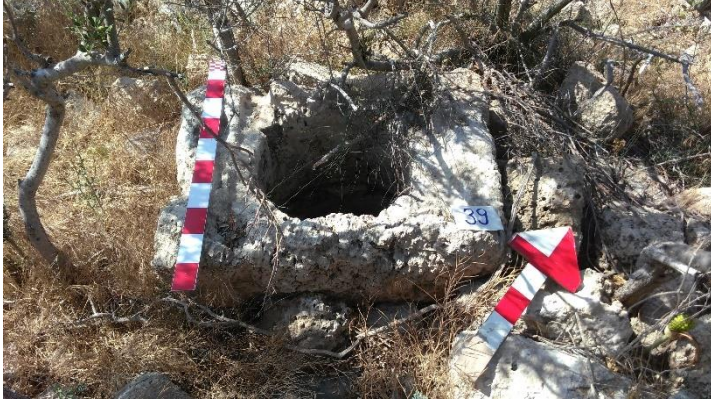
Sarnıç No: 39

Ağız Çapı: 50 cm

Ölçülebilen Derinlik: 3,70 m

Sarnıç, 121 numaralı çekek yerinin 12,70 cm yukarısında yer alır. Ağız köşeli kısmen sağlam kalmıştır. İçinde taş ve toprak olduğundan taban formu belirlenememiştir.

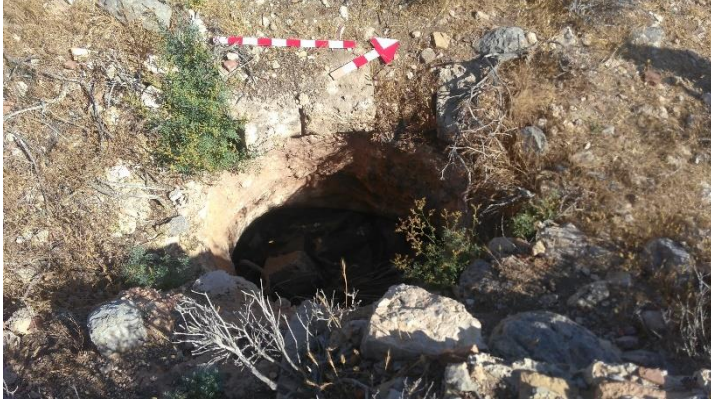
Sarnıç No: 40

Ağız Çapı: 1,50 cm

Ölçülebilen Derinlik: 2,33 m

Sarnıç, hamam yapısının hemen güneyinde yer alır. İçinde taş ve toprak olduğundan taban formu belirlenememiştir.

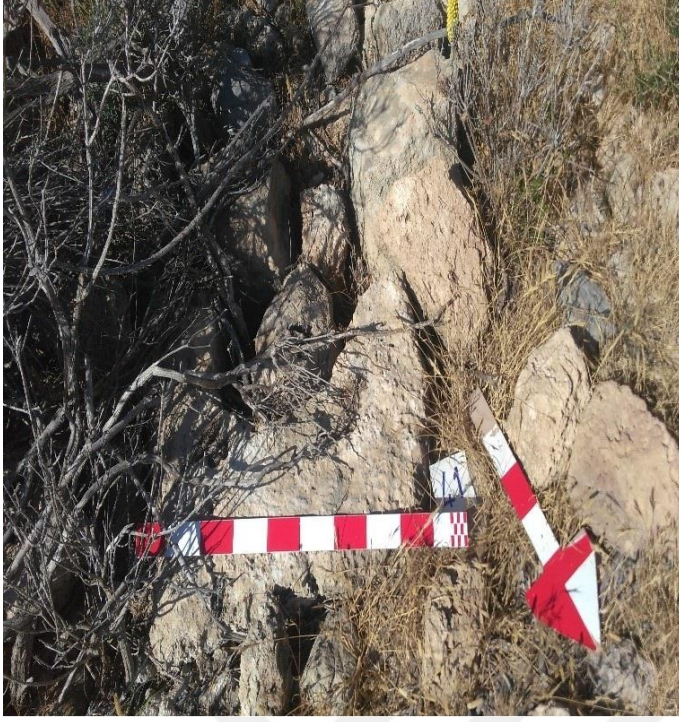
Sarnıç No: 41

Ölçülebilen Derinlik: 4,10 m

Sarnıç, 40 numaralı sarnıcın 11,5 m yukarısında yer alır. Üstü taşla kapalı olduğu için Ölçülebilen Derinlik alınamamış, kesit çizilememiştir.

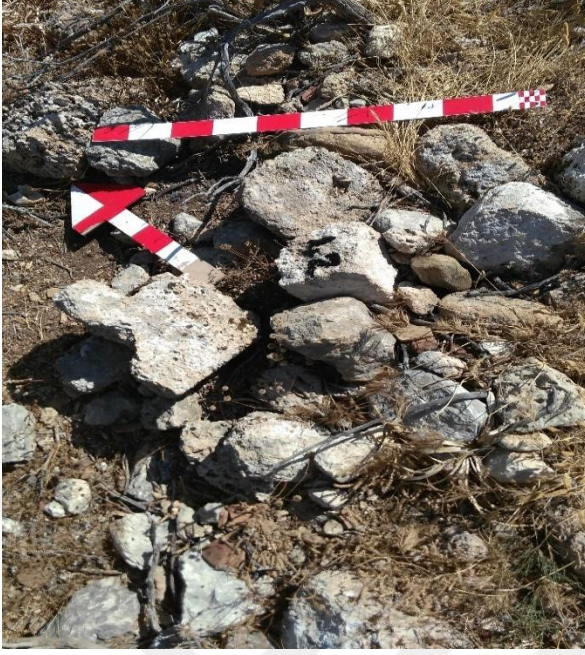
Sarnıç No: 42

122 ve 123 numaralı çekek yerinin arasında yer alır. İçi ve üzeri tamamen taş ve toprakla dolu olduğundan Ölçülebilen Derinlik ve Ağız Çapı ölçüleri alınamamış, kesit çizilememiştir.

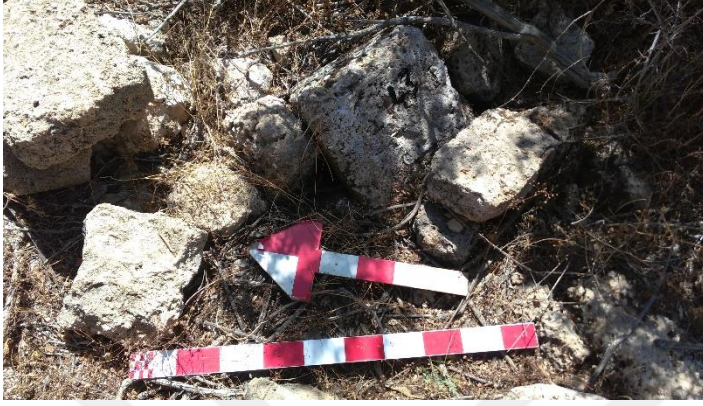
Sarnıç No: 43

Ağız Çapı: 50 cm ?

Ölçülebilen Derinlik: 3,20 m

Sarnıç nekropol alanının kuzeyinde yer alır. Sarnıcın üst kısmının tamamına yakını taşlarla kaplıdır. İçi görülemediğinden kesit alınamamıştır.

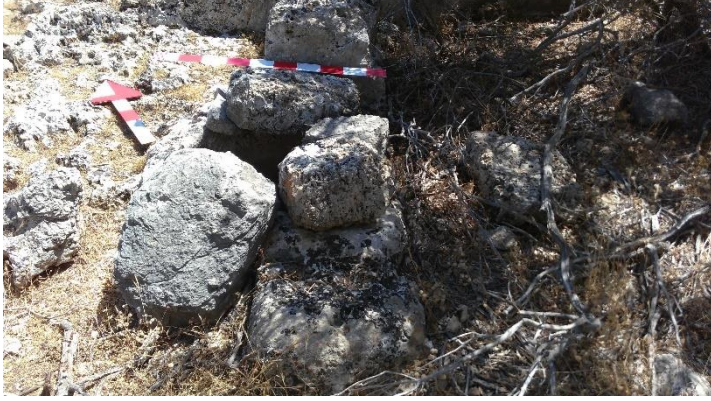
Sarnıç No: 44

Ağız Çapı: 80 cm

Ölçülebilen Derinlik: 2,80 m

Bir yapıyla bağlantısı olan sarnıç, sıvalıdır. Üst kısmı iyi kornamamıştır. İçinde taş ve toprak olduğu için net bir taban formu alınamamıştır.

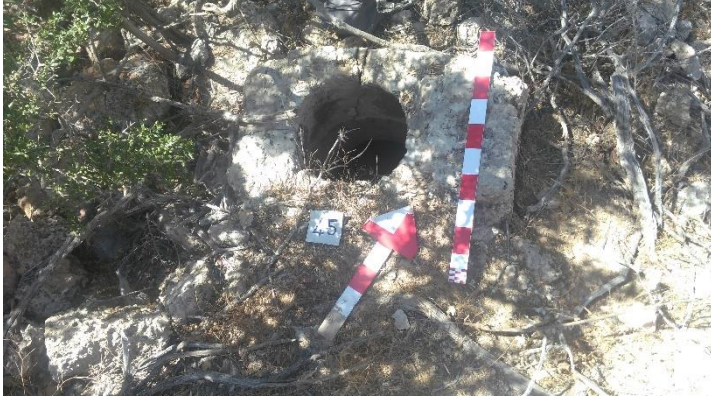
Sarnıç No: 45

Ağız Çapı: 50 cm

Ölçülebilen Derinlik: 3,40 m

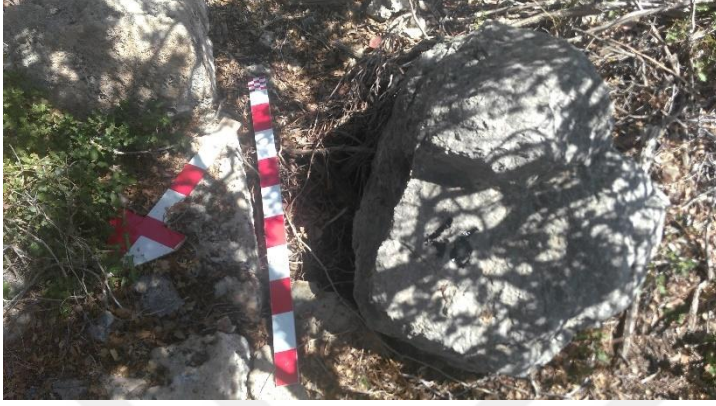
Sarnıç No: 46

Ağız Çapı: 70 (?) cm

Ölçülebilen Derinlik: 2,70 m

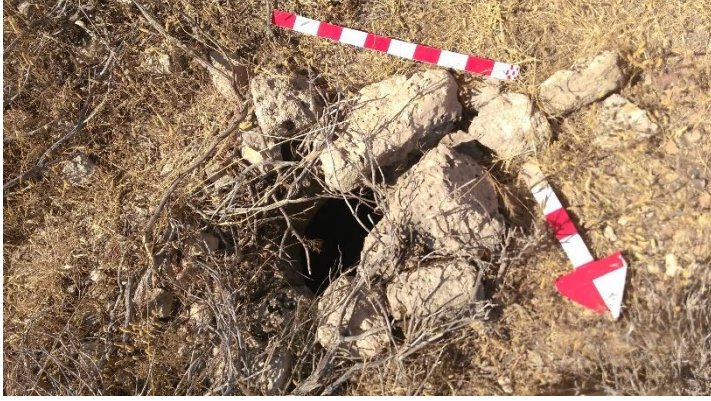
Sarnıç No: 48

Ağız Çapı: 70 cm

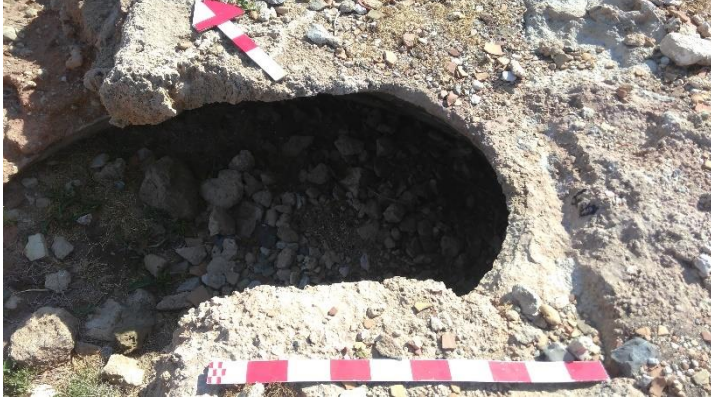
Sarnıç No: 49

Ağız Çapı: 90 cm

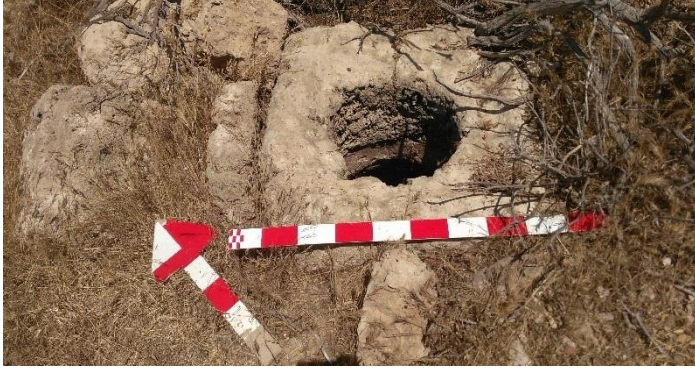
Sarnıç No: 50

Ağız Çapı:50 cm

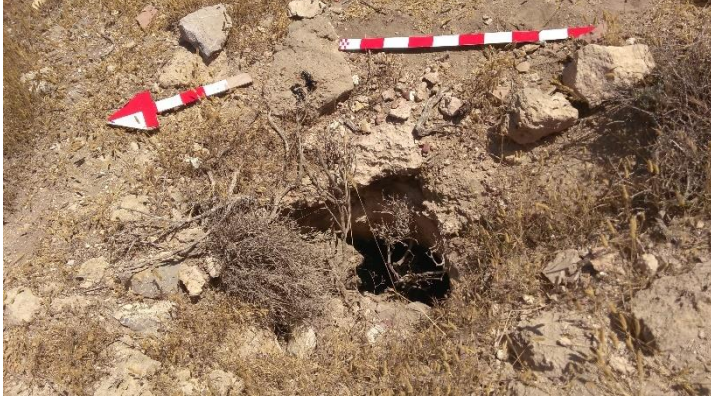
Sarnıç No: 51

Ağız Çapı: 70 cm

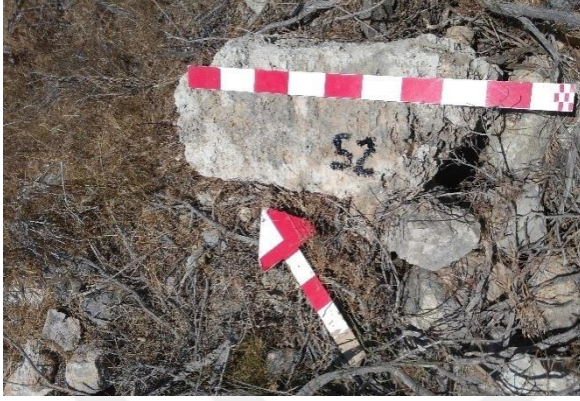
Sarnıç No: 52

Ağız Çapı: 40 cm ?

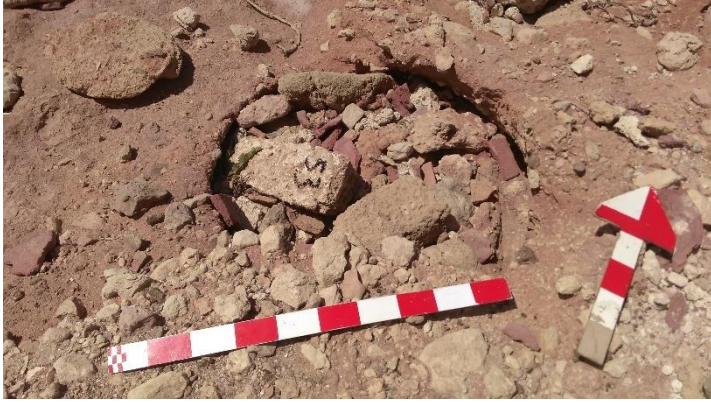
Sarnıç No: 53

Ağız Çapı: 120 cm

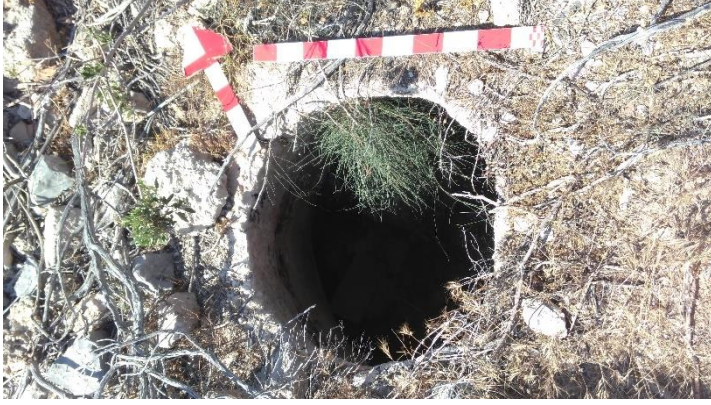
Sarnıç No: 54

Ağız Çapı: 100 cm

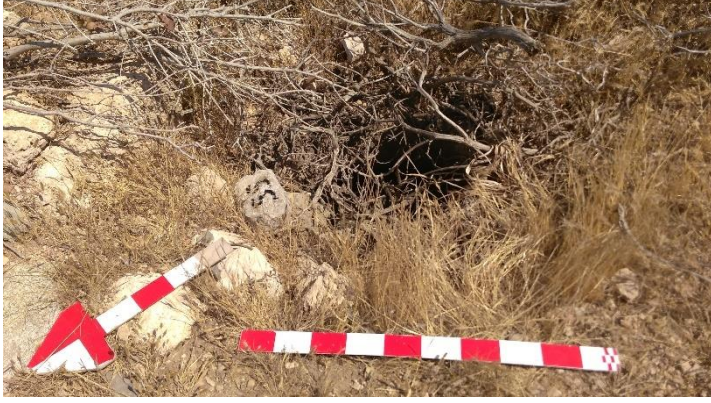
Sarnıç No: 55

Ağız Çapı: 80 cm

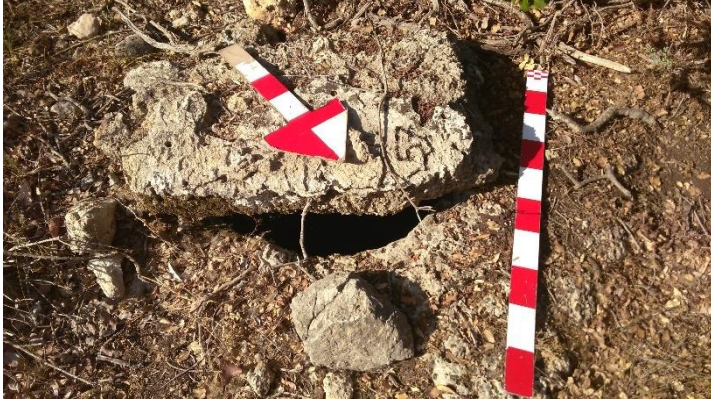
Sarnıç No: 57

Ağız Çapı: 60 cm

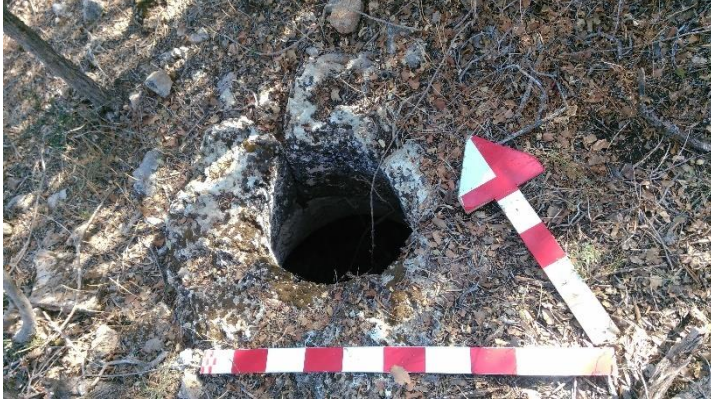
Sarnıç No: 58

Ağız Çapı: 50 cm

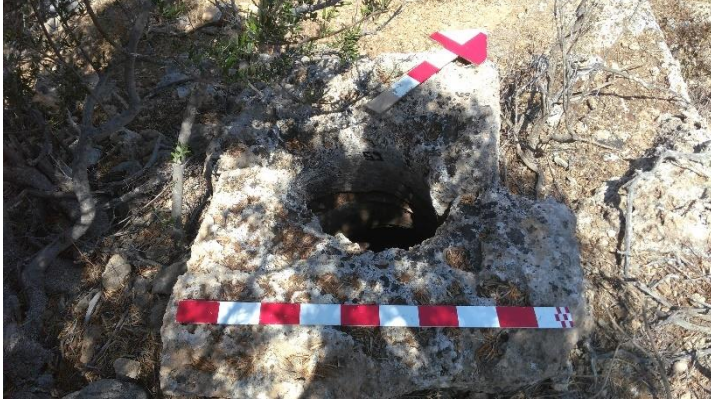
Sarnıç No: 59

Ağız Çapı: 40 cm
