Dana Adası (Pitusa-Pityoussa) Sarnıçları

YÜKSEK LİSANS TEZİ

Bu tez kapsamında Akdeniz’de Mersin ili, Silifke ilçesi sınırları içerisinde yer alan Dana Adası’nda bulunan sarnıçların tespiti ve belgelenmesi yapılmıştır. Antik Dönem’de Kilikya Bölgesi’nde yer alan ada üzerinde çok sayıda sarnıç bulunmaktadır. Ada, önemli stratejik konuma sahiptir. Dana Adası’nda bulunan çok sayıdaki sarnıcın incelenmesi, adanın nüfusunun ortaya çıkmasına yardımcı olmanın yanı sıra yerleşim alanlarının ve adanın yerleşim evrelerinin belirlenmesine katkı sağlayacaktır.

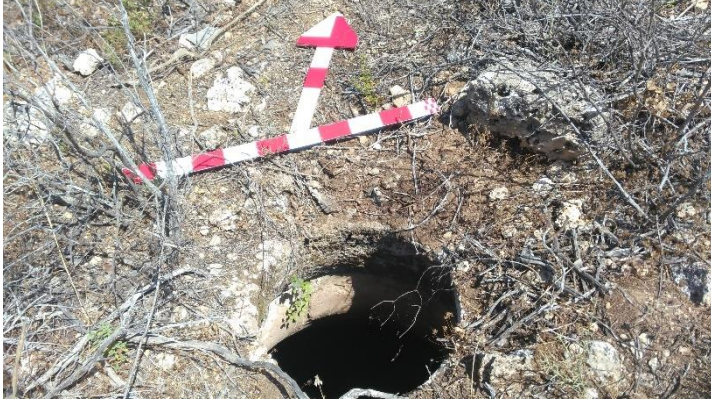
Sarnıç No: 60

Ağız Çapı: 50 cm

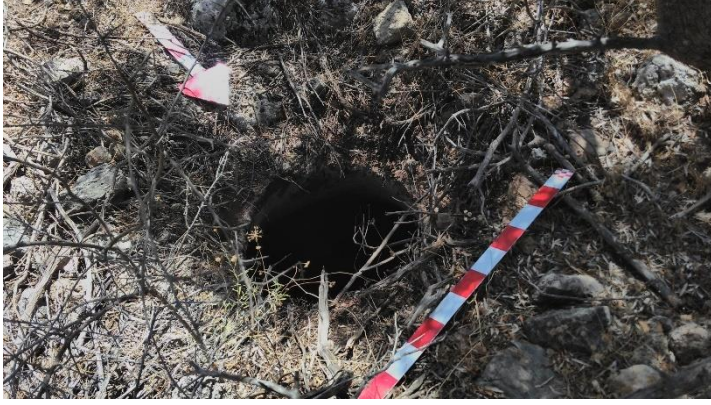
Sarnıç No: 61

Ağız Çapı: 70 cm

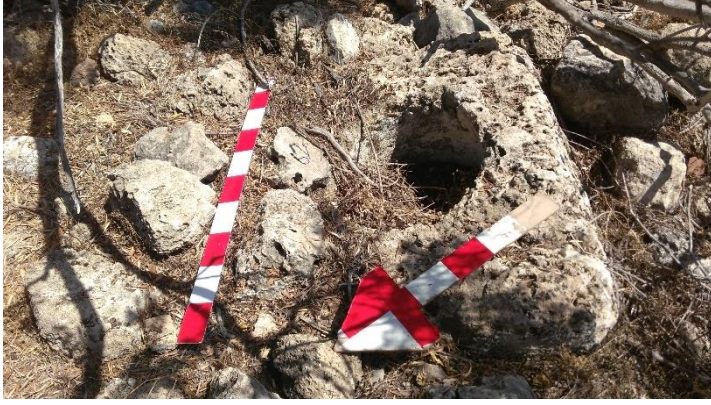
Sarnıç No: 62

Ağız Çapı: 50 cm

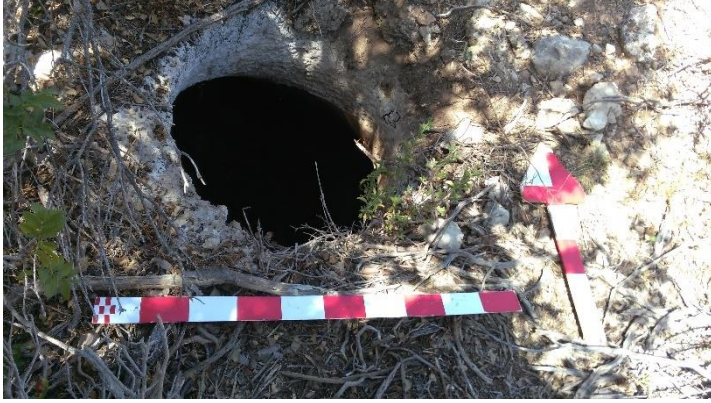
Sarnıç No: 63

Ağız Çapı: 80 cm

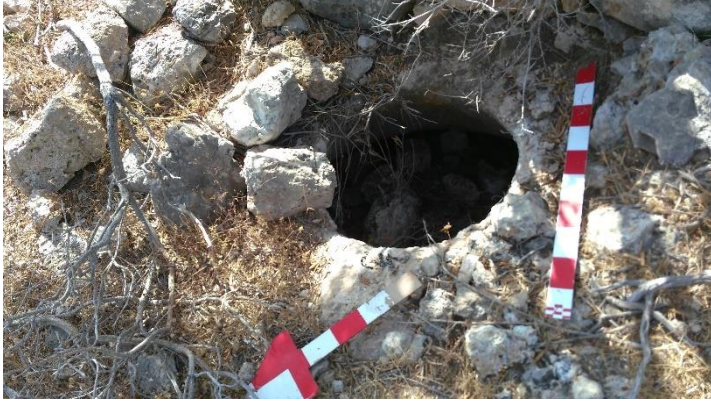
Sarnıç No: 64

Ağız Çapı: 85 cm

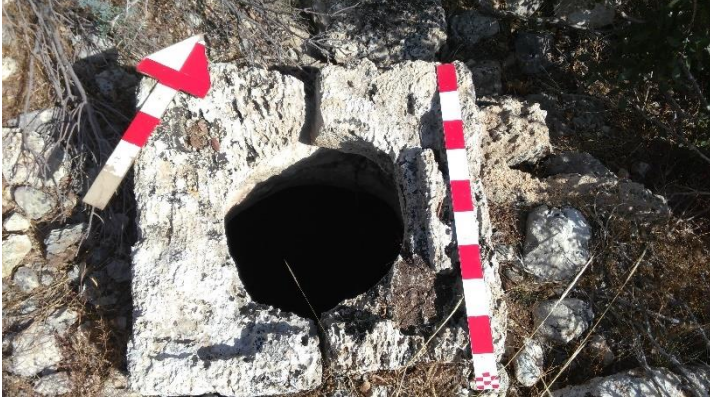
Sarnıç No: 65

Ağız Çapı: 60 cm

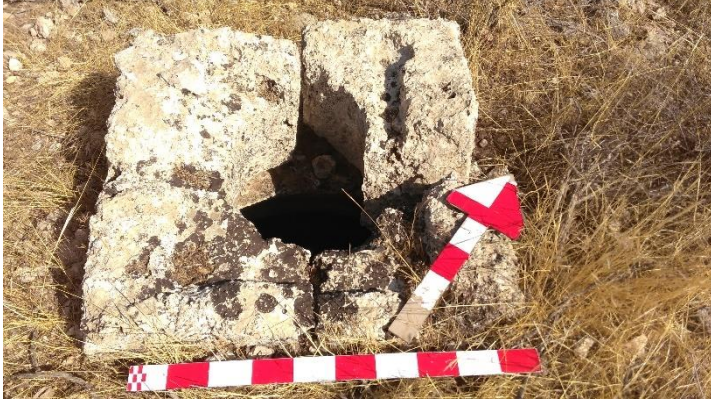
Sarnıç No: 66

Ağız Çapı: 50 cm

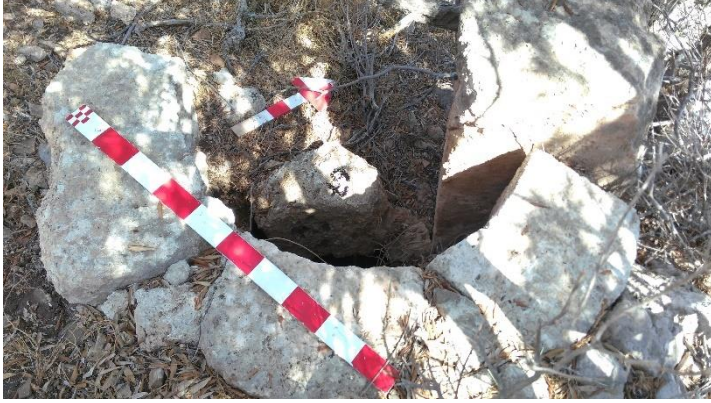
Sarnıç No: 67

Ağız Çapı: 70 cm

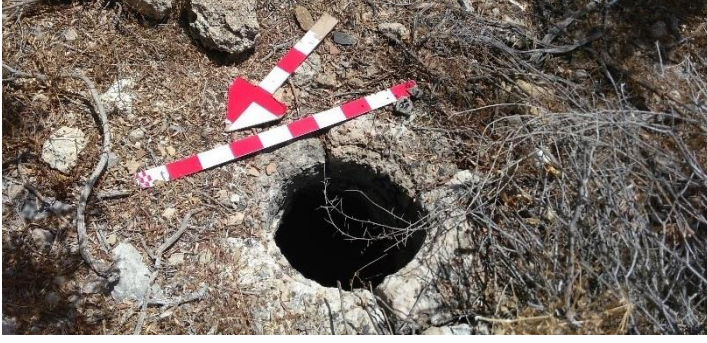
Sarnıç No: 68

Ağız Çapı: 50 cm

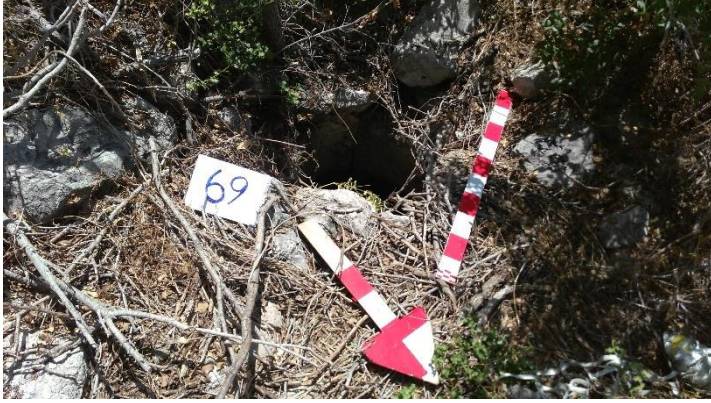
Sarnıç No: 69

Ağız Çapı: 60 cm

Ölçülebilen Derinlik: 2,30 m

Sarnıcın içinde toprak ve taş dolu olduğundan taban formu belirlenmemektedir.

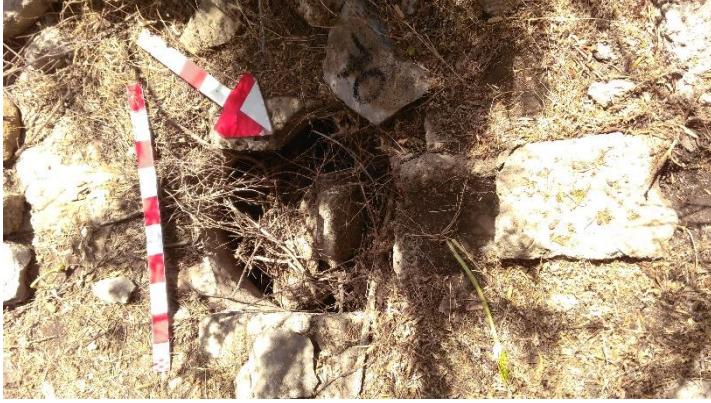
Sarnıç No: 70

Ağız Çapı: 80 cm

Sarnıç, içerisi taş dolu tam Ölçülebilen Derinlik ölçülememektedir. Ölçülebilen Derinlik alınamamakta ve kesit çizilememektedir.

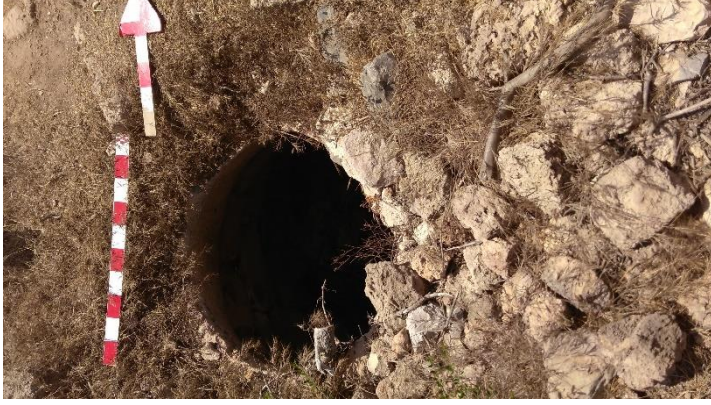
Sarnıç No: 71

Ağız Çapı: 100 cm

Ölçülebilen Derinlik: 2,10 m

Sarnıç, 148-149 numaralı çekek yerlerinin arasında yer almaktadır. Etrafında taş bulunan sarnıç sıvalıdır. Ağız köşeliği yoktur. İçinde toprak ve taş dolu olduğundan taban formu belirlenmemektedir.

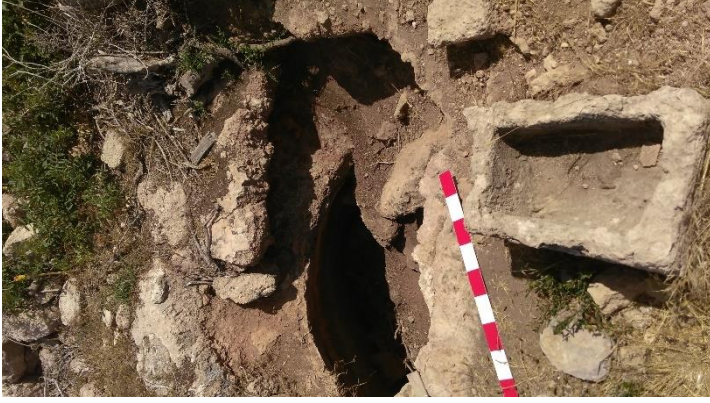
Sarnıç No: 72

Ağız Çapı: 130 cm

Ölçülebilen Derinlik: 1,80 m

Sarnıç, 152. Çekek yerinin güneyinde yer almaktadır. Ağız kısmı tahrip olmuştur. İçinde taş ve toprak olduğundan taban formu belirlenmemektedir.

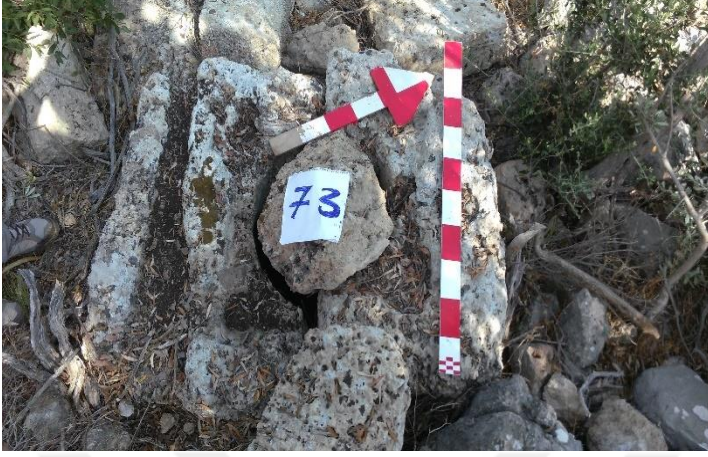
Sarnıç No: 73

Ağız Çapı: 50 cm

Ölçülebilen Derinlik: 4,10 m

Sarnıç, nekropol alanında yer almaktadır. Ağız köşeliği kısmen sağlam kalmıştır. İçinde taş ve toprak olduğundan taban formu belirlenememektedir.

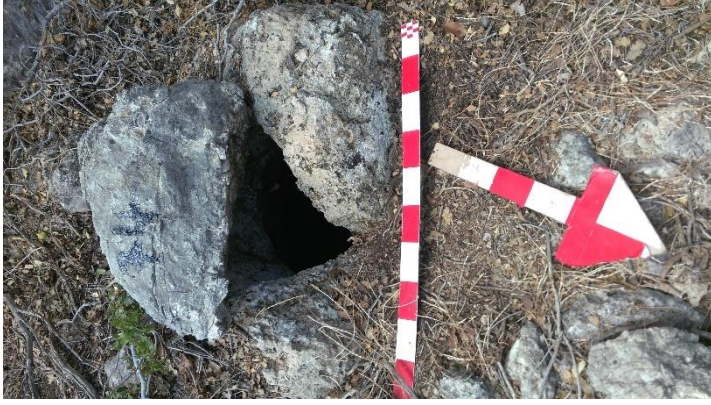
Sarnıç No: 74

Ağız Çapı: 55 cm

Ölçülebilen Derinlik: 2 m

Sarnıç, nekropolünün kuzey tarafında, teras bölgesinde yer alır. İçinde taş ve toprak olduğundan taban formu belirlenememektedir. Ağız köşeliği tahrip olmuştur.

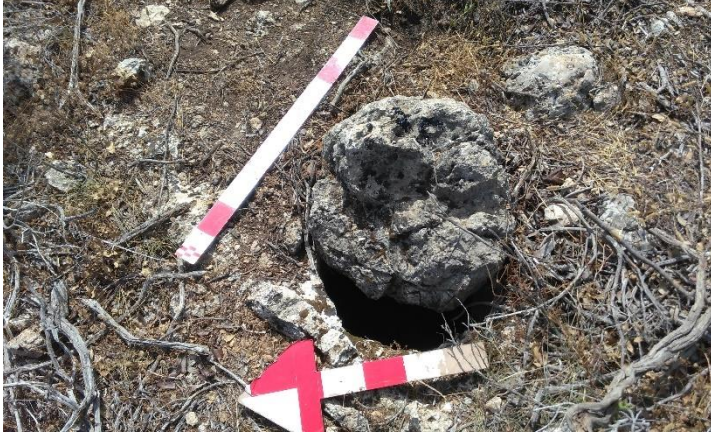
Sarnıç No: 75

Ağız Çapı: 40 cm

Ölçülebilen Derinlik: 2,80 m

Sarnıcın üstü kapalı olup ağız köşeliği kısmen sağlam kalmıştır. İçinde taş ve toprak olduğundan taban formu belirlenememektedir. Ağız köşeliği tahrip olmuştur.

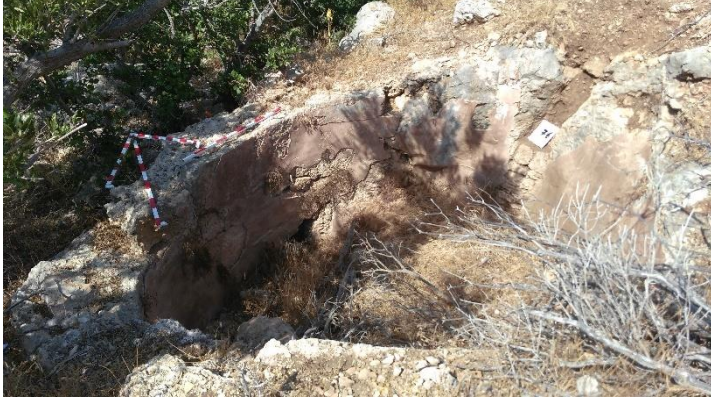
Sarnıç No: 76

Ağız Çapı: 226 cm

Ölçülebilen Derinlik: 1,26 m

Sarnıcın üzeri tamamen açıktır. Oval formulu olan sarnıcın içi kum, taş ve çalıyla doludur ve sıvalıdır.

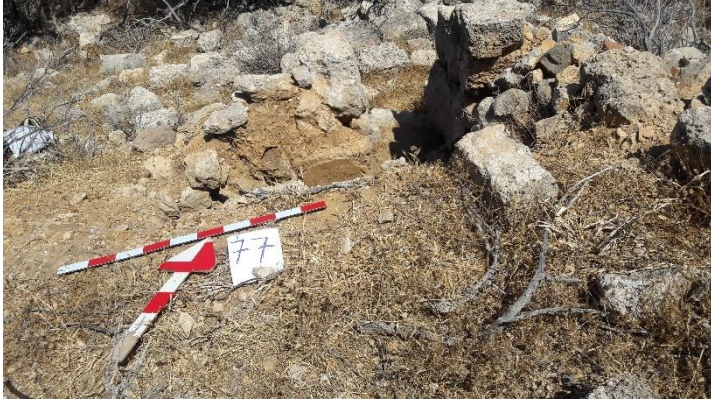
Sarnıç No: 77

Ağız Çapı: 84 cm

Ölçülebilen Derinlik: 2,50 m

Sarnıcın taban ölçüsü ölçülebilir durumdadır. İçerisine sonradan düşmüş yapıyla bağlantılı olduğu düşünülen taşlar bulunmaktadır. Sıvalı bir sütun başlığı mevcut. Anakayanın bir kısmı oyulduğu düşünülmektedir. Üzeri kesme düzgün eşit ölçülü taşlarla yükselmiş üst kısmının yanından fazlası sağlam durumda amacı tam olarak belli olmayan doğuda ve batıda 2 adet olmak üzere korozyonlaşmış demir çubuk parçaları tespit edilmiştir. Dıştan içeri kum dolmuştur. Tam yuvarlak olmayıp içi ovalimsi yapıdadır.

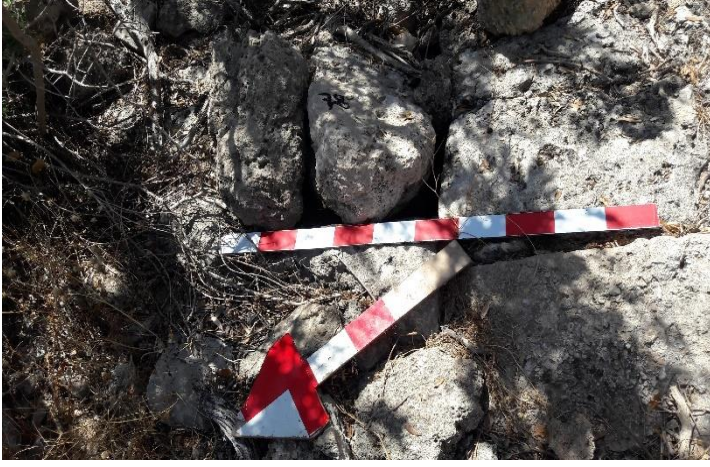
Sarnıç No: 78

Ağız Çapı: 45 cm

Ölçülebilen Derinlik: 4,30 m

Sarnıcın üzeri taşlarla kaplı olduğun içi çok kumla ve taşla dolmamıştır. Sarnıç sıvalıdır.

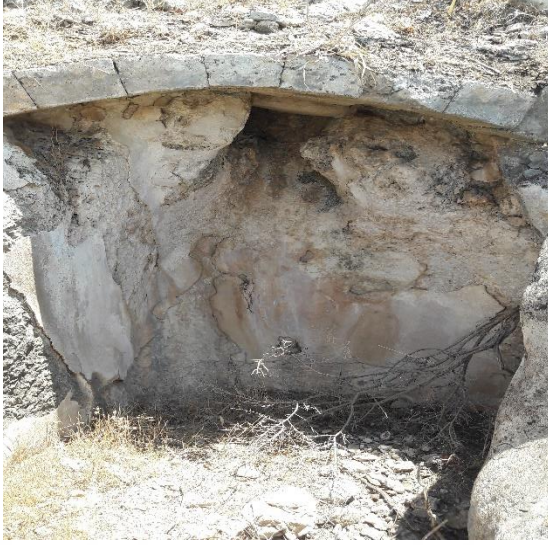
Sarnıç No: 79

Ölçülebilin Derinlik: 4 m

Sarnıç, içi sıvalı, yer yer sıvaları dökülmüş, hazne kısmı anakaraya oyulmuş üst bölümü muhtemel kapalıydı. Üst kısmı düzgün kesme taşlarla, kemer oluşturacak şekilde inşa edilmiştir. İçi muhtemelen birçoğu yapıya ait olan taşlar, toprakla dolmuştur. Taban form ve yapısı tam olaak tespit edilememiştir.

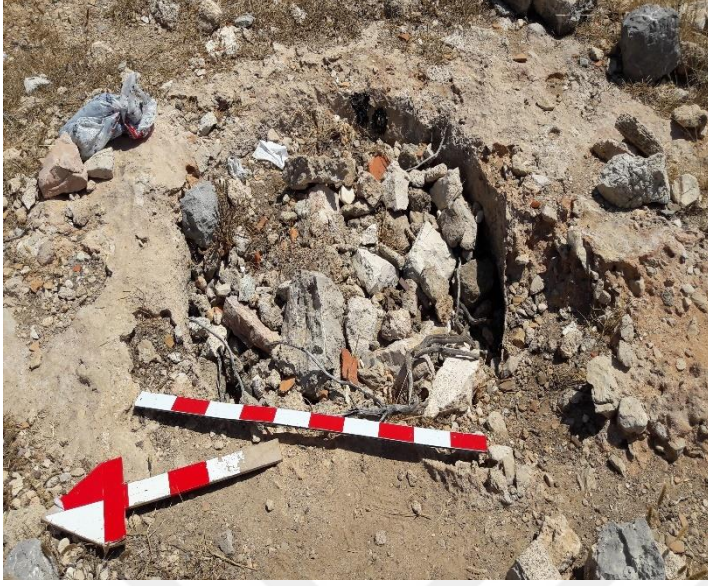
Sarnıç No: 80

Ağız Çapı: 110 cm

Sarnıç, üstü tamamen taşlarla ve toprakla kapı olduğundan Ölçülebilen Derinlik alınamamış kesit çizilememiştir.

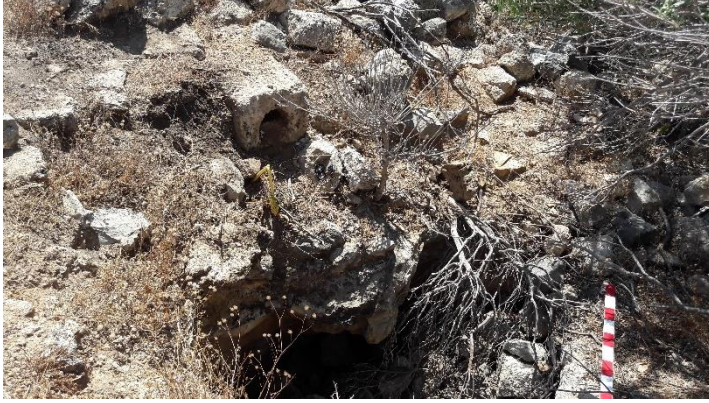
Sarnıç No: 81

Ölçülebilen Derinlik: 2,10 m

Sarnıcın şekli düzgün olmadığından net bir Ağız Çapı alınamıştır. İçi sıvalıdır ve sarnıç tahrip olmuştur. İçinde düşmüş taşlar mevcuttur. Ana kayaya oyulmuş içeriye doğru bir oyukluk vardır sarnıcın üst kısmında olan kanal ? vardır. İçi taşlarla ve toprakla dolu olduğundan net bir taban formu alınamamıştır.

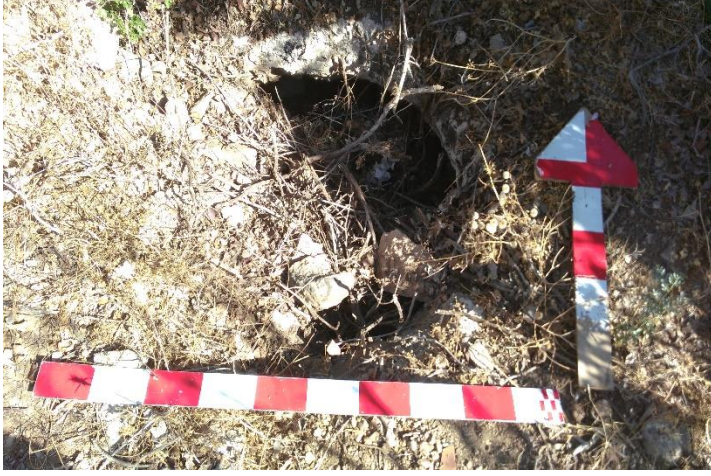
Sarnıç No: 82

Ağız Çapı: 85 cm

Sarnıcın üzeri taşlarla ve toprakla dolu olduğundan net bir profil ve Ölçülebilen Derinlik ölçüleri alınamamış, keit çizilememiştir. Sıvalı olup olmadığı görülememektedir.

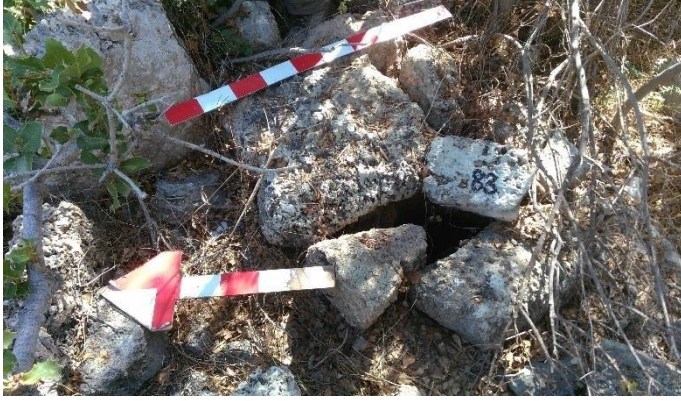
Sarnıç No: 83

Ağız Çapı: 50 cm

Ölçülebilen Derinlik: 3,80 m

Sarnıcın üstüne sonradan taşlar düşmüştür. İçi taş ve toprakla dolu olduğundan taban formu belirlenmemektedir.

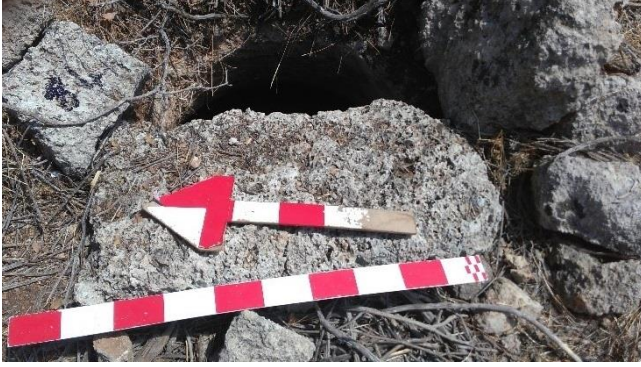
Sarnıç No: 84

Ağız Çapı: 75 cm

Ölçülebilen Derinlik: 3,60 m

Sarnıcın üzerinin bir kısmı taşla kapanmıştır. İçi taş ve toprakla dolu olduğundan taban formu belirlenememektedir.

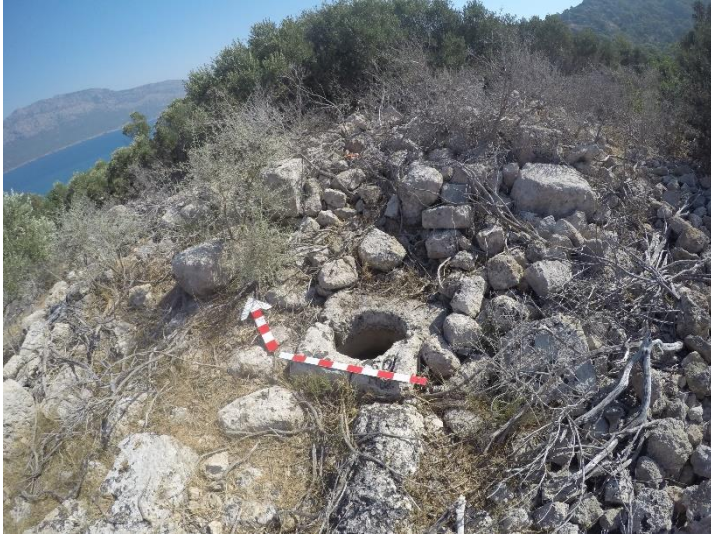
Sarnıç No: 109

Ağız Çapı: 50 cm

Ölçülebilen Derinlik: 4,45 m

Sarnıcın etrafı taş yığınlarıyla çevrilidir. Ağız köşeliği iyi korunmuştur. Derin bir sarnıçtır. İçi toprakla dolu olduğundan taban formu belirlenememektedir.

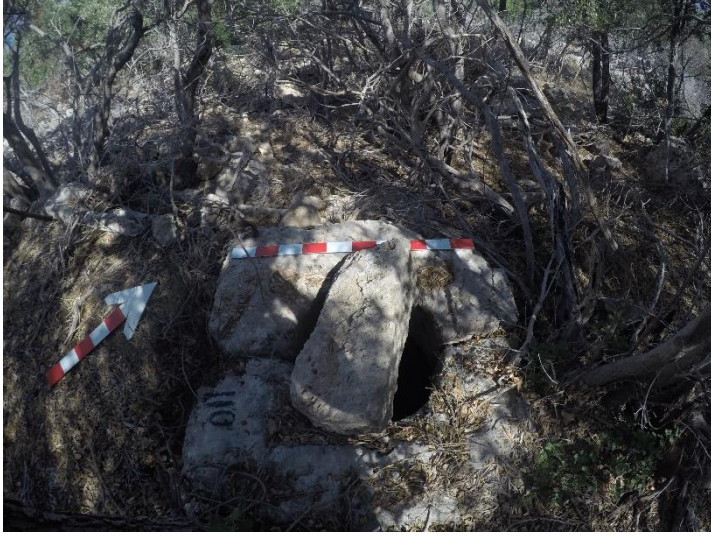
Sarnıç No: 110

Ağız Çapı: 50 cm

Ölçülebilen Derinlik: 2,50 m

Sarnıç 109 numaralı sarnıcın 50 m kuzeydoğusunda bulunmaktadır. Sarnıcın içi sıvalıdır. Üzününide taş düşmüştür. Ağız köşeliği vardır. İçi toprakla dolu olduğundan taban formu belirlenememektedir.

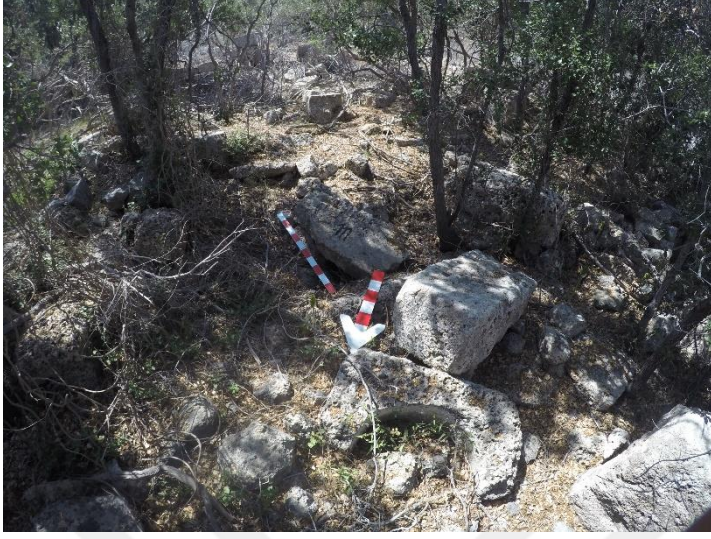
Sarnıç No: 111

Ağız Çapı: 50 cm

Ölçülebilen Derinlik: 3,40 m

Sarnıç, 110 numaralı sarnıcın 8 metre güneydoğusundadır. Ağız bölümü bloklarla kapanmış olup içi tam doludur.

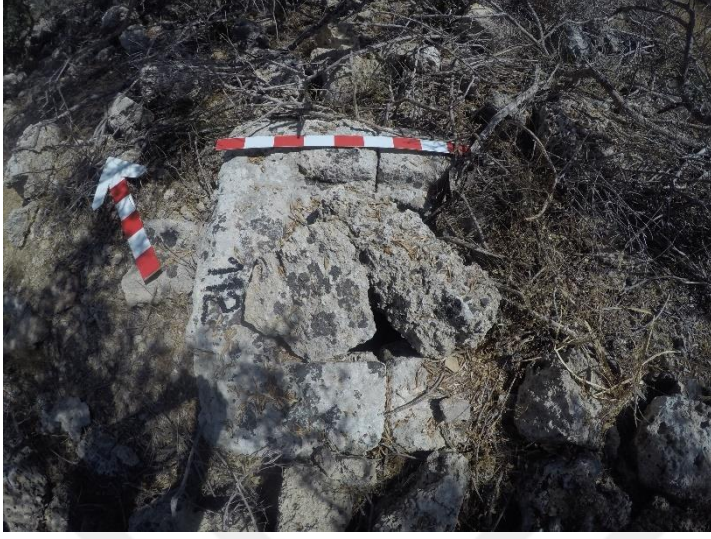
Sarnıç No: 112

Ağız Çapı: 50 cm

Ölçülebilen Derinlik: 3,50 m

111 numaralı sarnıcın 18 metre uzağındadır. Üzeri taşlarla kapanmıştır. Dibi görülememektedir.

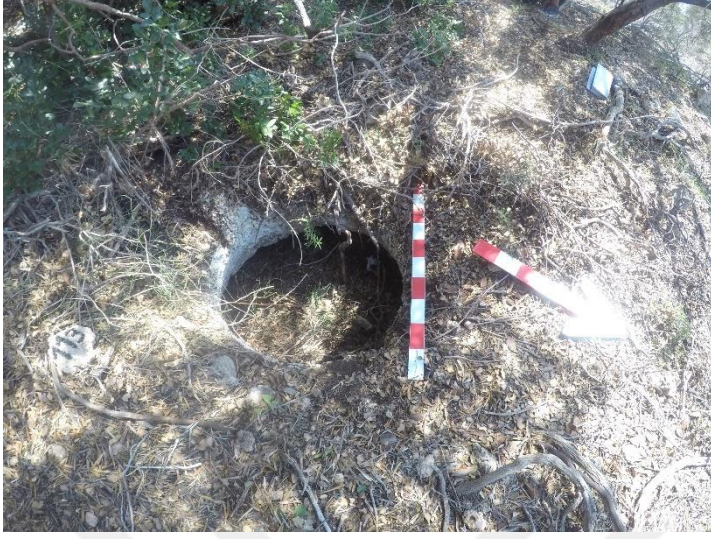
Sarnıç No: 113

Ağız Çapı: 80 cm

Sarnıcın ağız köşeliği yoktur. İçi tamamen toprakla doludur. Görüldüğü kadarıyla sıvalıdır.

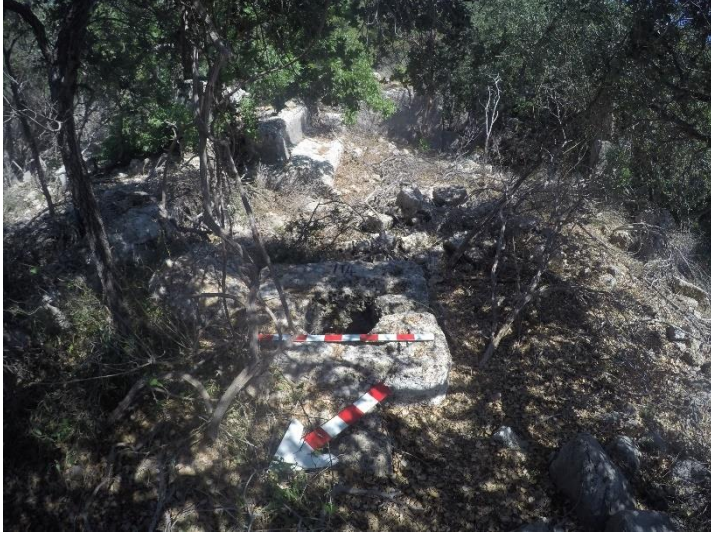
Sarnıç No: 114

Ağız Çapı: 50 cm

Ölçülebilen Derinlik: 2,10 m

Ağız köşeliği iyi korunmuştur. Sıvalıdır. İçi toprakla dolu olduğundan taban formu belirlenmemektedir.

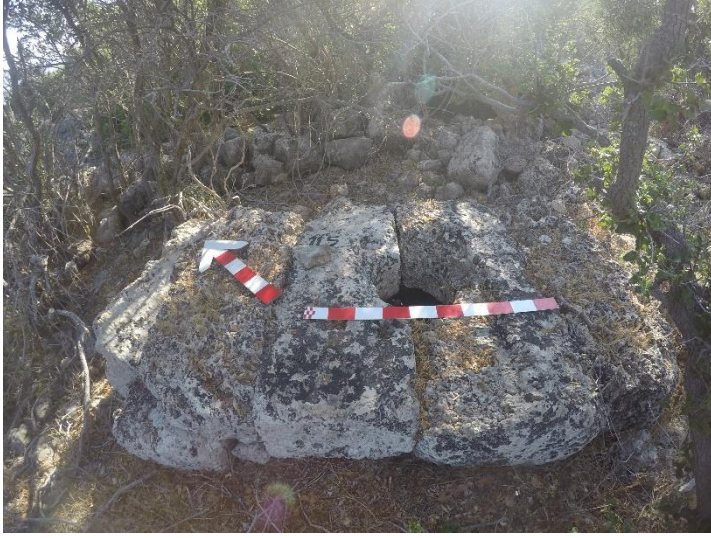
Sarnıç No: 115

Ağız Çapı: 43 cm

Ölçülebilen Derinlik: 2,50 m

Sarnıç, 185 numaralı çekek yerinin güneyinde bulunmaktadır. Sarnıç, bir yapı kompleksinin içine konumlandırılmıştır ve dikdörtgen formdadır. İçi sıvalıdır. İçi taş ve toprakla dolu olduğundan taban formu belirlenmemektedir.

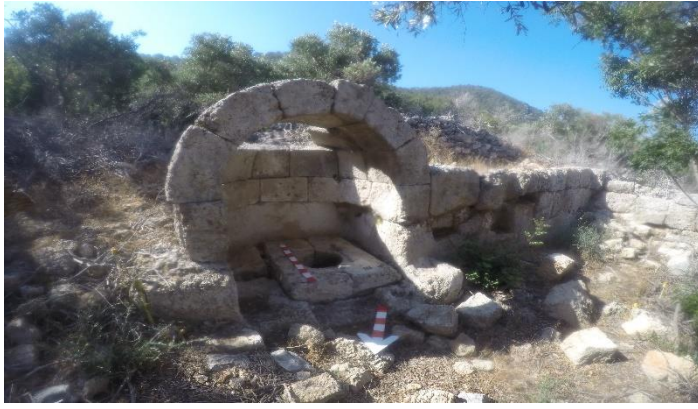
Sarnıç No: 116

Ağız Çapı: 43 cm

Ölçülebilen Derinlik: 4,20 m

Sarnıç, 115 numaralı sarnıcın 20 m güneyinde yer alır. Sarnıcın üzeri kemerli şekilde yapılmıştır. Bir yapı kompleksinin içindedir.

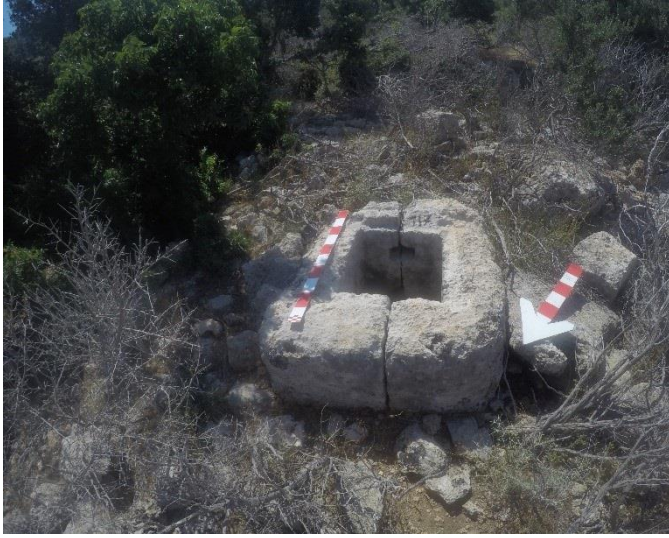
Sarnıç No: 117

Ağız Çapı: 60 cm

Ölçülebilen Derinlik: 4,40 m

Sarnıç, 110 numaralı sarnıcın kuzeydoğusunda yer alır ve bir yapı kompleksinin içindedir. Sarnıcın içine 110 cm yüksekliğinde bir giriş ile girebilmektedir. İçi sıvalıdır. Ağız köşeliğinde su toplama deliği bulunmaktadır. Ağız köşeliği iyi korunmuştur.

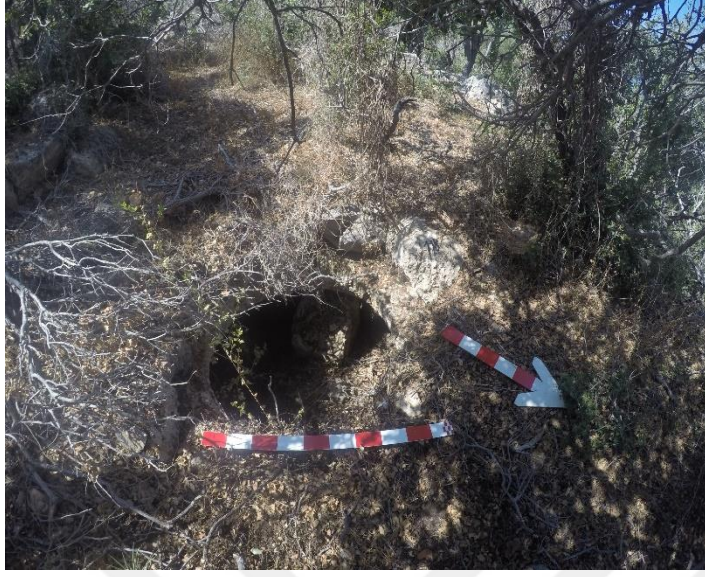
Sarnıç No: 118

Ağız Çapı: 120 cm

Ölçülebilen Derinlik:50 m

Sarnıç 117 numaralı sarnıcın kuzeyinde bulunmaktadır. İçi tamamen toprakla doludur. Ağız köşeliği yoktur.

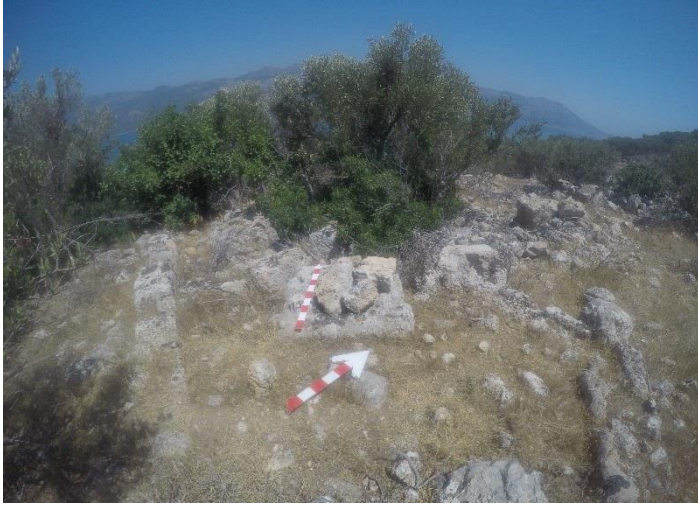
Sarnıç No: 119

Ağız Çapı: 50 cm

Ölçülebilen Derinlik: 3,20 m

Sarnıcın üstü taşla kapalıdır. ağız köşeli vardır. Muhtemelen bir yapı kompleksinin içindedir. İçi toprakla dolu olduğundan taban formu belirlenememektedir.

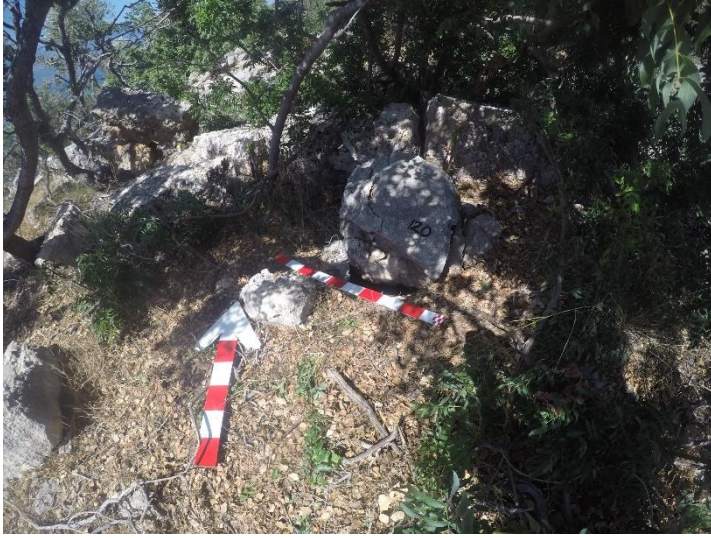
Sarnıç No: 120

Ağız Çapı: 110 cm

Ölçülebilen Derinlik: 3,20 m

Sarnıcın üzerinde sonradan düşmüş olan taş vardır. ağız köşeliği mevcuttur. İçi toprakla dolu olduğundan taban formu belirlenememektedir.

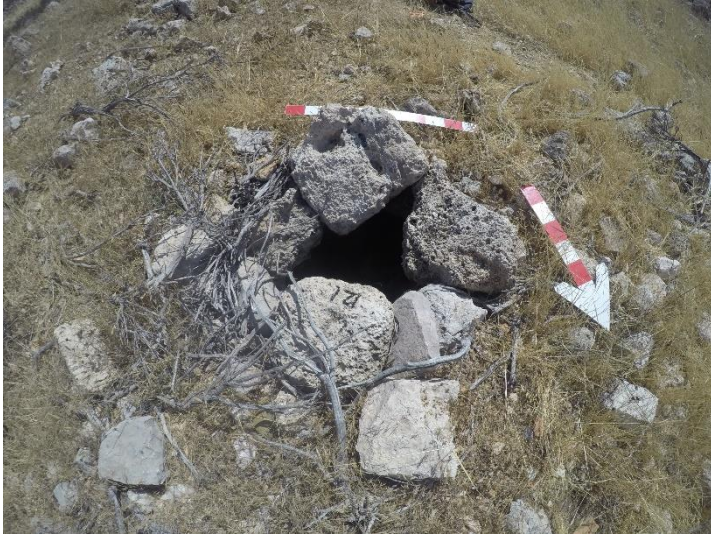
Sarnıç No: 121

Ağız Çapı: 85 cm

Ölçülebilen Derinlik: 1,20 m

Sarnıç, 187 numaralı çekek yerrinin güneyinde yer alır. Görülebilen bir sıra yoktur. Üzeri taşla kaplıdır. Ağız köşeliği yoktur.

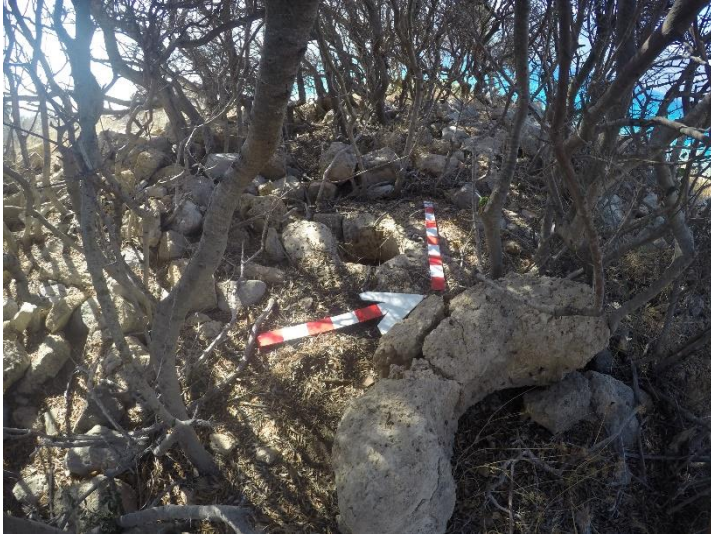
Sarnıç No: 122

Ağız Çapı: 50 cm

Ölçülebilen Derinlik: 3,20 m

Sarnıç, 188 numaralı çekek yerinin güneyindedir. Ağız köşeliği vardır. Etrafında taşlar vardır. İçi toprakla dolu olduğundan taban formu belirlenememektedir.

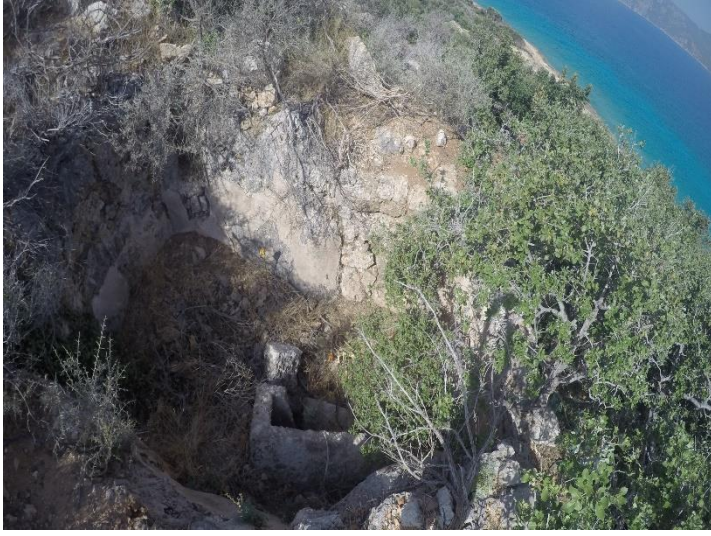
Sarnıç No: 123

Ağız Çapı: 3,30cm

Ölçülebilen Derinlik: 2,90 m

Sarnıç dikdörtgen formludur. İçi de aynı şekilde forma sahiptir ve sıvalıdır. İçi toprakla dolu olduğundan taban formu belirlenmemektedir.

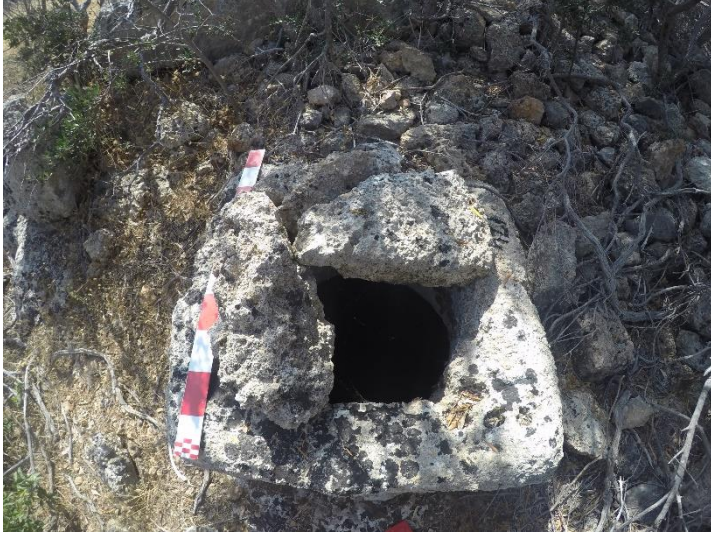
Sarnıç No: 124

Ağız Çapı: 60 cm

Ölçülebilen Derinlik: 2,50 m

Sarnıç, 123 numaralı sarnıcın 35 metre güneybatısında yer alır. Ağız köşeliği bulunmaktadır. ağız köşeliğinin üzerine dümüş taşlar vardır. İçi toprakla dolu olduğundan taban formu belirlenememektedir.

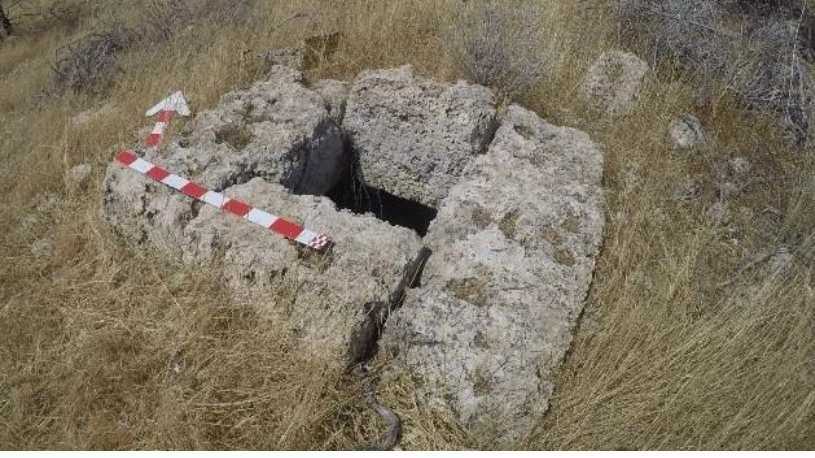
Ölçülebilen Derinlik:
2,80 m

Sarnıç deniz seviyesinden yaklaşık olarak 7 m yüksekliktedir. 212 nolu çekek yerinin 2 metre güneyindedir. Sarnıç kare formudur ağız köşeliği vardır. Kare formu olduğundan dolayı Ağız Çapı alınamamış ağız ölçüleri alınarak çizimi yapılmıştır. Sıvalıdır.

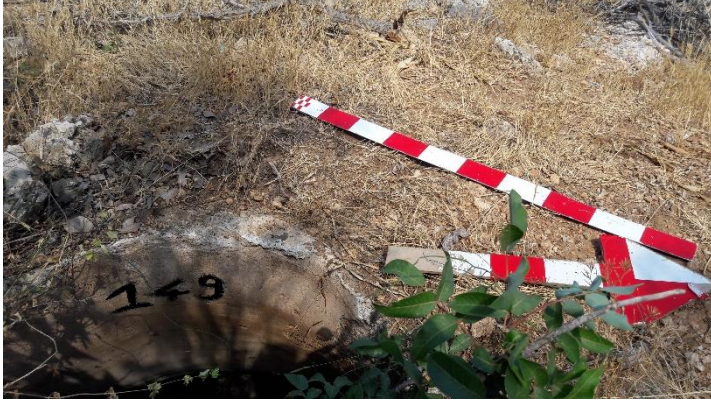
Sarnıç No: 149

Ağız Çapı: 70 cm

Ölçülebilen Derinlik: 4 m

Sarnıcın üstü kısmen ağaçlarla kapalı olup içine dışardan çok fazla bir şey girmemiştir. Ağız köşeliği yoktur. İçi toprakla dolu olduğundan taban formu belirlenmemektedir.

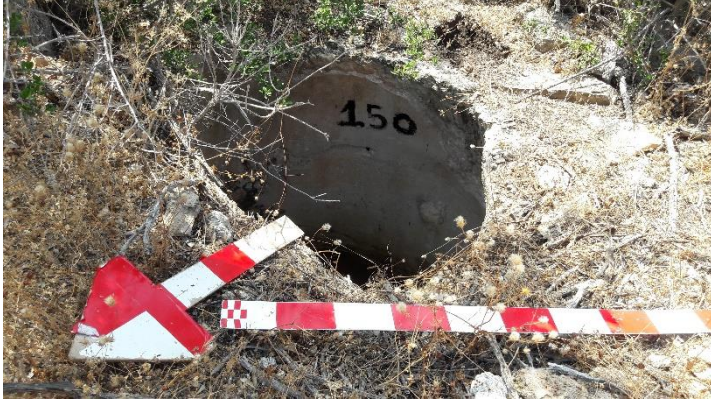
Sarnıç No: 150

Ağız Çapı: 1 m

Ölçülebilen Derinlik: 3,50 m

Sarnıcın ağız köşeliği bulunmamaktadır. Sıvalıdır. İçi toprakla dolu olduğundan taban formu belirlenememektedir. Herhangi bir yapıyla bağlantısı bulunmamaktadır.

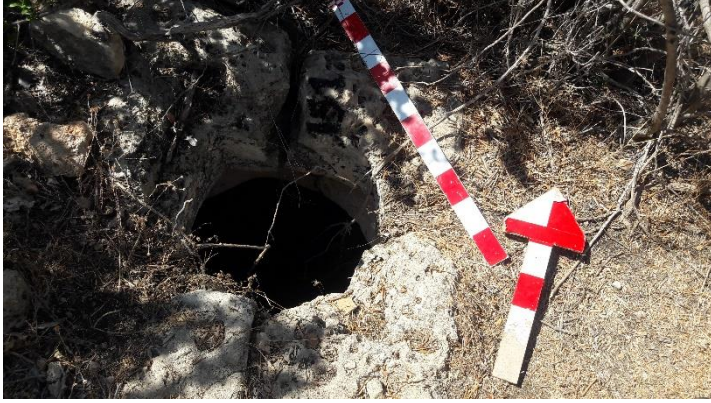
Sarnıç No: 151

Ağız Çapı: 60 cm

Ölçülebilen Derinlik: 4 m

Sarnıcın ağız köşeliği vardır. İçerisi taş ve toprak dolmuş olduğundan zemin görülmemektedir. Sarnıç, sıvalıdır.

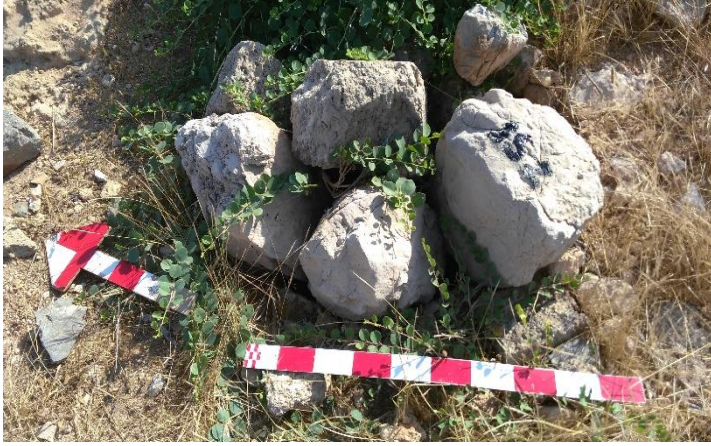
Sarnıç No: 152

Ağız Çapı: 60 cm?

Ölçülebilen Derinlik: 2,50 m

Üzeri taşla dolu olan sarnıcın herhangi bir yapıyla bağlantısı bulunmamaktadır. Kesit alınamıyor.

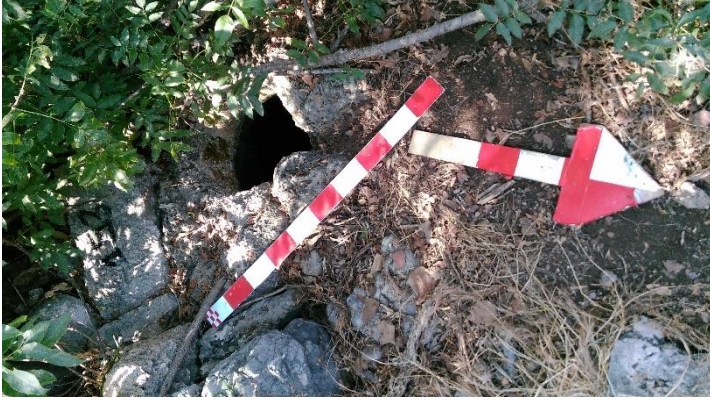
Sarnıç No: 153

Ağız Çapı: 60 cm

Ölçülebilen Derinlik: 3,30 m

Sarnıcın içi sıvalıdır ve iyi korunmuştur. Etrafında seramik parçaları vardır. İçi toprakla dolu olduğundan taban formu belirlenememektedir.

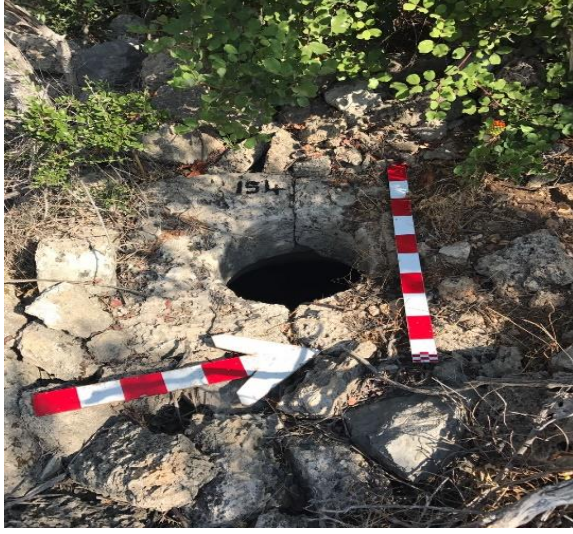
Sarnıç No: 154

Ağız Çapı: 55 cm

Ölçülebilen Derinlik: 3,60 m

Sarnıcın ağız köşeliği bulunmaktadır. Etrafında taşlar olan sarnıcın içi sıvalıdır. İçi toprakla dolu olduğundan taban formu belirlenememektedir.

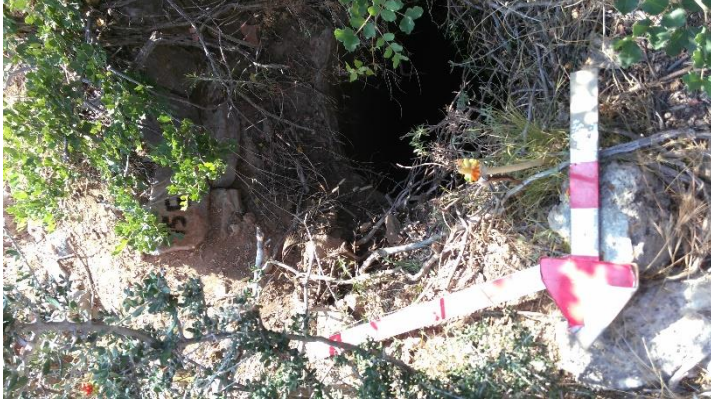
Sarnıç No: 155

Ağız Çapı: 60 cm

Ölçülebilen Derinlik: 3,50 m

Etrafı düzgün taşlarla çevrili sarnıç sıvalıdır. Ağız köşekliği yoktur. Herhangi bir yapıyla bağlantısı tespit edilmemiştir. İçi toprakla dolu olduğundan taban formu belirlenmemektedir.

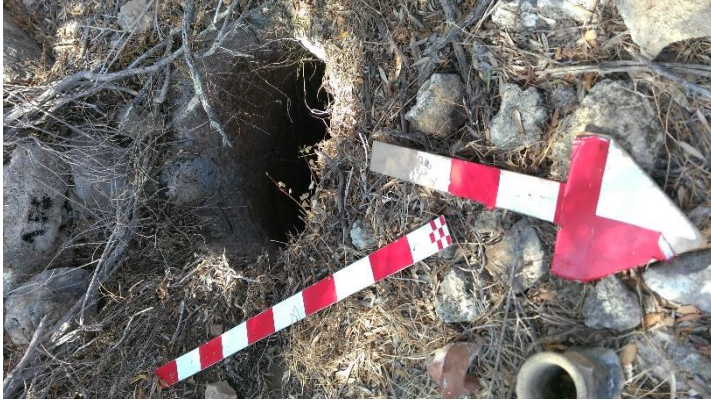
Sarnıç No: 156

Ağız Çapı: 80 cm

Ölçülebilen Derinlik: 2,50 m

Sarnıcın ağız köşeliği bulunmamaktadır. Etrafında seramik parçaları ve taşlar bulunan sarnıcın içi sıvalıdır. İçi taş ve toprakla dolu olduğundan taban formu belirlenememektedir.

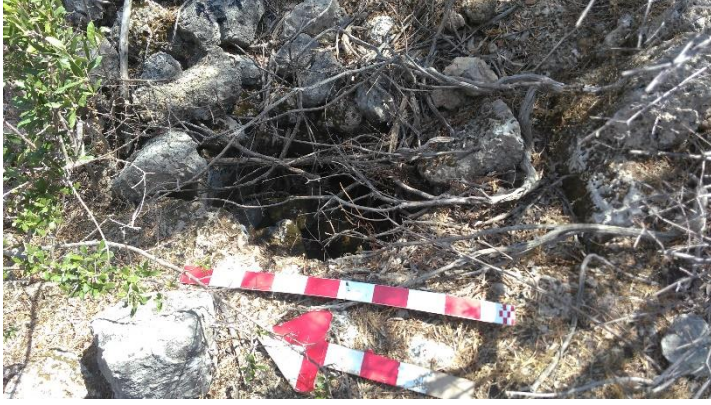
Sarnıç No: 157

Ağız Çapı: 60 cm

Ölçülebilen Derinlik: 80 m

Sarnıcın içi taş ve toprakla doludur. Ağız köşeliği bulunmamaktadır. Etrafında taşlar bulunan sarnıç sıvalıdır. İçi toprakla dolu olduğundan taban formu belirlenememektedir.

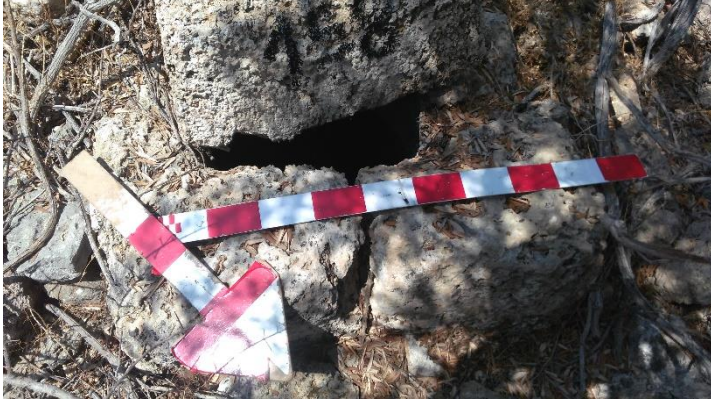
Sarnıç No: 158

Ağız Çapı: 50 cm

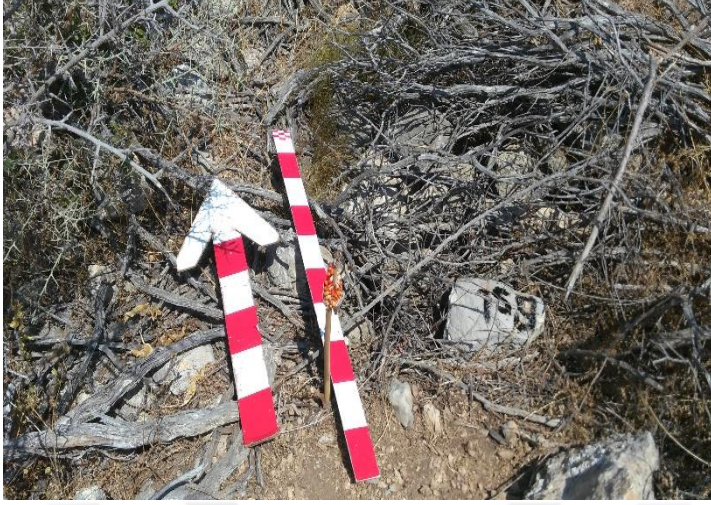
Sarnıç No: 159

Ağız Çapı: 60 cm

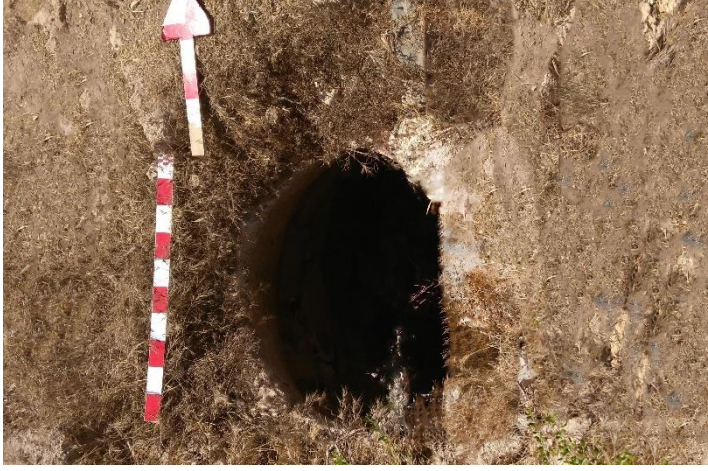
Sarnıç No: 160

Ağız Çapı: 70 cm

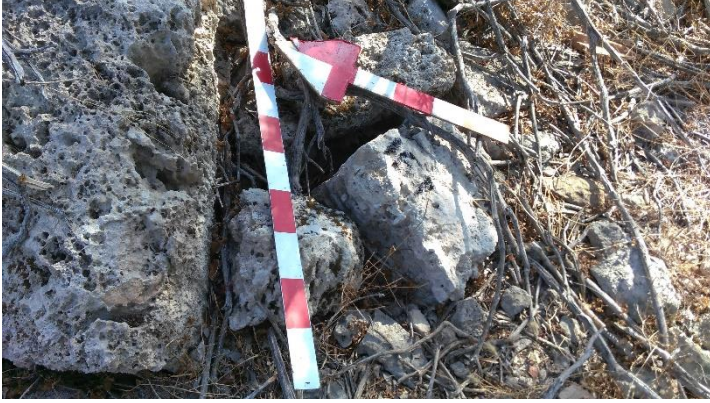
Sarnıç No: 161

Ağız Çapı: 40 cm

Sarnıcın üstü taşlarla kapalı olup kesit alınamamıştır. İçi toprakla dolu olduğundan taban formu belirlenememektedir.

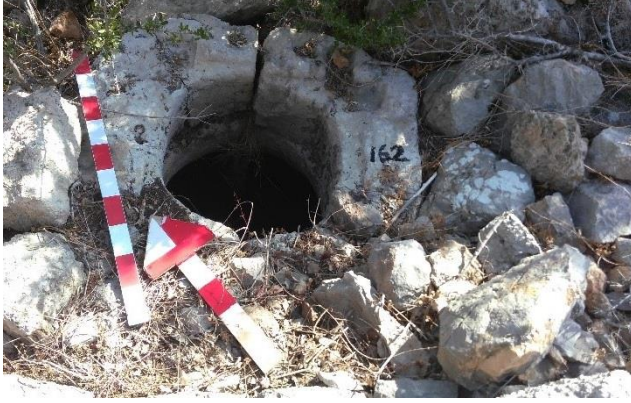
Sarnıç No: 162

Ağız Çapı: 80 cm

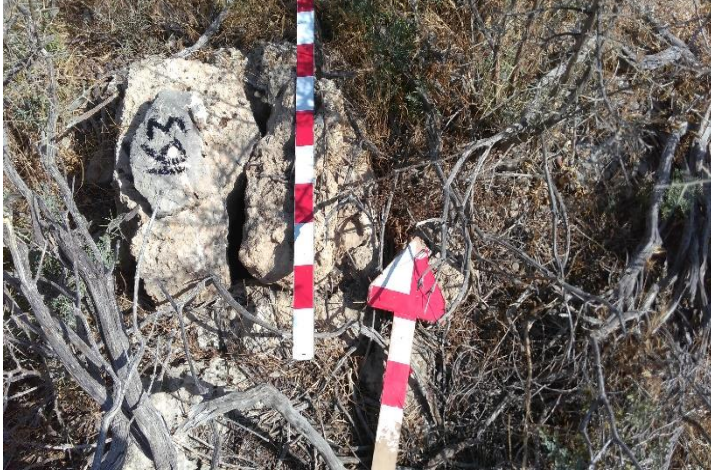
Sarnıç No: 163

Ağız Çapı: 60 cm

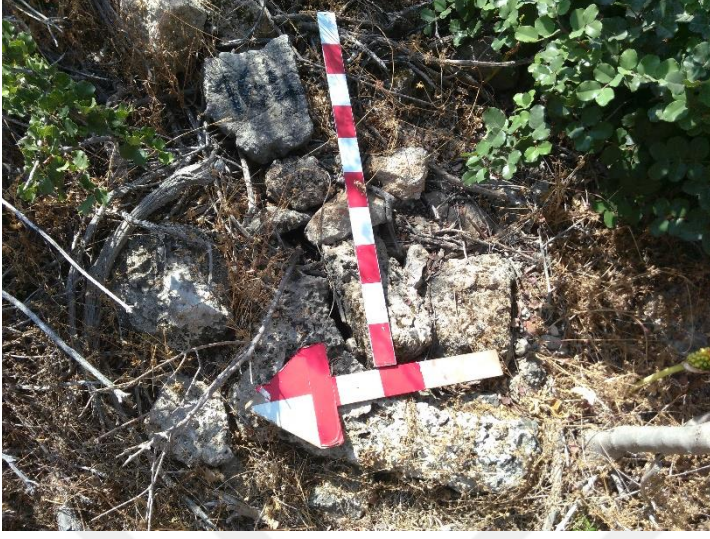
Sarnıç No: 164

Ağız Çapı: 40 cm

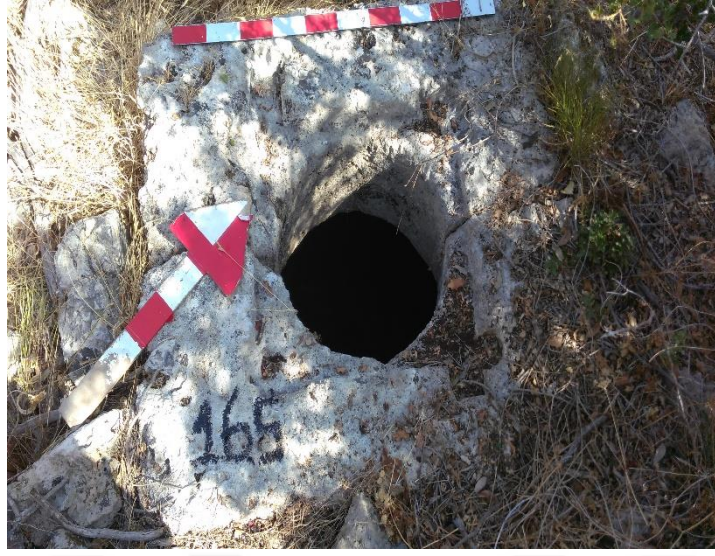
Sarnıç No: 165

Ağız Çapı: 60 cm
