SELÇUK ÜNİVERSİTESİ

**KONYA ALÂEDDİN CÂMİİ MİNBERİNİN TEZYİNİ
AÇIDAN İNCELENMESİ**

YÜKSEK LİSANS TEZİ

Konya-2018

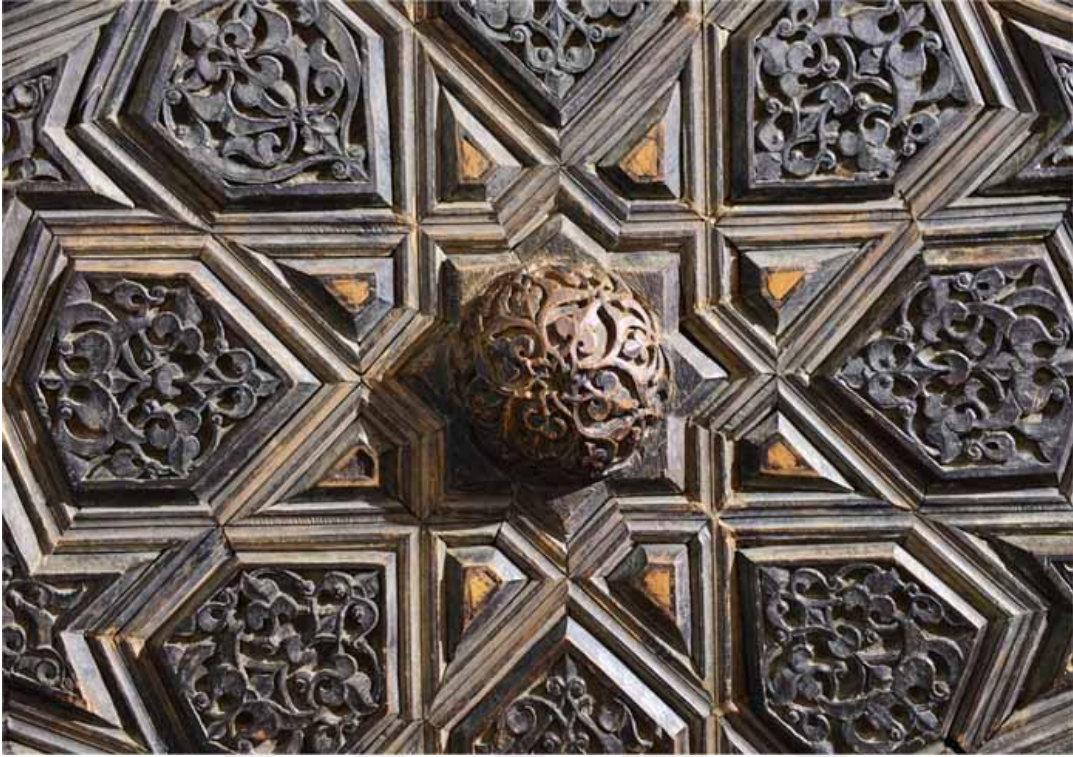
Fotoğraf 5: Beyşehir Eşrefoğlu Camii minberi yıldız detayı (www.akmb.gov.tr)

Anadolu Selçuklu minberlerinin neredeyse hepsi geometrik bir düzen içinde birimlere ayrılmıştır. Bunların arasında bir tanesi ise Alâeddin Camii minberi ile aynı paftalama sistemine sahip olmakla dikkat çekmektedir. Beyşehir Eşrefoğlu Camii(1296-1299) minberinin aynalık ve köşk altı panosunda yer alan geometrik şema örneğimizle birebir aynı kurguya sahiptir. Ayrıca her iki minberin doğu cephesinde aynı alanda iki tane kabara yıldız yer alır. Konya örneğindeki kabara yıldızlar kırılmış Beyşehir örneğinde yıldızlar günümüze sağlam şekilde ulaşmışlardır.

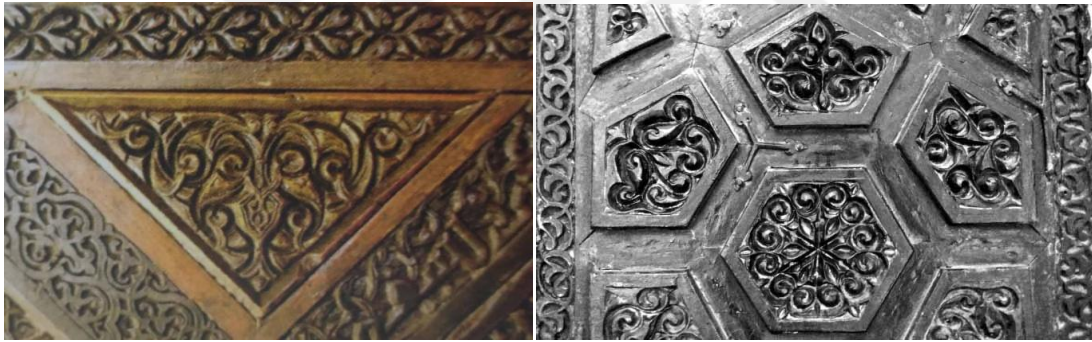
Aksaray Ulu Caminin korkuluk kenarında bulunan üçgen panolar ve aynalık altı bordürleri de eğri kesim tekniği ile tezyin edilmiştir. Üçgen panonun deseni de örneğimizle benzeşmektedir. Fakat Konya Alâeddin Camii üçgen panoları üç parça üçgen alandan oluşurken, Aksaray Ulu Camii üçgen panoları tek parça olarak düzenlenmiştir. Panonun hemen üzerinde yer alan bordür de eğri kesim tekniği ile işlenmiştir. Ayrıca Aksaray Ulu Camii minberinin de örneğimizle aynı sultanlar tarafından yaptırılmış olması ilginçtir⁶. Bu benzerlikler dolayısıyla akla minberlerin aynı usta tarafından yapılmış olması ihtimali gelse de, her iki minberde de usta kitabesi bulunmakta ve ustanın ismi net şekilde verilmektedir⁷. Yine Anadolu Selçuklu minberlerinden Ankara Etnoğrafya Müzesinde teşhir edilen Malatya Ulu Camii minberinin yan aynalıklarında da eğri kesimle yapılmış örnekler mevcuttur. Harput Ulu Camii minberi de Alâeddin Camii minberindeki üçgen panolarla benzeşen eğri kesim örneklerini görebileceğimiz eserlerden biridir.

Fotoğraf 11: Aksaray Ulu Camii minberi eğri kesimli üçgen pano ve bordür (solda), Harput Ulu Camii minber eğri kesimli köşk altı pano (sağda)(Apa, 2015; 20, 84).

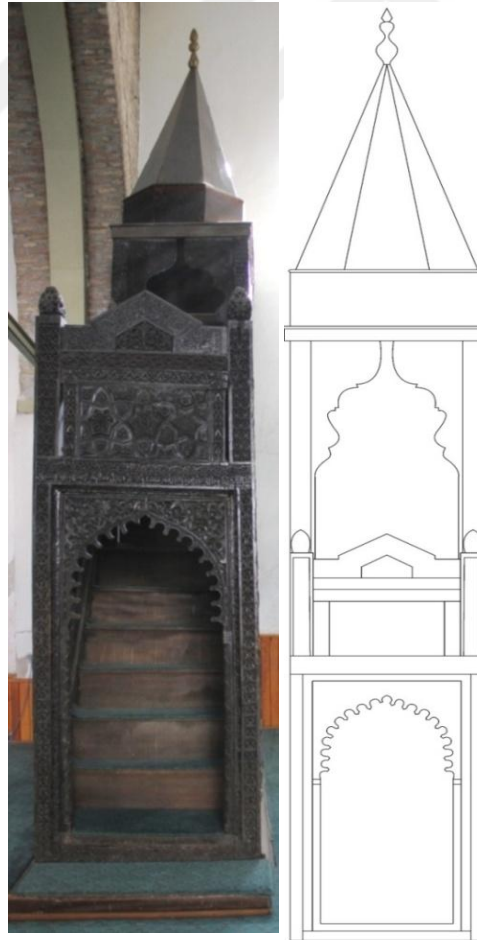
Fotoğraf 23: Çizim12: Ön cephe genel görünüm

Ön cephe aynalık, giriş kemeri, bordürler ve kapı kanadı olmak üzere dört başlık halinde incelenecektir. Rumi motiflerden oluşan giriş kemeri oldukça detaylı bir tasarıma ve ince bir işçiliğe sahiptir. Aynalık kısmı yüksek oranda tahribata uğramış, büyük kısmı zarar görmüş, çok az bir kısmı özgün halini koruyabilmiştir. Buradaki asıl parçaların akıbetiyle ilgili herhangi bir malumat yoktur. Yerlerinden sökülerek çalınmış olmaları ihtimal dâhilindedir. Minber genelindeki ince işçilik, motif yapısı ve desen kurgusu incelendiğinde buradaki bozulma hemen göze çarpmaktadır. Minberin yapım tarihi ve hangi sultan zamanında yapılmış olduğu ile ilgili bilgileri edindiğimiz kitabeler de yine ön cephede bulunmaktadır. Taht kısmının sol tarafında nesih yazı ile yazılmış usta kitabesi vardır.

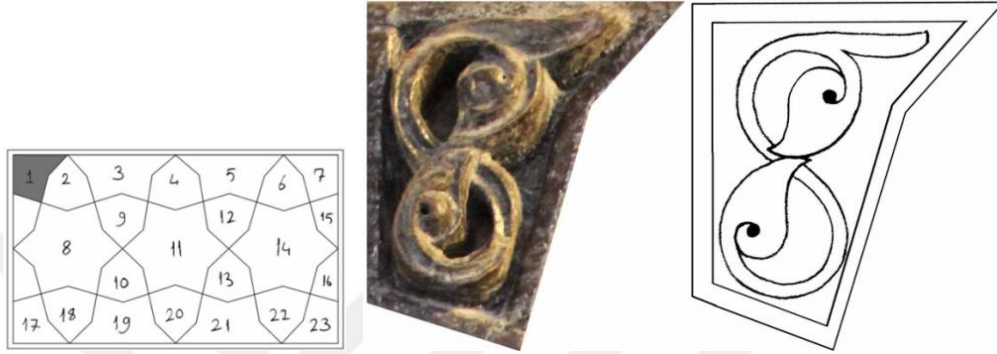
Fotoğraf 25: Çizim 14: Ön aynalık A1

A1: Aynalığın sol üst köşesinde bulunan alan, merkezdeki altı kollu yıldızların $\frac{1}{4}$ üdür. Bulunduğu alana uygun bir serbest rumi tasarım yapılmıştır. Desen alana yuvarlak satırlı derin oyma tekniği ile işlenmiştir. Gerek malzeme, gerekse desen açısından bu parça orijinal görünmektedir. Tasarım, bazı farklar olmakla beraber, aynalığın 17 numaralı alanında bulunan desene benzemektedir.

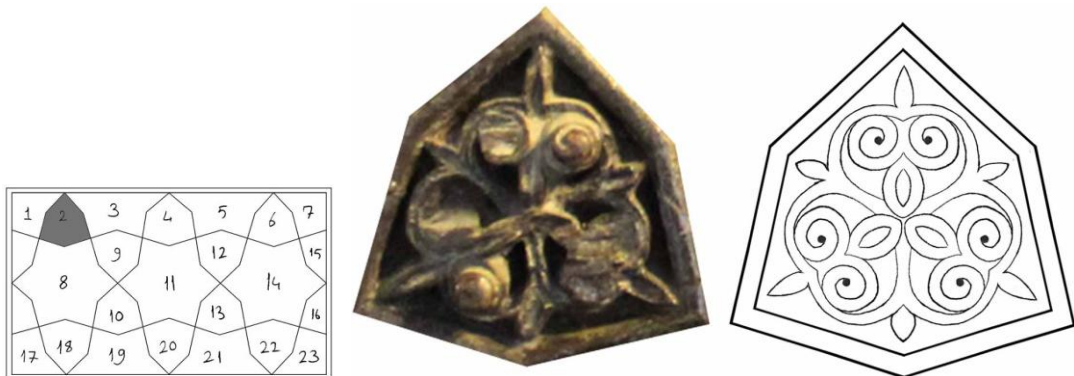
Fotoğraf 26: Çizim 15: Ön aynalık A2

A2: Bu alanın altı kenarı bulunmakla beraber geriden bakıldığında üçgen gibi algılanmaktadır. Alan $\frac{1}{6}$ simetrik rumi tasarımla bezenmiştir. Desen alana yuvarlak satırlı derin oyma tekniği ile işlenmiştir. Motif ve malzeme açısından incelendiğinde bu parça minberin geneliyle benzeşmektedir. Alandaki desenin bazı kısımları kırılıp tahrip olmuştur. Desen simetrik olduğu için sağlam kısımlar dikkate alınarak çizim yapılmıştır. Aynalığın 9-10-18 numaralı alanlarıyla aynı tasarıma sahiptir.

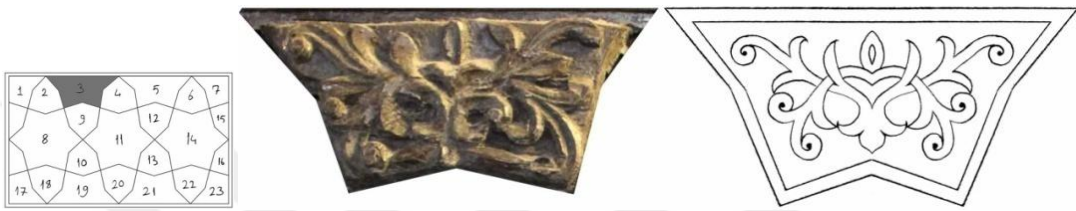
Fotoğraf 27: Çizim 16: Ön aynalık A3

A3: Desenin içinde bulunduğu alan merkezde bulunan altı kollu yıldızın $\frac{1}{2}$ sidir. Yarım yıldız şeklindeki alanın içi minberin genelindeki rumi desenlere benzetilmeye çalışılmışsa da, buradaki motifleri rumi olarak adlandırmak pek mümkün görünmemektedir. Barok tezyinata gördüğümüz yaprak uçlarına benzeyen kıvrık dallar mevcuttur. Malzeme oldukça kalitesizdir. Hem desen hem malzeme minberin orijinal parçalarıyla örtüşmemektedir.

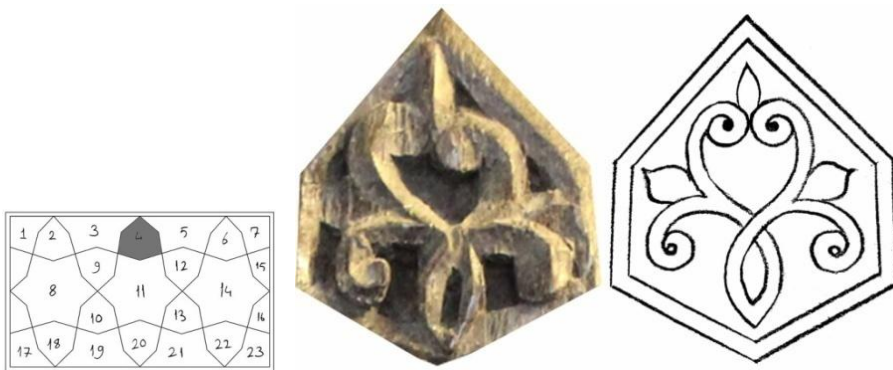
Fotoğraf 28: Çizim 17: Ön aynalık A4

A4: Merkezdeki yıldızın etrafını çevreleyen altıgen paftalardan biridir. Bu alanla aynı özelliklere sahip minberin orijinal parçalarında $\frac{1}{6}$ simetrik tasarım tercih edilmişken, sonradan yapılan bu parçada $\frac{1}{2}$ simetrik bir desen tercih edilmiştir. Desen alana işlenirken kaba bir oyma tekniği kullanılmıştır. Malzeme ve desen özellikleri minberin orijinal parçalarıyla benzeşmemektedir.

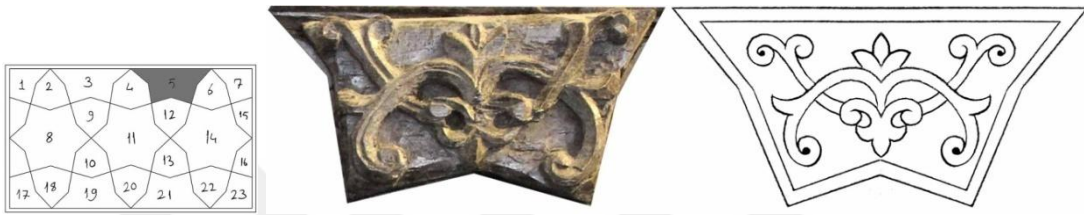
Fotoğraf 29: Çizim 18: Ön aynalık A5

A5: Desenin içinde bulunduğu alan merkezde bulunan altı kollu yıldızın $\frac{1}{2}$ sidir. Yarım yıldız şeklindeki alanın içi barok tezyinata benzeyen bir motifle bezenmiştir. Ahşap malzeme minberin asıl malzemesine benzememektedir. Parça muhdestir. Kendisi gibi sonradan yapıldığı açık olan 3 numarada incelediğimiz parçayla benzer özelliktedir. Minbere aynı dönemde eklenmiş olmaları ihtimali yüksektir.

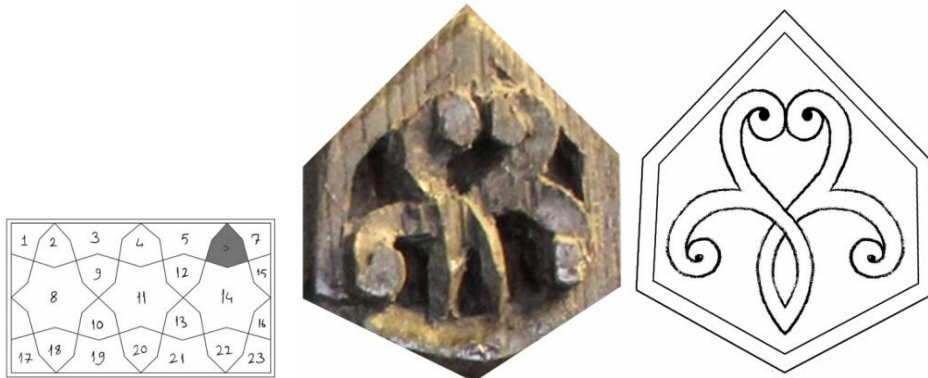
Fotoğraf 30: Çizim 19: Ön aynalık A6

A6: Merkezdeki yıldızın etrafını çevreleyen altıgen paftalardandır. Bu alanla aynı özelliklere sahip minberin orijinal parçalarında $\frac{1}{6}$ simetrik tasarım tercih edilmişken sonradan yapılan bu parçada $\frac{1}{2}$ simetrik bir desen tercih edilmiştir. Motifi herhangi bir motif grubuna dahil etmek güçtür. Desen alana işlenirken kaba bir oyma tekniği kullanılmıştır. Malzeme ve desen göz önüne alındığında parçanın muhdes olduğu sonucuna varılmaktadır.

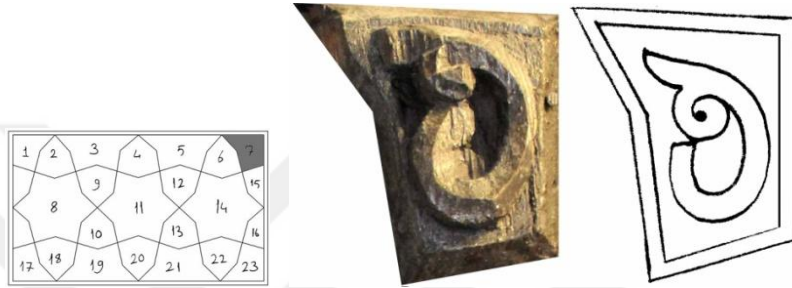
Fotoğraf 31: Çizim 20: Ön aynalık A7

A7: Aynalıgın sağ üst köşesinde yer alan pafta merkezi yıldızların $\frac{1}{4}$ üne tekabül etmektedir. Alanı süsleyen tasarım, minber genelindeki rumi desenlere benzetilmeye çalışılmışsa da, muhdes bir parça olması ve herhangi bir dönemin karakteristik özelliklerini taşınamaması hasebiyle değerlendirme yapmak ve motifi kategorize etmek güçtür. Ahşap zemin minberin ana malzemesi ile kıyas edildiğinde oldukça kalitesizdir. Tasarım ve malzeme açısından minber bütünü ile örtüşmeyen parça orijinal değildir.

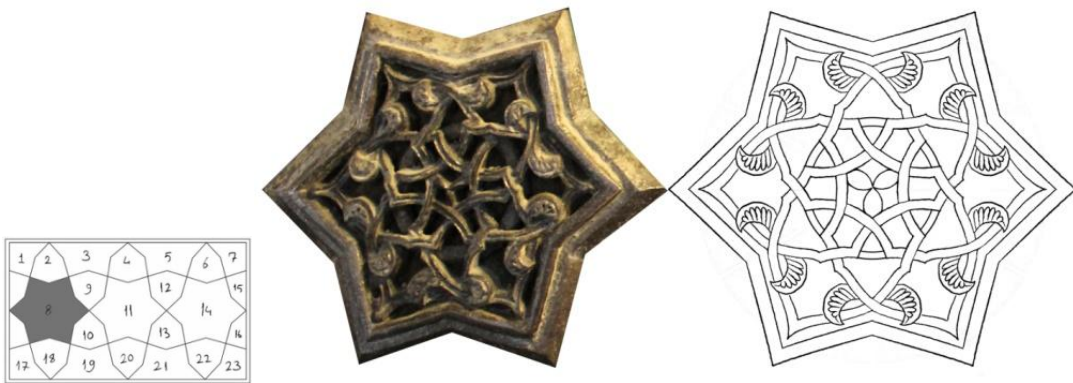
Fotoğraf 32: Çizim 21: Ön aynalık A8

A8: Merkezde dikkat çeken en büyük üç alandan biridir. Altı kollu yıldız şeklindeki geometrik paftanın içi $\frac{1}{6}$ simetrik rumi tasarımla bezenmiştir. Dallardan çıkan küçük rumi kanatlarının içi dendanlara tezyin edilmiştir. Oldukça ince bir işçilikle ve derin oyma tekniği ile bulunduğu alana uygulanmıştır. Malzeme, desen ve işçilik minber geneliyle benzeşmektedir. Aynalıgın orijinal parçalarından biridir.

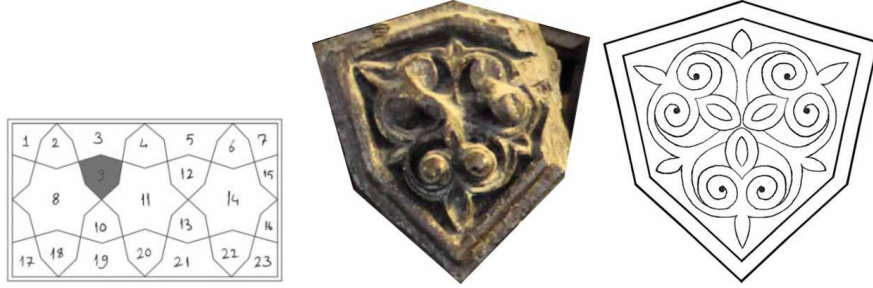
Fotoğraf 33: Çizim 22: Ön aynalık A9

A9: A2, A10 ve A18 ile aynı özelliklere sahiptir. Parçanın sağ kısmı kırılmış ve desenin bazı kısımları tahrip olmuştur. Parça orijinaldir.

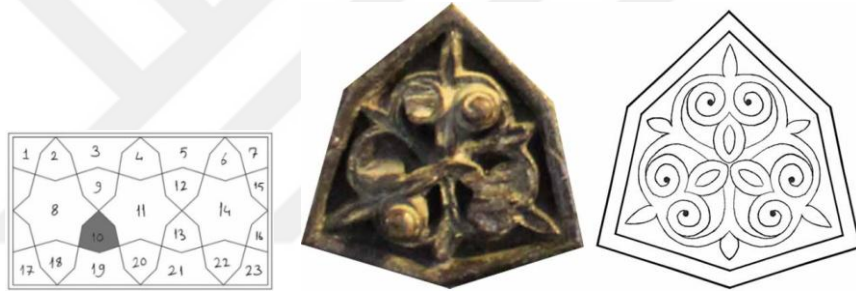
Fotoğraf 34: Çizim 23: Ön aynalık A10

A10: A2, A9 ve A18 ile aynı özelliklere sahiptir. Desenin bazı kısımları zarar görmüştür. Orijinal parçalardan biridir.

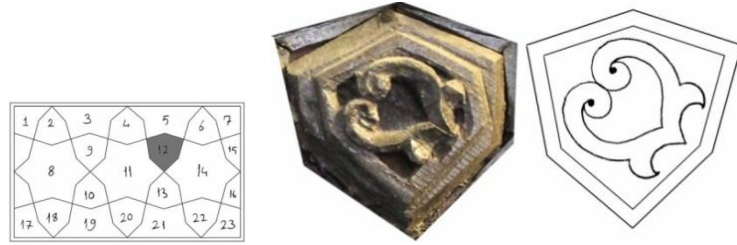
Fotoğraf 36: Çizim 25: Ön aynalık A12

A12: Merkezi yıldızları çevreleyen altıgen şeklindeki alanlardan biridir. Rumi motifine benzer bir tasarım yapılmaya çalışılmıştır. Minber geneline göre oldukça kaba bir işçiliğe sahiptir. Sonradan eklenen parçalardan biridir ve orijinal değildir.

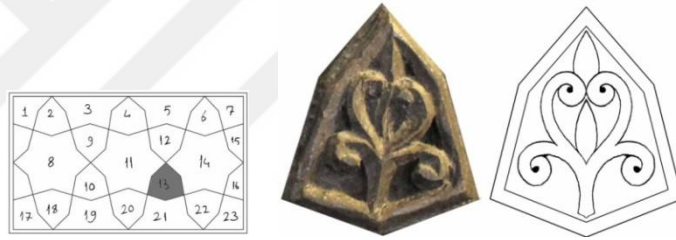
Fotoğraf 37: Çizim 26: Ön aynalık A13

A13: Merkezi yıldızları çevreleyen altıgen şeklindeki alanlardandır. Rumi motifine benzer bir tasarım yapılmaya çalışılmıştır. İşçilik minber geneline göre oldukça kabadır. Minber bütünüyle uyumlu olmayan parça muhdestir.

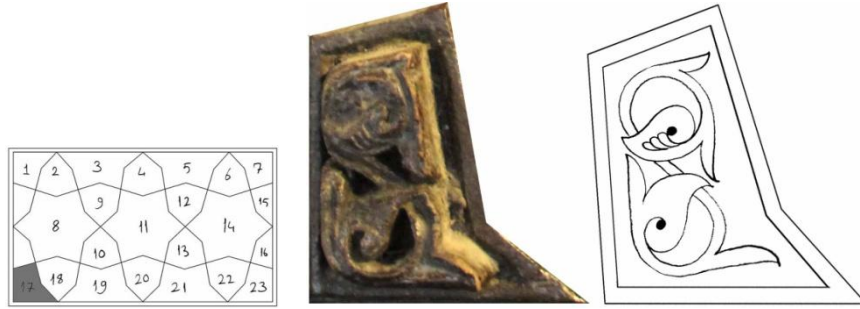
Fotoğraf 41: Çizim 30: Ön aynalık A17

A17: Ortadaki altı kollu yıldızın dörtte biri içine s şekline benzer bir kompozisyon yapılmış ve iki ucuna rumi motifler yuvarlak satırlı derin oyma tekniği ile uygulanmıştır. Minberin orijinal parçalarındandır.

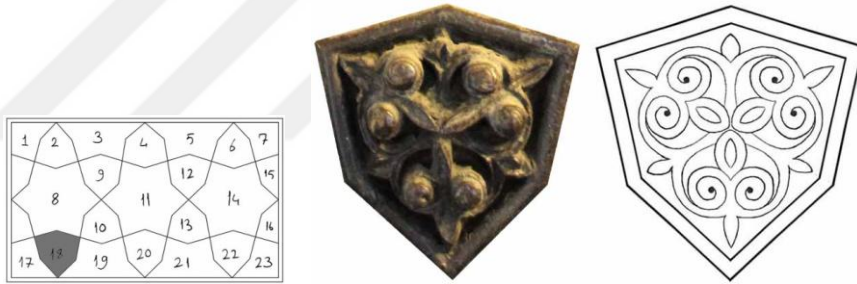
Fotoğraf 42: Çizim 31: Ön aynalık A18

A18: A2, A9 ve A10 ile aynı özelliklere sahiptir. Bu parçalar arasında günümüze en sağlam ulaşan parçadır. Minberin özgün parçalarındandır.

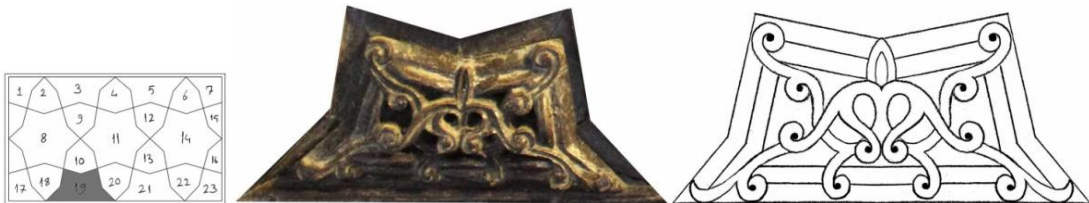
Fotoğraf 43: Çizim 32: Ön aynalık A19

A19: Merkezdeki yıldızların yarısı şeklindeki alan $\frac{1}{2}$ simetrik tasarımla müzeyyendir. Desen alana yuvarlak satırlı derin oyma tekniği ile işlenmiştir. Minber bütünü ile uyumlu orijinal parçalardan biridir.

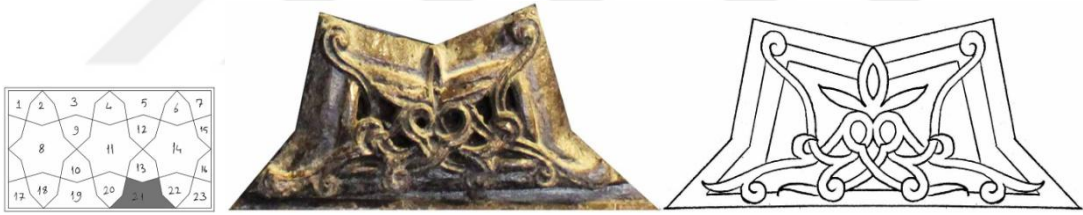
Fotoğraf 45: Çizim 34: Ön aynalık A21

A21: Merkezdeki yıldızların yarısı şeklindeki alan $\frac{1}{2}$ simetrik tasarımla bezenmiştir. Desen alana yuvarlak satırlı derin oyma tekniği ile işlenmiştir. Tasarım ve malzeme açısından minber bütünü ile uyumlu parça orijinaldir.

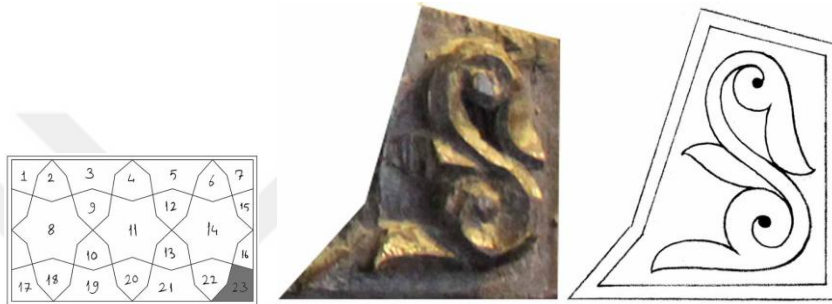
Fotoğraf 47: Çizim 36: Ön aynalık A23

A23: Aynalıgın sağ alt köşesinde yer alan pafta, merkezi yıldızların $\frac{1}{4}$ üne tekabül etmektedir. Alanı süsleyen tasarım, minber genelindeki rumi desenlere benzetilmeye çalışılmışsa da, muhdes bir parça olması ve herhangi bir dönemin karakteristik özelliklerini taşıması hasebiyle değerlendirme yapmak ve motifi kategorize etmek güçtür. Ahşap zemin minberin ana malzemesi ile kıyas edildiğinde oldukça kalitesizdir. Tasarım ve malzeme açısından minber bütünü ile örtüşmeyen parça orijinal değildir.

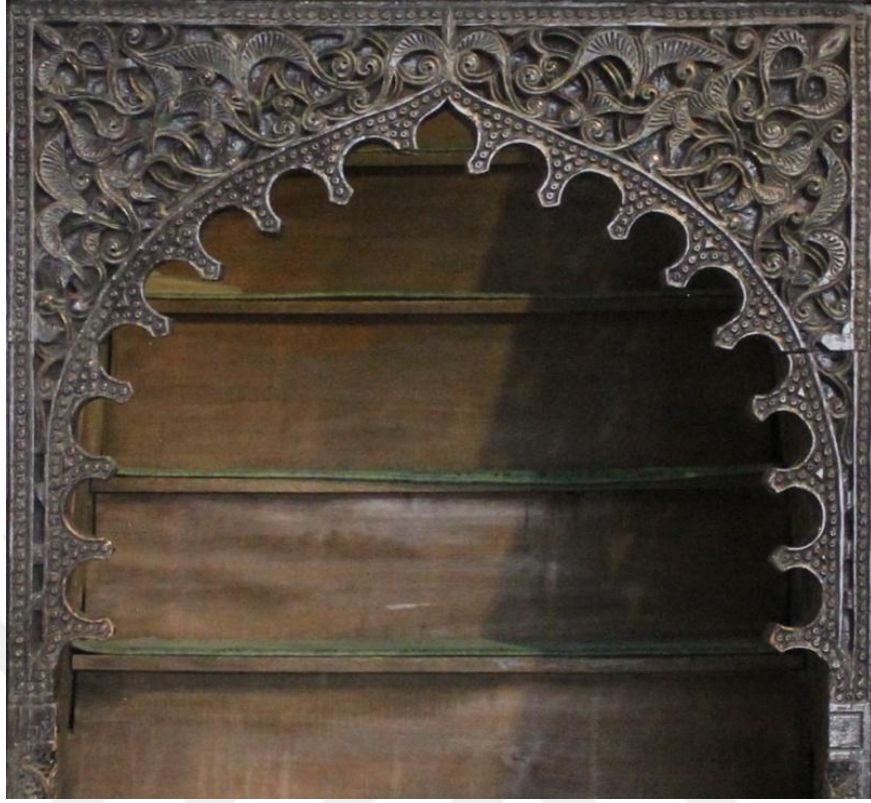
Fotoğraf 48: Çizim 37: Ön cephe giriş kemeri

Minberlerde en dikkat çekici kısımlardan biri olan ve özenle tezyin edilen kemer kısmı Alâeddin Camii minberinde de oldukça ince bir işçilikle uygulanmıştır. Kompozisyon rumi motifi kullanılarak hazırlanmıştır. Kemerin kenarını çevreleyen ince bordürde minik daireler de bir süsleme unsuru olarak karşımıza çıkar. Ahşap tekniklerinden yuvarlak satırlı derin oyma tekniği kullanılmıştır. Anadolu Selçuklu Dönemi minberlerinden Beyşehir Eşrefoğlu Camii ve Ankara Alâeddîn Camii minber giriş kemerlerindeki dendanlar örneğimizle benzeşmektedir.

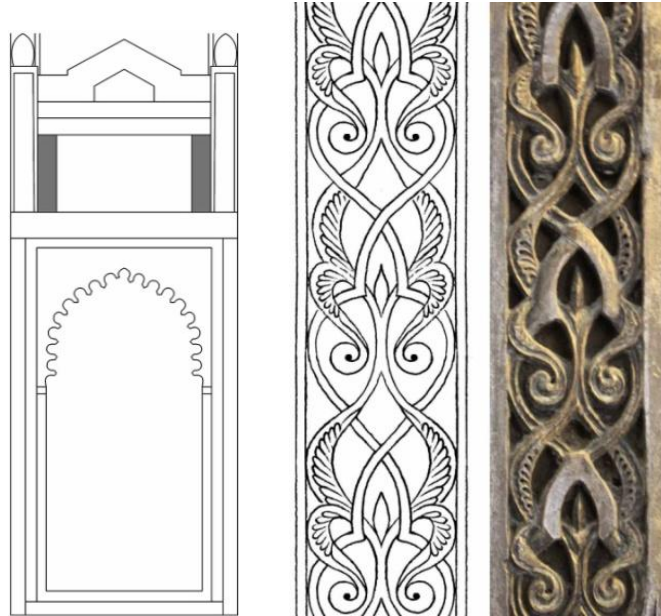
Fotoğraf 49: Çizim 38: Ön cephe bordür 1

Bordür 1: 36 x 5,5 cm ölçülerinde boyuna dikdörtgen alan içinde ½ simetrik rumi motiflerden oluşan ve yürüyen desen olarak nitelendirdiğimiz bir tasarım bulunmaktadır. Motiflerin iç bünyelerindeki dendanlar yuvarlak satırlı derin oyma tekniği ile işlenmiştir. Minber geneli ile desen ve malzeme açısından benzeyen bordür orijinaldir.

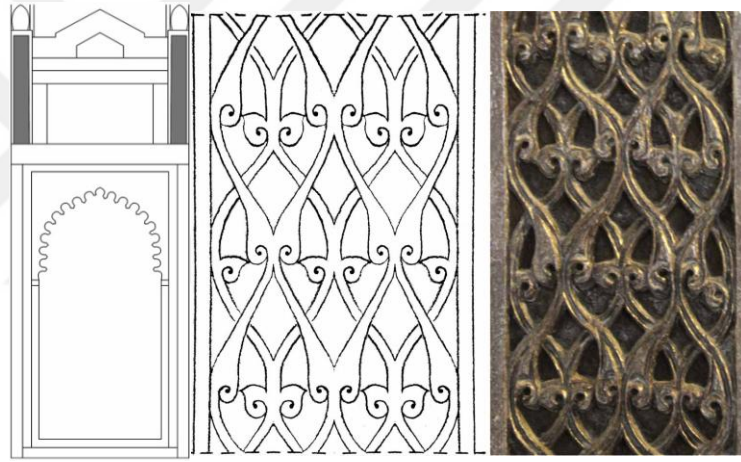
Fotoğraf 50: Çizim 39: Ön cephe bordür 2

Bordür 2: Aynalığın kenarında yükselen bu desen 65,5 x 9 cm ebatlarında boyuna dikdörtgen bir alan içindedir. Kıvrık dallar üzerine yerleştirilmiş rumi motiflerden teşekkül eden tasarım $\frac{1}{2}$ simetrik bir desendir. Aynı zamanda zeminden yukarıya doğru ilerleyen bu desen yürüyen desen olarak nitelendirdiğimiz grup dâhilindedir. Yuvarlak satırlı derin oyma tekniği ile bulunduğu alana aktarılan motifler zeminden yaklaşık yarım cm kadar yukardadır ve yüksek kabartma plastik tesiri kuvvetlendirmiştir. Minber genelindeki ince işçilik ve tasarım kurgusu burada da mevcuttur, sağ ve solda bulunan iki alan da orijinaldir. Sağ tarafta yer alan bordürün topuza bittiği kısımda oldukça büyük bir kırılma mevcuttur. Sol taraf sağa nispetle daha iyi durumdadır. Doğu ve batı sövelerde de aynı desen kullanılmıştır.

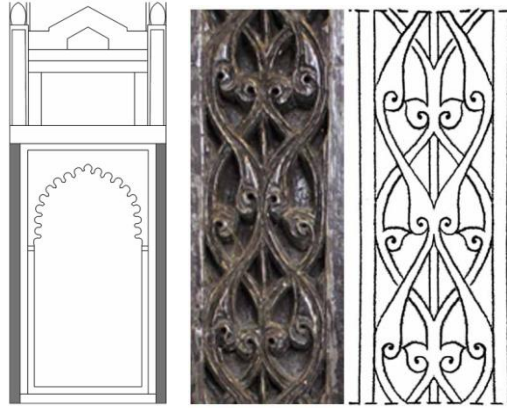
Fotoğraf 51: Çizim 40: Ön cephe bordür 3

Bordür 3: Girişin en dış kenarında yükselen bu desen 178 x 6 cm ebatlarında boyuna dikdörtgen bir alan içindedir. Kıvrık dallar üzerine yerleştirilmiş rumi motiflerden müteşekkil tasarım $\frac{1}{2}$ simetrik bir desendir. Aynı zamanda zeminden yukarıya doğru ilerleyen bu desen yürüyen desen olarak nitelendirdiğimiz grup dâhilindedir. Oyularak ortaya çıkan desenin kabartması zeminden yaklaşık yarım cm kadar yukardadır ve yüksek kabartma olarak nitelendirilebilir. Minber genelindeki ince işçilik ve tasarım kurgusu burada da mevcuttur, sağ ve solda bulunan iki alan da özgün halini korumuştur. Bordür 2 ile çok benzeyen tasarım, bu desenin dikine kesitinin yarısı alınarak bulunduğu alana uygun daha ince bir bordür haline getirilmiştir.

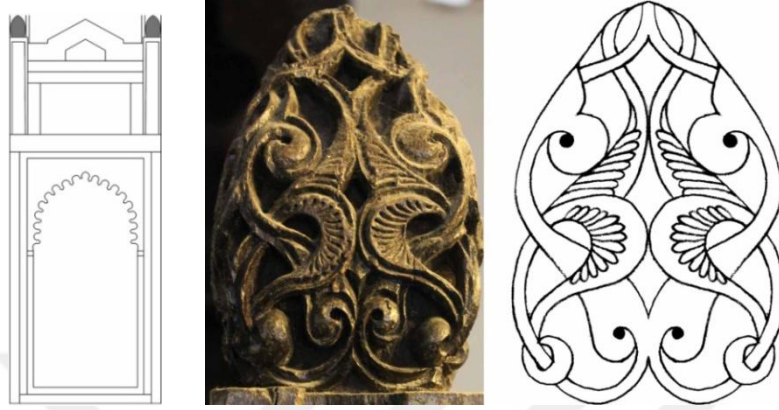
Fotoğraf 53: Çizim 42: Ön cephe bordür 5

Bordür 5: Sövelerin bitişinde bulunan topuzlar 9 cm boyunda 11,5 cm eninde bir alanı kaplamaktadır. Hemen altında yer alan bordürün sert köşelerinden yukarıya doğru yumuşak bir bitiş sağlamıştır. Dört tane yüzü vardır ve bu dört yüzeyde aynı tasarım simetri ekseninde ustaca birleştirilmiştir. Ayrıca her bir yüzeyde ki tasarımda $\frac{1}{2}$ simetrik rumi tasarıma sahiptir. Rumi motiflerin içi dandanlarla detaylandırılmıştır. Yuvarlak satırlı derin oyma ile alana uygulanmıştır.

Her iki parça da orijinaldir. Sol tarafta bulunan topuz sağ taraftakine nispetle daha çok zarar görmüş ve deforme olmuştur. İbrahim H. Konyalı bu parçaları çam kozalağına benzetmiştir.

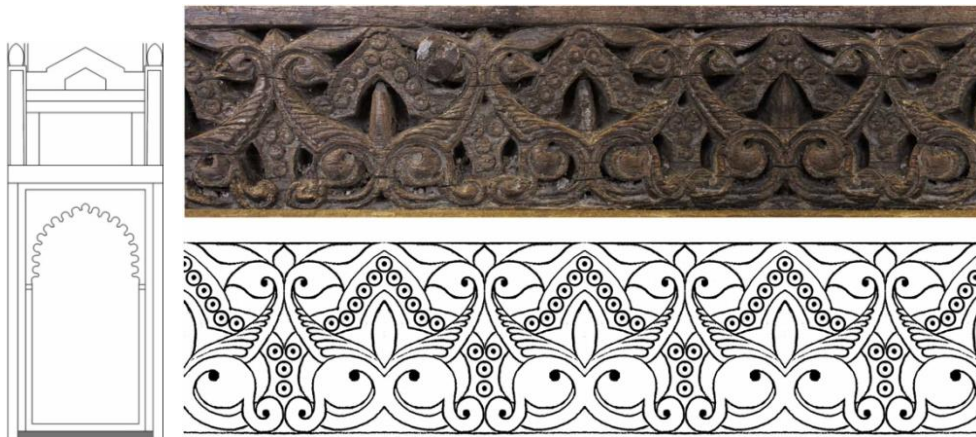
Fotoğraf 54: Çizim 43: Ön cephe bordür 6

Bordür 6: Ön cephenin en altında zeminle bitişik bu bordür 81,5 cm uzunluğunda ve 8 cm enindedir. Simetri eksenleri birleştirilip birim tekrarı yapılarak enine istendiği kadar uzatılabilecek bir tasarım kurgusuna sahiptir. Desen rumi motifiyle tasarlanmıştır. Rumiler dendan şeklindeki iç bünyeler ile detaylı hale getirilmiştir. Bazı yerlerde rumilerin altından geçen kemerlerin içine küçük daireler yan yana dizilmiş, bu da desenin oldukça hoş bir görünüm kazanmasına vesile olmuştur. Bordür orijinal görünmektedir. Gerek işçilik gerekse malzeme minber geneliyle uyumludur.

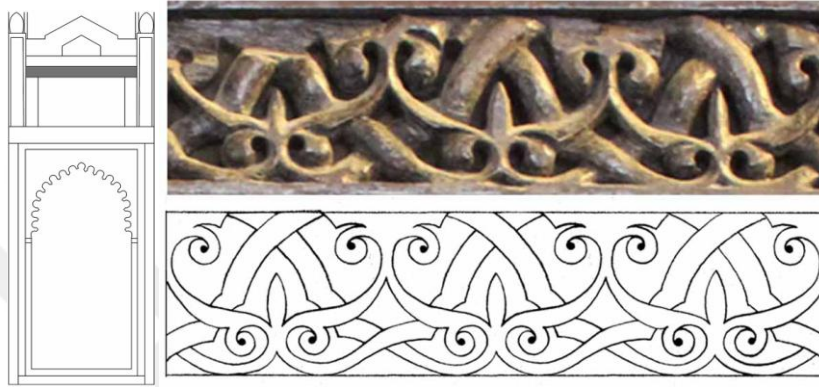
Fotoğraf 55: Çizim 44: Ön cephe bordür 7

Bordür 7: Aynalığın hemen üzerindeki yatay dikdörtgen bordür 81,5 cm uzunluğunda ve 8 cm enindedir. Rumi motifinden oluşan desen, simetri eksenleri birleştirilip birim tekrarı yapılarak enine istendiği kadar uzatılabilecek bir tasarım kurgusuna sahiptir. Minber genelinde kullanılan ahşap malzeme ile benzeşen kaliteli malzeme ve rumi desen bordürün orijinalliğinin göstergesidir. Tahribata uğramış, simetri ekseninde yer alan tepelik motiflerinin çoğunluğu kırılmıştır.

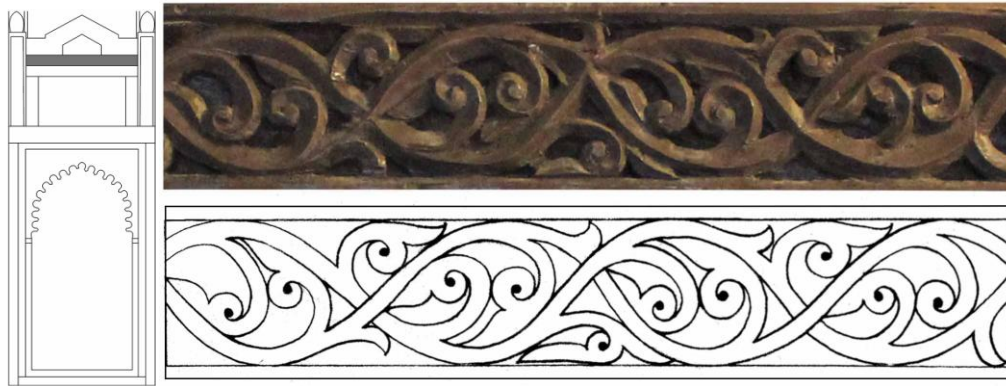
Fotoğraf 56: Çizim 45: Ön cephe bordür 8

Bordür 8: Enine dikdörtgen alan 82 X 7,5 cm ölçülerindedir. Belli aralıklarla birim tekrarı yapılarak oluşturulan desen eserin genelindeki rumi motiflere benzetilmeye çalışılmıştır. Yine de ilk görüşte malzeme ve tasarımın minber geneliyle uyumsuzluğu göze çarpmaktadır. Orijinal parçanın ne zaman yok olduğu ve yerine bu kısımların hangi dönemde eklendiği ile ilgili elimizde bir veri bulunmamaktadır. Minber bütünü ile uyumsuz muhdes parçalardan biridir.

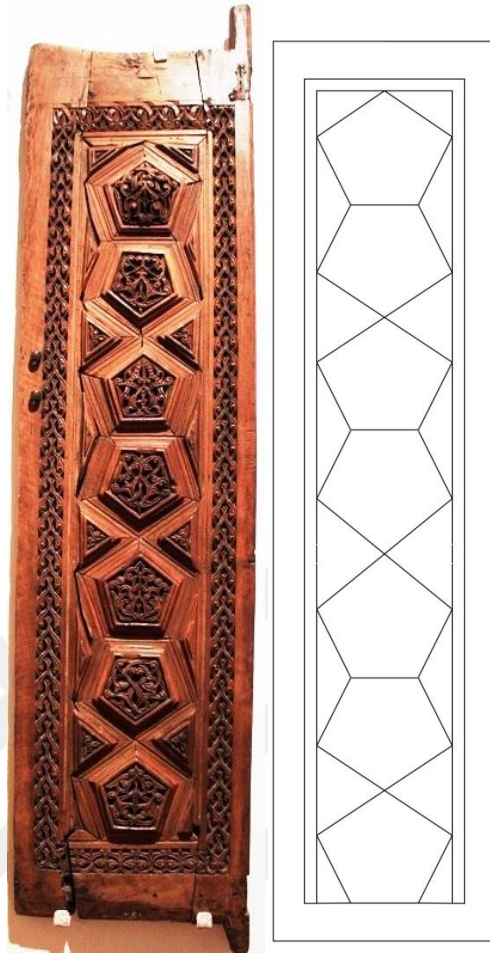
Fotoğraf 58: Çizim 47: Kapı kanadı

Alâeddin Camii minberi kapı kanatları maalesef günümüzde camide değildir. Kaynaklardan edindiğimiz bilgilere göre kapı kanatlarından biri çalınmıştır. Diğer kapı kanadı ise 246 envanter numarasıyla İstanbul Türk İslam Eserleri Müzesi'ndedir. Kapı kanadının görseline ulaşmamıza ilk vesile olan, 1938 tarihli makalenin yazıldığı dönemde bu eserin İstanbul Çinili Köşk Müzesi'nde sergilendiği bilgisi yer almaktadır (Ağaoğlu, 1938: 24). Belgin Demirsar'ın Osman Hamdi Tablolarında gerçekte ilişkiler isimli kitabında da 1951 yılında Topkapı Sarayı Müzesi'nden Türk İslam Eserleri Müzesi'ne getirildiği bilgisini edinmekteyiz (Demirsar, 1989: 162). Müzedeki kapı kanadı renk olarak açık kahverengi tonundayken günümüzde minberin siyaha yakın bir koyu kahverengi tonunda olması minberin sonraki yıllarda boyanmış olduğunun göstergesidir. Kapı kanadının ne zaman çalındığı ve diğerinin ne zaman müzeye götürüldüğü hakkında elimizde bir veri yoktur. Bu konu ile ilgili bulduğumuz en eski kaynak 1927 tarihlidir ve makalede kapı kanadının müzede olduğu bilgisi verilmektedir (İbrahim, 1927: 1548). Bu bilgi ışığında kapı kanadının camiden müzeye bu tarihten önce götürüldüğü anlaşılmaktadır. Eseri fotoğraflamak amacı ile müzeye yaptığımız ziyarette kapı kanadını görmemize izin verilmediği için ölçüleri alınamamıştır. Fakat Belgin Demirsar'ın kitabından edindiğimiz bilgi ışığında, kapı kanadının yüksekliğinin 156 cm, genişliğinin ise 45 cm olduğunu öğrenmekteyiz. (Demirsar, 1989: 162). Kapının yerleştirildiği giriş kemerinin tarafımızdan alınan ölçüleri de bu bilgiyi teyit eder şekilde verilen ölçüye uygundur.

Kapı kanadında 13 tane tezyin edilmiş pafta bulunmaktadır. Paftalar dikdörtgen bir çerçeve içine sırt sırta yerleştirilmiş yedi tane beşgen ve bunların arasında kalan üçgen alanlardan oluşur. Dikdörtgen alanın etrafı bordürlerle çevrilidir. Düşey eksendeki her iki bordür de aynı tasarıma sahiptir. Yatay bordürlerde ise iki farklı tasarım kullanılmıştır. Tasarımlarda kullanılan motif grupları geometrik geçmeler ve rumi motifleridir. Kapı kanadı ince işçiliği, malzemesi ve tasarımları ile minber bütününe uyumludur. Hatta boyanmış olan minberin orijinal rengini görmemizi sağlaması bakımından önemlidir. Elimizde net fotoğraflar bulunmadığından çizimleri yapılamamıştır.

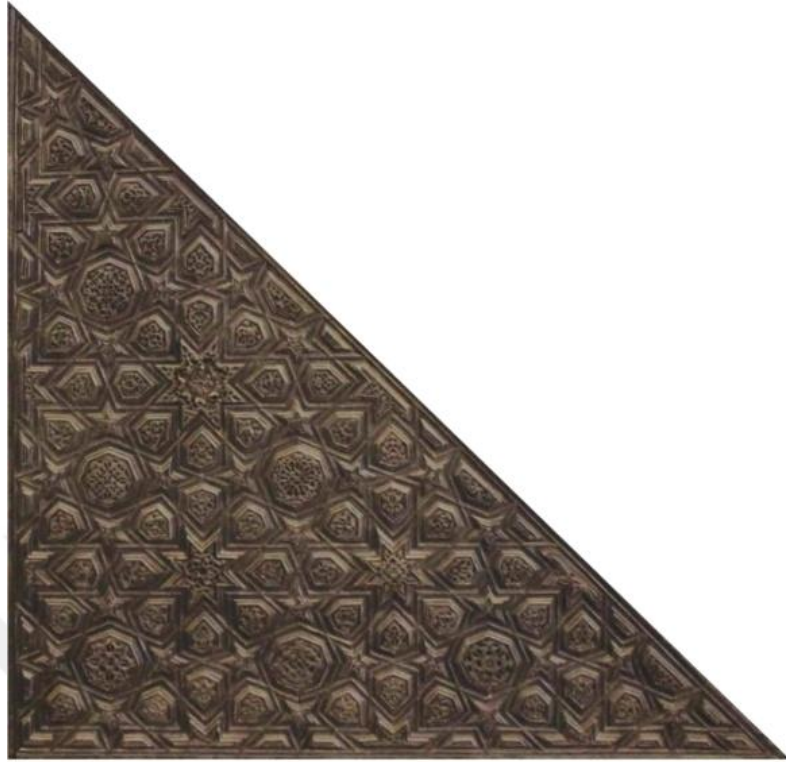
Fotoğraf 60: Çizim 49: Doğu cephe aynalık

Dik kenarı 222 cm, yatay kenarı 233 cm, çapraz kenarı ise 317 cm ölçülerinde üçgen şeklindeki bu bölüm, döneminin özelliklerini taşıyan ince işçilikli motiflerle süslenmiştir. Aynalık motif, malzeme ve desen kurgusu açısından minber geneliyle benzer niteliklere sahiptir. Üçgen alan sekiz kollu yıldızların etrafında altıgen şekillerin dolaştığı geometrik paftalara ayrılmıştır. Bu paftaların içleri alana uygun şekilde tasarlanmış rumilerle müzeyyendir. Bu parçaların arasında ayrıca beş kollu yıldızlar oluşmuştur. Geometrik geçmeler zeminden biraz daha yüksekçe çitalarla belirgin hale getirilmiştir. İçleri tezyin edilmiş 106 adet alan bulunmakta, bunların tamamı orijinal görünmektedir. Beş kollu yıldızların hepsinde aynı tasarım uygulanmıştır. Anlatımda kolaylığı sağlamak amacıyla, bütün alanlar aşağıdaki gibi kodlanacaktır.

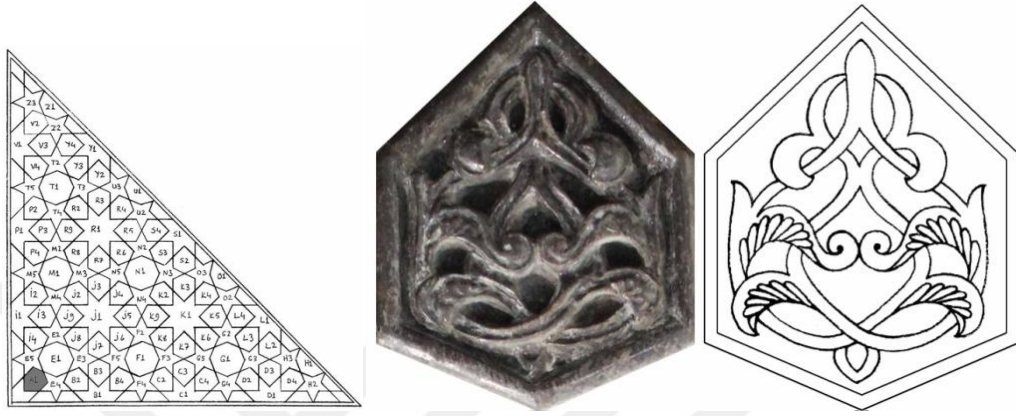
Fotoğraf 61: Çizim 50: Doğu aynalık A1

A1: Aynalığın sol alt köşesinde bulunan alan altıgen şeklindedir. Paftanın içi $\frac{1}{2}$ simetrik rumi tasarımla süslenmiştir. Desen alana derin oyma tekniği ile işlenmiştir. Gerek malzeme, gerekse desen açısından bu parça orijinal görünmektedir. J9 ve P4 ile benzer tasarıma sahiptir.

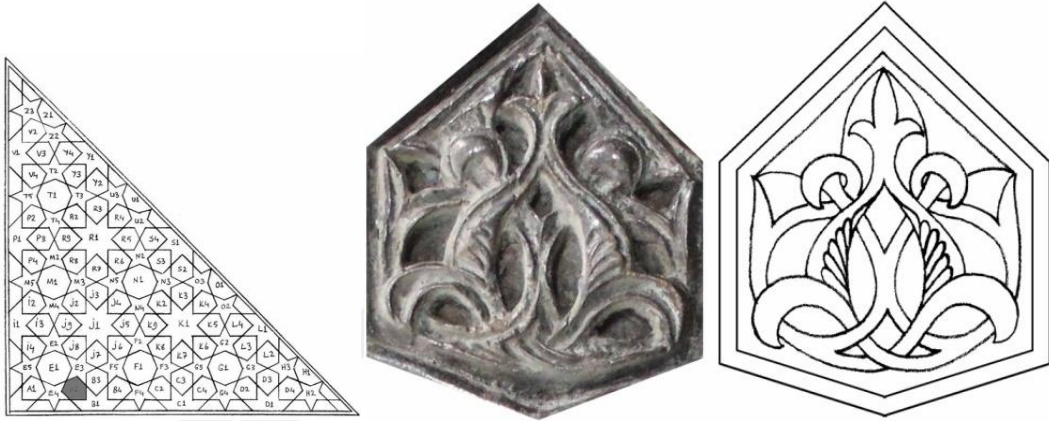
Fotoğraf 62: Çizim 51: Doğu aynalık B2

B2: Altıgen şeklindeki alanın içi $\frac{1}{2}$ simetrik rumi tasarımla bezelidir. Alt kısımda simetri ekseninde rumi dallar birbirinin altından ve üstünden geçirilmiştir. Desen alana yuvarlak satırlı derin oyma tekniği ile işlenmiştir. Zarar görmüş bir kısmı yoktur. Malzeme ve desen açısından minber geneline benzeyen parça orijinaldir.

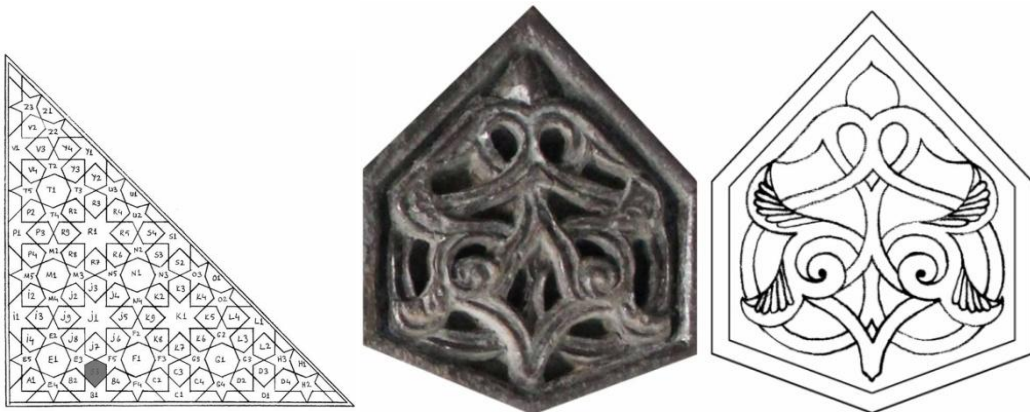
Fotoğraf 63: Çizim 52: Doğu aynalık B3

B3: Altıgen şeklindeki alanın içi $\frac{1}{2}$ simetrik rumi tasarımla bezelidir. Desen alana yuvarlak satırlı derin oyma tekniği ile işlenmiştir. Parçada herhangi bir tahribat emaresi görünmemektedir. Malzeme ve desen açısından minber bütünüyle uyumlu olan parça orijinaldir.

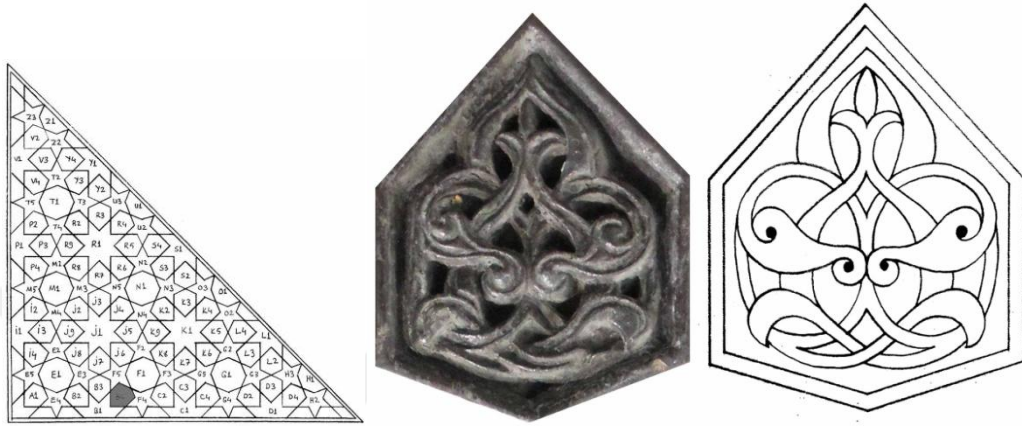
Fotoğraf 64: Çizim 53: Doğu aynalık B4

B4: Altıgen şeklindeki alanın içi $\frac{1}{2}$ simetrik rumi tasarımla bezelidir. Desen alana yuvarlak satırlı derin oyma tekniği ile uygulanmıştır. Günümüze herhangi bir tahribata maruz kalmadan ulaşabilmiş parçalardandır. Gerek malzeme gerekse desen açısından minber geneliyle uyumlu olan parça orijinaldir.

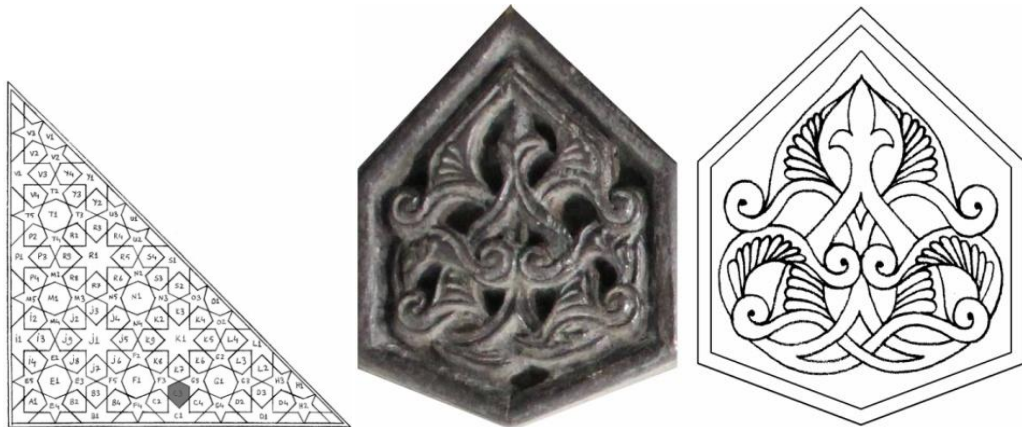
Fotoğraf 67: Çizim 56: Doğu aynalık C3

C3: Altıgen şeklindeki alanın içi $\frac{1}{2}$ simetrik rumi tasarımla bezelidir. Desen alana yuvarlak satırlı derin oyma tekniği ile işlenmiştir. Rumiler dendanlarla detaylı bir görünüm kazanmıştır. Tahribata maruz kalmış bir kısmı yoktur. Gerek malzeme, gerek desen açısından minber geneliyle benzeşen parça orijinaldir.

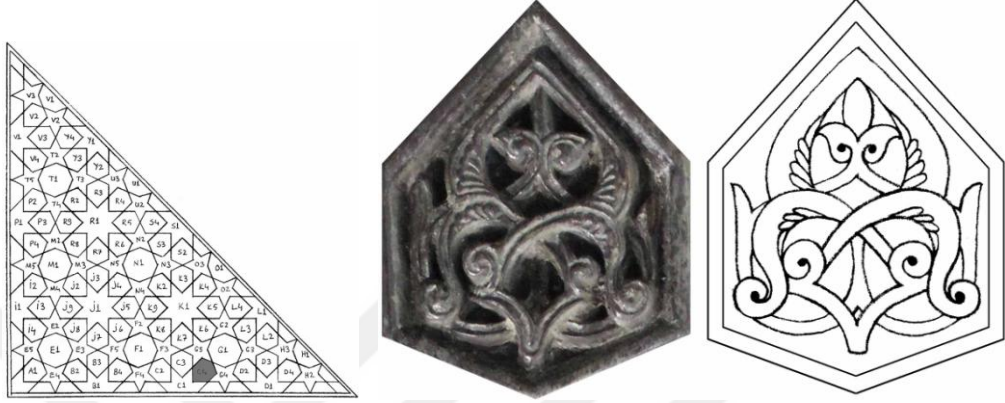
Fotoğraf 68: Çizim 57: Doğu aynalık C4

C4: Altıgen şeklindeki alanın içi $\frac{1}{2}$ simetrik rumi tasarımla müzeyyendir. Uygulama alana yuvarlak satırlı derin oyma tekniği ile yapılır. Rumilerin içine dandanlar yapılmıştır. Parçada herhangi bir tahribat söz konusu değildir. Malzeme ve desen açısından minber geneliyle uyumlu olan parça orijinaldir.

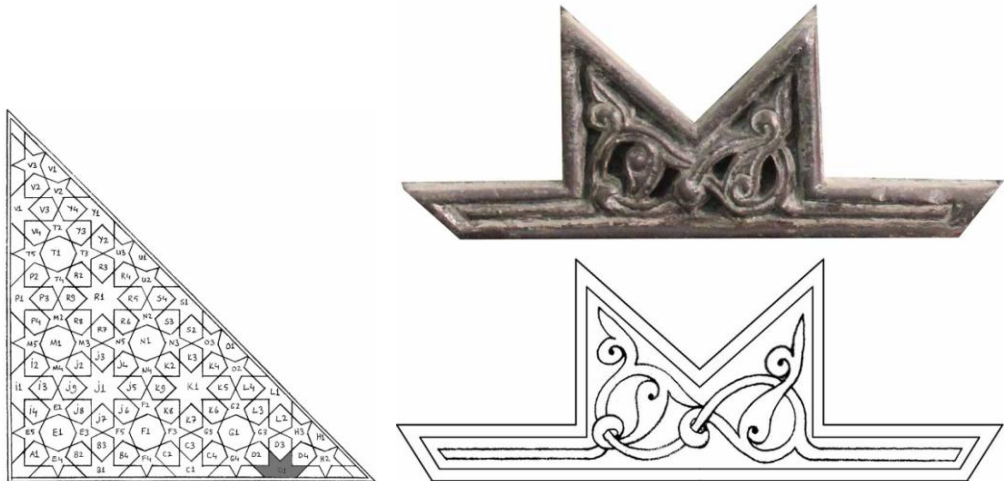
Fotoğraf 69: Çizim 58: Doğu aynalık D1

D1: Merkezde bulunan sekiz kollu yıldızların yarısı şeklindeki pafta serbest rumi tasarımla bezenmiştir. Desen alana yuvarlak satırlı derin oyma tekniği ile işlenmiştir. Pafta da tahribat yoktur. Genel minber bezemesiyle uyuşan parça orijinaldir. Desen kurgusu C1 ile aynıdır.

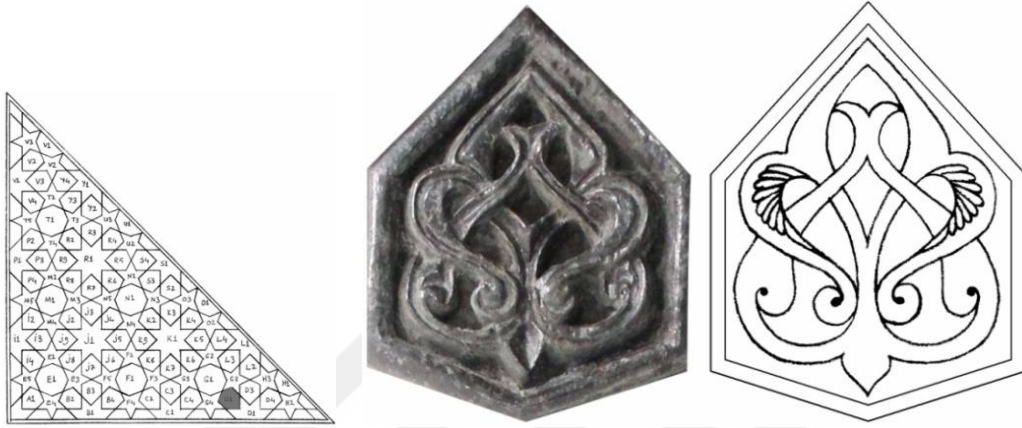
Fotoğraf 70: Çizim 59: Doğu aynalık D2

D2: Altıgen şeklindeki alanın içi $\frac{1}{2}$ simetrik rumi tasarımla bezelidir. Desen alana yuvarlak satırlı derin oyma tekniği ile işlenmiştir. Desen oldukça sadedir. Tahribata maruz kalmış bir kısmı yoktur. Gerek malzeme, gerek desen açısından minber geneliyle uyumlu olan parça orijinaldir. İ3, K8 ve S4 ile benzeşen bir tasarıma sahiptir.

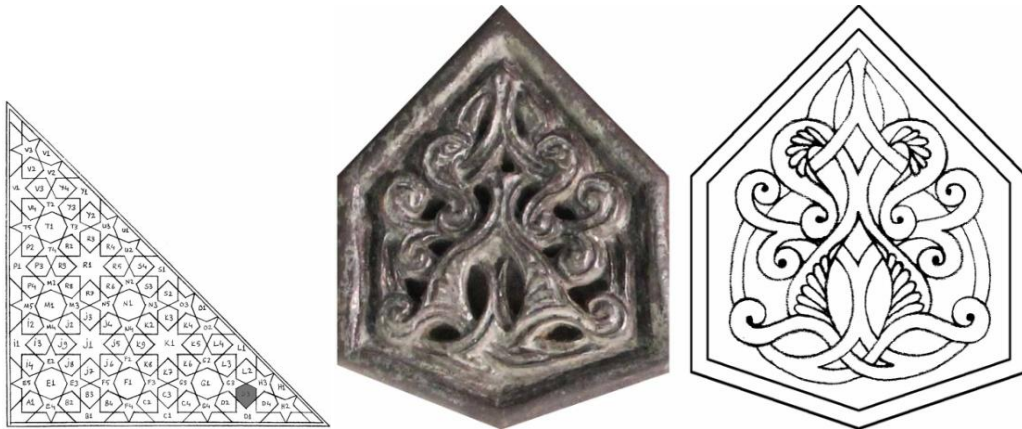
Fotoğraf 71: Çizim 60: Doğu aynalık D3

D3: Altıgen şeklindeki alanın içi $\frac{1}{2}$ simetrik rumi tasarımla müzeyyendir. Uygulama alana yuvarlak satırlı derin oyma tekniği ile yapılır. Rumilerin içine dendanlar yapılmıştır. Parçada herhangi bir tahribat söz konusu değildir. Malzeme ve desen açısından minber geneliyle uyumlu olan parça orijinaldir.

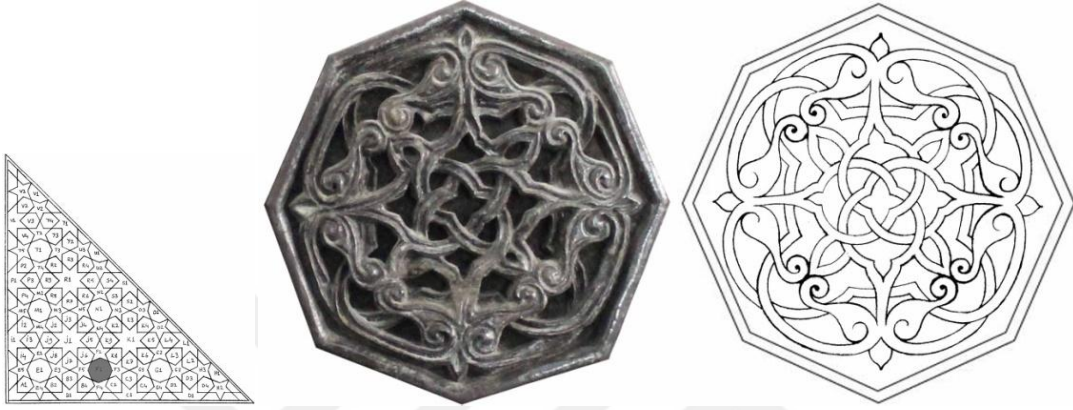
Fotoğraf 74: Çizim 63: Doğu aynalık F1

F1: Merkezde büyükçe ve dikkat çekici sekizgen alanlardan biridir. Bulunduğu alana uyumlu şekilde 1/8 simetrik bir rumi tasarımla bezenmiştir. Rumilerden ayrılan kıvrımlı dallar simetri eksenlerinde birbirinin altından ve üstünden geçirilerek oldukça girift bir tasarım yapılmıştır. Desen alana yuvarlak satırlı derin oyma ile uygulanmıştır. Minber bütünüyle uyumlu parça orijinaldir.

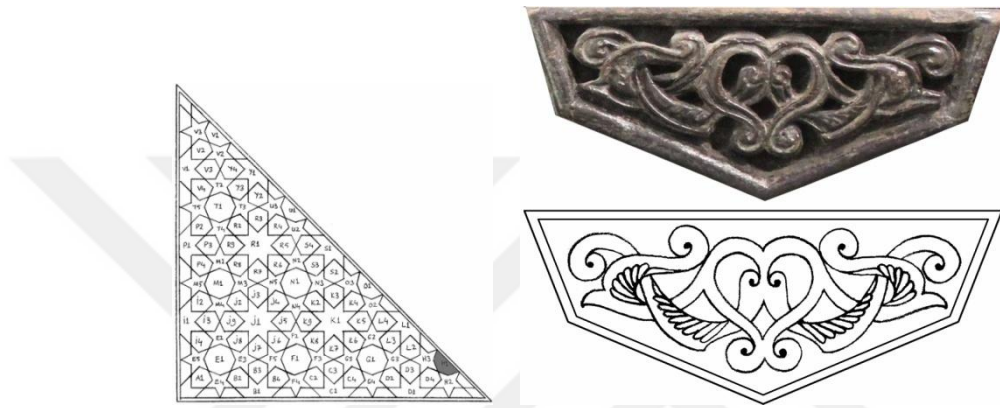
Fotoğraf 76: Çizim 65: Doğu aynalık H1

H1: Altıgenlerin merkezinde yerleşik sekizgen alanların yarısı şeklindeki alan $\frac{1}{2}$ simetrik rumi tasarımla müzeyyendir. Sanatçı deseni alana uygun bir şekilde ustaca tasarlamıştır. Simetri ekseninde ortabağ olarak tabir edilen rumi motifinden ayrılan dallar alttan üstten geçirilmek suretiyle tasarım hareketlendirilmiştir. Minber bütünüyle benzeşen parça orijinaldir.

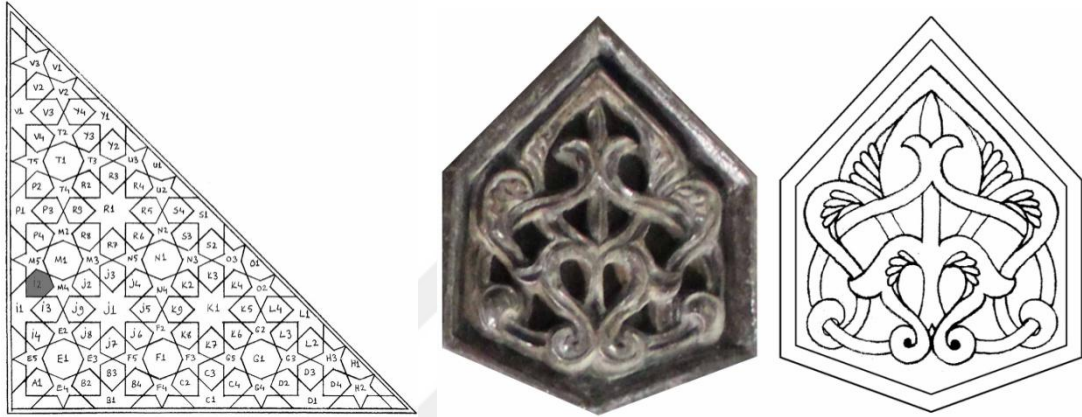
Fotoğraf 78: Çizim 67: Doğu aynalık İ2

İ2: Altıgen şeklindeki alanın içi $\frac{1}{2}$ simetrik rumi tasarımla müzeyyendir. Simetri ekseninde rumi ortabağ ve tepelik motifi dikkat çeker. Ayırma rumilerin kolları rumi dallara zarif bir şekilde sarılmıştır. Uygulama alana yuvarlak satırlı derin oyma tekniği ile yapılmıştır. Parçada herhangi bir tahribat söz konusu değildir. Malzeme ve desen açısından minber geneliyle uyumlu olan parça orijinaldir.

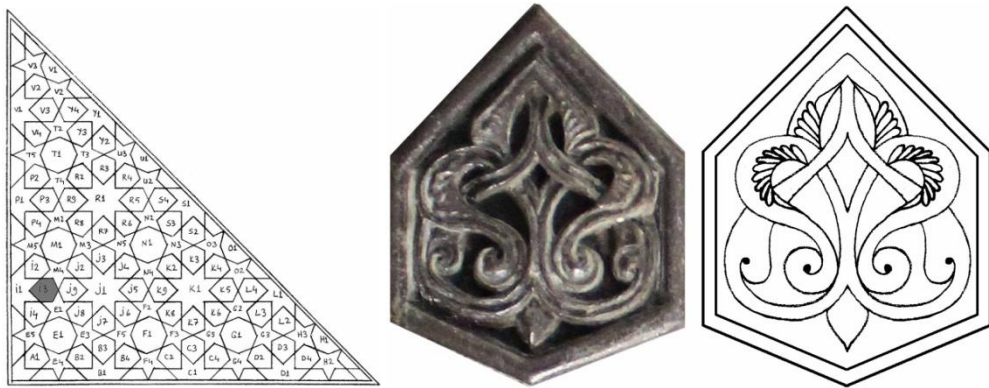
Fotoğraf 79: Çizim 68: Doğu aynalık İ3

İ3: Altıgen şeklindeki alanın içi $\frac{1}{2}$ simetrik rumi tasarımla bezenmiştir. Zarif ve sade bir tasarıma sahiptir. Desenin yukarı doğru bitişinde yer alan rumilerin içi dendanlarla detaylandırılmıştır. Uygulama alana yuvarlak satırlı derin oyma tekniği ile yapılmıştır. Parçada herhangi bir tahribat söz konusu değildir. Minber bütünüyle kıyas edildiğinde uyumlu olan orijinal parçalardan biridir. Tasarım D2, S4 ve K8 ile benzeşmektedir.

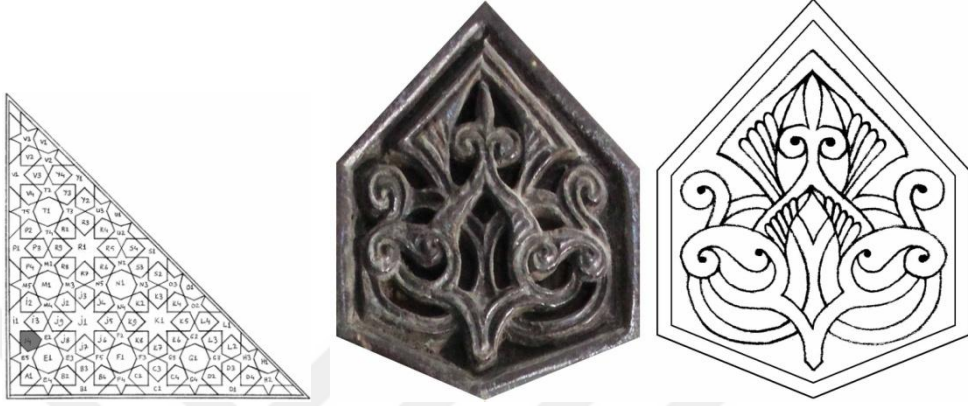
Fotoğraf 80: Çizim 69: Doğu aynalık İ4

İ4: Altıgen paftanın içi $\frac{1}{2}$ simetrik rumi tasarımla tezyin edilmiştir. Alana yuvarlak satırlı derin oyma tekniği ile işlenen desen zarif bir tasarıma sahiptir. Sağlam bir şekilde günümüze ulaşan parça minber geneliyle uyumlu orijinal parçalardan biridir.
