SELÇUK ÜNİVERSİTESİ

**KONYA ALÂEDDİN CÂMİİ MİNBERİNİN TEZYİNİ
AÇIDAN İNCELENMESİ**

YÜKSEK LİSANS TEZİ

Konya-2018

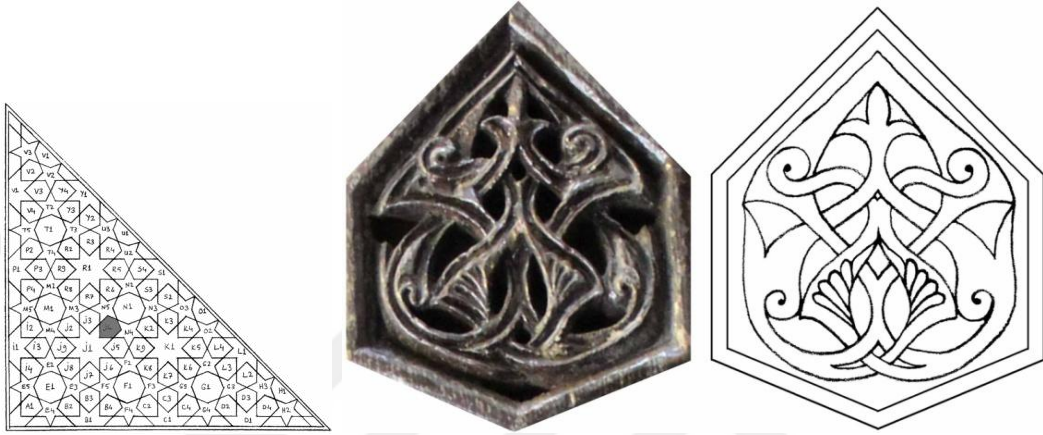
Fotoğraf 84: Çizim 73: Doğu aynalık J4

J4: Altıgen paftanın içi $\frac{1}{2}$ simetrik rumi tasarımla müzeyyendir. Simetri ekseninde birleşen rumilerden ayrılan dallar rumilerin üzerine işlenmiş ilginç bir görüntü oluşturmuştur. Desen yuvarlak satırlı derin oyma tekniği ile alana aktarılmıştır. Sağlam bir şekilde günümüze ulaşan parça minber geneliyle uyumlu orijinal parçalardan biridir.

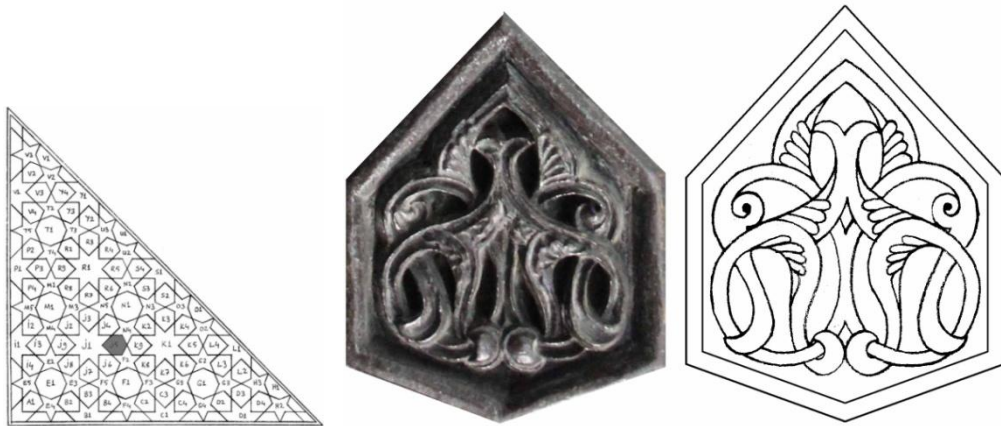
Fotoğraf 85: Çizim 74: Doğu aynalık J5

J5: Altıgen paftanın içi $\frac{1}{2}$ simetrik rumi tasarımla müzeyyendir. Simetri ekseninde tepelik motifi ile birleşen ayırma rumilerin diğer kanatları aşağı doğru uzanmış ve zemindeki dallara sarılmıştır. Tasarım oldukça farklı görülmektedir. Desen alana yuvarlak satırlı derin oyma tekniği ile uygulanmıştır. Herhangi bir tahribat söz konusu değildir. Orijinal parçalardan biridir.

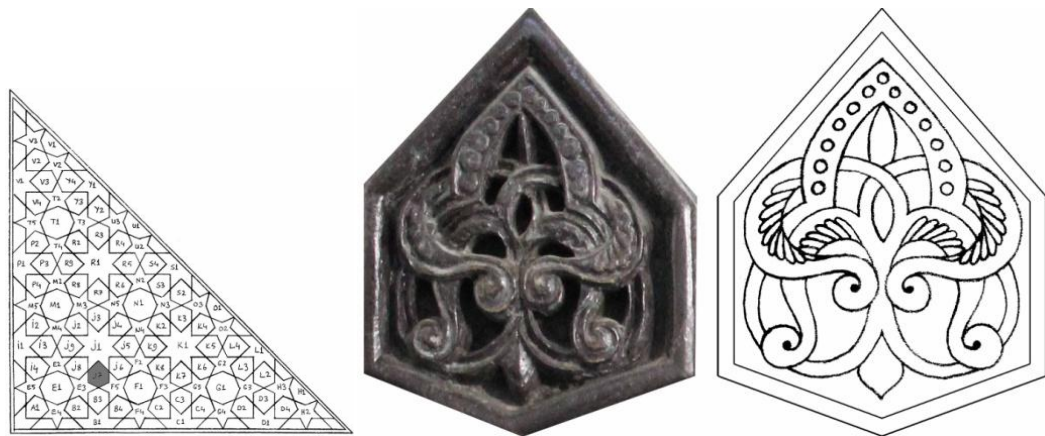
Fotoğraf 87: Çizim 76: Doğu aynalık J7

J7: Altıgen şeklindeki alanın içi $\frac{1}{2}$ simetrik rumi tasarımla bezelidir. Desenin nihayete erdiği kısımda sivri kemer şeklindeki alanın içi minik dairelerle tezyin edilmiştir. Desen alana yuvarlak satırlı derin oyma tekniği ile işlenmiştir. Günümüze sağlam bir şekilde ulaşmış orijinal parçalardan biridir.

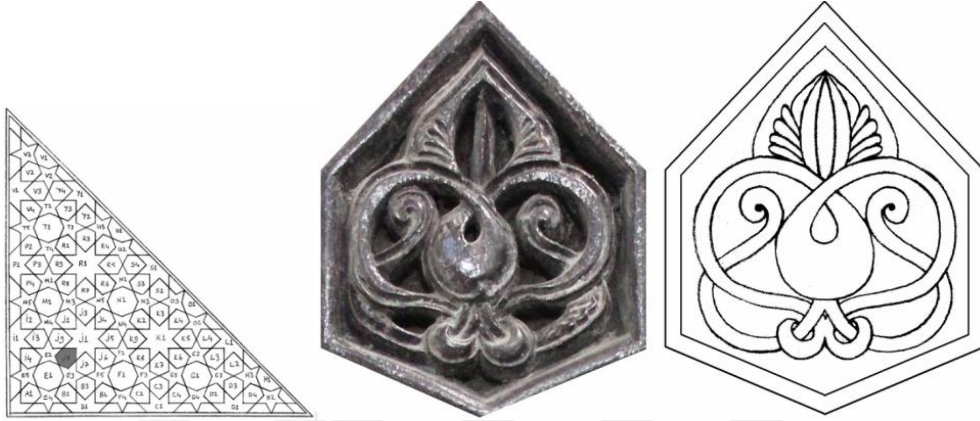
Fotoğraf 88: Çizim 77: Doğu aynalık J8

J8: Altıgen şeklindeki alanın içi $\frac{1}{2}$ simetrik rumi tasarımla süslenmiştir. Simetri ekseninde oldukça iri, kolye gibi görünen dairesel şekil ilk bakışta dikkati çeker. Desen alana yuvarlak satırlı derin oyma tekniği ile işlenmiştir. Herhangi bir tahribat söz konusu değildir. Orijinal parçalardan biridir.

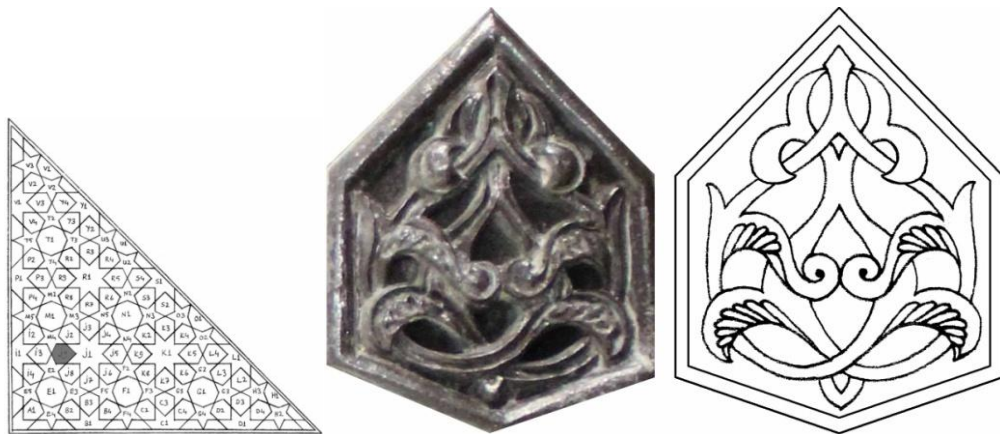
Fotoğraf 89: Çizim 78: Doğu aynalık J9

J9: Altıgen şeklindeki alanın içi $\frac{1}{2}$ simetrik rumi tasarımla bezenmiştir. Zarif ve sade bir tasarıma sahiptir. Rumiler iç bünyeler yapılarak süslenmiştir. Uygulama alana yuvarlak satırlı derin oyma tekniği ile yapılmıştır. Parçada tahrip olmuş bir kısım olmamakla birlikte dandanlarda aşınma sonucu oymalardaki derinlik azalmıştır. Minber bütünüyle uyumlu olan orijinal parçalardan biridir. A1 ve P4 ile benzer tasarıma sahiptir.

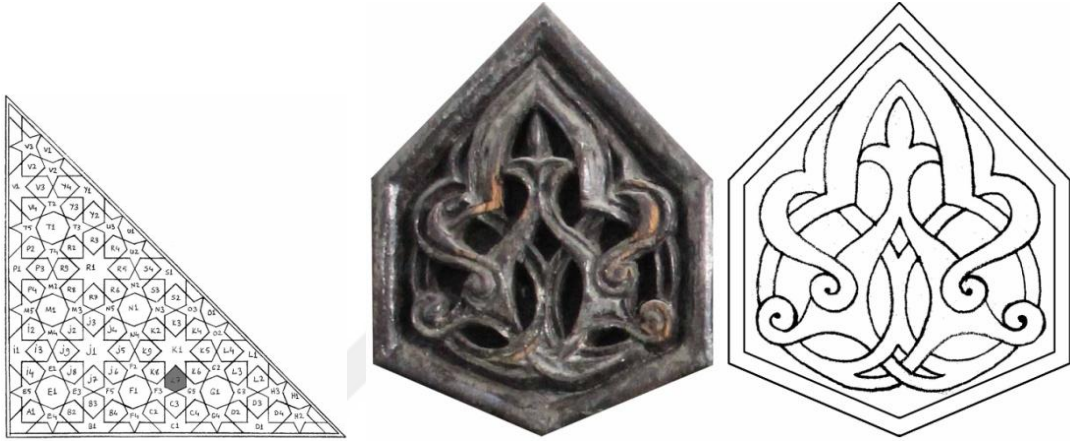
Fotoğraf 96: Çizim 85: Doğu aynalık K7

K7: Altıgen pafta $\frac{1}{2}$ simetrik rumi tasarımla süslenmiştir. Zarif ve sade bir tasarıma sahiptir. Simetri ekseninde sivri kemer şekli ve tepelik motifi dikkat çeker. Desen alana yuvarlak satırlı derin oyma tekniği ile işlenmiştir. Ahşap malzemenin bazı kısımları yolunarak tahrip edilmiştir. Minber geneliyle uyum içerisinde olan parça orijinaldir.

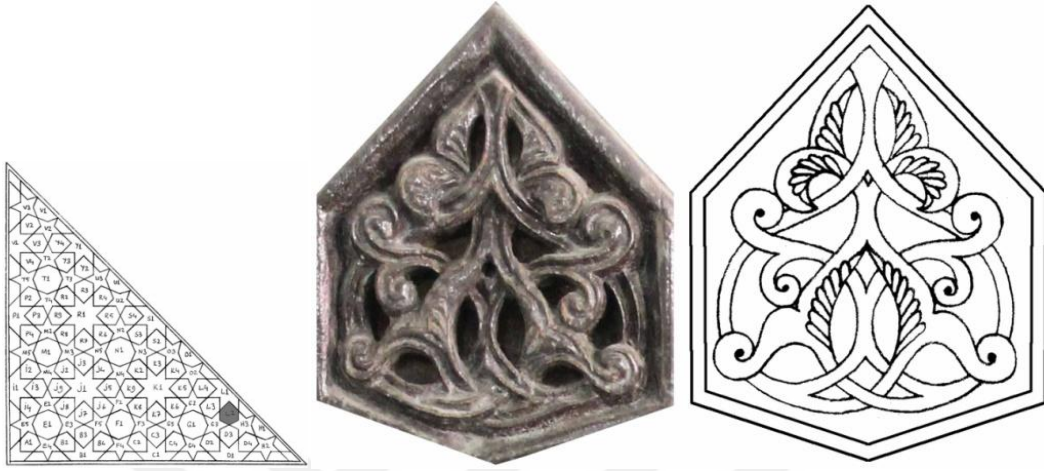
Fotoğraf 100: Çizim 89: Doğu aynalık L2

L2: Altıgen pafta $\frac{1}{2}$ simetrik rumi tasarımıyla müzeyyendir. Ayırma rumiler ve tepelik motifinin içi dendanlarla detaylandırılmıştır. Parçada tahribat yoktur. Malzeme ve teknik açıdan minber bütünüyle uyumlu parça orijinaldir.

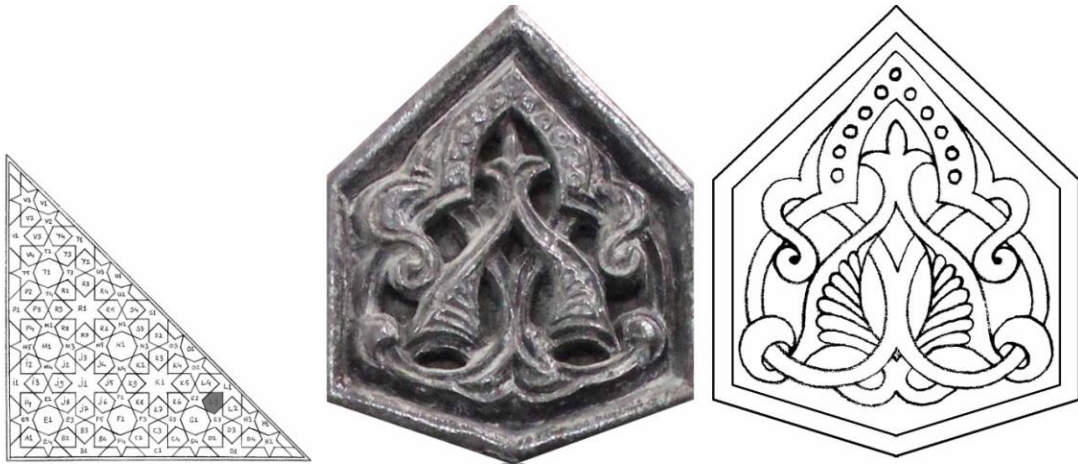
Fotoğraf 101: Çizim 90: Doğu aynalık L3

L3: Altıgen pafta $\frac{1}{2}$ simetrik rumi tasarımıyla bezenmiştir. Rumi motifinin içi dendanlarla detaylandırılmıştır. Desenin yukarıya doğru nihayetlendiği kısımda sivri kemere benzeyen alanın içi minik daireler ile tezyin edilmiştir. Herhangi bir tahribat emaresi görünmeyen bu parça minber bütünüyle benzeşmektedir. Orijinaldir.

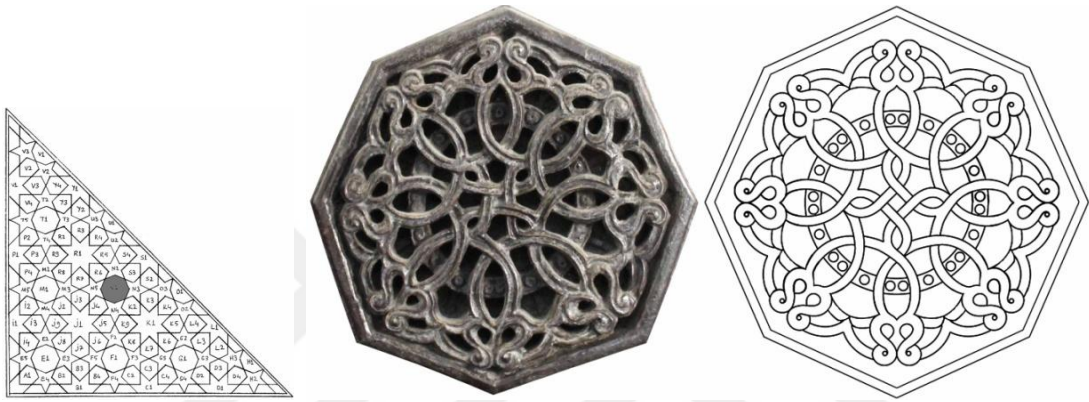
Fotoğraf 104: Çizim 93: Doğu aynalık N1

N1: Merkezde yer alan sekizgen alan 1/8 simetrik geçmeler ve rumi orta bağlarla müzeyyendir. Yuvarlak satırlı derin oyma öyle ustaca yapılmıştır ki üstte ayrı bir desen bulunmakta, zeminde ise içinde minik dairelerin dolaştığı büyük bir daire daha göze çarpmaktadır. Dantel gibi zarifçe işlenmiş bu alan oldukça sağlam bir şekilde günümüze ulaşmıştır. Minber bütününde ki tasarımlarla ve malzemeyle uyumlu olan parça orijinaldir. Çok küçük bazı farklar olmak üzere, batı cephenin aynalığında yine aynı numarada yani N1 de bulunan desenle aynı tasarıma sahiptir.

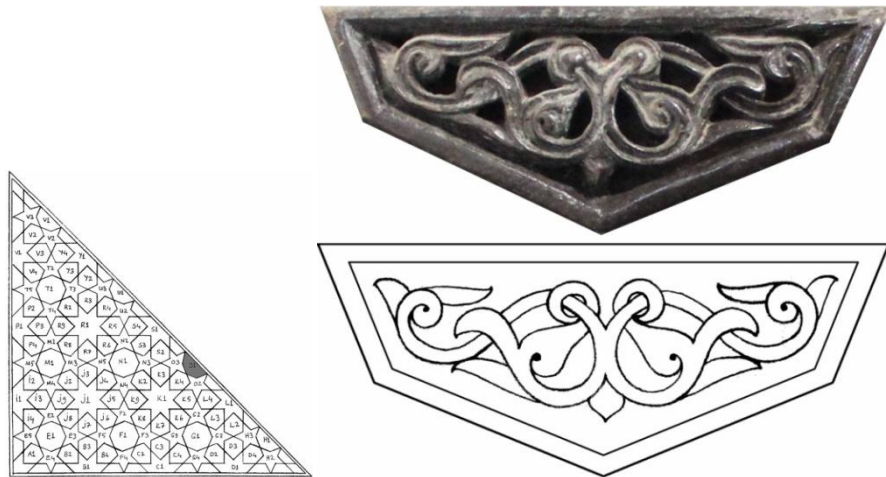
Fotoğraf 105: Çizim 94: Doğu aynalık O1

O1: Merkezdeki sekizgen alanların yarısı şeklinde düzenlenen alan $\frac{1}{2}$ simetrik rumi tasarımla bezenmiştir. Alana yuvarlak satırlı derin oyma tekniği ile işlenen desen sağlam şekilde günümüze ulaşmıştır. Gerek malzeme gerekse desen açısından minber geneliyle benzeşen parça orijinaldir.

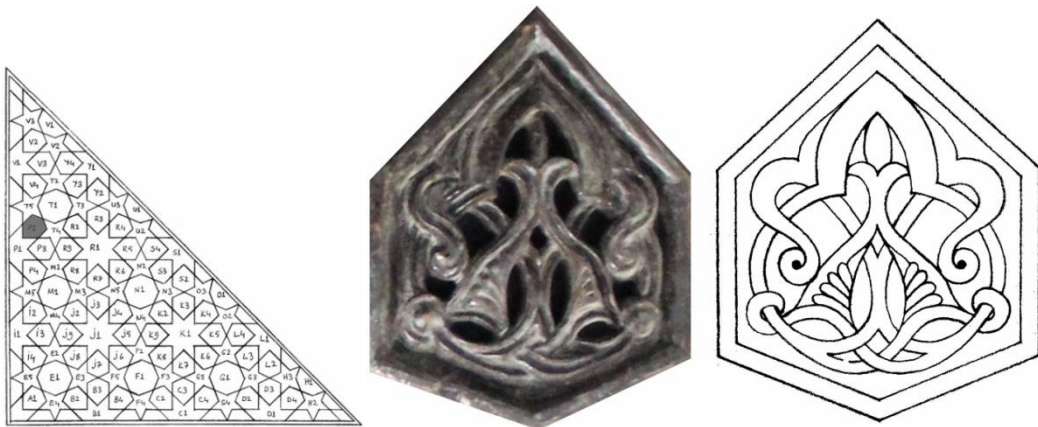
Fotoğraf 107: Çizim 96: Doğu aynalık P2

P2: Altıgen paftanın içi $\frac{1}{2}$ simetrik rumi tasarımla süslenmiştir. Desen alana yuvarlak satırlı derin oyma ile işlenmiştir. Sade ve zarif bir tasarıma sahip alanda tahribat yoktur. Malzeme ve teknik açıdan minberle benzeşen parça orijinaldir.

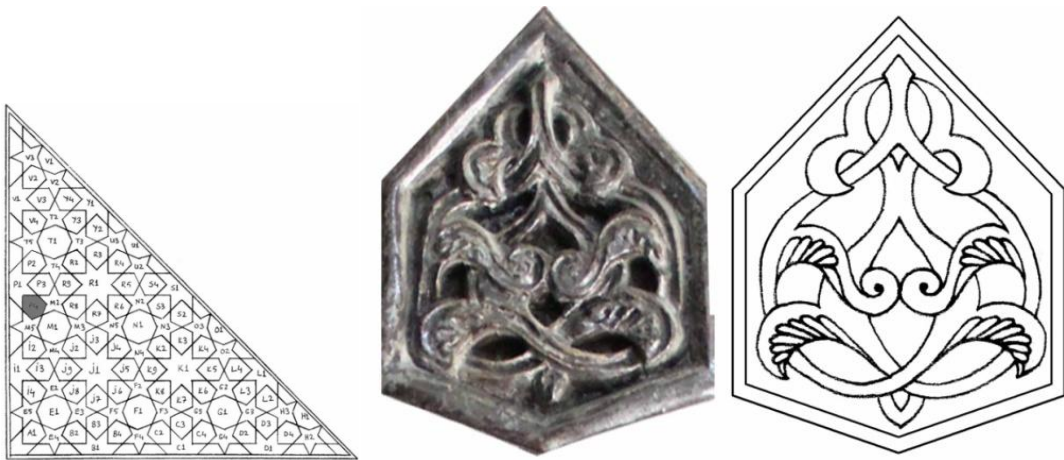
Fotoğraf 109: Çizim 98: Doğu aynalık P4

P4: Altıgen paftanın içi $\frac{1}{2}$ simetrik rumi tasarımla süslenmiştir. Yuvarlak satırlı derin oyma tekniği ile bulunduğu alana aktarılan desen sade ve zarif bir tasarıma sahiptir. Tahrip olmuş bir kısmı bulunmamaktadır. Minber bütünüyle uyumlu olan parça orijinaldir. Desen batı aynalık C2 ile aynı tasarıma sahiptir.

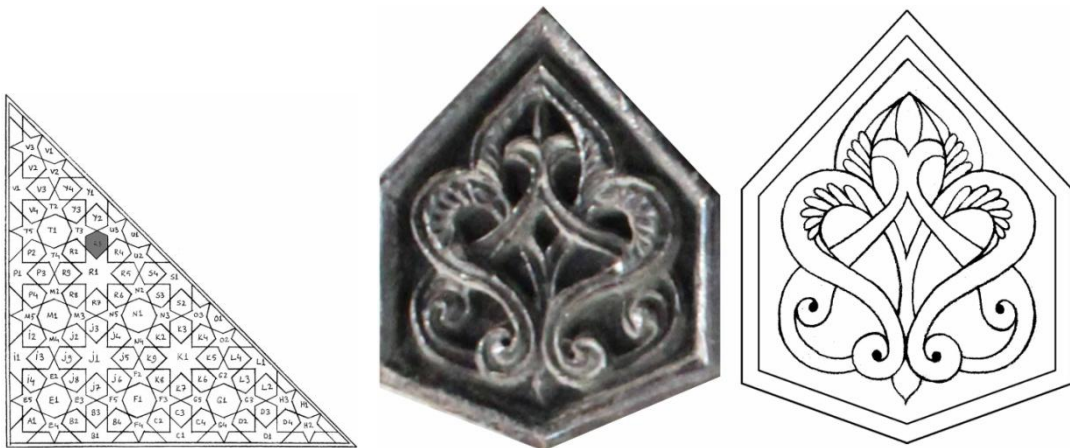
Fotoğraf 112: Çizim 101: Doğu aynalık R3

R3: Altıgen alan $\frac{1}{2}$ simetrik rumi tasarımla bezelidir. Desen yuvarlak satırlı derin oyma tekniği ile bulunduğu alana aktarılmıştır. Zarar görmüş bir kısmı bulunmamaktadır. Tasarım ve malzeme açısından minber geneline uyumlu, orijinal parçalardan biridir. Batı aynalık B2 ve P2 ile oldukça benzer bir tasarıma sahiptir.

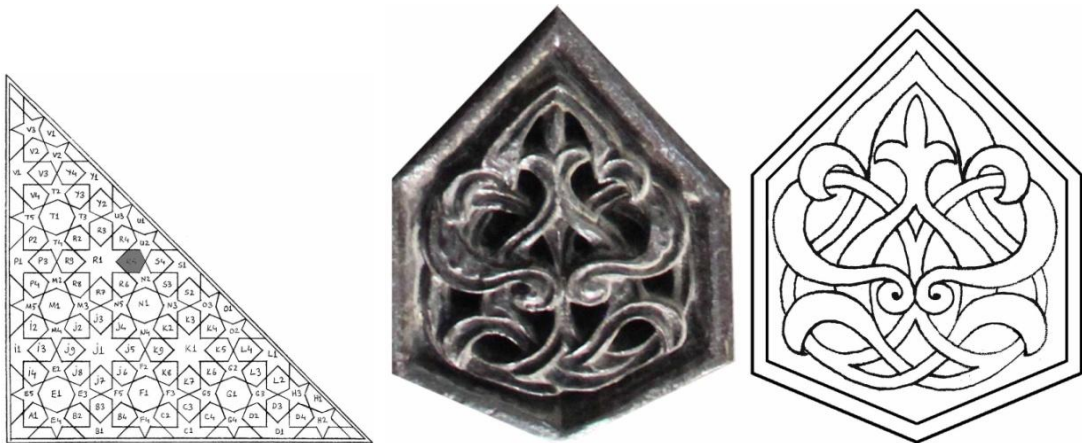
Fotoğraf 114: Çizim 103: Doğu aynalık R5

R5: Altıgen paftanın içi $\frac{1}{2}$ simetrik rumi tasarımla süslenmiştir. Yuvarlak satırlı derin oyma tekniği ile bulunduğu alana aktarılan desen sade ve zarif bir tasarıma sahiptir. Tahrip olmuş bir kısmı bulunmamaktadır. Minber bütünüyle uyumlu olan parça orijinaldir. Desen dendanlar hariç J3 ile aynı tasarıma sahiptir.

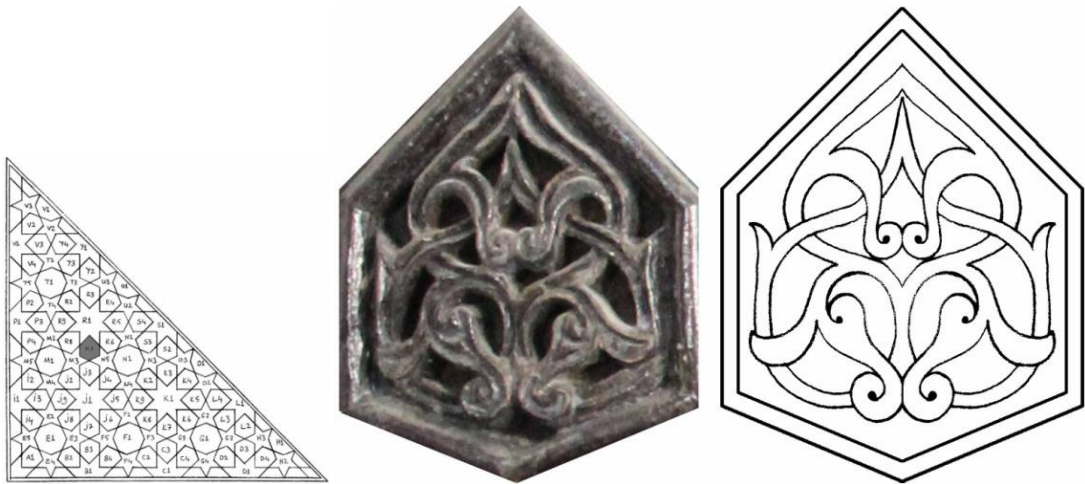
Fotoğraf 116: Çizim 105: Doğu aynalık R7

R7: Altıgen alan $\frac{1}{2}$ simetrik rumi tasarımla müzeyyendir. Uygulama yuvarlak satırlı derin oyma tekniği ile yapılmıştır. Zarar görmüş bir kısmı bulunmamaktadır. Tasarım ve malzeme açısından minber geneline uyumlu, orijinal parçalardan biridir.

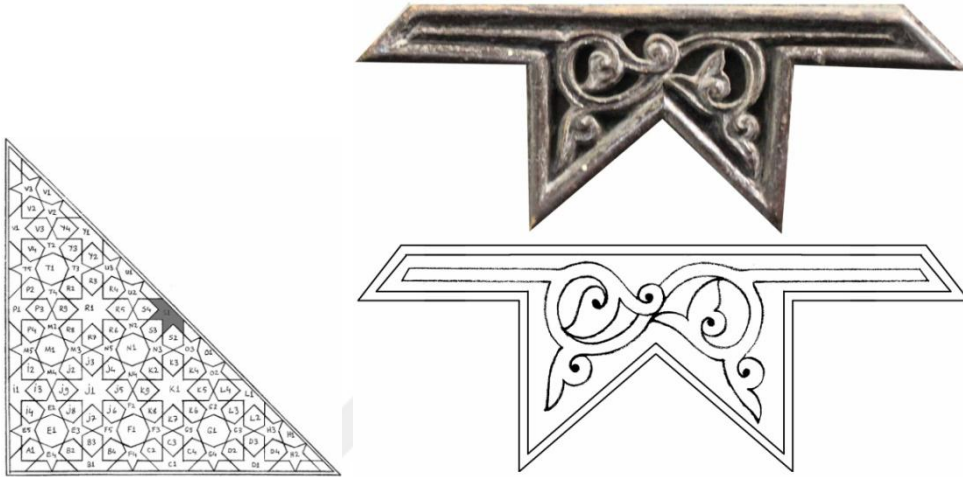
Fotoğraf 119: Çizim 108: Doğu aynalık S1

S1: Merkezi sekiz kollu yıldızların yarısı şeklindeki alan serbest rumi tasarımla müzeyyendir. Desen yuvarlak satırlı derin oyma tekniği ile bulunduğu alana işlenmiştir. Zarar görmüş bir kısmı yoktur. Minber bütünüyle malzeme ve teknik açıdan benzeşen parça orijinaldir.

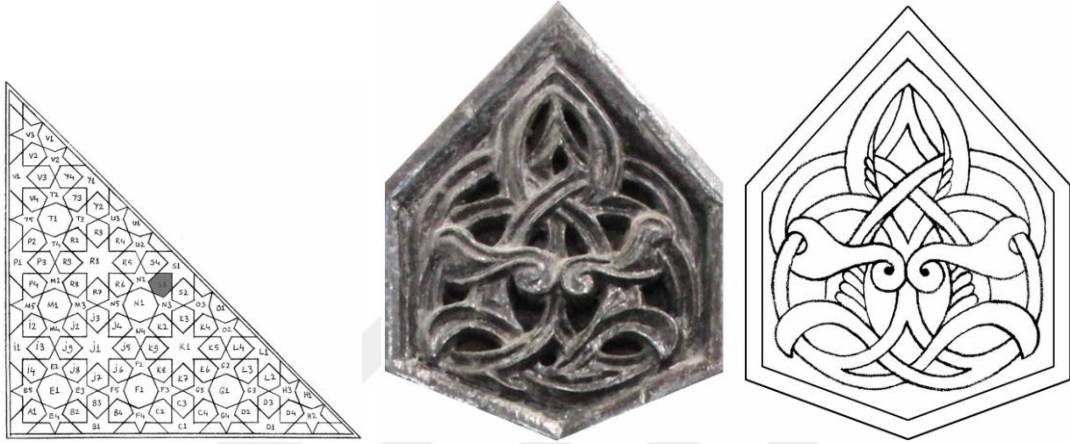
Fotoğraf 121: Çizim 110: Doğu aynalık S3

S3: Altıgen pafta $\frac{1}{2}$ simetrik rumi tasarımıyla bezenmiştir. Geçmeler bu desende en dikkat çekici kısımdır. Oldukça zarif bir tasarıma sahiptir. Desen yuvarlak satırlı derin oyma tekniği ile bulunduğu alana işlenmiştir. Zarara uğrayan bir kısmı yoktur. Minber bütünüyle malzeme ve teknik açıdan benzeşen özgünlüğünü korumuş parçalardan biridir.

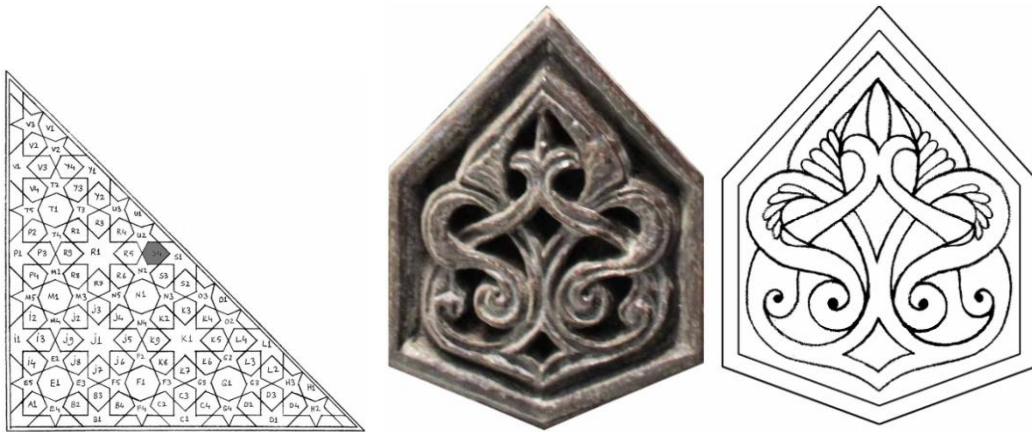
Fotoğraf 122: Çizim 111: Doğu aynalık S4

S4: Altıgen pafta $\frac{1}{2}$ simetrik rumi tasarımıyla bezenmiştir. Oldukça sade ve zarif bir tasarıma sahiptir. Desen alana yuvarlak satırlı derin oyma tekniği ile işlenmiştir. Tahribata maruz kalmış bir kısmı yoktur. Özgünlüğünü korumuş parçalardan biridir. Detayda farklar olmakla beraber tasarımın genel hatları D2, İ3 ve K8 ile benzeşmektedir.

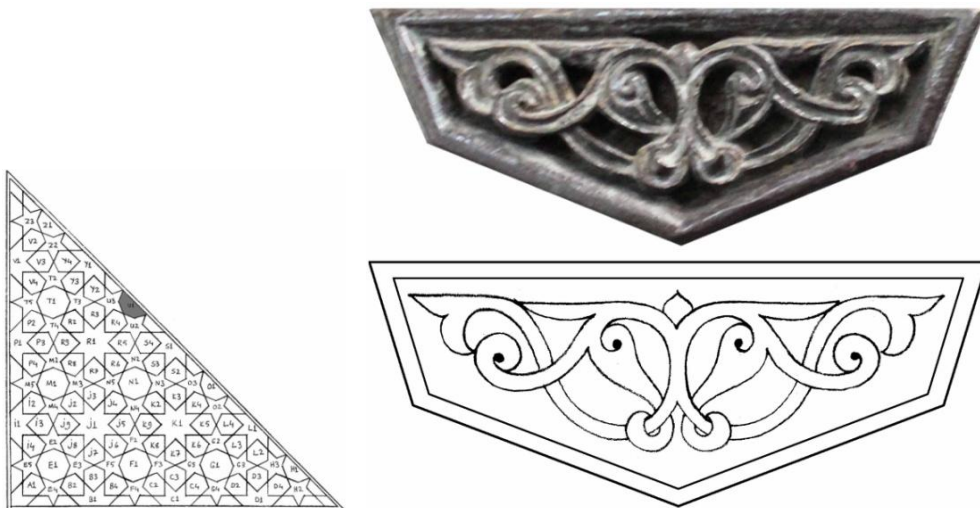
Fotoğraf 124: Çizim 113: Doğu aynalık U1

U1: Sekizgenlerin yarısı şeklinde düzenlenen alan 1/2 simetrik rumi tasarımla müzeyyendir. Alanına uygun şekilde ustaca tasarlanmış desen alana yuvarlak satırlı derin oyma tekniği ile işlenmiştir. Zarar görmeden günümüze ulaşan orijinal parçalardan biridir.

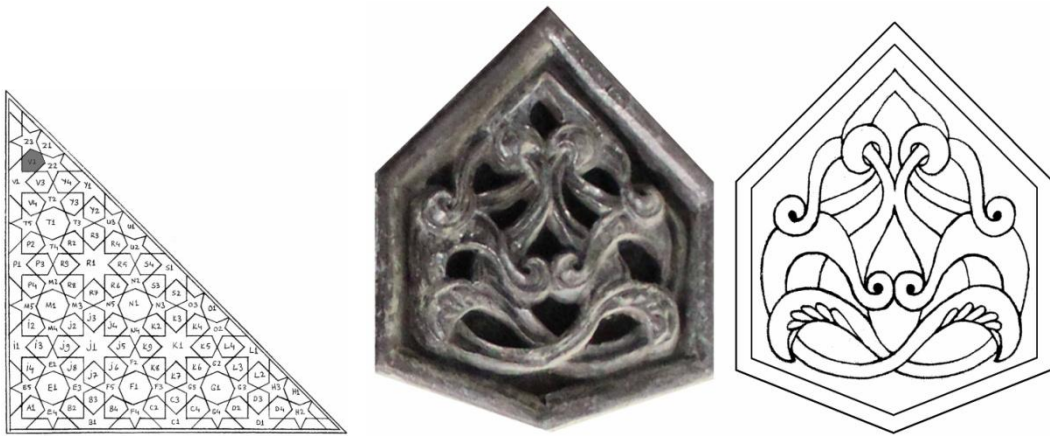
Fotoğraf 126: Çizim 115: Doğu aynalık V2

V2: Altıgen pafta $\frac{1}{2}$ simetrik rumi tasarımla süslenmiştir. Desen alana yuvarlak satırlı derin oyma tekniği ile işlenmiştir. Genel itibariyle tahribata maruz kalmış bir kısmı yoktur fakat rumilerin iç bünyelerinde aşınma sebebiyle silikleşme görülmektedir. Özgünlüğünü korumuş parçalardan biridir.

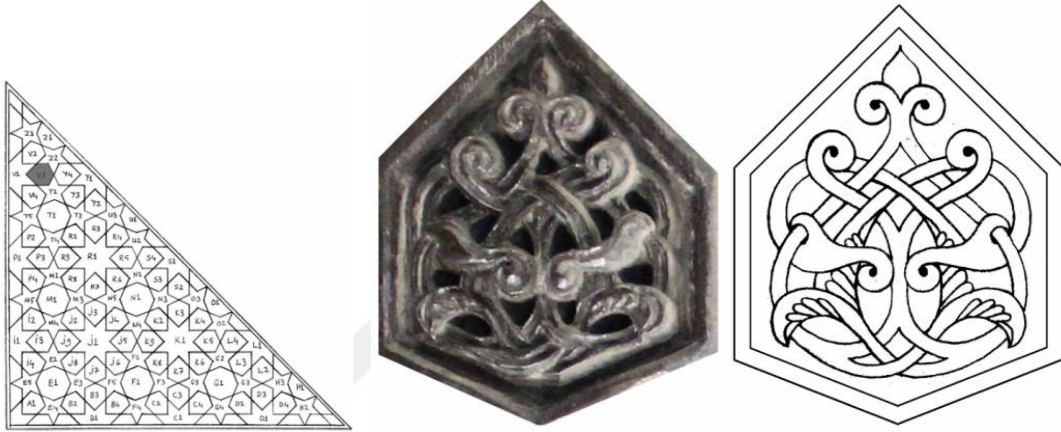
Fotoğraf 127: Çizim 116: Doğu aynalık V3

V3: Altıgen alan $\frac{1}{2}$ simetrik rumi tasarımla tezyin edilmiştir. Simetri ekseninde birleşen rumiler ve bir tepelik motifi dikkat çekmektedir. Geçmeler desene girift bir görünüm kazandırmıştır. Desen yuvarlak satırlı derin oyma tekniği ile bulunduğu alana işlenmiştir. Tahrip olmuş bir kısmı bulunmamaktadır. Minber geneli ile uyumlu orijinal parçalardan biridir.

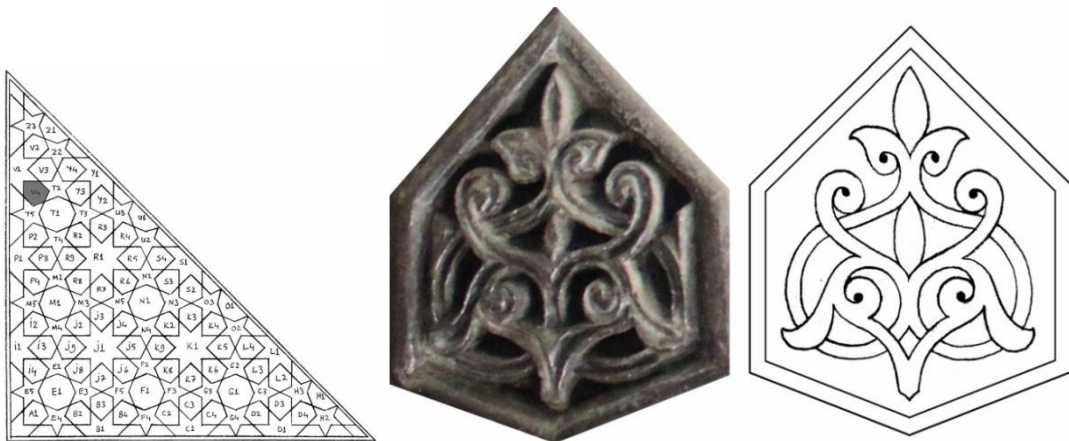
Fotoğraf 128: Çizim 117: Doğu aynalık V4

V4: Altıgen pafta $\frac{1}{2}$ simetrik rumi tasarımla süslenmiştir. Sade ve zarif bir tasarıma sahip desen, bulunduğu alana yuvarlak satırlı derin oyma tekniği ile işlenmiştir. Genel itibariyle tahribata maruz kalmış bir kısmı yoktur. Özgünlüğünü korumuş parçalardan biridir.

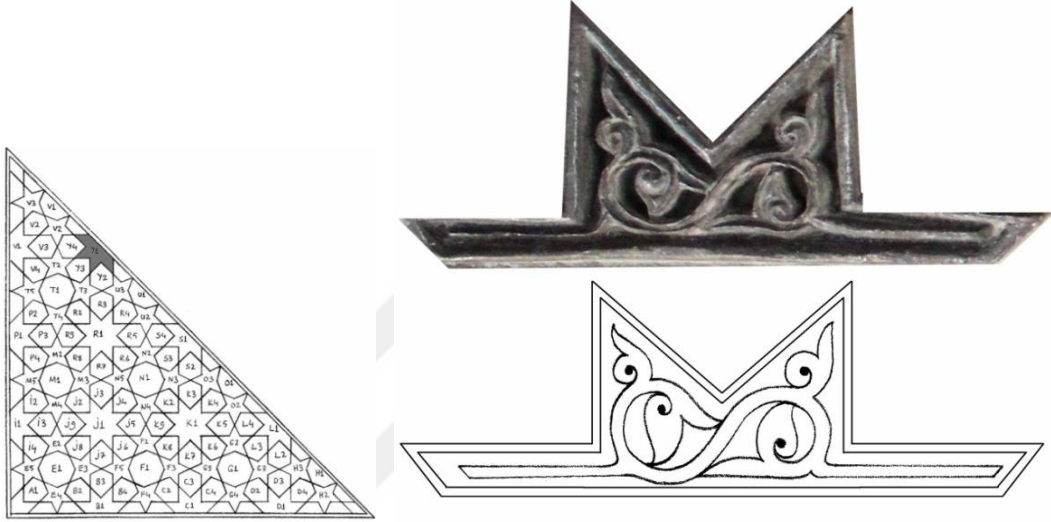
Fotoğraf 129: Çizim 118: Doğu aynalık Y1

Y1: Sekiz kollu yıldızların yarısı şeklinde düzenlenen alan serbest rumi tasarımla bezenmiştir. Desen alana yuvarlak satırlı derin oyma tekniği ile aktarılmıştır. Günümüze zarar görmeden ulaşabilmiş özgün parçalardan biridir. Yarım yıldızların hepsi de birbirine ilk bakışta benzeyen tasarımlara sahiptir. Fakat detayda her biri ustaca ayrı tasarımlara dönüştürülmüştür.

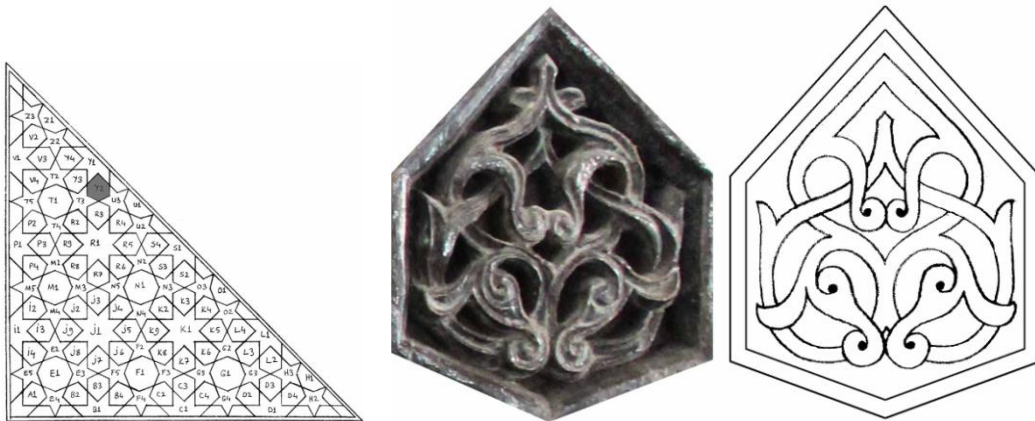
Fotoğraf 130: Çizim 119: Doğu aynalık Y2

Y2: Altıgen alan $\frac{1}{2}$ simetrik rumi tasarımla bezenmiştir. Desen bulunduğu alana yuvarlak satırlı derin oyma tekniği ile uygulanmıştır. Sağ taraftaki rumi kanatlarından biri kırılmıştır. Minber bütünüyle uyumlu özgün parçalardan biridir.

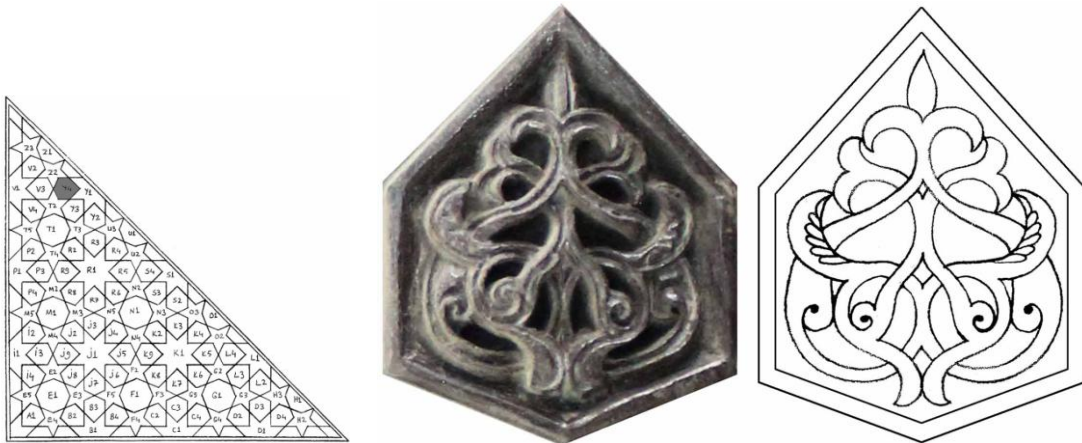
Fotoğraf 132: Çizim 121: Doğu aynalık Y4

Y4: Altıgen alan $\frac{1}{2}$ simetrik rumi tasarımla müzeyyendir. Rumiler dendanlarla süslenmiştir. Desenin nihayetlendiği kısımda bir tepelik motifi vardır. Desen bulunduğu alana yuvarlak satırlı derin oyma tekniği ile işlenmiştir. Genel itibarıyla tahribata maruz kalmış bir kısmı yoktur. Özgünlüğünü korumuş parçalardan biridir.

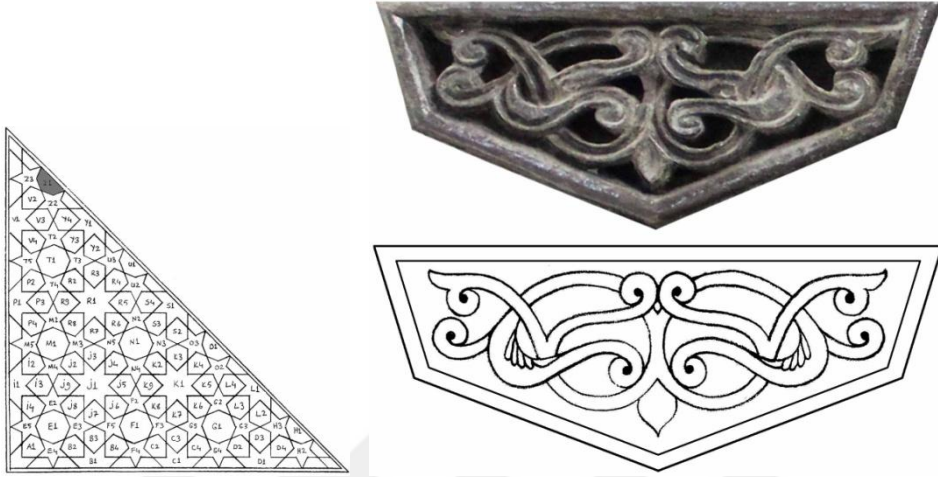
Fotoğraf 133: Çizim 122: Doğu aynalık Z1

Z1: Sekizgen paftaların yarısı şeklindeki alan $\frac{1}{2}$ simetrik rumi tasarımla bezelidir. Desen bulunduğu alana yuvarlak satırlı derin oyma tekniği ile aktarılmıştır. Sağlam bir şekilde günümüze ulaşan orijinal parçalardan biridir.

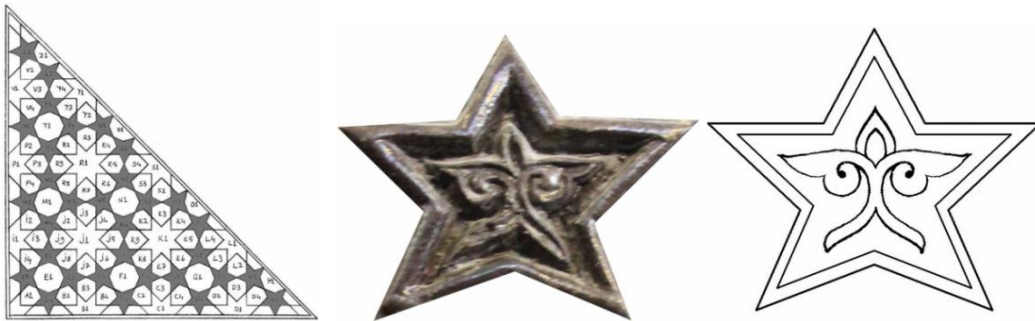
Fotoğraf 134: Çizim 123: Doğu aynalık beş kollu yıldızlar

Beş kollu yıldızlar: Aynalık genelinde 32 tane beş kollu yıldız bulunmaktadır. Bu yıldızların içine alana uygun $\frac{1}{2}$ simetrik rumi tasarım yapılmıştır. Bu alanların hepsinde aynı desen kullanılmıştır. Yıldızların çoğunluğu yukarı doğru yerleştirilirken bazıları çapraz monte edilmiştir. Desen sade ve zariftir. Aynalıkta bulunan bütün yıldızlar malzeme ve işçilik açısından minber bütünüyle benzeşmektedir. Dolayısıyla her biri minberin özgün parçalarıdır.

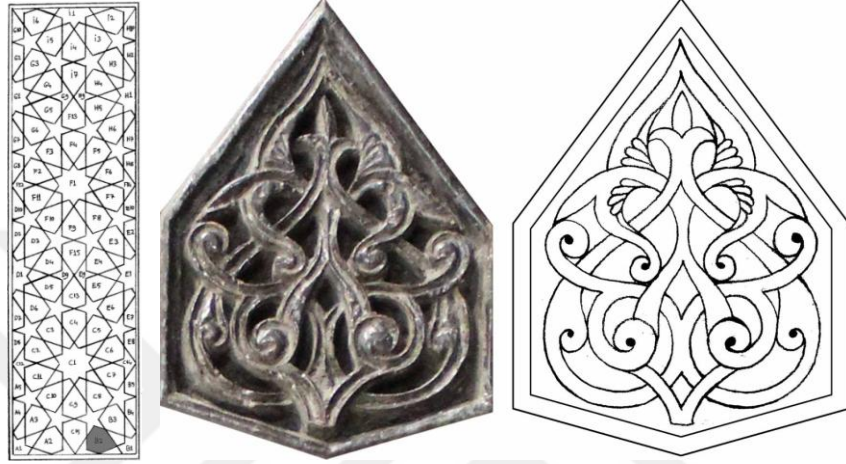
Fotoğraf 142: Çizim 131: Doğu köşk altı pano B2

B3: Altıgen şeklindeki alanın içi $\frac{1}{2}$ simetrik rumi tasarımla bezelidir. Oldukça sade ve zarif tasarlanmış desen, alana yuvarlak satırlı derin oyma tekniği ile uygulanmıştır. Rumilerin içine dendanlarla iç bünyeler yapılmıştır. Tahrip olmuş bir kısmı yoktur. Malzeme ve desen açısından minber geneliyle uyumlu olan parça orijinaldir.

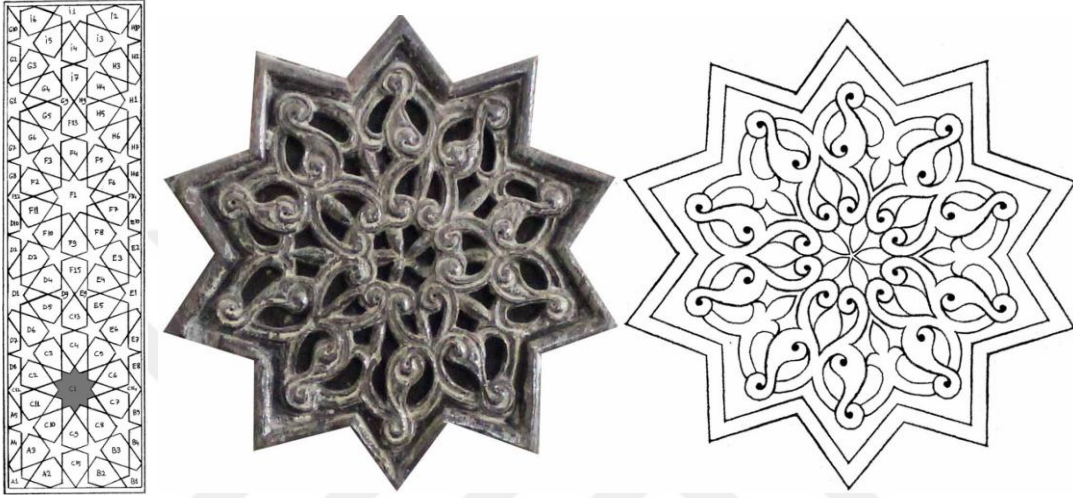
Fotoğraf 146: Çizim 135: Doğu köşk altı pano C1

C1: Merkezde yer alan on kollu yıldız 1/10 simetrik rumi bir desen ile bezelidir. Oldukça sade ve zarif bir tasarıma sahiptir. Zeminden yuvarlak satırlı derin oyma tekniği ile ayrılan desende plastik ifade güçlüdür. Tahribat emaresi görülmemektedir. Malzemesi, tasarımı ve motif yapısı itibariyle minberle uyum içinde olan parça orijinaldir.

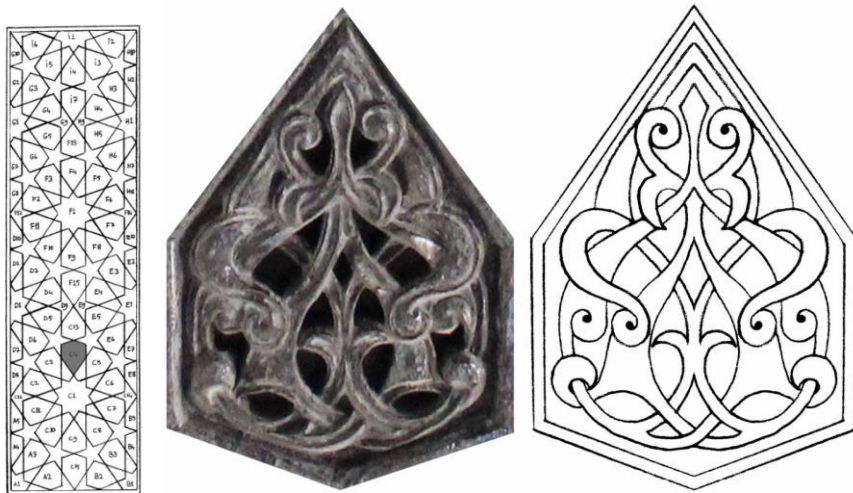
Fotoğraf 149: Çizim 138: Doğu köşk altı pano C4

C5: Altıgen paftanın içi $\frac{1}{2}$ simetrik rumi tasarımla bezenmiştir. Rumiler iç bünyelerle detaylandırılmıştır. Uygulama yuvarlak satırlı derin oyma tekniği ile yapılmıştır. Minber geneliyle malzeme ve tasarım açısından benzeşen parça orijinaldir.

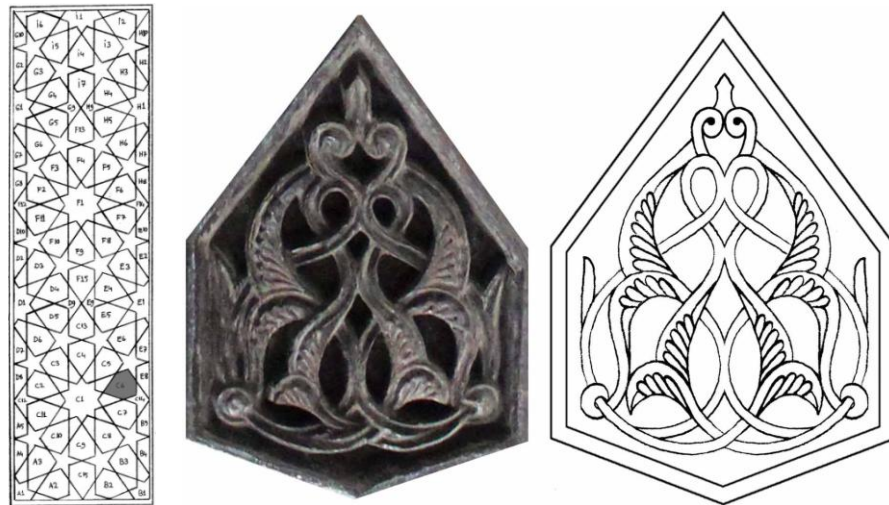
Fotoğraf 151: Çizim 140: Doğu köşk altı pano C6

C7: Altıgen şeklindeki alanın içi $\frac{1}{2}$ simetrik rumi tasarımla bezenmiştir. Simetri ekseninde rumilerin arasında bir tepelik motifi dikkat çeker. Rumilerin içi de dendanlarla detaylandırılmıştır. Uygulama alana yuvarlak satırlı derin oyma tekniği ile yapılmıştır. Minber bütünüyle uyumlu parça orijinaldir.

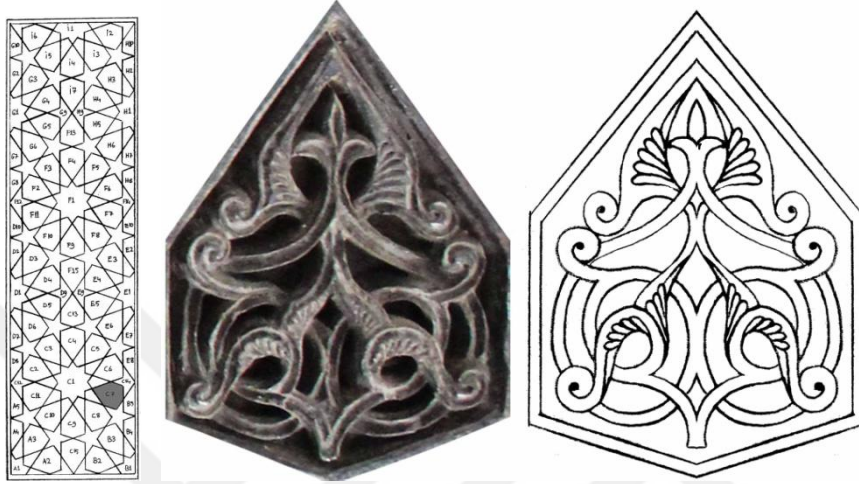
Fotoğraf 152: Çizim 141: Doğu köşk altı pano C7

C8: Altıgen pafta $\frac{1}{2}$ simetrik rumi bir tasarıma sahiptir. Simetri eksenine doğru giderek ortada birleşen sencide rumiler dikkat çekicidir. Rumilerin iç bünyelerle detaylandırılmıştır. Sade ve zarif tasarım yuvarlak satırlı derin oyma tekniği ile işlenmiştir. Minber geneliyle malzeme ve desen açısından benzeşen parça orijinaldir. C9 ile birbirine oldukça benzer bir tasarıma sahiptir.

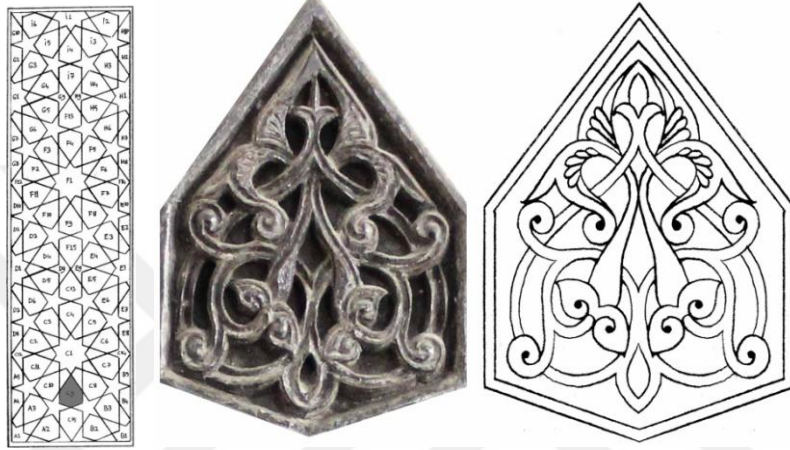
Fotoğraf 154: Çizim 143: Doğu köşk altı pano C9

C10: Altıgen paftanın içi $\frac{1}{2}$ simetrik rumi tasarımla müzeyyendir. Desen yuvarlak satırlı derin oyma tekniği ile alana aktarılmıştır. Rumilere iç bünyeler işlenmiştir. Sağlam bir şekilde günümüze ulaşan parça minber geneliyle uyumlu orijinal parçalardan biridir. C7 ile oldukça benzer bir desene sahiptir.

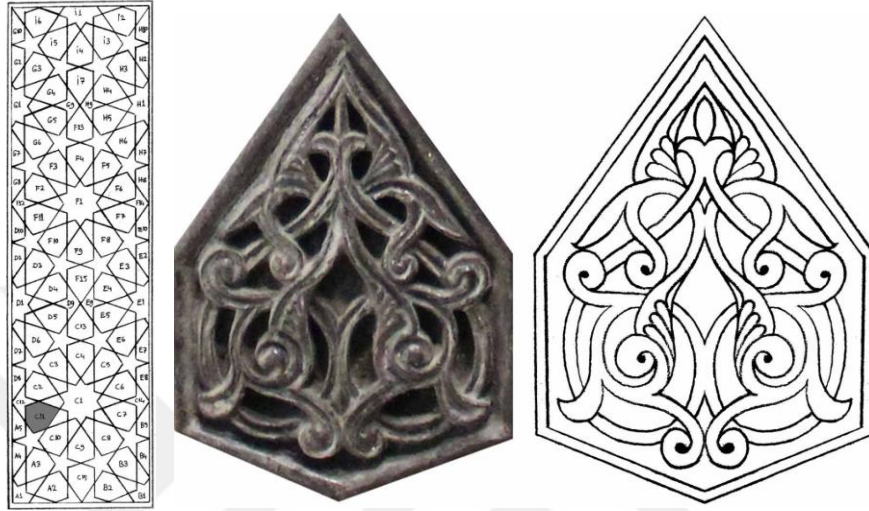
Fotoğraf 156: Çizim 145: Doğu köşk altı pano C11

C12: Üç kollu yıldız formundaki alan $\frac{1}{2}$ simetrik rumi tasarımla bezelidir. Desen alana yuvarlak satırlı derin oyma tekniği ile aktarılmıştır. Minber bütünüyle uyumlu özgün parçalardan biridir. C14, D9, E9, F12, F14, G9 VE H9 parçaları da aynı tasarımla süslenmiştir.

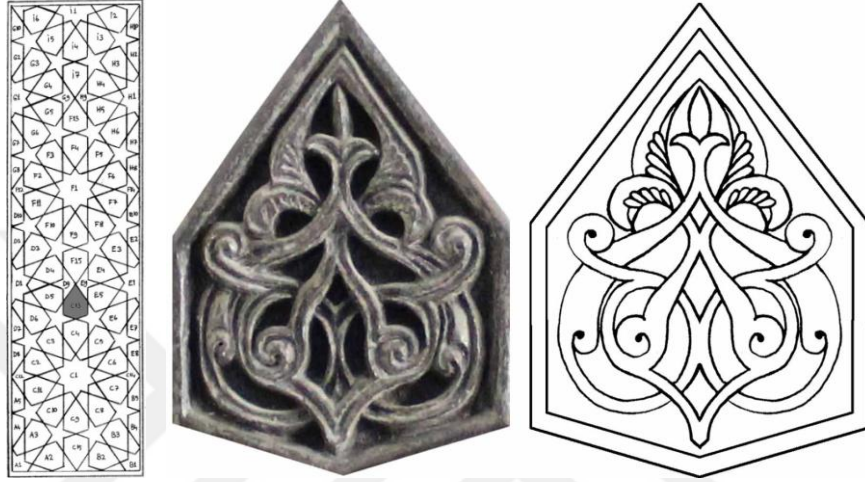
Fotoğraf 158: Çizim 147: Doğu köşk altı pano C13

C14: Üç kollu yıldız formundaki alan $\frac{1}{2}$ simetrik rumi tasarımla bezelidir. Desen alana yuvarlak satırlı derin oyma tekniği ile aktarılmıştır. Minber bütünüyle uyumlu özgün parçalardan biridir. C12, D9, E9, F12, F14, G9 VE H9 parçalarında da aynı desen kullanımı tercih edilmiştir.

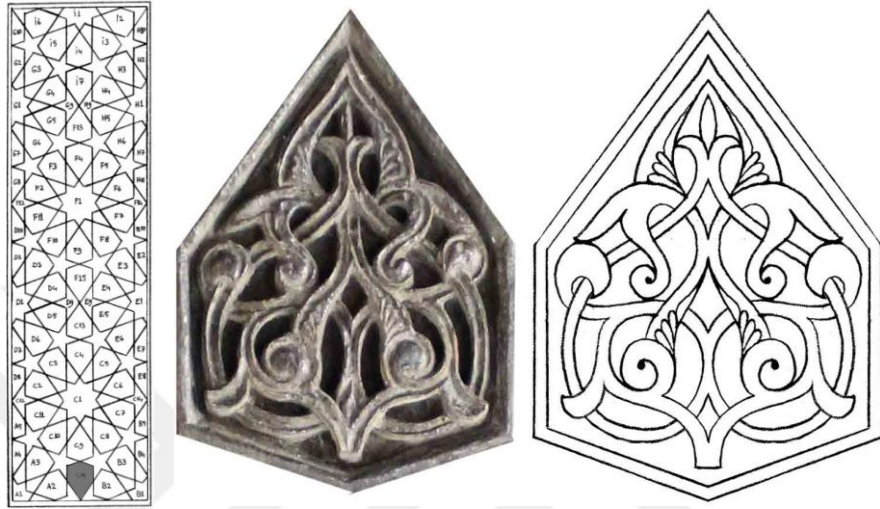
Fotoğraf 160: Çizim 149: Doğu köşk altı pano C15

D1: Merkezde yer alan yıldızların yarısına tekabül eden alan $\frac{1}{2}$ simetrik rumi tasarımla müzeyyendir. Oldukça sade ve zarif bir desene sahiptir. Desen alana yuvarlak satırlı derin oyma tekniği ile uygulanmıştır. Herhangi bir tahribat söz konusu değildir. Orijinal parçalardan biridir.

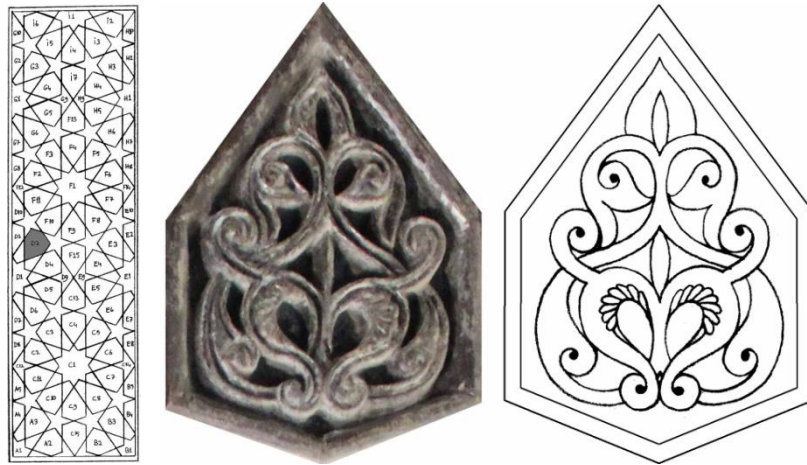
Fotoğraf 163: Çizim 152: Doğu köşk altı pano D3

D4: Altıgen şeklindeki alanın içi $\frac{1}{2}$ simetrik rumi tasarımla müzeyyendir. Desen alana yuvarlak satırlı derin oyma tekniği ile aktarılmıştır. Parçada herhangi bir tahribat söz konusu değildir. Malzeme ve desen açısından minber geneliyle uyumlu olan parça orijinaldir. Aralarında farklar olmakla beraber C4 ve E5 ile benzer bir tasarıma sahiptir.

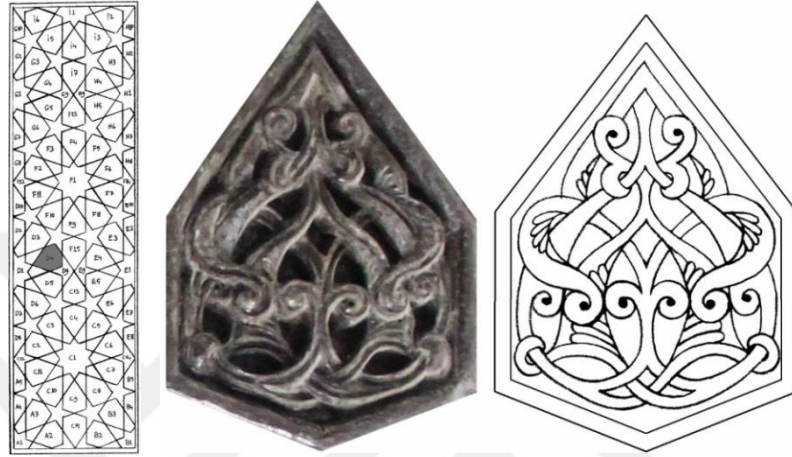
Fotoğraf 164: Çizim 153: Doğu köşk altı pano D4

D5: Altıgen paftanın içi $\frac{1}{2}$ simetrik rumi tasarımla müzeyyendir. Desen yuvarlak satırlı derin oyma tekniği ile alana işlenmiştir. Simetri ekseninden ayrılan rumi dallar üzerine yerleştirilmiş sencide rumiler desende en dikkat çekici kısımdır. Sağlam bir şekilde günümüze ulaşan parça minber geneliyle uyumlu orijinal parçalardan biridir. Tasarım batı köşk altı D8 ile oldukça benzerdir.

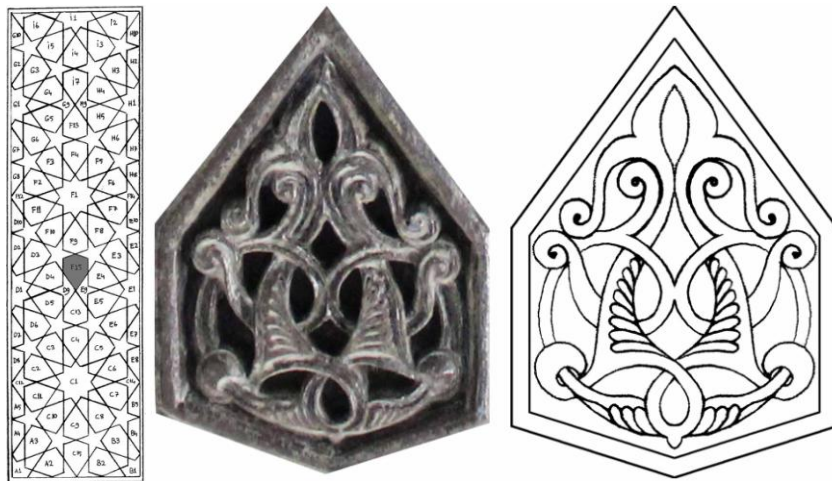
Fotoğraf 186: Çizim 175: Doğu köşk altı pano F15

F15: Altıgen alan $\frac{1}{2}$ simetrik rumi tasarımla müzeyyendir. Alttan üstten geçmeler desende dikkat çeker. Uygulama yuvarlak satırlı derin oyma tekniği ile yapılmıştır. Zarar görmüş bir kısmı bulunmamaktadır. Tasarım ve malzeme açısından minber geneline uyumlu, orijinal parçalardan biridir.

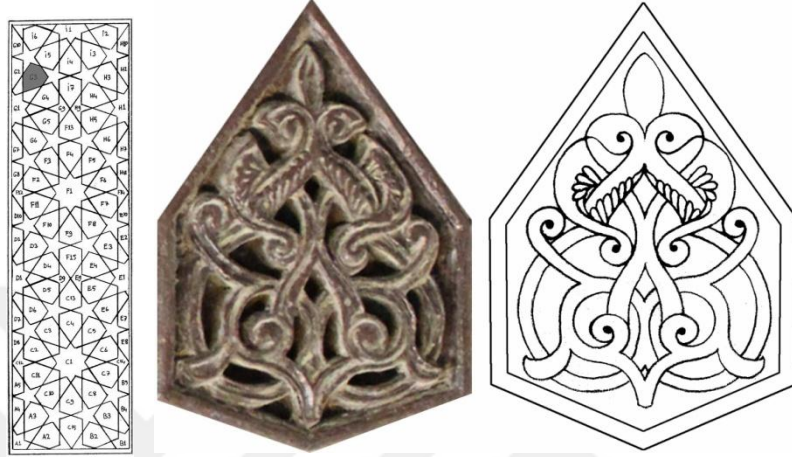
Fotoğraf 189: Çizim 178: Doğu köşk altı pano G3

G3: Altıgen alan $\frac{1}{2}$ simetrik rumi tasarımla tezyin edilmiştir. Yuvarlak satırlı derin oyma tekniği ile bulunduğu alana aktarılan desen sade ve zarif bir tasarıma sahiptir. Tahrip olmuş bir kısmı bulunmamaktadır. Minber bütünüyle uyumlu olan parça orijinaldir.

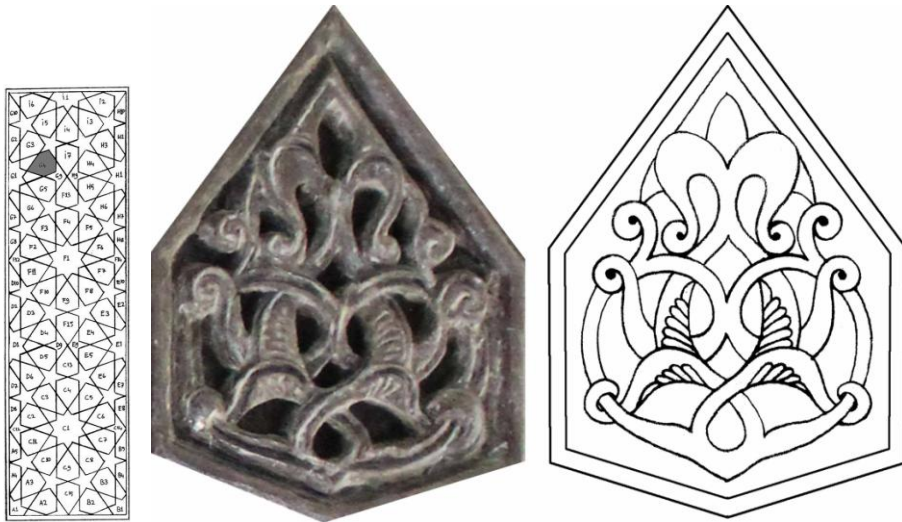
Fotoğraf 190: Çizim 179: Doğu köşk altı pano G4

G4: Altıgen alan $\frac{1}{2}$ simetrik rumi tasarımla tezyin edilmiştir. Rumiler iç bünyeler ile detaylandırılmıştır. Desen yuvarlak satırlı derin oyma tekniği ile bulunduğu alana aktarılmıştır. Tahrip olmuş bir kısmı bulunmamaktadır. Minber geneli ile uyumlu orijinal parçalardan biridir.
