SELÇUK ÜNİVERSİTESİ

**KONYA ALÂEDDİN CÂMİİ MİNBERİNİN TEZYİNİ
AÇIDAN İNCELENMESİ**

YÜKSEK LİSANS TEZİ

Konya-2018

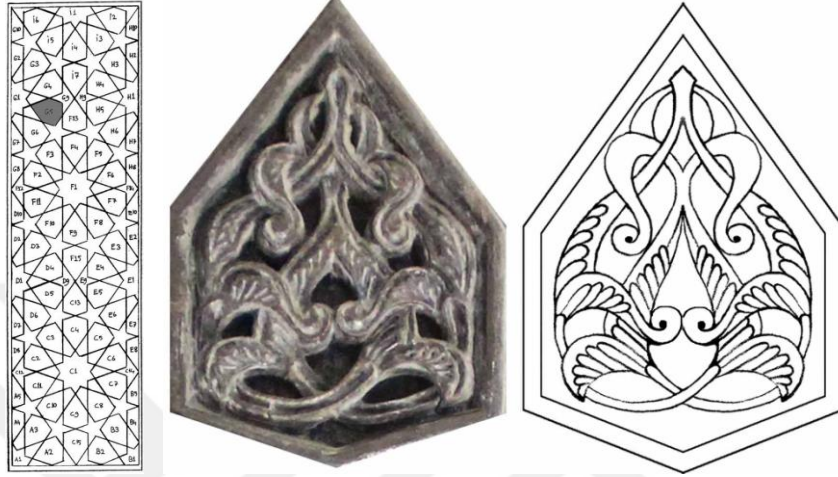
Fotoğraf 191: Çizim 180: Doğu köşk altı pano G5

G5: Altıgen alan $\frac{1}{2}$ simetrik rumi tasarımla tezyin edilmiştir. Rumi dendanları ince bir işçilik ile işlenmiştir. Desen yuvarlak satırlı derin oyma tekniği ile bulunduğu alana aktarılmıştır. Tahrip olmuş bir kısmı bulunmamaktadır. Minber geneli ile uyumlu orijinal parçalardan biridir.

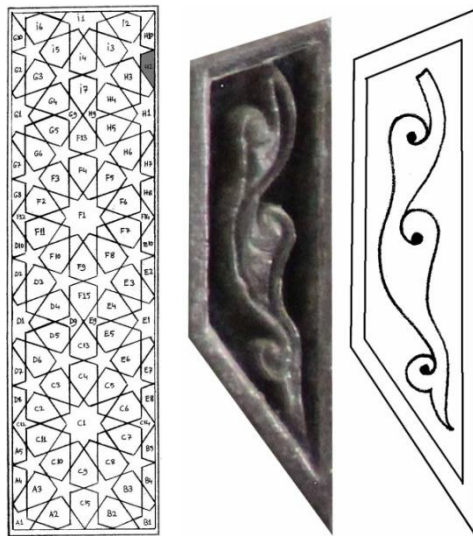
Fotoğraf 198: Çizim 187: Doğu köşk altı pano H2

H2: Altıgen paftaların yarısı şeklindeki alan serbest rumi tasarımla müzeyyendir. Desen alana yuvarlak satırlı derin oyma tekniği ile aktarılmıştır. Tahrip olmuş bir kısmı yoktur. Gerek malzeme gerekse desen açısından minber bütünüyle uyumlu özgün parçalardandır.

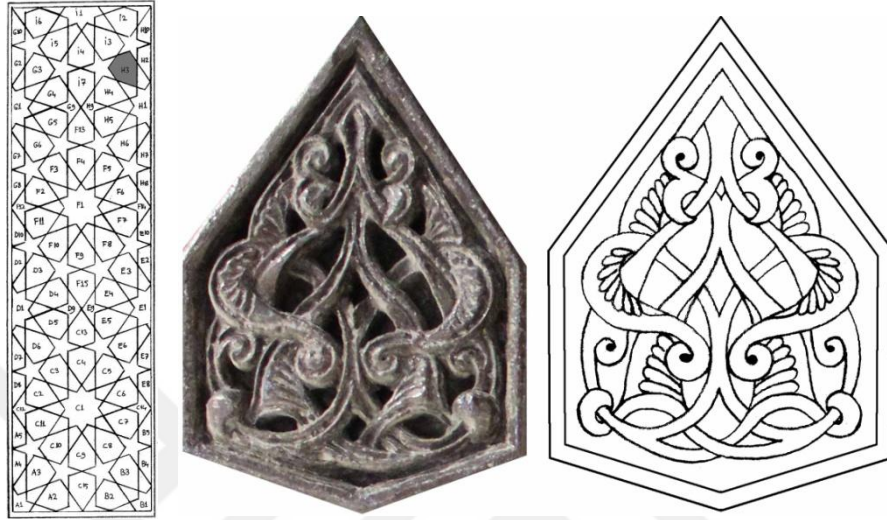
Fotoğraf 199: Çizim 188: Doğu köşk altı pano H3

H3: Altıgen pafta $\frac{1}{2}$ simetrik rumi tasarımla süslenmiştir. Sade ve zarif tasarımıyla dikkat çeken desen, alana yuvarlak satırlı derin oyma tekniği ile işlenmiştir. Minber genelindeki tasarımlarla ve malzemeye benzeşen parça orijinaldir. Tasarım E5 ile benzeşmektedir.

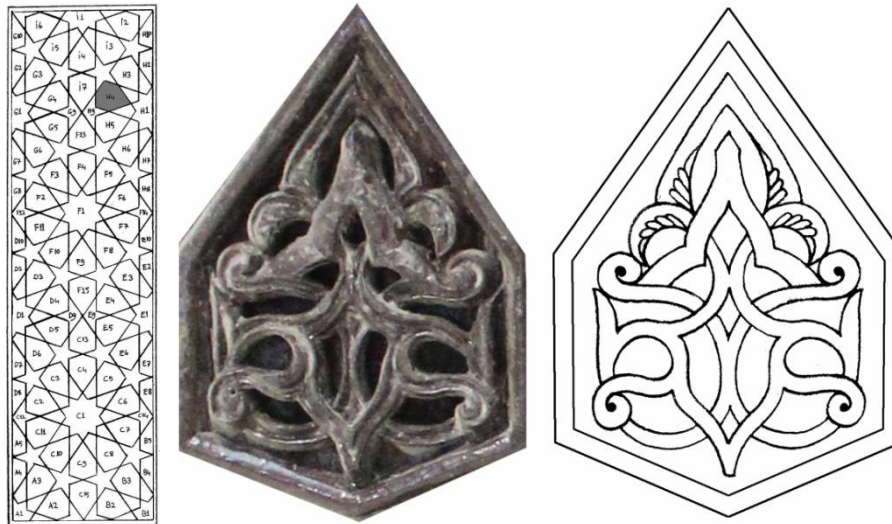
Fotoğraf 200: Çizim 189: Doğu köşk altı pano H4

H4: Altıgen pafta $\frac{1}{2}$ simetrik rumi tasarımla müzeyyendir. Desen alana yuvarlak satırlı derin oyma tekniği ile işlenmiştir. Minber genelindeki tasarımlarla ve malzemeye benzeşen parça orijinaldir.

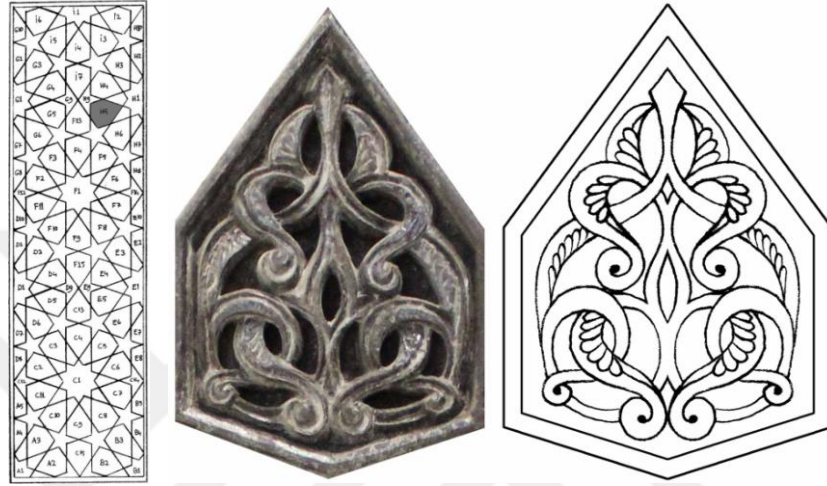
Fotoğraf 201: Çizim 190: Doğu köşk altı pano H5

H5: Altıgen alan $\frac{1}{2}$ simetrik rumi tasarımla tezyin edilmiştir. Yuvarlak satırlı derin oyma tekniği ile bulunduğu alana aktarılan desen sade ve zarif bir tasarıma sahiptir. Rumilerin içi dendanlarla detaylandırılmıştır. İç bünyelerde hafif aşınmış kısımların haricinde tahribata maruz kalmış bir kısmı yoktur. Minber bütünüyle uyumlu olan parça orijinaldir.

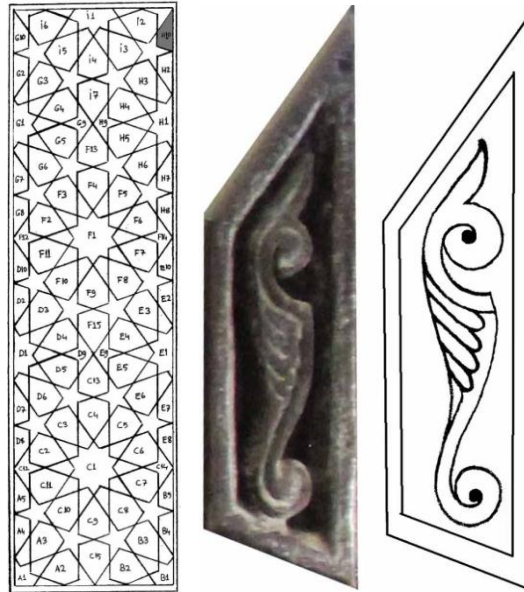
Fotoğraf 206: Çizim 195: Doğu köşk altı pano H10

H10: Altıgen paftaların yarısı şeklindeki alan serbest rumi tasarımla tezyin edilmiştir. Alana yuvarlak satırlı derin oyma tekniği ile işlenen desen sade ve zariftir. Zarar görmüş bir kısmı yoktur. Minber bütünüyle desen ve malzeme açısından benzeyen parça orijinaldir.

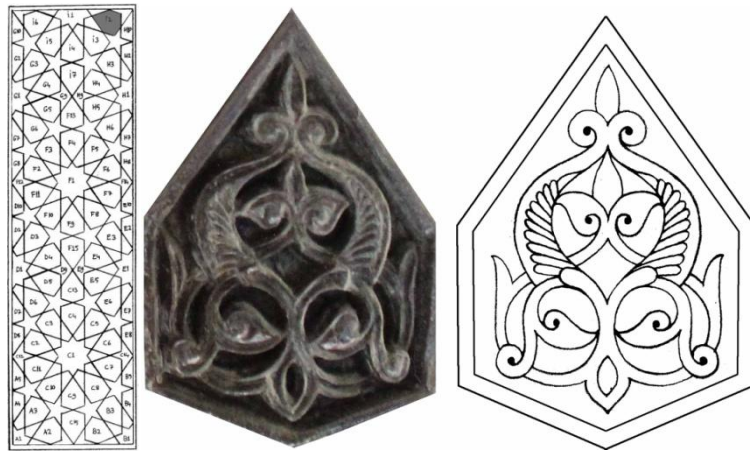
Fotoğraf 208: Çizim 197: Doğu köşk altı pano İ2

İ2: Altıgen pafta $\frac{1}{2}$ simetrik rumi tasarımla bezenmiştir. Rumilerin içi ince bir işçilikle işlenmiş dendanlar ile müzeyyendir. Desen yuvarlak satırlı derin oyma tekniği ile bulunduğu alana işlenmiştir. Herhangi bir tahribat emaresi görünmemektedir. Minber bütünüyle malzeme ve teknik açıdan benzeşen parça orijinaldir.

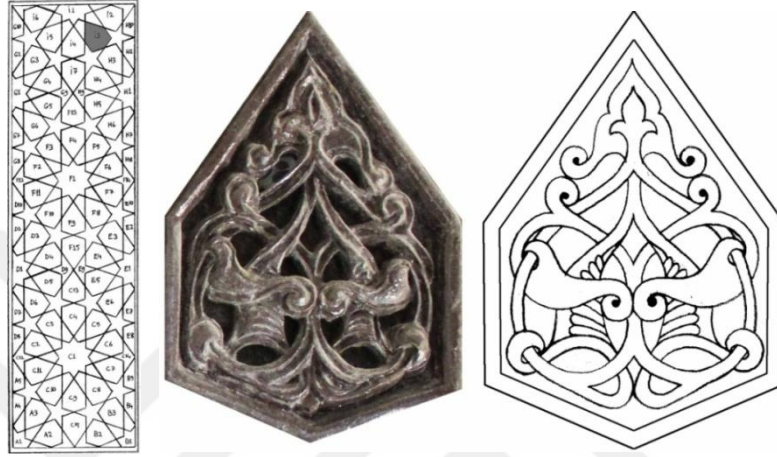
Fotoğraf 209: Çizim 198: Doğu köşk altı pano İ3

İ3: Altıgen pafta $\frac{1}{2}$ simetrik rumi tasarımla süslenmiştir. Tasarımın uç kısmı simetri ekseninde iç içe geçmiş bir tepelik motifi ile nihayetlenir. Desen, bulunduğu alana yuvarlak satırlı derin oyma tekniği ile işlenmiştir. Genel itibariyle tahribata maruz kalmış bir kısmı yoktur. Tasarım batı köşk altı A3 ile benzerdir. Özgünlüğünü korumuş parçalardan biridir.

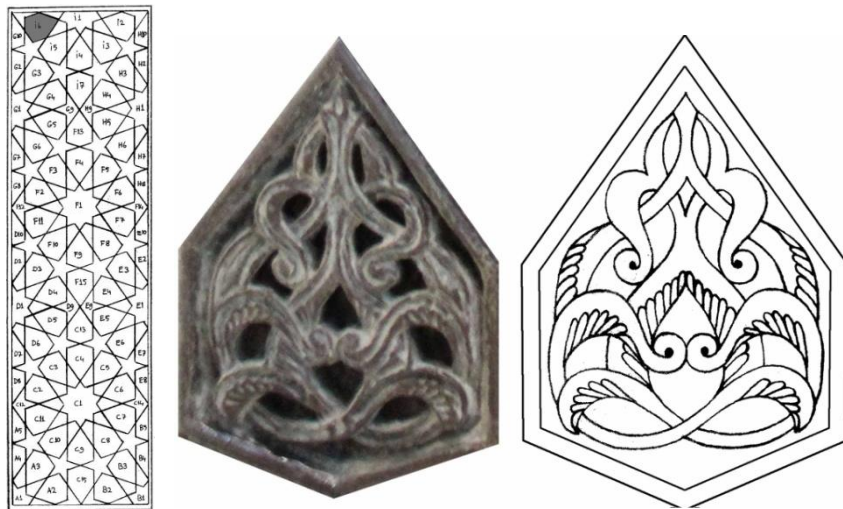
Fotoğraf 212: Çizim 201: Doğu köşk altı pano İ6

İ6: Altıgen pafta $\frac{1}{2}$ simetrik rumi tasarımla bezenmiştir. Rumilerin içi dendanlarla detaylı hale getirilmiştir. Desen yuvarlak satırlı derin oyma tekniği ile bulunduğu alana işlenmiştir. Herhangi bir tahribat emaresi görünmemektedir. Minber bütünüyle malzeme ve teknik açıdan benzeşen parça orijinaldir.

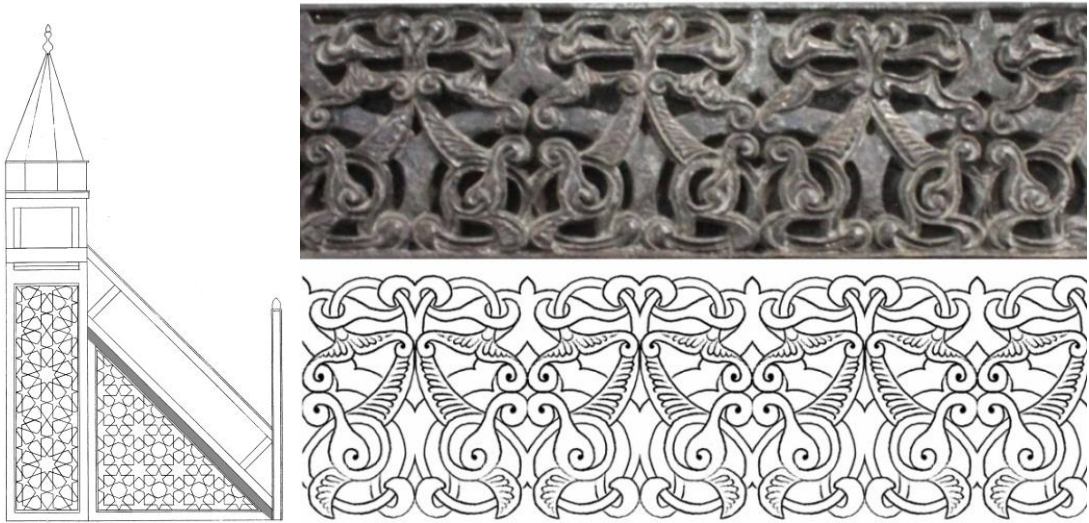
Fotoğraf 217: Çizim 206: Doğu bordür 1

Bordür 1: 317X10 cm ölçülerinde yatay dikdörtgen alanda enine simetrik gelişen rumi bir tasarım yer almaktadır. Rumilerin içlerinden geçen dallar, rumilerin içlerindeki dandanlar ile oldukça girift ve zarif tasarımı dikkat çekicidir. Batı cephede aynı desen kullanılmış kemerlerin içine minik daireler tatbik edilmiştir. Desen bulunduğu alana yuvarlak satırlı derin oyma tekniği ile uygulanmıştır. Minber geneli ile desen ve malzeme açısından benzeyen bordür orijinaldir.

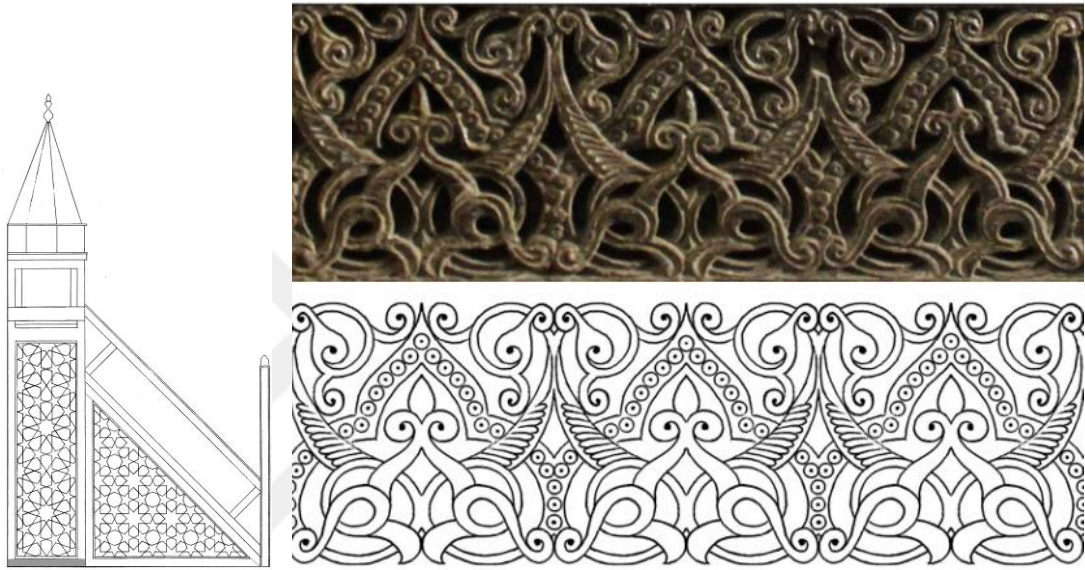
Fotoğraf 218: Çizim 207: Doğu bordür 2

Bordür 2: 83X11 cm ölçülerinde yatay dikdörtgen alan enine simetrik gelişen rumi bir tasarım ile bezelidir. Desen birim tekrarı yapılarak sonsuz şekilde uzatılabilir. Rumilerin içinde dendanlar yer alır. Alt kısımda dolaşan bir başka şerit içinde minik daireler sıralanmıştır. Desen alana yuvarlak satırlı derin oyma tekniği ile işlenmiştir. Oldukça ince bir işçiliğin ürünü olan tasarım, minber geneli ile uyumlu orijinal parçalardandır.

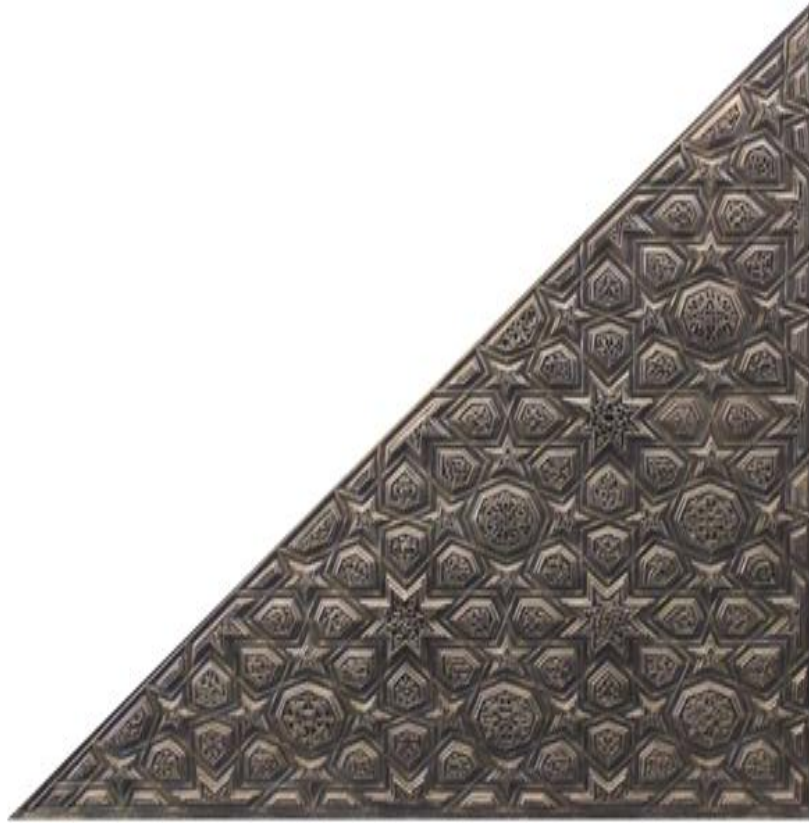
Fotoğraf 232: Çizim 221: Batı cephe aynalık

Dik kenarı 217 cm, yatay kenarı 237 cm, çapraz kenarı ise 315 cm ölçülerinde üçgen şeklindeki bu bölüm, döneminin özelliklerini taşıyan ince işçilikli motiflerle süslenmiştir. Aynalık motif, malzeme ve desen kurgusu açısından minber geneliyle benzer niteliklere sahiptir. Üçgen alan sekiz kollu yıldızların etrafında altıgen şekillerin dolaştığı geometrik paftalara ayrılmıştır. Bu paftaların içleri alana uygun şekilde tasarlanmış rumilerle bezenmiştir. Bu parçaların arasında ayrıca beş kollu yıldızlar oluşmuştur. Geometrik geçmeler zeminden biraz daha yüksekçe çitalarla belirgin hale getirilmiştir. İçleri tezyin edilmiş 107 adet alan bulunmakta, bunların 4 tanesi muhdes geriye kalan 103 tanesi orijinal görünmektedir. Beş kollu yıldızların hepsinde aynı tasarım uygulanmıştır. Anlatımda kolaylığı sağlamak amacıyla, bütün alanlar aşağıdaki gibi kodlanacaktır.

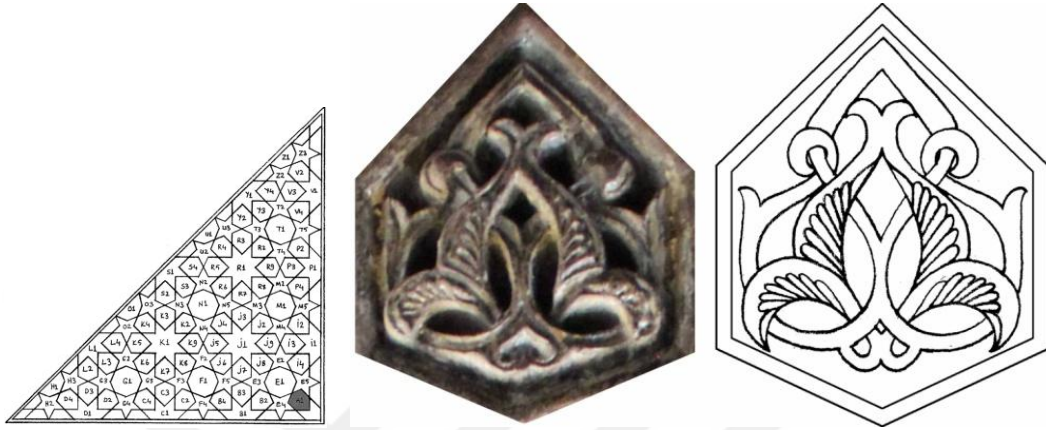
Fotoğraf 233: Çizim 222: Batı aynalık A1

A1: Aynalığın sağ alt köşesinde yer alan altıgen pafta $\frac{1}{2}$ simetrik rumi tasarımıyla süslenmiştir. Rumiler iç bünyelerle zenginleştirilmiştir. Desen alana derin oyma tekniği ile işlenmiştir. Herhangi bir tahribat emaresi görünmemektedir. Gerek malzeme, gerekse desen açısından minber geneliyle uyumlu parça orijinaldir.

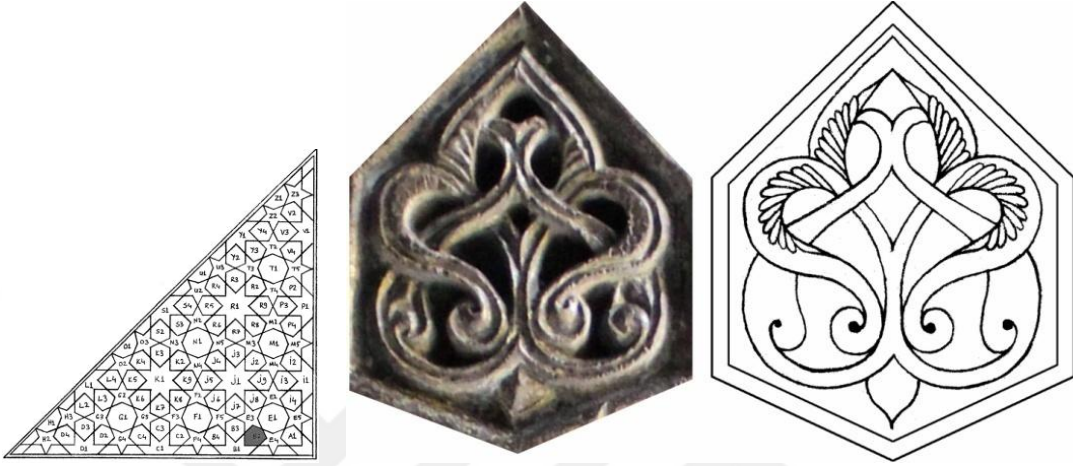
Fotoğraf 235: Çizim 224: Batı aynalık B2

B2: Altıgen şeklindeki alanın içi $\frac{1}{2}$ simetrik rumi tasarımla bezelidir. Desen alana yuvarlak satırlı derin oyma tekniği ile işlenmiştir. Zarar görmüş bir kısmı yoktur. Malzeme ve desen açısından minber geneline benzeyen parça orijinaldir. Tasarım batı aynalık D2, İ3 ve S4 ile benzerdir.

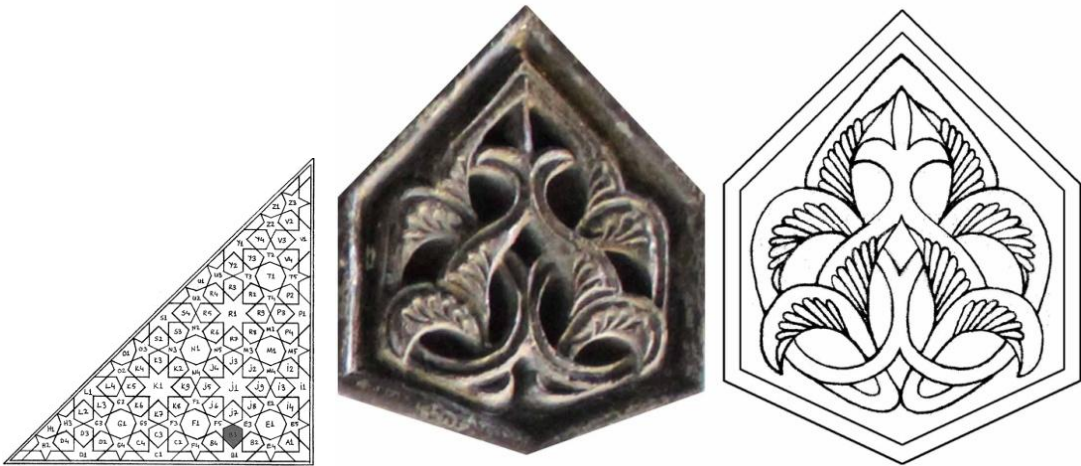
Fotoğraf 236: Çizim 225: Batı aynalık B3

B3: Uzun kenarı 8 cm olan altıgen şeklindeki alanın içi $\frac{1}{2}$ simetrik rumi tasarımla bezelidir. Desen alana yuvarlak satırlı derin oyma tekniği ile işlenmiştir. Parçada herhangi bir tahribat emaresi görünmemektedir. Malzeme ve desen açısından minber geneline benzeyen parça orijinaldir.

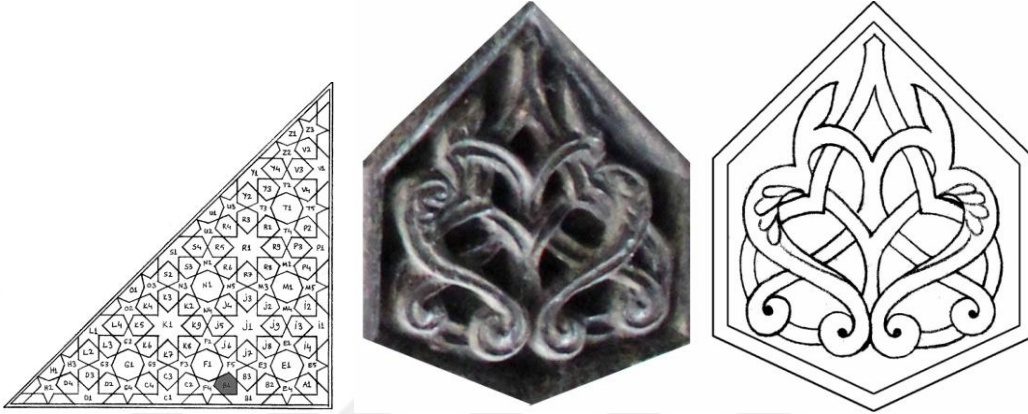
Fotoğraf 237: Çizim 226: Batı aynalık B4

B4: Altıgen şeklindeki alanın içi $\frac{1}{2}$ simetrik rumi tasarımla bezelidir. Desen alana yuvarlak satırlı derin oyma tekniği ile uygulanmıştır. Günümüze herhangi bir tahribata maruz kalmadan ulaşabilmiş parçalardandır. Gerek malzeme gerekse desen açısından minber geneliyle uyumlu olan parça orijinaldir.

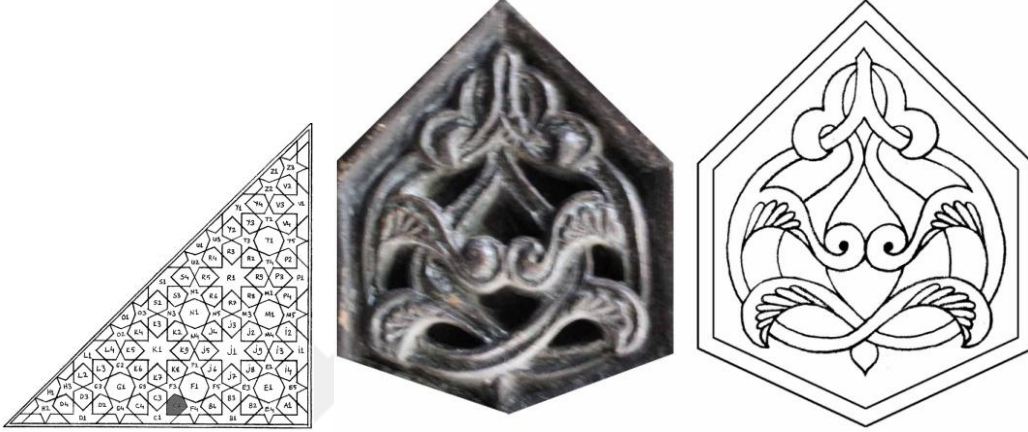
Fotoğraf 239: Çizim 228: Batı aynalık C2

C2: Altıgen şeklindeki alanın içi $\frac{1}{2}$ simetrik rumi tasarımla bezelidir. Oldukça sade ve zarif tasarlanmış desen, alana yuvarlak satırlı derin oyma tekniği ile uygulanmıştır. Rumilerin içine dendanlarla iç bünyeler yapılmıştır. Tahrip olmuş bir kısmı yoktur. Malzeme ve desen açısından minber geneliyle uyumlu olan parça orijinaldir. Doğu aynalık A1, J9 ve P4 ile benzer bir tasarıma sahiptir.

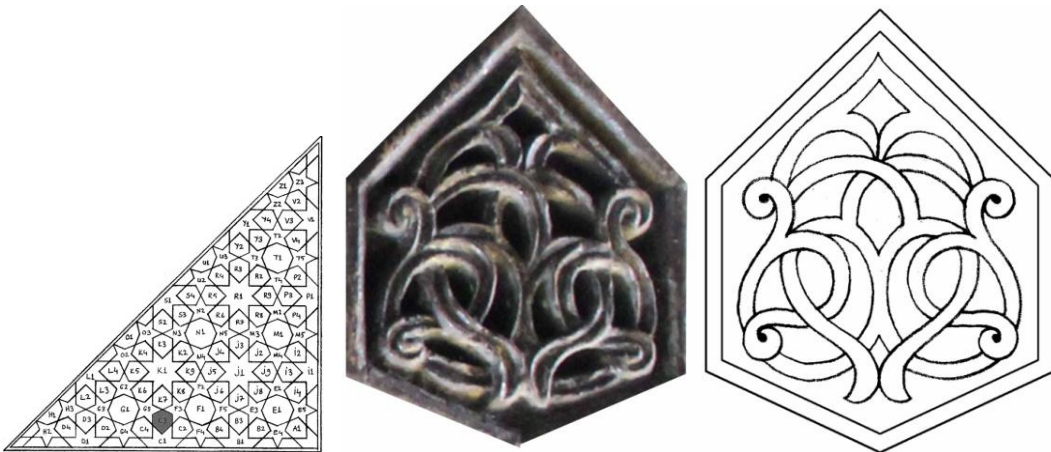
Fotoğraf 240: Çizim 229: Batı aynalık C3

C3: Altıgen şeklindeki alanın içi $\frac{1}{2}$ simetrik rumi tasarımla bezelidir. Desen alana yuvarlak satırlı derin oyma tekniği ile işlenmiştir. Rumiler dendanlarla detaylı bir görünüm kazanmıştır. Tahribata maruz kalmış bir kısmı yoktur. Gerek malzeme, gerek desen açısından minber geneliyle benzeşen parça orijinaldir.

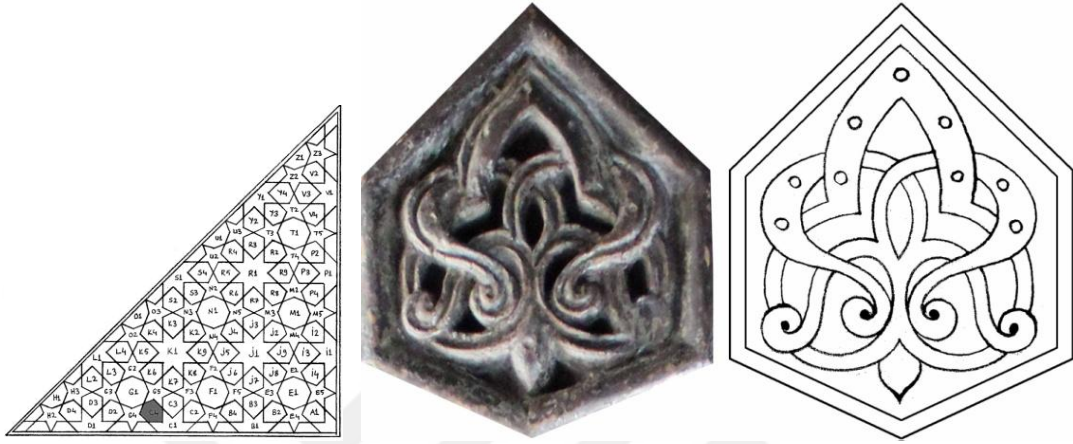
Fotoğraf 241: Çizim 230: Batı aynalık C4

C4: Altıgen şeklindeki alanın içi $\frac{1}{2}$ simetrik rumi tasarımla müzeyyendir. Uygulama alana yuvarlak satırlı derin oyma tekniği ile yapılır. Parçada herhangi bir tahribat söz konusu değildir. Malzeme ve desen açısından minber geneliyle uyumlu olan parça orijinaldir.

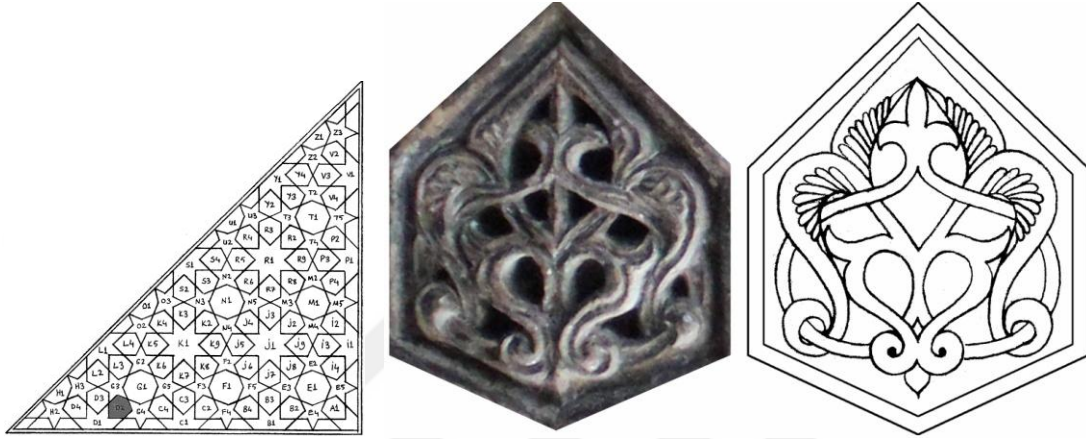
Fotoğraf 243: Çizim 222: Batı aynalık D2

D2: Altıgen şeklindeki alanın içi $\frac{1}{2}$ simetrik rumi tasarımla bezelidir. Desen alana yuvarlak satırlı derin oyma tekniği ile işlenmiştir. Rumilerin içi dendanlarla detaylandırılmıştır. Simetri ekseninde bir orta bağ ve tepelik motifi dikkat çeker. Tahribata maruz kalmış bir kısmı yoktur. Gerek malzeme, gerek desen açısından minber geneliyle uyumlu olan parça orijinaldir.

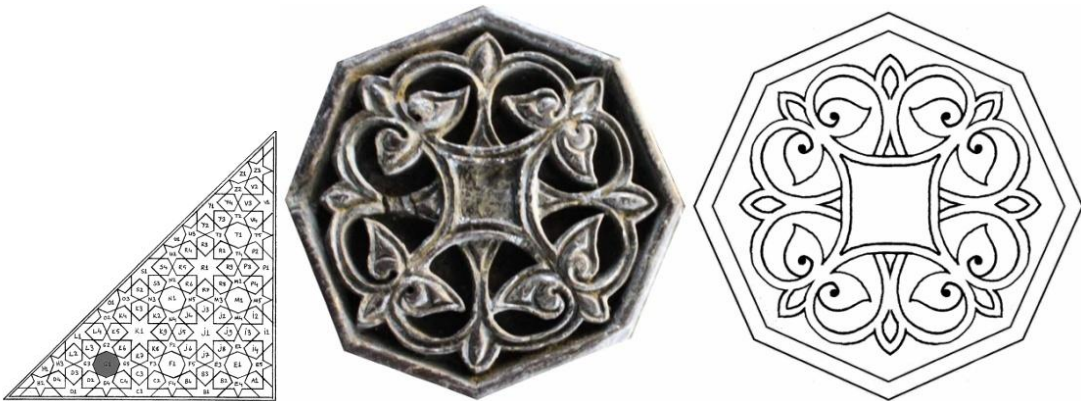
Fotoğraf 248: Çizim 237: Batı aynalık G1

G1: Sekizgen alanın içi 1/8 simetrik rumi tasarıma sahiptir. Rumiler simetri ekseninde birleşir. Merkezde dallardan oluşan kare şeklinde bir plaka bulunur. Uygulama yuvarlak satırlı derin oyma tekniği ile yapılmıştır. Zarif ve sade bir tasarıma sahip olan parça orijinaldir.

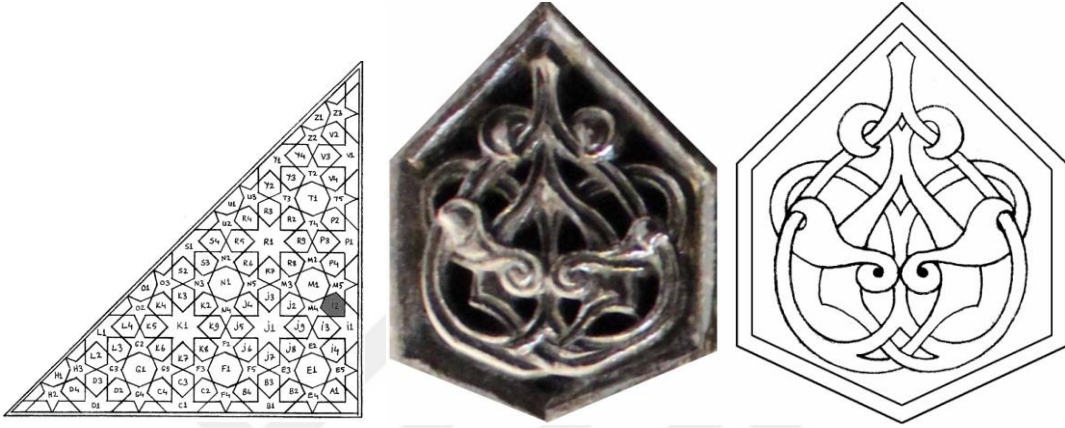
Fotoğraf 251: Çizim 240: Batı aynalık İ2

İ2: Altıgen şeklindeki alanın içi $\frac{1}{2}$ simetrik geçmeler ve rumi tasarımla müzeyyendir. Dalların rumilerin içinden geçirilmesi desene ayrı bir zarafet kazandırmıştır. Uygulama alana yuvarlak satırlı derin oyma tekniği ile yapılmıştır. Parçada herhangi bir tahribat söz konusu değildir. Malzeme ve desen açısından minber geneliyle uyumlu olan parça orijinaldir.

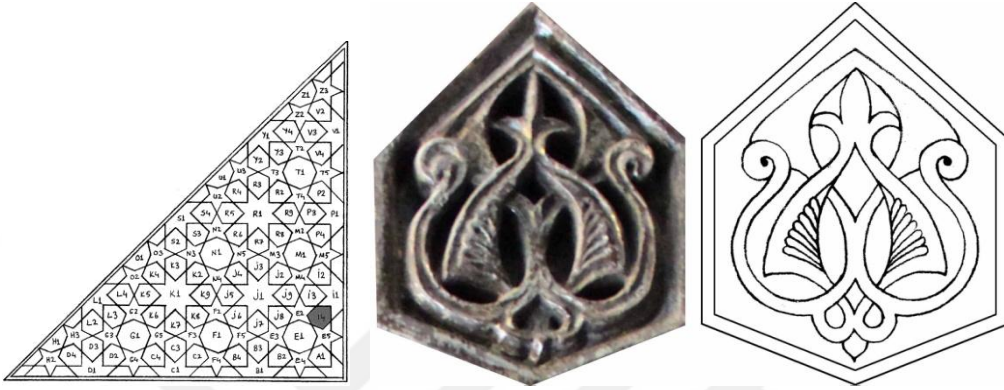
Fotoğraf 253: Çizim 242: Batı aynalık İ4

İ4: Altıgen paftanın içi $\frac{1}{2}$ simetrik rumi tasarımla tezyin edilmiştir. Alana yuvarlak satırlı derin oyma tekniği ile işlenen desen zarif bir tasarıma sahiptir. Deseni yukarda nihayetlendiren rumilerin üzerine çıkmış kıvrım dallar ve alttaki geçmeler desenin ilgi çekici kısımlarıdır. Sağlam bir şekilde günümüze ulaşan parça minber geneliyle uyumlu orijinal parçalardan biridir.

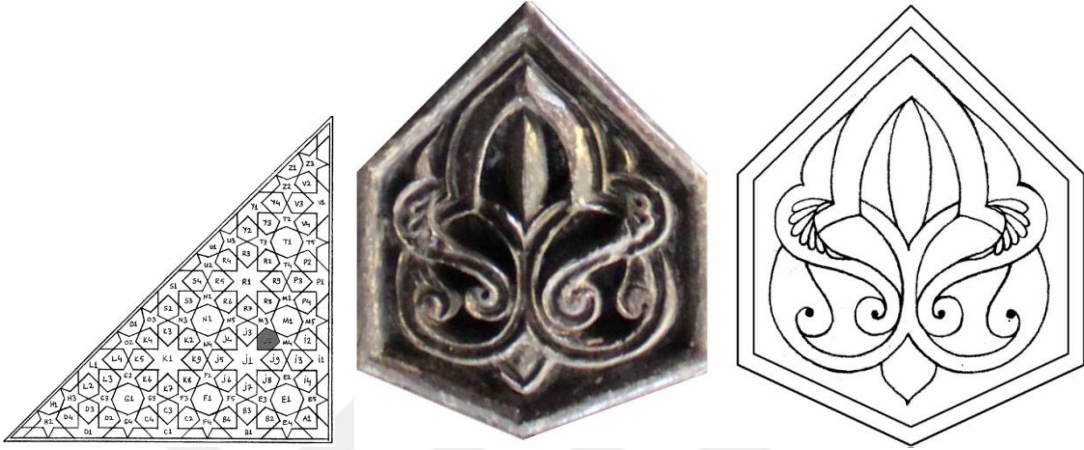
Fotoğraf 255: Çizim 244: Batı aynalık J2

J2: Altıgen paftanın içi $\frac{1}{2}$ simetrik rumi tasarımla süslenmiştir. Simetri ekseninde sivri kemer şeklindeki kısım dikkat çekicidir. Alana yuvarlak satırlı derin oyma tekniği ile işlenen desen zarif bir tasarıma sahiptir. Herhangi bir tahribat emaresi görünmemektedir. Minberin orijinal parçalarındandır.

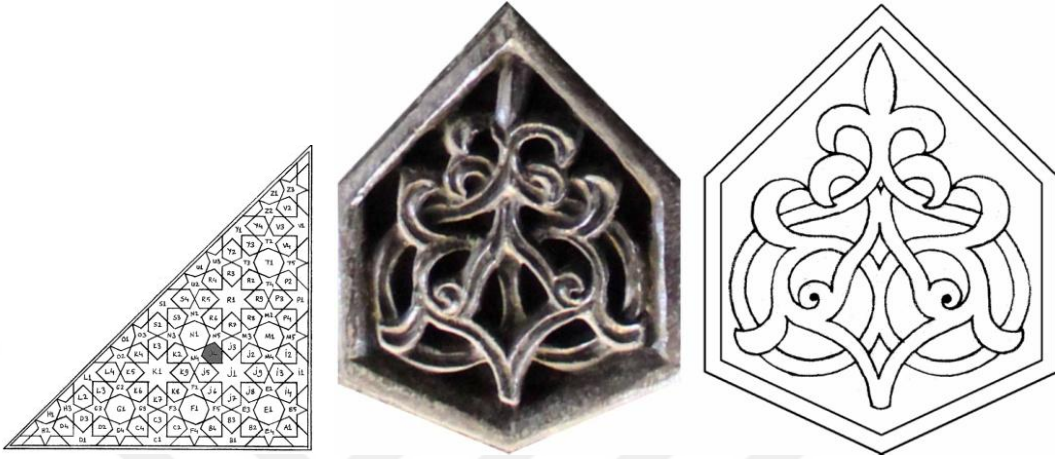
Fotoğraf 257: Çizim 246: Batı aynalık J4

J4: Altıgen paftanın içi $\frac{1}{2}$ simetrik rumi tasarımla müzeyyendir. Desen yuvarlak satırlı derin oyma tekniği ile alana aktarılmıştır. Sağlam bir şekilde günümüze ulaşan parça minber geneliyle uyumlu orijinal parçalardan biridir.

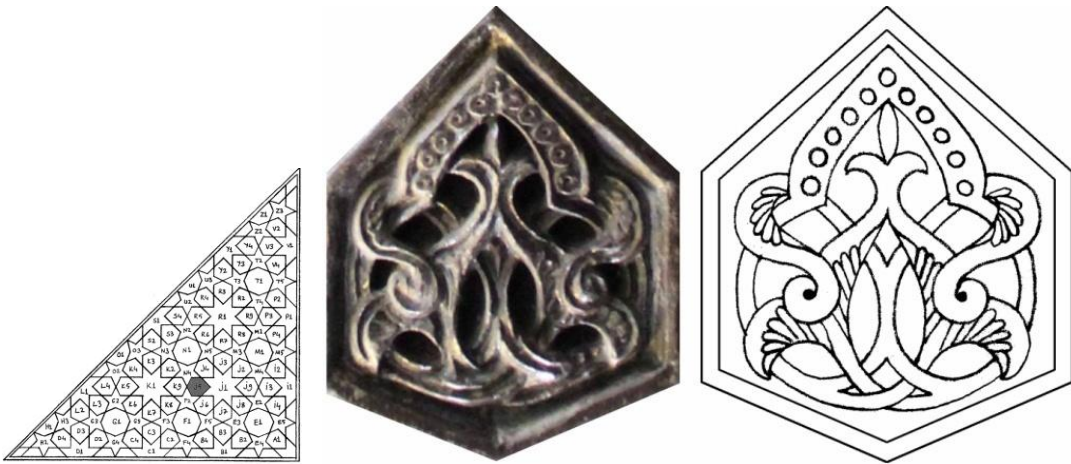
Fotoğraf 258: Çizim 247: Batı aynalık J5

J5: Altıgen paftanın içi $\frac{1}{2}$ simetrik rumi tasarımla müzeyyendir. Simetri ekseninde birleşerek sivri kemerin içi minik daireler ile süslenmiştir. Rumilerin içi de dendanlarla detaylandırılmıştır. Desen alana yuvarlak satırlı derin oyma tekniği ile uygulanmıştır. Herhangi bir tahribat söz konusu değildir. Minber bütünüyle benzeşen orijinal parçalardan biridir.

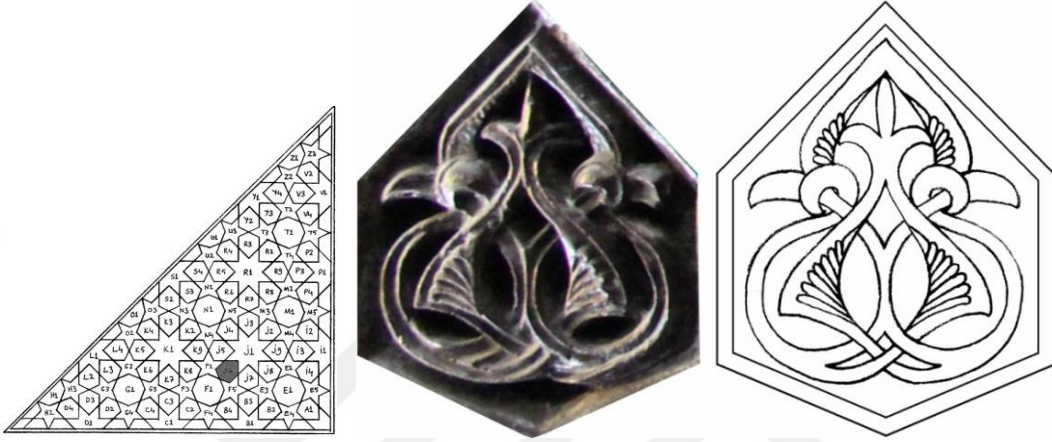
Fotoğraf 259: Çizim 248: Batı aynalık J6

J6: Altıgen şeklindeki alanın içi $\frac{1}{2}$ simetrik rumi tasarımla bezelidir. Şık ve sade bir tasarıma sahiptir. Rumilerin içi dendanlarla müzeyyendir. Desen alana yuvarlak satırlı derin oyma tekniği ile işlenmiştir. Parçada herhangi bir tahribat emaresi görünmemektedir. Malzeme ve desen açısından minber geneline benzeyen parça orijinaldir.

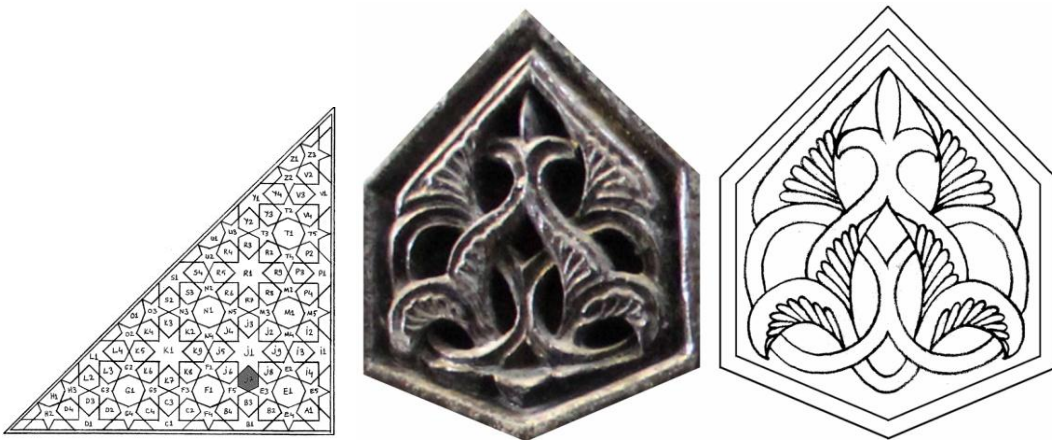
Fotoğraf 260: Çizim 249: Batı aynalık J7

J7: Altıgen şeklindeki alanın içi $\frac{1}{2}$ simetrik rumi tasarımla bezelidir. Rumilerin iç bünyelerle detaylandırılmış ve tasarıma zengin bir görünüm kazandırmıştır. Desen alana yuvarlak satırlı derin oyma tekniği ile işlenmiştir. Günümüze sağlam bir şekilde ulaşmış orijinal parçalardan biridir.

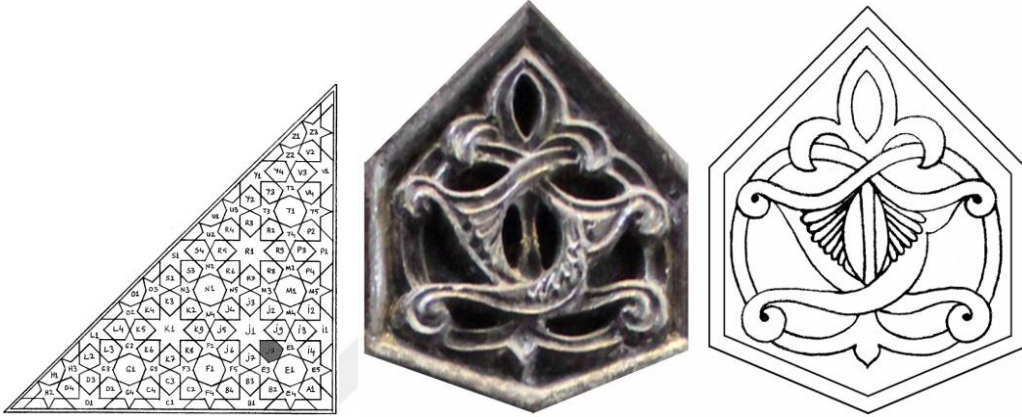
Fotoğraf 261: Çizim 250: Batı aynalık J8

J8: Altıgen şeklindeki alanın içi $\frac{1}{2}$ simetrik rumi tasarımla süslenmiş olmasına karşın sağdaki rumi sol da bulunan rumiden biraz farklıdır. Birbirinin altından ve üstünden geçen dallar desendeki zarafeti artırmıştır. Desen alana yuvarlak satırlı derin oyma tekniği ile işlenmiştir. Herhangi bir tahribat söz konusu değildir. Orijinal parçalardan biridir. D4 ile benzer bir tasarıma sahiptir.

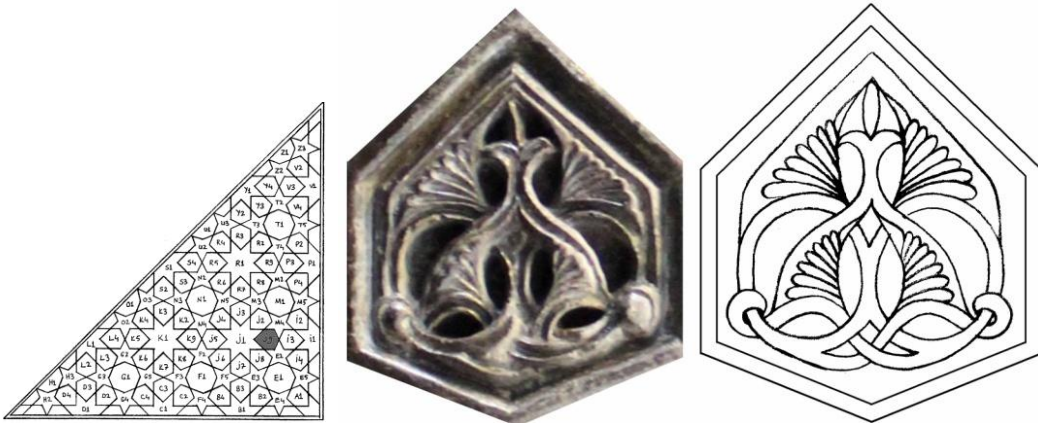
Fotoğraf 262: Çizim 251: Batı aynalık J9

J9: Altıgen şeklindeki alanın içi $\frac{1}{2}$ simetrik rumi tasarımla bezenmiştir. Zarif ve sade bir tasarıma sahiptir. Rumiler iç bünyeler yapılarak süslenmiştir. Uygulama alana yuvarlak satırlı derin oyma tekniği ile yapılmıştır. Parçada tahrip olmuş bir kısım dikkati celbetmez. Minber bütünüyle uyumlu olan orijinal parçalardan biridir.

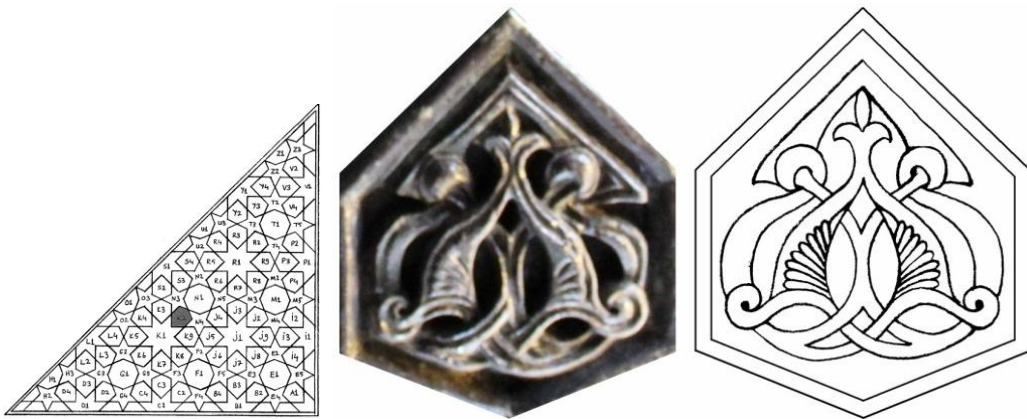
Fotoğraf 264: Çizim 253: Batı aynalık K2

K2: Altıgen şeklindeki alanın içi 1/2 simetrik rumi tasarımla bezenmiştir. Zarif ve sade bir tasarıma sahiptir. Rumiler iç bünyeler yapılarak süslenmiştir. Uygulama alanına yuvarlak satırlı derin oyma tekniği ile yapılmıştır. Parçada tahrip olmuş bir kısım yoktur. Minber bütünüyle uyumlu olan orijinal parçalardan biridir.

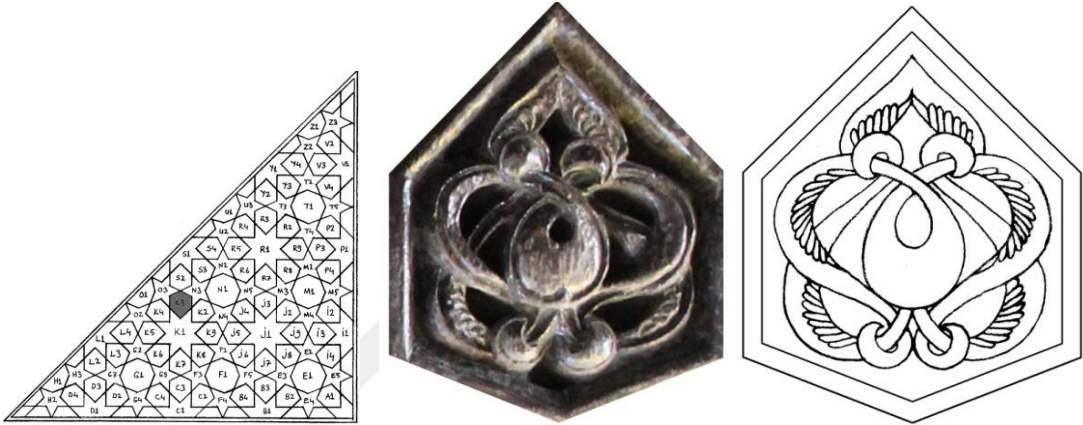
Fotoğraf 265: Çizim 254: Batı aynalık K3

K3: Altıgen şeklindeki alanın içi $\frac{1}{2}$ simetrik rumi tasarımla müzeyyendir. Rumilerin içi dendanlarla detaylandırılmıştır. Simetri eksenindeki yuvarlak madalyon dikkat çekicidir. Desen alana yuvarlak satırlı derin oyma tekniği ile işlenmiştir. Genelde zarar görmüş bir kısmı olmamakla beraber dendanlarda aşınma söz konusudur. Minber bütünü ile benzeşen parça orijinaldir.

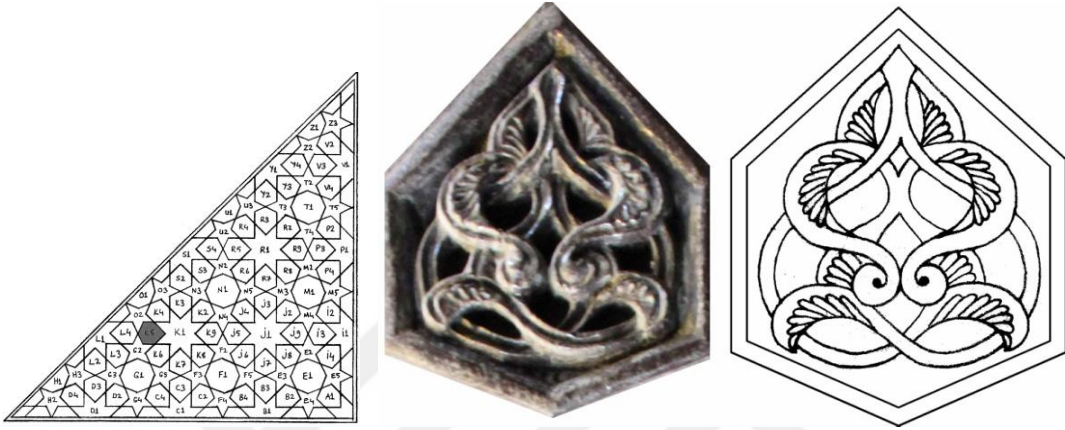
Fotoğraf 267: Çizim 256: Batı aynalık K5

K5: Altıgen şeklindeki alan $\frac{1}{2}$ simetrik rumi tasarımla bezelidir. Zarif ve sade bir tasarıma sahiptir. Desenin bulunduğu alana aktarılma işlemi yuvarlak satırlı derin oyma tekniği ile yapılmıştır. Rumi motiflerin içi dendanlarla detaylandırılmıştır. Minber bütünüyle kıyas edildiğinde genele uyumlu parça orijinaldir.

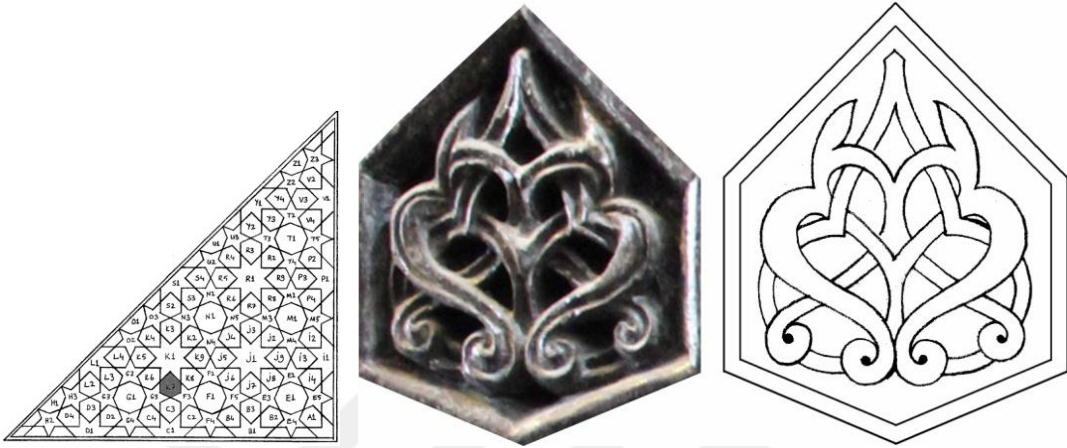
Fotoğraf 269: Çizim 258: Batı aynalık K7

K7: Altıgen pafta $\frac{1}{2}$ simetrik rumi tasarımla süslenmiştir. Zarif geçmeler oldukça şık bir görünüm arz eder. Desen alana yuvarlak satırlı derin oyma tekniği ile işlenmiştir. Zarar görmüş bir kısmı görünmemektedir. Minber geneliyle uyum içerisinde olan parça orijinaldir. B4 ile benzer bir tasarıma sahiptir.

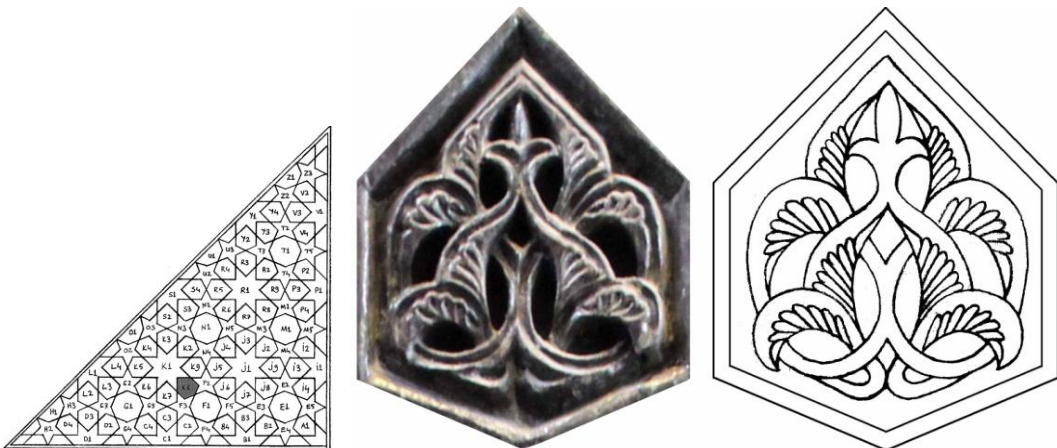
Fotoğraf 270: Çizim 259: Batı aynalık K8

K8: Altıgen şeklindeki alan $\frac{1}{2}$ simetrik rumi tasarımla bezenmiştir. Rumilerin içi ince bir işlikle işlenmiş dendanlarla detaylandırılmıştır. Desen alana yuvarlak satırlı derin oyma tekniği ile uygulanmıştır. Malzeme ve tasarım kurgusuyla minber bütünüyle uyumlu olan orijinal parçalardan biridir. Tasarım B3 ile benzeşmektedir.

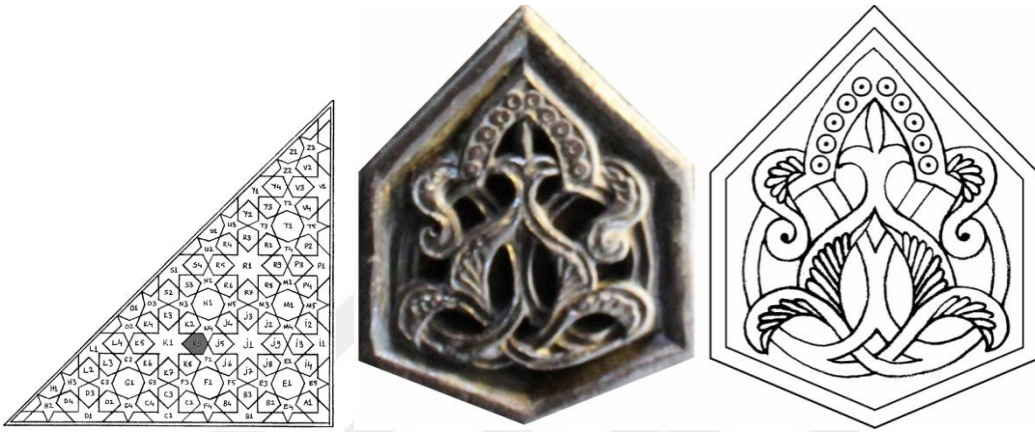
Fotoğraf 271: Çizim 260: Batı aynalık K9

K9: Altıgen şeklindeki alanın içi $\frac{1}{2}$ simetrik rumi tasarımla bezenmiştir. Simetri ekseninde birleşerek sivri kemerin içi minik daireler ile süslenmiştir. Rumilerin içi de dandanlarla detaylandırılmıştır. Kemerin ortasında bir de tepelik motifi bulunmaktadır. Uygulama alana yuvarlak satırlı derin oyma tekniği ile yapılmıştır. Minber bütünüyle uyumlu parça orijinaldir. Detayda farklar olmakla birlikte J5 ile benzer bir tasarıma sahiptir.

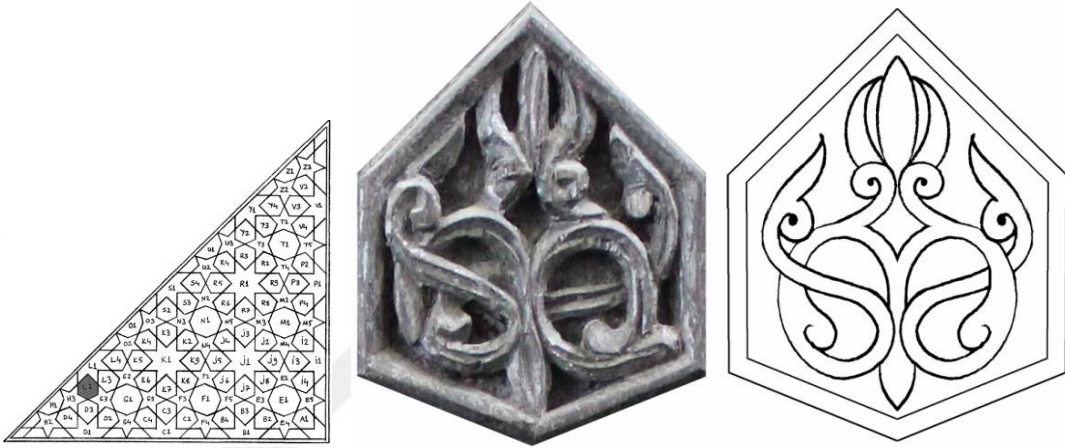
Fotoğraf 273: Çizim 262: Batı aynalık L2

L2: Altıgen pafta $\frac{1}{2}$ simetrik bir desene sahiptir. Minber genelindeki tasarımlara benzer rumi bir tasarım yapılmaya çalışılmıştır. Fakat malzeme de, desen de, işçilik de özgün parçalardaki incelikle örtüşmemektedir. İlk görüşte muhdes olduğu anlaşılan parça, aynı şekilde sonradan eklenen parçalardan R7 ile benzemektedir.

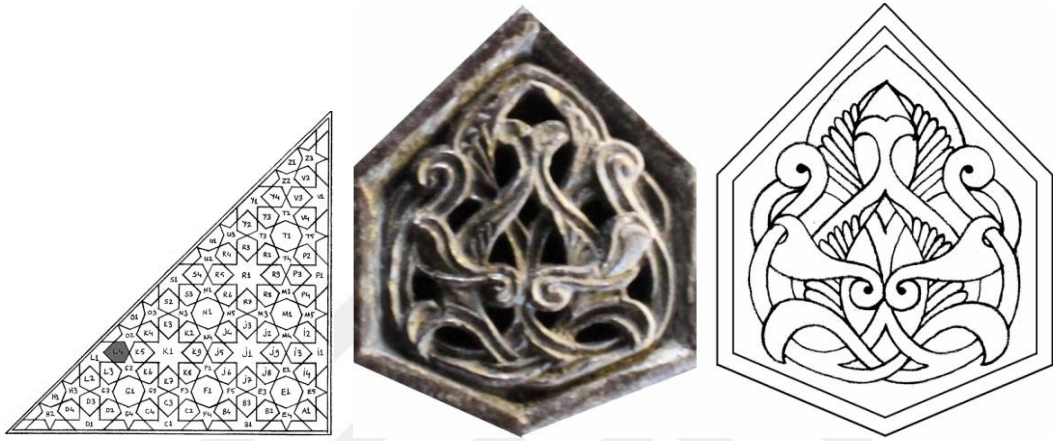
Fotoğraf 275: Çizim 264: Batı aynalık L4

L4: Altıgen pafta $\frac{1}{2}$ simetrik rumi tasarımıyla bezenmiştir. Rumi motiflerin içi dendanlarla detaylandırılmıştır. Rumileri delerek yukarıya doğru çıkan kıvrım dallar deseni oldukça zarif göstermiştir. Parça genelinde yıpranmış bir görünüm ve dendanlarda da aşınmalar göze çarpar. Gerek tasarım gerek malzeme açısından minber bütününe benzeyen parça orijinaldir. Doğu aynalık da aynı numarada yani L4 de bulunan tasarımla oldukça benzerdir.

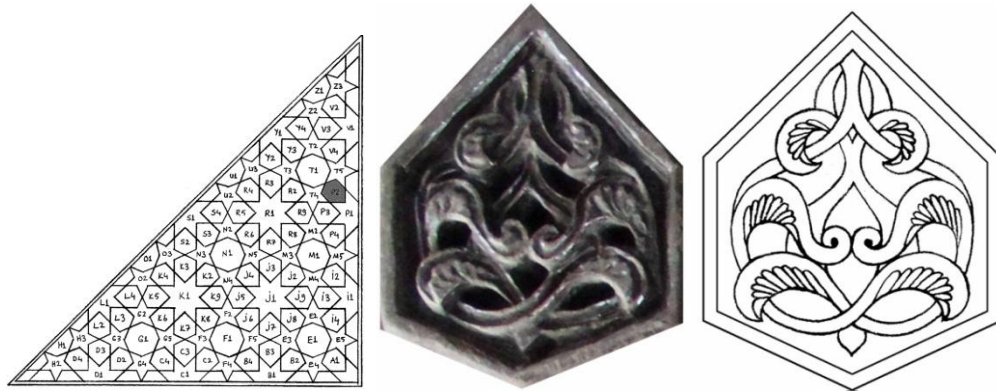
Fotoğraf 280: Çizim 269: Batı aynalık P2

P2: Altıgen paftanın içi $\frac{1}{2}$ simetrik rumi tasarımla süslenmiştir. Desen alana yuvarlak satırlı derin oyma işlenmiştir. Sade ve zarif bir tasarıma sahip alanda tahribat yoktur. Malzeme ve teknik açıdan minberle benzeşen parça orijinaldir. Batı aynalık C2 ve doğu aynalık A1, J9, P4 ile oldukça benzer tasarıma sahiptir. Aynı tasarımın pek kullanılmadığı göz önüne alınırsa sanatkârın bu deseni severek kullandığı söylenebilir.

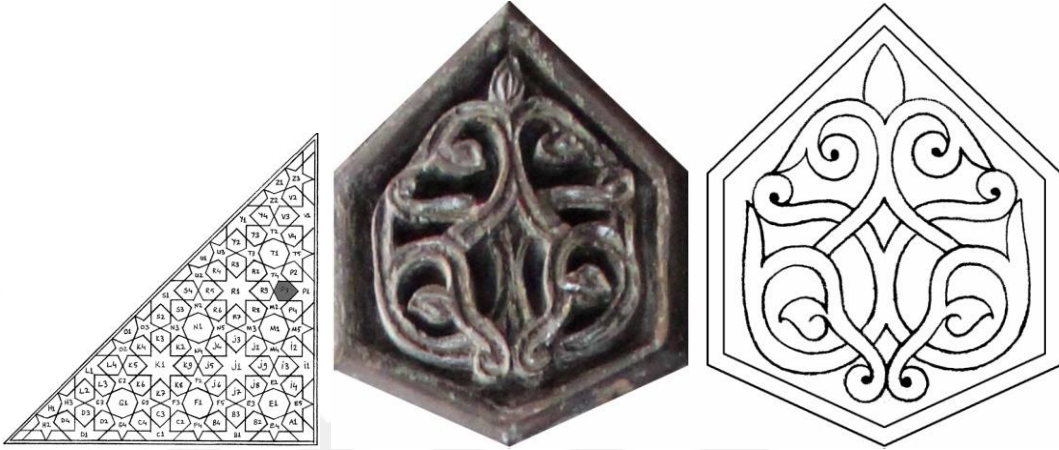
Fotoğraf 281: Çizim 270: Batı aynalık P3

P3: Altıgen alanın içi $\frac{1}{2}$ simetrik rumi tasarımla müzeyyendir. Desen alana yuvarlak satırlı derin oyma tekniği ile aktarılmıştır. Zarar görmüş bir kısım göze çarpmamaktadır. Malzeme ve teknik açıdan minber geneliyle uyumlu, özgünlüğünü korumuş parçalardandır.

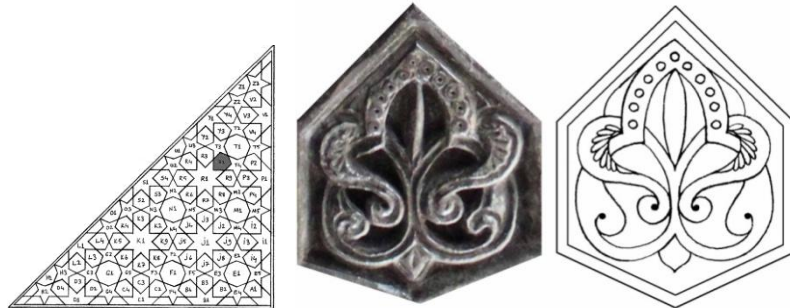
Fotoğraf 284: Çizim 273: Batı aynalık R2

R2: Altıgen paftanın içi 1/2 simetrik rumi tasarımla süslenmiştir. Desen yuvarlak satırlı derin oyma ile bulunduğu alana aktarılmıştır. Tahrip olmuş bir kısmı bulunmamaktadır. Malzeme ve desen açısından minber bütünüyle benzeşen parça orijinaldir. J2 ile oldukça benzer bir tasarıma sahiptir. Burada kemerin içi dairelerle tezyin edilmişken J 2 de kemerin yüzeyi boş bırakılmıştır. Ayrıca doğu aynalık d4 ile benzeyen kısımları mevcuttur.
