SELÇUK ÜNİVERSİTESİ

**KONYA ALÂEDDİN CÂMİİ MİNBERİNİN TEZYİNİ
AÇIDAN İNCELENMESİ**

YÜKSEK LİSANS TEZİ

Konya-2018

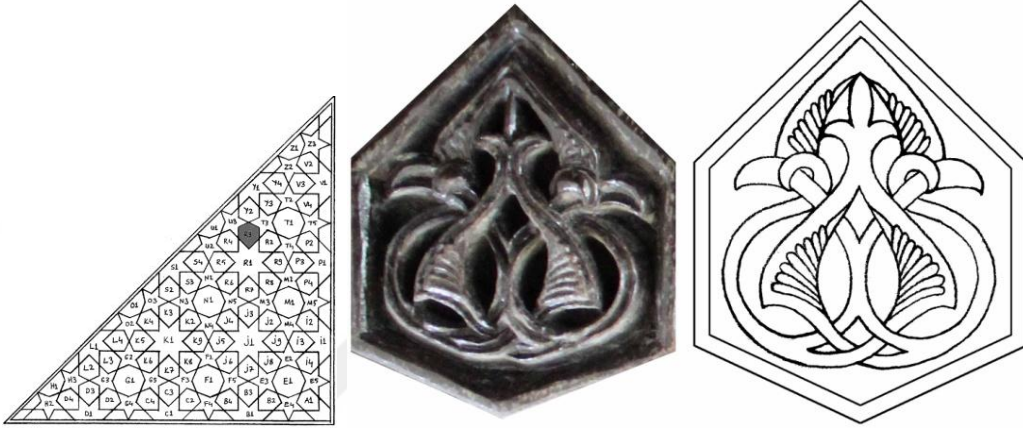
Fotoğraf 285: Çizim 274: Batı aynalık R3

R3: Altıgen alan $\frac{1}{2}$ simetrik rumi tasarımıyla bezelidir. Desen yuvarlak satırlı derin oyma tekniği ile bulunduğu alana aktarılmıştır. Zarar görmüş bir kısmı bulunmamaktadır. Tasarım ve malzeme açısından minber geneline uyumlu, orijinal parçalardan biridir. J3 ve K2 ile sarılma kısımları benzemekte, batı aynalık J6 ile ise neredeyse aynı tasarıma sahiptir.

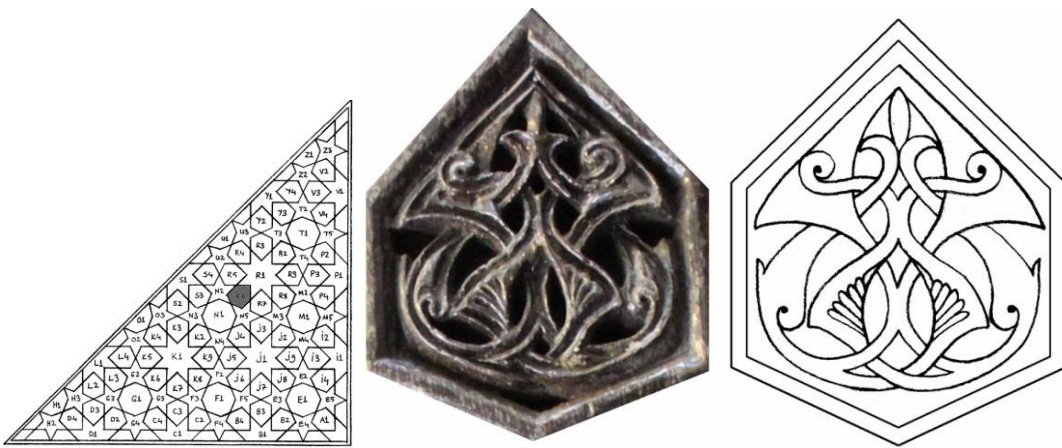
Fotoğraf 288: Çizim 277: Batı aynalık R6

R6: Altıgen alan $\frac{1}{2}$ simetrik rumi tasarımla tezyin edilmiştir. Yuvarlak satırlı derin oyma tekniği ile bulunduğu alana aktarılan desen sade ve zarif bir tasarıma sahiptir. Tahrip olmuş bir kısmı bulunmamaktadır. Minber bütünüyle uyumlu olan parça orijinaldir.

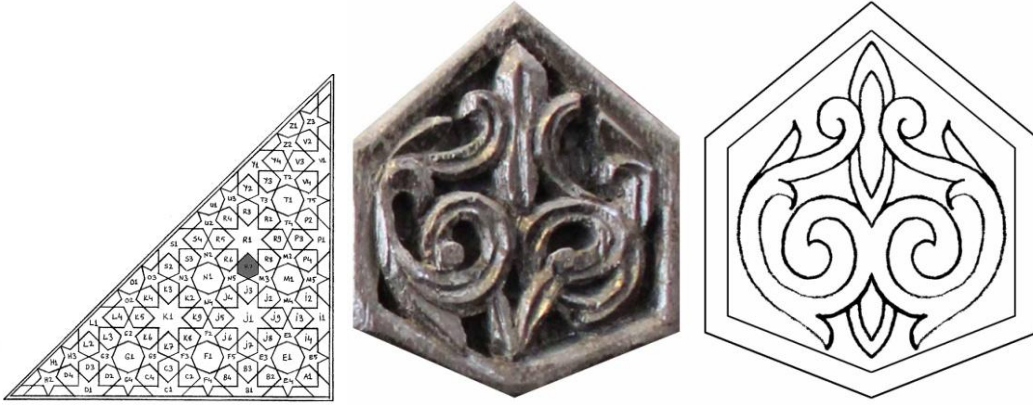
Fotoğraf 289: Çizim 278: Batı aynalık R7

R7: Altıgen alan $\frac{1}{2}$ simetrik rumi benzeri bir tasarım yapılmıştır. Sonradan yapılmış bir parça olması hasebiyle teknik ve motif açısından değerlendirme yapmak güçtür. İşçilik açısından da minber geneli ile uyuşmayan muhdes parçalardan biridir.

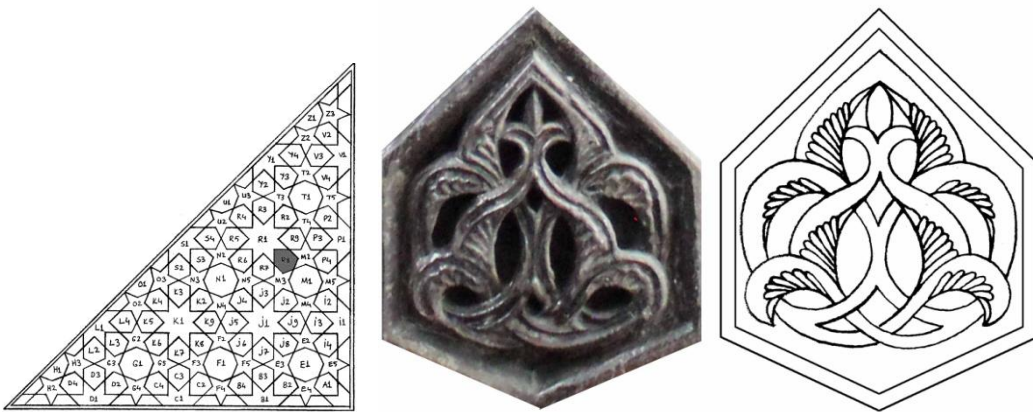
Fotoğraf 290: Çizim 279: Batı aynalık R8

R8: Altıgen alan $\frac{1}{2}$ simetrik rumi tasarımla tezyin edilmiştir. Yuvarlak satırlı derin oyma tekniği ile bulunduğu alana aktarılan desen sade ve zarif bir tasarıma sahiptir. Rumilerin içi dendanlarla detaylandırılmıştır. Tahrip olmuş bir kısım bulunmamaktadır. Minber bütünüyle uyumlu olan parça orijinaldir. B3, İ3, J7 ve K8 ile benzer kısımları bulunmaktadır.

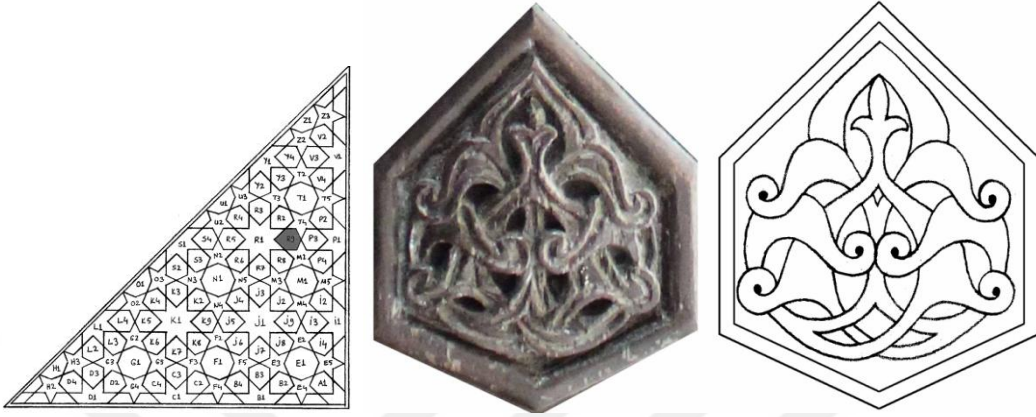
Fotoğraf 291: Çizim 280: Batı aynalık R9

R9: Altıgen alan $\frac{1}{2}$ simetrik rumi tasarımla tezyin edilmiştir. Desen yuvarlak satırlı derin oyma tekniği ile bulunduğu alana aktarılmıştır. Tahrip olmuş bir kısmı bulunmamaktadır. Minber geneli ile uyumlu orijinal parçalardan biridir.

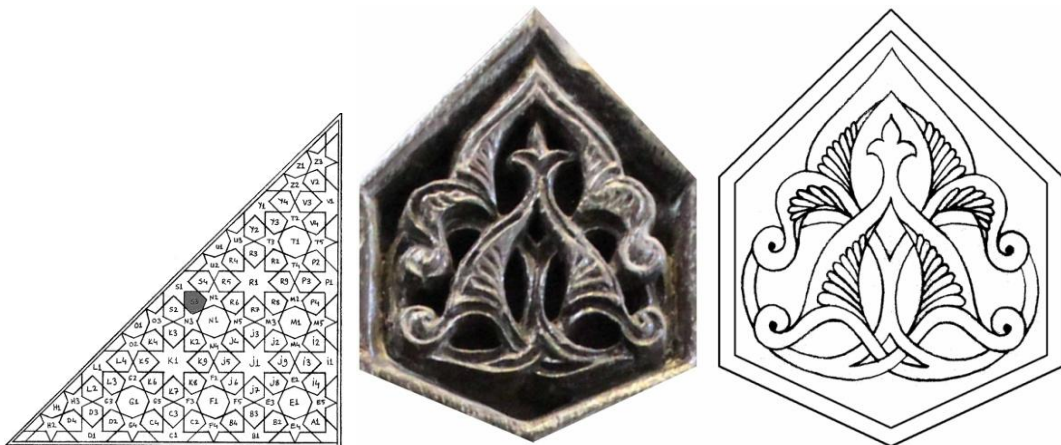
Fotoğraf 294: Çizim 283: Batı aynalık S3

S3: Altıgen pafta $\frac{1}{2}$ simetrik rumi tasarımla bezenmiştir. Rumilerin içi ince bir işçilikle işlenmiş dendanlar ile müzeyyendir. Desen yuvarlak satırlı derin oyma tekniği ile bulunduğu alana işlenmiştir. Soldaki ruminin ucunda küçük bir kırık bulunmaktadır. Minber bütünüyle malzeme ve teknik açıdan benzeşen parça orijinaldir.

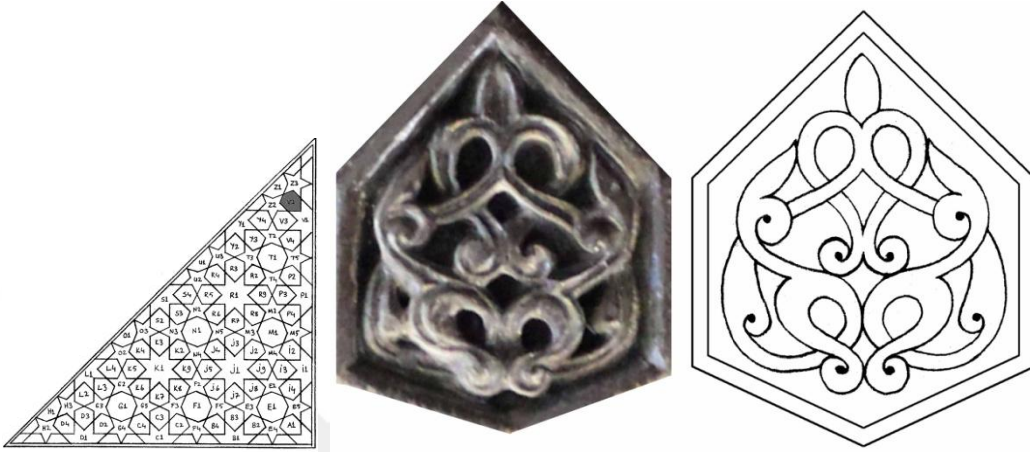
Fotoğraf 299: Çizim 288: Batı aynalık V2

V2: Altıgen pafta $\frac{1}{2}$ simetrik rumi tasarımla süslenmiştir. Simetri ekseninde altı üstlü iki tane ortabağ dikkat çeker. Desen alana yuvarlak satırlı derin oyma tekniği ile işlenmiştir. Genel itibariyle tahribata maruz kalmış bir kısmı yoktur. Minber bütünüyle uyumlu, özgünlüğünü korumuş parçalardan biridir.

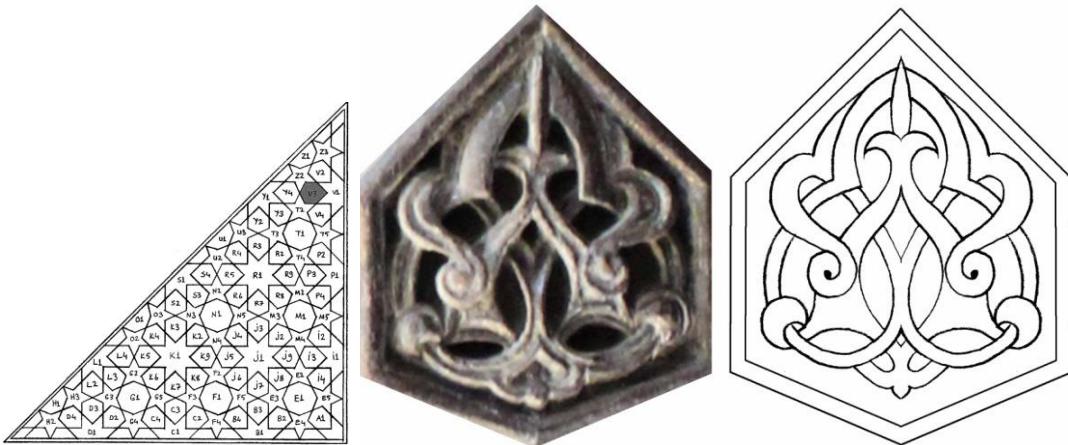
Fotoğraf 300: Çizim 289: Batı aynalık V3

V3: Altıgen alan $\frac{1}{2}$ simetrik rumi tasarımla tezyin edilmiştir. Simetri ekseninde sivri bir kemer ve bu kemeri tam ortasından keserek gene bir tepelik motifi dikkat çekmektedir. Desen yuvarlak satırlı derin oyma tekniği ile bulunduğu alana işlenmiştir. Desen biraz yıpranmış gibi görünmektedir. Minber geneli ile uyumlu orijinal parçalardan biridir.

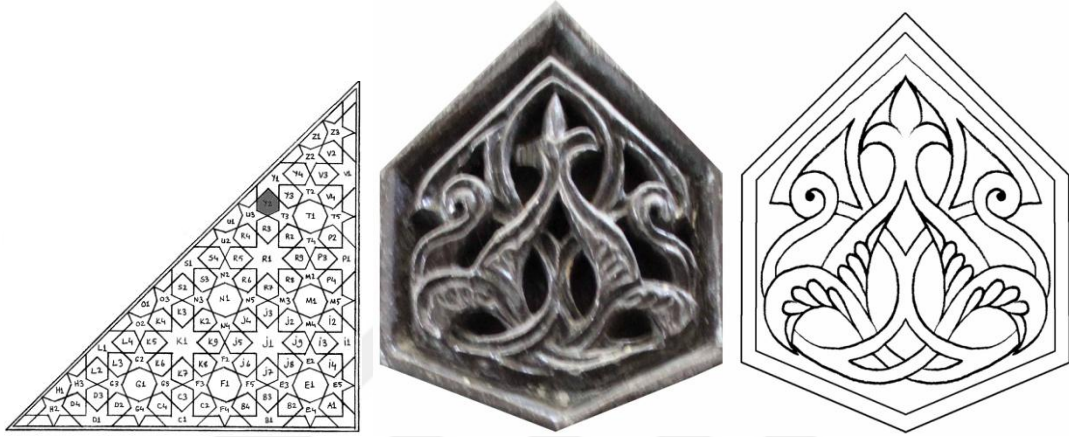
Fotoğraf 303: Çizim 292: Batı aynalık Y2

Y2: Altıgen alan $\frac{1}{2}$ simetrik rumi tasarımla bezenmiştir. Rumilerin içleri dendanlarla tezyin edilmiştir. Desen bulunduğu alana yuvarlak satırlı derin oyma tekniği ile uygulanmıştır. Simetri ekseninde bulunan tepelik motifinin sol tarafı kırılmıştır. Dendanların bazı kısımlarında da aşınmalar görülmektedir. Minber bütünüyle uyumlu özgün parçalardan biridir.

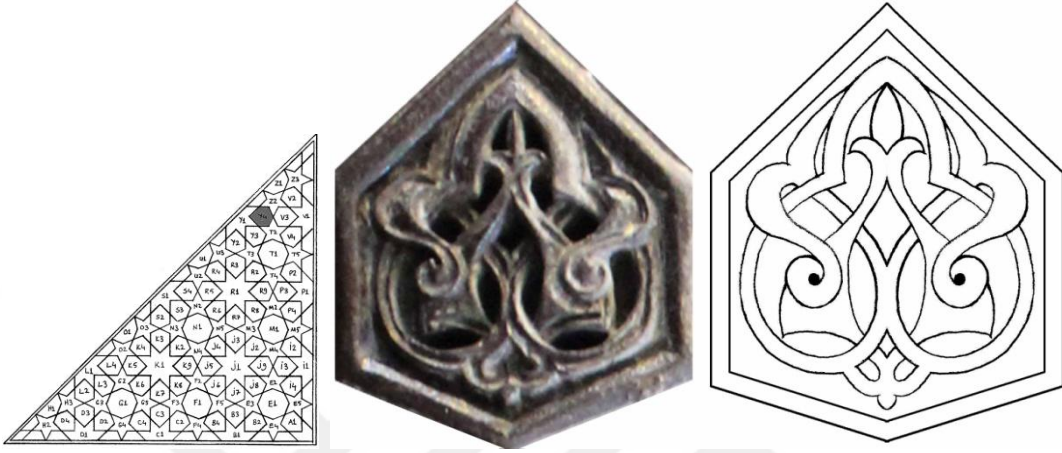
Fotoğraf 305: Çizim 294: Batı aynalık Y4

Y4: Altıgen alan $\frac{1}{2}$ simetrik rumi tasarımla müzeyyendir. Simetri ekseninde bir kemer ve tam ortasında bir tepelik motifi vardır. Desen bulunduğu alana yuvarlak satırlı derin oyma tekniği ile işlenmiştir. Genel itibariyle tahribata maruz kalmış bir kısmı yoktur. Özgünlüğünü korumuş parçalardan biridir.

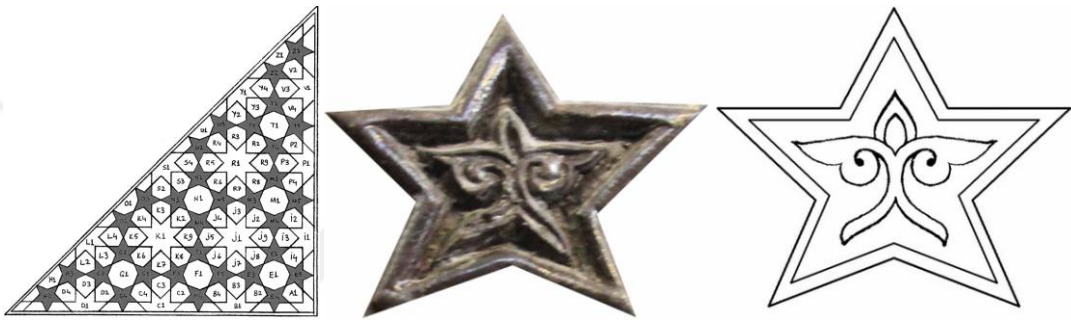
Fotoğraf 307: Çizim 296: Aynalık beş kollu yıldızlar

Aynalık genelinde 32 tane beş kollu yıldız bulunmaktadır. Bu yıldızlar için alana uygun $\frac{1}{2}$ simetrik rumi tasarım yapılmıştır. Tasarım olarak bu alanların hepsinde aynı desen kullanımı tercih edilmiştir. Yıldızların çoğunluğu yukarı doğru yerleştirilirken bazıları çapraz monte edilmiştir. Desen sade ve zariftir. Aynalıkta bulunan bütün yıldızlar malzeme ve işçilik açısından minber bütünüyle benzeşmektedir. Dolayısıyla her biri orijinal parçalardır.

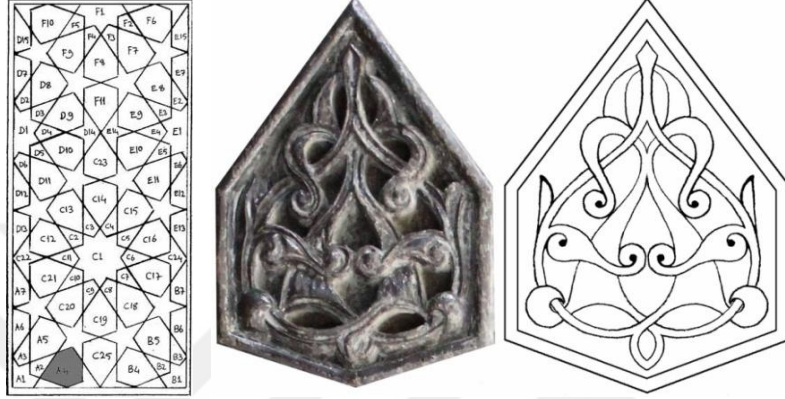
Fotoğraf 312: Çizim 301: Batı köşk altı pano A4

A4: En uzun kenarı 9cm olan altıgen alan da $\frac{1}{2}$ simetrik rumi tasarım yapılmıştır. Tasarımın alt tarafında rumi dallar birbirinin altından ve üstünden geçirilerek desen hareketlendirilmiştir. Desen ahşaba oluklu oyma tekniği ile işlenmiştir. Yapılan derin oyma plastik ifadeyi güçlendirmiştir. Bu parça orijinaldir ve çok fazla deformasyon söz konusu olmadığı için desen gayet net anlaşılmaktadır.

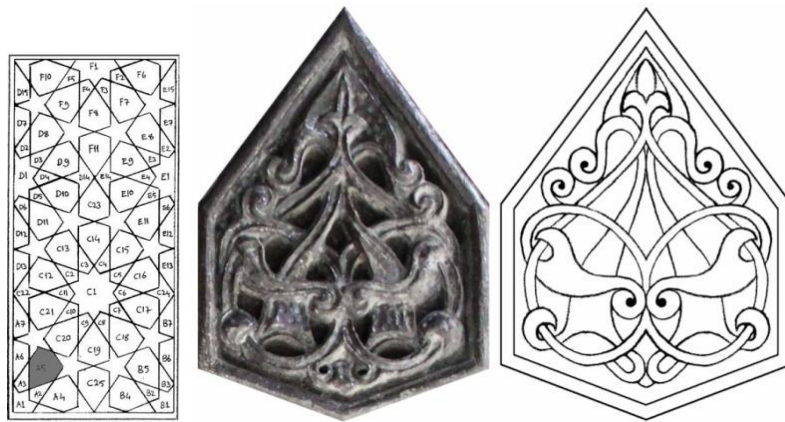
Fotoğraf 313: Çizim 302: Batı köşk altı pano A5

A5: Altıgen alan $\frac{1}{2}$ simetrik rumi tasarım ile müzeyyendir. Tasarımın dikkat çekici kısımlarından biri, iki kenardaki irice rumilerin içinden rumi dalı geçirilmek suretiyle rumi motifine dala sarılmış görüntüsü verilen kısımdır. Oldukça girift bir tasarıma sahip desenin en üst kısmında iki tepelik iç içe geçirilmiştir. Desen ahşaba oluklu oyma tekniği ile işlenmiştir. Derin oyma sayesinde belirginleşen desende fazlaca tahribat yoktur. Orijinal parçalardandır.

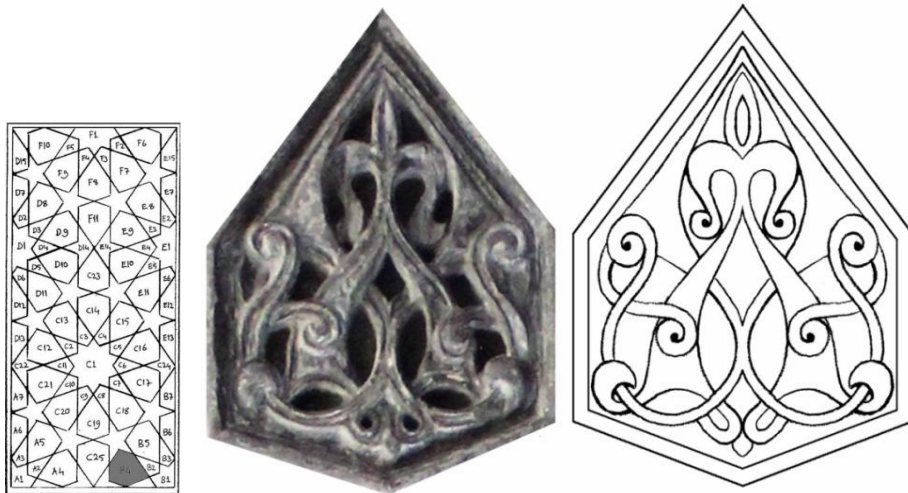
Fotoğraf 317: Çizim 306: Batı köşk altı pano B4

B4: Alan $\frac{1}{2}$ simetrik rumi desenle tezyin edilmiştir. Kıvrık dalların bitiş noktasındaki dairesel alanlar rumi motiflerin üzerine getirilmiş, desen girift bir görünüm kazanmıştır. Uygulama yuvarlak satırlı derin oyma tekniği ile yapılmıştır. Minberin diğer parçalarıyla benzeşen parça orijinaldir.

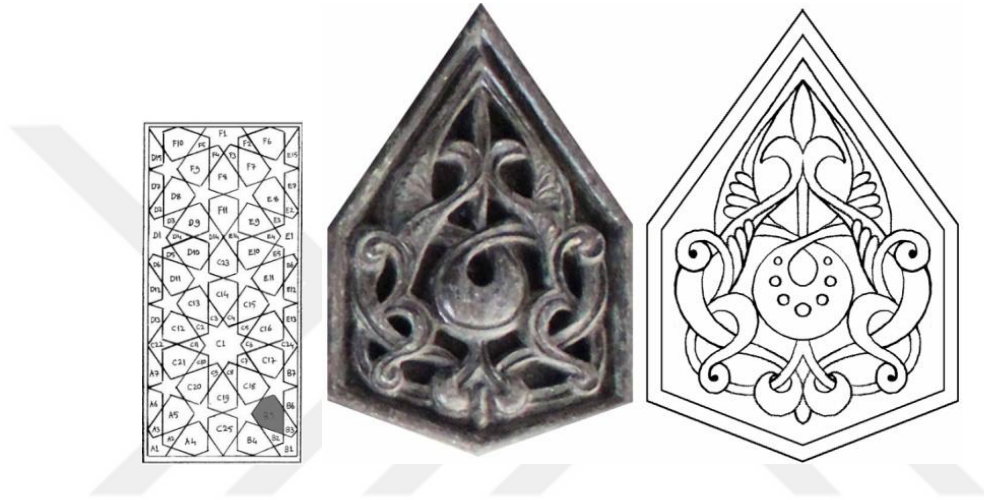
Fotoğraf 318: Çizim 307: Batı köşk altı pano B5

B5: Altıgen alan da $\frac{1}{2}$ simetrik rumi tasarım yapılmıştır. Tasarımın tam ortasındaki dairesel kısım oldukça dikkat çekicidir. Rumilere dendan şeklinde iç bünyeler işlenmiştir. Oldukça ince işçilikle işlenmiş bu dendanlar deseni zarifletirmiştir. Desen ahşaba oluklu oyma tekniği ile işlenmiştir. Yapılan derin oyma plastik ifadeyi güçlendirmiştir. Bu parça orijinaldir ve çok fazla deformasyon söz konusu olmadığı için desen gayet net anlaşılmaktadır. Tasarım doğu köşk altı pano A2 ile benzeşmektedir.

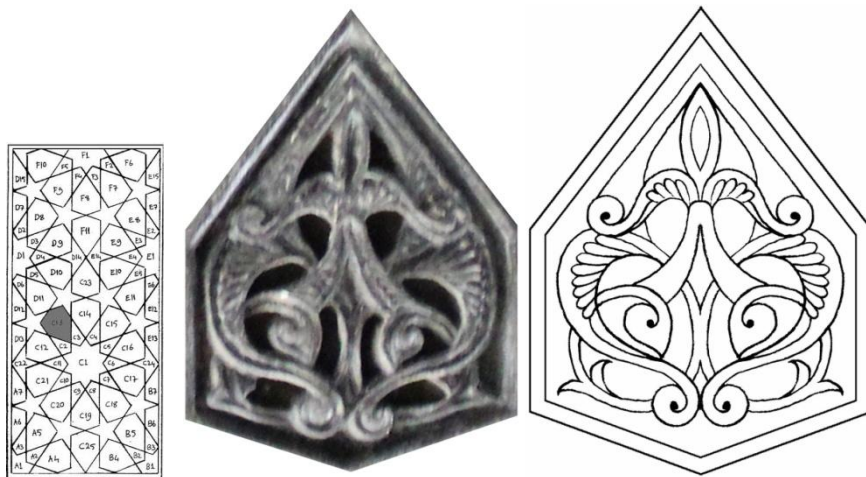
Fotoğraf 329: Çizim 318: Batı köşk altı pano C13

C13: Altıgen formundaki alan $\frac{1}{2}$ simetrik rumi desenle bezenmiştir. Derin oyma tekniğiyle zeminden ayrılan desen oldukça zariftir. Rumilerin iç bünyeleri dendanlarla doldurulmuş bu da desene dolu dolu ve kıvrak bir görünüm kazandırmıştır. Orijinalliğini korumuş parçalardan biridir.

C18: Altıgen alan içine $\frac{1}{2}$ simetrik rumi tasarım yapılmıştır. Simetri ekseninde buluşan ayırma rumilerin içi dendanlarla detaylandırılmıştır. Desen alana yuvarlak satırlı derin oyma tekniği ile işlenmiştir. İnce bir işçiliğe ve zarif bir tasarıma sahip olan parça orijinaldir. C13 ile oldukça benzer bir tasarıma sahiptir. İki desen tepelik kısmındaki bazı farklarla ve iç bünyelerin değişik yerleştirilmesiyle birbirinden ayrı iki tasarıma dönüştürülmüştür.

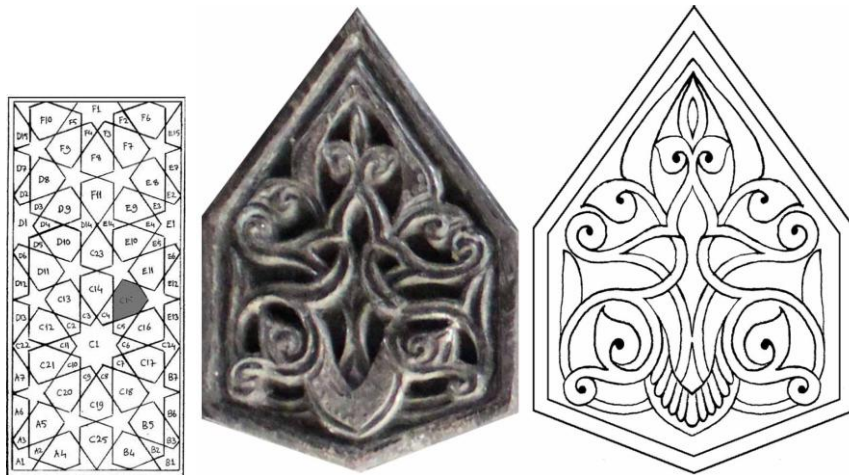
Fotoğraf 331: Çizim 320: Batı köşk altı pano C15

C15: Altıgen alan $\frac{1}{2}$ simetrik rumi desenle tezyin edilmiştir. Desenin alt kısmında rumilerden ayırma yapılan kısım simetri ekseninde birleşmiş, sivri kemer benzeri bir şekil ortaya çıkmıştır. Parça orijinaldir.

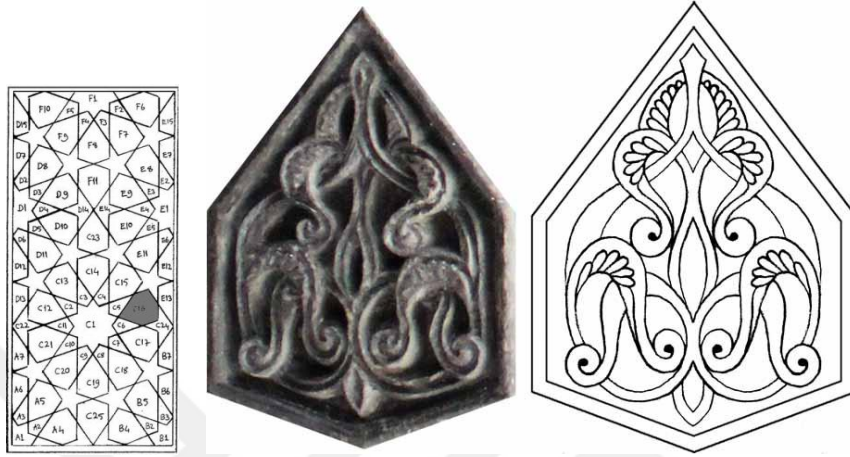
Fotoğraf 332: Çizim 321: Batı köşk altı pano C6

C16: En uzun kenarı 9cm olan altıgen alan $\frac{1}{2}$ simetrik rumi tasarımla müzeyyendir. Rumilerin içi dendanlıdır. Altıgenin bitiş noktasında bir tepelik motifi yerleştirilmiştir. Tasarım alana yuvarlak satırlı derin oyma tekniği ile aktarılmıştır. Parça orijinaldir. Doğu köşk altı panoda F13 ile aynı tasarıma sahiptir.

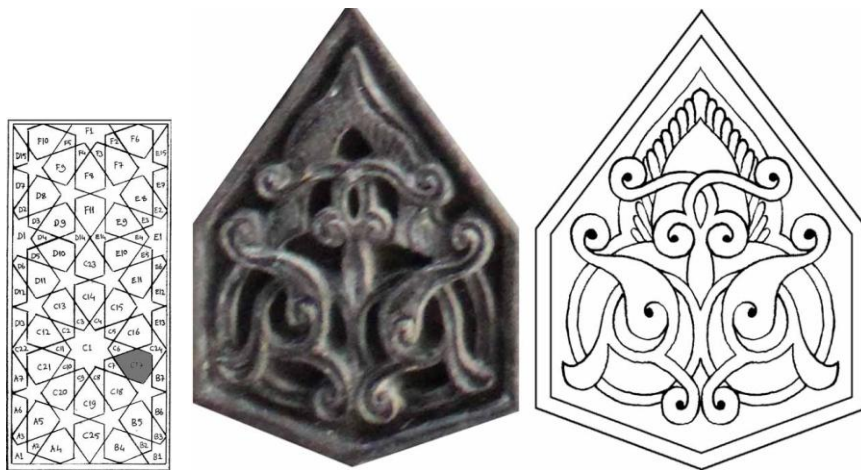
Fotoğraf 333: Çizim 322: Batı köşk altı pano C17

C17: Altıgen alanın içi $\frac{1}{2}$ simetrik rumi desenle bezelidir. Altıgenin bitiş noktasındaki tepelik motifi farklı bir tasarıma sahiptir. Tepeliğin kolları birbirinin altından üstünden geçirilmiştir. Tepeliklerde fazla karşılaşılan bir durum olmaması hasebiyle tasarıma farklı bir görünüm kazandırmıştır. Dendanlar titizlikle işlenmiştir. Orijinal parçalardan biridir.

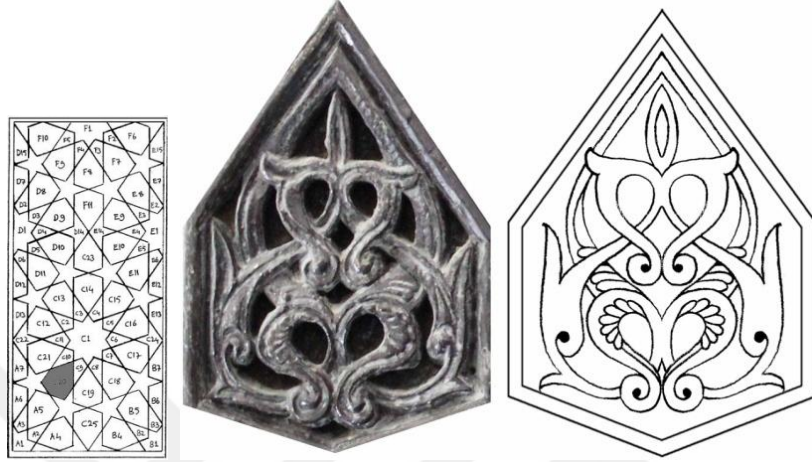
Fotoğraf 336: Çizim 325: Batı köşk altı pano C20

C20: Altıgen şeklindeki alanın içi $\frac{1}{2}$ simetrik rumi tasarımla bezelidir. Simetri ekseninde iki tane ortabağ motifi dikkat çekmektedir. Zarif tasarımlı desen alana yuvarlak satırlı derin oyma tekniği ile işlenmiştir. Zarar görmüş bir kısmı yoktur. Malzeme ve desen açısından minber geneline benzeyen parça orijinaldir.

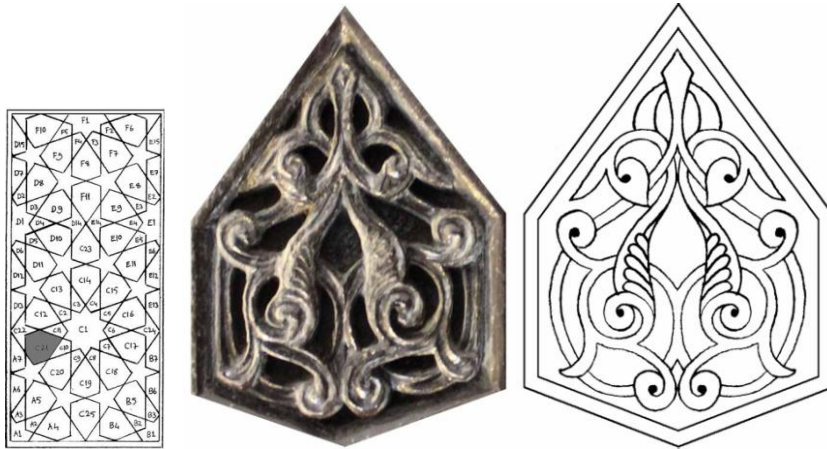
Fotoğraf 337: Çizim 326: Batı köşk altı pano C21

C21: Altıgen şeklindeki alanın içi $\frac{1}{2}$ simetrik rumi tasarımla süslenmiştir. Desen alana yuvarlak satırlı derin oyma tekniği ile işlenmiştir. Zarar görmüş bir kısmı yoktur. Malzeme ve desen açısından minber geneline benzeyen parça orijinaldir.

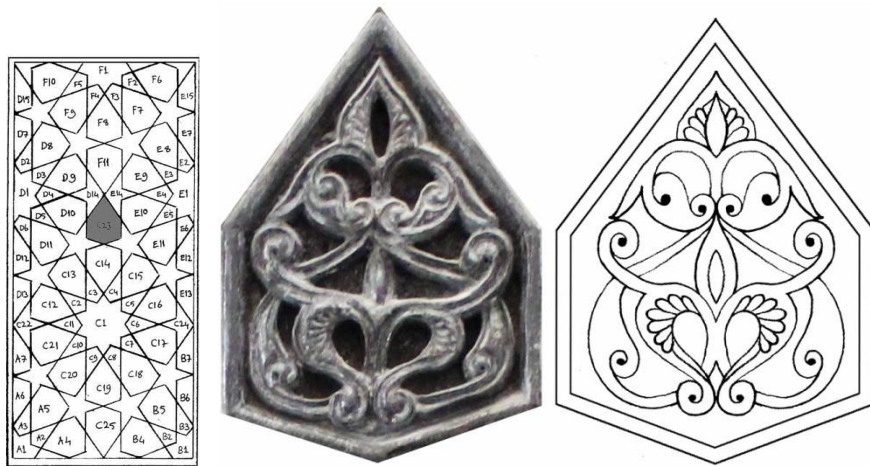
Fotoğraf 339: Çizim 328: Batı köşk altı pano C23

C23: Altıgen şeklindeki alanın içi $\frac{1}{2}$ simetrik rumi tasarımla bezelidir. Desen alana yuvarlak satırlı derin oyma tekniği ile uygulanmıştır. Günümüze herhangi bir tahribata maruz kalmadan ulaşabilmiş parçalardandır. Dendanlarda hafif bir silikleşme mevcuttur. Gerek malzeme gerekse desen açısından minber geneliyle uyumlu olan parça orijinaldir.

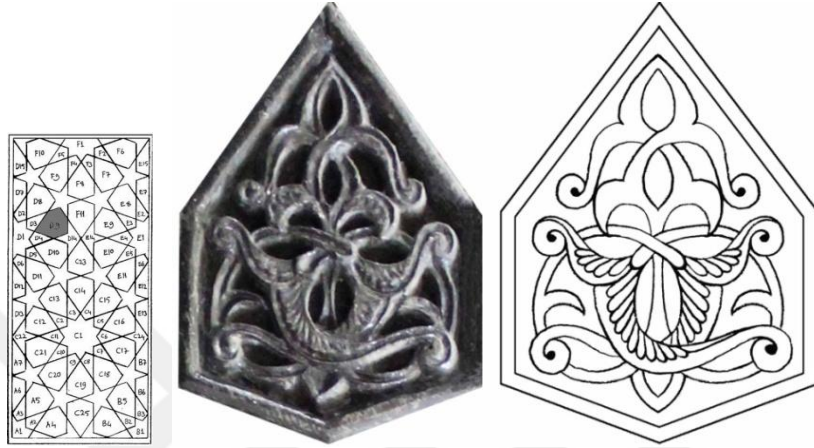
Fotoğraf 350: Çizim 339: Batı köşk altı pano D9

D9: Altıgen şeklindeki alanın içi $\frac{1}{2}$ simetrik rumi tasarımla müzeyyendir. Simetri eksenindeki geçmeler oldukça dikkat çekicidir. Desen alana yuvarlak satırlı derin oyma tekniği ile aktarılmıştır. Parçada herhangi bir tahribat söz konusu değildir. Malzeme ve desen açısından minber geneliyle uyumlu olan parça orijinaldir.

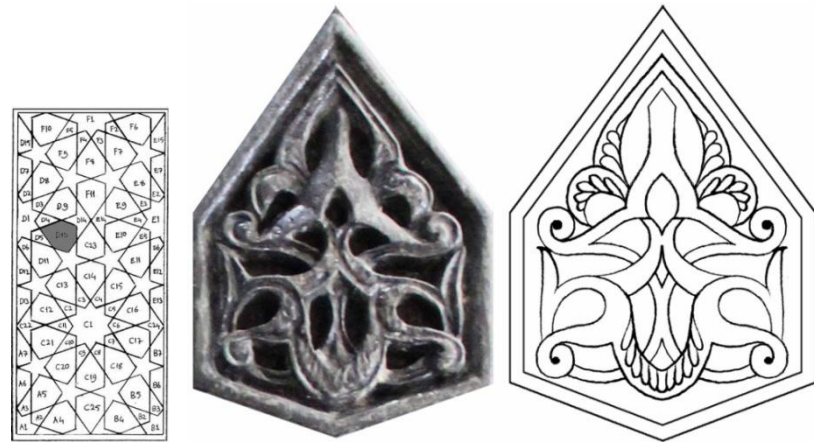
Fotoğraf 351: Çizim 340: Batı köşk altı pano D10

D10: Altıgen paftanın içi $\frac{1}{2}$ simetrik rumi tasarımla müzeyyendir. Desen yuvarlak satırlı derin oyma tekniği ile alana işlenmiştir. Simetri ekseninden ayrılan rumi dallar üzerine yerleştirilmiş sencide rumiler desende en dikkat çekici kısımdır. Sağlam bir şekilde günümüze ulaşan parça minber geneliyle uyumlu orijinal parçalardan biridir.

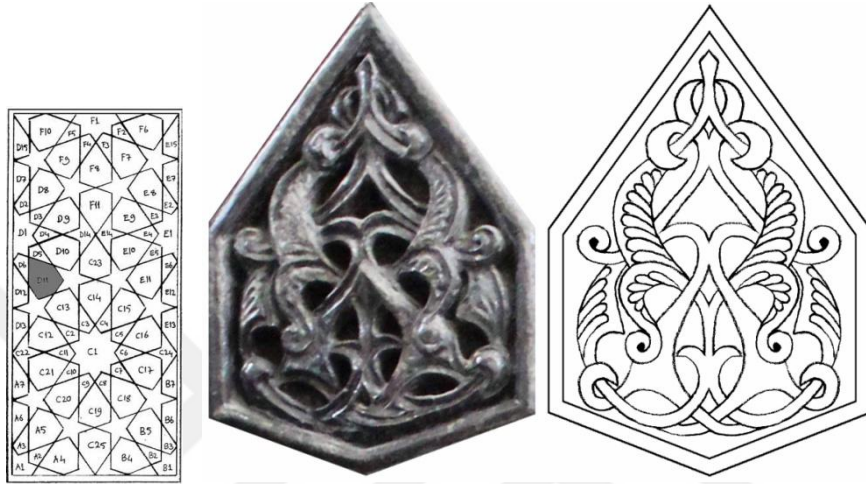
Fotoğraf 352: Çizim 341: Batı köşk altı pano D11

D11: Altıgen paftanın içi $\frac{1}{2}$ simetrik rumi tasarımla müzeyyendir. Desen yuvarlak satırlı derin oyma tekniği ile alana işlenmiştir. Simetri ekseninden ayrılan rumi dallar üzerine yerleştirilmiş sencide rumiler desende en dikkat çekici kısımdır. Sağlam bir şekilde günümüze ulaşan parça minber geneliyle uyumlu orijinal parçalardan biridir.

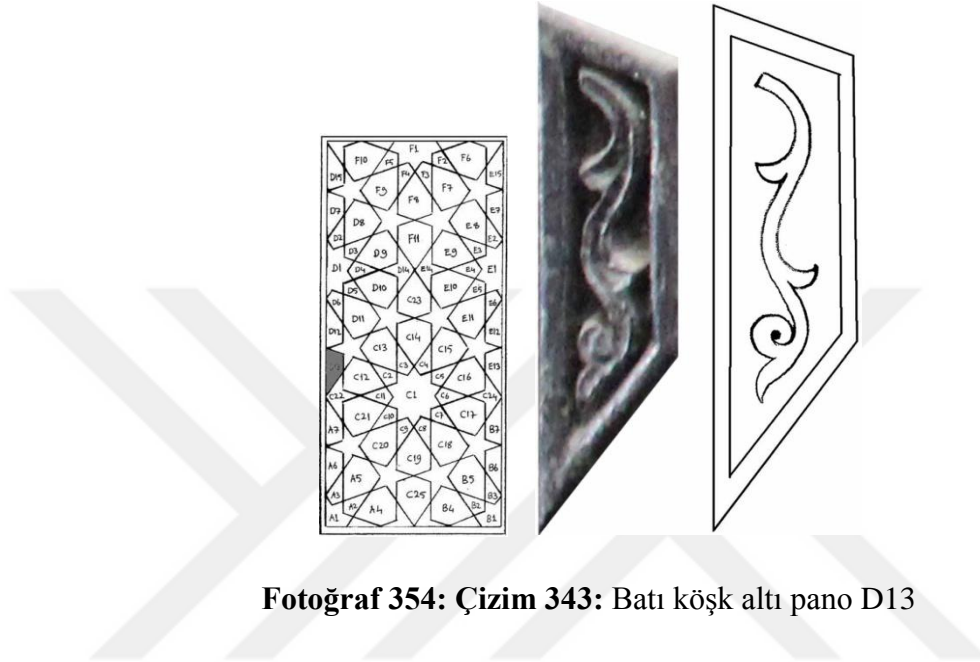
Fotoğraf 354: Çizim 343: Batı köşk altı pano D13

D13: Altıgen paftaların yarısı şeklindeki alan serbest rumi tasarımla süslenmiştir. Desen alana yuvarlak satırlı derin oyma tekniği ile işlenmiştir. Parçada herhangi bir tahribat emaresi görünmemektedir. Malzeme ve desen açısından minber geneline benzeyen parça orijinaldir.

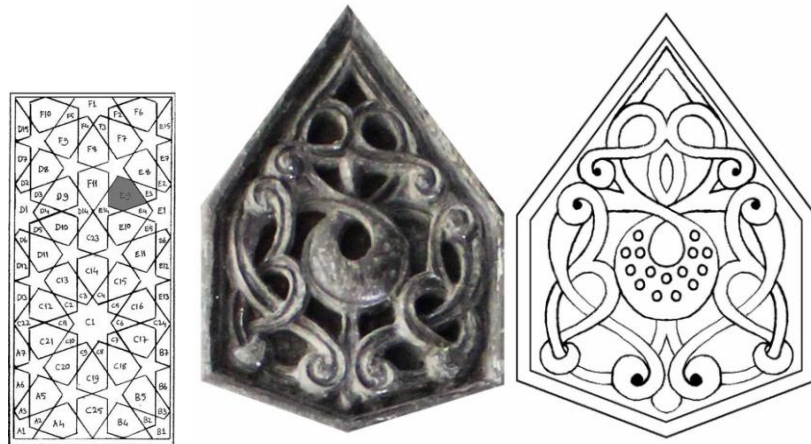
Fotoğraf 365: Çizim 354: Batı köşk altı pano E9

E9: Altıgen şeklindeki alanın içi $\frac{1}{2}$ simetrik rumi tasarımla bezelidir. Simetri ekseninde bir madalyon dikkat çekmektedir. Zarif tasarımlı desen alana yuvarlak satırlı derin oyma tekniği ile işlenmiştir. Zarar görmüş bir kısmı yoktur. Malzeme ve desen açısından minber geneline benzeyen parça orijinaldir.

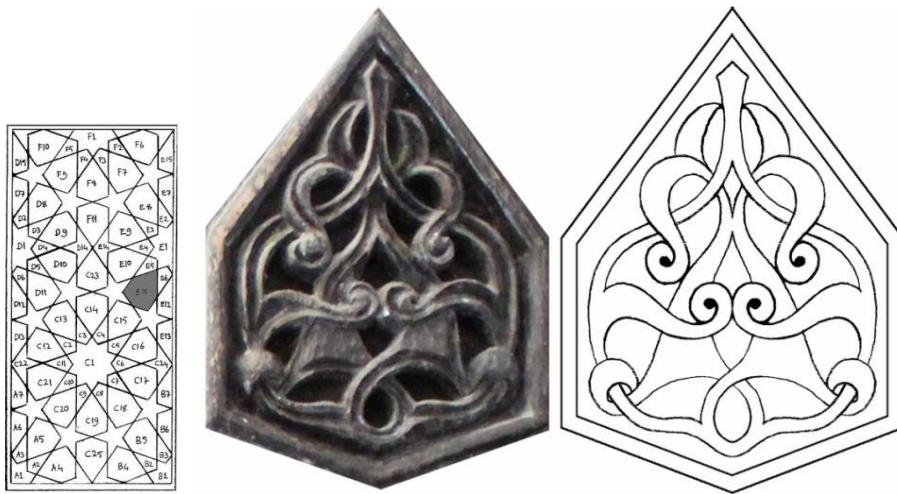
Fotoğraf 367: Çizim 356: Batı köşk altı pano E11

E11: Altıgen paftanın içi $\frac{1}{2}$ simetrik rumi tasarımla süslenmiştir. Desen alana yuvarlak satırlı derin oyma tekniği ile işlenmiştir. Sade ve zarif bir tasarıma sahip alanda tahribat yoktur. Malzeme ve teknik açıdan minberle benzeşen parça orijinaldir.

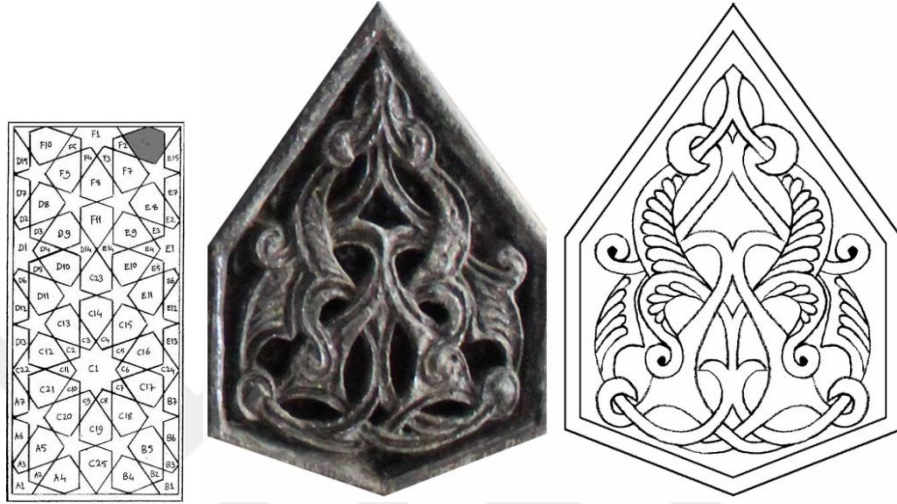
Fotoğraf 376: Çizim 365: Batı köşk altı pano F6

F6: Altıgen paftanın içi $\frac{1}{2}$ simetrik rumi tasarımla süslenmiştir. Desen yuvarlak satırlı derin oyma tekniği ile bulunduğu alana aktarılmıştır. Rumiler iç bünyeler ile detaylandırılmış bu dandanların bazı kısımları aşınmıştır.

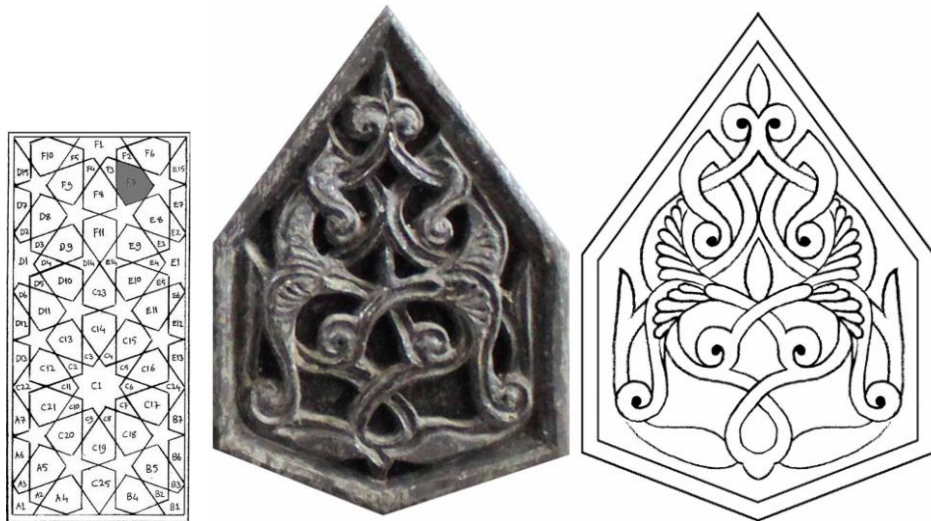
Fotoğraf 377: Çizim 366: Batı köşk altı pano F7

F7: Altıgen alan $\frac{1}{2}$ simetrik rumi tasarımla müzeyyendir. Alttan üstten geçmeler desende dikkat çeker. Uygulama yuvarlak satırlı derin oyma tekniği ile yapılmıştır. Zarar görmüş bir kısmı bulunmamaktadır. Tasarım ve malzeme açısından minber geneline uyumlu, orijinal parçalardan biridir.

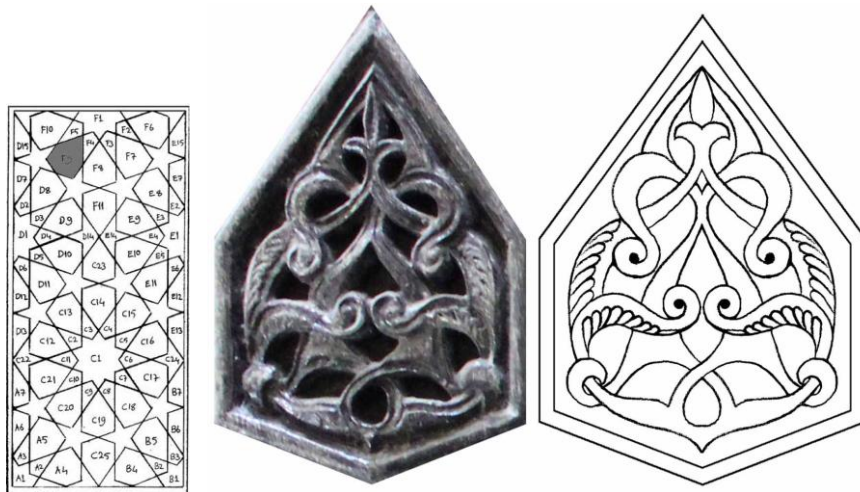
Fotoğraf 379: Çizim 368: Batı köşk altı pano F9

F9: Altıgen alan $\frac{1}{2}$ simetrik rumi tasarımla tezyin edilmiştir. Rumiler iç bünyeler ile detaylandırılmıştır. Desen yuvarlak satırlı derin oyma tekniği ile bulunduğu alana aktarılmıştır. Fazlaca tahribat emaresi görünmemekle birlikte dendanlarda aşınma mevcuttur. Minber geneli ile uyumlu orijinal parçalardan biridir.

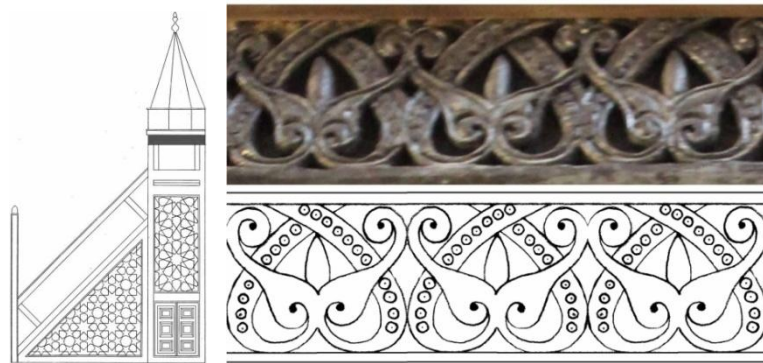
Fotoğraf 387: Çizim 376: Batı bordür 3

Bordür 3: 83X8,5 cm ebadında dikdörtgen bordür enine simetrik rumi tasarım ile bezenmiştir. Desen birbirinin altından üstünden geçirilen rumi dallar ve minik dairelerin sıralandığı şeritler ile hazırlanmıştır. Uygulama yuvarlak satırlı derin oyma tekniği ile yapılmıştır. İşçilik ve tasarım açısından minber bütünü ile uyumlu olan bordür orijinal parçalardan biridir.

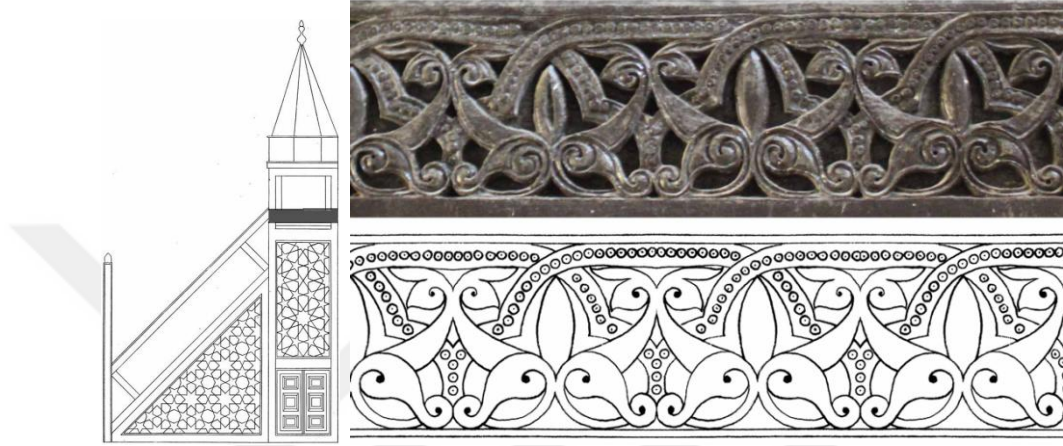
Fotoğraf 388: Çizim 377: Batı bordür 4

Bordür 4: 104x12 cm ölçülerinde dikdörtgen alan enine simetrik gelişen bir tasarım ile müzeyyendir. Bu bordürde de rumilerin ve küçük dairelerden oluşan kemerlerin ahenkli bir tasarım oluşturduğu görülür. Desen alana yuvarlak satırlı derin oyma tekniği ile aktarılmıştır. Gerek malzeme gerekse tasarım açısından minber bütünü ile uyumlu olan bordür orijinaldir.

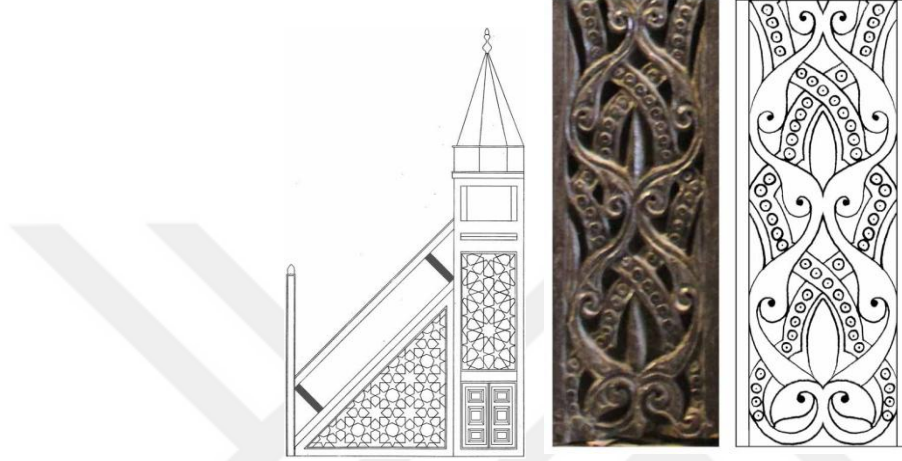
Fotoğraf 392: Çizim 381: Batı bordür 8

Bordür 8: Korkuluk ve üçgen panoların arasında yer alan iki bordür de aynı tasarıma sahiptir. 47X10 cm ölçülerindeki dikey alan $\frac{1}{2}$ simetrik tasarımla bezenmiştir. Dairelerle bezeli kemerler ve rumi dallar birbirinin altından üstünden geçerek zarif bir desen oluşturur. Uygulama yuvarlak satırlı derin oyma tekniği ile yapılmıştır. Minber geneli ile uyumlu olan bordür orijinaldir.

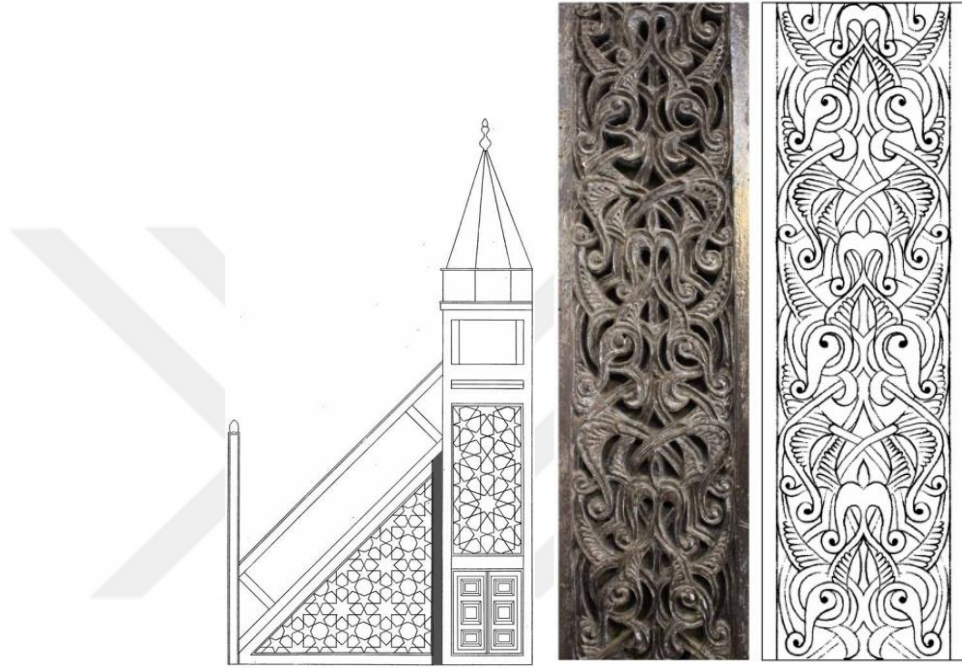
Fotoğraf 396: Çizim 385: Batı bordür 12

Bordür 12: Aynalığın dik kenarında yer alan bordür 244X9 cm ölçülerindedir. Dikey kesit alınarak $\frac{1}{2}$ simetrik rumi tasarım yapılmıştır. Çok girift bir tasarım kurgusuna sahiptir. Desen alana yuvarlak satırlı derin oyma tekniği ile aktarılmıştır. Malzeme ve tasarım açısından minber geneli ile uyumlu olan bordür orijinaldir. Bu desen doğu cephe de aynı alanda kullanılmıştır.

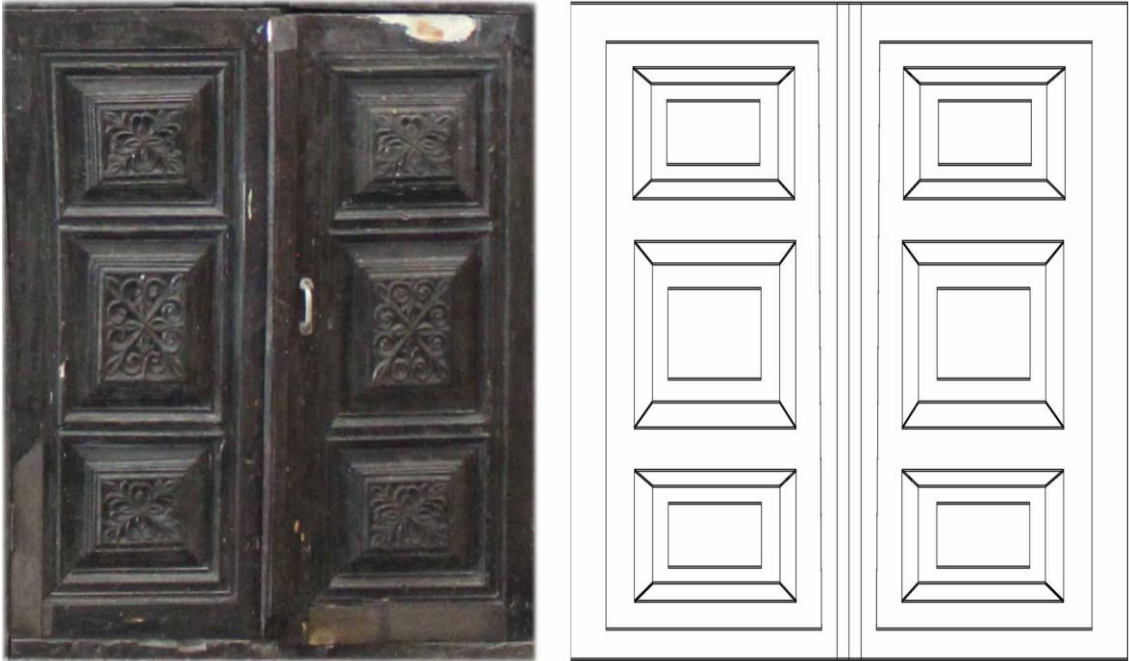
Fotoğraf 400: Çizim 389: Batı cephe dolap

95X83 cm ölçülerindeki dolap kapaklarında altı tane tezyin edilmiş alan bulunmaktadır. Her biri dikdörtgen şeklindeki bu paftalardan dört tanesi küçük iki tanesi biraz daha büyüktür. Alanların içi barok tezyinatı andıran tasarımlarla tezyin edilmiştir. Dört tane küçük dikdörtgen aynı desenle bezeli, diğer iki dikdörtgende aynı tasarımla bezelidir.

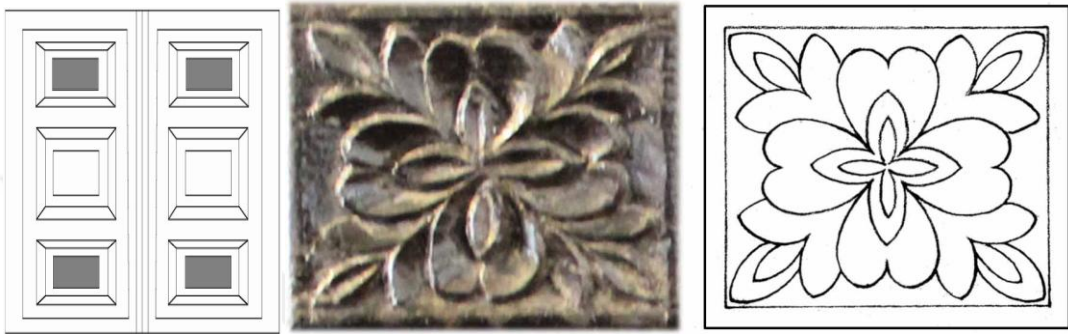
Fotoğraf 401: Çizim 390: Dolap kapağı küçük dikdörtgenler

Her biri 13X10 cm ölçülerindeki enine dikdörtgen paftalar $\frac{1}{4}$ tasarımlarla bezenmiştir. Süslemeyi her hangi bir motif grubuna dâhil etmek güçtür. Barok tezyinatı andıran bir üslup olduğu söylenebilir. Dolap kapakları tamamen değiştirilmiş olduğundan süslemelerde minberin asıl tezyinatıyla uyum içinde değildir. Malzeme, tasarım ve işçilik yönünden bakıldığında oldukça geç dönemi işaret eden parçalar muhdestir.

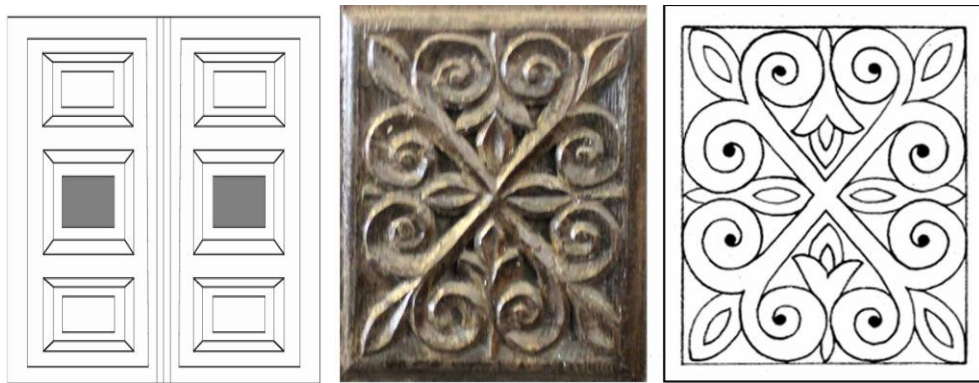
Fotoğraf 402: Çizim 391: Dolap kapağı büyük dikdörtgenler

16 X 13 cm ölçülerindeki boyuna dikdörtgen alanlar rumi benzeri helezonlar ile süslenmiştir. $\frac{1}{4}$ olarak tasarlanan desen herhangi bir motif grubuna dâhil edilememiştir. Barok tezyinatı andırmaktadır. Her iki parça da orijinal değildir.
