T. C.
SELÇUK ÜNİVERSİTESİ
SOSYAL BİLİMLER ENSTİTÜSÜ

İNCESU'DAKİ TÜRK DEVRİ YAPILARI

YÜKSEK LİSANS TEZİ

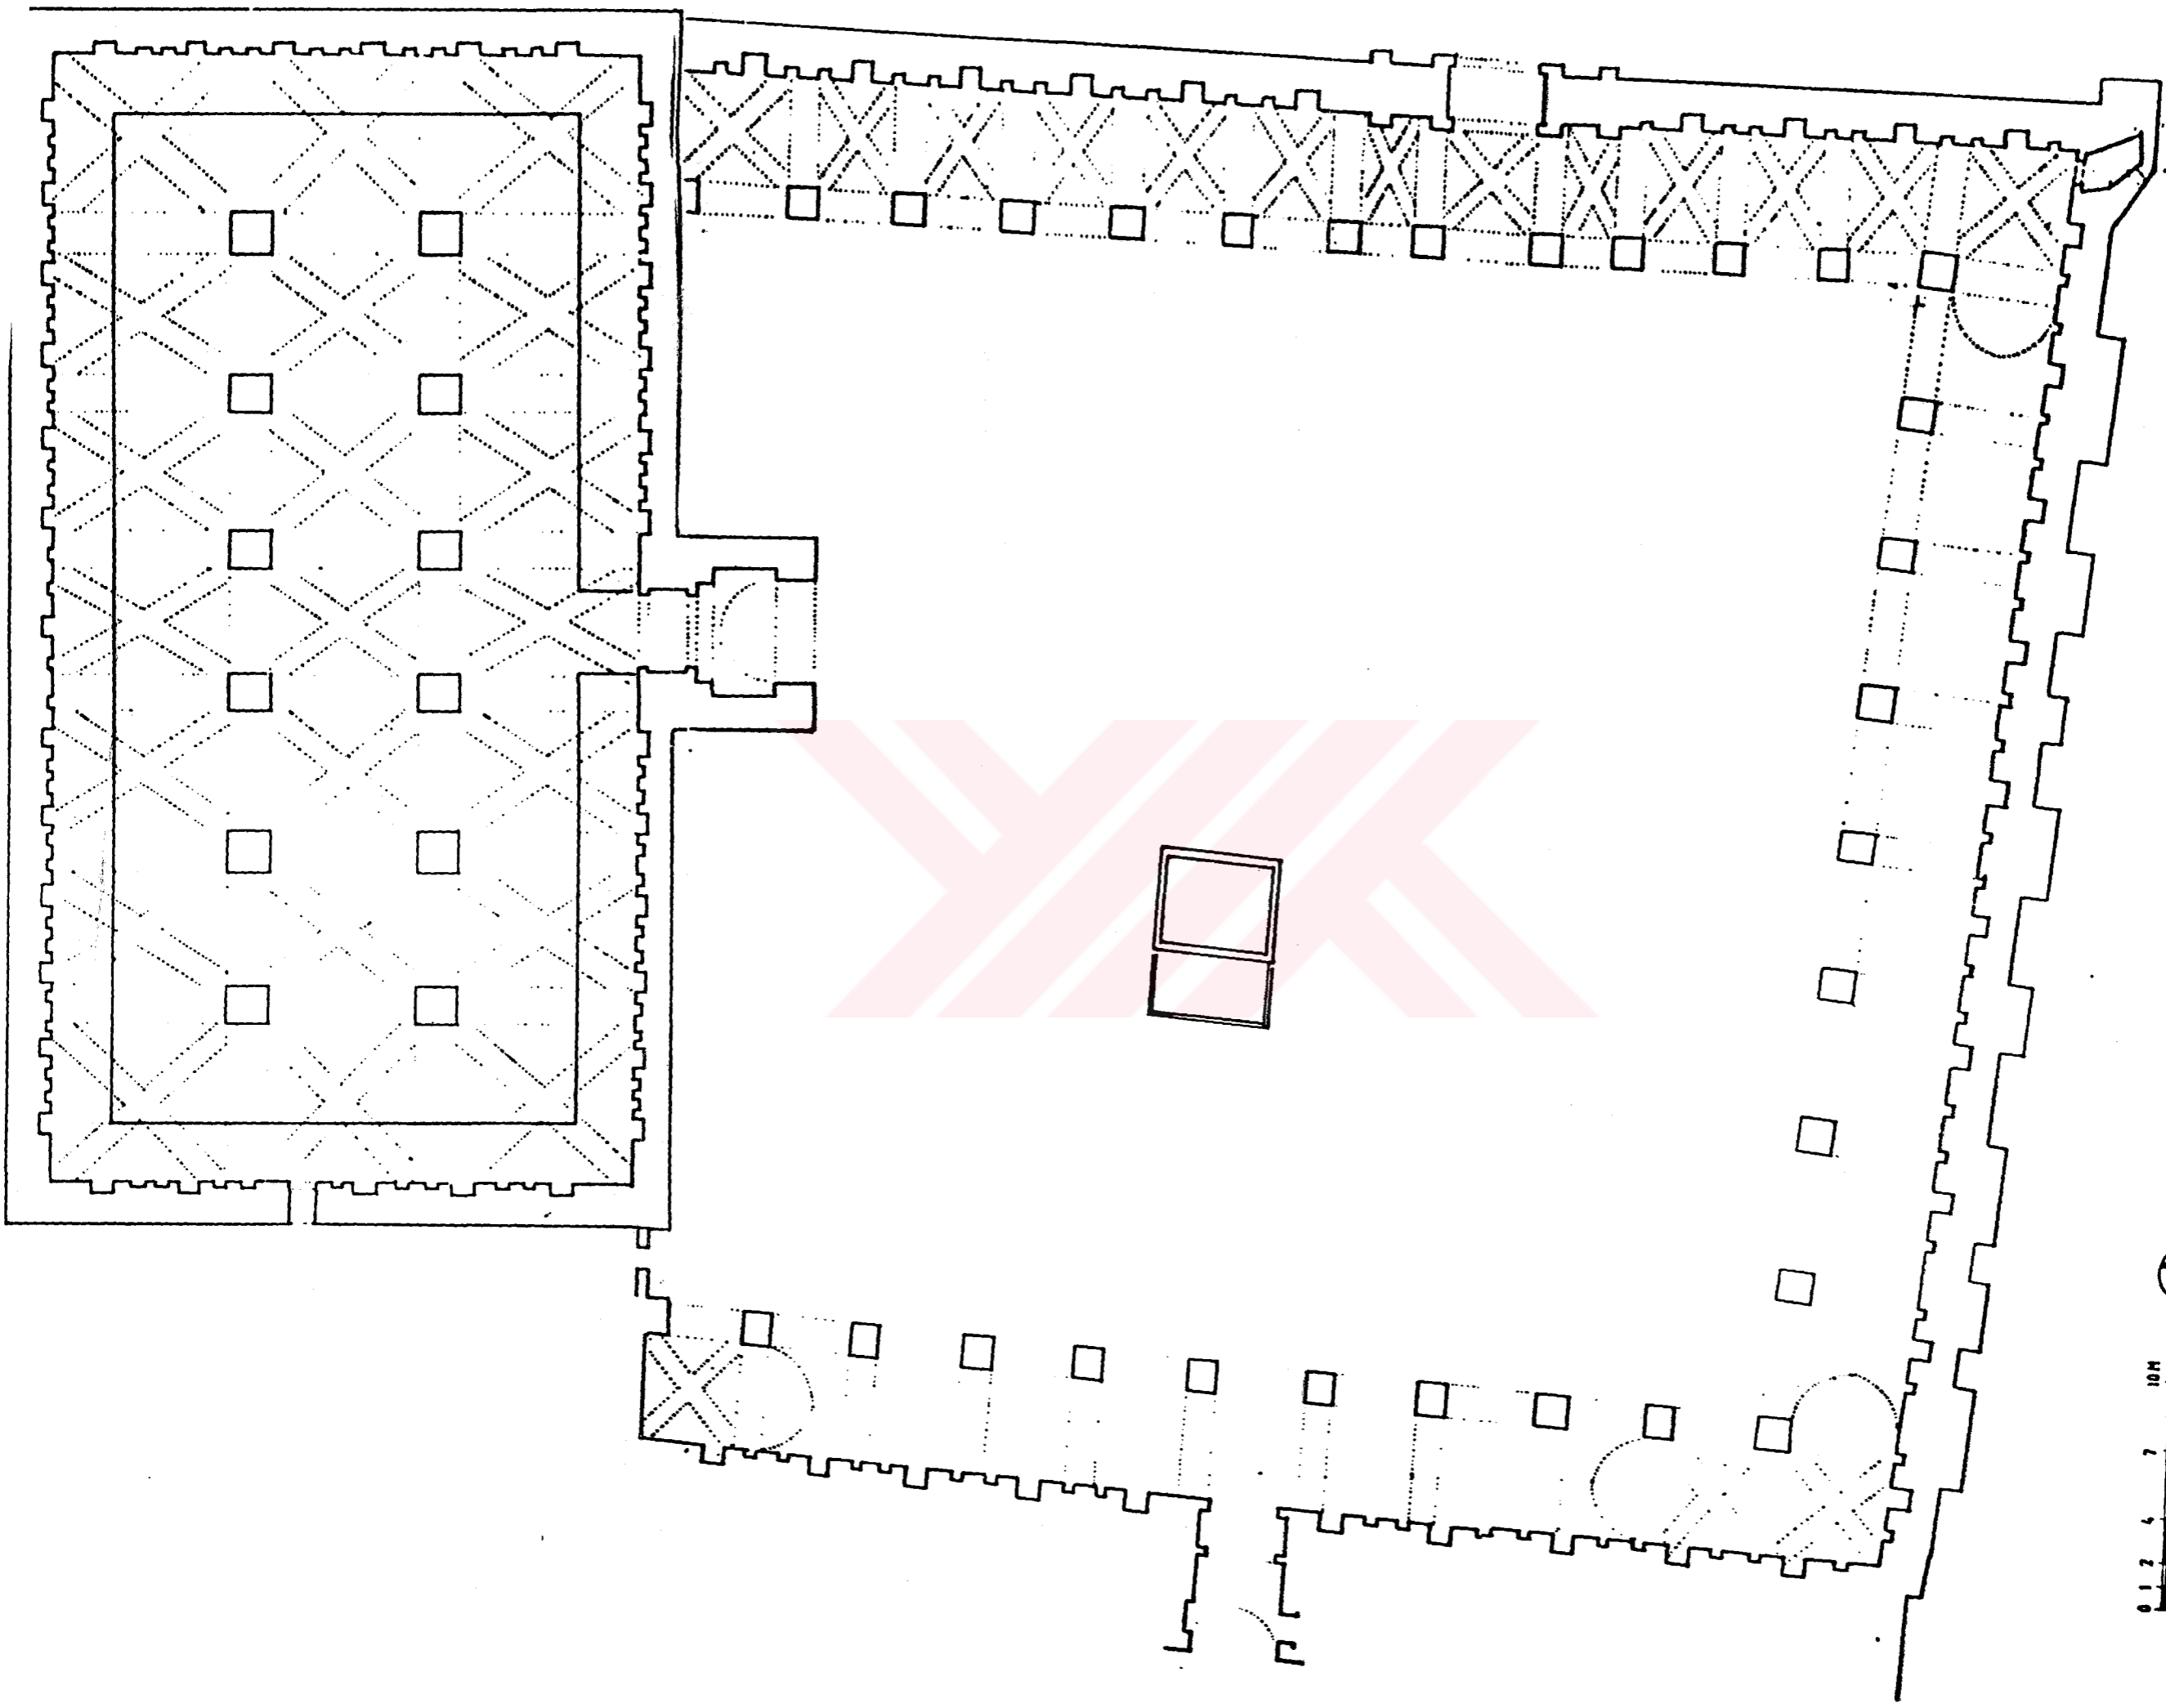
KERVANSARAY PLANI — İNCESU

Külliyenin ana yapısını kervansaray teşkil eder. Üç yan revakla çevrili hafi. f. yamuk avlunun kuzeyinde kışlık

kısmı bulunan kervansarayın kuzeydoğu yönünde yola yaklaşık paralel olarak düzenlenmiştir (Fot.3). Güneydoğu yönünde (İlçeye adını veren İncesu Deresi üstünde) dıştan payandalarla desteklenmiş olarak inşa edilmiştir (Fot.4). Güneybatı yönünde ise bir yanı kervansaraya, diğer yanı cami avlusuna bir duvarına dayalı arasta ile çevrelenmiştir (Fot.5). Kuzeybatı yönünde ise kışlık kısmı yer almaktadır. Kervansarayın üç yanını revakla çevreleyen avlusunun iç ölçüleri, yola bakan kuzeydoğu yönünde 55.50 m., mukabilinde arastaya bitişik cephede 49.80 m., İncesu Deresine paralel olan cephesinde ise 50.80 m.dir.

Kervansarayda kullanılan ana malzeme kesme taştır. Moloztaşlar da yer yer kullanılmıştır. Ayakları birbirine ve duvarlara bağlayan gergilerde ahşap malzeme kullanılmıştır. Kervansarayda bulunan kapılar günümüze ulaşamadığı için ahşap mı demir mi olduğu hakkında bir kanaate sahip olmak güçtür.
