SİVRİHİSARDA TÜRK MİMARİSİ

Yüksek Lisans Tezi

Erol ALTINSAPAN

Konya
1988

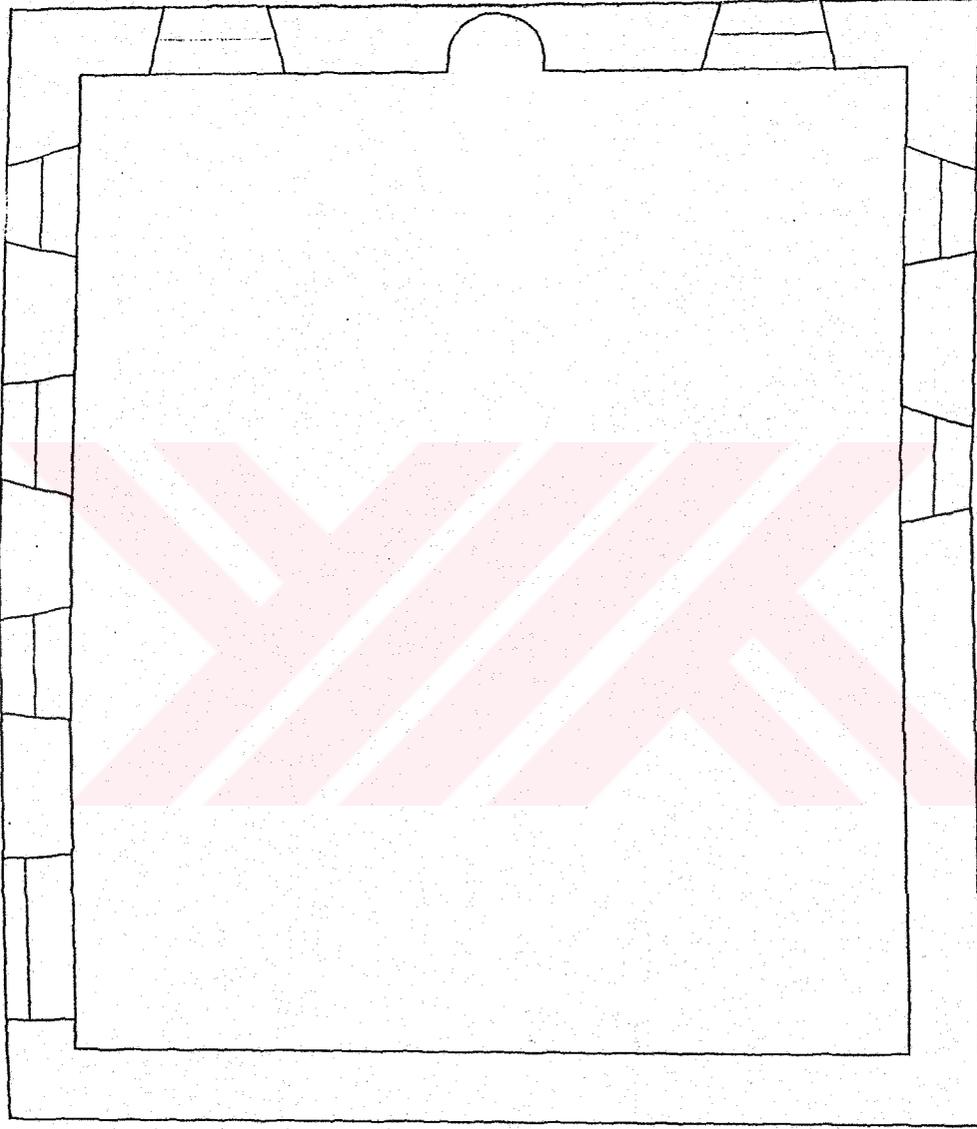
AKDOĞAN MESCİDİ

1.1.3.2. Plan ve Örtü Sistemi : Dikdörtgen planlı yapının üzeri ahşap direklerle taşınan ahşap çatı ile örtülüdür.

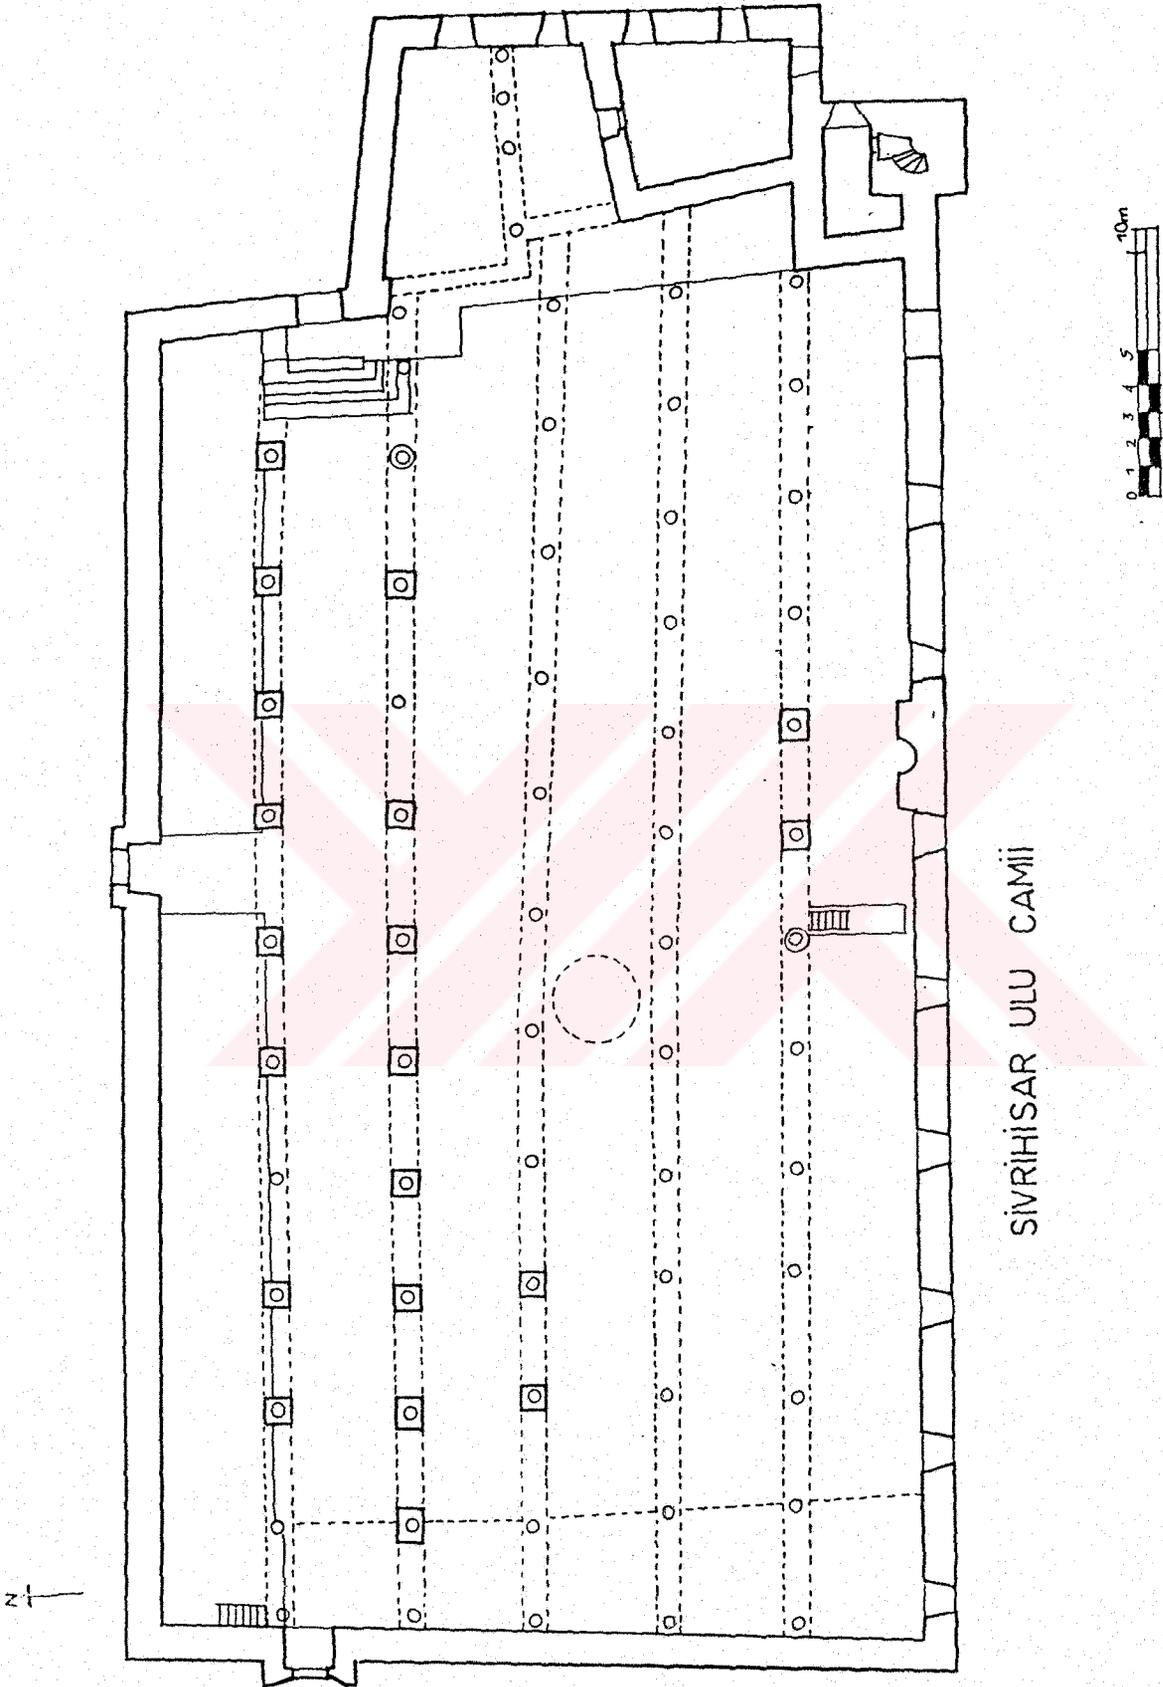
SIVRIHISAR ULU CAMII

1.1.3.2. Plan ve Örtü Sistemi : Dikdörtgene yakın bir plana sahip olan yapı içte mihrap duvarına paralel uzanan altı sağından oluşmuştur. Sağınlr birbirlerinden ahşap sütun sıraları ile ayrılmaktadır. Sütunlar doğu batı doğrultusunda uzanan ana kirişleri ana kirişlerde kible duvarına dikey uzanan kirişleri taşımaktadır. Kirişlerin üzerine tahta çakılmıştır. Mihrabın paralelindeki üçüncü sağın diğerlerinden daha yüksek tutulmuş olup, mihrap hizasına gelen kısımda bir aydınlatma feneri yer almaktadır. Diğer neflerin çatısı kuzey ve güney duvarlarına doğru hafif eğimlidir. Beden duvarları dışarıdan iki sıra kirpi saçak ile nihayetlenir. Güneybatı köşesi beş sıralı mukarnas ile pahlanmıştır. Yapı dışarıdan kırma çatı biçiminde saç ile örtülmüştür.

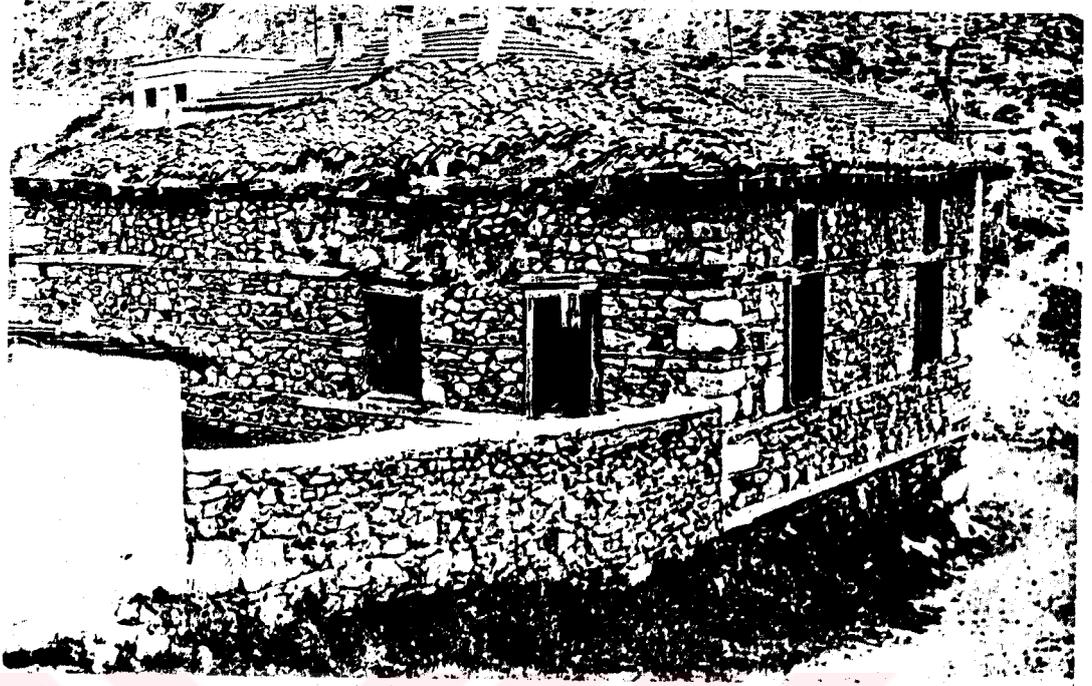
- 1 Akdoğan Mescidi, Güney ve batı cepheleri
- 2 Akdoğan Mescidi, güney duvarındaki devşirme malzeme
- 3 Akdoğan Mescidi, doğu cephesi
- 4 Kılıç Mescit, minaresi
- 5 Kılıç Mescit, minare kaidesi
- 6 Kılıç Mescit, gövde ve şerefesi
- 7 Ulu Cami, Batı kapısı
- 8 Ulu Cami, Batı kapısı ahşap kanatları
- 9 Ulu Cami, Kuzey kapısı
- 10 Ulu Cami, Kuzey kapısı kitabesi
- 11 Ulu Cami, Doğu cephesi
- 12 Ulu Cami, Doğu kapısı
- 13 Ulu Cami Doğu kapısı kitabesi
- 14 Ulu Cami, Minaresi
- 15 Ulu Cami, Minare kapısı ve Sölpük Mescid kitabesi
- 16 Ulu Cami, Minare kitabesi
- 17 Ulu Cami, Üst örtüsü ve aydınlatma feneri
- 18 Ulu Cami, Mihrabı
- 19 Ulu Cami, Mihrabından ayrıntı
- 20 Ulu Cami, Mihrabından ayrıntı
- 21 Ulu Cami, Mimleri
- 22 Ulu Cami, Mimler Kapısı
- 23 Ulu Cami, Mimler Kapısından ayrıntı
- 24 Ulu Cami, Mimler korkuluğu
- 25 Ulu Cami, Mimler korkuluğu

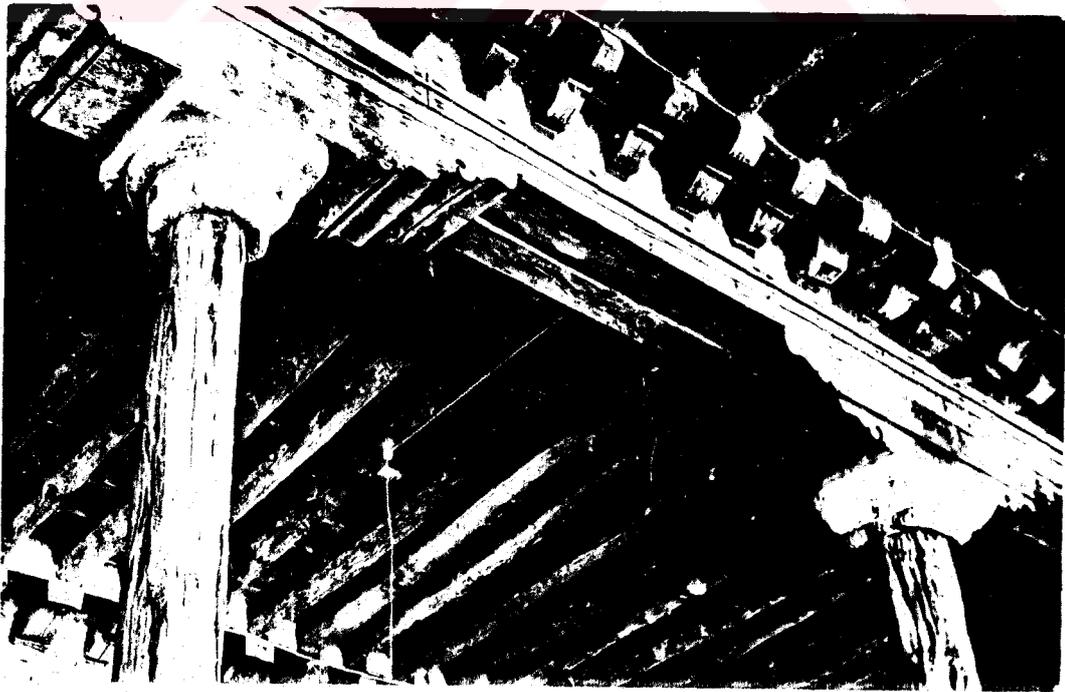
- 32 Ulu Cami, Devşirme sütun başlıkları
- 33 Ulu Cami, Ahşap sütun başlığı
- 34 Ulu Cami, Ahşap sütun başlığı ve halat motifi
- 35 Ulu cami, Mihrabın önünde yer alan kalemişi süslemeli
sütun başlıkları
