**ANKARA ÜNİVERSİTESİ
FEN BİLİMLERİ ENSTİTÜSÜ**

DOKTORA TEZİ

**İSTANBUL, BEYLERBEYİ SARAYI BAHÇELERİ TASARIM İLKELERİ VE
RESTİTÜSYONU**

**ANKARA
2016**

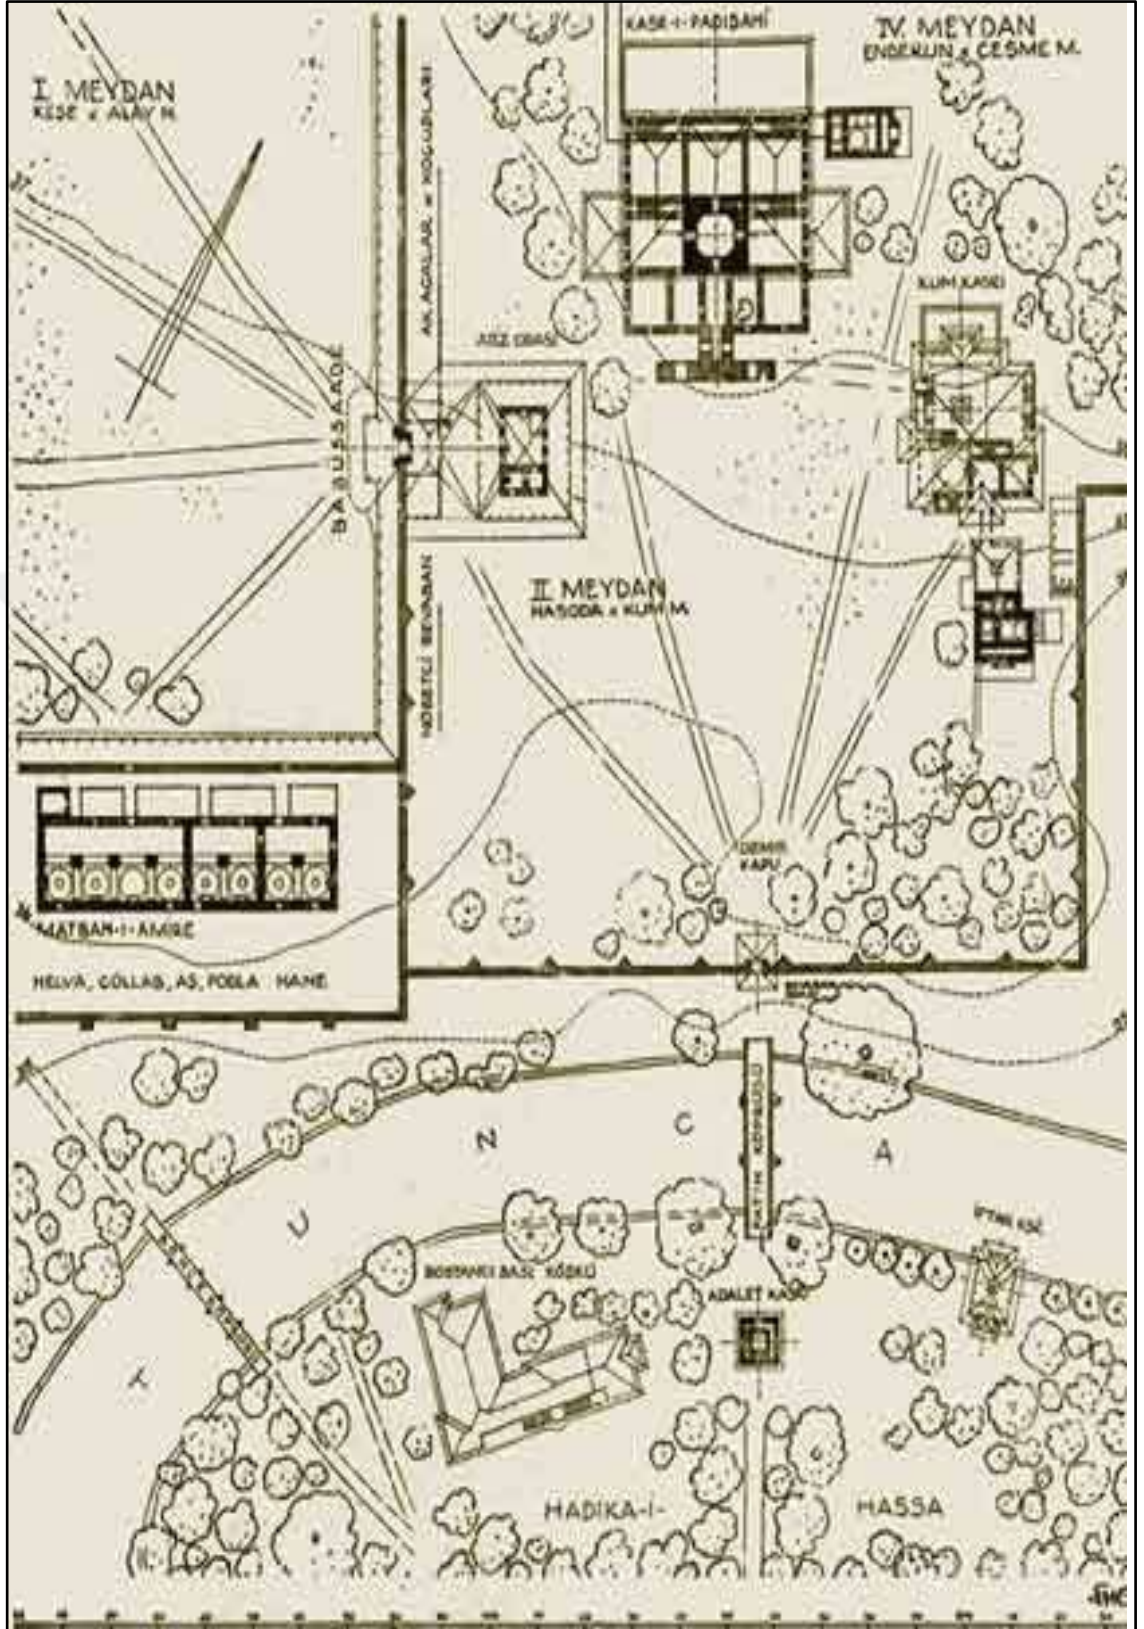
Şekil 2.11 Saray Bahçesi ile Kum Meydanı'nın bağlantısını gösteren kroki (Osman 1983)

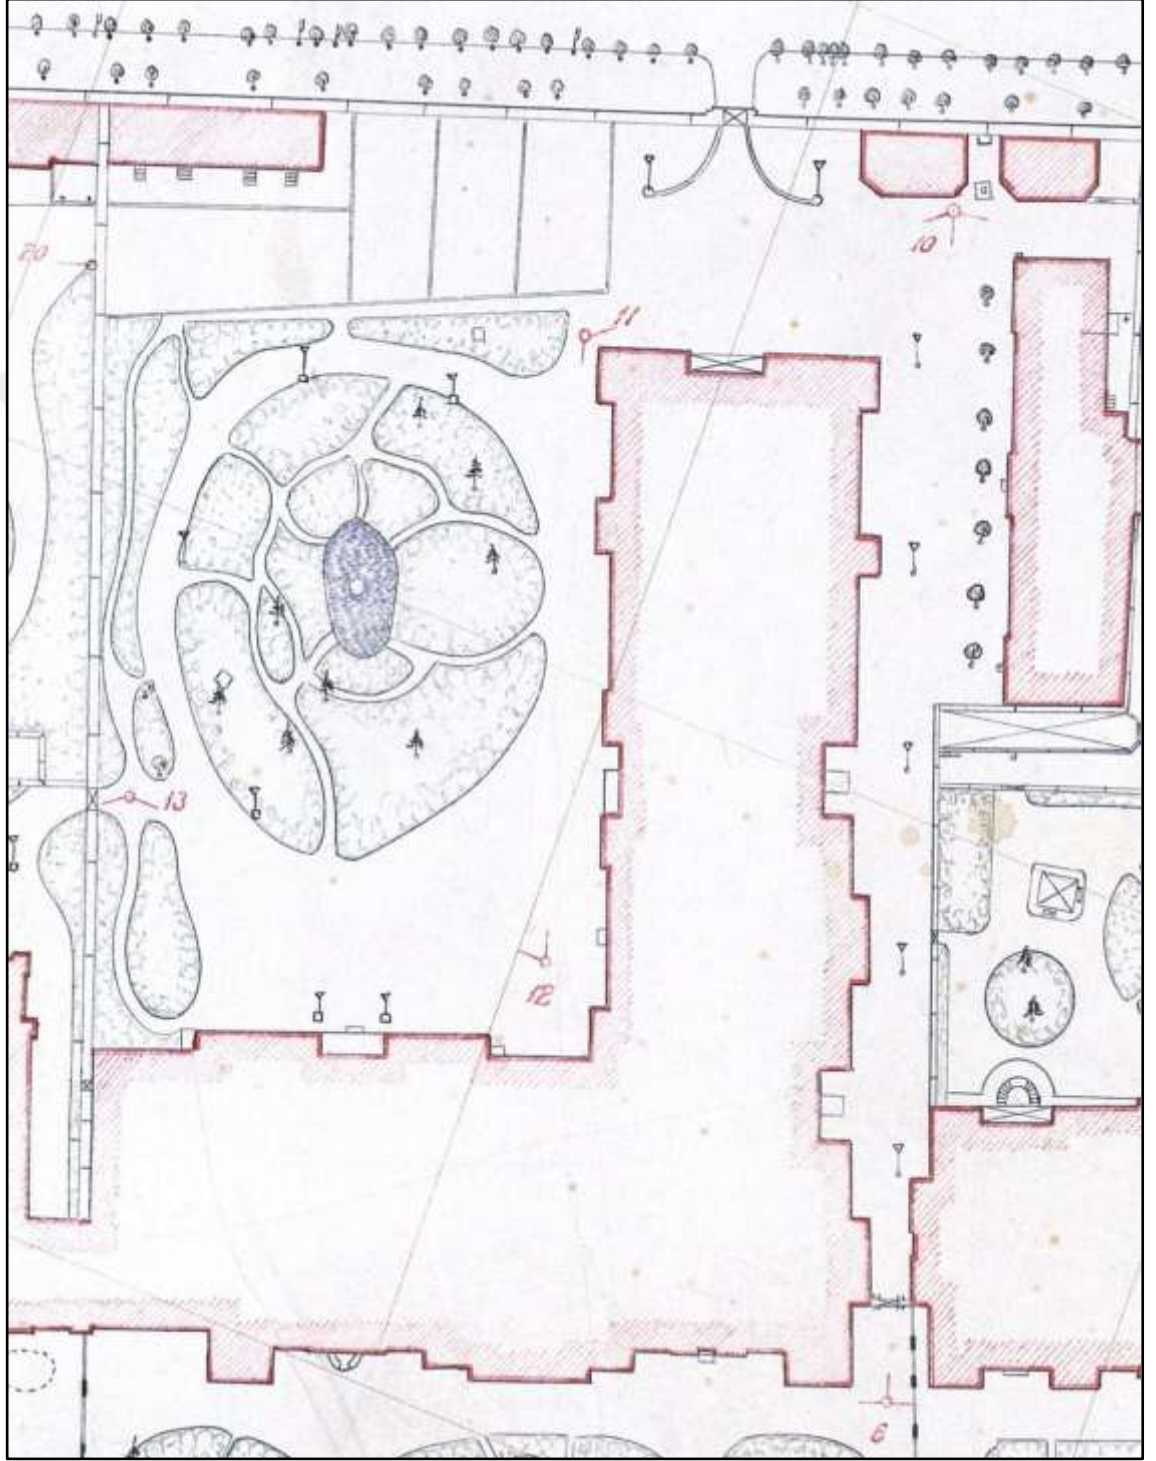
Şekil 2.70 Garbis Simonyan tarafından 1940’larda çizilen “Dolmabahçe Sarayı planı”nda Harem Bahçesi (Atalay-Seçen 2011)

Planı”ndan Harem Bahçesi’nin havuz çevresindeki informal çim parterleri ve havuzun etrafındaki yolları göstermektedir (Şekil 2.70) (Atalay-Seçen 2011).

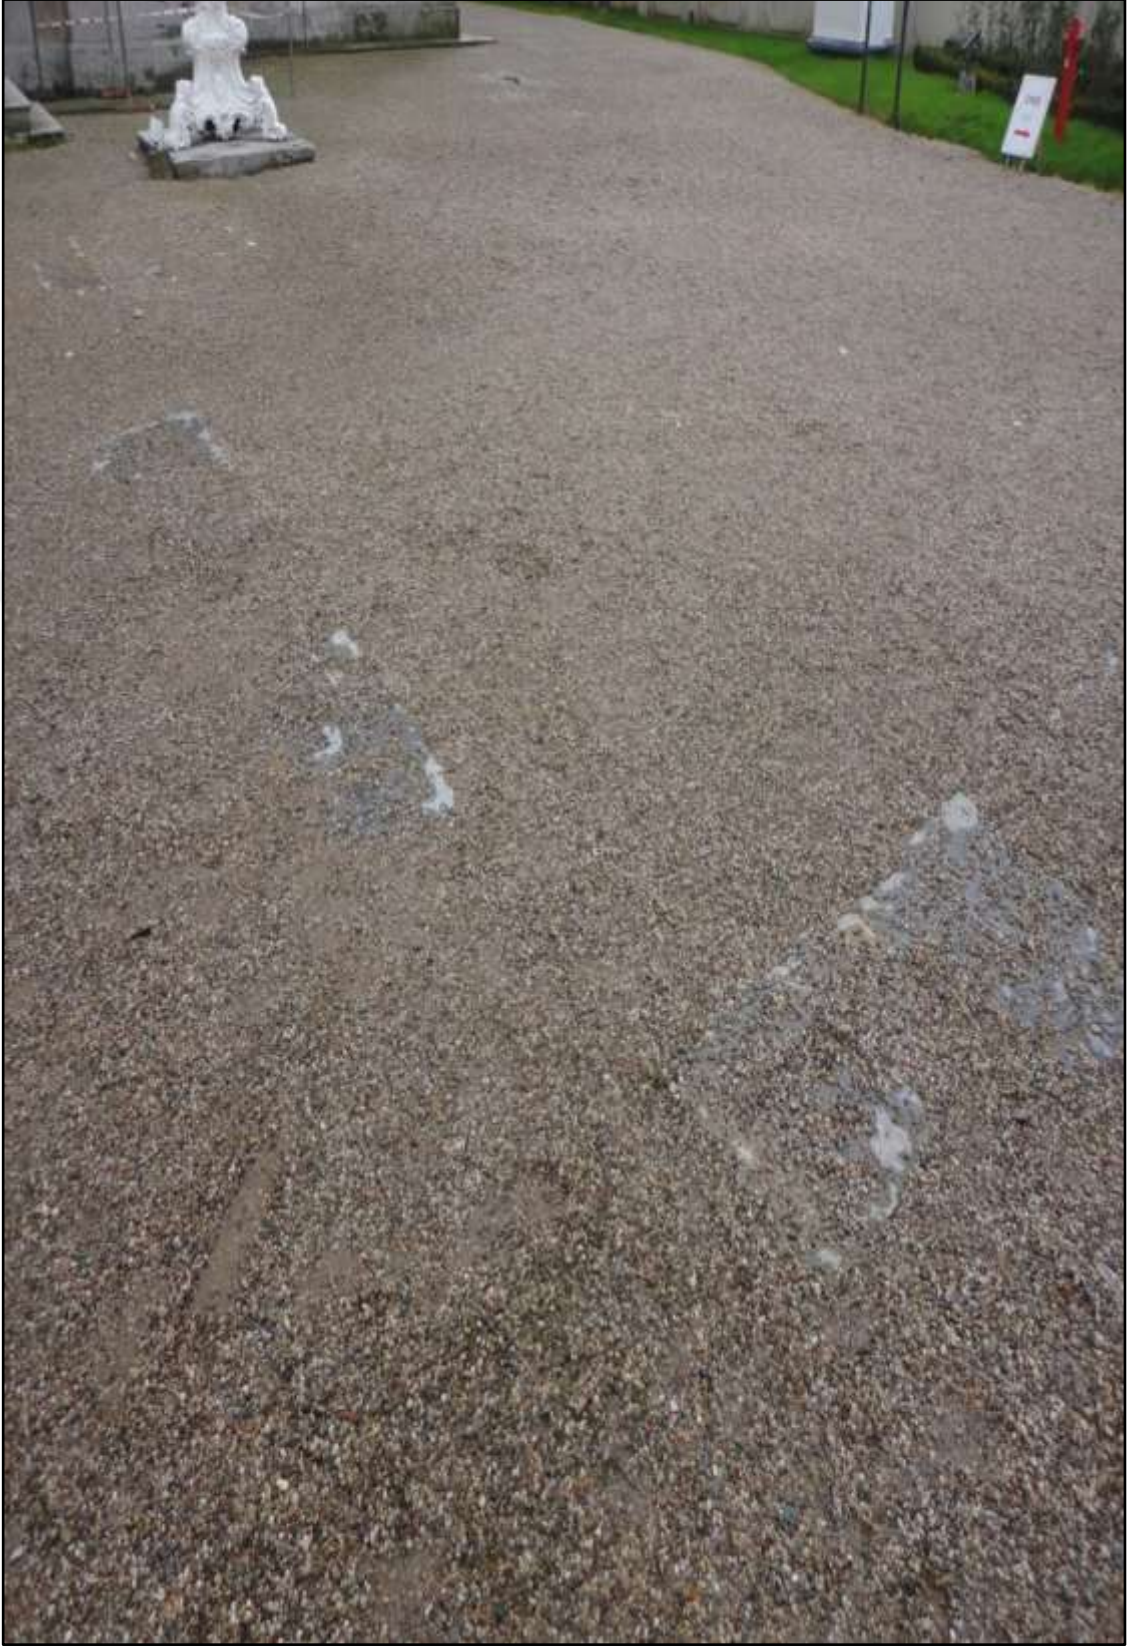
Şekil 4.5 Beylerbeyi Saray Bahçeleri, Harem Bahçesi, Eski Saray'ın binasından kalan yapı izleri(Orijinal 2013)

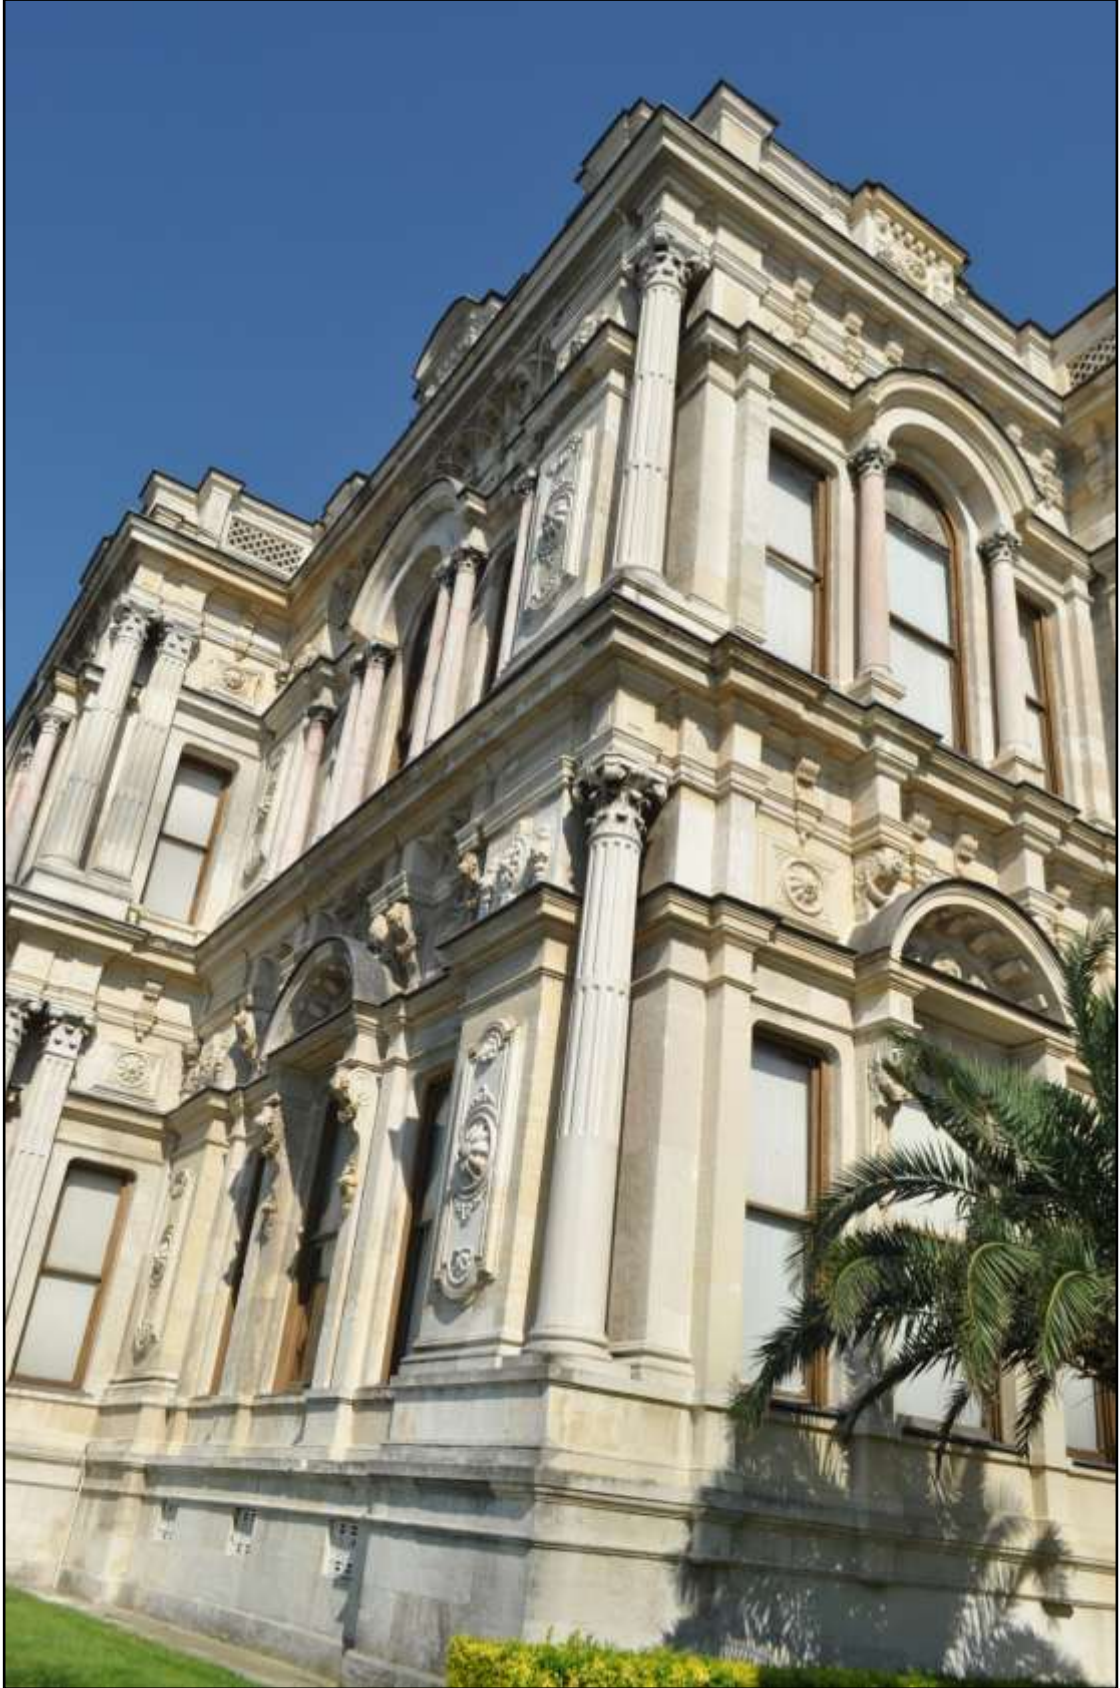
Şekil 4.20 Saray yapısının köşelerinde yer alan gömme kolonlar (Orijinal 2012)

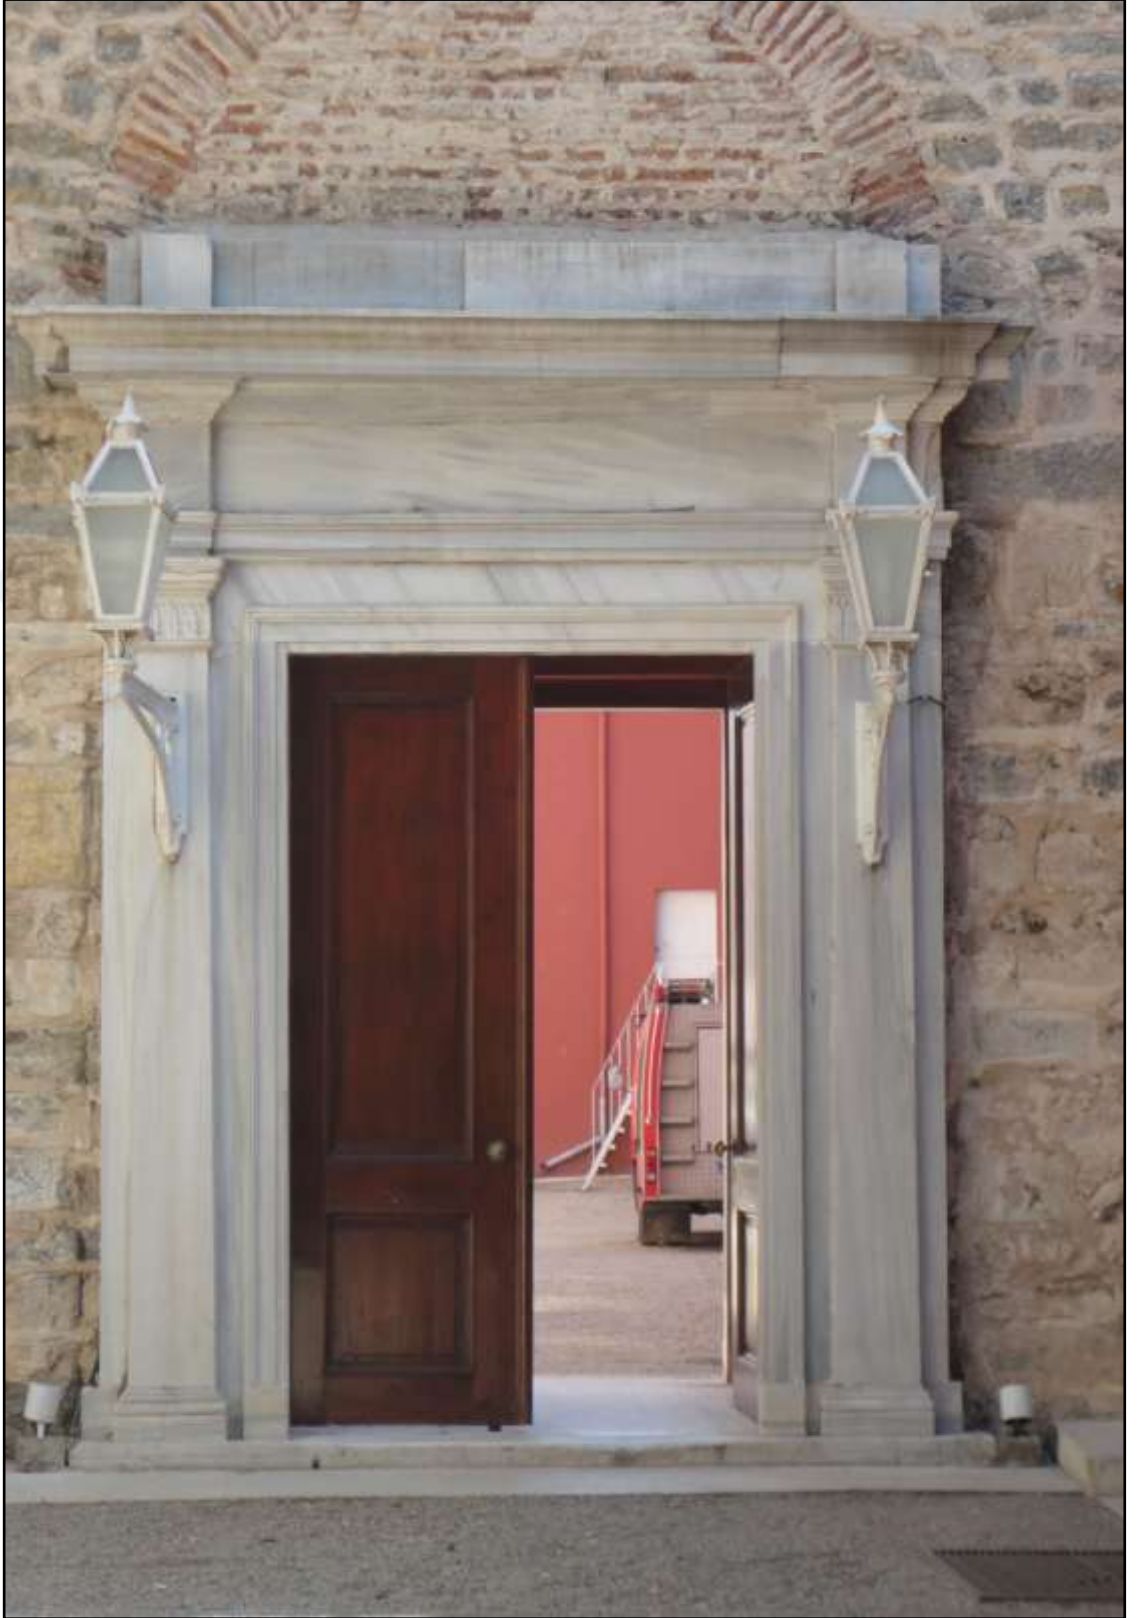
Şekil 4.76 Selamlık ve Harem bahçesini birbirine bağlayan kapı, Tip 1 aydınlatma elemanı (Orijinal 2013)

Tip1: Beylerbeyi Sarayı bahçelerinde bu tip aydınlatma elemanı iki yerde kullanılmıştır. Birincisi, dördüncü set üzerinde bulunan Sarı Köşk'ün güney tarafında bulunan bahçe kapının iki yanında yer almaktadır, diğeri ise Mabeyin binasının doğu tarafında, Selamlık ve harem bahçesini birbirine bağlayan kapının iki yanında konumlandırılmıştır. (Şekil 4.76).

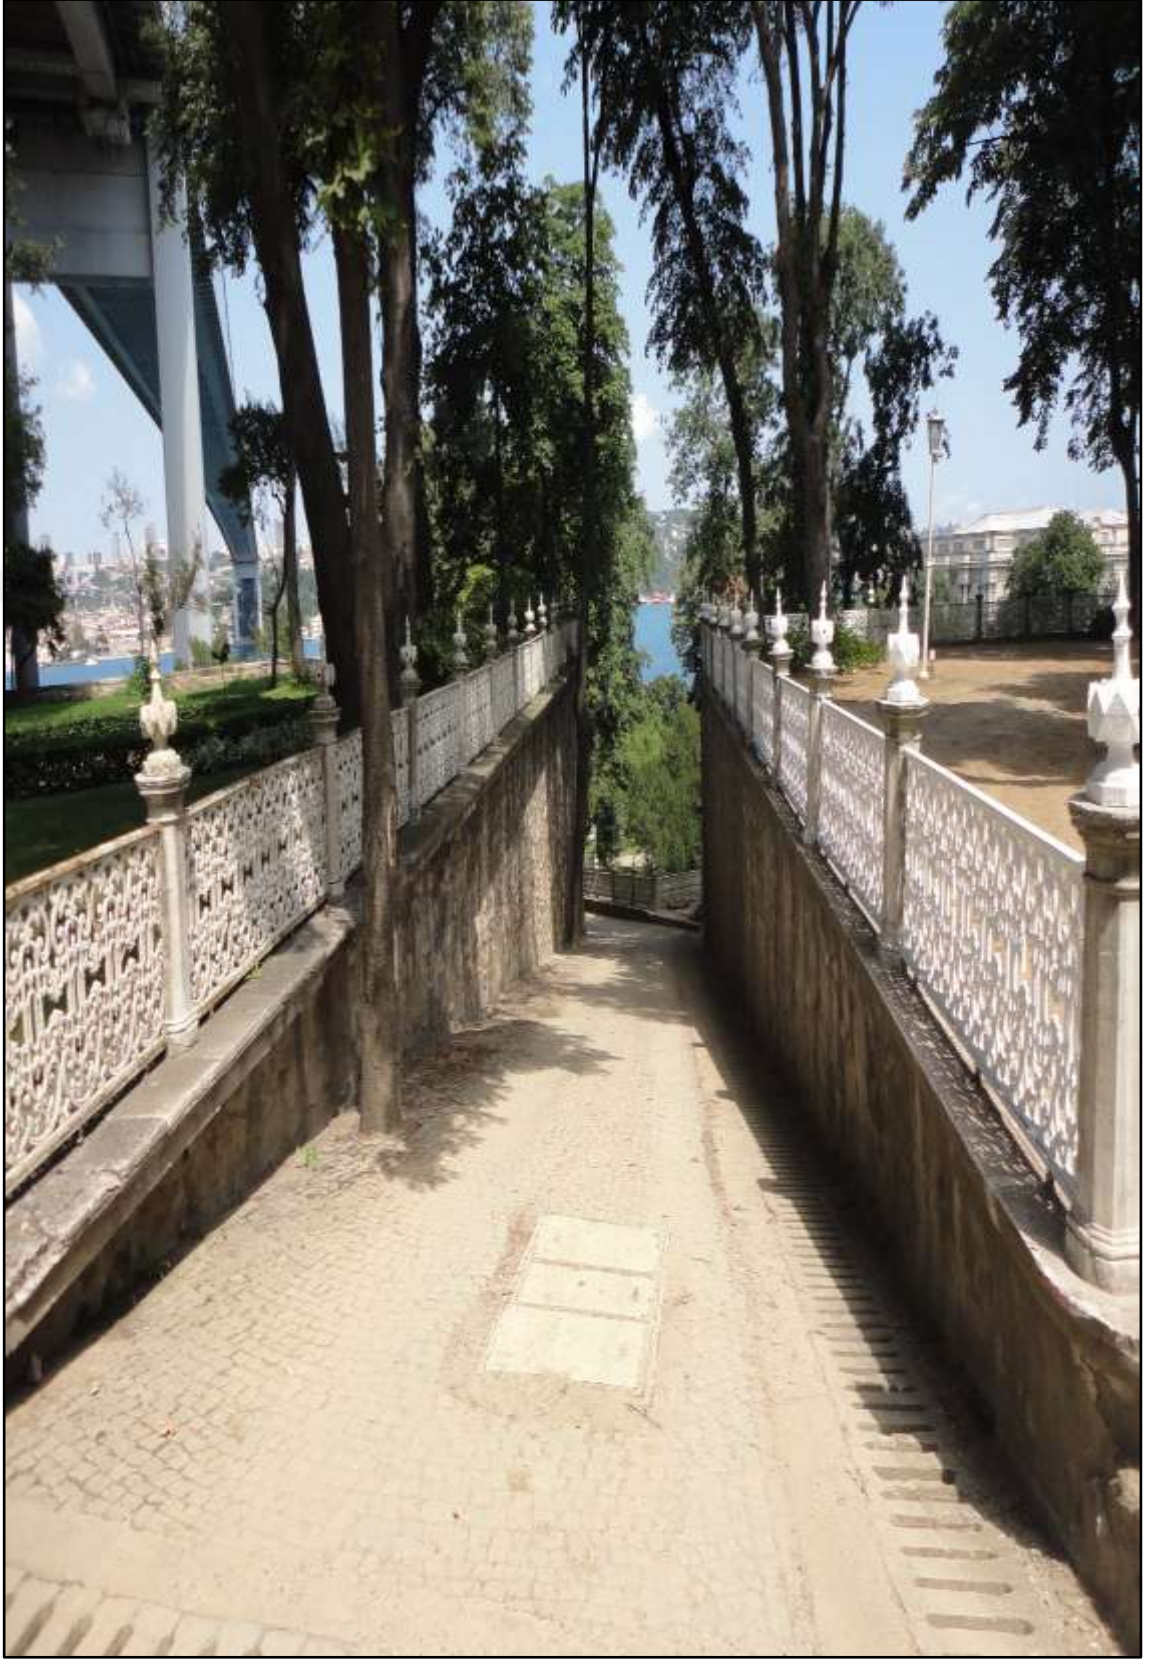
Şekil 4.80 Selamlık bahçesini dördüncü sete bağlayan rampanın zemin kaplamasında küp taş kullanımı (Orijinal 2013)

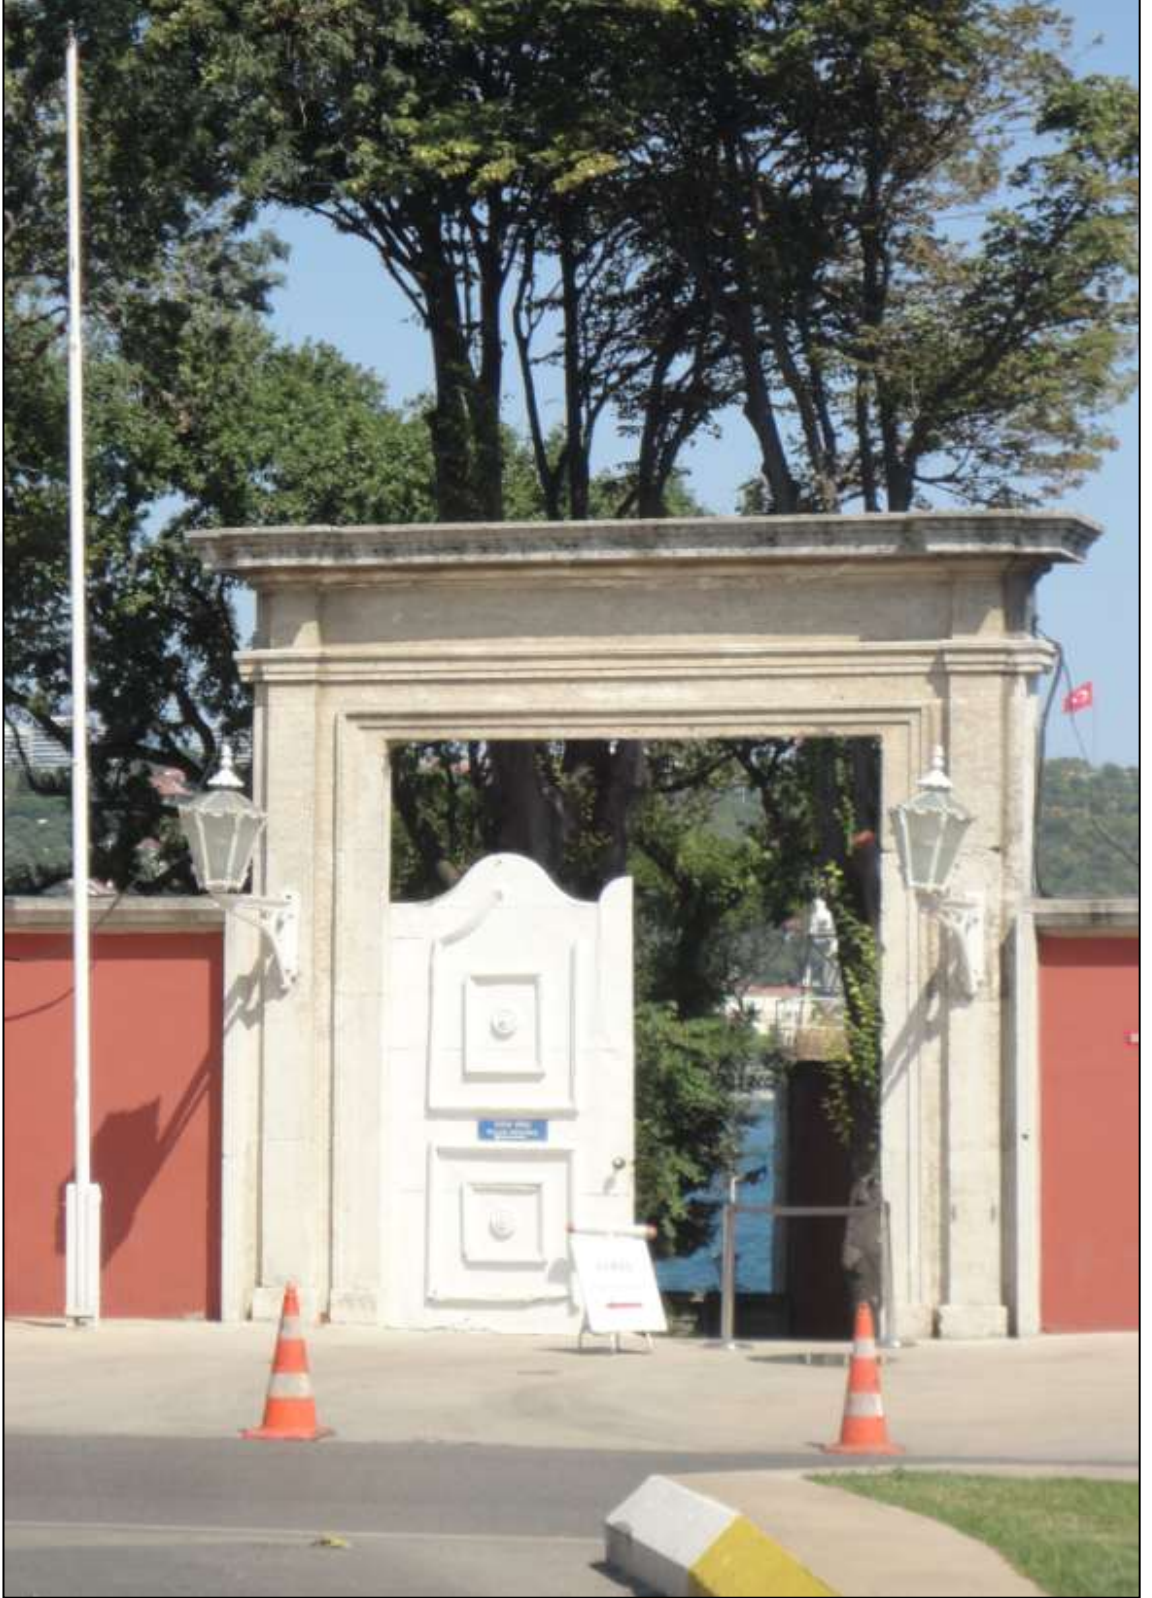
Şekil 4.116 Harem bahçesinin giriş kapısı, Tip 1 aydınlatma elemanı (Orijinal 2013)

Tip1: Duvara monte edilen aydınlatma elemanı tipi harem bahçesinin giriş kapısında kullanılmıştır. (Şekil 4.116).

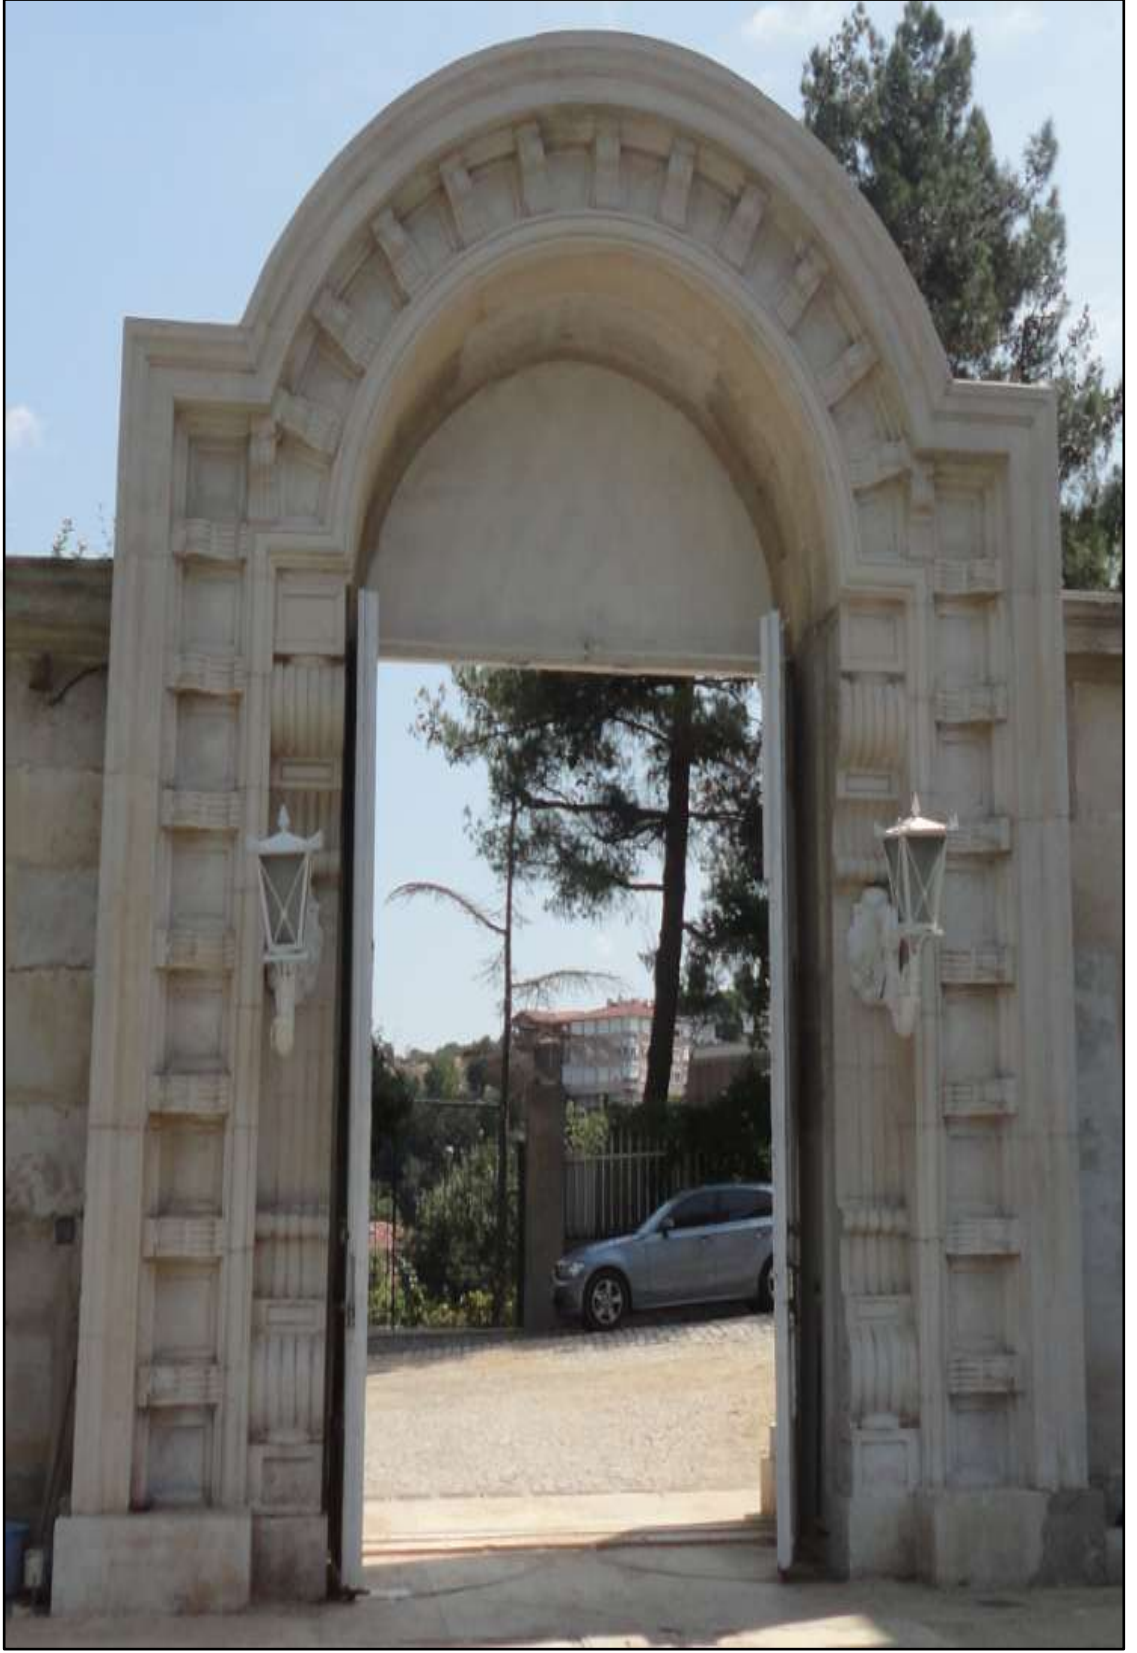
Şekil 4.156 Dördüncü set bahçesinde bulunan kapı, Tip 1 aydınlatma elemanı (Orijinal 2013)

Tip1: Beylerbeyi Sarayı bahçelerinde bu tip aydınlatma elemanı iki yerde kullanılmıştır. Bu tip aydınlatma elemanı dördüncü set üzerinde bulunan Sarı Köşk'ün güney tarafında bulunan bahçe kapının iki yanında yer almaktadır (Şekil 4.156).

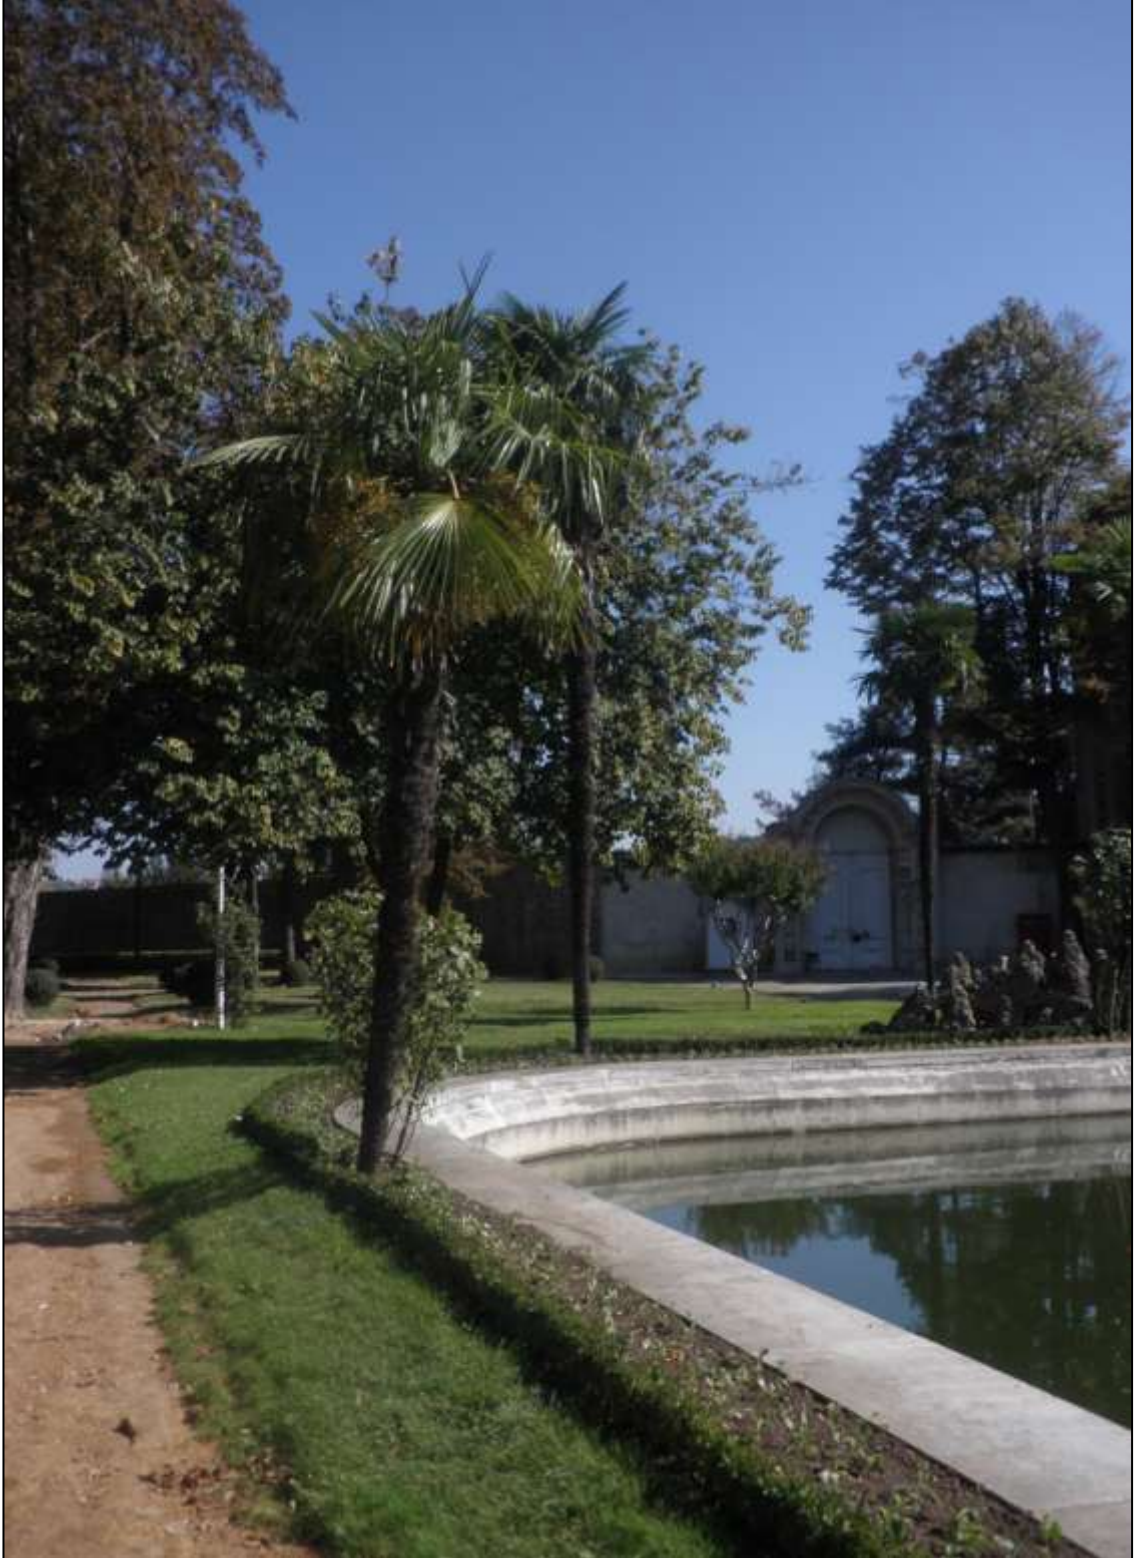
Şekil 4.190 Beylerbeyi Sarayı, dördüncü set üzerinde yer alan havuzun etrafında belirli aralıklarla dikilmiş olan *Chamaerops excelsa* (Tüylü Palmiye)'ler (Orijinal 2012)

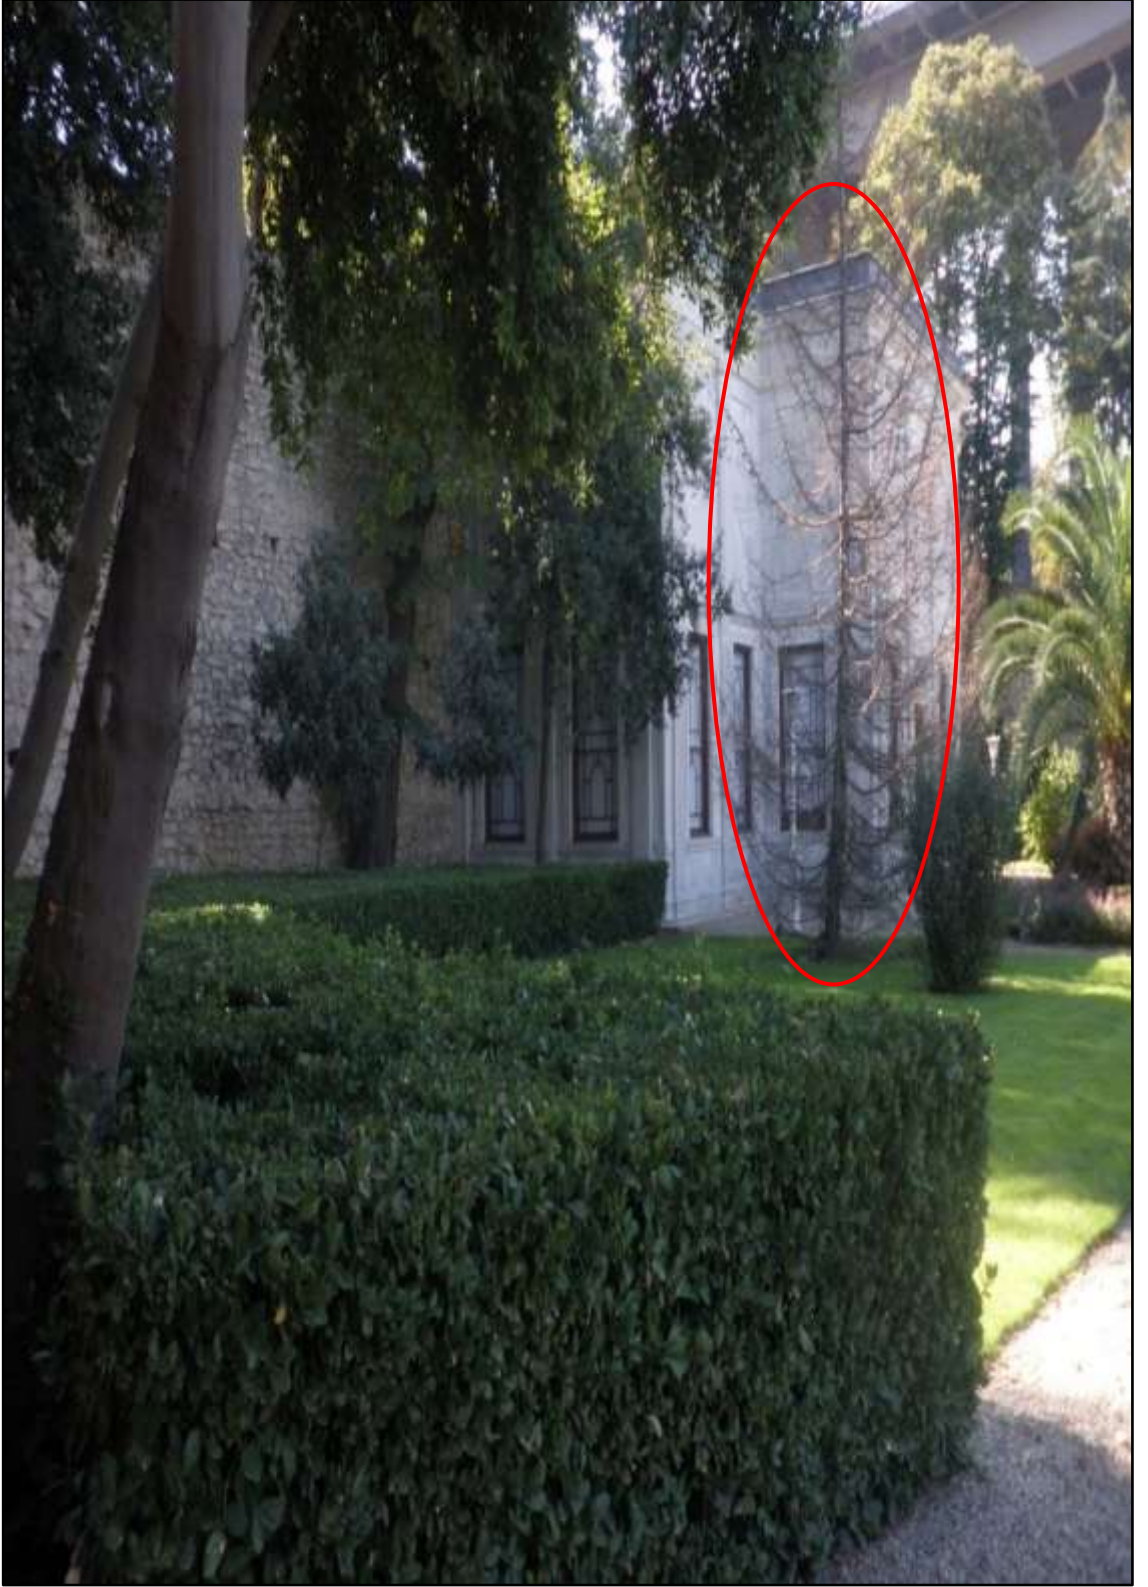
Şekil 4.193 Beylerbeyi Sarayı, dördüncü set üzerinde yer alan Mermer Köşk'ün etrafında budanmış *Euonymus japonica* ağaçları ile çit oluşumu ve kurumuş olan *Cedrus libani* (Toros sediri) (Orijinal 2012)

sağlı sollu şekilde mevsimlik bitkiler bulunmaktadır. (Şekil 4.192- 4.194). Köşkün her iki tarafında dairesel parterin ortasında *Phoneix canariensis* (Hurma Ağacı) dikilmiştir (Şekil 4.195).

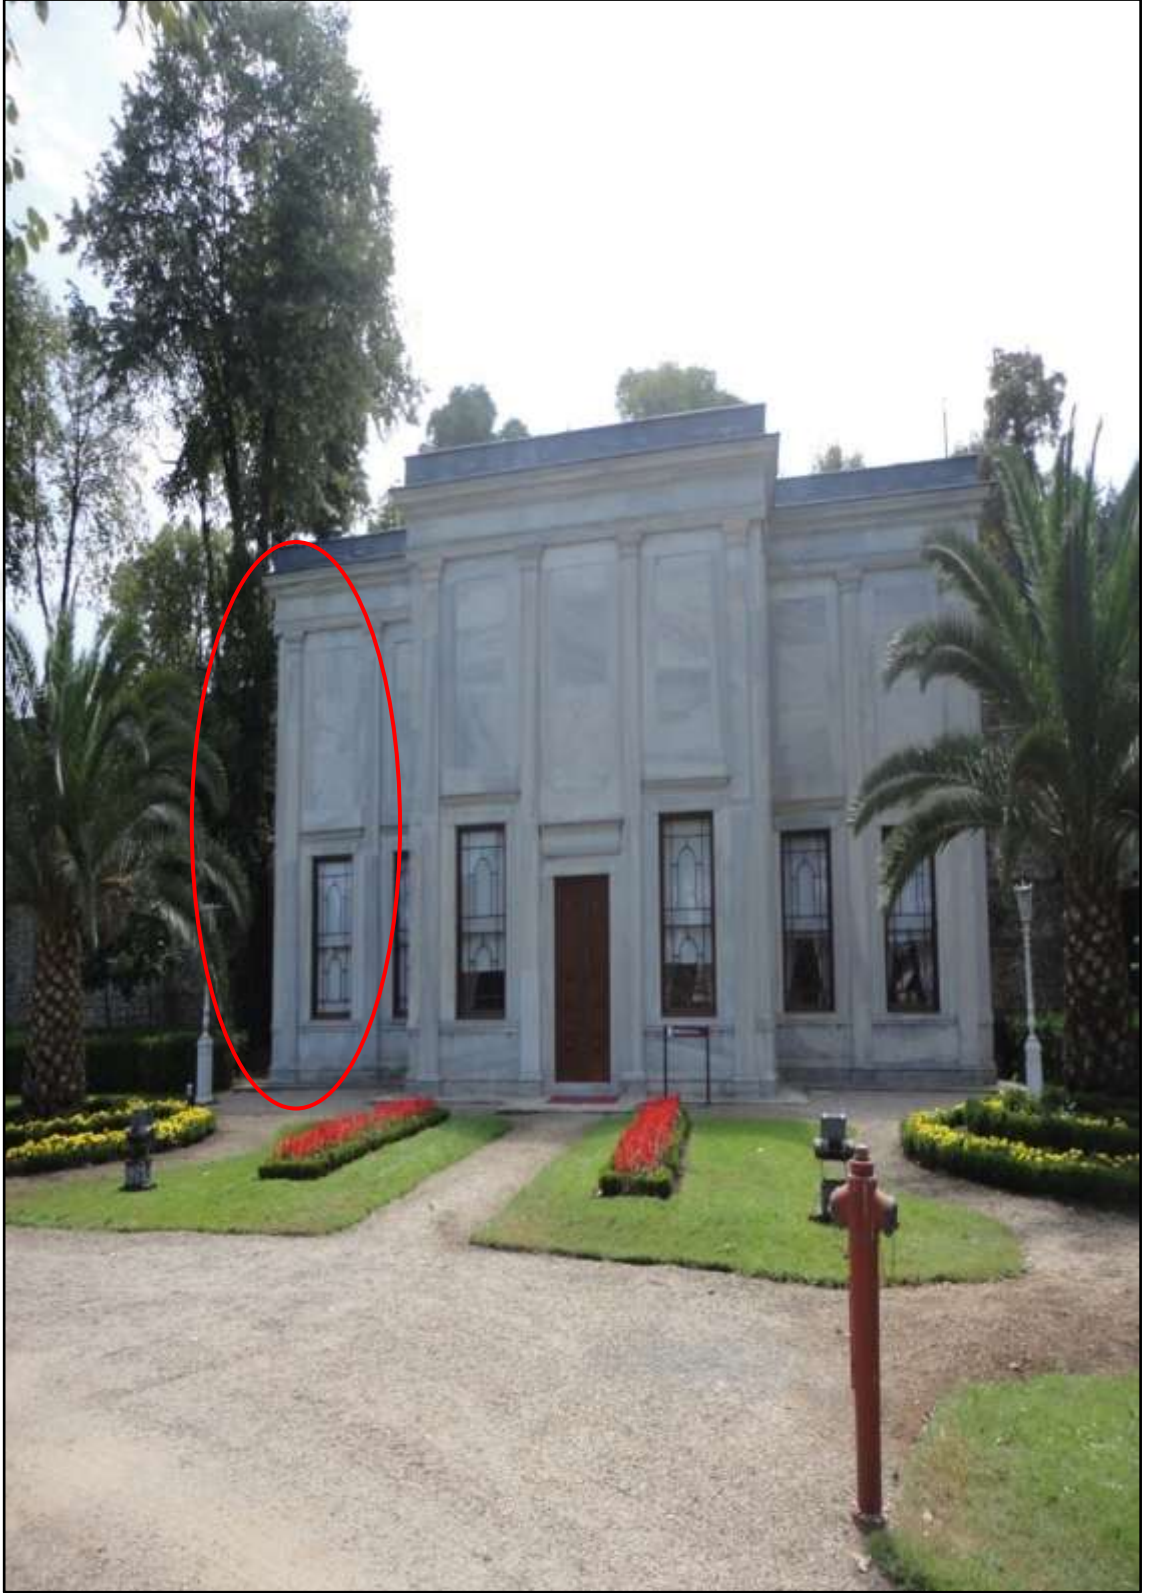
Şekil 4.194 Dördüncü set, Mermer Köşk'ün önünde yer alan çim parterleri ve bitkisel materyal kullanımı ve kesilmiş olan kurumuş *Cedrus libani* (Himalya sediri) (Orijinal 2015)
