**ANKARA ÜNİVERSİTESİ
FEN BİLİMLERİ ENSTİTÜSÜ**

DOKTORA TEZİ

**İSTANBUL, BEYLERBEYİ SARAYI BAHÇELERİ TASARIM İLKELERİ VE
RESTİTÜSYONU**

**ANKARA
2016**

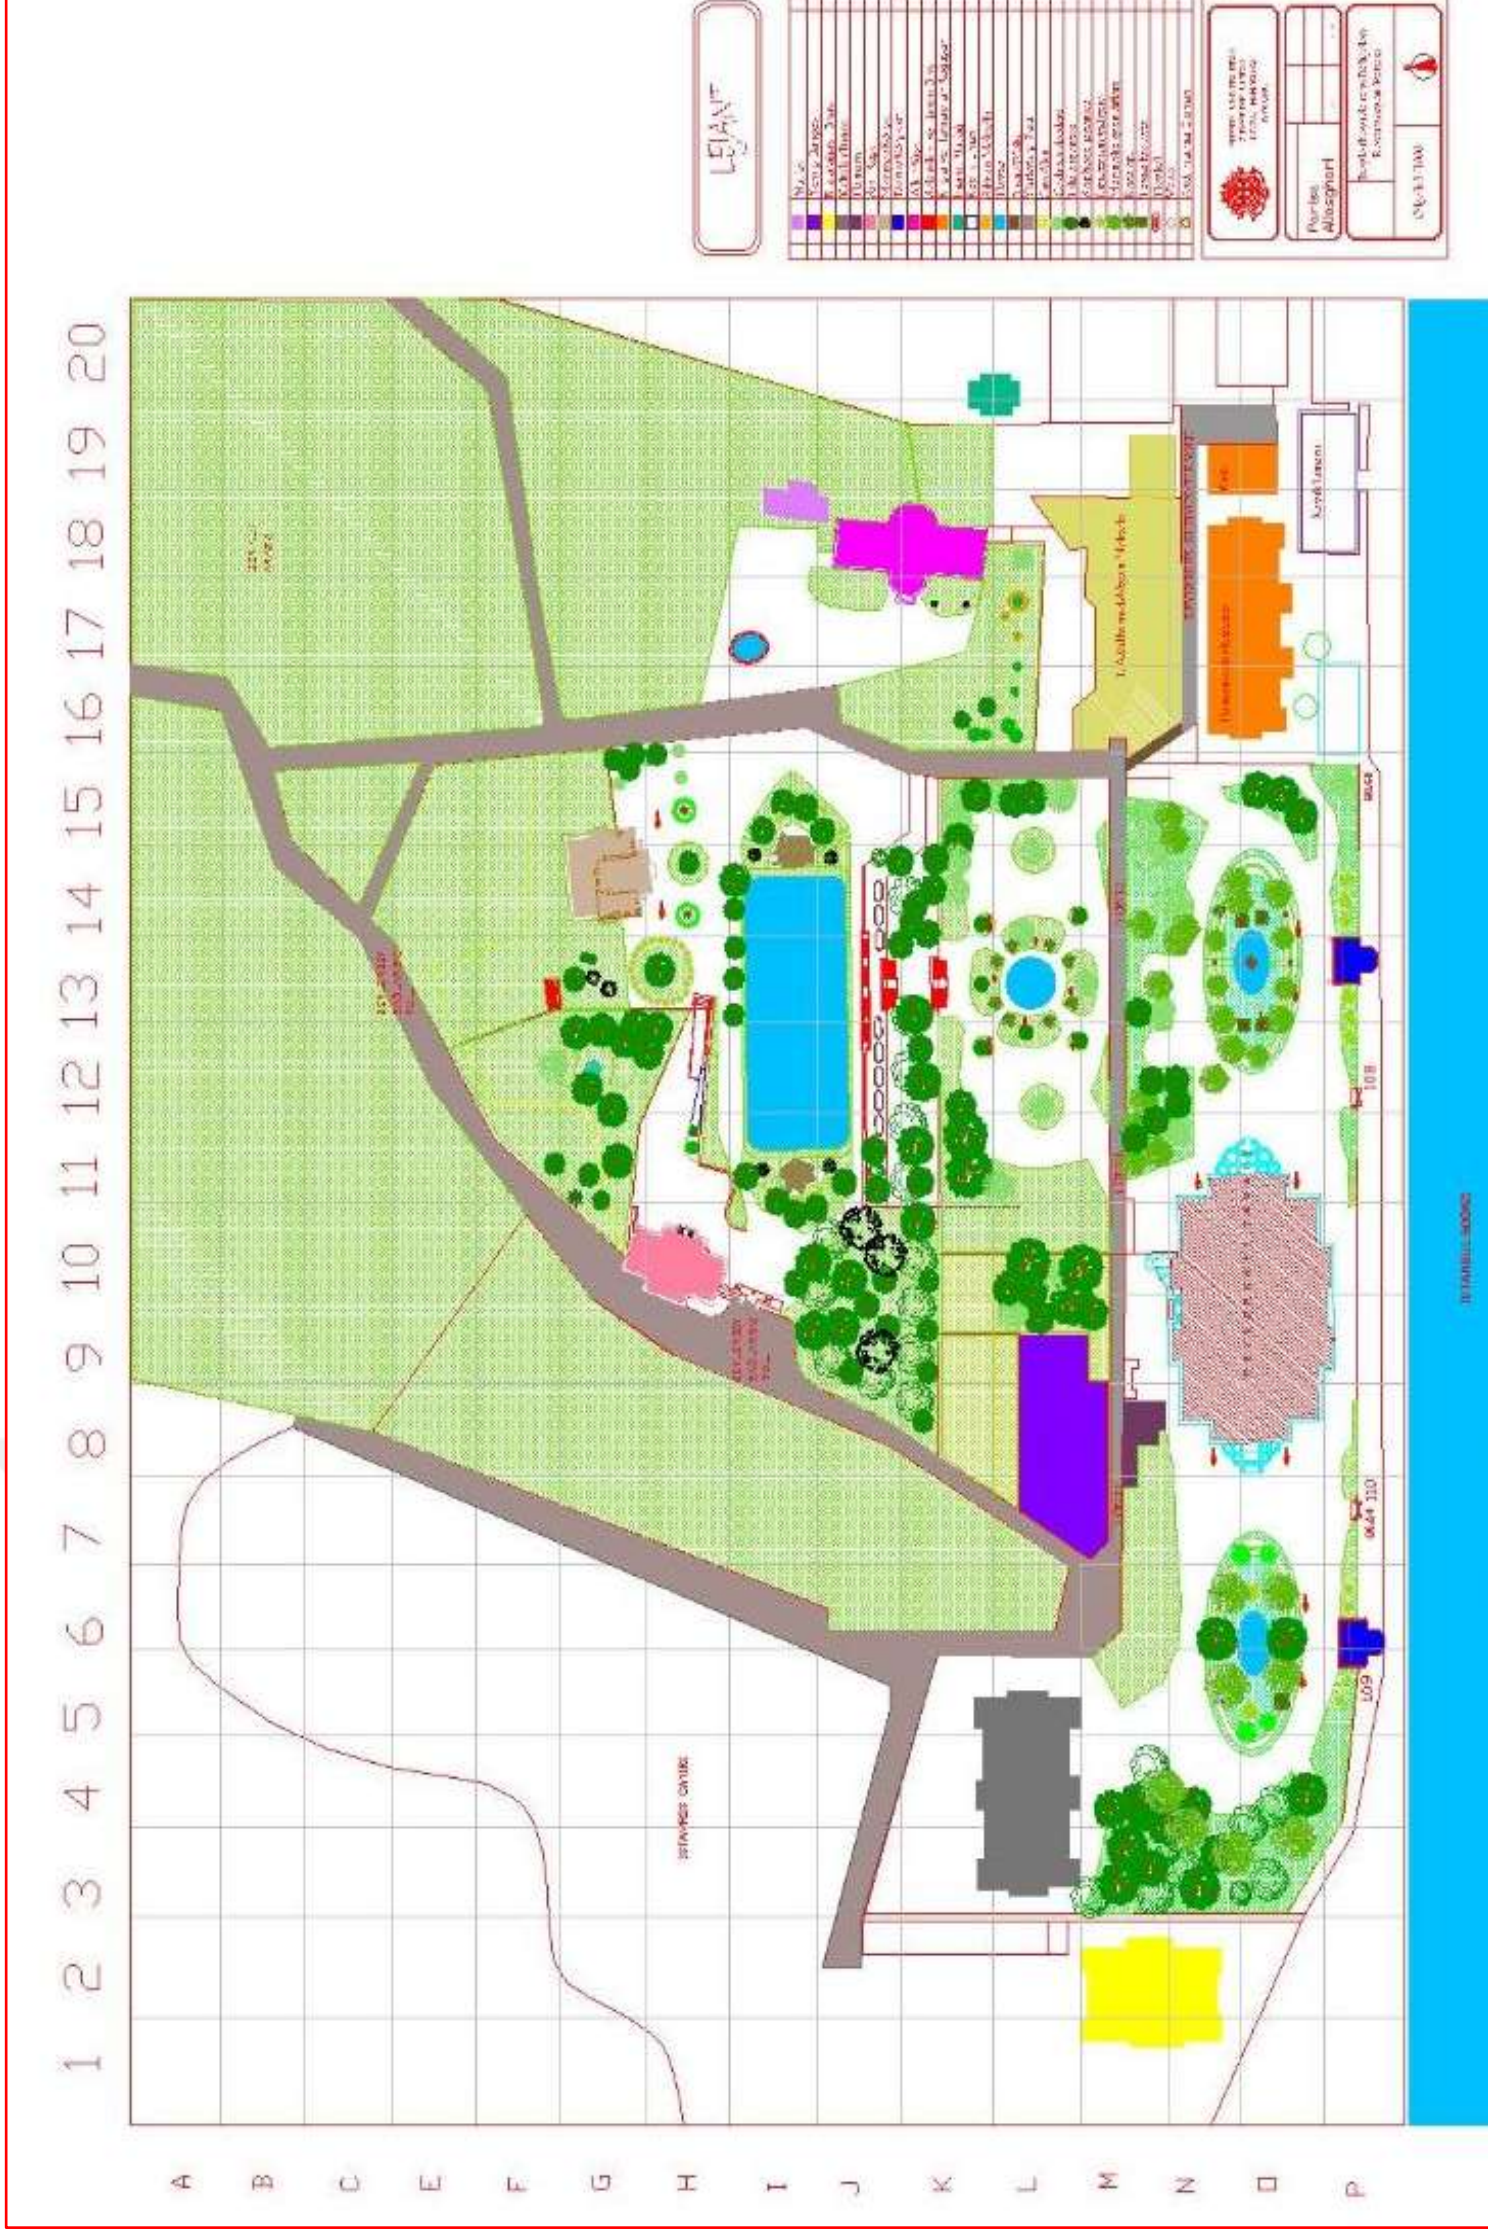
EK 16 Beylerbeyi Sarayı Bahçeleri, Yapısal ve Bitkisel Restitüsyon Paftası
