T.C.  
SELÇUK ÜNİVERSİTESİ  
FEN BİLİMLERİ ENSTİTÜSÜ

TERMAL BARIYER KAPLAMALARIN (TBC)  
KATI PARTİKÜL EROZYONU, SICAK  
KOROZYON VE TERMAL ÇEVİRİM  
DAVRANIŞLARININ İNCELENMESİ

DOKTORA TEZİ

Metalurji ve Malzeme Mühendisliği Anabilim  
Dalı

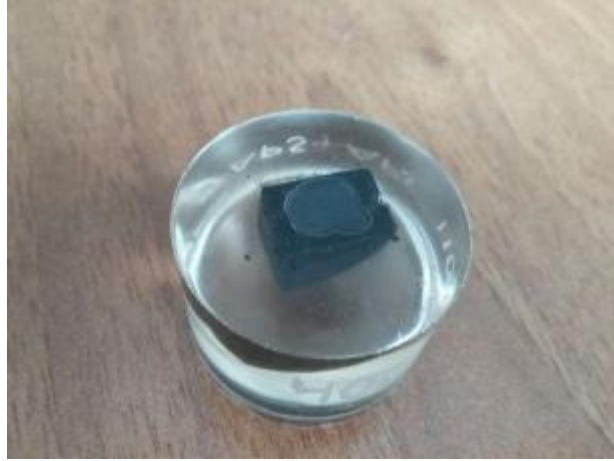
**Şekil 4.5.** SEM’de görüntü almadan önce hazırlık aşamasında termal çevrim ve sıcak korozyon testleri sonrası TBC’lerin soğuk bakalite alınmış hali

Bu cihazlar ile TBC'ler SEM, EDX-elementel ve haritalama incelemelerine tabi tutulmuştur. Şekil 4.5'te SEM'de görüntü almadan önce hazırlık aşamasında termal çevrim ve sıcak korozyon testleri sonrası TBC'lerin soğuk bakalite alınmış hali görülmektedir.

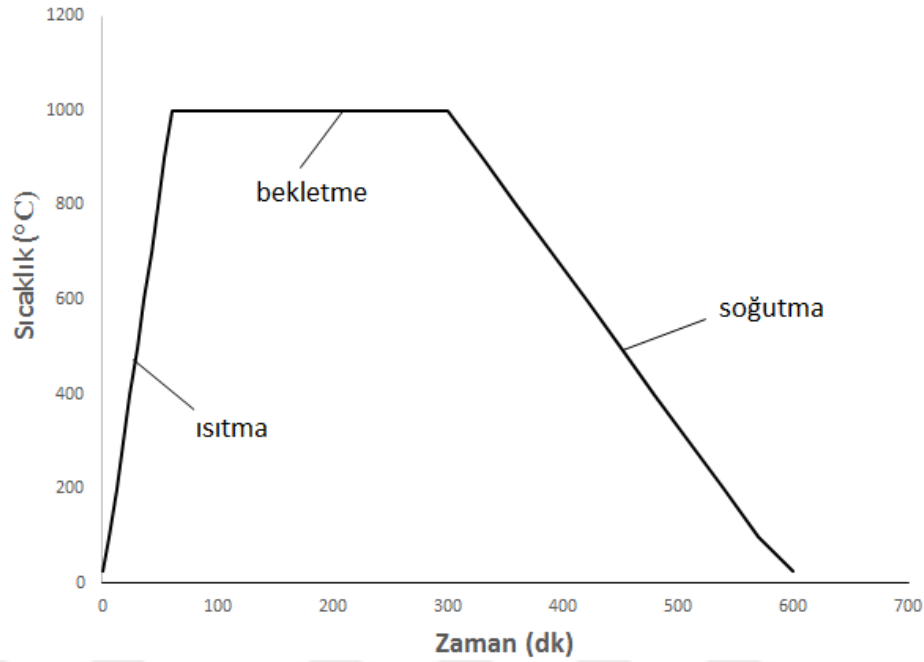
Şekil 4. 7. Sıcak korozyon testinde kullanılan çalışma çevrimi

Sıcak korozyon deneyleri Protherm markalı yüksek sıcaklık fırınında 1000°C’de dörder saatlik çevrimler şeklinde yapılmıştır. Fırın atmosfere açık bir ortamda çalışmaktadır. Şekil 4.5’te görüldüğü gibi karışım tozu yüksek sıcaklıkta oluşan kenar etkiden kaçınmak amacıyla TBC numunesinin kenar kısımlarına gelmeyecek şekilde serilmiştir. Fırın içerisinde 1000 °C’de dört saat boyunca sıcak korozyon testinden sonra TBC numuneleri fırın içerisinde oda sıcaklığına kadar beklenir. TBC’ler oda sıcaklığına kadar soğuduktan sonra fırından çıkartılmış ve karakterizasyon testleri gerçekleştirilmiştir. Bu karakterizasyon testleri makro fotoğraf görüntüleme, XRD ve SEM/EDX analizlerinden oluşmaktadır. Böylece bu çevrim ve sonundaki karakterizasyon testleri numunenin bozulmasına kadar devam etmiştir. Sıcak korozyon testleri, kaplamalardaki bozunma % 25 olduğunda sonlandırılmıştır. Isınma, bekleme ve soğuma süreleri toplam on saati bulmaktadır. Şekil 4.7’de sıcak korozyon testinde kullanılan çalışma çevrimi verilmiştir.

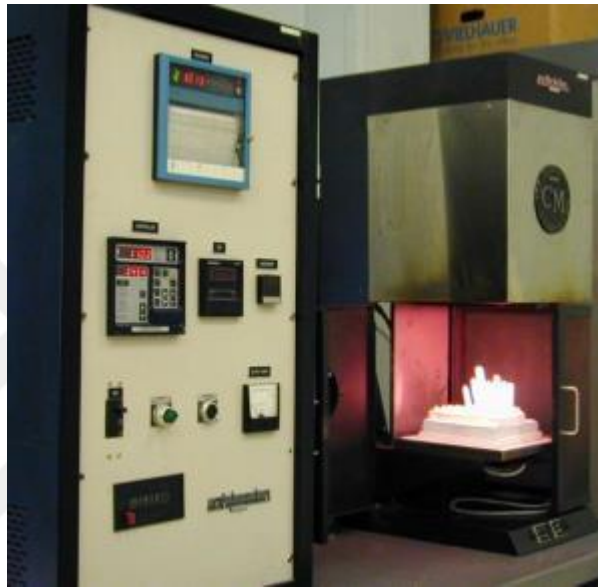
**Şekil 4.10.** Deneysel çalışmalarda kullanılan termal çevrim deney düzeneği

Bu tez çalışmasında Inconel 718 süperalaşım altlık malzeme üzerine, APS termal sprey kaplama yöntemi kullanılarak üretilen metalik bir bağ kaplama ve seramik üst kaplamaya sahip TBC sistemlerinin termal çevrim testleri, Ukrayna ulusal bilim akademisi bünyesinde faaliyet gösteren E. O. Paton Elektrik Kaynak Enstitüsünde bulunan ve özel tasarlanmış bir termal çevrim test düzeneğinde gerçekleştirilmiştir. Şekil 4.10'da deneysel çalışmalarda kullanılan termal çevrim deney düzeneği verilmiştir.

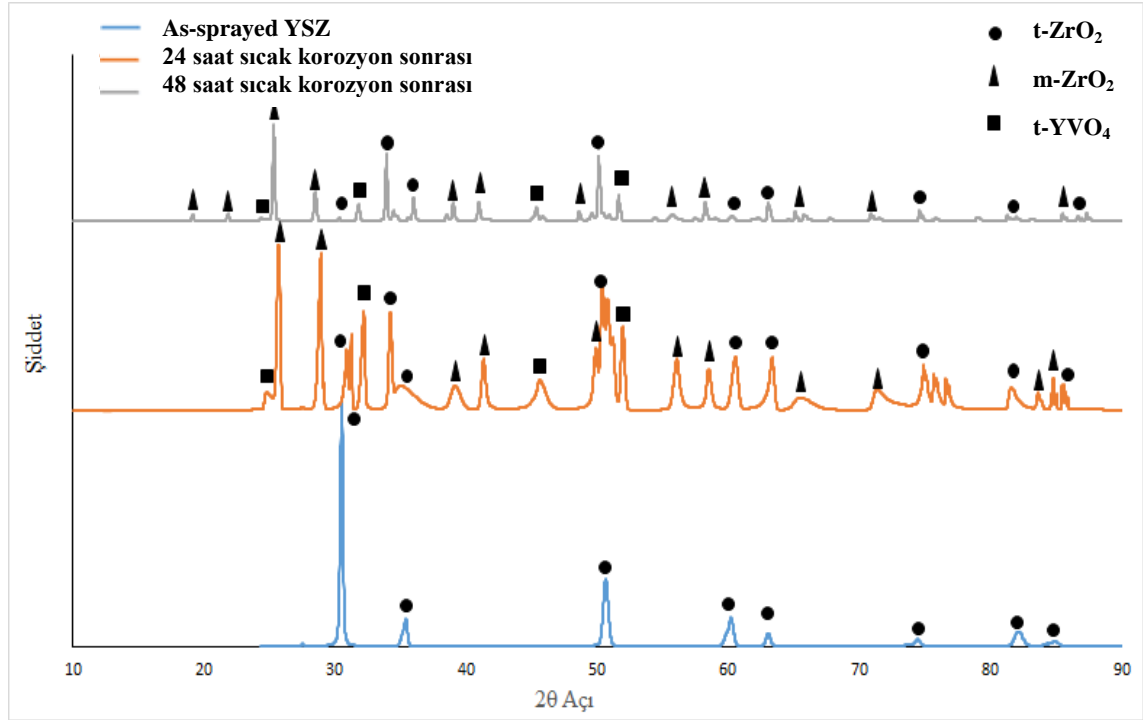
Şekil 5.33. APS yöntemiyle üst kaplaması üretilmiş TBC numunesinin as-sprayed (püskürtüldüğü haliyle) ve sıcak korozyon testleri sonrasındaki XRD analiz sonuçları

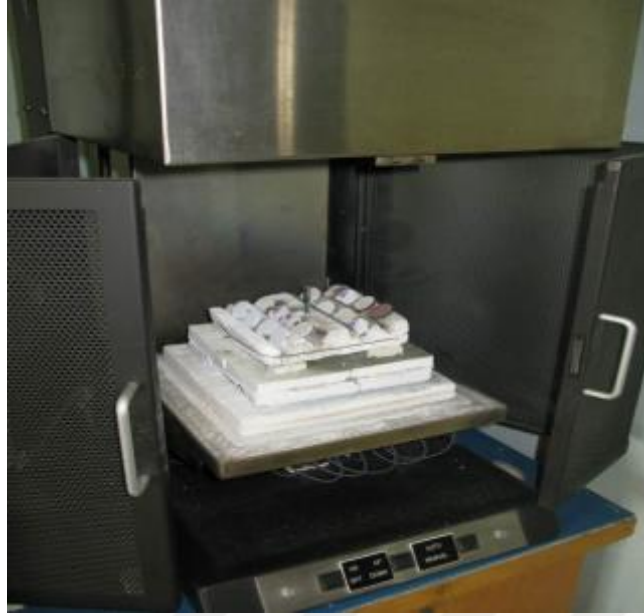
Şekil 5.35. TBC'lerin termal çevrim deneyinde fırın içinden görünümü
