**KENTSEL SAĞLIKLAŞTIRMA
ÇALIŞMALARINDA KORUMA
SORUNLARINA KULLANICI ODAKLI
YAKLAŞIM ‘OSMANİYE RAHİME HATUN
MEYDANI’ ANALİZİ
ELİFE KÖRLÜ**

YÜKSEK LİSANS

Mimarlık Anabilim Dalını

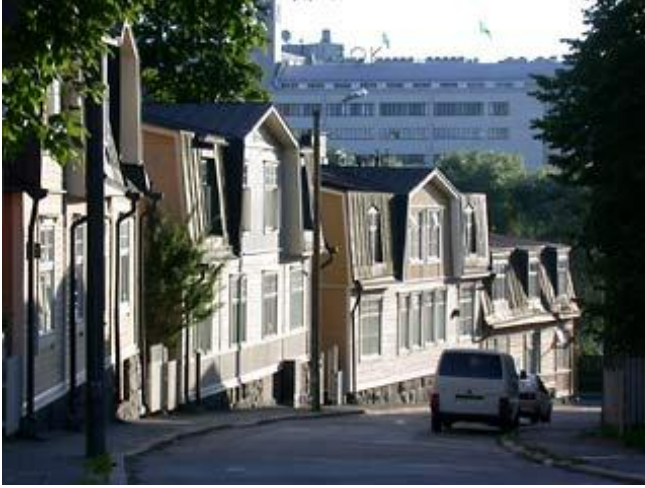
Tarihi çevrelerin iklim, fiziki nedenlerden dolayı eskiyen parçalarının dayanıklılığının artırılması, onarılması işlemidir. Kentsel ölçekte yapılan sağlamlaştırma örneği olarak Wooden Vallila (Helsinki) verilebilir (Çelik,2004).

Şekil 4.15.Wooden Vallila (Helsinki) (web iletisi 8)

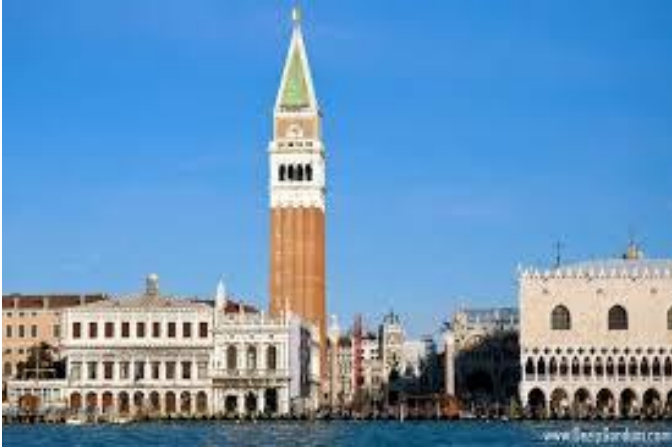
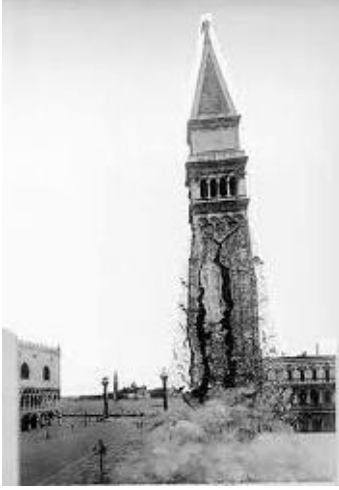
Malzeme yorulmasından çöken Venedik San Marco Çan Kule'sinin yeniden yapımında bu teknik kullanılmıştır. Venedik kentinin simgelerinden olan bu anıtın yeniden yapımı San Marco Meydanı ve çevresinin genel görünüşünün bütünlenmesi açısından çok büyük önem taşımaktadır(Ahunbay, 2009). (Şekil 4.16, 17)

Şekil 4.16.San Marco Çan Kulesi(web iletisi 9)

Şekil 4.17.San Marco Çan Kulesi(web iletisi 10)

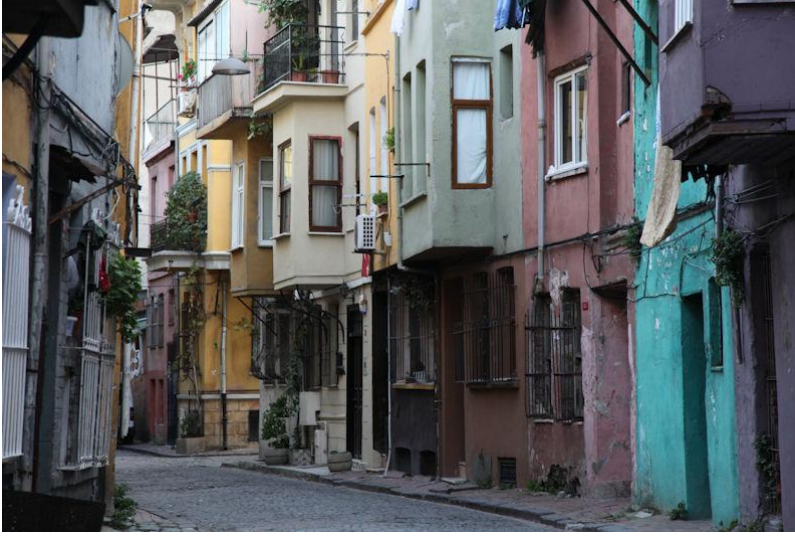
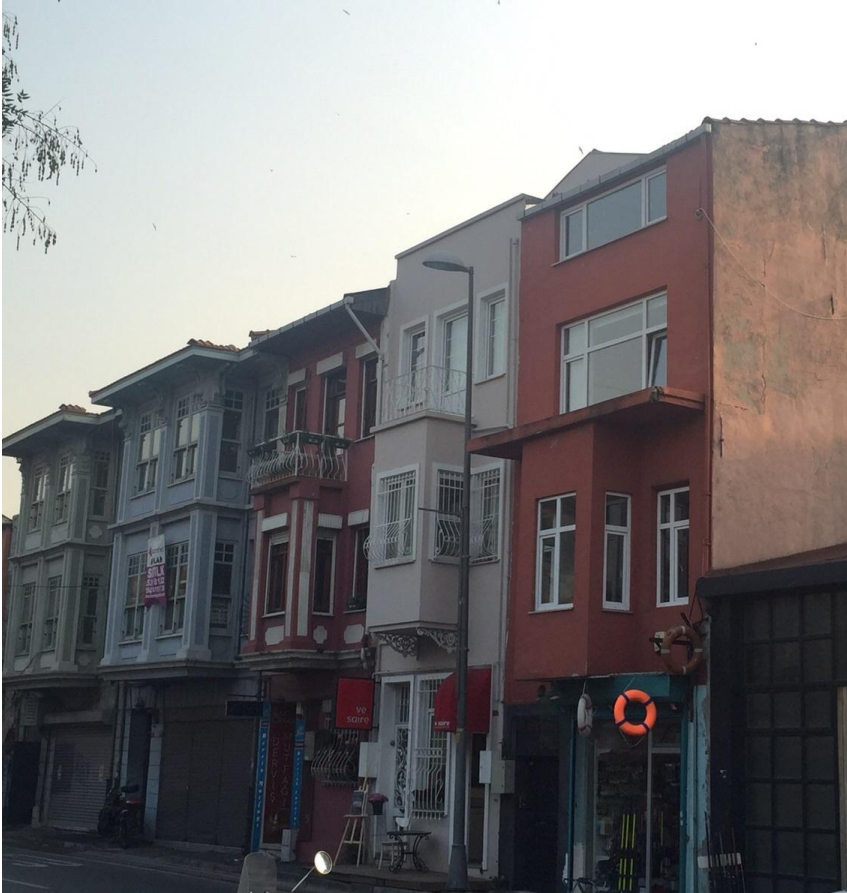
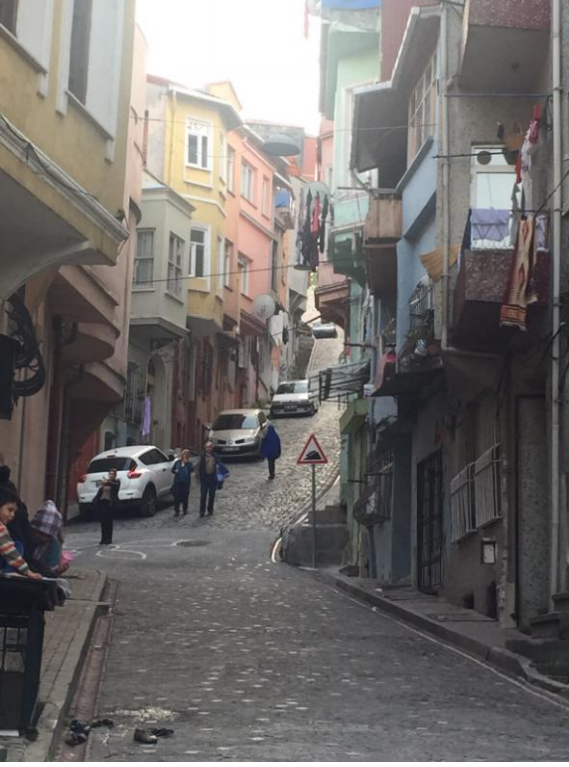
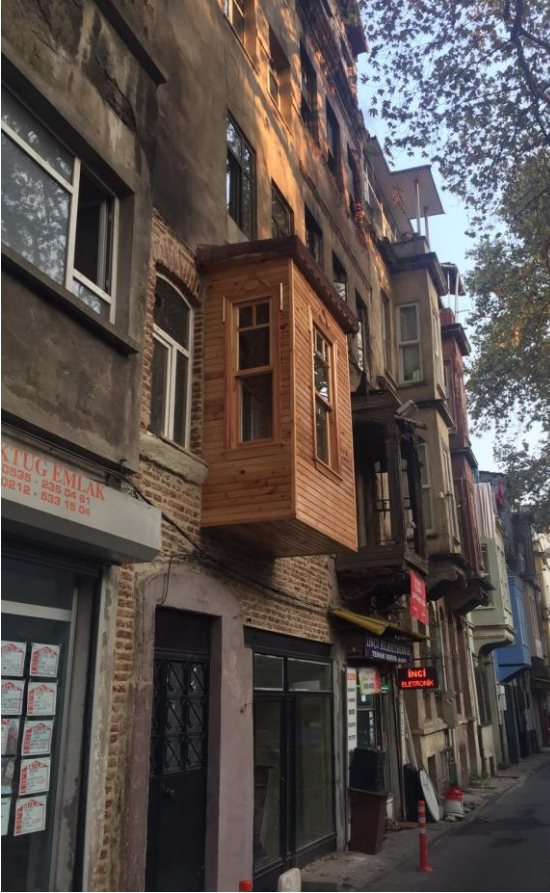
Alanda, bölgenin eski mimari dokusunu taşıyan 2-3 katlı cumbalı evler mevcuttur. (Şekil 5.5,6,7,7) Bunların bir kısmı basit onarıma, bir kısmı kapsamlı onarıma ihtiyaç duymaktadır. Genellikle tuğla, taş, ahşap gibi yapı malzemeleriyle inşa edilmiş olan bu evler taban alanı küçük olarak, 2-3 katlı ve bir aile için yapılmış olduğundan, her katta banyo, tuvalet, mutfak gibi bölümler bulunmamaktadır. Bölgenin terk edilmesi ile buraya yerleşen yoksul kesim, bu evleri her katında bir aile oturacak şekilde kullanmaya başlamıştır. Bölgenin çoğu yerinde eski mimari değer taşıyan bu

yapılara daha sonra aslından farklı eklemeler yapılmış ve işlevler yüklenmiştir (Değirmenci, 2010).

Şekil 5.5.Fener - Balat Sağlıklaştırma alanı (Arslan,2014).

Şekil 5.6.Fener - Balat Sağlıklaştırma alanı

Şekil 5.7.Fener - Balat Sağlıklaştırma alanı

Şekil 5.8.Fener - Balat Sağlıklaştırma alanı

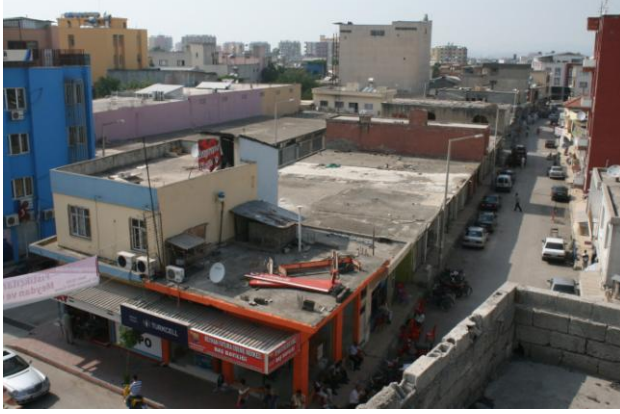
Şekil 6.9.Osmaniye Fıstıkçılar Çarşısı (Belediye Arşivi,2008)

Şekil 6.9’da görüldüğü gibi bu alanda yoğun bir ticaret aksı vardı. Fıstıkçılar çarşısının merkez çarşıya bakan kısımlarında fıstıkçılık dışında farklı işlevlerin yapıldığı görülmektedir. Ara kısımdaki tüm dükkânlar ise fıstıkçılık işlevine hizmet etmektedir.

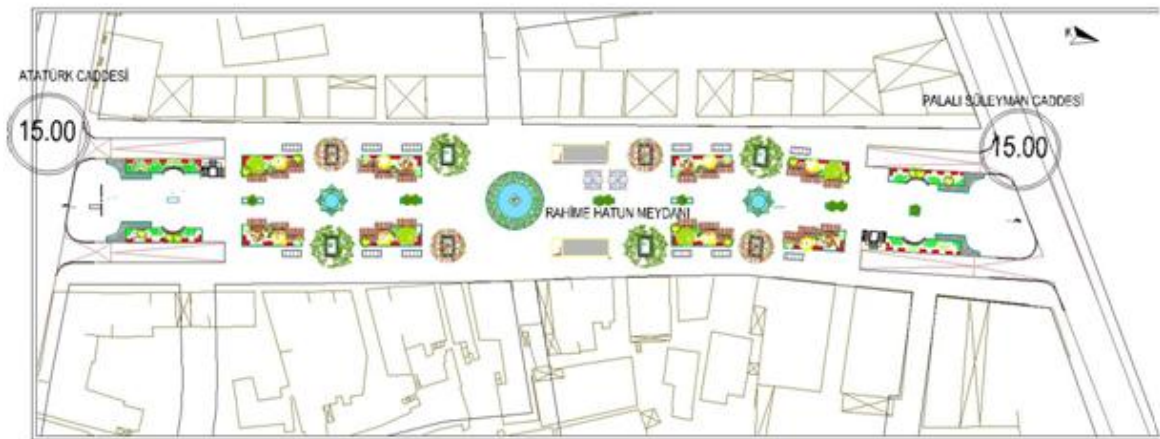
Şekil 6.12. Rahime Hatun Meydanı Planı

Osmaniye Belediyesi'nin, sağlıklılaştırma alanı için 2009 yılı Ağustos ayında aldığı kamulaştırma kararı, 2011 yılında eyleme dönüşmüştür. Zemin katta meydan, bodrum katta yer altı otoparkı olarak hazırlanan proje alanı 6.354 metre karedir(web iletisi 13). Proje kapsamında, iki yatay aksta bulunan elli adet fıstık dükkanının yıkımı gerçekleştirilmiştir

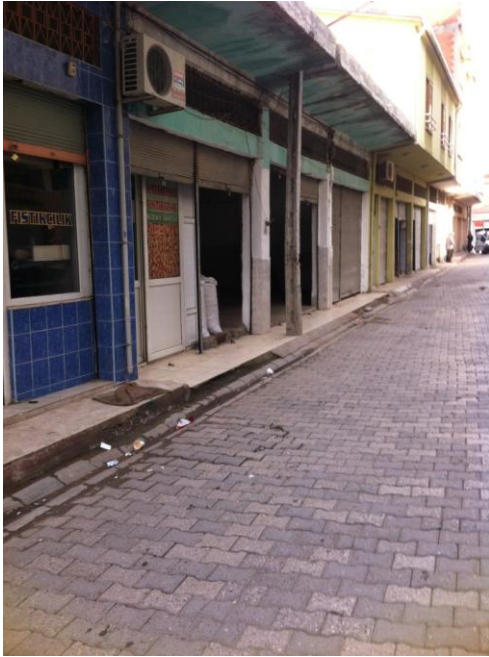
Alanda kaplama malzemesi olarak parçalı ve dökme malzeme olmak üzere iki çeşit kaplama malzemesi bulunmaktaydı. Alanda parçalı malzeme olarak parke taş, dökme malzeme olarak da beton ve asfalt yer almaktaydı.

Şekil 6.15. Sağlıklaştırma çalışmasından önce alanda gözlenen sokak dokusu (Belediye arşivi, 2008)

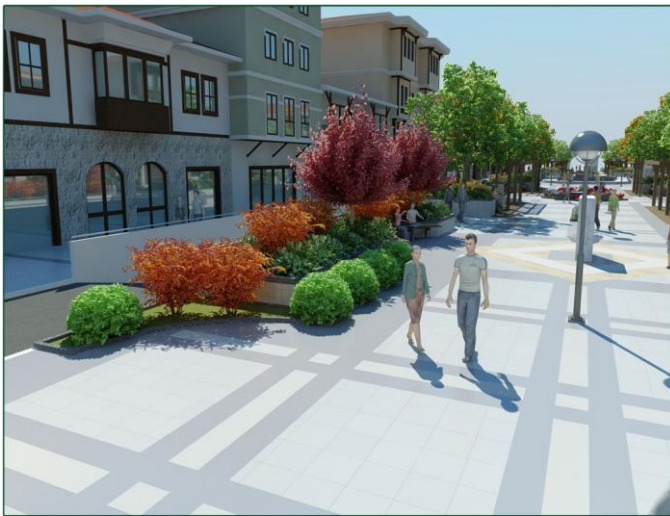
Şekil 6.17. Rahime Hatun Meydanı Projesi (alan içerisinde yaya akışı)

Tasarım alanındaki kentsel donatıların belli bir sürekliliğe göre konumlanmış olması meydan içerisinde yaya akışını kolaylaştırmıştır.

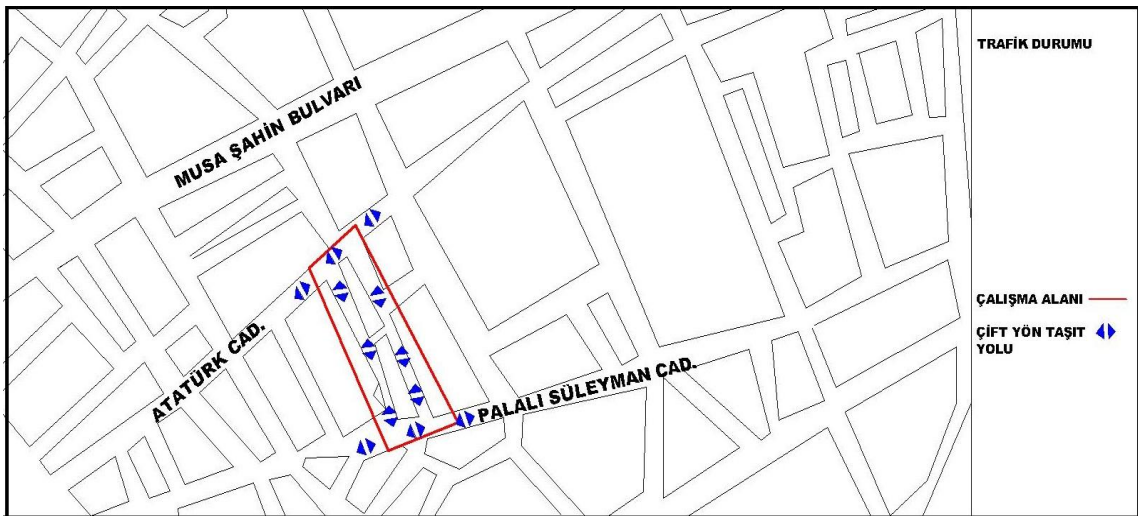
Şekil 6.19.Alandaki trafik durumu

Taşıt trafiği ulaşımı: Alan içindeki yapı adalarını çevreleyen yollarda trafik akış yönü irdelenmiştir. Alanda sağlıklılaştırma çalışmasından önce çift yönde işleyen taşıt trafiği bulunmamaktaydı. Alan içerisinde otopark alanı bulunmamaktaydı. Araçlar yol kenarına park edilmekteydi.

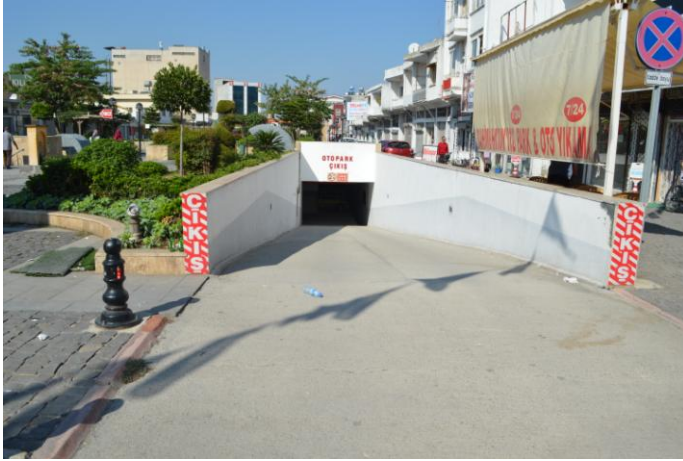
Şekil 6.23.Rahime Hatun Meydanı Yer Altı Otoparkı Rampası

Meydan planında bulunan otopark rampasının duvarlarının meydanı dört bir taraftan kuşatması, meydana erişimi kısıtlamaktadır. Her biri otuz metre uzunluğunda olan bu rampalar, meydanın büyük bir bölümünü işgal etmektedir. (Şekil 6.23)

Meydanın bodrum katında 85 araçlık otopark yer almaktadır. Kapalı otoparka, meydanın dört tarafını çevreleyen 30 metre uzunluğunda %16 eğimli otopark rampaları ile dahil olunmaktadır. Kapalı otopark içerisinde engelliler için gerekli alan düzenlemesi yapılmıştır. (Şekil 6.22)

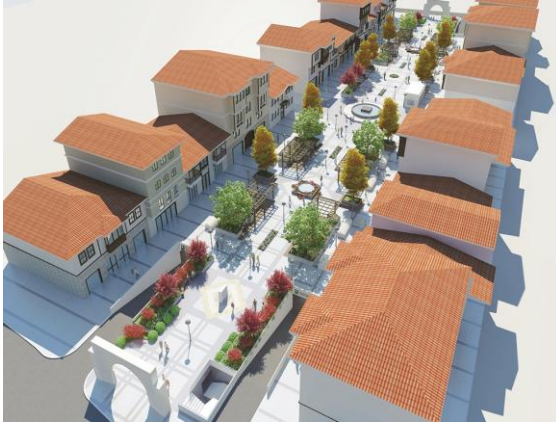
Şekil 6.27. Rahime Hatun meydanı projesi perspektif

Rahime Hatun Kentsel Tasarım projesinde, meydanı kuşatan diğer iki aksın da tasarımı yapılmıştır. Hazırlanan projeye göre meydanın çevresindeki yapılar, onarım yapılarak iyileştirilmek istenmiştir. Böylece turistlerin ilgisini çekecek bir alan ortaya çıkarmak hedeflenmiştir.

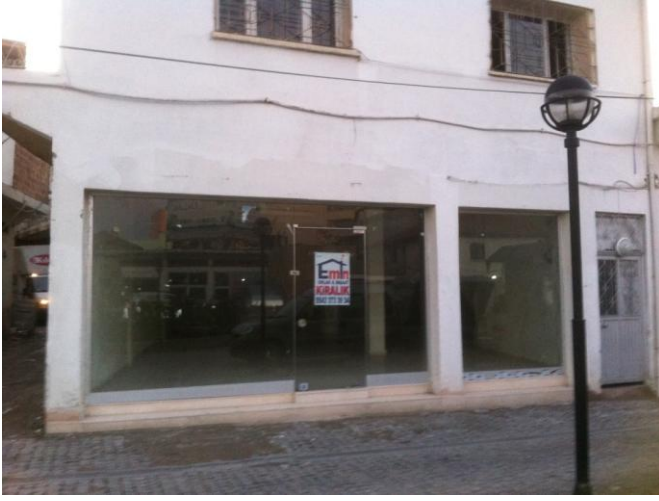
Şekil 6.29. Rahime Hatun Meydanı çevresindeki binalar(2014)

Fakat hazırlanan projeye uyulmayıp, bu iki aks olduğu gibi bırakılmıştır. Eski işlevlerini devam ettirmeleri beklenmiştir. Fıstık dükkanlarına araç girişi lazımdır. Meydan bu girişi tamamen kapatarak buna engel olmuştur. Bu dükkanların planı fıstık ticaretine uygun planlandığı için yeni bir işleve uygun değildir. Böylece geriye kalan dükkânlar da kapanmış, kullanılmaz hale gelmiştir. Kullanılanlar ise artık fıstık dükkanı değildir. Şu anda meydan etrafındaki birçok dükkânın camında şekil 6.29 ve 6.30’ da görüldüğü gibi kiralık yazısı yer almaktadır. Meydan planlandığı gibi turistlerin ilgisini çeken bir alana dönüştürülememiş aksine kullanılmayan bir alan haline gelmiştir.

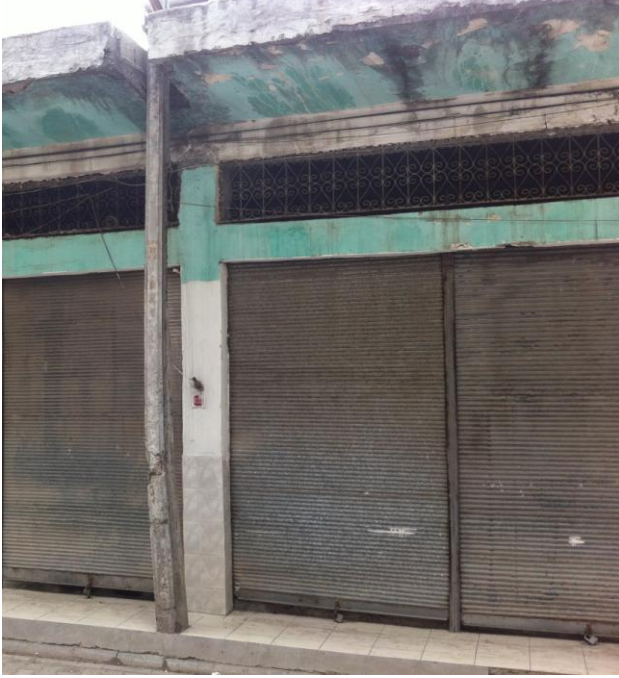
Şekil 6.33. Tek katlı dükkanlardan bir görünüm

Alan içindeki ticaret yapıları tek katlı olarak bulunmaktaydı. Bu tip yapılar, tek bir hacimden oluşup, ayrıca ıslak hacim mekanları bulunmamaktaydı. Genellikle bitişik nizamda olup, tek cepheliydiler. Cephelerinde camekanlı vitrin olan örnekler veya hiç cam olmayıp dışarıdan demir kepenkle kapatılan örnekler gözlenmekteydi. (Şekil 6.33)

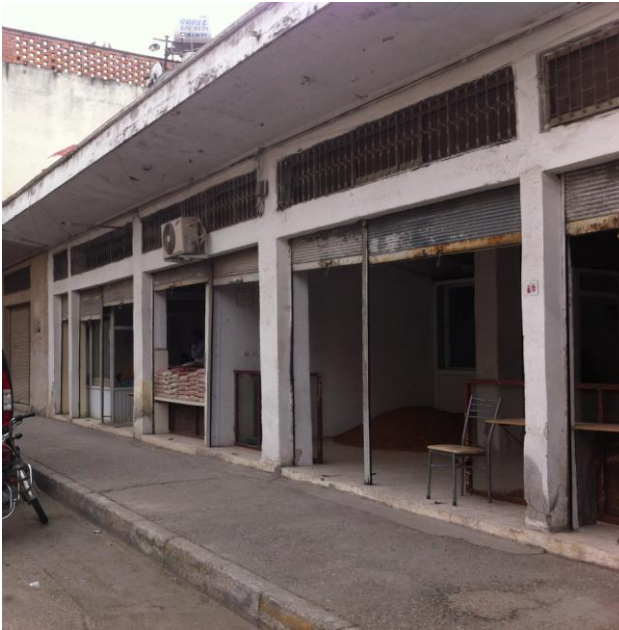
Şekil 6.34. Tek katlı dükkanlardan bir görünüm

Dış cephe malzemesi olarak genellikle sıva + boya kullanılmaktaydı. Alan içindeki yapılar yığma ve betonarme yapım tekniği gözlemlenmekteydi.

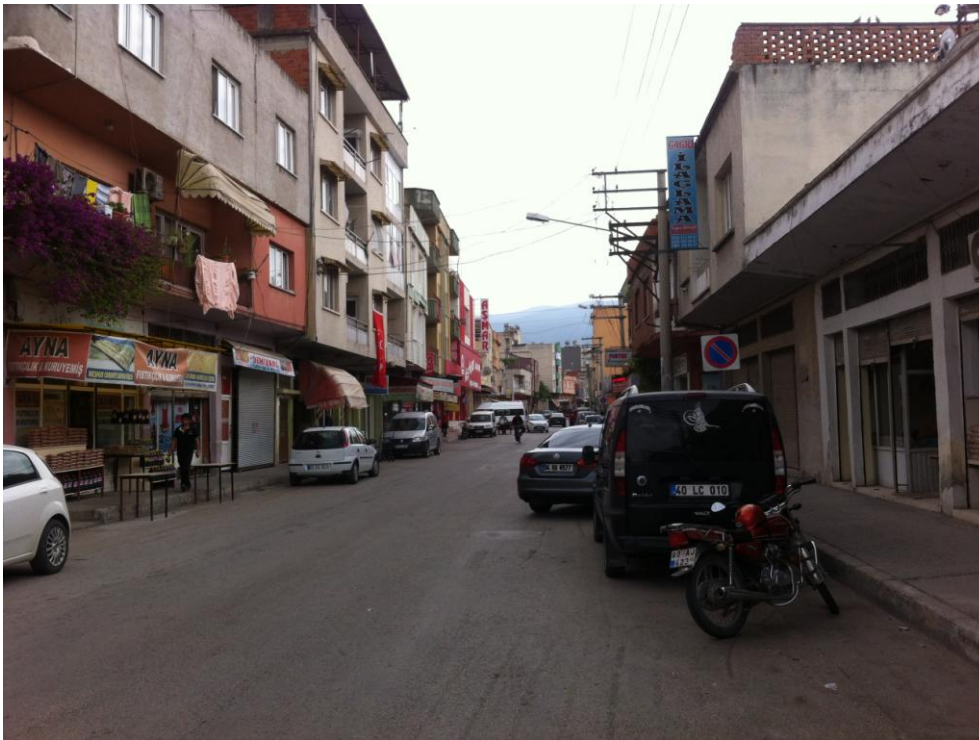
Şekil 6.36. Konut + Ticaret Yapıları

Konut + Ticaret Yapıları: Alan içerisinde çoğunlukla bulunmaktaydı. Bu yapılar 2,3,4,5 katlıydı. (Şekil 6.36)

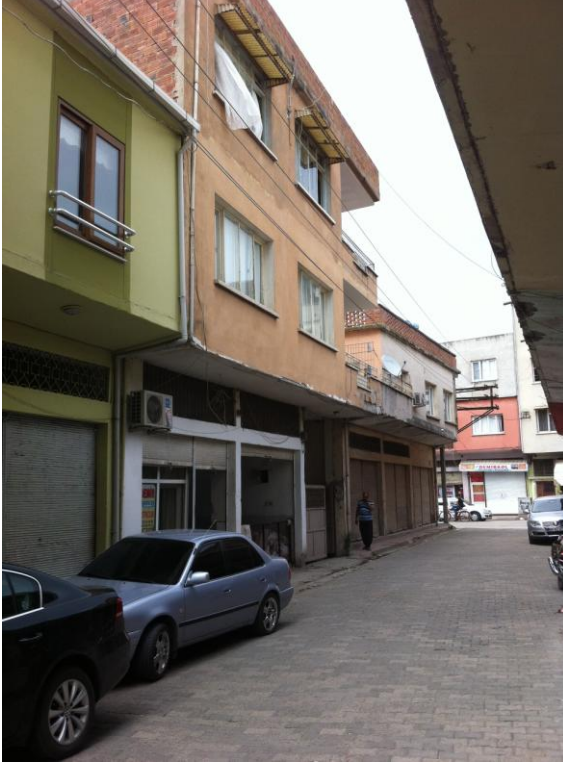
Şekil 6.37.Konut + Ticaret Yapıları

Konut + Ticaret yapılarında, konut girişleri ile dükkan girişleri ayrıydı. Alt katın, üst kat ile irtibatı yoktu.

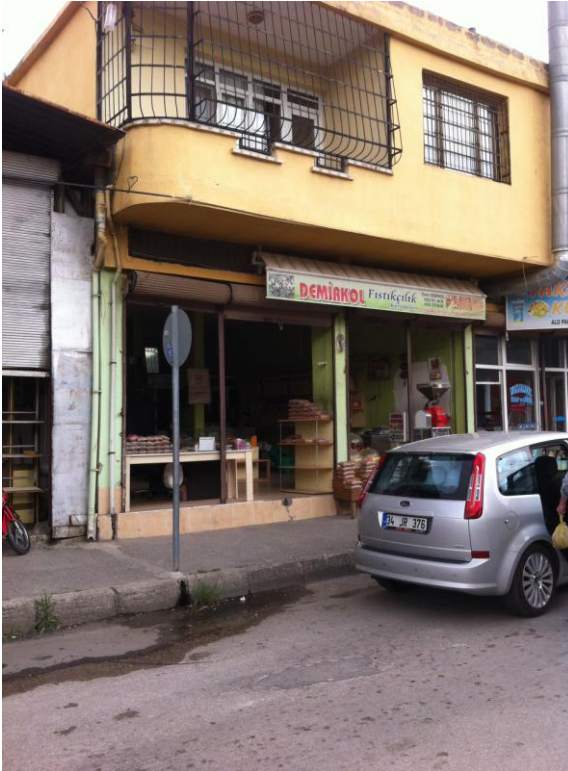
Şekil 6.38.Konut + Ticaret Yapıları

Dış cephe malzemesi olarak genellikle sıva + boya kullanılmaktaydı. Yapılarda, yığma ve betonarme yapım sistemi gözlenmekteydi. (Şekil 6.38)

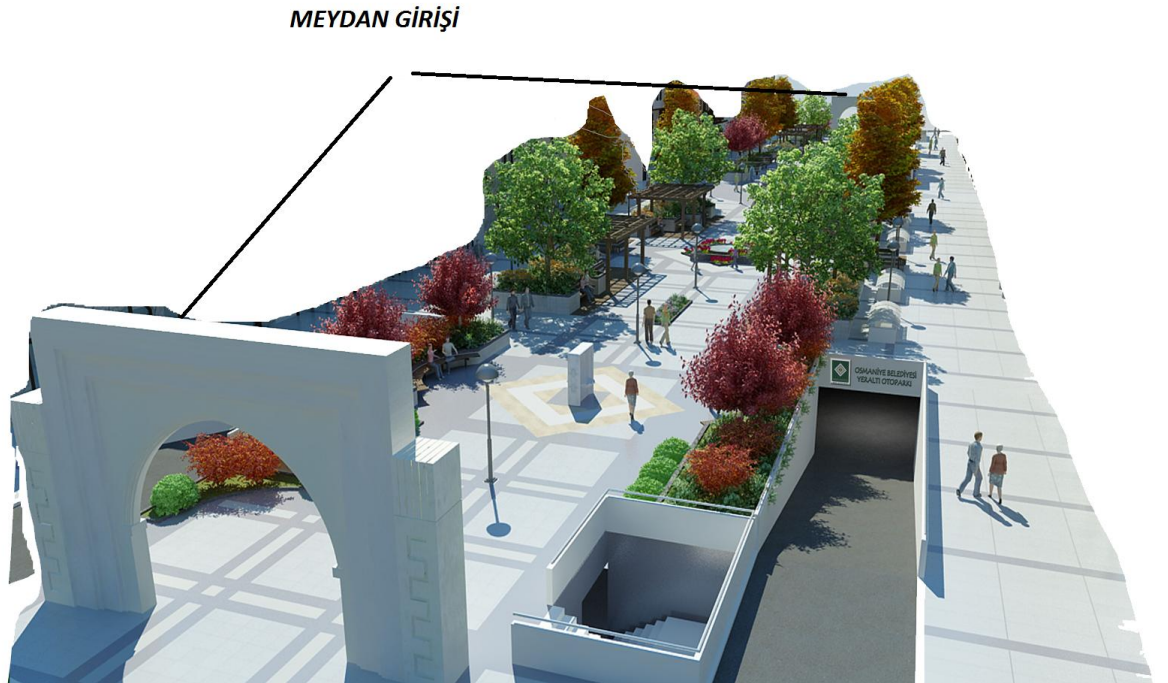
Şekil 6.44.Meydan girişleri

Meydana giriş, Atatürk caddesi ve Palalı Süleyman caddesi üzerinden sağlanmaktadır. Meydana giriş aksları araç trafiğini soyutlamak ve yönlennmeyi güçlendirmek için ortalama 3.5 m. bantlar ile tasarlanmıştır. (Şekil 6.44, 45)

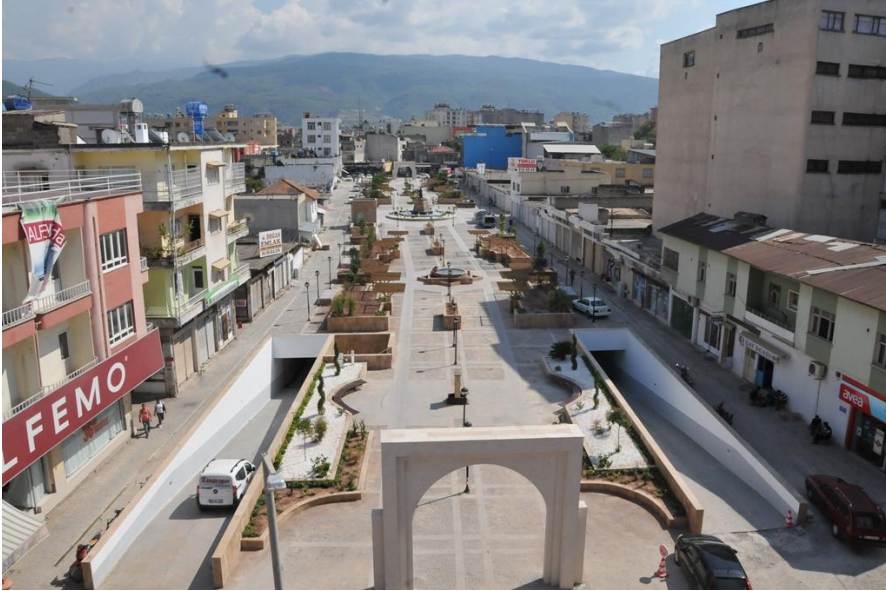
Şekil 6.46.Rahime Hatun Meydanı-Palalı Süleyman Caddesi'nden alana bakış (Belediye Arşivi,2012)

Tasarım alanındaki kentsel donatılar (havuzlar, banklar, çiçeklikler, üst örtüler, aydınlatma elemanları, çöp kutuları vs.) kentteki sürekliliğe göre konumlanmıştır. (Şekil 6.46, 47)

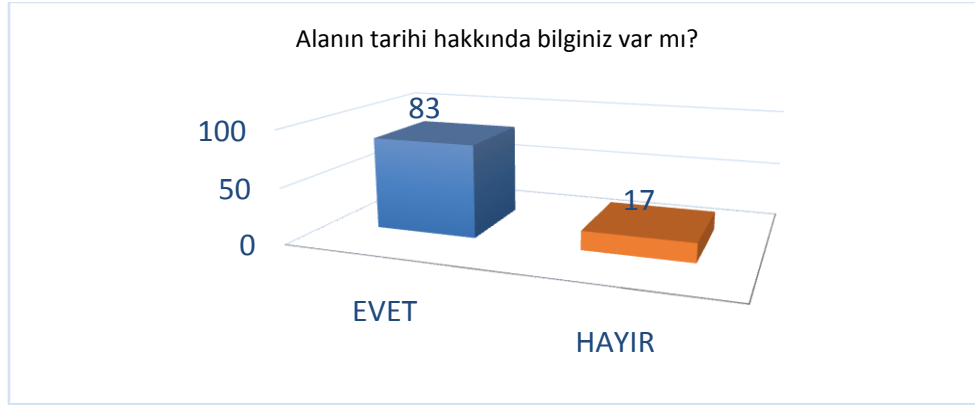
Şekil 6.62. Alanın Tarihi Hakkında Bilgi Analizi

Katılımcıların %83'ü alanın tarihi geçmişini hakkında yeterli bilgiye sahipken %17'si değildir.

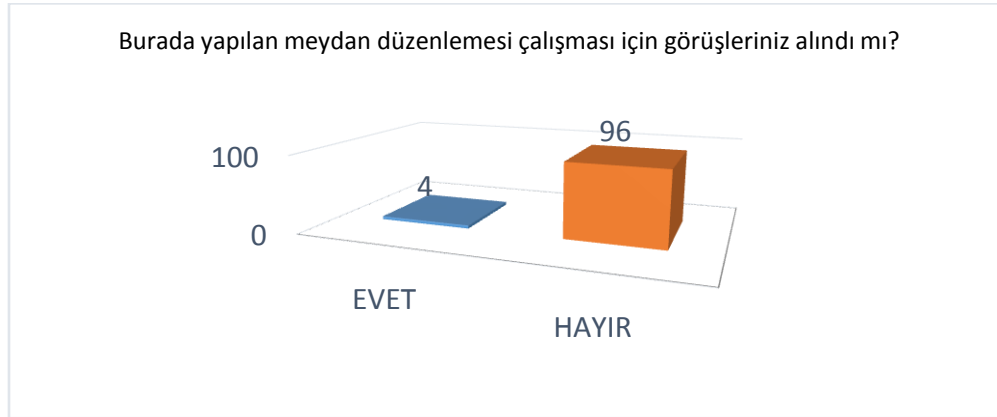
Şekil 6.63. Alan Hakkında Kullanıcı Görüşü

Alanda yapılan sağlıklılaştırma çalışması sırasında %96 katılımcı görüşlerinin alınmadığını %4 katılımcı ise görüşlerinin alındığını iddia etmektedir.
