**T. C.
SELÇUK ÜNİVERSİTESİ
FEN BİLİMLERİ ENSTİTÜSÜ JEOLOJİ MÜHENDİSLİĞİ BÖLÜMÜ**

YÜKSEK LİSANS TEZİ

**DİYARBAKIR İLİ HANI İLÇESİ MERMERLERİNİN JEOLojİSİ VE
TEKNOLOJİK ÖZELLİKLERİ**

2006

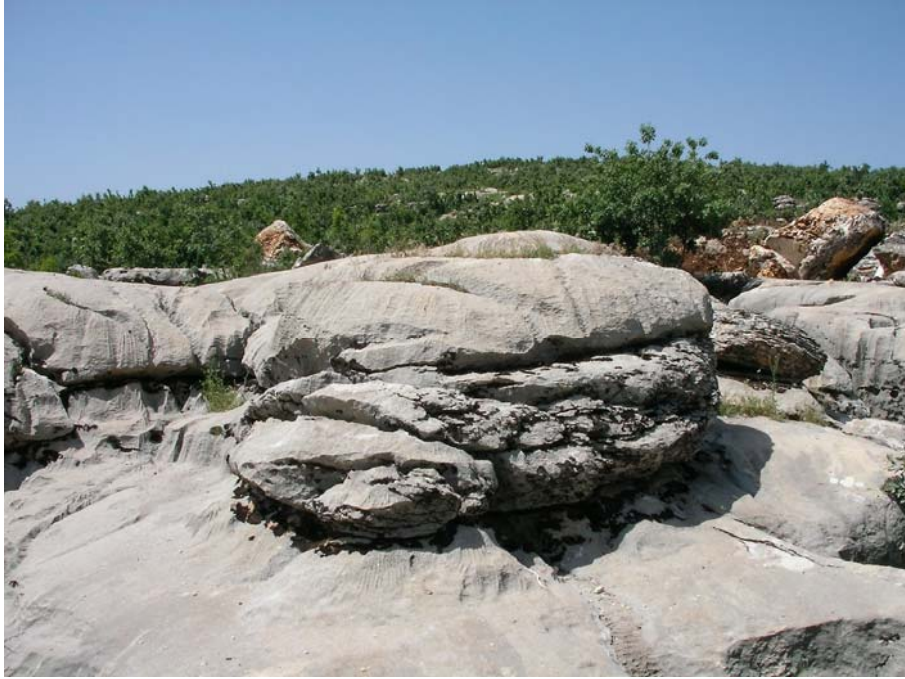
Şekil 3. Fırat formasyonunun üst seviyelerindeki plaketli kireçtaşlarında masa şekilli aşınma biçimi (Çalışma alanının K-D'su ATM Mermer Beach Flower Mermer Ocağı.).

Nisbeten yumuşak, killi, bol fosilli kireçtaşı seviyelerinin dış yüzeyi pembemsi-krem renklidir. Birimin kolay işlenebilme özelliğinden dolayı tarih öncesi devirlerde insanlar barınaklar oymuş ve yerleşim yeri olarak kullanmışlardır. Bu seviyenin üzerine gelen plaketli kireçtaşı seviyeleri özellikle çalışma alanının güneybatı bölümünde, Yayvan Köyü civarında şeytan masaları oluşturacak şekilde aşınma şekilleri oluşturmuşlardır (Şekil 3). Dicle Nehri vadisi boyunca en üste gelen sert kireçtaşları masif görünümlüdür. Bu seviyeler çalışma alanında dış rengi gri-kirli gri olup, üzerinde yağmur sularının asit etkisi yapması sebebiyle karen, rillenkarren ve oluk şekilli çözünme şekilleri gelişmiştir (Şekil 4).

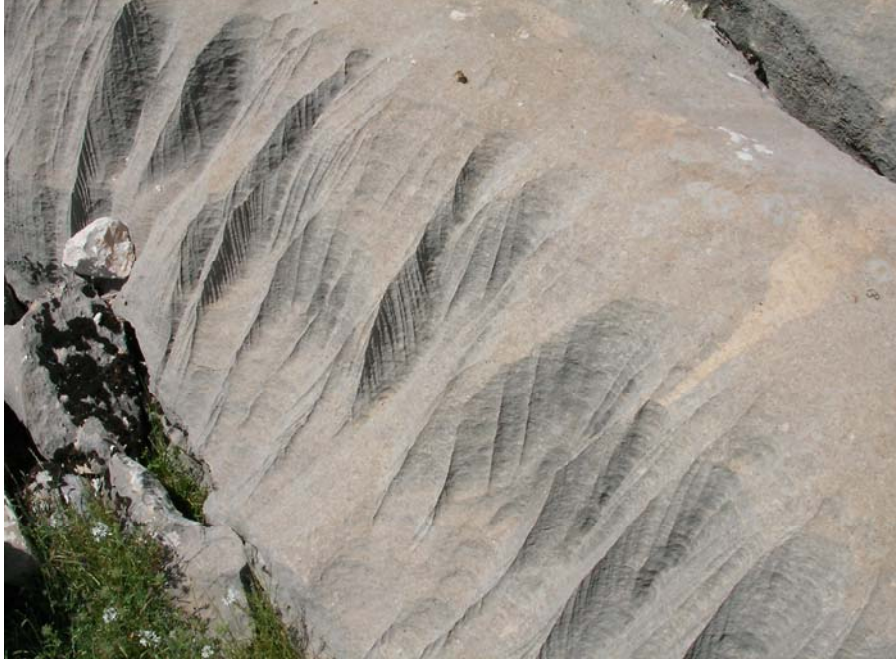
Şekil4.. Fırat formasyonuna ait kireçtaşlarında karen ve oluk şekilli gelişmiş çözünmeye yapıları. (Çalışma alanının K-D'su ATM Mermer Beach Flower Mermer Ocağı.).

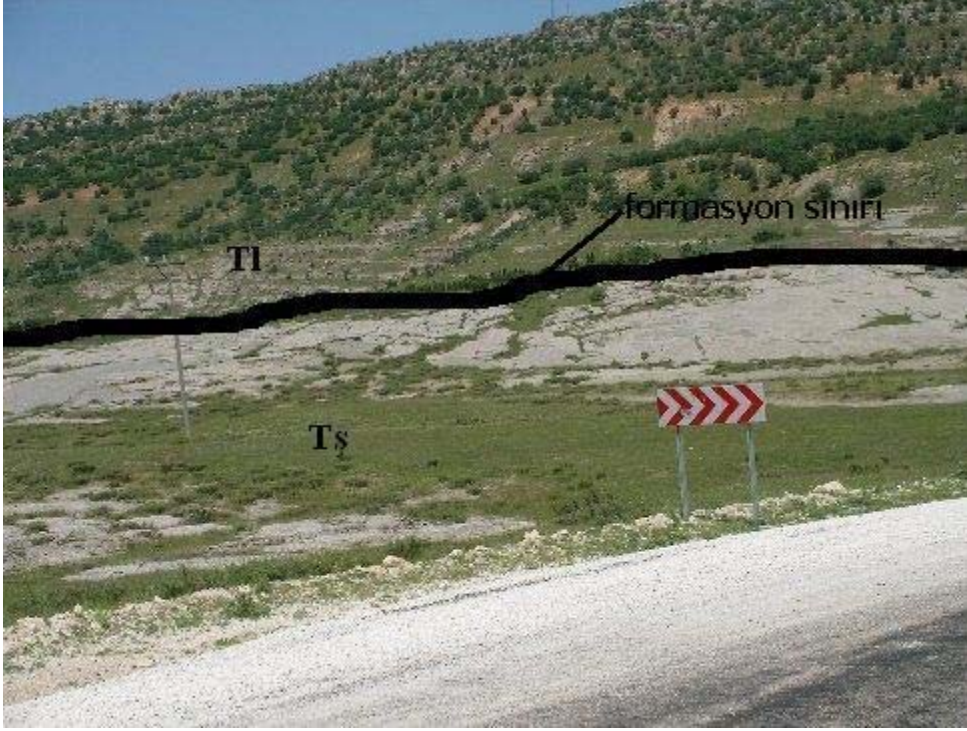
Şekil 5. Lice formasyonunun (T1) üzerine uyumsuz olarak gelen Şelmo formasyonuna (Tş) ait karasal çökeller. Çalışma alanının K-B'sı.

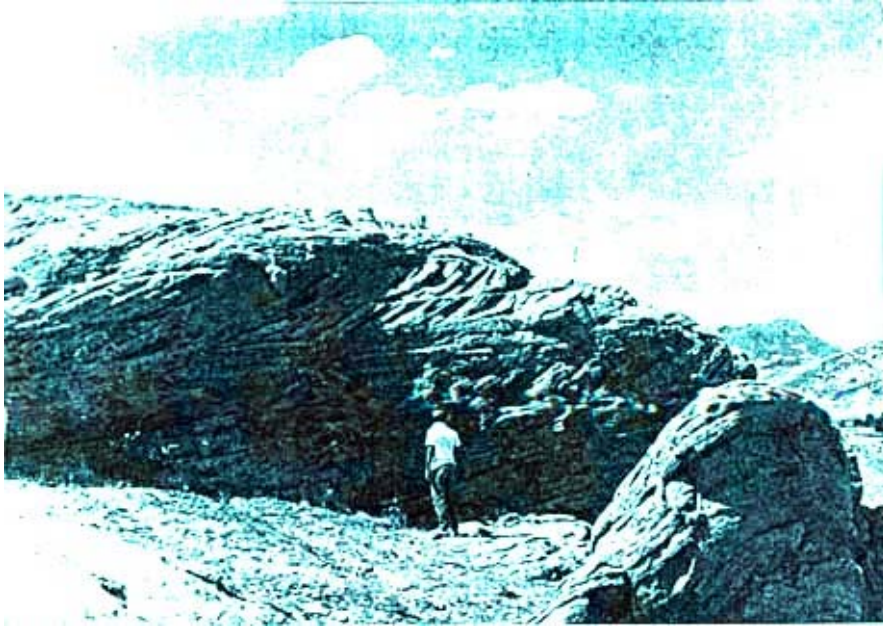
Şekil 6. Şelmo Formasyonu alt düzeylerinde gözlenen akarsu çökelleri, Hani güneyi, Koki Köyü civarı.

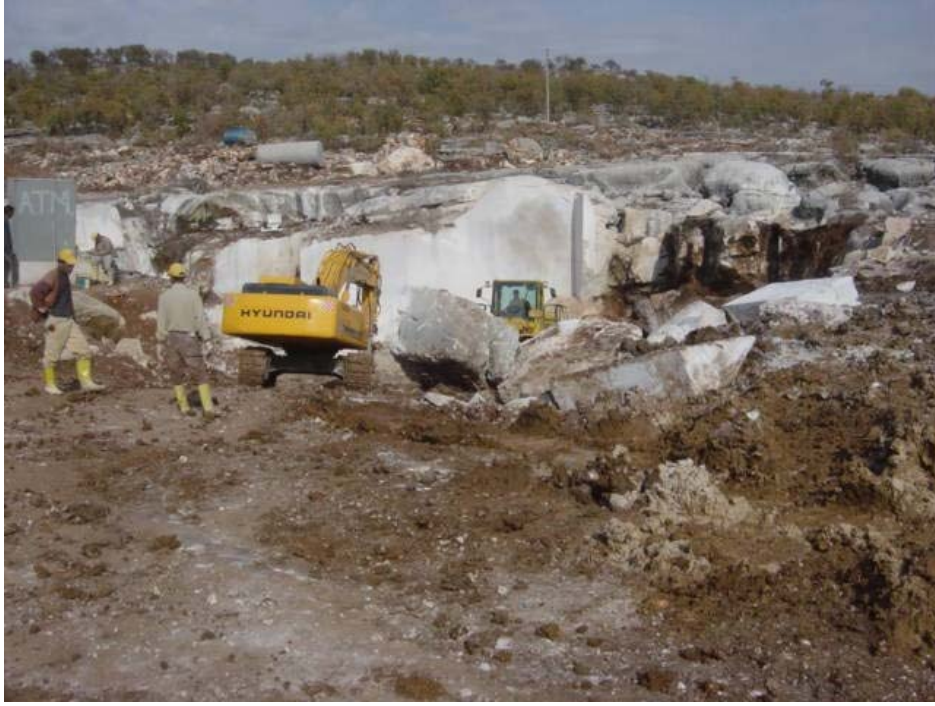
Şekil 7. ATM Mermer, Beach Flower Ocağı'nda yapılan üretim faaliyeti ve üretim aynası

Yöredeki bazı mermer ocaklarında üretim faaliyeti ve elde edilen mermerlerin kesilip parlatılmış ürün görüntüleri Şekil 7-8-9-10-11-12-13-14-15 ve 16'da verilmiştir.

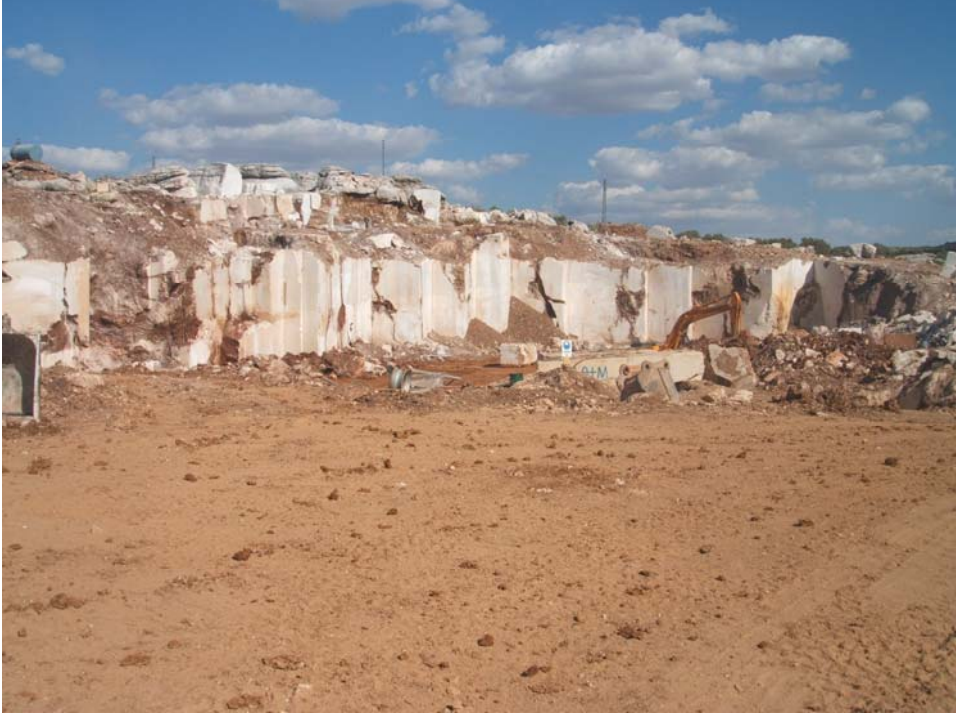
Şekil 9. ATM Mermer, Dragon Baige Ocağı'nda yapılan üretim faaliyeti, üretim aynası ve üretilmiş bloklar

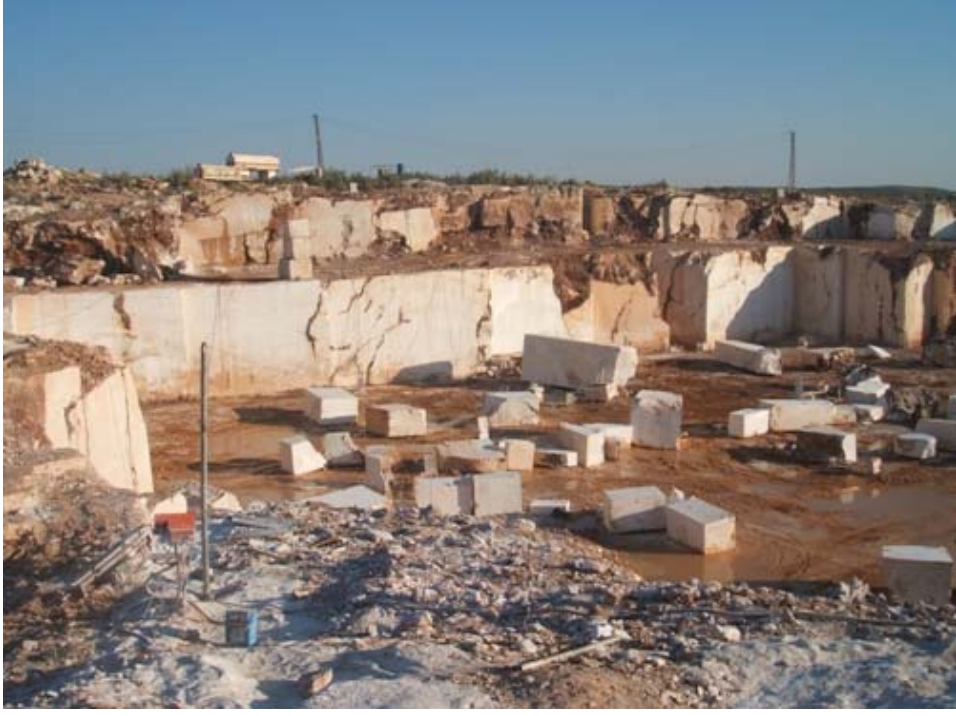
Şekil 11. Tigre Mermer, C Ocağı'nda yapılan üretim faaliyeti, üretim aynası ve üretilmiş bloklar

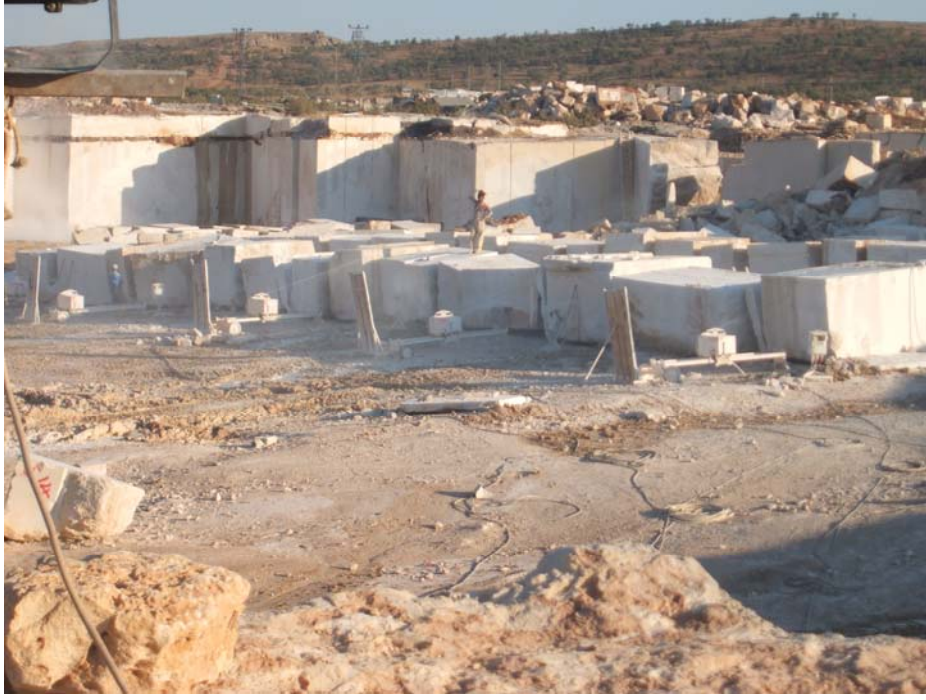
Şekil 13. Beden Mermer Ocağı'nda yapılan üretim faaliyeti, üretim aynası ve üretilmiş bloklar

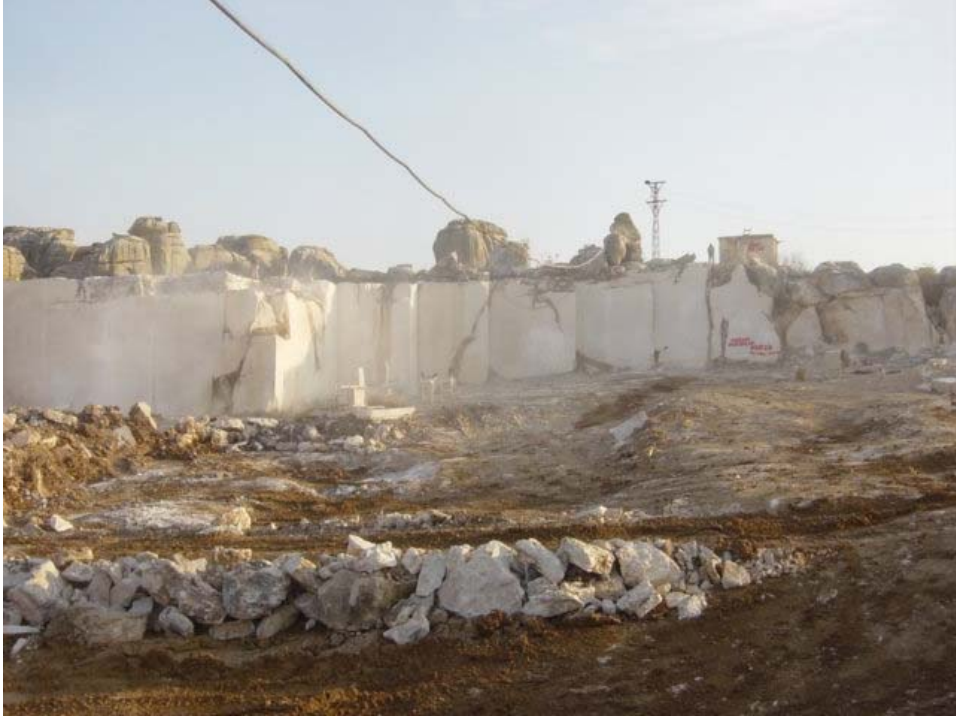
Şekil 15. Dimer Mermer Ocağı'nda yapılan üretim faaliyeti, üretim aynası ve üretilmiş bloklar
