**BETONARME ÇERÇEVELERİN**  
**ÇAPRAZ ÇUBUKLAR YARDIMIYLA**  
**GÜÇLENDİRİLMESİ**

**Süleyman Kamil AKIN**  
**DOKTORA TEZİ**  
**İnşaat Mühendisliği Anabilim Dalı**

**Doktora Tezi**

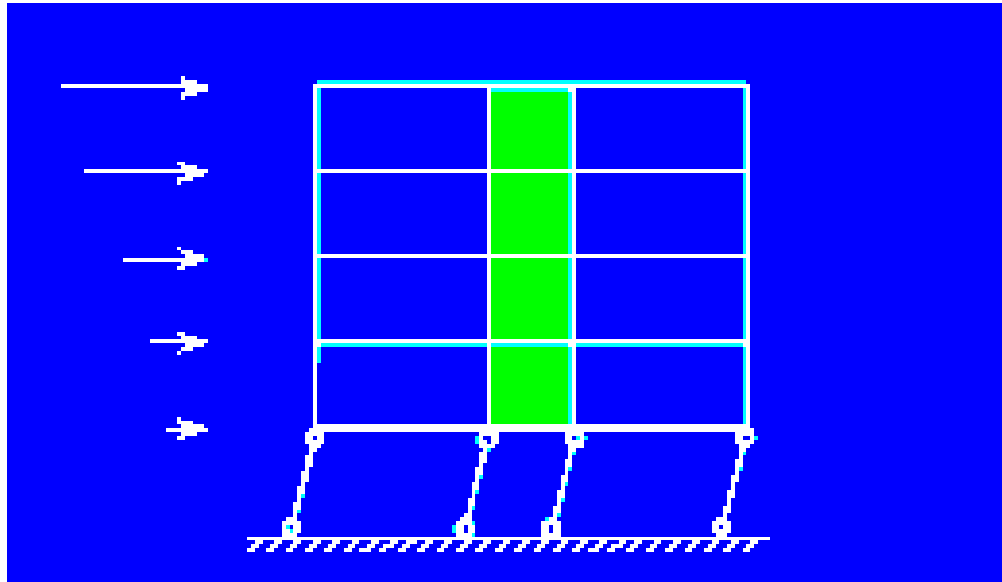
Deprem etkisi altında alt kat kolonlarının her iki ucunda oluşan mafsallar sonucu binanın toptan yıkılması yada ağır hasar görmesine sebep olur.

Şekil 1.1 Yumuşak kat mekanizması

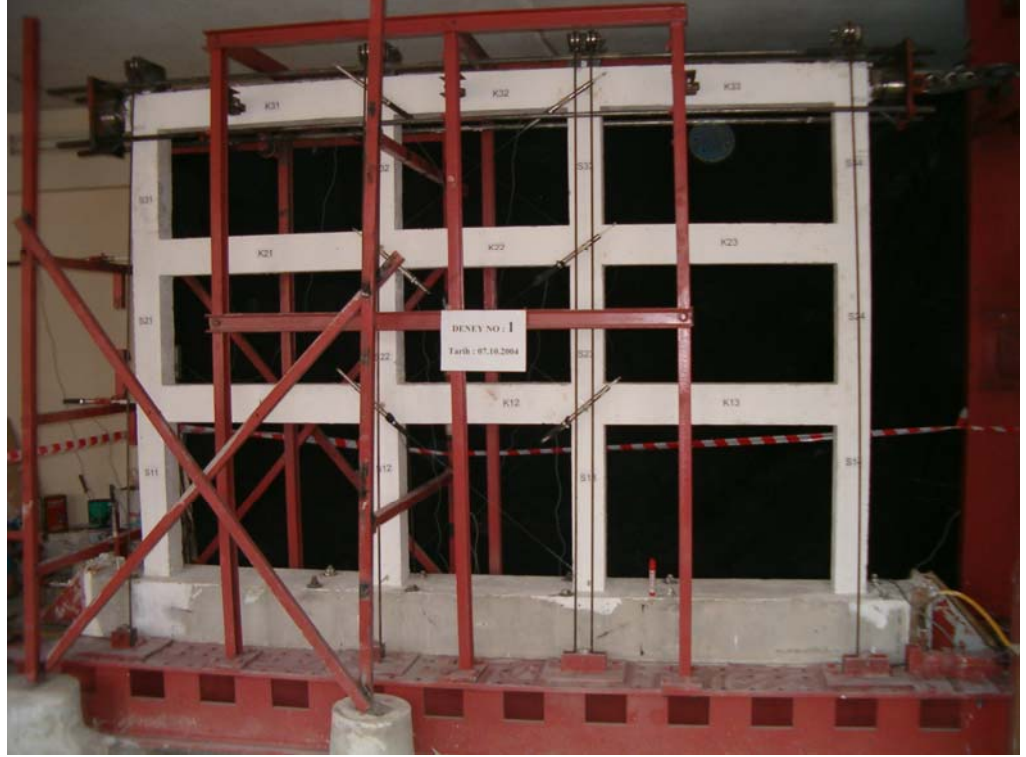
Şekil 5.1.2. 01DT1C20HKHD numunesinin deney öncesi görünümü

Deney numunesinin deneyden önceki görünüşü Şekil 5.1.2'de verilmiş olup . Şekil 5.1.3 ise deney sırasında ilk oluşan çatlakları göstermektedir.

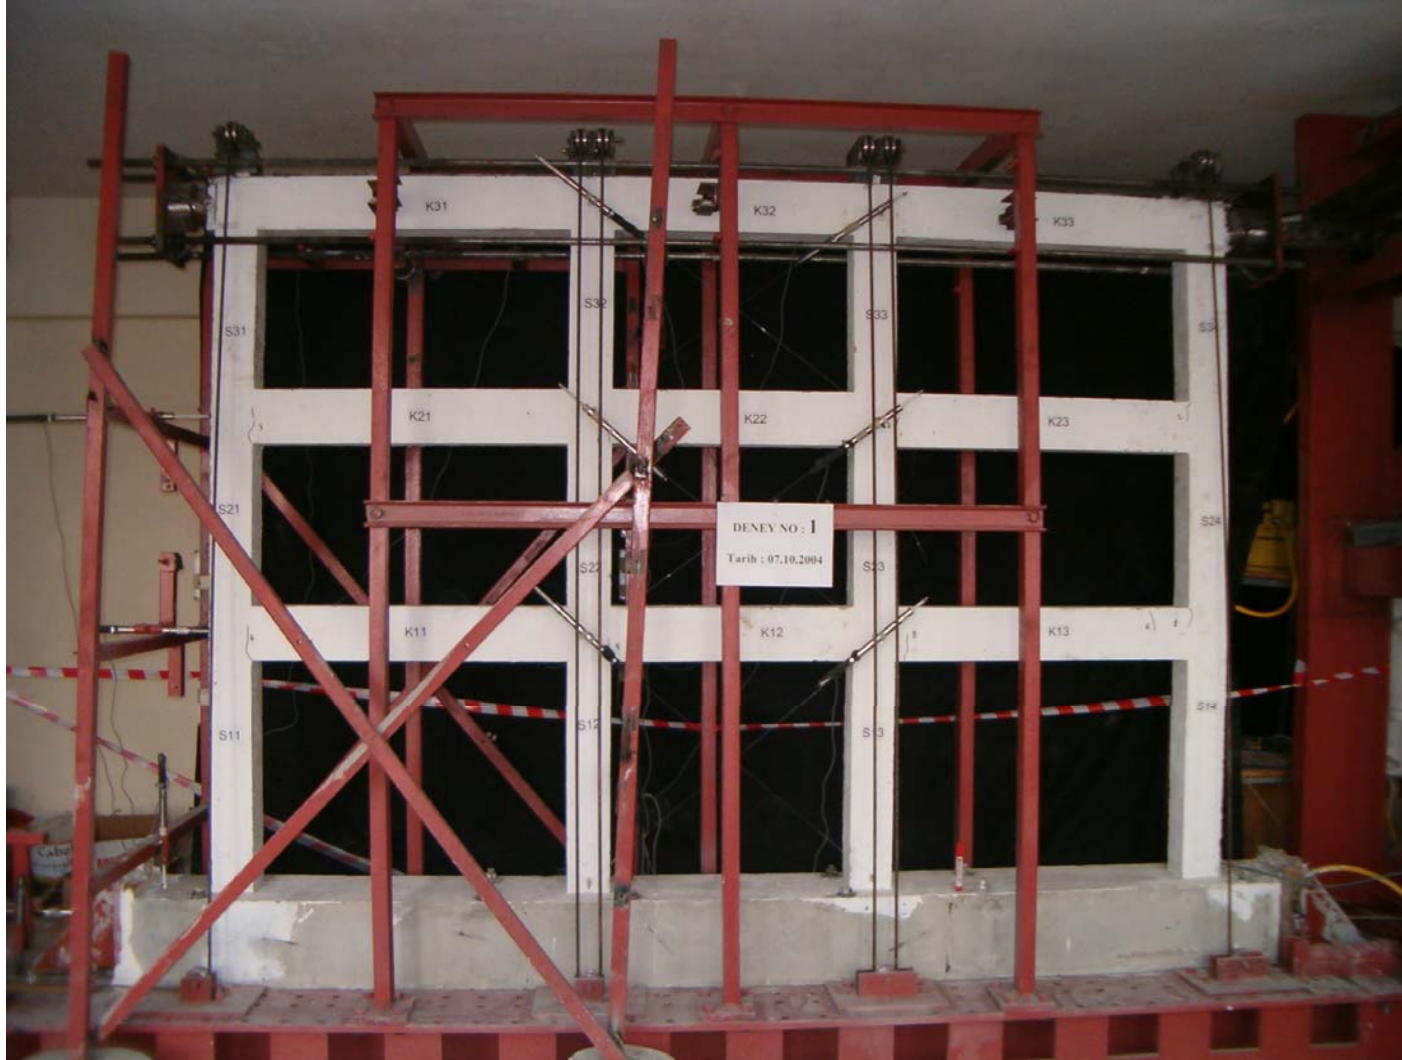
Şekil 5.1.3. Deney numunesinde ilk oluşan çatlaklar

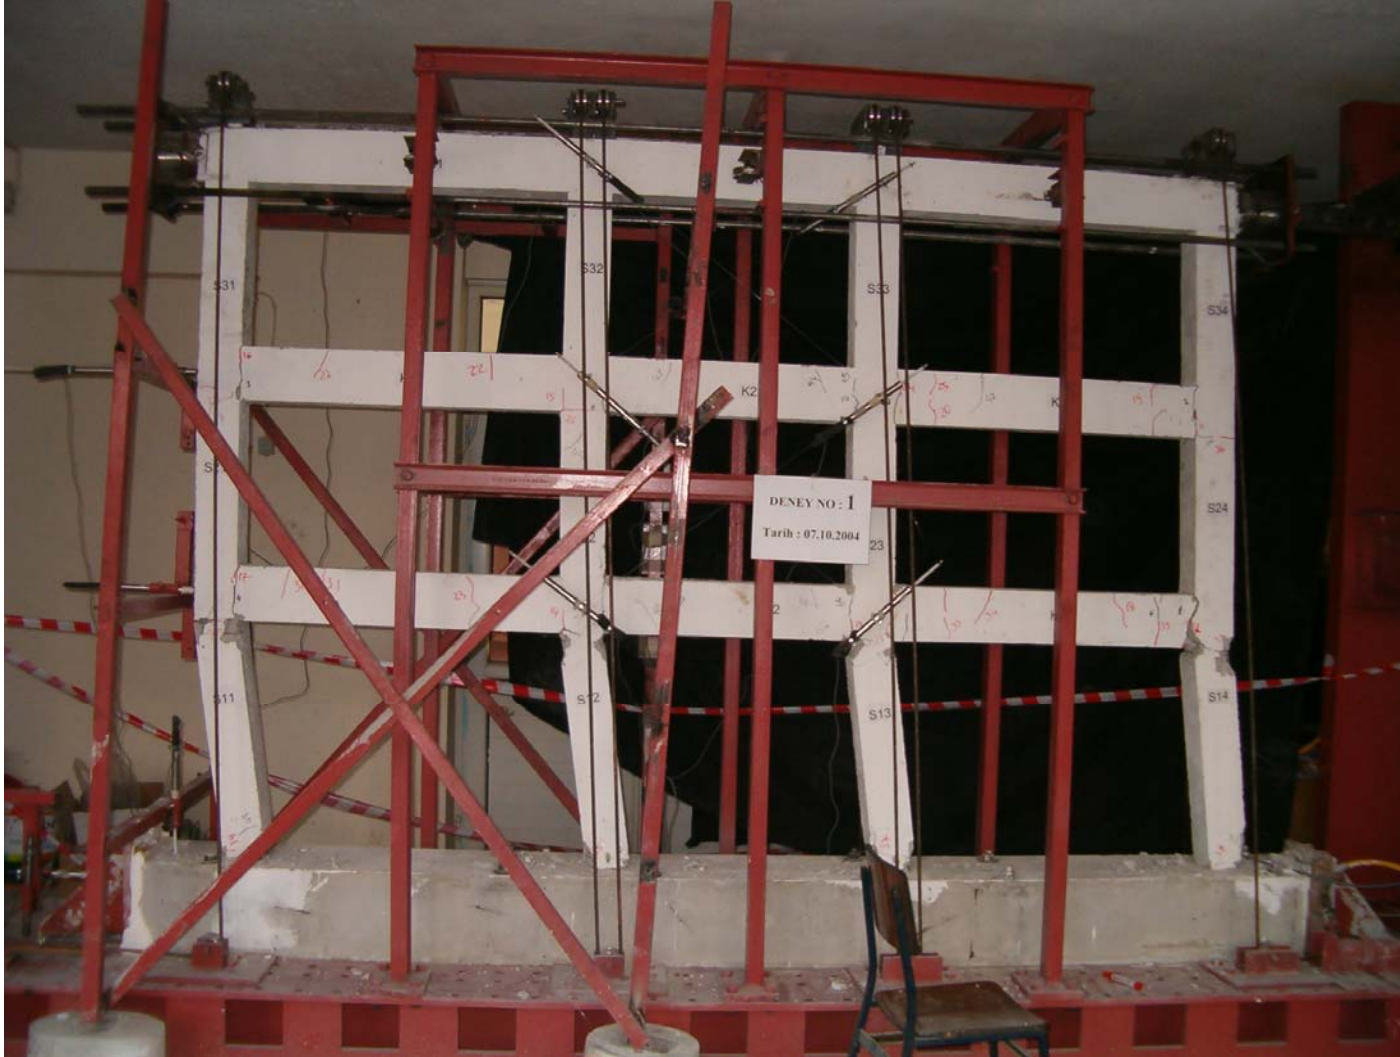
Şekil 5.1.4. Numunenin deney sonundaki görüntüsü

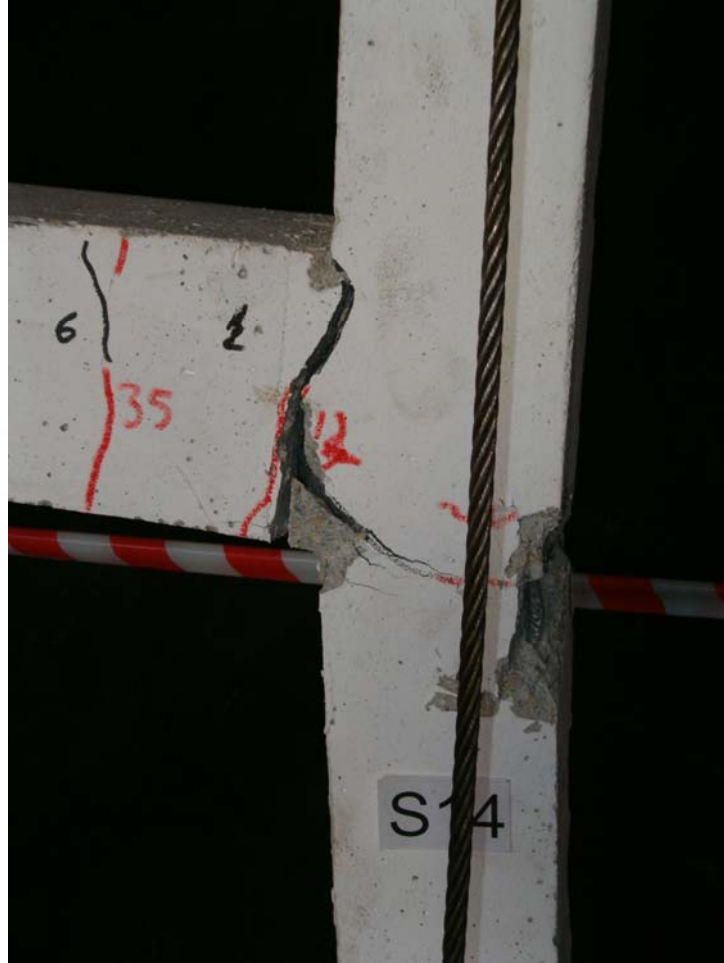
Şekil 5.1.7. 1 nolu deney numunesinin pilye kırım bölgesinde meydana gelen çatlama (6), kiriş ve kolon üst ucunda hasar, S14 kolon donatısında burkulma

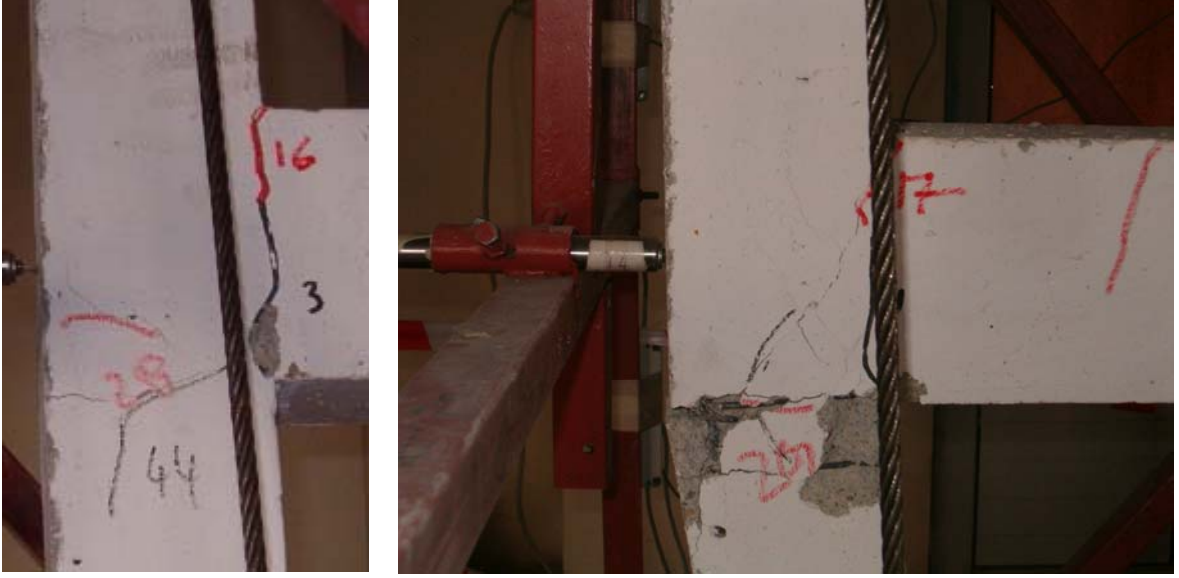
Şekil 5.1.8. 1 nolu deney numunesi 2.kat S21 kolonunun üst ve alt düğümleri

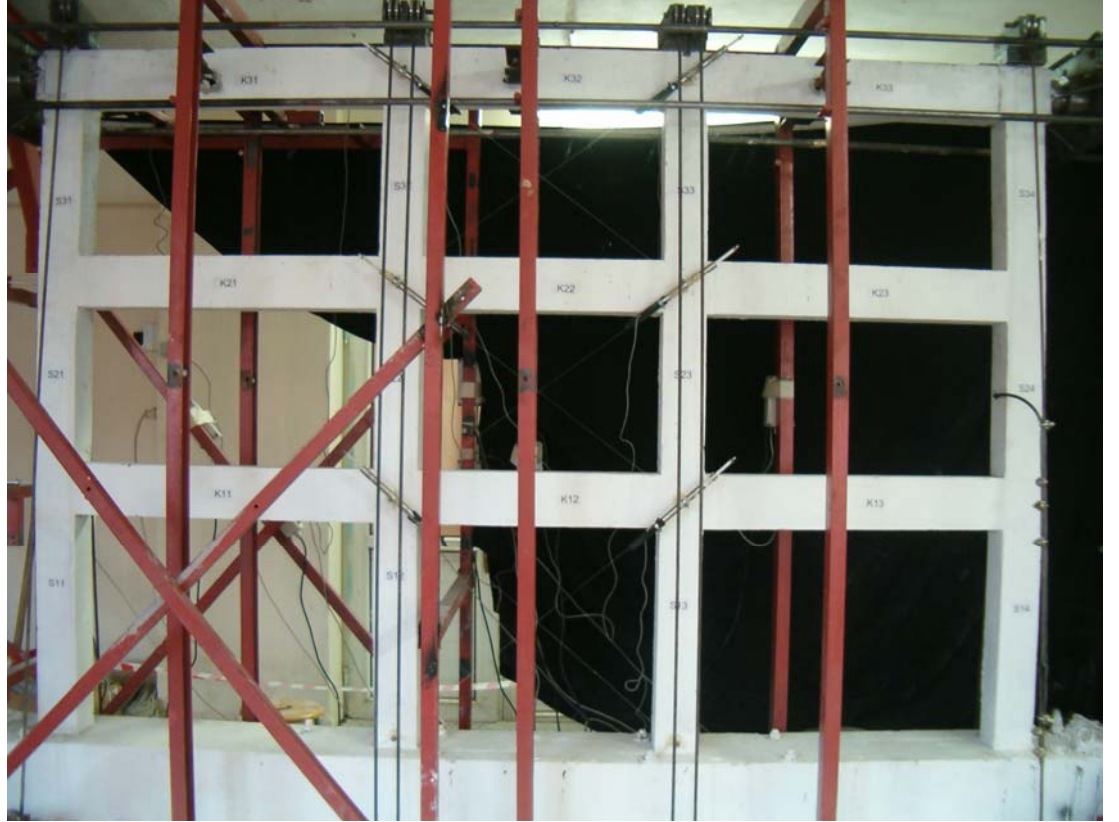
Şekil 5.2.1 02DT2C12HKHD numunesinin deney öncesi görünümü

Deney numunesinin deneyden önceki görünüşü Şekil 5.2.1'de verilmiş olup . Şekil 5.2.2 deney sırasında ilk oluşan çatlakları göstermektedir.

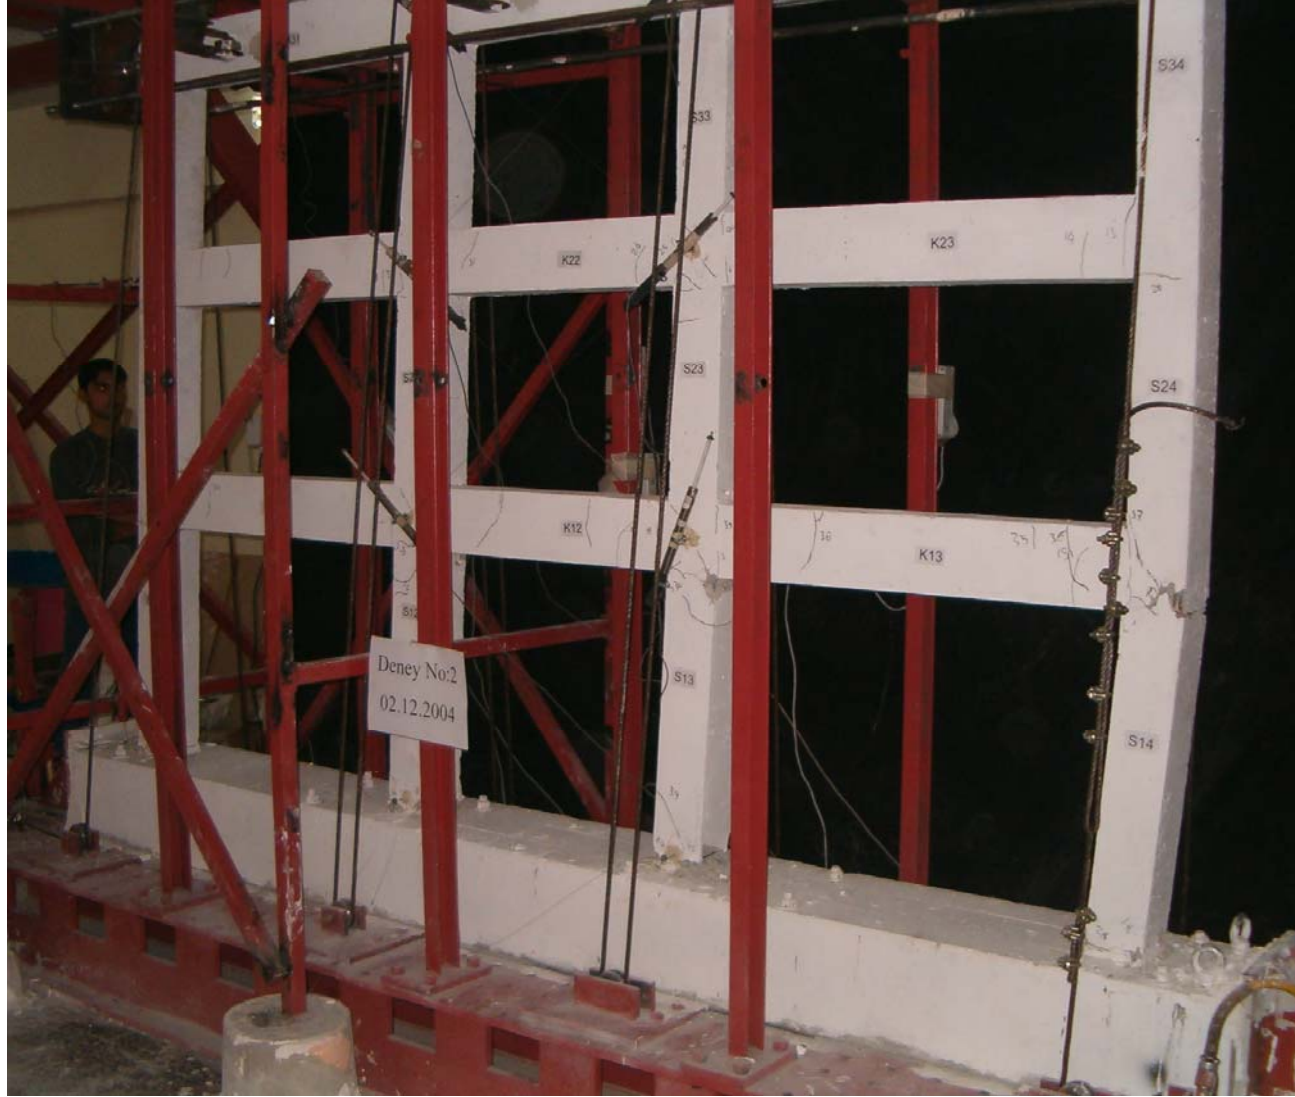
Şekil 5.2.2 2 nolu deney sırasında oluşan çatlaklar

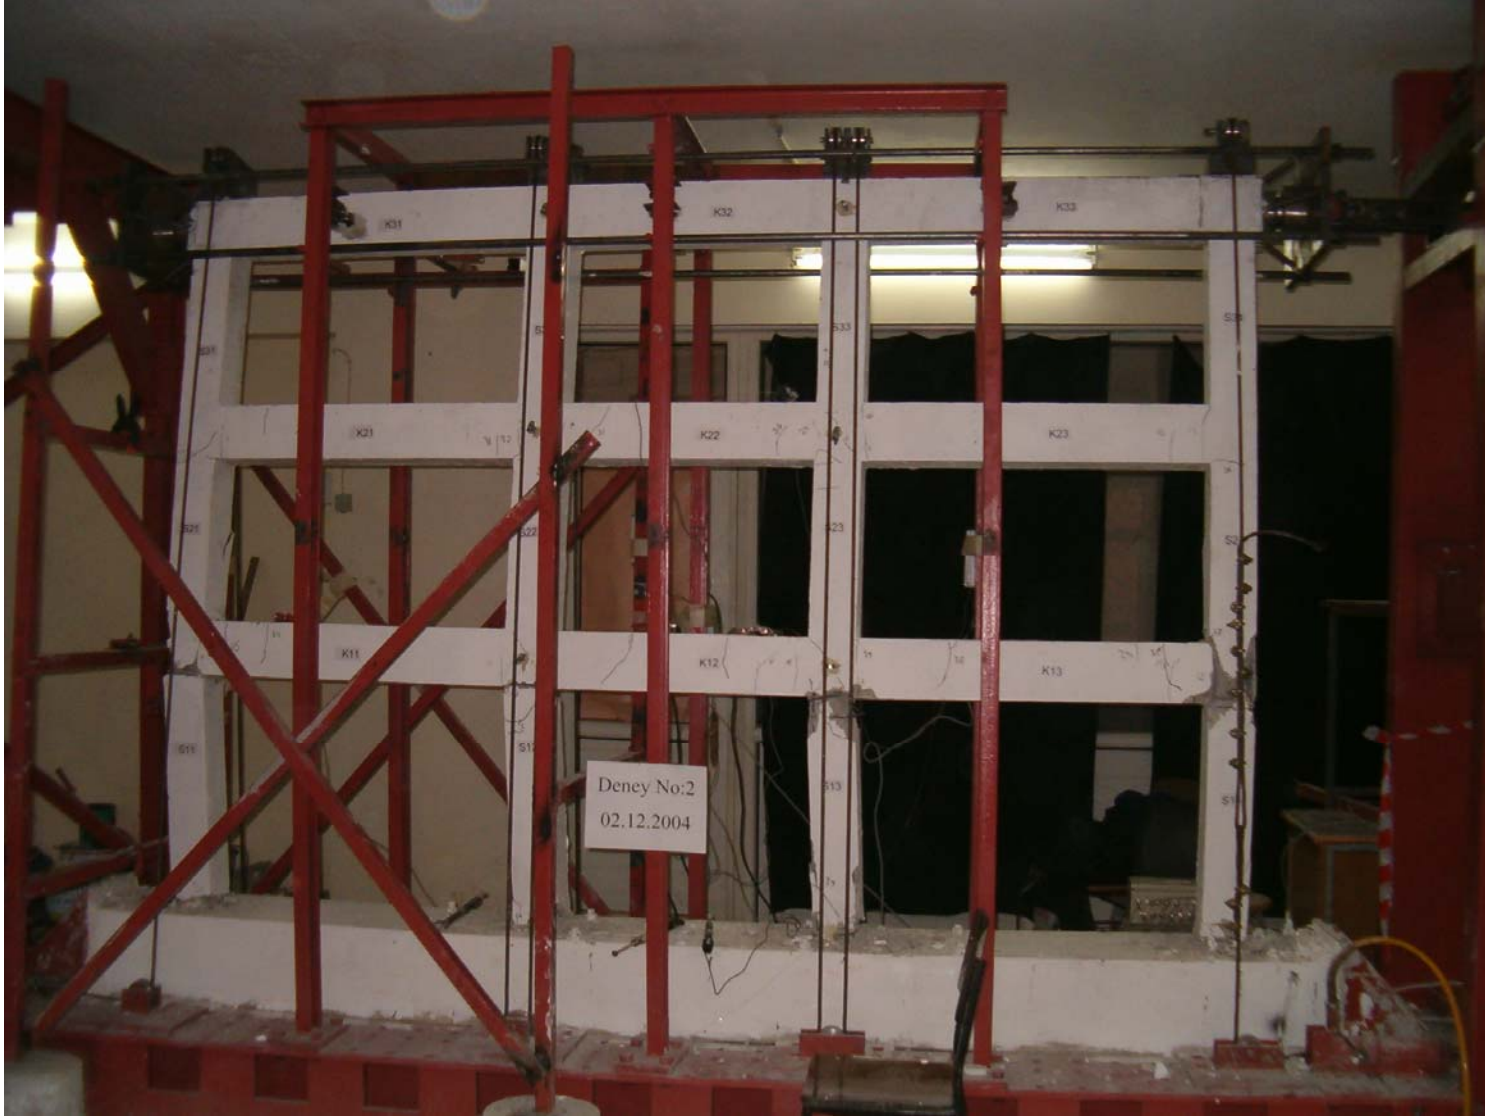
Şekil 5.2.3 Numunenin deney sonundaki görüntüsü

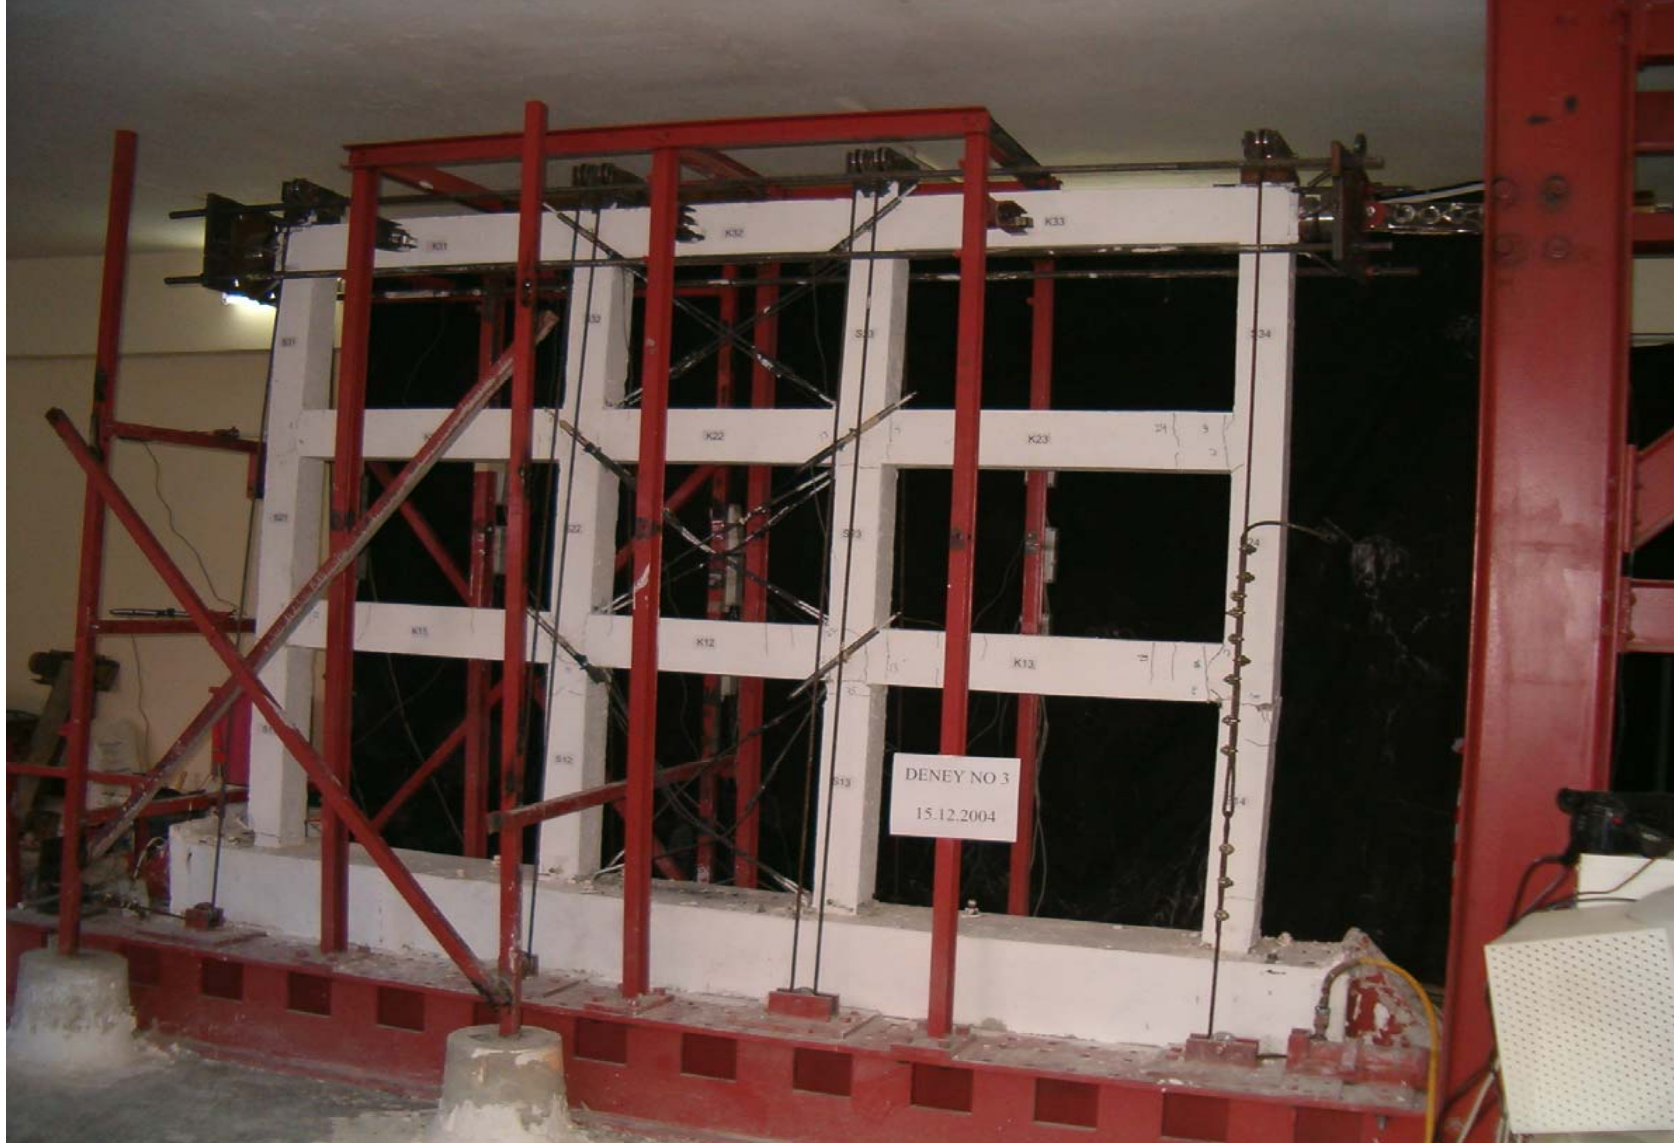
Şekil 5.3.2 Numunenin deney sırasındaki görüntüsü

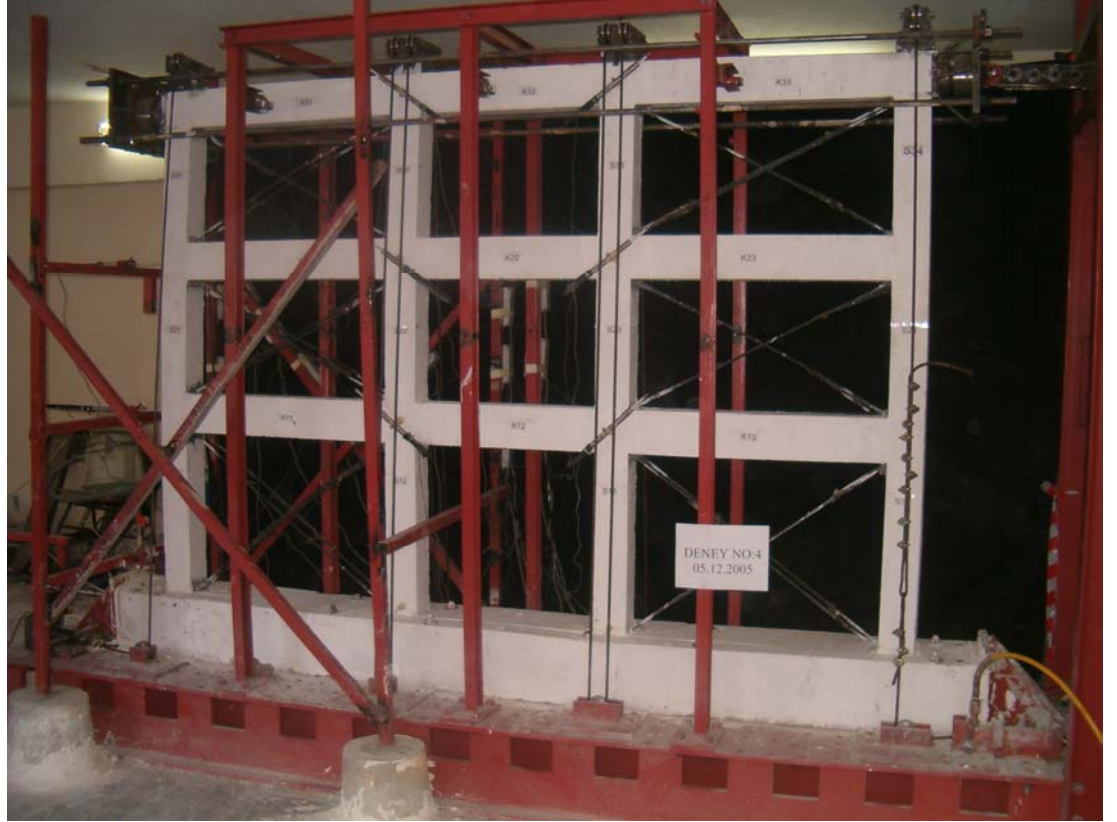
Şekil 5.4.1 04DT2C12KKHD numunesinin deney öncesi görünümü

Deney numunesinin deneyden önceki görünüşü Şekil 5.4.1'de verilmiş olup . Şekil 5.4.2 deney sırasında ilk oluşan çatlakları göstermektedir.

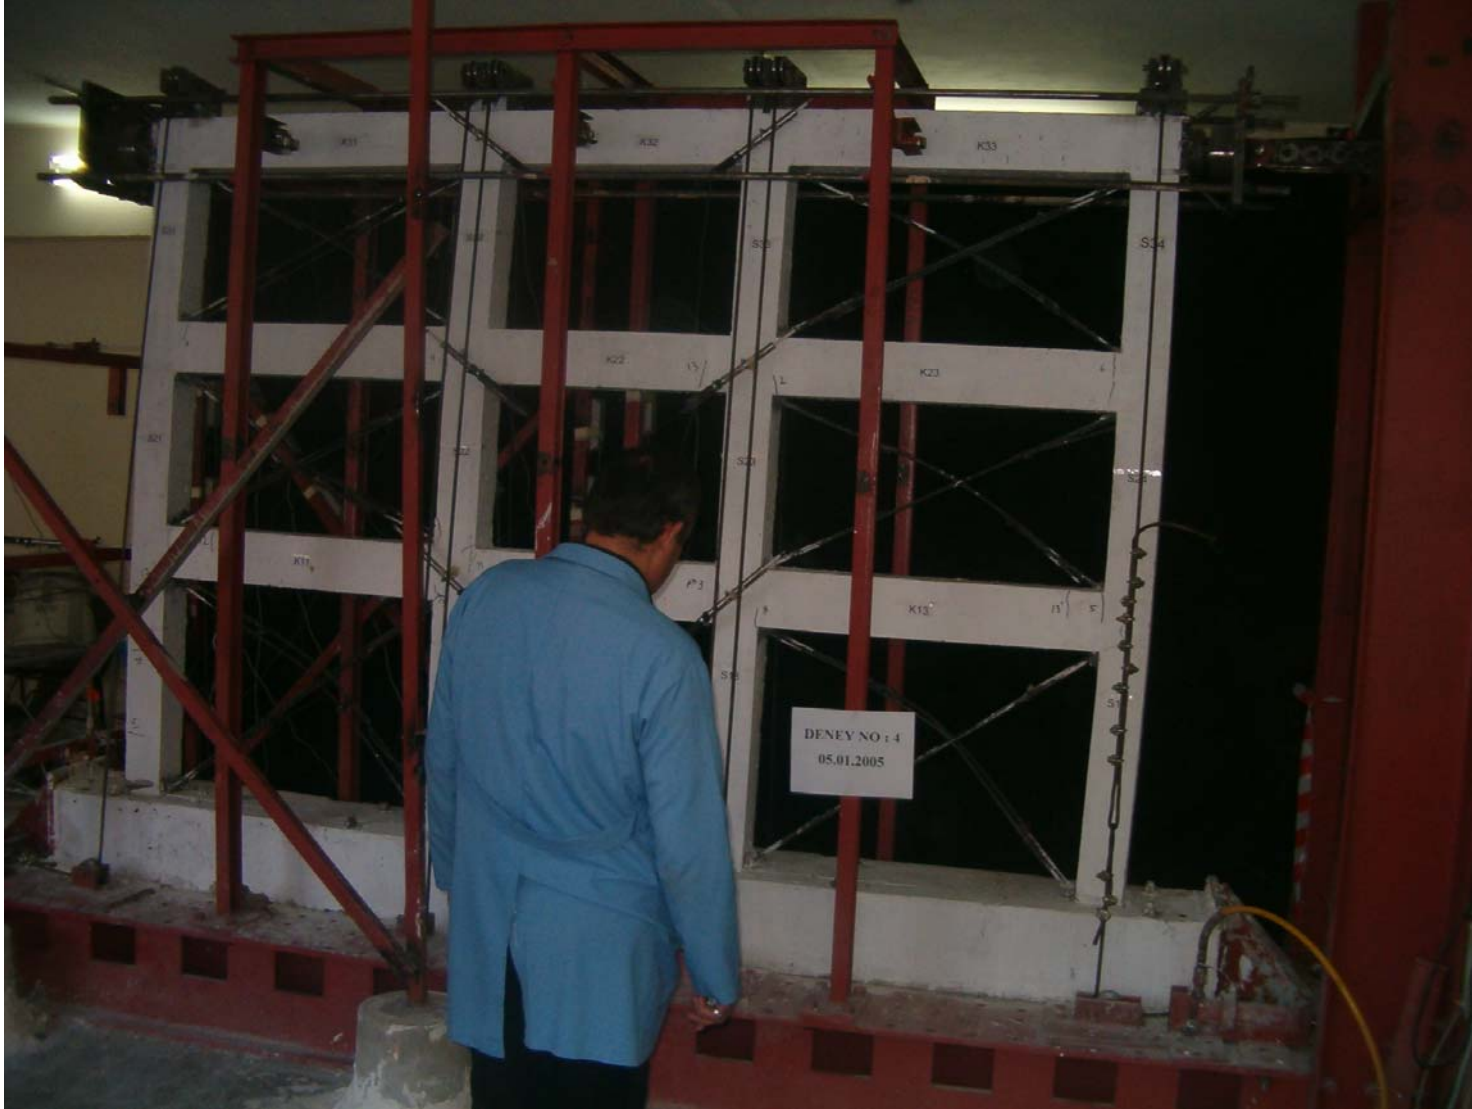
Şekil 5.4.2 4 nolu deney sırasında oluşan çatlaklar

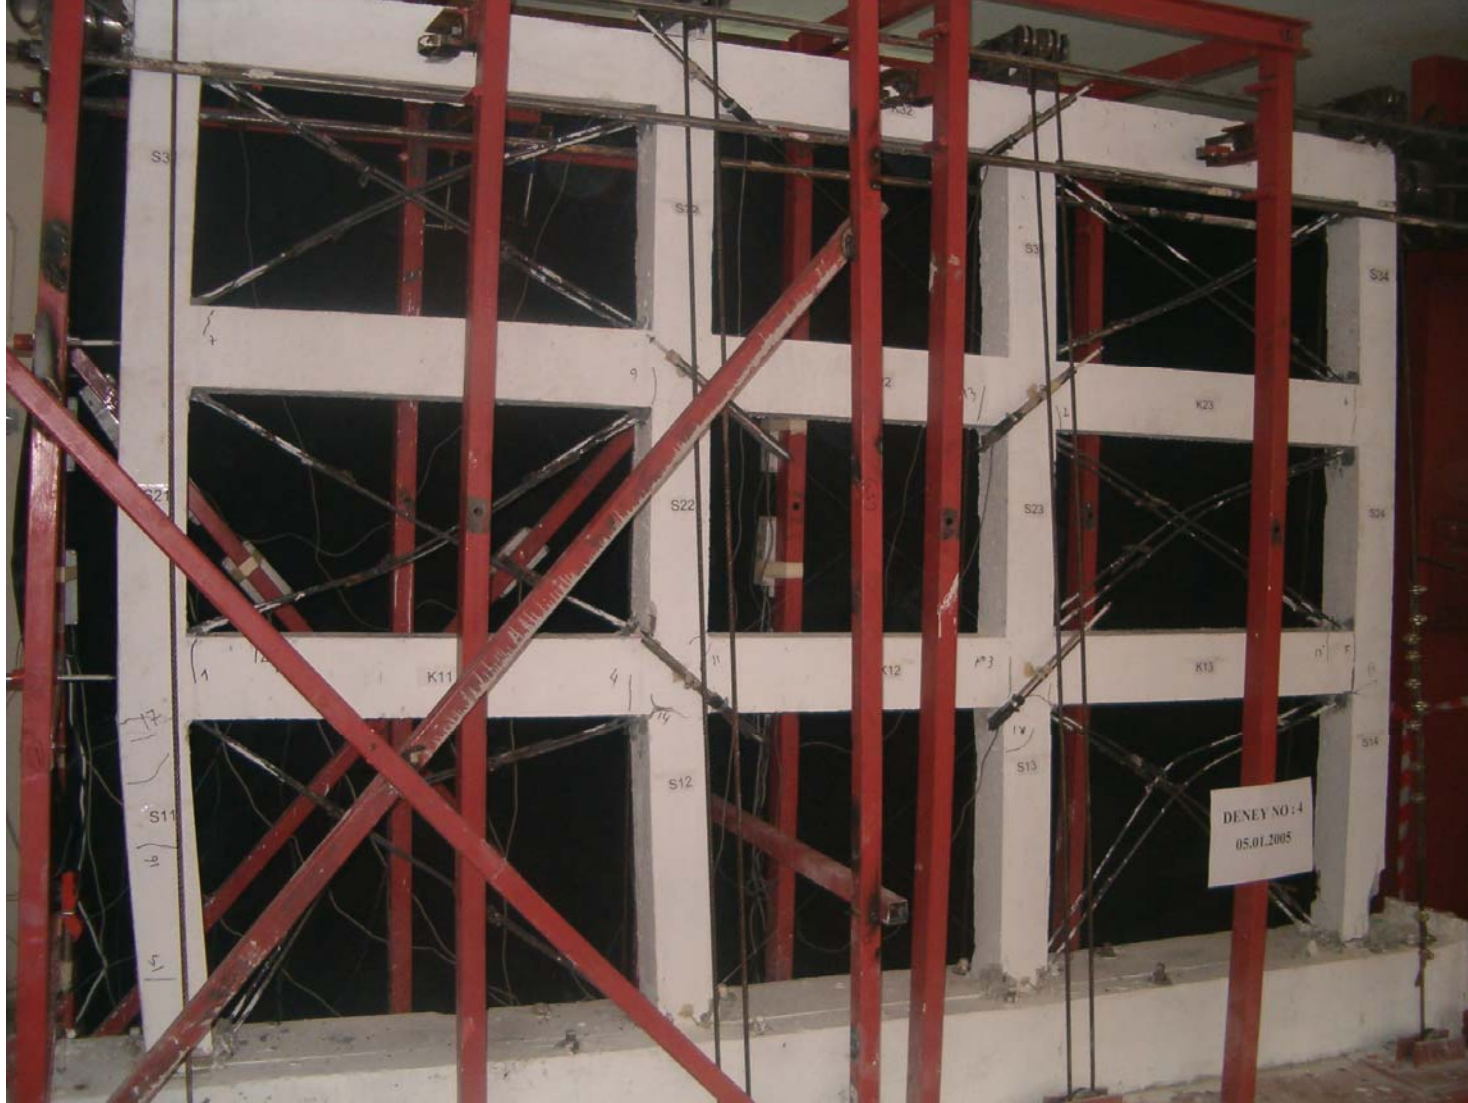
Şekil 5.4.3 Numunenin deney sonundaki görüntüsü

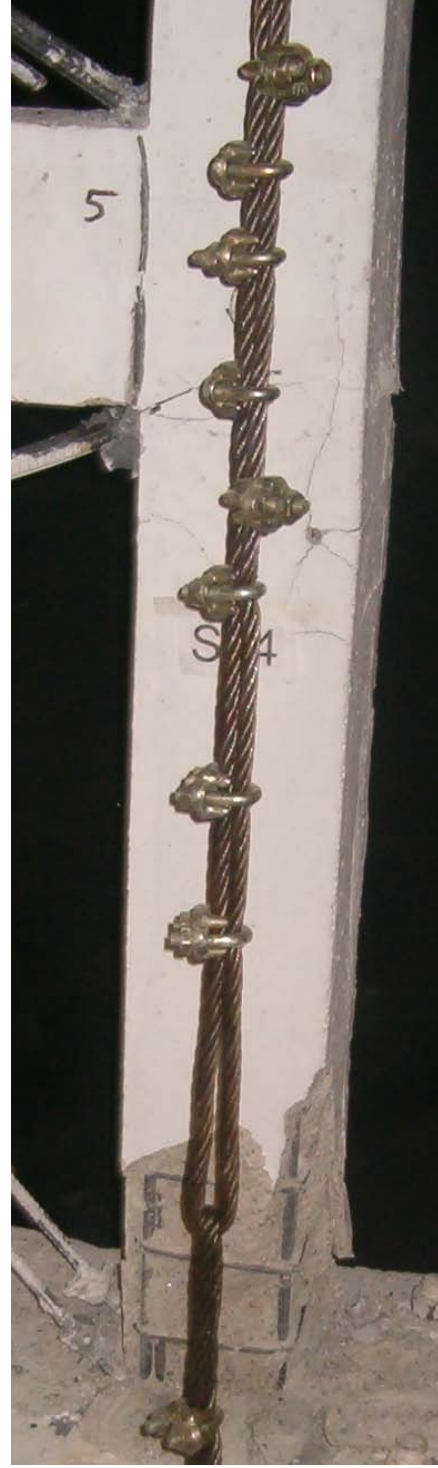
Şekil 5.4.10 4 nolu deney numunesi S11 ve S14 kenar kolonlarında kesme çatlakları

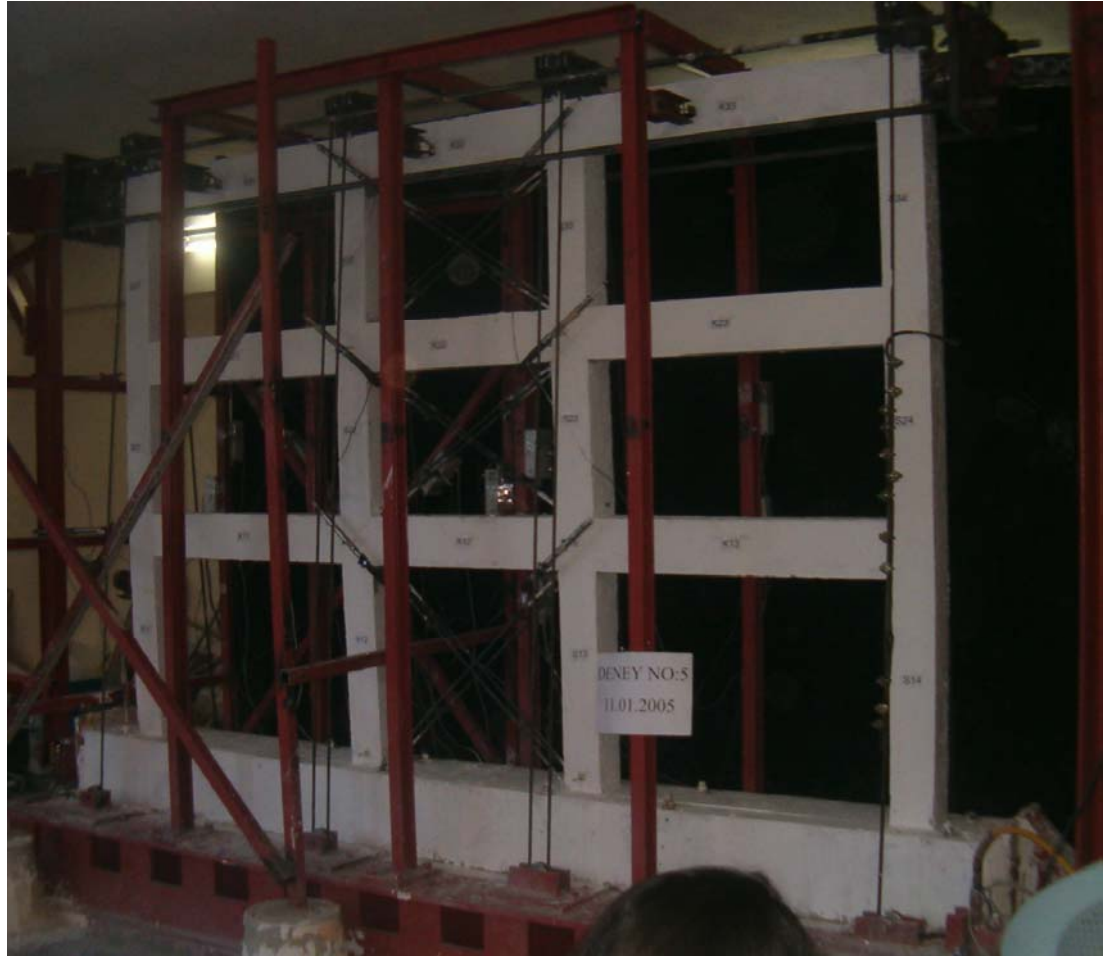
Şekil 5.5.1 05DT1C12OKHD numunesinin deney öncesi görünümü

Deney numunesinin deneyden önceki görünüşü Şekil 5.5.1'de verilmiş olup . Şekil 5.1.2 ise deney sırasında ilk oluşan çatlakları göstermektedir.

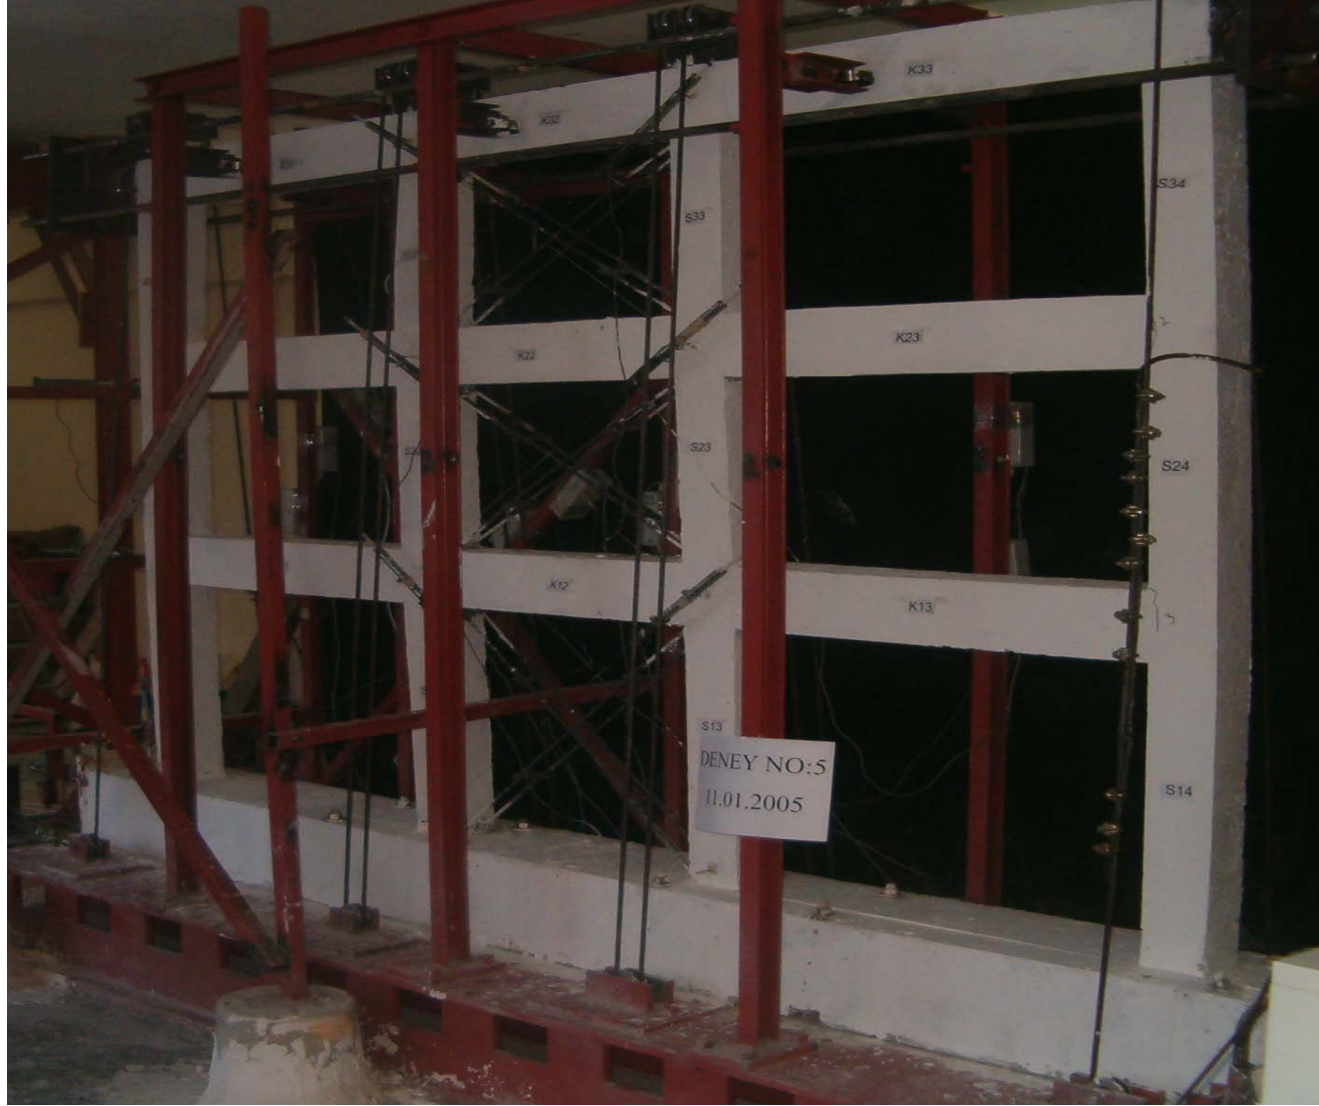
Şekil 5.5.2 5 nolu deney sırasında oluşan çatlaklar

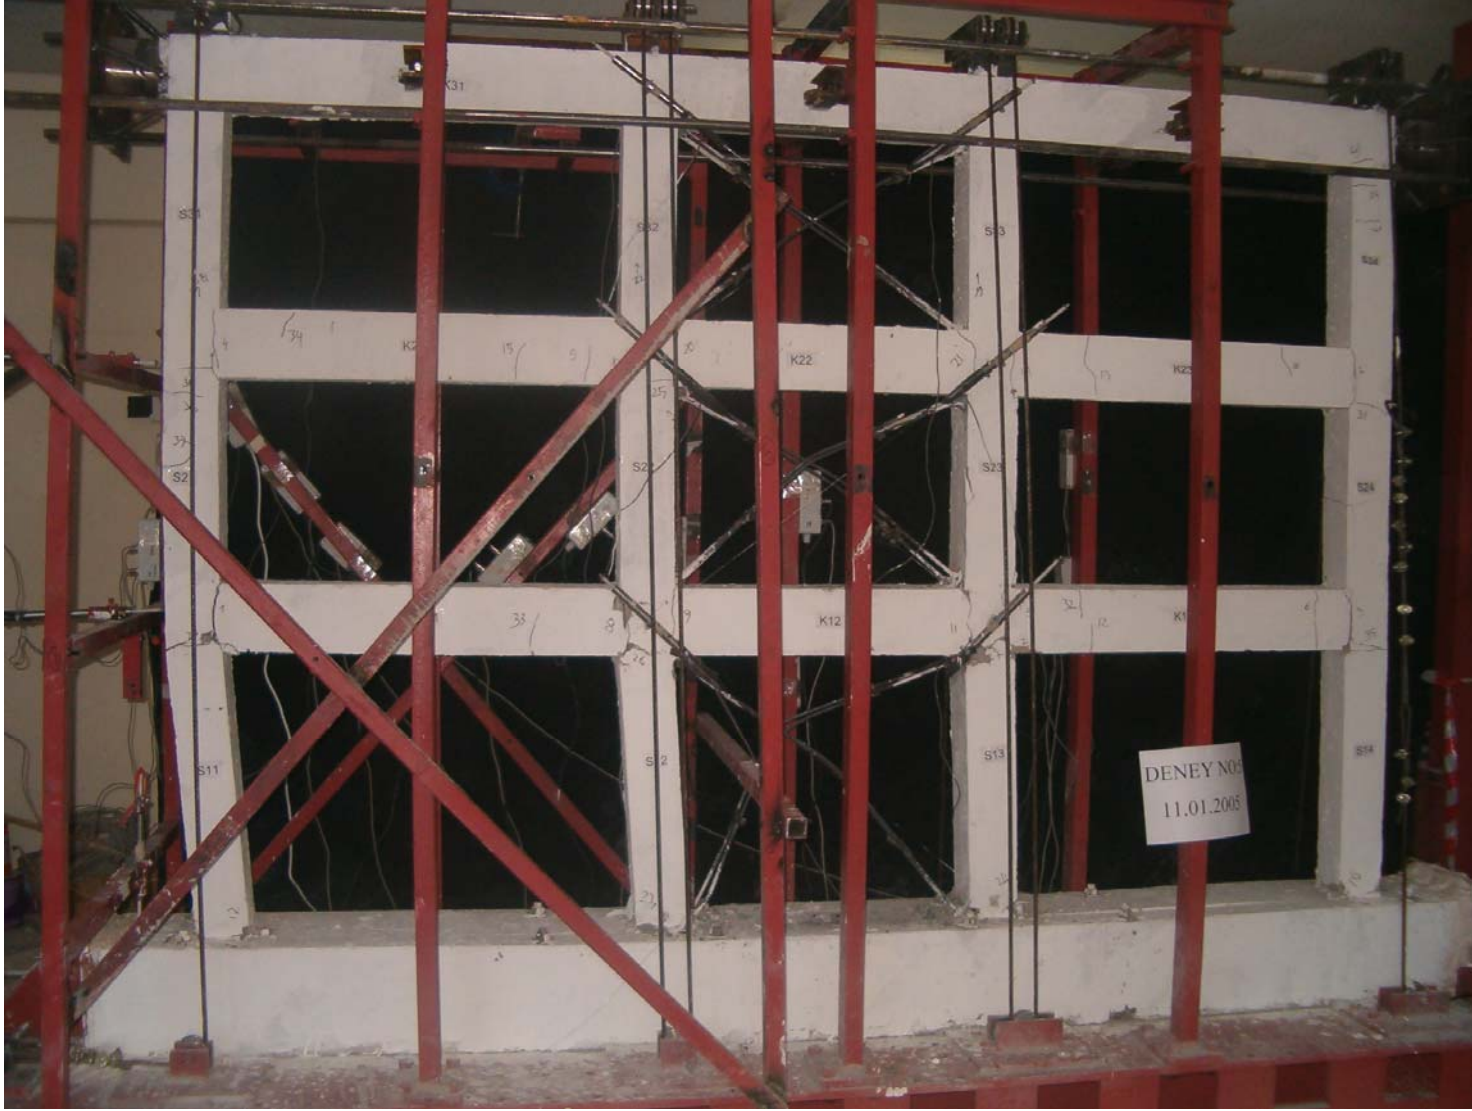
Şekil 5.5.3 Numunenin deney sonundaki görüntüsü

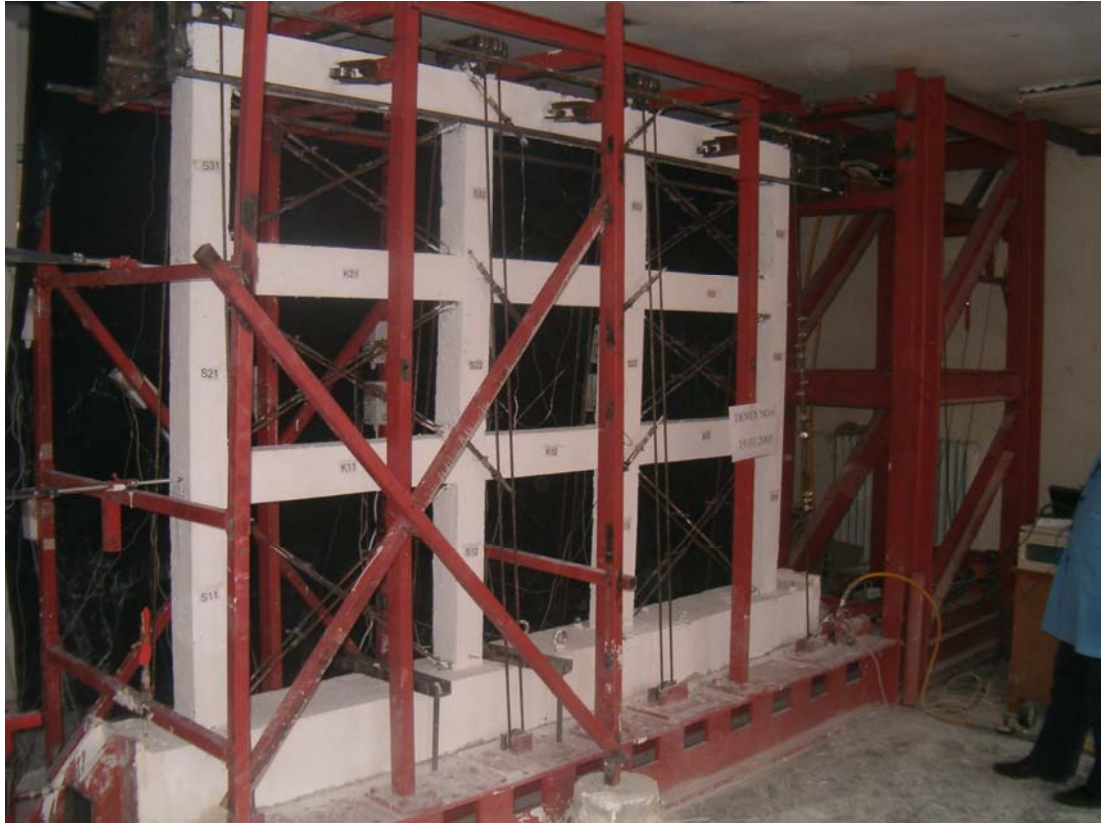
Şekil 5.6.1 06DT1C12KKHD numunesinin deney öncesi görünümü

Deney numunesinin deneyden önceki görünüşü Şekil 5.6.1'de verilmiş olup . Şekil 5.6.2 ise deney sırasında ilk oluşan çatlakları göstermektedir.
