**BETONARME ÇERÇEVELERİN**  
**ÇAPRAZ ÇUBUKLAR YARDIMIYLA**  
**GÜÇLENDİRİLMESİ**

**Süleyman Kamil AKIN**  
**DOKTORA TEZİ**  
**İnşaat Mühendisliği Anabilim Dalı**

**Doktora Tezi**

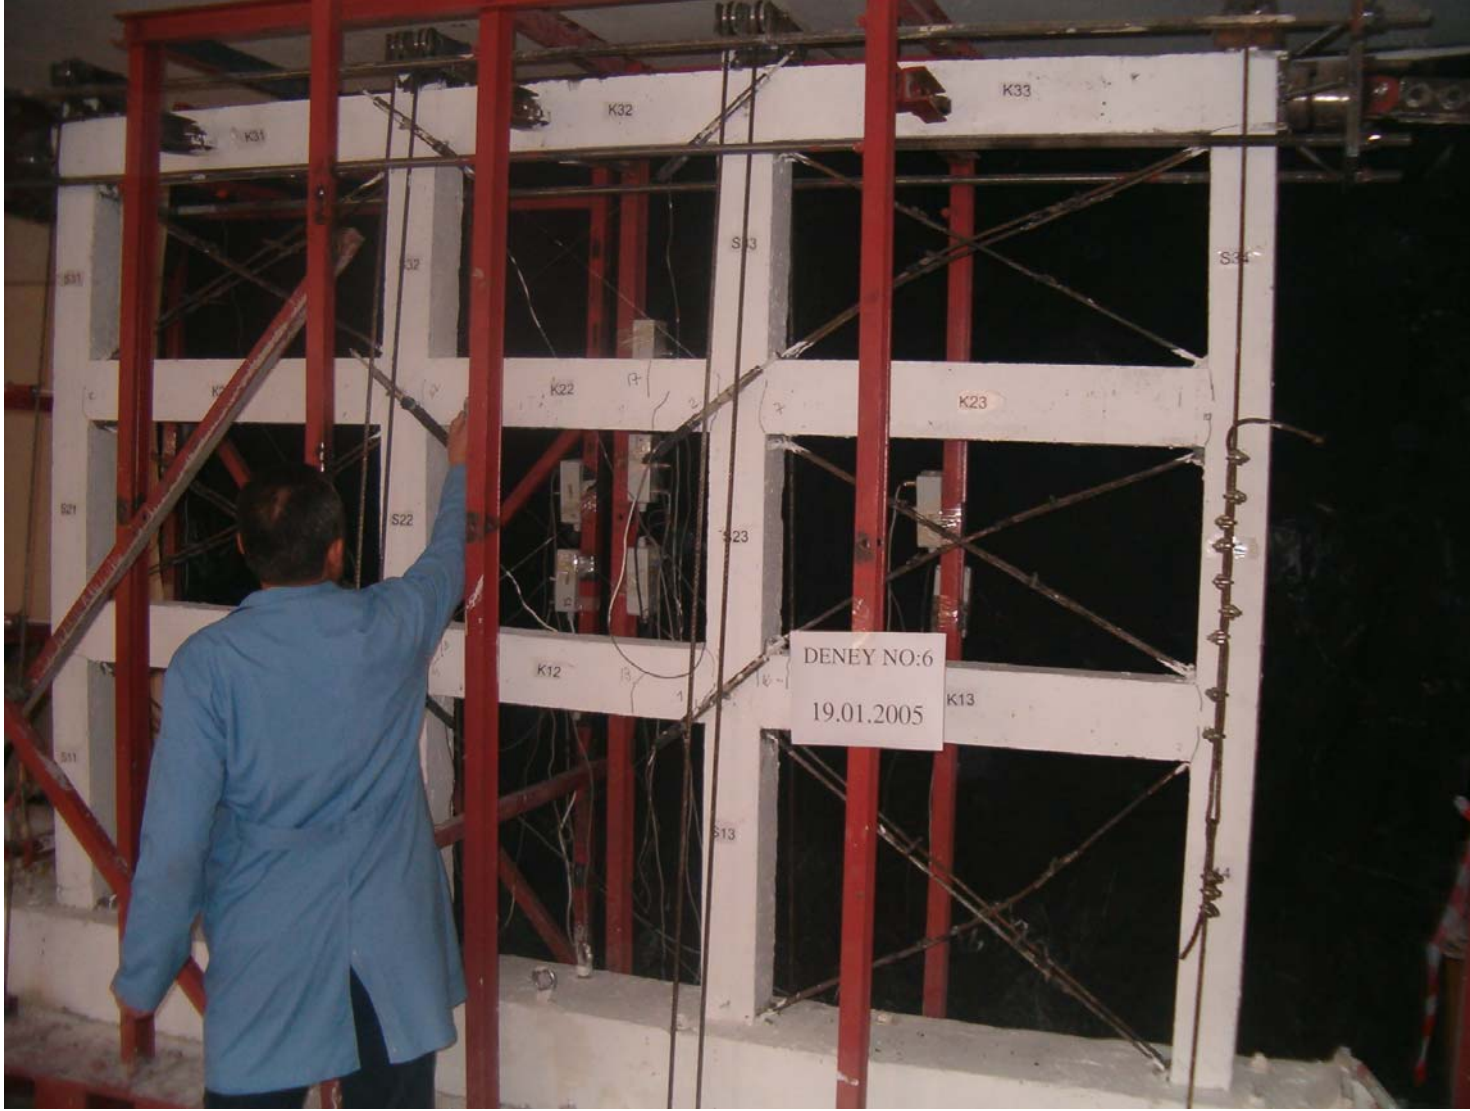
Şekil 5.6.2 6 nolu deney sırasında oluşan çatlaklar

Deney numunesinin deneyden önceki görünüşü Şekil 5.6.1'de verilmiş olup . Şekil 5.6.2 ise deney sırasında ilk oluşan çatlakları göstermektedir.

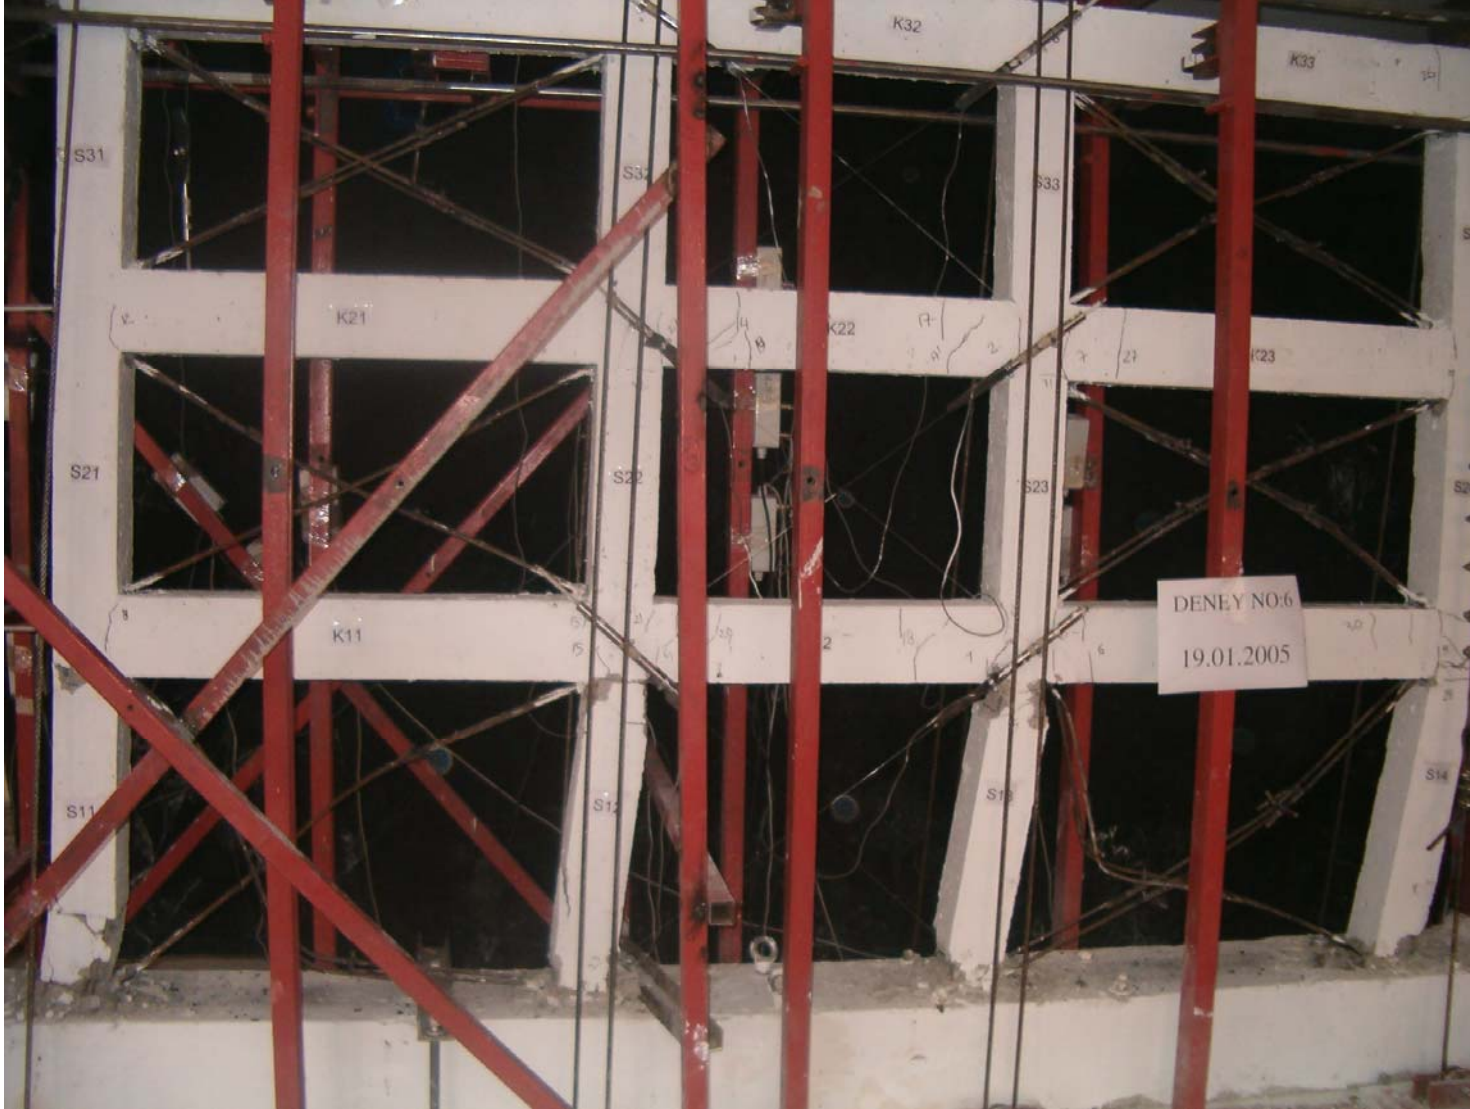
Şekil 5.6.3 Numunenin deney sonundaki görüntüsü

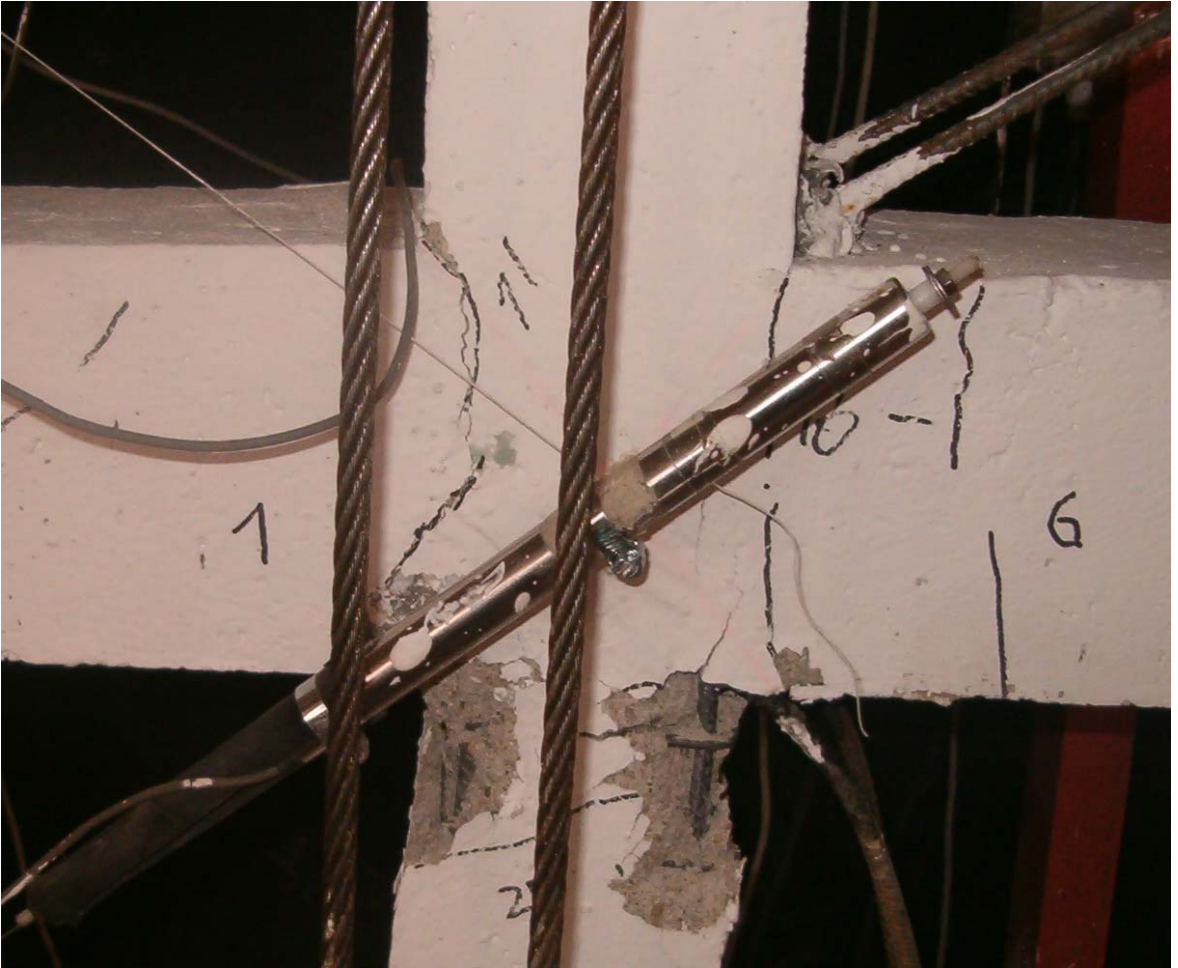
Şekil 5.6.5 6 nolu deney numunesinin orta kolon üstünde mafsallaşma (Çapraz kesme çatlakları oluşmamıştır)

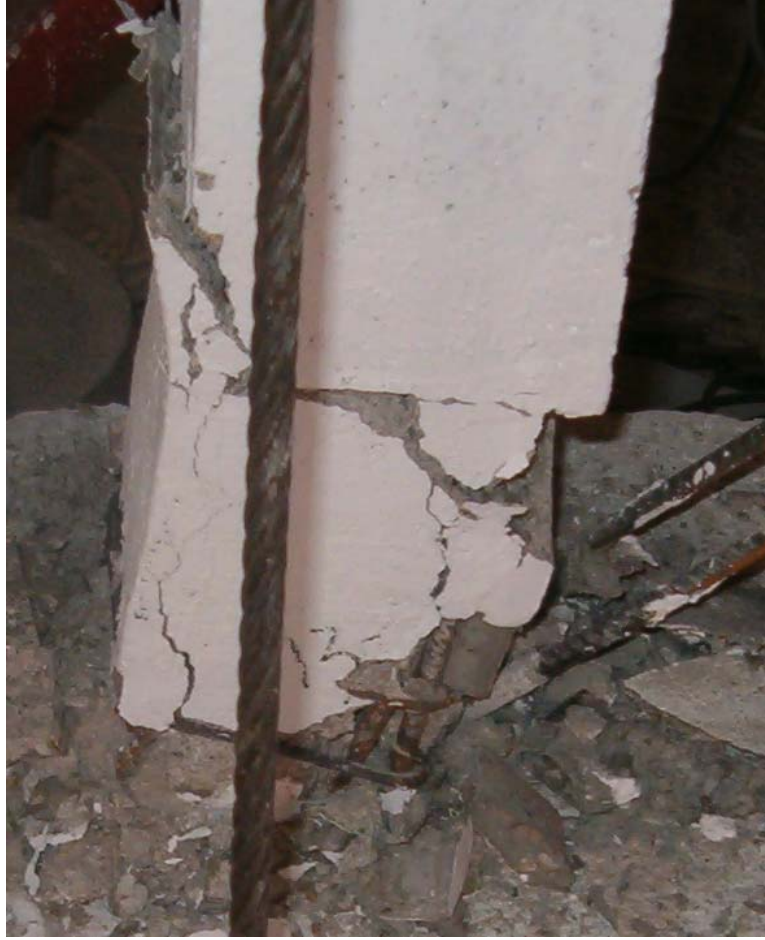
Şekil 5.6.7 6 nolu deney numunesinin kenar kolon altında belirgin hasar oluşumu

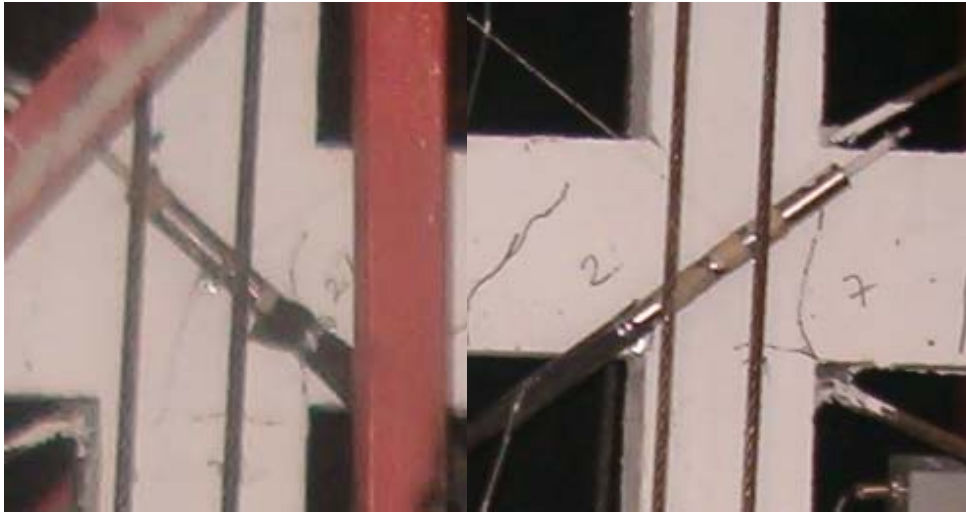
Şekil 5.6.8 6 nolu deney çerçevesi 2.kat orta kolon kiriş birleşimleri

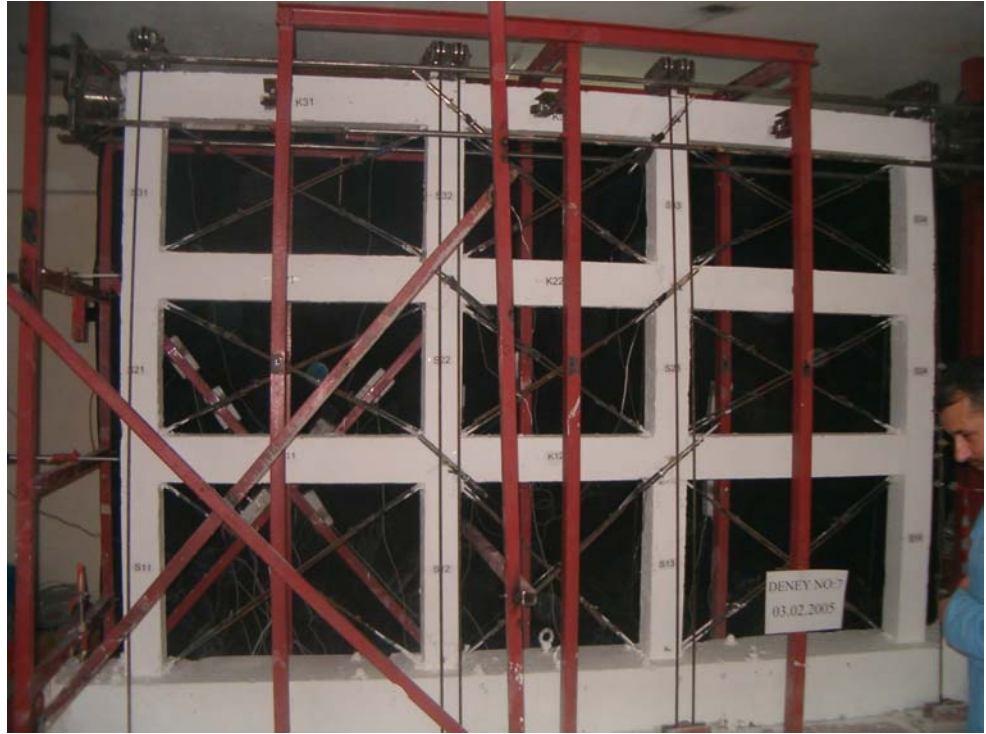
5.7.1 Şekil 07DT1C12TKHD numunesinin deney öncesi görünümü

Deney numunesinin deneyden önceki görünüşü Şekil 5.7.1'de verilmiş olup . Şekil 5.7.2 ise deney sırasında ilk oluşan çatlakları göstermektedir.

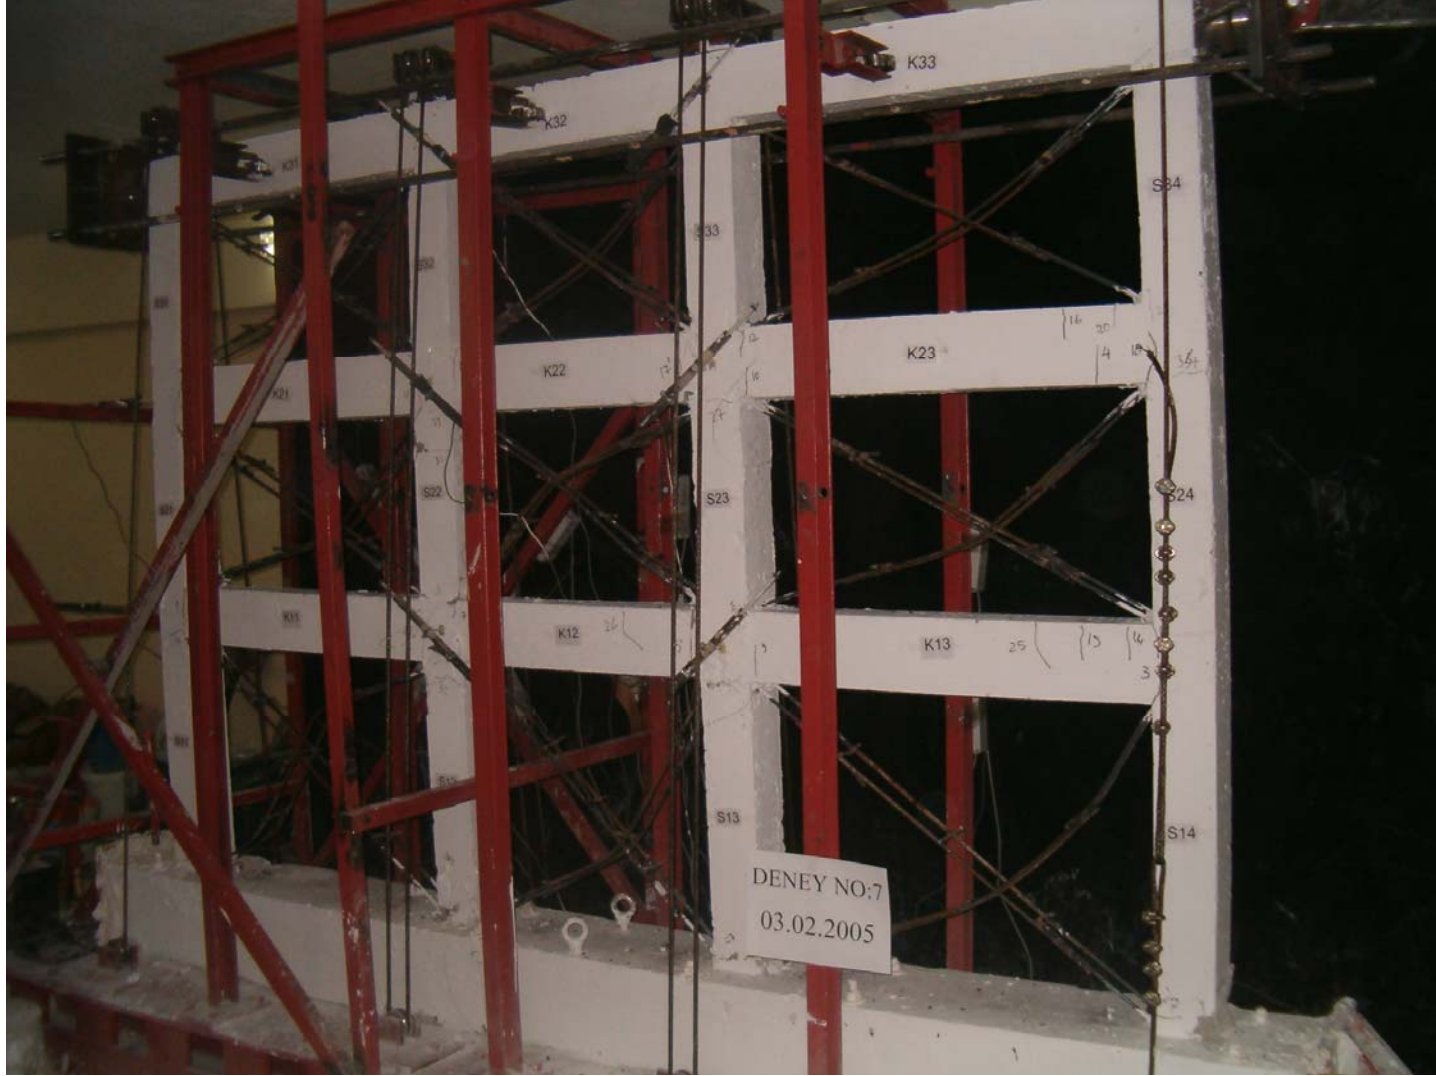
Şekil 5.7.2 7 nolu deney sırasında oluşan çatlaklar

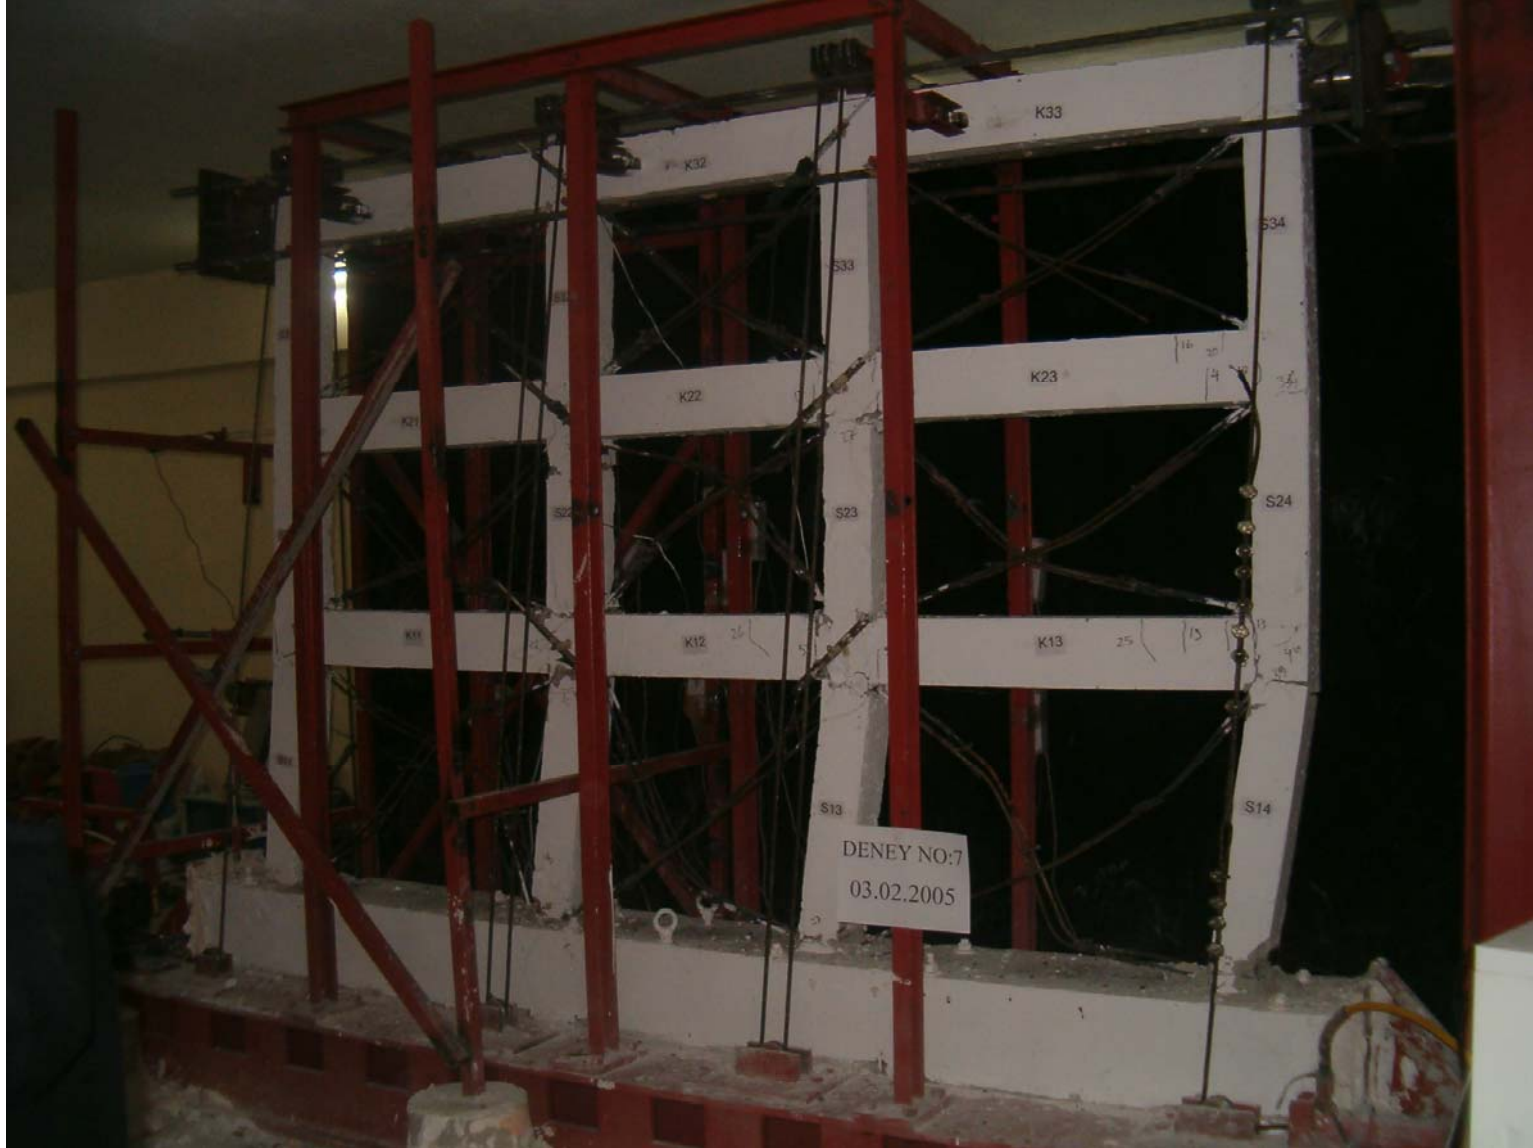
Şekil 5.7.3 Numunenin deney sonundaki görüntüsü

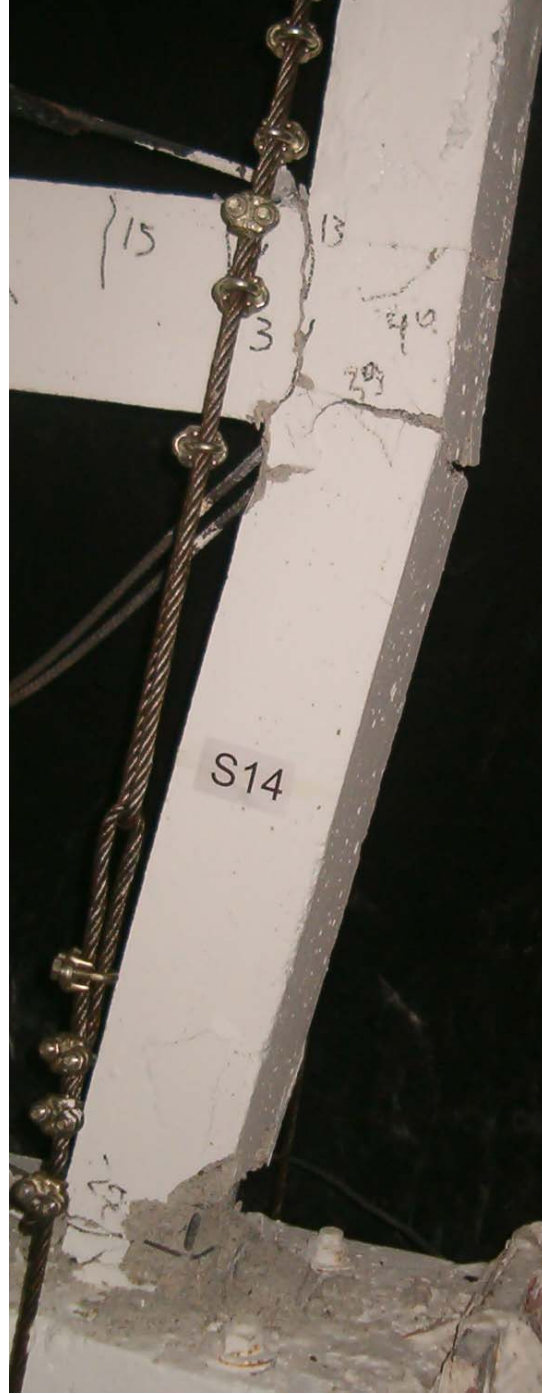
Şekil 5.7.7 7 nolu deney numunesinin kenar kolon altında belirgin hasar oluşumu

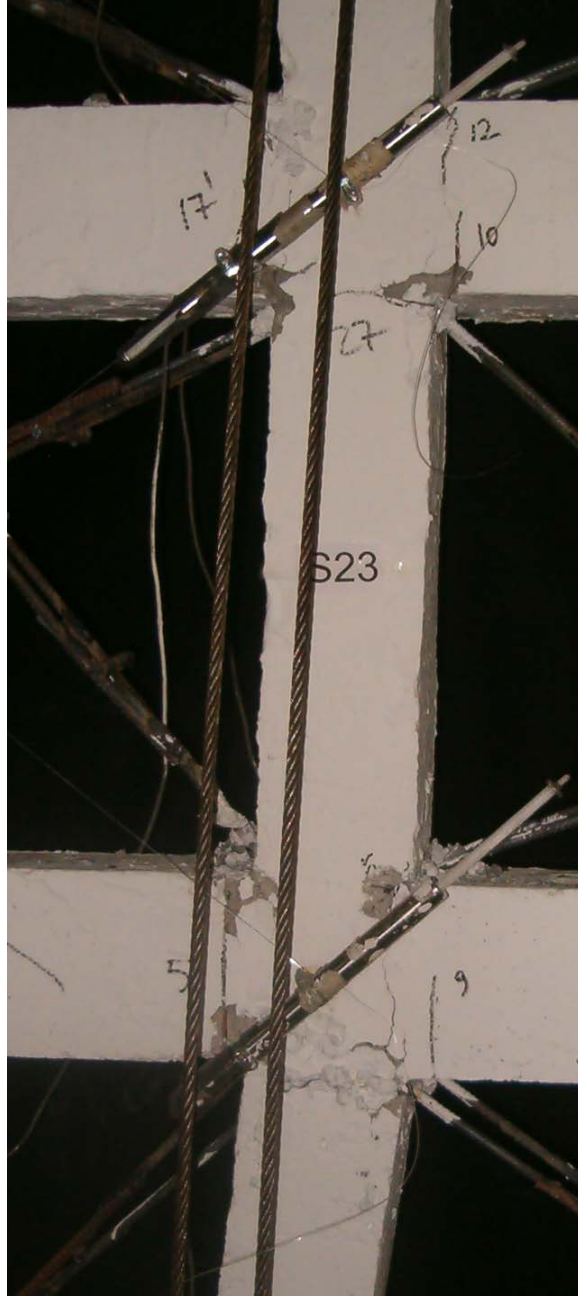
Şekil 5.7.8 7 nolu deney çerçevesi 2.kat orta kolon kiriş birleşimleri

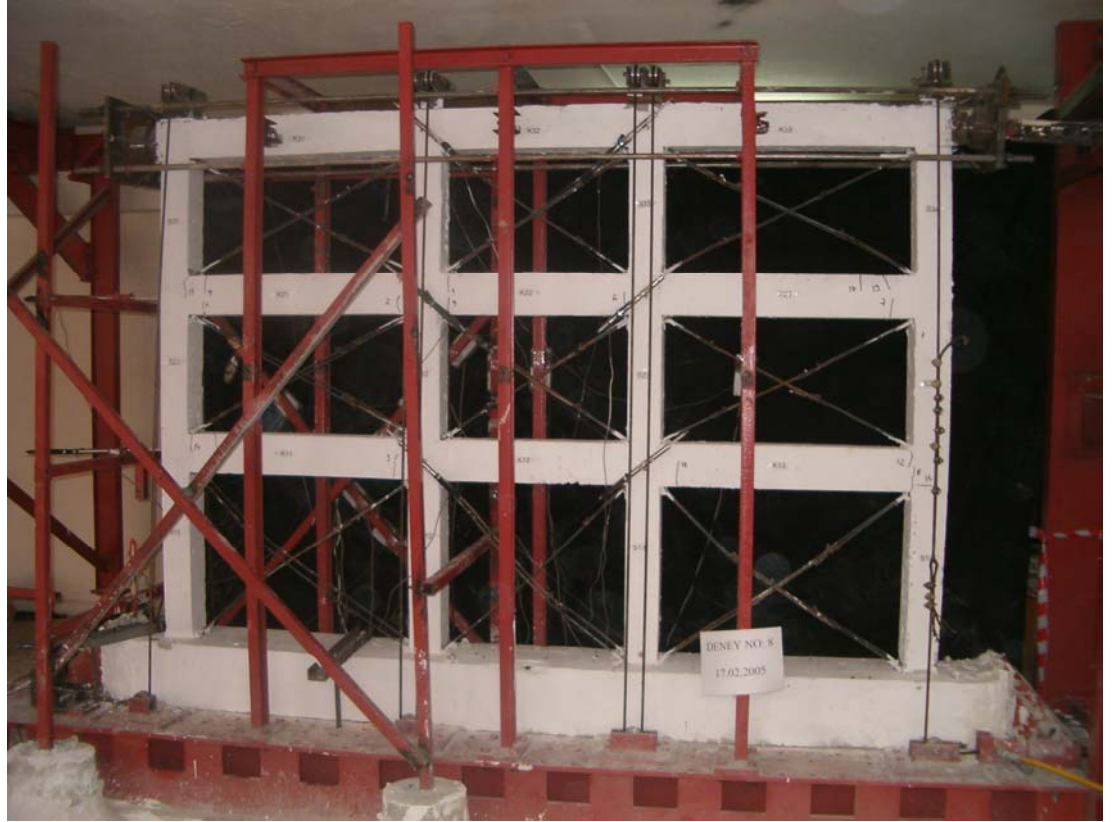
5.8.1 Şekil 08DT2C12TKHD numunesinin deney öncesi görünümü

Deney numunesinin deneyden önceki görünüşü Şekil 5.8.1'de verilmiş olup . Şekil 5.8.2 ise deney sırasında ilk oluşan çatlakları göstermektedir.

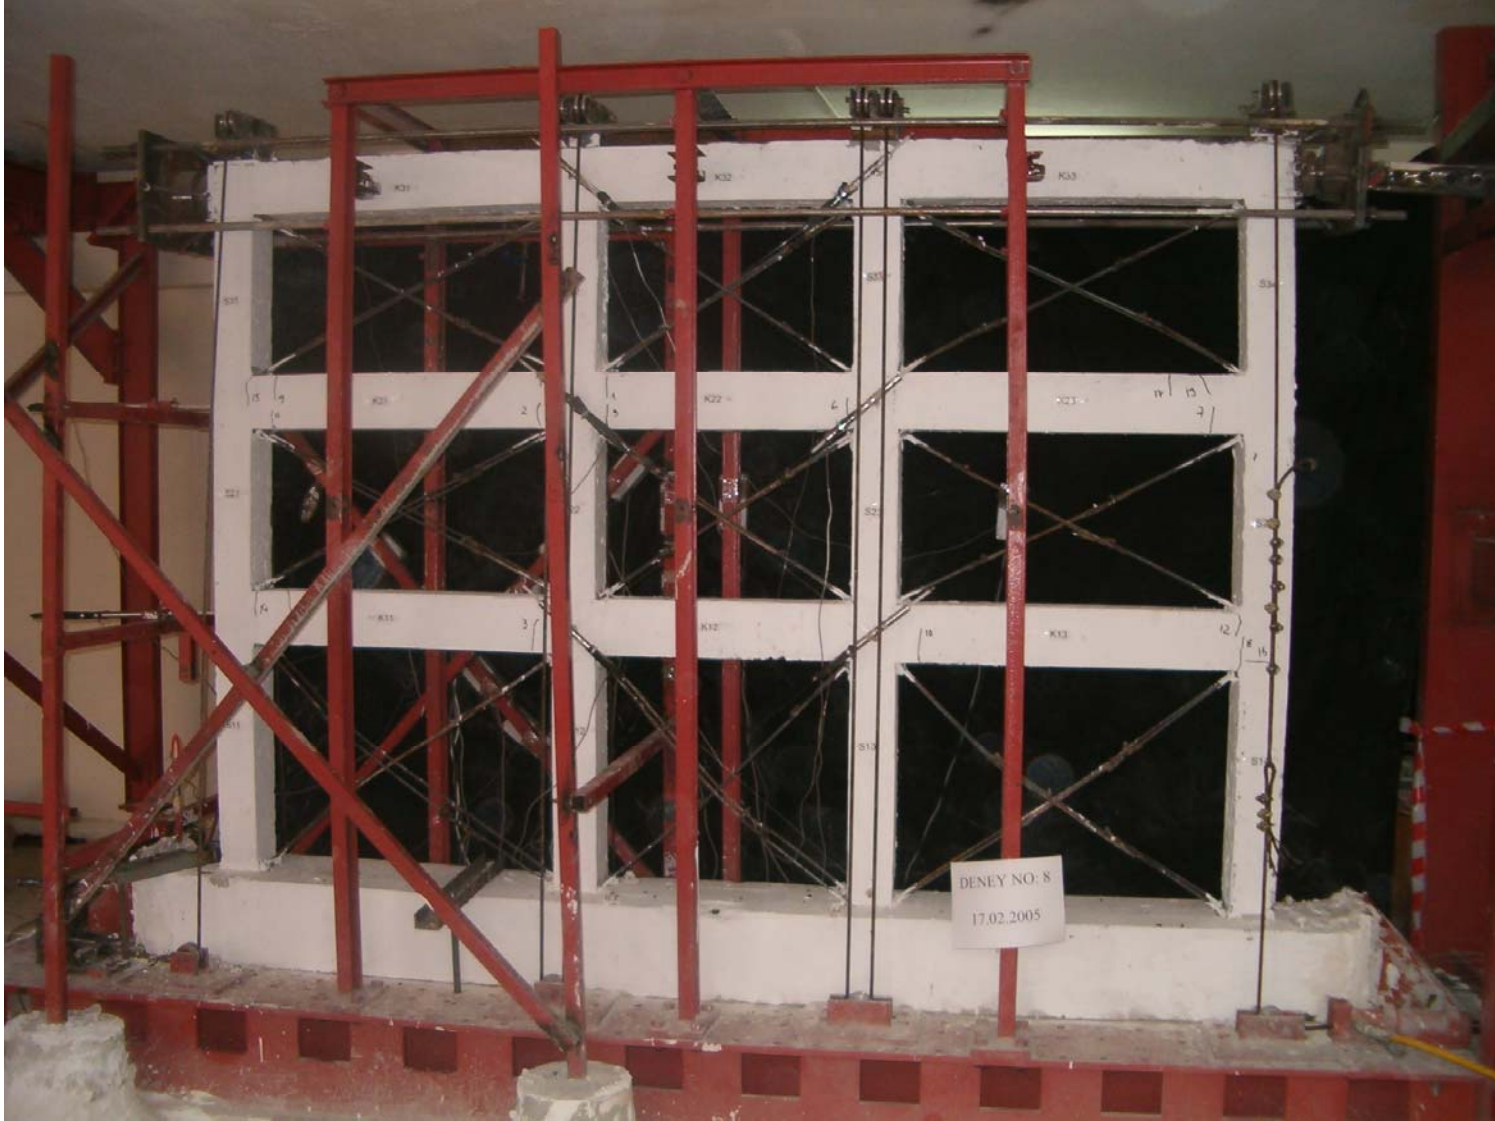
Şekil 5.8.2 8 nolu deney sırasında oluşan çatlaklar

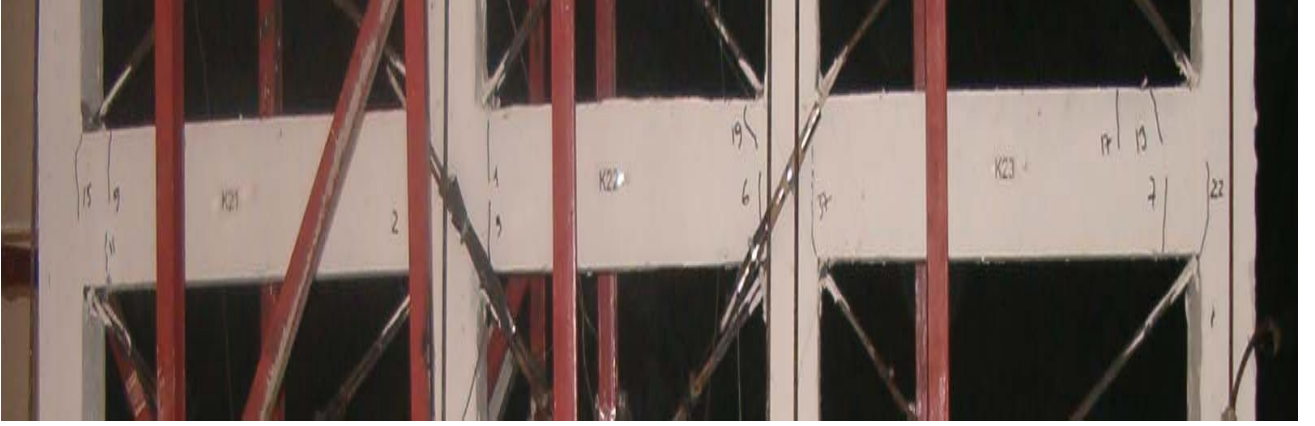
Şekil 5.8.11 8 nolu deney numunesinde 2.kat kirişlerinde hasar oluşumu

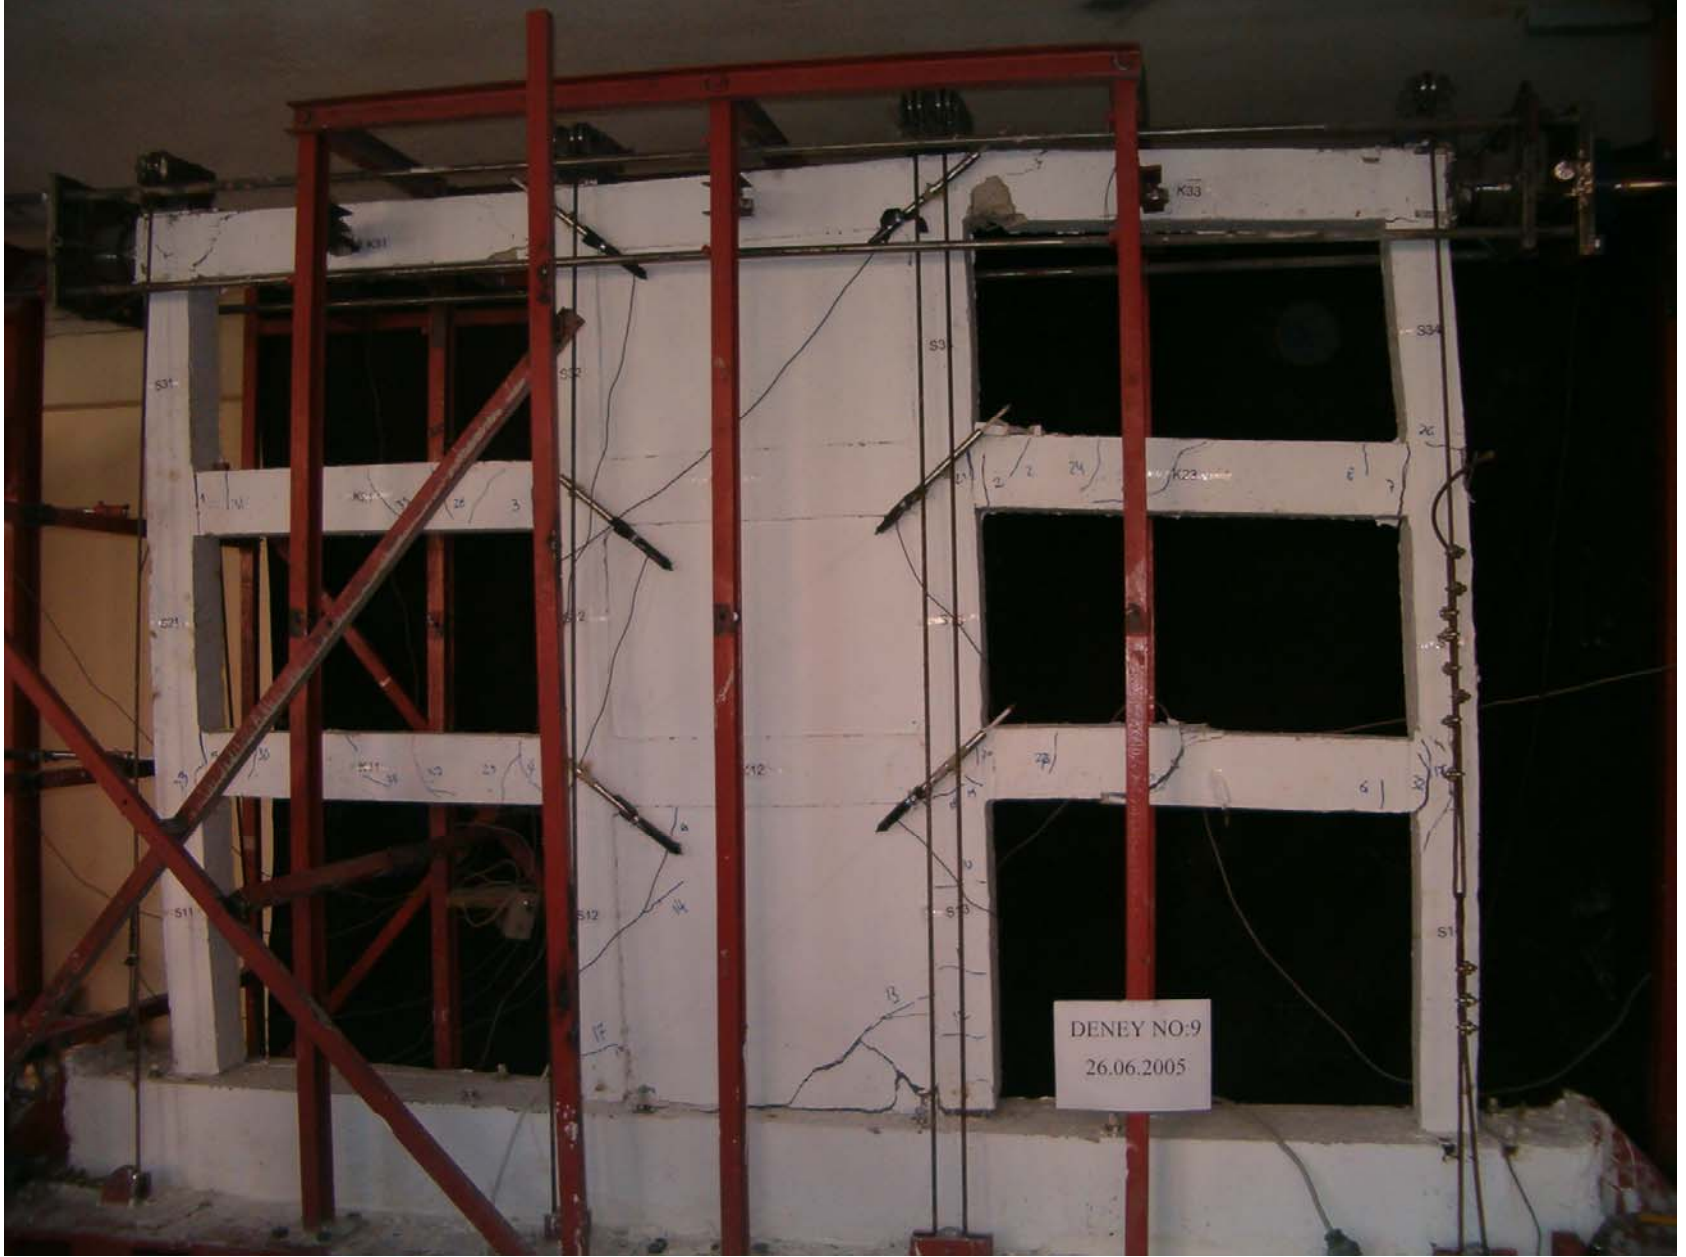
Şekil 5.9.2 9 nolu deney sırasında oluşan çatlaklar

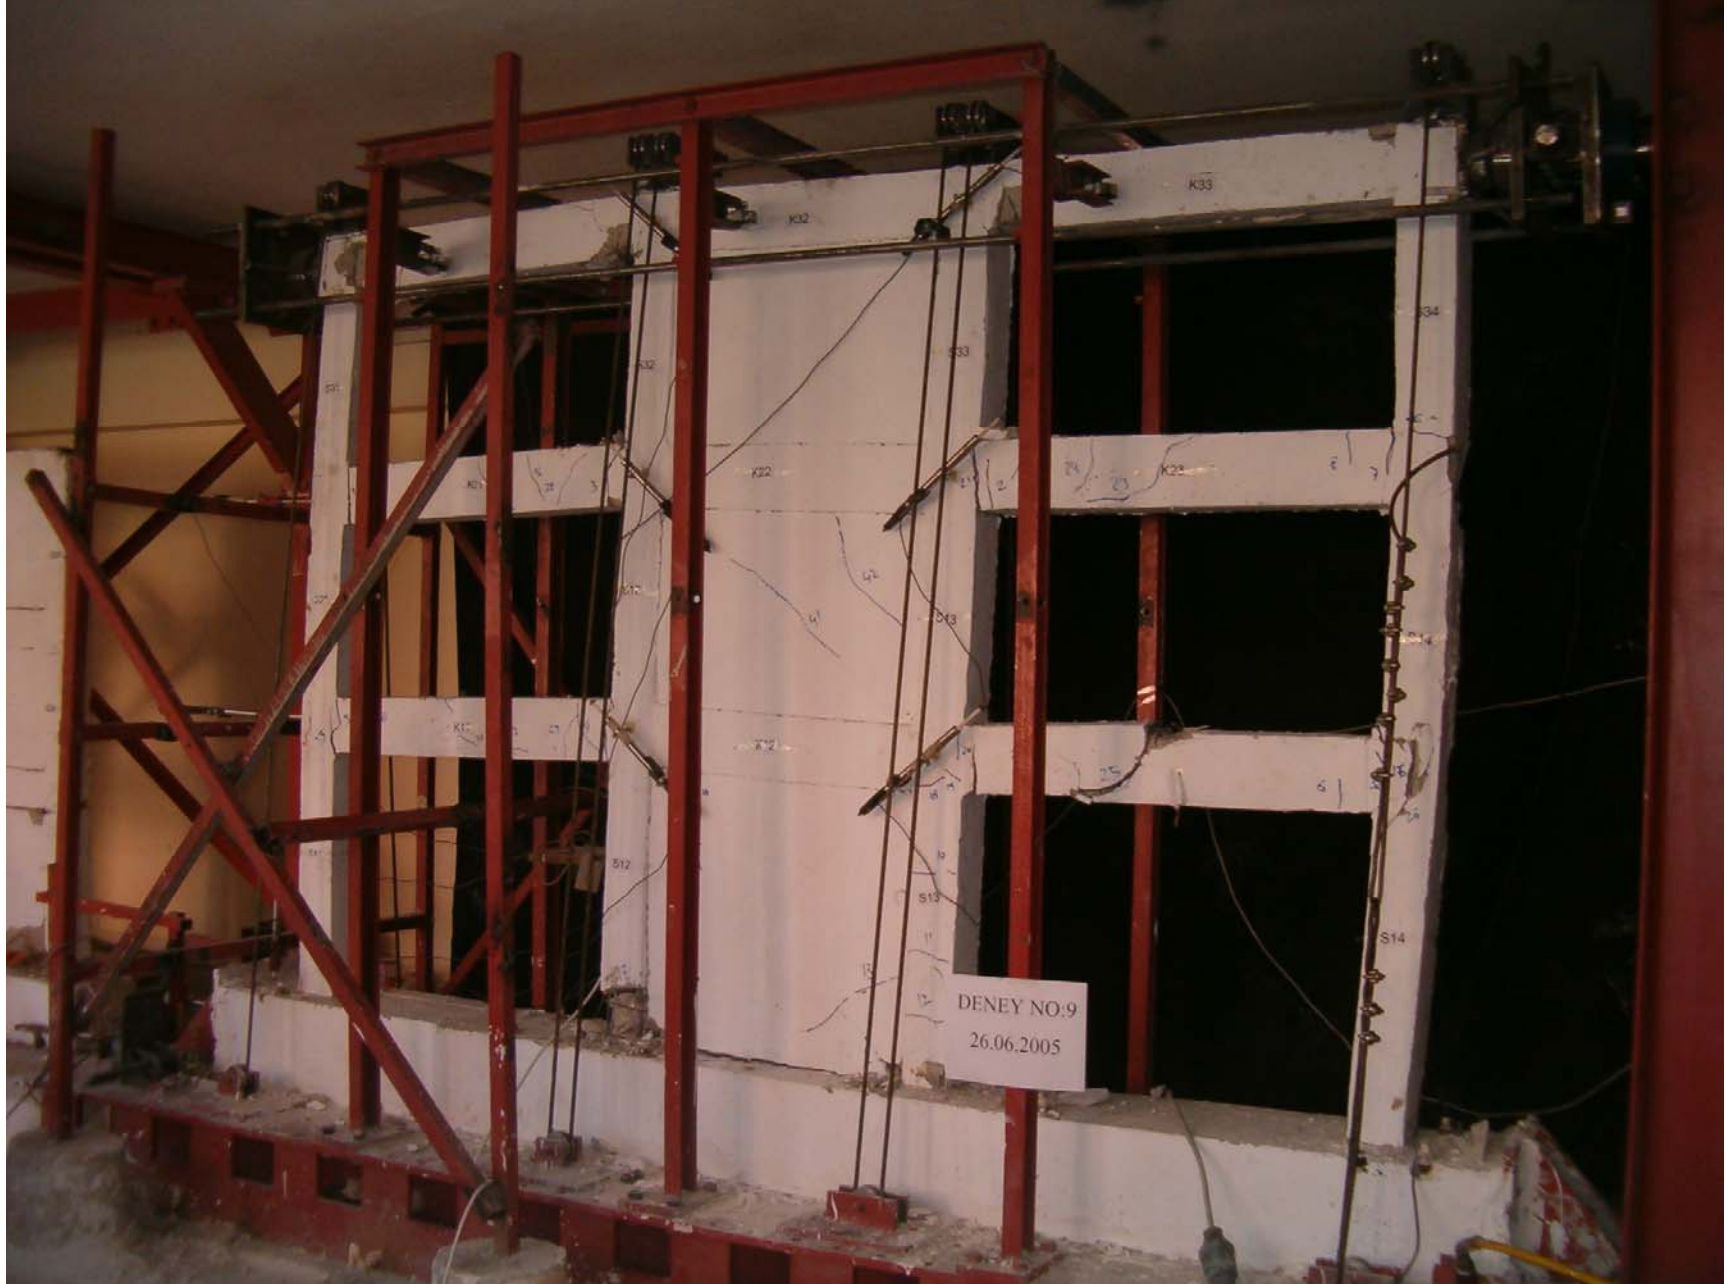
Şekil 5.9.3 Numunenin deney sonundaki görüntüsü

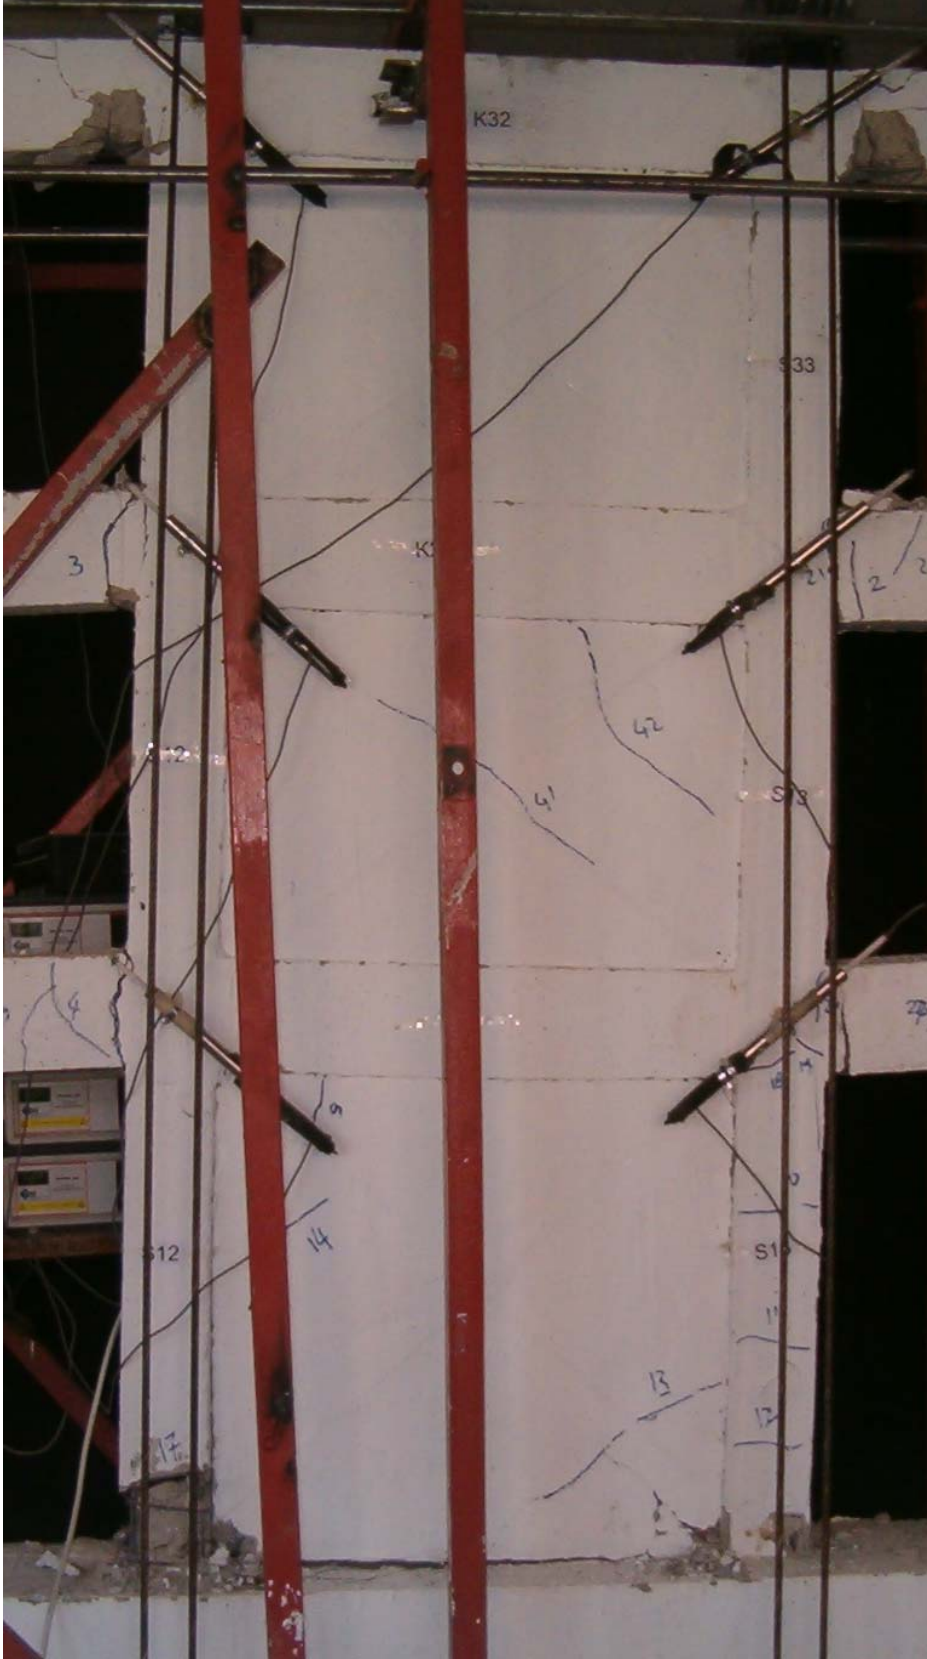
Şekil 5.9.6 Orta açıklıkta bulunan dolgu duvarda hasar oluşumu

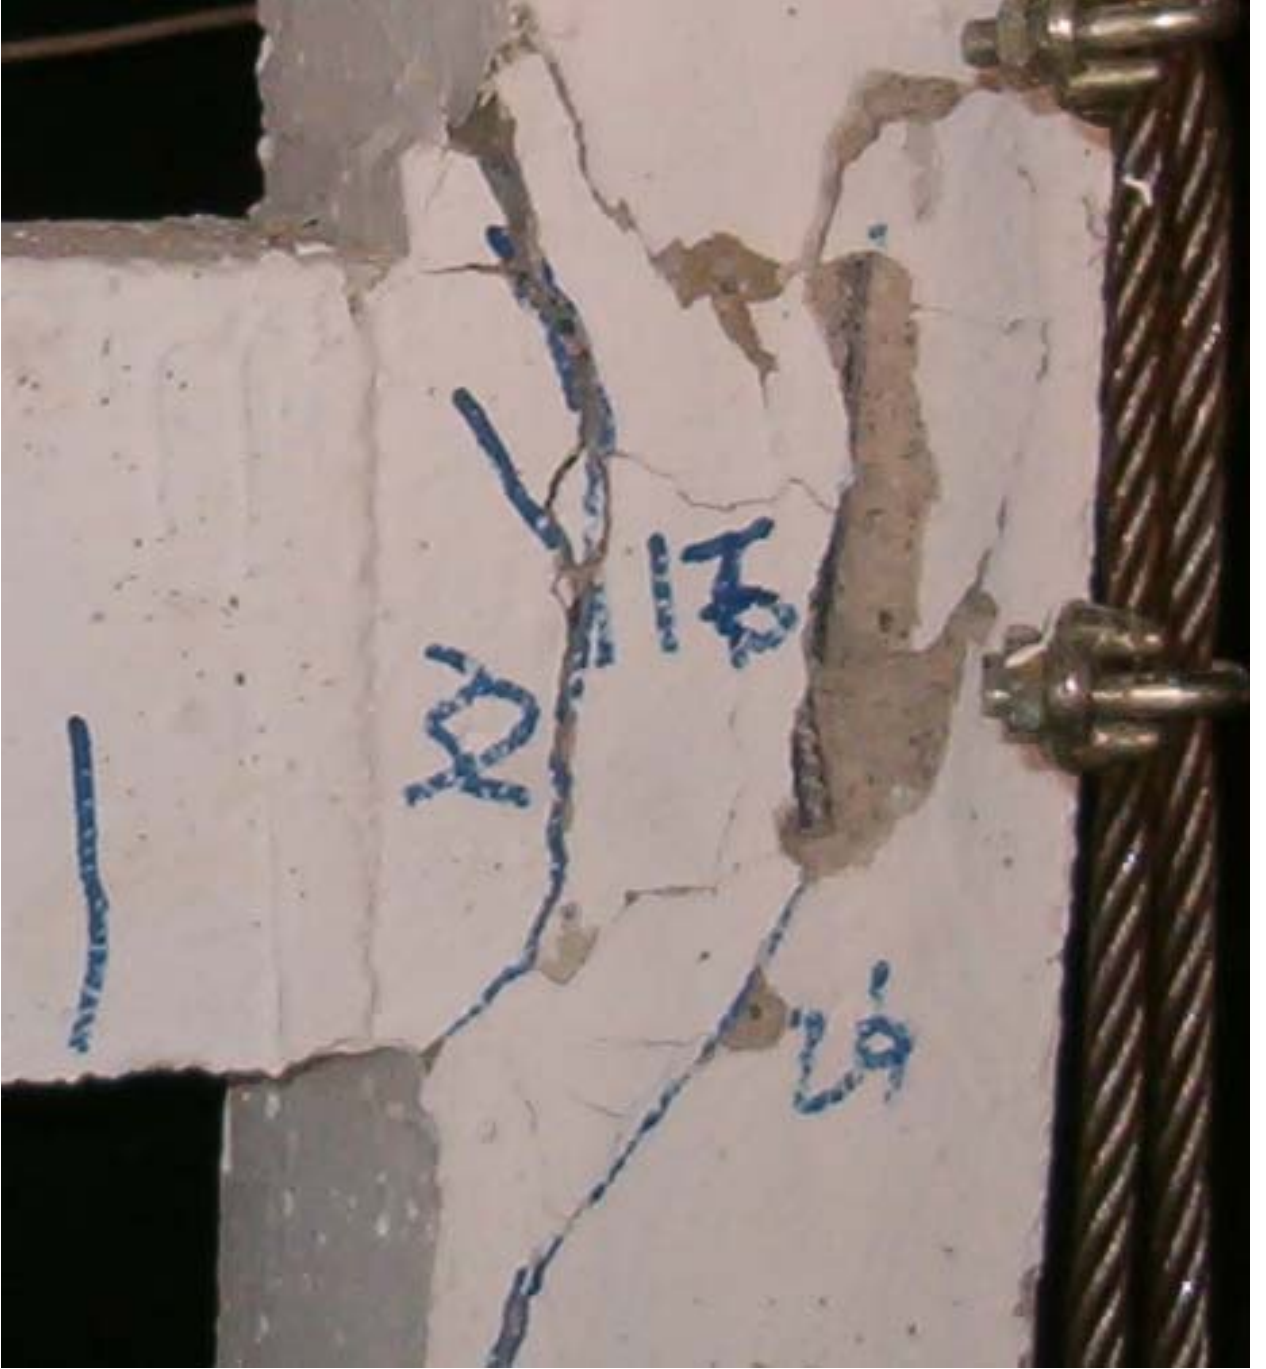
Şekil 5.9.10 9 nolu deney numunesinde ilk kat dış kolon kiriş birleşiminde hasar oluşumu
