**BETONARME ÇERÇEVELERİN**  
**ÇAPRAZ ÇUBUKLAR YARDIMIYLA**  
**GÜÇLENDİRİLMESİ**

**Süleyman Kamil AKIN**  
**DOKTORA TEZİ**  
**İnşaat Mühendisliği Anabilim Dalı**

**Doktora Tezi**

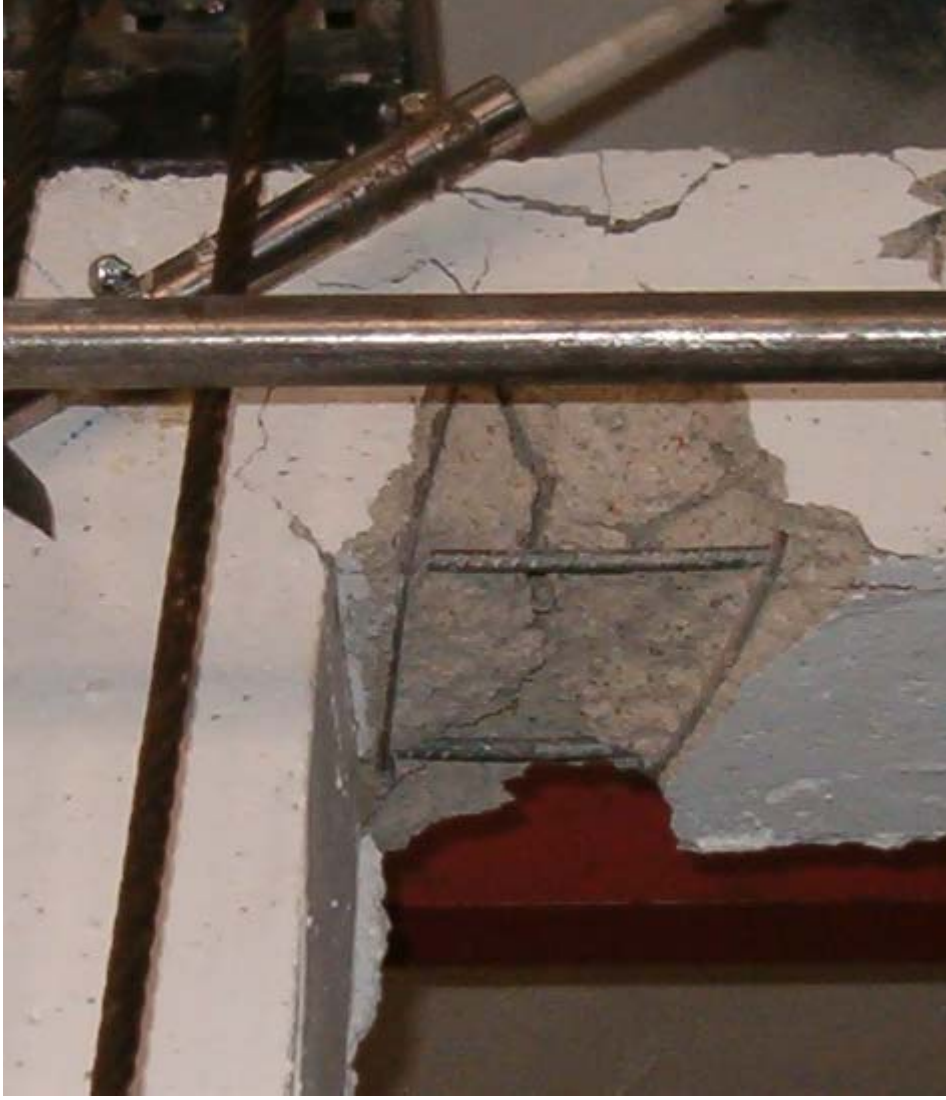
Şekil 5.9.11 Duvara saplanan üst kat kiriş ucunda hasar

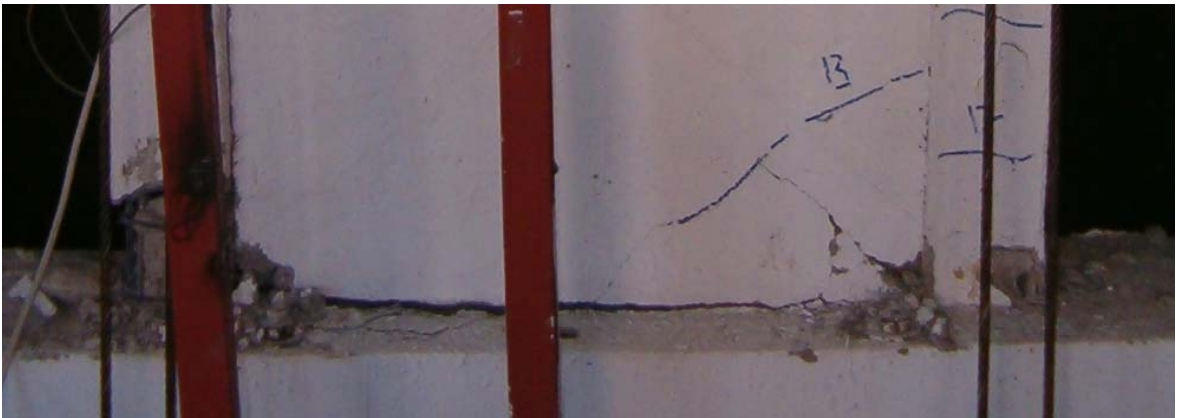
Şekil 5.9.12 Kolon tabanında ezilmeler ve ayrılmış dolgu duvar

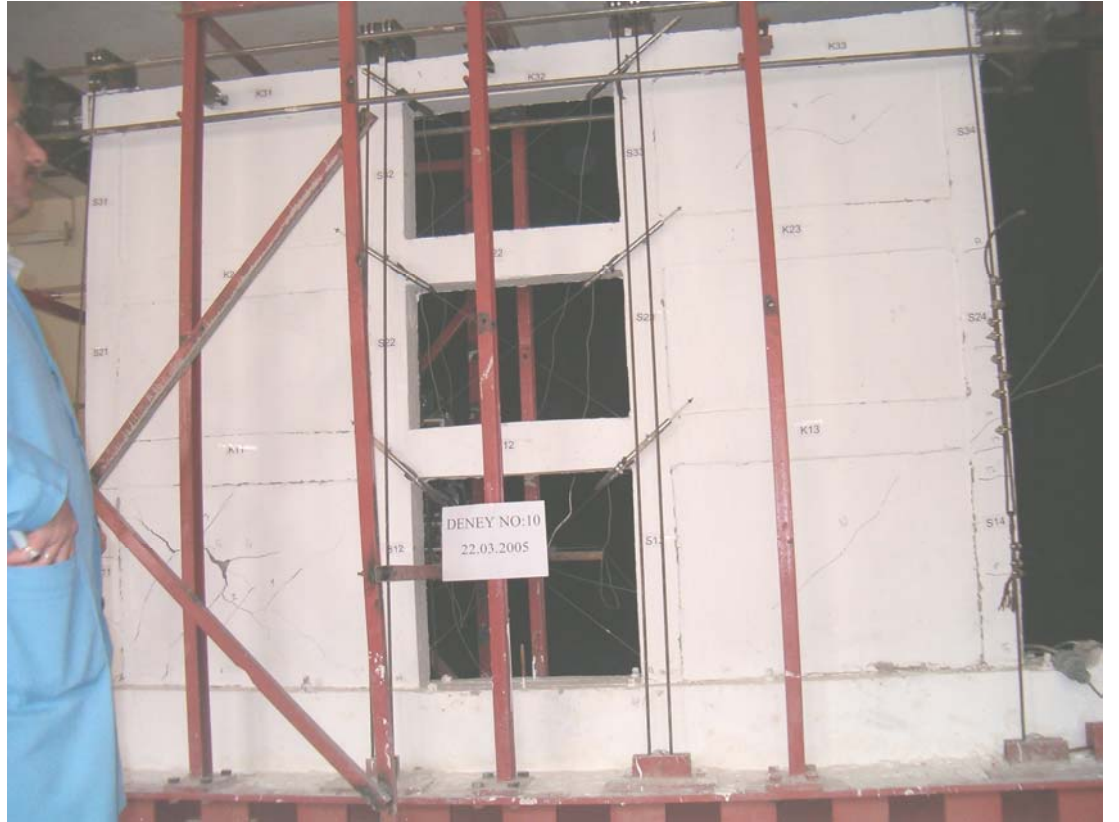
5.10.1 Şekil 10DT2C12KKKD numunesinin deney öncesi görünümü

Deney numunesinin deneyden önceki görünüşü Şekil 5.10.1'de verilmiş olup . Şekil 5.10.2 ise deney sırasında ilk oluşan çatlakları göstermektedir.

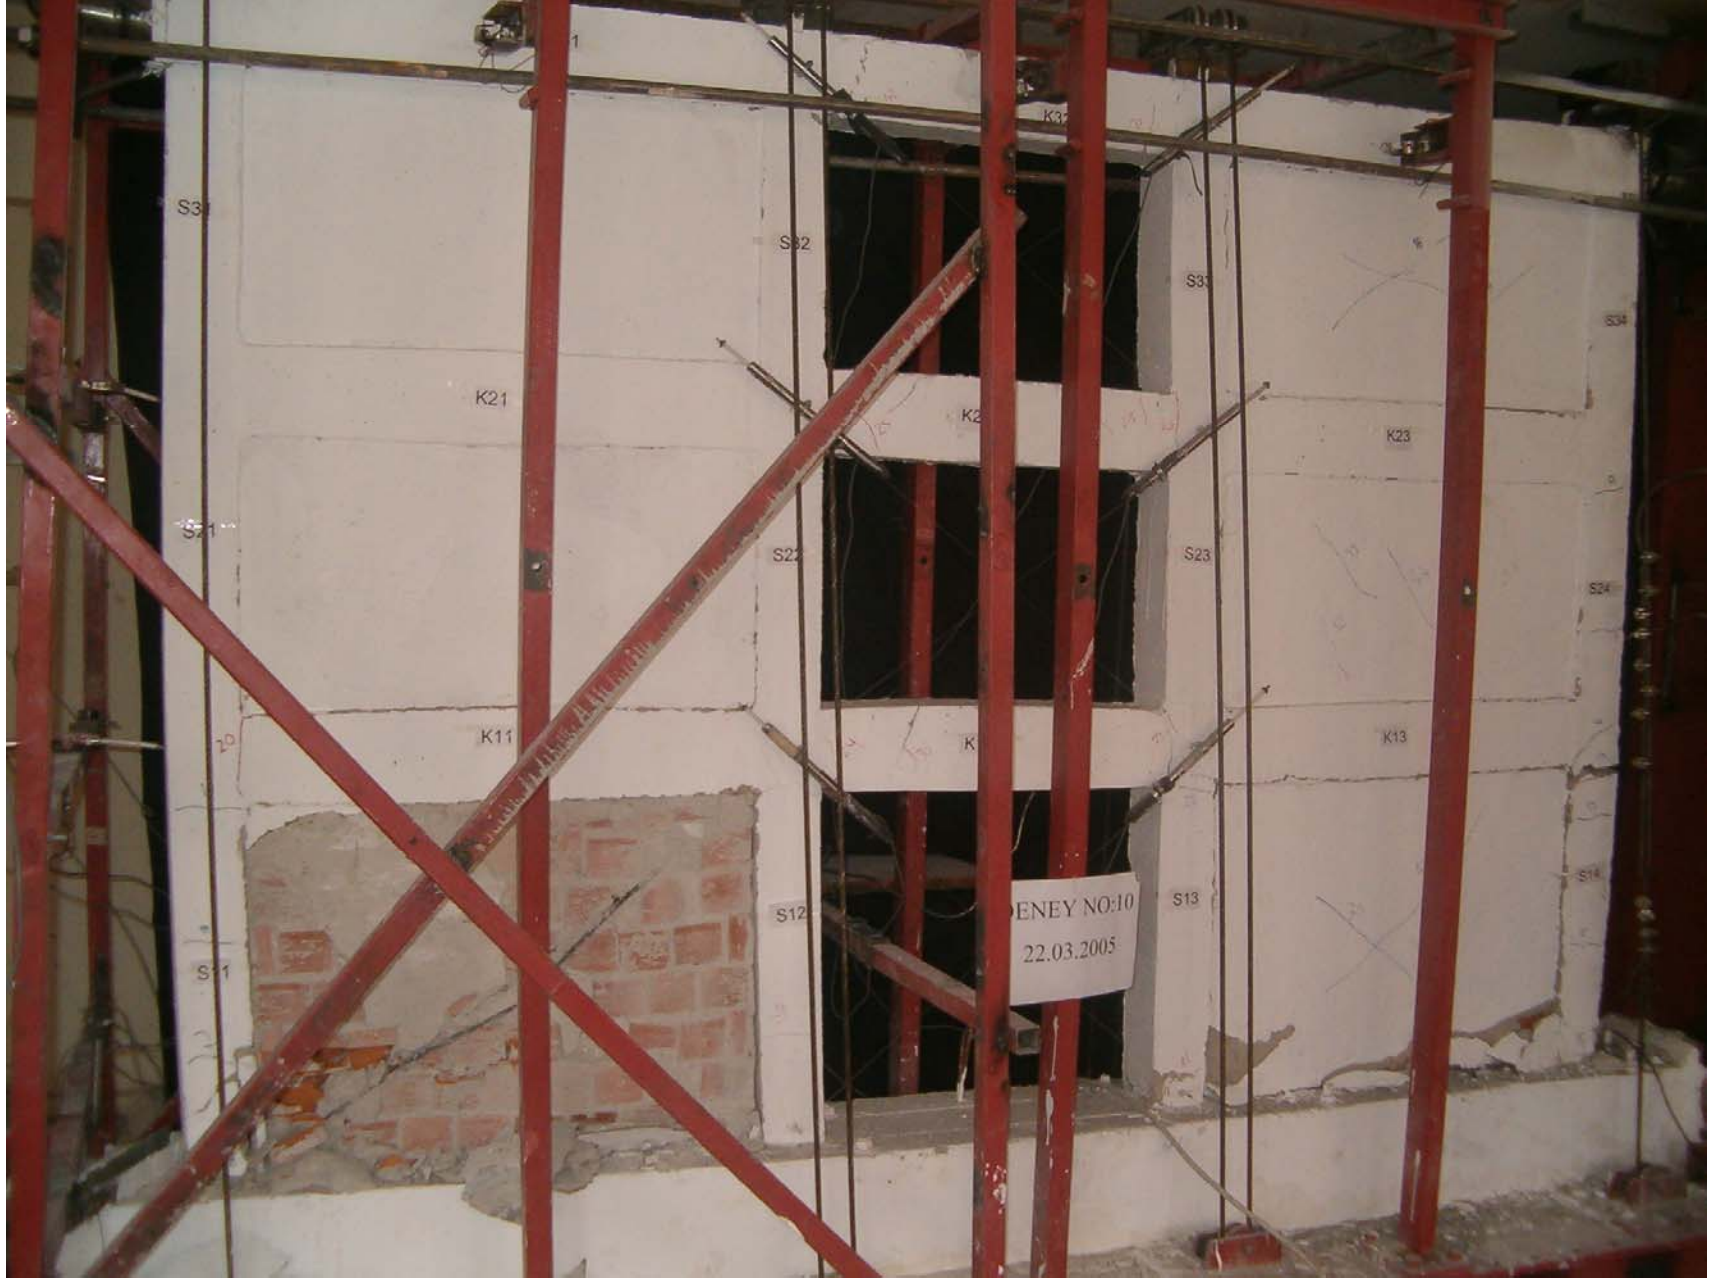
Şekil 5.10.2 10 nolu deney sırasında oluşan çatlaklar

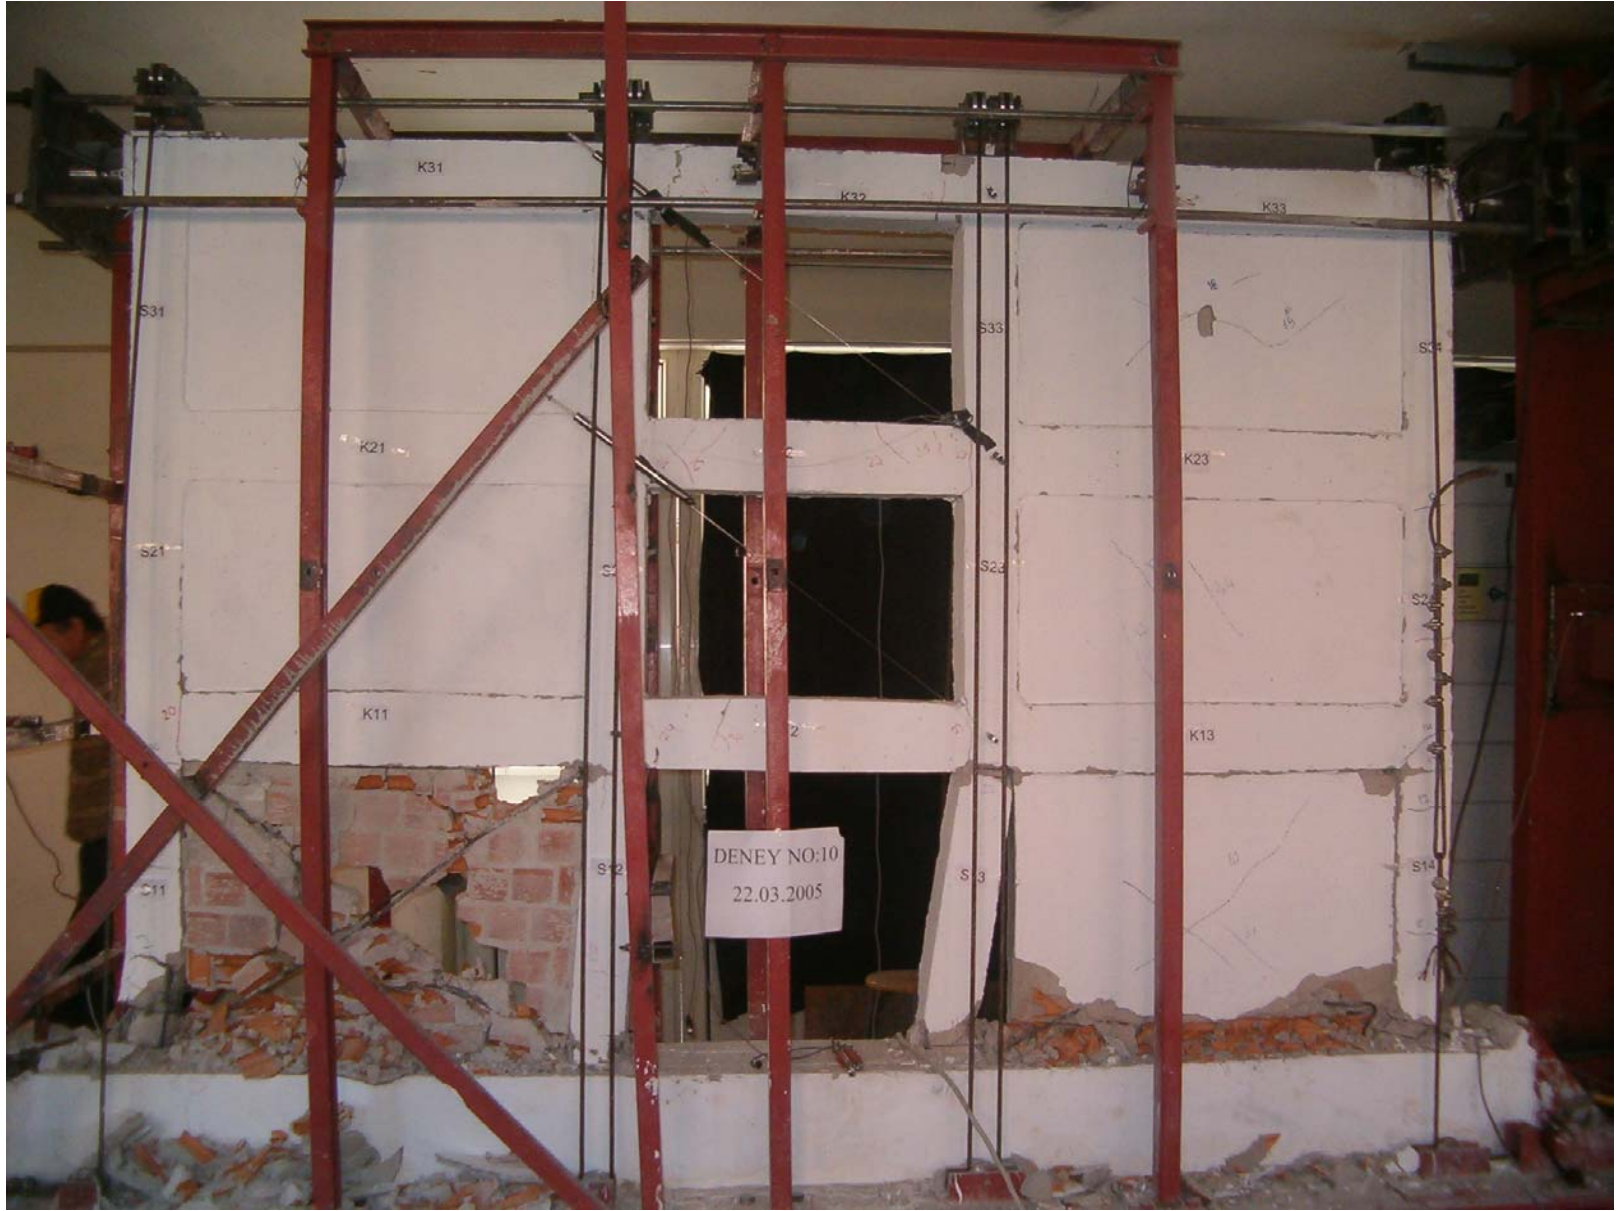
Şekil 5.10.3 Numunenin deney sonundaki görüntüsü

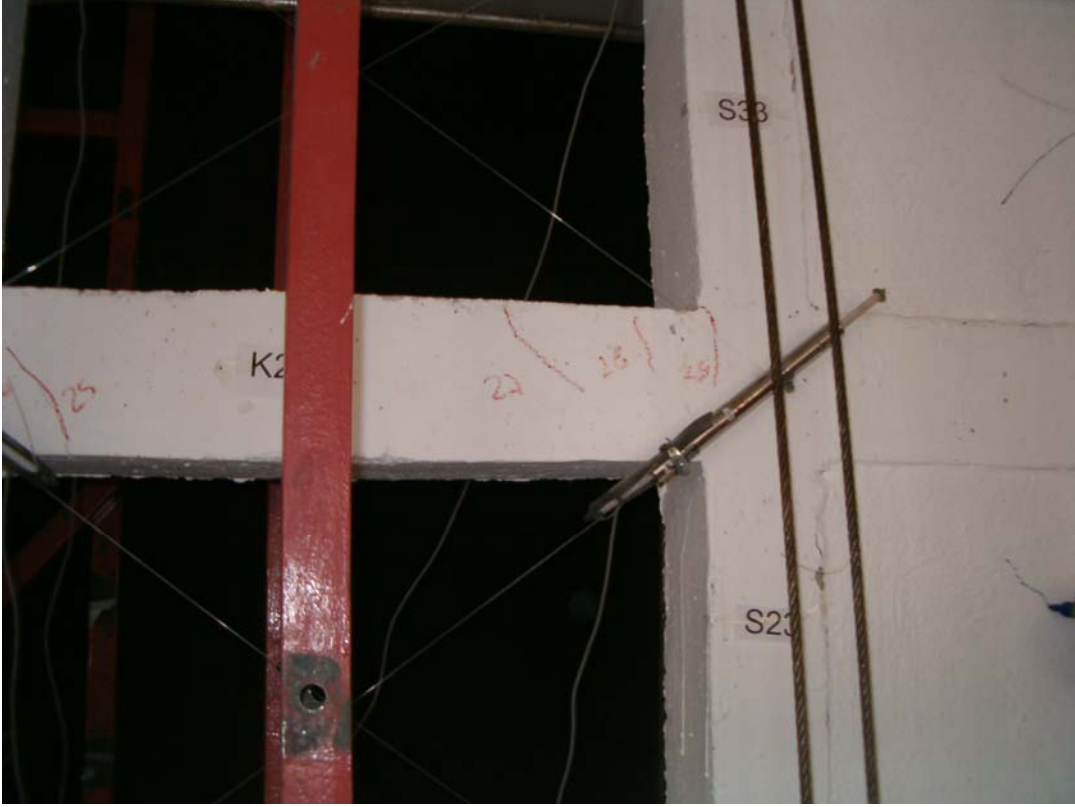
Şekil 5.10.5 Eğilme ve kesme hasarına uğrayan ara kat kirişi

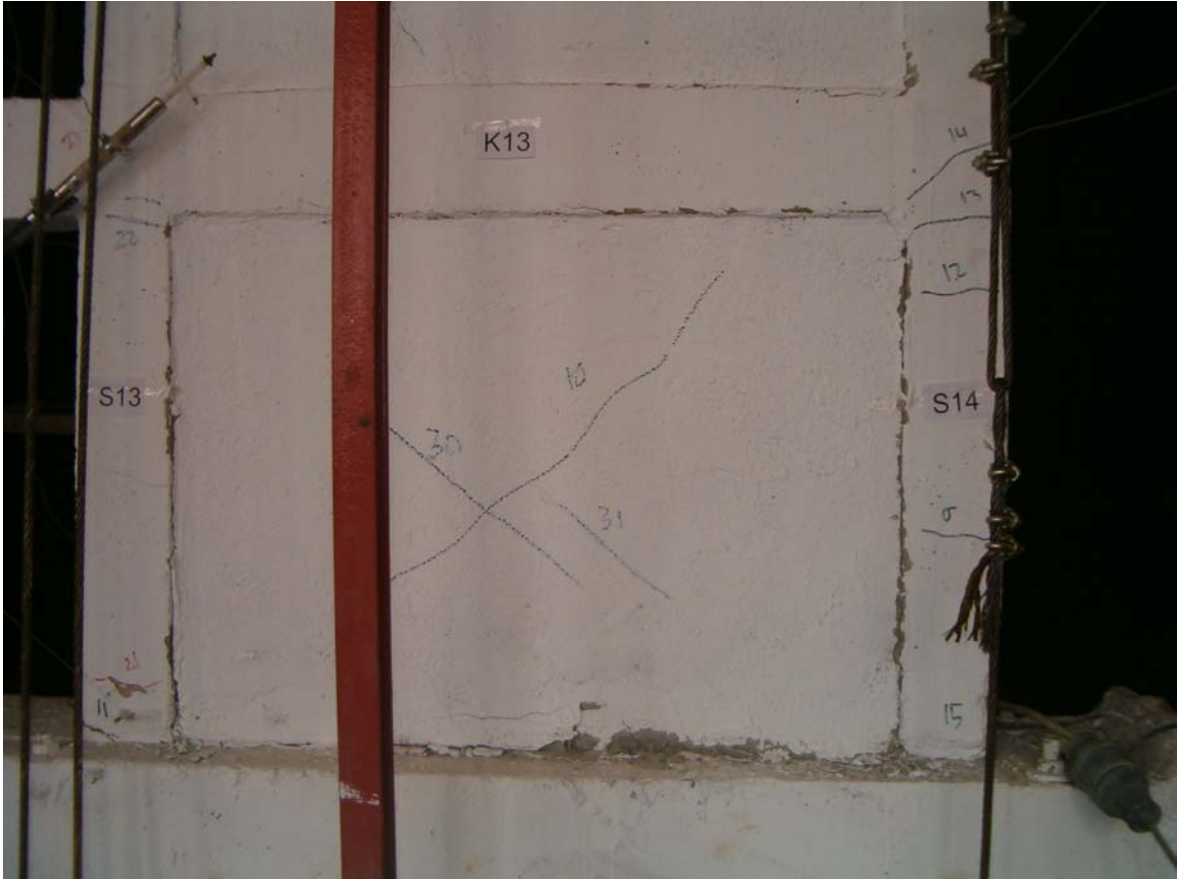
Şekil 5.10.6 Dolgu duvarda X çatlakları ve kolonlarda çekme çatlakları

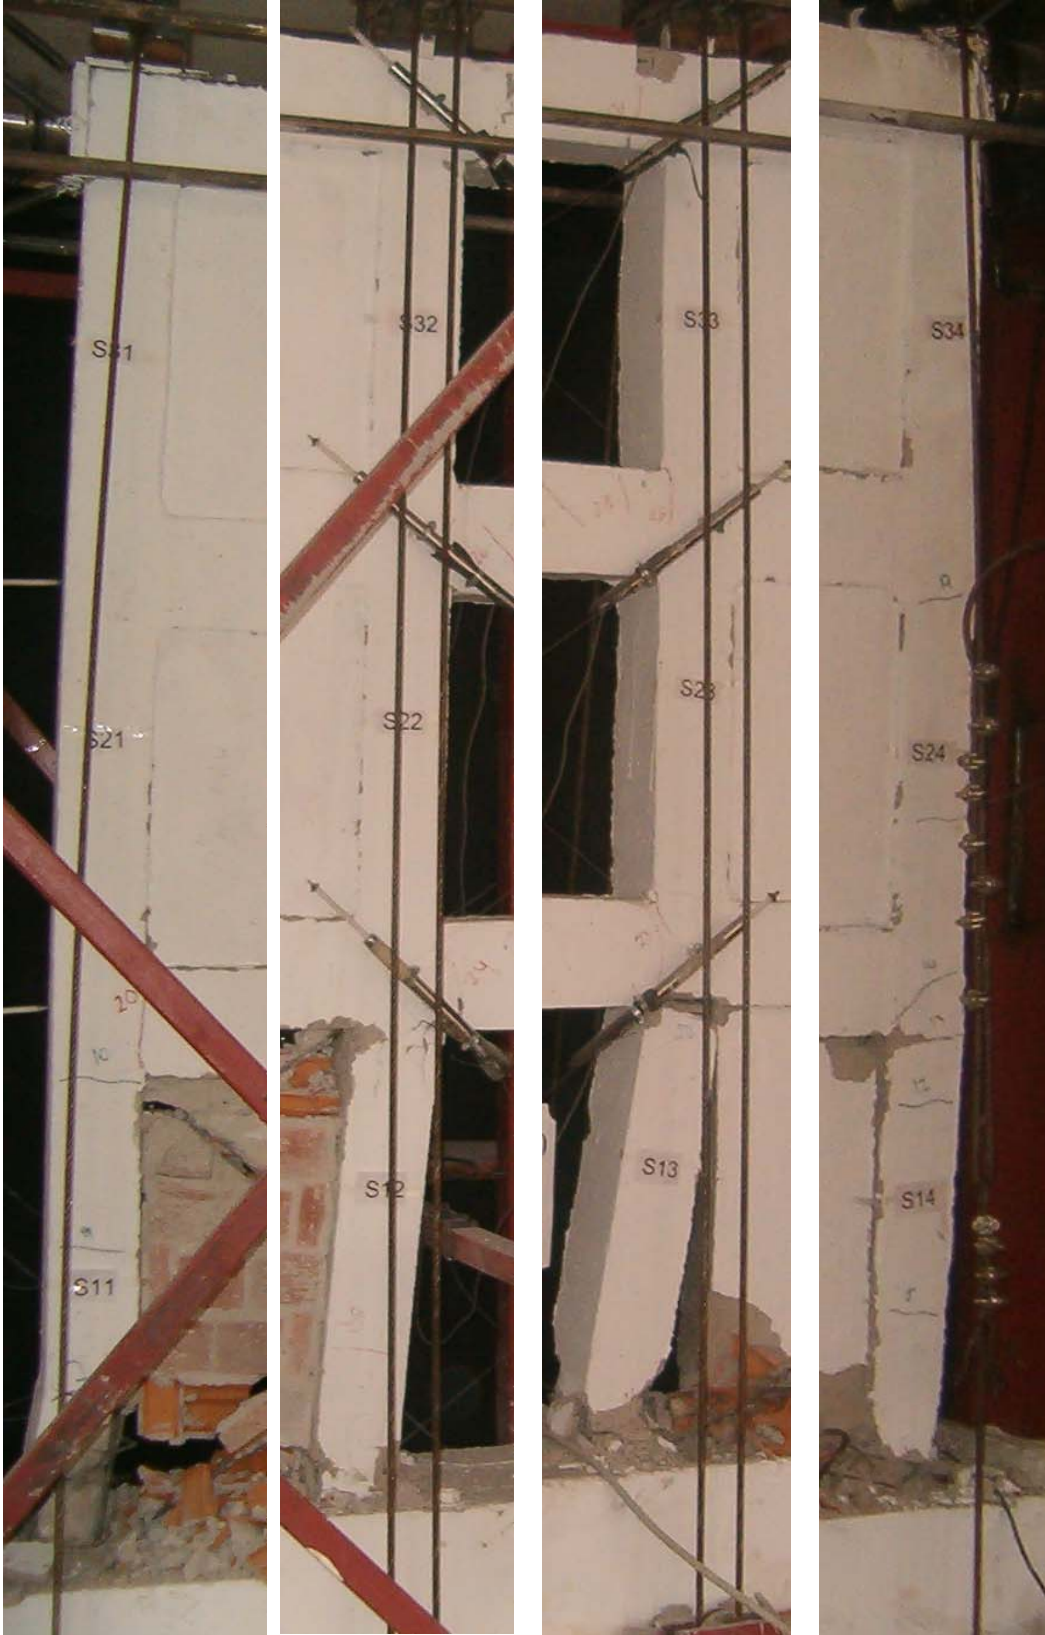
Şekil 5.10.7a Mesnetlerde ve zemin kat kolonlarında oluşan mafsallar

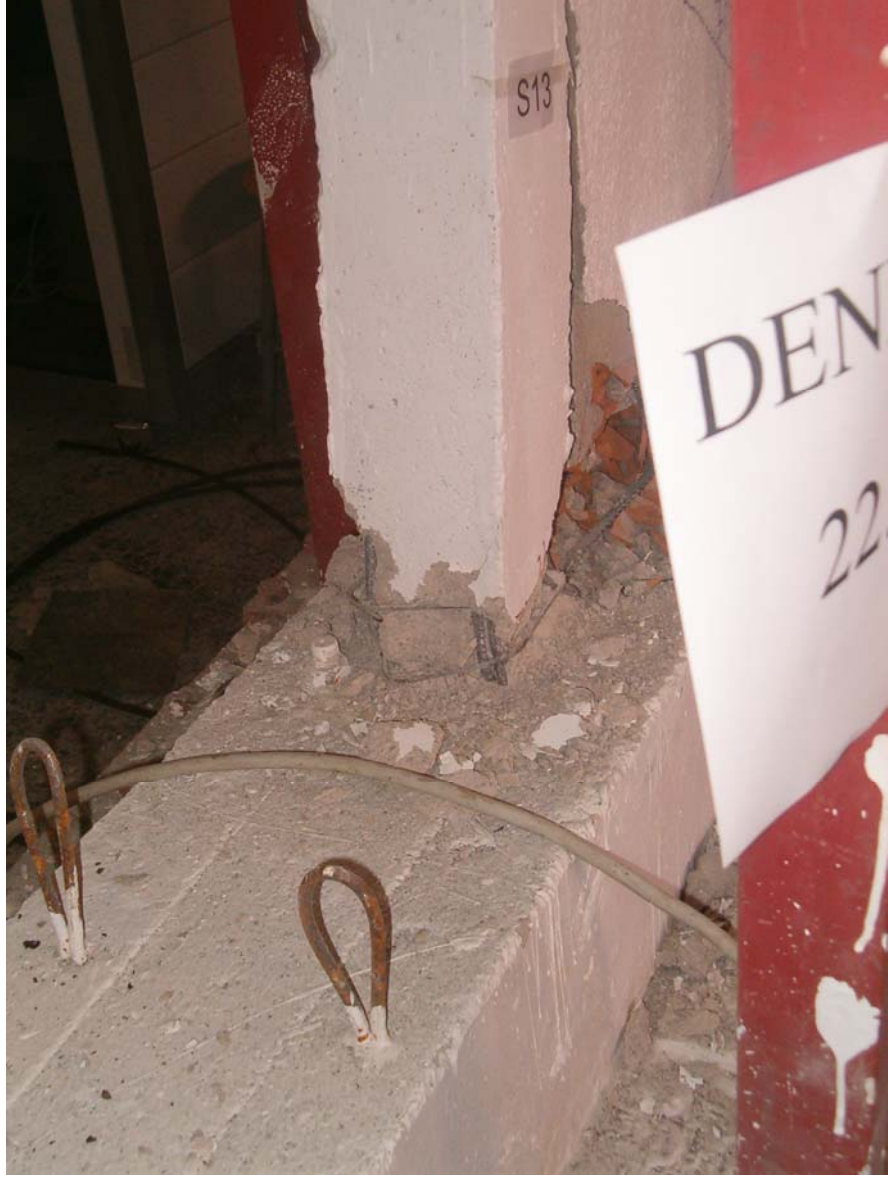
Şekil 5.10.7b Deney numunesinin kenar kolon altında belirgin hasar oluşumu

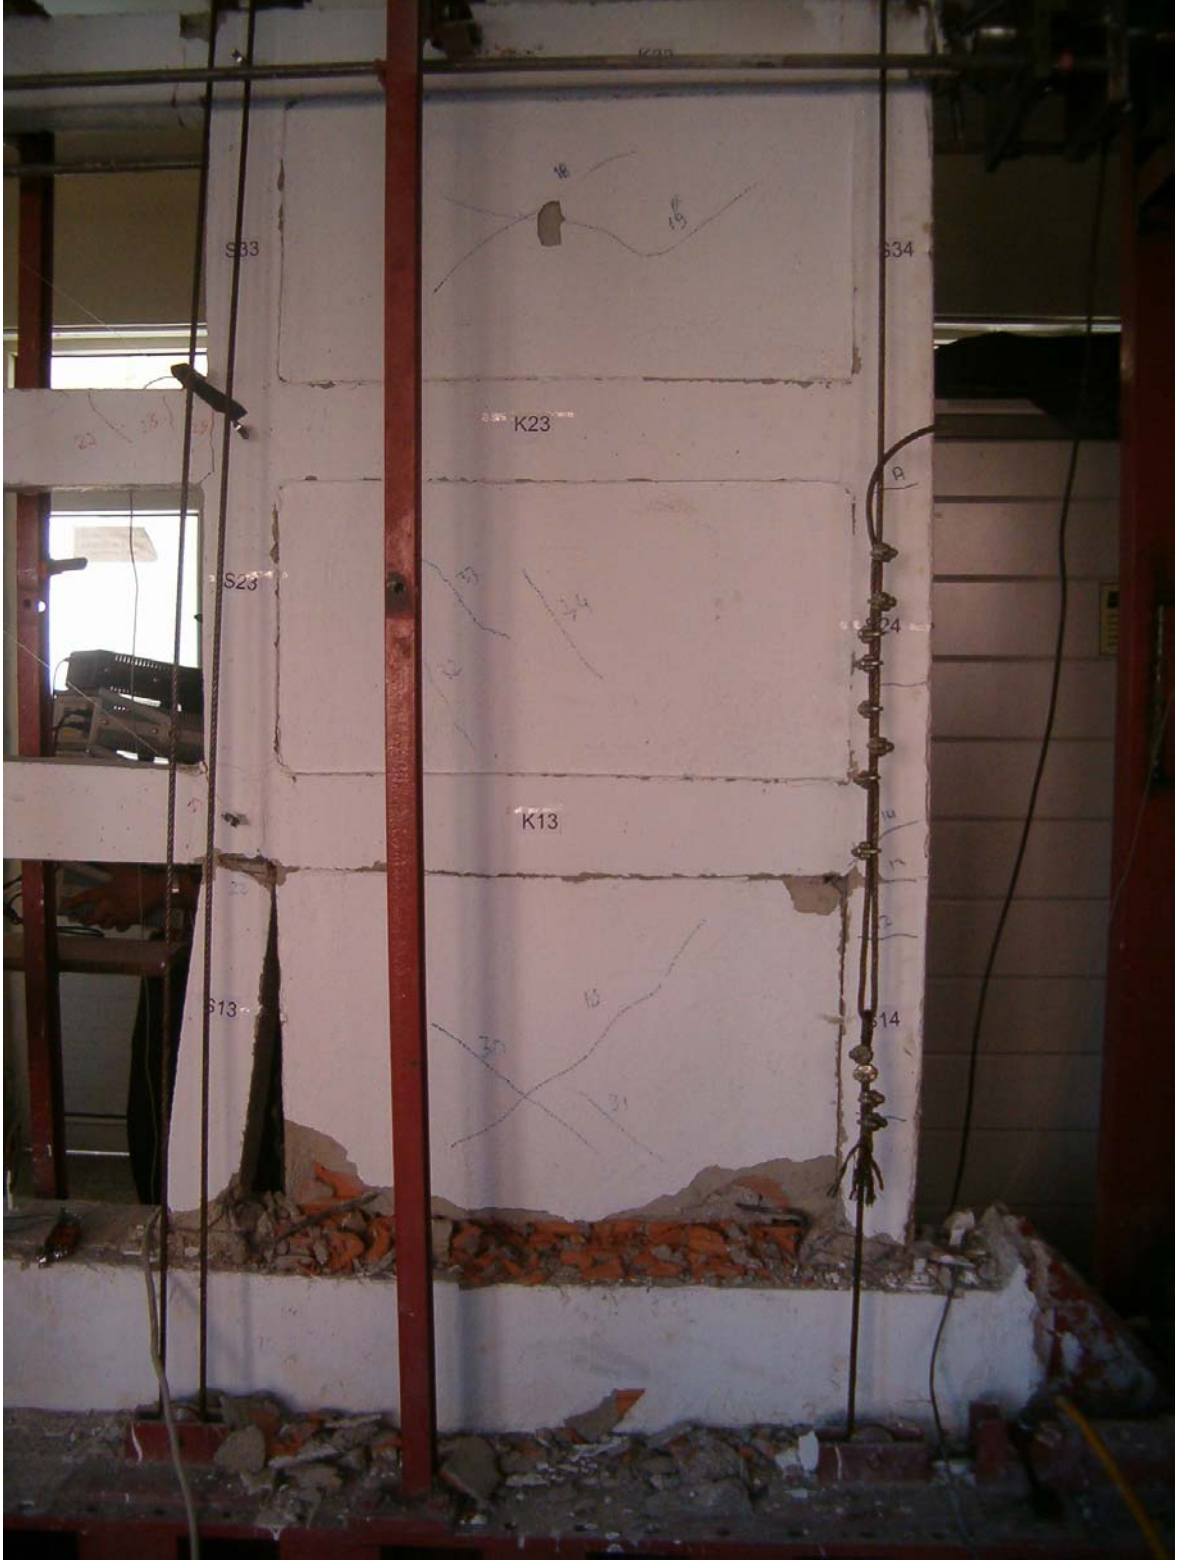
Şekil 5.10.8 Dolgu duvarda hasar oluşumu

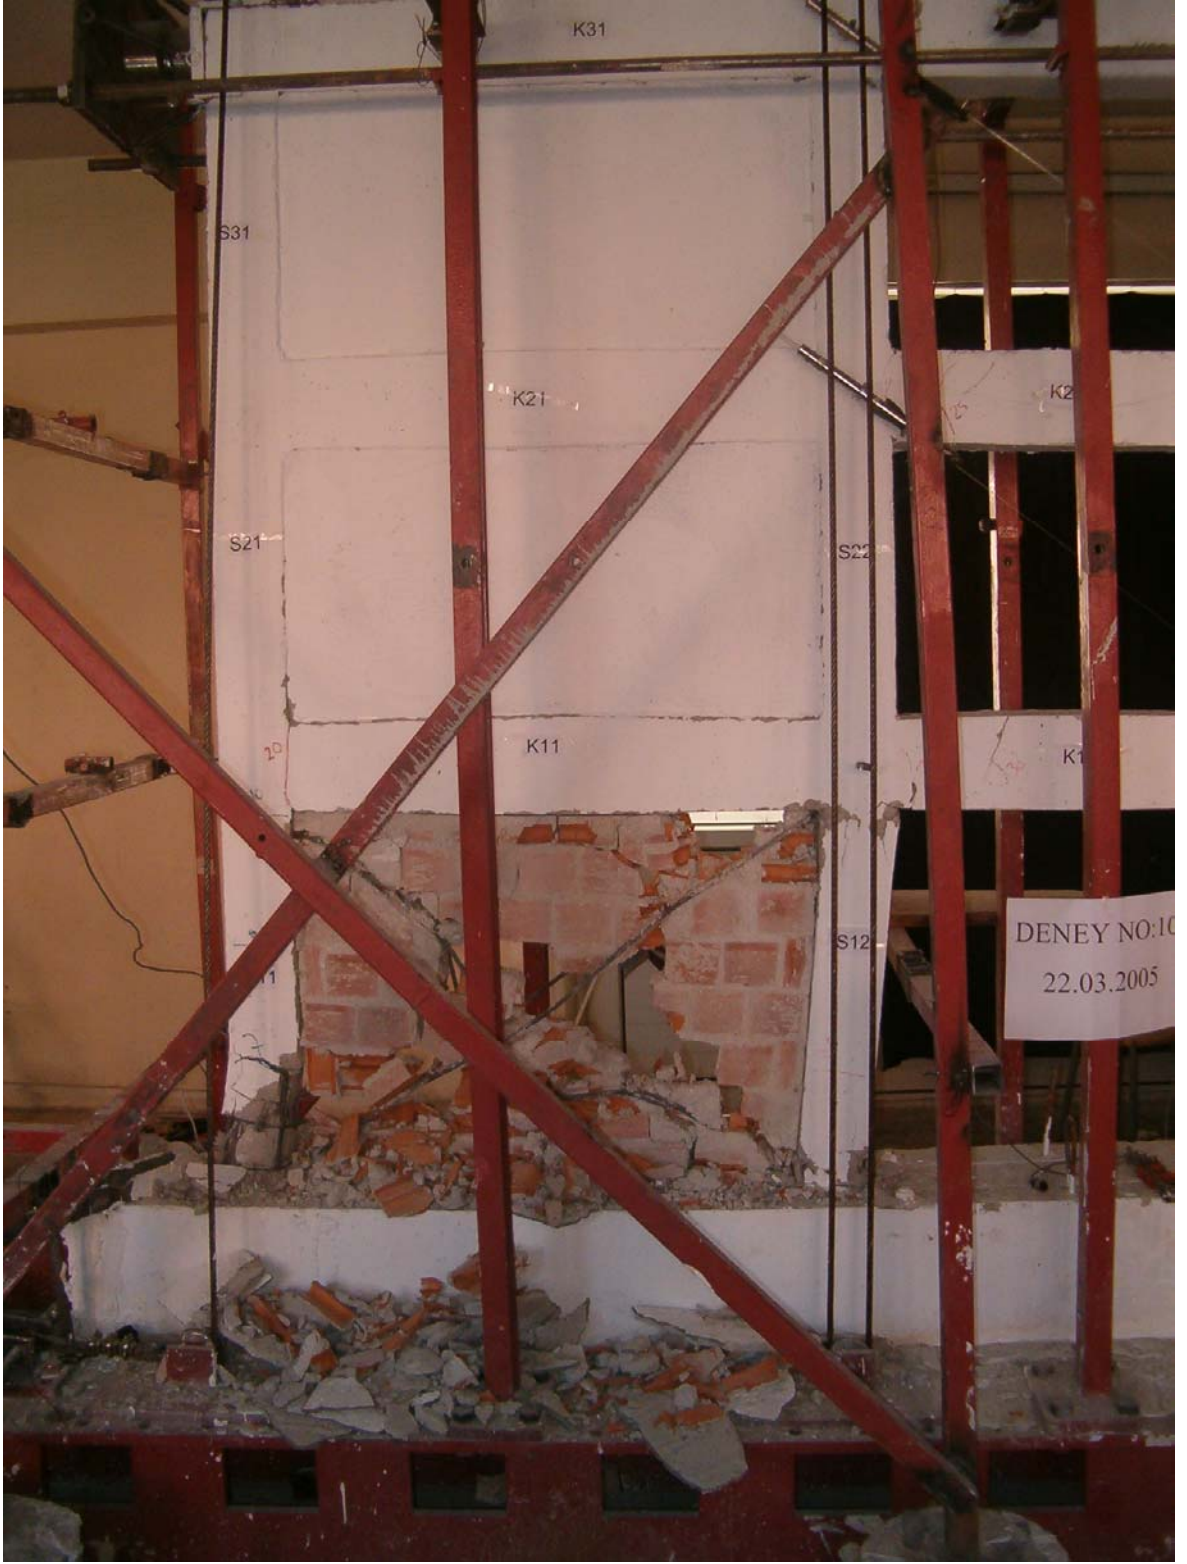
Şekil 5.10.9 Deney numunesinde dolgu duvar hasarı

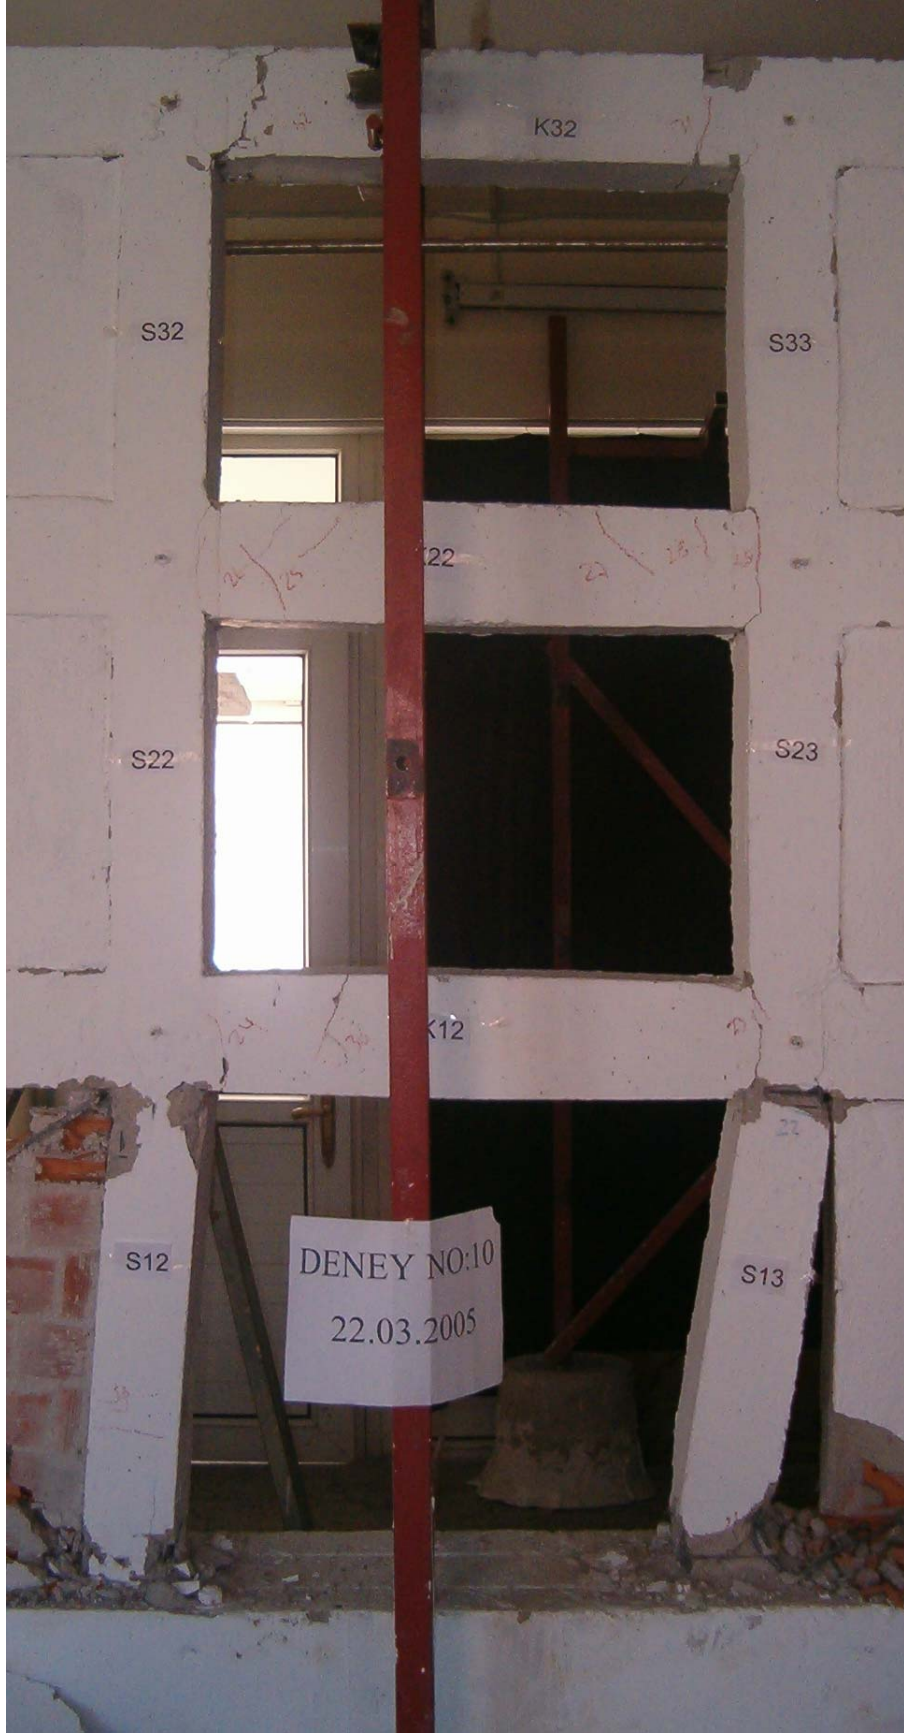
Şekil 5.10.10 10 nolu deney numunesinde orta kirişlerde hasar oluşumu

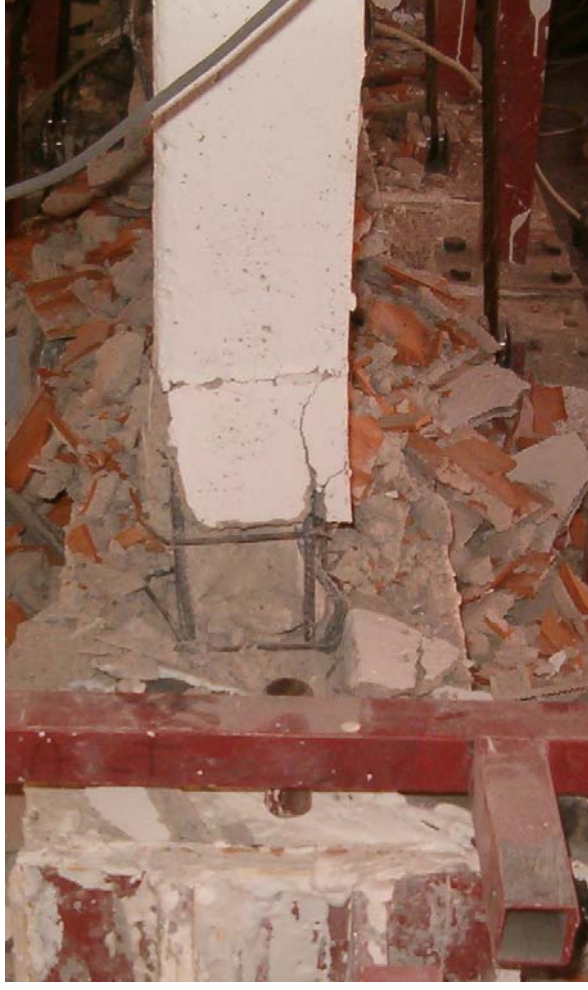
Şekil 5.10.11 10 nolu deney numunesinde dış kolon tabanında ezilme
