**ZELVE AÇIK HAVA MÜZESİ'NDEKİ (KAPADOKYA)
KAYADAN OYMA TARİHİ YAPILARIN JEOMEKANİK
AÇIDAN DEĞERLENDİRİLMESİ**

**GEOMECHANICAL ASSESSMENT OF THE ROCK-HEWN
HISTORICAL STRUCTURES AT THE ZELVE OPEN AIR
MUSEUM (CAPPADOCIA)**

DOKTORA TEZİ

2011

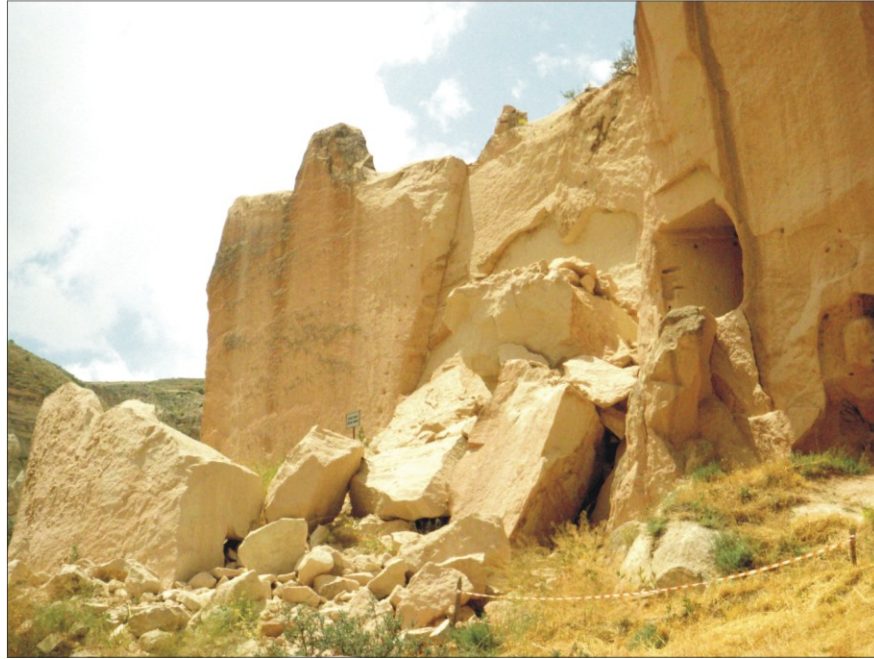
Şekil 1.3 Zelve 1. Vadi'nin giriş kesimindeki kayadan oyma Geyikli Kilise: (a) önceki yıllarda kilisenin tavanında meydana gelmiş göçme, (b) 2009 yılında gelişen toptan göçme.

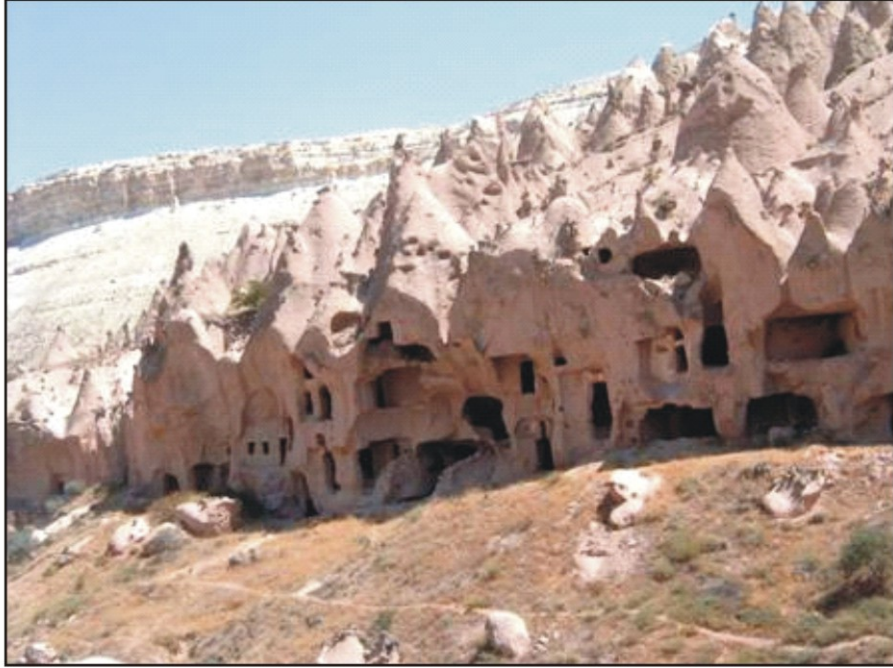
Şekil 2.3. Kapadokya Bölgesi'ndeki (a) peribacaları (Ürgüp) ve (b) kayadan oyma bazı mekanlar (Zelve Açık Hava Müzesi).

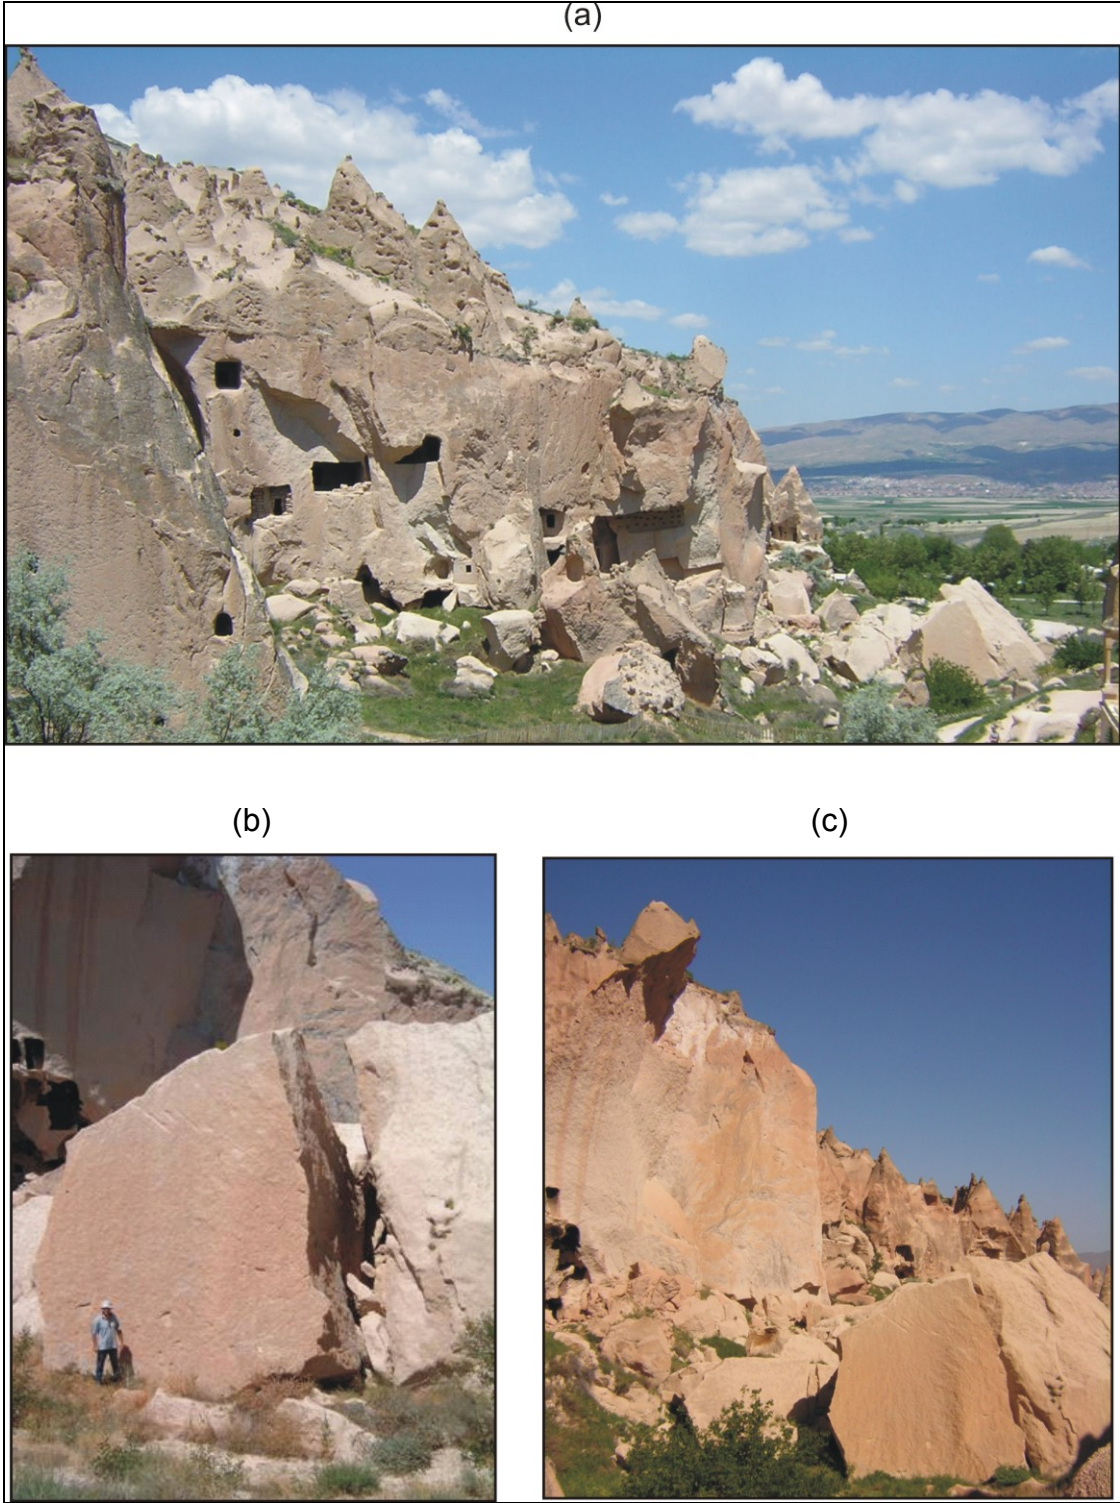
Şekil 2.5. Zelve Vadisi'nde duraysızlığa maruz kalmış (a) bazı kayadan oyma mekanlar ile (b) ve (c) doğal yamaçlardan görüntüler.

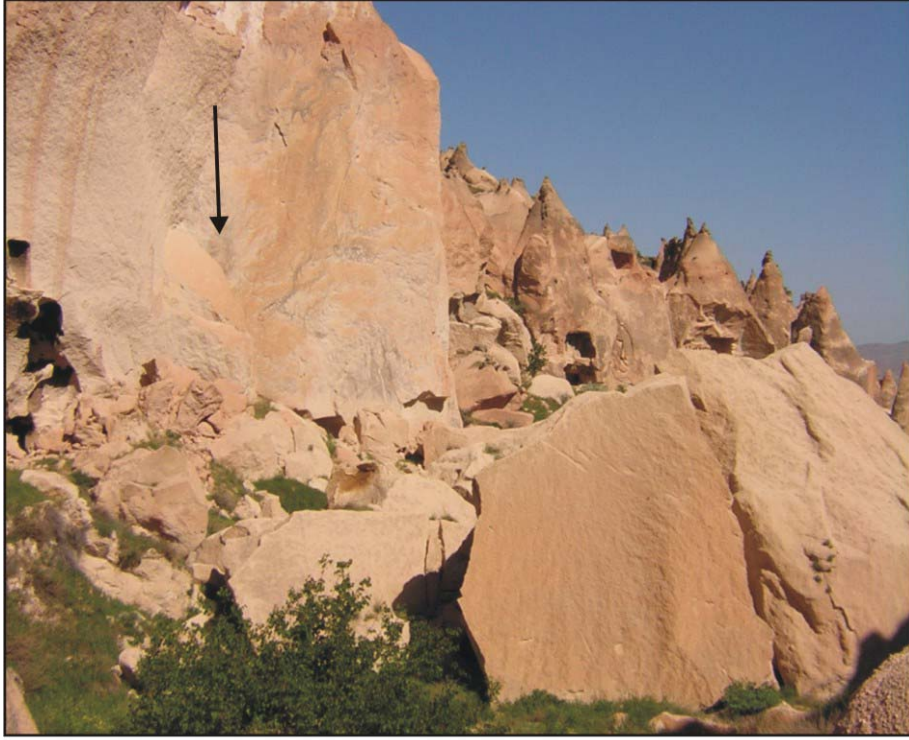
Şekil 5.2. Zelve 1. Vadi'de süreksizlik yüzeyleri boyunca gelişen makaslama yenilmesini gösteren bir duraysızlık.

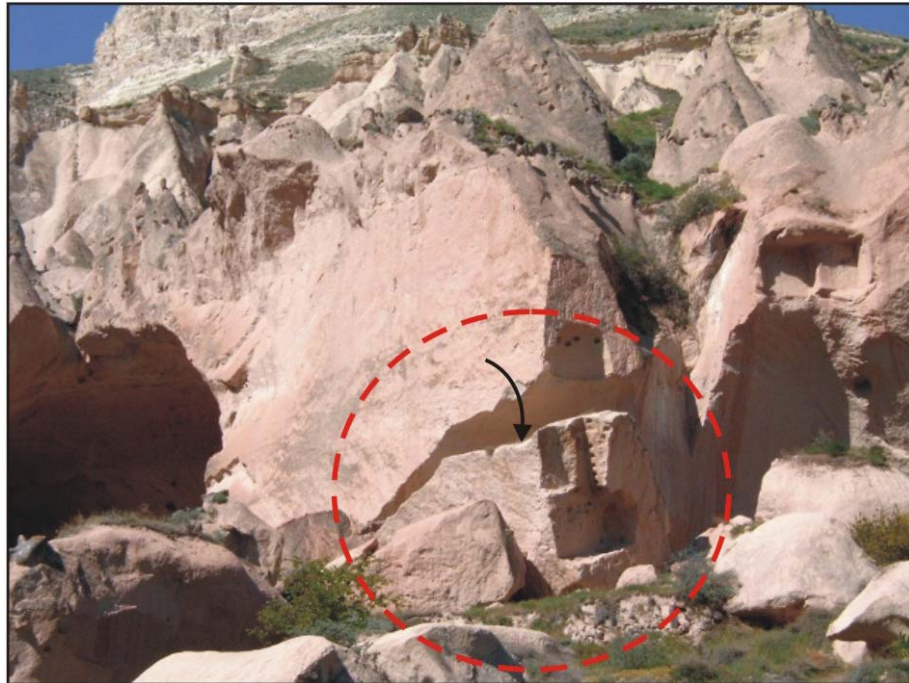
Şekil 5.3. Zelve 1. Vadi'de topuk desteğinin yitimi sonucu bloğun yerçekimi etkisi altında düşmesi şeklinde gelişen bir duraysızlık.

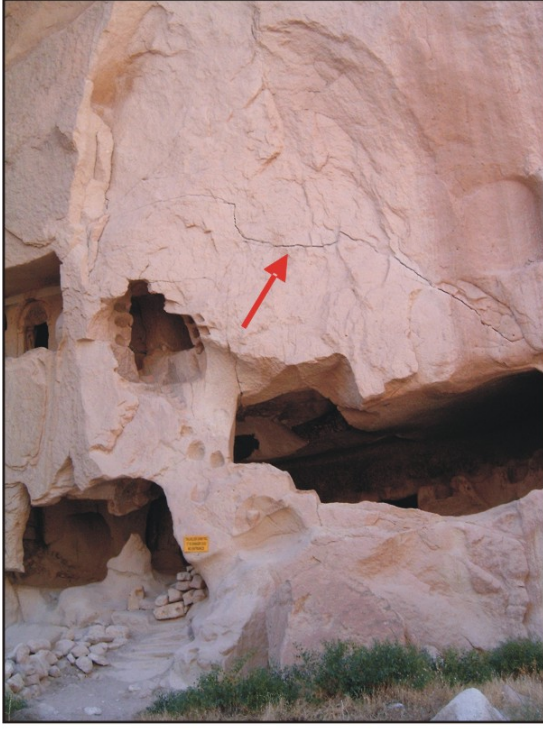
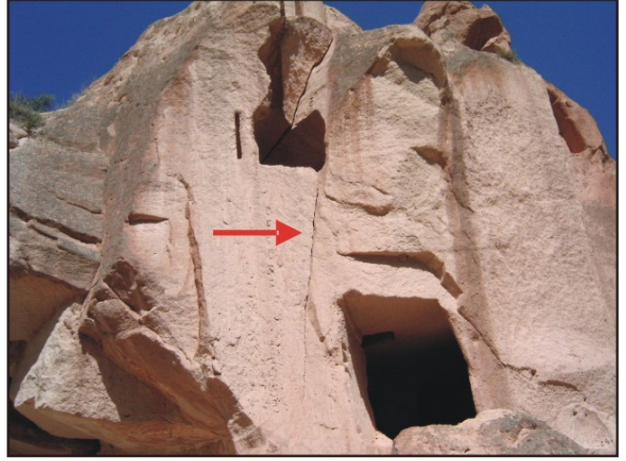
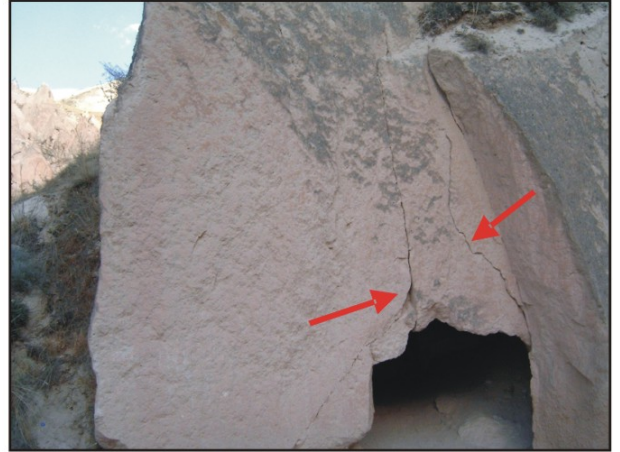
Şekil 5.5. Çeşitli nedenlerle oluşan ve ilerleyen çatlakların mevcut süreksizliklerle veya açıklıkların kapı, pencere gibi elemanlarıyla kesişerek duraysızlığa maruz kalabilecek yeni bloklar oluşturmasına ilişkin tipik görüntüler.

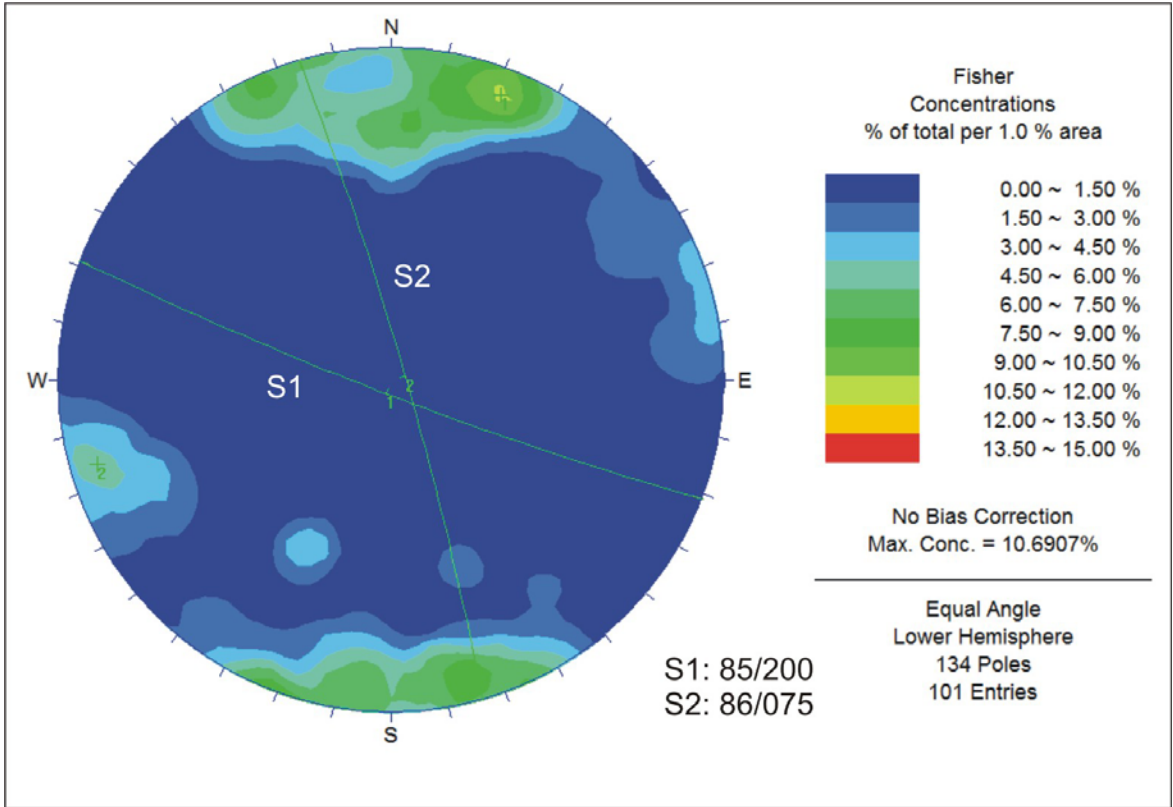
Şekil 5.7. Zelve 1. Vadi'deki tüfte ayırtlanan başlıca süreksizlik takımlarının yönelimleri.

yerlerde, 4 ayrı lokasyonda yapılan hat etütleri sonucunda 134 adet süreksizlik ölçümü alınmıştır. Alınan ölçümlerin değerlendirilmesiyle, eklem türünde iki adet süreksizlik takımı (soğuma çatlağı) (85/200; 86/075) belirlenmiştir (Şekil 5.7). Bu süreksizlik takımlarından birinin vadinin doğrultusuna yaklaşık paralel, diğerinin ise vadiye yaklaşık dik-verrev dizilim gösterdiği belirlenmiştir (Şekil 5.8). Bu süreksizliklerin nispeten geniş aralıklarla tekrarlanıyor olması ve iki ana takımın varlığı, bu bölgedeki duraysızlıkların kütleli bir hareket şeklinde değil, süreksizlik denetimli olarak meydana geldiğine işaret etmektedir. Özellikle vadiye paralel konumlu süreksizlik takımı ile sınırlanan kaya dilimleri ana kütlede ayrılarak tehlike yaratmaktadır (Şekil 5.9).

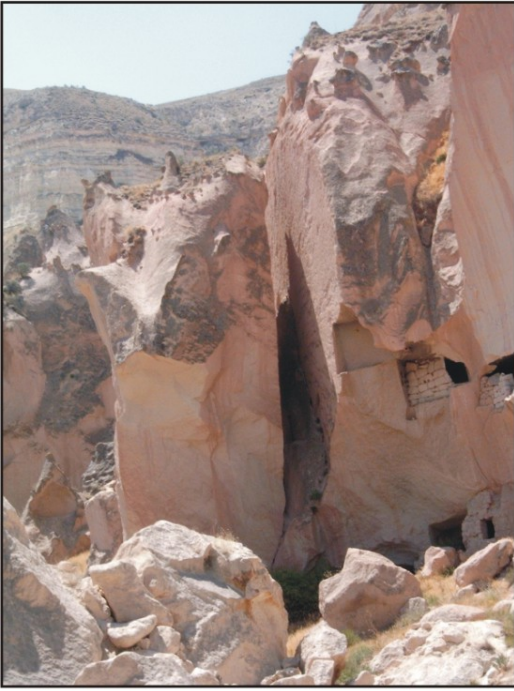
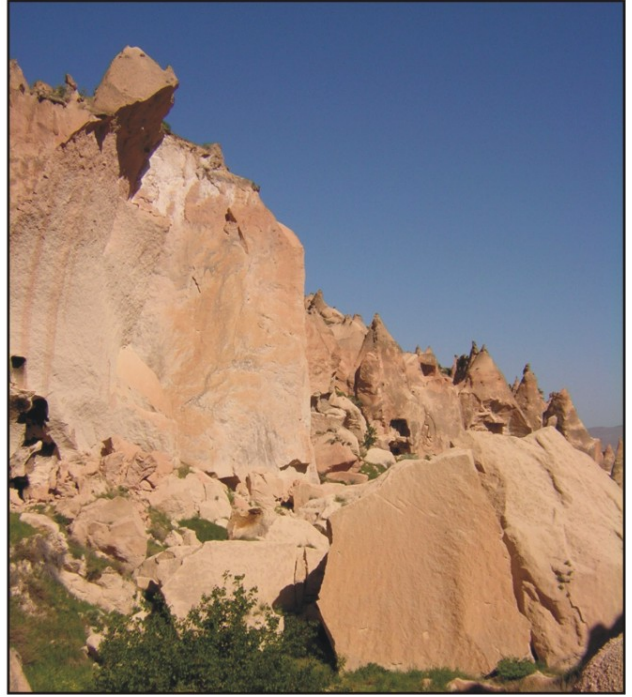
Şekil 5.9. Zelve 1. Vadi'ye yaklaşık paralel konumlu süreksizlik takımıyla sınırlanan ve ana kütlede koparak tehlike yaratan kaya dilimlerinden tipik görüntüler.

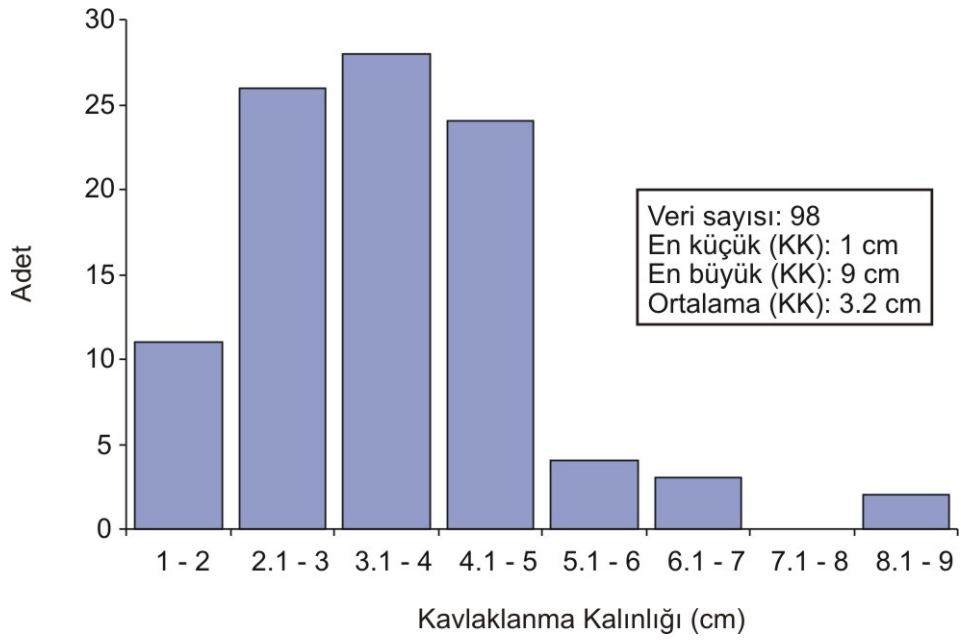
Şekil 5.10. Zelve 1. Vadi'de gözlenen kavaklanmalara ait "Sıklık - Kavaklanma Kalınlığı (KK)" histogramı.

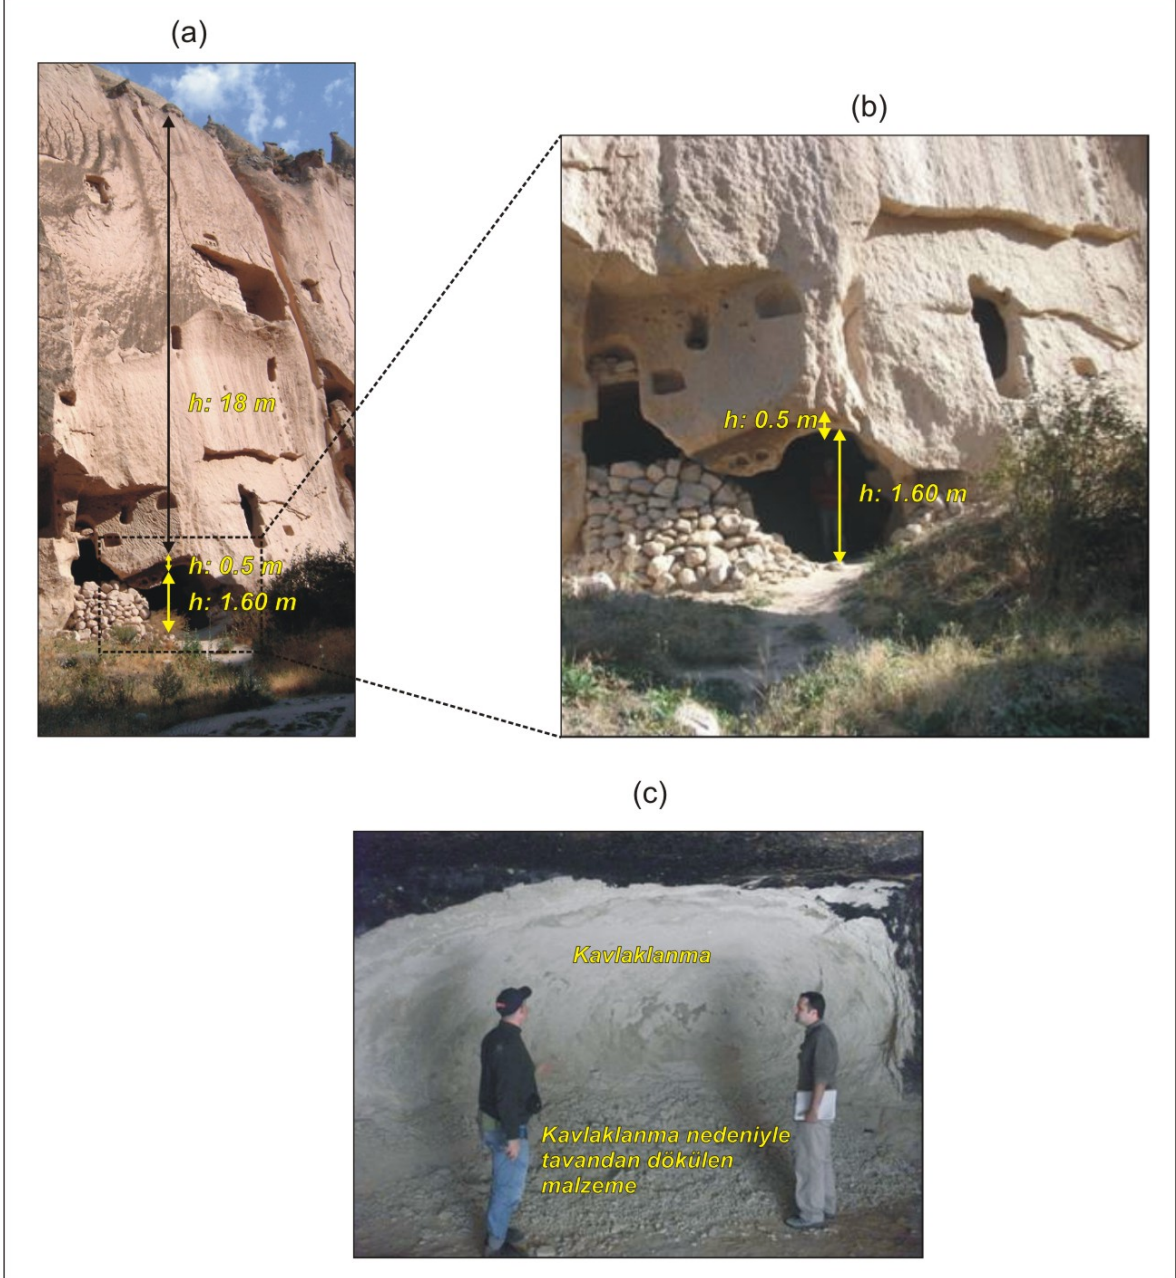
Şekil 5.11. Sayısal çözümlerinde kullanılmak üzere, (a) inceleme alanında duraysızlığa maruz kalması olası tipik bir açıklık, (b) boyutları ve (c) açıklık içindeki kavlanmalara ait görüntü.

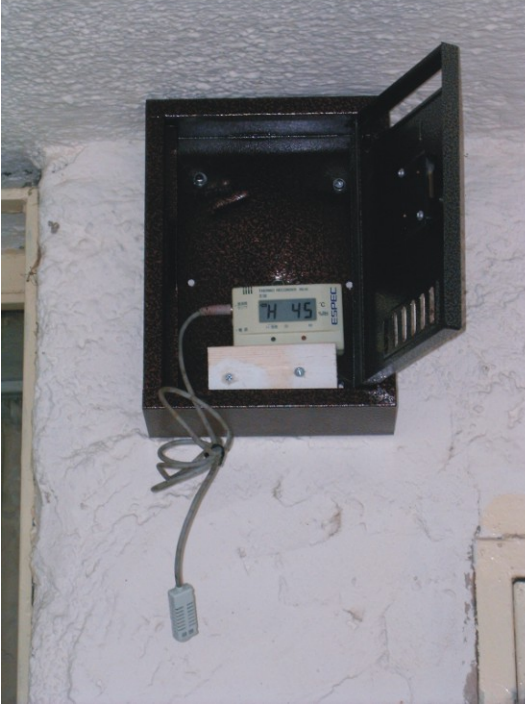
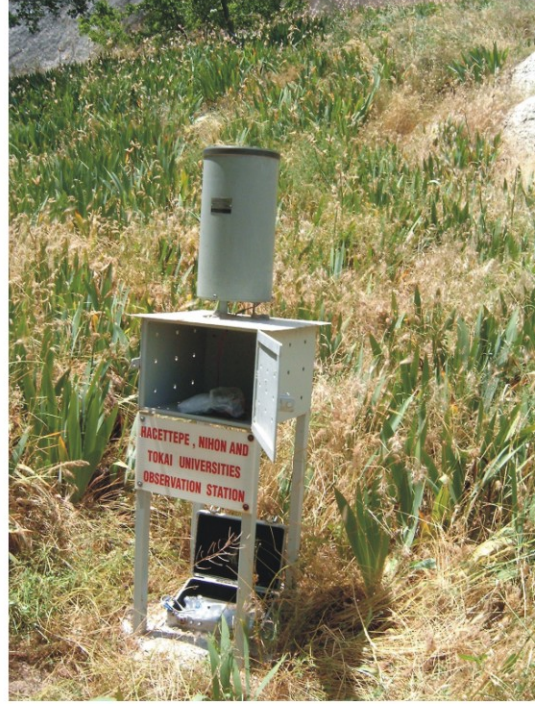
Şekil 5.12. Zelve Vadisi'nin (a) girişinde ve (b) içinde kurulmuş olan meteoroloji kayıt istasyonları.

Zelve Açık Hava Müzesi'nde hüküm süren yerel iklim koşullarının (sıcaklık, nem ve yağış) belirlenmesi ve sürekli olarak izlenmesi amacıyla, tez danışmanı ile Japonya'dan araştırmacıların diğer bir araştırma için müze girişine ve içerisine yerleştirdikleri 2 adet meteoroloji kayıt istasyonundan (Şekil 5.12) alınan sırasıyla yaklaşık 4 yıllık veri ile Ekim 2009 ve Nisan 2011 arasındaki dönemi kapsayan yaklaşık 1.5 yıllık veri bu bölümde değerlendirilmiştir. Bu aşamada, iki istasyondan alınan kayıtlar değerlendirilmiş olmakla birlikte, özellikle müze girişine yerleştirilen ve daha uzun zamandır aralıksız olarak kayıt yapan istasyonun verisi kullanılmıştır. Mayıs 2006 ile Nisan 2011 tarihleri arasında alınan tüm veriye göre, bölgede en yüksek sıcaklıklar ortalama 32–33 °C ile Temmuz ve Ağustos aylarında gerçekleşmiş olup, kaydedilen en düşük ve en yüksek sıcaklıklar

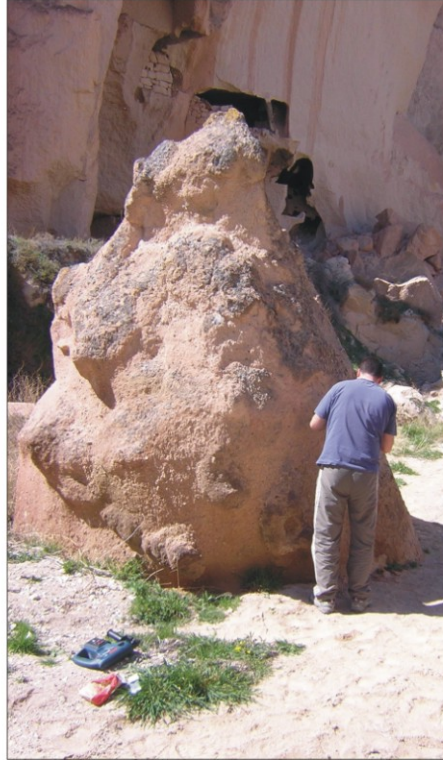
Şekil 5.15. Zelve 1. Vadi'nin tabanında aşınmanın etkisinin belirlenmesi amacıyla yerleştirilen çivilerin yerleri: (a) topuğu aşınan yamaç ve (b) vadi tabanında çivi yerleştirilen blok.

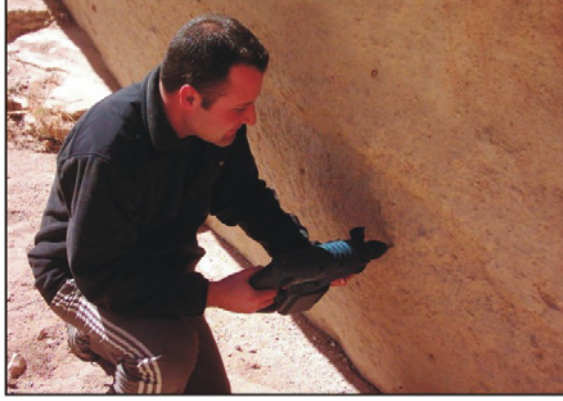
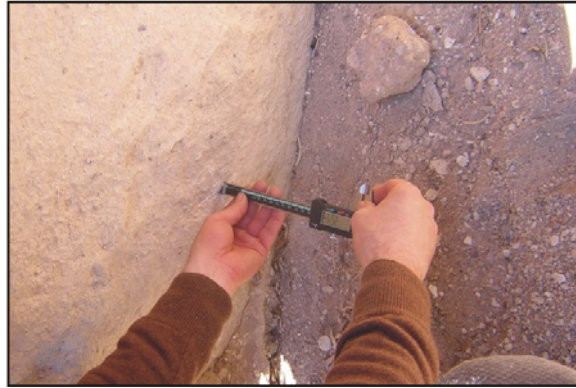
Şekil 5.16. Zelve 1. Vadi'de seçilen yerlerde aşınmanın belirlenmesi amacıyla (a) kaya yüzeylerine paslanmaz çivilerin yerleştirilmesi için delik açılması, (b) yerleştirilen çivilerin dizilimi ve (c) dijital kompasla çivilerden ölçüm alınması.

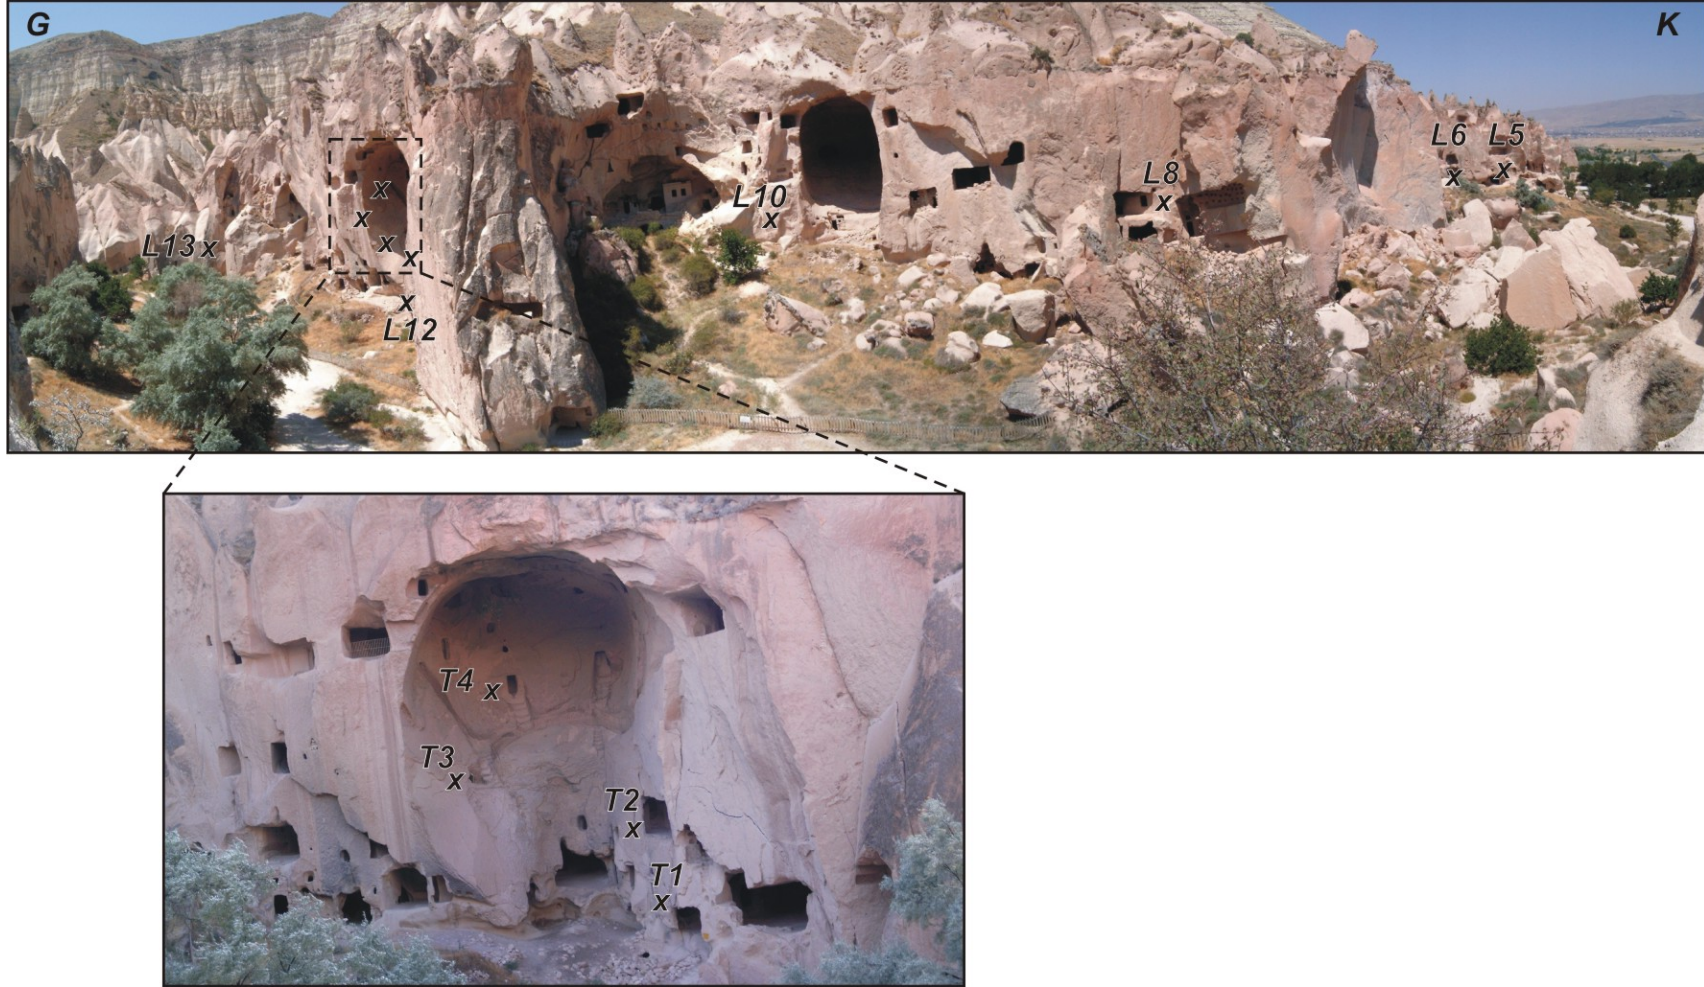
Şekil 6.1. İnce kesit çözümlmeleri ve X-ışınları kırınım analizlerinin yapılması amacıyla Zelve Vadisi'nden alınan örneklerin yerleri.

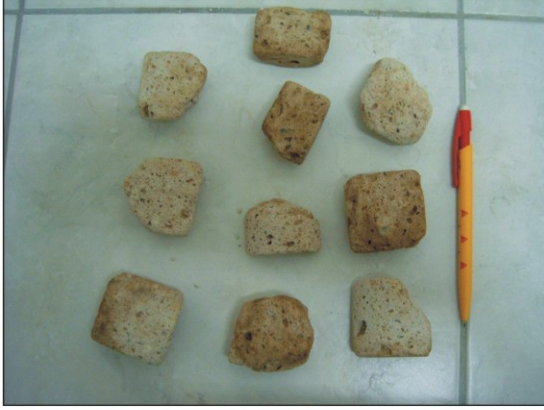
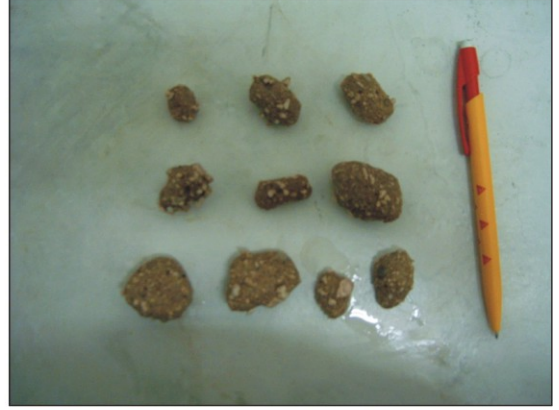
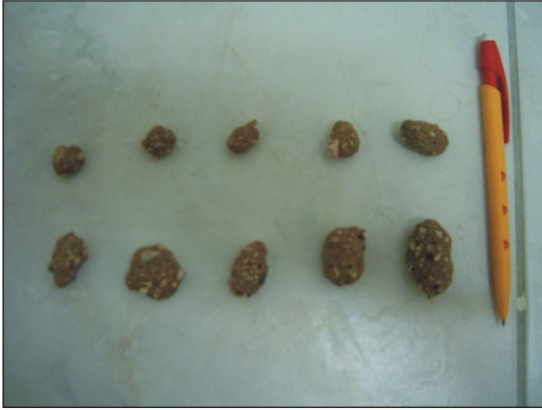
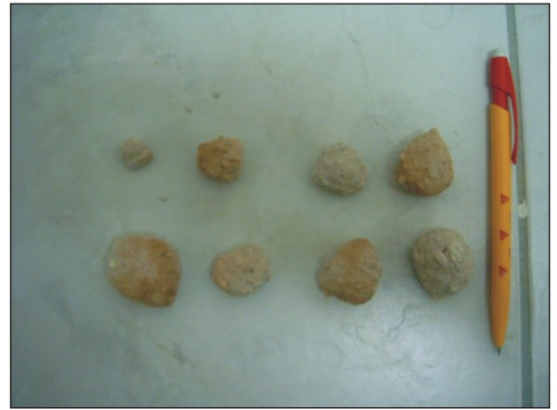
Şekil 6.8. Zelve Açık Hava Müzesi'nde yüzeyleyen Zelve tufunun suda dağılmaya karşı duraylılık indeksi deneylerinde uygulanan her çevrim sonrasındaki durumları.

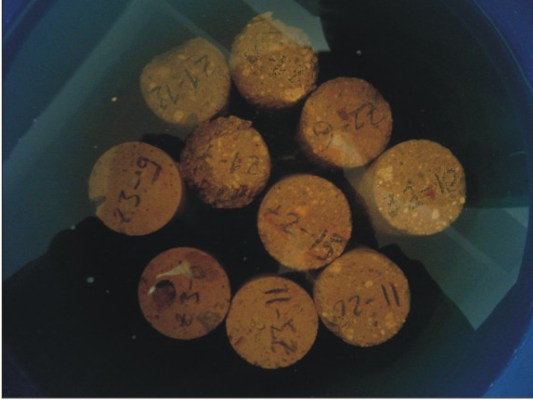
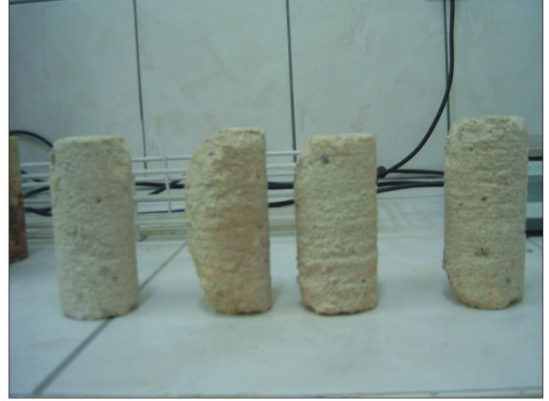
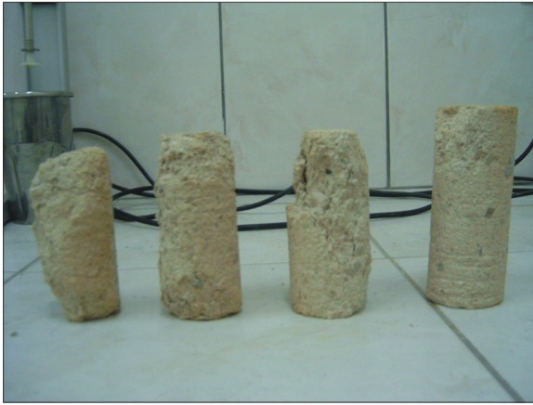
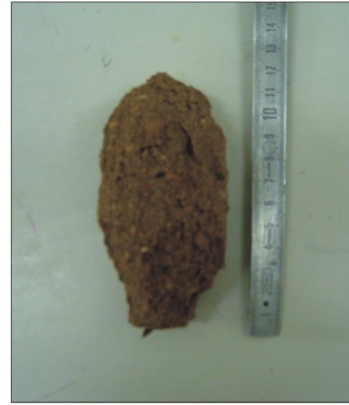
Şekil 6.10. Zelve Açık Hava Müzesi'nde yüzeylenen Zelve tufünün ıslanma - kuruma deneylerinin 2, 5, 8 ve 10. çevrimler sonrasındaki durumları.

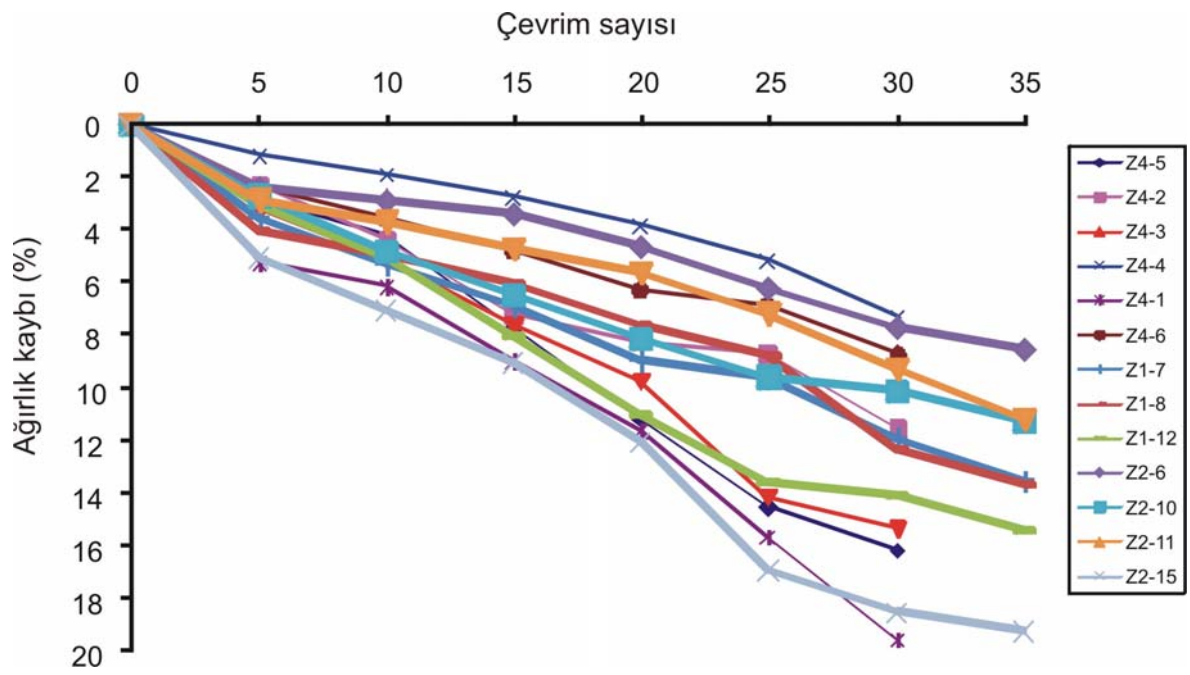
Şekil 6.12. Zelve tüfü örneklerinin donma - çözülme çevrimleri sonunda ağırlık kaybının değişimi.

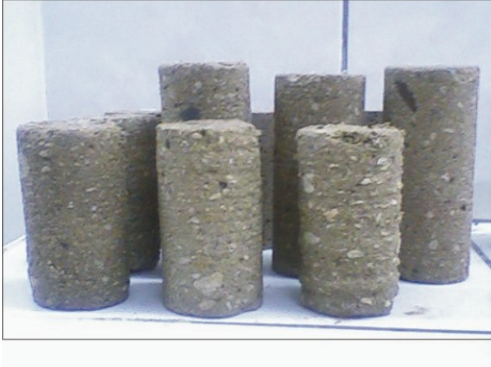
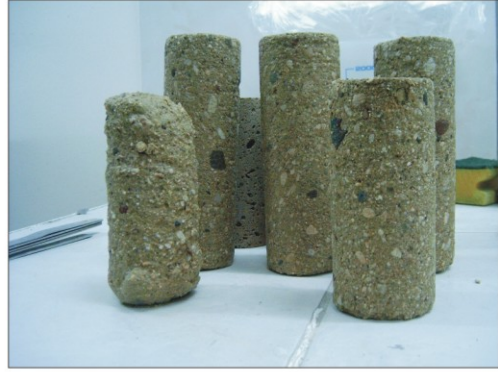
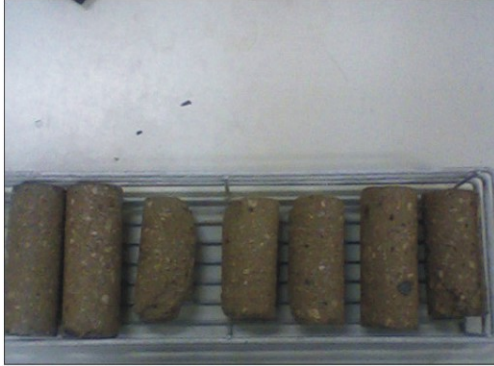
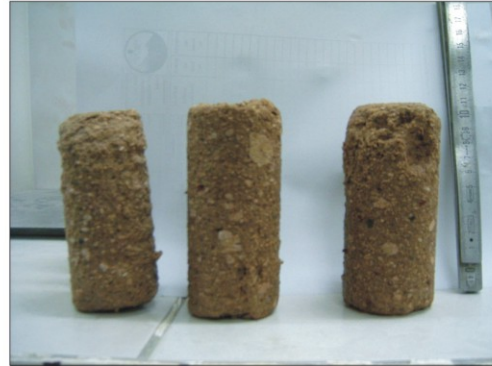
Şekil 6.13. Zelve Açık Hava Müzesi'nde yüzeylenen Zelve tufünün donma-çözülme deneylerinin 5, 10, 15 ve 20. çevrimler sonrasındaki durumları.

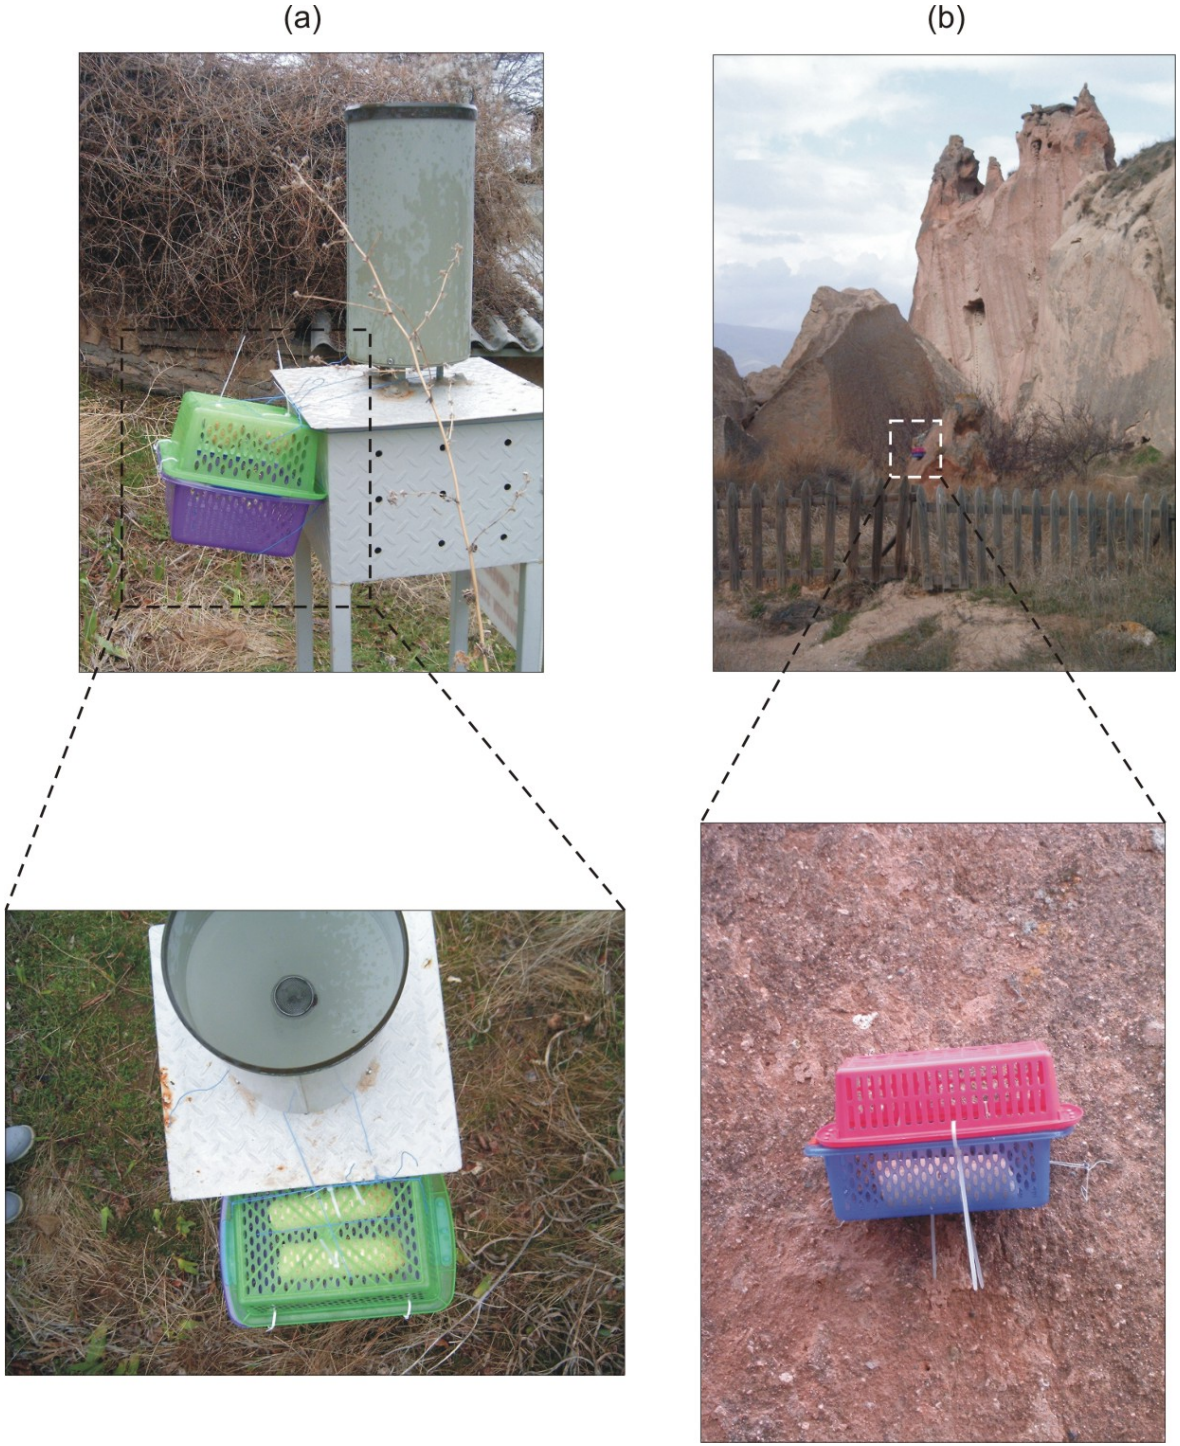
Şekil 6.15. Atmosferik etkilerin Zelve tüfü üzerindeki etkilerinin araştırılması amacıyla Zelve Açık Hava Müzesi'nde (a) meteoroloji istasyonunun üzerine ve (b) vadi tabanında yer alan blok üzerine yerleştirilmiş plastik kafesler içindeki karotlar.

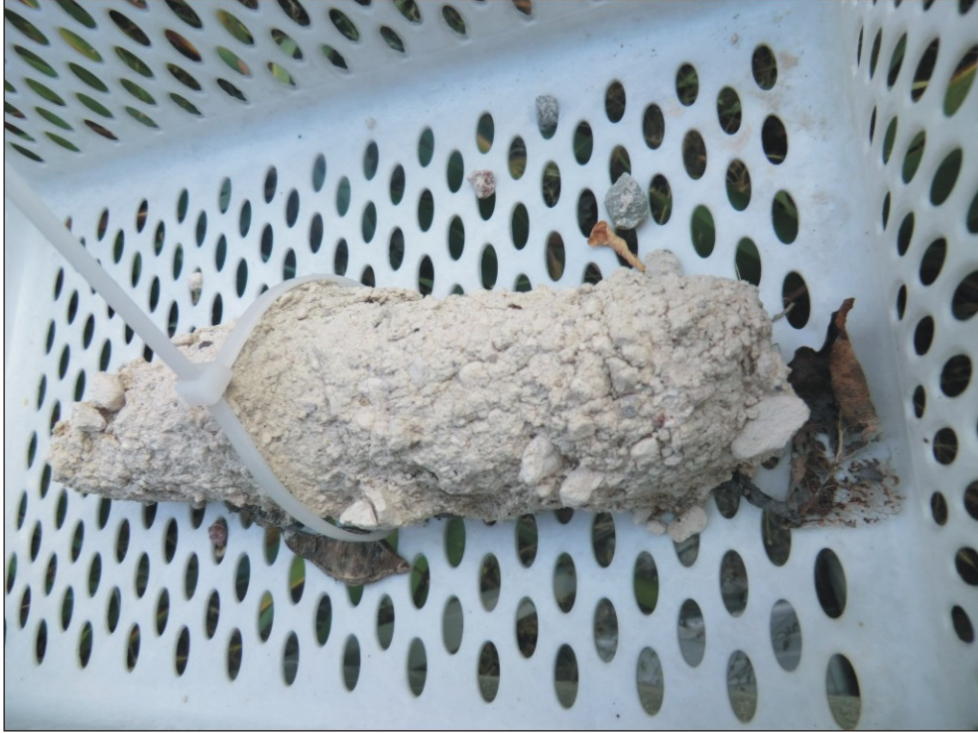
Şekil 6.17. Şekil 15a'da görülen ve atmosferik koşullardan etkilenmiş örneğin 21.07.2011 tarihindeki durumu.

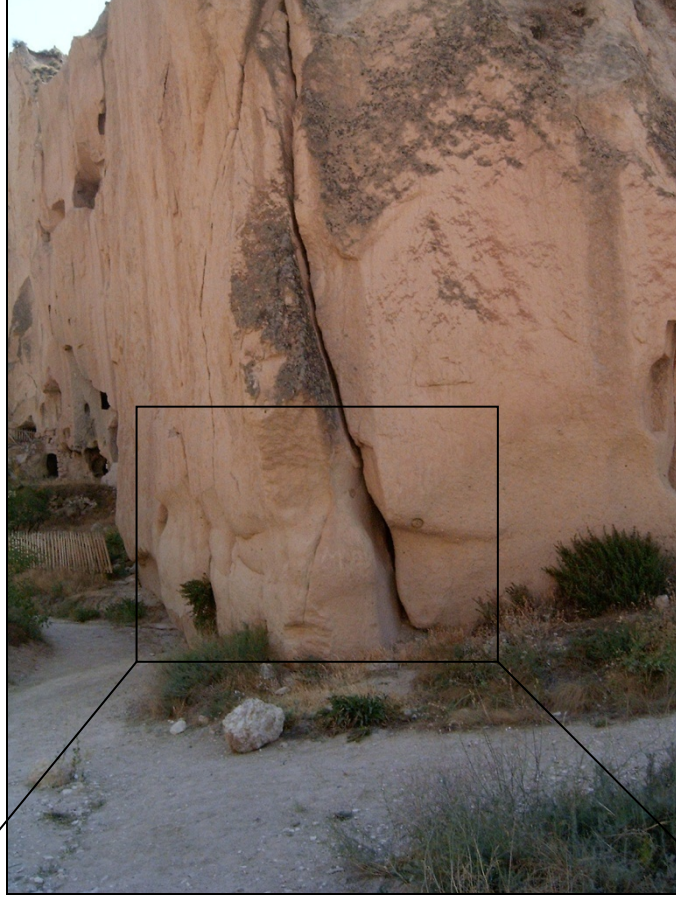
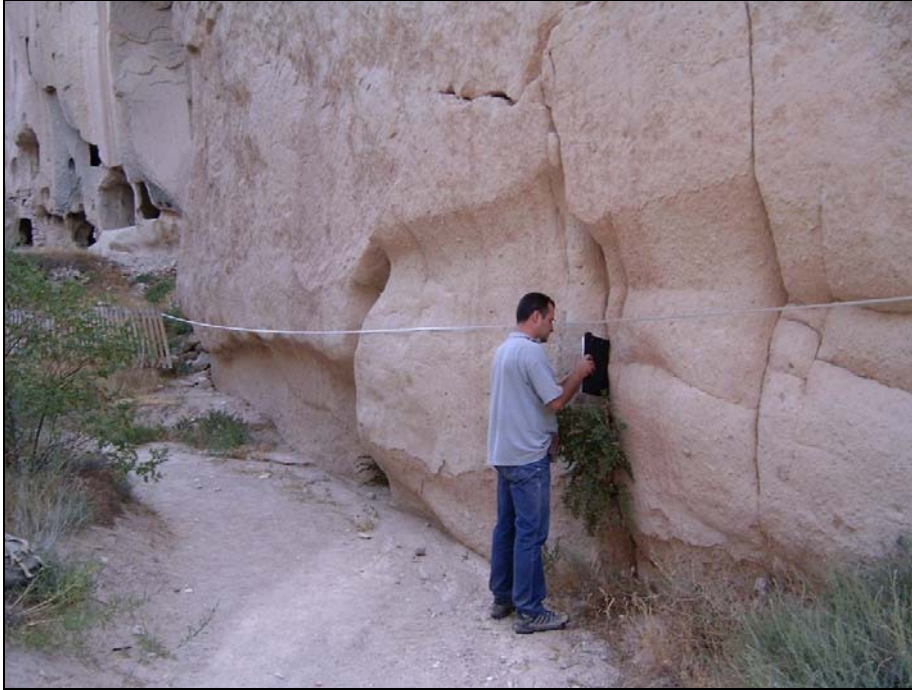
Şekil 7.3. Aşınma miktarı ölçümlerinin alındığı ve sayısal çözümü yapılan yamaçtan tipik görüntüler.
