**TKİ - HİMMETOĞLU LİNYİT AÇIK İŞLETMESİNDEKİ
ŞEVLERİN DURAYLILIĞININ DETERMİNİSTİK VE OLASILIĞA
DAYALI YÖNTEMLERLE DEĞERLENDİRİLMESİ**

**ASSESSMENT OF STABILITY OF SLOPES AT TKİ -
HİMMETOĞLU OPEN-PIT MINE BY DETERMINISTIC AND
PROBABILISTIC METHODS**

**Hacettepe Üniversitesi
Fen Bilimleri Enstitüsü Yönetmeliğinin
Jeoloji Mühendisliği Anabilim Dalı İçin Öngördüğü
YÜKSEK MÜHENDİSLİK TEZİ
olarak hazırlanmıştır**

Ağustos, 1999

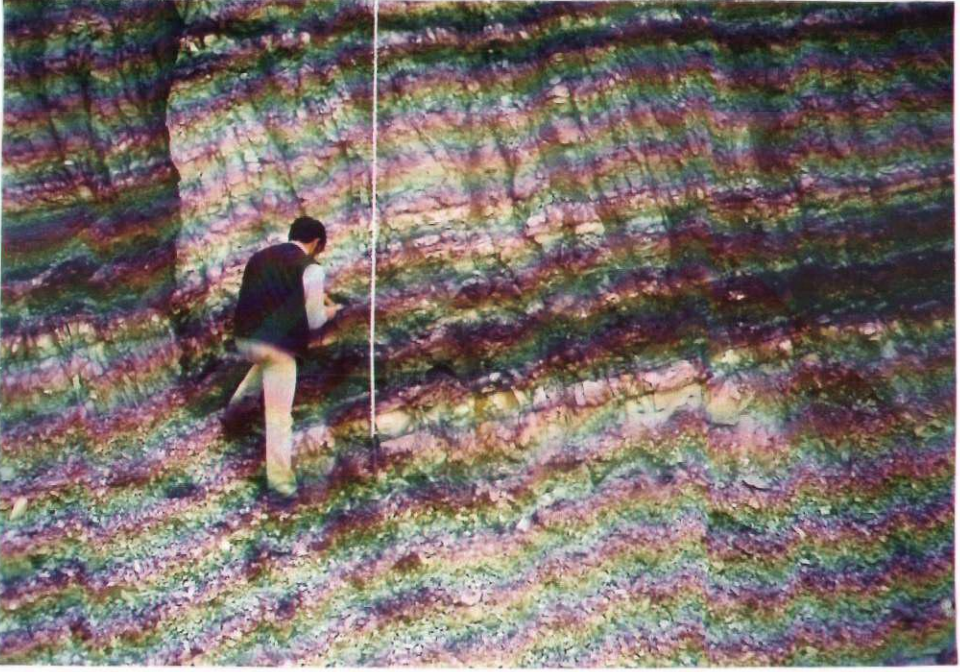
Şekil 4.6: Himmetođlu iřletmesinde gzlenen bitm laminalı marn zonu

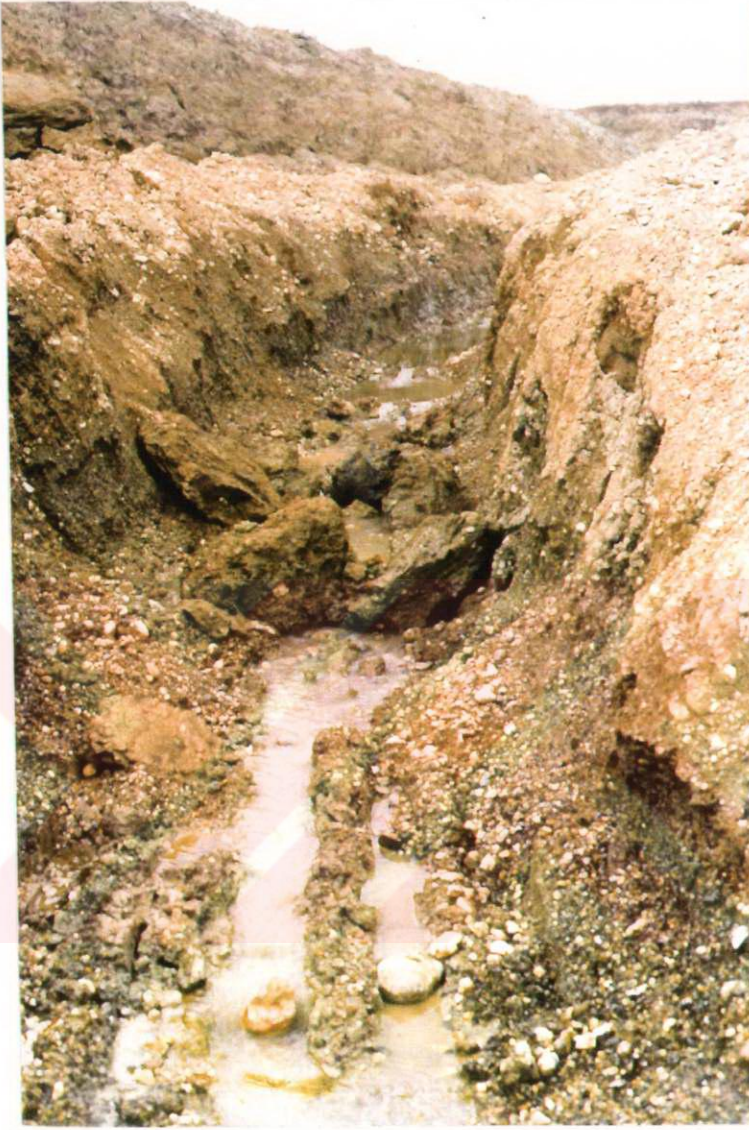
Şekil 4.7: İşletmenin güney şevinin üst basamaklarında yer alan alüvyondan sızan sular

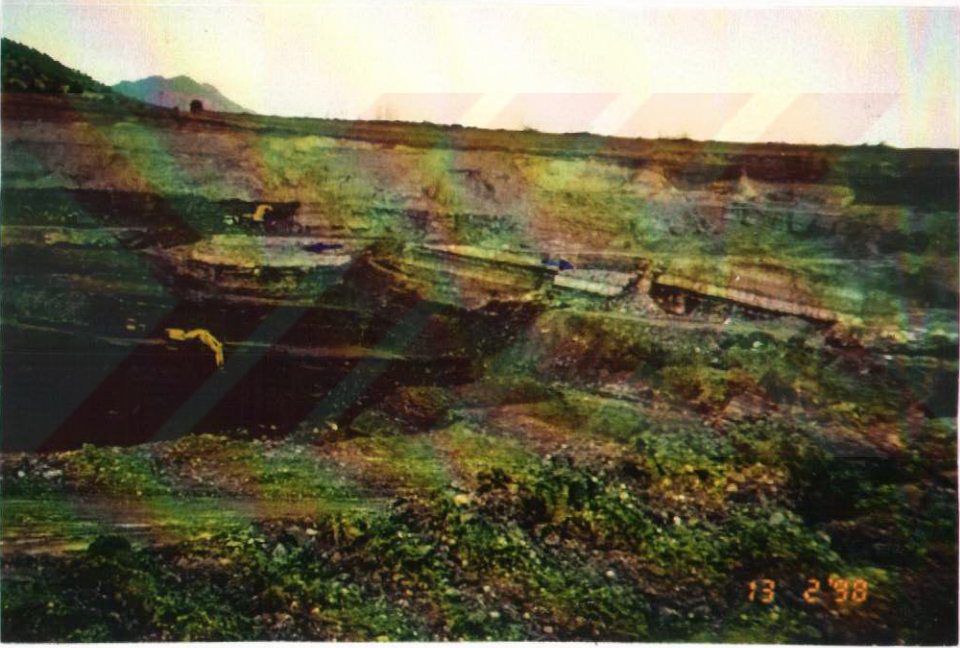
Şekil 4.8: İşletmenin doğu şevinde gözlenen kıvrımlanmanın görünümü

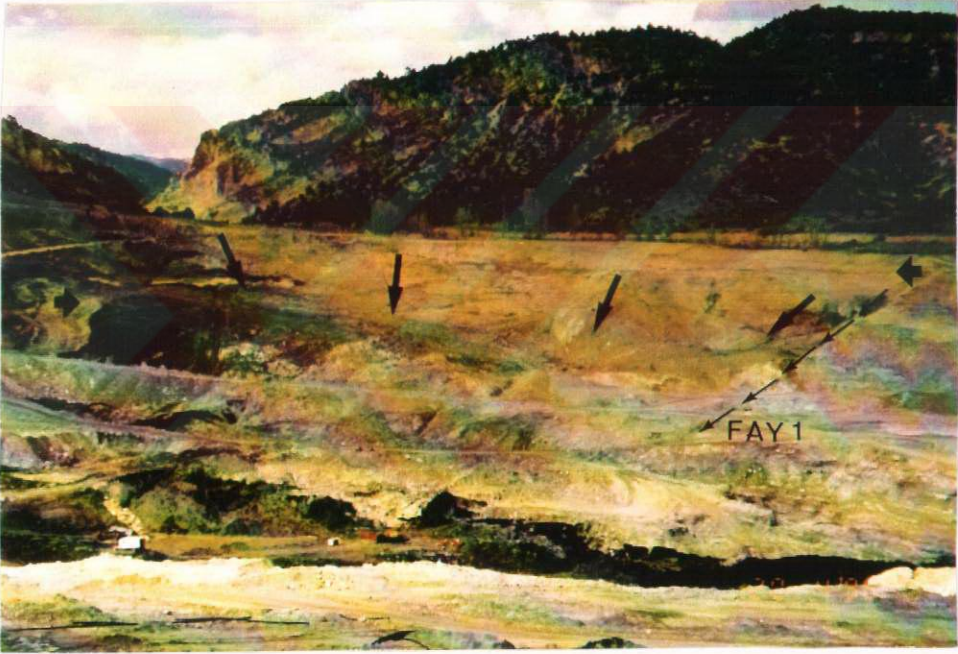
Şekil 4.9: 1 numaralı faydan ve kuzeydeki duraysızlıktan bir görünüm

Güney şevlerinde gözlenen D-B doğrultulu faylar, şev doğrultularına paralel ve eğim yönlerinin ocak içine doğru olmasından dolayı, bu bölgedeki şevlerin duraylılığı açısından önem taşımaktadır.

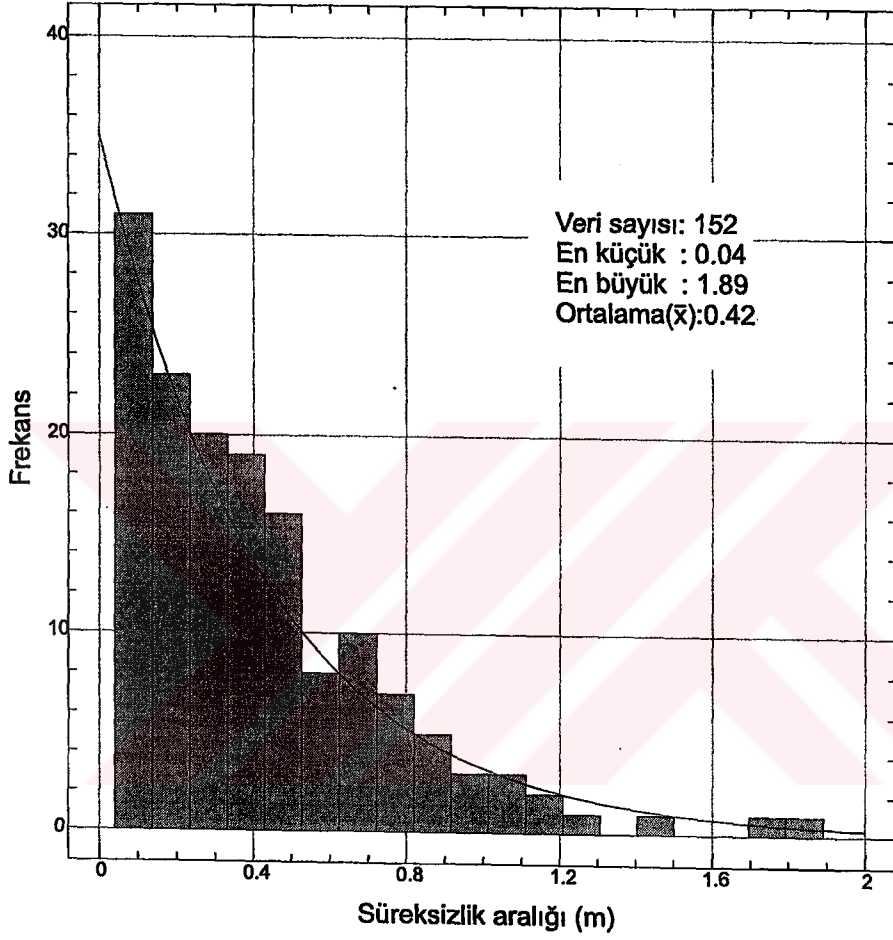
Şekil 5.5: İşletmede yapılmış hat etütlerinden bir kaçına ait tipik süreksizlik (eklem) aralığı frekans dağılımı

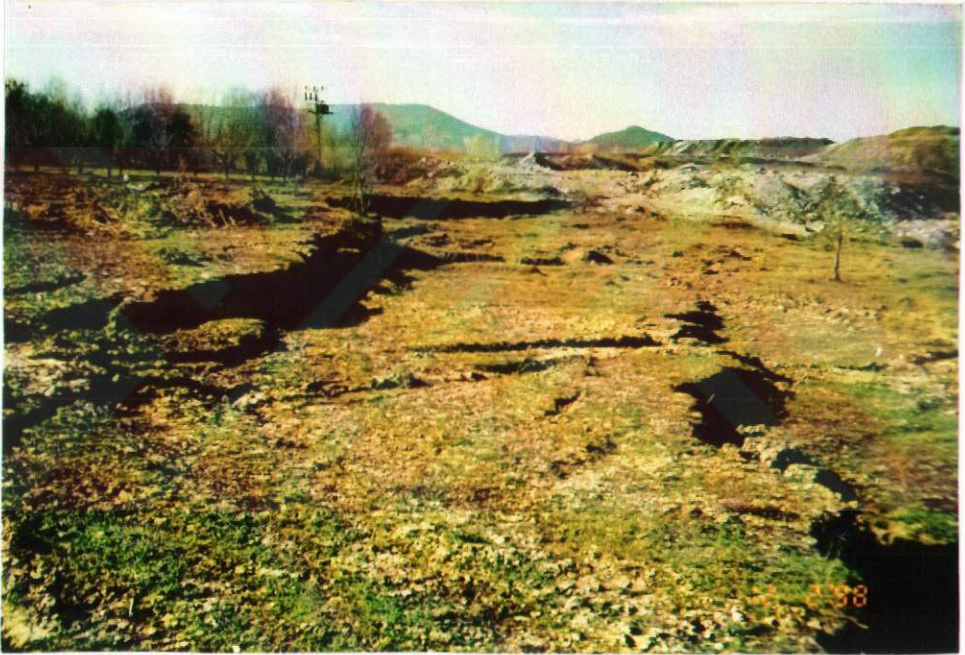
Şekil 5.9: Güney şevinin üst kotlarında alüvyonda gelişmiş tansiyon çatlakları ve oturmalar

Yapılan ilk incelemelerde güney şevinin üst kısmında alüvyon içinde tansiyon çatlakları gözlenmiş (Şekil 5.9), ancak alt kotlarda hareketin varlığını gösteren bir iz rastlanmamıştır. Bu bölgede de hareket izleme ağı kurulmuş ve çok az miktarda hareket gözlenmiştir. Kuzey şevinde olduğu gibi, güney şevinin topuğunda da tabaka eğimleri şev içine doğrudur. Tabaka eğimlerinin bu konumları gözönünde bulundurularak , kömür üretiminin belli bir hatta kadar yapılması, bu hattın güneyine geçilmemesi gerekmektedir. Ancak kömür üretimine devam edilmesiyle kaymayı engelleyici rol oynayan tabakaların şev içine doğru eğimli olduğu kısmın kazılması nedeniyle, 1998 yılı başlangıcında üstteki alüvyonun içinde basamakları boydan boya kapsayan tansiyon çatlakları ve birkaç metreyi bulan oturmalar gerçekleşmiştir. Daha sonra ise büyük ölçekli, ancak hareket miktarı kuzeydeki heyelana göre daha az olan bir duraysızlık meydana gelmiştir. Yapılan incelemede kayma yüzeyi belirgin olarak gözlenmiş ve bu yüzeyin kömür horizonunun yaklaşık 8-10 m üzerinde yer alan parlak-kaygan tabaka yüzeyi olduğu belirlenmiştir (Şekil 5.10).

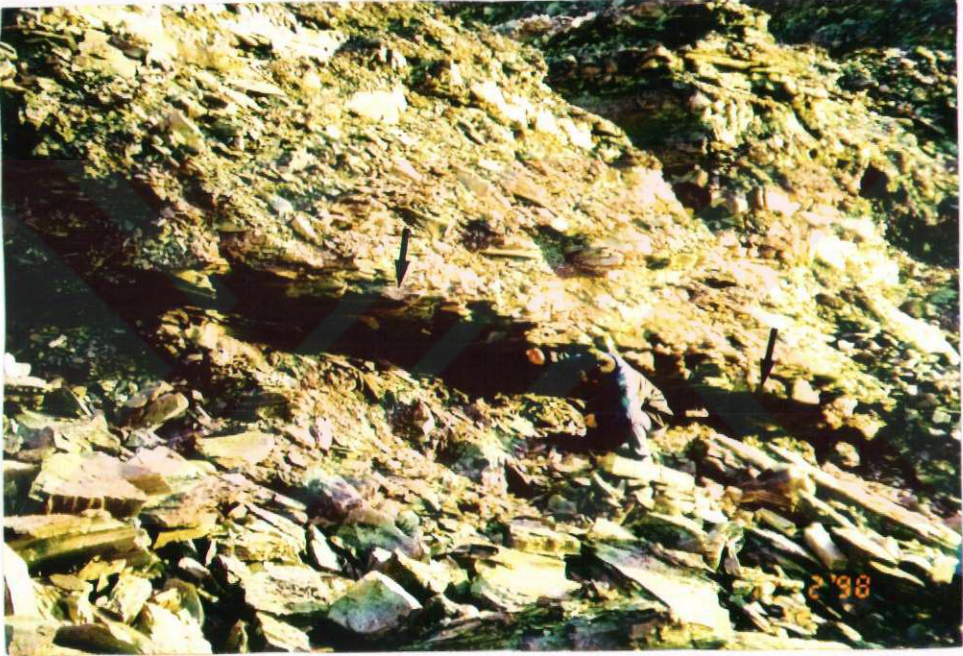
Şekil 5.10: Şubat 1998'de kömür horizonunun yaklaşık 8-10 m üzerinde gözlenen ve HEYELAN 2 kodlu duraysızlığa ait kayma yüzeyi

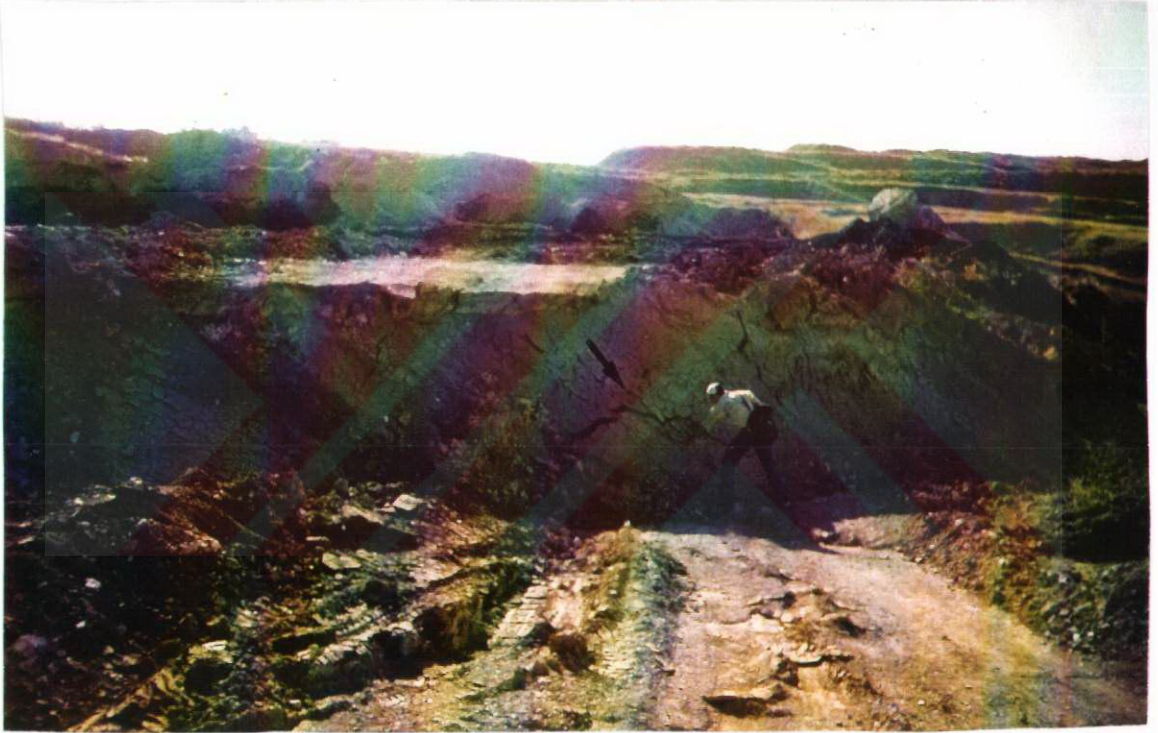
Şekil 5.11: Güney şevinin yaklaşık ortasında yeralan ve HEYELAN 3 olarak kodlanmış duraysızlıktan bir görünüm

Ağustos 1997'de güney şevinin batı kısmında üst kotlardaki sıg kömür damarının alınması ile gözlenebilen 6 numaralı fay boyunca başlayıp, tabakalanma düzlemi boyunca devam eden bu duraysızlık, kuzey ve güney şevlerini kapsayan 1 ve 2 numaralı duraysızlıklara göre oldukça küçük olup, iki basamağı kapsamaktadır. Şekil 5.11'de bu duraysızlıktan bir görünüm sunulmuştur.

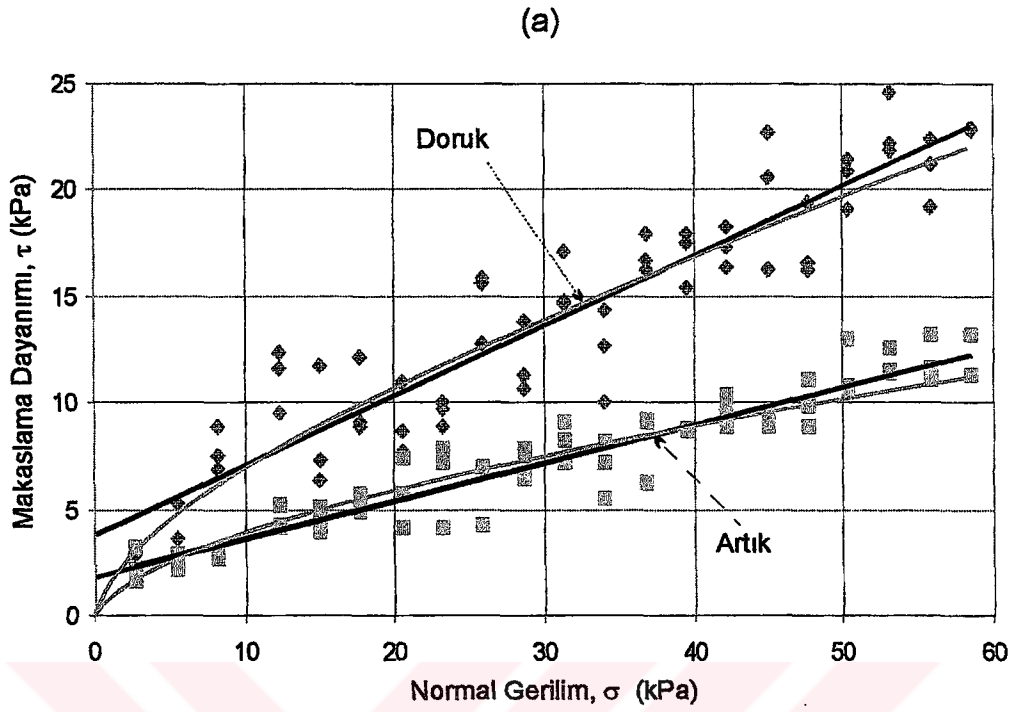
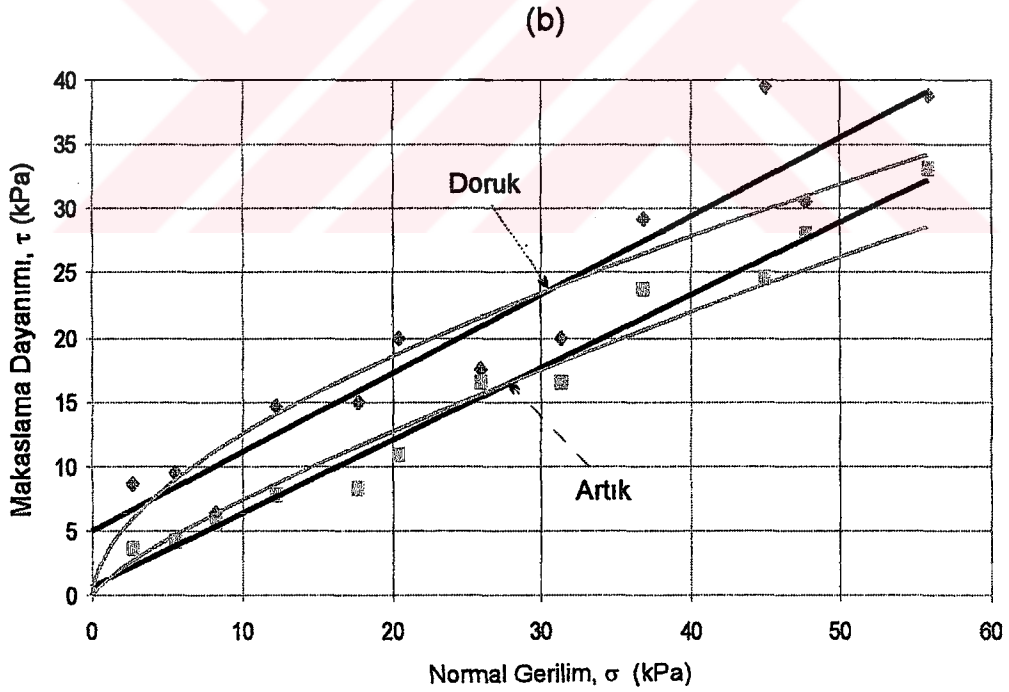
Şekil 6.3: Marnlardaki parlak-kaygan (a) ve düz-mat (b) marn tabaka yüzeylerine ait genelleştirilmiş doğrusal ve doğrusal olmayan yenilme zarfları

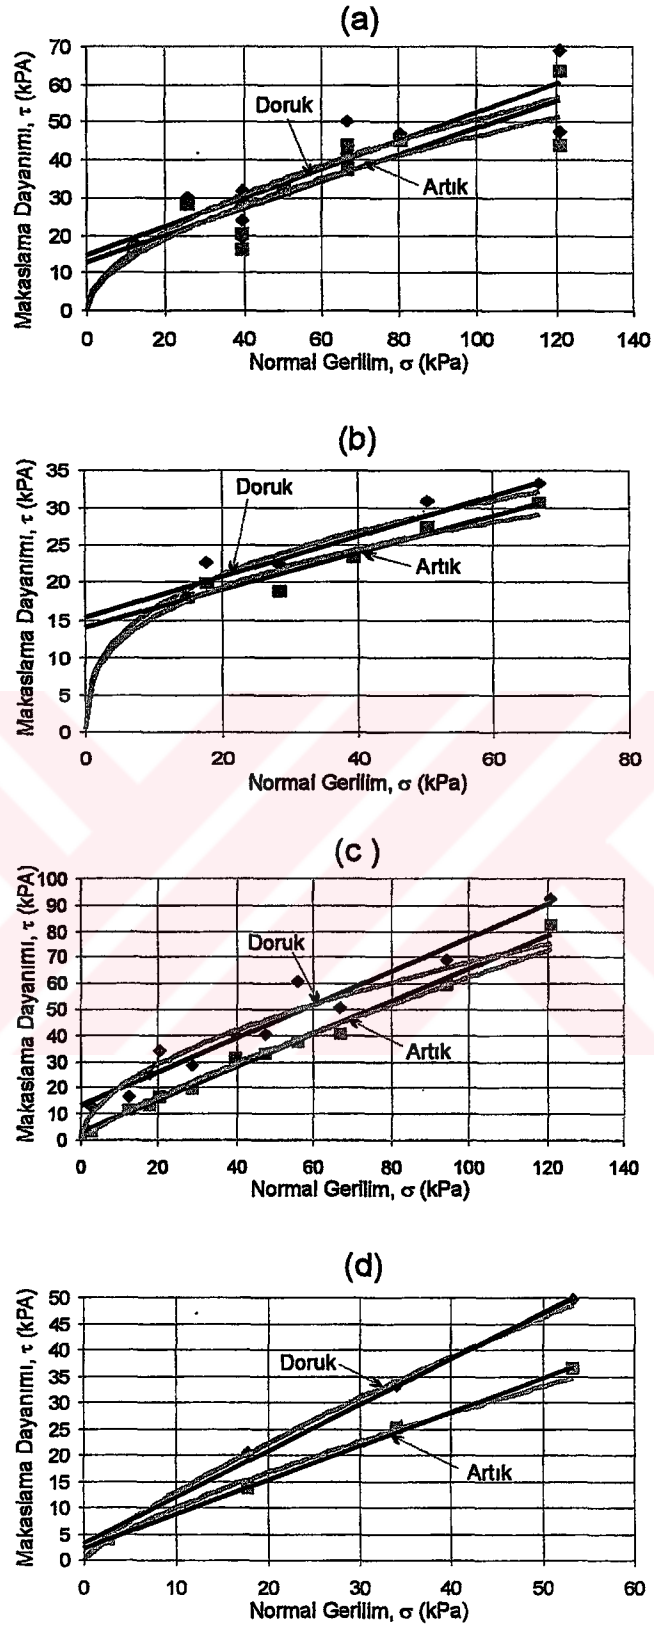
Şekil 6.9: (a) Fay kili; (b) taban kili; (c) ince taneli alüvyon; (d) iri taneli alüvyon örneklerine ait doğrusal ve geometrik yenilme zarfları

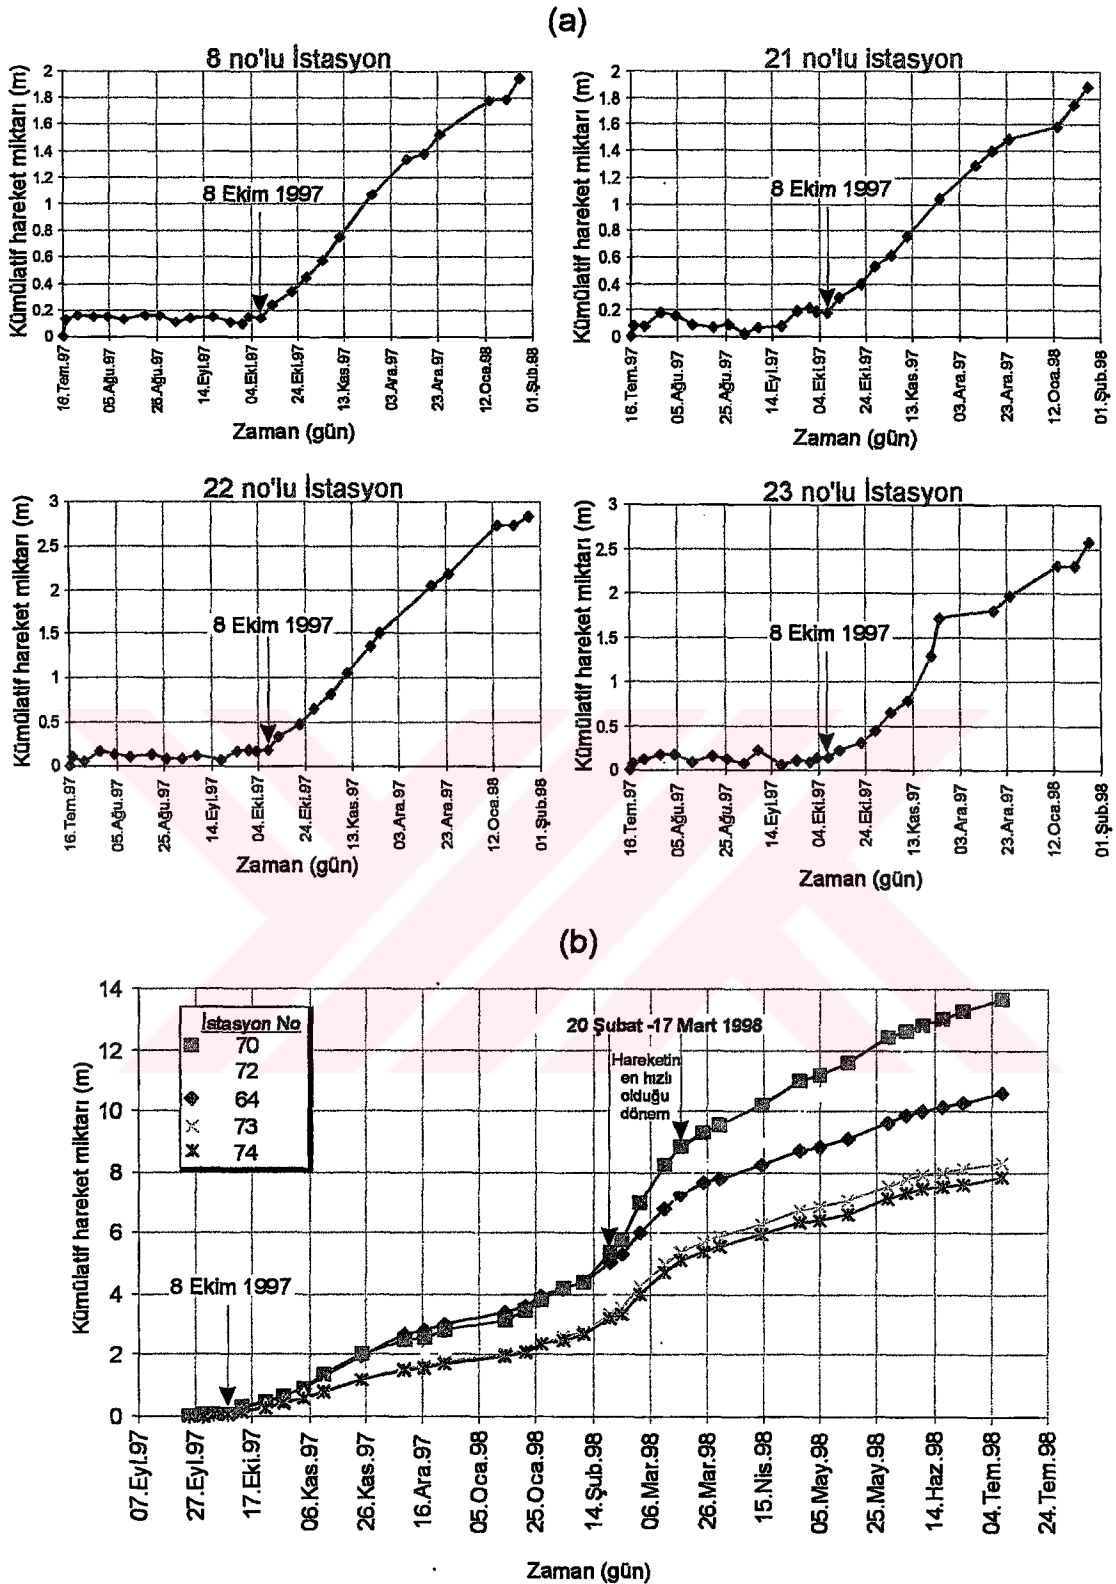
Şekil 8.1: 16 Temmuz 1997'de güney şevinde ölçüm alınmaya başlanmış bazı istasyonlar (a) ile 24 Eylül 1997-8 Temmuz 1998 tarihleri arasında kesiksiz olarak ölçüm alınmış istasyonlara (b) ait zamana karşı toplam hareket miktarını gösteren grafikler

Himmetoğlu işletmesinde çalışmaya ilk başlanıldığında marnların içinde açılan basamaklarda belirgin bir hareket gözlenememiş, sadece güney şevindeki alüvyon malzemesinde açılmış üst kotlardaki basamaklarda bazı tansiyon çatlakları ve oturmalar gözlenmiştir (bknz. Şekil 5.9). Bu nedenle çalışmanın başlangıcından itibaren geçen belirli bir süre boyunca güney şevinde bir duraysızlığın gelişmekte olduğu anlaşılmışsa da, bunun mekanizması hakkında kesin bulgulara ulaşılamamıştır. 16 Temmuz 1997'de başlatılan hareket izleme ölçümlerine ait ilk değerlendirmeler de hareketin çok yavaş bir hızla devam ettiğini göstermiştir. Ancak sonbahar döneminde hareketin hızı artmıştır. İzleme istasyonlarından sağlanan verilere göre her istasyon için "zaman-kümülatif hareket grafikleri" çizildiğinde, hareketin hızı daha açık şekilde görülmüştür. Şekil 8.1a'da verilen bazı istasyonlara ait tipik "zaman-kümülatif hareket" grafiklerinden çok yavaş bir şekilde gelişen hareketin 8 Ekim 1997'de hızlanmaya başladığı anlaşılmaktadır. 24 Eylül 1997'den 8 Temmuz 1998'e kadar sürekli ölçüm alınabilme olanağı elde edilen bazı istasyonlara ait "zaman-kümülatif hareket" grafikleri (Şekil 8.1b) de yukarıda değinilen belirlemeyi desteklemektedir. Hareketteki bu ani artış,

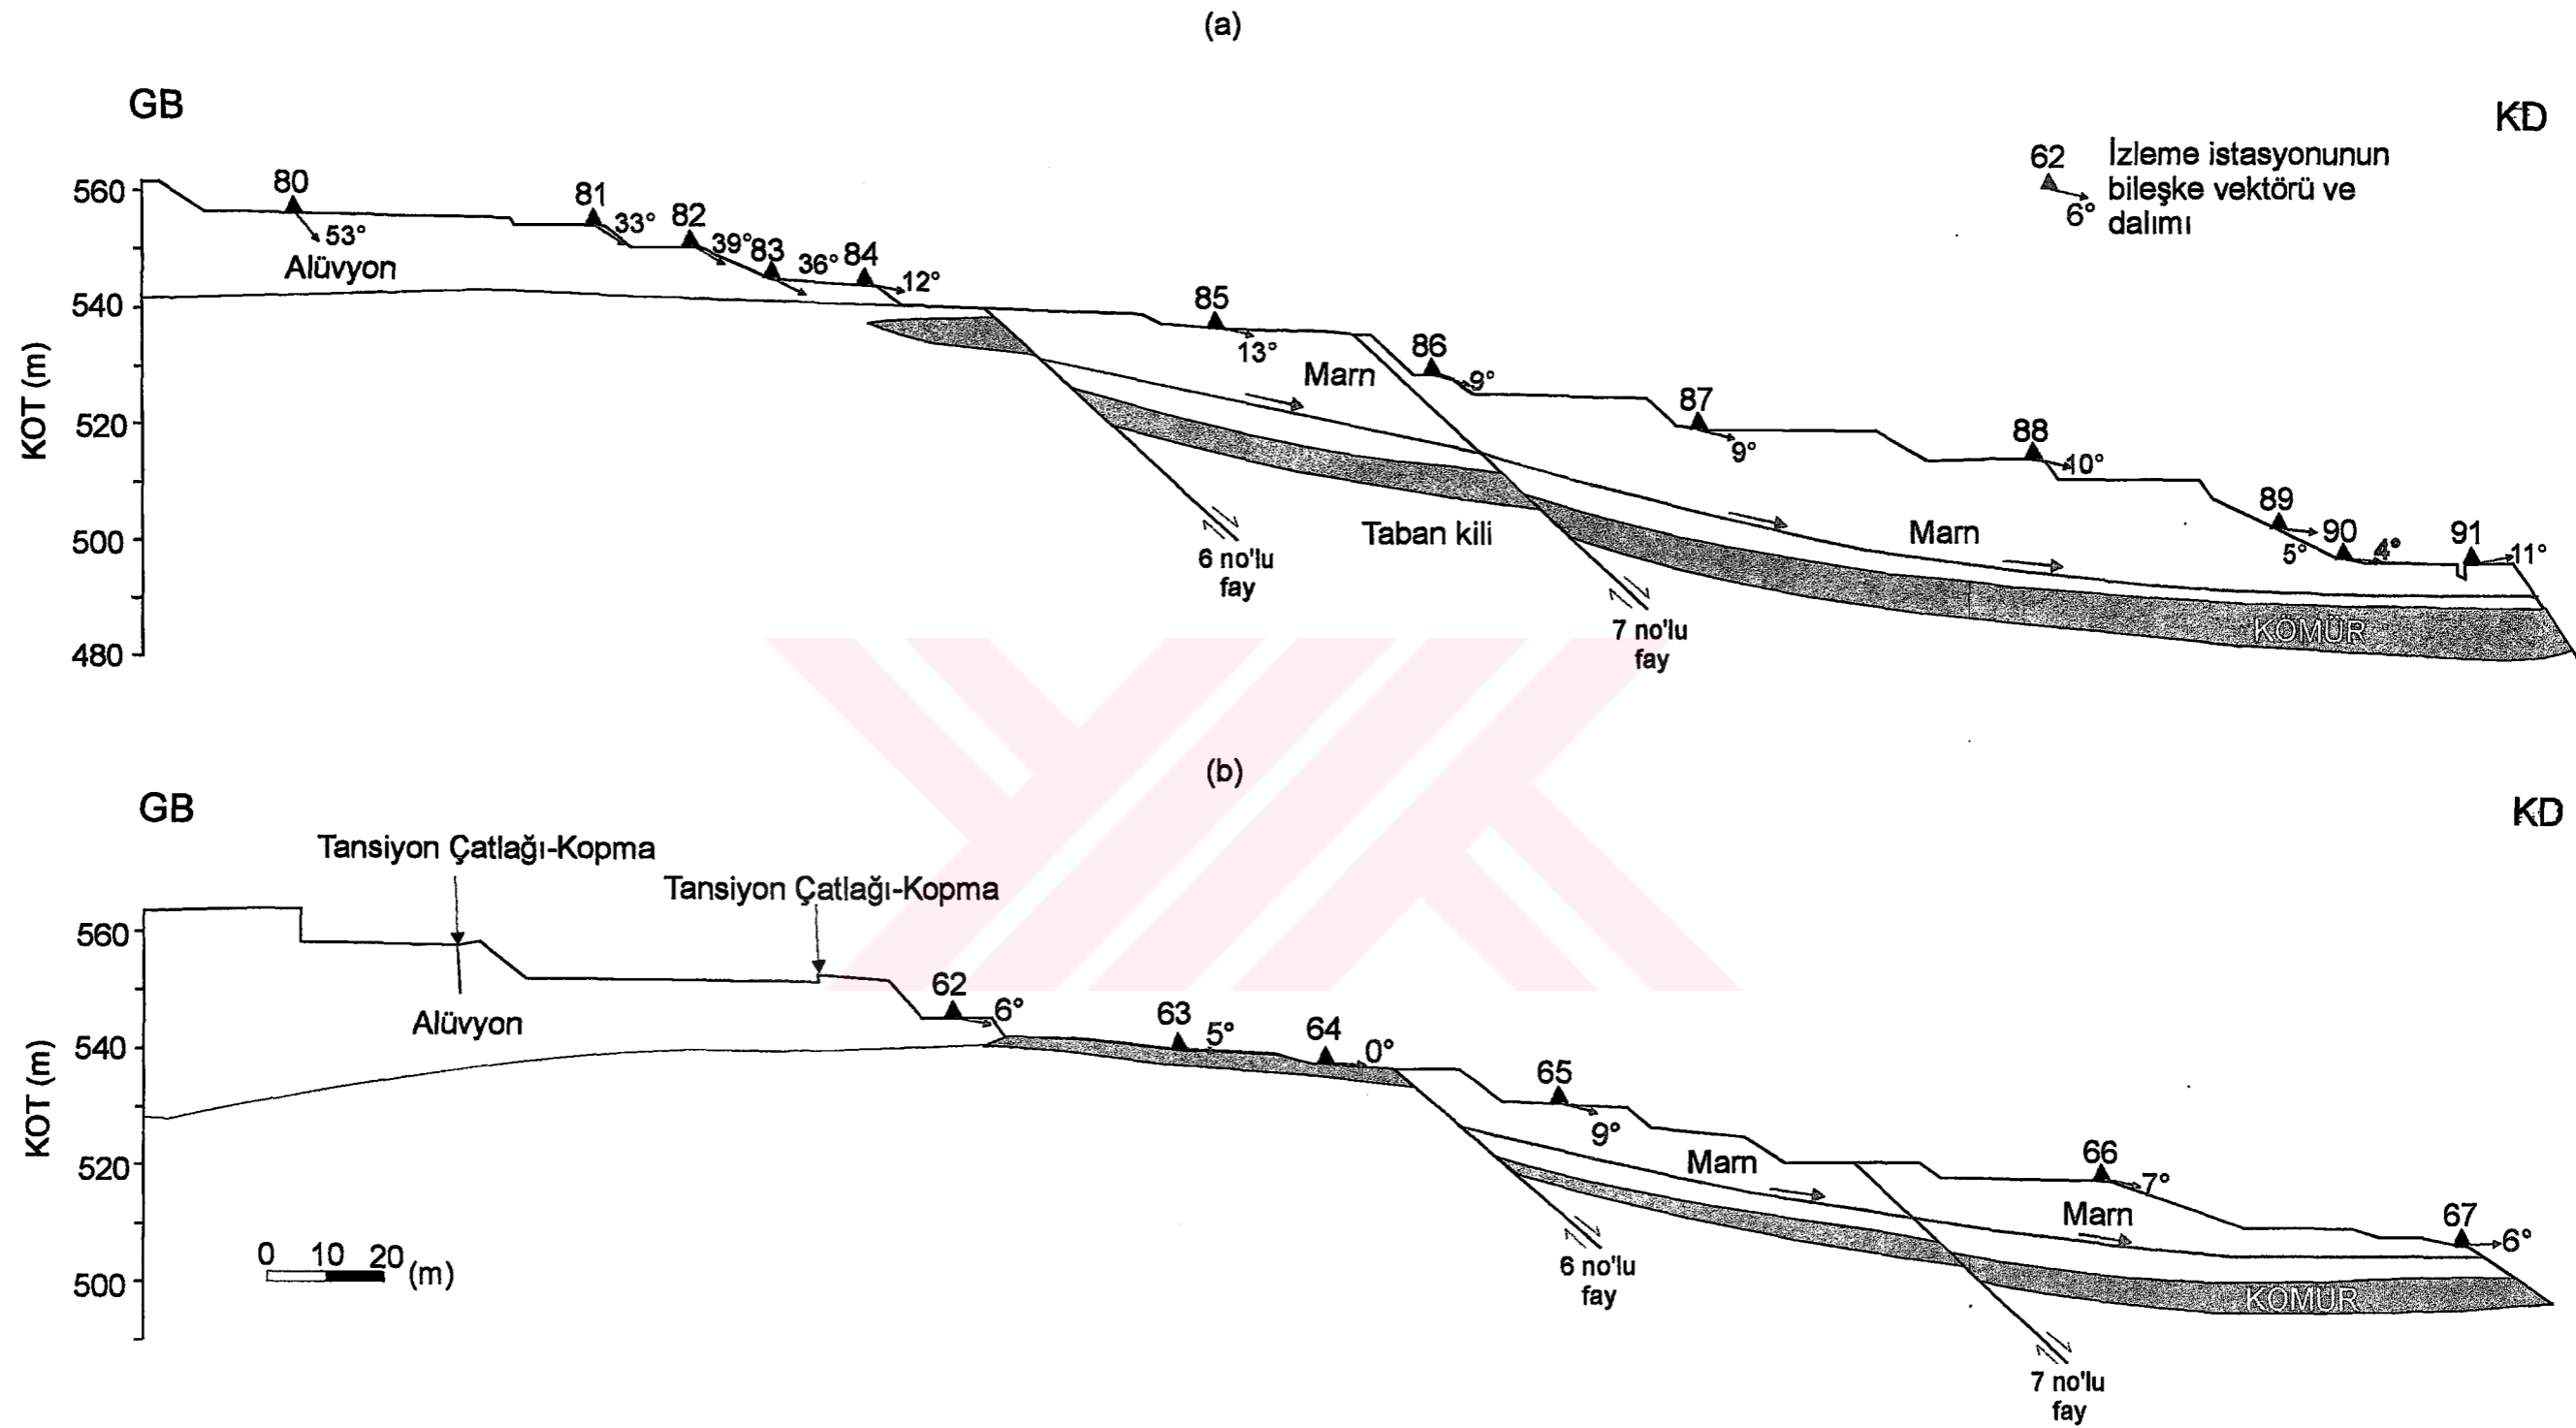
Şekil 8.3: Güney şevinde 1-1' (a) ve 3-3' (b) şev profilleri boyunca hareket izleme istasyonlarında belirlenmiş hareket bileşke vektörlerinin konumları ve dalım açıları

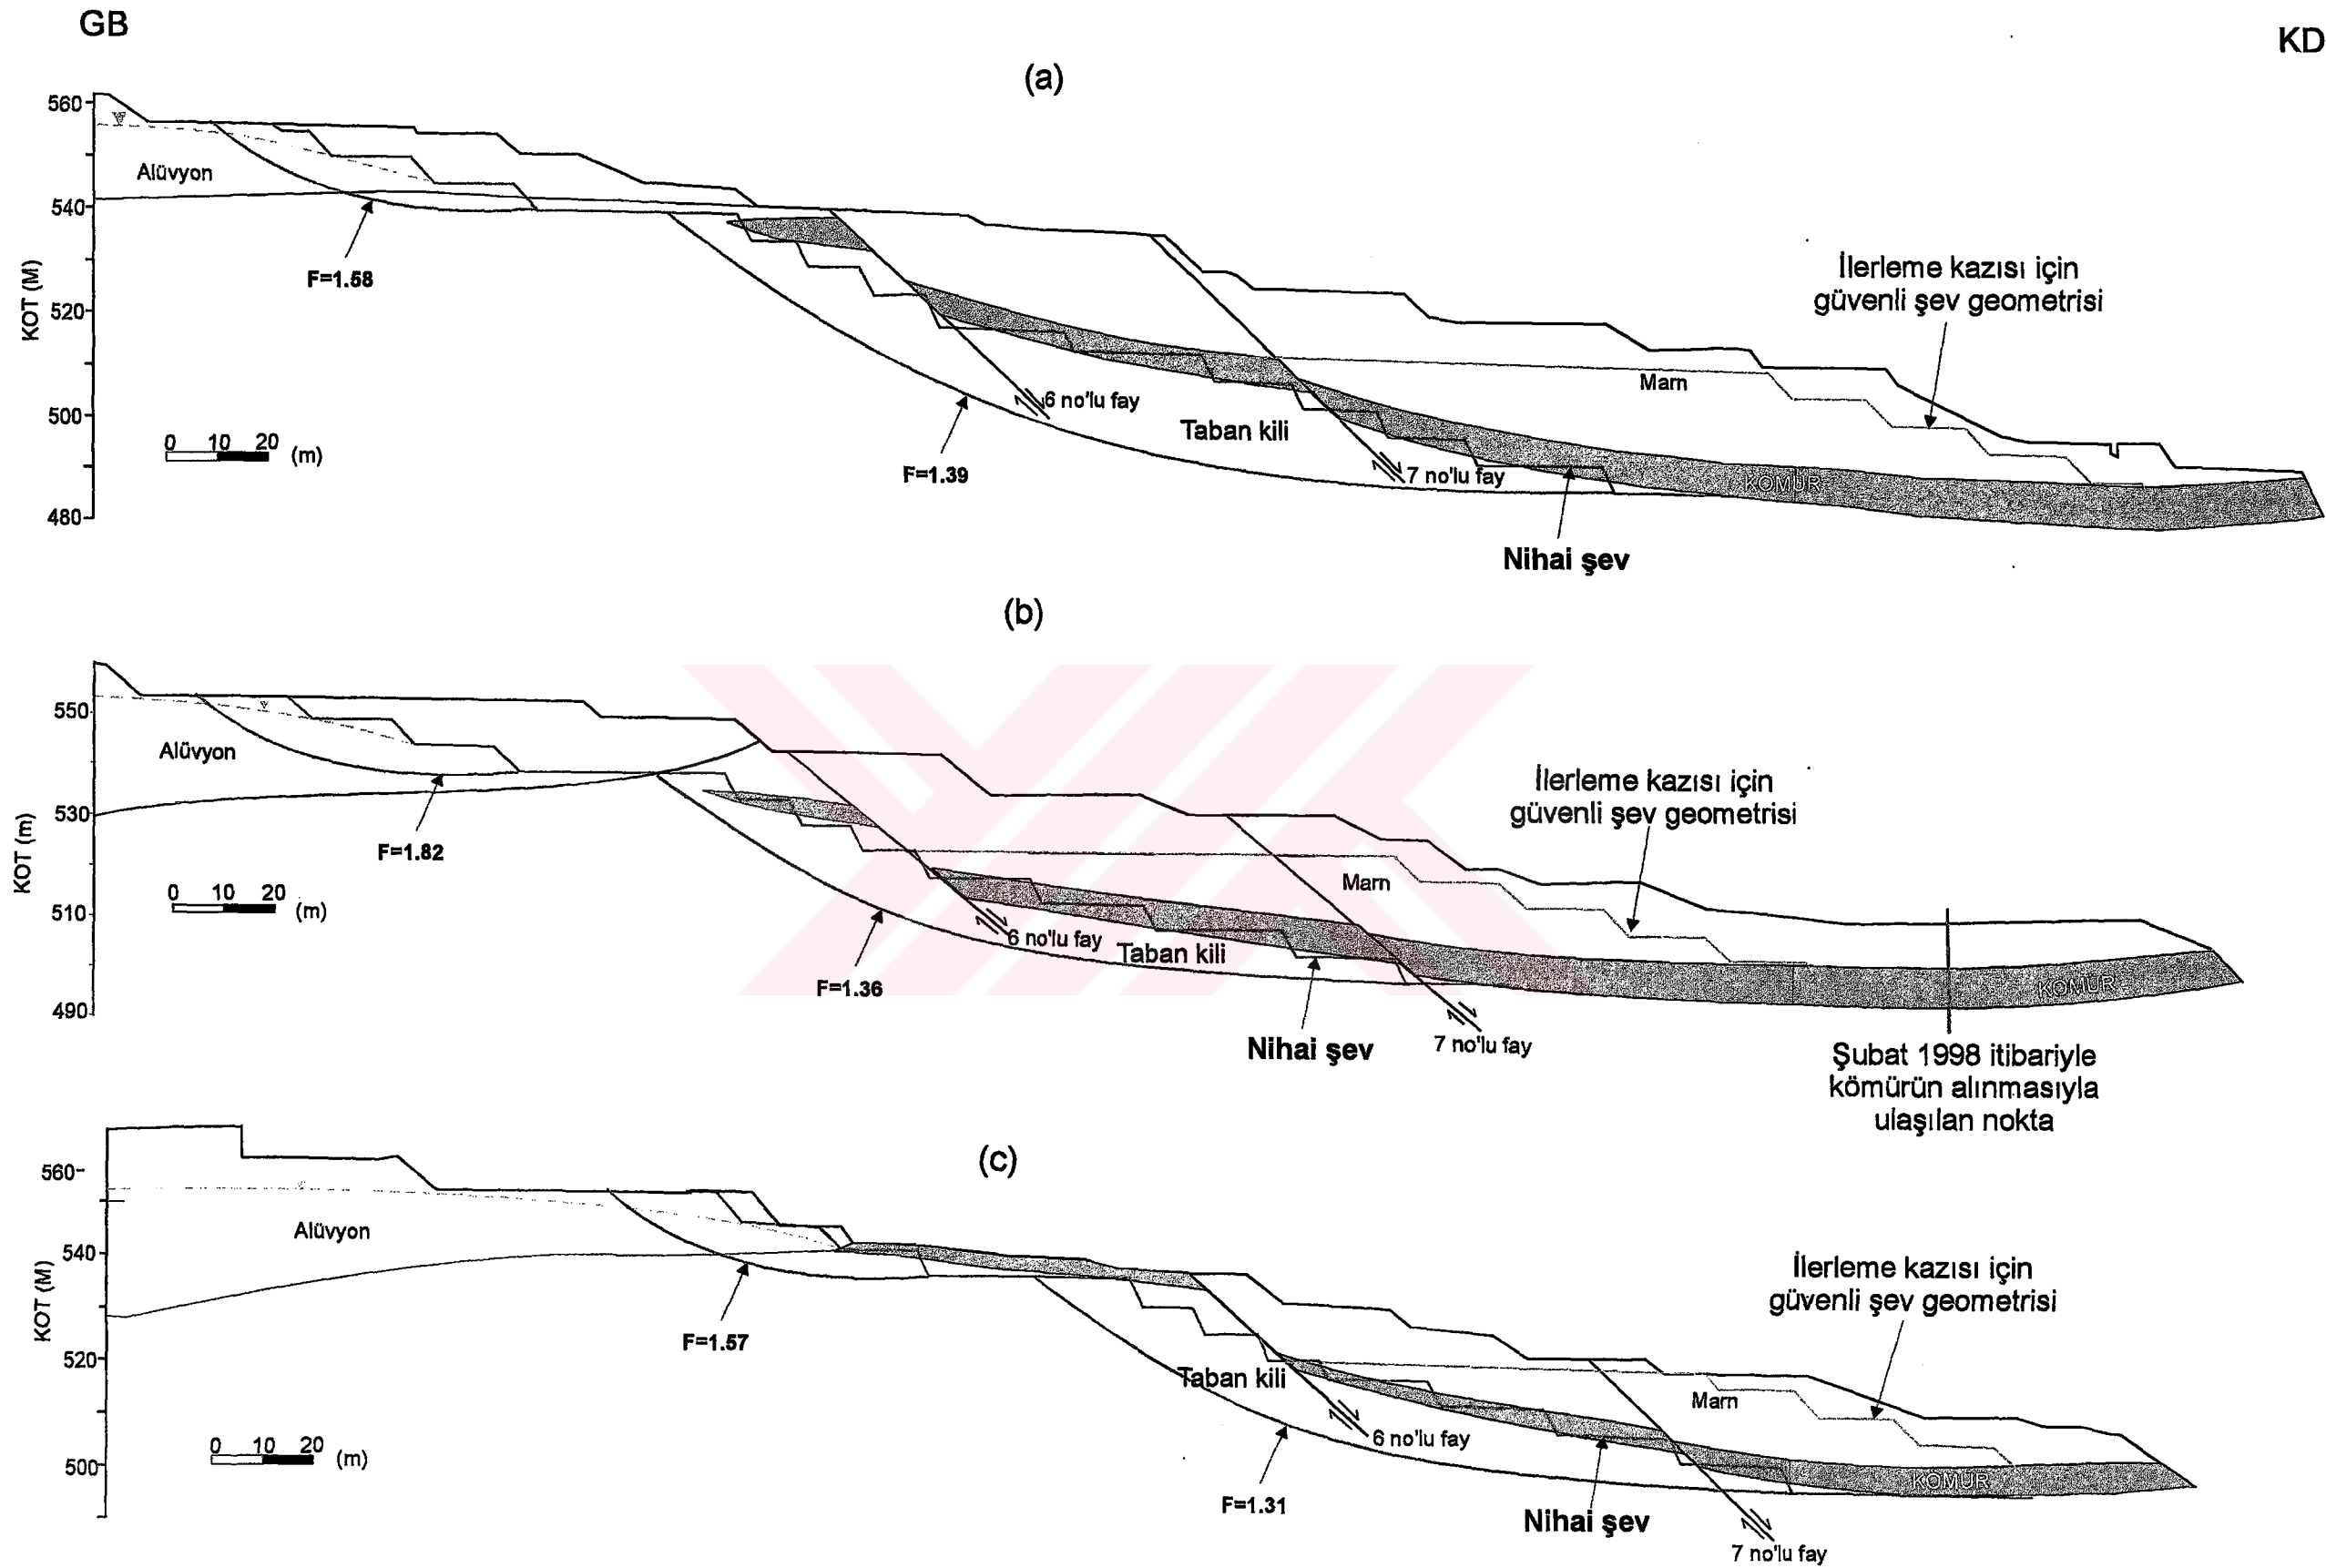
Şekil 9.9: 1-1' (a), 2-2' (b) ve 3-3' (c) kesitleri için taban kili ve alüvyonda açılacak basamakların oluşturduğu şev profillerinin analizi
