**DOĞANKUZU GÜNEY BLOK BOKSİT OCAĞININ  
( SEYDİŞEHİR ) ŞEV DURAYLILIĞI**

Hacettepe Üniversitesi  
Fen Bilimleri Enstitüsü Yönetmeliğinin  
Maden Mühendisliği Anabilim Dalı İçin Öngördüğü  
**YÜKSEK MÜHENDİSLİK TEZİ**  
Olarak Hazırlanmıştır.

**Eylül - 1992**

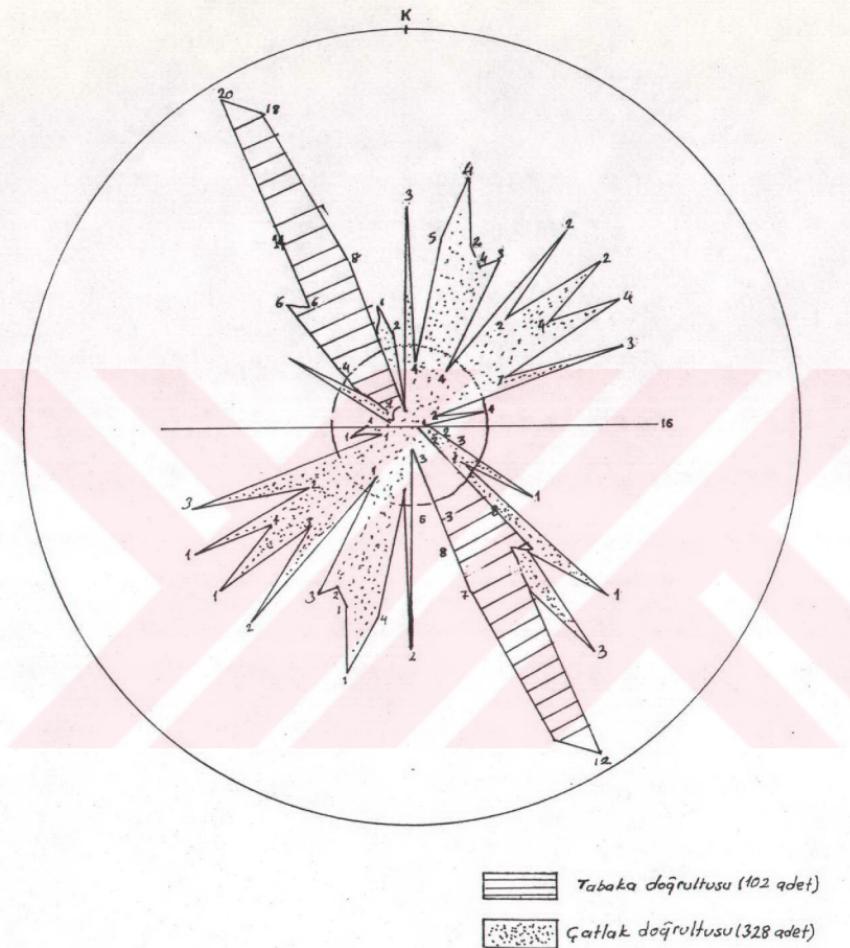
Şekil (2.3) Kireçtaş formasyonlarında tabaka, çatlak doğrultularını gösterir gül diyagram (%).

Kireçtaşı formasyonlarında 102 adet tabaka ve 328 adet çatlık doğrultusuna ait gül diyagram ( Şekil 2.3 ) de verilmiştir.

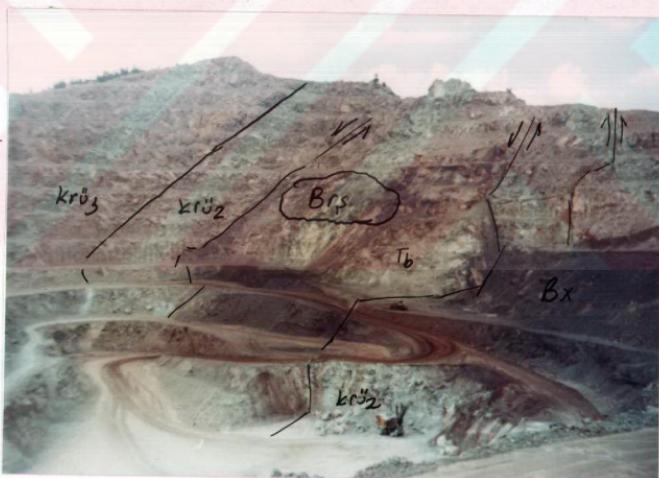
Şekil 3.2. Doğankuzu Güney Blok Boksit Yatağının  
Kuzey kesimi, güneyden görünümü.

Gözlenebilen tüm tabakalar KB - GD yönünde izlenmekte ve birbirleri ile uyumlu gözükmektedirler. Bu uyum Şekil 3.2'de rahatlıkla gözlenebilir.

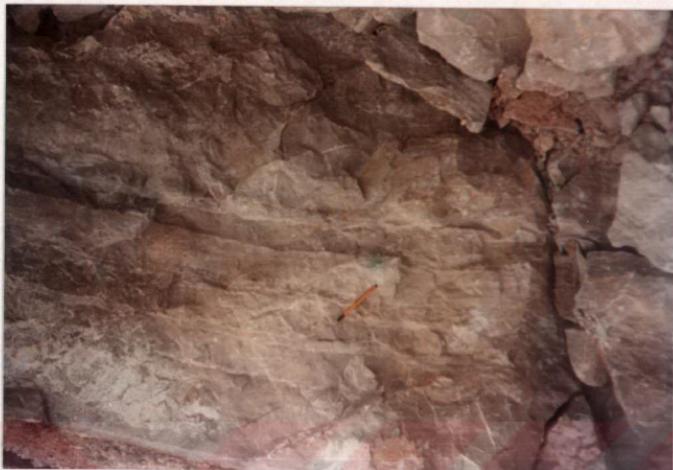
Şekil 5.1. Tabakalanma Kalınlıklarının şev aynasında görünümü.

Doğankuzu Güney Blok Boksit Yatağında yankayacı oluşturan kireçtaşı formasyonlarından tavan kireçtaşları ( $Kr_{ü_2}$ ,  $Kr_{ü_3}$ ) taban kireçtaşına oranla daha koyu gri ve grimsi siyah bantlar halindedir. Tüm kireçtaşı formasyonları birbirine uyumlu, düzenli tabakalar halindedir (Şekil 3.2). Tabakanın kalınlıkları 0.1-5.0 m. arasında değişmektedir (Şekil 5.1.).

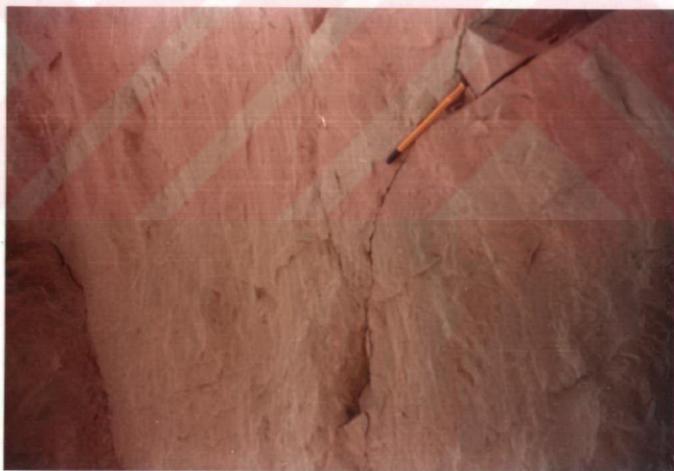
Şekil 5.2. Tabakalanma yüzeylerinde pürüzılık

Tabakalanma yüzeyleri genellikle, pürüzlü ya da düzensiz dalgala ( Şekil 5.2. ) devamlılıkları 20.m.nin üzerinde gözlenmektedir. Şev aynasında izlenen kütle ile ana

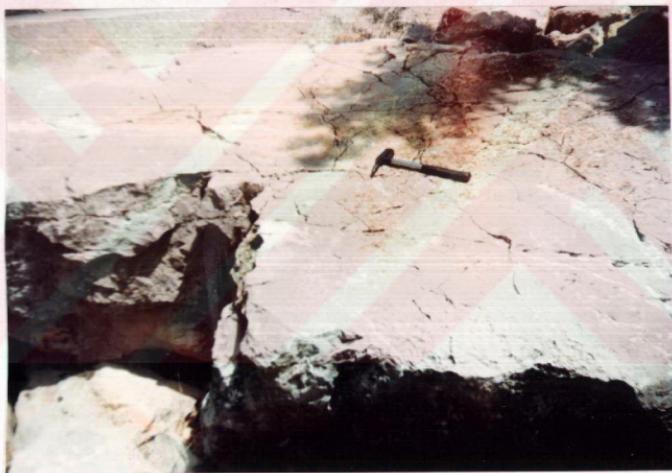
Şekil 5.3. Çatıtlakların Görünümü

Kireçtaşlı formasyonlarında hakim süreksızlık türlerinden bir diğeri de çatıtlaklar olup, tabaka doğrultularına dikey yakını ve paralel uzanan faylar ile aynı veya yakın doğrultudadır. Bazen çapraz olarak birbirlerini keserler. Çatıtlak aralılığı mesafeleri, 0-60 mm. arasında, çoğunlukla kapalı ve sıkı olarak izlenirler (Şekil 5.3.). Çatıtlak yüzeyleri genellikle düz ve az dalgalıdır. Coğunlukla dolgu malzemeleri içermezler ve devamlılıkları, 0.1-3 m. arasında değişmektedir.

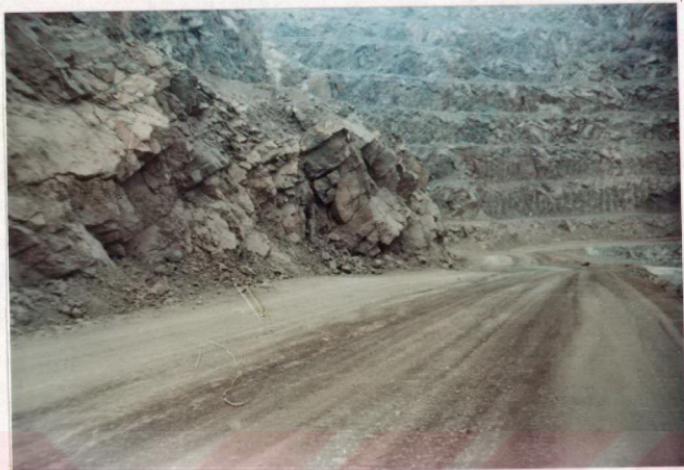
Şekil 6.1. Batı kesiminde gözlenen devrilme türü kayma yapıları

Çalışma sahasının batı kesiminde devrilme (Şekil 6, 1), güneybatı kesiminde kama (Şekil 6.2) tipi kayma yapıları gözlenmiştir.

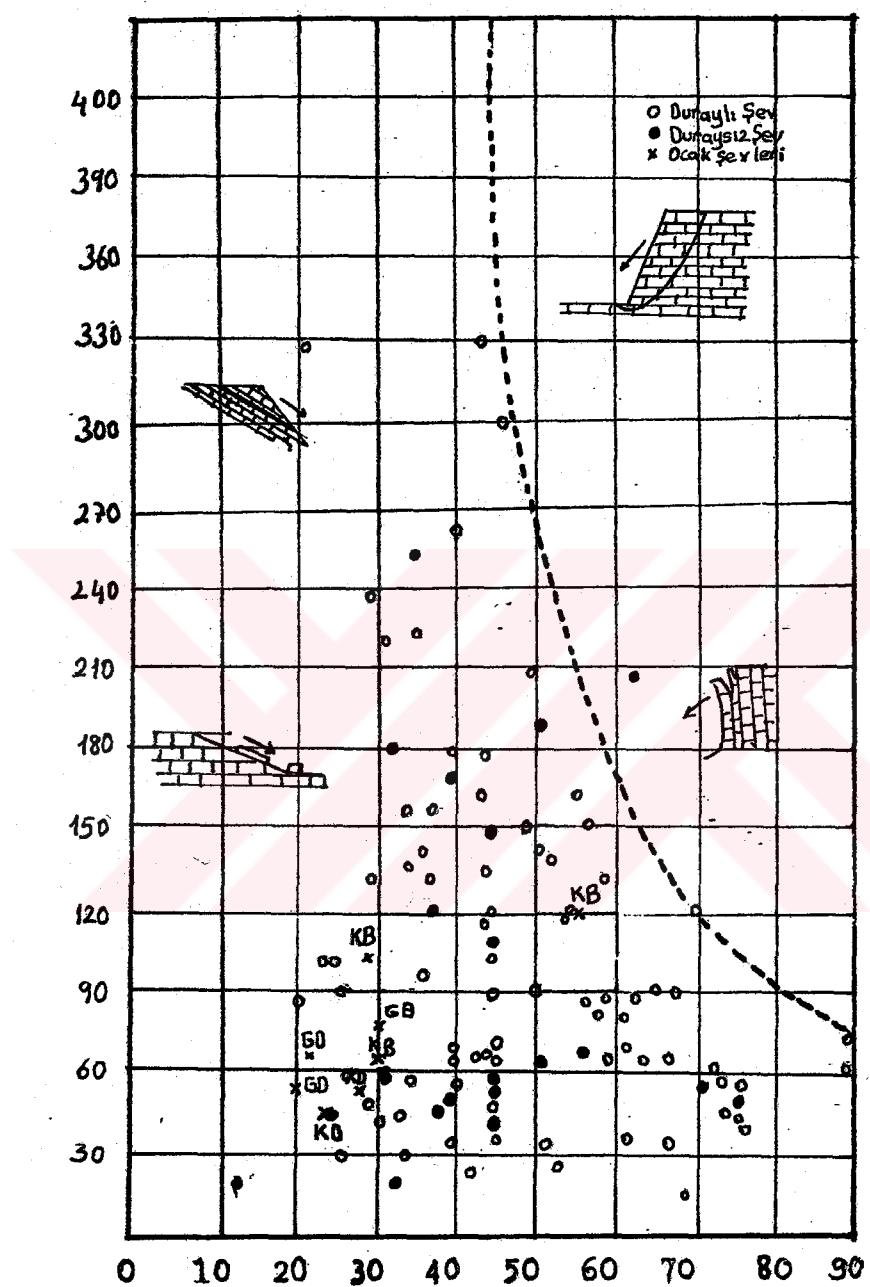
Şekil 6.5. Kaya Şevlerinde, şev açısı - şev yüksekliği ilişkisi (Hoek ve Bray, 1977) (1 ft = 30 cm olarak alınmış tır).

Elde edilen değerler kaya şevlerinde, şev açısı - şev  
yüksekliği ilişkisini gösterir diyagram (Hoek ve Bray,  
1977) üzerinde gösterilmiştir (Şekil 6.4.).

- 1-1' kesitinde genel şev açısı KB kesiminde 1609 - 1713 kademeleri arasında  $29^{\circ}$  ve şev yük-  
sekliği 104 m., GD kesiminde genel şev açısı  $22^{\circ}$   
ve ocak tabanından itibaren 64 m. yüksekliktedir.
- 2-2' kesitinde genel şev açısı, KB kesiminde  $55^{\circ}$   
ve 1622 kademesinden itibaren (20 m yükseklikte,  
GD kesiminde genel şev açısı  $20^{\circ}$  ve ocak tabanın-  
dan itibaren 52 m. yüksekliktedir.
- 1 A- 1A' kesitinde genel şev açısı KD kesiminde  
1609 kademesinden itibaren  $28^{\circ}$  ve 52 m yüksek-  
likte, KB kesiminde genel şev açısı  $30^{\circ}$  ve ocak  
tabanından itibaren 64 m. yüksekliktedir.
- 2 A- 2A' kesitinde genel şev açısı KD kesiminde  
 $24^{\circ}$ , 1609 kademesinden itibaren 56 m yükseklikte,  
GB kesiminde  $30^{\circ}$  genel şev açısı ve 78 m. ocak  
yüksekliği hesaplanmıştır.

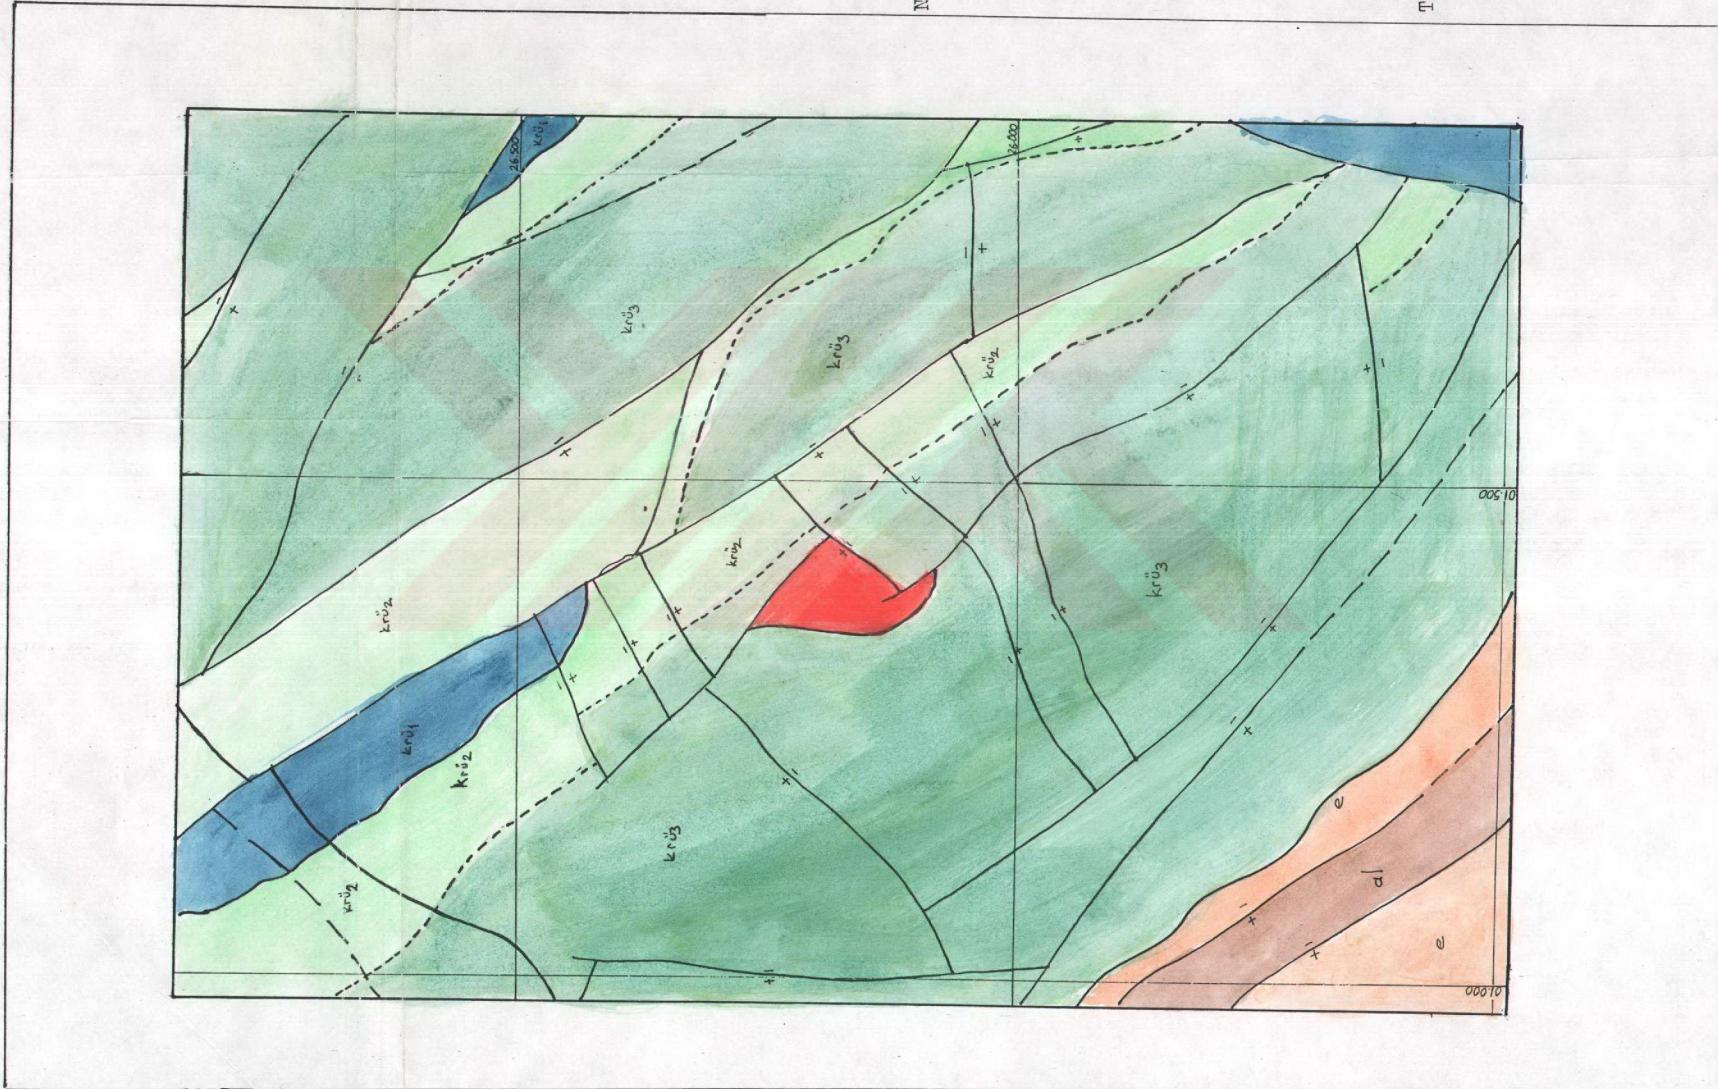
**Bölgenin jeolojik haritası (Ölçek 1/5000)**

JEOLOJİK HARİTA Pelen,A.(1977) den Revize Edilmiştir.

Genel Jeolojik harita Ek:1'de verilmiştir.

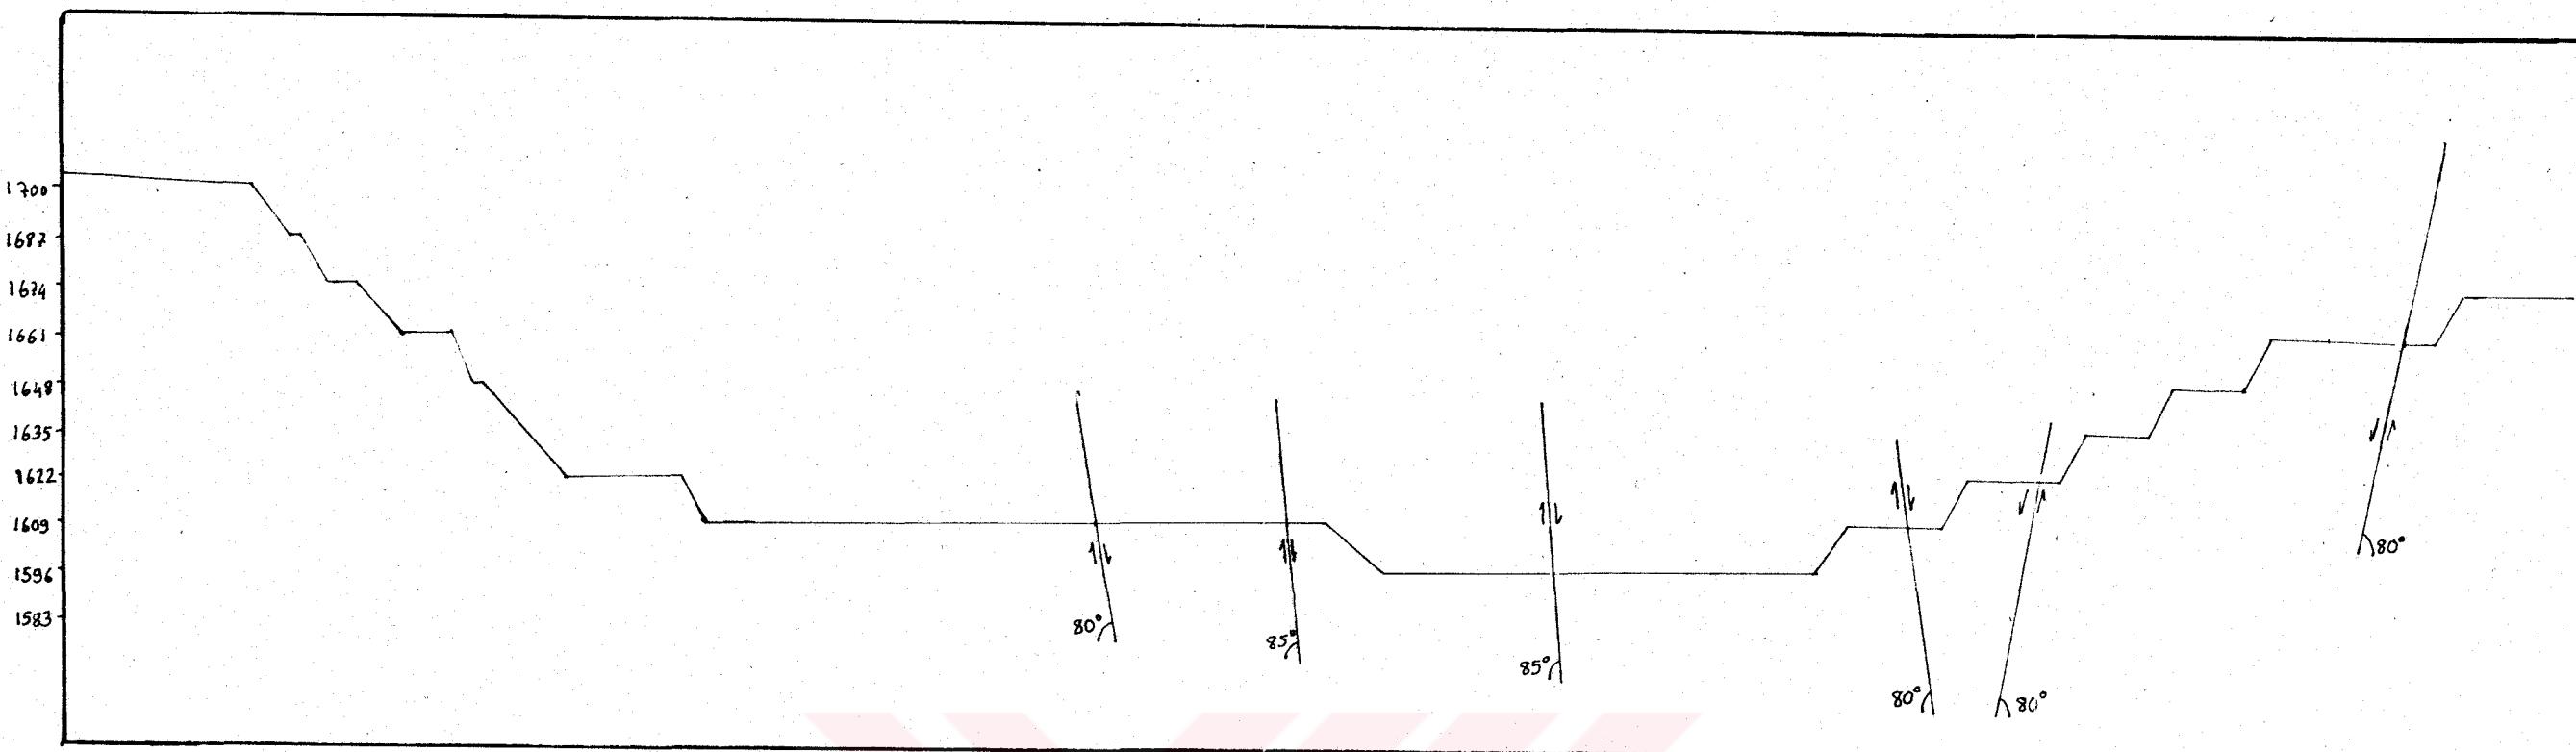
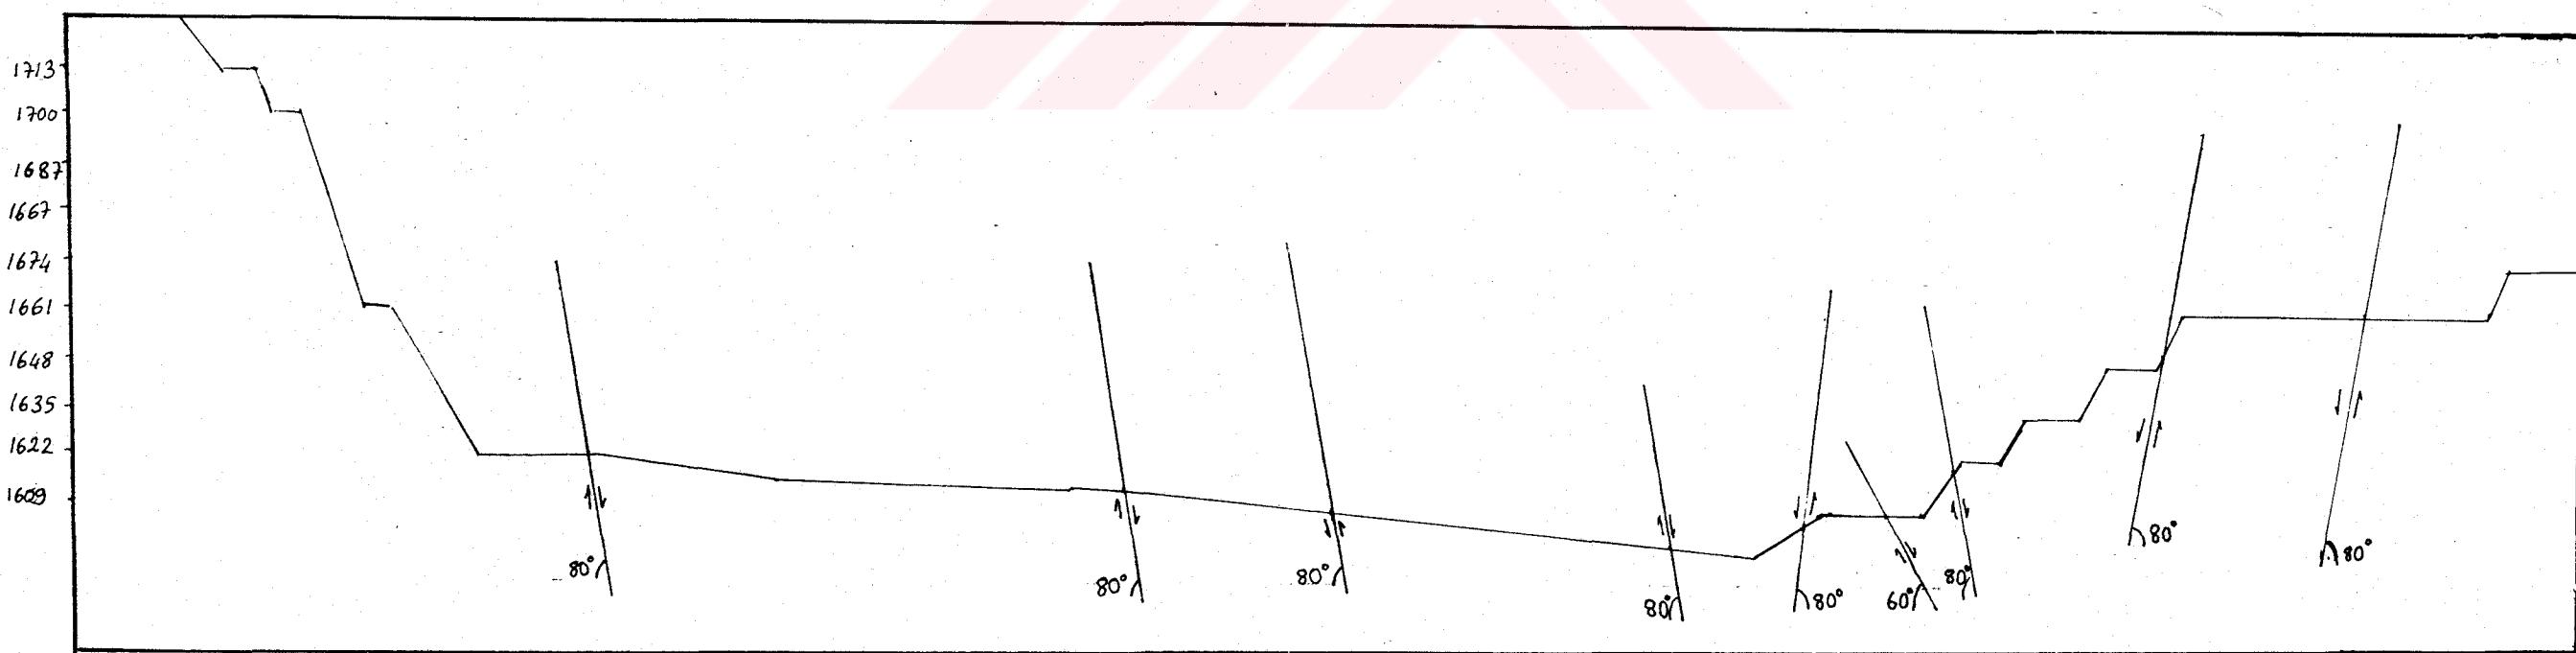
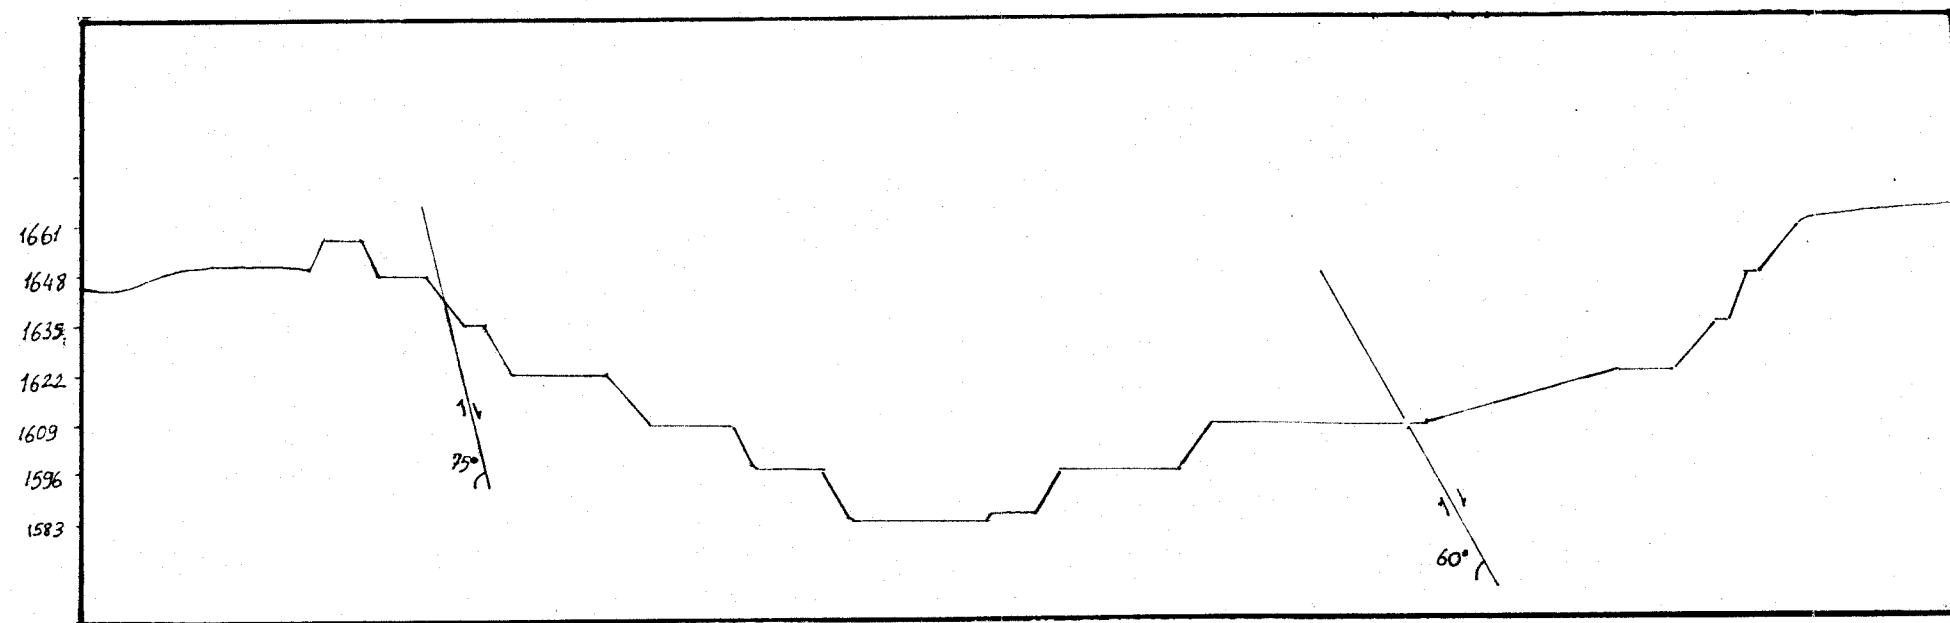
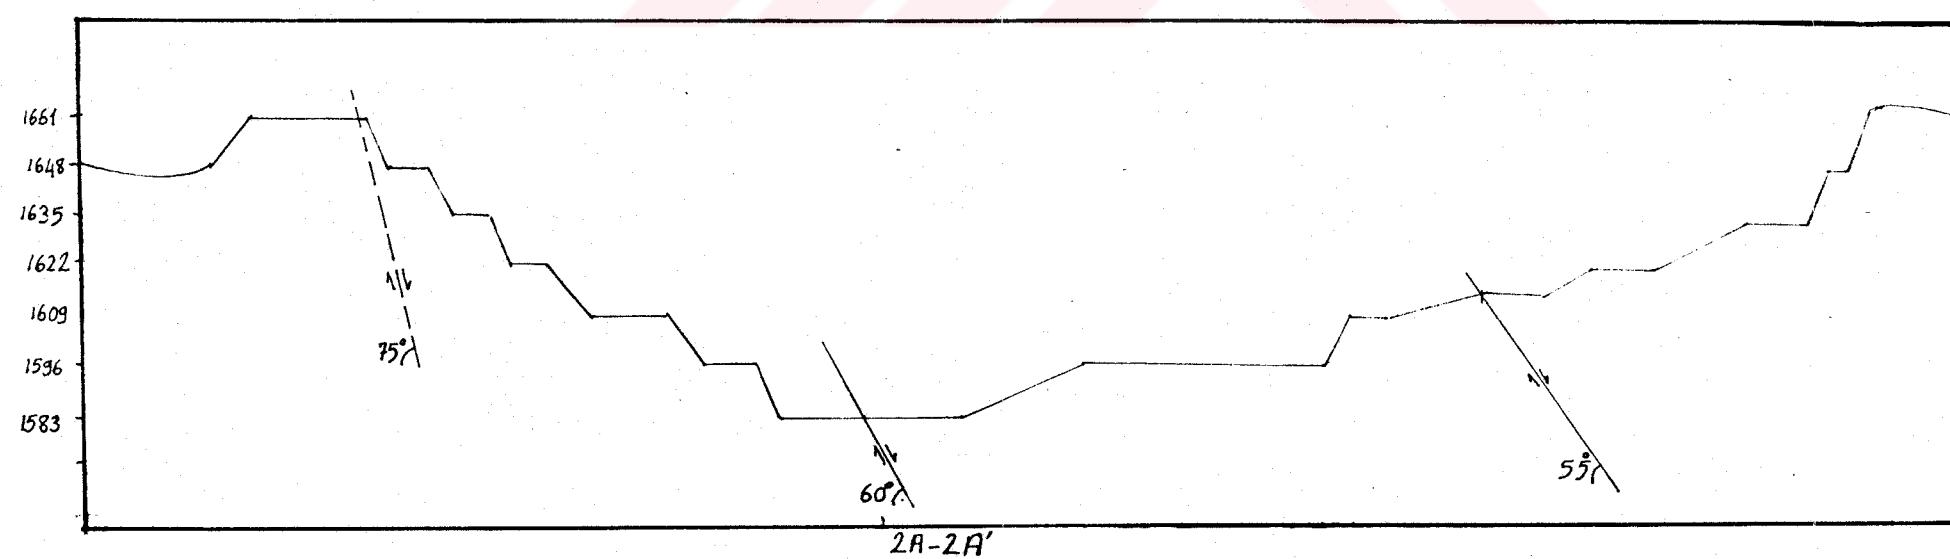
E K - 3

Ocağa ait 2 adet en 2 adet boy kesiti(Ölçek 1/2000)

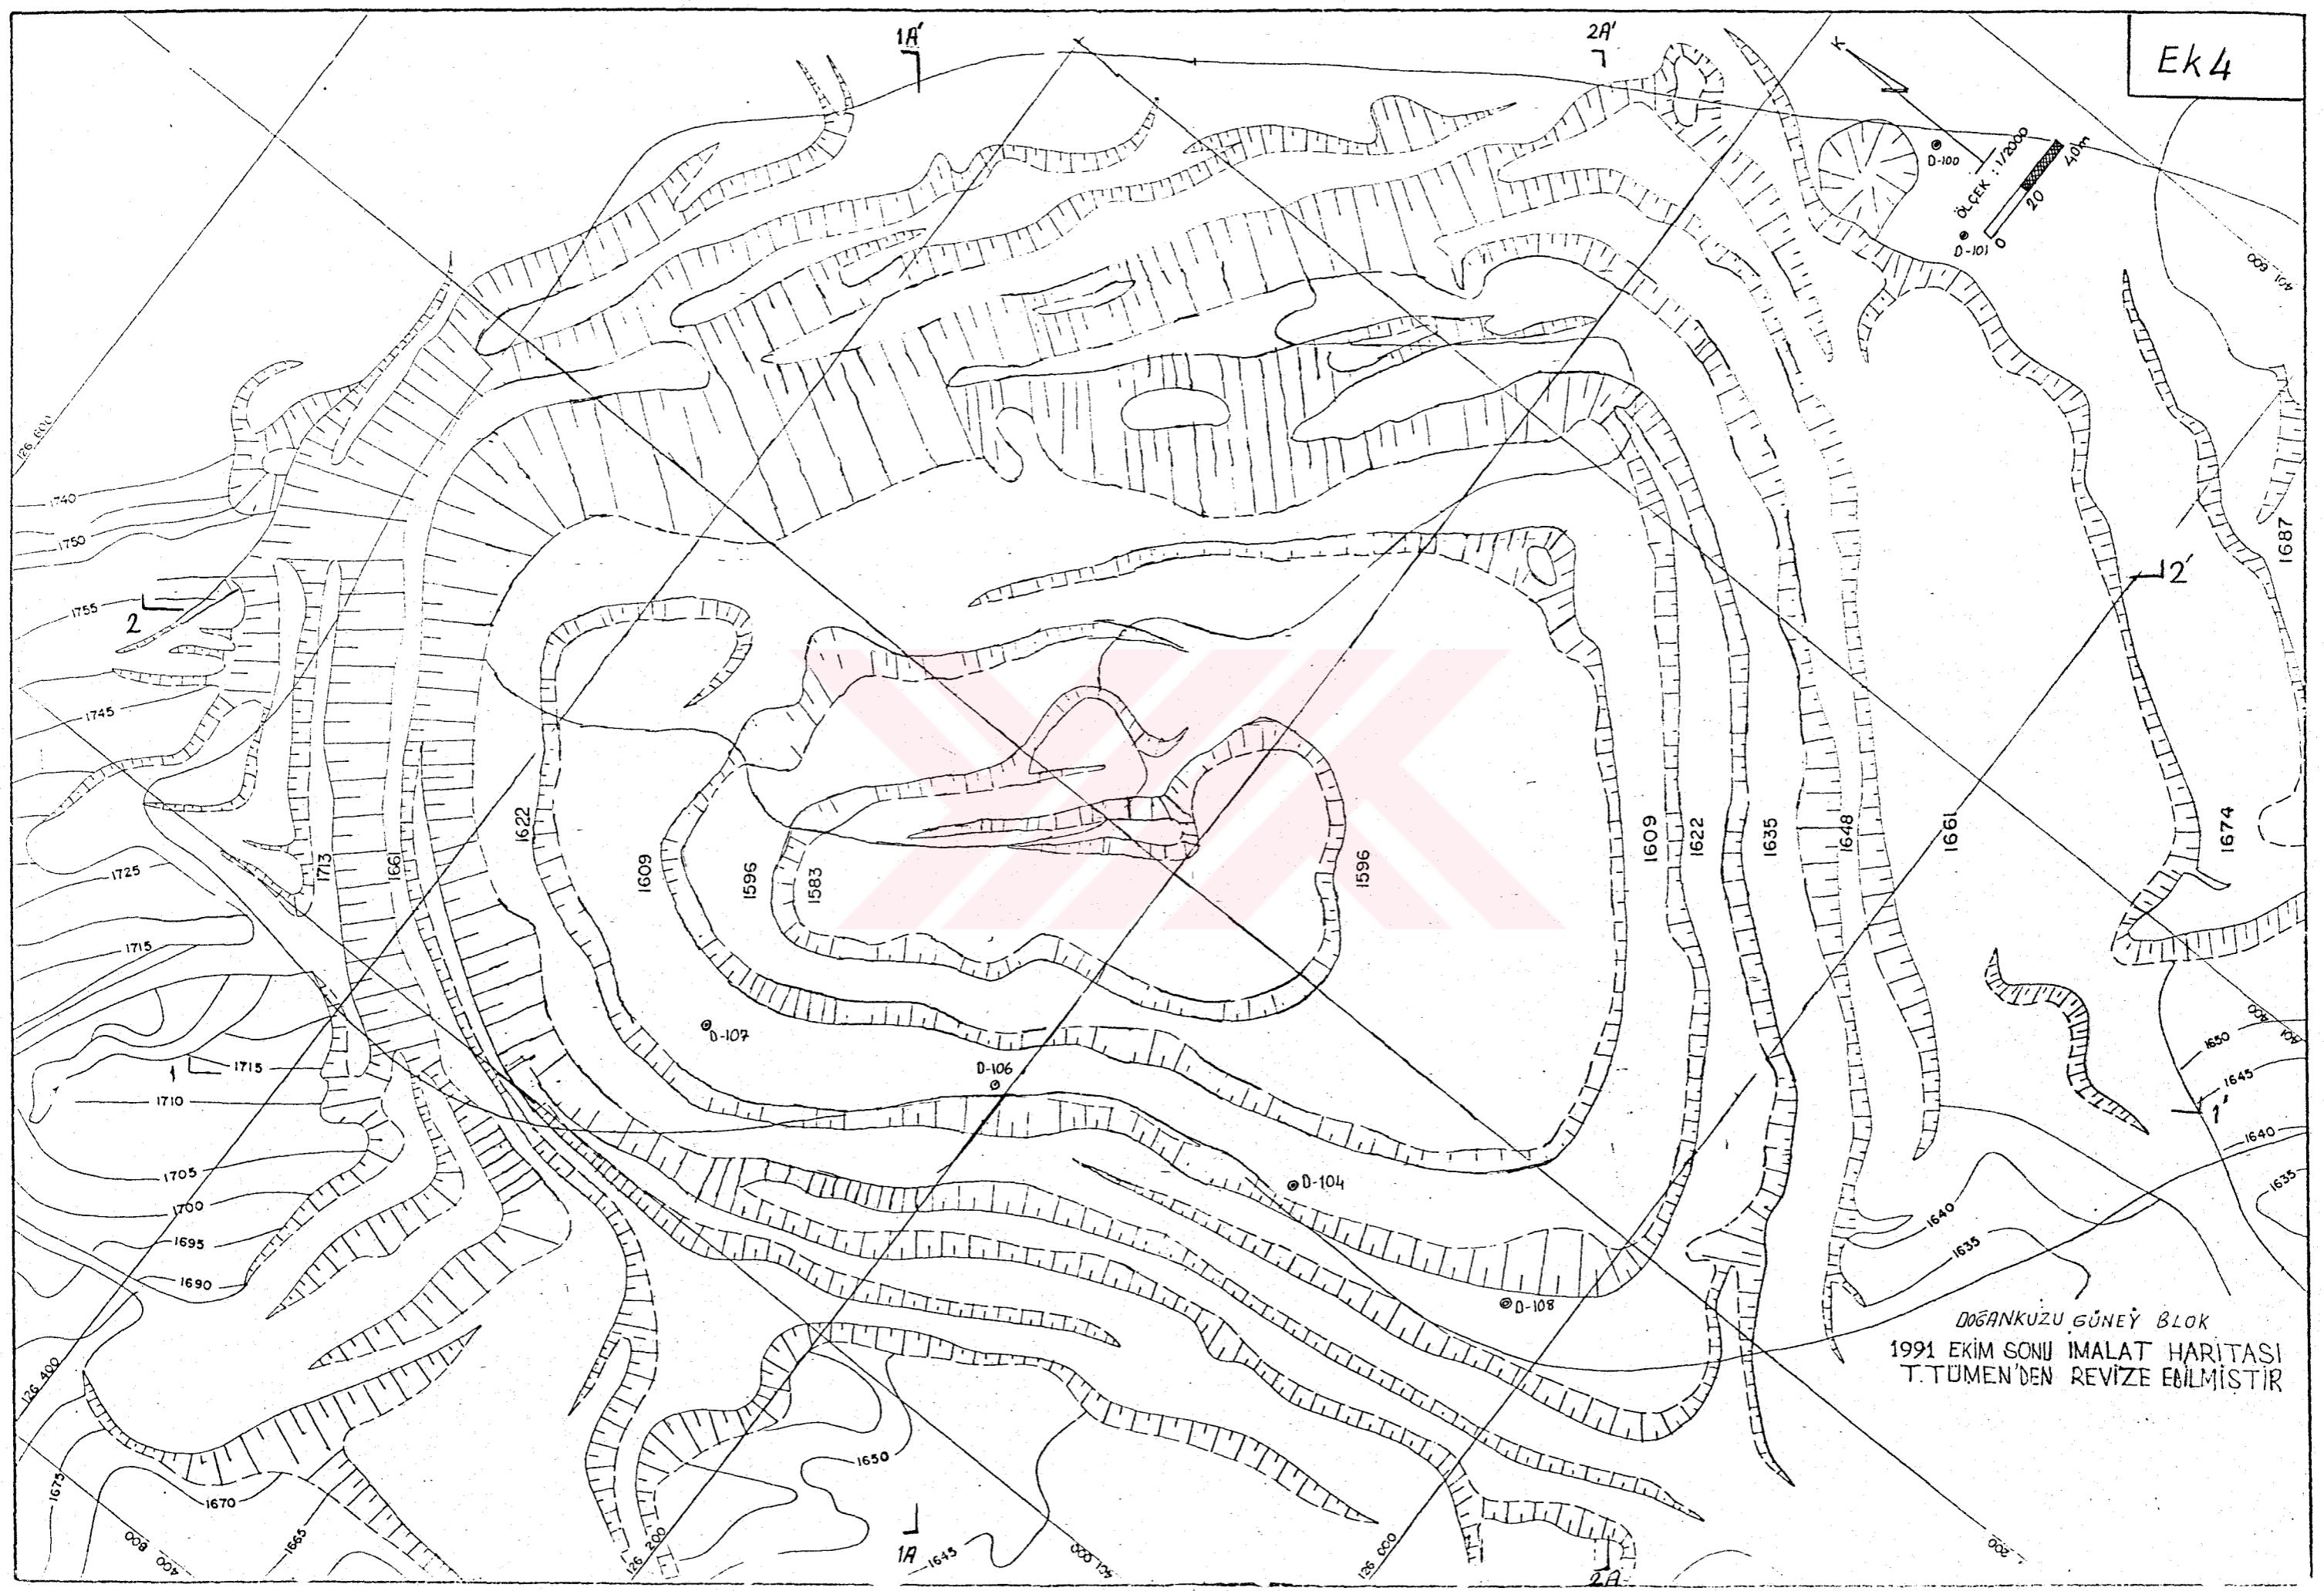
Ek4

Bölgemim topografik özelliklerini de içine alan  
Ekim 1991 sonu imalat haritası (Ölçek 1/2000)

DOĞANKUZU GÜNEY BLOK  
EKİM SONU İMALAT HARİTASI  
FÜMEN'DEN REVİZE EDİLMİŞTİR

Doğankuzu Güney Blok Boksit Ocağında seçilen işletme koşulları şu şekilde sıralanabilir. Genel şeş açısı,  $55^{\circ}$ , basamak açısı,  $75^{\circ}$ , basamak yüksekliği 13 m., basamak genişliği, 6 m. Ocağın topografik özellikleri de içine alan 1/2000 ölçekli Ekim 1991 sonu imalat haritası Ek. 4'de sunulmuştur.
