**DOĞANKUZU GÜNEY BLOK BOKSİT OCAĞININ  
( SEYDİŞEHİR ) ŞEV DURAYLILIĞI**

Hacettepe Üniversitesi  
Fen Bilimleri Enstitüsü Yönetmeliğinin  
Maden Mühendisliği Anabilim Dalı İçin Öngördüğü  
**YÜKSEK MÜHENDİSLİK TEZİ**  
Olarak Hazırlanmıştır.

**Eylül - 1992**

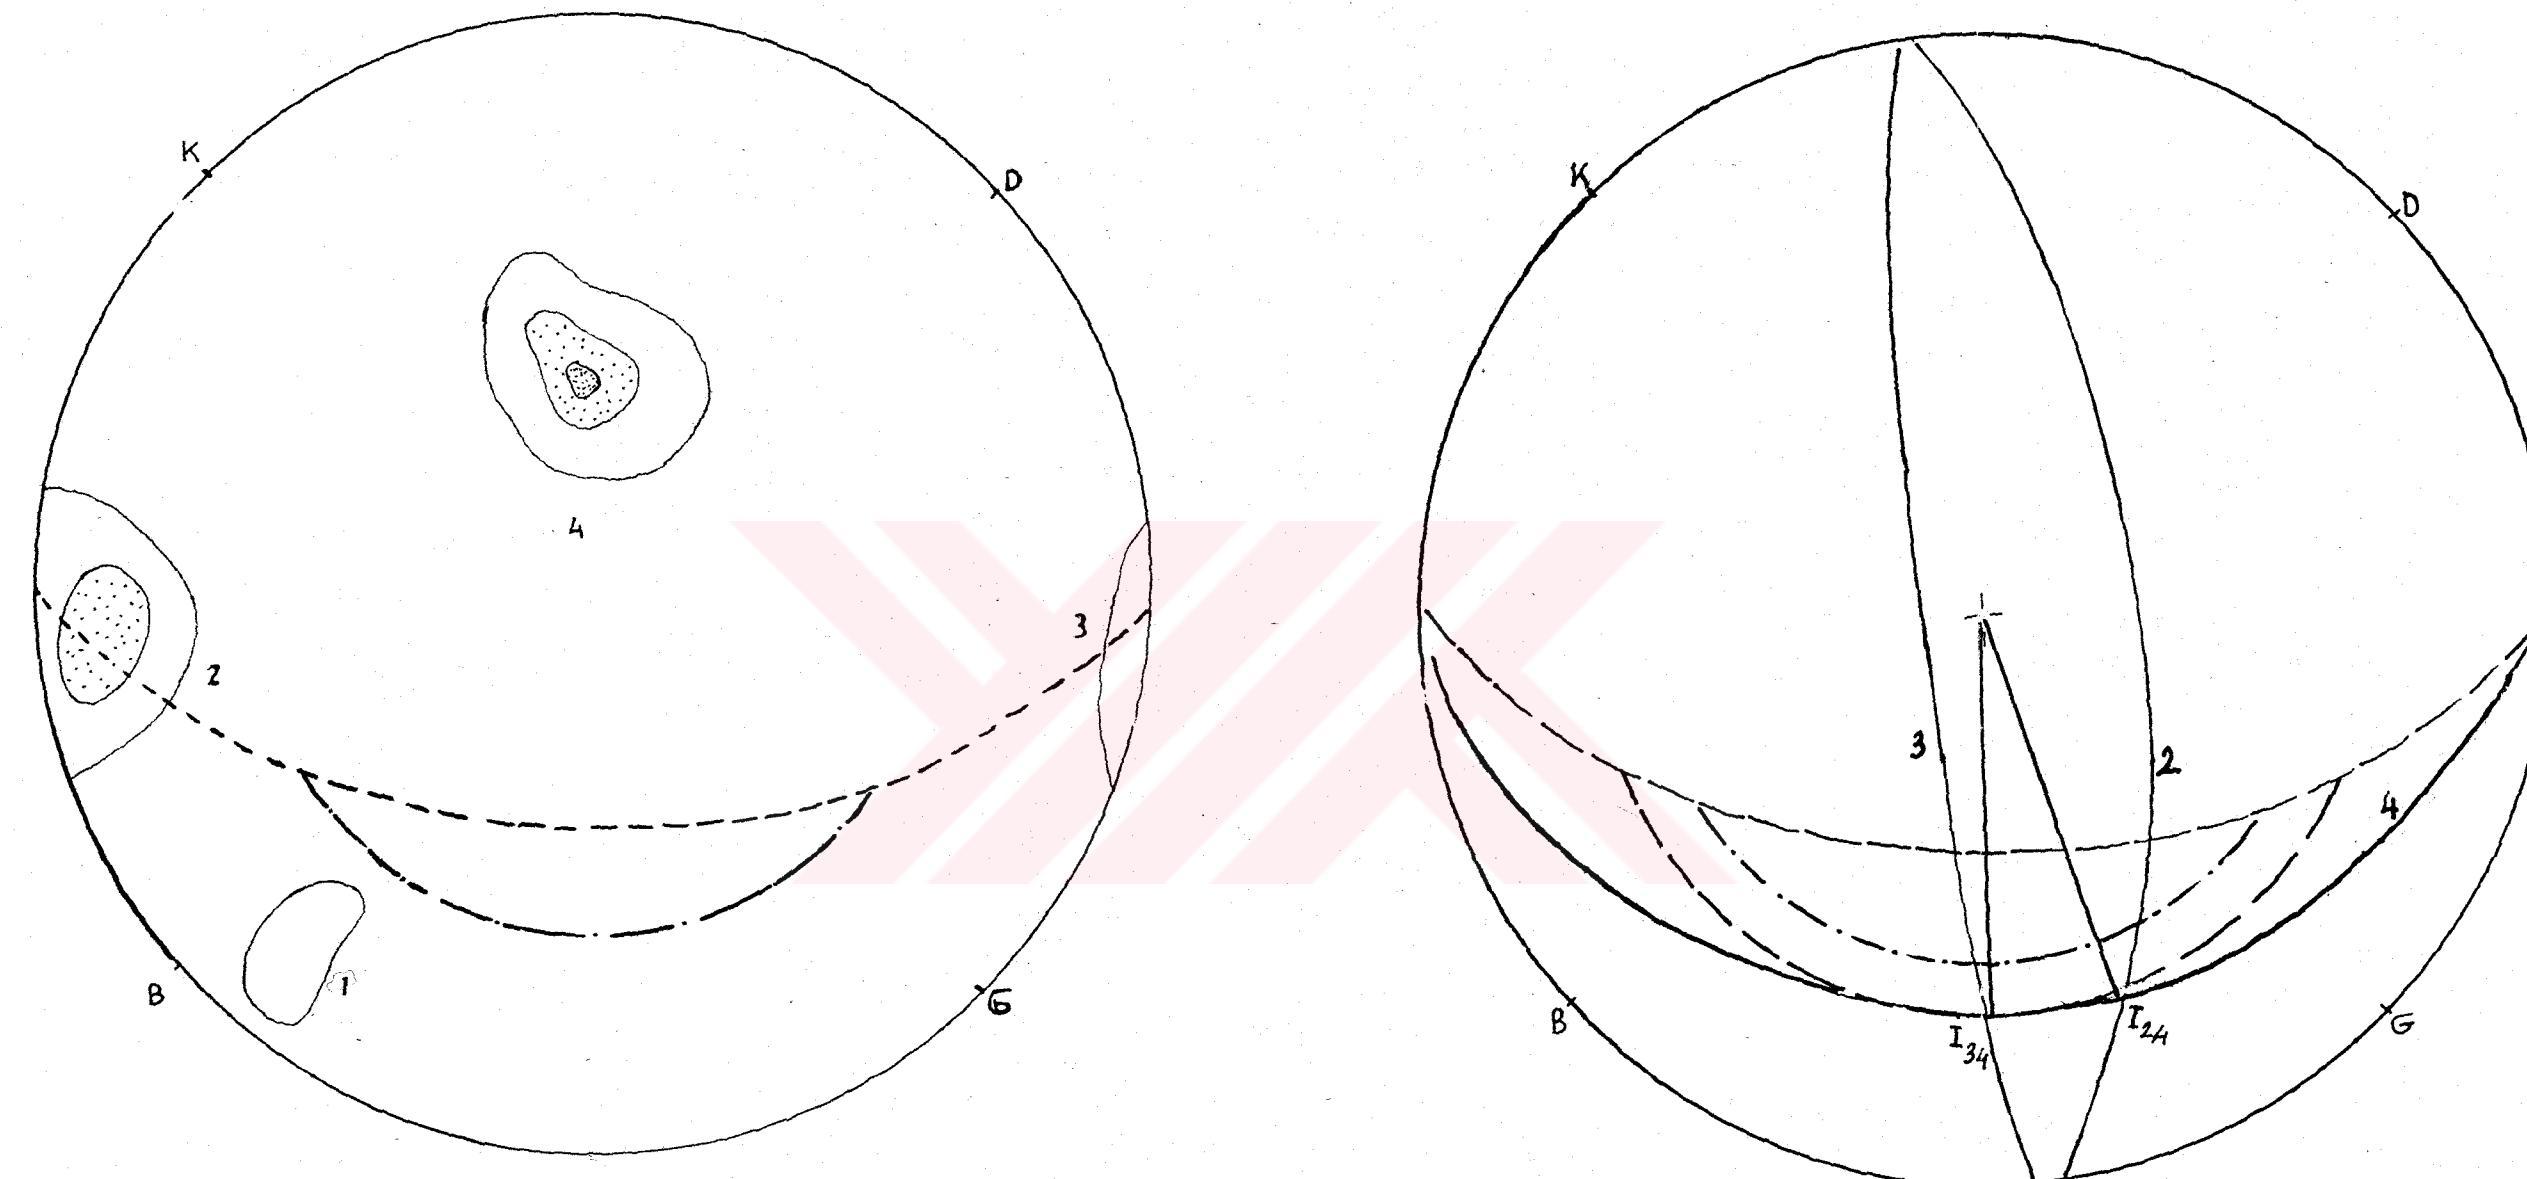
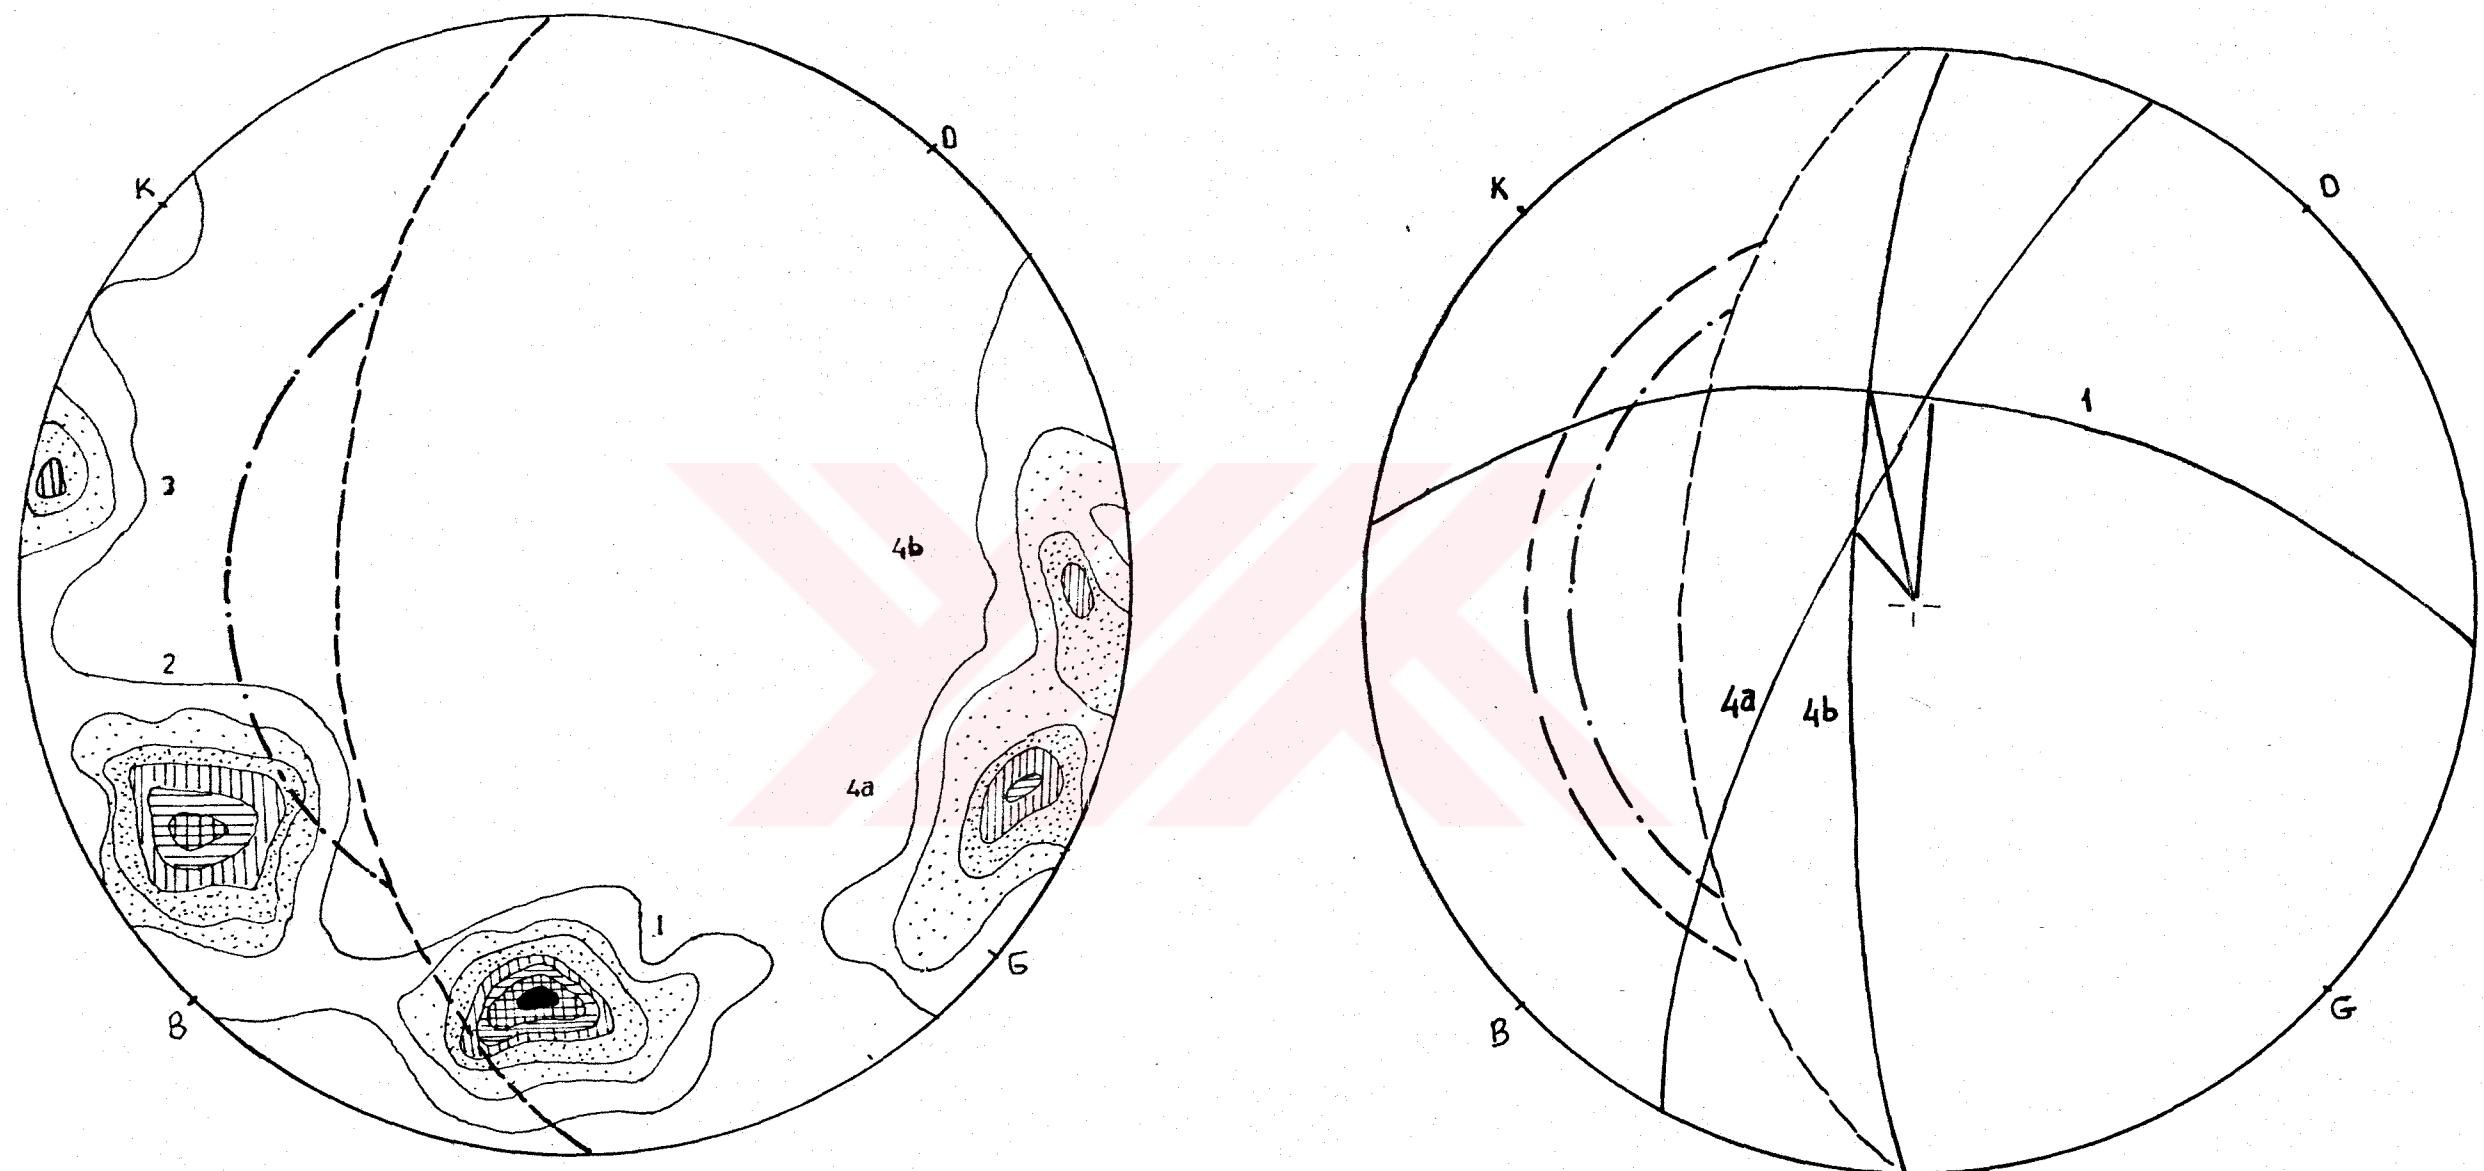
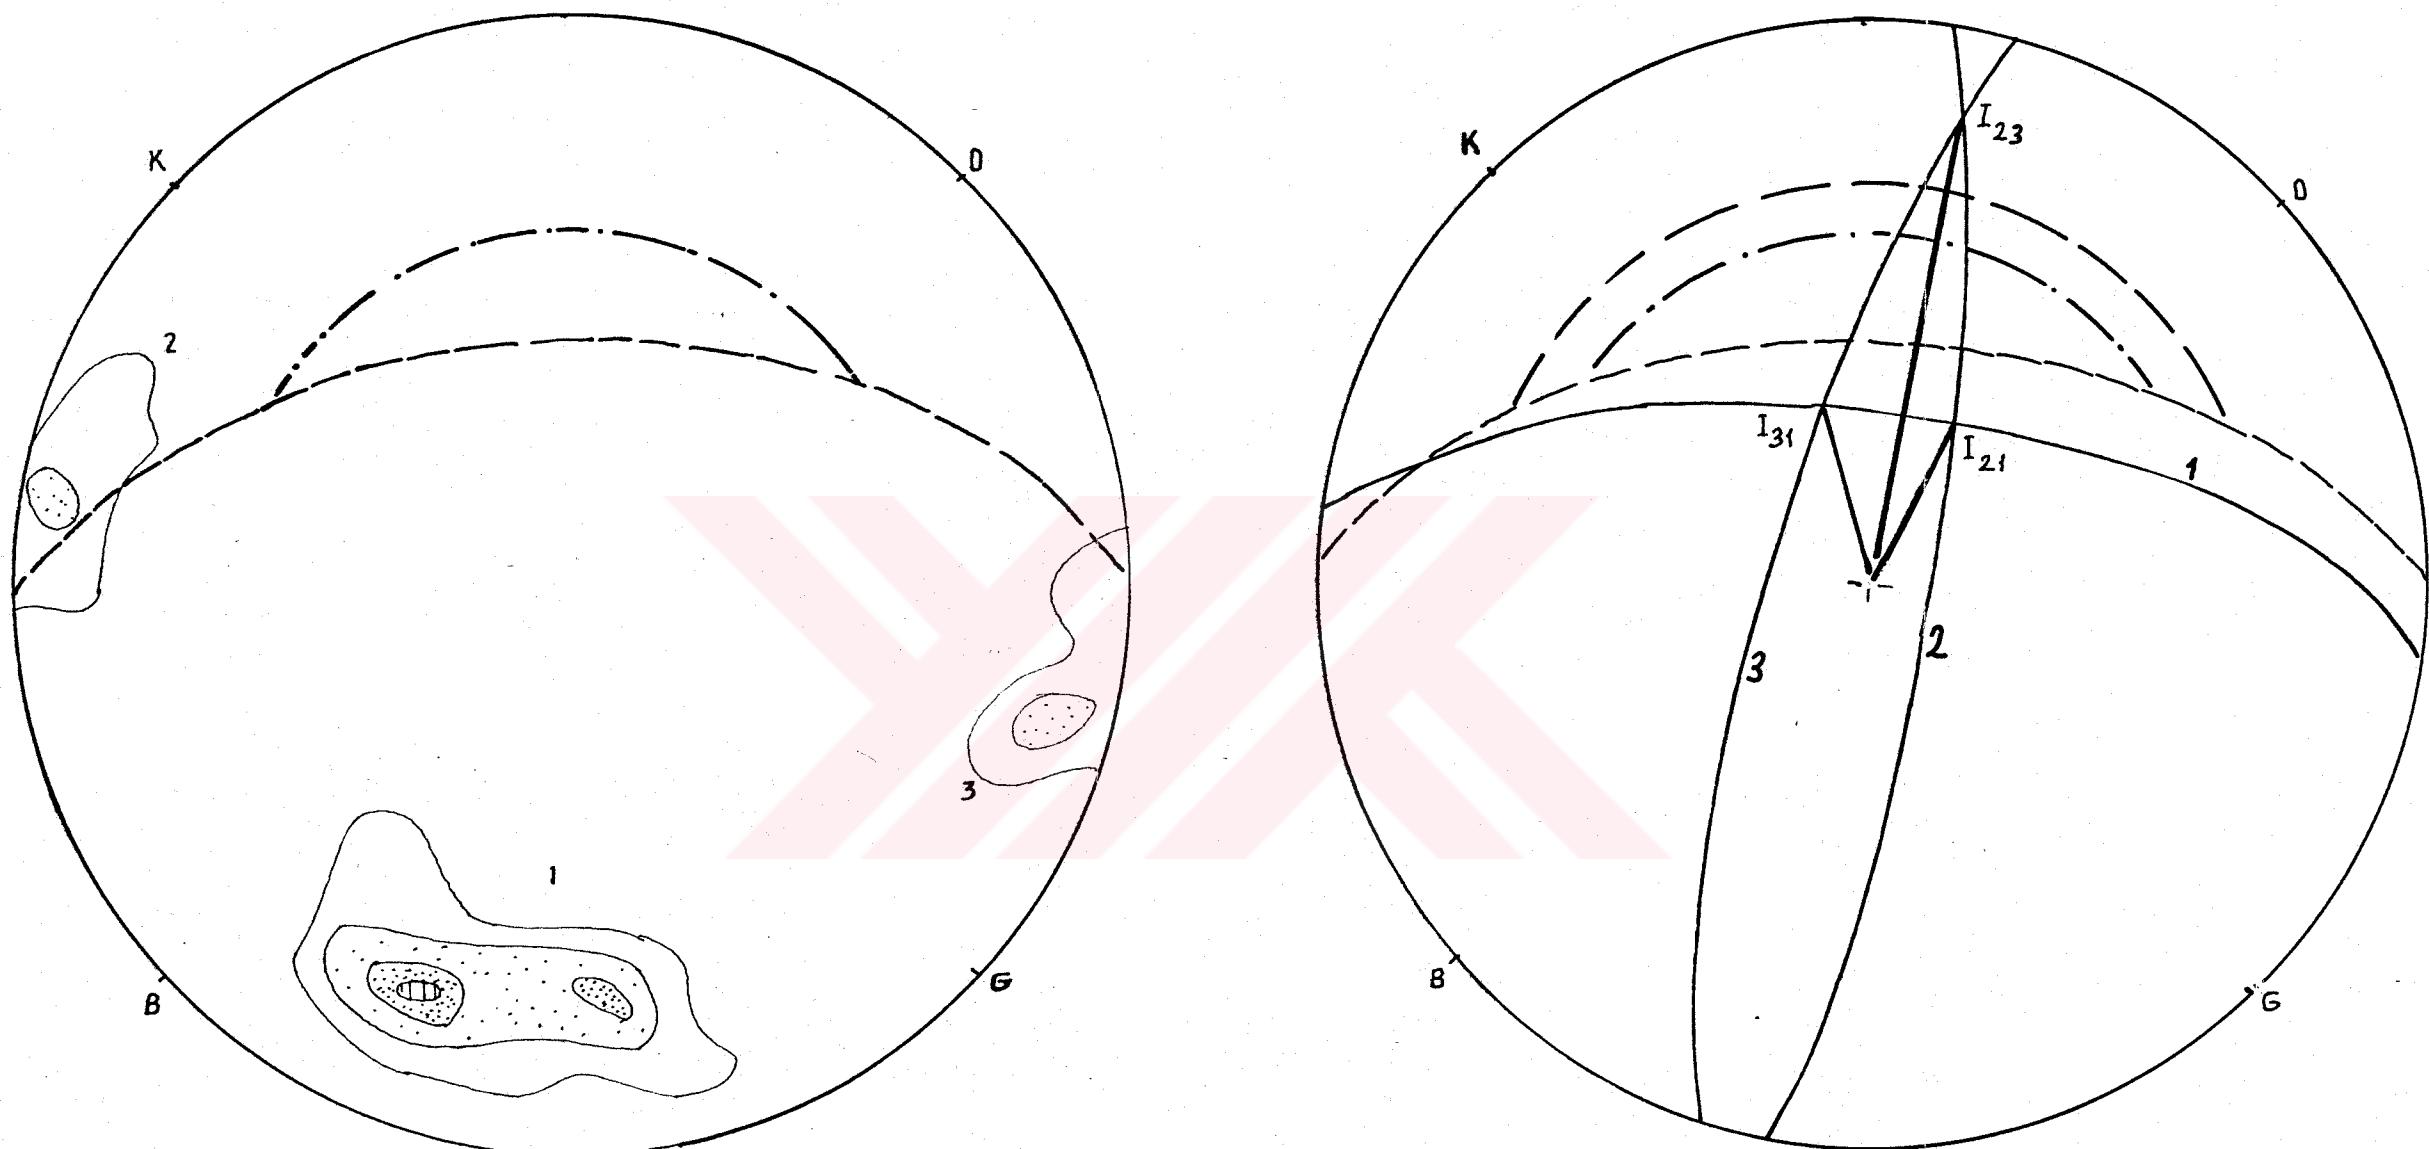
EK 5a

Alt bölgelere ait stereografik - netler

Ölçüm sayısı 66

Ölçüm sayısı: 128

Ölçüm sayısı 112

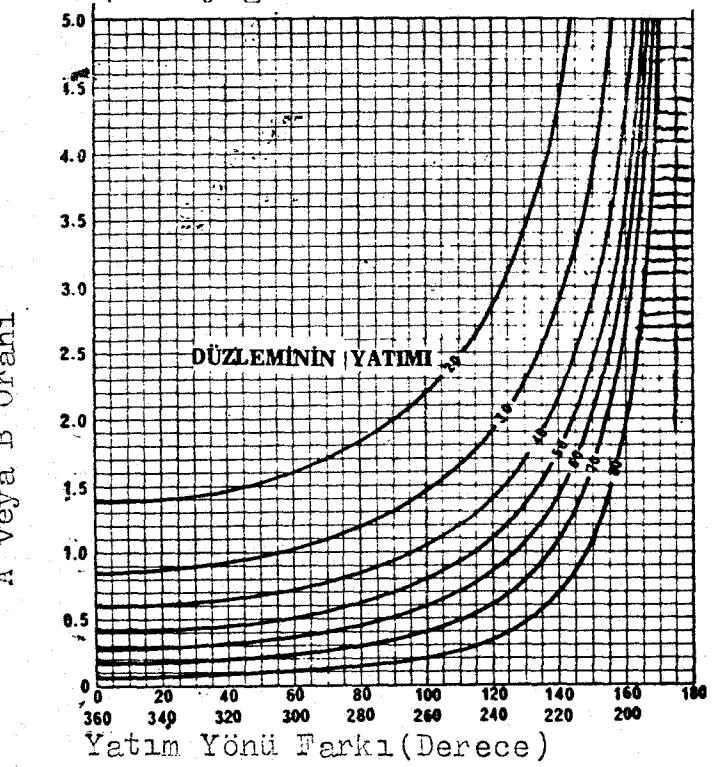
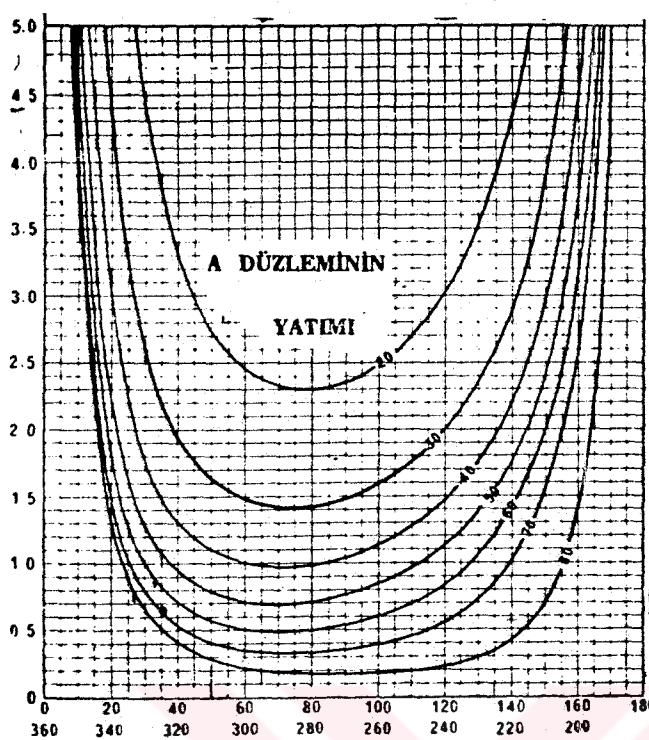
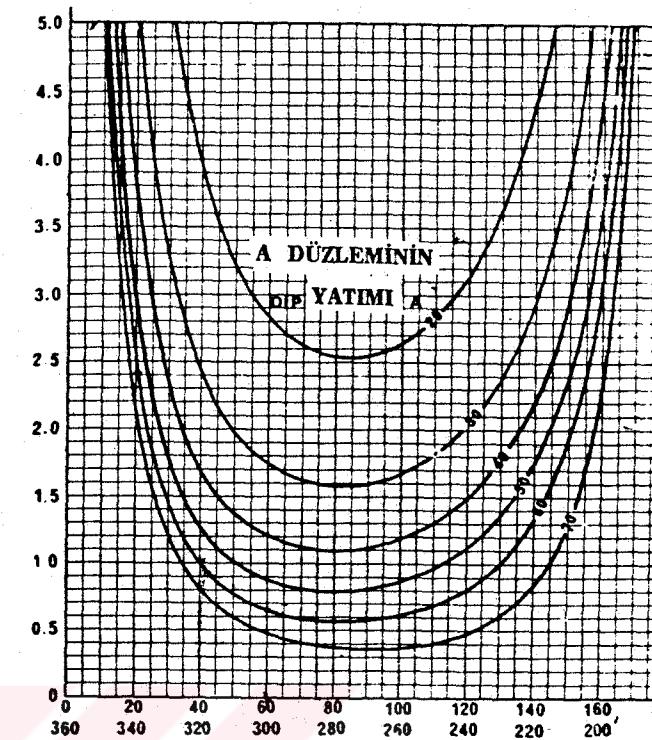
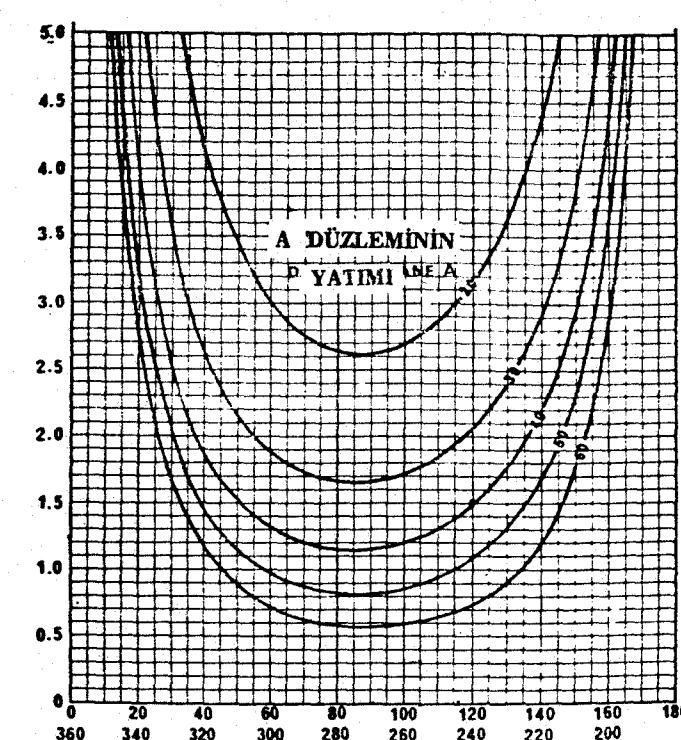
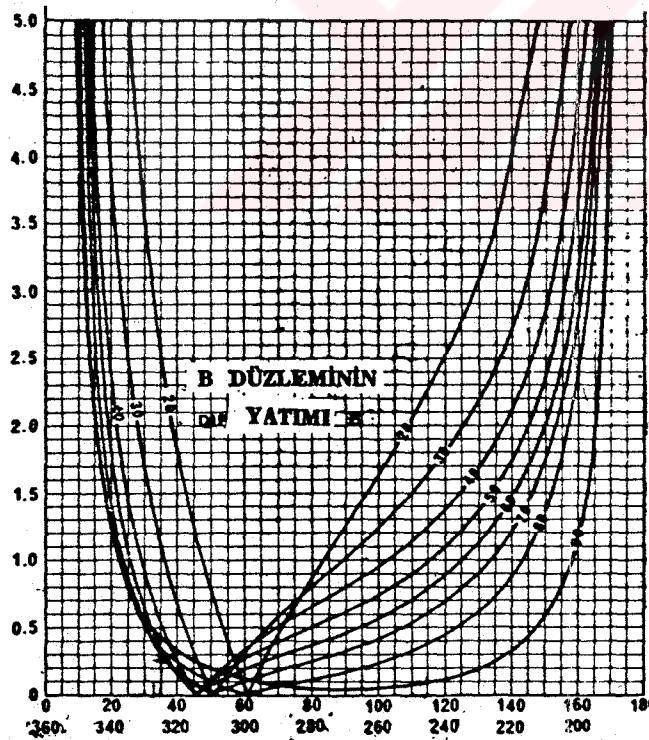
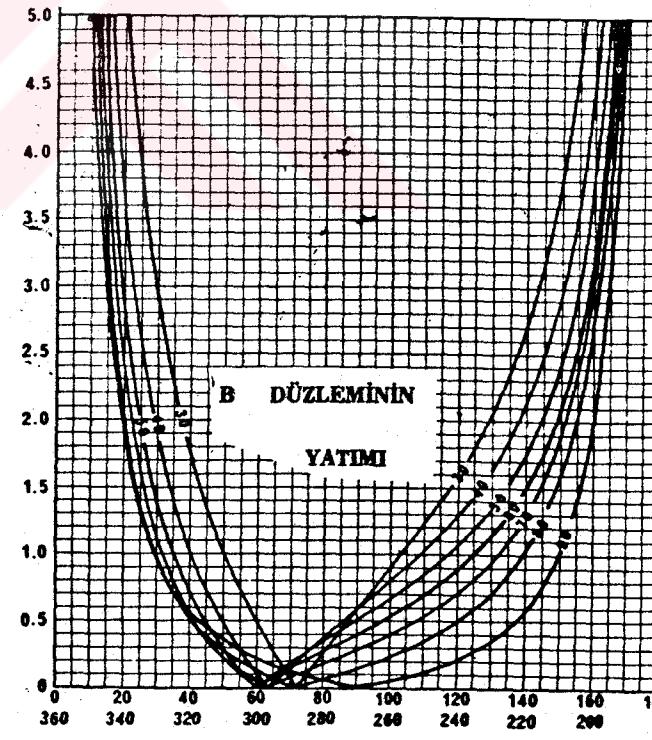
A/B Diyagramı.Yatım Farkı 0°

B Diyagramı  
Yatım Farkı

Ek 6 : A ve B Katsayılarının Çıkarılmasında Kullanılan Diyagramlar(Hoek ve Bray,1977).
