KARADENİZ ÜNİVERSİTESİ  
FEN BİLİMLERİ ENSTİTÜSÜ

MİMARLIK ANABİLİM DALI  
YÜKSEK LİSANS PROGRAMI

AKÇAABAT ORTAMAHALLE'NİN SİHHİLEŞTİRİLEREK  
KORUNMASI ÜZERİNE

Moh'd IDRİS

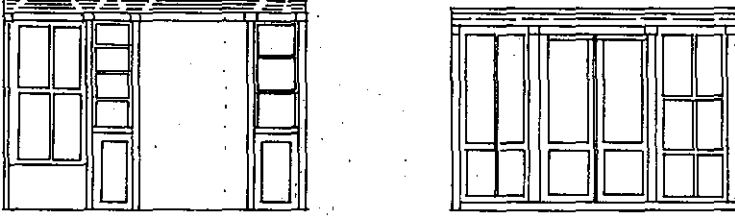
Şekil 11. Dolap

b. Oda duvarı boyunca yerleştirilmiş dolaplar. Yumalık veya gusülhane olarak da adlandırılır. Küçük bir banyo ve bazen içinde bir lavabo bulunur. Banyo kısmı bazı evlerde şimdiye kadar kullanılmaktadır. (Şekil 11)

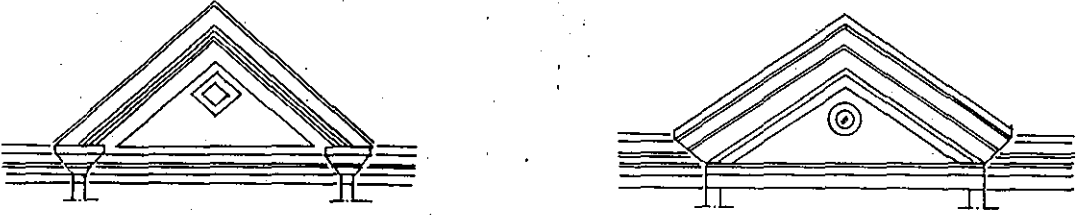
Şekil 13. Alınlık

Yapıya bahçeden girilir. Giriş üzerinde çıkmalar bulunur. Bu çıkmaların üstünde üçgen alınlık vardır. Bu üçgen alınlığın üzerinde çatıyı havalandırmak için yuvarlak veya kare şeklinde delikler bulunur. (Şekil 13)

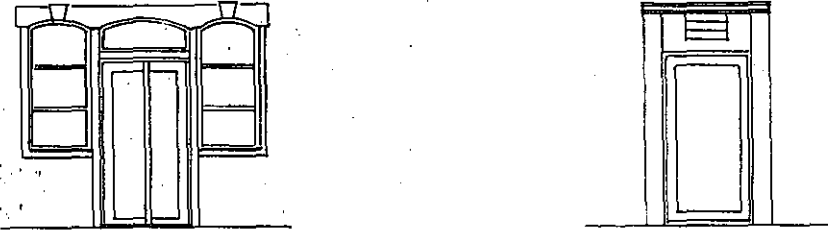
Şekil 14. Dış kapılar

Tüm kapılar ahşap, camsızdır. Kapının yanında açılmayan pencere modülleri bazen görülmektedir. Bazan kapının üzerinde gün ışığının içeriye girebildiği sabit cam bölme bulunur. (Şekil 14)
