**GELENEKSEL KÜTAHYA EVLERİNİN**  
**KORUNMASI VE YENİDEN KULLANIMI**  
**BAĞLAMINDA DEĞERLENDİRİLMESİ:**  
**“AHİRBASAN SOKAĞI VE EVLERİ”**

**YÜKSEK LİSANS TEZİ**  
**MİMARLIK ANABİLİM DALI**

**BERK MİNEZ**

**Tez Yöneticisi: Yrd.Doç.Dr.Sennur Akansel**  
**EDİRNE - 2006**

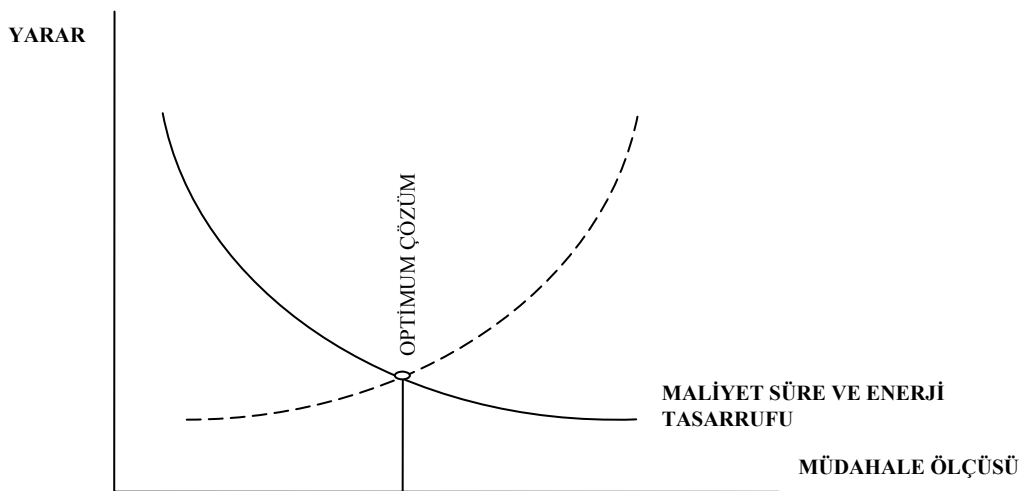
Şekil 2.3. Yeniden kullanımda müdahale ölçüsü-Yarar İlişkisi (Sarıcı, 1990)

Yapıya uygulanan müdahale ölçüsü arttıkça, yeni kullanıma uyum olasılığının arttığı, buna karşılık maliyet, süre ve enerji tasarrufunun azaldığı ortaya çıkmıştır. Şekildeki gibi, müdahale, uyum kapasitesi (mekânsal uyum) ile doğru orantı sağlarken, maliyet, süre ve enerji tasarrufu sağlama ile ters orantılıdır.

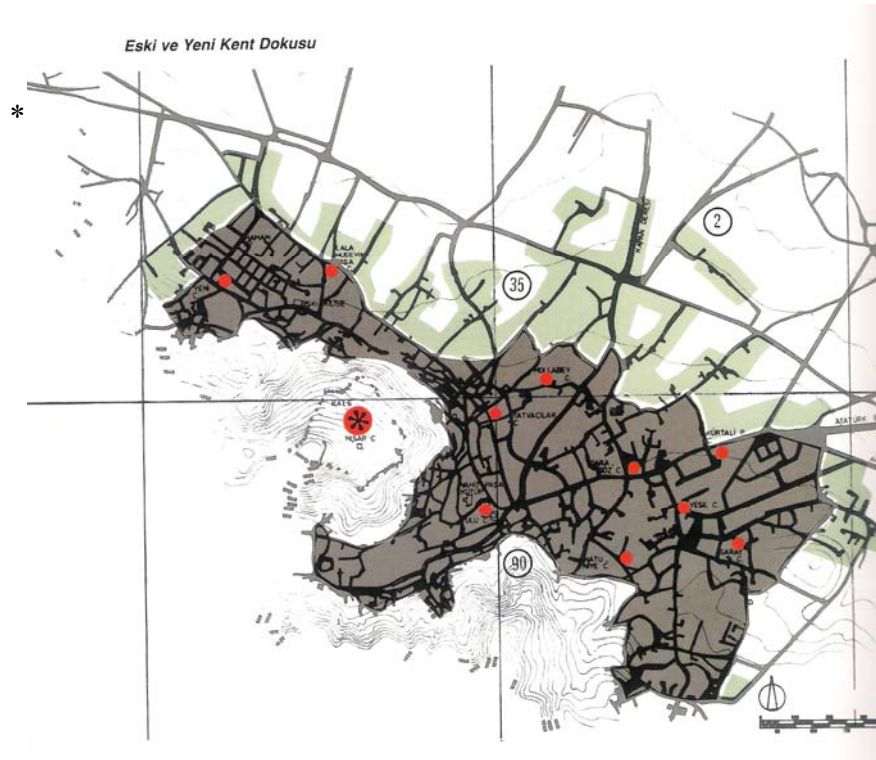
Şekil 3.5. Kütahya Kenti' nin Eski ve Yeni Kent Dokusu, (Aru, 1998)

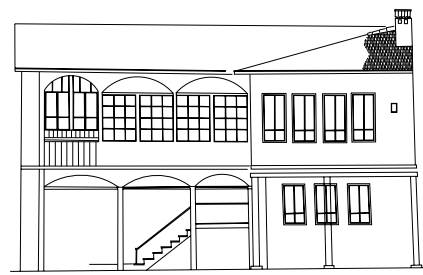
Hayat Cephesi  
Şekil 4.17. Defterdar Konağı

Soğuğa karşı tedbir olarak da hayatta direkler arasında camekânlar yapılmış, (Macar Evi) sonradan da camekânlar büyük pencereler şeklinde binanın bünyesine dahil edilmiş ve açık sofa kapalı hayat haline getirilmiştir (Defterdar Konağı).

Hayat cephesi incelendiğinde; hayatın üstü çatı ile kaplıdır. İklim şartlarından dolayı iki yan cephesi sağırlandırılmıştır (Ali Paşa Evi, Macar Evi). Mahremiyet için ise dikmelerin araları kafeslerle veya ahşaplarla örtülmüştür (Yarlıgayan Evi, İsmail Çakır Evi). Soğuğa karşı tedbir olarak da hayatla direkler arasında camekânlar büyük pencereler şeklinde binanın bünyesine dahil edilmiş ve açık sofa kapalı hayat haline getirilmiştir (Defterdar Konağı).

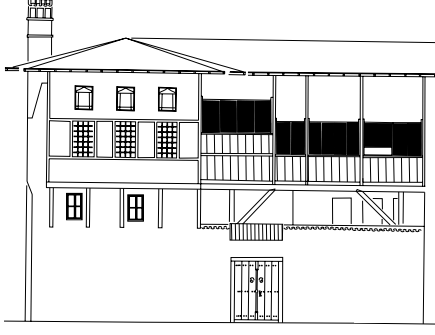
Ön Cephe  
Şekil 4.95. İsmail Çakır Evi

18. yüzyıl Kütahya evleri “ Hayatlı Ev ” plan tipindedir. Bu planlama anlayışından dolayı sokakla direk ilişkili değildir, içe dönük bir yapısı vardır. Asıl cephesi olan hayat cephesi bahçeye yönelmiştir. Giriş katları genellikle sağırdır. Ara katlardaki (1. katlar) odalar kış odaları olarak düşünüldüğü için alçak tavanlı ve küçük pencerelidir (İsmail Çakır Evi, Ali Paşa Evi).

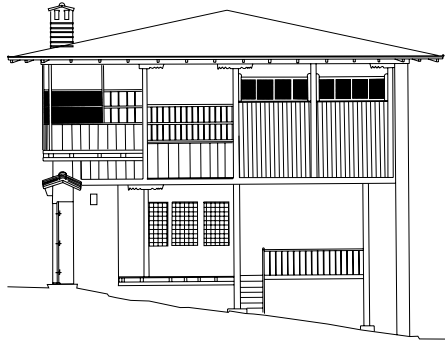
Şekil 4.102. Macar Evi

İkinci katlarda (esas kat) cepheye daha çok önem verilmiştir. Esas katın en önemli ögesi olan başoda yüksek tavanlıdır. Başoda da yapılan çıkma ile birden fazla yönde pencere açılarak manzara, hava ve güneşten daha fazla yararlanma sağlanmıştır (Macar Evi, İsmail Çakır). Bazı örneklerde bir alt bir de üst pencere (Kafa penceresi) mevcuttur (İsmail Hacı Çakır, Ali Paşa Evi).

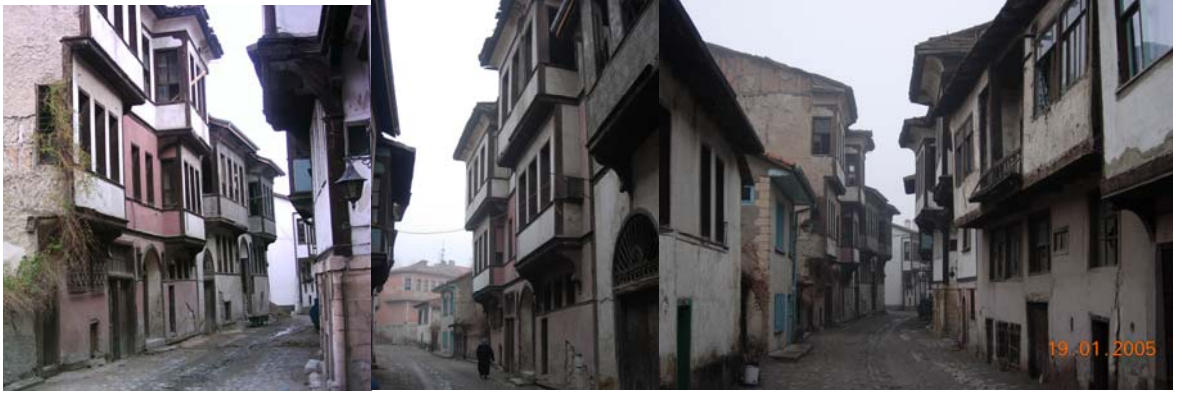
Resim 4.5. Kütahya Sokaklarından Görünüş

Kütahya Evlerinde çıkma mimari üslubun en önemli ögesidir. Sokaklar çok dar olsa bile saçakları birbirine çok yakın çıkmalar yapılmıştır. Çıkmalar genellikle payandalı ve üç katlı evlerde kademelidir (Germiyan Sokak).

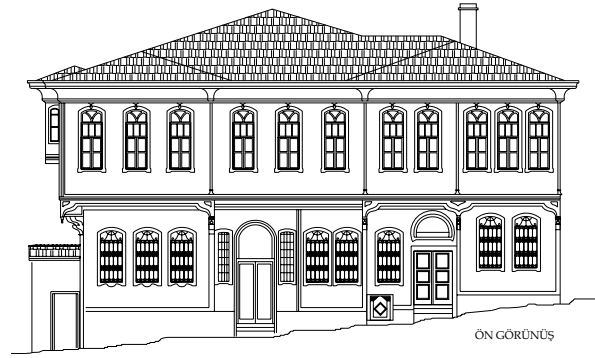
Şekil 4.109. Bilge Evi

19. - 20. yüzyıl Kütahya evlerinde; 18. yüzyıl Hayatlı Evi'nin iç dönüklüğünün yerini, sokakla direk bağlantılı iç sofalı evler almıştır. Bu evlerin birden fazlada giriş kapısı olabilmekte, evin esas giriş kapısı evin ortasında, yüksek ve genel olarak kemer formuyla şekillenmiştir. Giriş kapısının üstü ve iki yanı pencerelidir. Kapının üstündeki pencere çoğunlukla kemer formundadır ve bu pencereler sayesinde sofa aydınlatılmıştır (Gürer Evi, Bilge Evi, Tezgah Evi, Elifoğlu Evi).

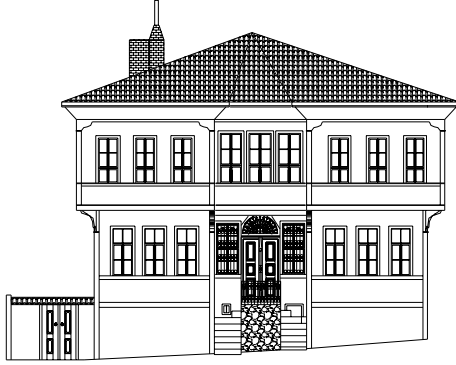
Şekil 4.116. Elifoğlu Evi

İkinci katlarda çıkma yapılarak cepheye hareketlilik kazandırılmıştır. Özellikle başoda cephesi bir veya iki yönde yapılan çıkmalarla vurgulanmıştır. Çıkmalar eli böğründelerle desteklenmiştir (Elifoğlu Evi, Nuri Bozbay Evi). Aynı kattaki oda pencereleri çoğunlukla birbirine çok yakın boyutta ve belli aralıklarla yapılmıştır (Karaa Evi, Ertokuş Evi). Bazı örneklerde ise katlar arasında pencere modüllerinde farklılık görülmektedir (Tabaklar Evi, Tezgah Evi, Ölçücü Evi).

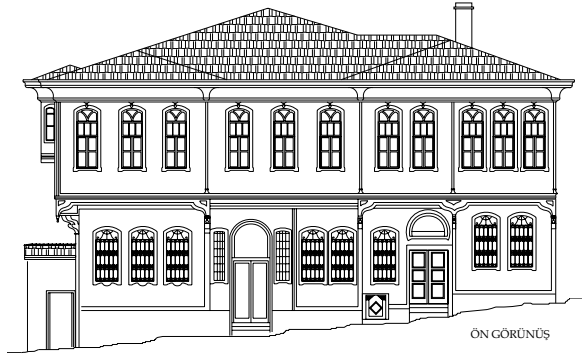
Şekil 4.126. Bilge Evi Ön Cephe

Pencere pervazları, ana dikmeler, kirişler ve payandalar ahşabın tabii renginde, yüzey ise beyaz, kirli sarı, çivit mavisi, aşı boyası rengi ile boyanmış bağdadi sıvadır. Cepheye yatay ve dikey silmelerle hareket kazandırılmıştır (Bilge Evi).

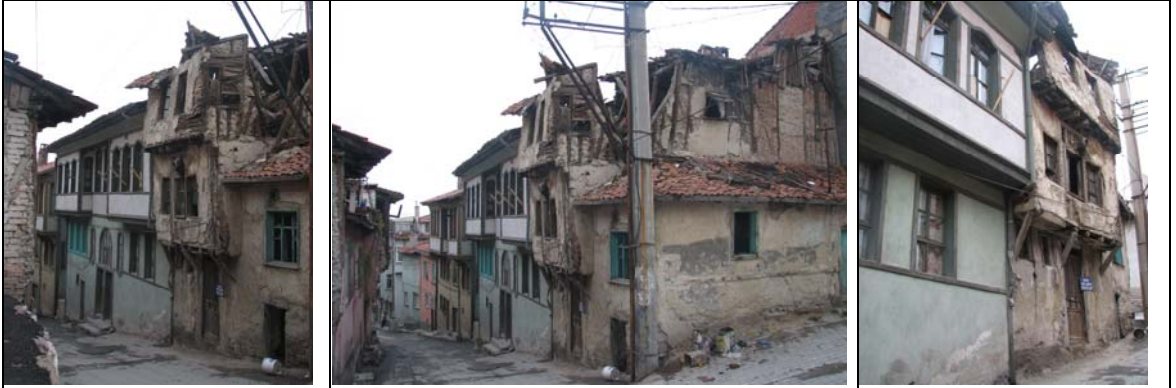
Resim 5.3. Emekli Evi Görünüşleri

Yapı Konstrüksiyon bakımından kötü durumdadır, yıkılmaya yüz tutmuştur. Yapıya konstrüksiyon bakımından köklü müdahaleler yapılması gerekmektedir. Yapının rölöve, restitüsyon ve restorasyon çizimleri yapılmış ve tablolaştırılmıştır (Şekil 5.18). Yapının kent içindeki konumu, ticari alan içerisinde yer alması ve yapısal özellikleri dikkate alınarak “**Kitap&Kafe**” önerisi getirilmiştir.

Yapının yeni fonksiyonuna uygun olarak, yeni eylemler ve mekânlar belirlenmiştir. Yapı üç katlıdır. Zemin katta kitap-dergi satış ve okuma, birinci katta ise kaset-cd satış ve oturma alanları, ikinci katta ise oturma alanları ve idare düzenlenmiştir.
