TRIP ÇELİKLERİNİN PLAZMA ARK KAYNAK KABİLİYETİ

**2020
YÜKSEK LİSANS TEZİ
İMALAT MÜHENDİSLİĞİ**

**T.C.
Karabük Üniversitesi
Lisansüstü Eğitim Enstitüsü
İmalat Mühendisliği Anabilim Dalında
Yüksek Lisans Tezi
Olarak Hazırlanmıştır**

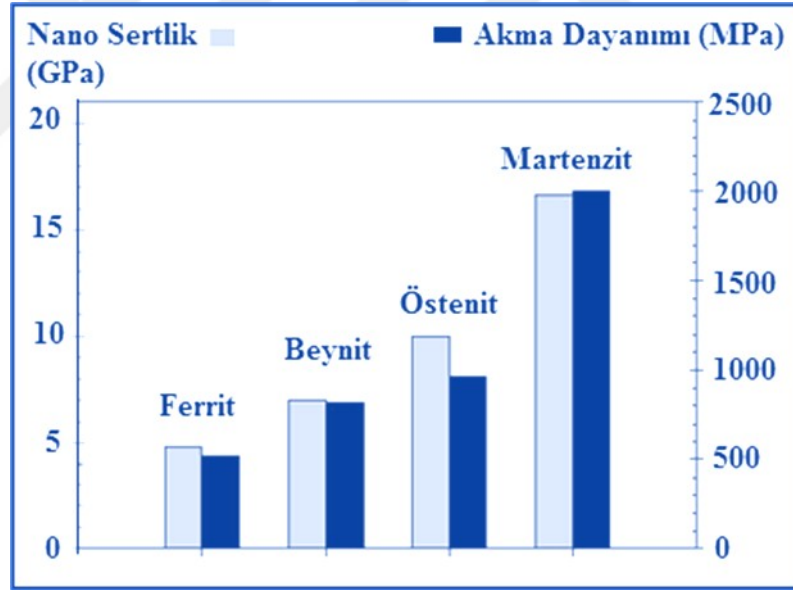
Şekil 2.5. TRIP çeliklerinin mikroyapısının sertlik ve akma dayanımı diyagramı [51].

TRIP çeliklerinin mikroyapılarındaki fazların sertlikleri ve akma dayanımları kimyasal bileşimlerine göre değişim göstermektedir. TRIP çeliği içerisindeki çeşitli fazların sertlikleri ve akma dayanımları Şekil 2.5'te gösterilmiştir [51].

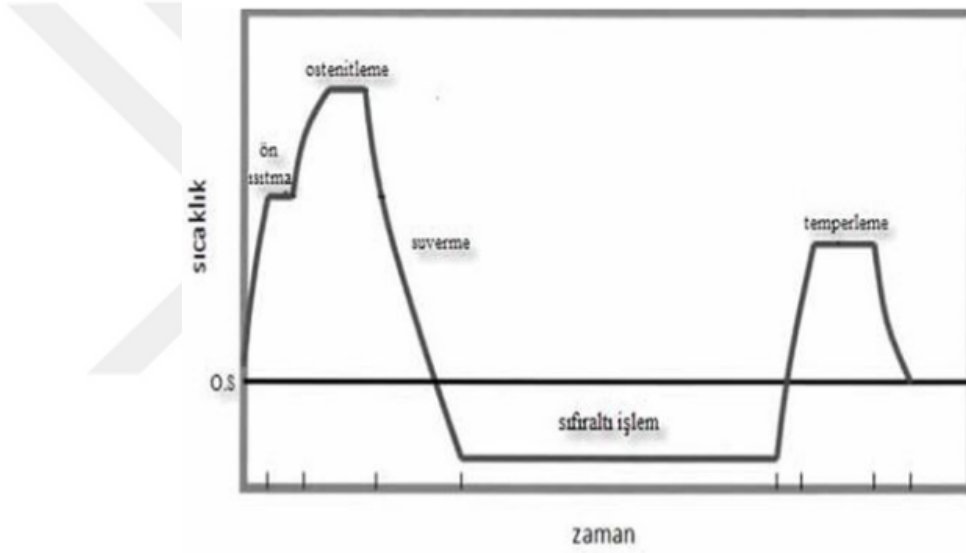
Şekil 2.8. Sıfır altı ısıtım işlemi konvansiyonel ısıtım işlem döngüsündeki yeri.

Sıfır altı temperleme esas olarak, malzemenin $-50\text{ }^{\circ}\text{C}$ ile mutlak sıfır değeri olan $-273\text{ }^{\circ}\text{C}$ aralığında soğutulması, bu ortamda malzemenin tamamında yapısal değişim meydana gelecek kadar tutulması ve daha sonra bu ortamdan çıkarılarak oda sıcaklığına ısınmasına izin verilmesi kademelerini içerir. İşlem sonunda malzeme, istenirse normal temperleme için ısıtılabilir. Ancak bu işlem her zaman düşük sıcaklık ısıtımına dahil olmayabilir. Prosesin karışıklığı, soğutma, bekletme ve ısıtma döngülerinin koşullarının (sıcaklık ve zaman) doğru olarak belirlenebilmesi ve uygulanabilmesinden kaynaklanmaktadır [85]. Düşük sıcaklık ısıtımının konvansiyonel ısıtım işlem döngüsündeki yeri Şekil 2.8’de gösterilmiştir.

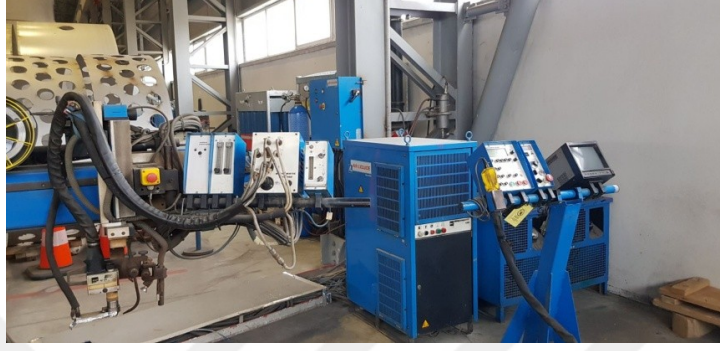
Şekil 3.1. Birleştirilmesinde kullanılan plazma ark kaynak makinesi donanımı.

Çalışmada TRIP800 çelik saçları birleştirmek için Şekil 3.1’de gösterilen “Seamer Air Liquide” marka plazma ark kaynak makinesi kullanılmıştır.

SP6 plazma ark kaynak torcunun yanı sıra kolay hareket kontrolü sağlayabilmek için “Megacycles” ile entegre “Nertamatic 450” donanımından yararlanılmıştır. Deney numunelerini birleştirmek için TS EN ISO 14341-A standardına uygun Ø1.2 mm SG2 gaz altı kaynak ilave telinden faydalanılmıştır.

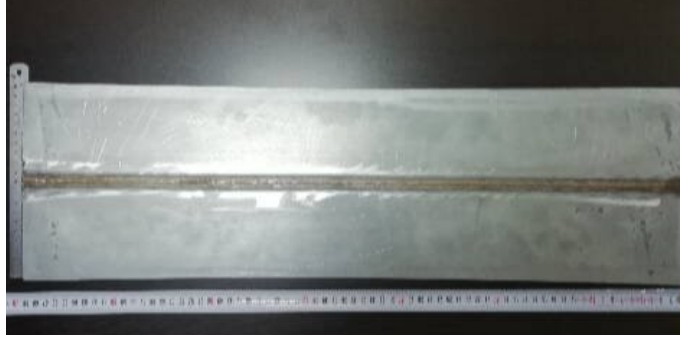
Şekil 3.2. Plazma ark kaynaklı birleştirme.

Akım şiddeti (Amper)	Gerilim (Voltaj)	Kaynak ilerleme hızı (cm/dak)	Plazma gazı Varigon H5-8 (H +Ar) (lt/dak)	Koruma gazı (Argon)
69	26	41	3	%99.9

Plazma ark kaynağından yararlanılarak kaynatılan TRIP800 çelik birleştirmesi Şekil 3.2’de gösterilmiştir.

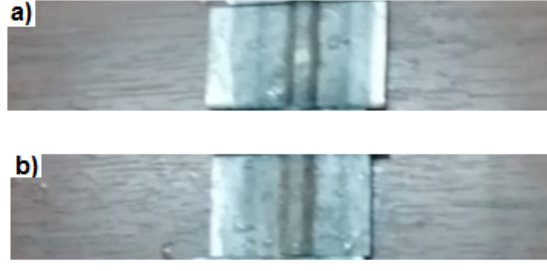
Şekil 3.5. Kaynaklı birleştirmelerden kesilen a) metalografi b) sertlik ölçüm numuneleri.

Kaynaklı birleştirmelerin metalografi incelemeleri ve sertlik ölçümleri için kaynak bölgesi merkez alınarak 1.5 x 10 x 25 mm boyutundaki deney numuneleri diskotom kesme cihazından yararlanılarak kesilmiştir. Kaynaklı birleştirmeler ana malzemeyi kapsadığı için TRIP800 çelik sac ana malzemedan ayrıyeten metalografi numunesi hazırlanmamıştır. Kesilen deney numuneleri Şekil 3.5'te gösterilmiştir.

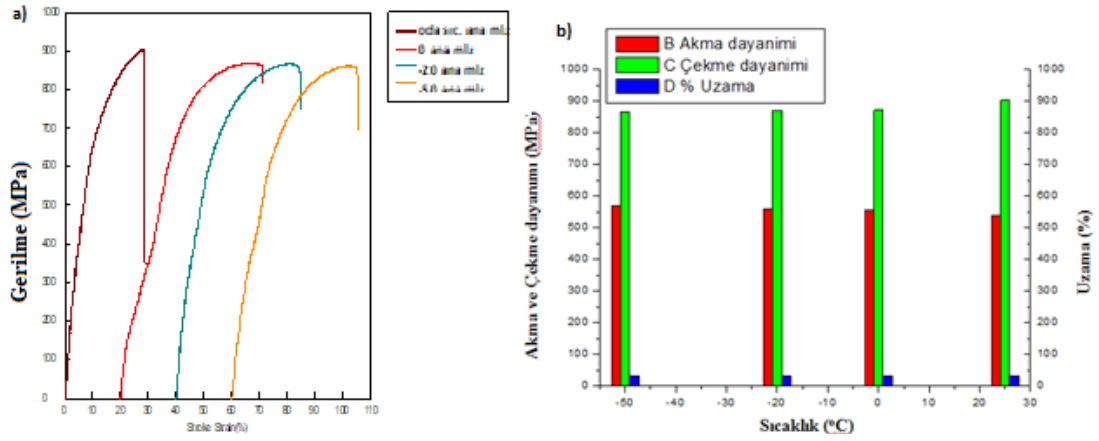
Şekil 4.44. Farklı sıcaklıklarda 2 saat soğuk işlem uygulanan TRIP800 çelik numunelerin; a) ortalama gerilme-uzama eğrileri b) akma, çekme dayanımı ve % uzamanın grafiksel gösterimi.

Çizelge 4.5 ve 4.6'nın yanısıra, Şekil 4.43 ve 4.44'ten görüldüğü gibi; oda sıcaklığında (25 °C) bekletilerek test edilen TRIP800 çeliğin akma, çekme dayanımı ve % uzama miktarı sırasıyla 540 N/mm², 903 N/mm² ve %30 olarak tespit edilmiştir. Birleştirmenin ortalama akma ve çekme dayanımı sırasıyla 520 N/mm² ve 844 N/mm² bulunmuştur. Ortalama uzaması %20,63 bulunmuştur. Çizelge 4.5 ve 4.6'dan görüldüğü üzere; deney numunelerinde kopma birleştirmenin kaynak metali ve ITAB'den oluşmamış, TRIP800 çeliğinde olduğu gibi, bağlantının TRIP800 ana malzemesinden gerçekleşmiştir. Hasarın ana malzemedan meydana gelmesi TRIP800 çelik sac malzemenin plazma ark kaynak yöntemiyle SG2 ilave telinden yararlanılarak başarı ile birleştirilebileceğine işaret etmektedir. Birleştirmenin kaynak metali ve ITAB'de kaynak termal çevrimin etkisiyle meydana gelen yapısal dönüşüm ve bunun sonucu olarak artan sertlik sebebiyle, çekme testi sürecinde boyun vermenin bağlantının en düşük akma dayanımına ve sertliğine sahip bölgesinden diğer bir ifadeyle ana malzemedan oluşması normal bir durumdur.
