**18. ve 19. YÜZYIL İSTANBUL SURLARINDA İNŞA VE ONARIMLAR**

**YÜKSEK LİSANS TEZİ**

**FATİH SARİMEŞE**

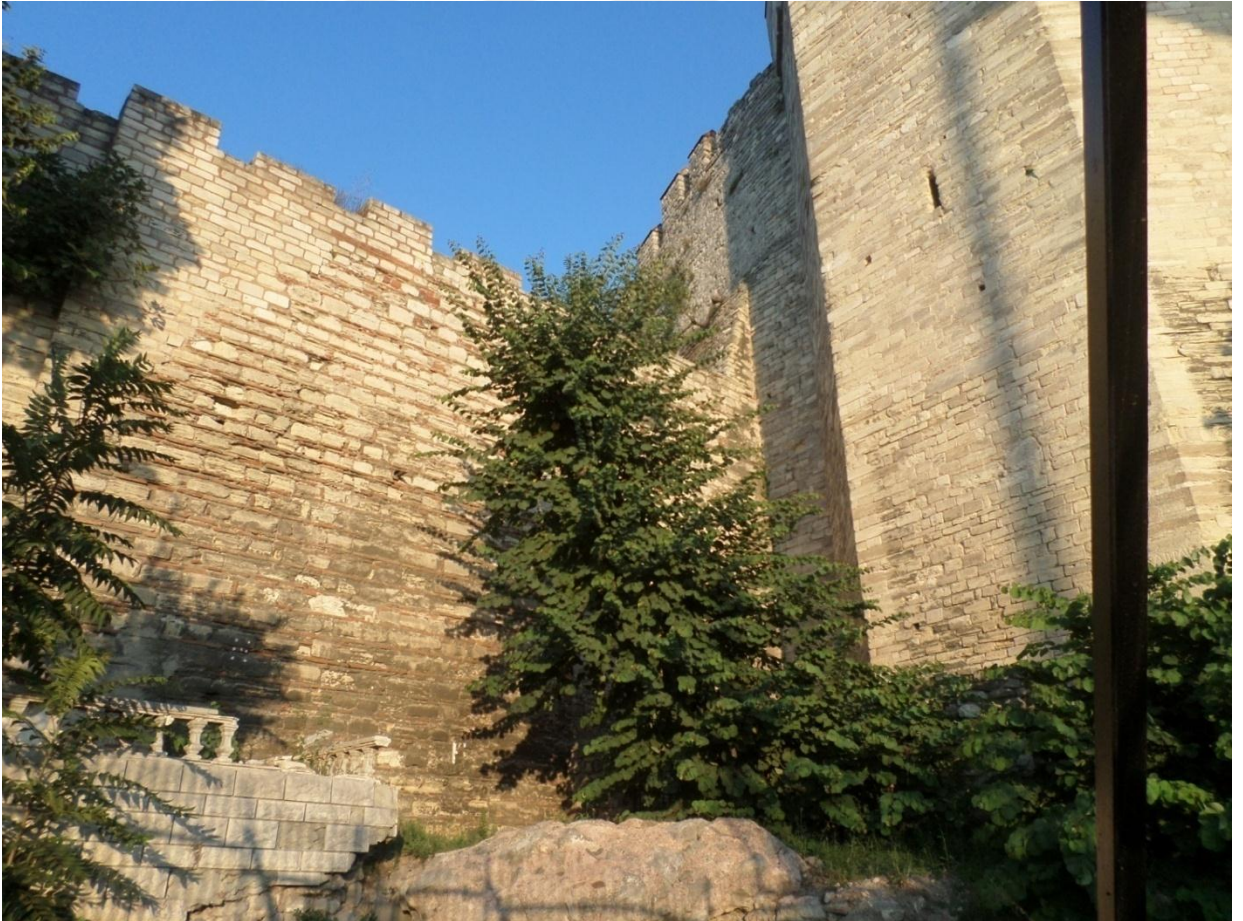
**Fotoğraf 31:** Yedikule Hisarı Sultan III. Ahmed Devrinde Yenilenen Çokgen Burcun Üzerinde Yer Alan Sultan III. Osman Devrinde Eklenen Kitabe Panosu

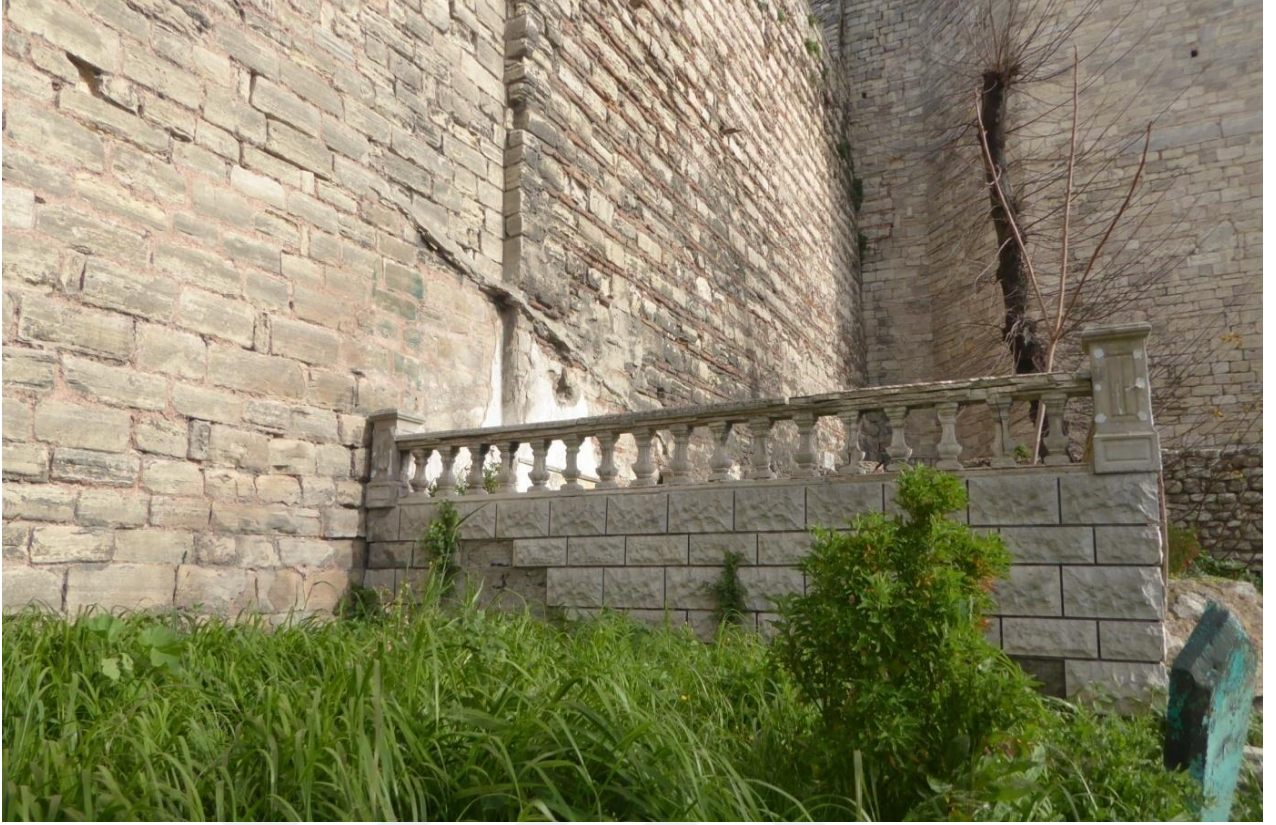
**Fotoğraf 32:** Yedikule Hisarı Sultan III. Ahmed Devrinde Yenilenen Çokgen Burcun Sur Duvarıyla Birleşmesi
