KASTAMONU'DA TÜRK DEVRİ MİMARİSİ
VE
ŞEHİR DOKUSUNUN GELİŞİMİ
(18.YÜZYIL SONUNA KADAR)

DOKTORA TEZİ

Z.Kenan BİLİCİ

ANKARA-1991

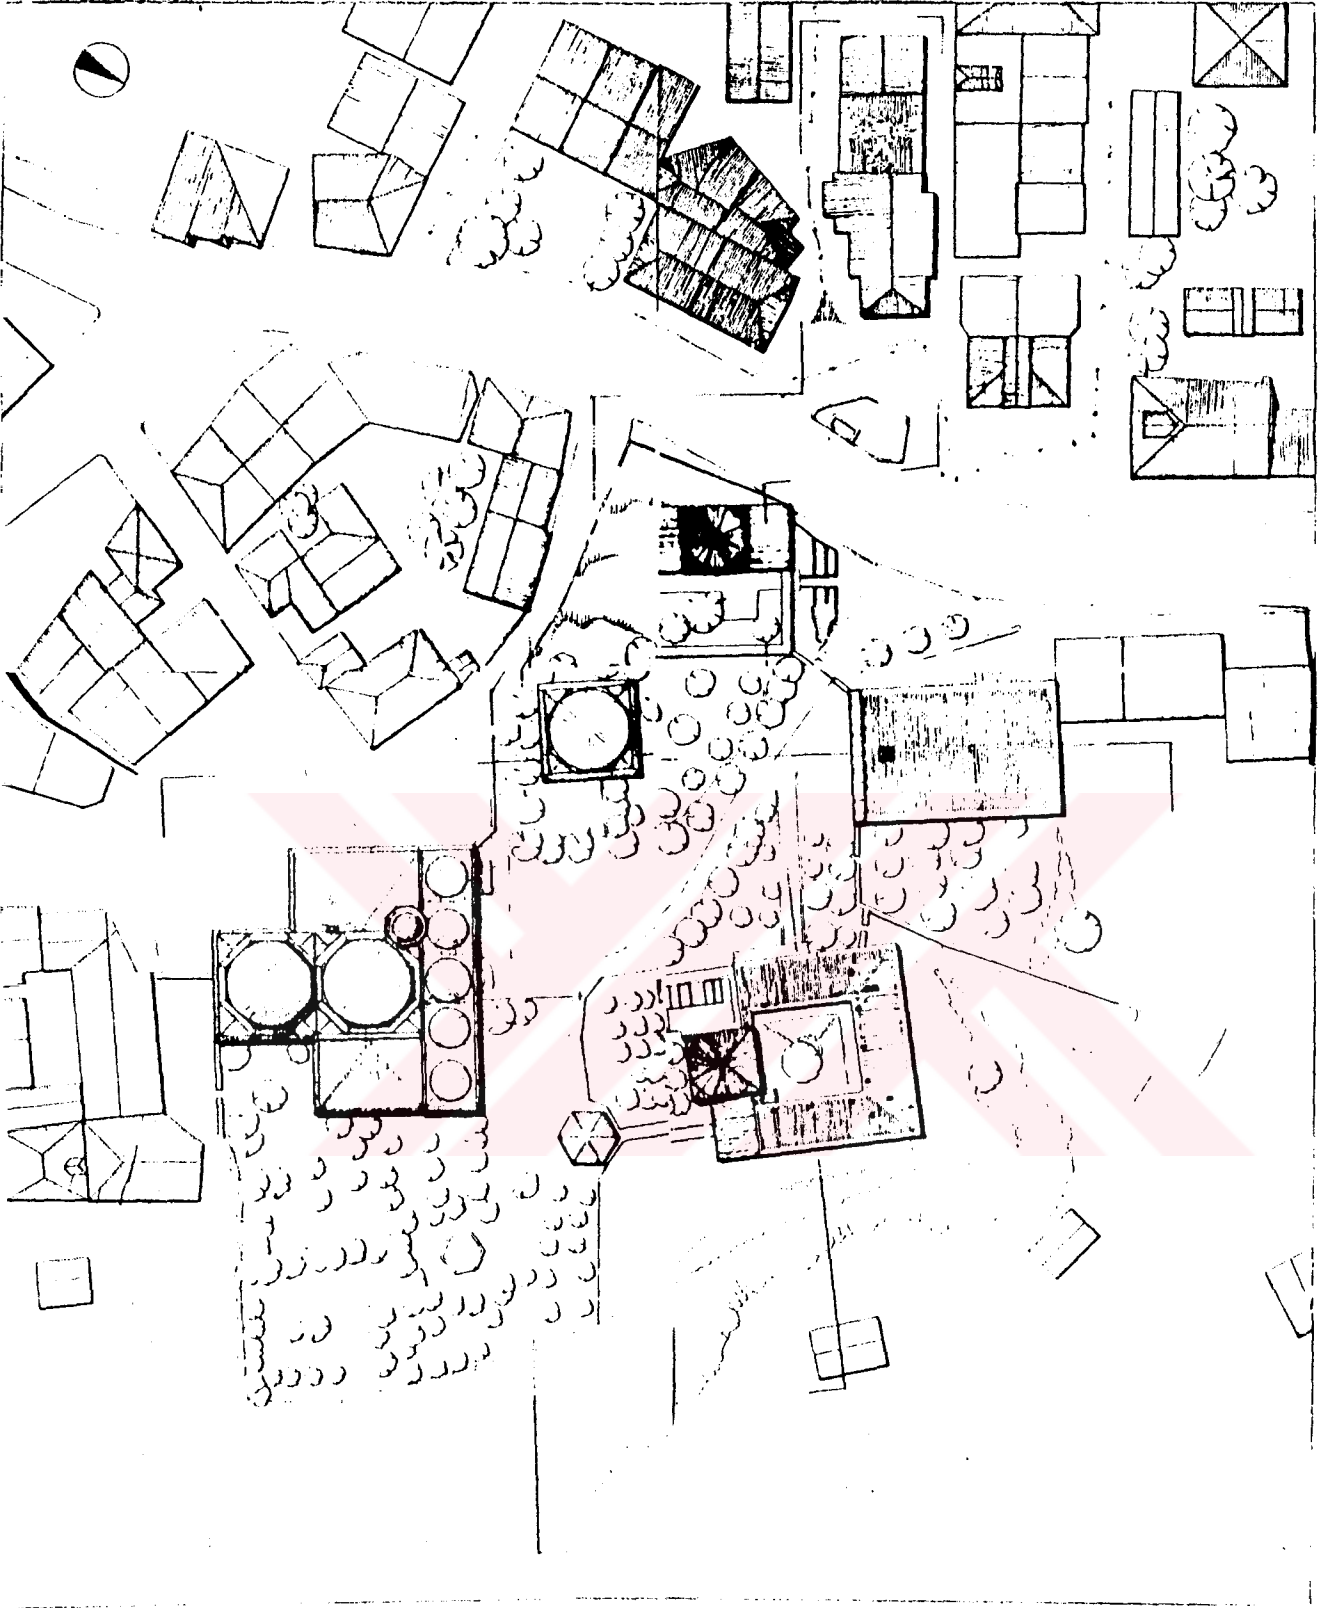
KASTAMONU-İSMAIL BEY KÜLLİYESİ
VAZİYET PLANI-(N.ŞAHİN-E.MORÇÖL'DEN)

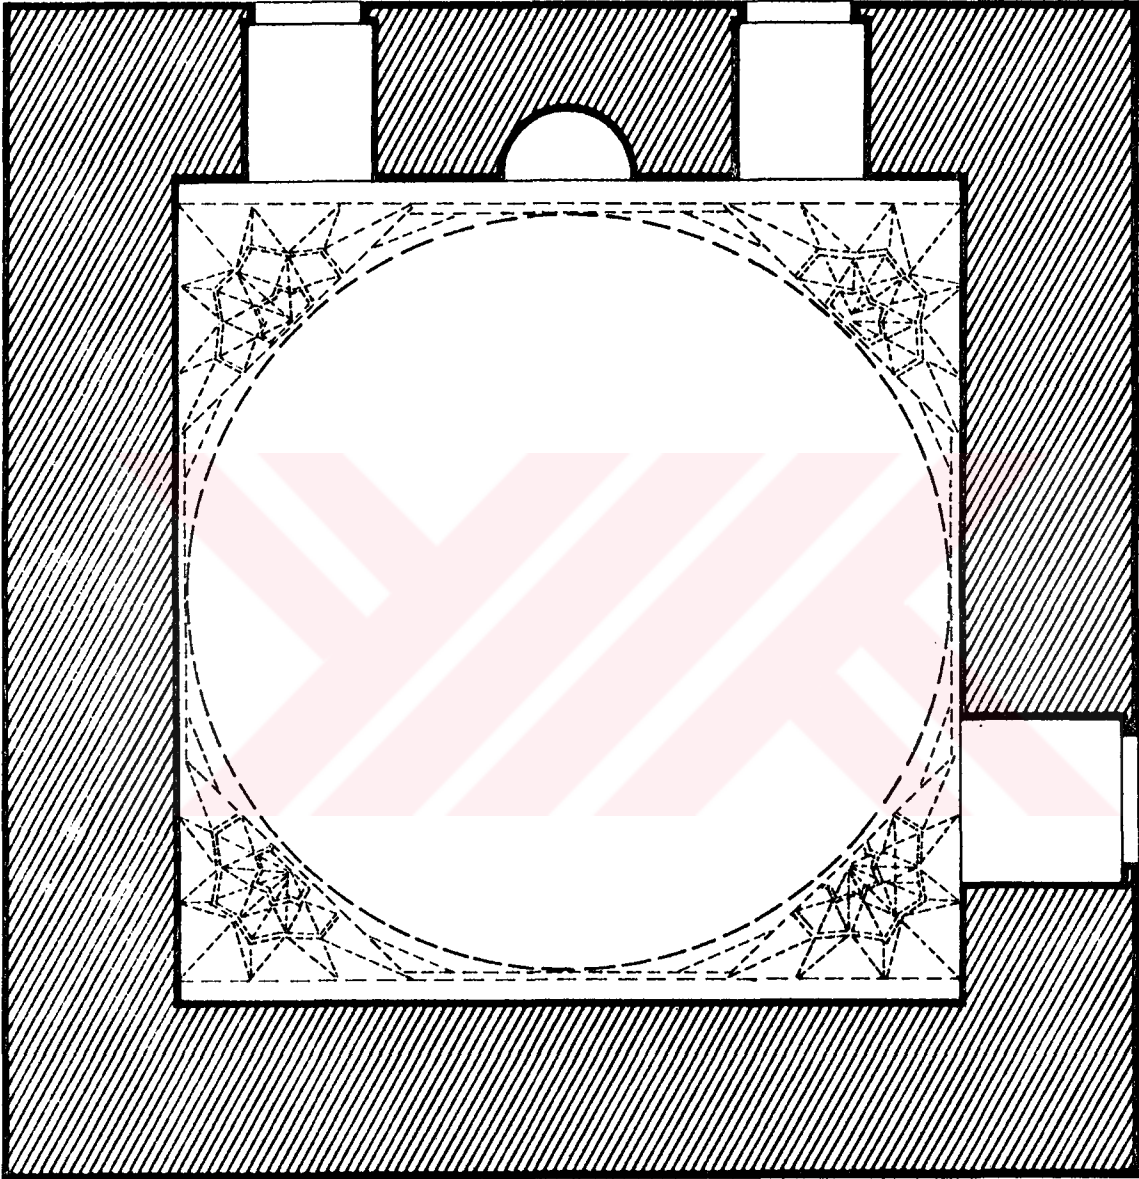
KASTAMONU-KUBBELİ MESCİT

RÖLÖVE VE ÇİZİM : Z.K.BİLCİ (V.G.M'DEN KONTROL EDİLEREK)
