T.C.
DOKUZ EYLÜL ÜNİVERSİTESİ
SOSYAL BİLİMLER ENSTİTÜSÜ
İSLAM TARİHİ VE SANATLARI ANABİLİM DALI
İSLAM TARİHİ VE SANATLARI PROGRAMI
DOKTORA TEZİ

**OSMANLI DÖNEMİ BURSA YAPILARINDA
MALZEME**

İZMİR – 2011

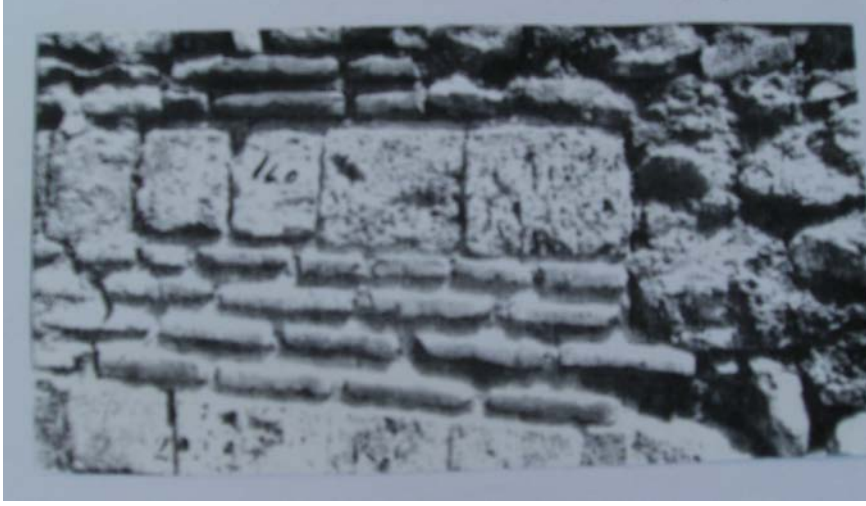
Resim 67: Lala Şahin Paşa Medresesi, Duvarın Orijinal İşçiliği

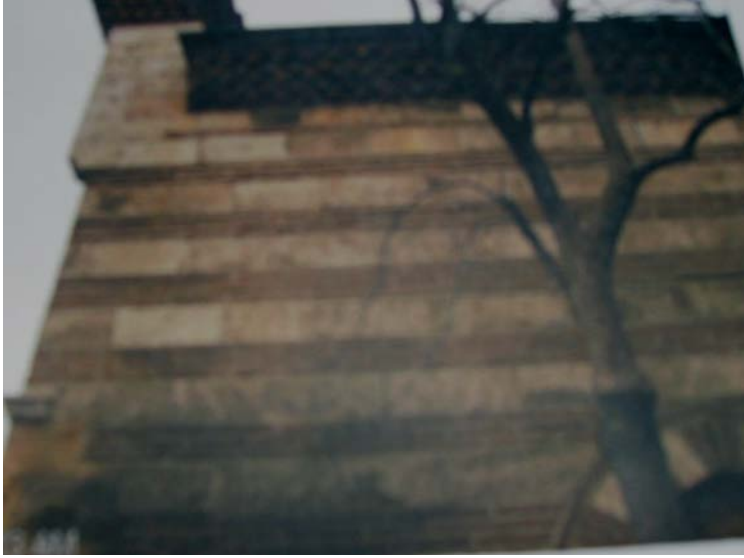
Resim 72: Demirtaş Camisi, Harim Duvarları ile Revak Duvarı Arasındaki Fark

H.792/M.1389-1390 yılında inşa edilen Demirtaş Paşa Camisi¹⁷¹ 1855 depreminden fazla hasar gören bir yapıdır. Daha çok revak kısmı ve tabhaneleri hasar gören yapıda diğer duvarlarda bunlar kadar olmasa da hasar görmüştür. Yapının bir

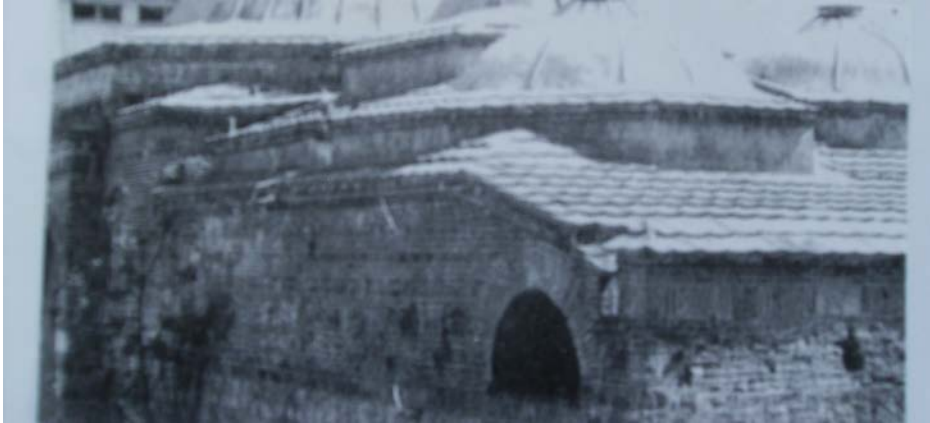
Kaynak: Bursa Eski Eserleri Sevenler Kurumu Bursa Albümü, s. 115, Resim 254
Resim 87: İbrahim Paşa Hamamı, Duvarlar

H.890/M.1485 yılında inşa edilen İbrahim Paşa Hamamı¹⁹⁹ 1855 yılındaki depremde hasar görmüş ve 1980 yılındaki onarıma kadar da harap olarak kalmış. Soğukluk kubbesi ile kuzey duvarı yıkılmış diğer duvarlar da hasar görmüş yarım halde imiş.(Resim85,86) Yapı, bu tarihte buluntulara göre onarılmıştır.²⁰⁰ Hamamın duvarlarında bir sıra kesme taş, üç sıra yatay bir sıra dikey tuğla ile beraber kullanılmıştır.(Resim 87) Taşlar genelde 50 x 30 x 50 cm, 45 x 40 x 45 cm, 40 x 20 x 40 cm, yatay tuğlalar 26 x 3 x 26 cm, 23 x 3 x 23 cm, 24 x 3 x 24 cm, dikey tuğlalar ise 19 x 3 x 19 cm 21 x 3 x 21 cm ölçülerindedir. Onarımda tamamlanan duvarların orijinal kısımları ile onarımda tamamlanan kısımları arasında inşa malzemesi ve duvar örgüsü arsında pak fark yoktur. Taşlarda eskitme yöntemi uygulandığı anlaşılmaktadır. Tuğlalar da renk ve ölçü açısından orijinal duvardaki tuğlalar ile aynıdır.

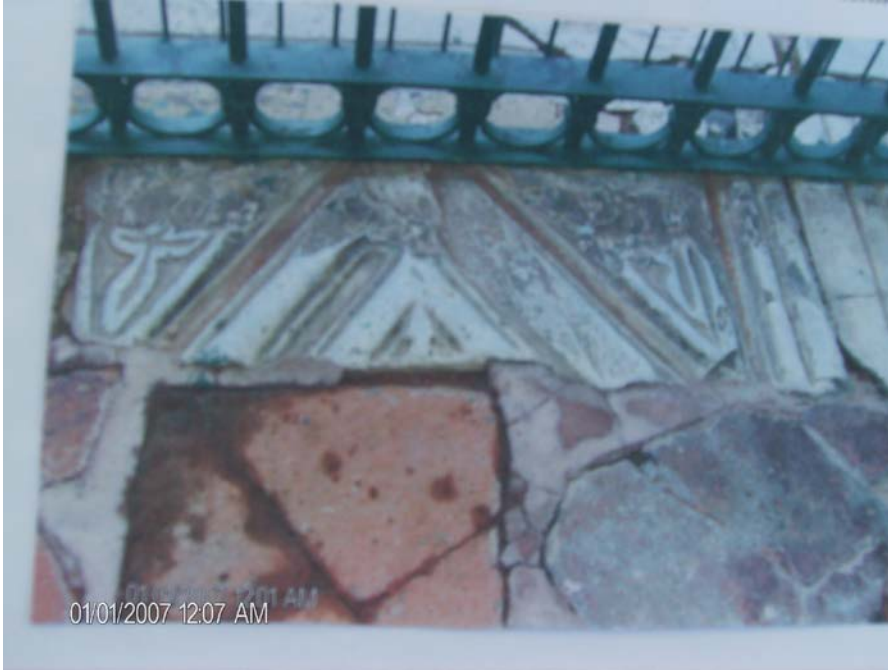
Resim 229: Orhan Camisi, Revak Zemin Döşemesinde Devşirme Mermer

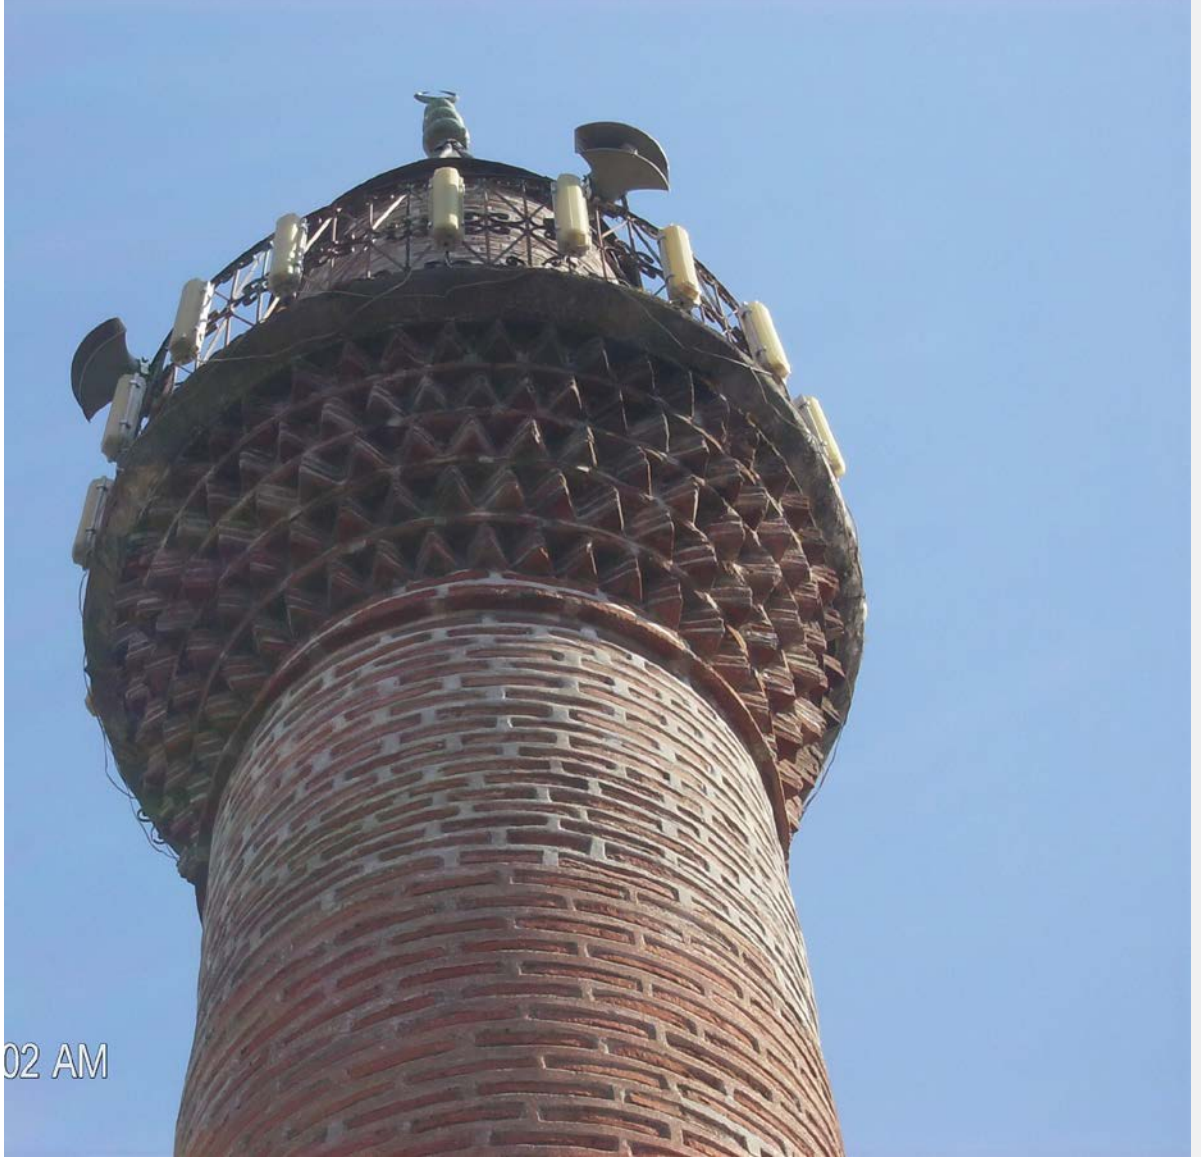
Resim 291: Kara Çelebi Camisi, Minare Gövdesindeki Renk Değişikliği
